# ARCHEOLOGISCHE SLOOPBEGELEIDING VAN. VOORMALIG ZIEKENHUIS EN RUSTHUIS VAN MAASEIK (PROV. LIMBURG)

## EINDVERSLAG

**ABO Archeologische Rapporten 2265**

Februari 2025

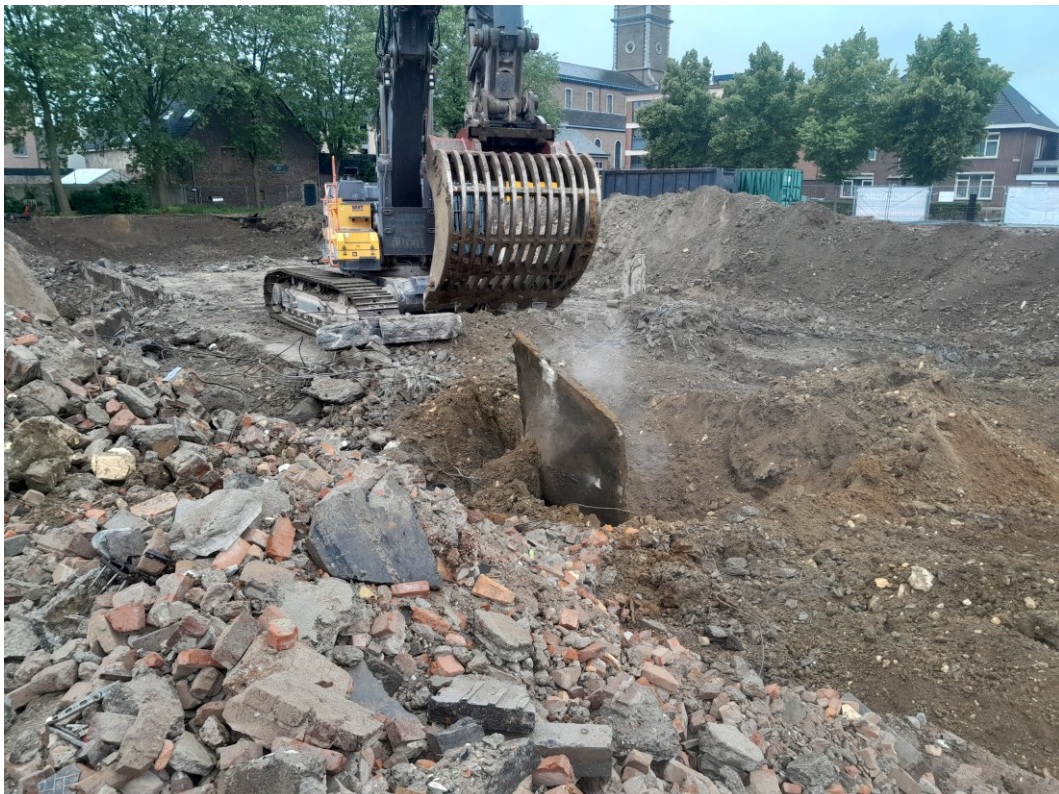
Figuur 30: foto 7: ontgraving funderingszool zone 5 (30/05, ABO nv)

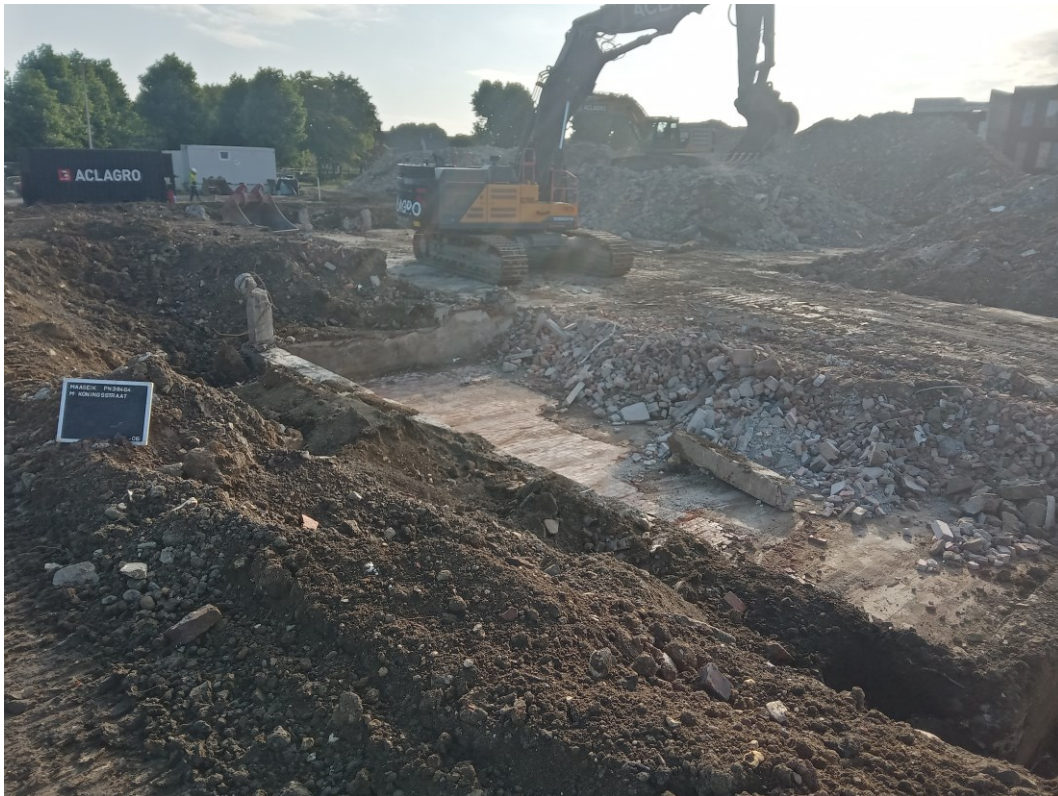
**Figuur 31: foto 8: ontgraving vloerplaat dieperliggende kelder zone 4 (10/06, ABO nv)**

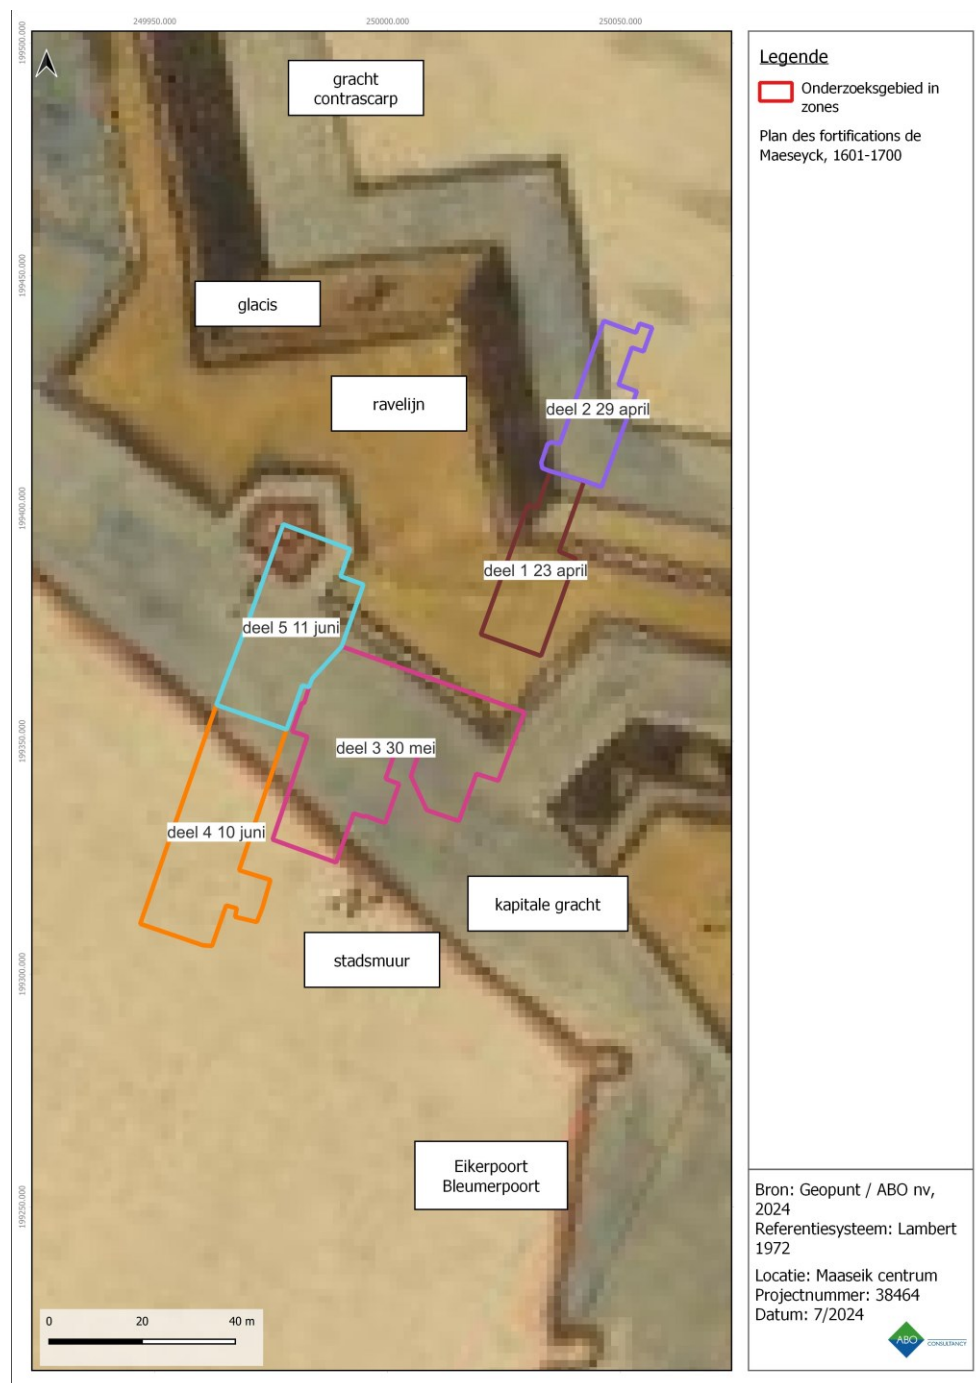
De locatie van het bastion komt overeen met 80% van het onderzoeksgebied (zones 1, 2, 3 en 5). Met de ontmanteling van het bastion vanaf het begin van de 19<sup>de</sup> eeuw werd onder andere de aarden wal afgegraven, de stadsmuren afgebroken en de kapitale gracht gedicht. Hoe diep deze gracht origineel was is niet geweten. In hoeverre de van oorsprong gave gronden in de 17<sup>de</sup> eeuw afgegraven en verstoord werden voor de aanleg van het bastion is evenzeer niet geweten.

**Figuur 32: Plan des Fortifications de Maaseyck' 1601-1700 met aanduiding van het onderzoeksgebied en aanduiding van de onderdelen van het bastion**

De ontmanteling van het bastion zorgde voor

- De afgraving van de glacis, bastion en ravelijn
- De opvulling van de kapitale gracht en buitengracht.
- De afbraak van de stadsmuren en stadspoorten

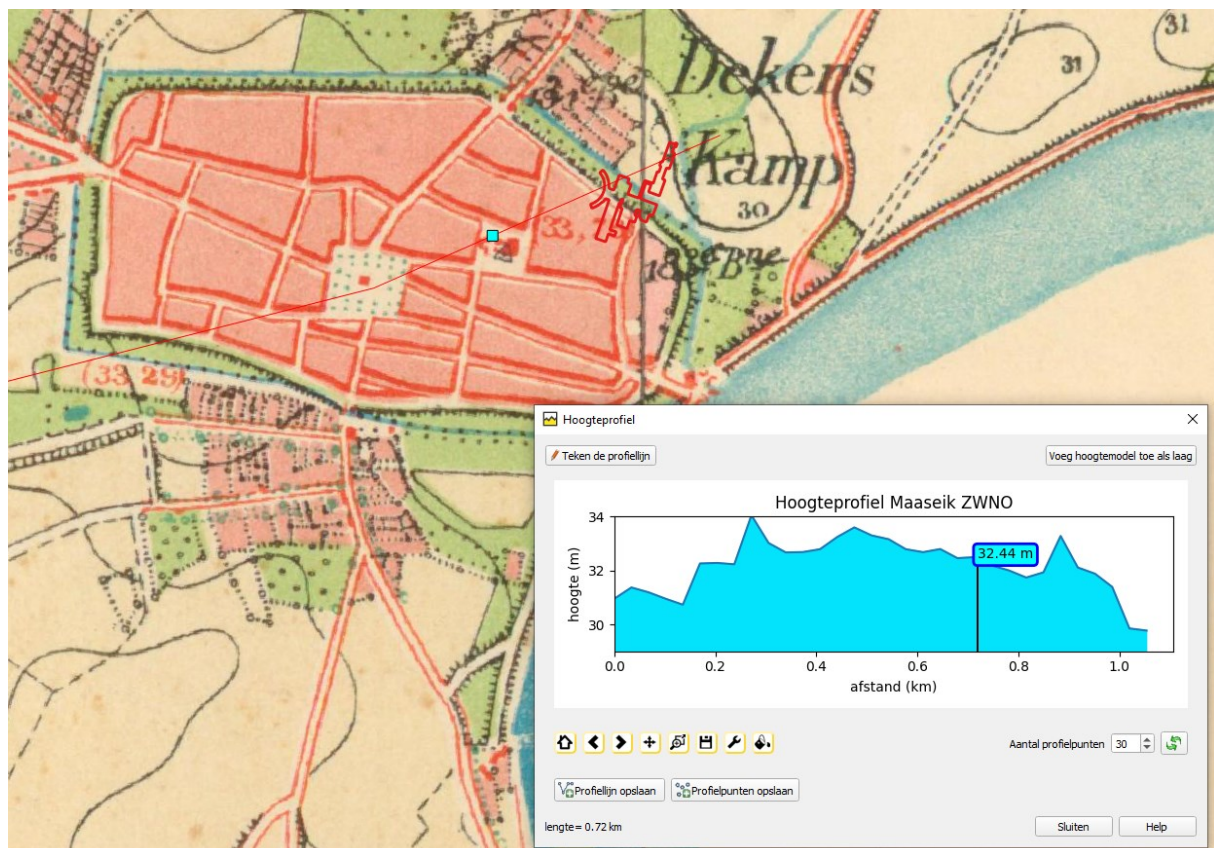
Op de topografische kaart van 1878, kort na de ontmanteling van het gehele verdedigingssysteem, lag het centrum van Maaseik op een hoogte van ca. 33m-AW. De Sint-Catharina kerk was vastgelegd op een hoogte van 33,78m-AW. Het hoogteverloop liep naar het noordoosten toe af tot 30m-AW met de grens met Dekens-Kamp. Het onderzoeksgebied lag aldus na de afbraak van de verdedigingslinies op een hoogte van ca. 32-31m-AW.

**Figuur 33: Topografische kaart van 1878 met aanduiding onderzoeksgebied en vergelijking met het huidige hoogteprofiel (DHM).**

De aanpassing naar TAW betekende voor het centrum van Maaseik een verschil met ca. 1,34m. De locatie van de Sint-Catharinakerk is op het Digitaal Hoogtemodel Model gesitueerd op 32,44m-TAW.

De noordelijke zone van het rusthuis ligt op de grens met de lens van 30m-AW. Concreet betekent dit aldus dat het peil voor de aanleg van het rusthuis en ziekenhuis gelegen was tussen 28,66m-TAW (uiterste noordelijke grens zone 2) en 29,66m-TAW (zone 1 en 2).

De huidige noordelijke grens van zone 2 is anno 2024 vastgesteld op 29,94m-TAW. Dit komt concreet neer op een ophoging van ca. 1,28 voor de aanleg van de huidige site in de jaren 1950.

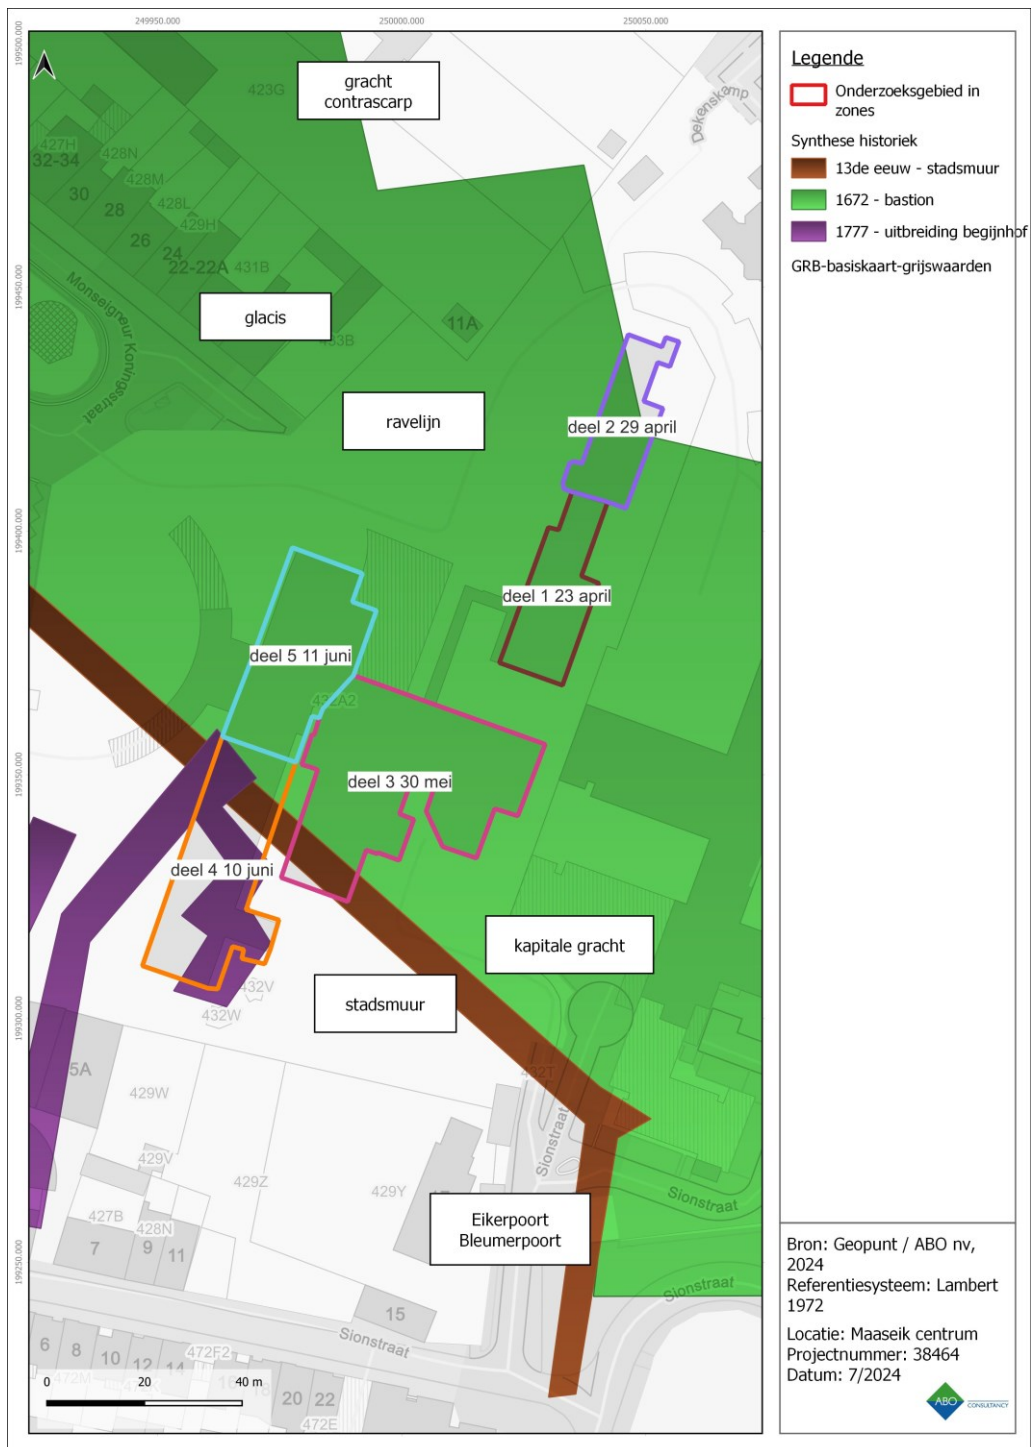
**Figuur 34: historische synthese met aanduiding van de zones van het onderzoeksgebied**

Het originele bodemprofiel op deze site is in ieder geval met zekerheid vanaf halfweg de 17<sup>de</sup> eeuw kunstmatig vernietigd door de aanleg van het bastion en de uitbreiding van het begijnhof. Er was een hoop in het aantreffen van muurrestanten onder de bestaande gebouwen. In de aangetroffen ophogingslagen en het opvulpakket, was dit echter niet het geval.

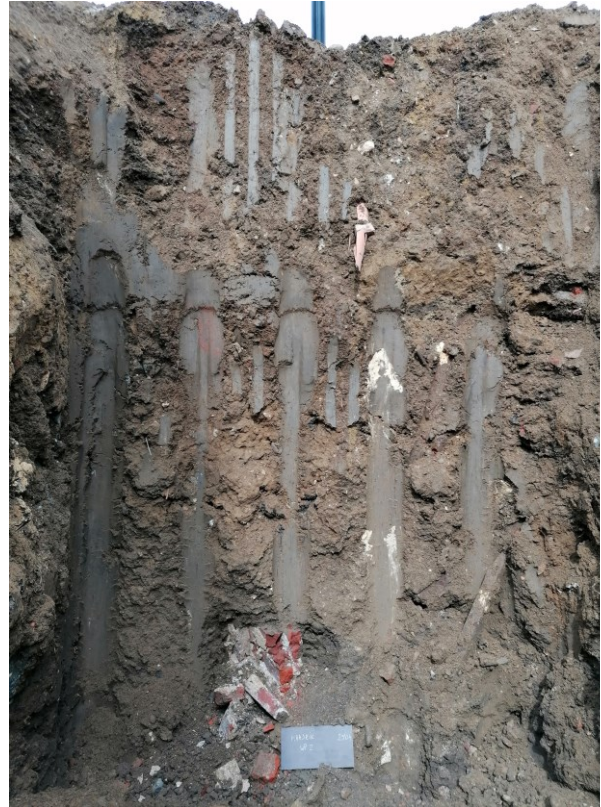
Er zijn bij dit veldwerk mogelijk restanten aangetroffen geweest van de 17<sup>de</sup>-eeuwse stadsomwalling. Echter zijn de juiste locatie van het fragment of de horizontale context (de exacte muurgedeelten) niet meer te achterhalen.

Figuur 36: noordelijke putwand met muurfragment

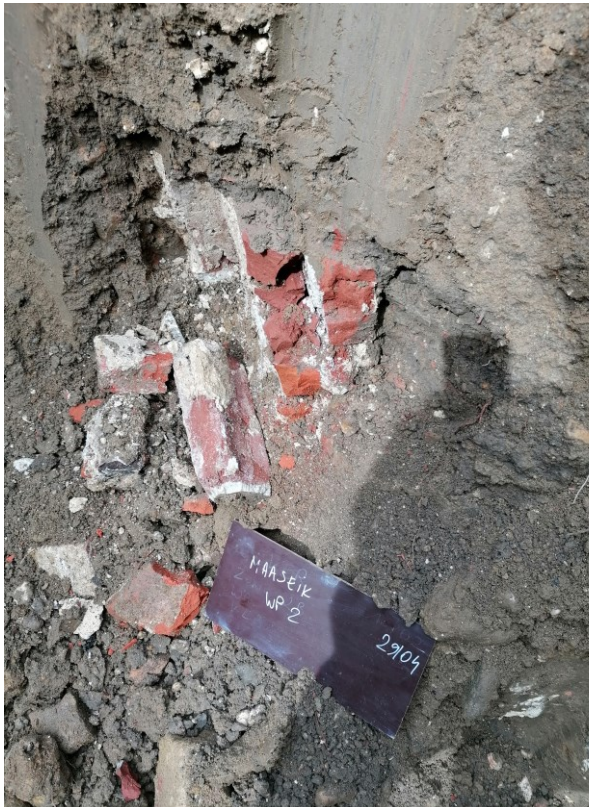
Figuur 37: detail muurfragment in situ

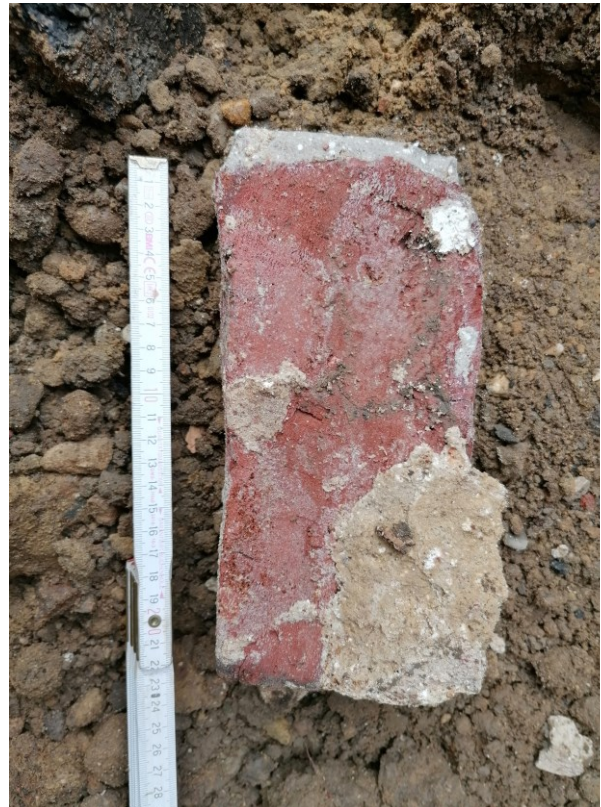
Figuur 38: detail baksteen

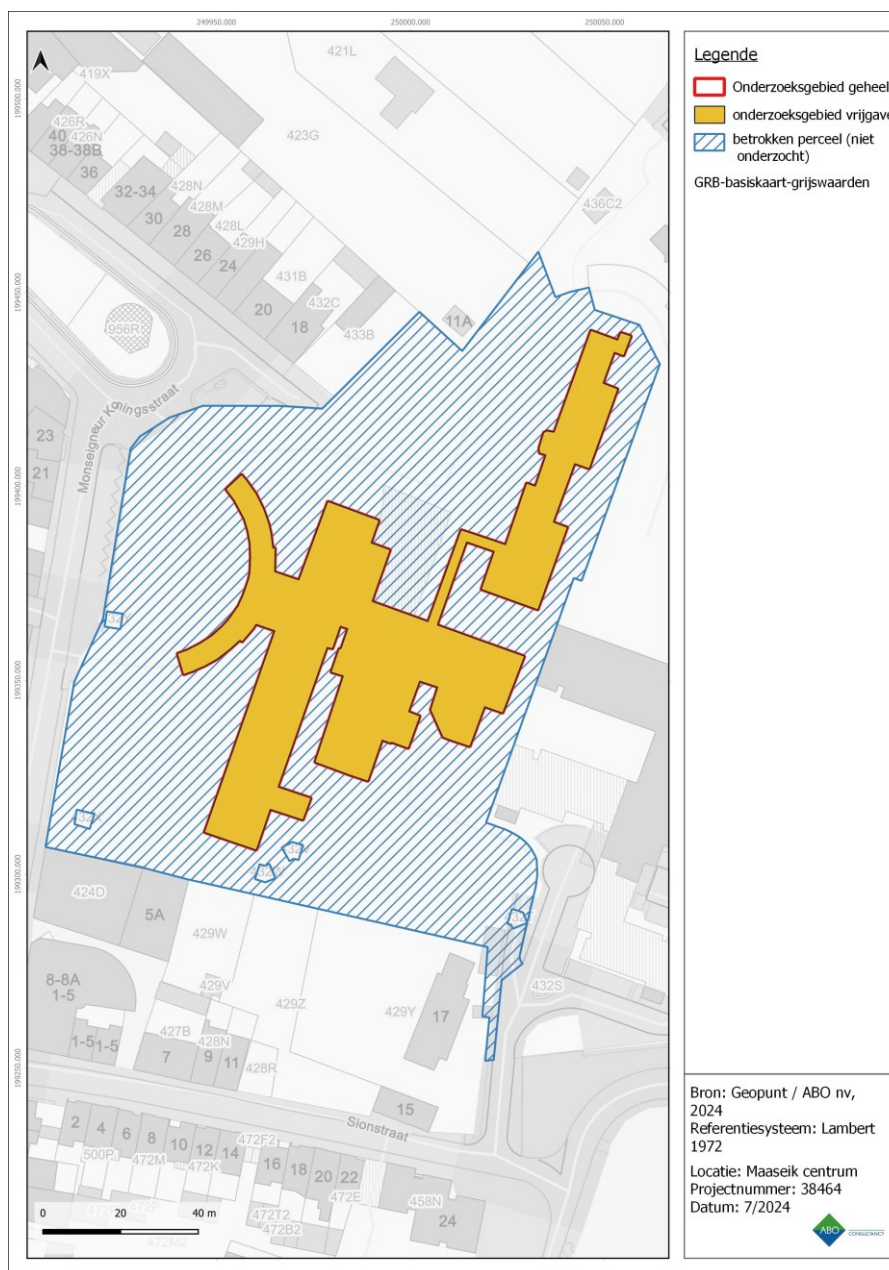
Figuur 43: overzicht besluit van het onderzoeksgebied

De locatie van de voormalige gebouwen heeft geen archeologisch potentieel meer (3.783m<sup>2</sup>). **Er kan aldus gepleit voor een vrijgave voor het onderzoeksgebied.** De omgeving rond de voormalige gebouwcontouren binnen het perceel valt buiten deze beslissing (1.771m<sup>2</sup>).
