## **Eindverslag: De archeologische begeleiding in de Citadel van Diest**

| <b>Projectcode:</b> | <b>2025A399</b> |

Tijdens de begeleiding werd vastgesteld dat de funderingen afhangen van de functie van de muur. Gelet op de militaire functie van het gebouw dient dus niet enkel gelet te worden op de stabiliteit.

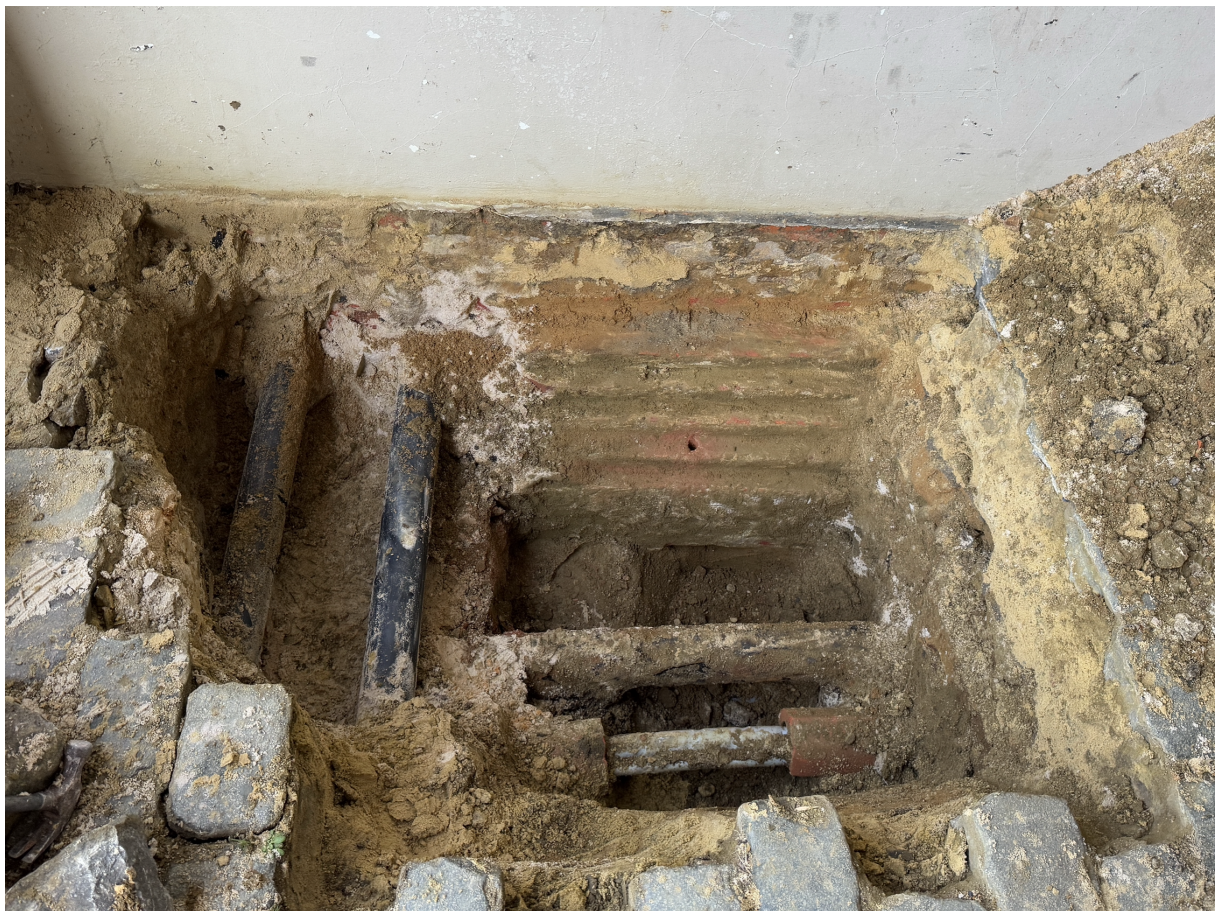
Proefput 1 werd gezet in de toegangsgang van het fort op maaiveldniveau. Deze put werd initieel niet gegraven, maar later alsnog uitgevoerd. Het aangetroffen 30 cm brede getrapte verstek verschilt niet van andere gelijkaardige funderingsvoeten. De onderkant van de fundering werd op 80cm diepte onder de kasseien aangetroffen (Fig. 2.2).

Op basis van endoscopisch onderzoek door Triconsult werd vastgesteld dat de muur bestaat uit massief metselwerk.

Fig. 2.2: Put 1 tussen de leidingen. Het boorgat in het verstek is een sondering om de dikte van de fundering te controleren.

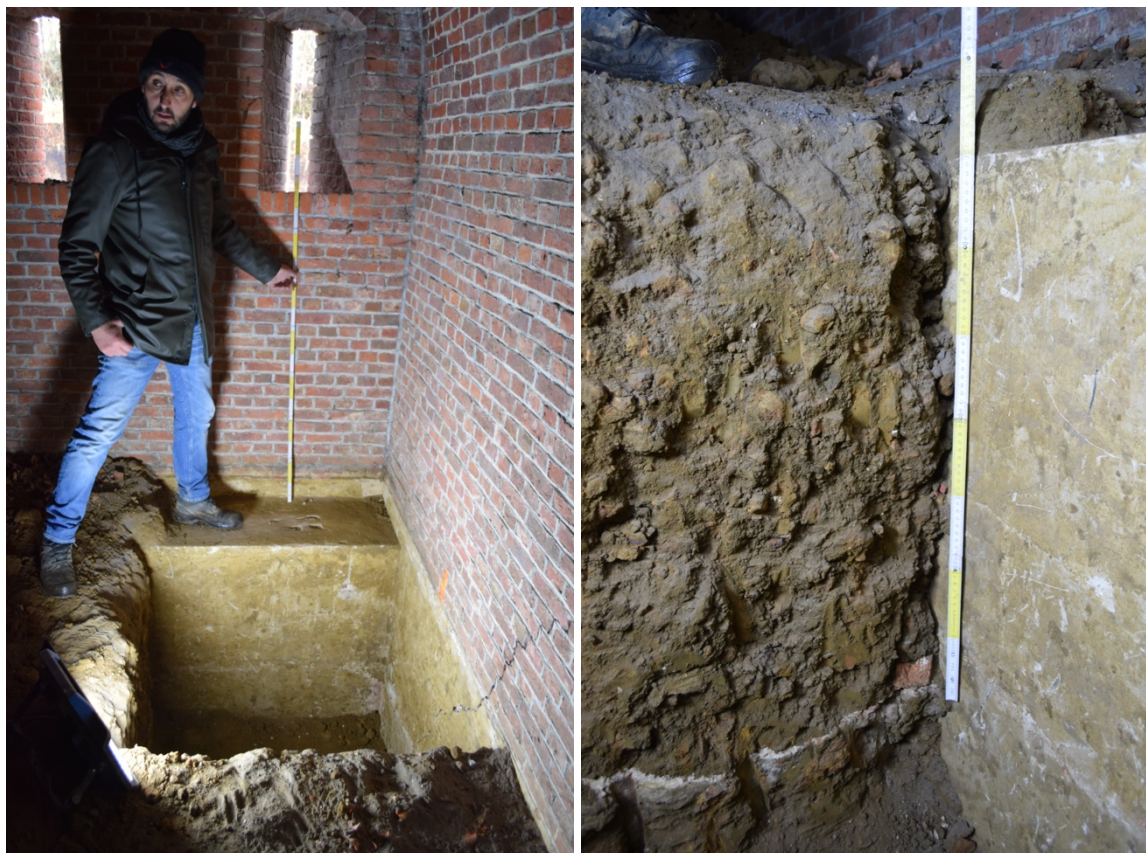
De bakstenen muren aan de buitenkant van het fort zijn 1m dik en zijn, op basis van een bouwplan, potentieel bijzonder diep gefundeerd (tot 15m) (Fig. 2.3). In put 2 in de kazematten werd de onderkant van de fundering daarom ook niet bereikt. De vloer van de kazemat bestond uit bruin vergraven tertiair zand, elders bestaat deze uit een laag beton, op een grindbed op deze laag van tertiair zand. Onder de zandlaag van tertiair zand was zeer snel een breed verstek van ca 42 cm. langs de binnenkant van de 60cm dikke buitenmuur zichtbaar. Zowel het volledige verstek als de muur onder de zandlaag waren bepleisterd met kalkmortel en vertoont twee kleuren met mogelijk een vloerniveau op een diepte van 75cm (Fig. 2.4). Op 1m diepte was een gat in de 1 meter dikke binnenmuur ter grootte van een kopse baksteen (Fig. 2.5).

Op basis van endoscopisch onderzoek door Triconsult werd vastgesteld dat de muren bestaat uit massief metselwerk.

Fig. 2.4: Put 2 in kazemat met bepleisterd verstek en fundering

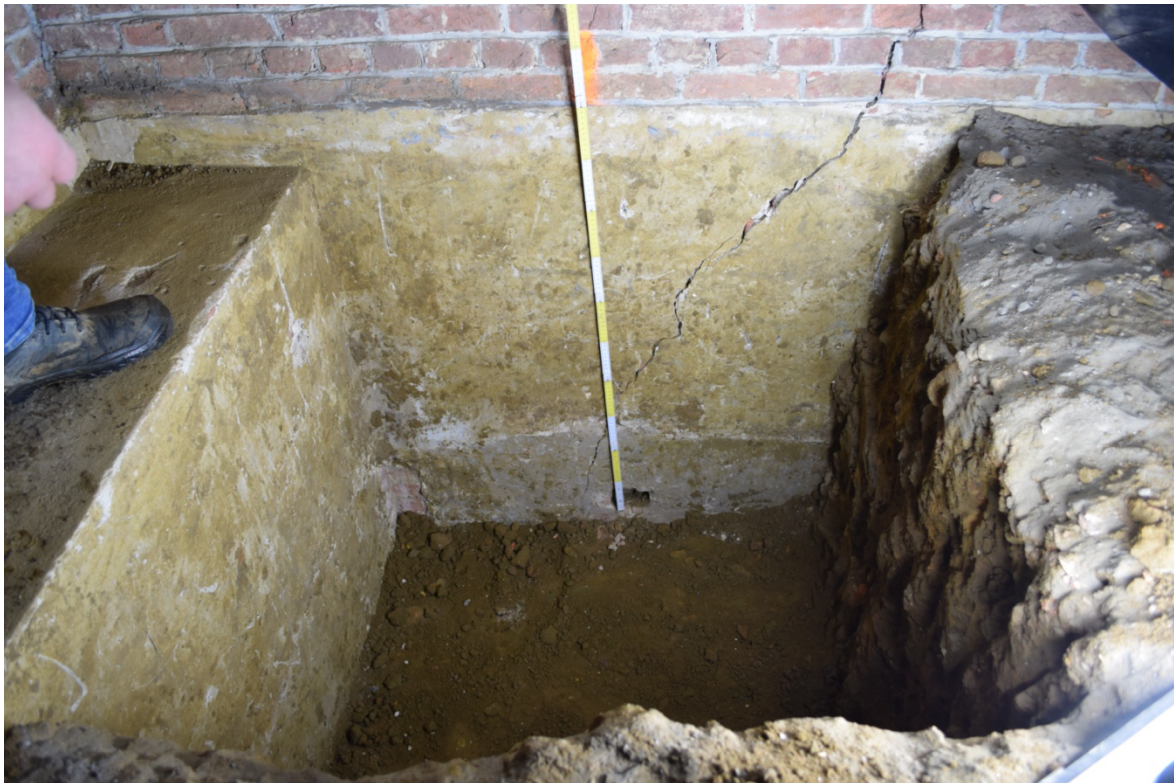
Fig. 2.5: Zicht op de twee kleuren pleisterlaag.

Het mogelijk vloerniveau is waarschijnlijk eerder een werkvlak met gemorste kalkmortel waarbij het gat in de muur diende voor een houten stelling, al is die dan pas verwijderd na het pleisteren van de muur. Mogelijk dat de pleisterlaag dient tegen potentieel vocht vanuit de zandopvulling. Een andere mogelijkheid is dat de pleisterlaag een restant is van een nu opgevuld niveau en dat het gat in de muur deel uitmaakte van in de muur verankerd meubilair. Het verstek zou eventueel gediend kunnen hebben als steun voor een houten vloer. Het is op zich niet ongewoon voor een kazemat om een kelderverdieping te hebben, wel om op een dergelijke plaats intern te werken met een houten vloer i.p.v. gewelven. De afgewerkte voeg van de bakstenen muur is een recentere toevoeging en kan dus geen indicatie zijn van een voormalig (vloer)niveau. Een horizontale bouwnaad is uit te sluiten aangezien de Citadel in één beweging werd gebouwd.

De enige anomalie die werd aangetroffen betreft de bepleistering in proefput 2. Omwille van de beperktheid van het onderzoek kon dit niet verder onderzocht worden.

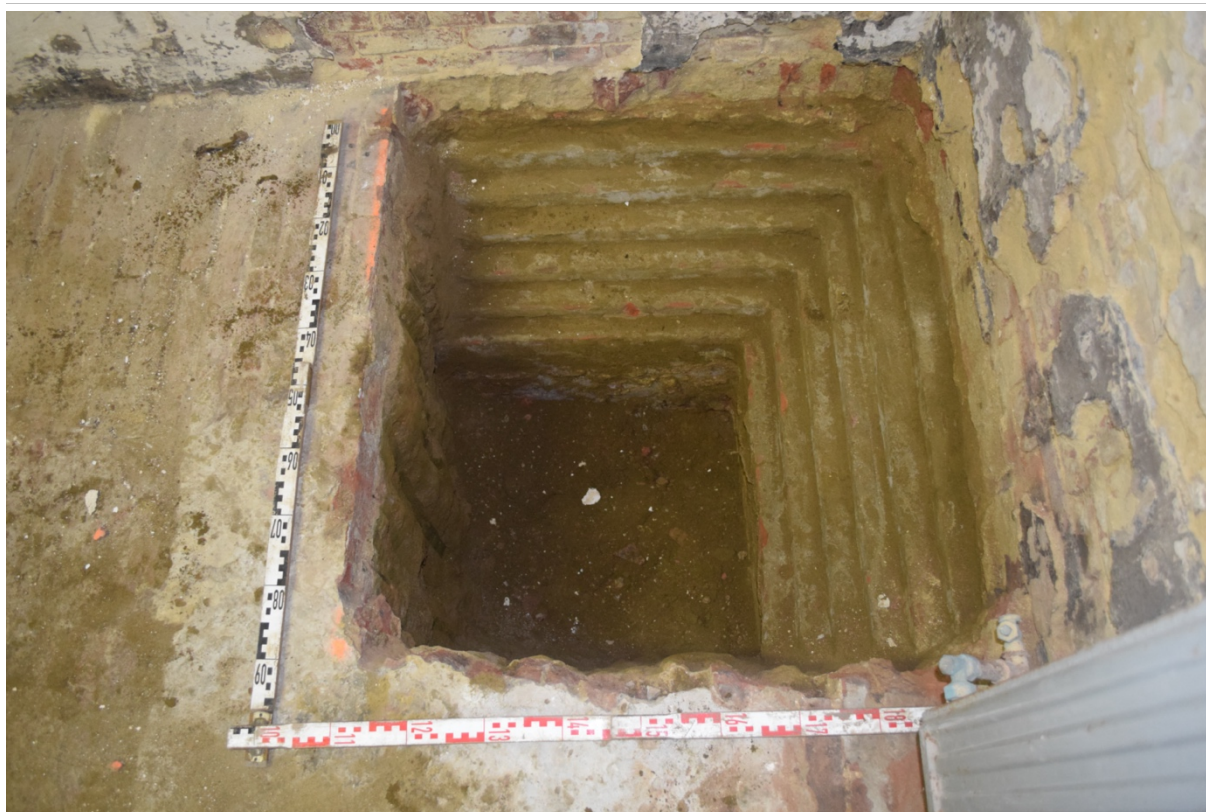
De bakstenen muren gericht naar de binnenkant zijn op basis van put 3 minder diep gefundeerd waarbij de uiteindelijke diepte onder de keldervloer werd bepaald aan de hand van een boring. Deze fundering bestaat uit een 30cm brede getrapte funderingsvoet (Fig. 2.6) waarbij het verstek 20cm onder het vloerniveau van de kelder begint. Op basis van de boring in de funderingsvoet kan de totale diepte van de fundering bepaald worden op ca. 80cm onder het vloerniveau van de kelder, dat 310cm onder het maaiveld van het binnenplein is te situeren. De totale funderingsdiepte van de 60cm. dikke buitenmuur aan de binnenkant van de citadel is dus 4,1m vanaf het maaiveld aan de buitenkant. De vorm van de aangetroffen funderingsvoet komt overeen met de aanduiding van dergelijke funderingsvoeten onderaan een funderingsmuur op een bouwplan (Fig. 2.7).

Op basis van endoscopisch onderzoek door Triconsult werd vastgesteld dat de muur bestaat uit massief metselwerk.

Fig. 2.6: Getrapte funderingsvoet van put 3 aan een binnenmuur.

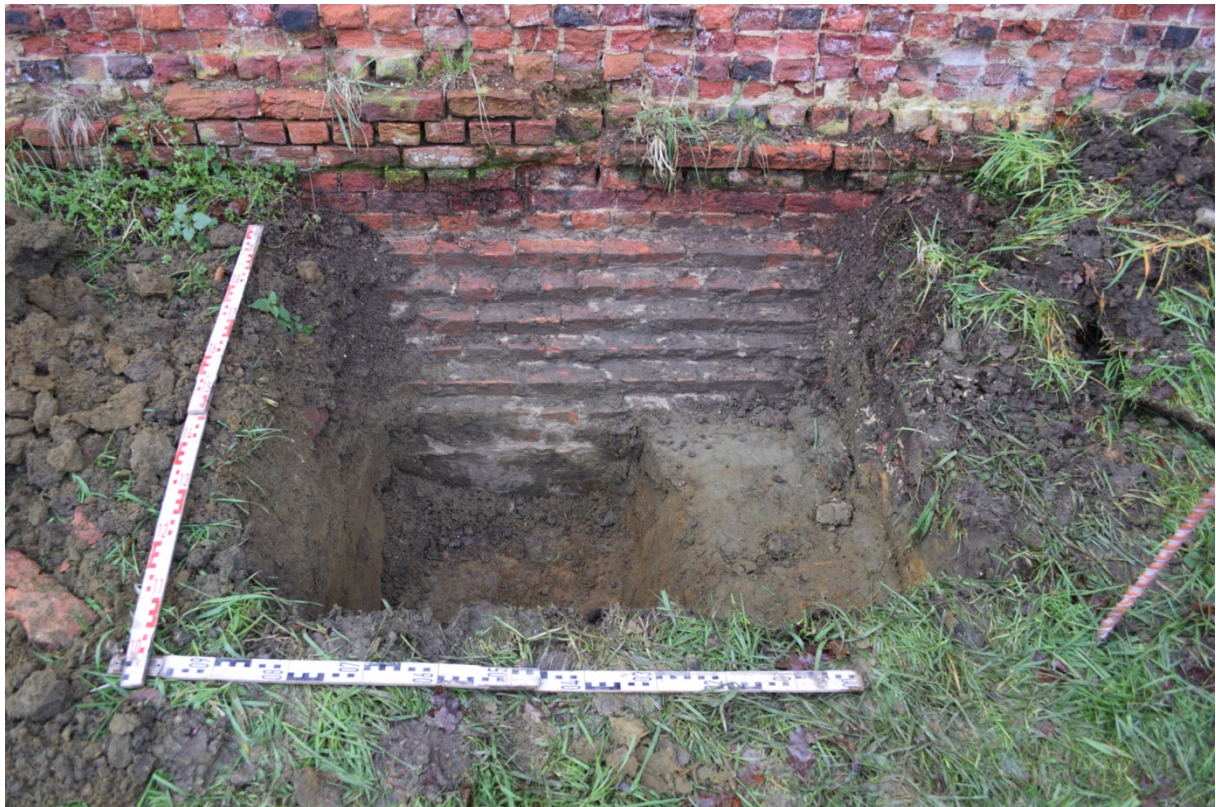
Ter hoogte van de binnenkant van de tenaille (gordijn) werden putten gegraven voor de fundering van een muur die enkel diende om een hellend vlak van grond tegen te houden. Helemaal onderaan de muur werd put 7 gegraven. Ook hier bestond de onderkant uit een getrapte funderingsvoet met een gelijkaardige diepte (ca. 1m onder maaiveld) (Fig. 2.9). Het tertiaire zand ter hoogte van de fundering was aanmerkelijk harder en betrof in situ, niet vergraven, materiaal.

Fig. 2.9: Getrapte funderingsvoet onderaan de steunmuur in put 7.

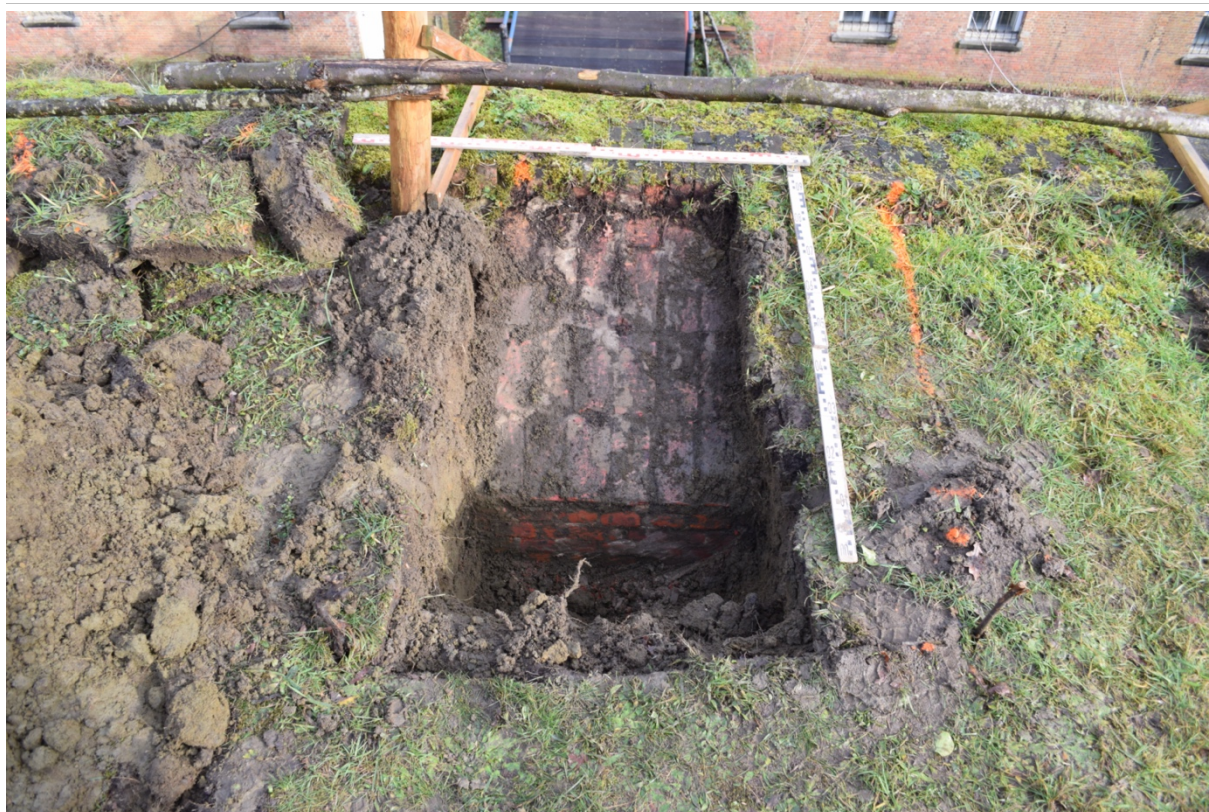
Bovenaan de muur was er in put 6 onder de zoden snel een verbreding van de muur zichtbaar onder een schuine helling waarbij de volledige dikte van deze muur verdubbelde tot ongeveer 60 cm (Fig. 2.10). Door middel van een boring werd deze dikte onderaan de muur bevestigd.

Fig. 2.10: Verbreding van de steunmuur bovenaan, in put 6, vlak onder de zoden.

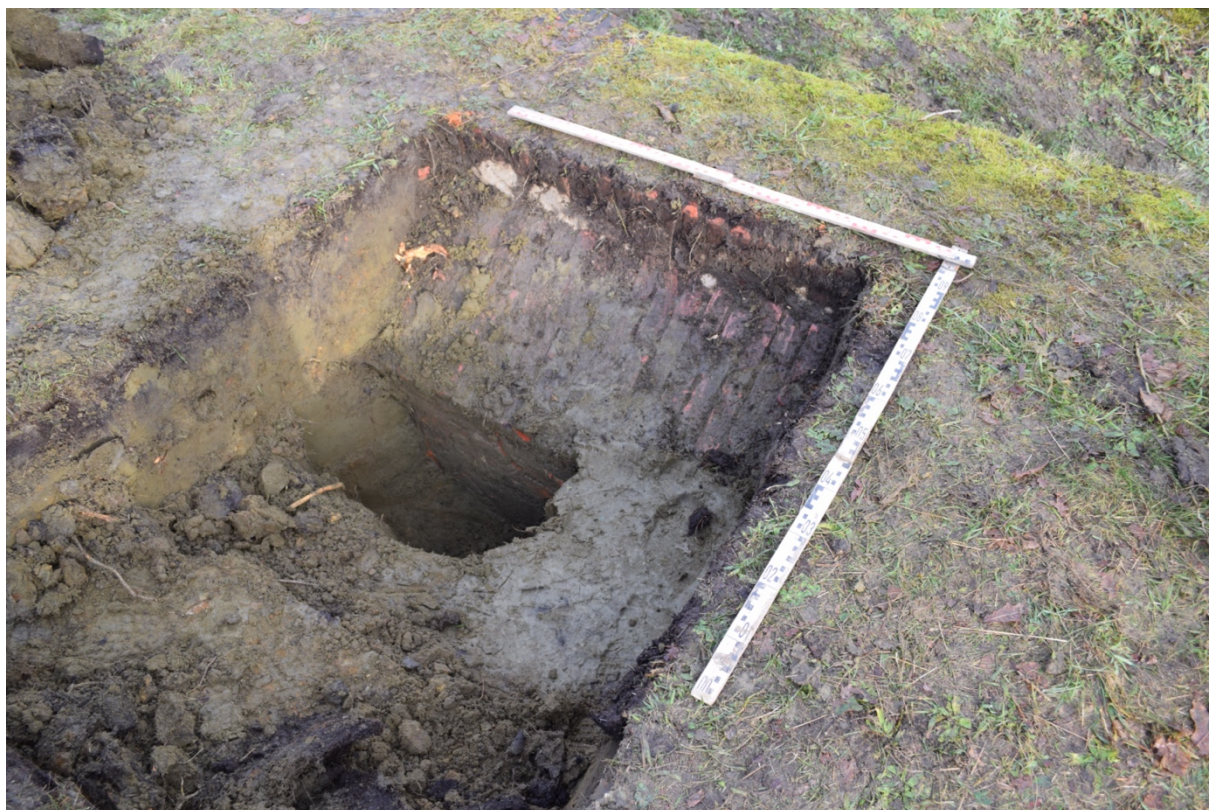
De eigenlijke achtermuur van de tenaille, waarin zich kazematten bevinden, vertoont in put 5 bovenaan een gelijkaardig schuine verbreding vlak onder de zoden die ook de dikte van de bakstenen muur doet verdubbelen. In dit geval naar ca. 80cm (Fig. 2.11). Mogelijk dat de muur meer naar onder nog een vertrek vertoont om zo een verder verbreding van de achtermuur van de tenaille te bekomen.

Fig. 2.11: Verbreding van de tenaille-muur bovenaan, in put 5, vlak onder de zoden.

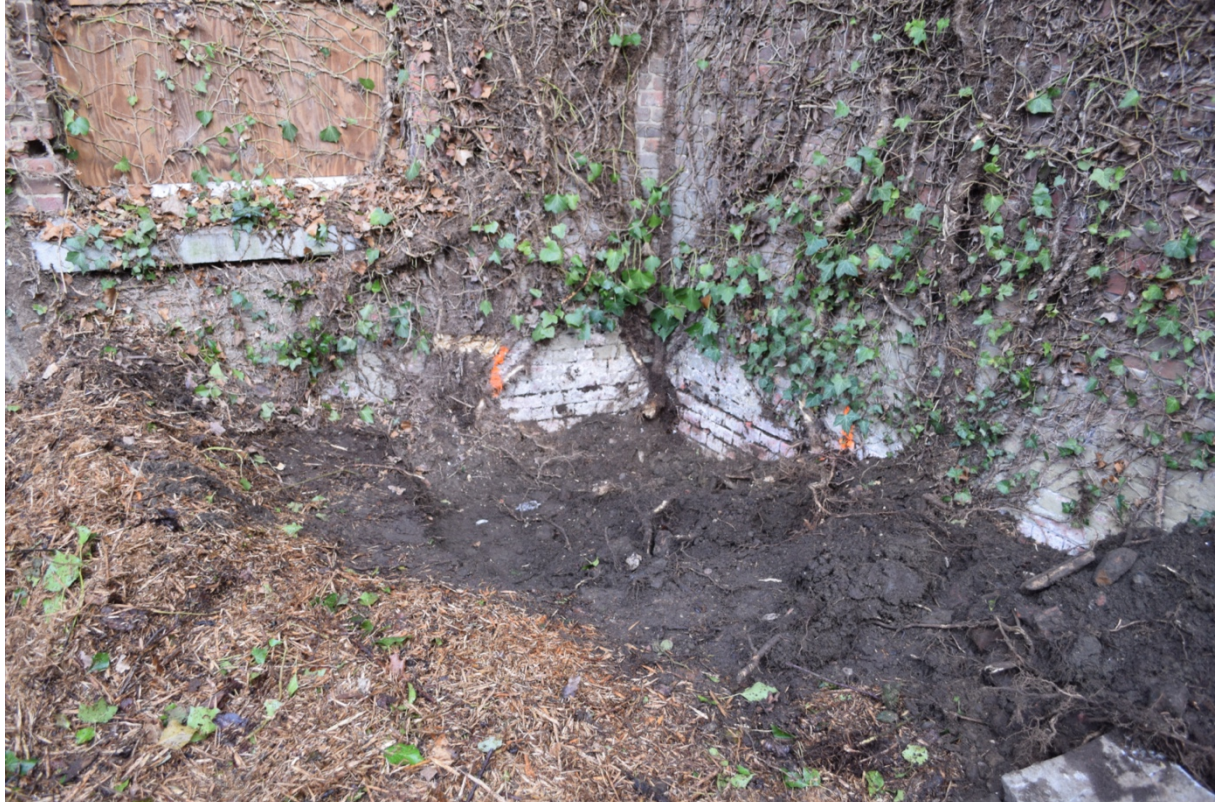
In de droge tenaillegracht tussen de tenaille en de leefruimtes (coutines) van de citadel werd put 8 gestart, maar omwille van de grote hoeveelheid puin en wortels werd het uitgraven van deze put gestaakt (Fig. 2.12).

Fig. 2.12: Gestaakte put 8 in de droge tenaillegracht.
