# Archeologisch vooronderzoek met ingreep in de bodem

## Eindverslag

### Ommegang kerkhof Werken (Kortemark) (prov. West-Vlaanderen)

Projectcode: 2025A168

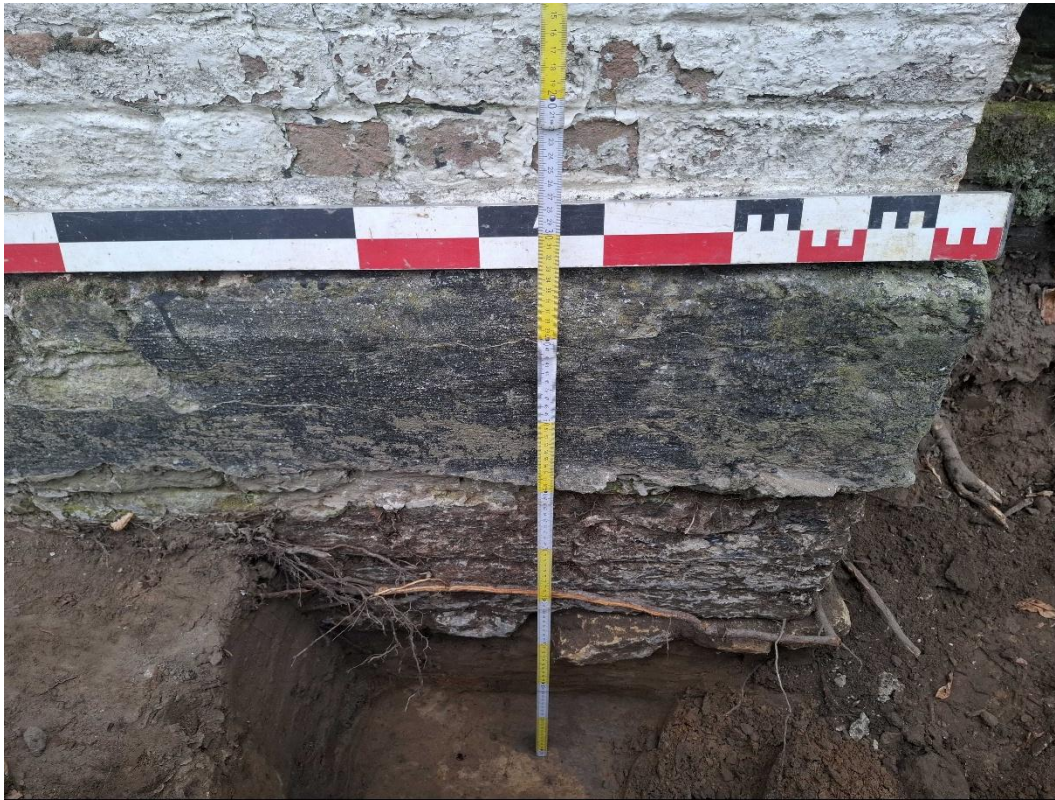
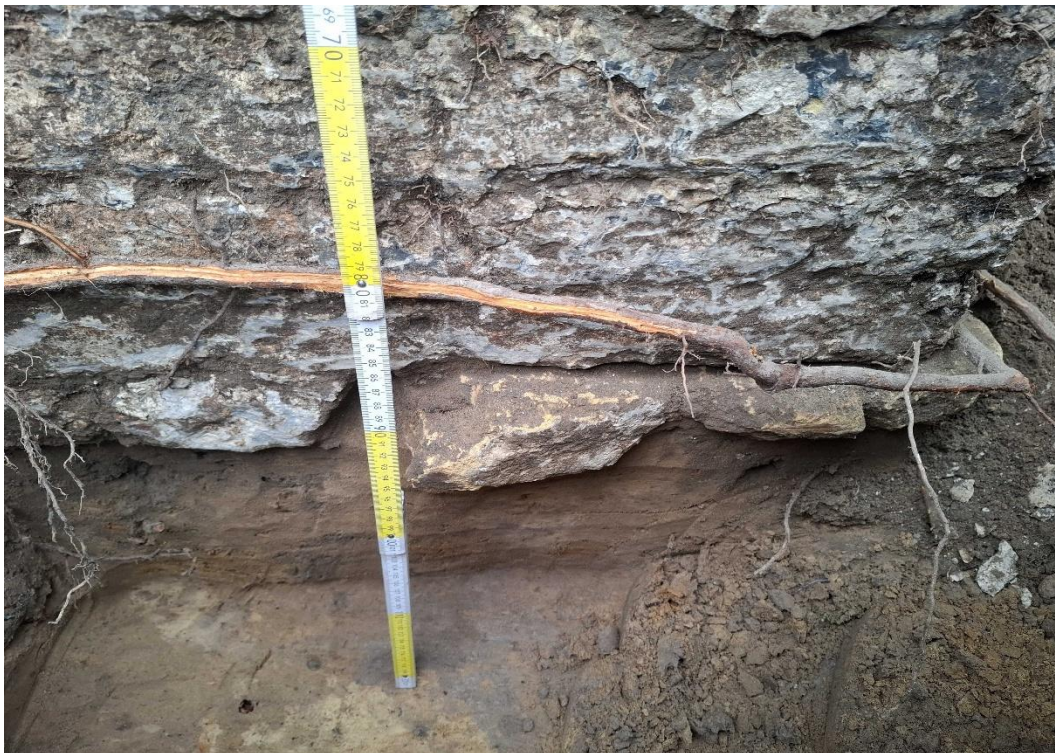
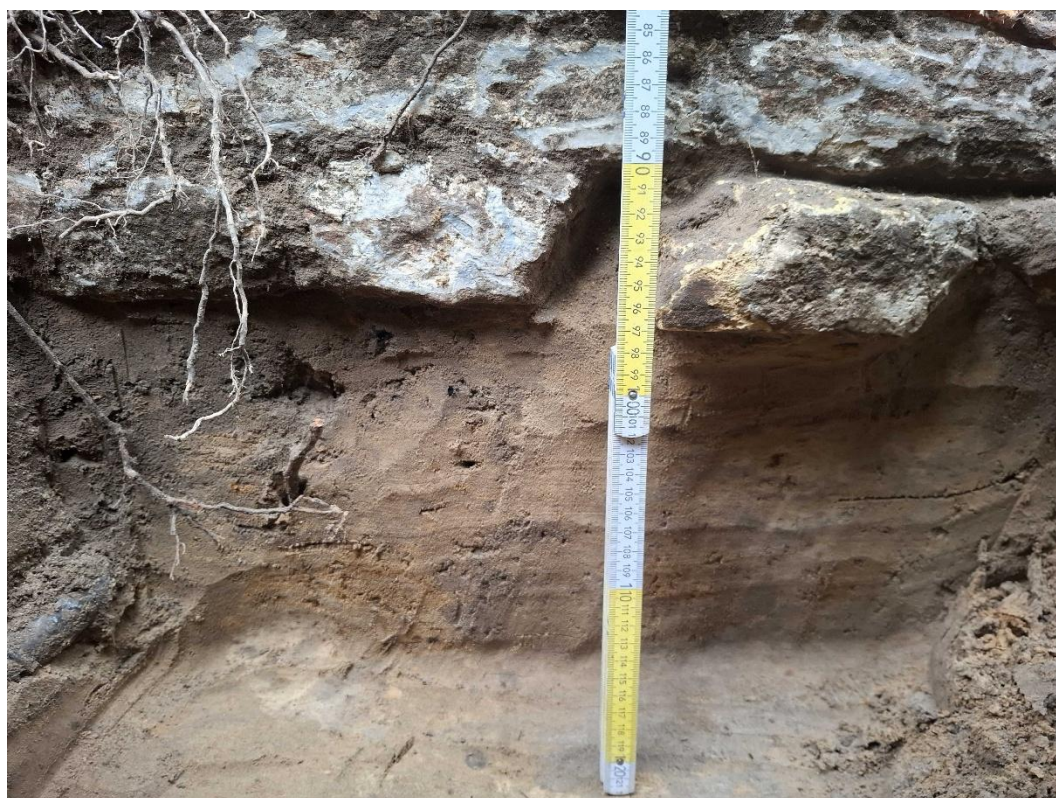
Figuur 41: WP1 – zuidprofiel 13.

Figuur 42: WP1 – zuidprofiel 13 - detail.

Figuur 43: WP1 – zuidprofiel 13 – detail.

Inspectieput 1, ca. 0,90 x 0,30m, situeerde zich op het huidige kerkhof ten noorden van het voorhof (Figuur 38). In profiel 13 (Figuur 41, Figuur 43, Figuur 44) bestond de kapel bovengronds aan de basis uit een ca. 26cm hoge plint S34, vermoedelijk uit hetzelfde materiaal als de rest van de opstand (S1) maar bestreken met een dunne donkergrijze specie met kalkstippen. De fundering S35 zelf was ca. 40cm diep en bestond uit gele baksteen (? x 10 x 6cm) in een harde witte kalkmortel. Het baksteenformaat was moeilijk af te lezen aangezien de fundering langs haar buitenzijde met mortel leek te zijn bestreken. Fundering S35 lijkt gebouwd op een rij losse gele bakstenen S36 (? x 10 x 6cm) die niet gevat zitten in mortel. Het is onduidelijk of dit restanten betreffen van de afbraak van een vorige kapel.

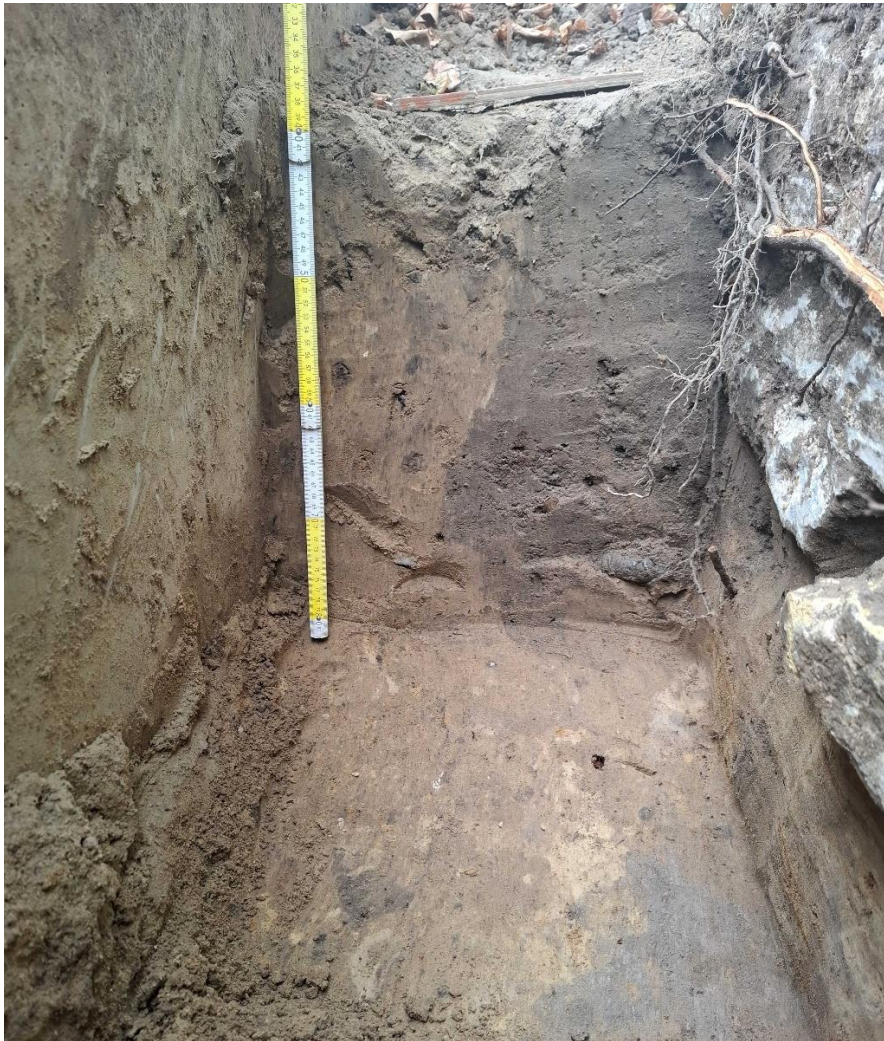
**Figuur 45: WP1 – oostprofiel 14.**

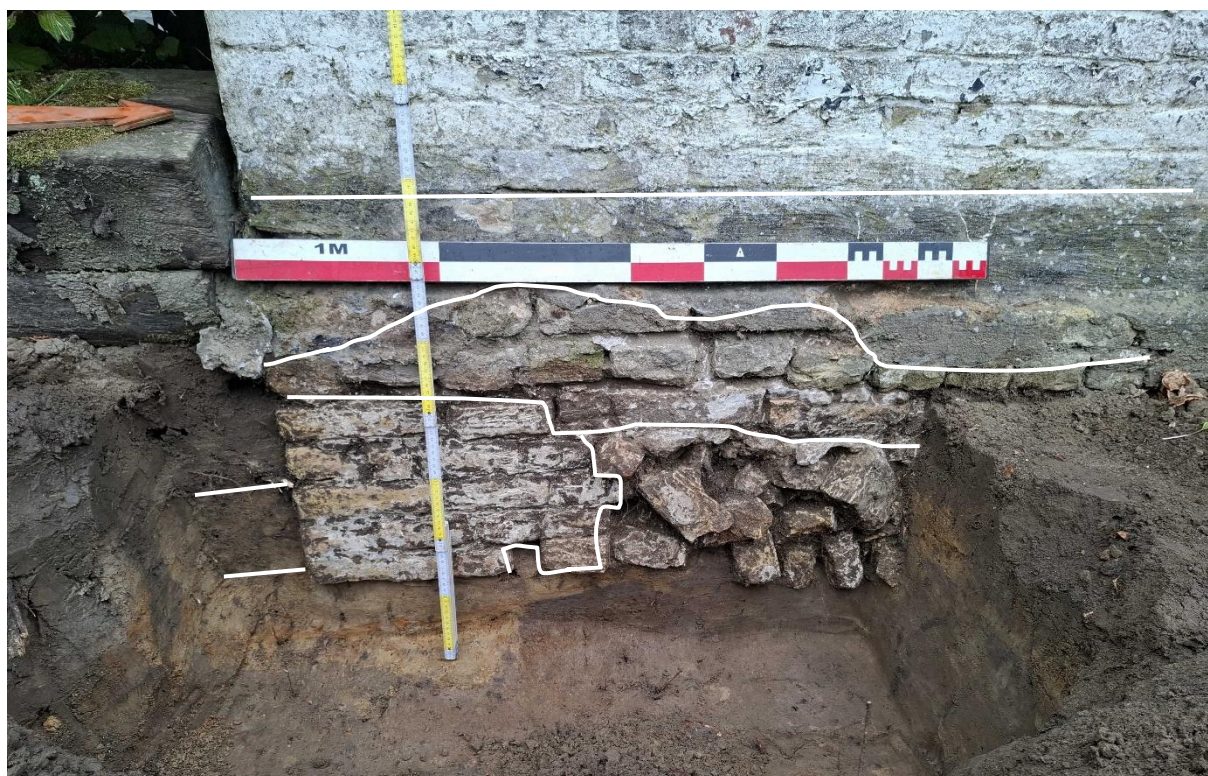
Figuur 47: WP2 – westprofiel 15.

Inspectieput 2, ca. 0,90 x 0,50m, situeerde zich eveneens op het huidige kerkhof en ten oosten van werkput 1 (Figuur 38). Zoals zichtbaar in profiel 15 (Figuur 47, Figuur 48) was de kapel bovengronds aan de basis eveneens over een hoogte van ca. 22cm bestreken met dunne donkergrijze specie met kalkstippen (S34). S39 (gele baksteen, 21,5 x 10 x 6cm, grijs witte kalkmortel) betreft wellicht deel van S34 en was initieel mee bestreken maar de specie was lokaal weg geërodeerd. S39 rust zelf op de fundering van de kapel die ca. 40cm diep ging t.o.v. het maaiveld. Op de hoek bestond de fundering uit een fijn afgewerkte blok S2 van gele baksteen (21 x 9,5 x 5,5cm, lichtgrijze kalkmortel met kalkstippen). De rest van de fundering bestaat uit losse, schijnbaar gestorte, baksteenfragmenten (S40, ? x 9 x 6cm). Mogelijk behoren deze toe aan de afbraak van een oudere versie van de kapel?

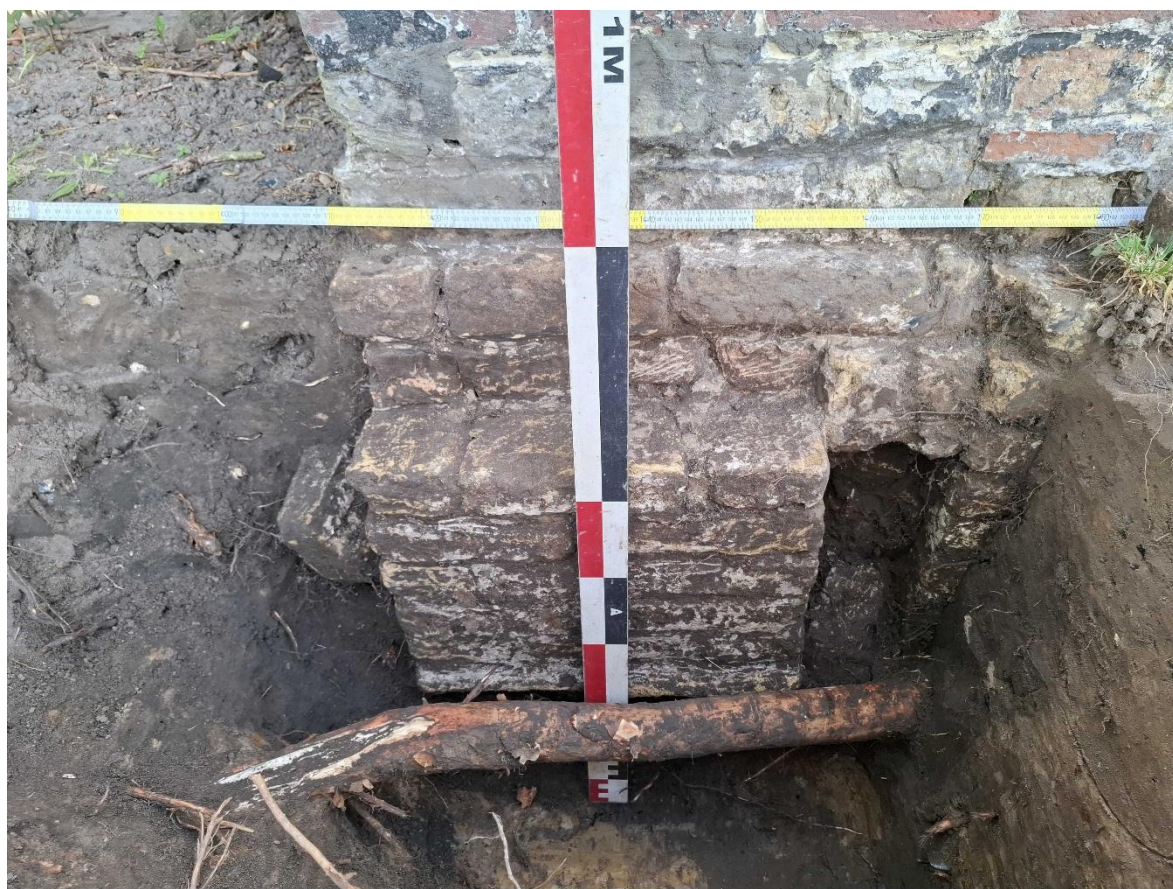
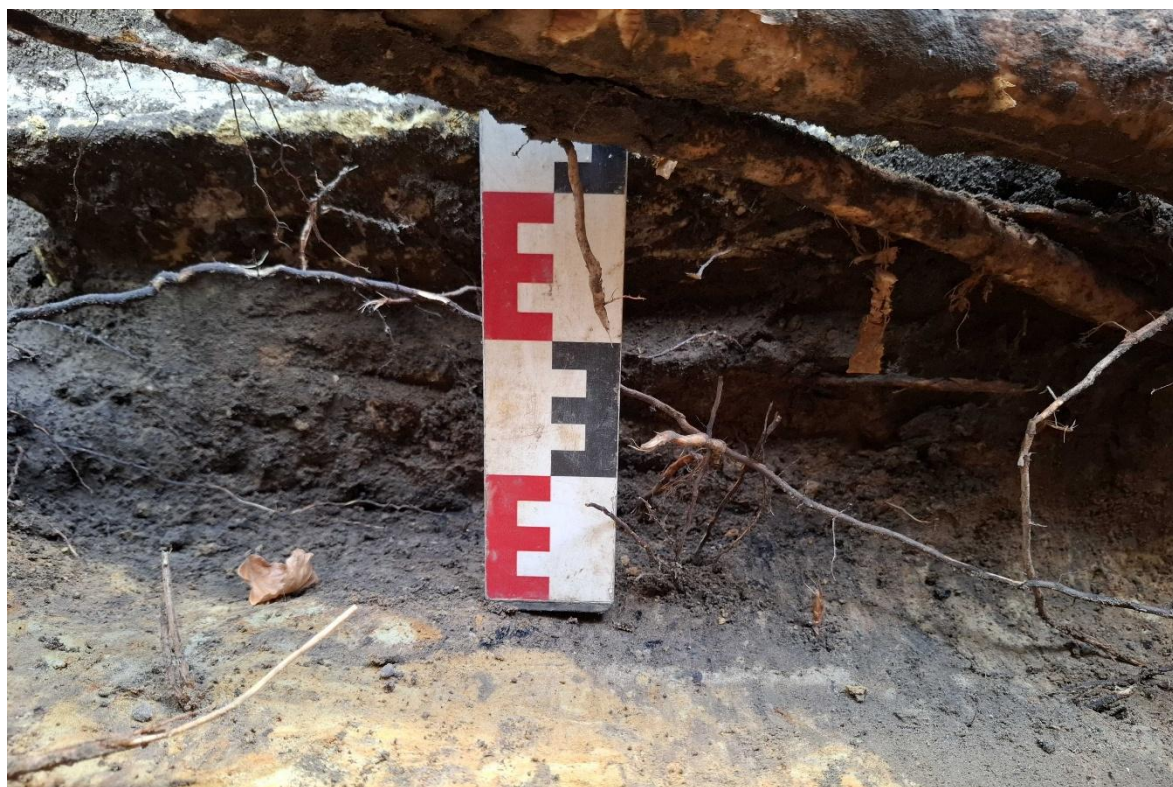
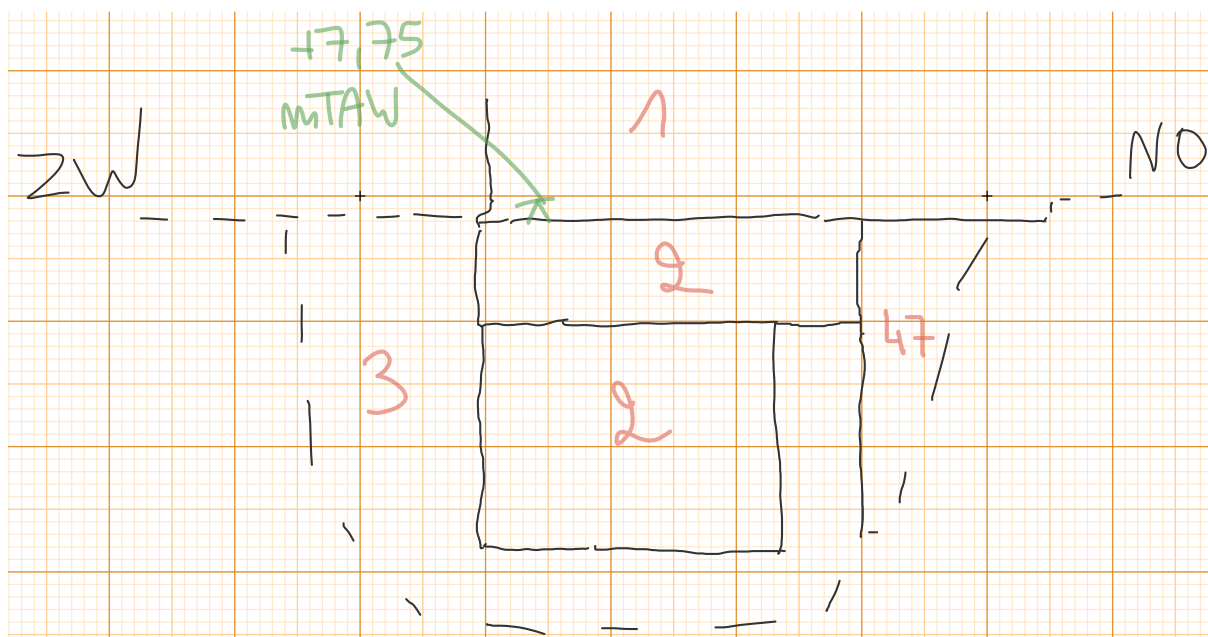
**Figuur 51: WP3 – westprofiel 1.**

**Figuur 52: WP3 – westprofiel 1 – detail.**

Figuur 53: WP3 – profieltekening westprofiel P1, schaal 1/20.

Inspectieput 3, ca. 1,10 x 0,60m, situeerde zich aan de oostzijde van het voorhof (Figuur 38). Op profiel 1 (Figuur 51, Figuur 52, Figuur 53) zijn opnieuw, maar sterk geërodeerd, onderaan opstand S1 van de kapel restanten zichtbaar van het bestrijken van de muur met een dunne donkergrijze specie met kalkstippen. De fundering is op de hoek, net als in werkput 2, opgebouwd uit een fijn afgewerkte fundering S2 bestaande uit gele baksteen (21 x 9,5 x 5,5cm, lichtgrijze kalkmortel met kalkstippen). De fundering is hier ca. 56cm diep t.o.v. het maaiveld. Fundering S2 kent een onderbreking maar lijkt vervolgens in noordoostelijke richting tegen een stratigrafisch oudere fundering S47 (gele baksteen, .x.x5,5) te zijn gebouwd. Net als in werkputten 1 en 2 is hier ook een fasering zichtbaar die aan een oudere kapel kan toebehoren.

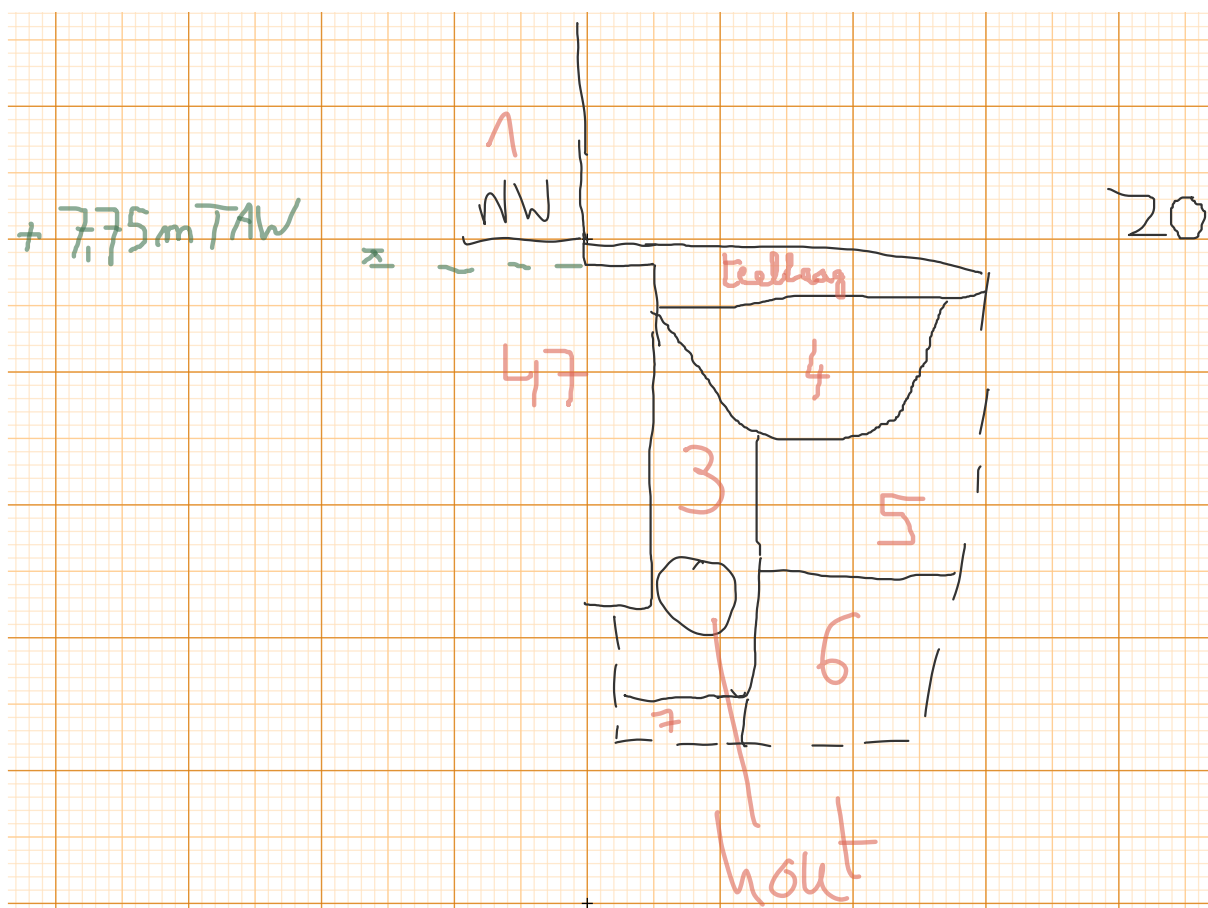
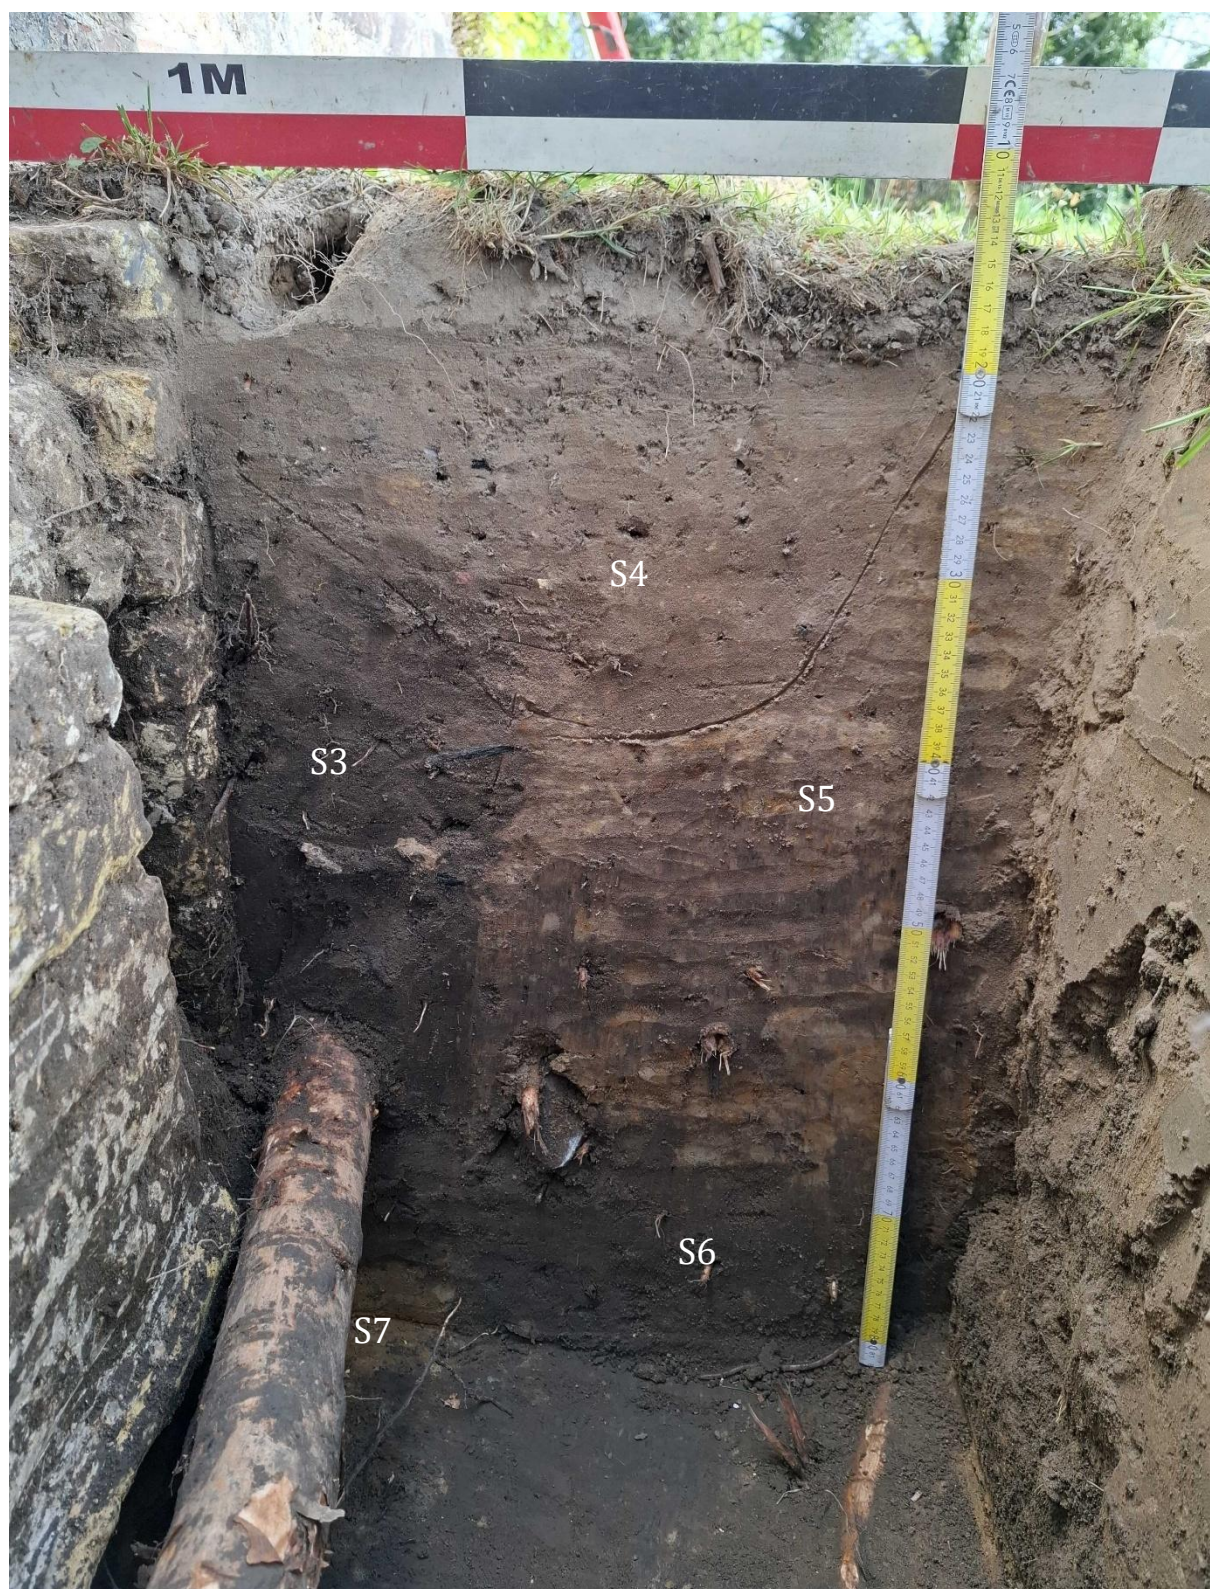
Figuur 54: WP3 – profieltekening noordprofiel 2, schaal 1/20.

Figuur 55: WP3 – noordprofiel 2.

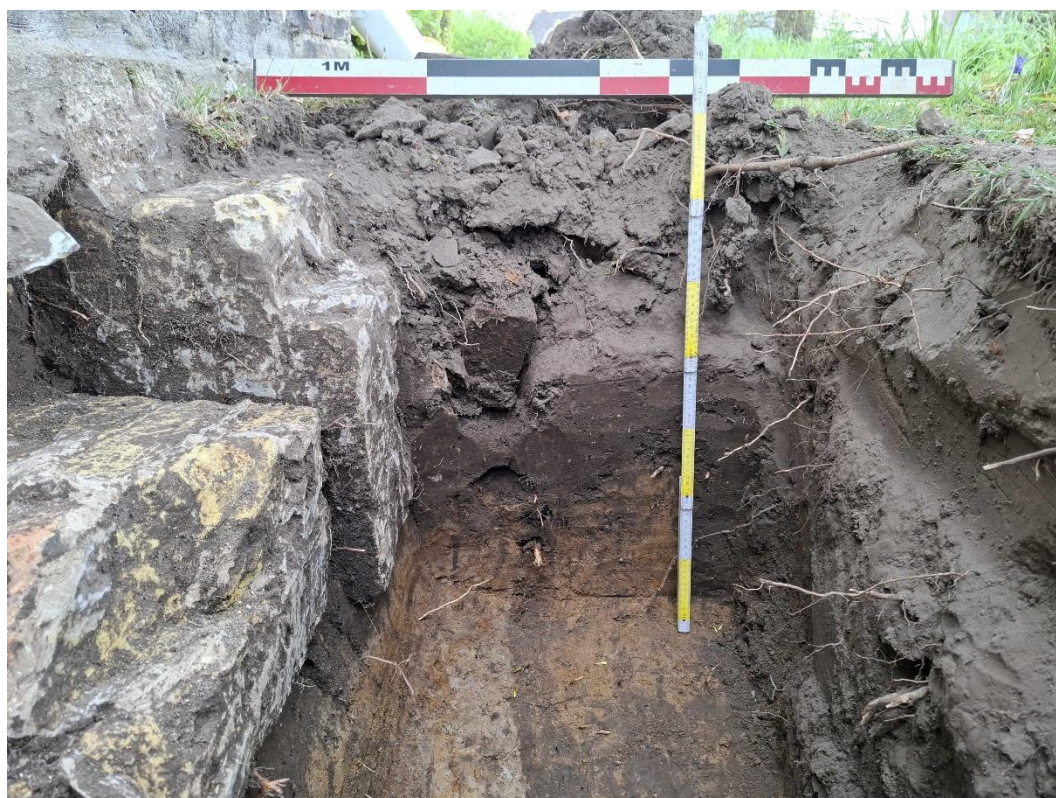
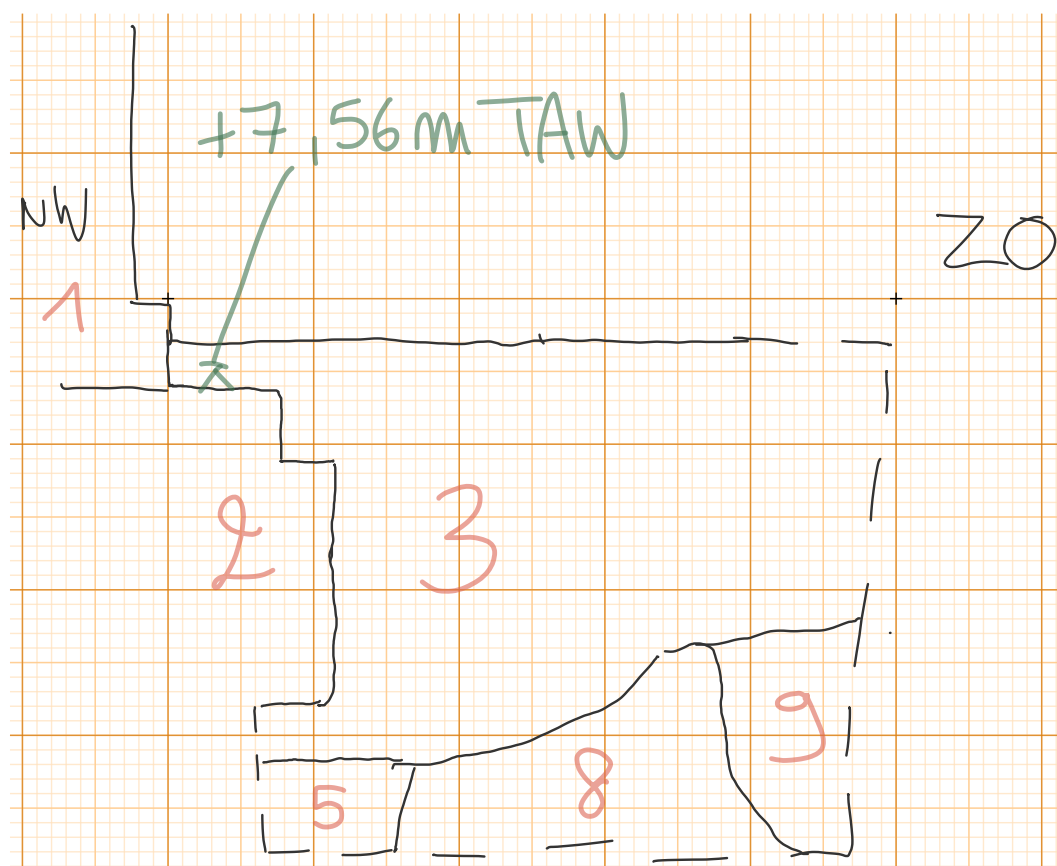
Figuur 57: WP4 – oostprofiel 4.

Figuur 58: WP4 – profieltekening oostprofiel 4, schaal 1/20.

Inspectieput 4, ca. 1 x 0,80m, situeerde zich aan de zuidzijde van het voorhof (Figuur 38). Op profiel 3 (Figuur 59) is te zien dat de opstand S1 van de kapel, met opnieuw aan de voet restanten van een donkergrijze specie met kalkstippen, over een breedte van ca. 60cm, te rekenen vanaf de ZW-hoek, niet is gefundeerd. De kapel rust daar direct op de teellaag. Onder de teellaag situeren zich grote losse brokken bakstenen metselwerk. Bakstenen fundering S2 start pas vanaf ca. 60cm vanaf de ZW-hoek en gaat tot ca. 50cm onder het maaiveld (zie ook profiel 4, Figuur 57, Figuur 58).

De huidige kapellen in opstand dateren wellicht van de bouwcampagne van 1947-1950. De kapelfundering in werkput 4, waar de opstand duidelijk deels niet gefundeerd is en op de teelaarde rust, maakt duidelijk dat de oudere funderingen (deels) hergebruikt werden. Waar mogelijk werd de opstand gewoon op de oudere fundering gebouwd. Dit is duidelijk zichtbaar in werkput 5 maar ook in werkput 4. In die laatste werkput werd de kapel in opstand deels over de oudere fundering S2 gebouwd. Het is onduidelijk of de positie van de kapel op die manier verschoven is t.o.v. de voorganger, of dat de kapel verbreed werd. In de kapelfundering in werkput 7 lijkt eenzelfde beeld (een verschuiving opstand-fundering) zichtbaar maar daar werd uiteindelijk tot nog een extra fundering S25 tegen de oudere fundering S24 gemetst. Dit is, hoewel minder duidelijk, ook het geval in werkput 3 waar fundering S2 is gebouwd tegen fundering S47.

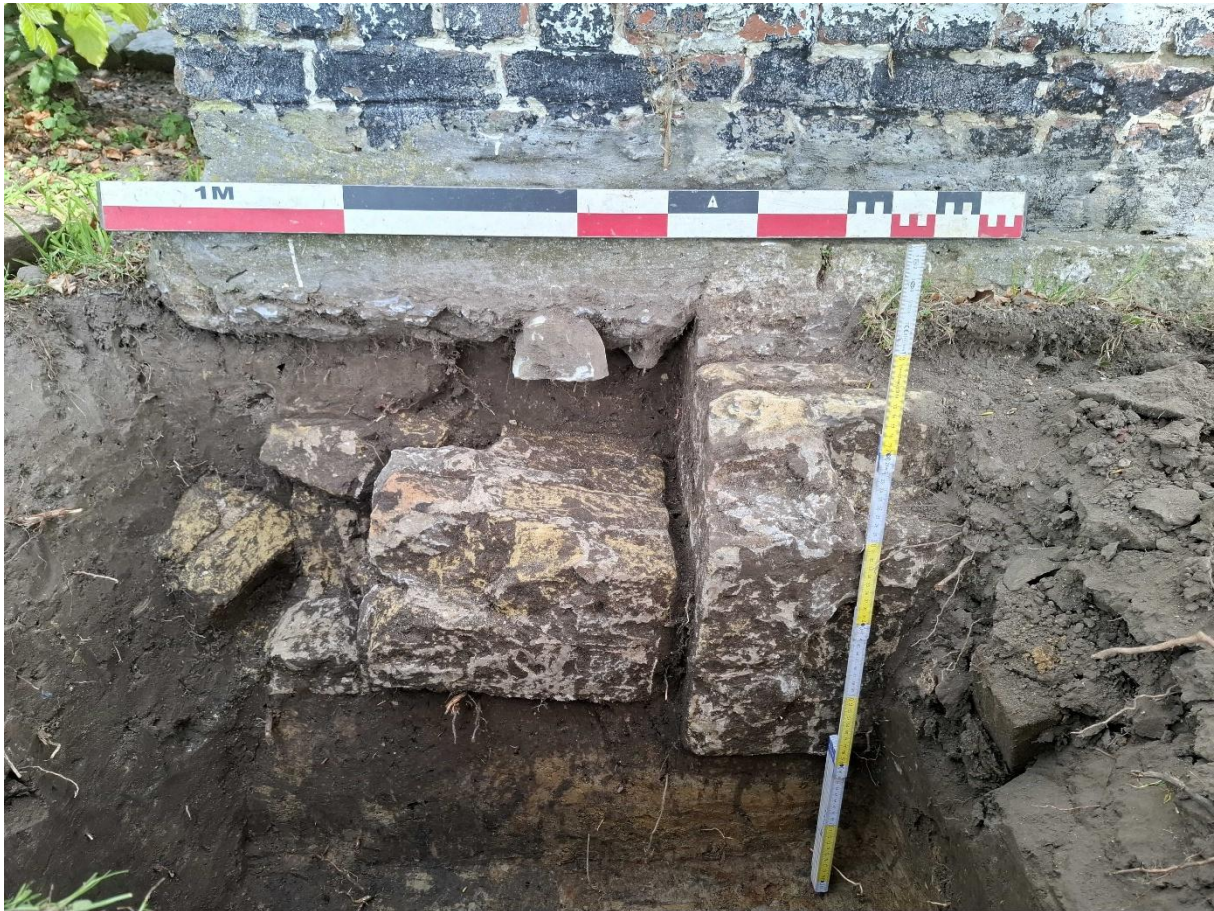
Figuur 59: WP4 – noordprofiel 3.

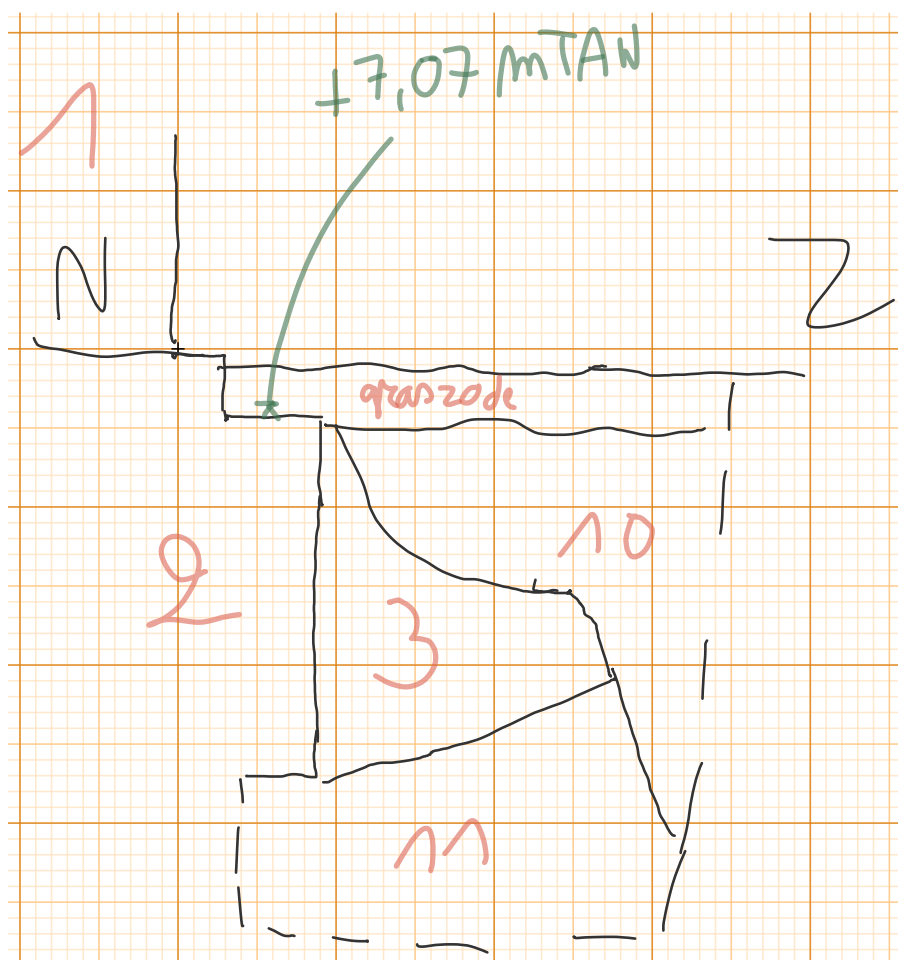
Figuur 63: WP5 – profieltekening oostprofiel 6, schaal 1/20.

Inspectieput 5, ca. 0,70m<sup>2</sup> groot, situeerde zich aan de westzijde van het voorhof (Figuur 38). Op profiel 5 (Figuur 61) is de opstand S1 van de kapel geplaatst op een mooi afgewerkte fundering S2 die tot op ca. 54cm diep onder het maaiveld gaat (zie ook profiel 6; Figuur 62, Figuur 63).

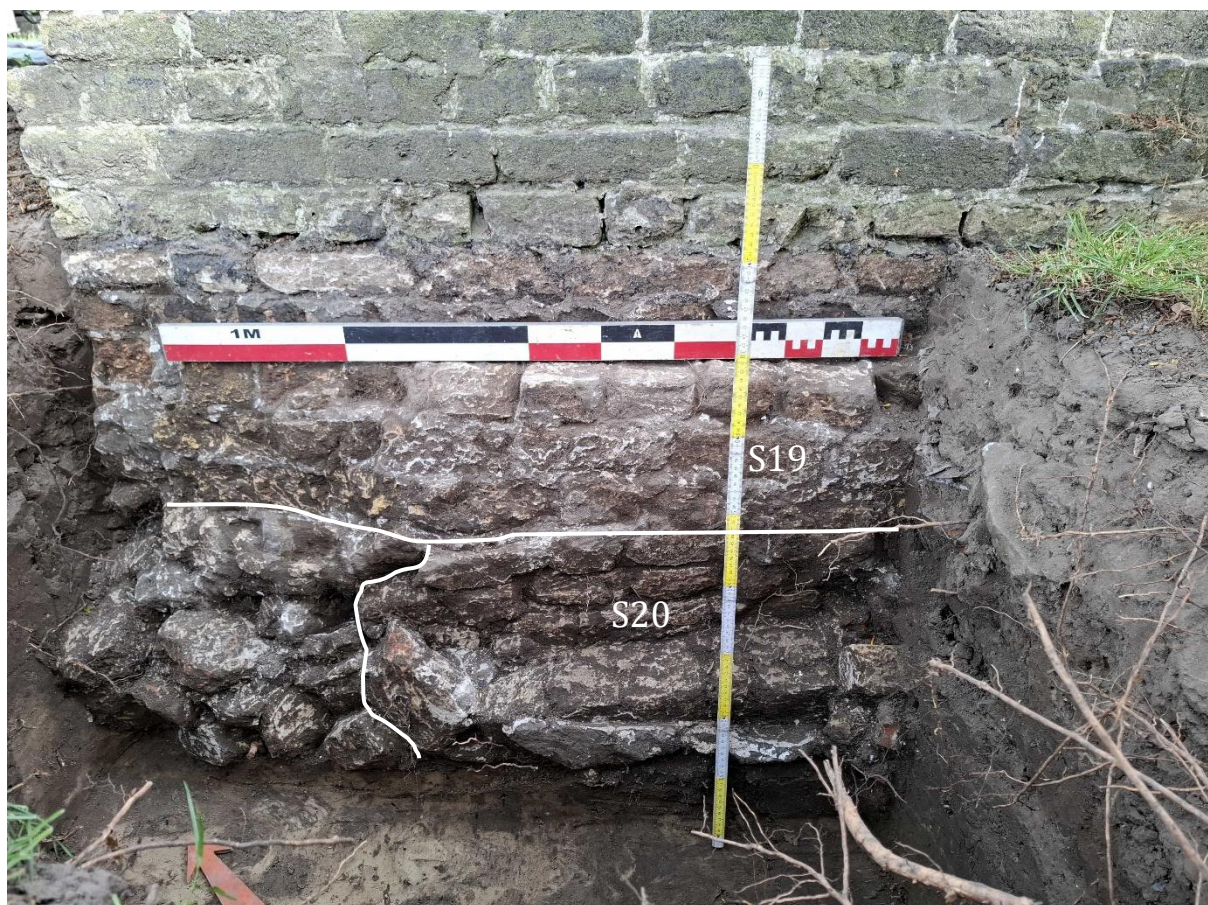
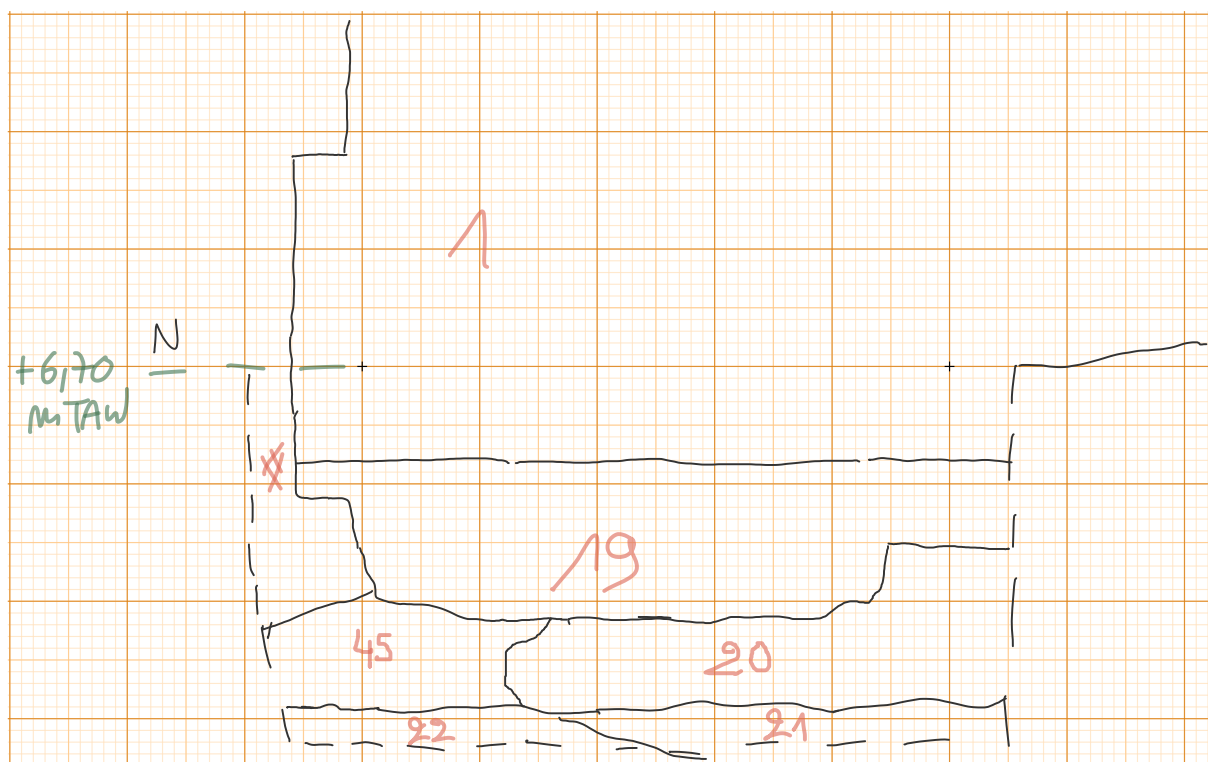
Figuur 65: WP6 – oostprofiel 7.

Figuur 66: WP6 – profieltekening oostprofiel 7, schaal 1/20.

Inspectieput 6, ca. 1,3 x 0,90m, situeerde zich aan de westzijde van het voorhof (Figuur 38). Op profiel 7 (Figuur 65, Figuur 66) is te zien dat de fundering tot ca. 60cm diep onder het maaiveld gaat. Binnen deze fundering zijn verschillende delen merkbaar. Fundering S19 is ca. 26cm diep en bestaat uit gele baksteen (19,5 x 11,5 x 5,5cm) in een harde witte kalkmortel. Deze fundering lijkt in opbouw overeen te komen met de afgewerkte fundering S2 zoals zichtbaar in andere kapellen maar gebruikt bakstenen van een ander formaat. De opstand van de kapel staat rechtstreeks op deze fundering.

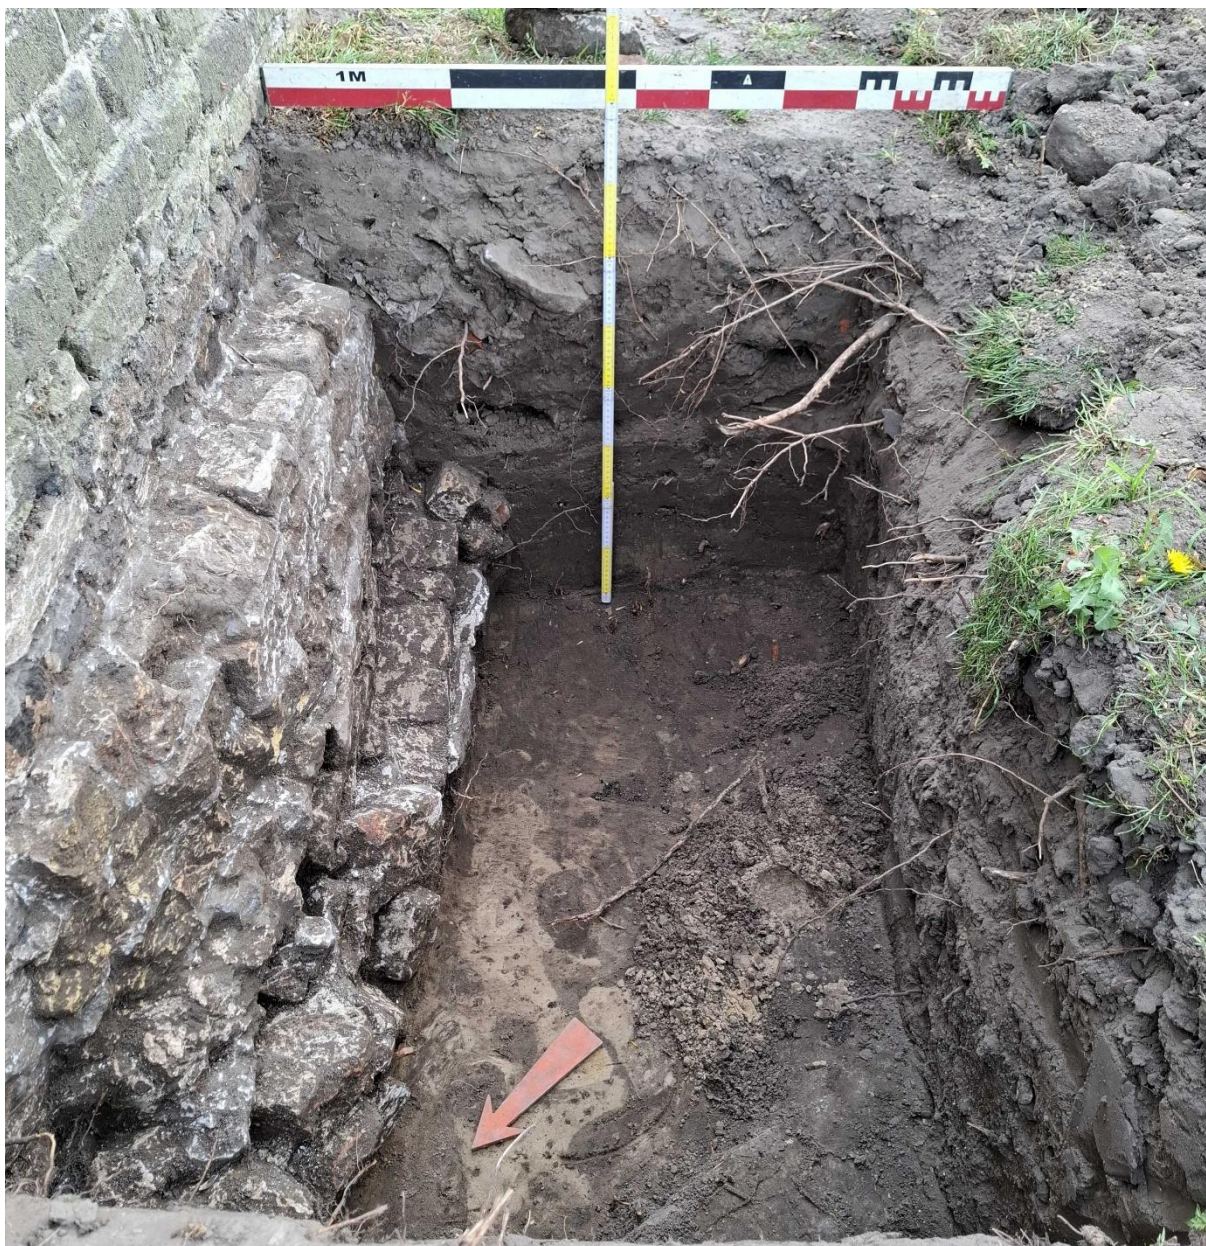
**Figuur 69: Zicht vanuit het noordwesten op WP6 en P7 en P8 waarbij de verschillende oriëntaties zichtbaar zijn tussen fundering S19 en fundering S20.**

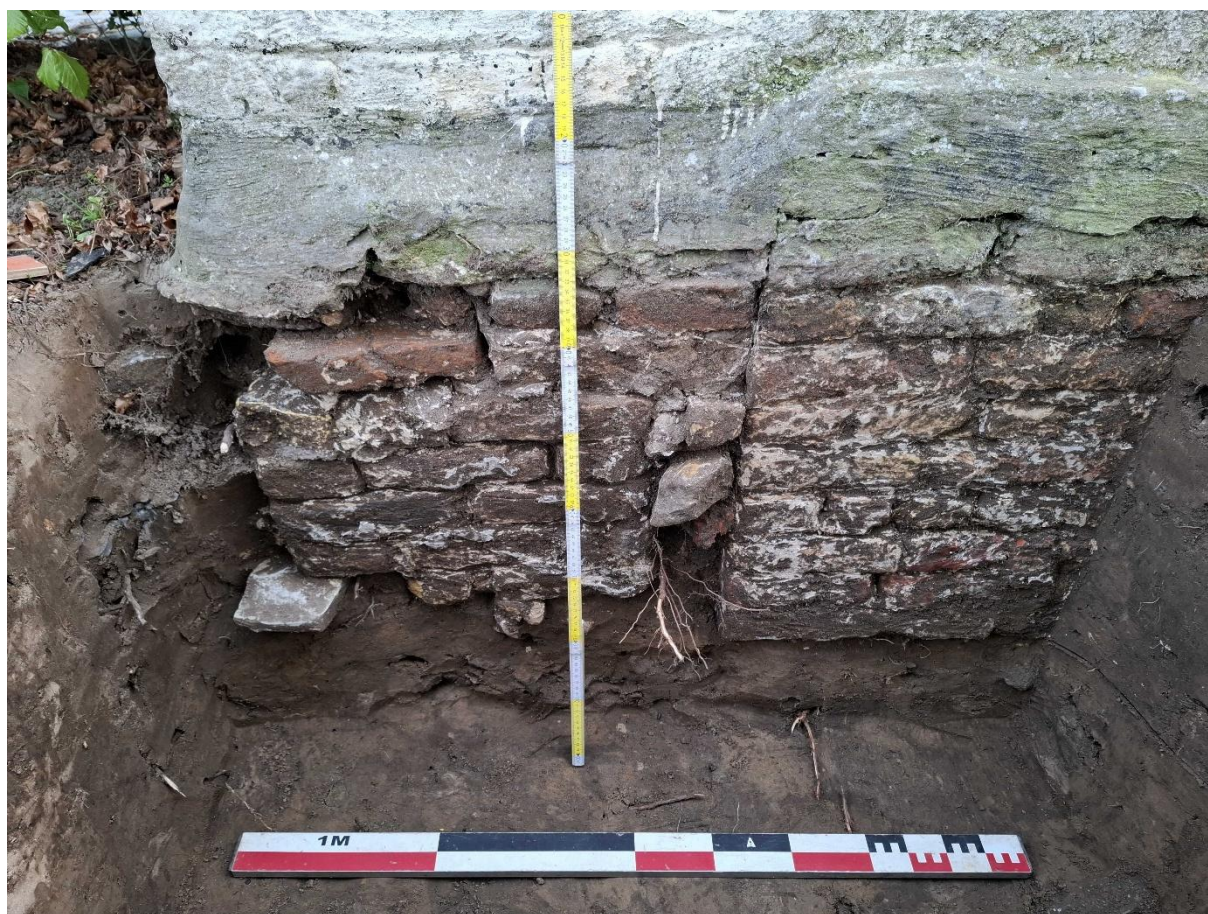
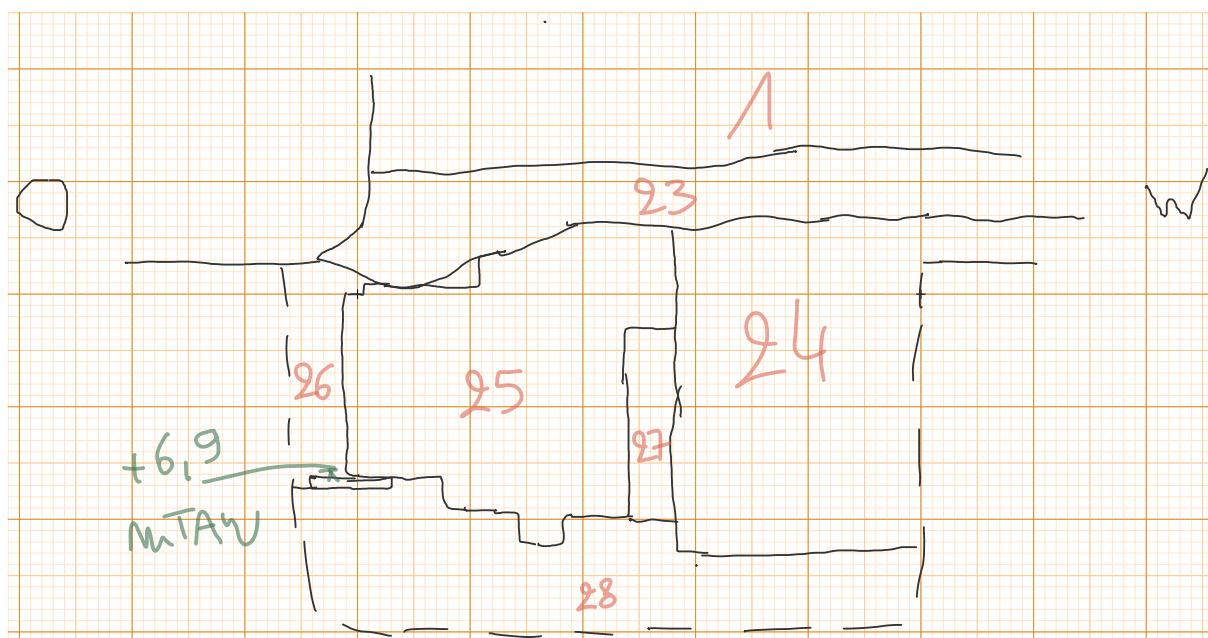
Figuur 71: WP7 – zuidprofiel 9.

Figuur 72: WP7 – profieltekening zuidprofiel 9, schaal 1/20.
