# Archeologisch vooronderzoek met ingreep in de bodem

## Eindverslag

### Ommegang kerkhof Werken (Kortemark) (prov. West-Vlaanderen)

Projectcode: 2025A168

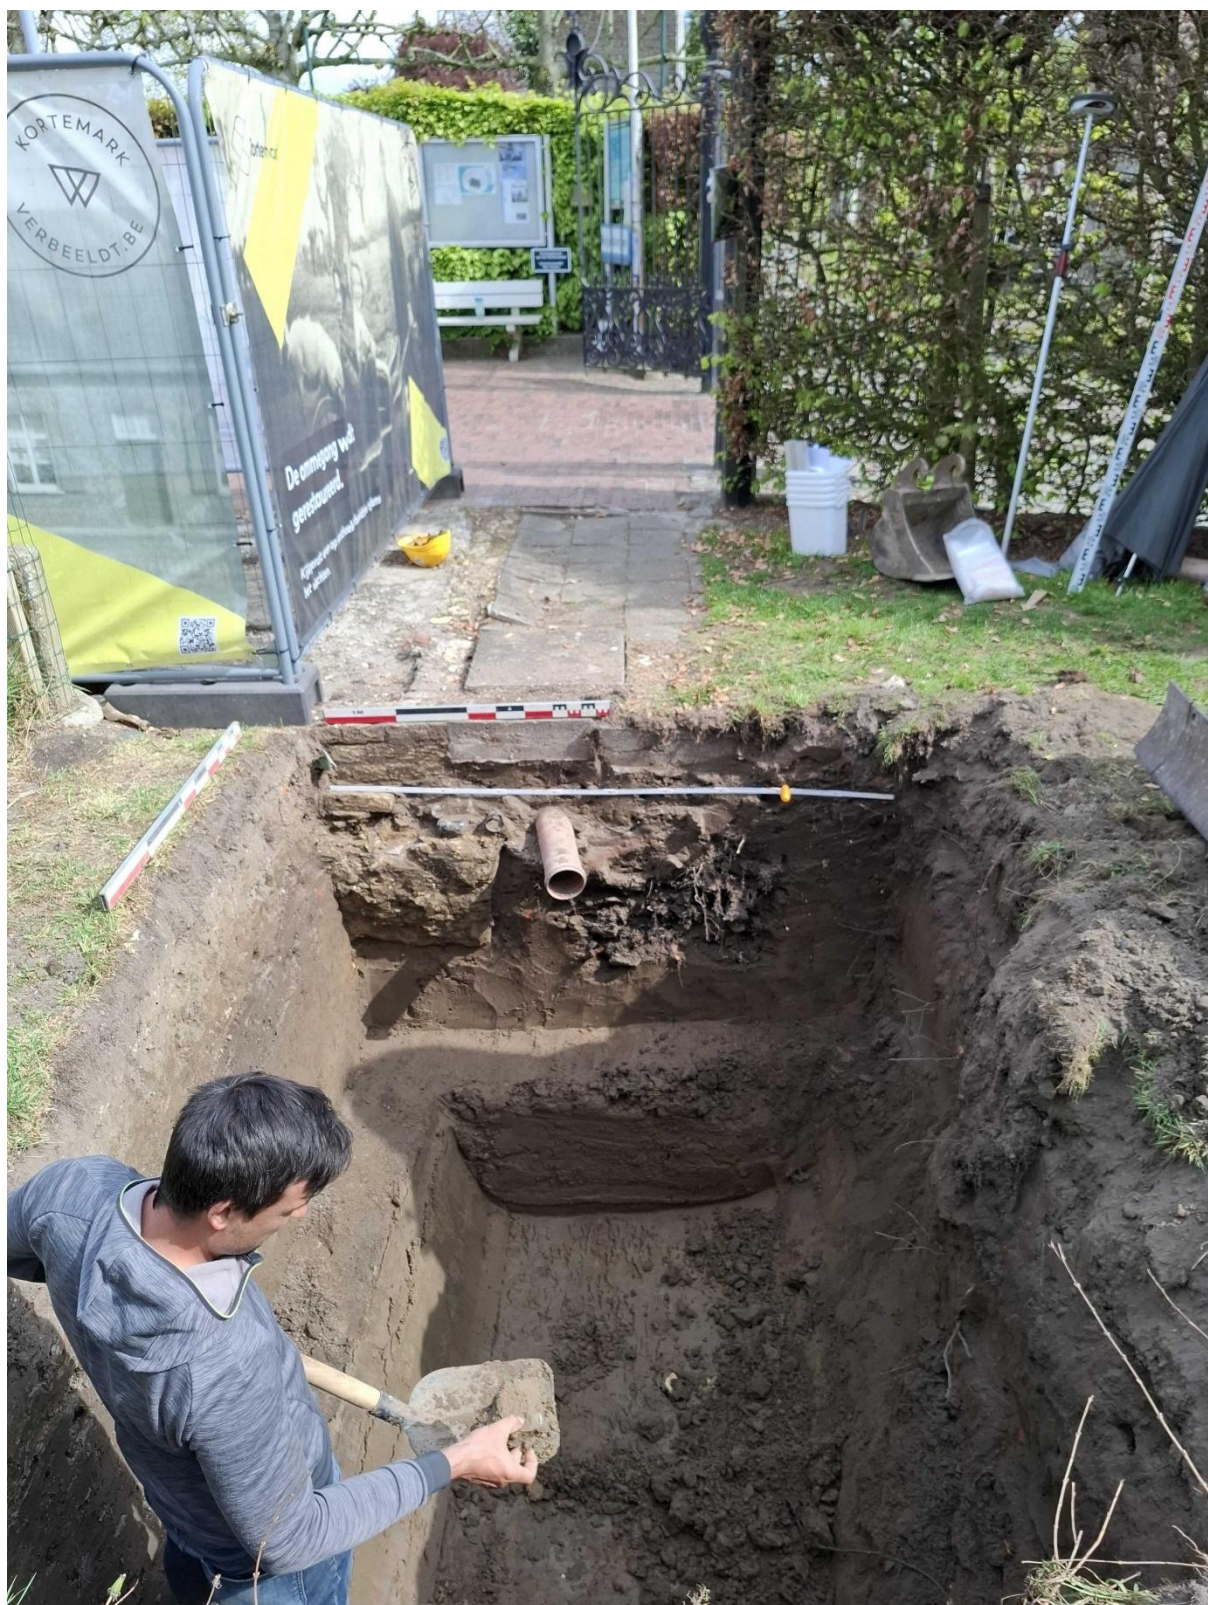
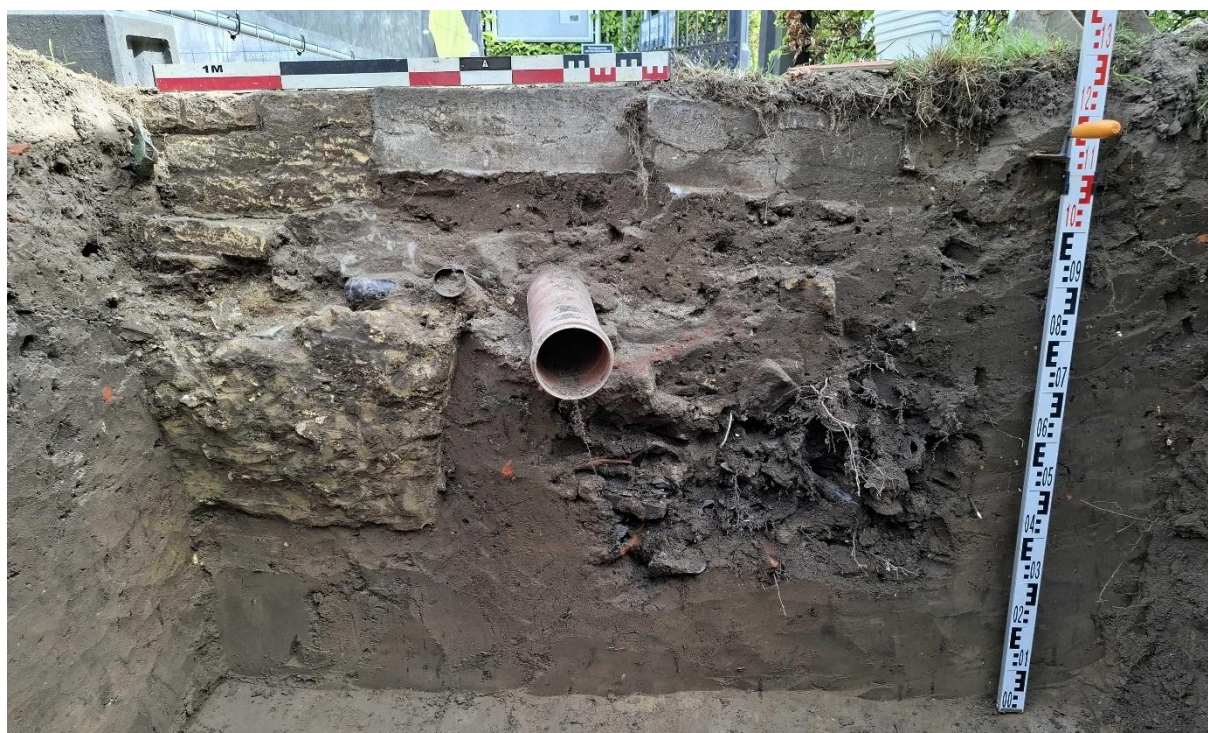
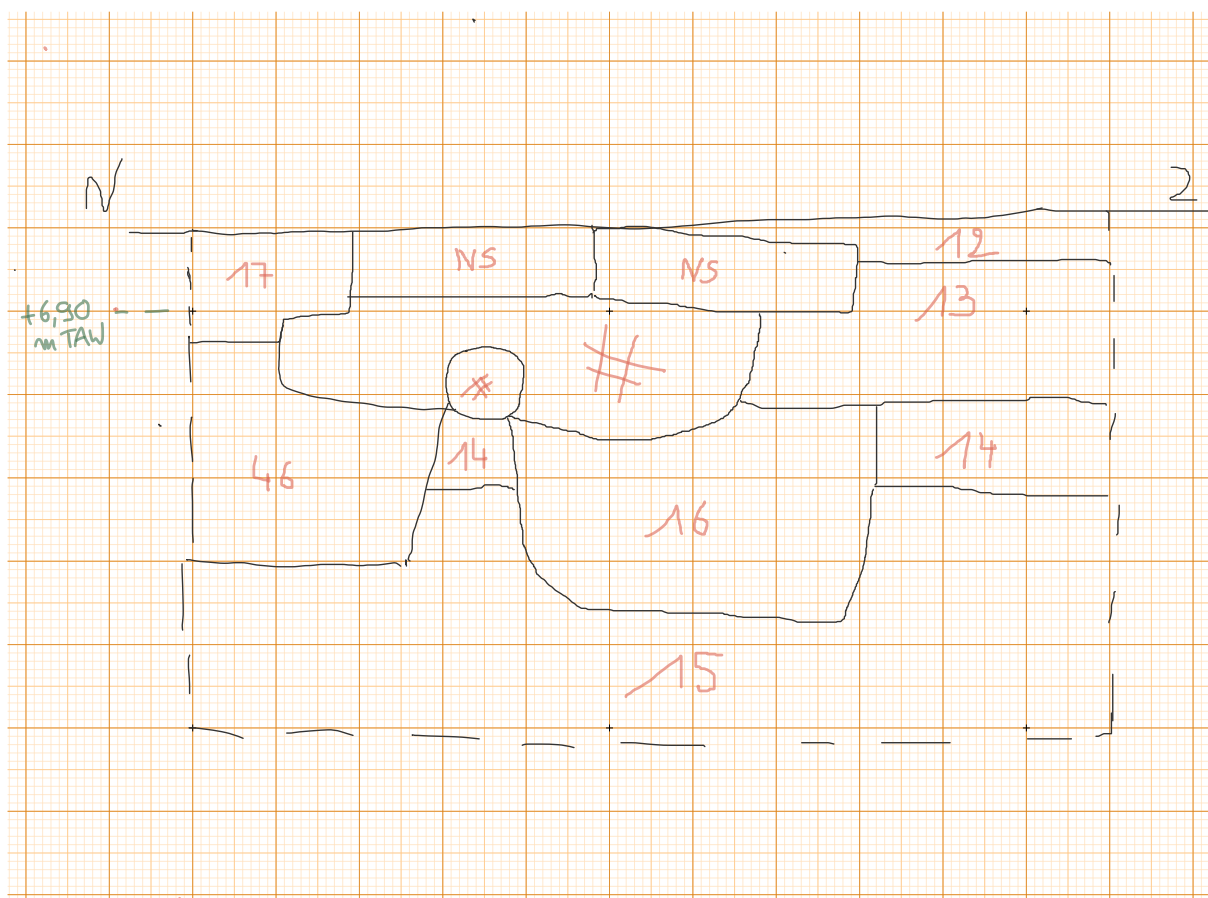
Figuur 75: WP8 – oostprofiel 12.

Figuur 76: WP8 – oostprofiel 12 – detail.

Figuur 77: WP – profieltekening oostprofiel 12, schaal 1/20.

Inspectieput 8 was ca. 2,80m lang, 2,20m breed en situeerde zich aan de noordzijde van het voorhof en direct ten westen van het recent afgebroken toiletgebouw (Figuur 38). Er werd voor geopteerd om de put direct tot tegen de fundering S46 van het toiletgebouw te plaatsen zodoende ook direct zicht te hebben op de toestand van die fundering (Figuur 75). Er werd verdiept tot ca. 2,70m onder het maaiveld of tot op ca. +4,40m TAW. Vanaf ca. +5m TAW werd een pakket aangetroffen dat als moederbodem werd geïnterpreteerd.

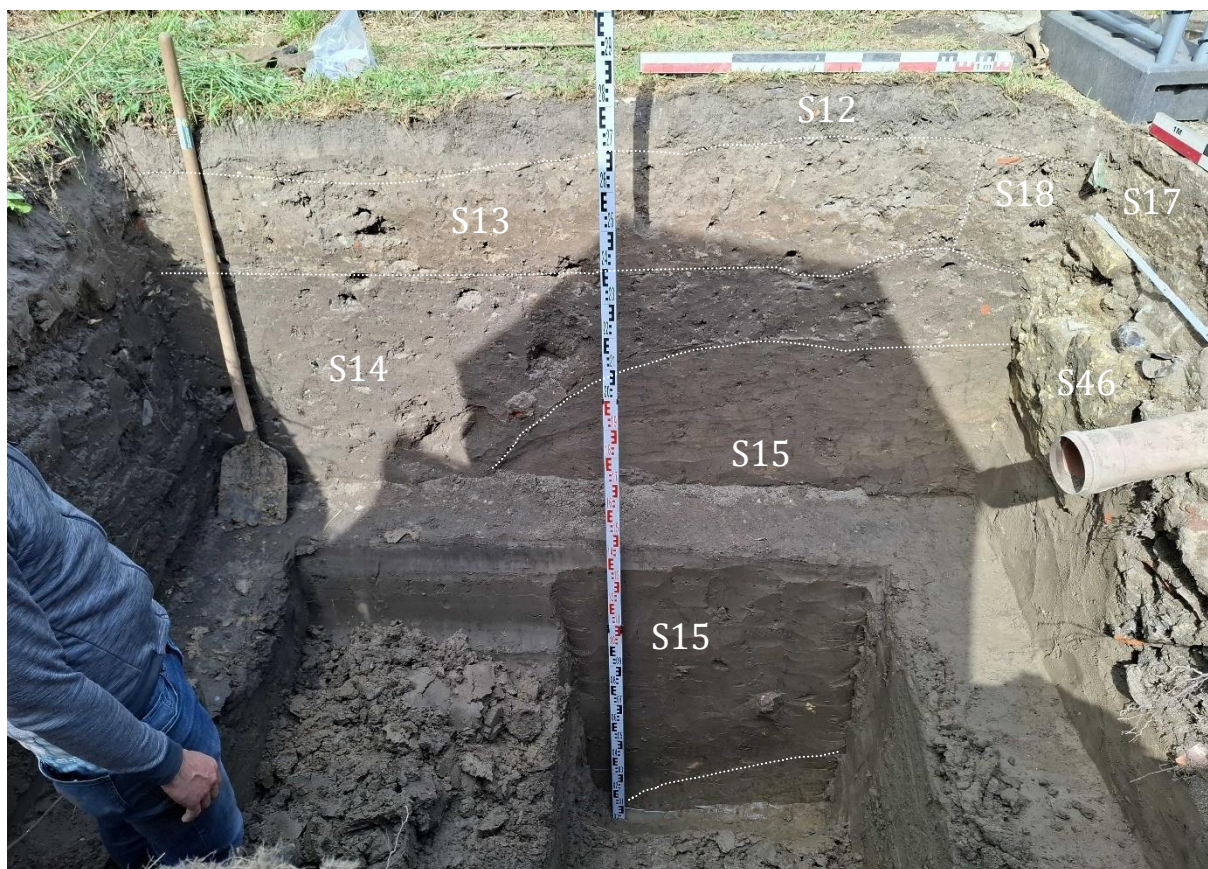
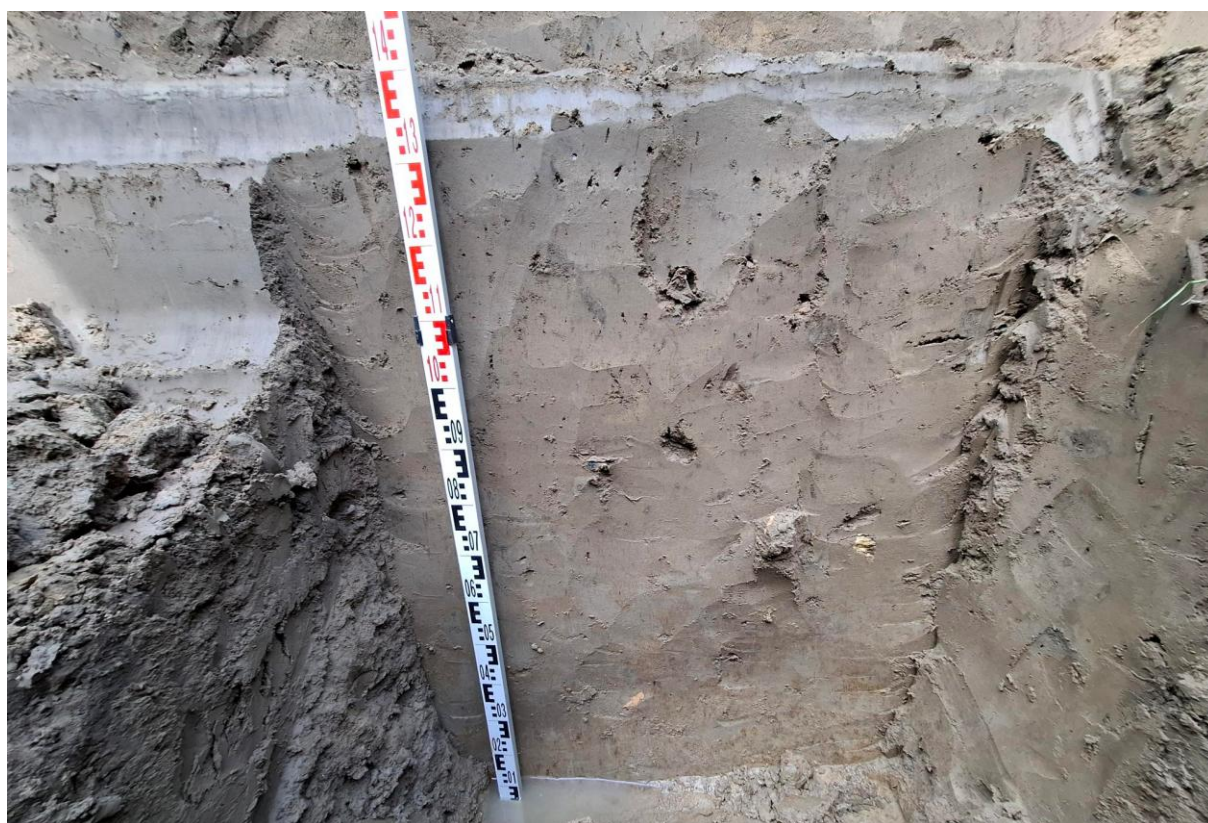
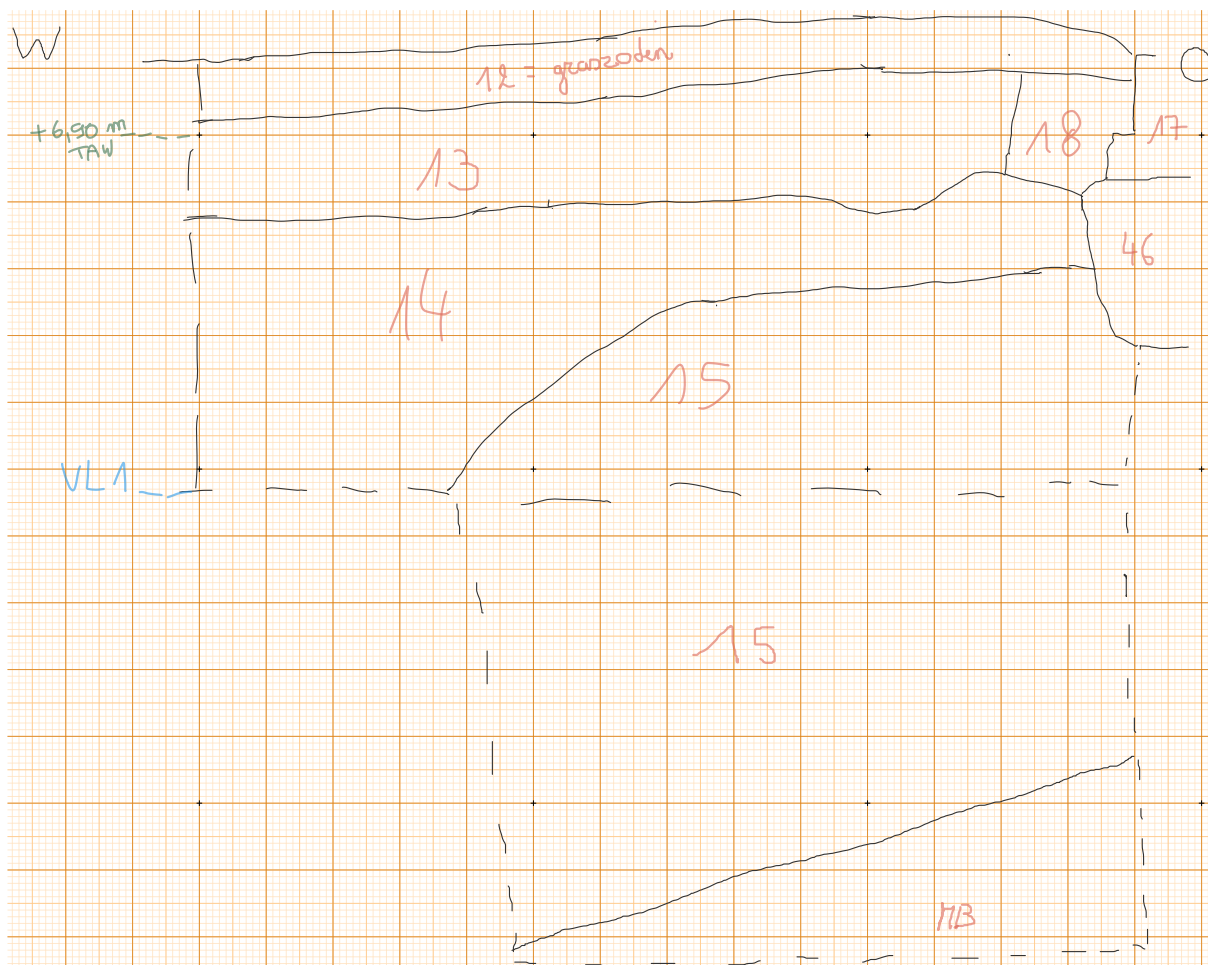
Figuur 78: WP8 – noordprofiel 11.

Figuur 79: WP8 – noordprofiel 11 – detail.

Figuur 81: WP8 – profieltekening noordprofiel 11, schaal 1/20.

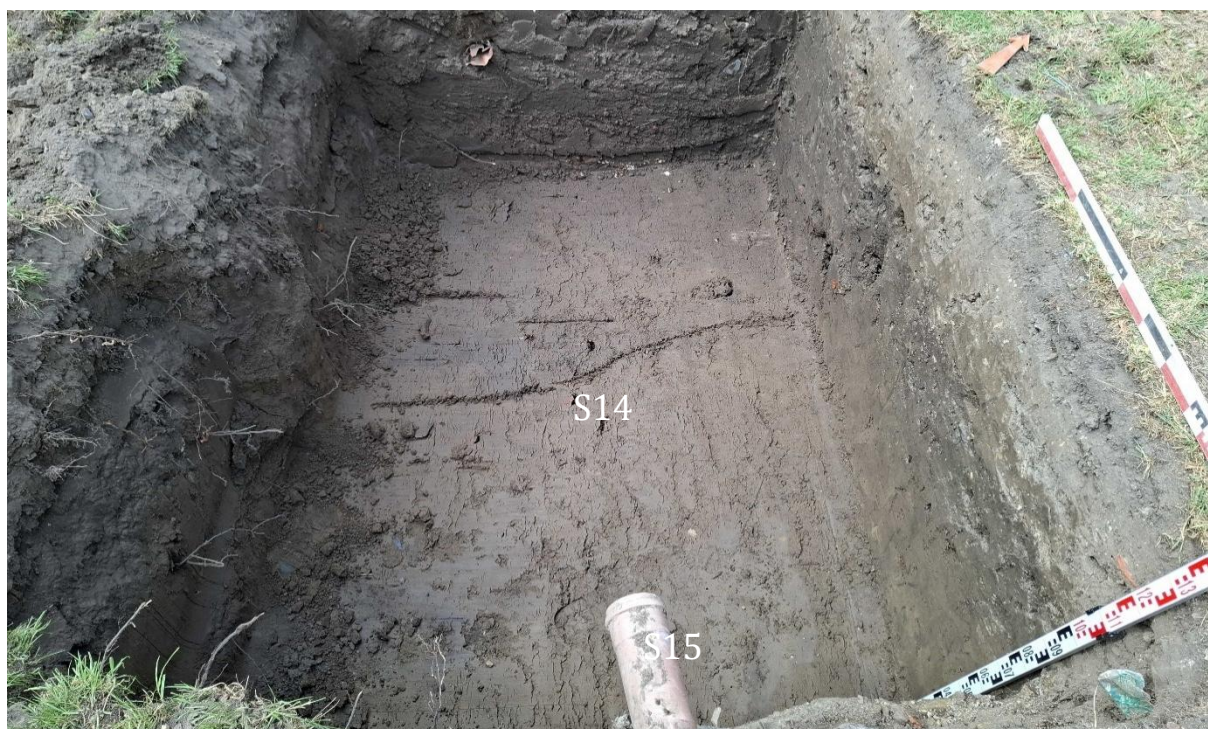
Figuur 80: WP8 – vlak 1 op ca. +5,80m TAW of ca. 1,30m onder maaiveld.
