## Zuierenkerke Blankenbergse Steenweg (Zuierenkerke, West-Vlaanderen)

**Projectcode: 2023H257**

ARCHEOLOGISCH ONDERZOEK MET WETENSCHAPPELIJKE VRAAGSTELLINGEN

Eindverslag

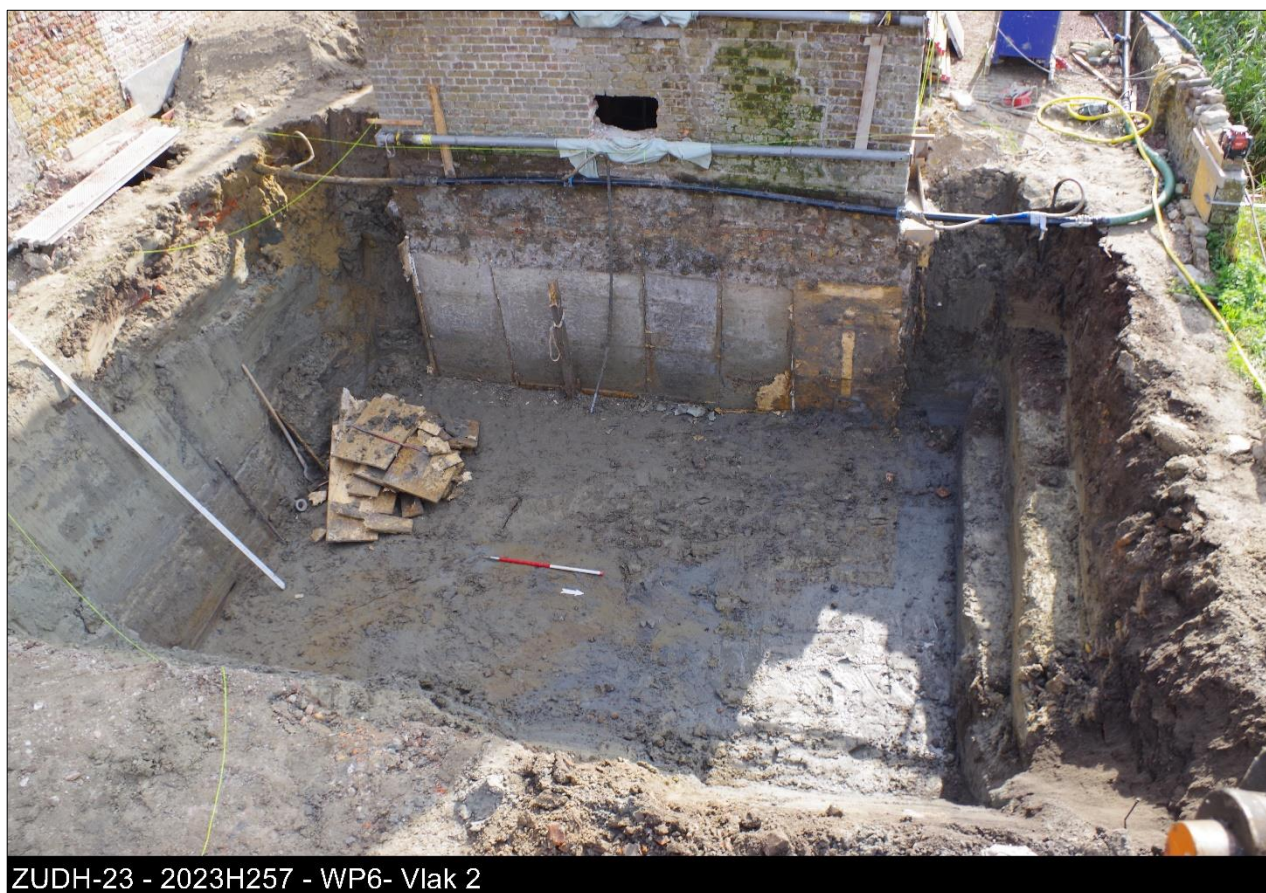
Figuur 18. WP 6 – maximale uitgraafdiepte.

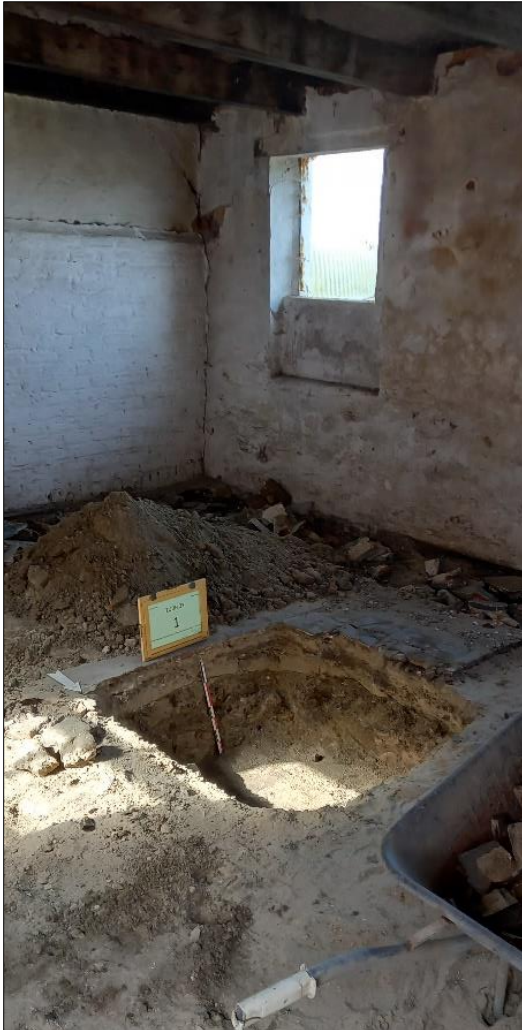
**Figuur 22.** Sonderingsput in WP1.

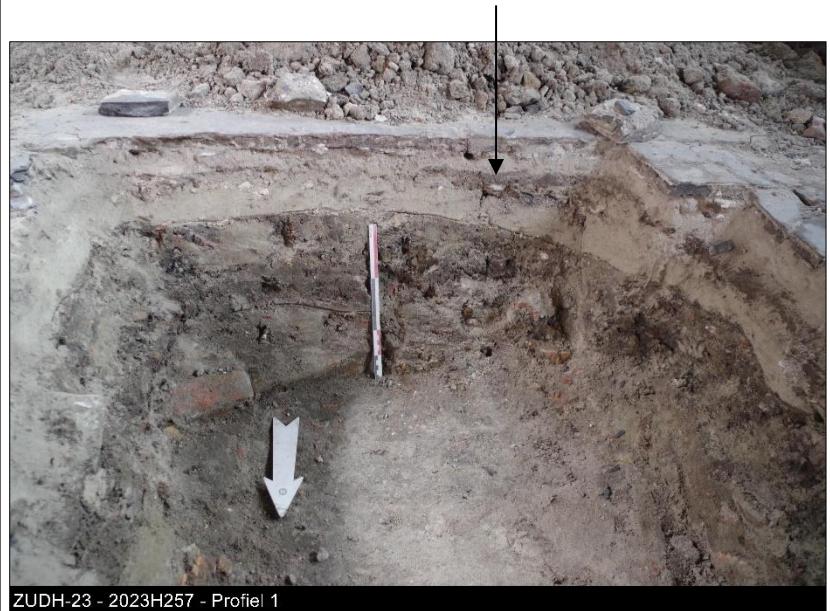
**Figuur 23.** Stratigrafie onder de bestaande tegelvloer (WP1), met aanduiding van het restant van het oudere vloerniveau.

Binnen ruimte D, in de voormalige wasplaats, was op vraag van de architect een sonderingsput van 1x1m gegraven om na te gaan of er onder de huidige vloer een ouder vloerniveau voorkwam (Figuur 22)<sup>3</sup>. De sonderingsput werd aangelegd tot op 46cm t.o.v. de huidige tegelvloer en werd archeologisch geregistreerd.

Binnen ruimte D kon net onder de op te breken tegelvloer (20x20,5x2,5/3cm) en de hiermee geassocieerde vlijlaag een verdwenen looppniveau/vloerniveau aangeduid worden. Dit niveau situeerde zich stratigrafisch boven een sequentie van dunne ophogingspakketten (in totaal een dikte van ca. 36cm), die niet gedateerd konden worden bij gebrek aan vondsten.

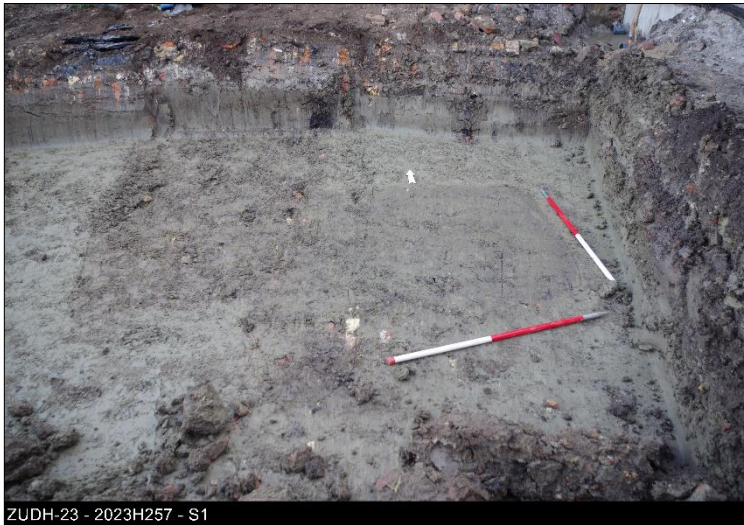
**Figuur 24.** Overzichtsfoto van S1, oversneden door een recente verstoring.

WP 2 werd aangelegd ten noorden van de stalvleugel, in het verlengde van de schuur. Op het niveau van vlak 1 werd, naast enkele recente sporen, één antropogeen spoor aangetroffen op 3,36m TAW: S1. Op het niveau van vlak 2 (3,04m TAW) kon vastgesteld worden dat het spoor eerder te interpreteren is als een vullingspakket, dat deel uitmaakt van een groter geheel. De aard van dit grotere geheel kon niet bepaald worden. Het spoor werd niet aangetroffen in WP 3 (zie verder). De onderkant van S1 situeert zich op 3,06m TAW.

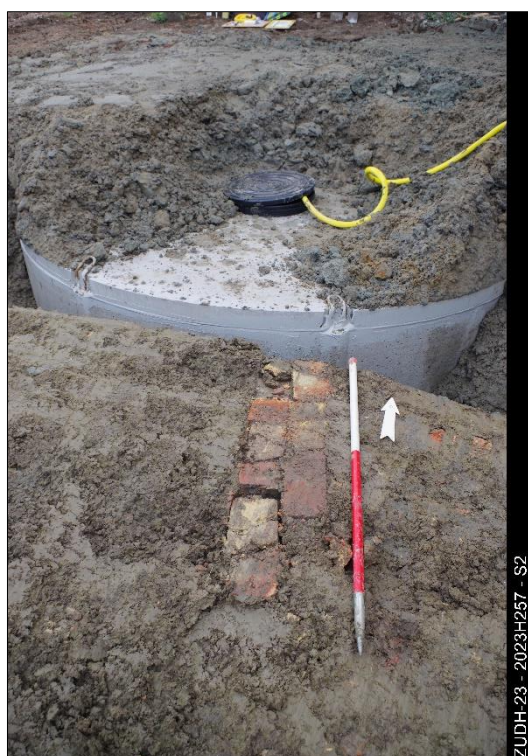
Op 3,64m TAW kwam ter hoogte van de noordelijke rand van de werkput een restant van een bakstenen muur aan het licht: S2. Slechts 1 laag was bewaard. Het metselwerk was opgetrokken met -hoofdzakelijk volledige- bakstenen van 26x12,5x5cm. Het metselwerk kon met geen andere sporen in verband gebracht worden. Op het niveau van vlak 2 (ca. 3,26m TAW) werden een paalkuil (S4) en een (deel van een) kuil (S3) aangesneden. Bij het maken van de doorsnede kon vastgesteld worden dat kuil S4 gekenmerkt werd door een komvormig profiel en een donkerbruine, sterk heterogene vulling met baksteenspikkels. Uit de vulling konden geen vondsten gerecupereerd worden. Evenmin konden vondsten ingezameld worden uit kuil S3, die zich verder uitstrekte in oostelijke richting (buiten de werkput).

Figuur 25. Overzichtsfoto van muurrestant S2.

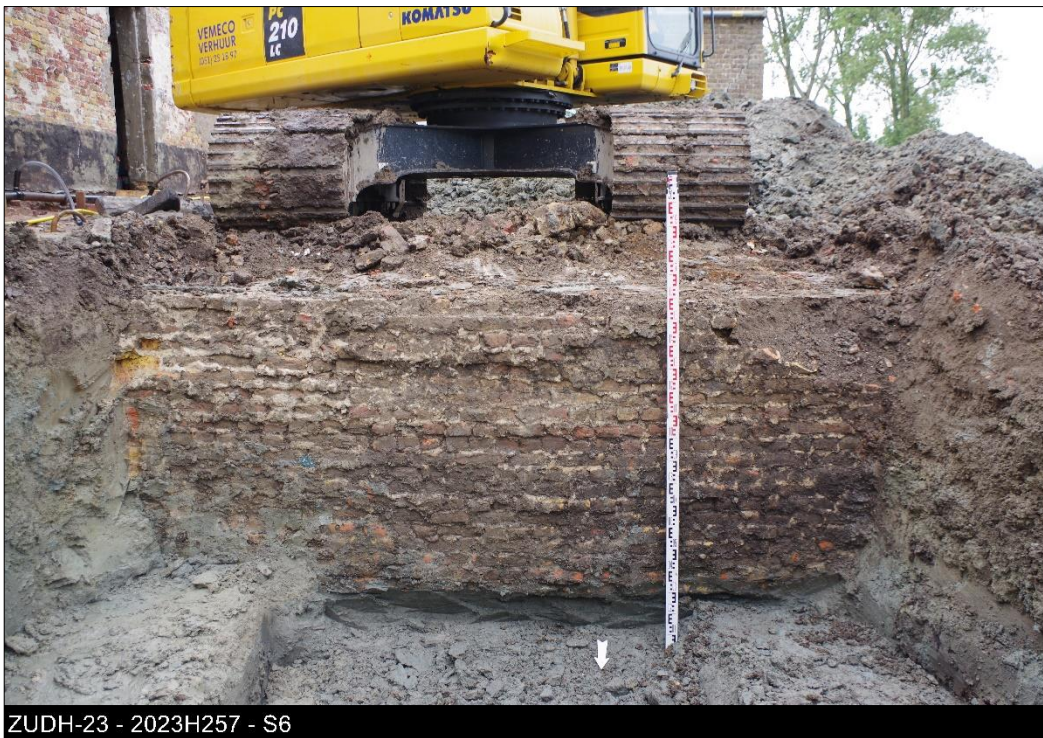
ZUDH-23 - 2023H257 - S6

Ter hoogte van de zuidelijke grens van de werkput kon de noordkant van een vrij diep gefundeerde bakstenen muur gedocumenteerd worden: S6. De bovenkant van de muur situeerde zich op 3,84m TAW; de onderkant op 2,46m TAW. Het metselwerk aan deze zijde werd voornamelijk gekenmerkt door het gebruik van koppen (10,5x5cm). Het metselverband was onregelmatig. De bakstenen waren gevat in een matig harde beige kalkmortel.

Figuur 27. Overzichtsfoto van bakstenen muur S6.

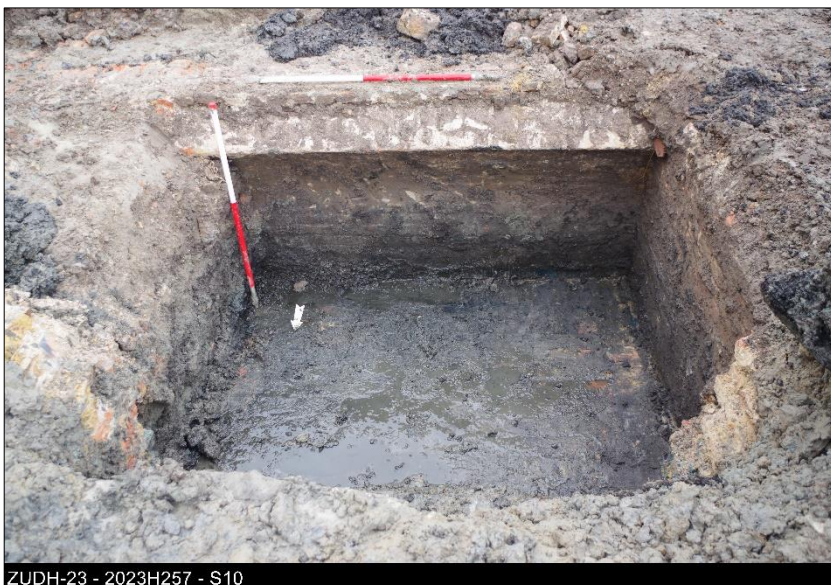
ZUDH-23 - 2023H257 - S10

Figuur 28. Overzichtsfoto van de westelijke helft van de beerput, met vloer S10.

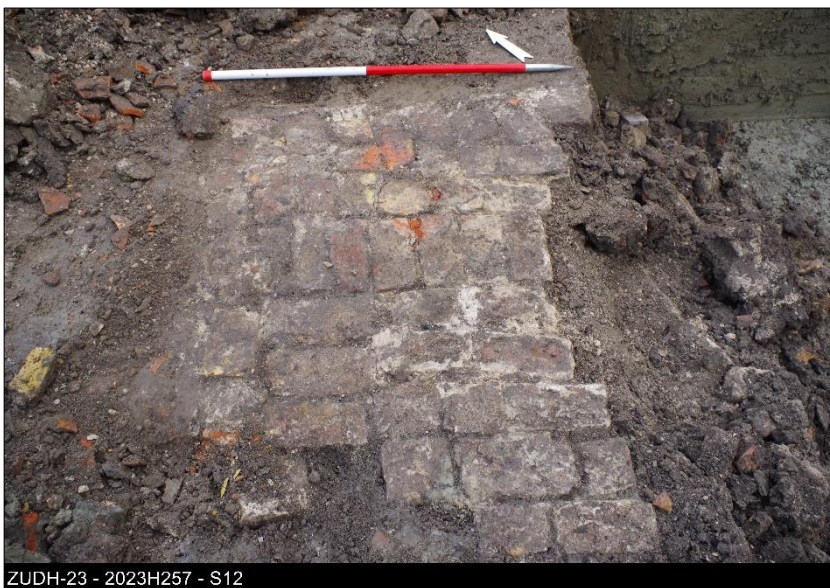
In de noordelijke zone van WP 6 kon een restant van een bakstenen verharding (S12) geregistreerd worden. Deze situeerde zich op 3,57m TAW, ca. 20cm lager dan het huidige niveau. De verharding bestond overwegend uit rode bakstenen (20,5x11x5cm), gevat in harde beige kalkmortel, en kon slechts fragmentarisch gedocumenteerd worden. Het niveau was afgedekt door een puinpakket. Helaas bevatte dit pakket geen vondsten die een terminus *ante quem* zouden opleveren voor de datering van S12.

**Figuur 29. Verharding S12.**

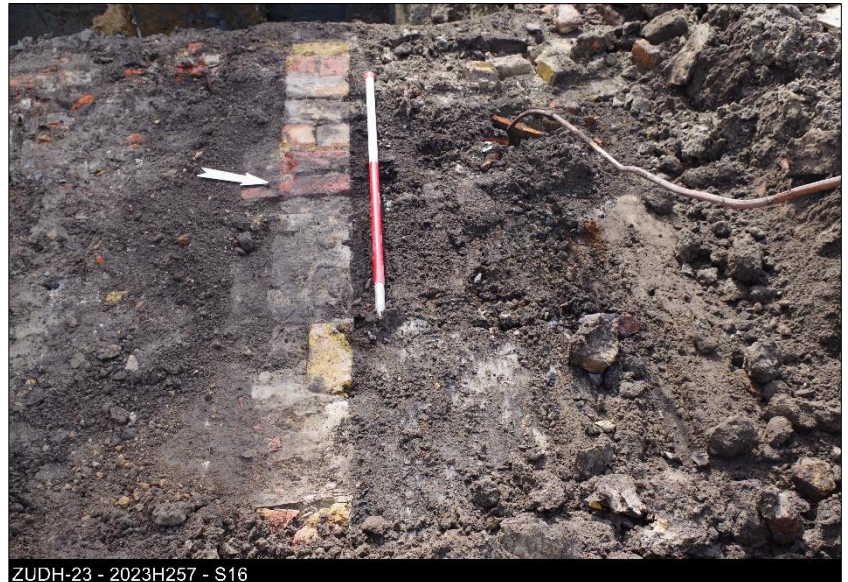
ZUDH-23 - 2023H257 - S16

Figuur 30. Overzichtsfoto van muur S16.

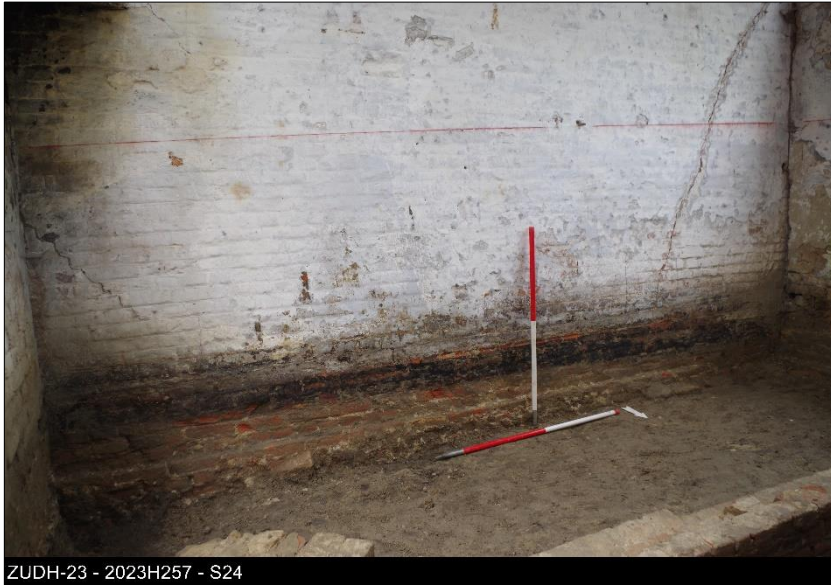
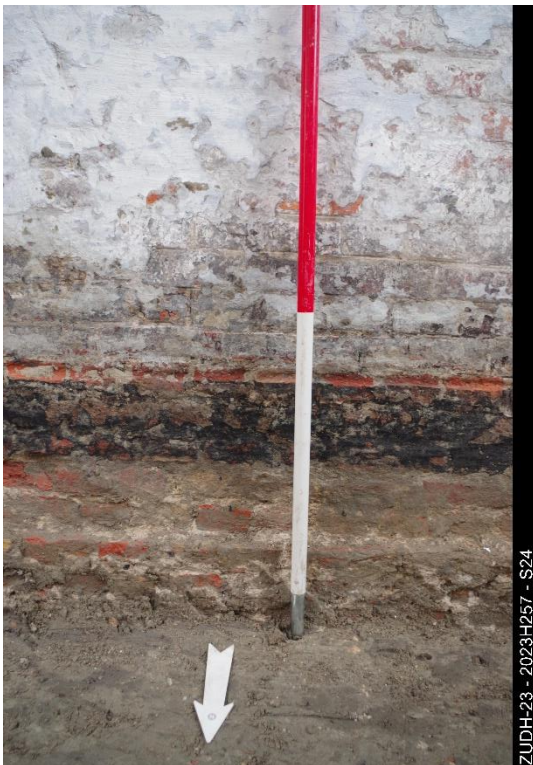
**Figuur 31. Overzichtsfoto van S24.**

**Figuur 32. Detailfoto van de plint op S24.**

Verder konden de huidige zijmuren (S21 t.e.m. S24) van ruimte E gedocumenteerd worden. De zwarte plint wijst erop dat de zuidelijke muur van deze ruimte, S24, oorspronkelijk de buitenmuur van ruimte D was (Figuur 31, Figuur 32). De bovenkant van de plint situeerde zich op ca. 32cm t.o.v. de bovenkant van de versnijding (3,95m TAW). Deze vaststelling is niet verwonderlijk binnen de algemene chronologie van het gebouwenbestand (cfr. 2.6.2). Deze waarneming bevestigt dat ruimte E pas in een latere fase werd toegevoegd aan het bijgebouw ten noorden van de stalvleugel. Volgens het bouw-historisch onderzoek zou deze toevoeging aan ruimte D ca. 1897 te situeren zijn.

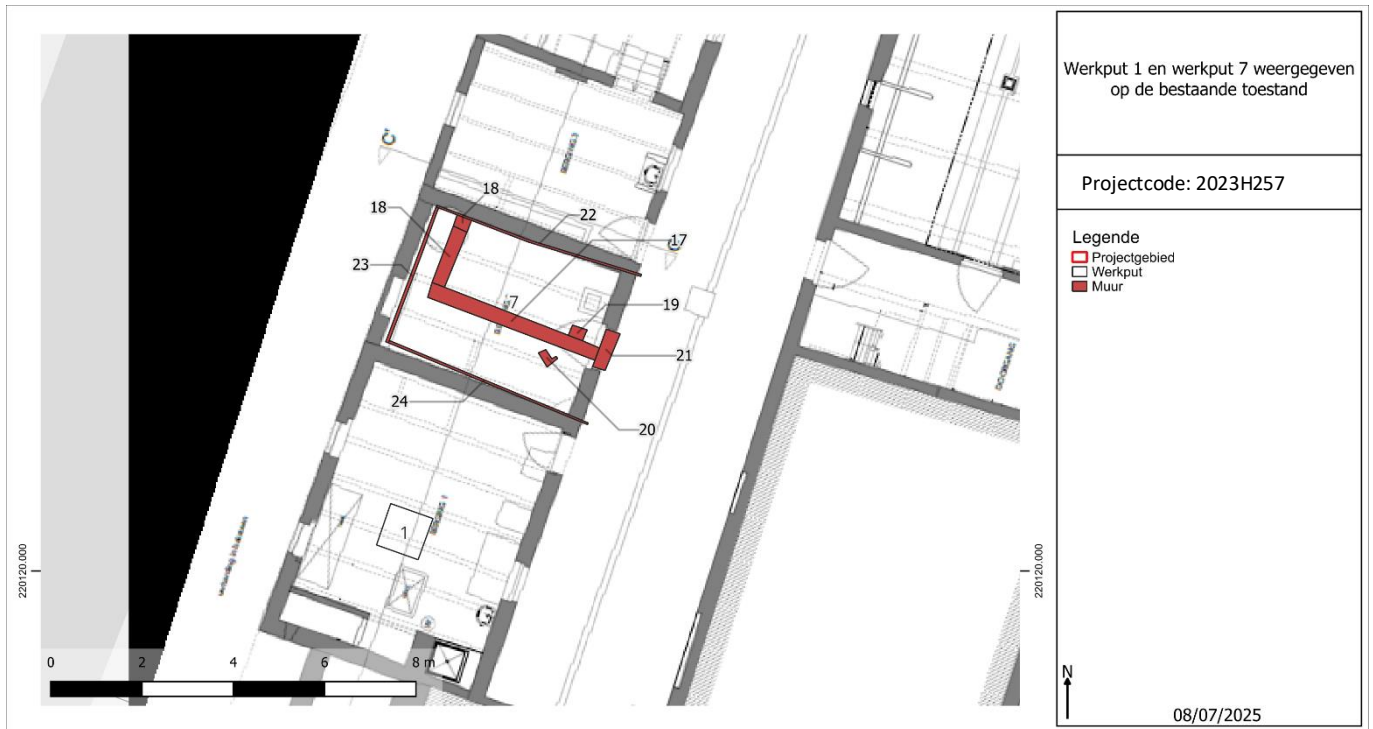
**Figuur 33. Sporenplan WP7.**

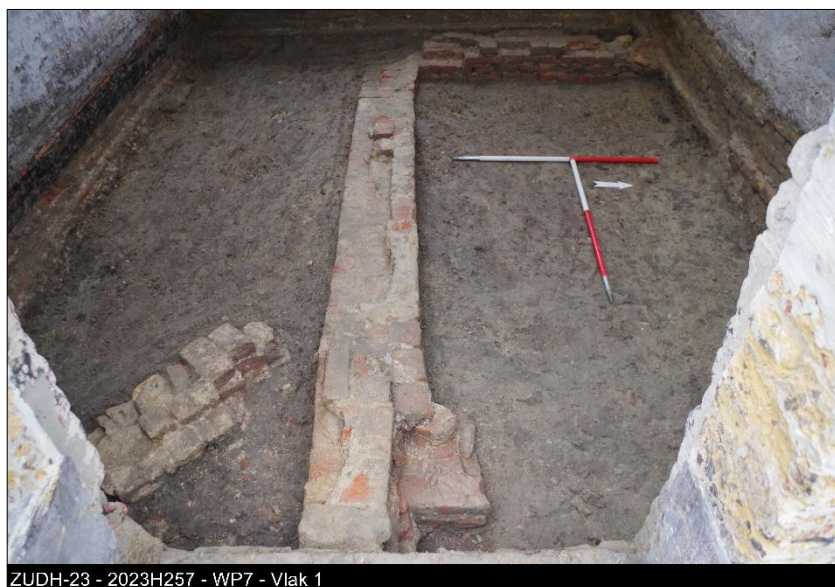
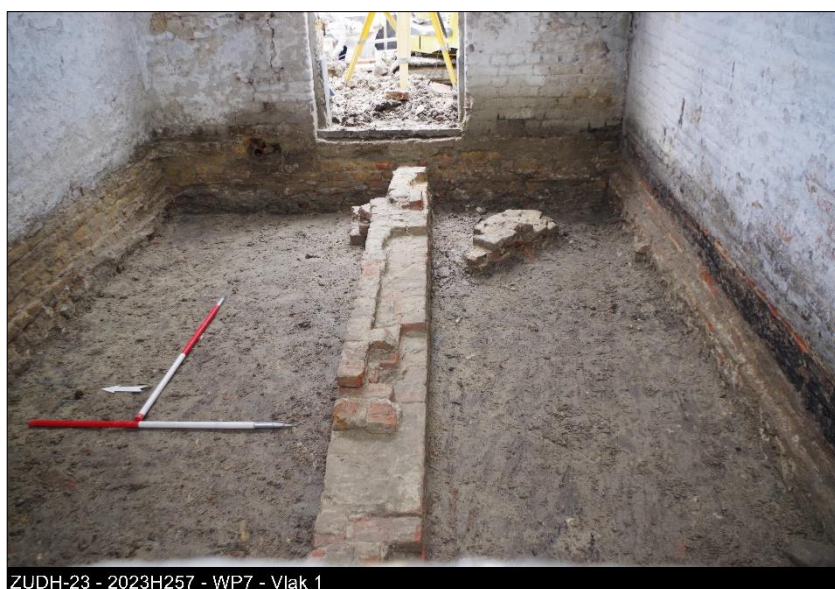
**Figuur 34. Overzichtsfoto vlak 1.**

**Figuur 35. Overzichtsfoto vlak 1.**

Binnen ruimte E kwamen daarnaast heel wat muurrestanten aan het licht op het niveau van vlak 1, die in verband te brengen zijn met oudere bouwfases (Figuur 34, Figuur 35). Ter hoogte van de huidige deuropening kwam, parallel met de huidige noordmuur (S22), een muur aan het licht: S17. Het gaat om een vrij zorgvuldige gemetselde muur, opgetrokken met rode bakstenen van 21,5/22x10/10,5x5/6cm, gevat in beige, matig harde kalkmortel. De breedte bedraagt 35cm, maar aan oostelijke zijde wordt het metselwerk smaller (25cm). De max. bewaarde hoogte bedraagt 25cm (4 baksteenlagen); de onderkant situeerde zich op 3,8m TAW. Deze muur is te associëren met S18 alsook met S19, die vermoedelijk als een oostelijke tegenhanger van S18 te interpreteren is<sup>7</sup>. De breedte van S19 bedraagt 37,5cm, wat quasi even breed is als S18 (35cm). De onderlinge afstand tussen S18 en S19 bedraagt 2,9m. De afstand tussen S18 en S21 bedraagt (binnenwerks) 3,7m. De bewaarde lengte van S18 bedraagt (binnenwerks) 1,6m.
