**LEUVEN**

**HERBERT HOOVERPLEIN**

**EINDVERSLAG OPGRAVING**

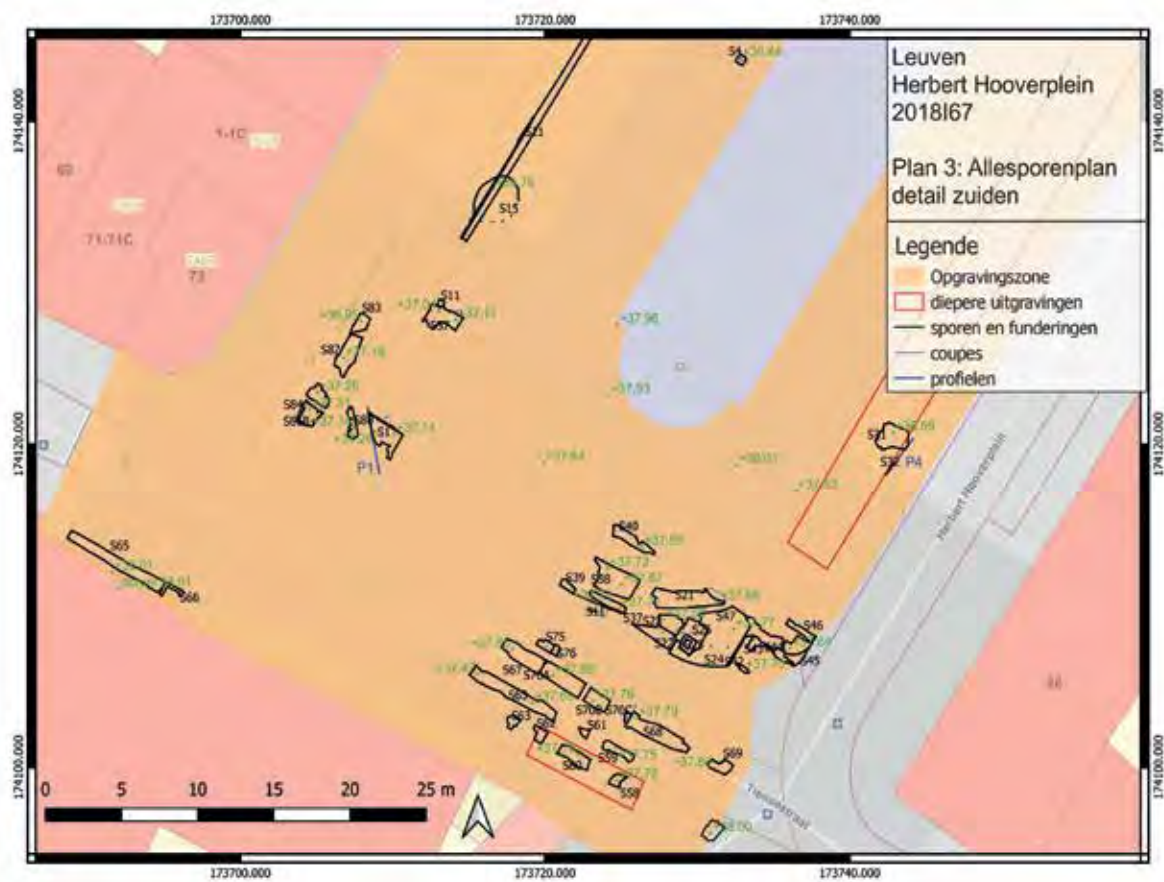
Figuur 9: Allesporenplan - detail zuiden.

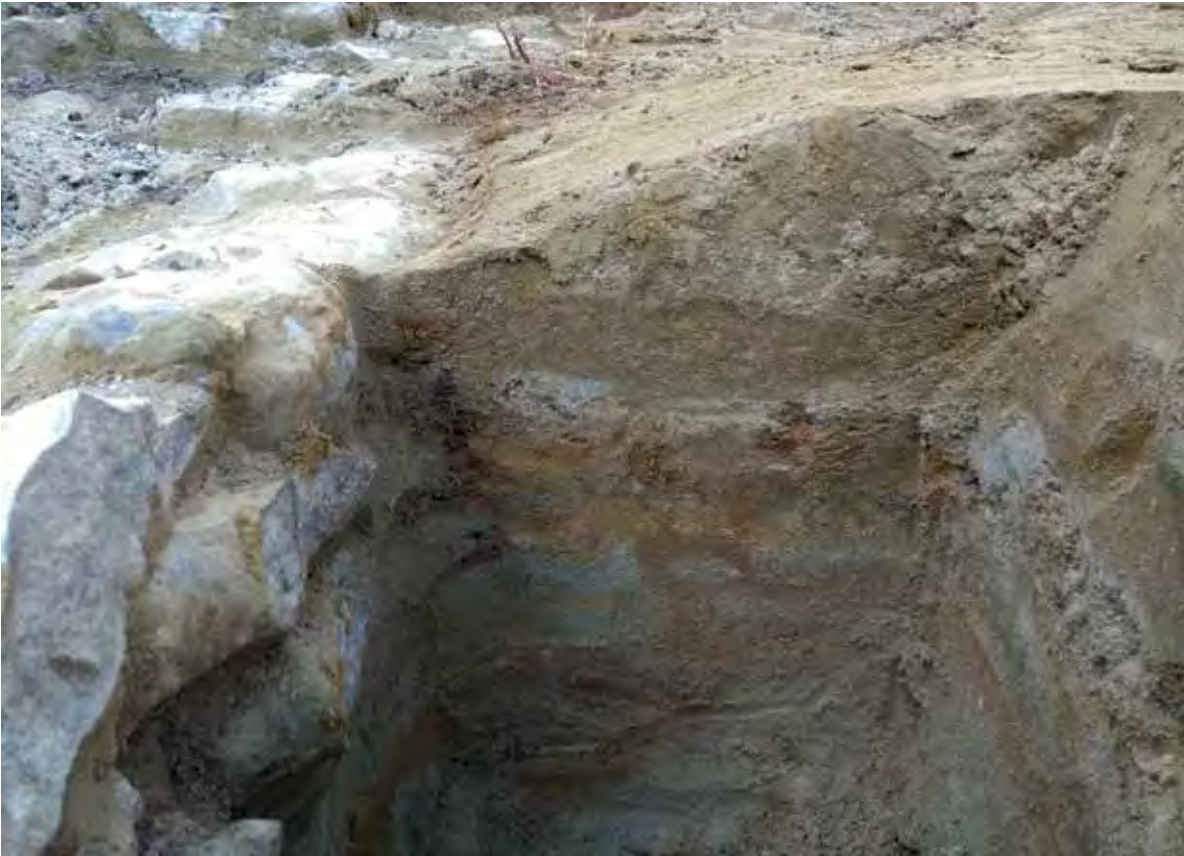
| *Figuur 10: Insteek S3 van fundering S1 met bioturbatie.*

Het houtskoolstaal komt uit de insteek van funderingsmuur S1, één van de middeleeuwse funderingen. Uit het assessment komt naar voor dat radiokoolstofdatering van dit stuk houtskool minder interessant is. De exacte interpretatie van de fundering S1 (westelijke cluster) blijft onzeker, waardoor men niet weet wat men precies dateert. Ook is houtskool in de historische periodes alomtegenwoordig en kan ook 'oudere' houtskool in een jonger spoor terecht komen. Daarnaast is zichtbaar op de foto's dat de insteek sporen van bioturbatie (vooral houtige wortels van planten) vertoont (Figuur 10), waardoor contaminatie van het staal mogelijk is.

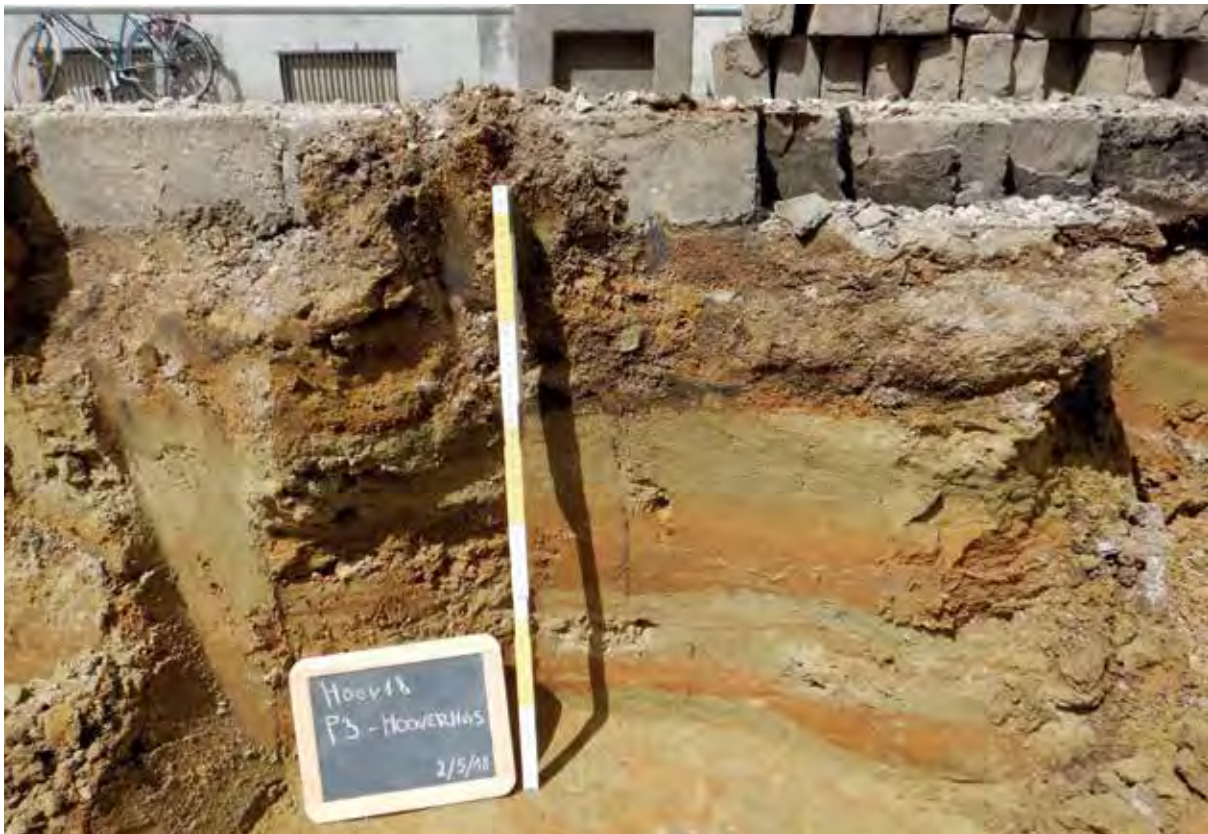
Figuur 33: Profiel 3 met onder de verharding en puinlaag de gelaagdheid van de C-horizont.

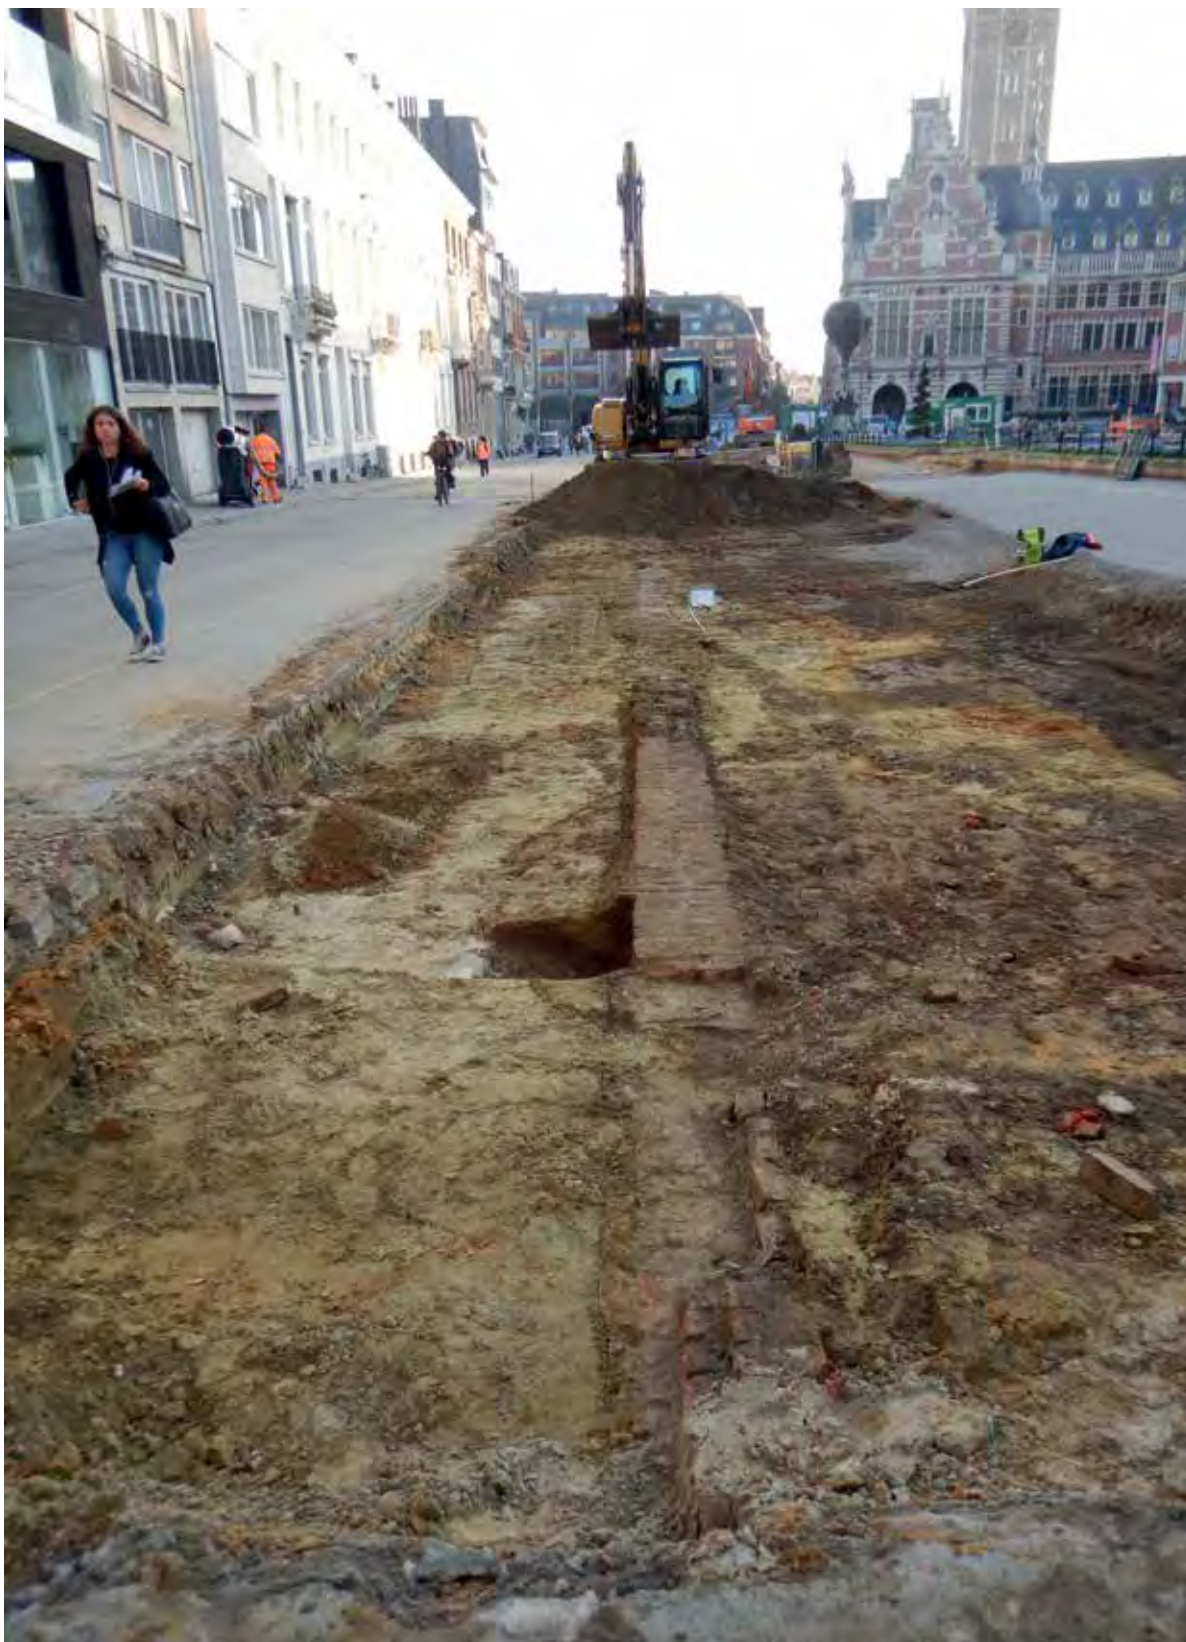
| *Figuur 34: Zicht op het archeologisch vlak in het (zuid)westen van de site.*

In het zuiden van de site werden onder de pleinfundering en een nivelleringslaag archeologische sporen aangetroffen (Figuur 34). Deze archeologische sporen lagen in een laag met een zandtextuur die varieerde in kleur van lichtgroen over geel naar oranje (Figuur 33 & Figuur 36), de laag bevatte plaatselijke concentraties van kalkzandsteenbrokken. Deze C-horizont is wellicht een deel van het (herwerkt) tertiair pakket van de Formatie van Brussel. Het ontbreken van looppniveaus, ophogingslagen en accumulatielagen toont aan dat bij het afgraven van de wal en nivellering van het plein in de 18de eeuw een deel van het oorspronkelijke looppniveau mee werd afgegraven. Het feit dat de aangetroffen funderingen vaak erg ondiep bewaard zijn ondersteunt deze hypothese.

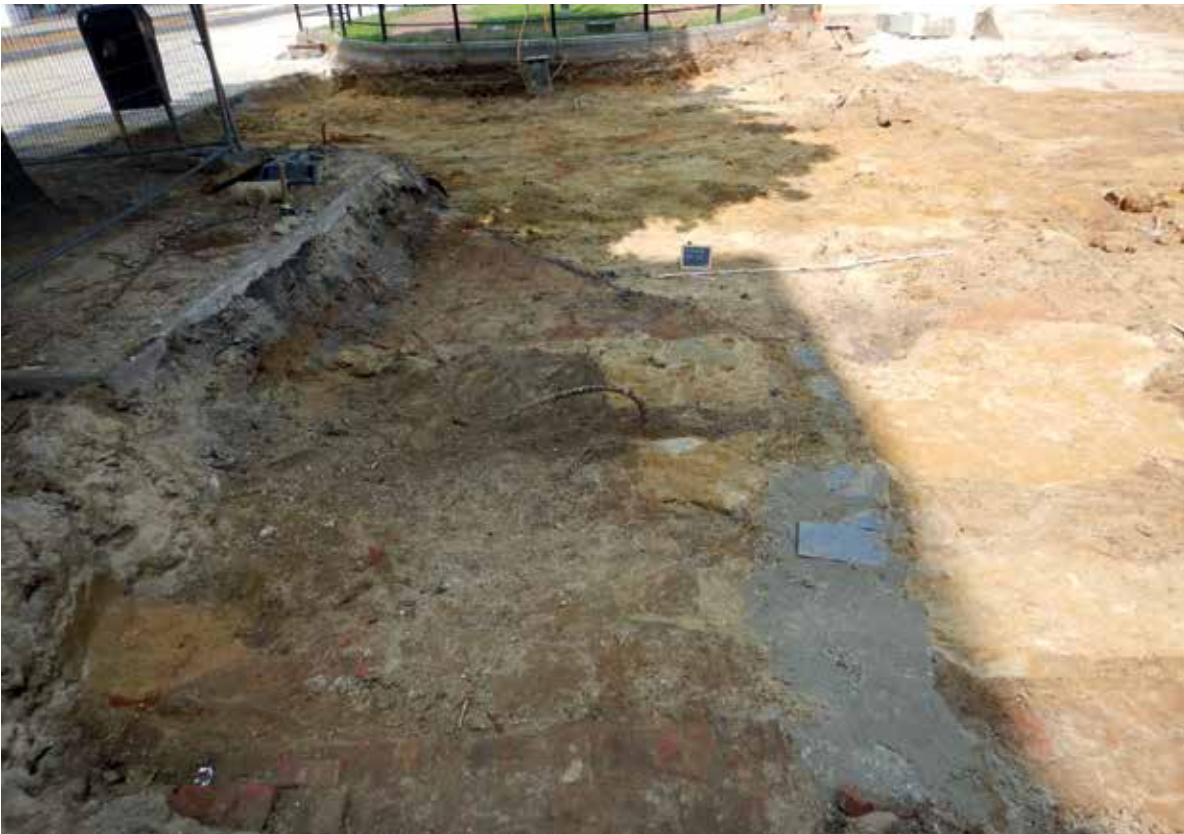
Figuur 36: Foto vanuit het zuidwesten op archeologische fundeeringen S37 en S38 (gele vlekken) en het groot aantal verstoringen door nutsleidingen en pleinaanleg (puin, bruin en grijs).

Een eerste gelaagd profiel werd geregistreerd bij een coupe op één van de archeologische funderingen, S37 (Figuur 36). S37 coupe DA (Figuur 39 en 39, Plan 5) toont onder een bruinige puinlaag een groenig gele lemig zandige vaste laag (S48) met vrij veel spikkels en brokjes houtskool, minder brokjes kalkmortel en kalkzandsteen en zeer weinig brokjes verbrande leem. Hieruit werd een scherp maaslands aardewerk gerecupereerd. Onder deze laag bevindt zich S49. S49 heeft een scherpe bovengrens en is een grijze licht lemig zandige vaste laag met vrij weinig houtskoolspikkels en grotere brokjes natuursteen. Deze laag rust op S50 een lichtblauwig grijs zand met groene laagjes en vlekjes (resten van fosfaten?) en zeer weinig houtskoolspikkels. Hieronder bevindt zich S51 een laag gelijkaardig aan S50 maar met oranje banden, vermoedelijk roestverschijnselen. De aard van de verschillende lagen is door de beperkte omvang van het profiel moeilijk vast te stellen. Mogelijk gaat het hier om ophogings- of nivelleringslagen. De donkere, scherpere grens tussen S49 en S48 zou het restant van een looppniveau kunnen zijn. Maar de grens zou evengoed veroorzaakt kunnen zijn door waterinsijpeling of een ander fenomeen.

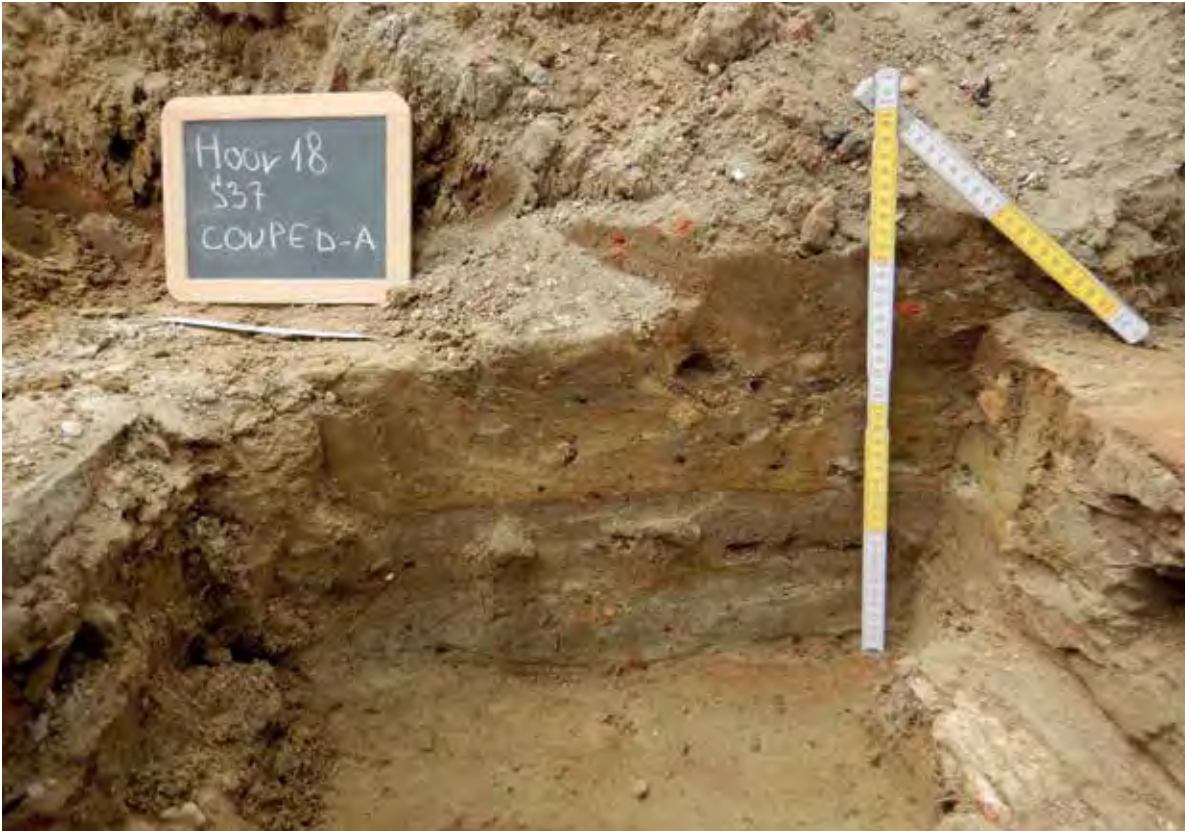
Figuur 37: antropogene lagen in profiel bij S37 coupe DA.

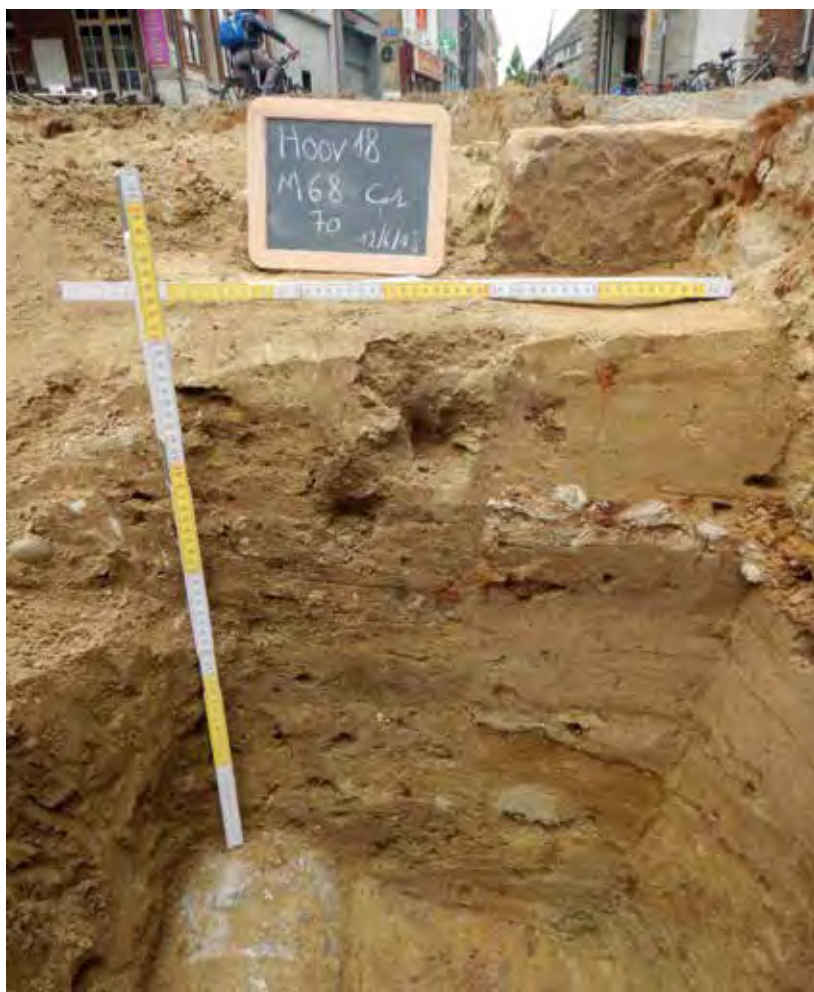
| *Figuur 38: Foto van één van de stukjes intact gelaagd bodemprofiel (rechts) naast een nutsleidingsleuf (links).*

Het andere profiel werd quasi centraal in de Tienestraat geregistreerd bij fundering S70C en S68 (Plan 5). Het gaat van boven naar onder om volgende lagen (Figuur 38 en 40): S71, een geel zand met weinig inclusies (enkele spikkels houtskool en brokjes natuursteen). S71 rust op S72, een hard laagje met veel brokjes kalkzandsteen en brokken kalkmortel met plaatselijk roestplekken. Hieronder bevindt zich S73, een lichtgrijs zandige laag met weinig inclusies en enkele roestbandjes. Hieronder bevindt zich een groen-geel zandige laag zonder inclusies. Ook hier is interpretatie van de lagen moeilijk door de beperkte afmetingen van het intacte profiel. Ook hier lijkt het om nivelleringslagen te gaan, waarbij S72 misschien ooit een loop- of werkniveau was. Ook Mogelijk is dat S72 de onderste vulling van een insteek is van S70, waarvan de grens niet meer zichtbaar is door de recente verstoring. De lagen erboven zijn dan ook vullingslagen van de insteek.

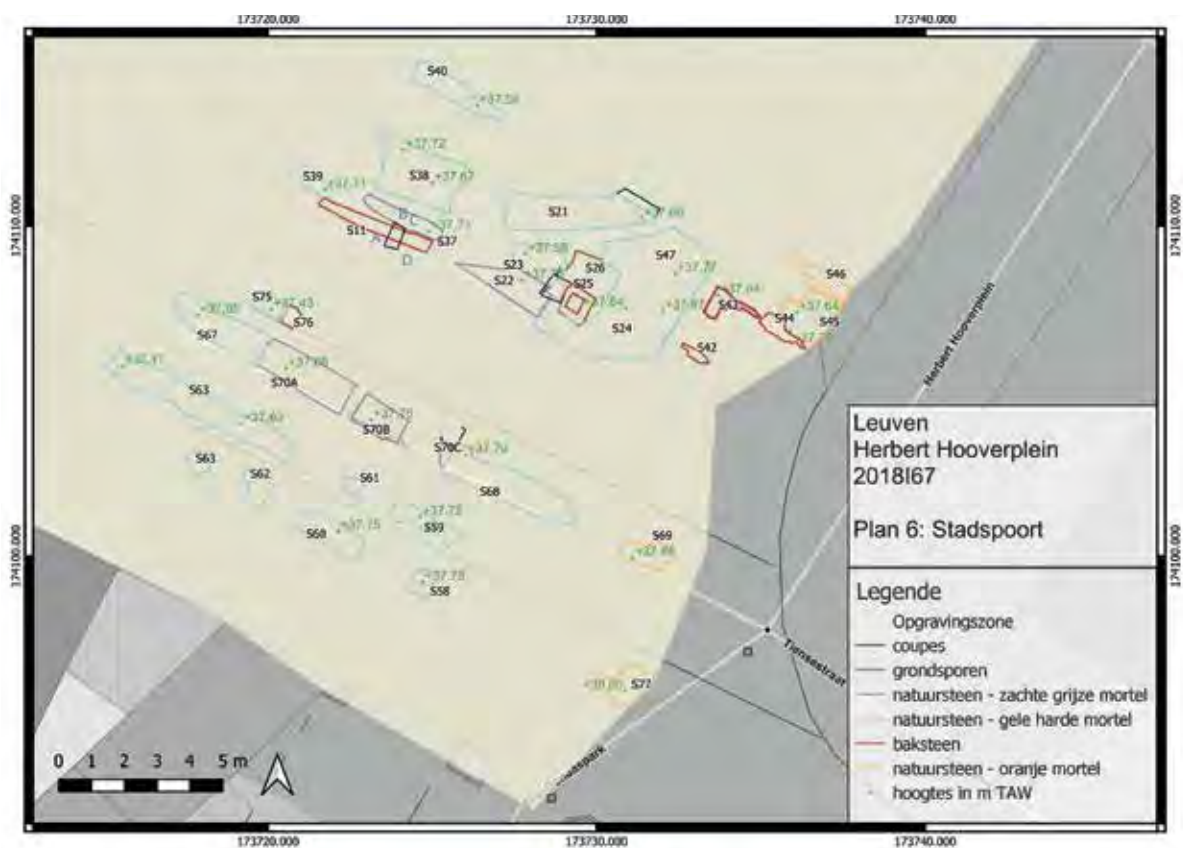
Figuur 44: Plan 6: Allesporenplan van de zone van de stadspoort.

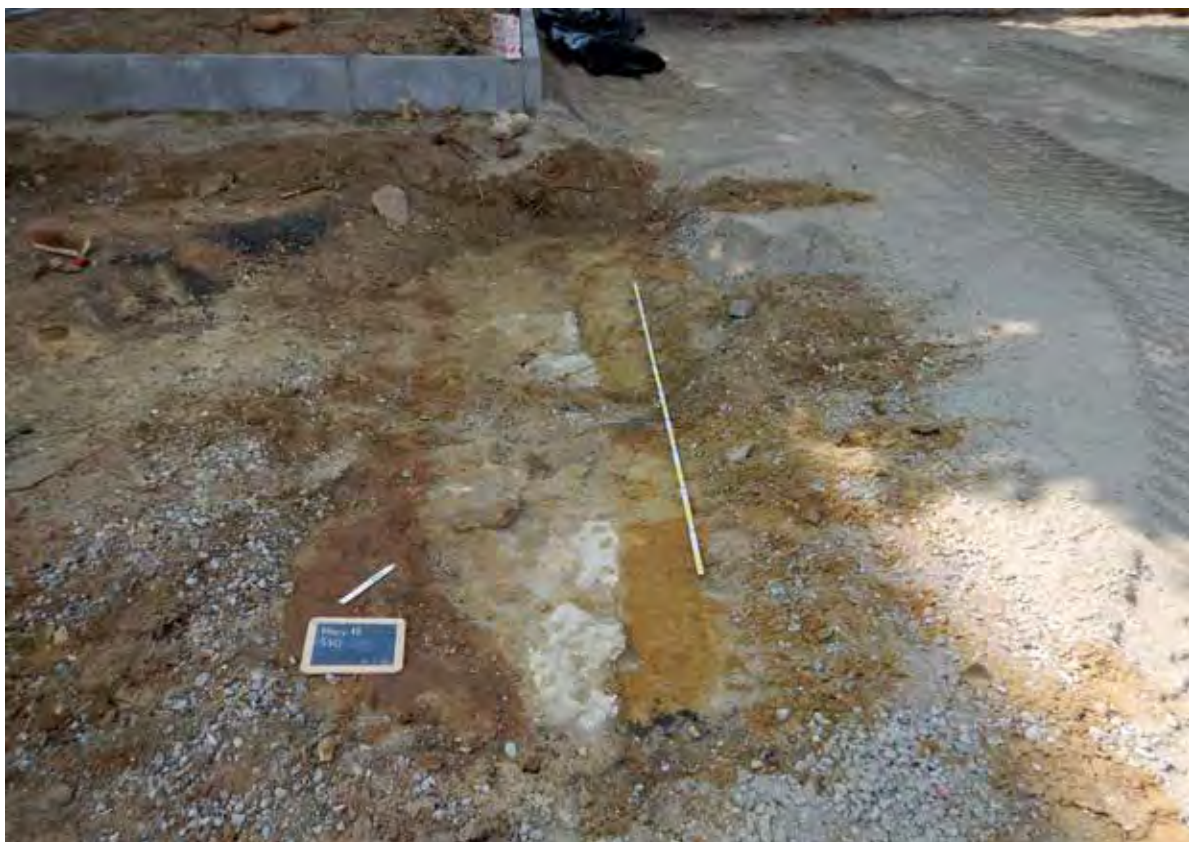
| *Figuur 55: Noordelijke rand van S40.*

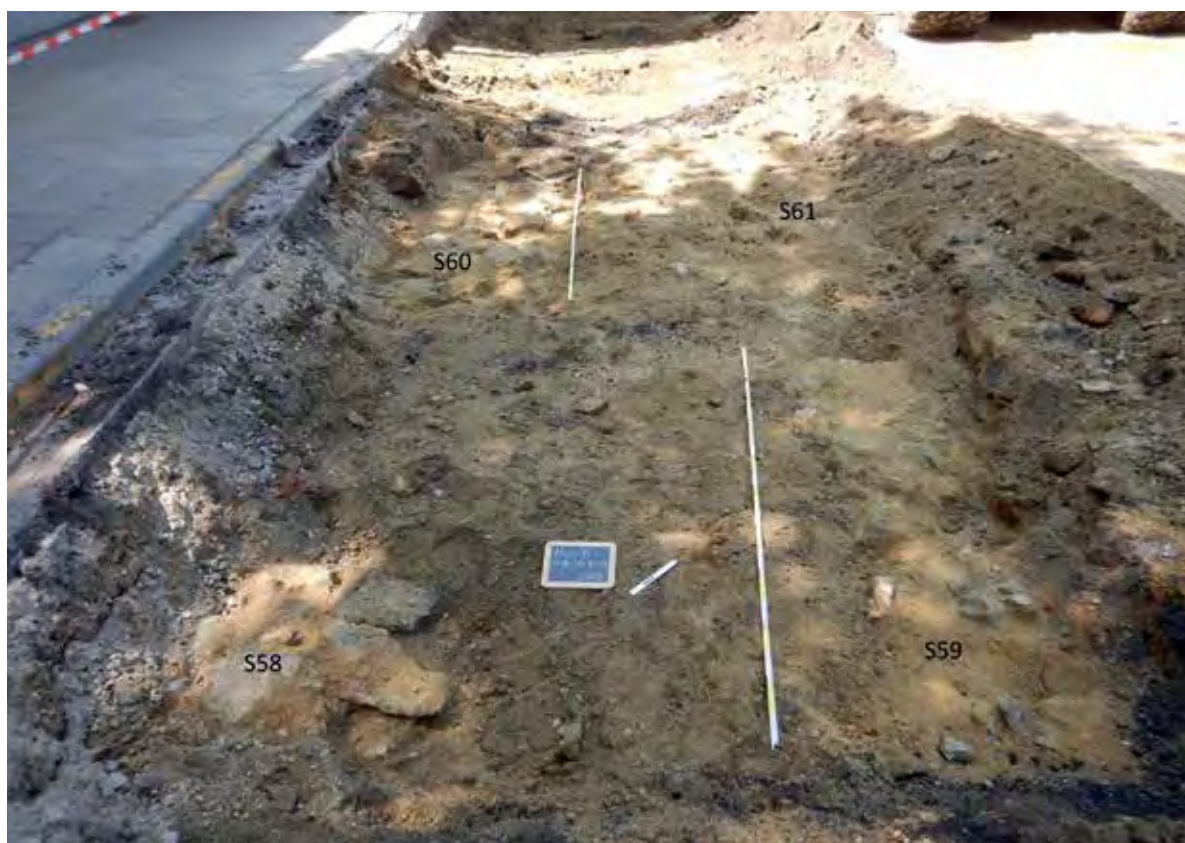
| *Figuur 57: S58, S59, S60 en S61.*

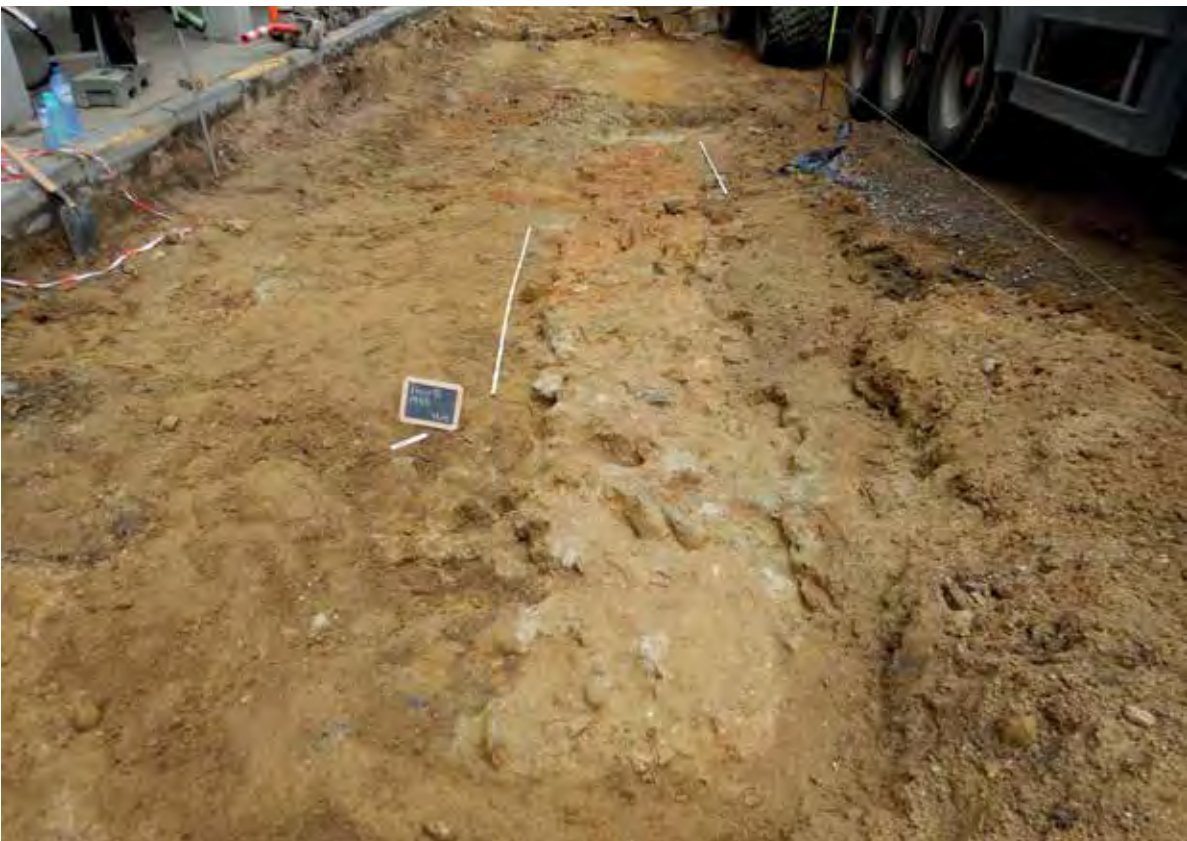
| *Figuur 60: S64.*

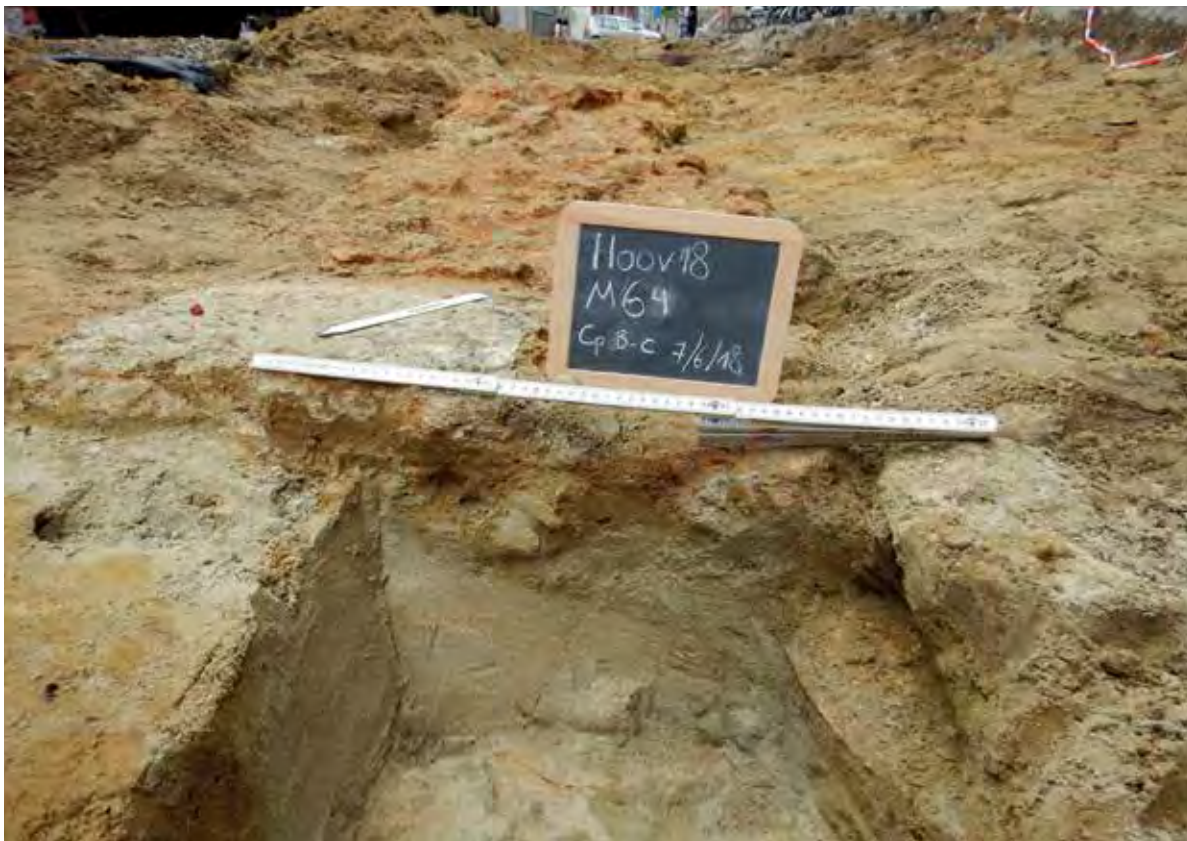
Figuur 61: het onderste van fundering S64.

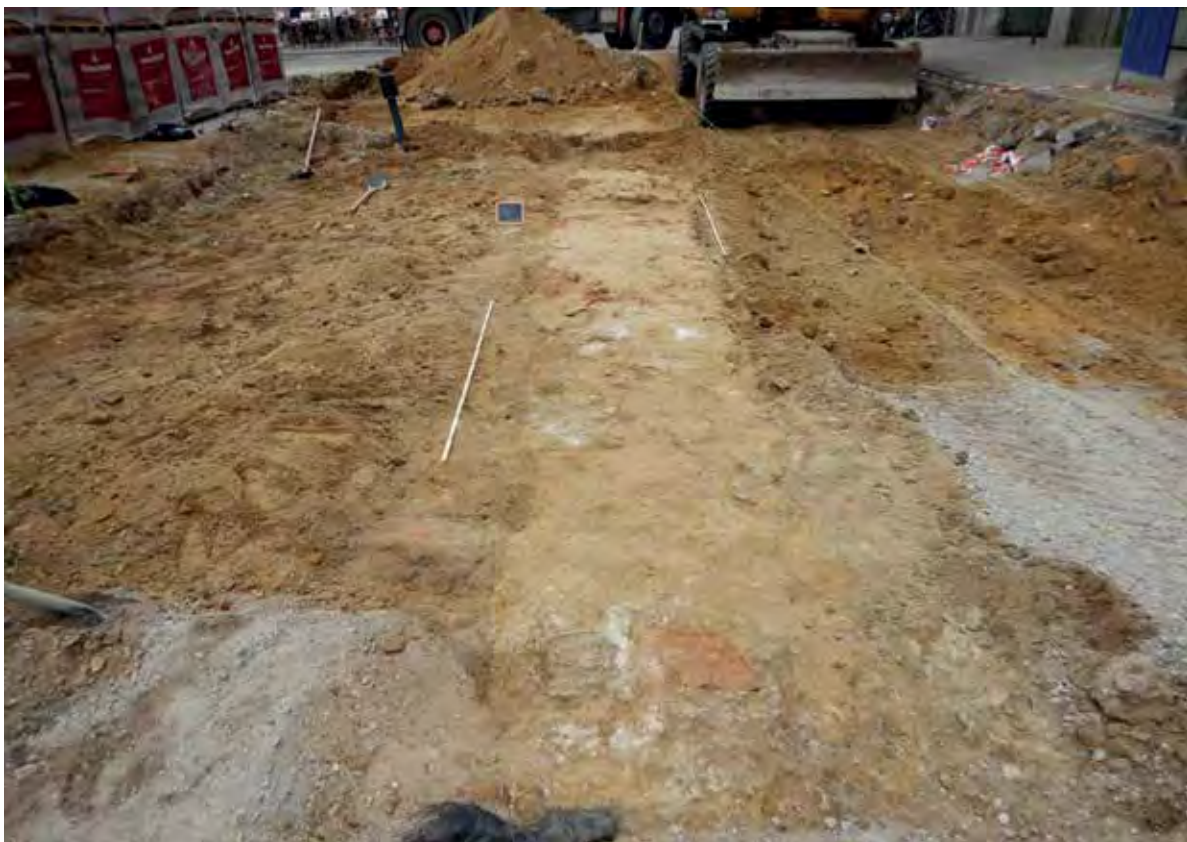
Figuur 62: Foto vanuit het noordwesten op fundering S67 (overwegend kalkzandsteen) en S70 (overwegend ijzerzandsteen, achteraan op de foto) van de zuidelijke poorthelft.

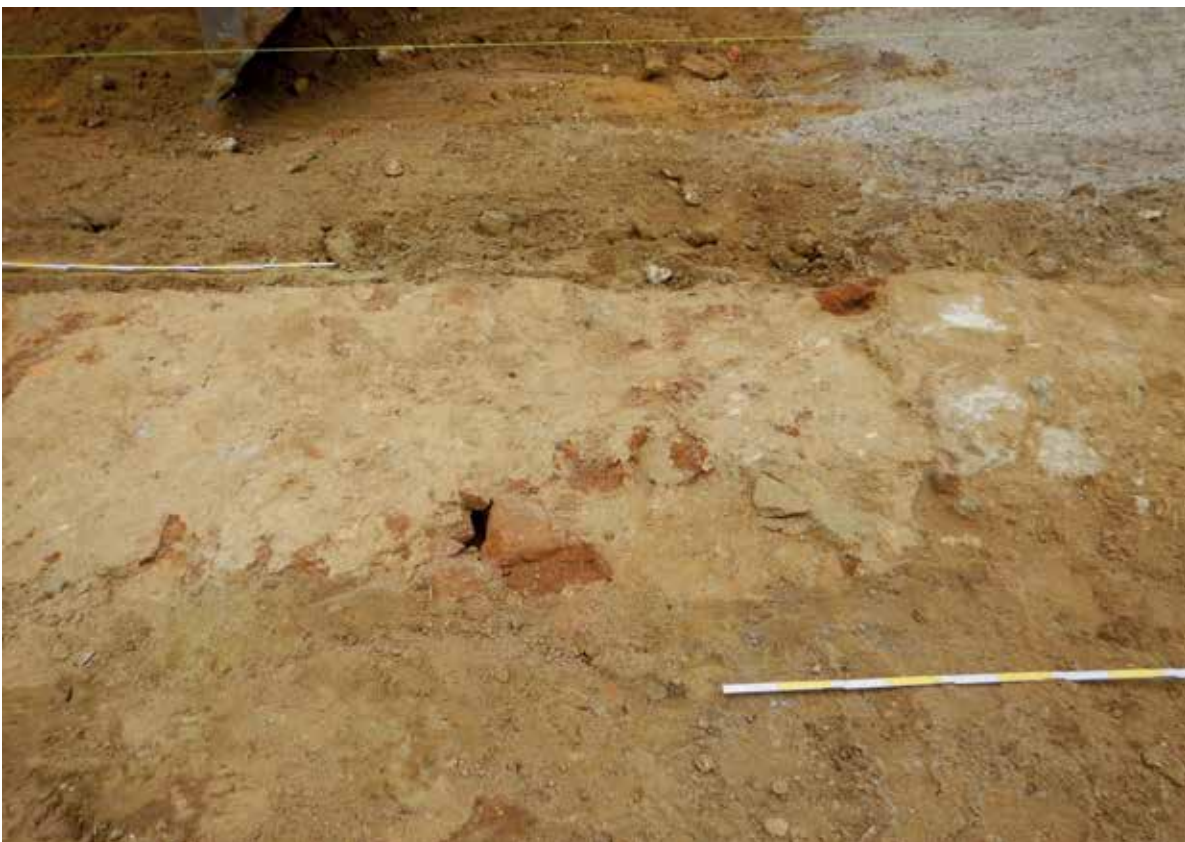
| *Figuur 64: Detail van de overgang van S70A (links op foto) en S67.*

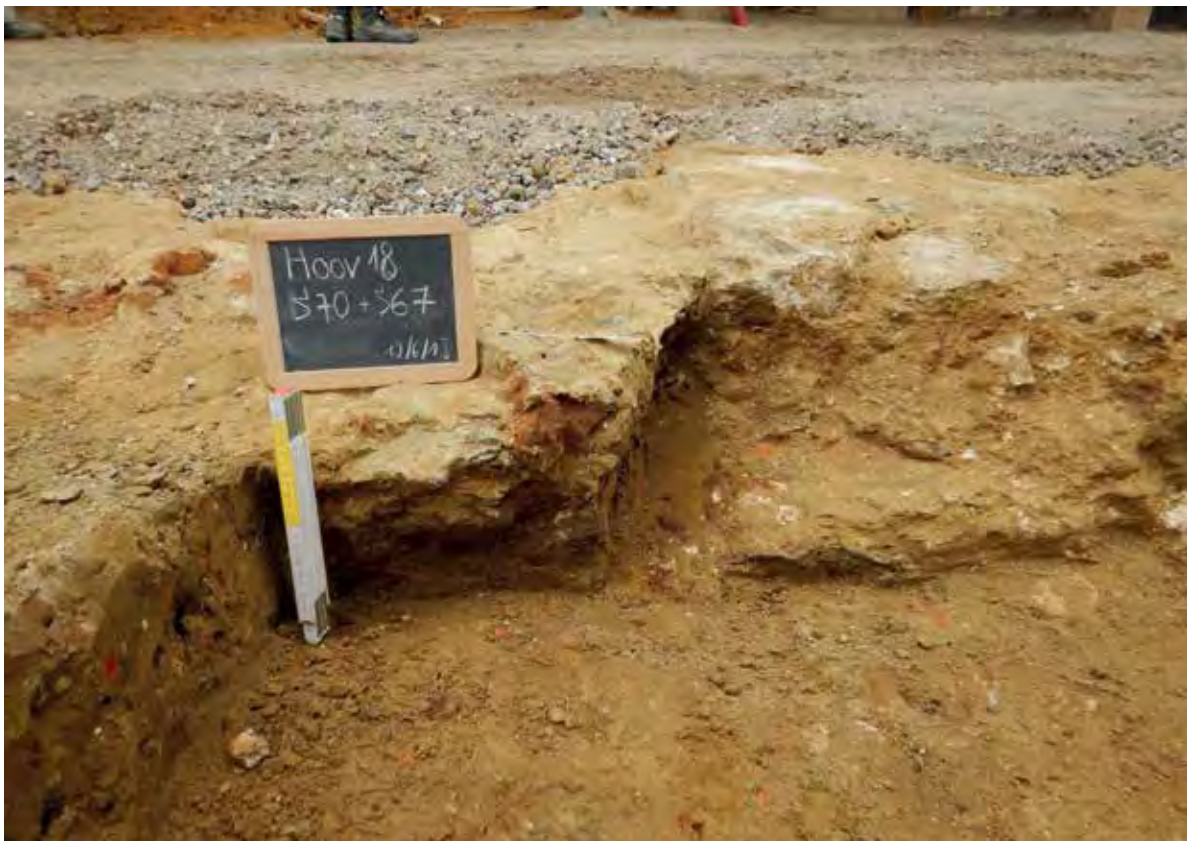
| Figuur 65: Detailfoto van S70 en S67 na opkuisen.

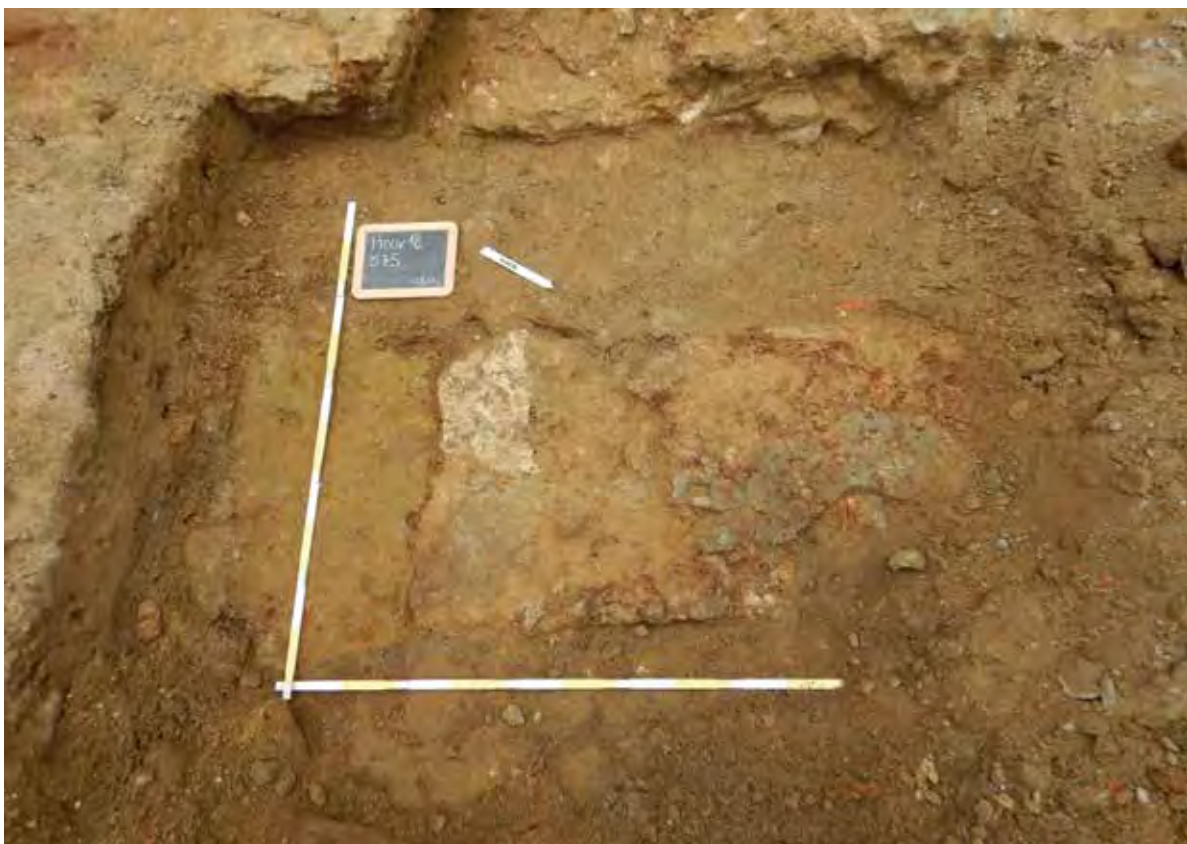
| Figuur 66: Fundering S75 en gele leemlaag S76 (links op foto).

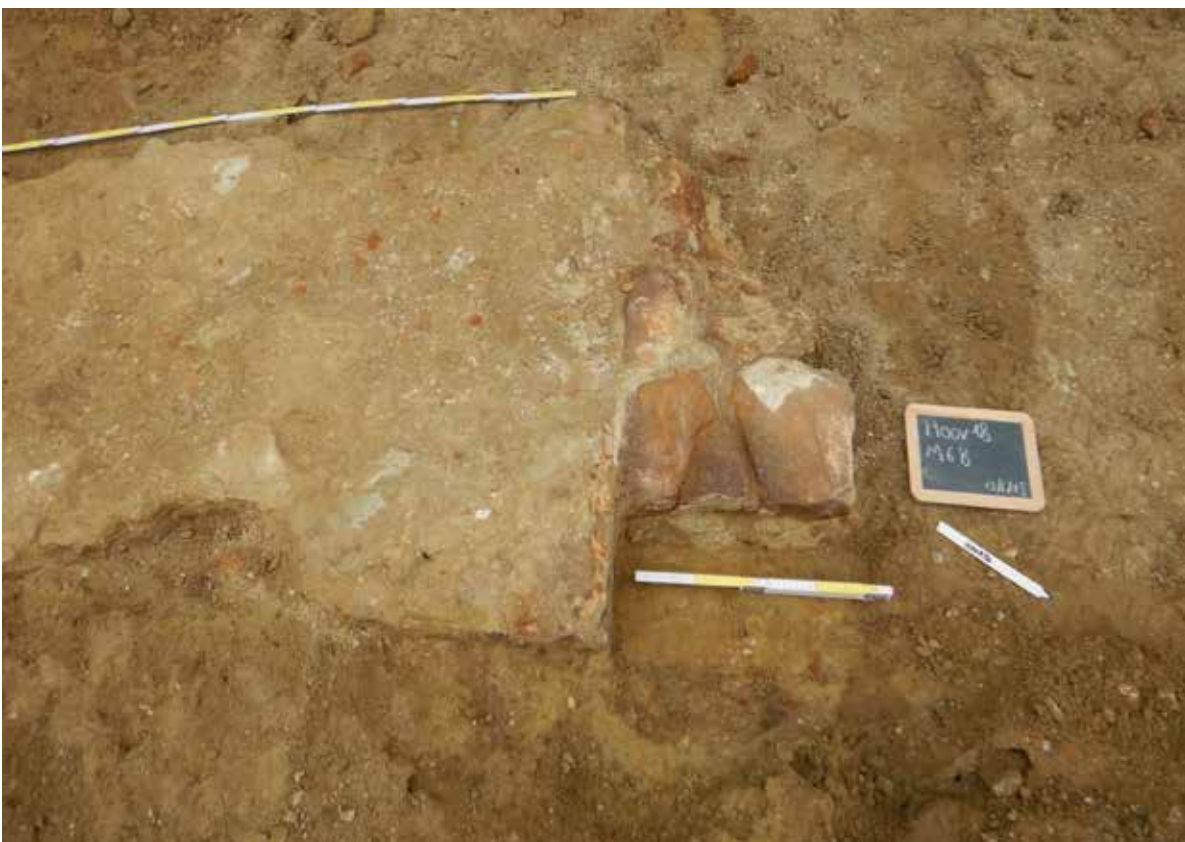
Figuur 68: Detail van hoek S68 en S70.

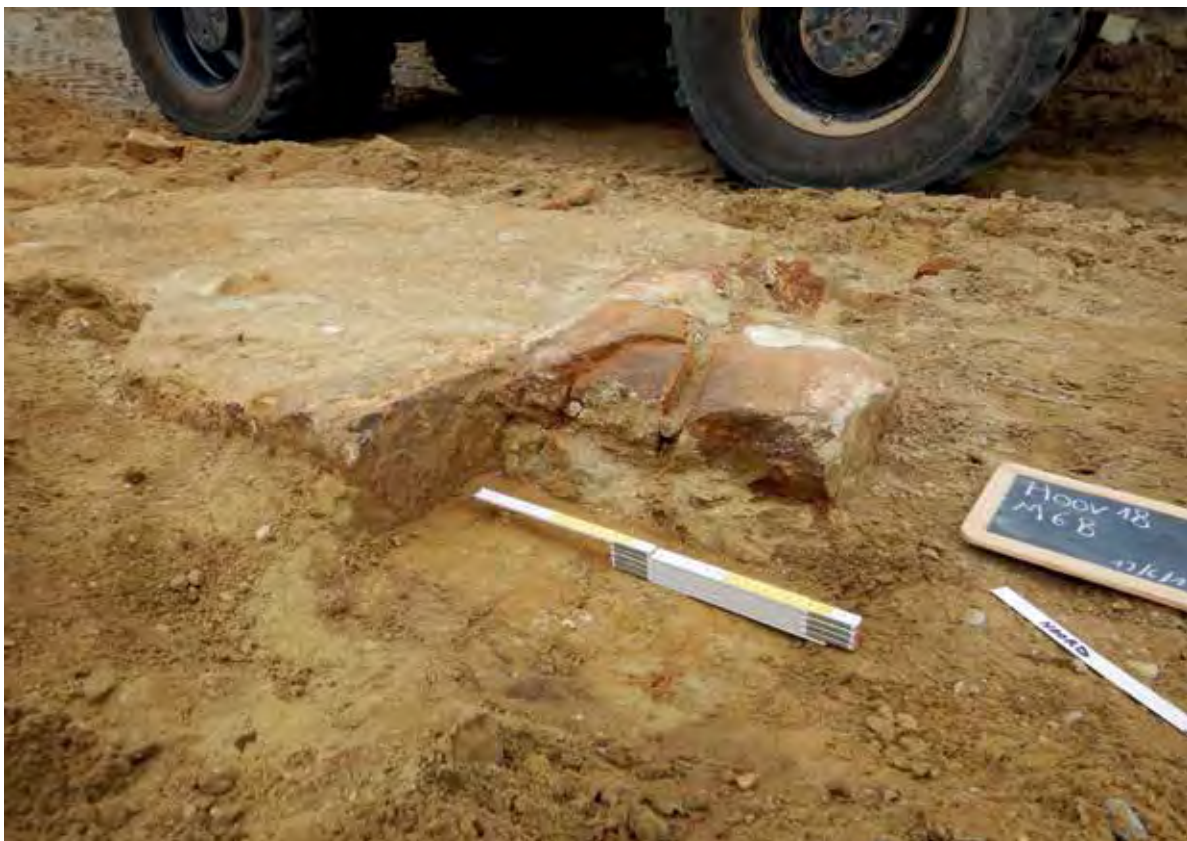
| *Figuur 70: S68 en S70. beide werden tegen elkaar geplaatst. Chronologische relatie kon niet vastgesteld worden.*

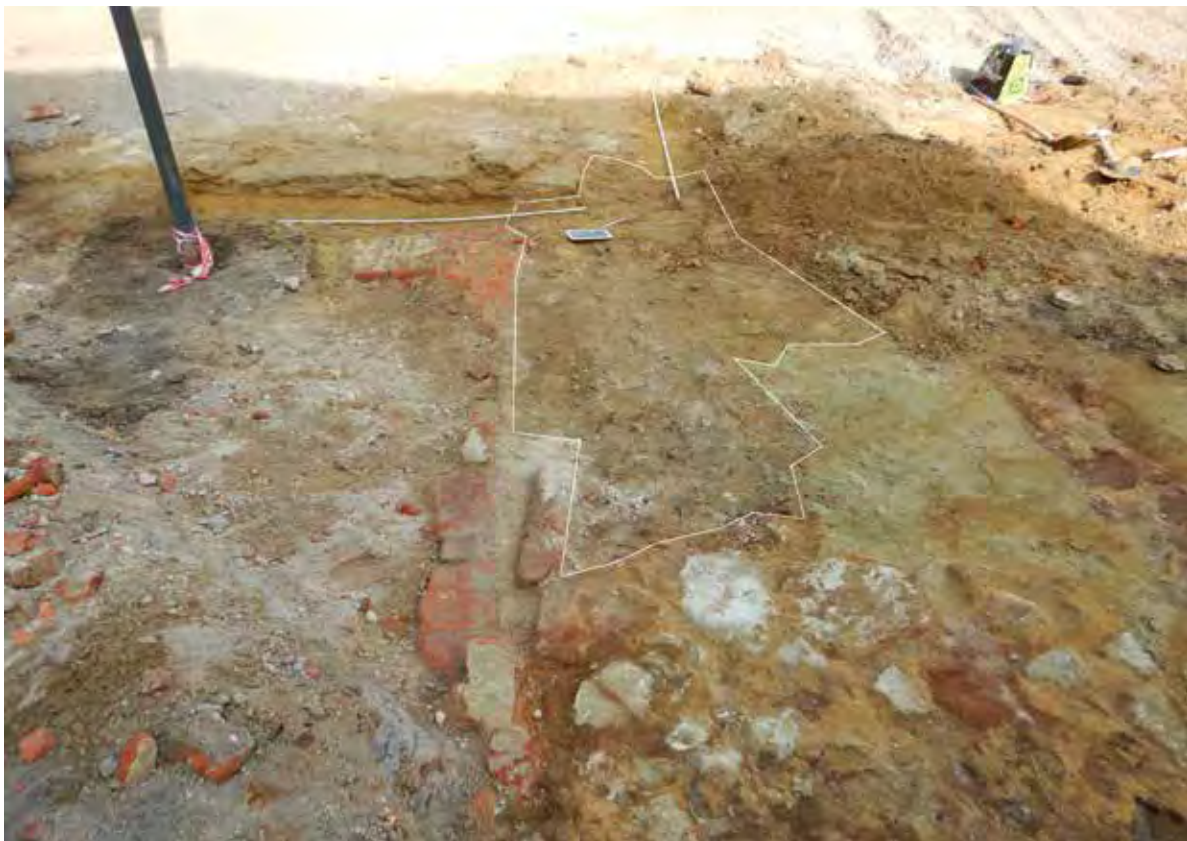
Figuur 72: Foto vanuit het oosten met vooraan S45 en achteraan S47. Wit omljnd een verstoring met daarrond het gele en groene zand van de C-horizont.

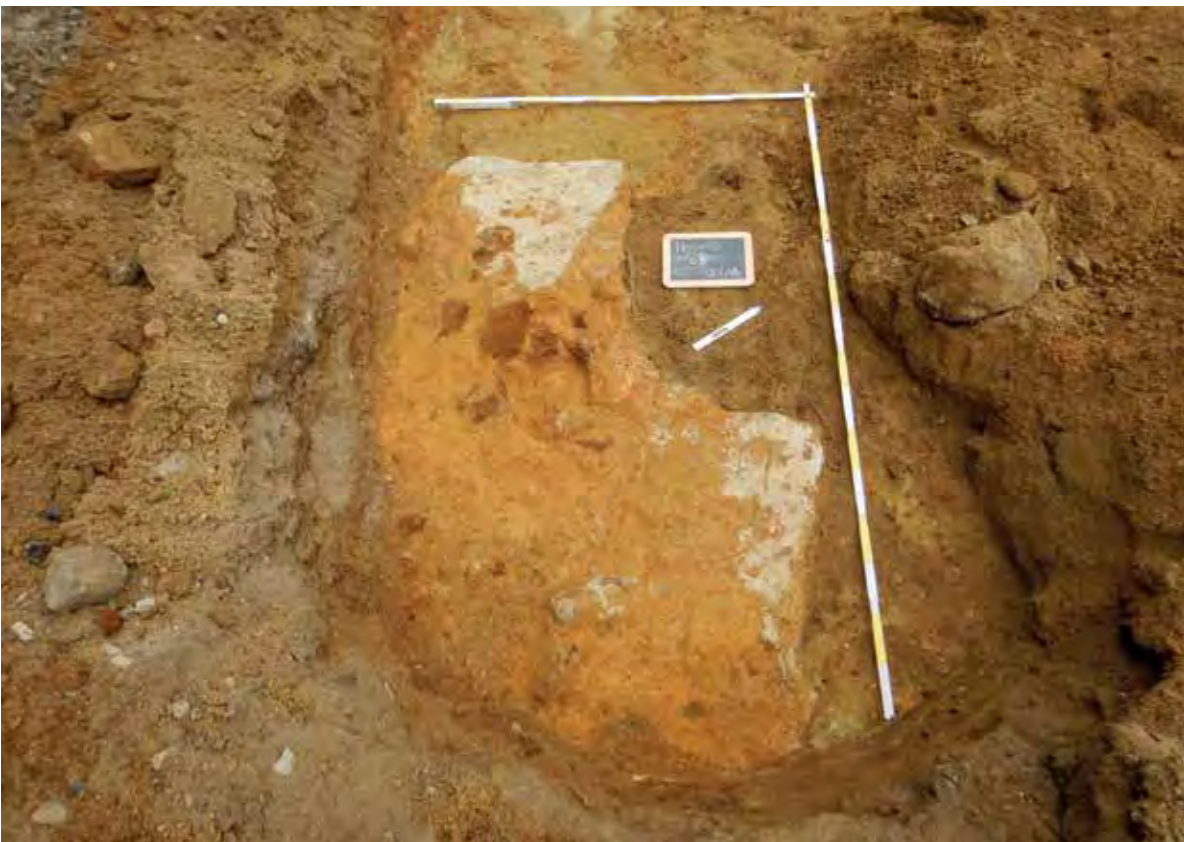
Figuur 75: S69 opgebouwd uit kalzandsteen, ijzerzandsteen en een donker (oranje-)gele kalkmortel
