**LEUVEN**

**HERBERT HOOVERPLEIN**

**EINDVERSLAG OPGRAVING**

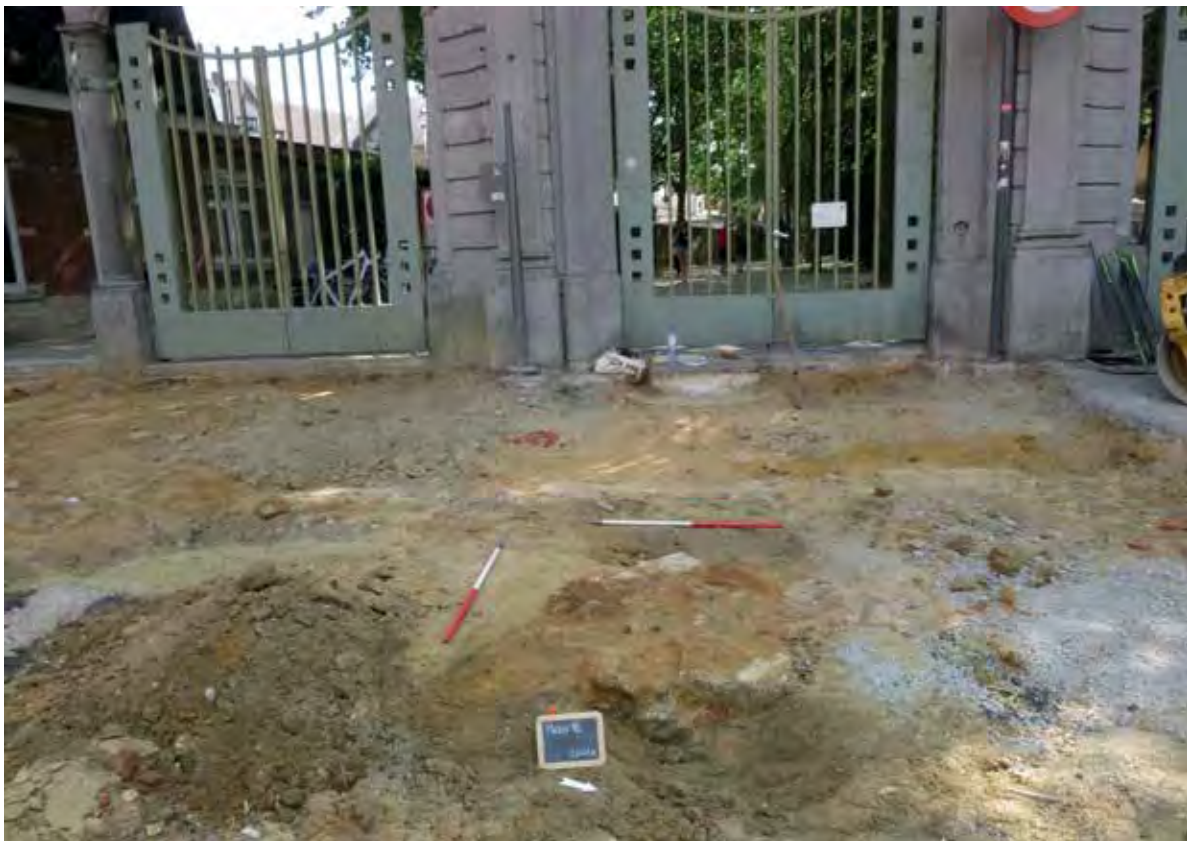
| *Figuur 76: S77 voor de ingang van het Sint-Donaaspark.*

S77 bevindt zich in het verlengde van de cluster S58-S59 van de zuidelijke poorthelft, voor de ingang van het Sint-Donaaspark (Figuur 76). Deze fundering is ook opgebouwd uit ijzerzandsteen en kalkzandsteen en een donkergele kalkmortel (Figuur 77). De oorspronkelijke vorm van de fundering is niet te achterhalen door de verschillende verstoringen.

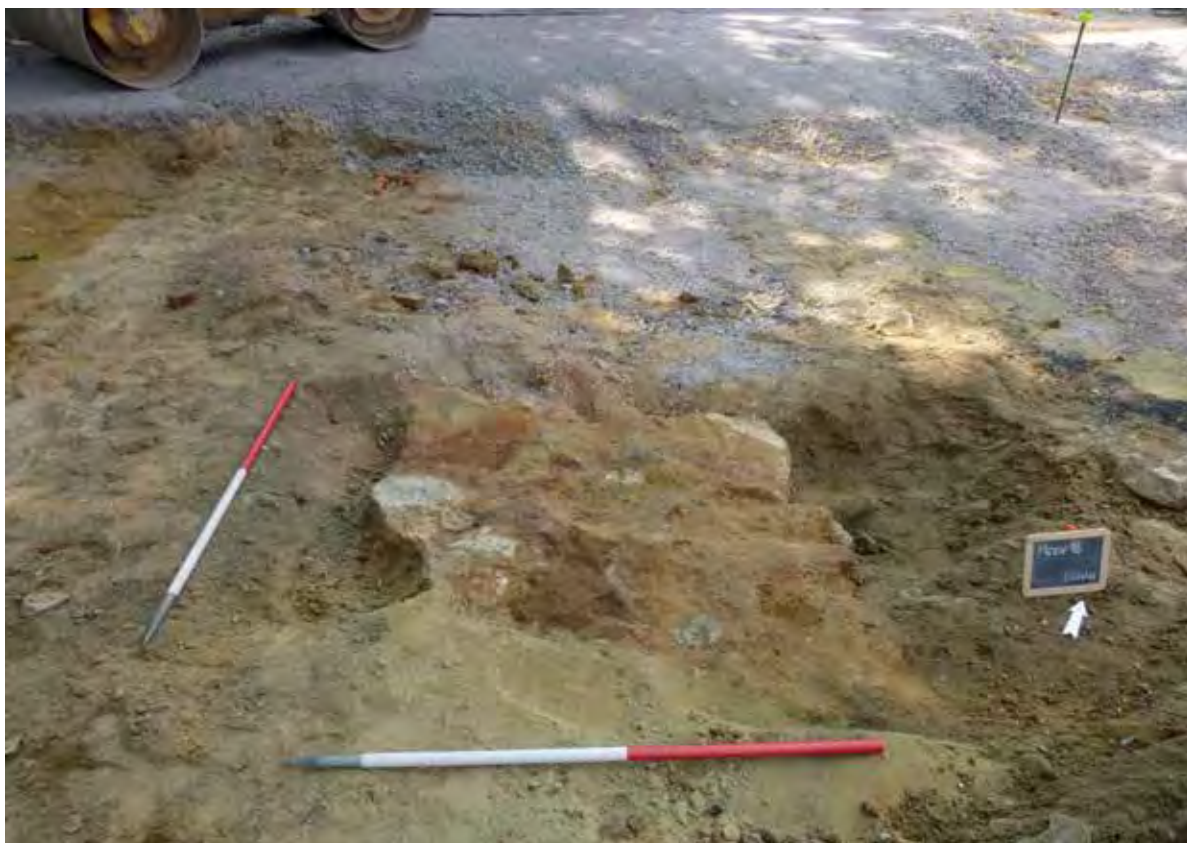
| *Figuur 77: S77 met donkergele kalkmortel vanuit het zuidoosten.*

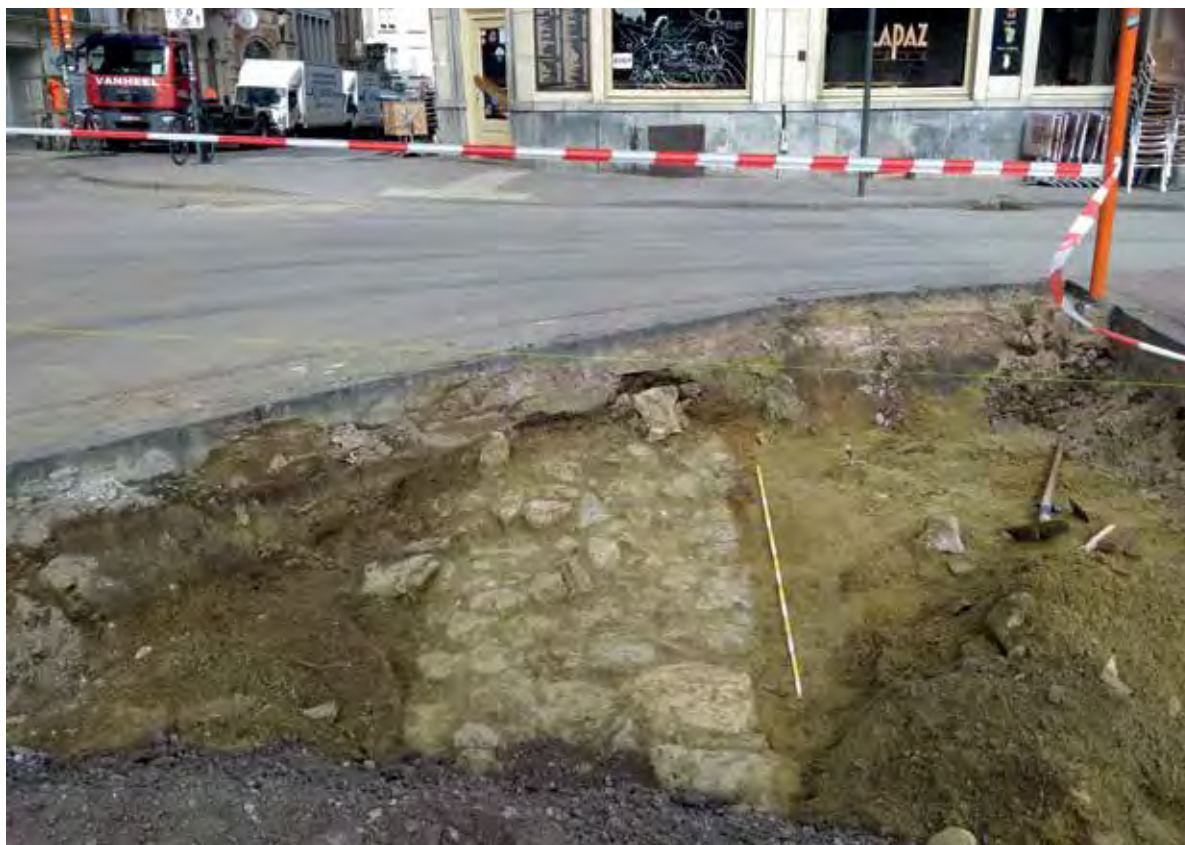
Figuur 78: Foto vanuit het oosten van S1 met noord- en zuidrand.

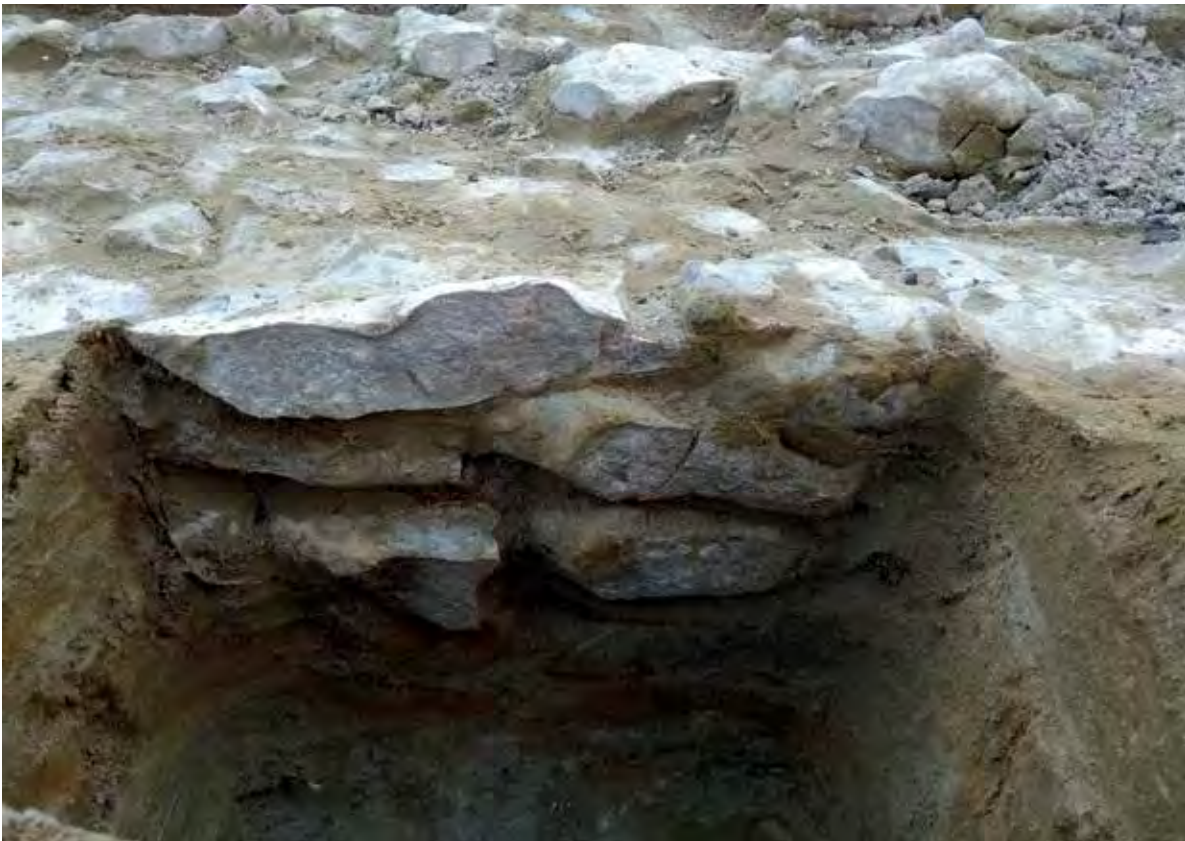
| *Figuur 79: Opbouw van S1.*

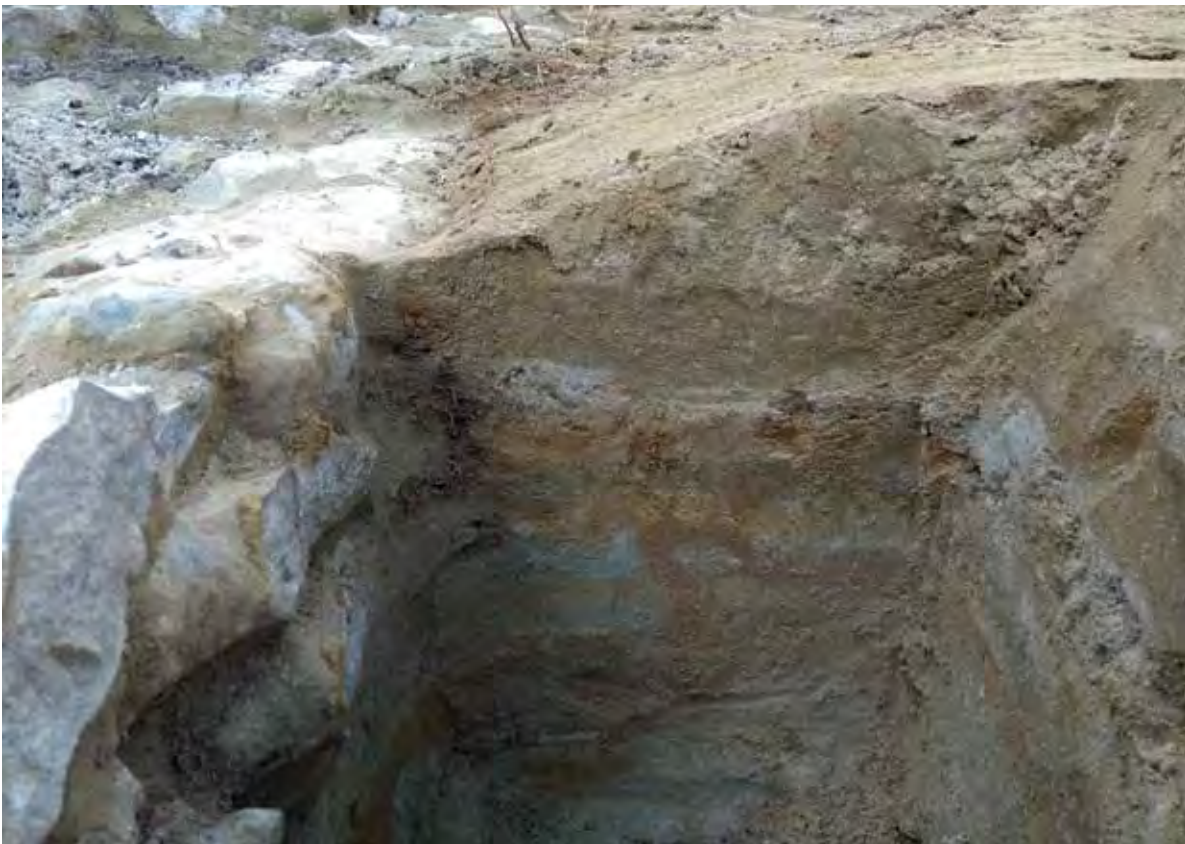
| *Figuur 80: Coupe S1 met insteek met lichtgrijze vulling en bruine laagjes met wortels in.*

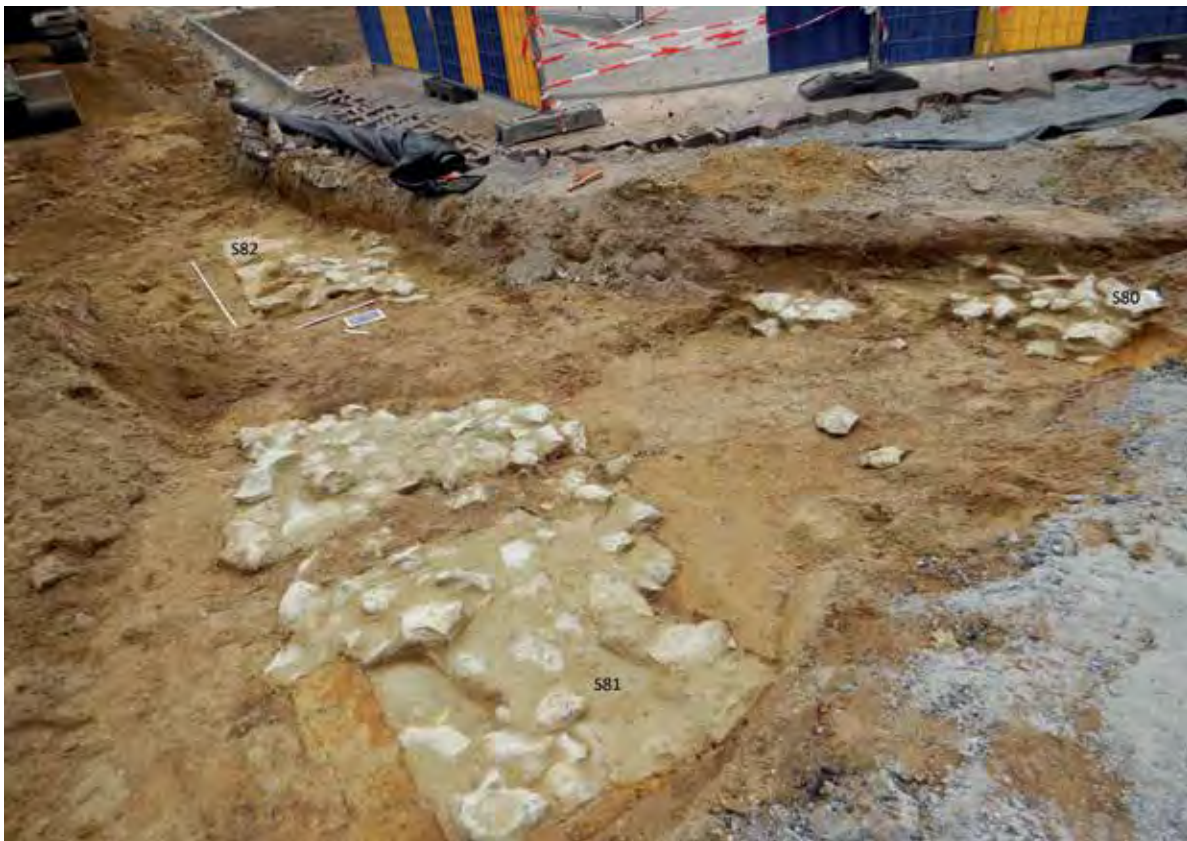
Figuur 81: Zicht vanuit het zuidwesten op funderingen S80, S81 en S82 van de westelijke cluster.

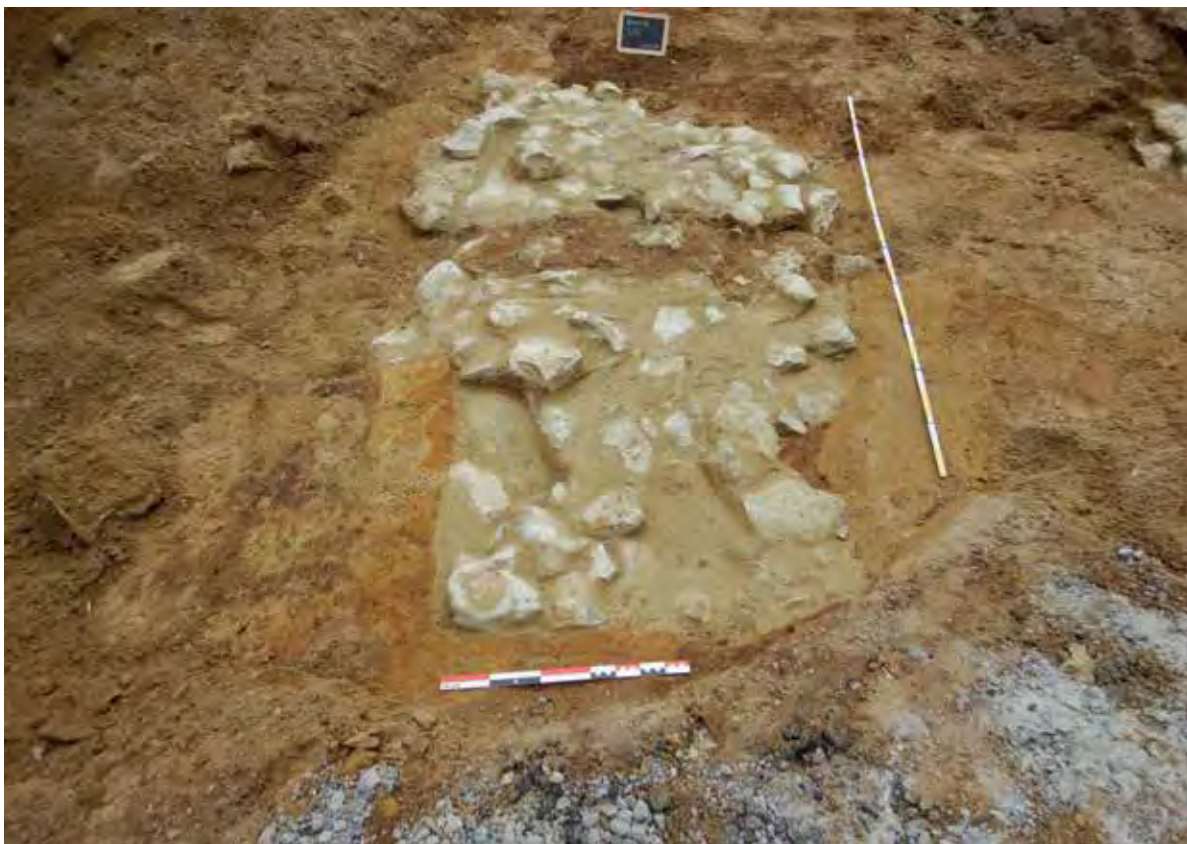
Figuur 82: Foto vanuit het zuiden van S81: de zuid- en westrand (met uitsprong) zijn duidelijk zichtbaar.

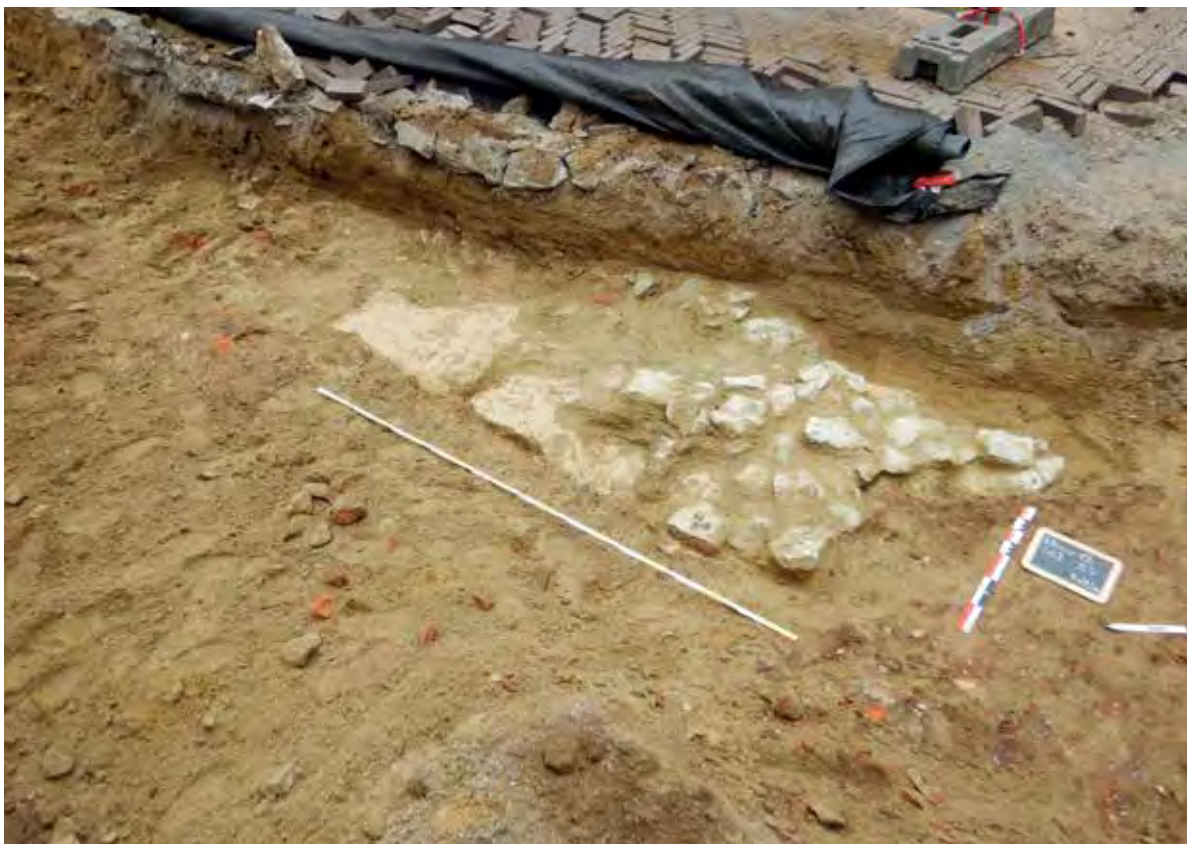
| *Figuur 84: S82: Mogelijk is de westrand vooraan vergelijkbaar met de oorspronkelijke rand.*

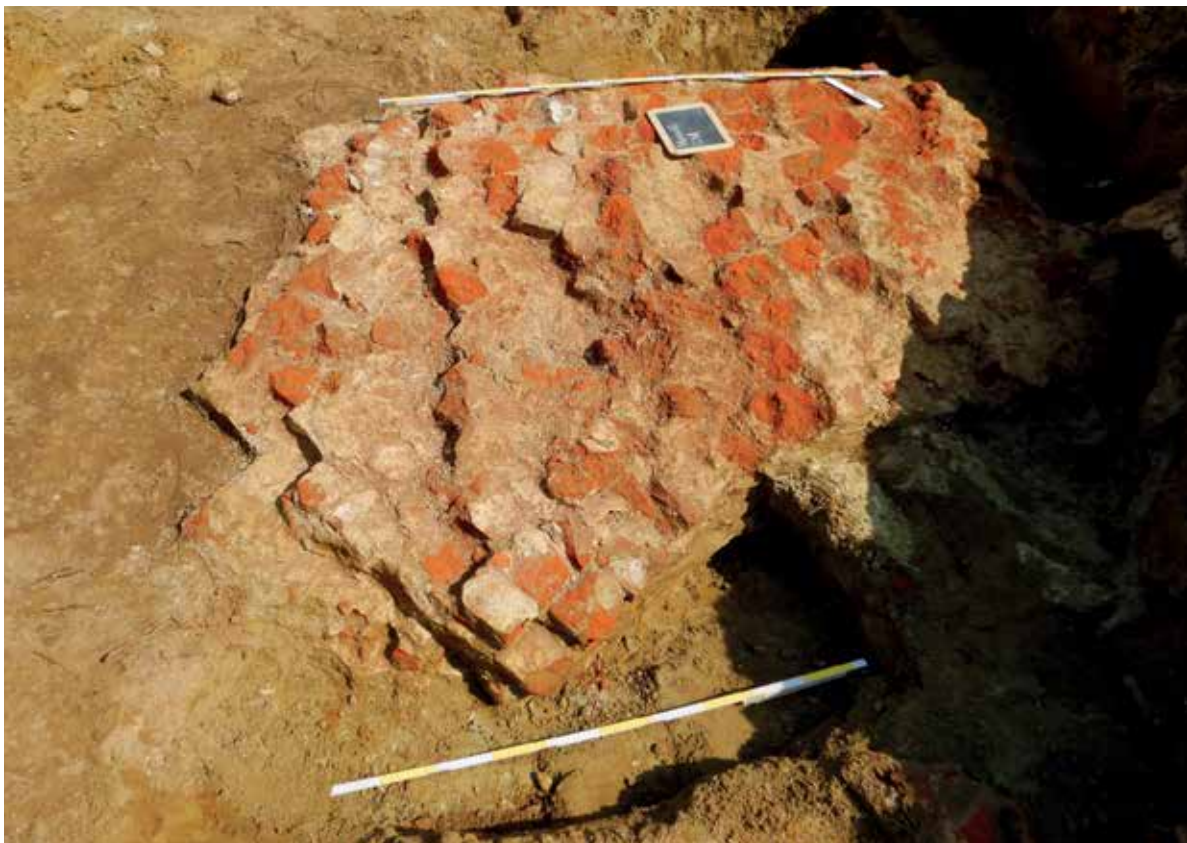
| *Figuur 86: Bakstenen fundering S31 vanuit het zuidwesten.*

Ten noordoosten van de funderingen van de noordelijke poorthelft werd een deel van een bakstenen fundering, S31 aangetroffen. De afstand tot de Tiensestraat maken het onrealistisch dat dit nog een deel van de stadspoort is. S31 is een zware fundering met bakstenen van ca. 27x12x6cm en een vrij harde gele kalkmortel met kalkstippen (Figuur 86). De fundering werd vrij diep aangetroffen op +36,69m TAW en was minstens 30cm diep bewaard. Ze leek nog dieper te gaan, maar kon niet dieper geregistreerd worden. S31 had een onregelmatige vorm: de fundering is met zekerheid uitgebroken aan de oostzijde (Figuur 87). Aan de zuidzijde lijkt het om een geknikte rand te gaan. Ook het metselwerk verandert van richting (Figuur 86) terwijl de fundering wel duidelijk als één geheel gebouwd werd en het niet om een latere toevoeging gaat.

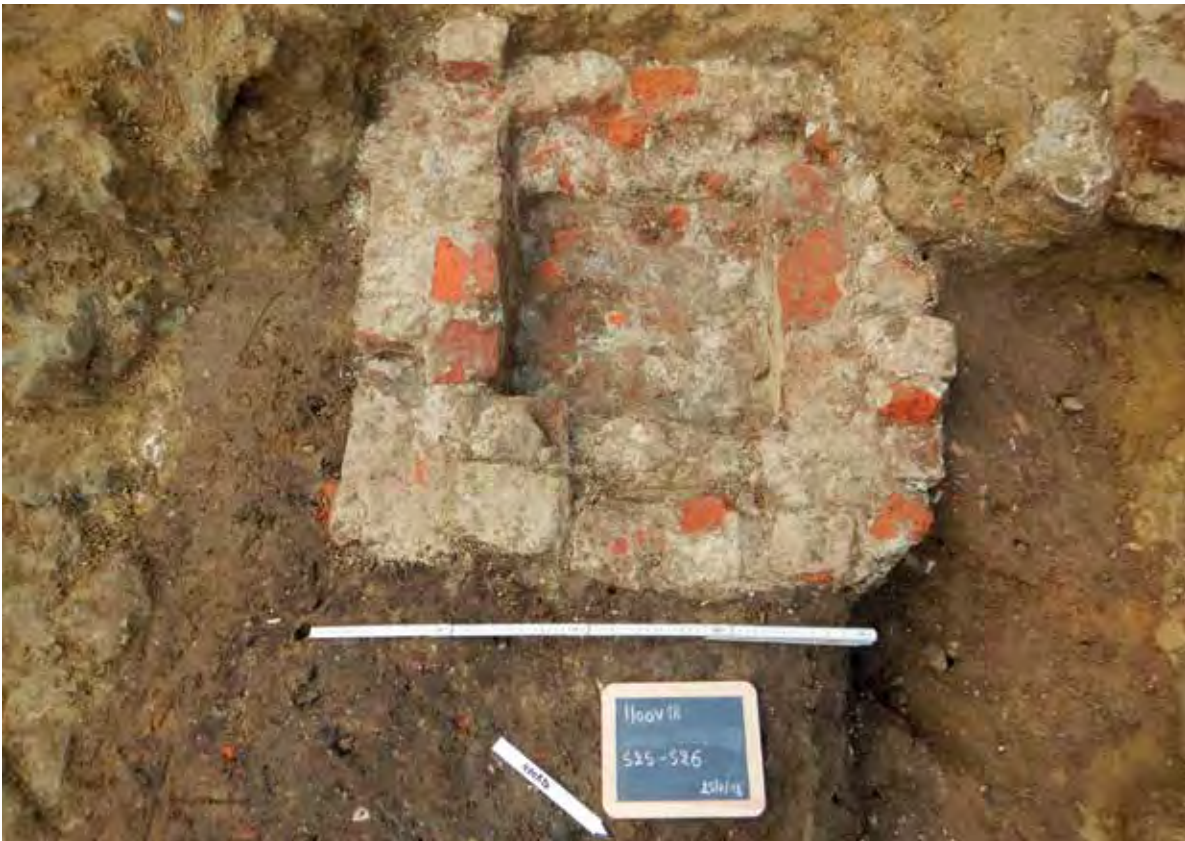
Figuur 91: Bakstenen constructie S25.

S25 is het onderste van een rechthoekige fundering van een gemetste put van 96x100cm (Figuur 91). De bakstenen hadden een formaat van 25x12x6cm en ze waren opgemetseld met een lichtgrijs witte harde kalkmortel met kalkstippen. Fundering S24 uit natuursteen werd gedeeltelijk afgebroken om S25 te plaatsen.

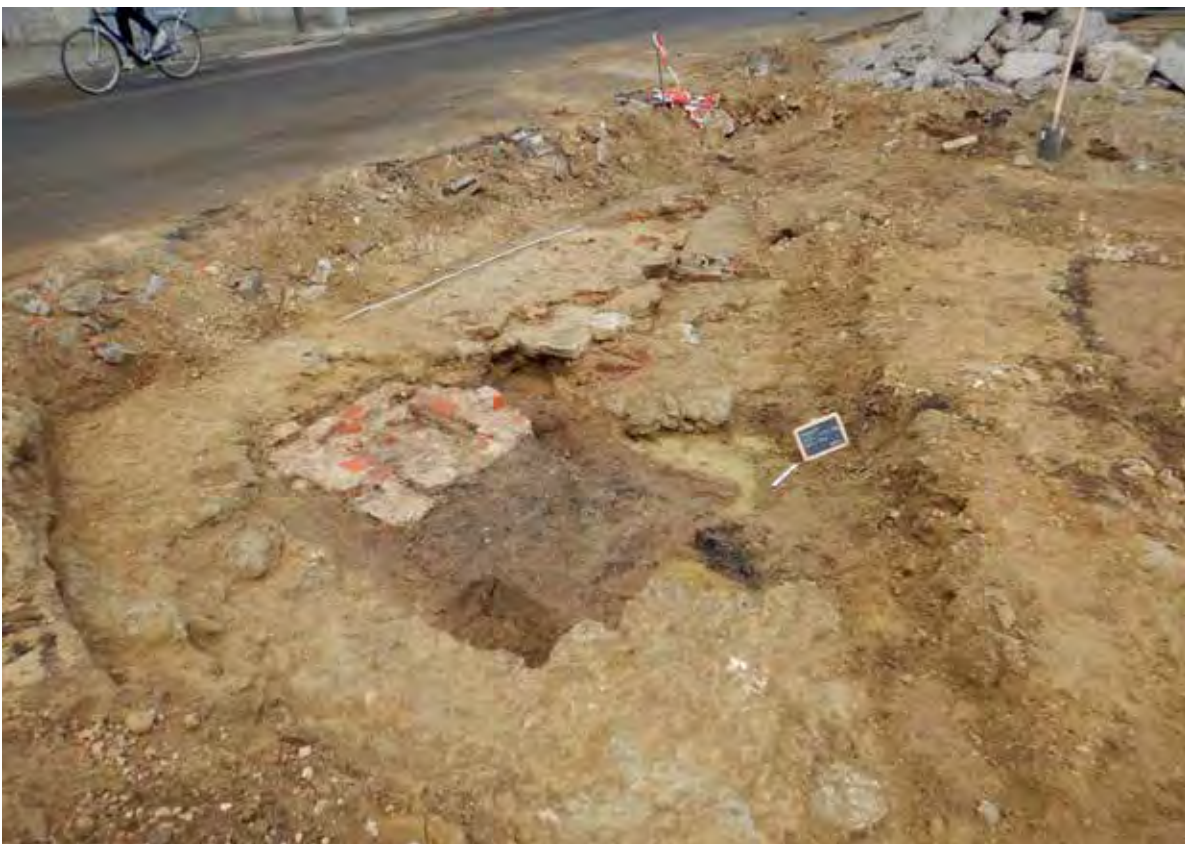
Figuur 92: Bakstenen constructie S25 tegen natuurstenen fundering S24. Het bruine spoor tegen S25 is een verstoring.

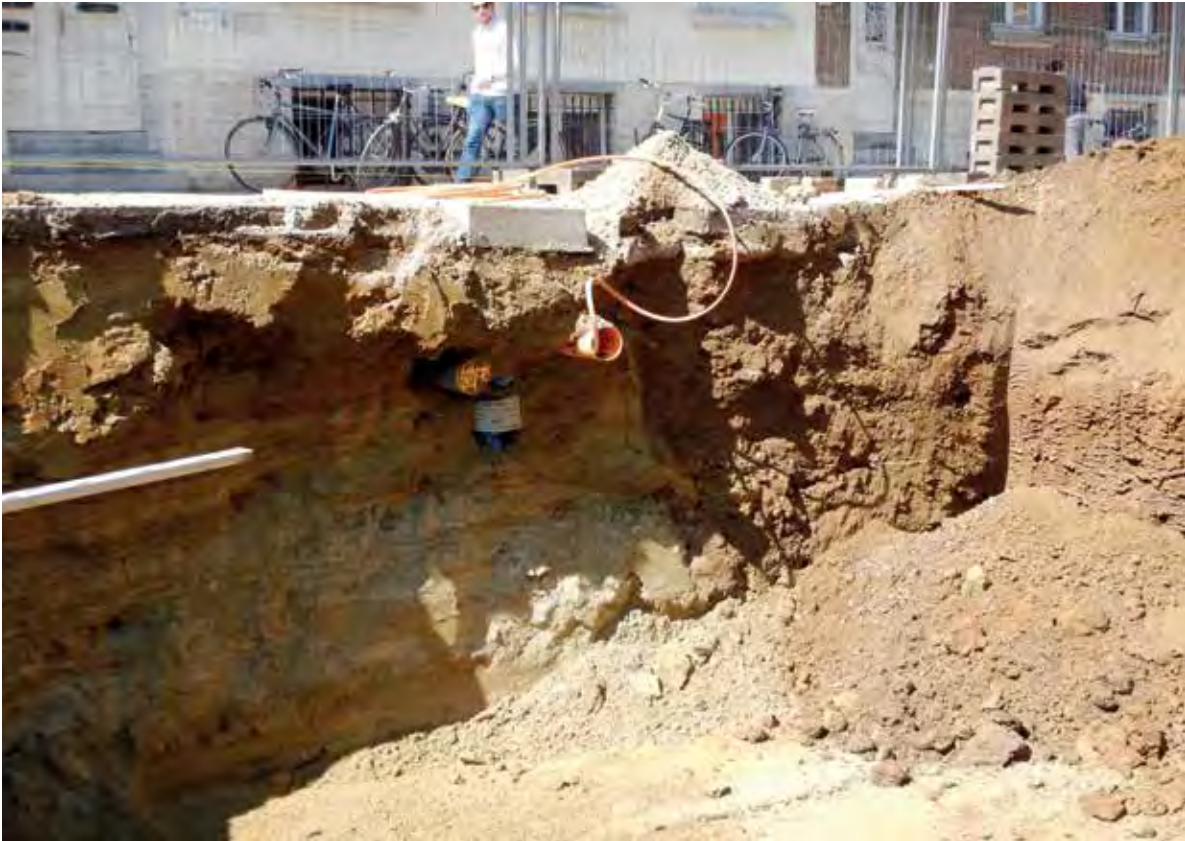
| *Figuur 94: Zicht op S30 vanuit het zuiden. De oostzijde van het spoor kon niet vastgesteld worden.*

omdat dit toen door de vorm niet volledig uitgesloten kon worden. In de tegenoverliggende hoek van de put was wel een verkleuring zichtbaar, maar deze was minder diep en ook niet zo opvallend gevuld met kerkhofmateriaal (Figuur 97), dit werd even aanzien als mogelijk een klein hoekje van de gracht. Bij het plaatsen van de locatie op plan en vergelijking met de gegevens van de opgraving van het Mgr. Ladeuzeplein, werd duidelijk dat S30 onmogelijk een deel van de gracht kon zijn.

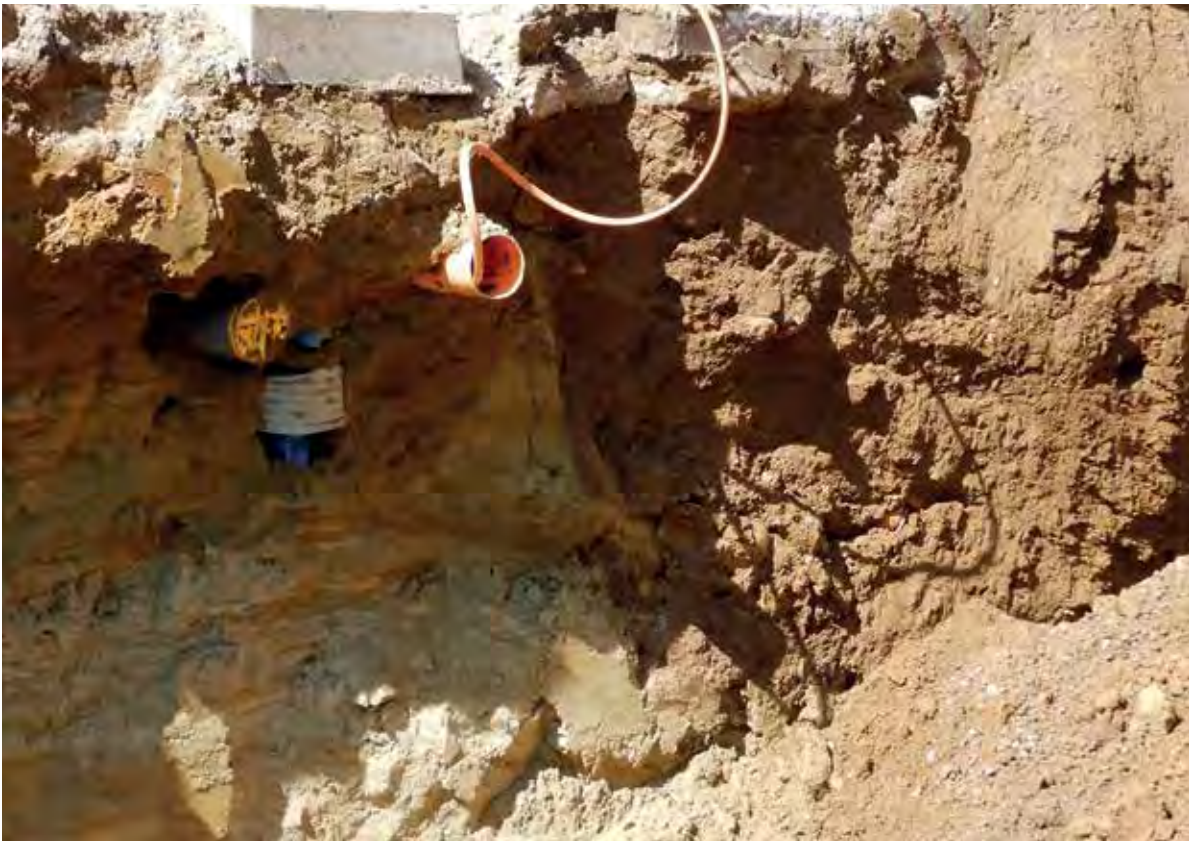
Figuur 95: Detail van S30 met witte pijl ter hoogte van concentratie schedels.

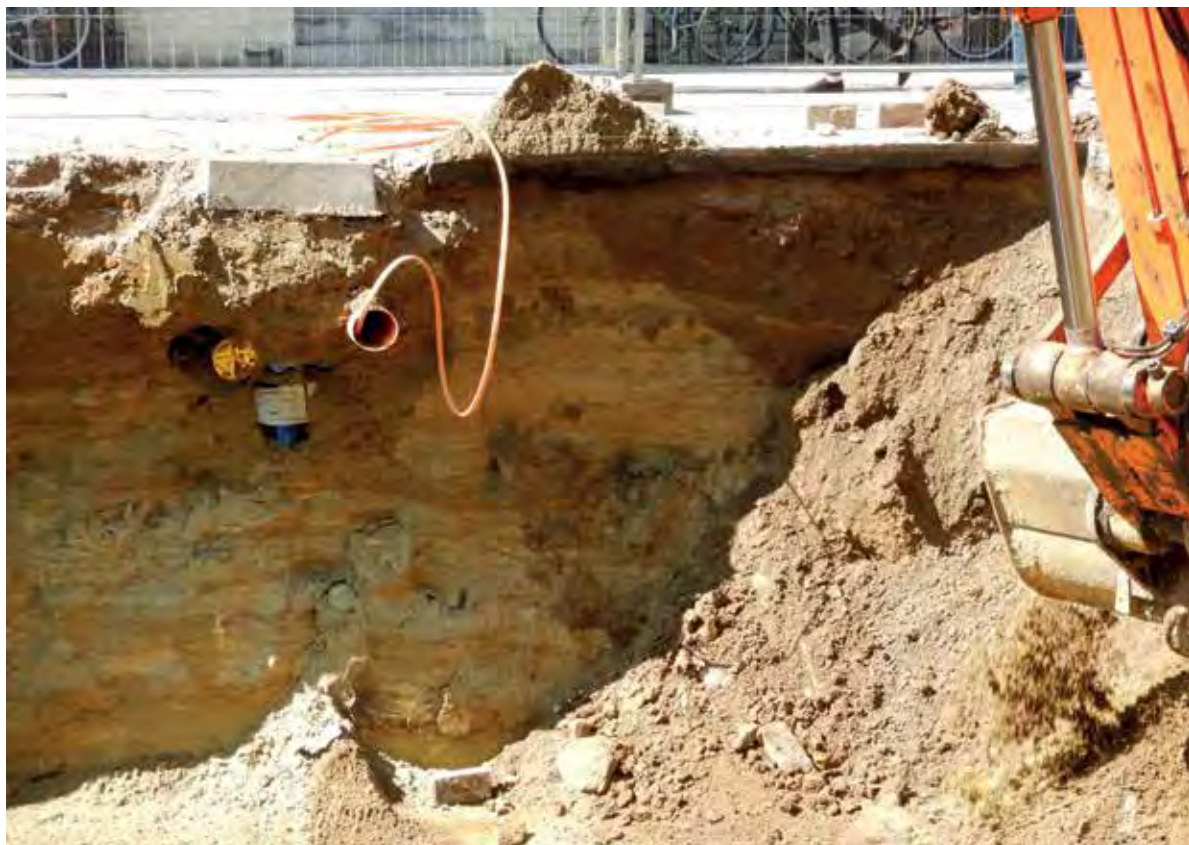
Figuur 96: S30 na instorten van een deel van het profiel. De afdruk van S30 is nog licht zichtbaar in het profiel, daarachter is een schuine wand te zien van S30 of een ander spoor.

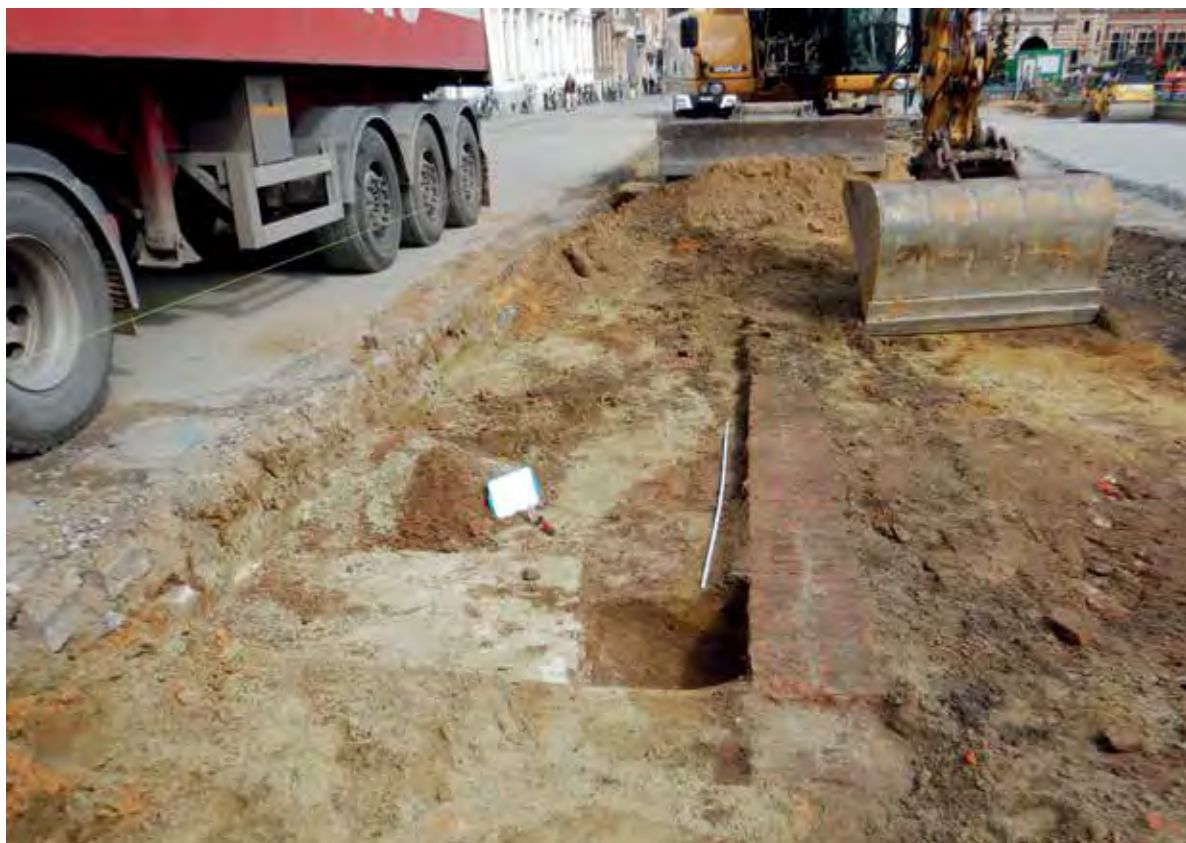
| Figuur 98: Foto vanuit het zuidwesten op fundering S11 en grondspoor S15.

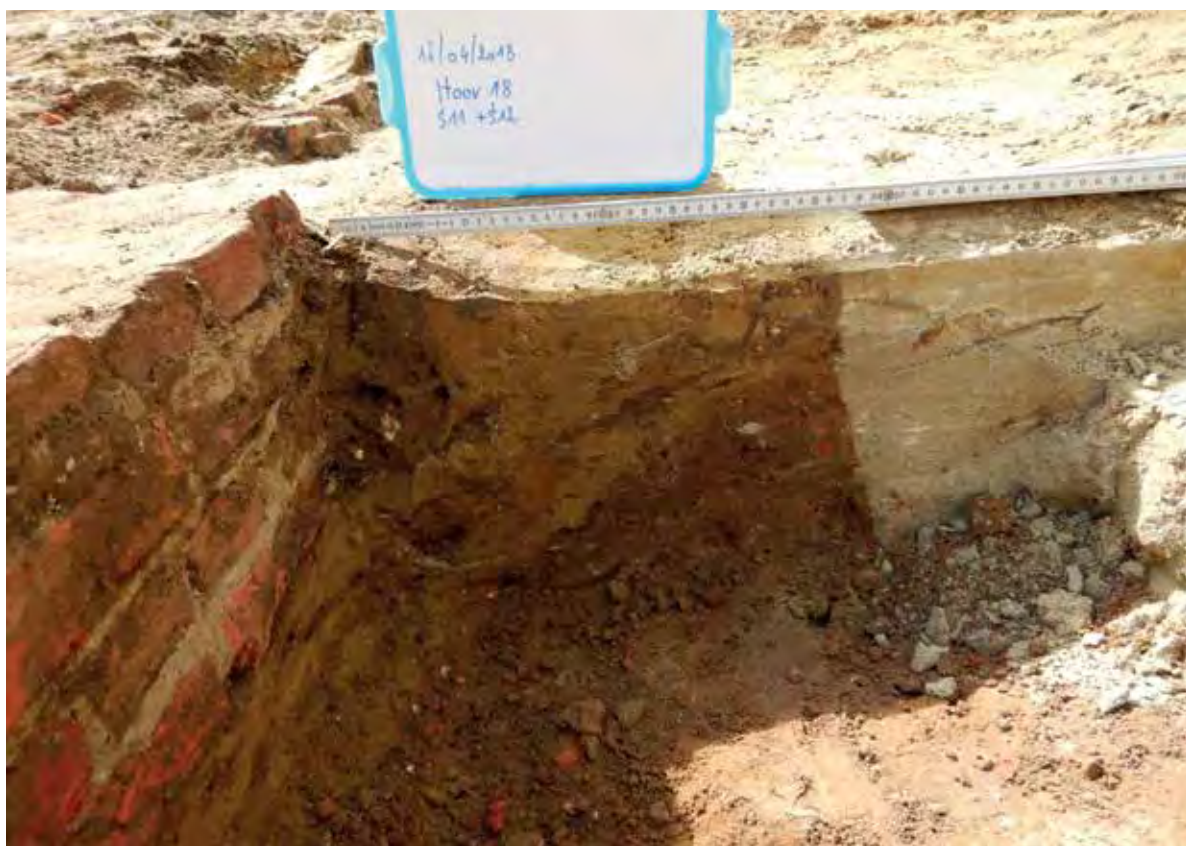
| Figuur 99: Foto vanuit het zuidwesten op fundering S11 en grondspoor S15.

Het vondstmateriaal uit de vulling (S13) van de aanleg sleuf (S12) en een stratigrafisch ouder spoor (S15) (Figuur 99 en Figuur 100) bestond o.a. uit porselein en industrieel wit aardewerk. Ook de gebruikte bouwtechniek en baksteenformaat wijst op een 19de-20ste-eeuwse datering. De vorm van de fundering maakt duidelijk dat deze te maken heeft met het plein en dus dateert van na het slechten van de wal en de nivellering van de terreinen. De boord van de plantsoenen in het midden van het plein heeft nu nog een vergelijkbare fundering. Vermoedelijk is de muur een restant van de pleinaanleg van voor de jaren 1970, toen het plein heraangelegd werd. Om deze reden werd de fundering niet volledig geregistreerd, omdat zij op basis van de basisregistraties kan gereconstrueerd worden en van vrij recente datum is. Enkel waar de fundering contact maakte met de oudere natuurstenen funderingen (Figuur 48 en Figuur 52) werd deze ingemeten.

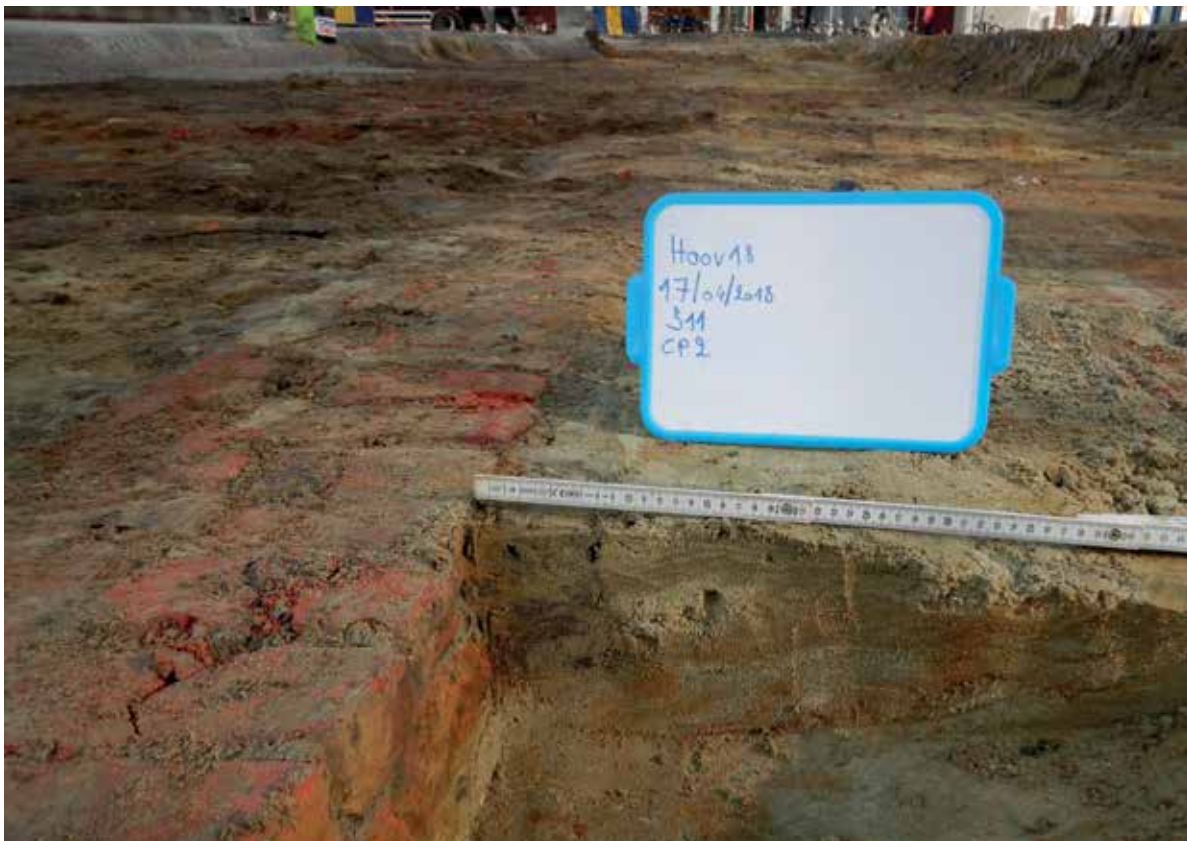
| *Figuur 100: Fundering S11 met aanleggleuf S12 in S11 coupe 2.*

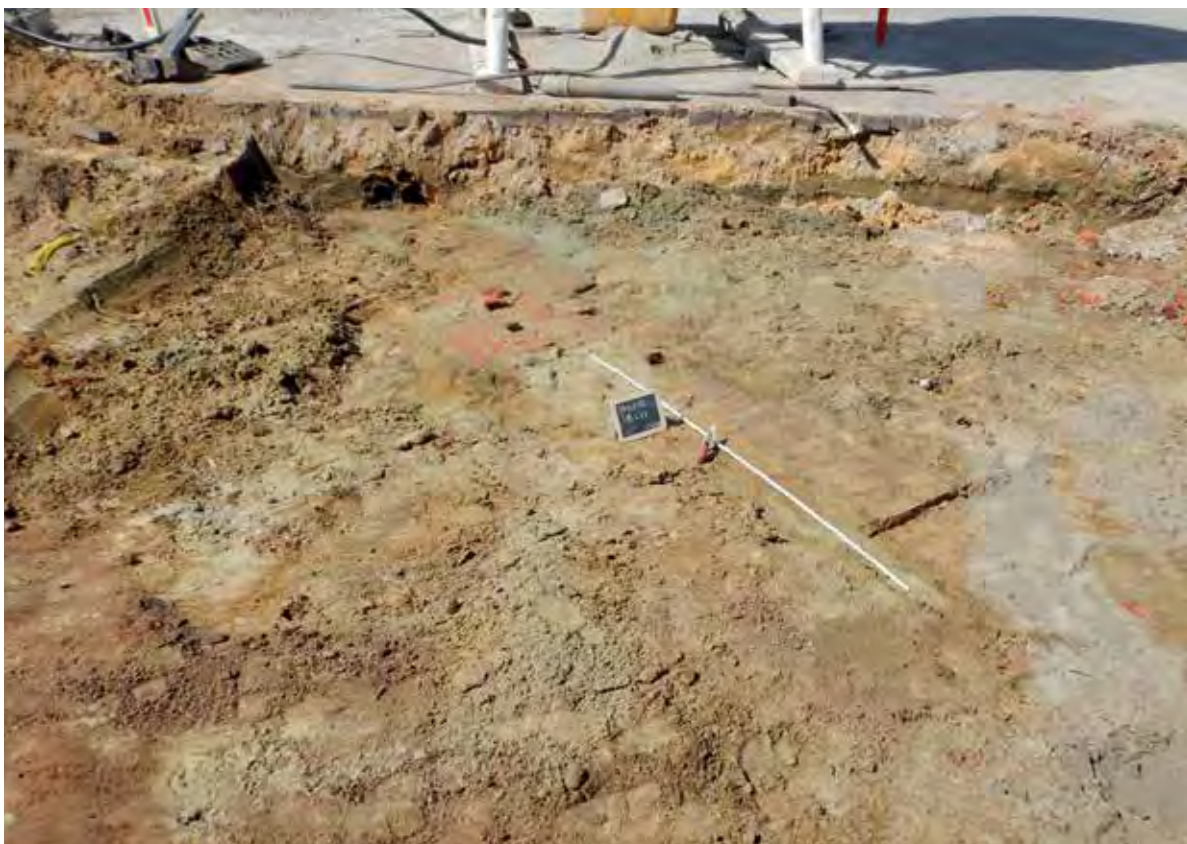
| *Figuur 101: Noorden van de site met de fundering S11 (hier S16 genoemd) die afdraait.*

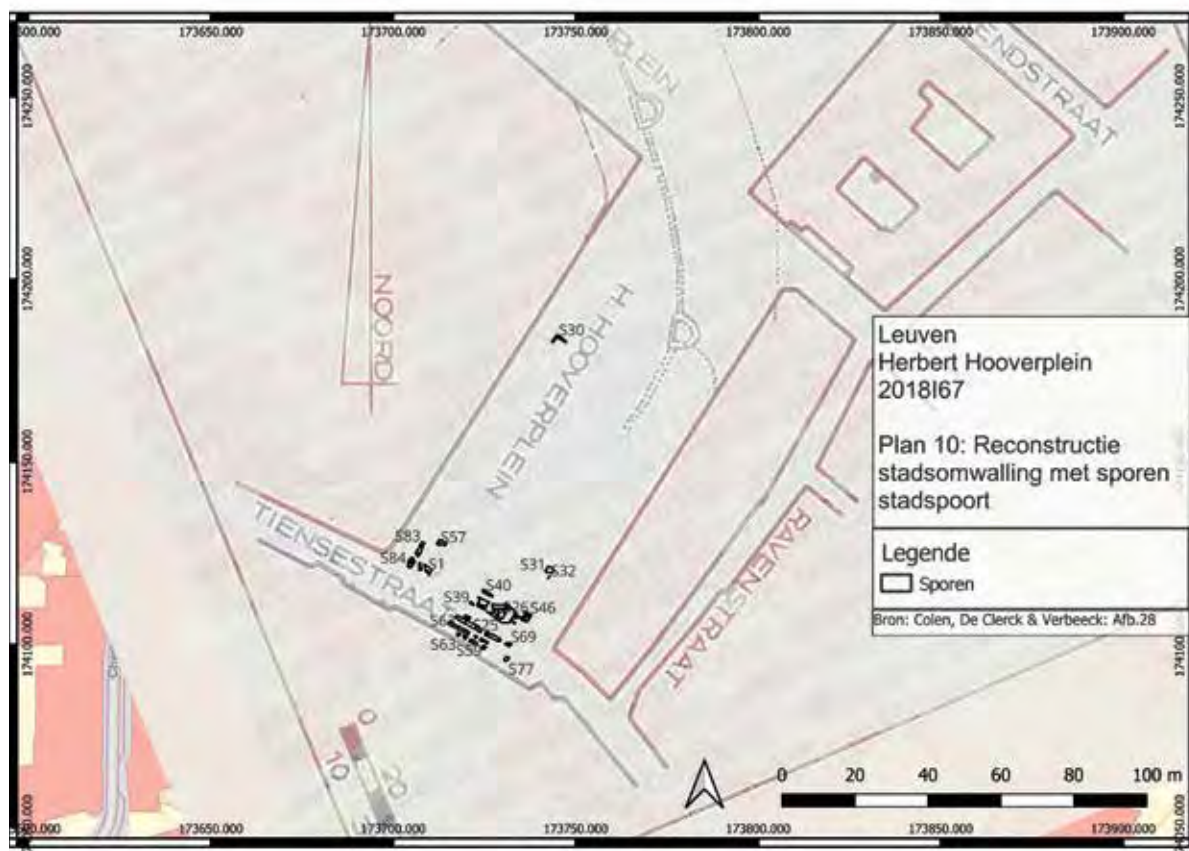
Figuur 106: Confrontatie van de sporen en reconstructie van de ligging van de stadsgracht.

Als de reconstructie van de locatie van de stadsgracht (op basis van opgraving Ladeuzeplein en historische kaarten) geconfronteerd wordt met de aangetroffen sporen is duidelijk dat S30 onmogelijk een deel van de stadsgrachtvulling kan zijn (Figuur 106).
