## **Archeo-rapport 611**

### **Eindverslag: De archeologische begeleiding aan het Speelhof te Sint-Truiden**

Tienen, 2025

Studiebureau Archeologie bv

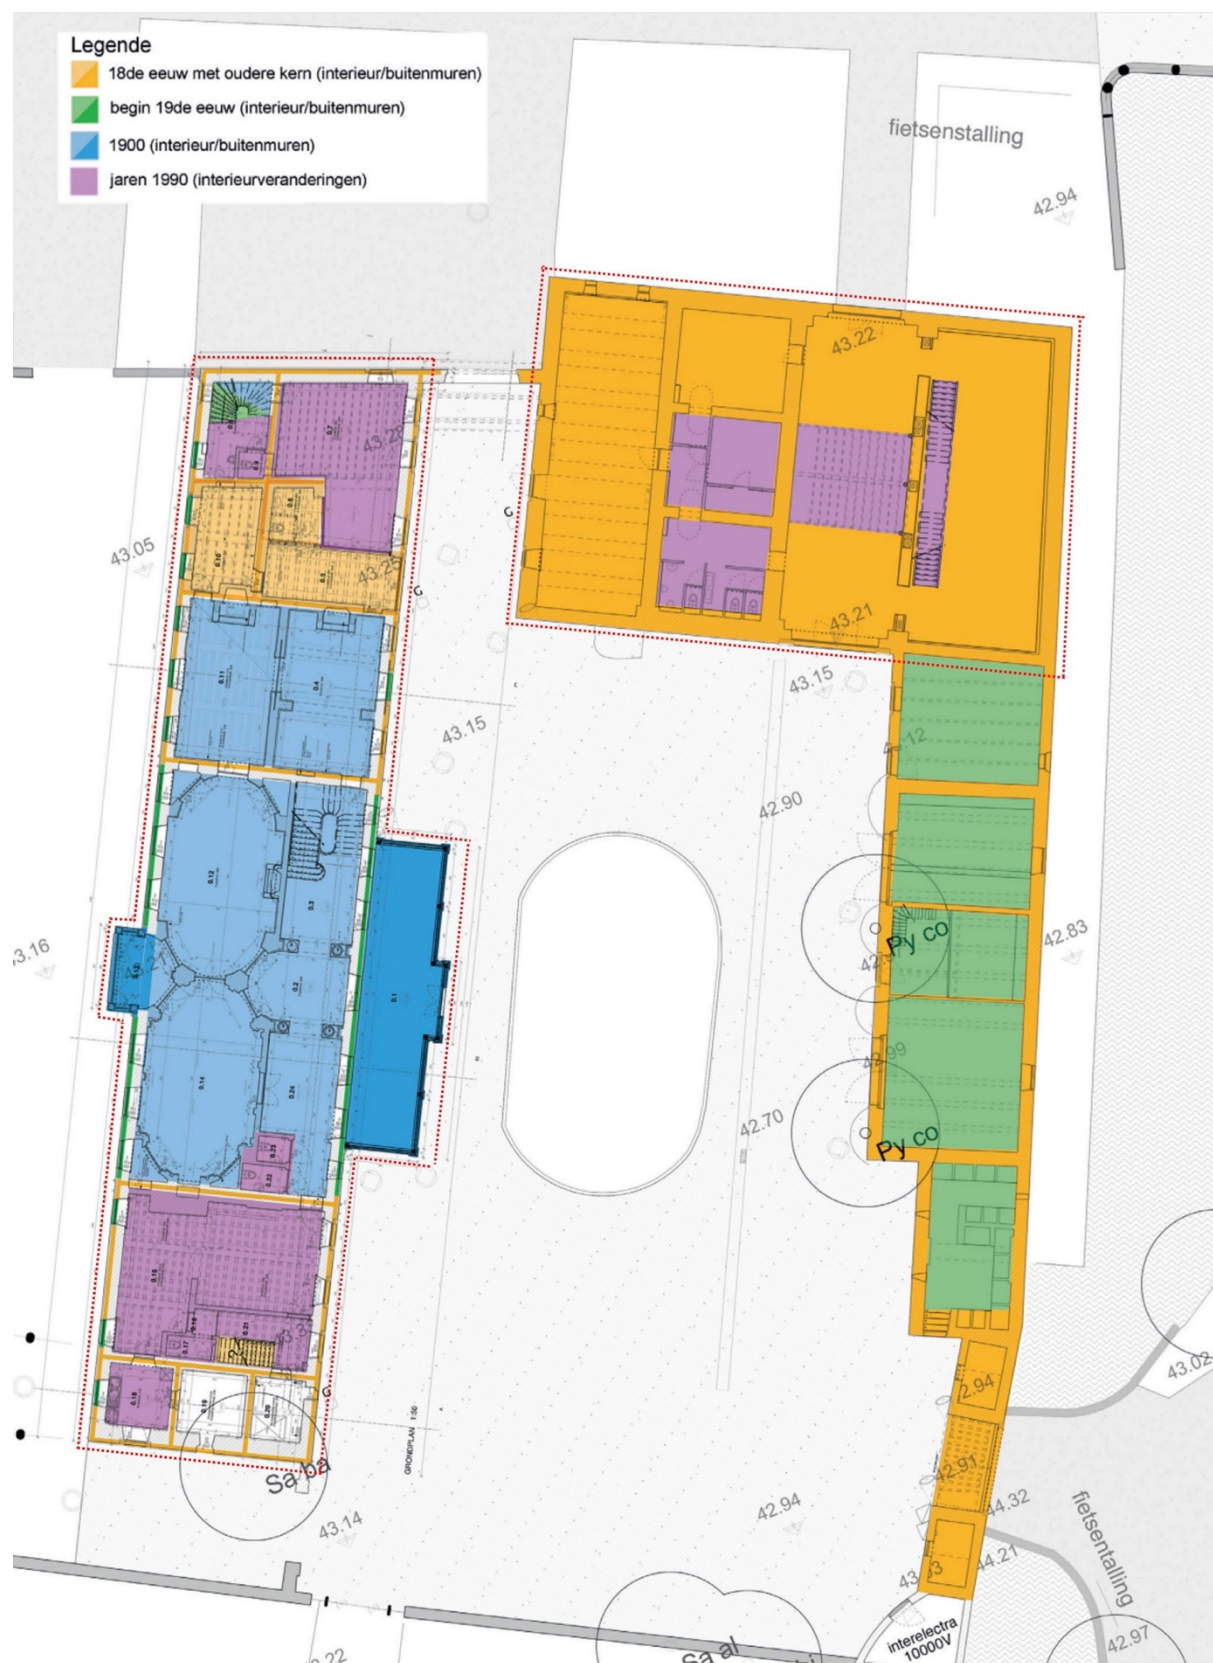
Fig. 3.17: Bouwfasen van het Speelhof na het bouwhistorisch onderzoek<sup>12</sup>.

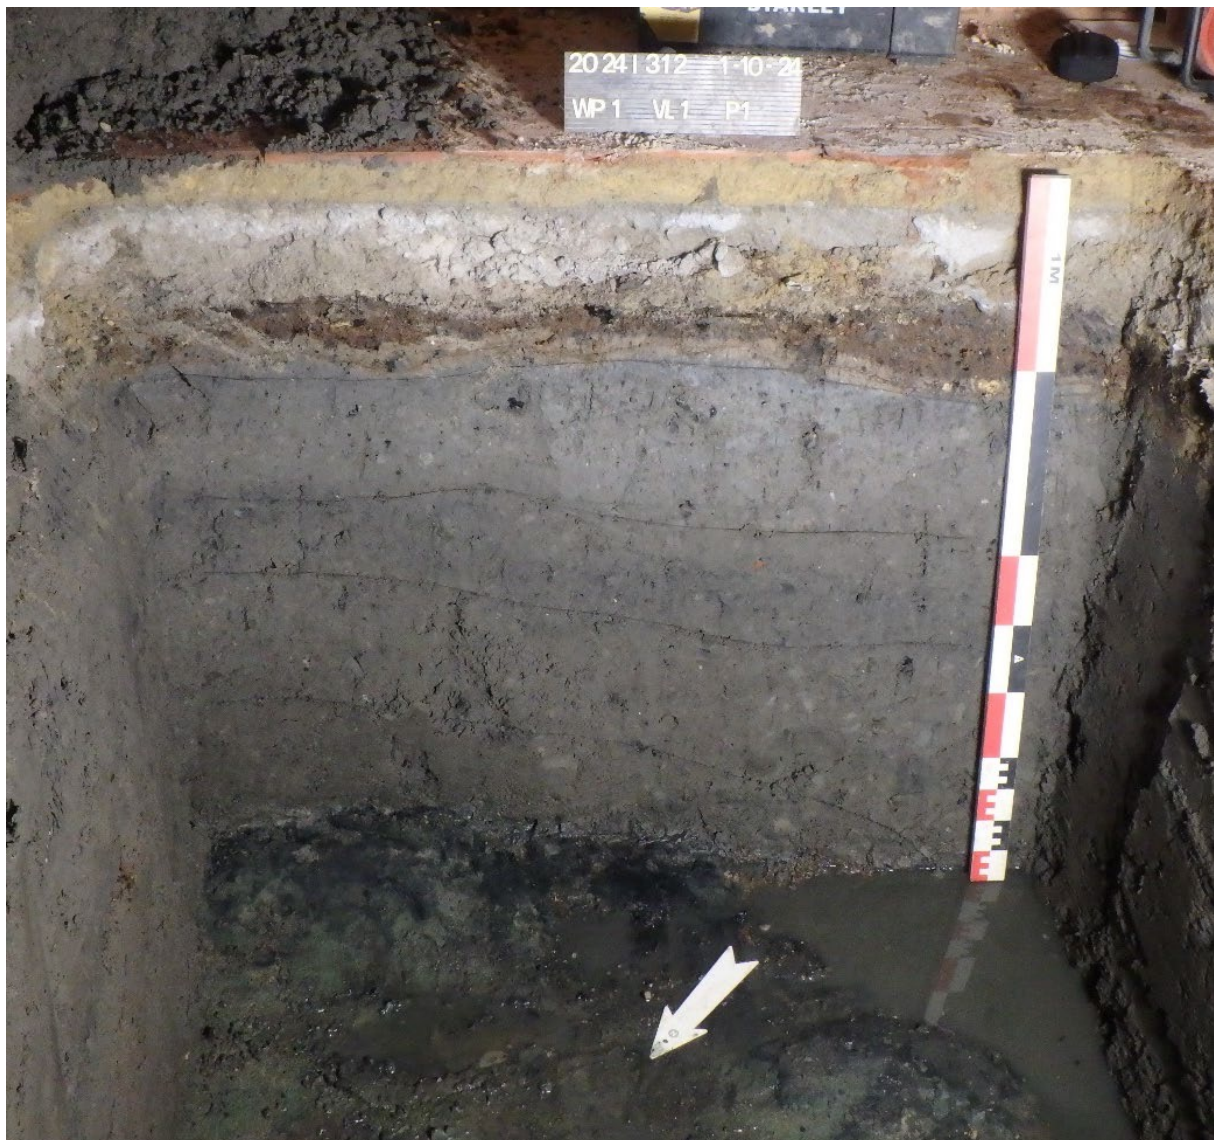
Fig. 3.21: Profiel van werkput 1 (in verlaagde kelder in het zuiden) met onderaan tertiair zand<sup>15</sup>.

Doordat het archeologisch onderzoek beperkt was in diepte werden er geen profielputten gegraven. Dieper gegraven putjes werd enkel in de hoeken van de muren gegraven om de diepte van de fundering te achterhalen in functie van de stabiliteit. Deze vulden zich echter zeer snel met grondwater en waren veel te klein om te fungeren als profielput. Een natuurlijke bodem, in welke vorm dan ook, werd nergens aangetroffen. Tijdens het vooronderzoek in 2024 werden tot op de waarschijnlijk tertiaire afzetting enkel antropogene lagen aangetroffen. Deze tertiaire afzetting, hoewel minder diep dan de quartaire diktekaart aangeeft (4,3m<sup>14</sup>), heeft wel de kenmerken van de Formatie van Hannut.

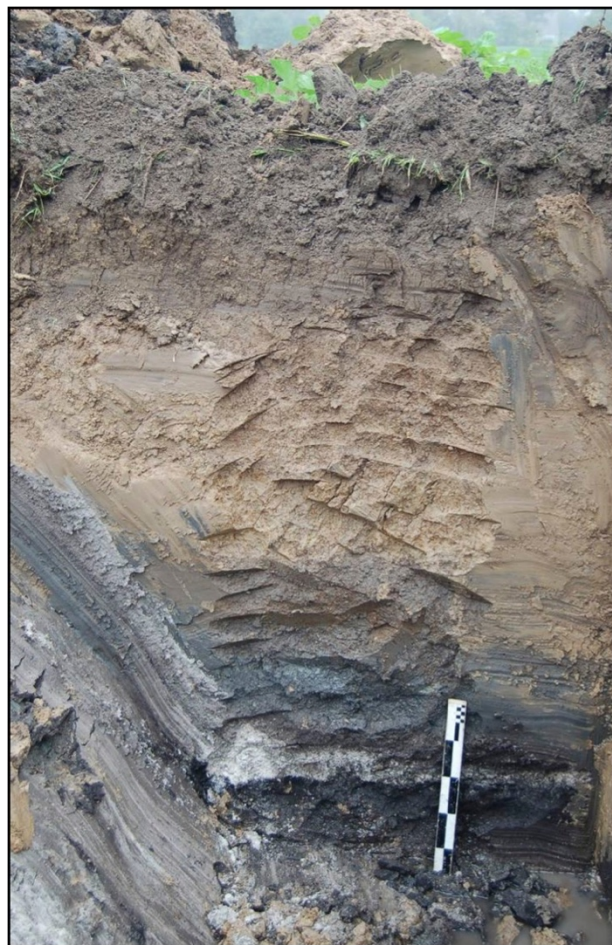
Fig. 3.22: Het profiel in proefput 1<sup>16</sup>

De verwachte natuurlijke bodem leunt waarschijnlijk nog het meeste aan bij het onderzoek uit 2007 dat ten noordoosten van het projectgebied werd uitgevoerd, in een zone die op de bodemkaart als een Afp-bodem (Zeer natte leembodem zonder profiel) is gekarteerd. De bodem werd in proefput 1 omschreven als een ploegvoor, bovenop vier lemige alluviale pakketten met onderaan een band met kalkafzetting rustend op veen (Fig. 3.22).

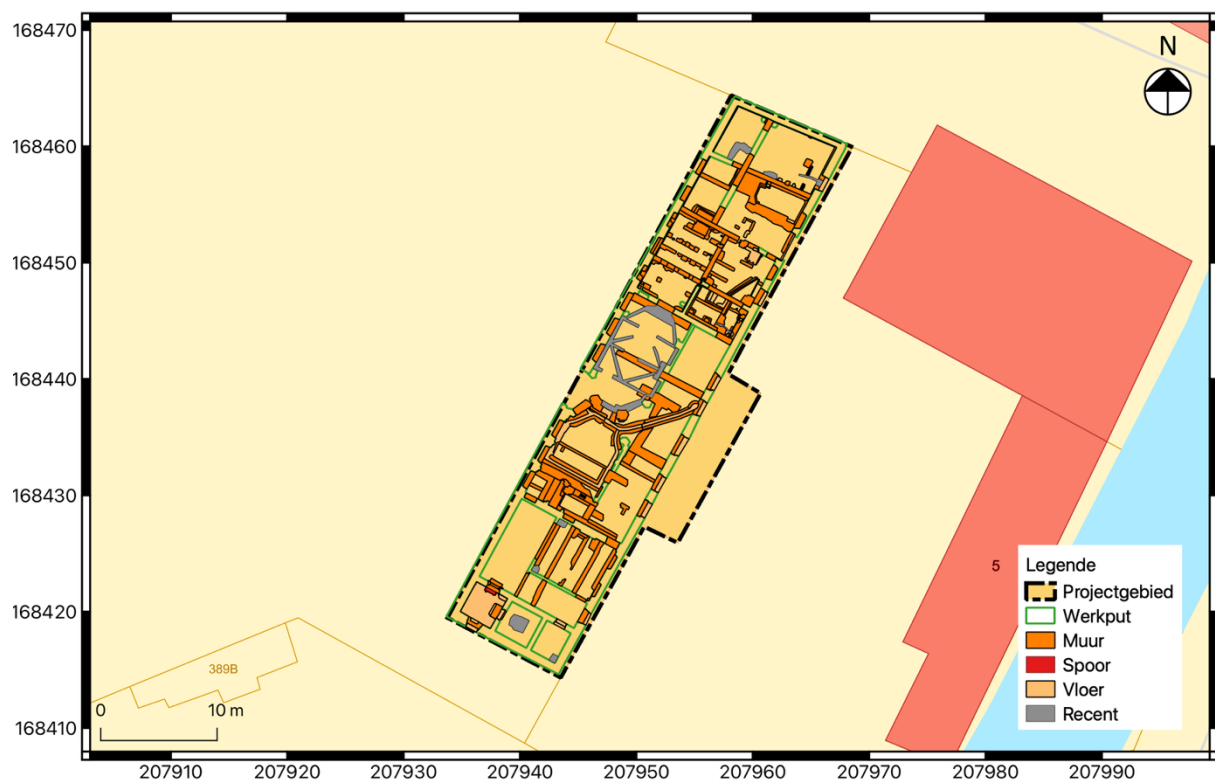
Fig. 3.23: Allesporenplan<sup>17</sup>.

Tijdens het vlakdekkend onderzoek werden 113 sporen onderzocht (Fig. 3.23 en Fig. 3.24), 7 sporen konden als recent worden omschreven en op enkele sporen na betreffen het allen bakstenen constructies (funderingen, sokkels, opgaand muur werk, kanaaltje, vloeren, ...)

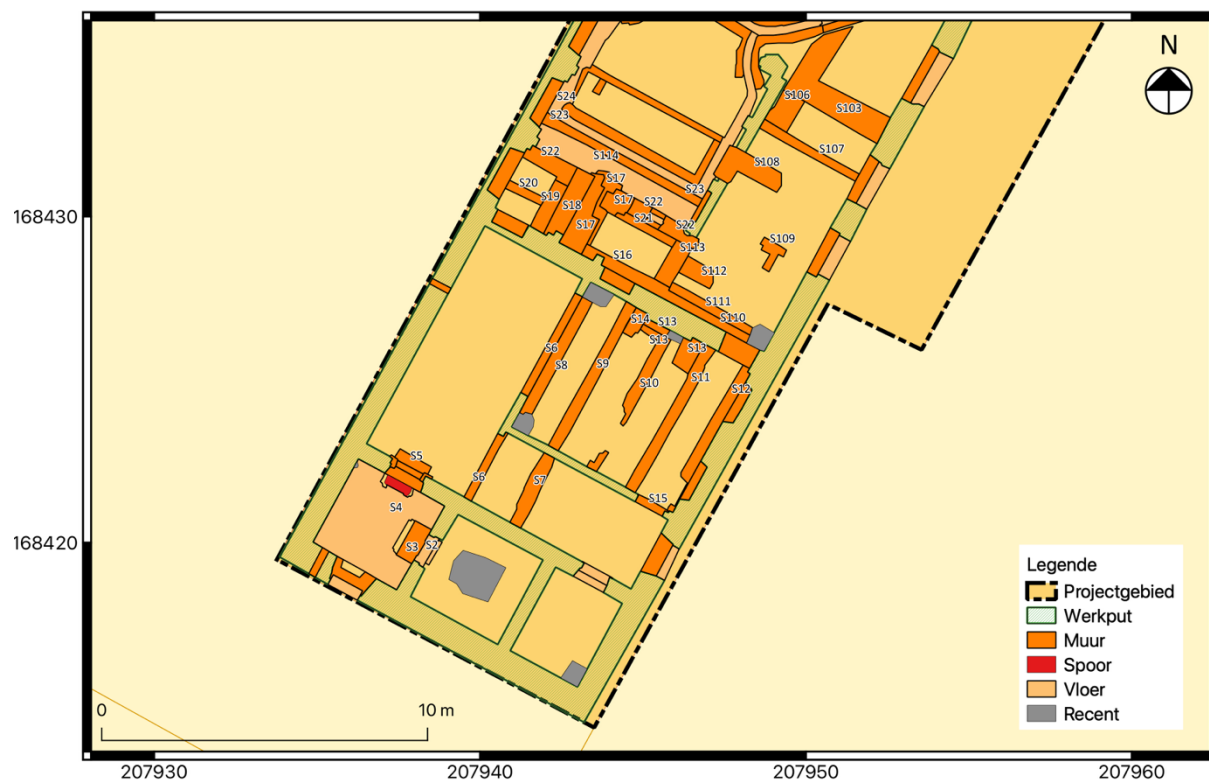
Fig. 3.28: Allesporenplan van werkput 1

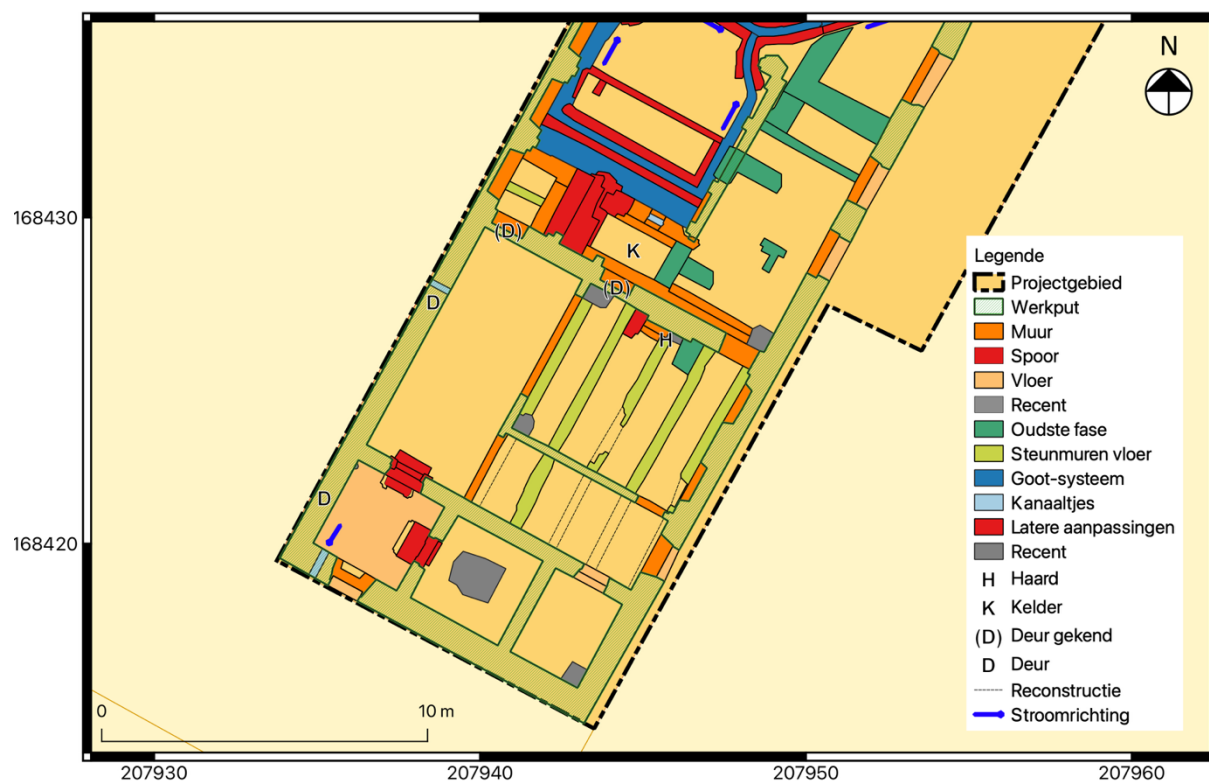
Fig. 3.29: Fasering van werkput 1

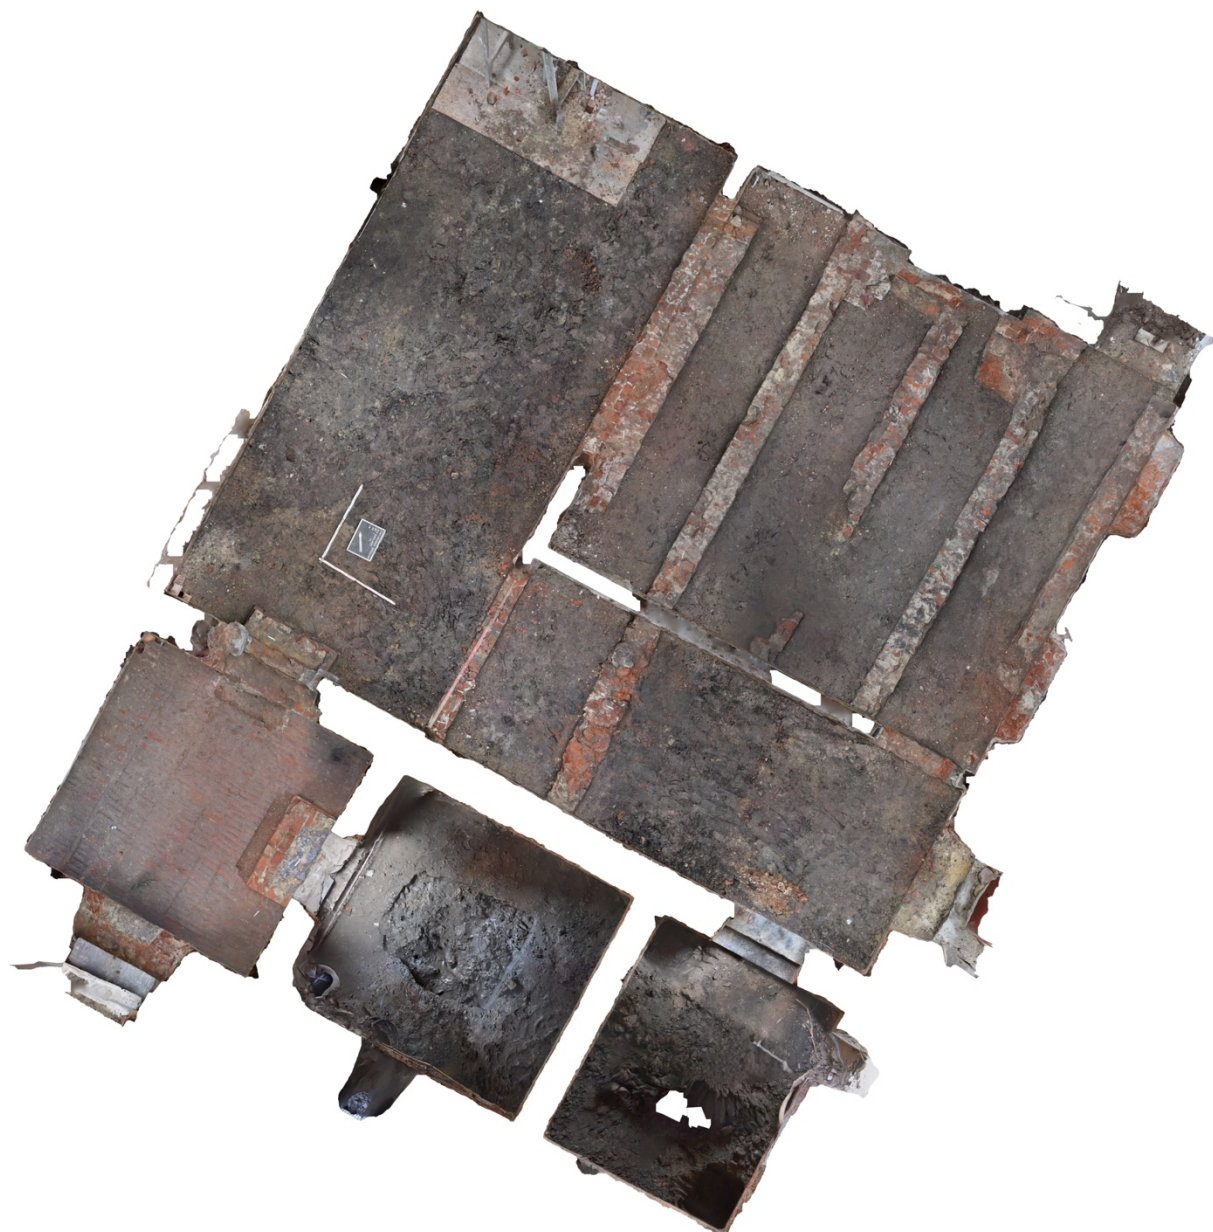
Fig. 3.30: Fotogrammetrisch bovenaanzicht van werkput 1

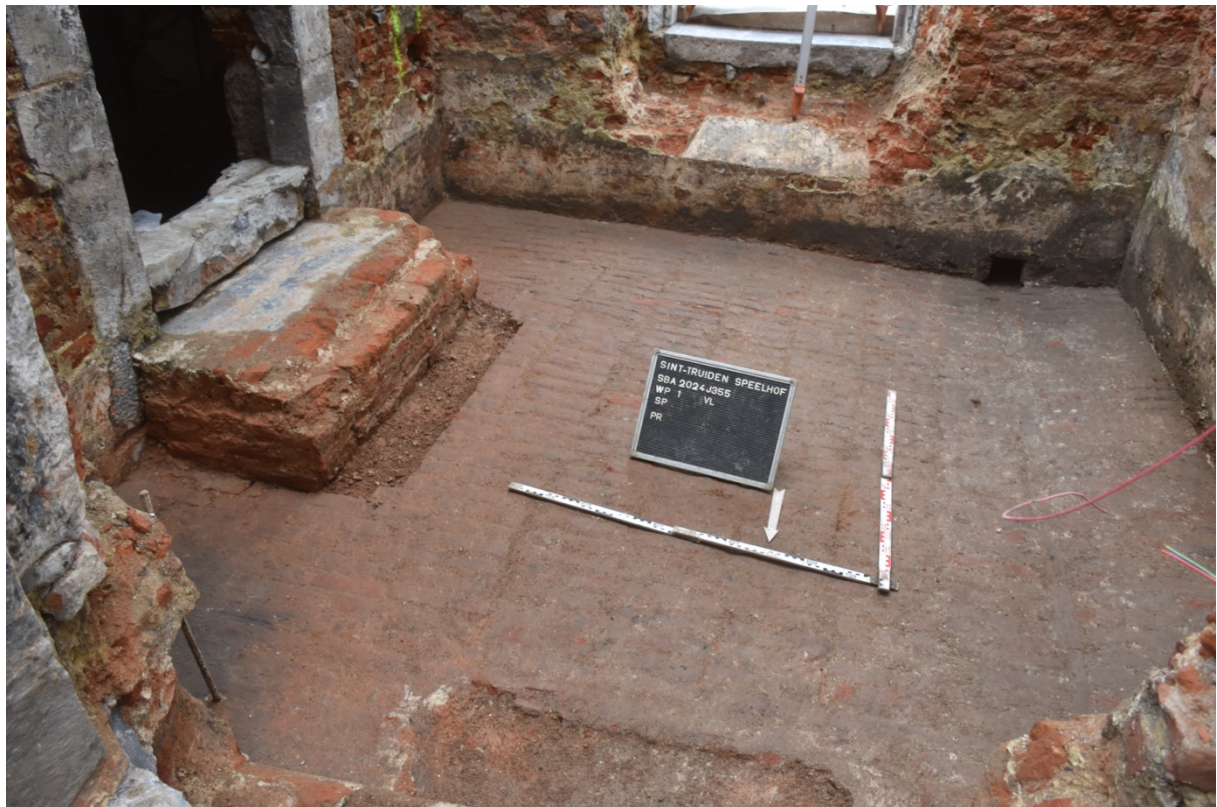
Fig. 3.31: Zicht op de aangetroffen vloer in werkput 1.

De voormalige houten vloer was niet meer aanwezig voorafgaande het onderzoek aangezien deze in de jaren '90 van de 20<sup>ste</sup> eeuw was vervangen door een stenen vloer. Hiervoor is de ruimte tussen de steunmuurtjes toen opgevuld met grond.

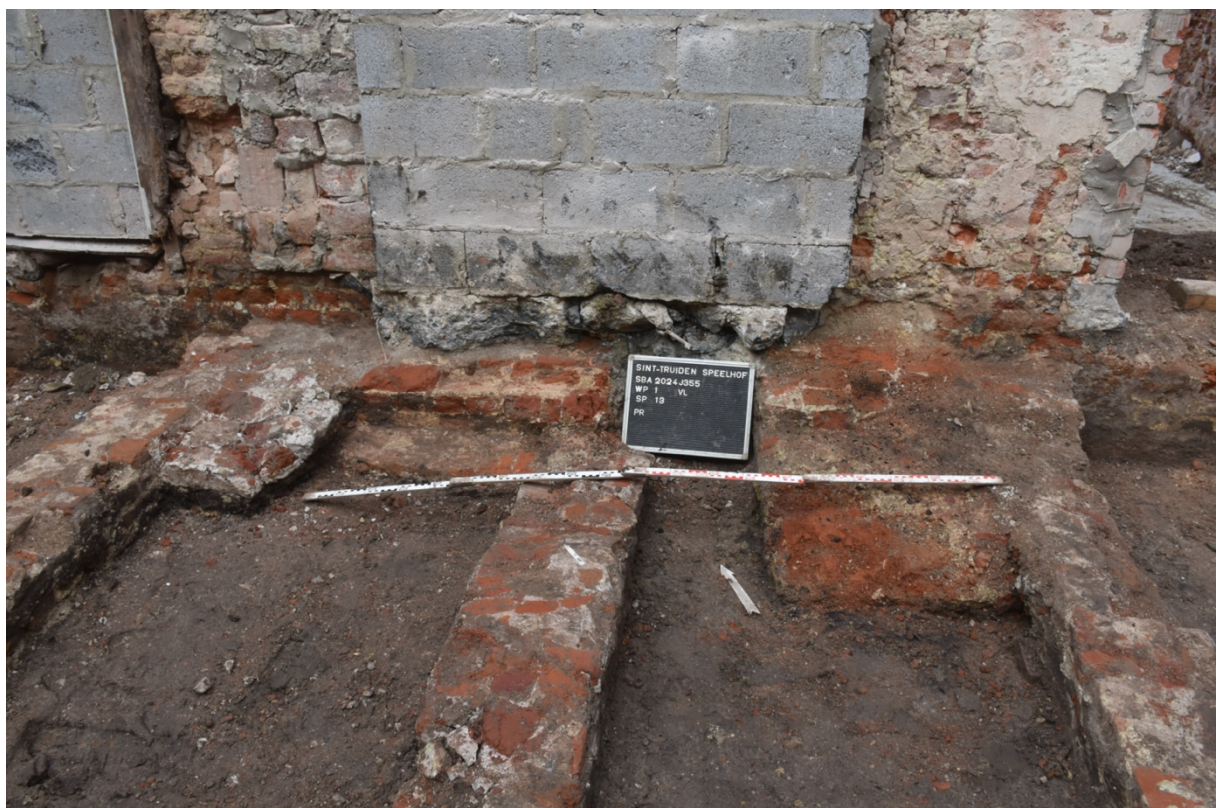
Fig. 3.32: Haardwang S14 links met oudere muur S13 rechts, mogelijk hergebruikt als fundering haardwang, en steunmuurtjes voor de houten vloer.

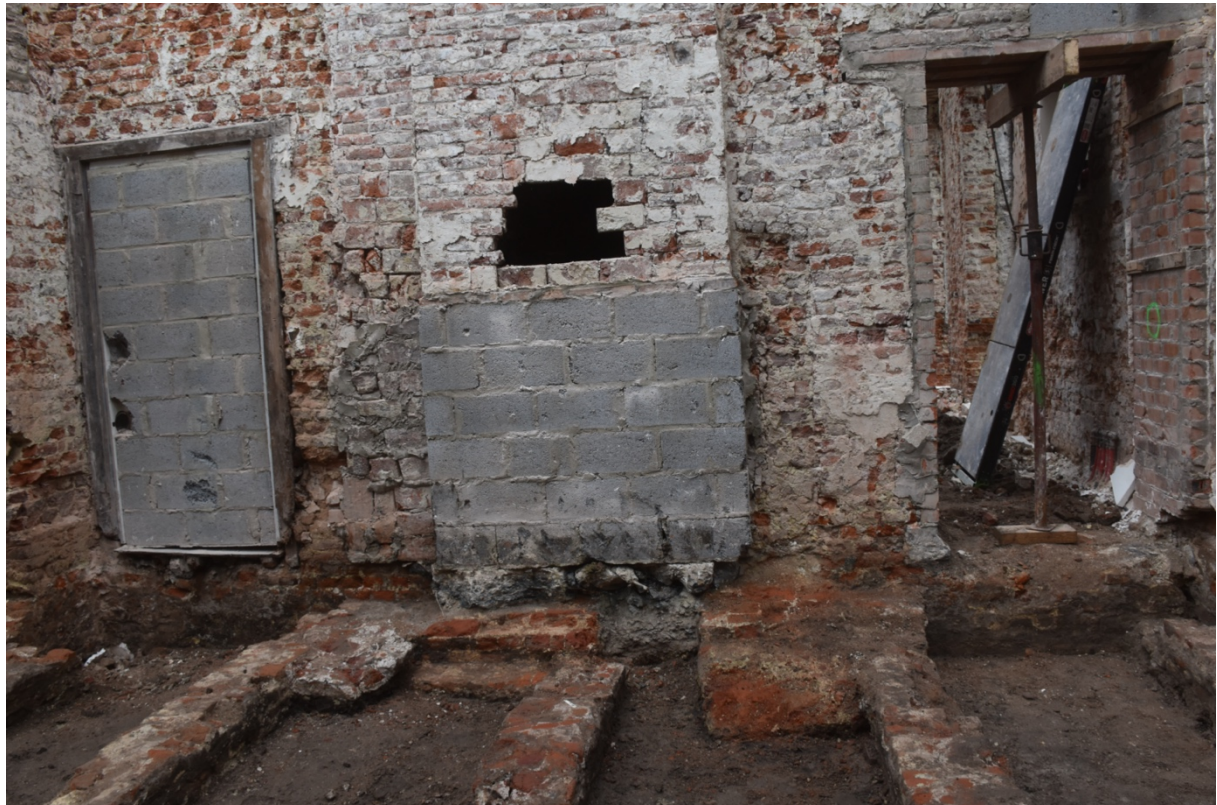
Fig. 3.33: Met betonblokken dichtgemetselde open haard op de betonvloer.

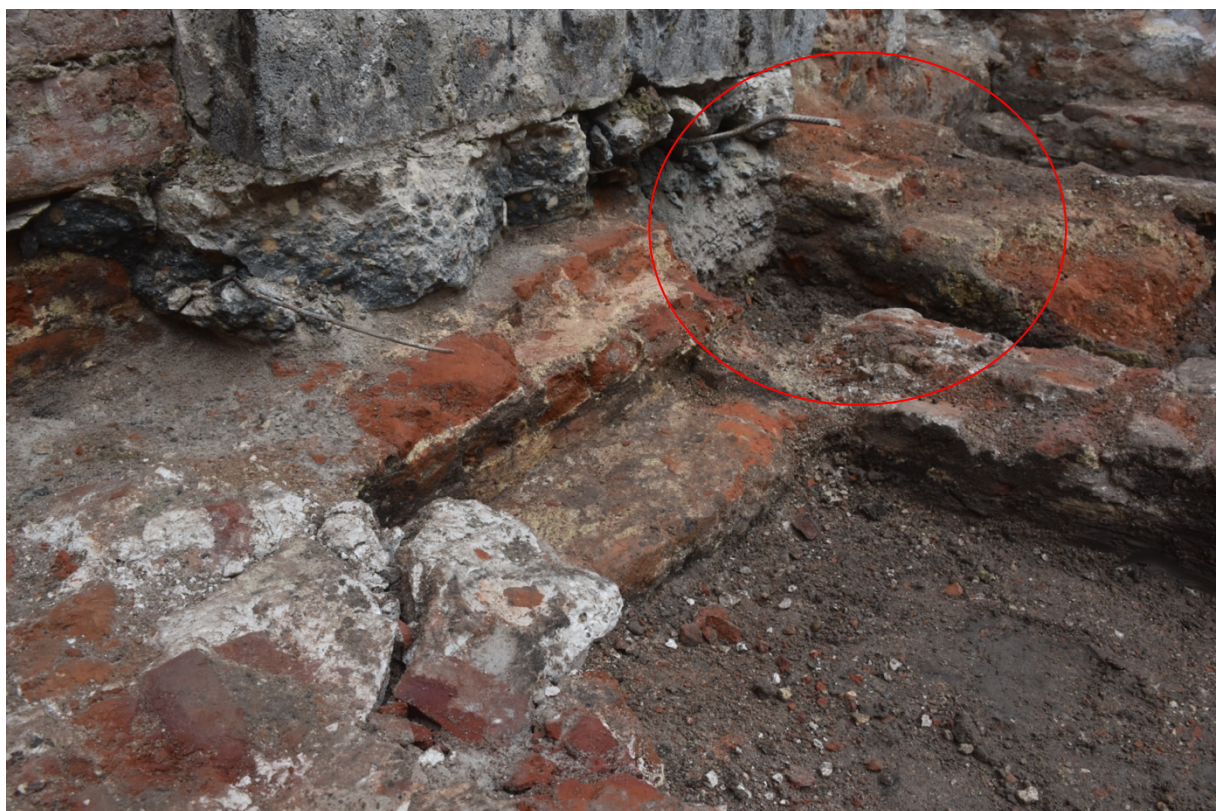
Fig. 3.34: Afgewerkt zijmuur aan S13 wijst mogelijk op een oudere muur.

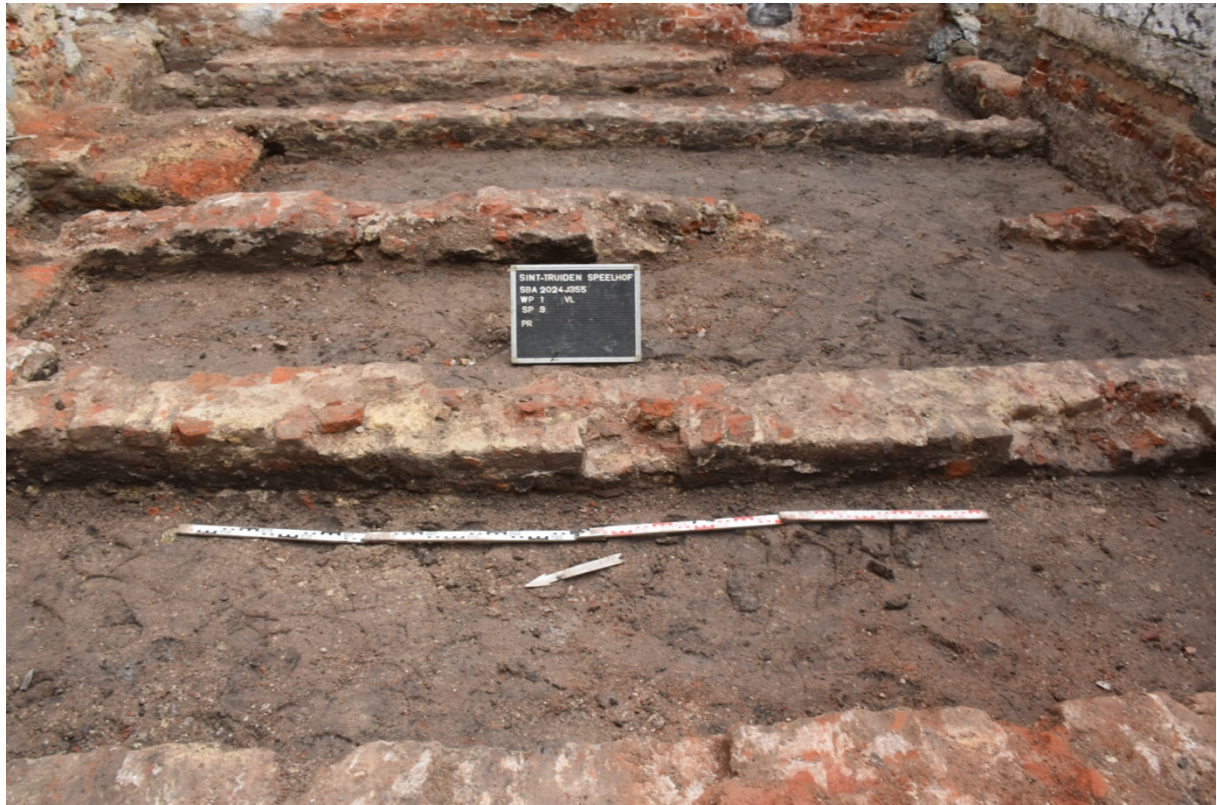
Fig. 3.35: Zicht op steunmuurtjes voor de vloer.

Hoewel er steunmuurtjes aanwezig zijn voor een houten vloer in de grotere oostelijke ruimte zijn deze duidelijk later gebouwd. Mogelijk dat het oorspronkelijke vloerniveau in de 16<sup>de</sup> eeuw lager te situeren was, maar er werd in de muren nergens een aanwijzing gevonden dat er sprake is van een lagere toegang of vloerniveau. Mogelijk dat het systeem van de steunmuurtjes pas later werd toegepast (18<sup>de</sup> eeuw?) nadat bleek dat een vloer op volle grond die vochtig is in bepaalde periodes van het jaar niet optimaal is. De bestaande binnenmuur (S6) bleef intact aangezien er daar ten westen van geen steunmuurtjes werden aangetroffen. Ook de dwarsmuur (S15) was reeds aanwezig waardoor in de gang de toegangsdeur naar buiten aanwezig was, samen met de deur voor de ruimte met verlaagde vloer, de trap naar boven en de binnendeur naar de grotere ruimte met de open haard.

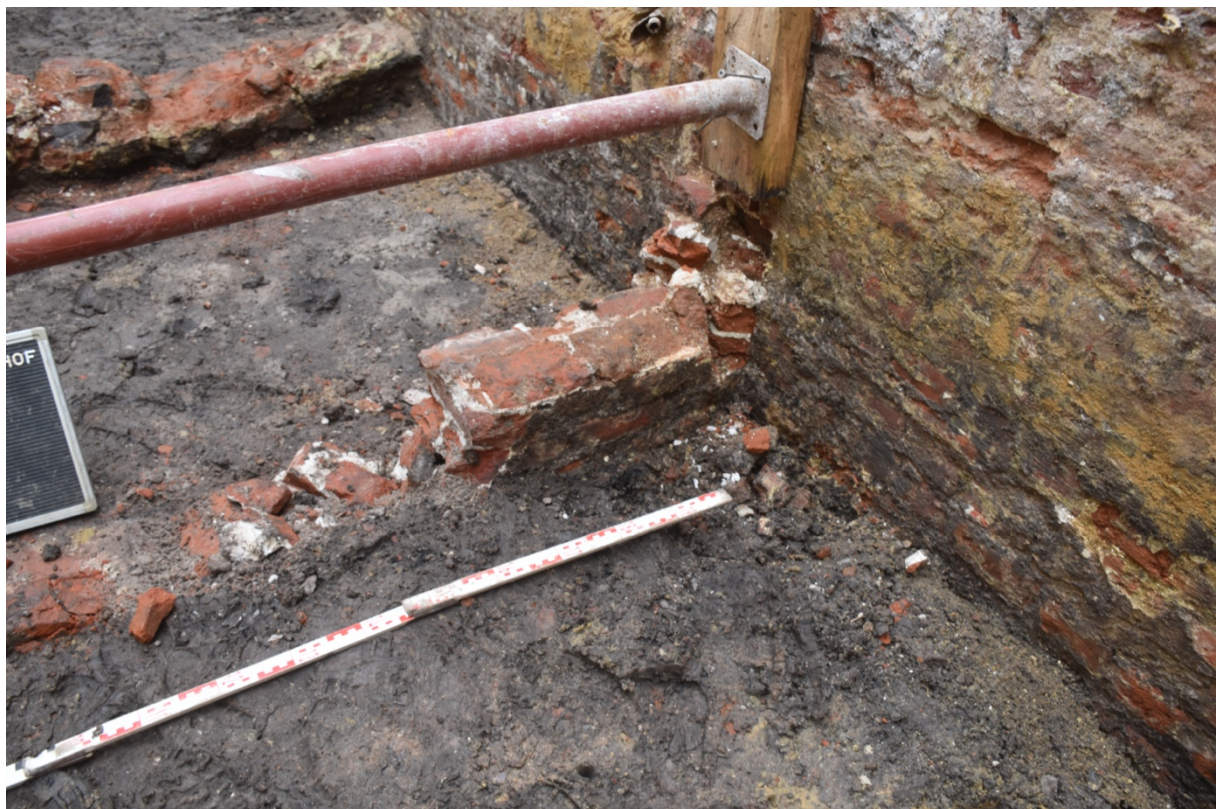
Fig. 3.36: Detail van S6, waarbij er duidelijk een verband is met de opgaande muur.

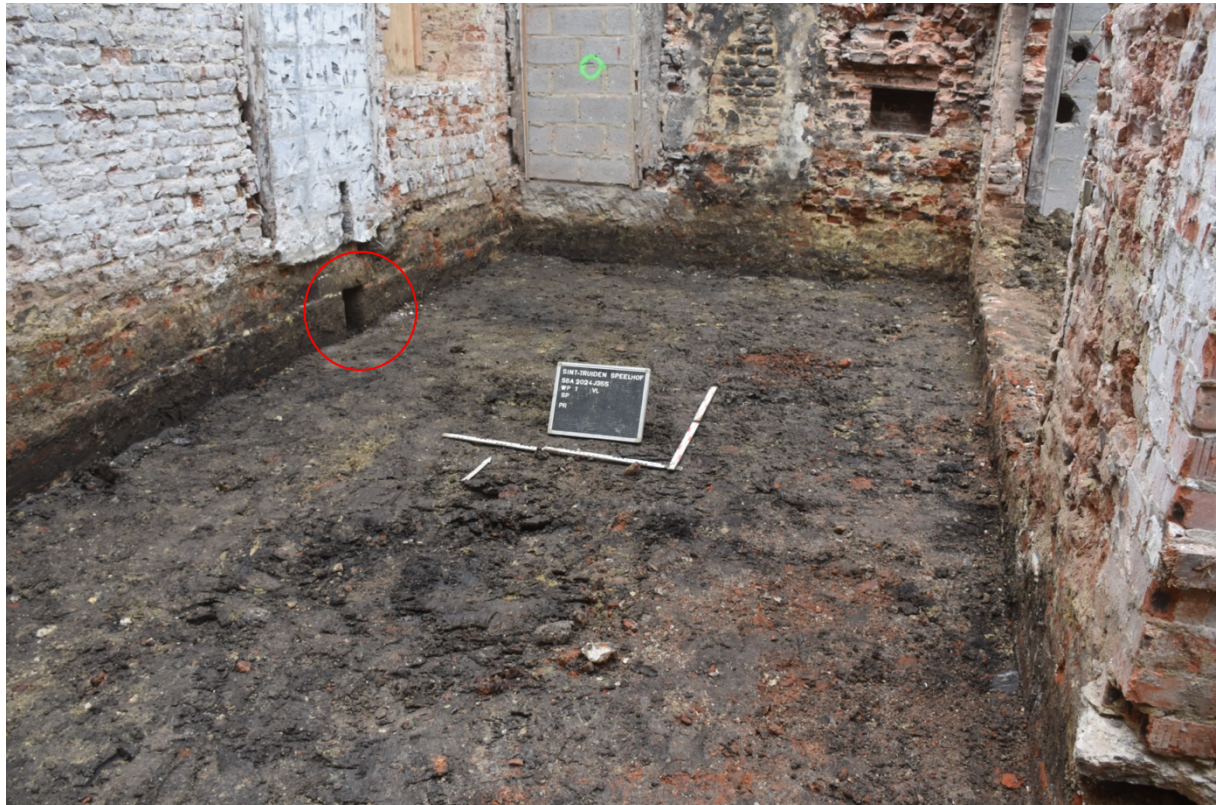
Fig. 3.37: Aanduiding van het gat in de muur, mogelijk voor (water)afvoer, met erboven de dichtgemetselde deur.

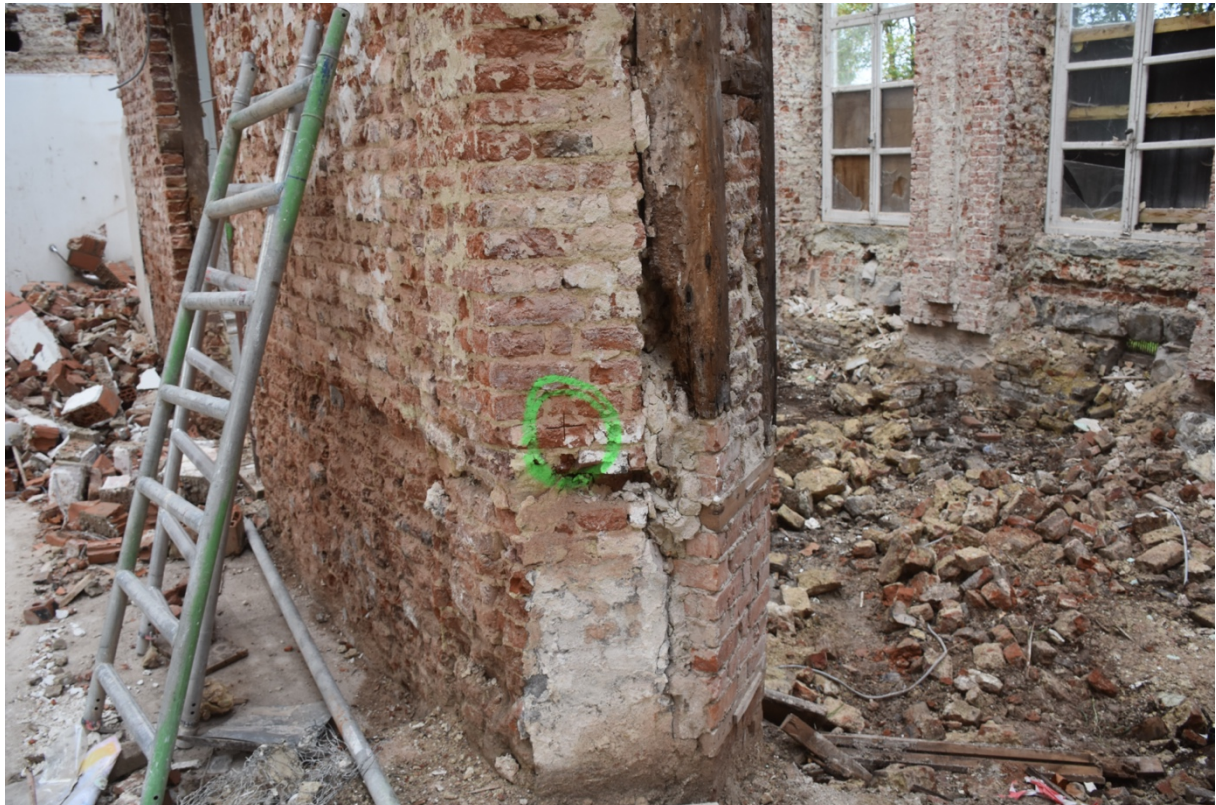
Fig. 3.38: Afgezaagde verrotte houten balken uit 1900 en vervangen door recenter metselwerk en houten balkjes voor de plaatsing van deurscharnieren.

Mogelijk dat deze recentere aanpassingen ook in de jaren '90 van de 20<sup>ste</sup> eeuw moeten geplaatst worden toen het Speelhof van een private naar een publieke functie overging. Er waren namelijk niet enkel aanpassingswerken nodig (o.a. extra toiletten), maar ook herstellingen en opknappen.

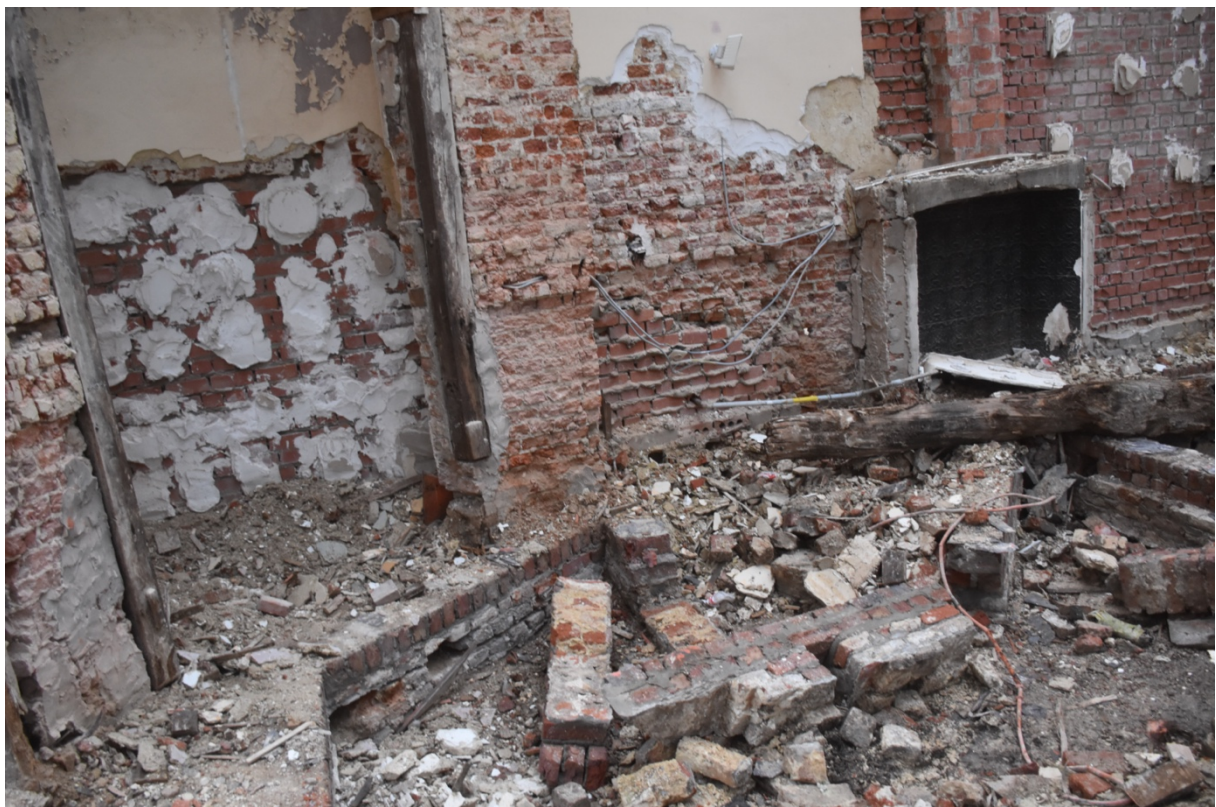
Fig. 3.39: Zicht op o.a. de recentere muur naast de open haard met een betonnen dwarsbalk.

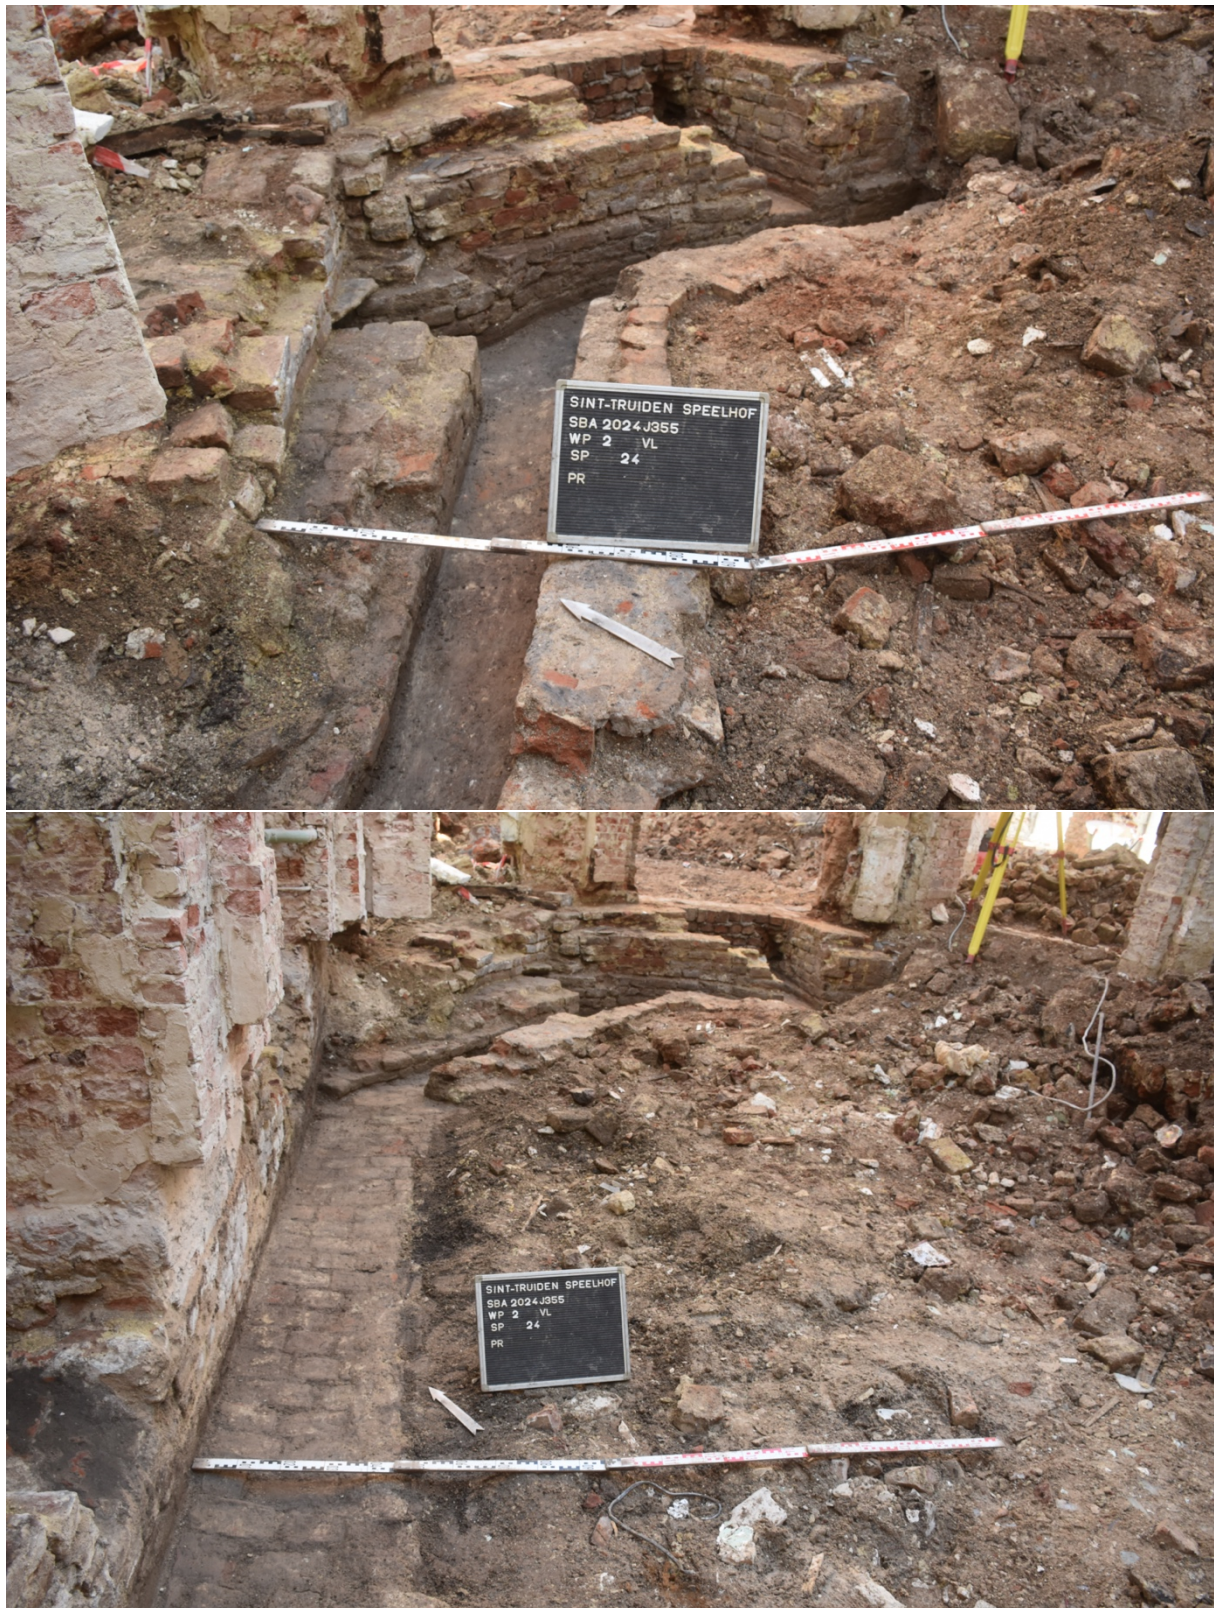
Fig. 3.42: Het gootsysteem van de Orangerie met overhangende siermuren uit 1900.

De zuidelijke salonruimte was vroeger duidelijk een orangerie want er werden goten (S24) aangetroffen rondom een plateau (Fig. 3.42). De goten zijn mogelijk nodig om een vochtige omgeving te creëren of voor waterminnende planten, al zou men dan eerder bakken verwachten. Doordat de goten aan de rand te situeren zijn, lijkt het dat de planten centraal op een plateau stonden en dat de goten dienden om overtollig (condens/sproei)water af te voeren. De datering van deze orangerie moet hoogstwaarschijnlijk gezocht worden in de 19<sup>de</sup> eeuw, nadat het tijdens de Franse revolutie werd verkocht in 1796. Het tracé van de goten wijst erop dat minstens een deel van het verloop van de muren reeds bestond uit boogelementen die het latere salon uit 1900 zullen kenmerken. In het zuiden lijkt een brede bak aanwezig te zijn geweest met S23 als scheidingsmuur. De vloer van deze bak is hier echter zeer slecht bewaard (S114) en werd initieel aanzien als compact puin waardoor de registratie hiervan werd gemist.

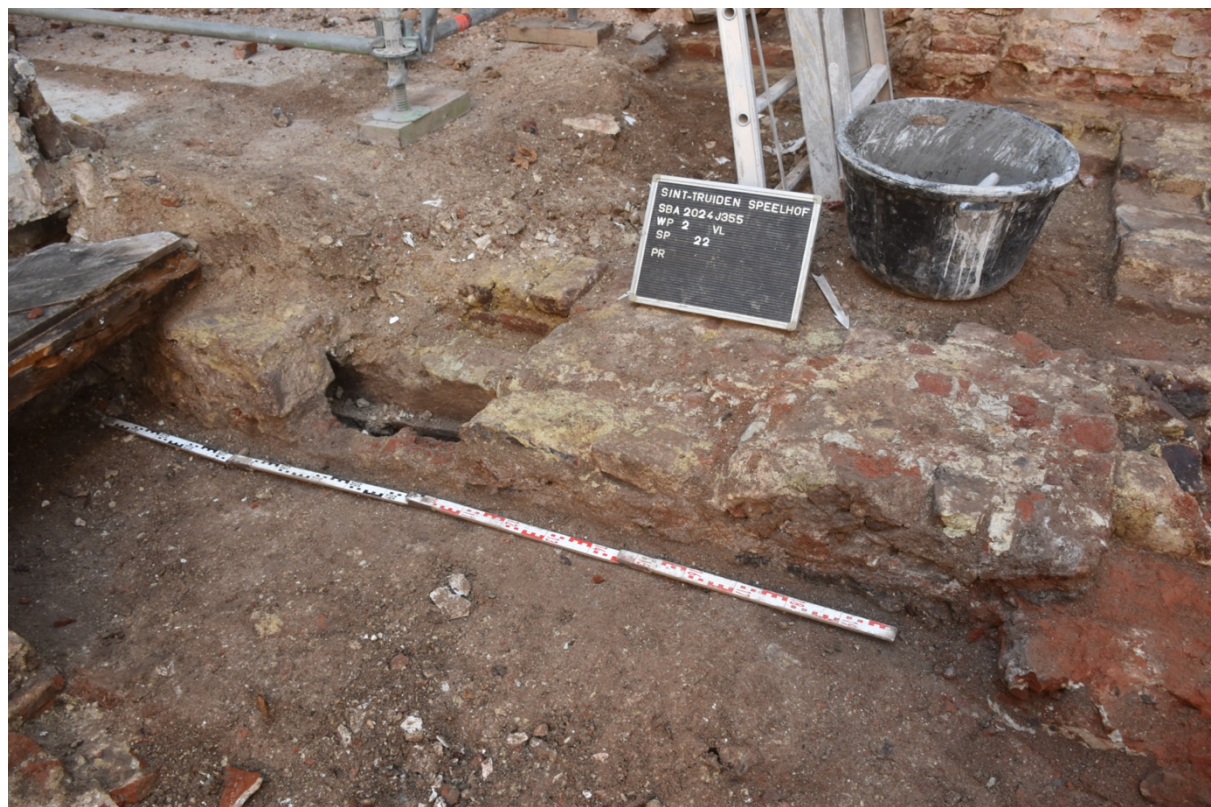
Fig. 3.43: Dieper liggend kanaaltje S22. De houten vloer links is een overblijfsel van de vloer voorafgaande de uitbraakwerken.

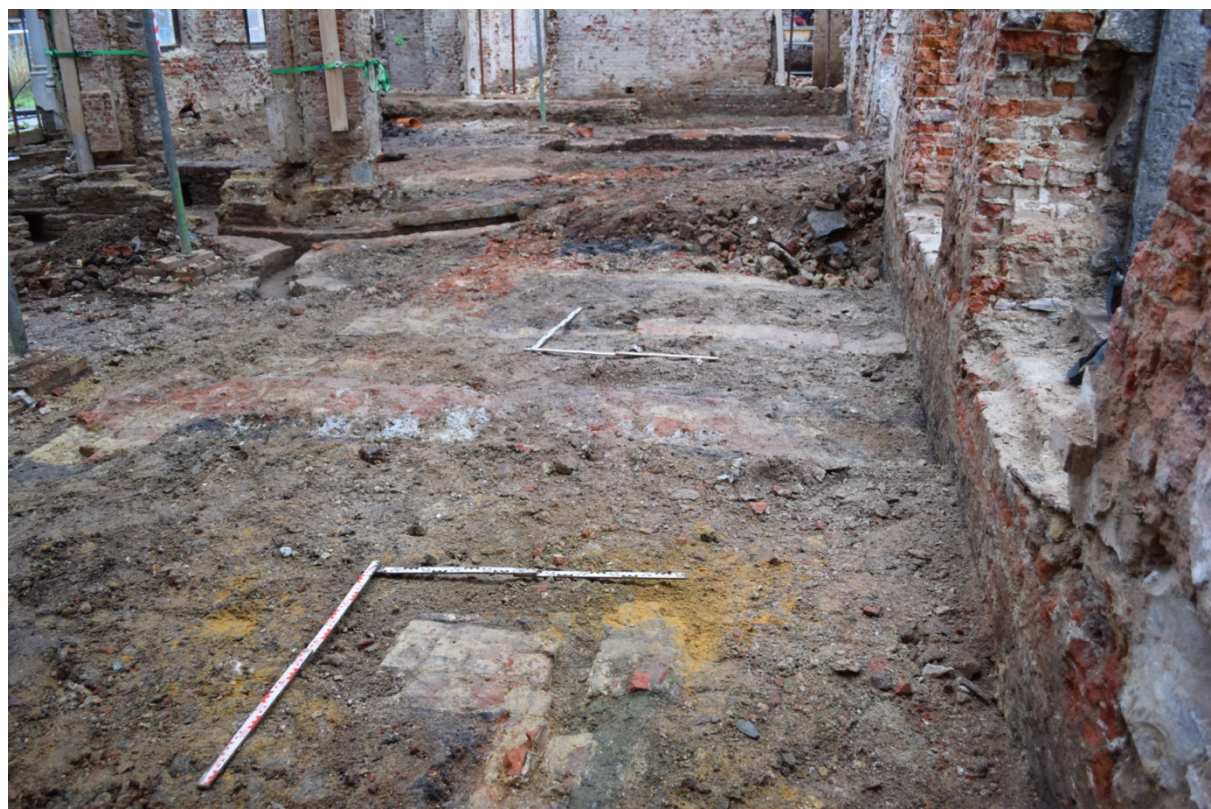
Fig. 3.44: Oudere muren in het Centrale deel zonder relatie met de afgebroken binnenmuren.
