## **Archeo-rapport 611**

### **Eindverslag: De archeologische begeleiding aan het Speelhof te Sint-Truiden**

Tienen, 2025

Studiebureau Archeologie bv

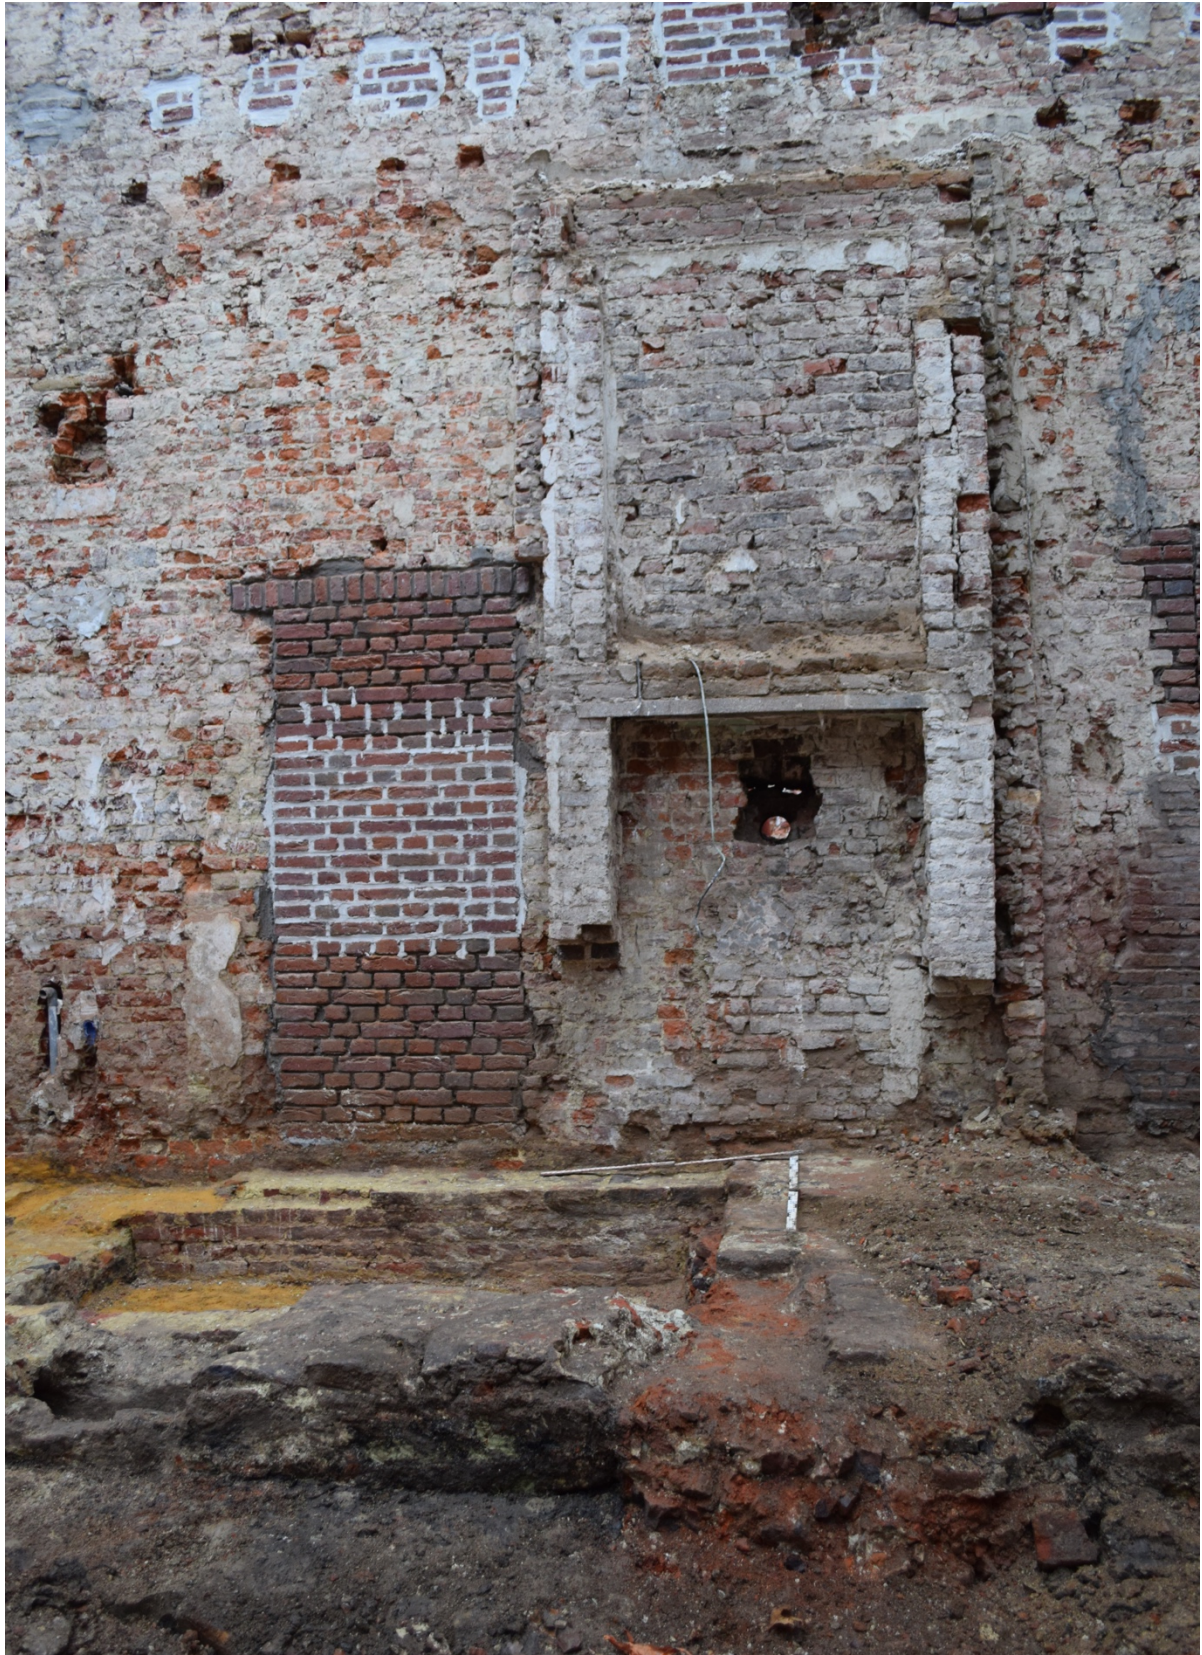
Fig. 3.45: Ouder keldertje voor nieuwere dwarsmuur en deuropening toont duidelijk de verschillende fasen. Voor de stabiliteit werden bepaalde openingen reeds dichtgemetseld.

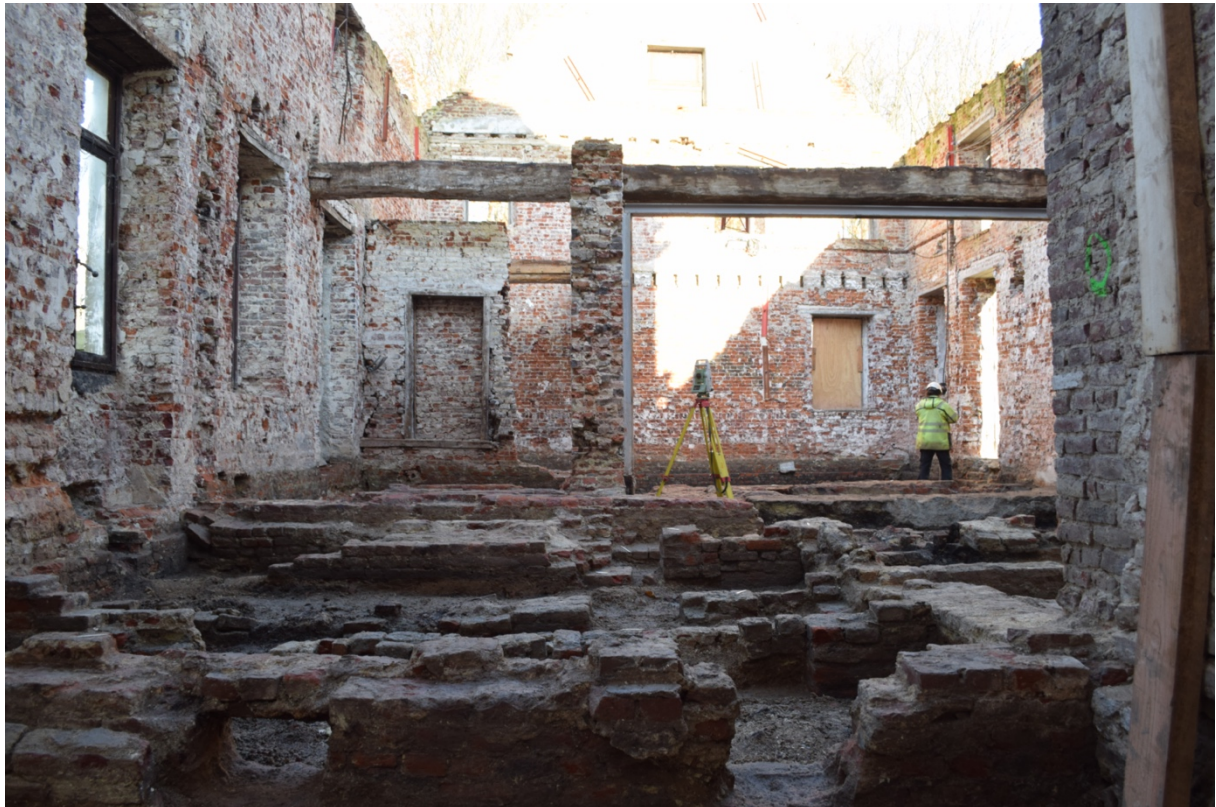
Fig. 3.48: Steunmuren voor de voormalige houten vloer met ventilatieopeningen

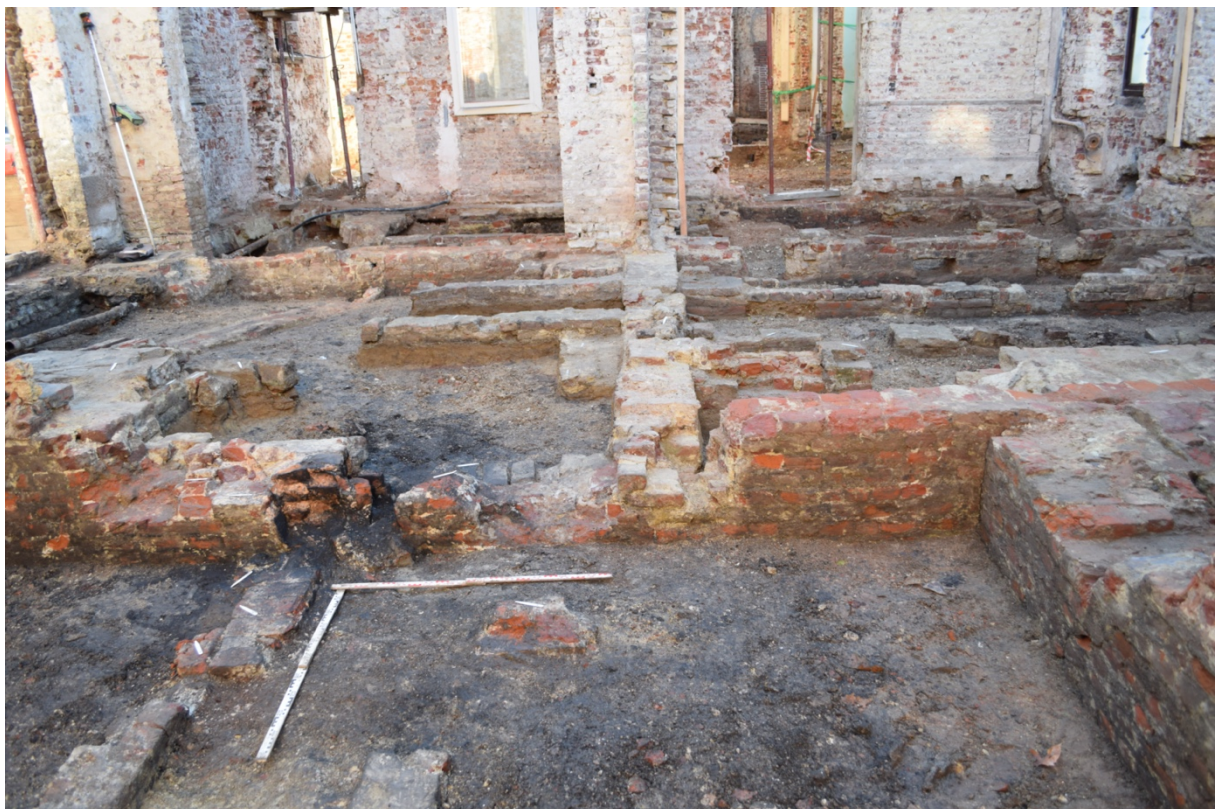
Fig. 3.49: Duidelijke zwarte roetsporen van vermoedelijk kolen op en tegen de muur en grond.

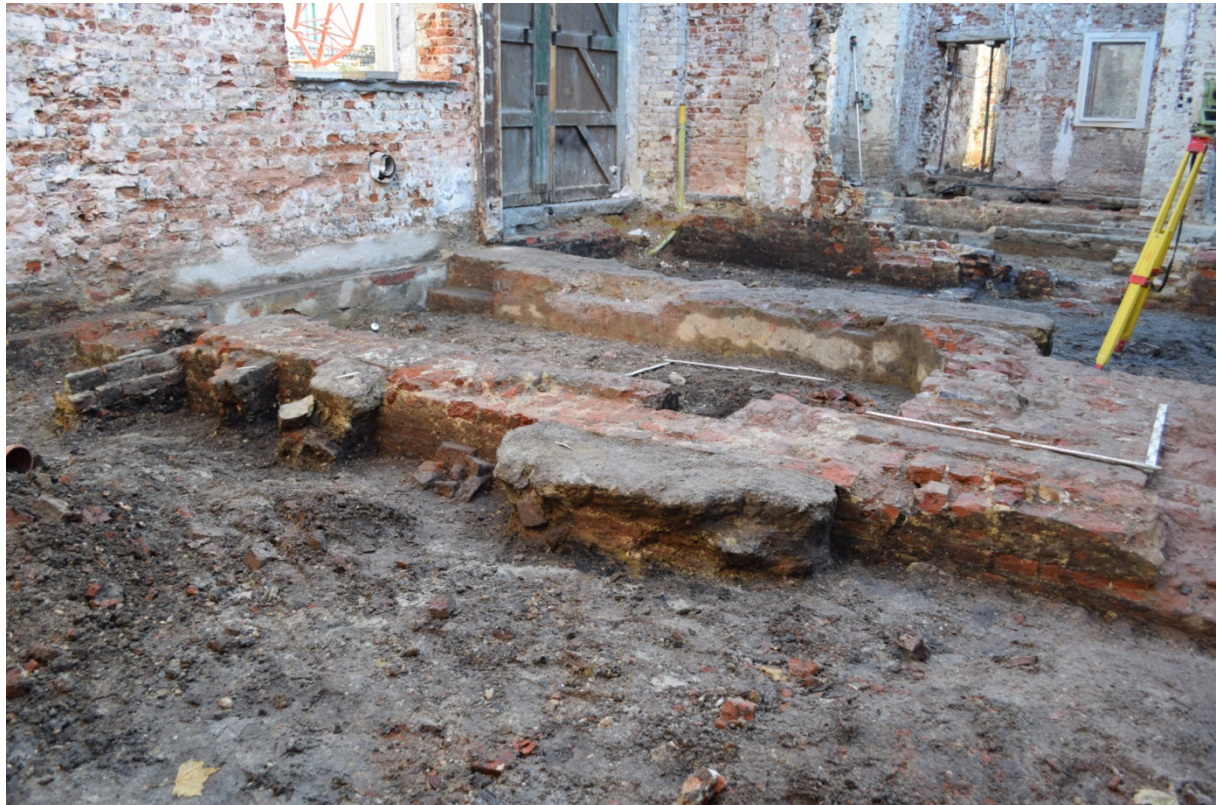
Fig. 3.50: Zicht op een gecementeerde kelderruimte met de trap onder de voormalige betonvloer.

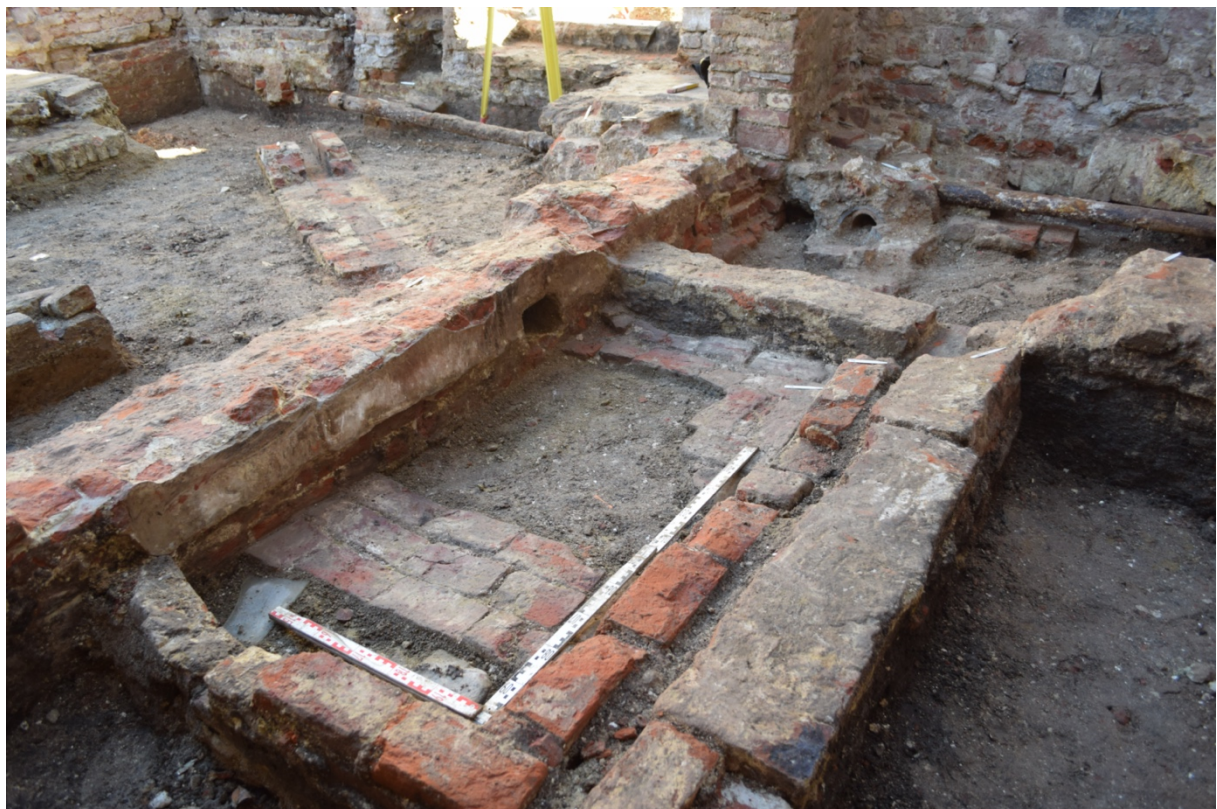
Fig. 3.51: Zicht op het bassin met gecementeerde muur en het gat in de muur voor drainage.

Voor wat betreft de zuidelijke goot (S75) is de stroomrichting zeer onduidelijk. Er is wel een gat in S87, dat later werd dichtgemaakt, waardoor de met cement bezette muren rondom vloer S92 kunnen wijzen op een bassin (Fig. 3.51). Het kanaaltje zou dan kunnen dienen voor de drainage van dat bassin na gebruik. De functie van het bassin is alsnog onduidelijk of de periode waarin het in gebruik was, het kan zijn dat dit in de 19<sup>de</sup> eeuw werd afgedekt door de nieuwe houten vloer.

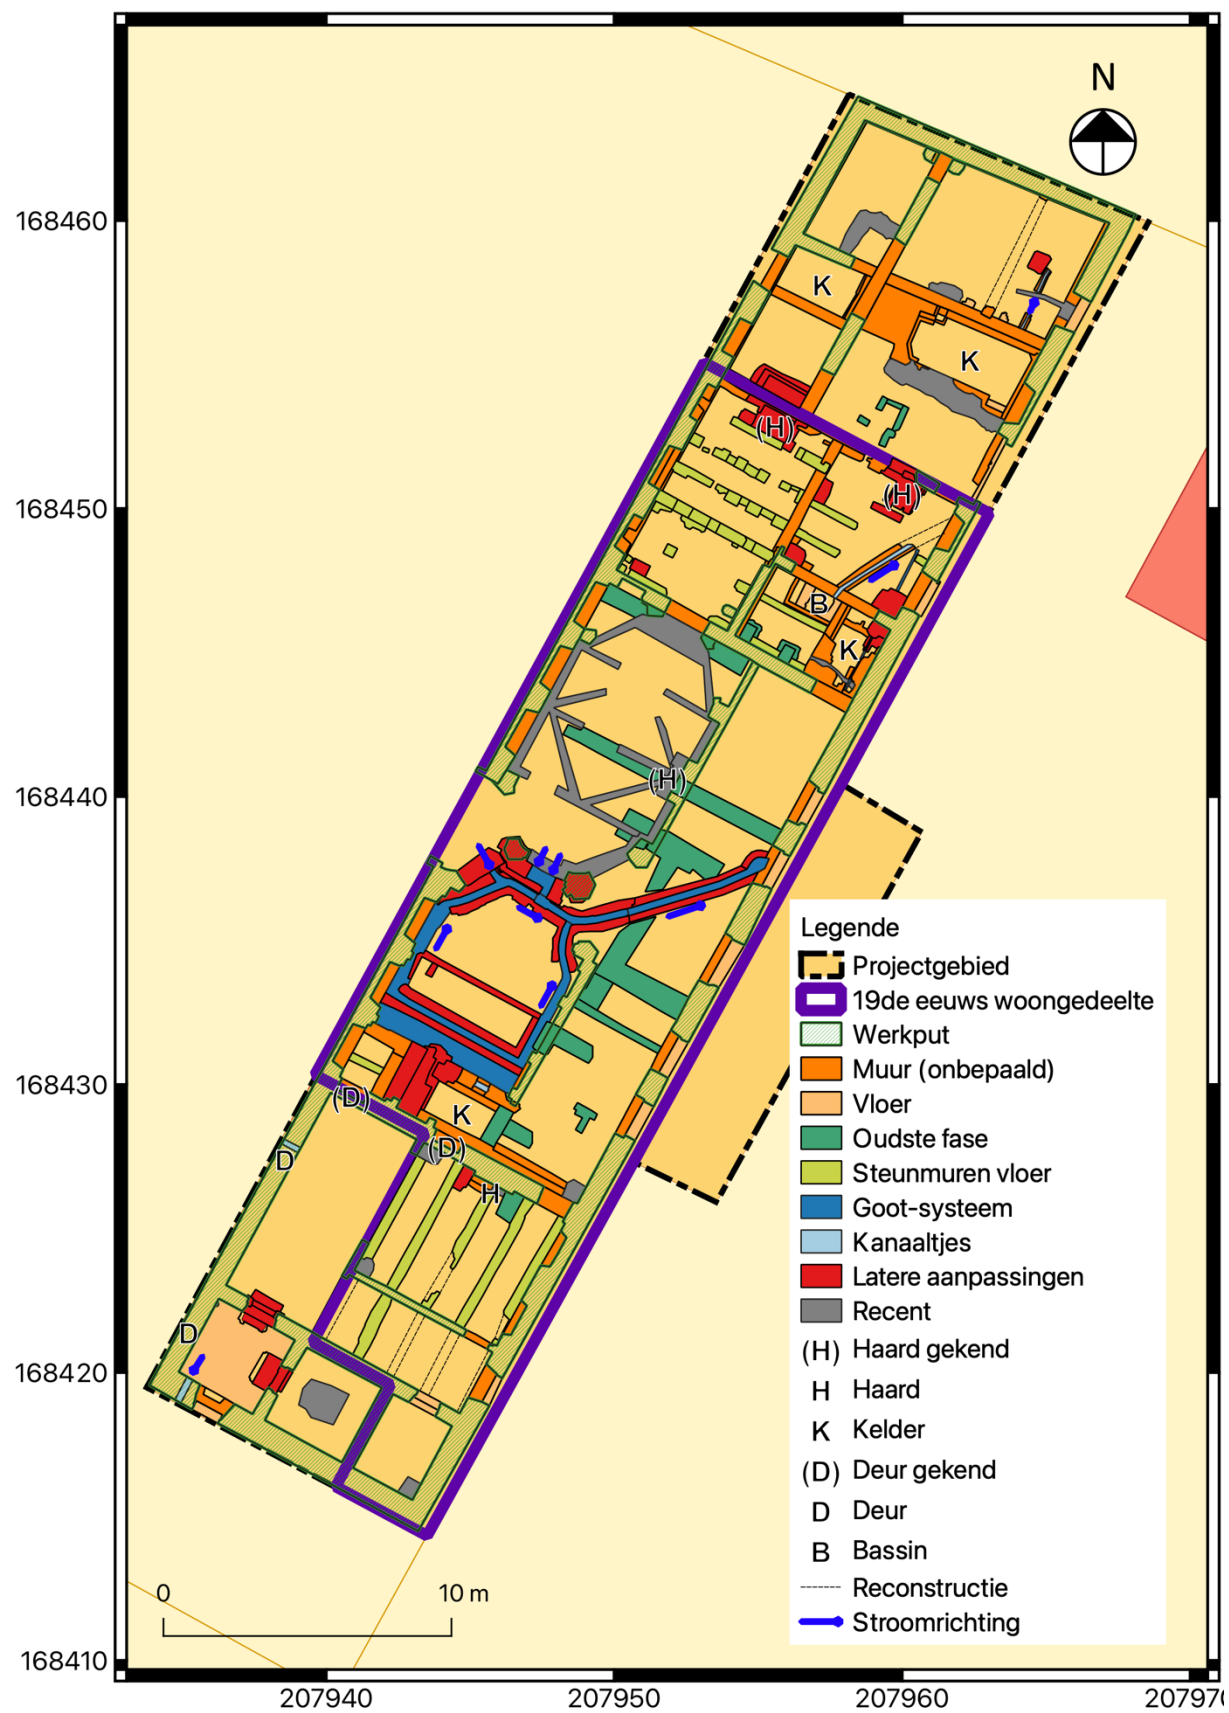
Fig. 3.52: Faseringsplan opgraving.

In de noordelijke ruimte is een duidelijk recent steungrid aanwezig dat recenter lijkt dat de aanpassingen van de oranjerie. De aanwezige stabiliteitsproblemen zijn hier vermoedelijk de oorzaak van. De aanwezige haard met tegeltjes (grotere platen met tegelmotief in reliëf) en met leistenen op hun smalle kant als vloer lijkt ouder te zijn maar de muur waar deze tegenstaat is duidelijk recent 20<sup>ste</sup> eeuw. Haardtegels zijn half doorgezaagd en de top van de haard betreft een balk in gewapend beton. Mogelijk betreft het hier wel een oudere haard, maar is deze gerecupereerd bij de 20<sup>ste</sup> eeuwse stabiliteitswerken. Deze moeten waarschijnlijk in de jaren '90 van de 20<sup>ste</sup> eeuw geplaatst worden toen de stad Sint-Truiden er een publieke functie van ging maken, maar voorafgaande werken nodig waren. Die werken om het gebouw te kunnen gebruiken voor feesten e.d. en aanpassingen naar de moderne tijd hebben o.a. in het zuidelijke bijgebouw gezorgd voor een demping van de holle ruimte onder de vloer bij het vernieuwen van de vloer en het plaatsen van een betonplaat bovenop de grote kelder in het noorden. De andere kelder was mogelijk al in onbruik geraakt en gedempt. Enkele oudere sonderingsputjes die werden aangetroffen in het zuidelijke bijgebouw dateren hoogstwaarschijnlijk van die periode.
