# Archeologische opgraving

## Eindverslag

### LEUVEN KEIZERSBERG

Projectcode: 2022A209

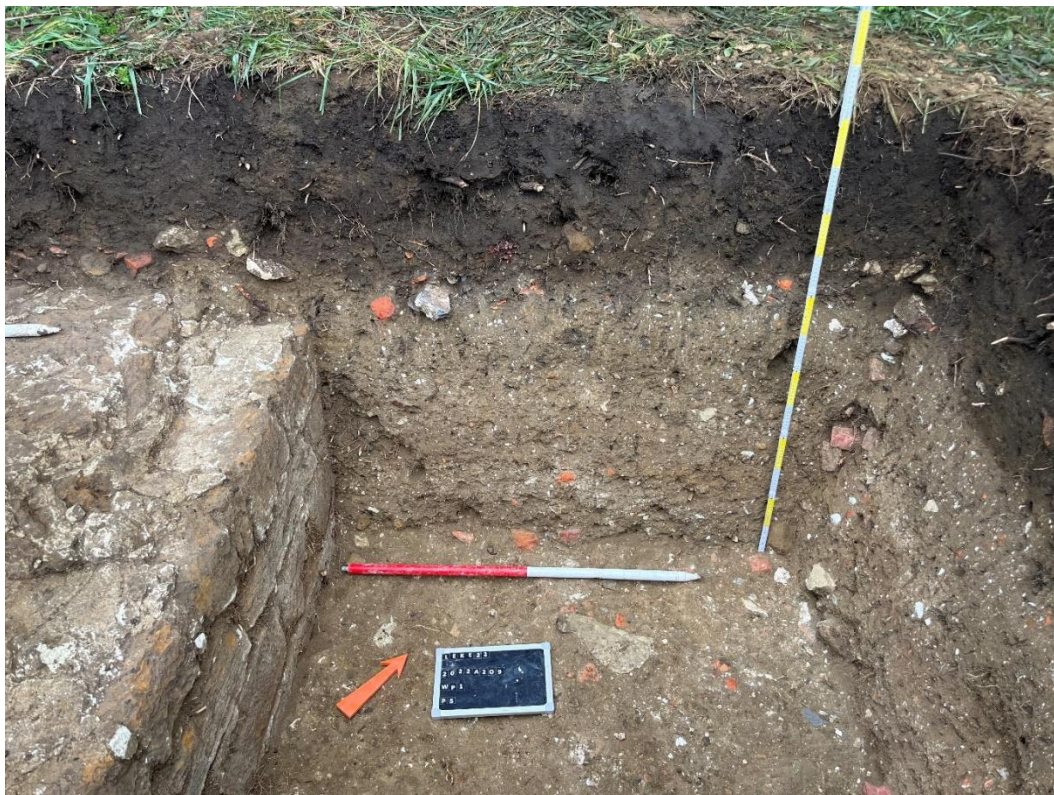
Figuur 28: Profiel 5 (noordprofiel) in werkput 1.

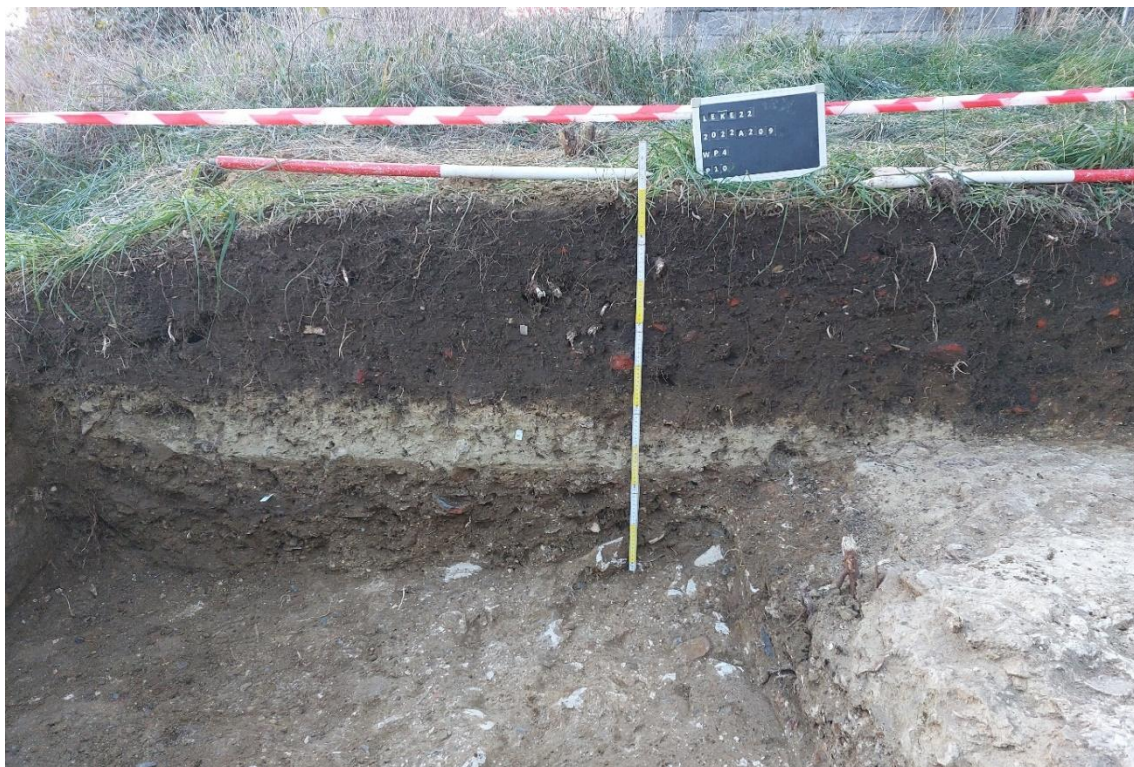
Figuur 36: Profiel 10 (westprofiel) in werkput 4.

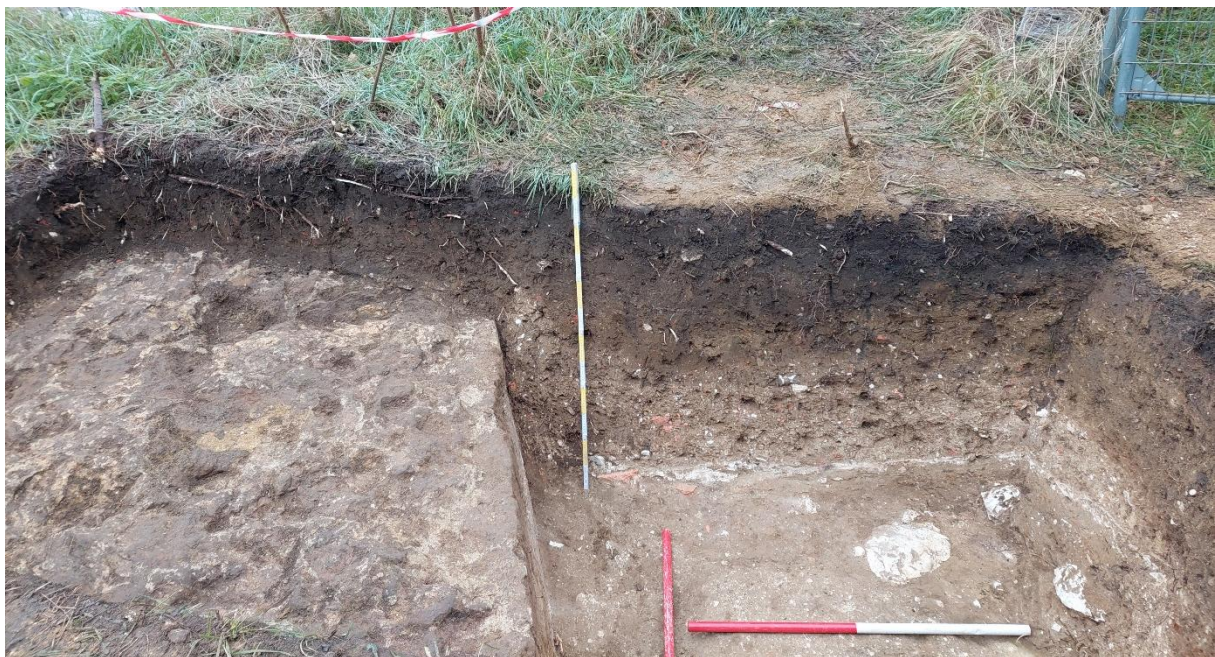
Figuur 40: Profiel 1 (westprofiel) in werkput 5.

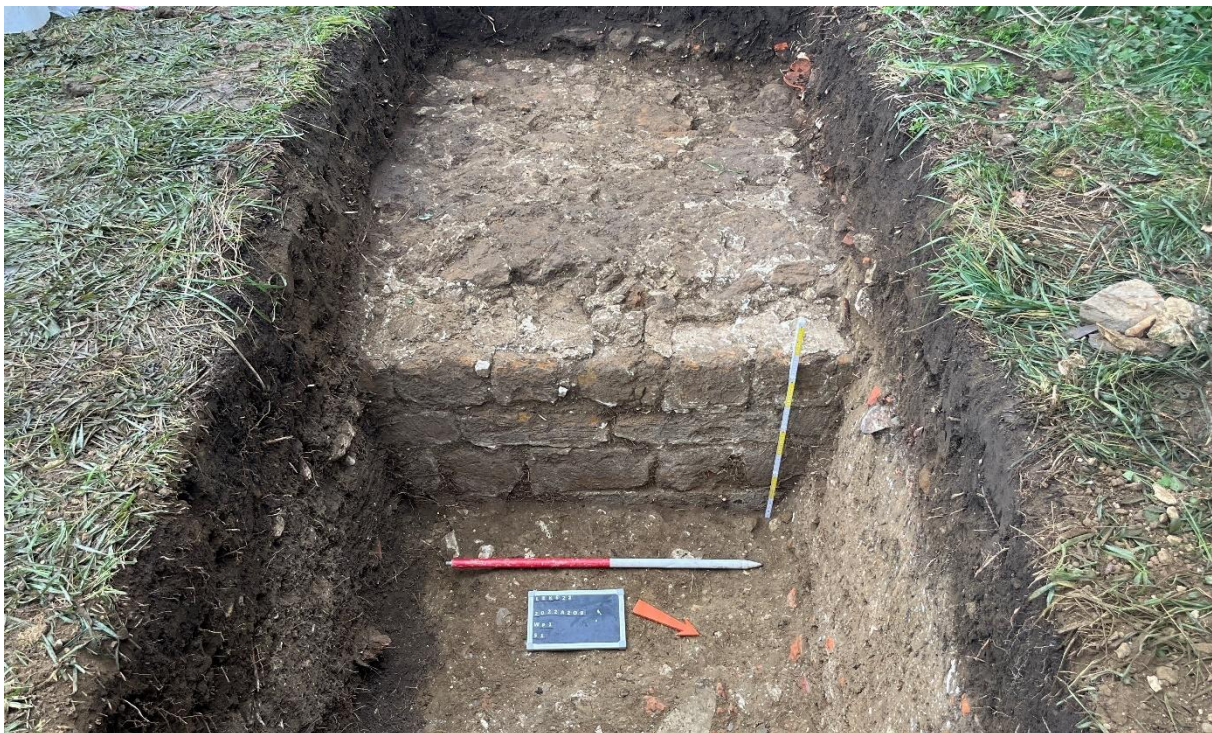
Figuur 42: Bovenzijde en noordzijde van burchtmuur (S1) in werkput 1. Merk de mooi en recht aangebrachte paramentmuur en de meer onregelmatig gevormde binnenste vulling van de muur.

Voor de opbouw van de muur werd gebruik gemaakt van vrij harde kalkmortel. Deze is weinig zandig en bevat kalkstippen. De kleur is licht bruinig wit.

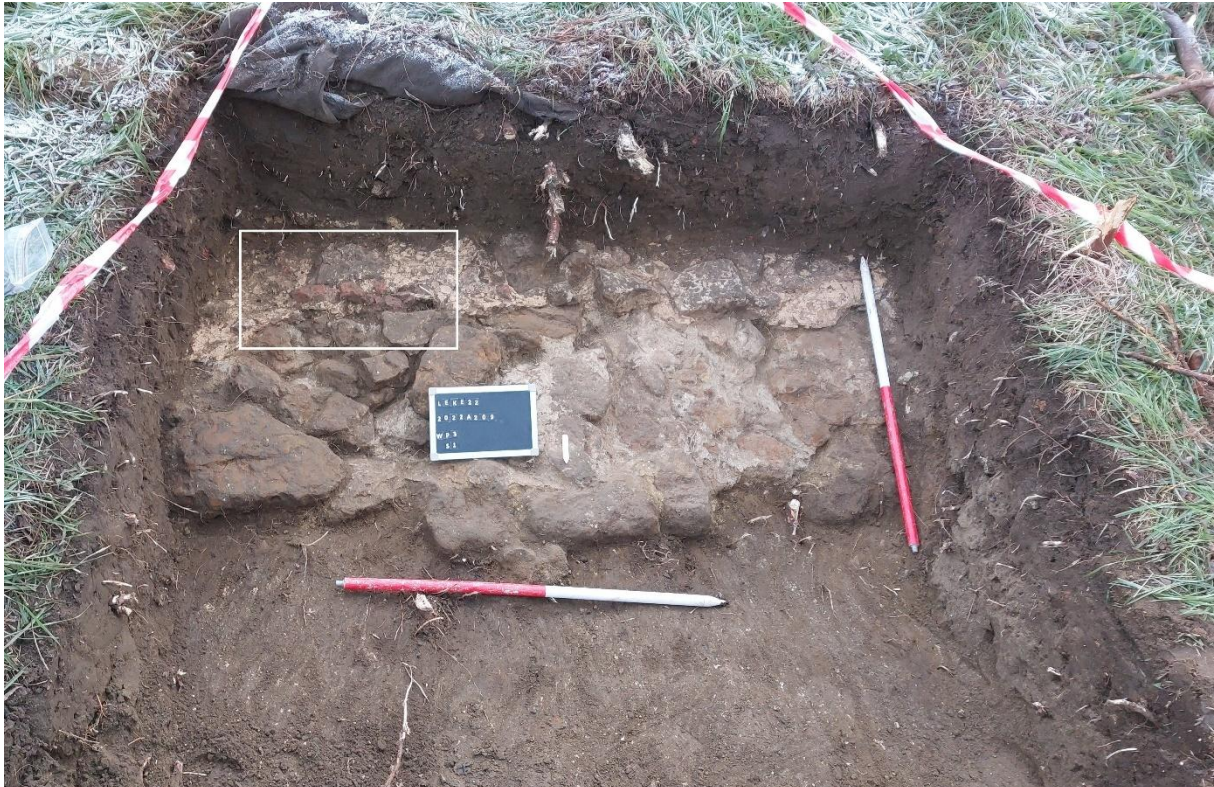
Figuur 45: Detail van de burchtmuur in werkput 3 met markering van de vermoedelijke herstelling, waarvoor baksteen en kalkzandsteen gebruikt werd.

In werkput 3 werd een herstelling of bijwerking vastgesteld waarin enkele fragmenten baksteen waren gebruikt. Het bijwerken van de muur gebeurde uitsluitend op de bovenzijde. Naast baksteen werd hiervoor ook gebruikt gemaakt van witte, vrij zachte kalksteen. Net als de bakstenen gaat het waarschijnlijk om recuperatiemateriaal. Ze werden aaneen gemetst door vrij harde kalkmortel.

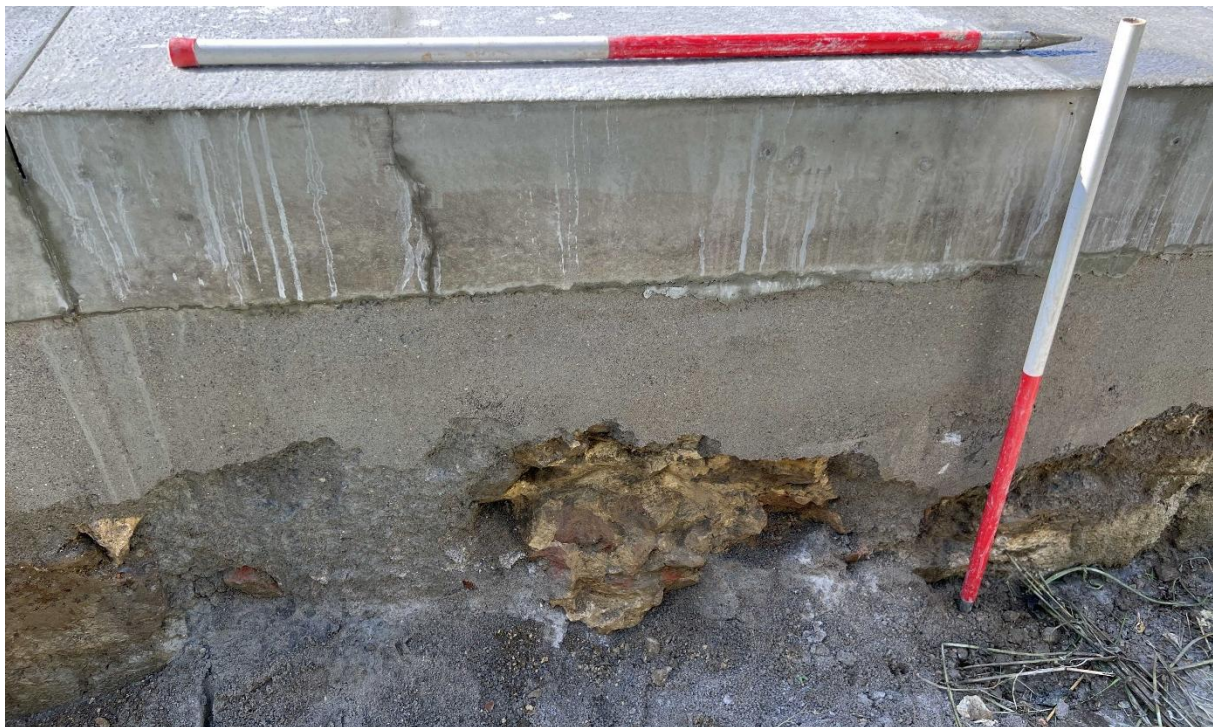
Figuur 47: Resten van een vermoedelijke herstelling in baksteen S53 en met harde gelige kalkmortel.

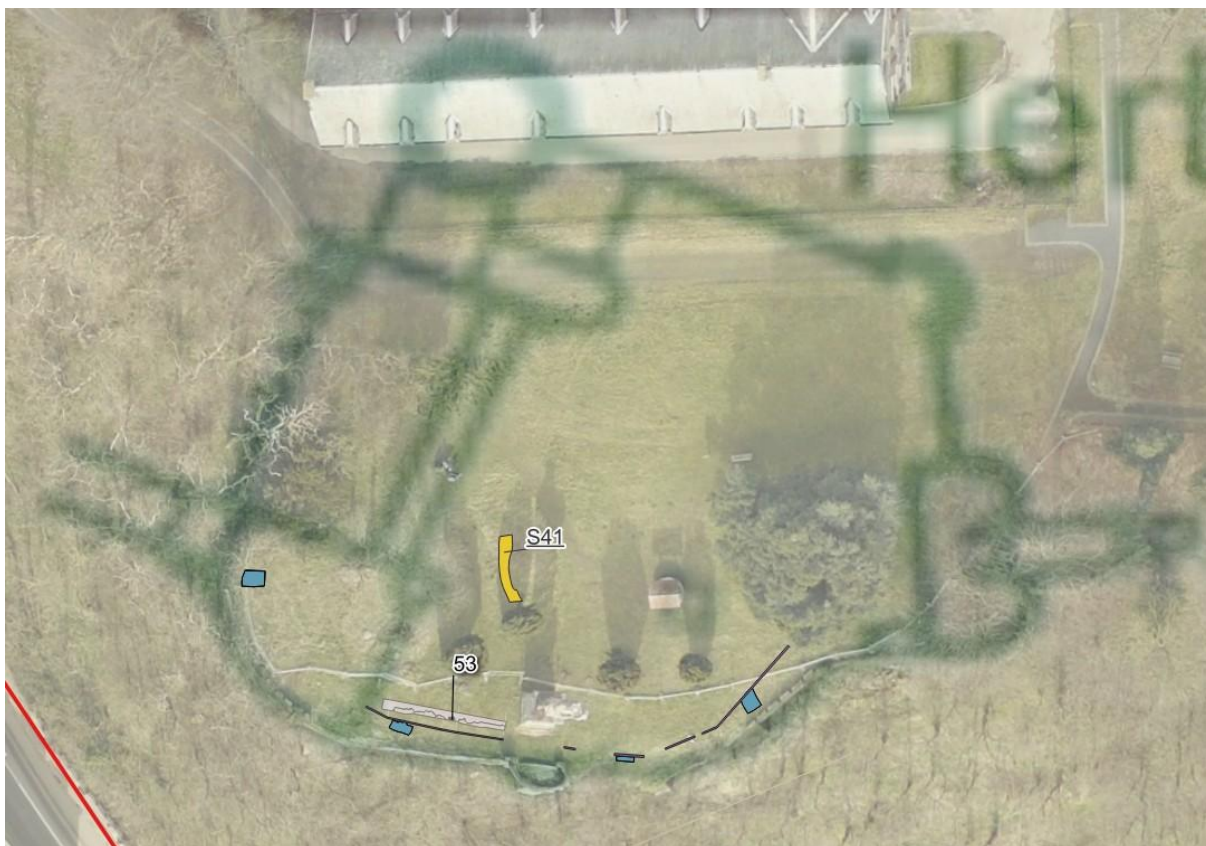
Figuur 48: Projectie van muurfragmenten S41 en S53 op het plan van Amand.

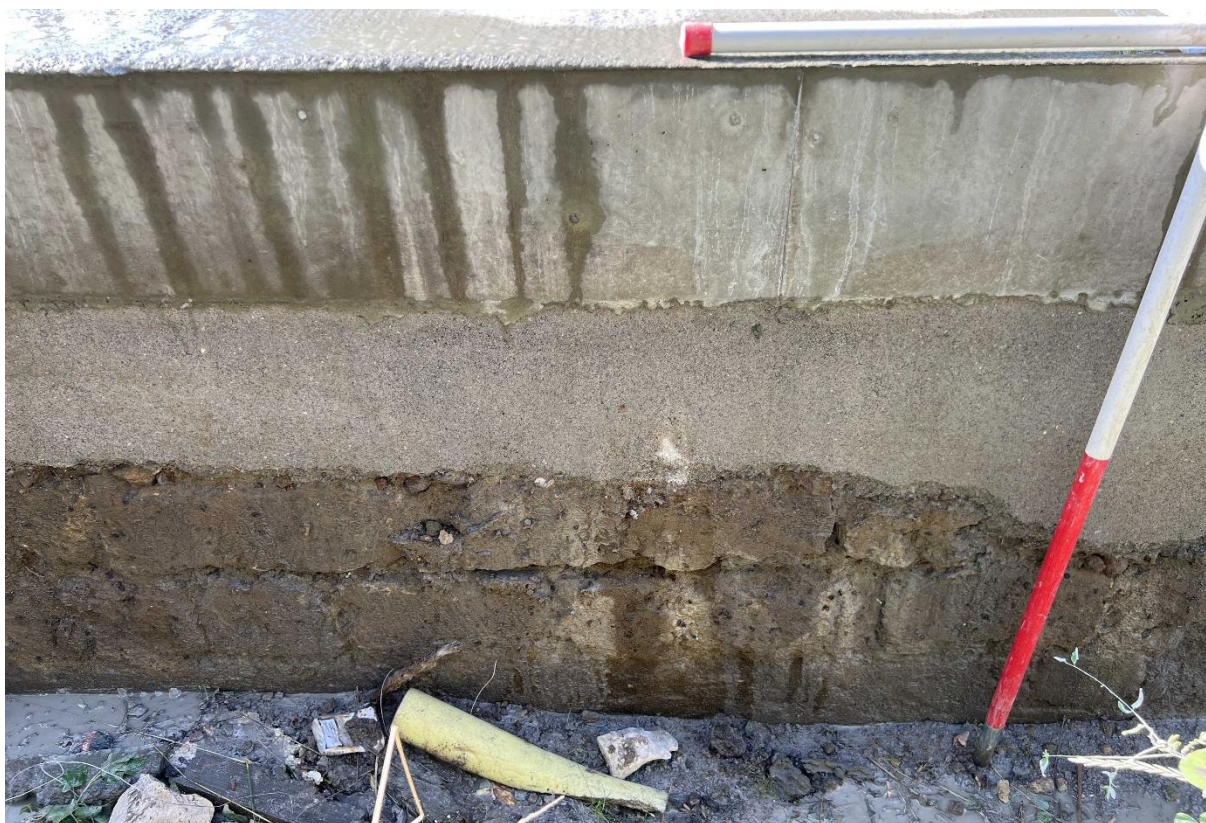
Figuur 49: Zicht op ijzerzandstenen muursegment S54.

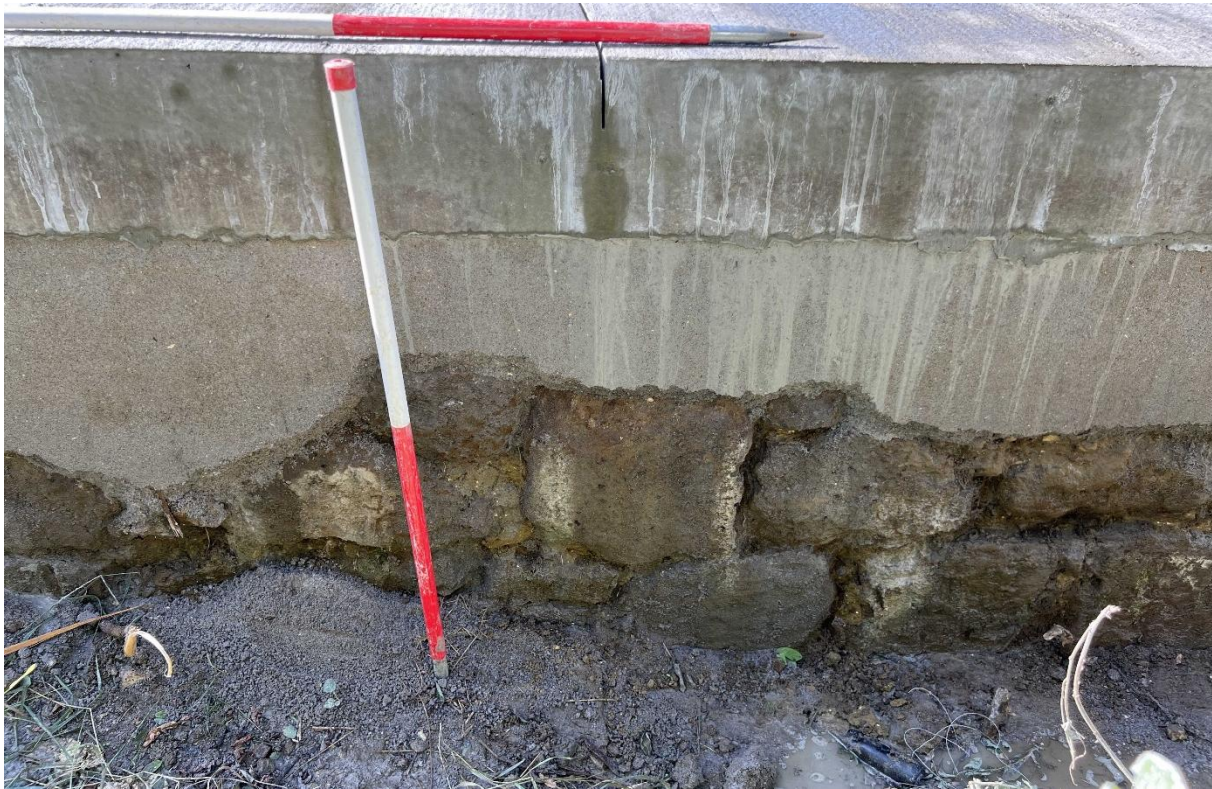
Figuur 50: Zicht op ijzerzandstenen muursegment S52.

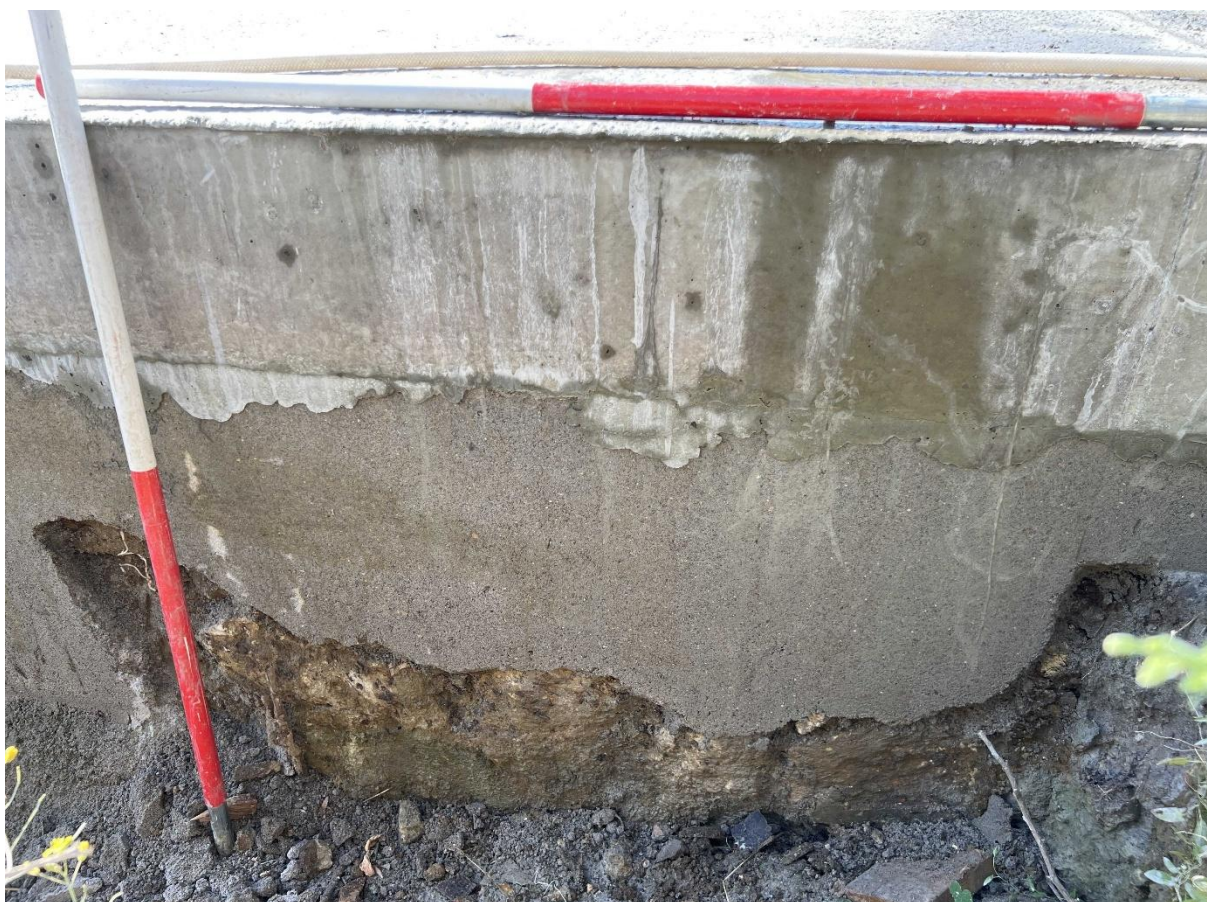
Figuur 52: Zicht op ijzerzandstenen muursegment S55.

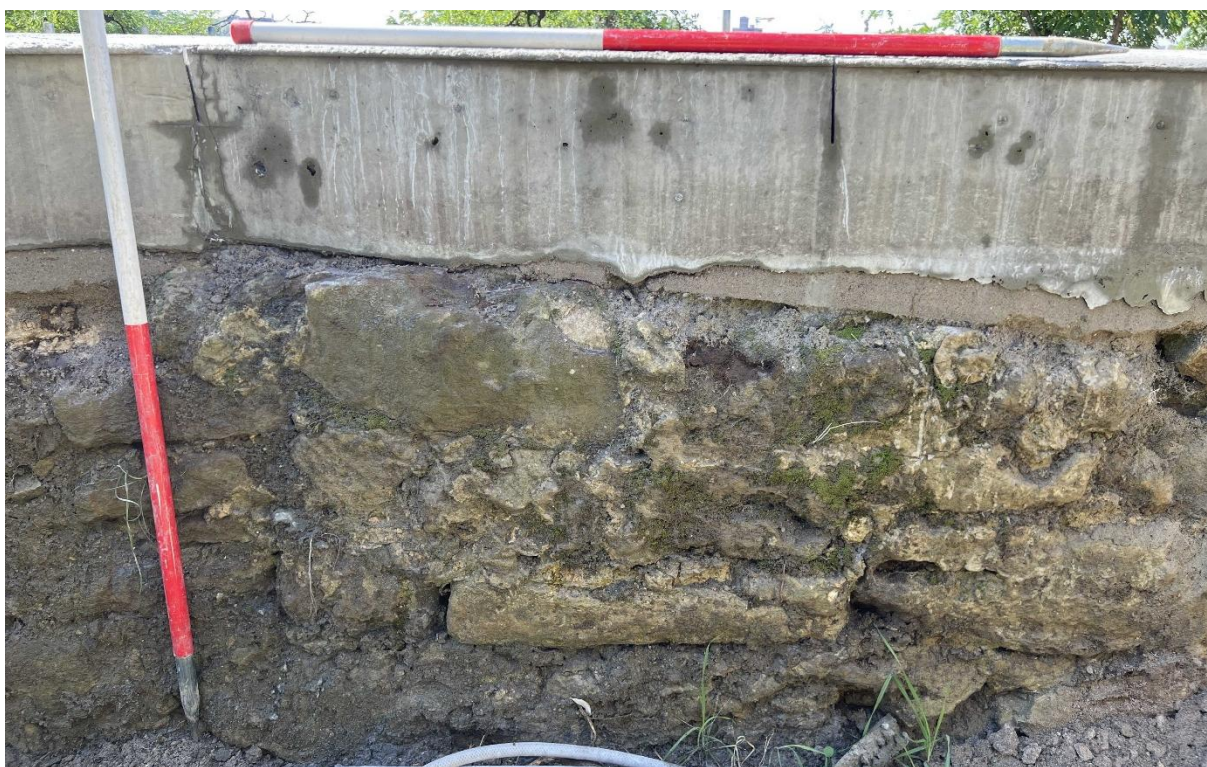
Figuur 53: Kalkzandstenen muursegment S57 op de tekening op Figuur 51.

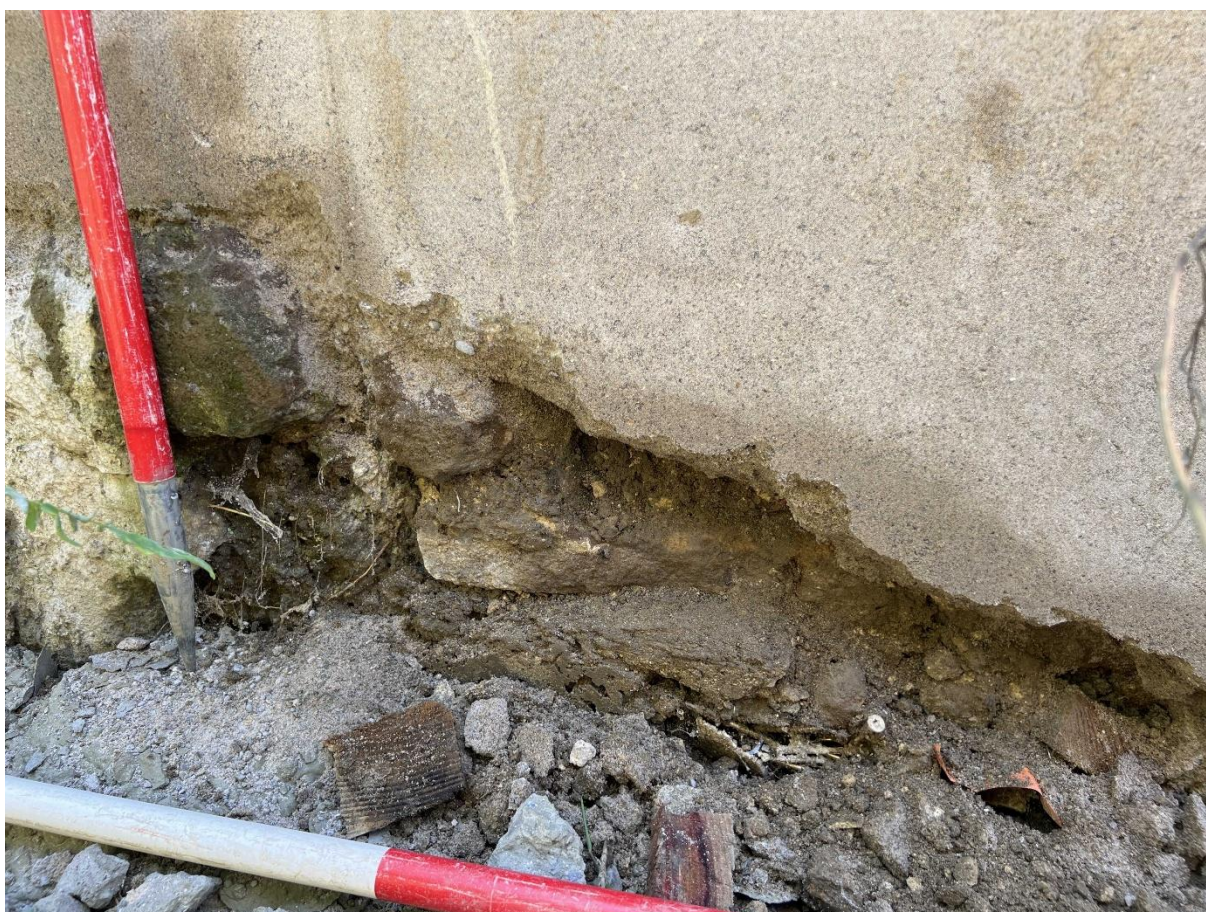
Figuur 55: Muursegment S59 met baksteen.

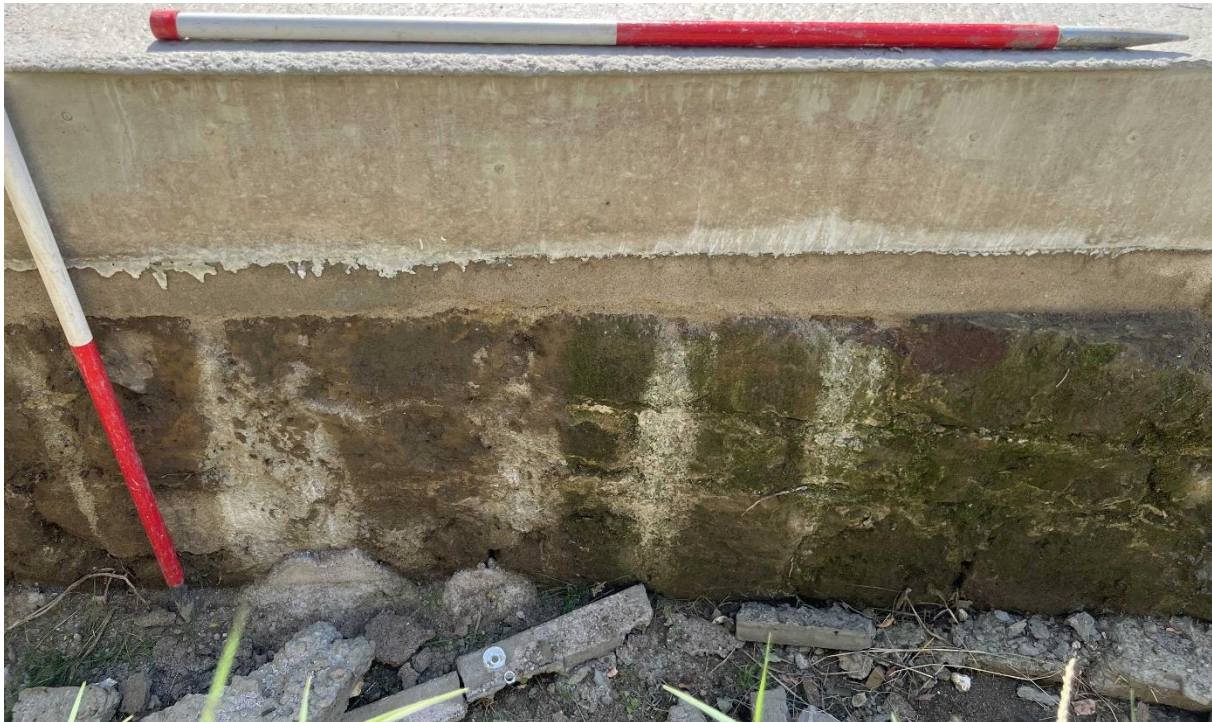
Figuur 56: Zicht op ijzerzandstenen segment S60.

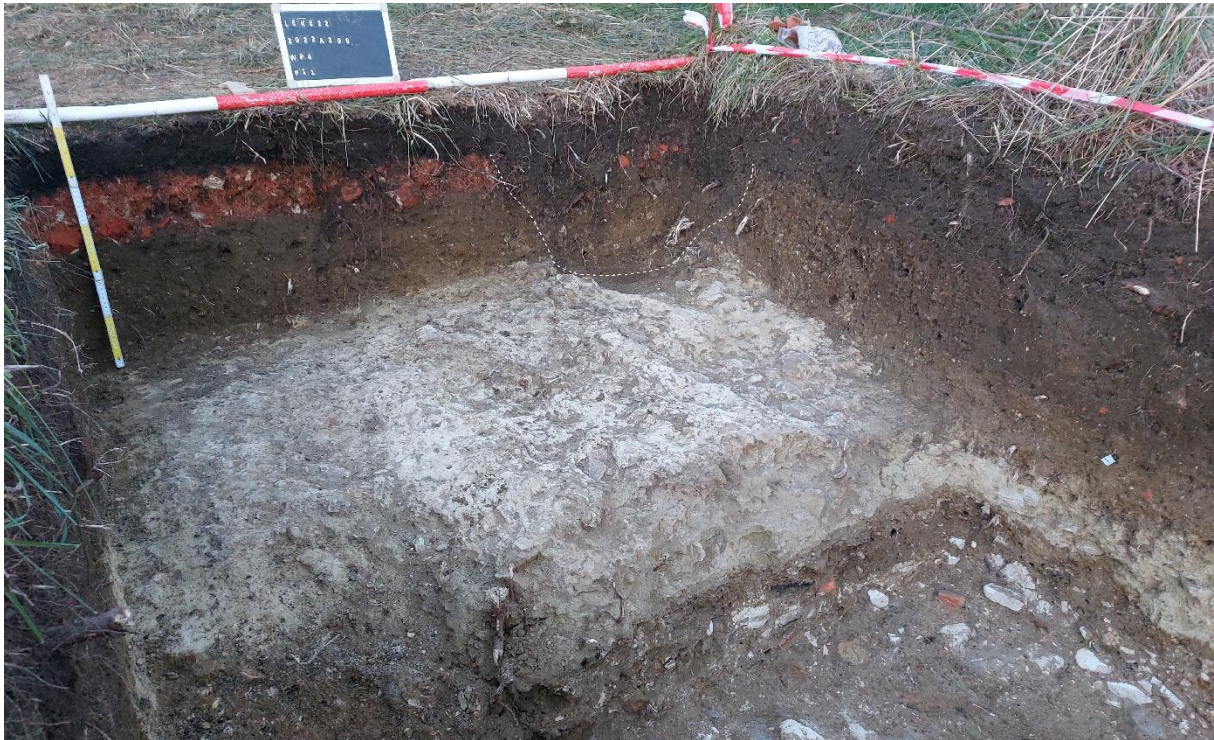
Figuur 60: Kalkmortelbed laag S19, rechtsboven doorsneden door kuil S38 in werkput 4.

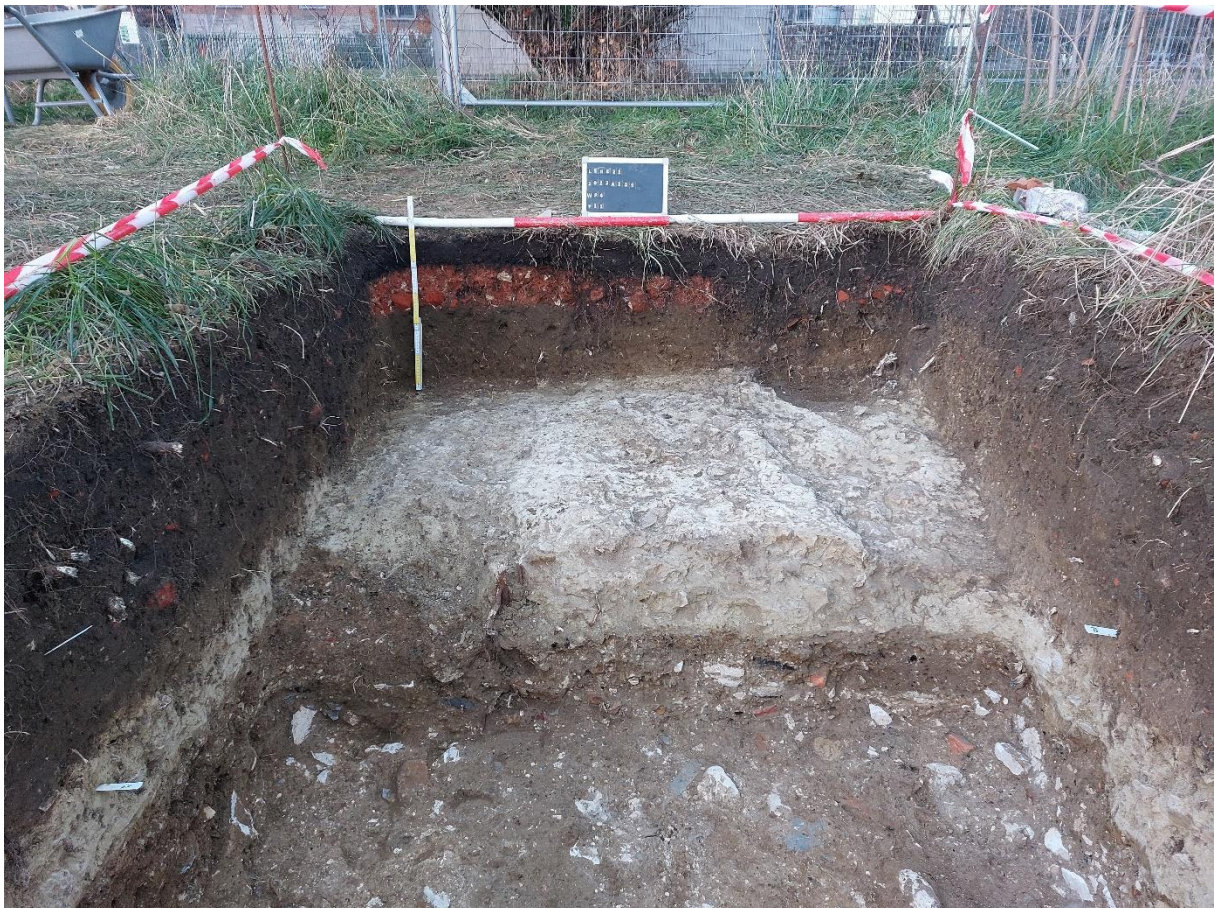
Figuur 62: Zicht op de dikte van het kalkmortelpakket (S19) met bovenaan rechts een kuil (S38) die doorheen de rode baksteenlaag (S30), die zich direct onder de teelaarde bevindt, gegraven werd en dus vrij recent moet zijn gegraven.

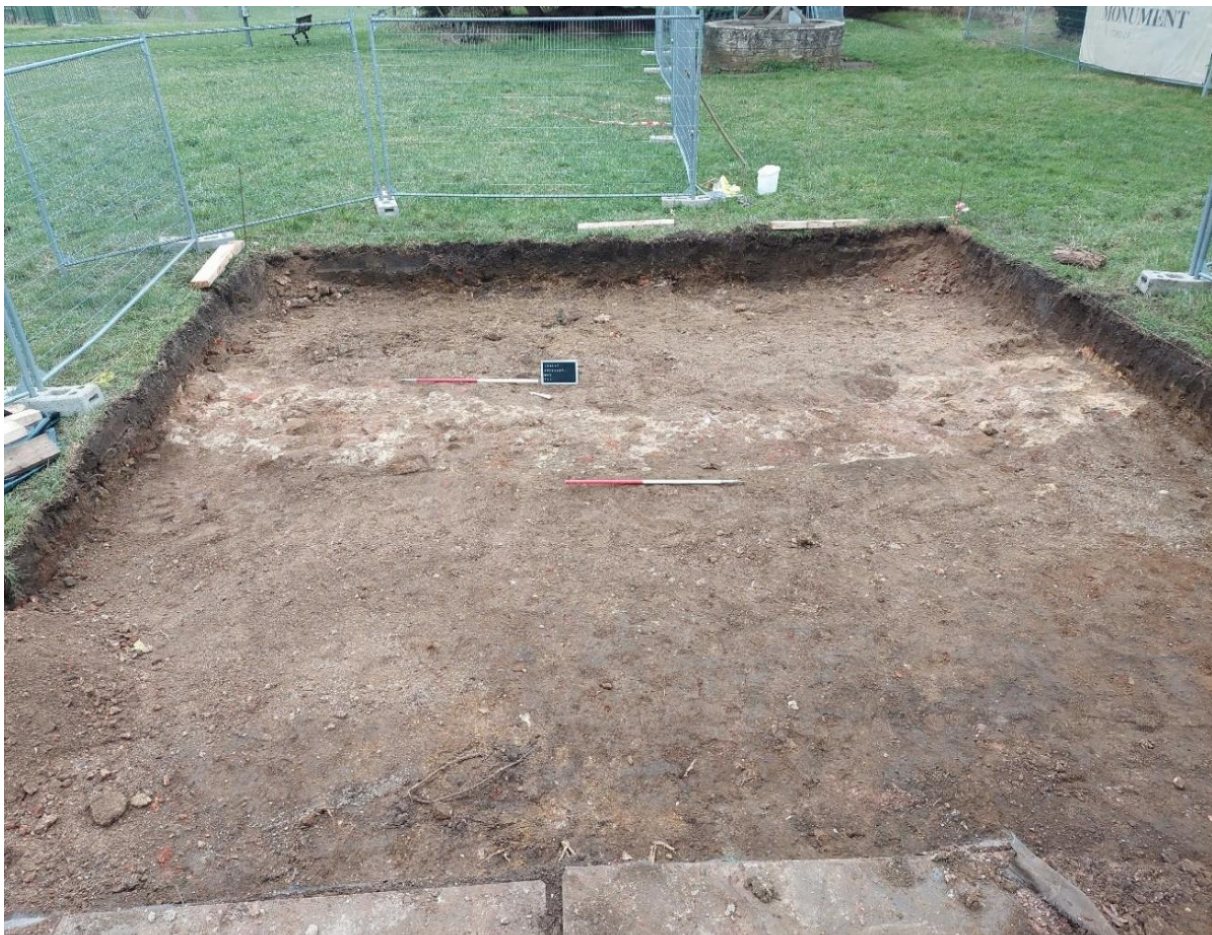
Figuur 64: Zicht vanuit het westen op WP6 met de licht afbuigende muur S41.

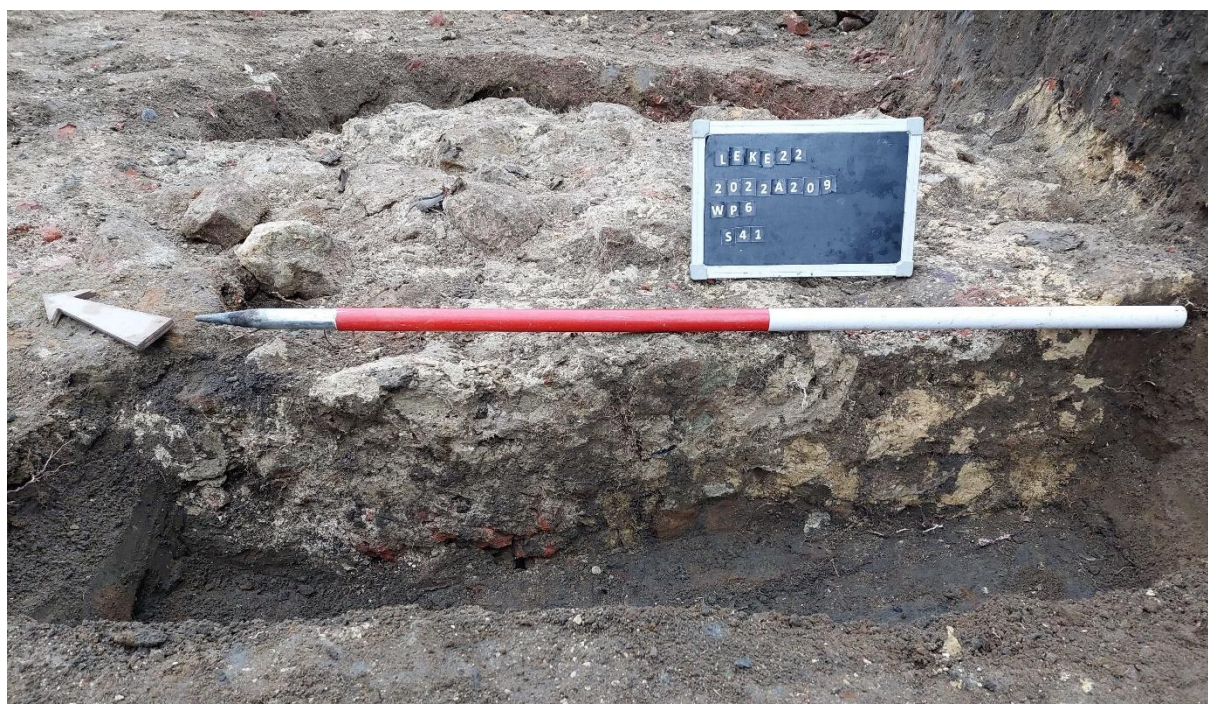
Figuur 68: Zicht op de lokale verdieping langs de westzijde van muur S41 in werkput 6.

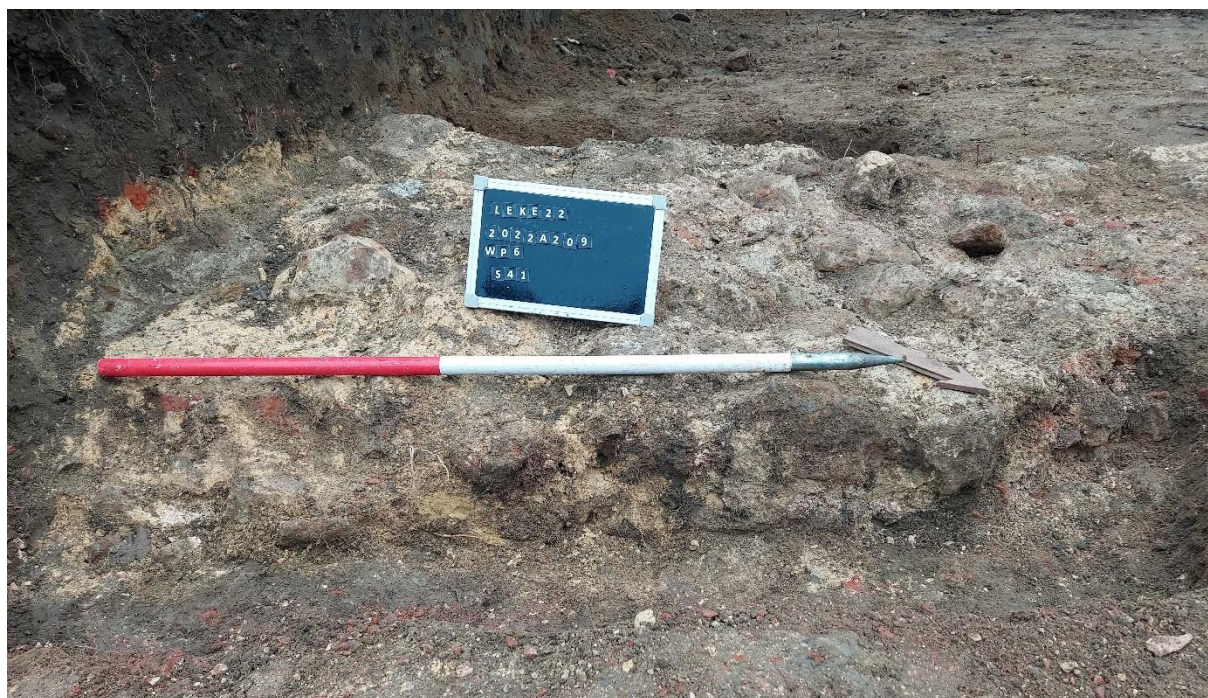
Figuur 69: Zicht op de lokale verdieping langs de oostzijde van muur S41 in werkput 6.

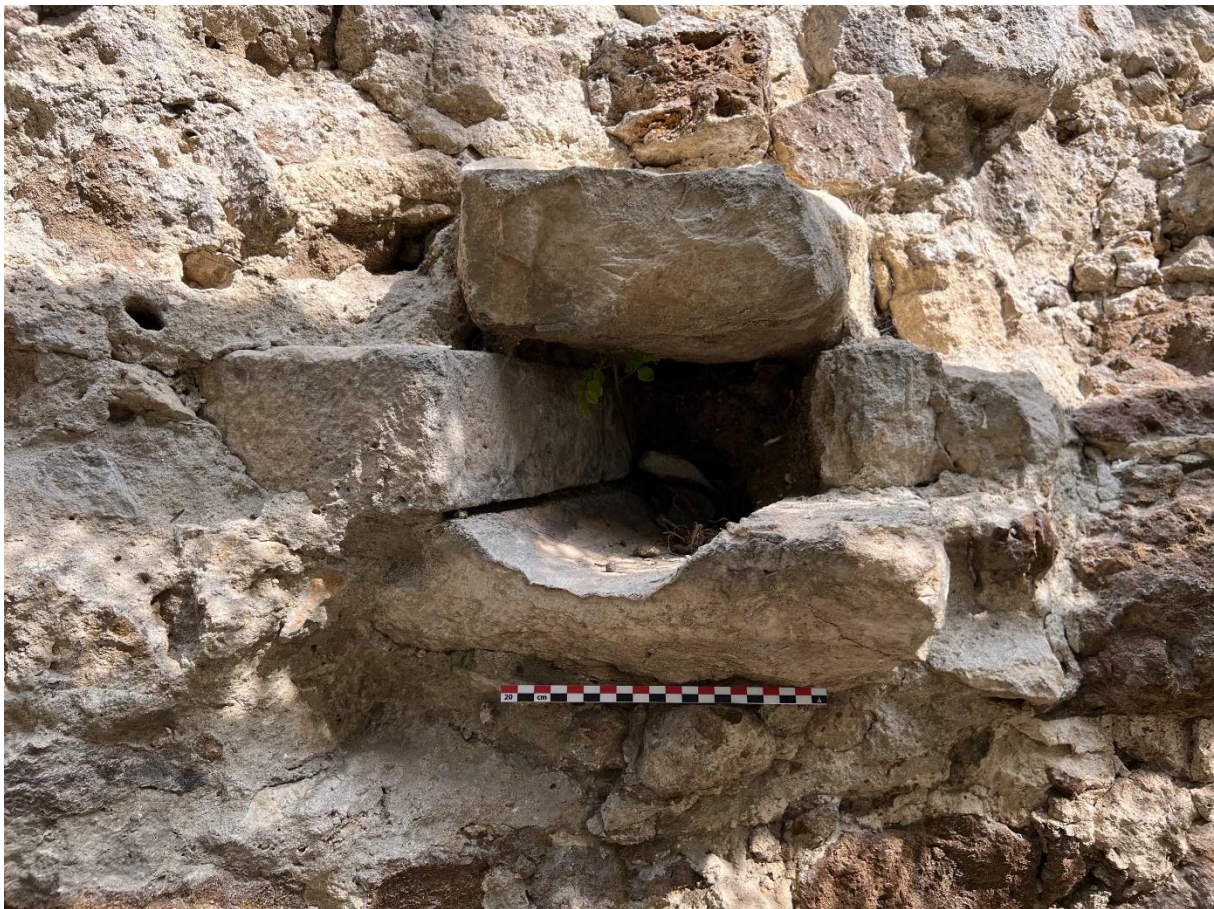
Figuur 70: Frontaal zicht op afvoergoot S46.

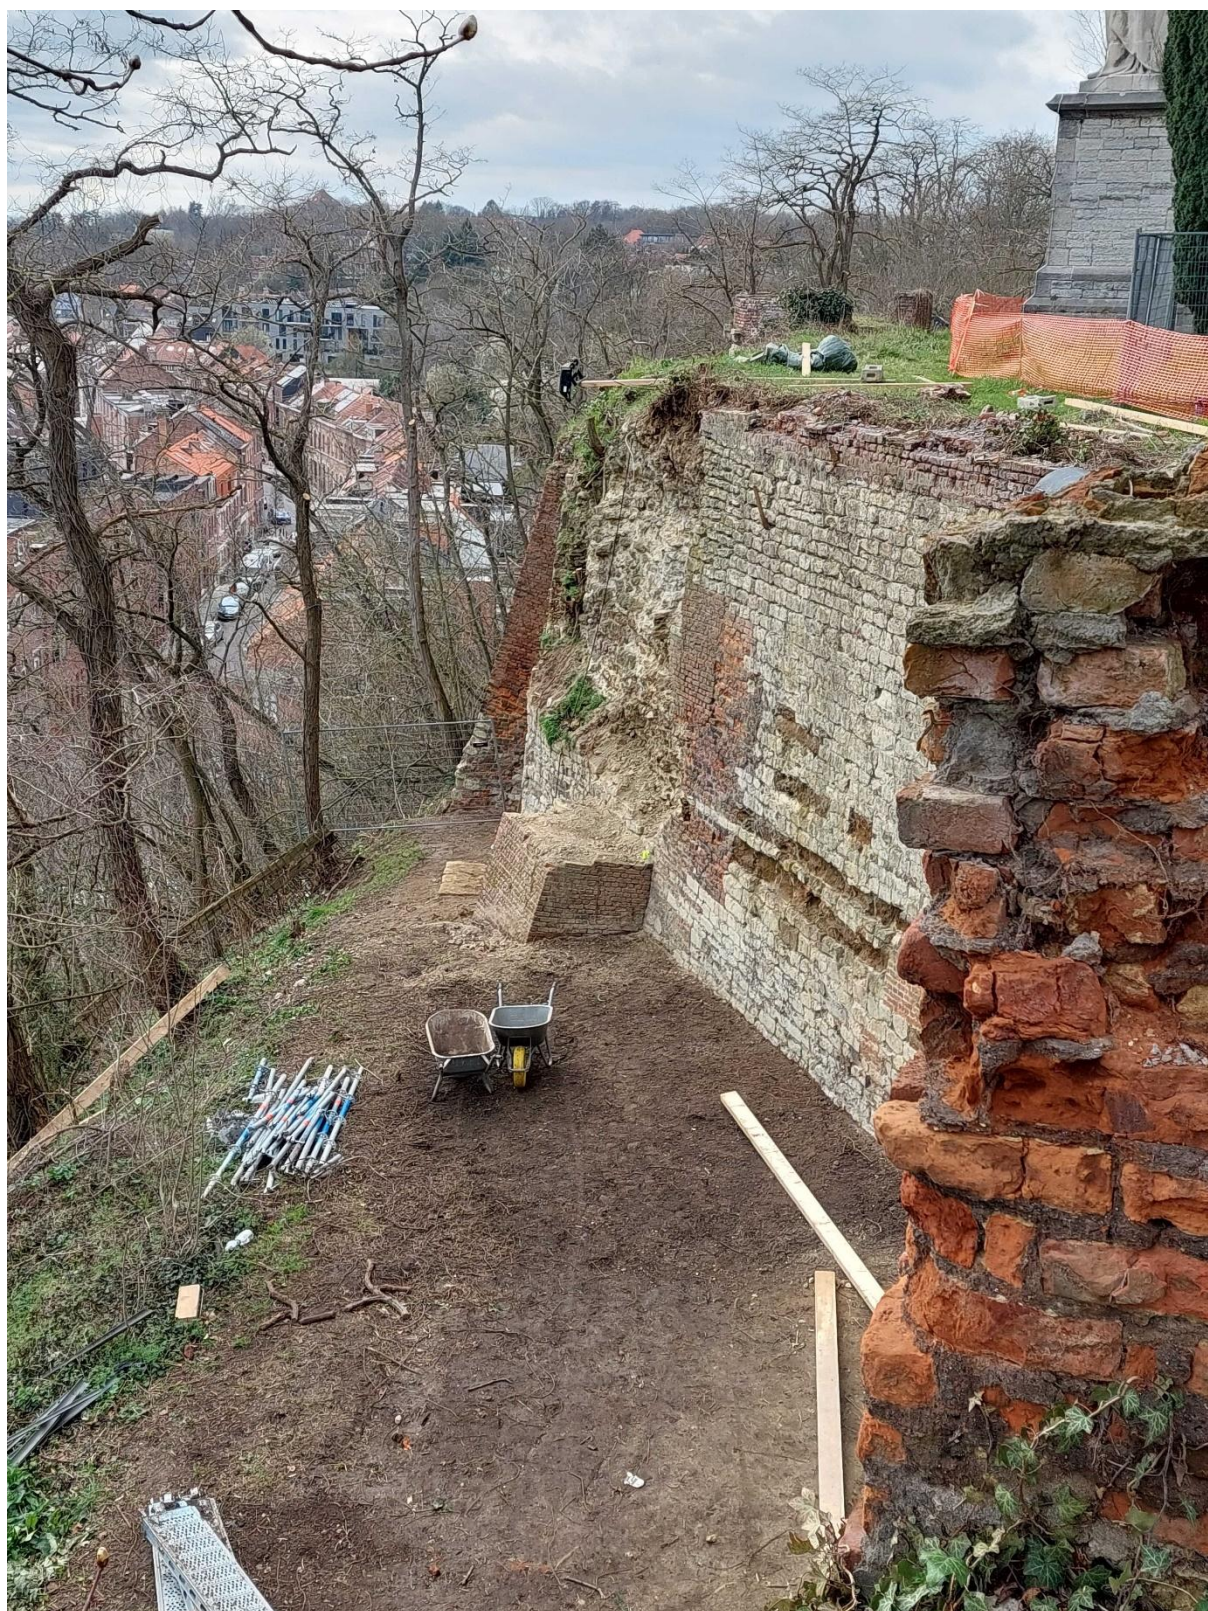
Figuur 73: Zicht op de zuidzijde van de burchtmuur met achter de kruiwagen de volledig in baksteen opgebouwde steunbeer met daar achter het restant van de vermoedelijk oudere kalkzandstenen-bakstenen steunbeer.

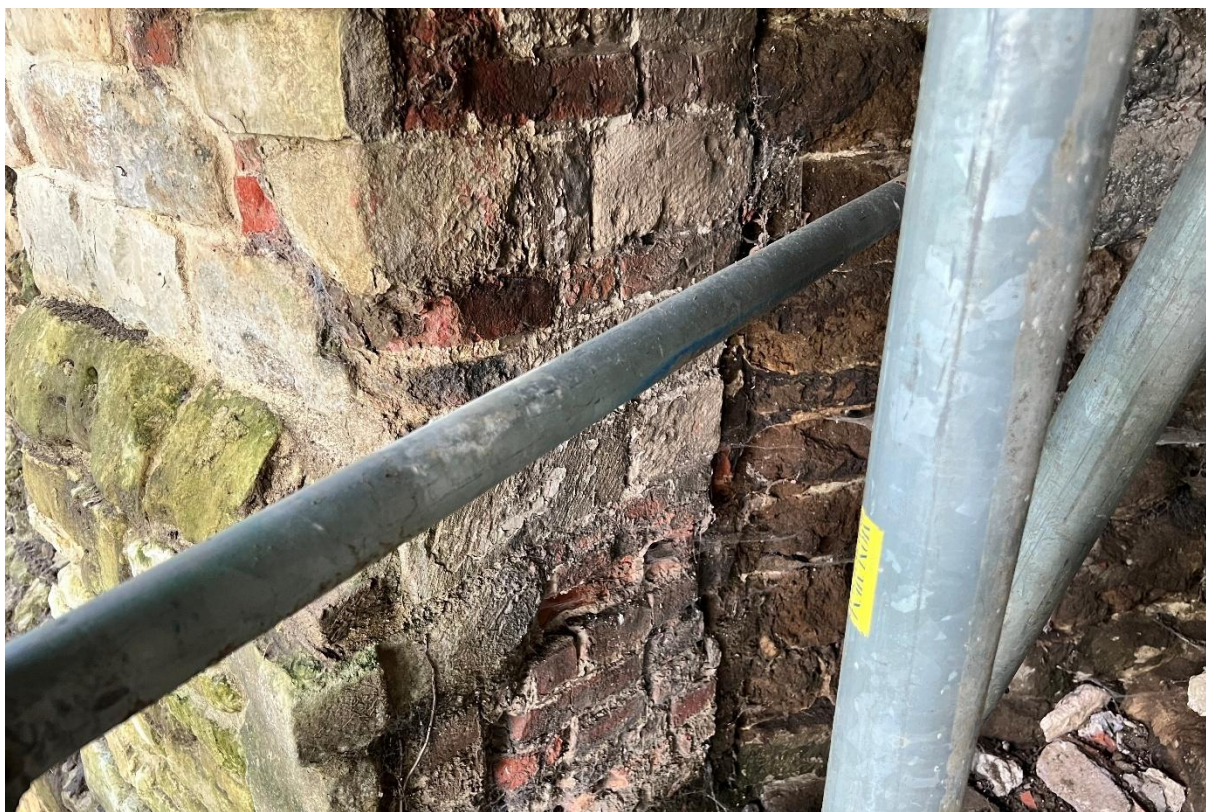
Figuur 77: Zicht op de westelijke zijde ingang met duidelijke bouwnaad tussen facade (baksteen en natuursteen) en kern (enkel natuursteen).

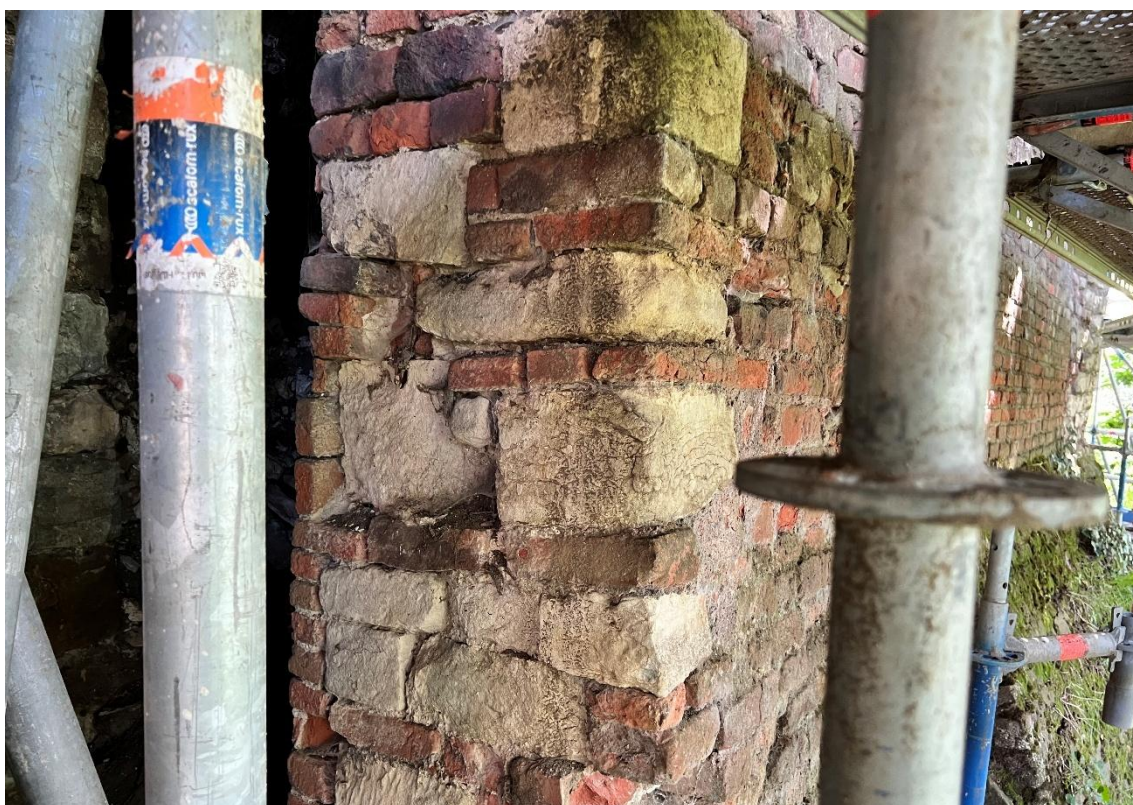
Figuur 78: Zicht op de oostelijke zijde van de ingang opgebouwd uit gerecupereerde natuursteen en baksteen.
