# Archeologische opgraving

## Eindverslag

### LEUVEN KEIZERSBERG

Projectcode: 2022A209

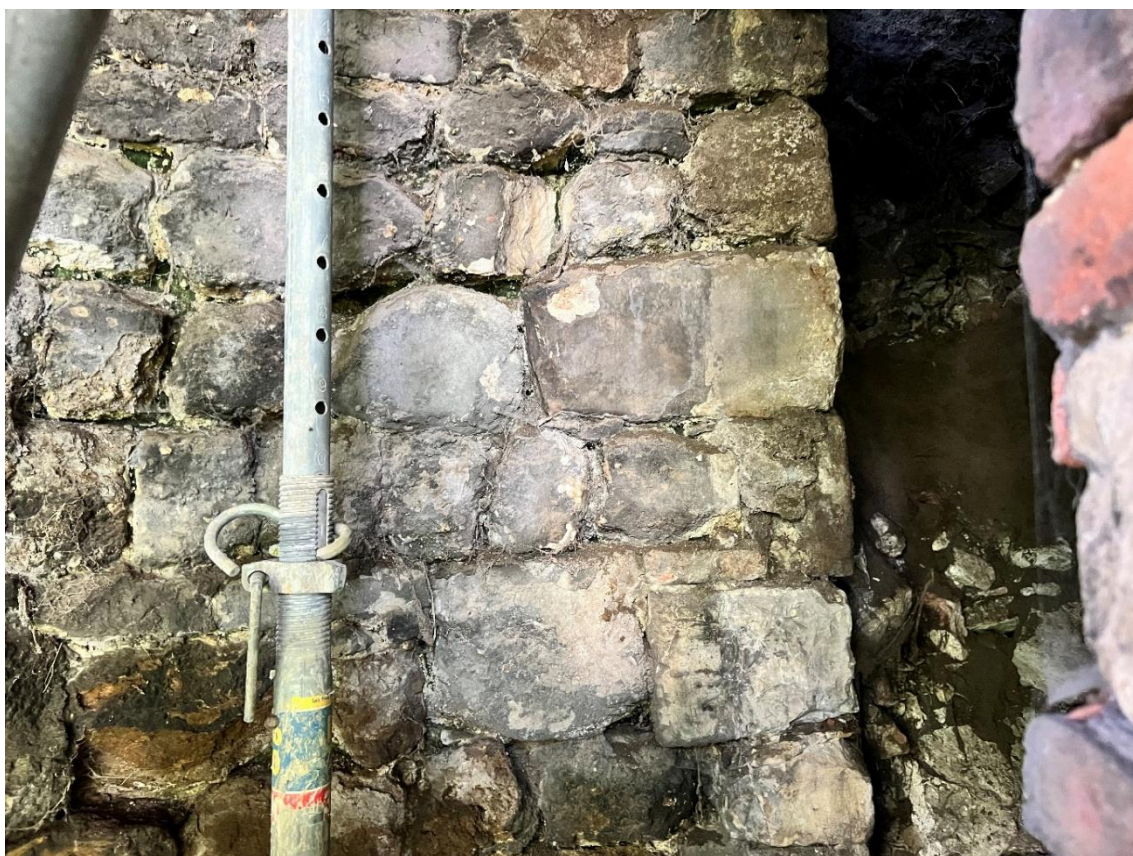
Figuur 79: Zicht op het muurwerk binnen de kern van de opening, enkel bestaande uit natuursteen.

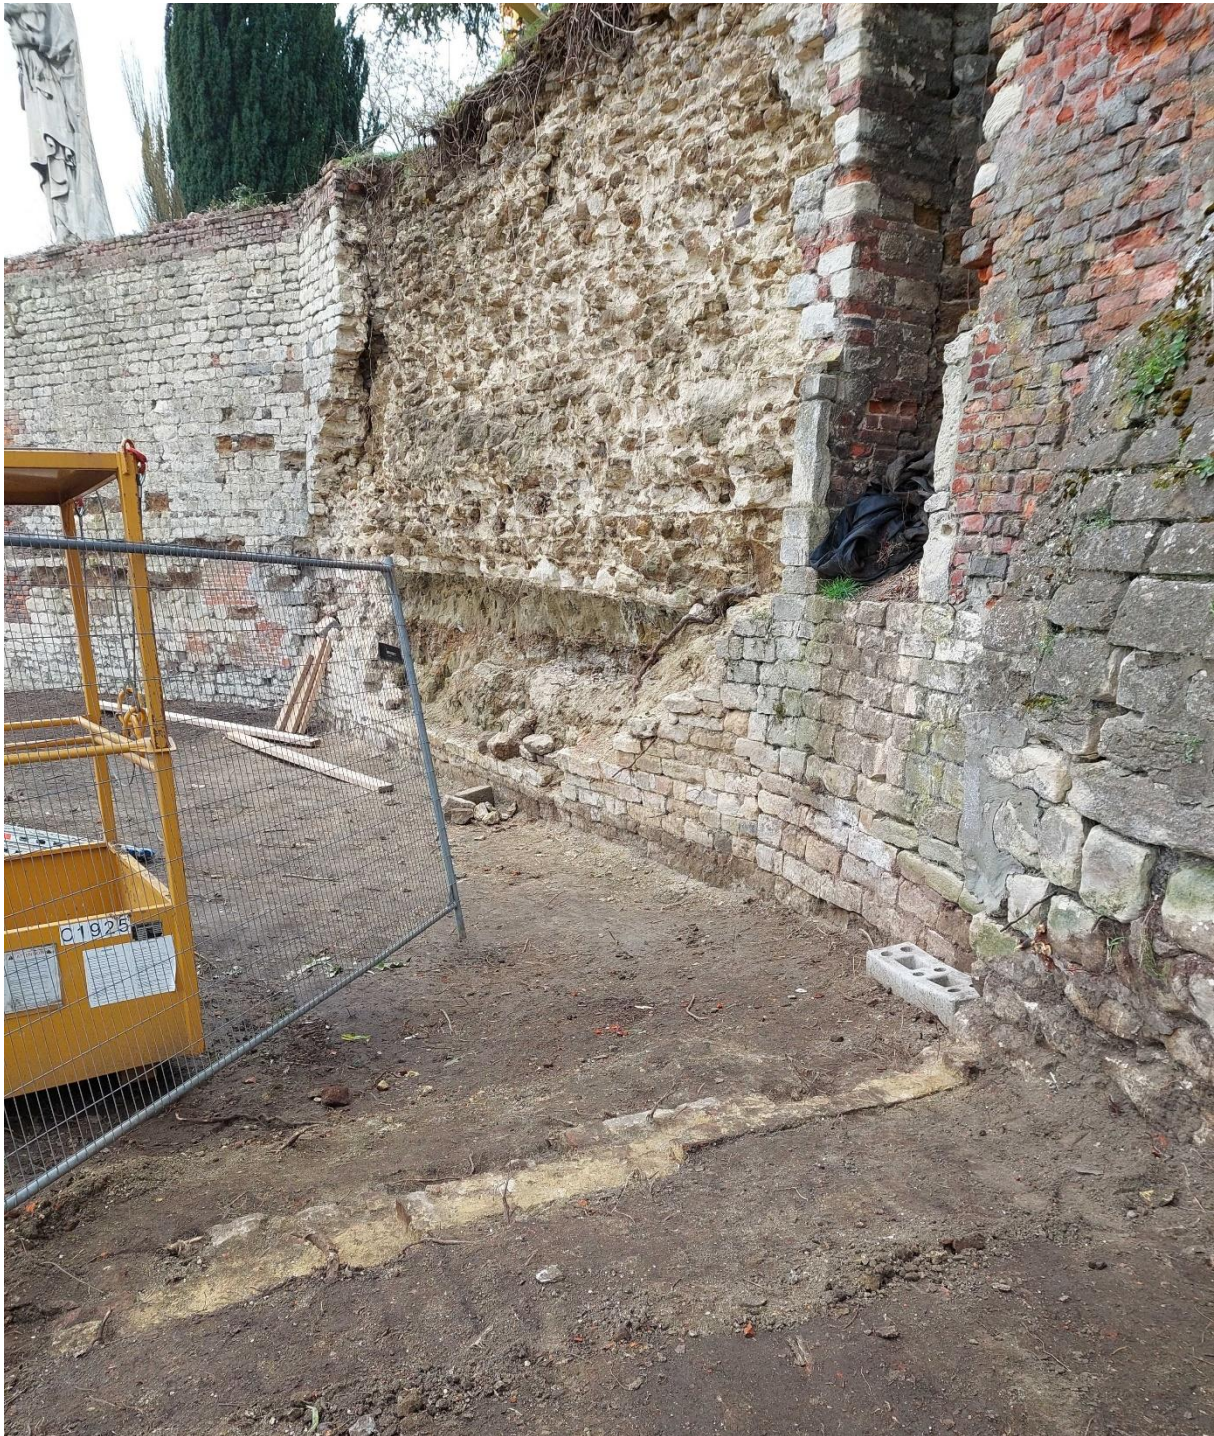
Figuur 82: Zicht vanuit het oosten op bakstenen muur S44 die tegenaan de burchtmuur werd gezet. Merk de opening naar een oorspronkelijke toegangstrap doorheen de burchtmuur op. Op deze foto is ook goed de oorspronkelijke binnenvulling in ijzerzandsteen van de burchtmuur te zien. Het parament werd hier gevormd door rechthoekig gekapte blokken (vermoedelijk Brabantse) kalkzandsteen.
