## **Archeo-rapport 613**

### **Eindverslag: De archeologische begeleiding aan het Wagenhuis te Horst**

| <b>Projectcode:</b> | <b>2025H81</b> |

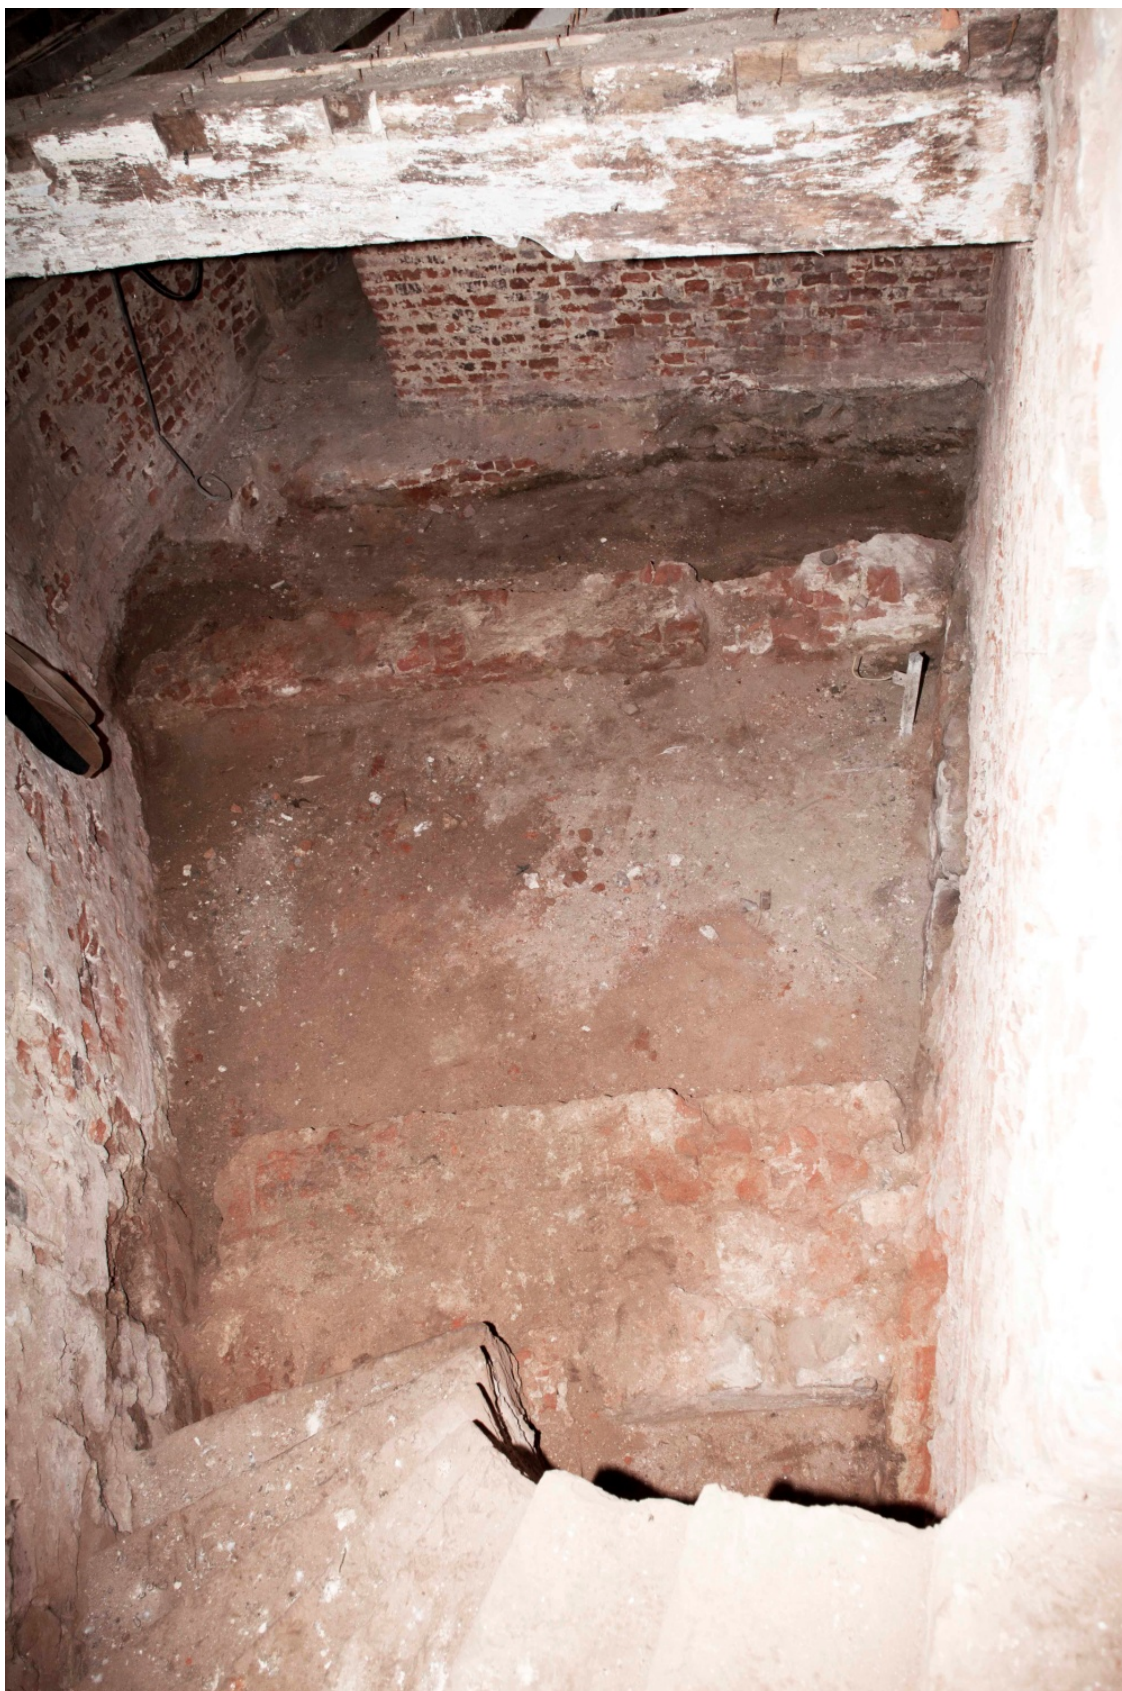
Fig. 1.8: Foto van de aangetroffen muren in de trappenhal naast de camera (© De Clercq 2013b).

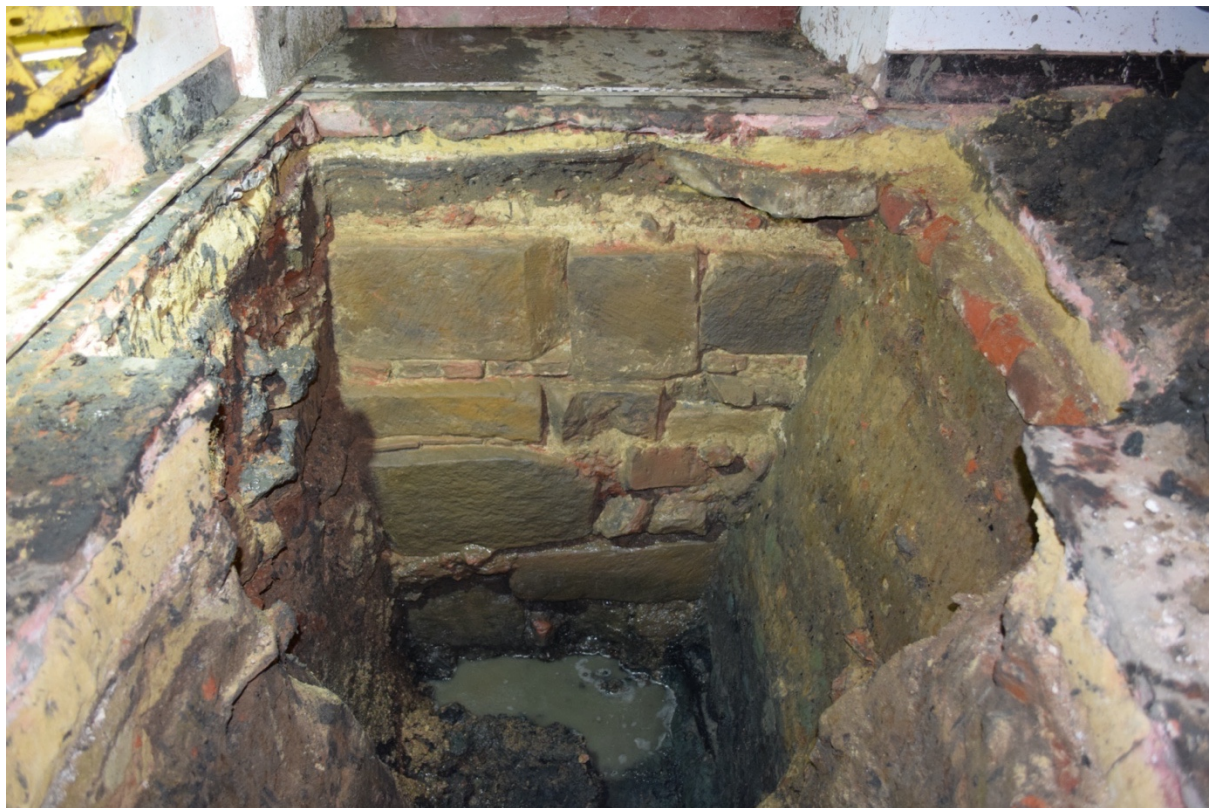
Fig. 1.9: Fundering in WP2

In januari 2020 werden door Studiebureau Archeologie binnen in de noordelijke bijgebouwen 3 putten onderzocht (ID 1745), met het oog op een evaluatie van de aard en de diepte van de funderingen (SBA A2, A5 en A7 op Fig. 1.4). Er kon worden vastgesteld dat de aard van de fundering in put 2 verschilde van deze in de putten 5 en 7 (die er eerder gelijkaardig uitzagen) (Fig. 1.9 - Fig. 1.12). In de fundering van put 2 zitten hergebruikte blokken natuursteen verwerkt, die op basis van de bewerking in de 13<sup>de</sup>/14<sup>de</sup> eeuw worden gedateerd. Onder de huidige vloer bleef een oudere vloer in baksteen (deels) bewaard. De chronologische relatie tussen de fundering in WP2 en deze in WP5 en WP7 kan niet worden aangetoond. Ter hoogte van de ruimte waar put 5 gezet is, situeert bouwhistoricus De Clercq een ouder gebouw, dat parallel zou staan aan het woongedeelte bij de donjon. Op basis van onderhavig (beperkt) onderzoek kan het bestaan ervan echter niet bijkomend onderbouwd of weerlegd worden. In WP5 werd nog de fundering aangesneden van de binnenmuur tussen de ruimte waar de put gegraven werd en de aanpalende ruimte ten oosten ervan. De binnenmuur werd in een latere fase tegen de fundering van de voorgevel gezet. Een haard in de ruimte was dan weer tegen de binnenmuur aan gefundeerd. In WP7 werd vastgesteld dat de ruimte oorspronkelijk zowieso stopte in het zuiden (Fig. 1.11), hetgeen ook weerspiegeld wordt in bouwnaden aan de buitenzijde van het gebouw. Er lijkt mogelijk ook een bouwnaad te zitten tussen de fundering in WP5 en WP7 en het opgaand muurwerk. Mogelijk is deze fundering bijgevolg ouder dan de huidige gebouwen in opstand. In WP7 werd vastgesteld dat de fundering onder de westelijke buitenmuur door een stratigrafisch oudere, wellicht *in situ* verbrande laag sneed. Middels een OSL-datering (Optically stimulated luminescence) werd geprobeerd om deze laag te dateren. Het betreft een laag (S23) in het noordprofiel in WP7 (Fig. 1.12). Onder een ophogings-/egalisatielaag (S19) onder de vloer zat een dun geel laagje, een lichtgroene laag, een wellicht verbrande laag (S23), met daaronder een donkergrijze laag (S24) en tenslotte een alluviale laag (S11). Ter hoogte van laag S23 en S24 lijkt een insteek te zitten van fundering S16. De OSL-datering werd uitgevoerd door de UGent. Op basis van de verschillende rekenkundige modellen kon een minimum-ouderdom uit de verdeling bekomen worden die doorgaans als maximum-ouderdom wordt geïnterpreteerd. De jongste ouderdommen uit de verdeling situeren zich tussen 1200 en 1500 n.C. De laag zou bijgevolg niet jonger zijn dan de tijdspanne tussen 1200 en 1500 (Fig. 1.13). De fundering onder de westelijke buitenmuur in deze ruimte gaat doorheen deze laag en is bijgevolg recenter. Theoretisch kan deze verband houden met één van de twee historisch gekende branden op de site (1489 en 1587). De dateringsrange van de laag maakt dat de brand van

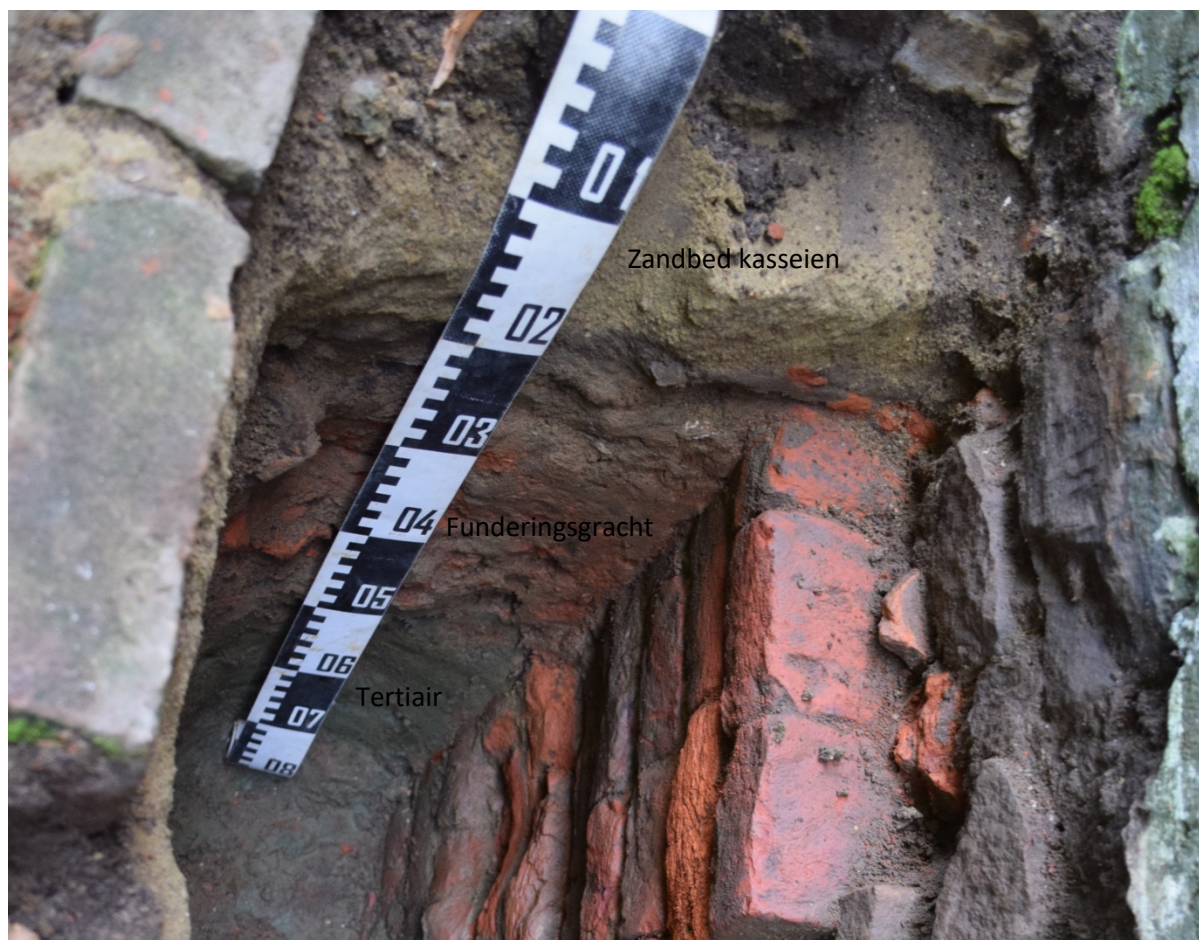
In alle profielen waar de natuurlijke bodem werd, aangetroffen betrof dit het tertiair substraat van de formatie van Diest (Fig. 3.7). Hierboven was geroerd sediment aanwezig als gevolg van het graven van de funderingsgreppel. In de meest zuidelijke onderzoeksputten (WP 3-5) werd er tussen de funderingsmuur en het tertiair substraat een pakket aangetroffen van geroerde grond (Fig. 3.8). Dit betreft (deels) alluviaal sediment dat vermengd is geweest met kleine fragmentjes bouwceramiek en kalkmortel. Dit kunnen resten zijn van een oudere, gedempte, gracht. Dit wilt echter zeggen dat de fundering niet rust op “vaste” grond maar op geroerde grond. Afhankelijk van de te dragen last kan dit echter wel voldoende zijn.

Fig. 3.7: Een noordelijk profiel (WP2) waarbij de fundering doorheen het tertiair sediment gaat.

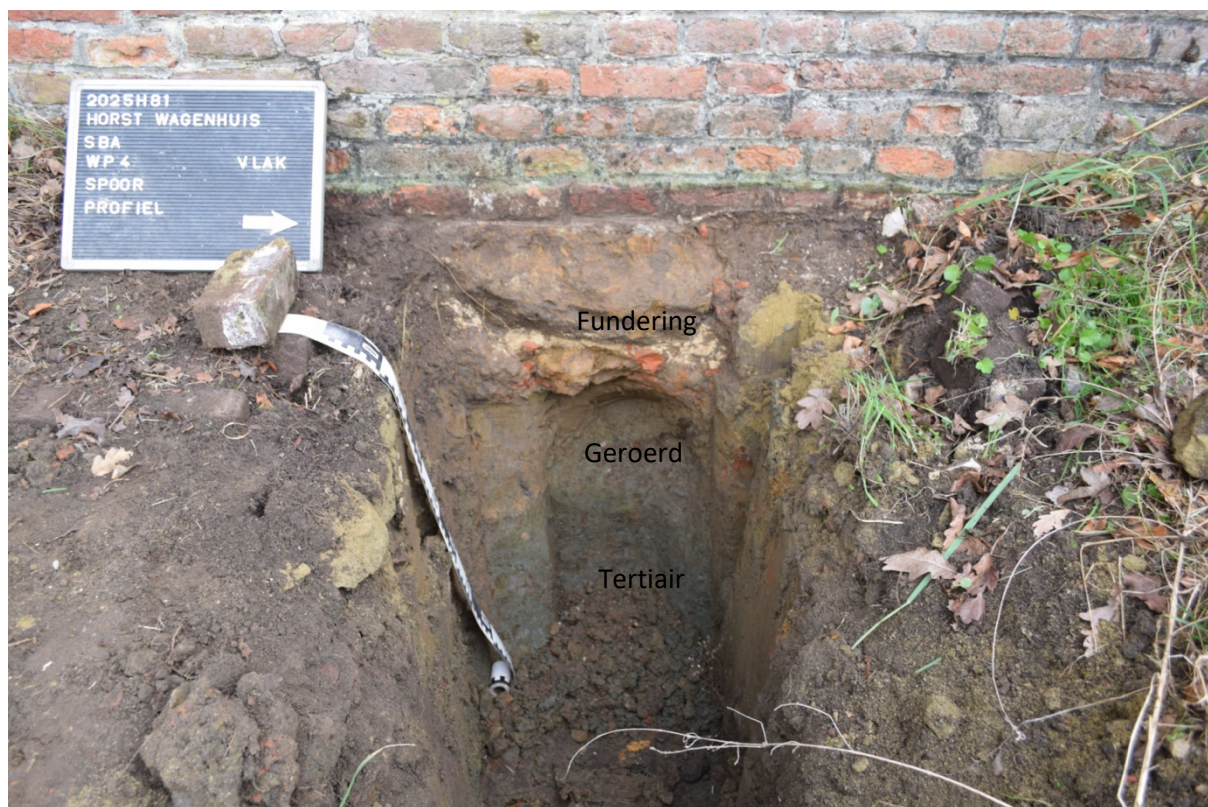
Fig. 3.8: Een zuidelijk profiel (WP4) waarbij er onder de fundering geroerde grond aanwezig is.

- De zuidelijke funderingen (WP3-5) zijn minder diep en rusten niet op de natuurlijk ongeroerde grond, maar op geroerd materiaal, mogelijk een oude gracht. Hoewel het hier de lagere stal betreft is werkput 9, ook duidelijk deel van de stal, wel diep gefundeerd.

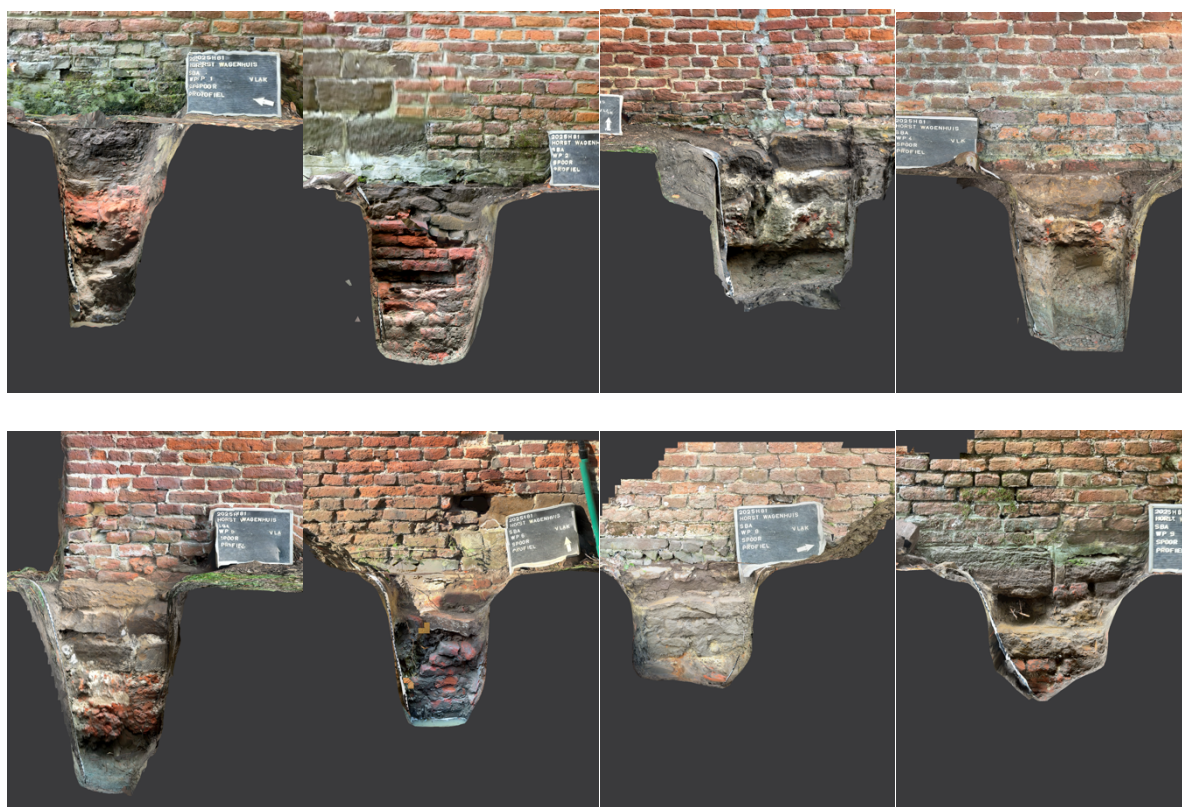
De aangetroffen sporen betreffen allen funderingsmuren (Fig. 3.10 & Fig. 3.12). Deze bestaan uit (een mengeling van) hoofdzakelijk (gerecupereerde) ijzerzandsteen en baksteen. In mindere mate werden ook brokken kalksteen aangetroffen. Een bleke witte of licht gele kalkmortel werd gebruikt in de funderingen.

In 4 putten (1,3-5) werd tijdens het graven de onderkant bereikt. In twee funderingen werd geboord vanaf een verstek en kon zo de onderkant achterhaal worden. Opvallend is dat de meest zuidelijke funderingsmuren (werkputten 3-5) ondiep tot zeer ondiep gefundeerd waren. Aan de zuidelijke zijmuur dagzoomde zelfs het verstek. In exacte waarden (Fig. 3.11) hebben bepaalde werkputten een fundering die 2-3 keer zo diep gefundeerd is als de minste (WP4, 39cm)

Fig. 3.10: Snelle veldfotogrammetrische opnames van werkputten 1-9.

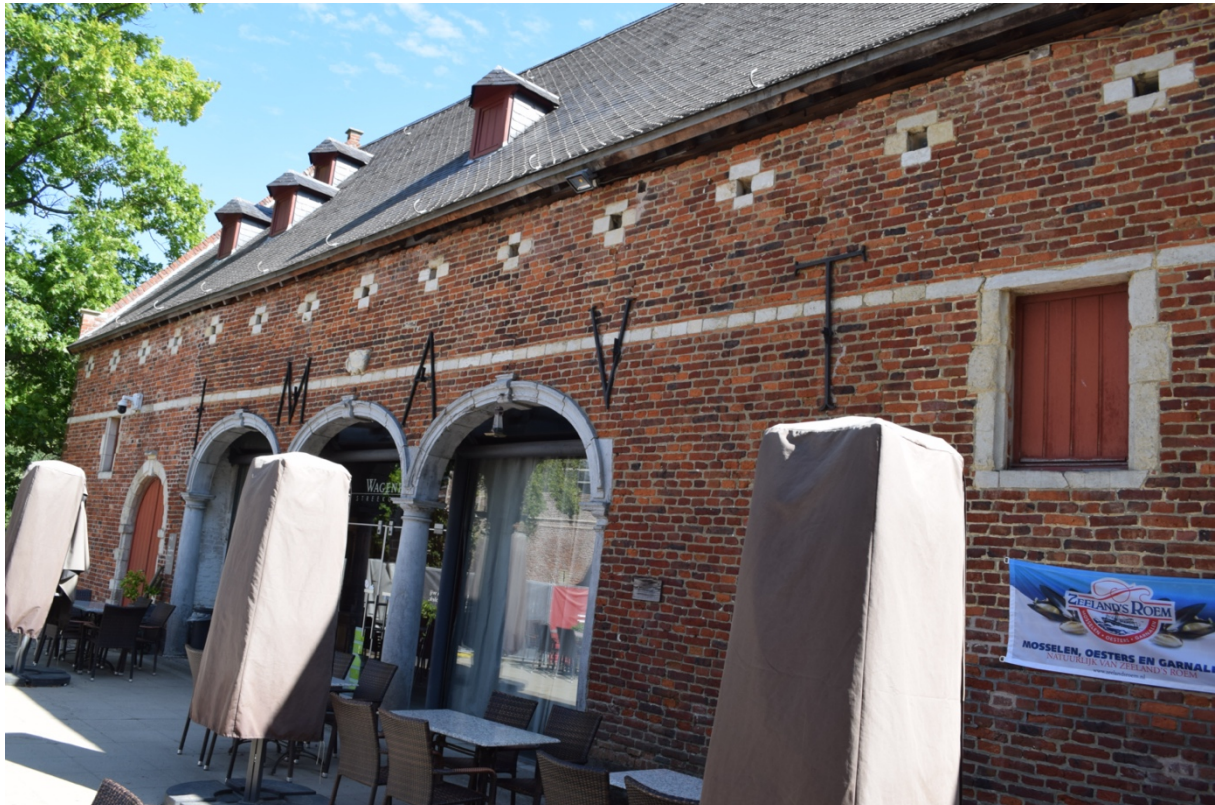
Het oorspronkelijke gebouw, of minstens een deel ervan, is mogelijk in 1657 opgetrokken geweest. Dit op basis van de steen met het jaartal dat aanwezig is in het huidige gebouw. Ook de muurankers M A V T zijn recuperatiemateriaal (Fig. 3.14), die verwijzen naar Maria-Anna Van den Tympel die in 1650 het kasteel geërfd had<sup>36</sup>. Dit recuperatiemateriaal (o.a. raam en deurelementen in natuursteen) werd ook aangetroffen in de funderingssleuf van de bestaande fundering ter hoogte van werkput 2.

Fig. 3.14: Zicht op de muurankers M A V T en de steen met het jaartal 1657
