# Archeologische opgraving naar aanleiding van een wetenschappelijke vraagstelling

## ZEDELGEM SINT-LAURENTIUSKERK (prov. WEST-VLAANDEREN)

### Eindverslag

Auteurs: TOMAS BRADT, LYNN  
DEVALCKENEER, JELLE DEFRANCQ  
Redactie : BART BARTHOLOMIEUX  
Projectcode: 2024A232

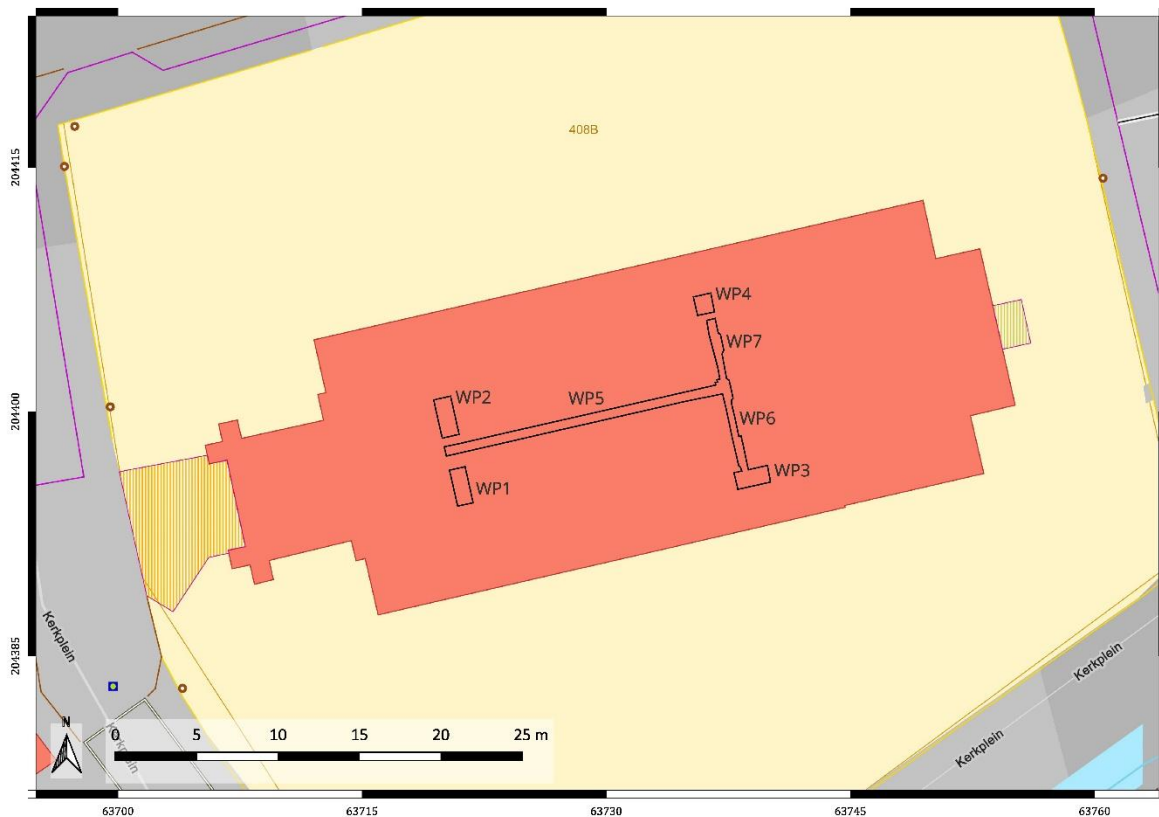
Figuur 8: Het uitgevoerde werkputtenplan.

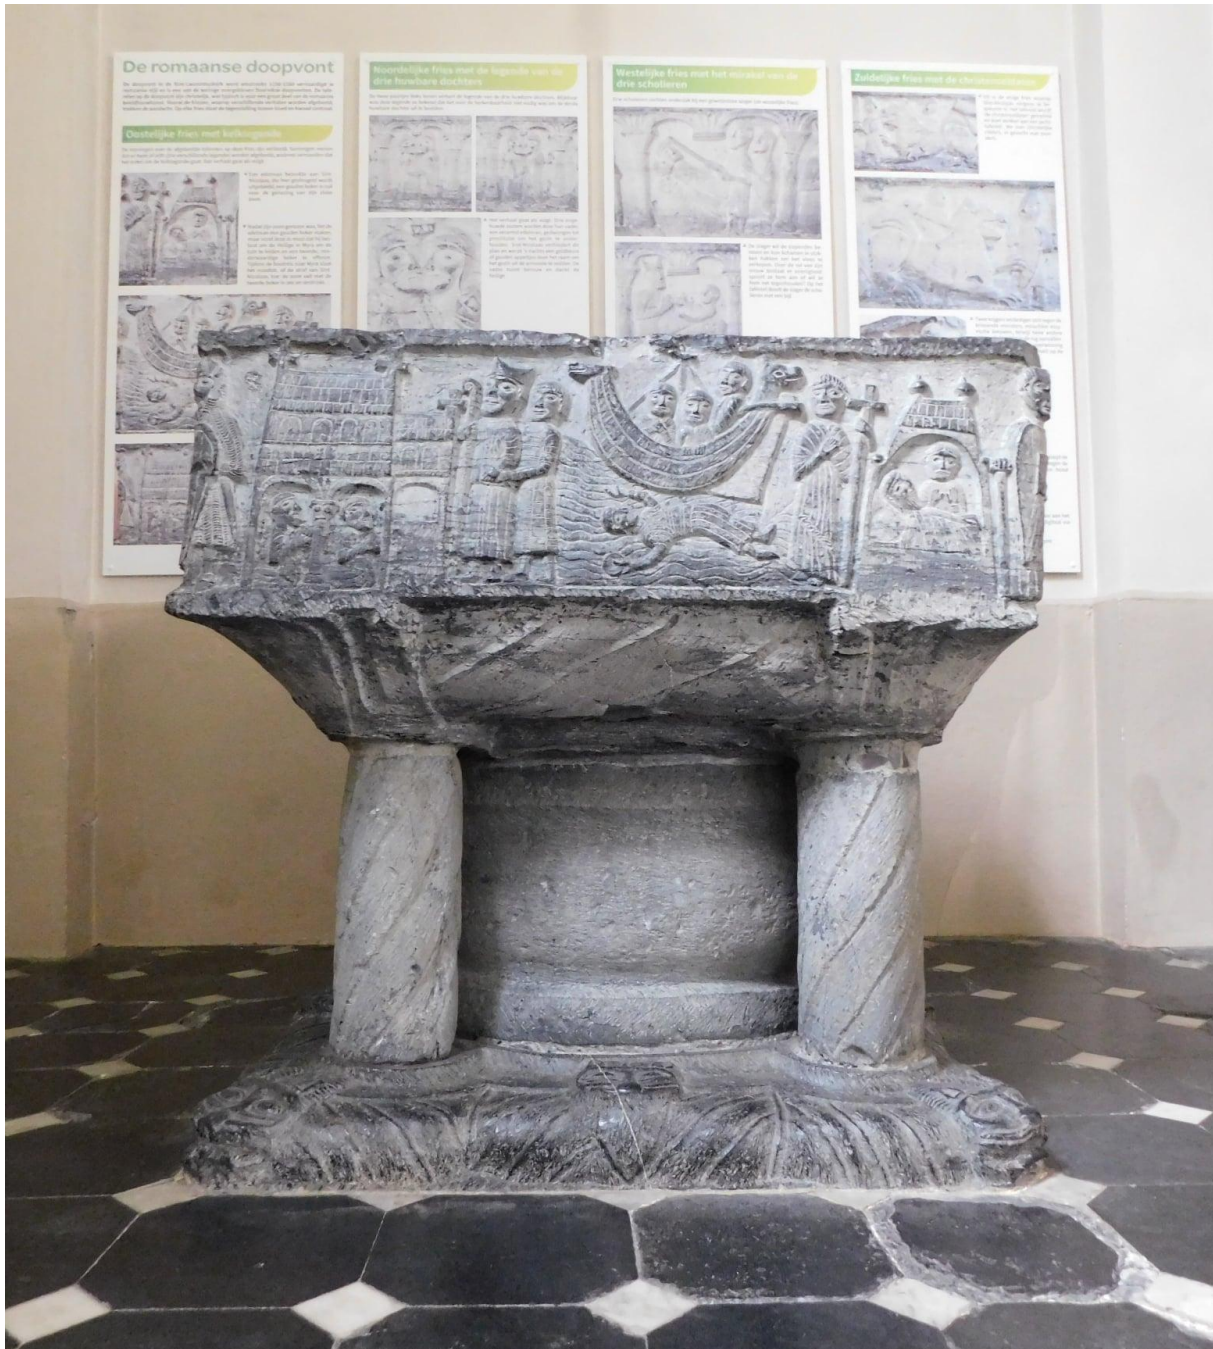
Figuur 29: De romaanse doopvont met indrukwekkend verhalend reliëf dat zich vandaag de dag in de zuidwestelijke hoek van de kerk bevindt.

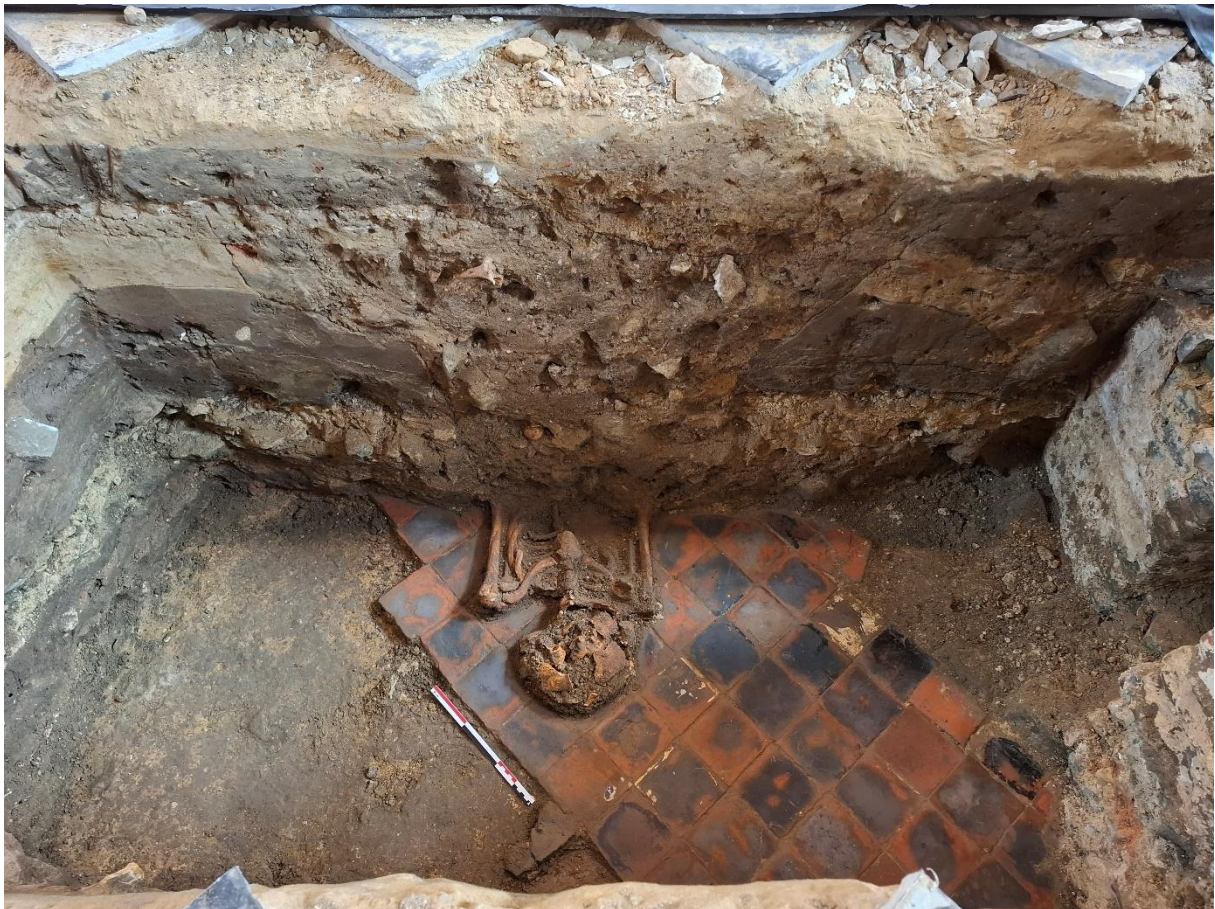
Figuur 34: Oostprofiel (Profiel 4) in WP1 met onderaan bovenop de vermoedelijk 13de-14de-eeuwse kerkvloer skelet S86.

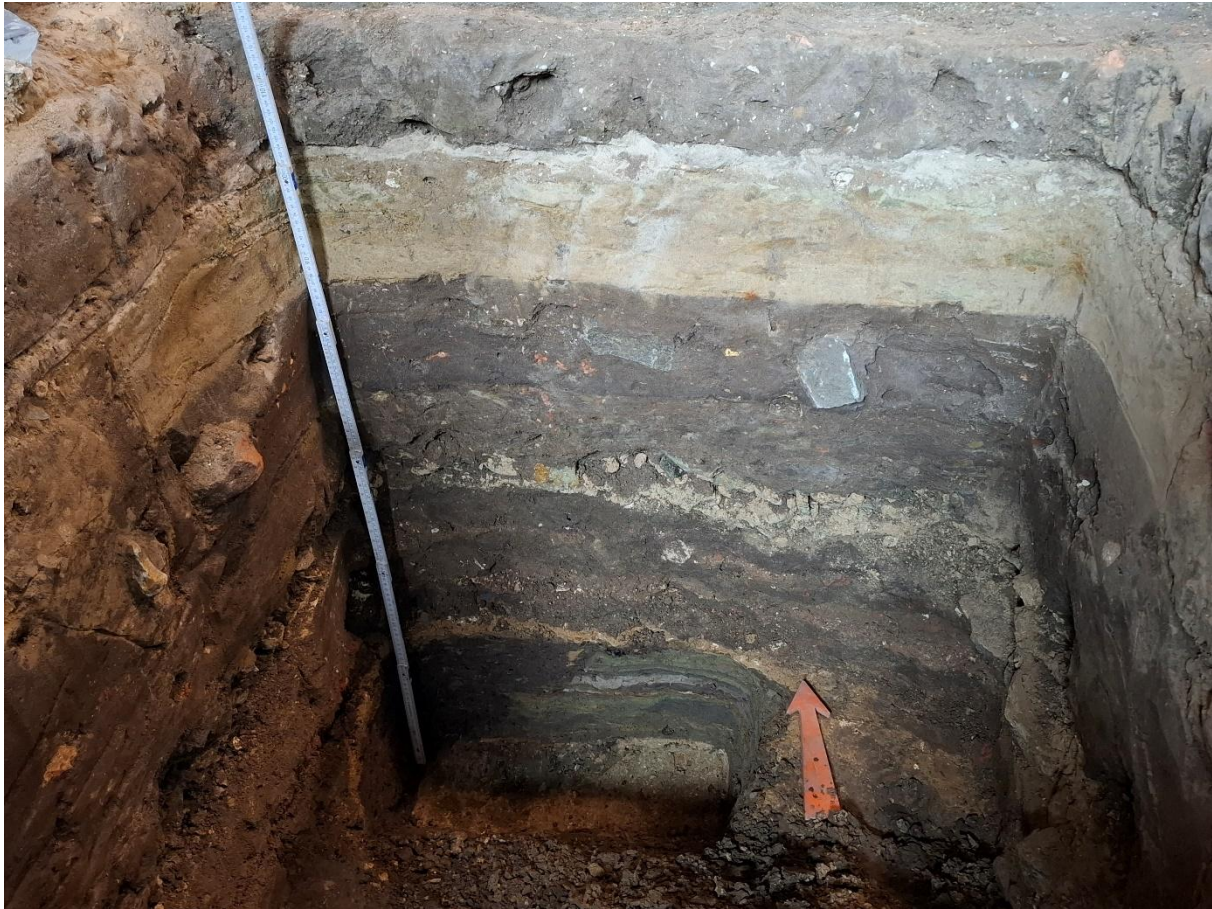
Figuur 35: Noordprofiel (Profiel 5) in WP1 met onderaan links de lokale beperkte verdieping nog 30cm onder de verstoringsdiepte.

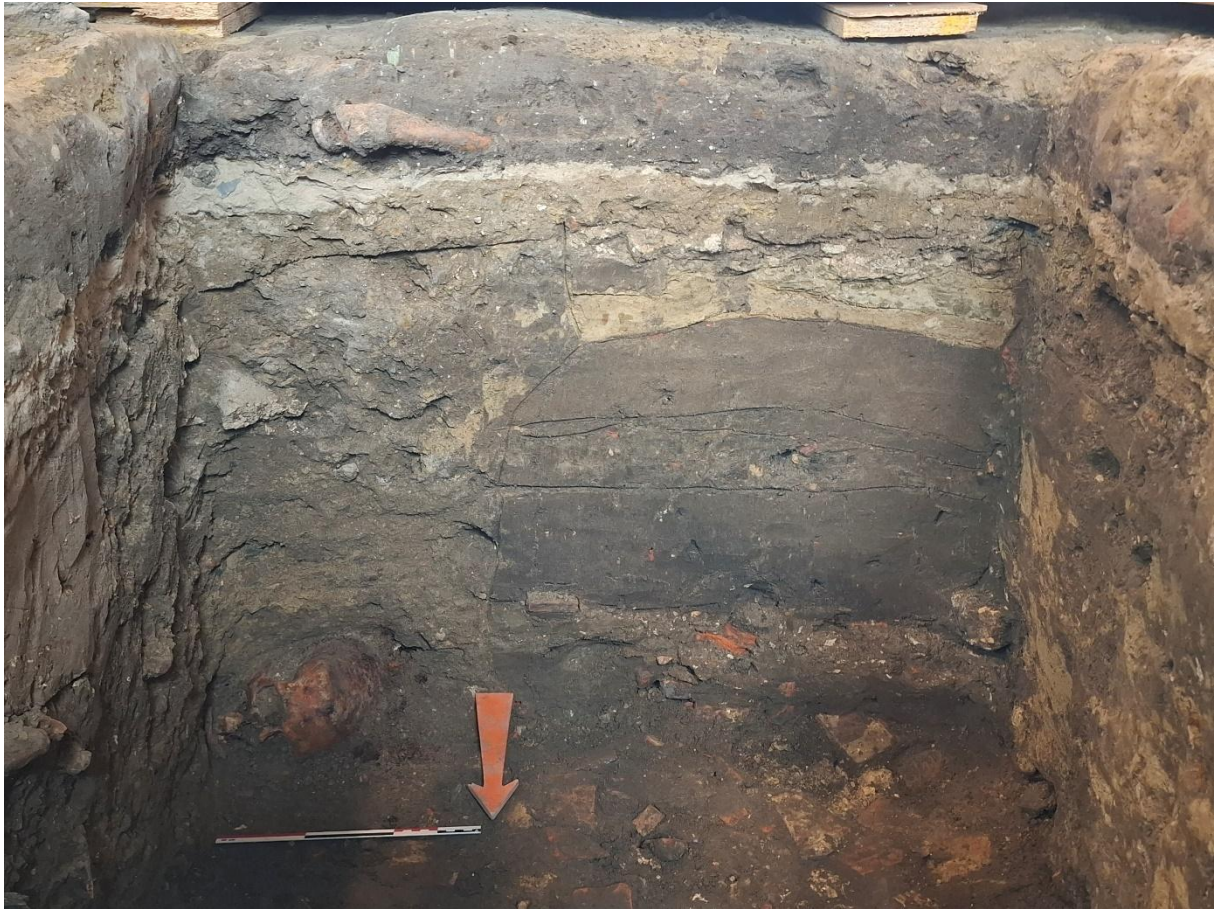
Figuur 36: Zuidprofiel (Profiel 8) in WP2 met links de grafkuil S69 met de schedel van skelet S72.

In de zuidoostelijke hoek is duidelijk een grafkuil gegraven. De aanzet ervan bevindt zich direct onder het vermoedelijke voorafgaandelijke vloerniveau uit 1772 van de voorloper van de huidige kerk. Dit wijst in de richting van een 18de-eeuwse datering van de onderaan in deze grafkuilen aangetroffen skeletten.

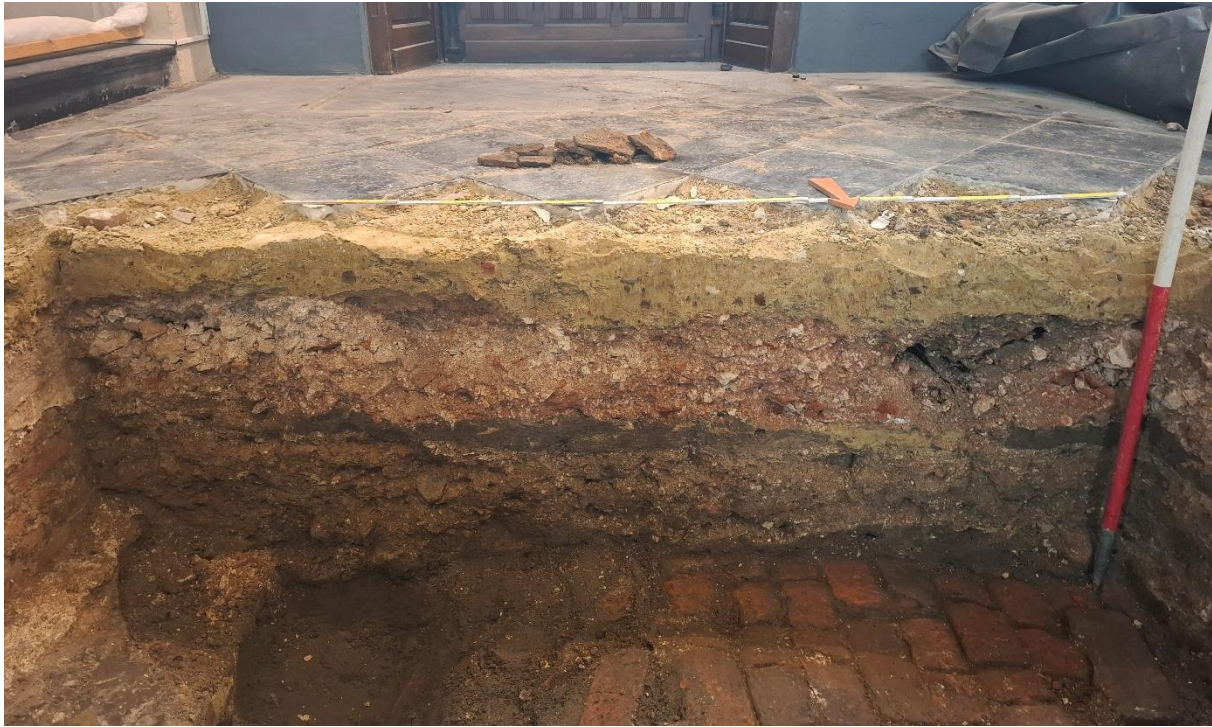
Figuur 37: Zuidprofiel in WP3 (Profiel 23) tot op het looppniveau van hergebruikte bakstenen S30.

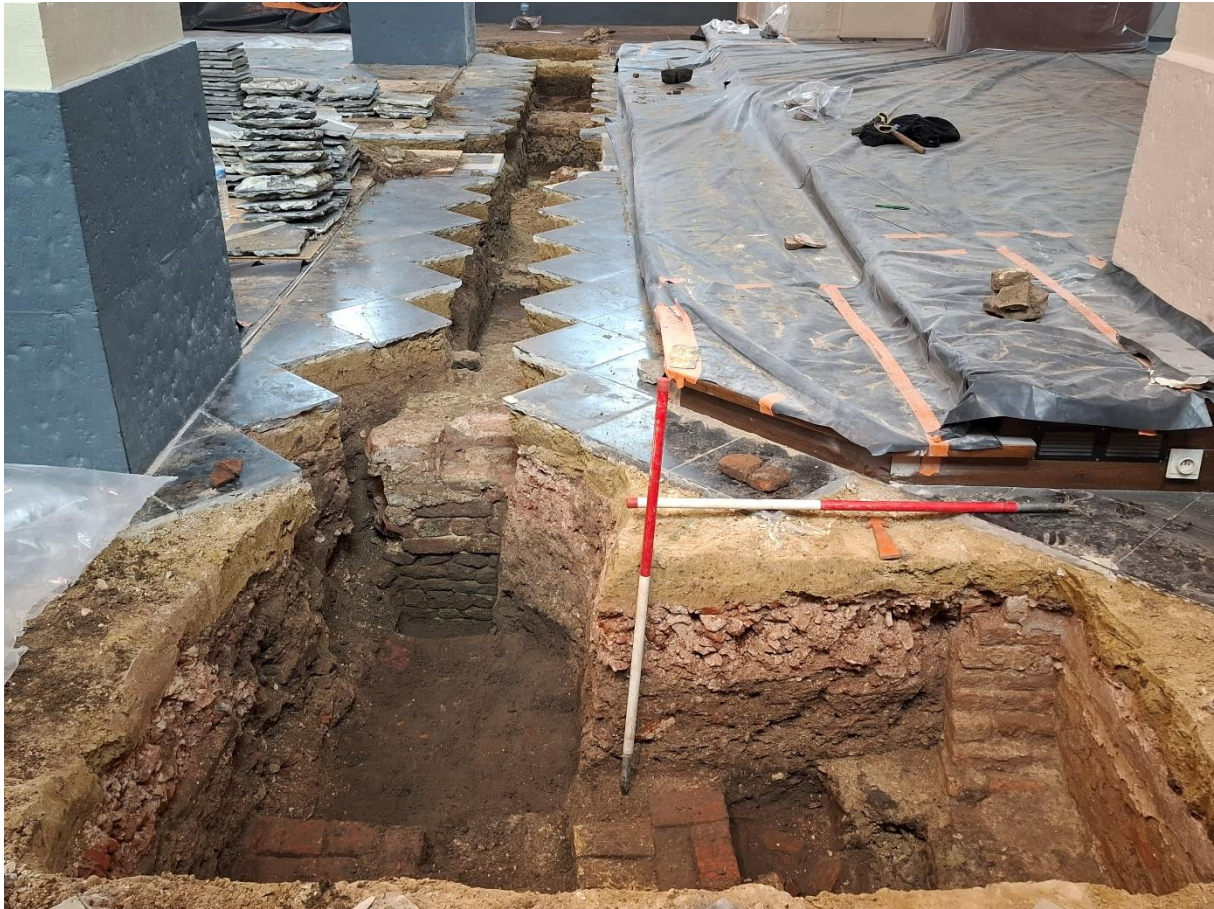
Figuur 38: Zicht vanuit het zuiden op WP3 met op het noordprofiel het zeer puinige nivelleringspakket, op de voorgrond het vloerniveau van hergebruikte bakstenen S30. Links achteraan de zuidelijke zijmuur van zowel de romaanse als de gotische kerk (bovenaan in baksteen en onderaan in veldsteen). Rechts een vermoedelijke 17de-18de-eeuwse bakstenen aanbouw. Ofwel gaat het om de zuidelijke kruisbeuk die te zien is op zowel de Pourbus kaart van 1571, de 18de-eeuwse Ferrariskaart, als de 19de-eeuwse tekening, ofwel eventueel om een voorloper van de huidige sacristie.

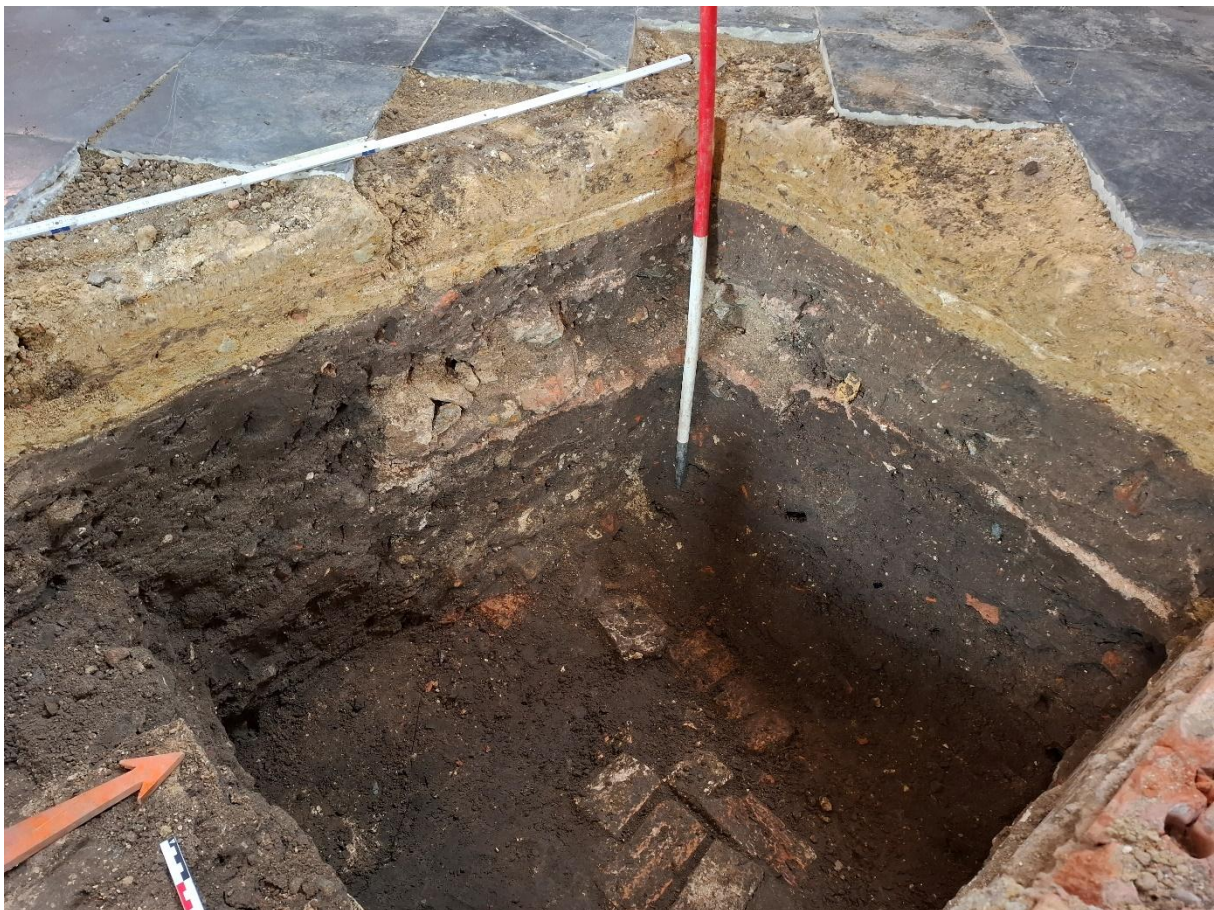
Figuur 39: Zicht op het west- en het noordprofiel in WP4. Onderaan is een restant van een bakstenen loopniveau te zien.

Net als in WP4 is een geel heterogeen zandige nivelleringspakket te zien. Daaronder is een bruin zandlemig pakket te zien met in de noordwesthoek een zone van losse puinige bakstenen en veldstenen (S33/122). Onder deze beide lagen is een fijn beigewit horizontaal (vloer?)niveau (S123) te zien. Mogelijk valt dit te vereenzelvigen met het vloerniveau uit 1772 dat ook in WP1 en WP2 werd herkend. Vervolgens, tot op een diepte van -90cm, was er een vrij homogeen lichtpuinig zandig pakket (S119), gelijkaardig aan het vermoedelijke kerkhofpakket S112 buiten de oorspronkelijke kerk van WP3. Helemaal onderaan een mogelijk restant van een baksteen loopniveau (S120), eveneens gelijkaardig aan S30 van WP3.

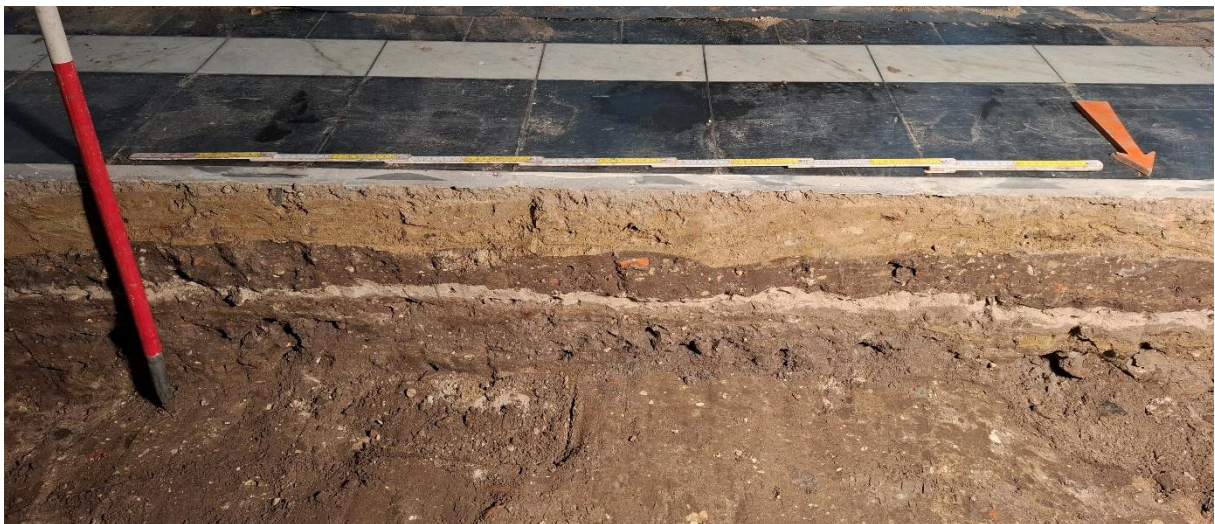
Figuur 40: Zuidprofiel (Profiel 16) in het midden van de centrale sleuf (WP5).

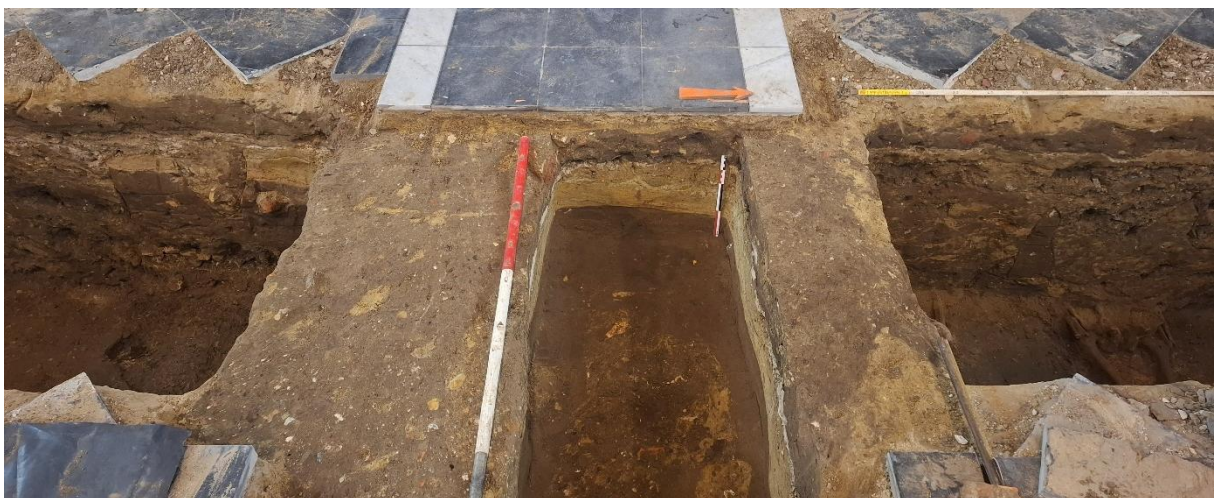
Figuur 41: Westprofiel in het uiterste westen van de centrale sleuf, gelegen tussen WP1 (links) en WP2 (rechts). Onder de gele heterogenen zandlaag was er het zachte vrij homogene bruine ophogingspakket.

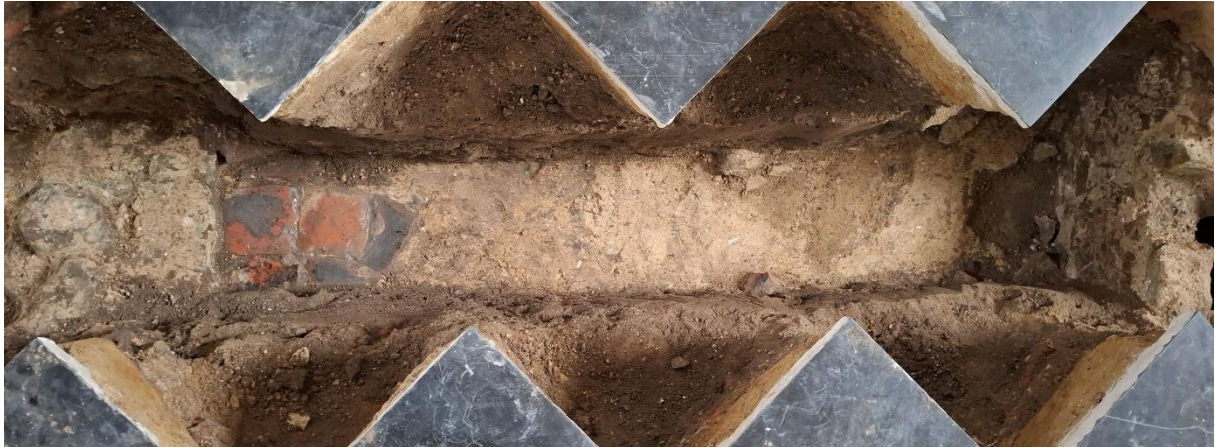
Figuur 42: Tussen de veldstenen muurfundering S39 en de zuidelijke zijmuur van de romaanse kerk S89 (=WP6) kwam op een diepte van -40cm een restant van de 13de-14de-eeuwse tegelvloer tevoorschijn. Deze bevond zich op een hoger niveau dan in WP1 en 2 en bevond zich wellicht in het oorspronkelijke Romaanse koor.

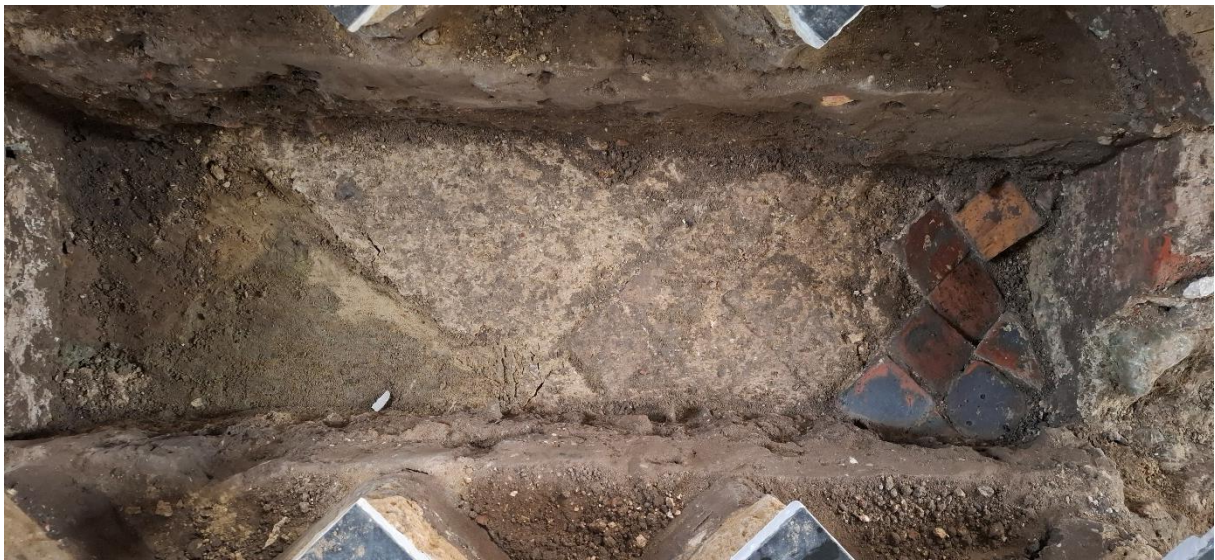
Figuur 43: Tussen de veldstenen muur S38 en de noordelijke zijmuur van de Romaanse kerk S57 (=WP7) was ook nog een restant van de 13de-14de-eeuwse koorvloer te zien.

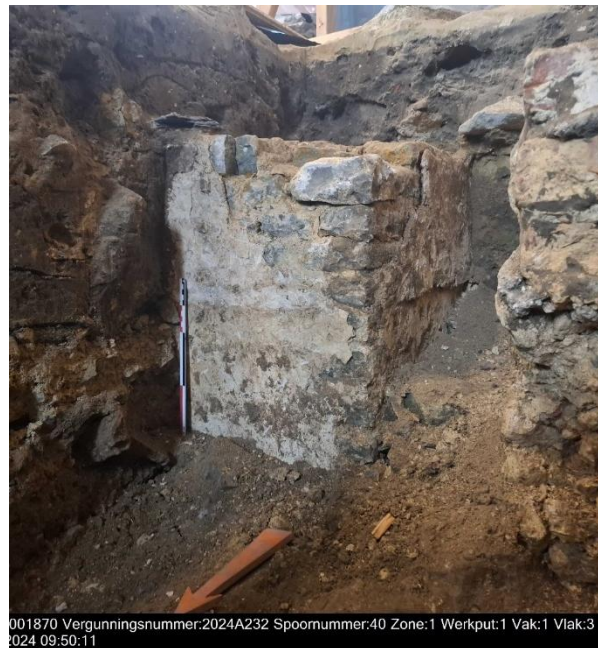
Figuur 45: Zowel aan de noordelijke binnenzijde als aan de westelijke - dus ook - binnenzijde is pleisterwerk te zien.

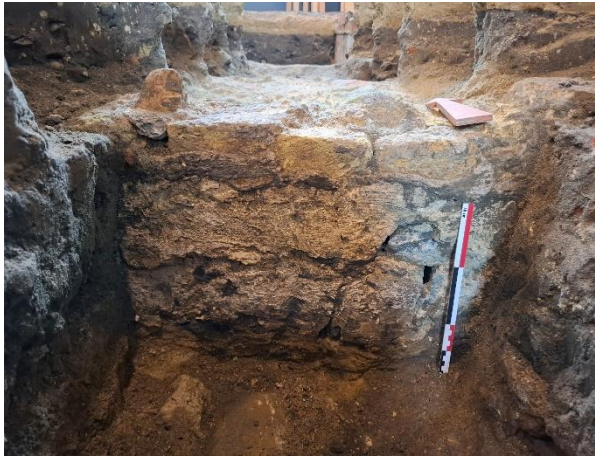
Figuur 47: Zuidkant van muur S57 met zicht op de bepleistering. Deze was tegen de rij bakstenen die tegen de veldstenen kern was aangebracht en kan zodus met de Gotische fase geassocieerd worden.

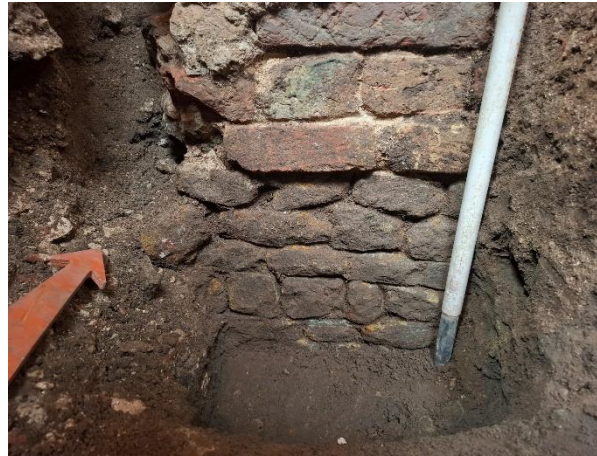
Figuur 48: Onderaan de zuidelijke zijmuur van de romaanse kerk (89 in WP3) kon verdiept worden tot 5 horizontaal gemetste steenlagen van vrij recht gevormde kleine veldstenen blokken.

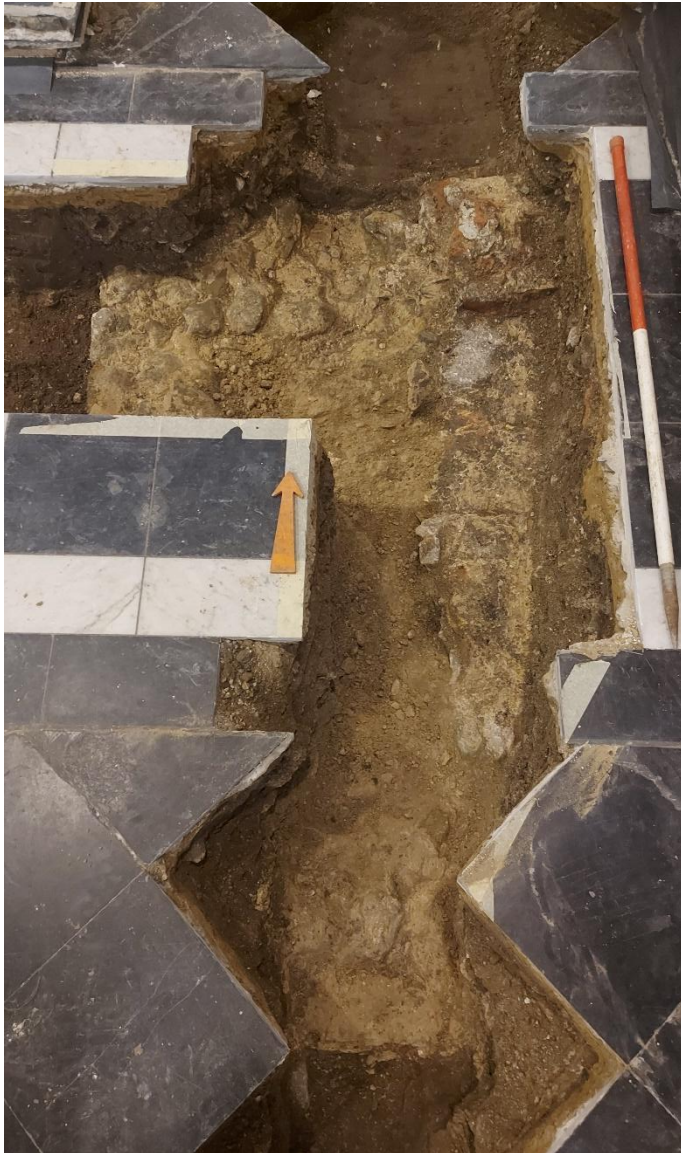
Figuur 49: Bovenaanzicht op de veldstenen muurfundering S39, centraal in de kerk voor de trap naar het huidige koor.

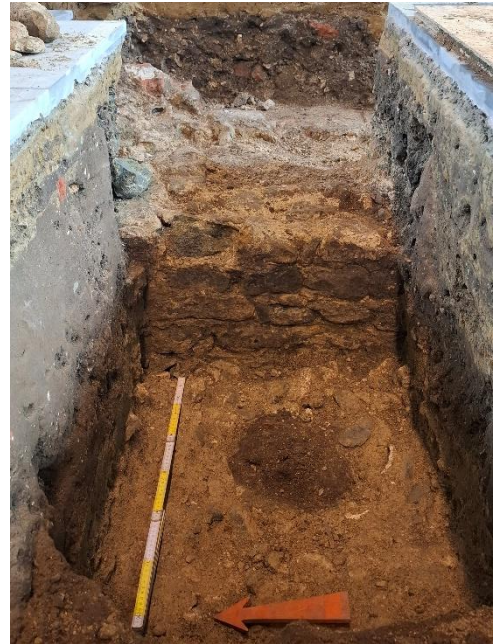
Figuur 50: Westzijde van veldstenen muur S39 met op de voorgrond een mogelijke paalkuil (S90) die doorheen een bleke laag van kalkmortel en veldsteenbrokken gegraven was.

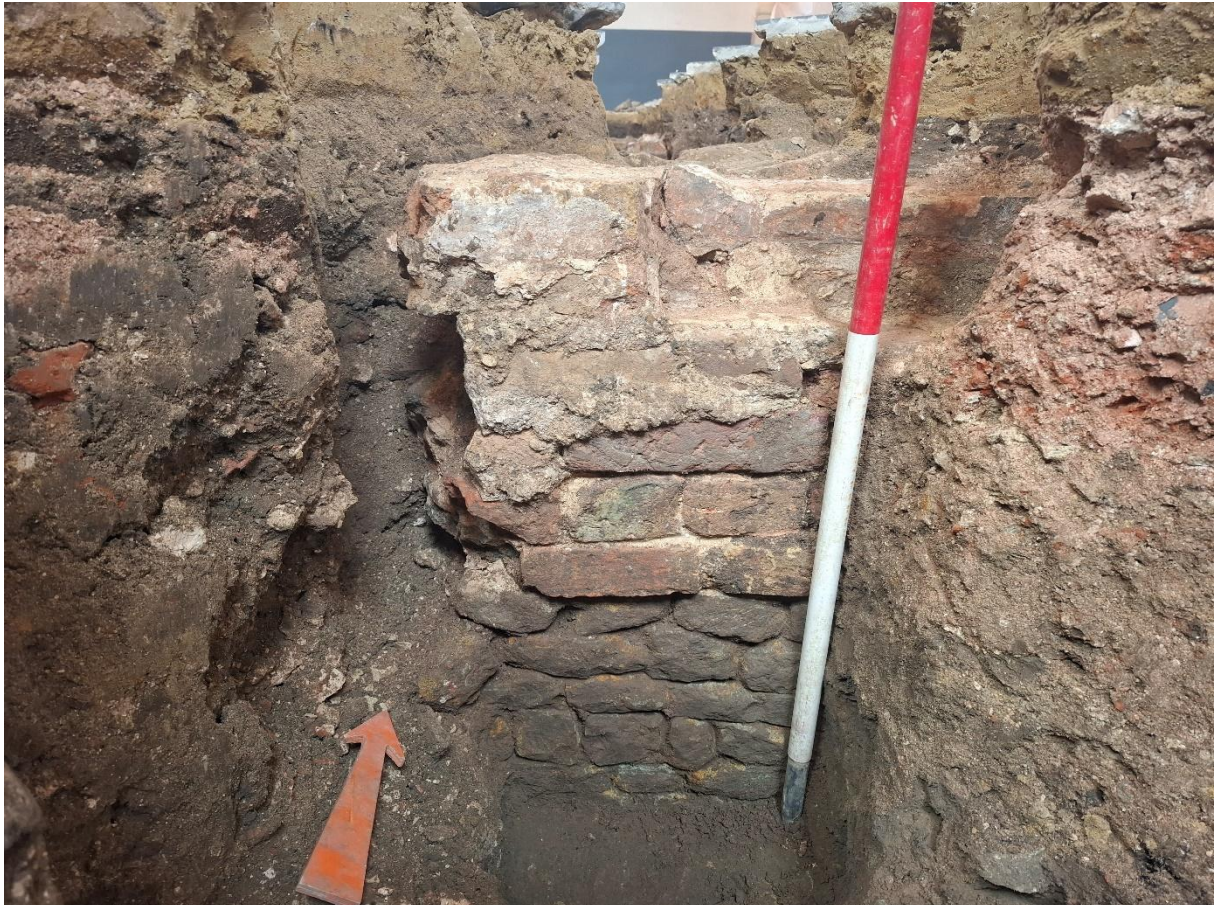
Figuur 51: Zicht op de buitenzijde van de zuidelijke muur (S89) van de oorspronkelijke kerk met bovenaan de gotische bakstenen fase.

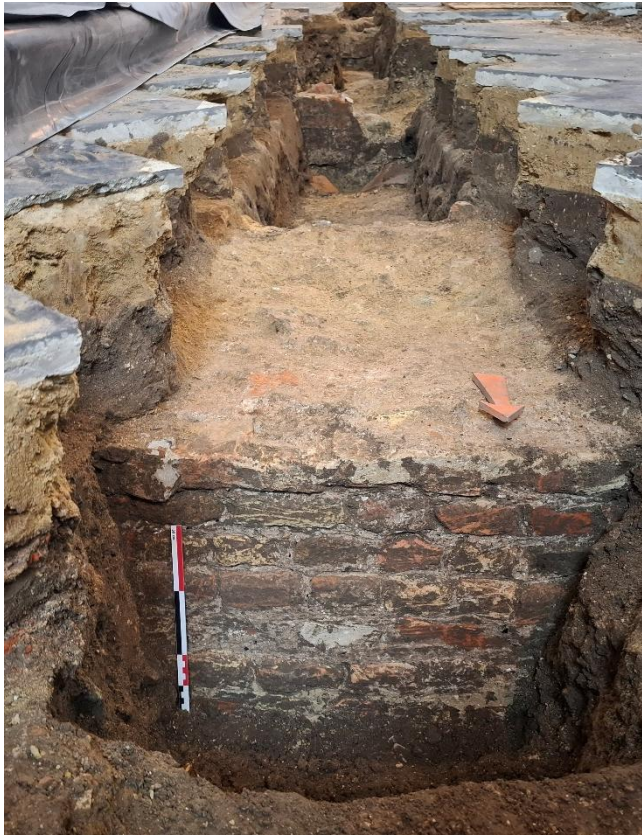
Figuur 53: Zicht op de noordzijde van muur S57

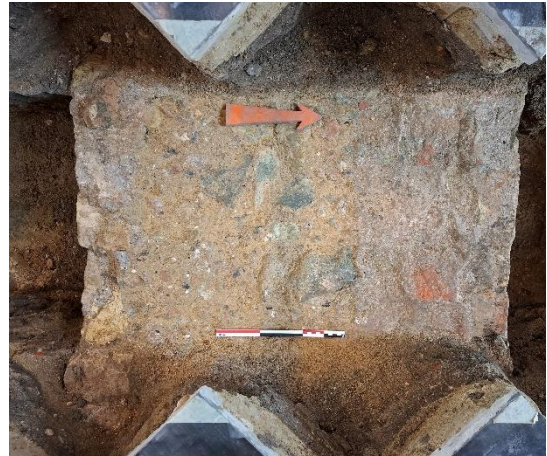
Figuur 52: Bovenaanzicht op muur S57 met een kern van veldsteen en buitenzijden in baksteen.

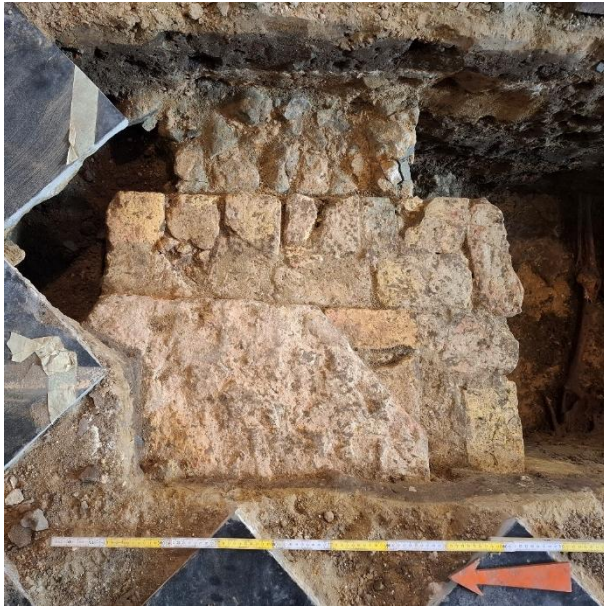
Figuur 54: Bovenaanzicht op de bakstenen zuilpijler in WP2.

Van de twee vermoedelijke bakstenen zuilfunderingen die in WP1 (S31) en WP2 (S8) werden gevonden, werden stalen genomen. Bij S8 (INV.114) gaat het om twee rodig gele bakstenen (baksteenformaat: 29x9,5x6,5cm en 26x13,5x6,5cm) en één gele (baksteenformaat: 22x9x5cm). Bij S31 (INV.115) gaat het om een grote gele baksteen met rode plekken (baksteenformaat: 27x13,5x7cm) en een kleinere gele (baksteenformaat: 20,5x10x5,5cm). De grotere bakstenen betreffen meer dan waarschijnlijk hergebruikte exemplaren van de voorafgaande bakstenen (gotische) kerk.

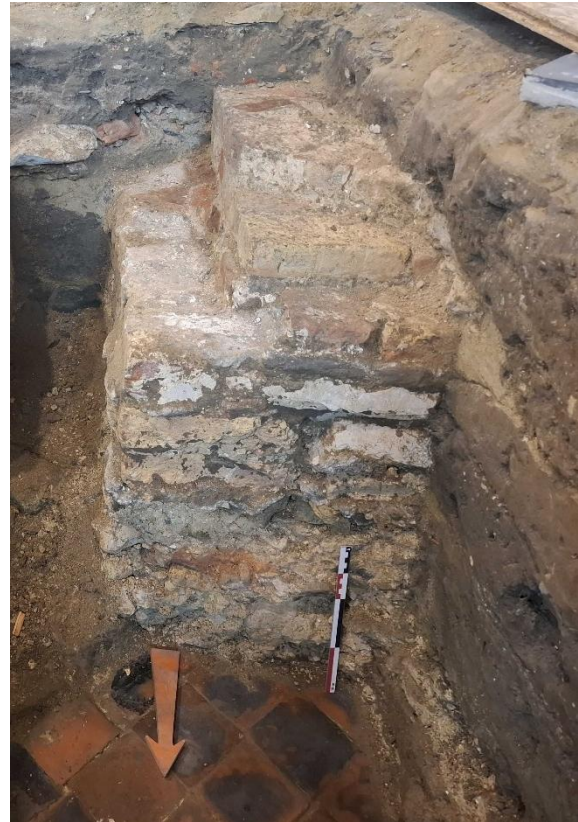
Figuur 55: Zicht op de noordzijde van de bakstenen pijler S31 in WP1. Bovenaan is witte bepleistering te zien.

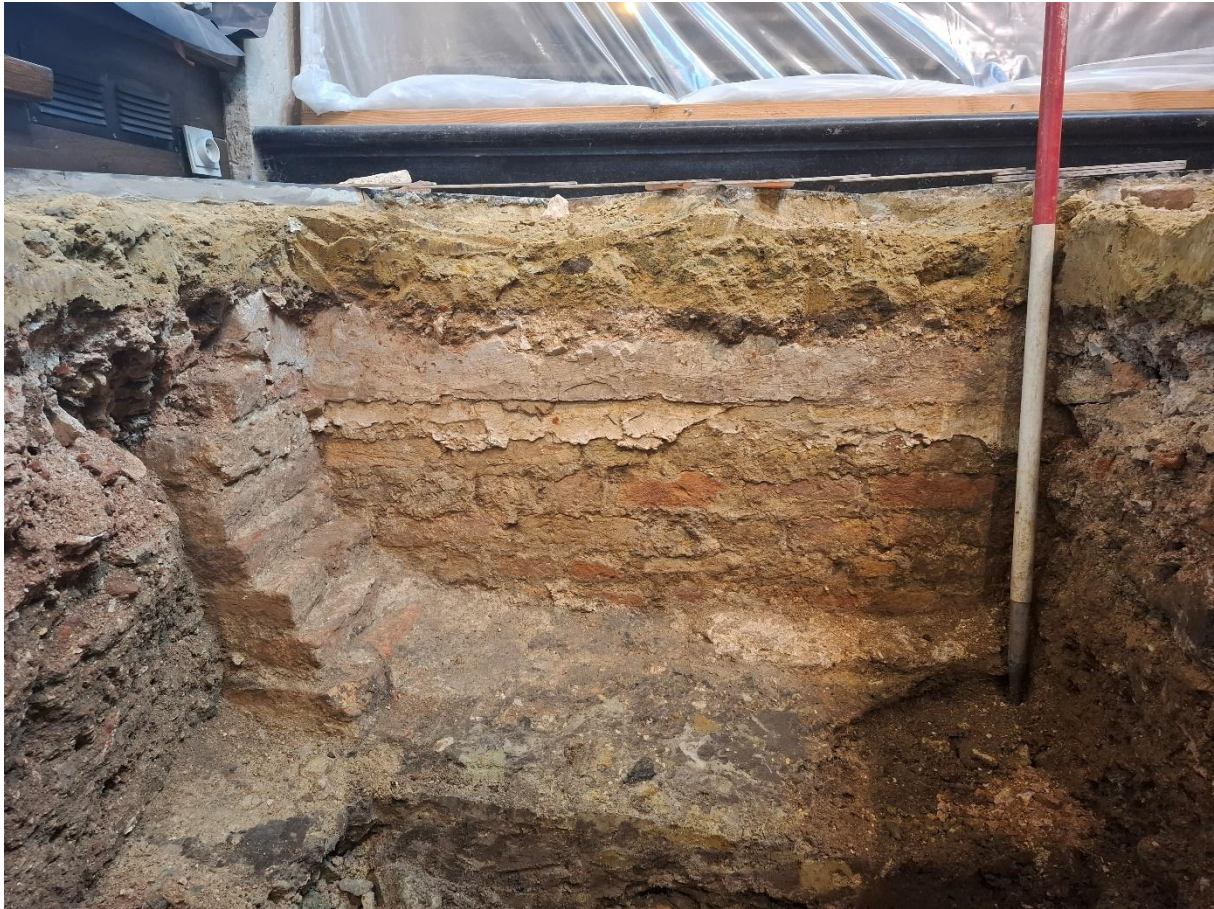
Figuur 56: Zicht op de bakstenen muurconstructie (S114), met soort van getrapte steunbeer en bovenaan resten van bepleistering, in het oosten van WP3. Rechtsonder is een klein stuk van een verhard kalkmortelniveau te zien, dat mogelijk een vloerniveau van een binnenruimte (van de oorspronkelijke zuidelijke kruisbeuk of sacristie?) aangeeft.

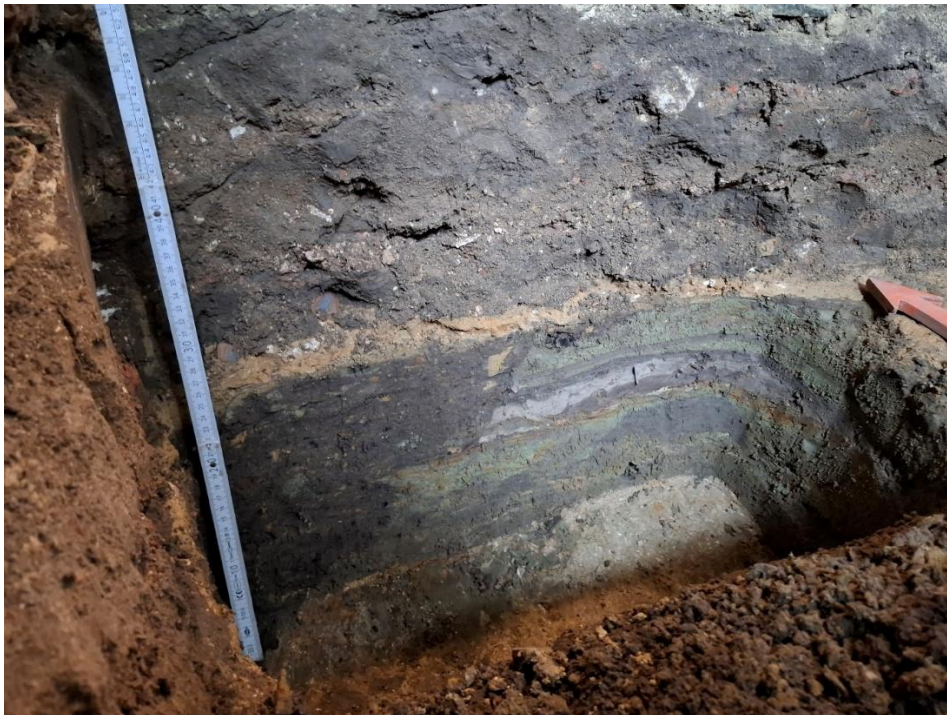
Figuur 57: Zicht onderaan de lokale verdieping in WP1 op het vermoedelijk romaanse vloerniveau van beige kalkmortel (S145).

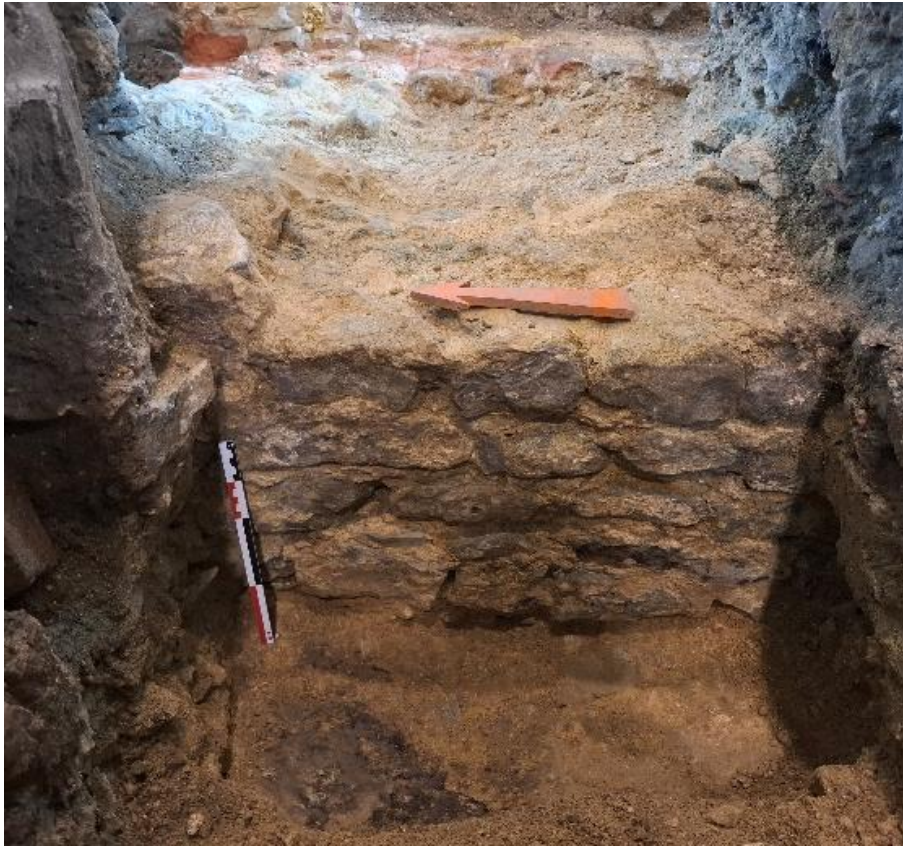
Figuur 58: Bij het verder verdiepen langs de zuidzijde van de veldstenen funderingsmuur S39 werd op -83cm een ouder hard vloerniveau (S140) gestoten.

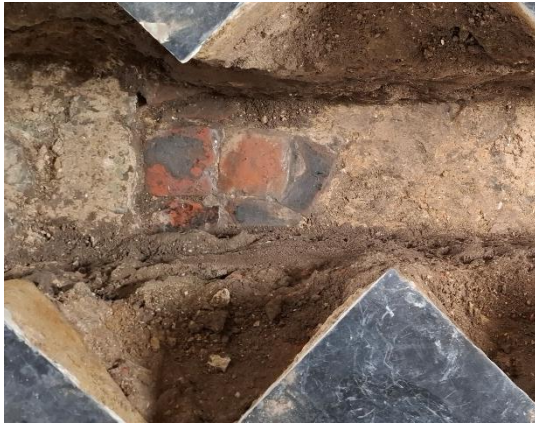
Figuur 59: Stukje tegelvoer ten zuiden van natuurstenen fundering S39.

Tussen de vermoedelijke romaanse altaarfundering (S39) en zijmuren (S57 en S89) van de oude romaanse kerk werden nog kleine stukjes van de vermoedelijke 13de-14de-eeuwse koorvloer gevonden. Het gaat om geel en donkerblauwig groen geglazuurde tegels die een formaat hebben van 12,5x12,5x3cm. In de zone waar de tegels niet bewaard waren gebleven was hier en daar nog hun afdruk in de het onderliggende kalkmortelbed te zien. De vloer bevond zich ongeveer 50cm onder de huidige vloer.

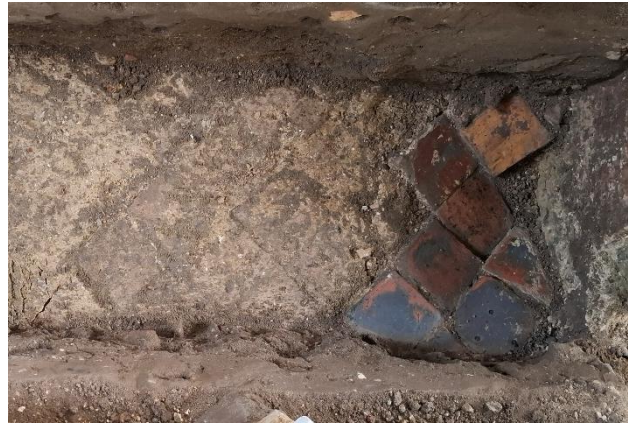
Figuur 60: Stukje tegelvoer ten noorden van natuurstenen fundering S39.

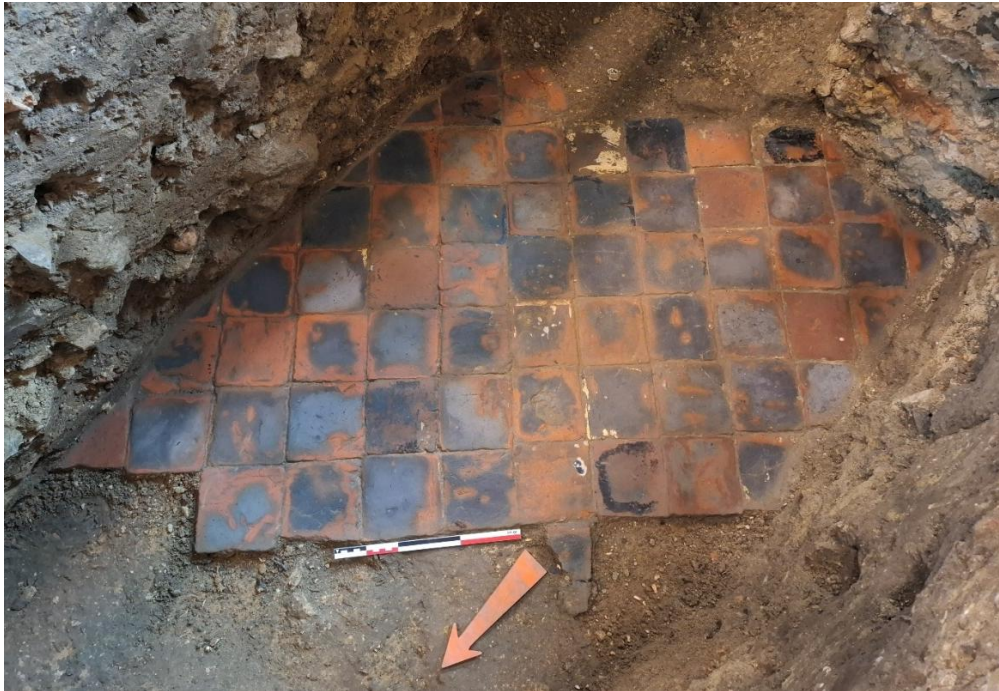
Figuur 61: Zicht op de vloer S84 (in WP1) opgemaakt in een patroon van geel en donkerpaars geglazuurde tegels in het schip van de oorspronkelijke gotische kerk.

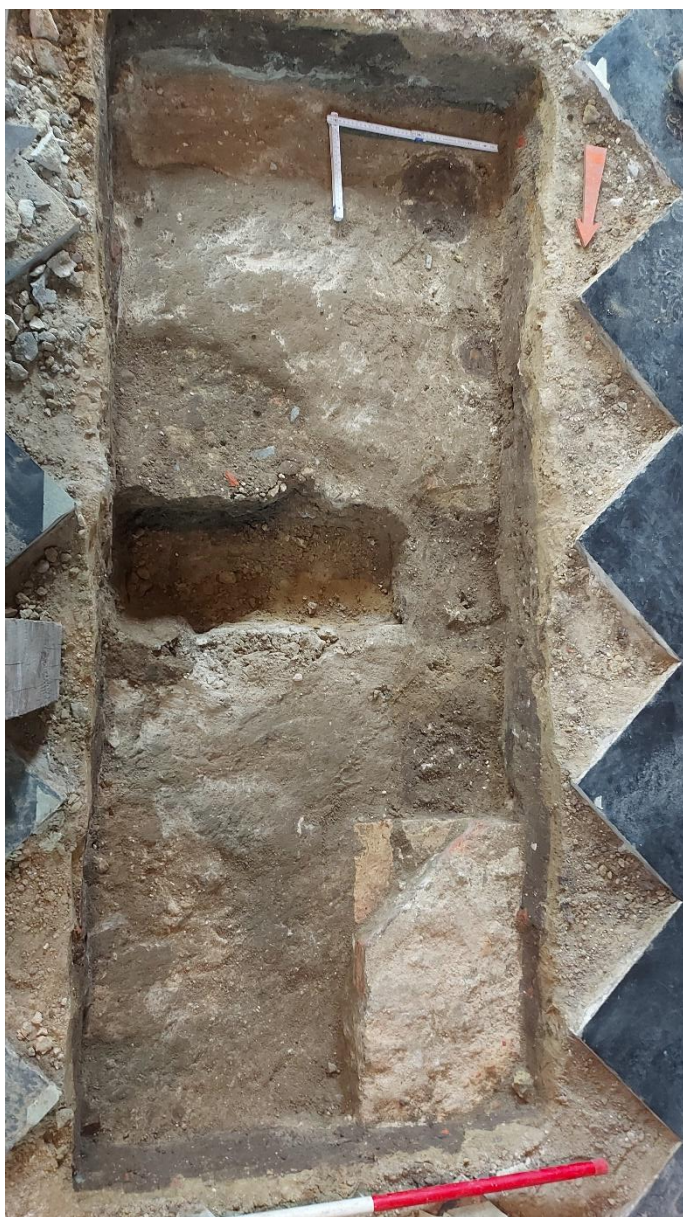
Figuur 62: Zicht op vlak 2 in WP1 met het witte fijne zand en wat kalkmortel die het vermoedelijke niveau van de eind 18de-eeuwse tegelvloer aangeeft
