# Archeologische opgraving naar aanleiding van een wetenschappelijke vraagstelling

## ZEDELGEM SINT-LAURENTIUSKERK (prov. WEST-VLAANDEREN)

### Eindverslag

Auteurs: TOMAS BRADT, LYNN  
DEVALCKENEER, JELLE DEFRANCQ  
Redactie : BART BARTHOLOMIEUX  
Projectcode: 2024A232

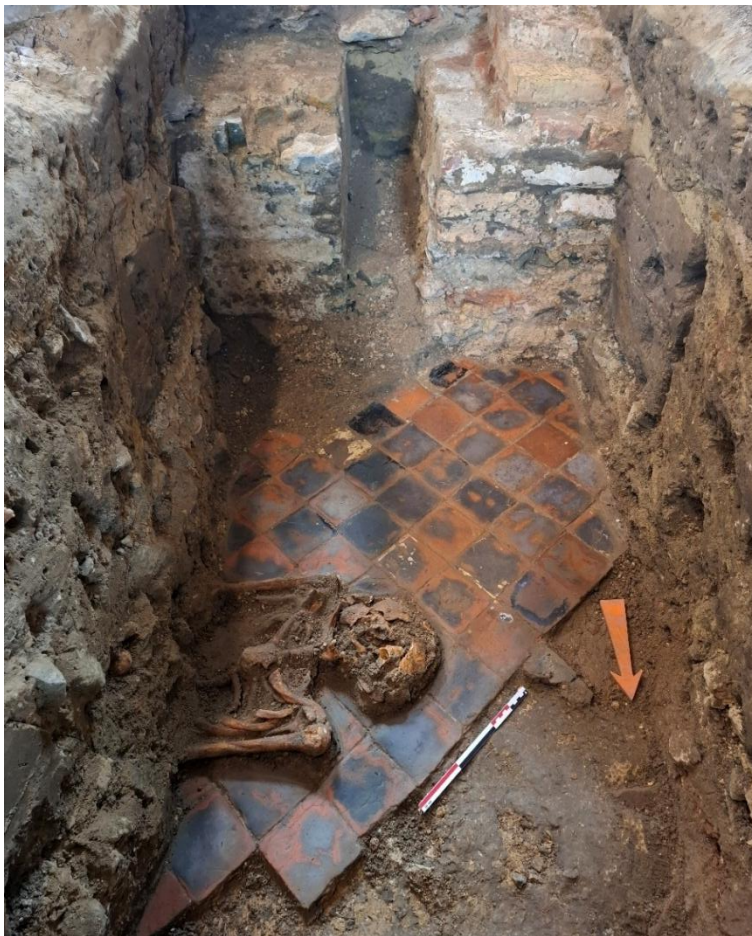
Figuur 64: Zicht op skelet S86 in WP1.

Het skelet in WP1 was zorgvuldig op de oude 13de-14de-eeuwse geglazuurde tegelvloer gelegd. In het oostprofiel (Profiel 4) is goed te zien hoe de aanzet van de grafkuil net onder het vermoedelijke vloerniveau van 1772 begint. De datering ervan lijkt dus 18de-eeuws. Het fysisch antropologisch onderzoek heeft uitgewezen dat het vermoedelijk om een man gaat, die een lengte van bijna 1,8m had en op het moment van overlijden meer dan 45 jaar oud moet zijn geweest.<sup>22</sup>

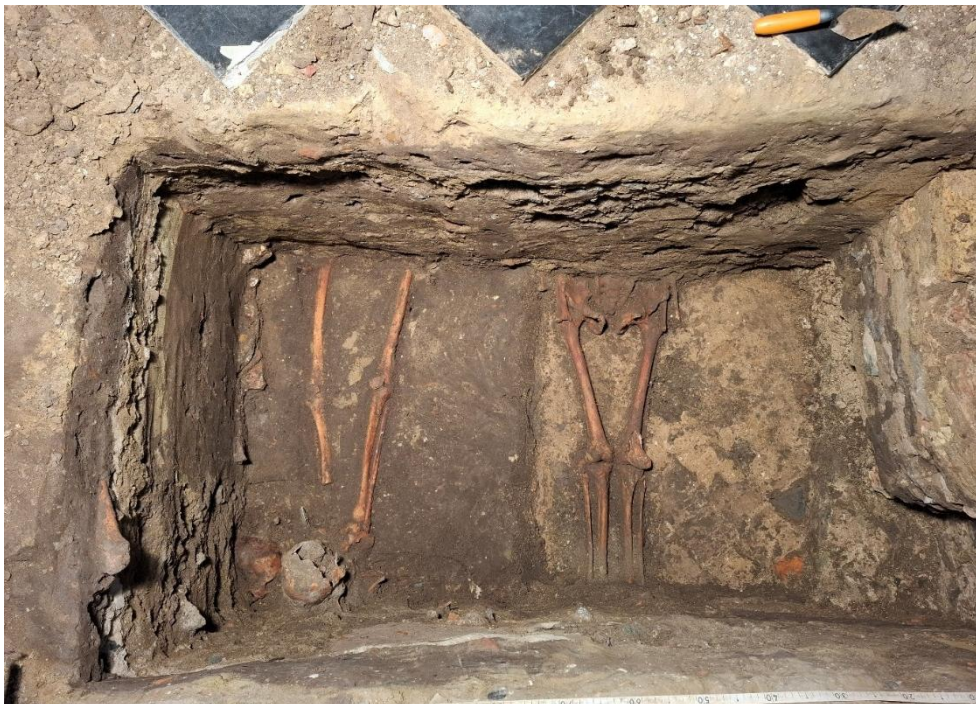
Figuur 65: Skeletten S74 (links) en S79/85 (rechts) die op een diepte van -90cm onder de huidige vloer tevoorschijn kwamen. Merk op hoe S79/85 zich op het kalkmortelbed van de 13de-14de-eeuwse vloer bevond.

Vijf begravingen waren onverstoord gebleven. In WP1 werd op een diepte van 90cm ten opzichte van de huidige kerkvloer één skelet aangetroffen, rustend op de vermoedelijke 13de–14de-eeuwse kerkvloer. In WP2 werden, op ongeveer 85cm diepte, twee intacte begravingen

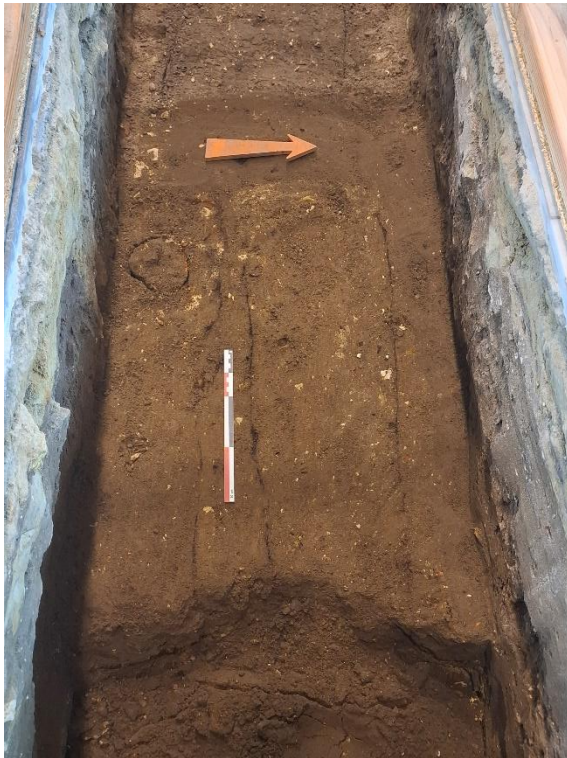
Figuur 66: Ten westen van de veldstenen muurfundering (romaans altaar?) tekenden zich twee kleine grafkuilen af waarin verpulverd hout van de grafkist te zien is en verschillende kistnagels gevonden werden

In het oosten van WP5, de centrale sleuf, tekenden zich bij het opschaven van het vlak twee vermoedelijke grafkuilen af, en dit op basis van lijnen van verpulverd hout en kistnagels. Hoewel de verstoringsdiepte hier al bereikt was, werd toch in overleg met de kerkfabriek, de aannemer, de architect en het agentschap Onroerend Erfgoed beslist om deze verder te onderzoeken. Daarbij kwamen twee begravingen (S134 en S137) van kinderen tevoorschijn. Het fysisch antropologisch onderzoek gaf aan dat skelet S134 op het moment van overlijden rond de 5 jaar oud moet zijn geweest.

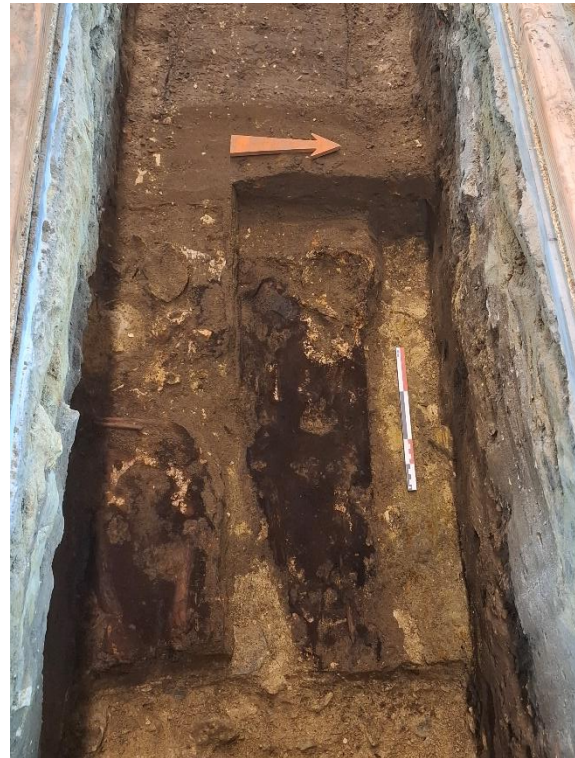
Figuur 67: Zicht op de twee vrij gelegde, maar zeer slecht bewaarde, kinderskeletten. Daarbij waren nog veel, weliswaar verpulverde, restanten van de houten grafkisten te zien.

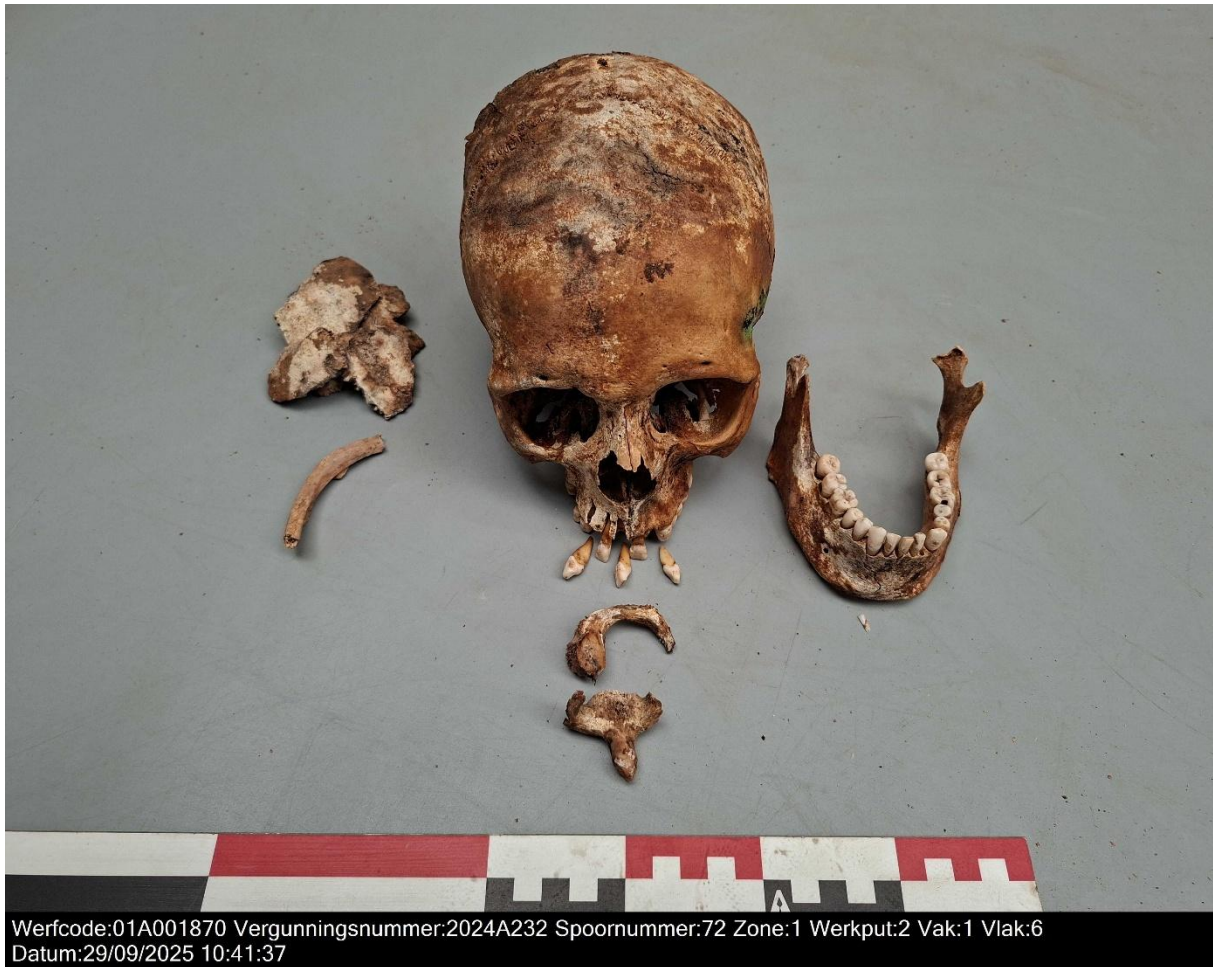
Figuur 68: Schedel van skelet S72, een vermoedelijke man die 21 jaar oud is geworden.

Skeletten S70 en S72 betreffen twee schedels die zich in de uiterste zuidoosthoek van WP2 bevonden. Op basis van hun schedel gaat het vermoedelijk om twee mannen, waarvan de ene (S70) meer dan 45 jaar oud is geworden en de andere (S72) slechts 21 jaar oud.

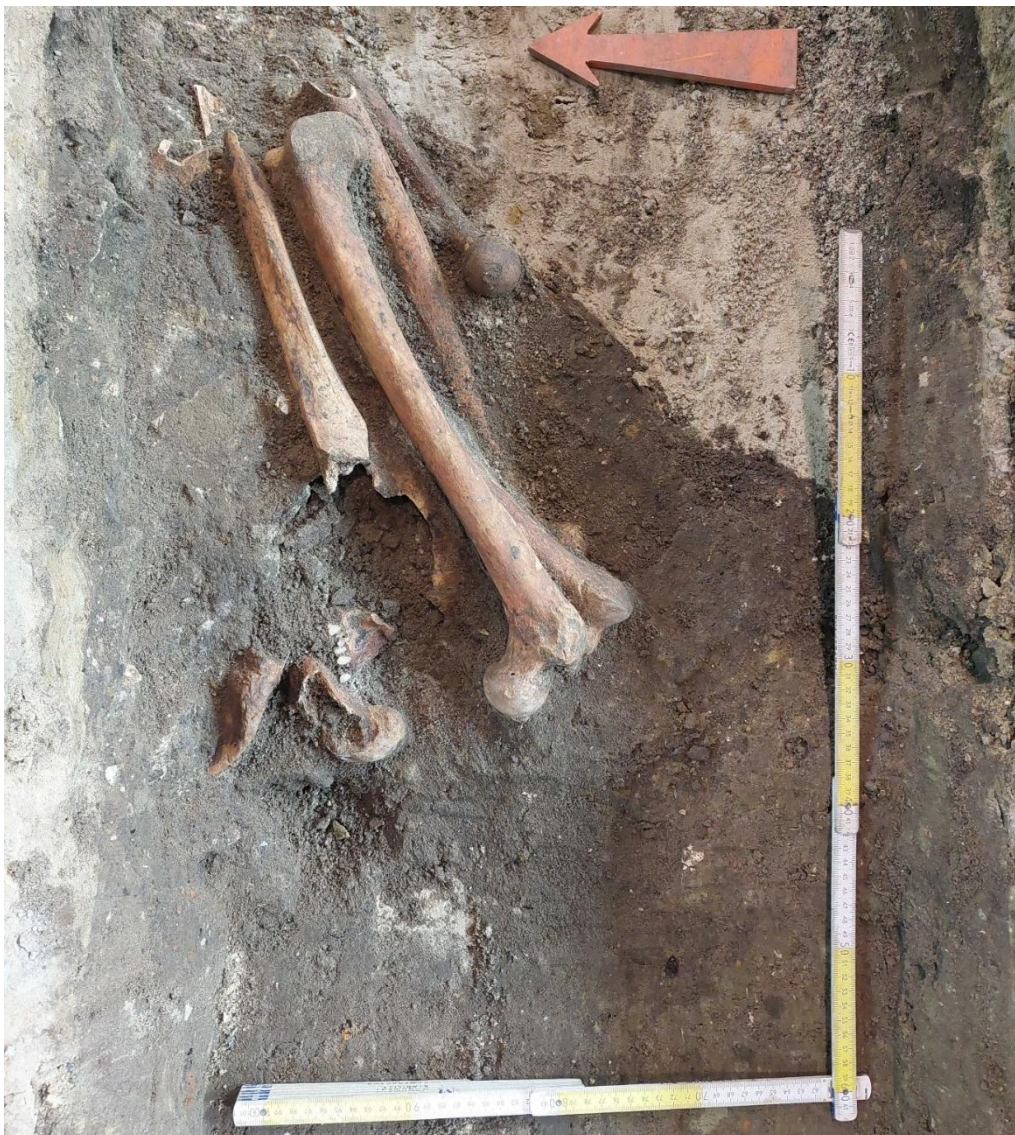
Figuur 69: Zicht op de secundaire begraving of knekelkuil waarbij de beenderen toch op een vrij geordende manier terug geplaatst waren.

In het westen van de centrale sleuf werd bij het manueel verdiepen op een secundaire begraving of kleine knekelkuil (S23) gestoten. Het fysisch antropologisch onderzoek gaf aan dat het om minstens vier verschillende individuen gaat.<sup>26</sup> Vermoedelijk werden bij de bouw van de 19de-eeuwse kerk op verschillende intacte begravingen van binnenin de kerk gestoten en werd hier toch een poging gedaan om deze enigszins ordelijk te herbegraven. Bij één schedelfragment werden abnormale indrukken van bloedvaten herkend. Deze worden geassocieerd met (tuberculose) hersenvliesontsteking.<sup>27</sup>

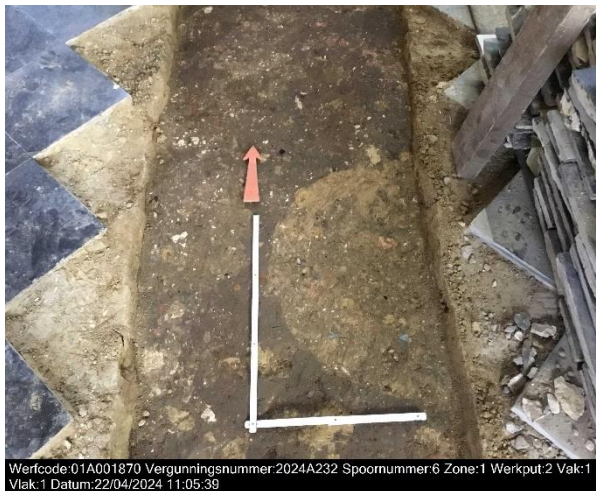
Figuur 70: zicht op kuil S6 die zich aftekende in vlak 1 van WP2.

Tijdens het manueel verdiepen in WP1 en WP2 tekenden zich in vlak 1 enkele heterogeen gevulde cirkelvormige (paal)kuilen af met een diameter van 60 tot 80cm. Gelijkaardige kuilen werden trouwens ook nog waargenomen in de centrale sleuf (WP5). De voorlopige hypothese is dat ze te maken kunnen hebben met stellingen van houten palen bij de bouw van de huidige kerk in 1847.

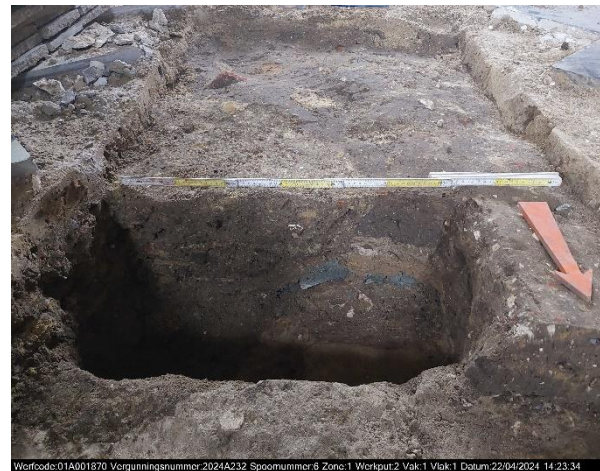
Figuur 71: Coupe op kuil S6.

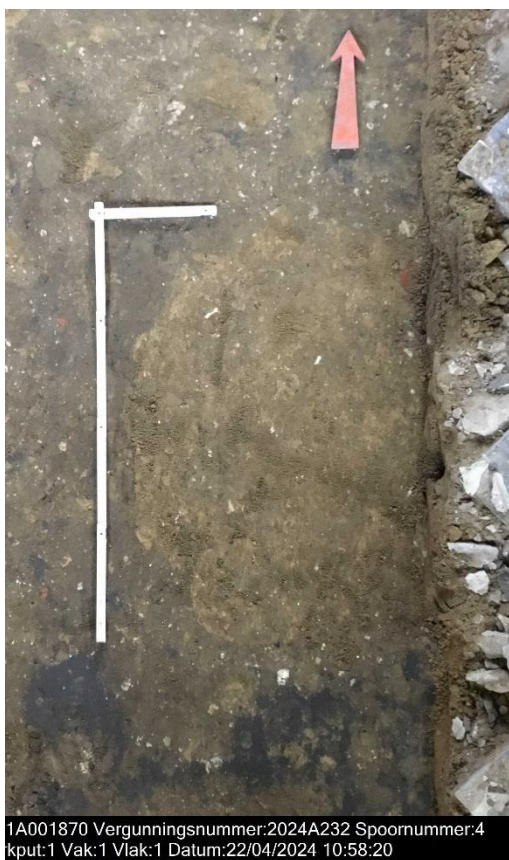
Figuur 73: Zicht op kuil S4 in vlak 1 van WP1.

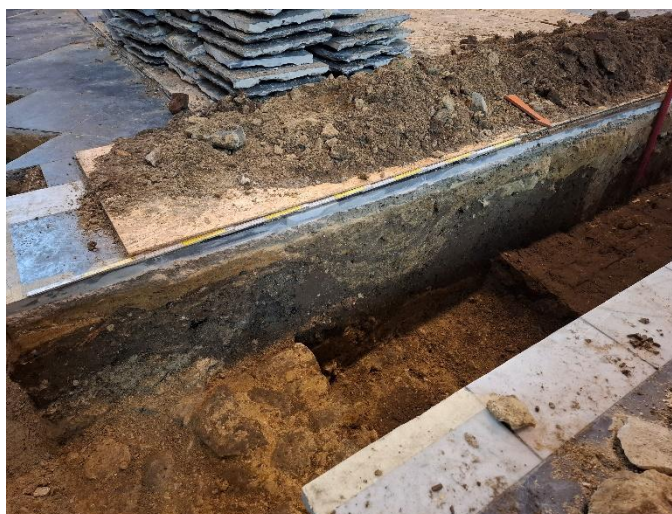
Figuur 72: Een gelijkaardige kuil tekende zich af in het zuidprofiel in het oostelijke deel van WP5 (de centrale sleuf).

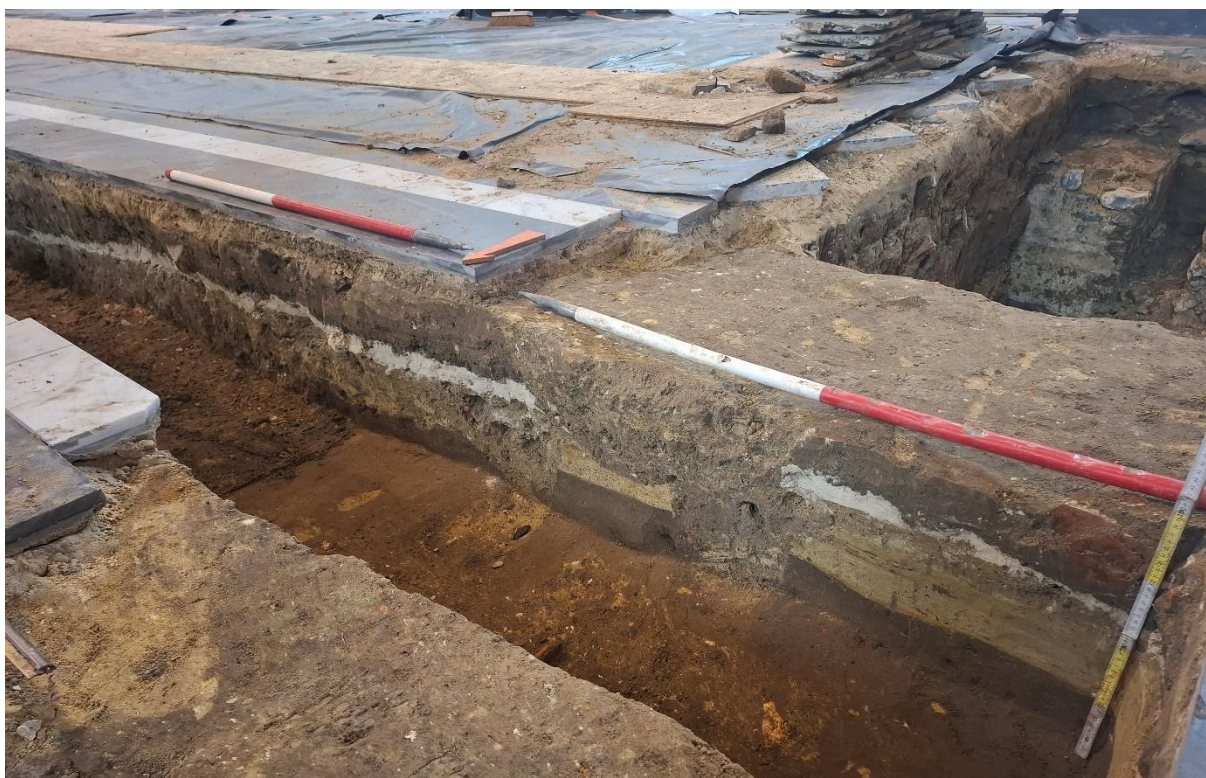
Figuur 74: Zicht op één van de (paal)kuilen (S110) die zich tussen WP1 en WP2 op vlak 1 reeds aftekende, in het westelijke deel van WP5 (de centrale sleuf) dus.

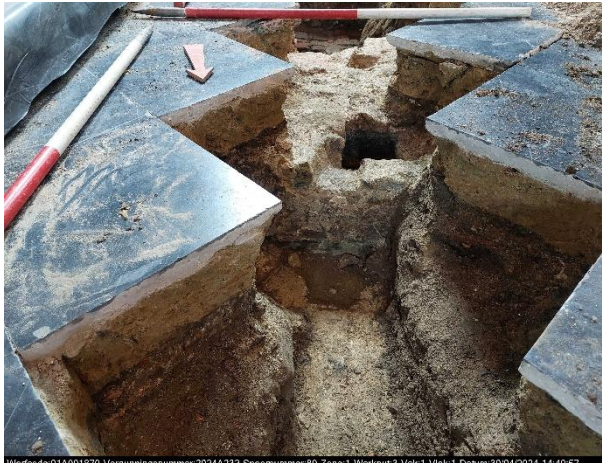
Figuur 75: Zicht vanuit het noorden op muur S89 waarin zich een gat met losse vulling bevond.

Merkwaardig was de aanwezigheid van een holte (S92) die doorheen de natuurstenen muur S89 was gecreëerd. Deze holte was opgevuld met een losse vulling waarin opvallend veel klein dierlijk bot zat. Van deze vulling werd een zeefstaal genomen (INV.121). Een hypothese is dat het een restant is van een gat waar zich in de postmiddeleeuwen op een gegeven moment mogelijk een schouw voor een kachel bevond; wellicht zijn daar dan één of meerder knaagdieren in verzeild geraakt, vandaar het fijne dierlijke bot.

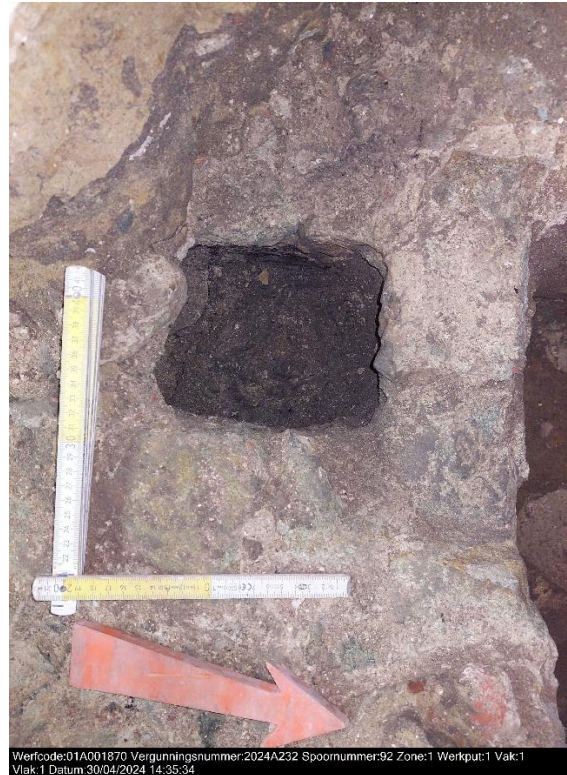
Figuur 76: Detailzicht op het gat in muur S89.

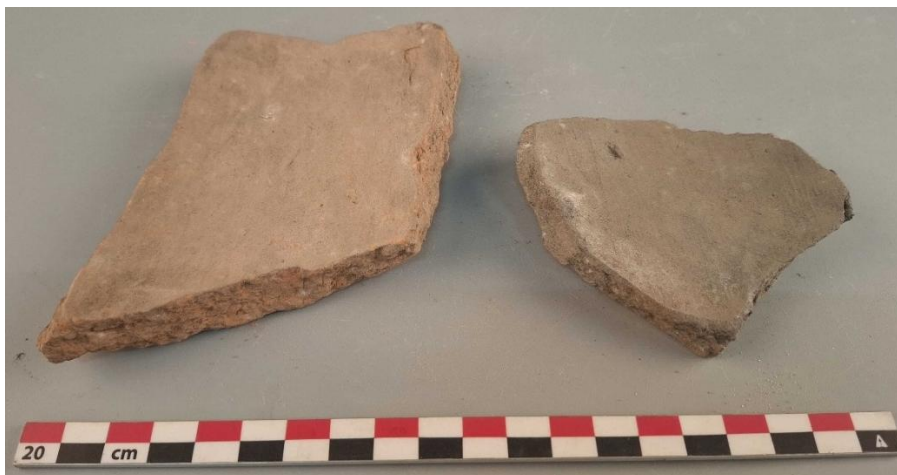
Figuur 77: Twee vermoedelijke stukken van vanelen (INV.9) gevonden in laag S55 in WP6.

Onder de daktegels bevonden zich twee stukken van een vaneel of een nokpan (INV.9). Twee passende stukken van een niet meteen te identificeren vermoedelijke dakpan, bovenaan groen geglaazuurd, kunnen gevonden worden onder INV. 42. Verder ging het vooral om platte dakpannen waarvan er 3 een nokje vertoonden. Geen enkel vertoonde een nagelgat. De andere platte dakpanfragmenten betroffen 14 hoeken, 7 randen en 5 middenstukken. De vondst van deze dakpanfragmenten kan er mogelijk op wijzen dat de kerk in de late middeleeuwen een dak van platte daktegels had.

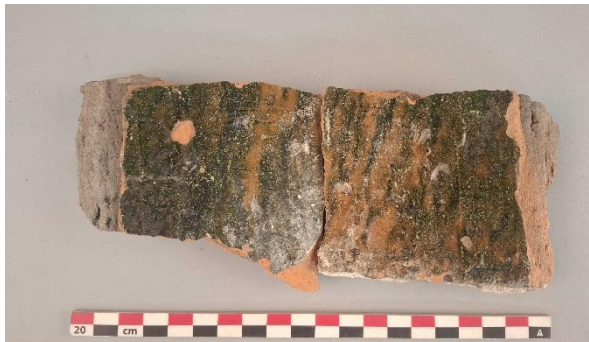
Figuur 78: INV.42: Twee stukken, vermoedelijk van eenzelfde nokpan. Aan de buitenzijde geglazuurd.

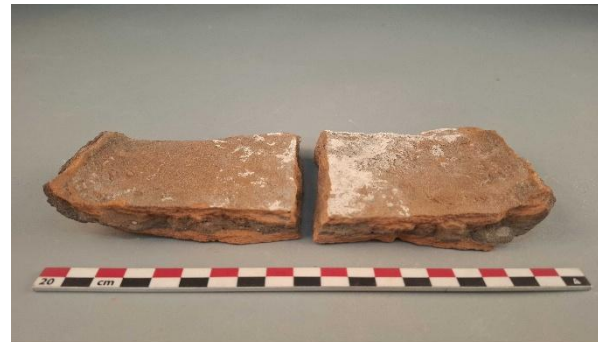
Figuur 79: INV.42: Aan de holle zijde is kalkmortel te zien.

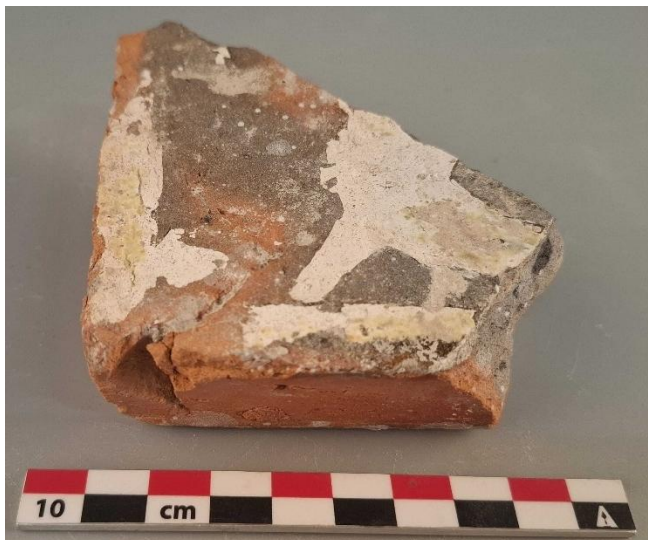
Figuur 80: INV.69: Hoek van een figuratief versierde vloertegel, gevonden in de vulling (S77) van de grafkuil van skelet S74 in WP2.

Er werden in totaal 41 stukken van vloertegels gerecupereerd. Er zijn er uiteraard nog een pak meer teruggevonden, met name van de 13<sup>de</sup>-14<sup>de</sup> eeuwse vloer in het schip en het koor, maar deze konden in situ blijven aangezien de verstoringsdiepte daar net reeds bereikt was. Eén hoek van een tegel vertoont mogelijk een figuratieve slibversiering. De meeste andere waren groen- of geel geglazuurd en hadden ofwel een dikte van 3 of een dikte van 2,5cm. In de mogelijke oude kerkhoflaag S112 in WP3 werd een volledige ongeglazuurde vloertegel gevonden. Deze had afmetingen van 12,5x12,5x2,5cm. Van de vermoedelijke oude koorvloer S141 werd zowel één oranjegele- als één paarsbruin geglazuurde vloertegel gerecupereerd.

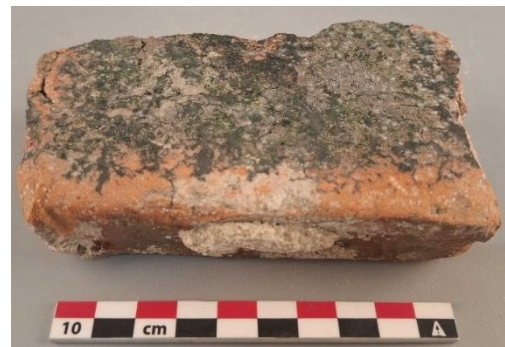
Figuur 81: INV.43: Stuk van een groen geglazuurde vloertegel gevonden in laag S61 in WP4.

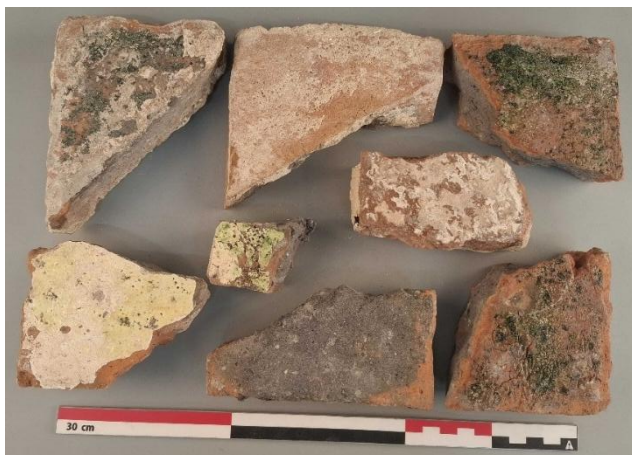
Figuur 82: INV.104: verschillende geel en groen geglazuurde vloertegels, gevonden tussen de veldstenen muren S39 en 89. Het gaat vermoedelijk om restanten van de oude 13<sup>de</sup>-14<sup>de</sup>-eeuwse koorvloer.

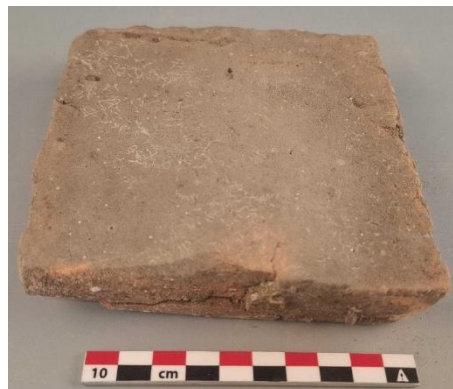
Figuur 83: INV.99: Een volledige vierkante vloertegel gevonden in laag S112 in WP3, de mogelijke oude kerkhoflaag ten zuiden van de kerk.

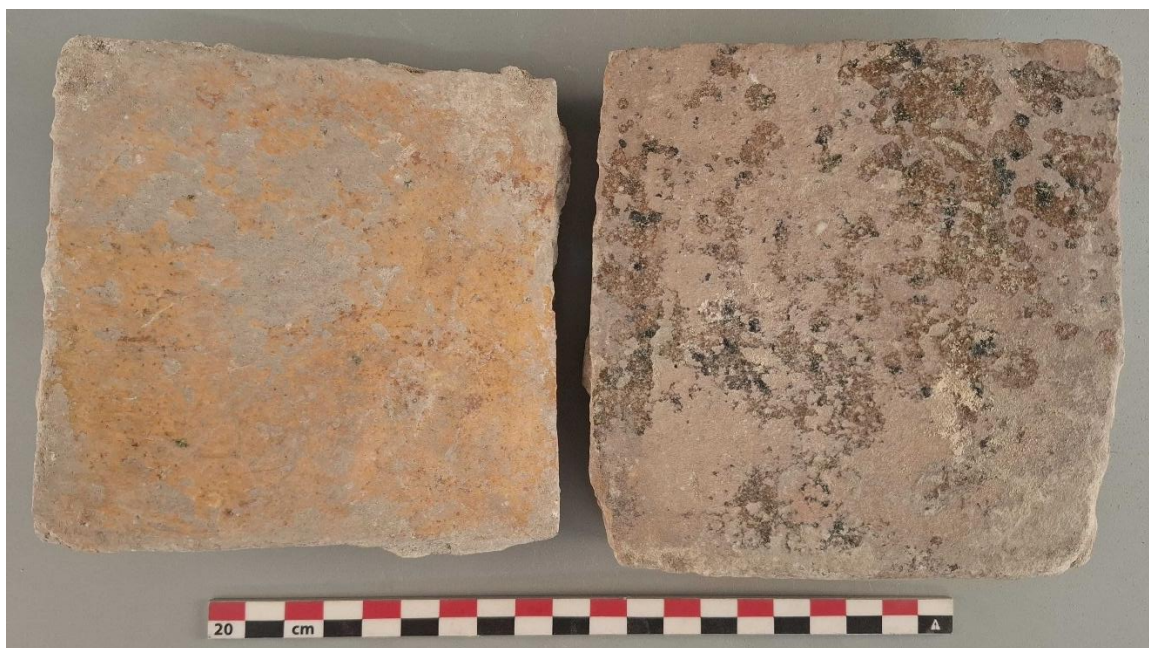
Figuur 84: INV.105: Twee geglazuurde tegels van de vloer S141, in de sleuf tussen muren S39 en S89.

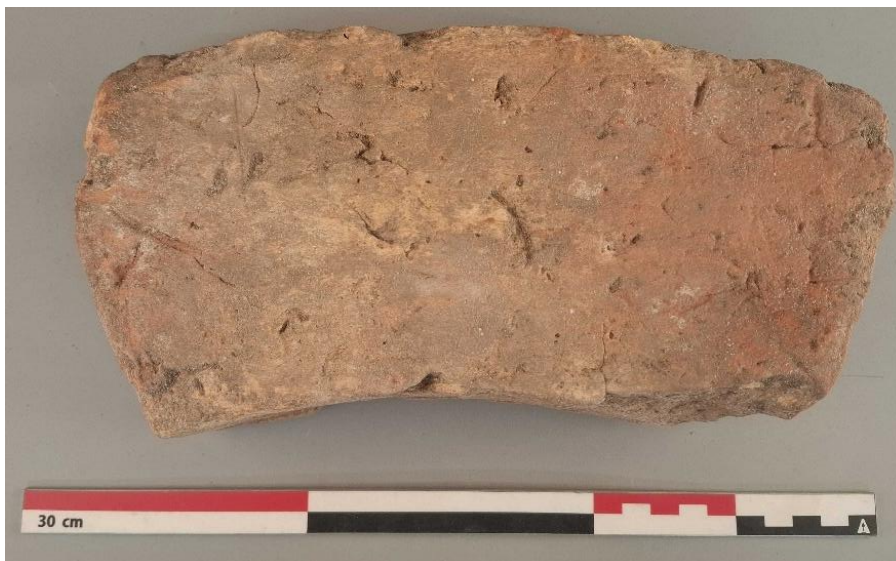
Figuur 85: Gebogen baksteen (INV.6) gevonden in laag S32 in WP4. Baksteenformaat: 25x11,5x6cm)

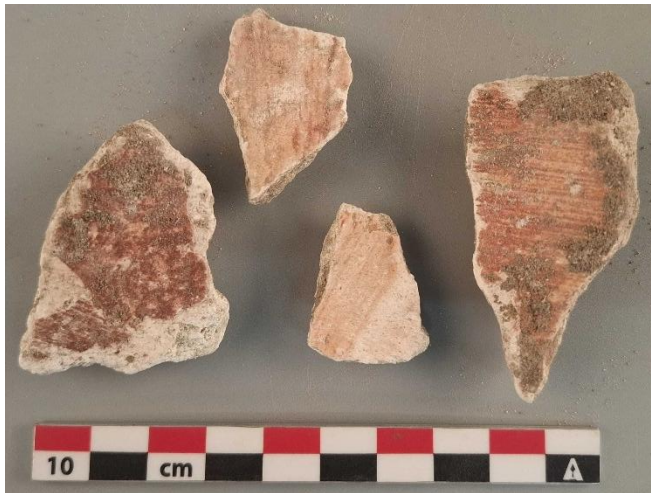
Figuur 86: Vier van de in totaal negen stukjes rood beschilderde pleisterfragmenten (INV.44) in laag S61 in WP4.

Op de binnenzijden van de veldstenen muren in WP1 en WP2 was pleisterwerk te zien. Ook in WP4 werden stukjes pleisterwerk gevonden waarop een rode beschildering was aangebracht.

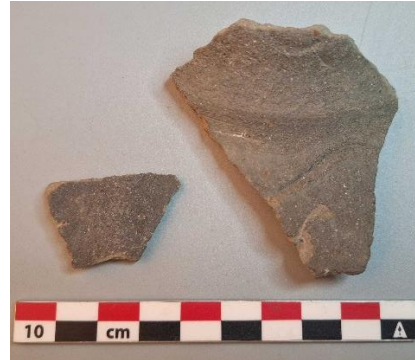
Figuur 88: Twee grijze scherven gevonden in S112 (INV.56 en 74) te dateren op de overgang van de volle naar de late middeleeuwen.

Opvallend was een stuk grijs aardewerk van een kruik met groeflijnversiering waarbij in het baksel en vooral aan de binnenzijde enkele spikkels van rode chamotte verschraling te zien waren. Het werd gevonden in de vermoedelijke kerkhoflaag S112 in WP3, samen met een wandscherf in grijs aardewerk. Samen kunnen ze op de overgang van de volle naar de late middeleeuwen gedateerd worden.

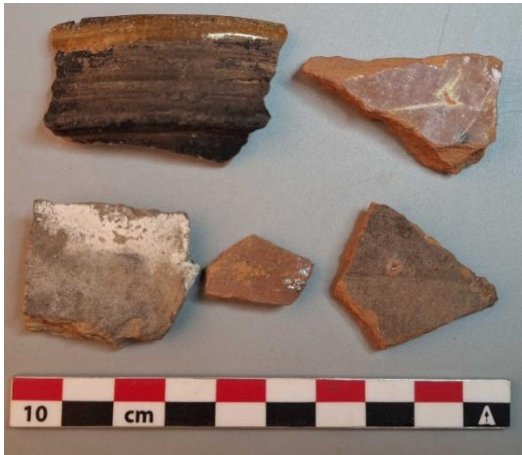
Figuur 89: Rood geglazuurd aardewerk gevonden in S126 in WP4 (INV.37)

Het merendeel van het aardewerk betreft rood geglaazuurd aardewerk, dat ruim gedateerd kan worden in de late- en postmiddeleeuwen. De korte blokvormige rand van een grape kan meer specifiek gedateerd worden vanaf 1450.

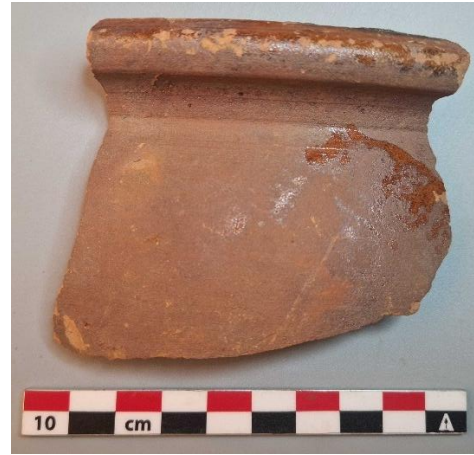
Figuur 90: Korte blokvormige rand van een grape in rood geglazuurd aardewerk gevonden in laag S122 in WP4 (INV.49) en te dateren vanaf 1450.

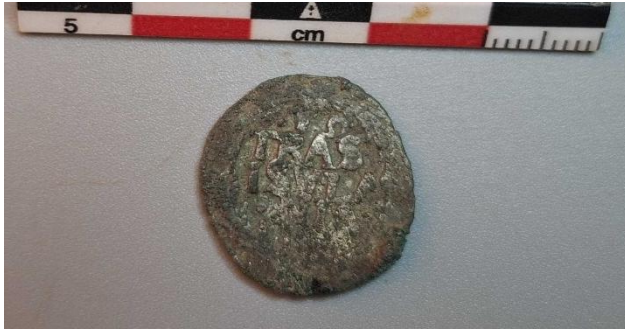
Figuur 91: Voorzijde van 17de-eeuwse munt (een stuiver) gevonden in de grafkuil van kinderskelet S137. Hierop valt 'TRAS' 'ISLA' en 'NIA' te lezen (INV.26)

Behalve tientallen kistnagels werden ook twee zilveren munten tijdens het onderzoek gevonden. Ze kunnen beide met begravingen geassocieerd worden. In de vulling van de kinderbegraving S137 werd via metaaldetectie een munt (een stuiver) gevonden (INV.26) die gedateerd kan worden tussen 1619 en 1633. De zilveren munt (INV.25) die gevonden werd bij de schedel van skelet S70 bleek echter niet meer te identificeren.

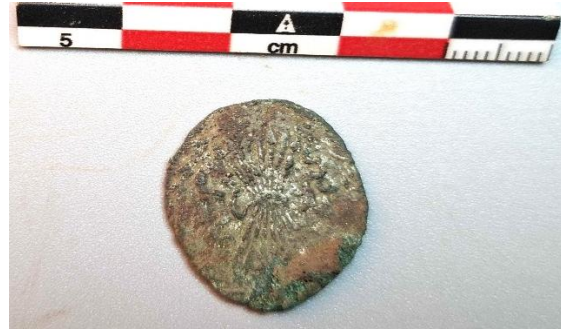
Figuur 92: Achterzijde van dezelfde munt waarop een bos pijlen te zien is (INV.26)

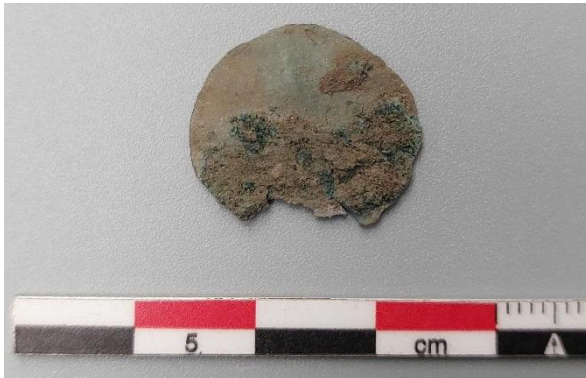
Figuur 93: Slecht bewaarde zilveren munt gevonden bij schedel S70 (INV.25)

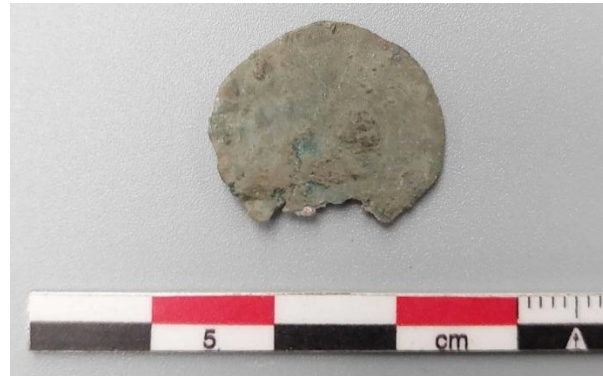
Figuur 94: Andere zijde van INV.25.

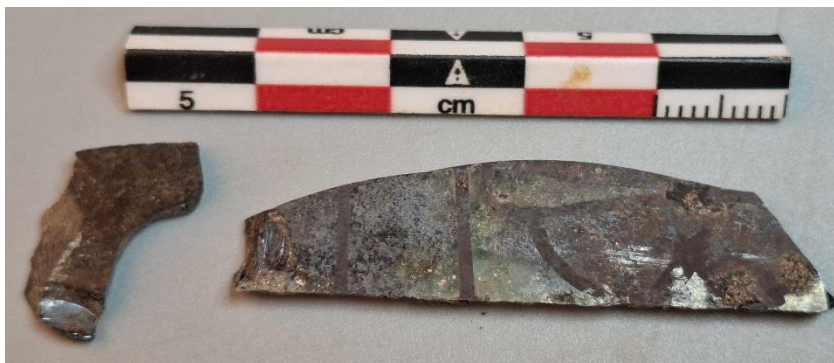
Figuur 95: Stukje versierd vensterglas (INV.30) gevonden in S35 in WP2.

Er werden drie stukjes glas gevonden. Twee ervan bevinden zich onder INV.30. Het grotere stukje vensterglas vertoont duidelijke versiering van lijnen.
