## **Archeo-rapport 612**

### **Eindverslag: De archeologische begeleiding van Clausura te Herkenrode**

**Tienen, 2025  
Studiebureau Archeologie bv**

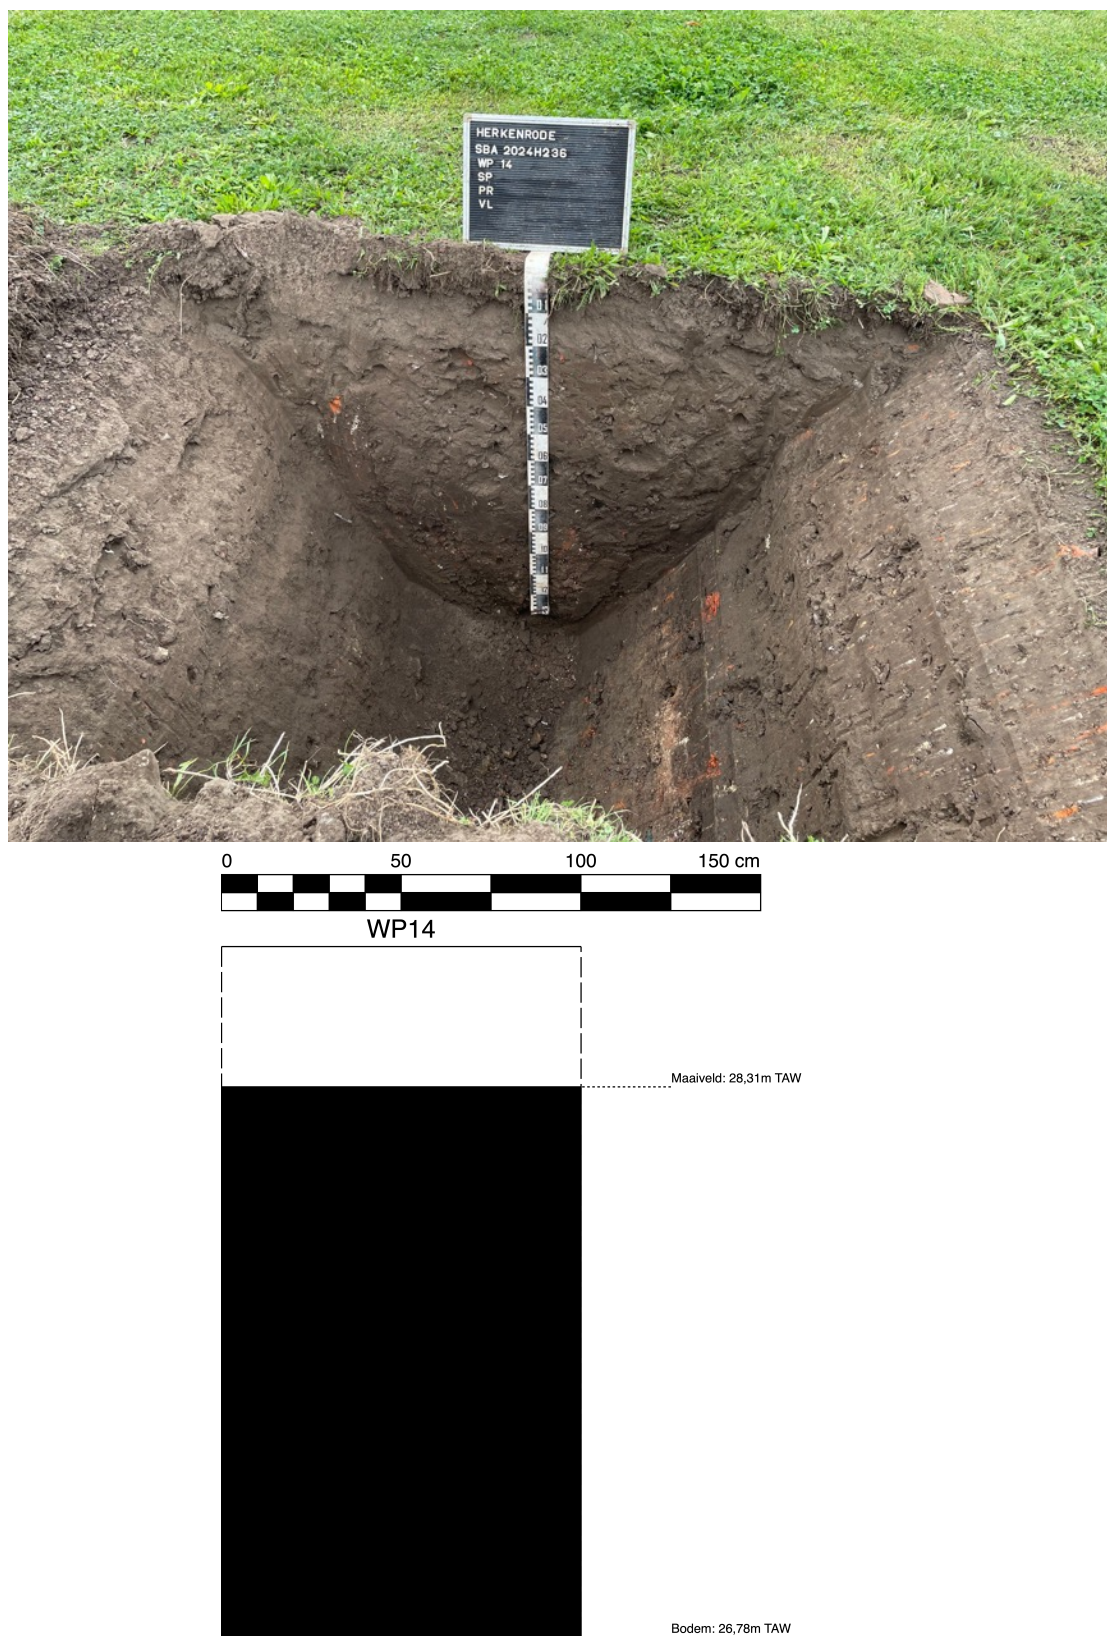
Fig. 1.6: WP14 met een uniform opgehoogd pakket tot op de bodem van de put<sup>5</sup>.

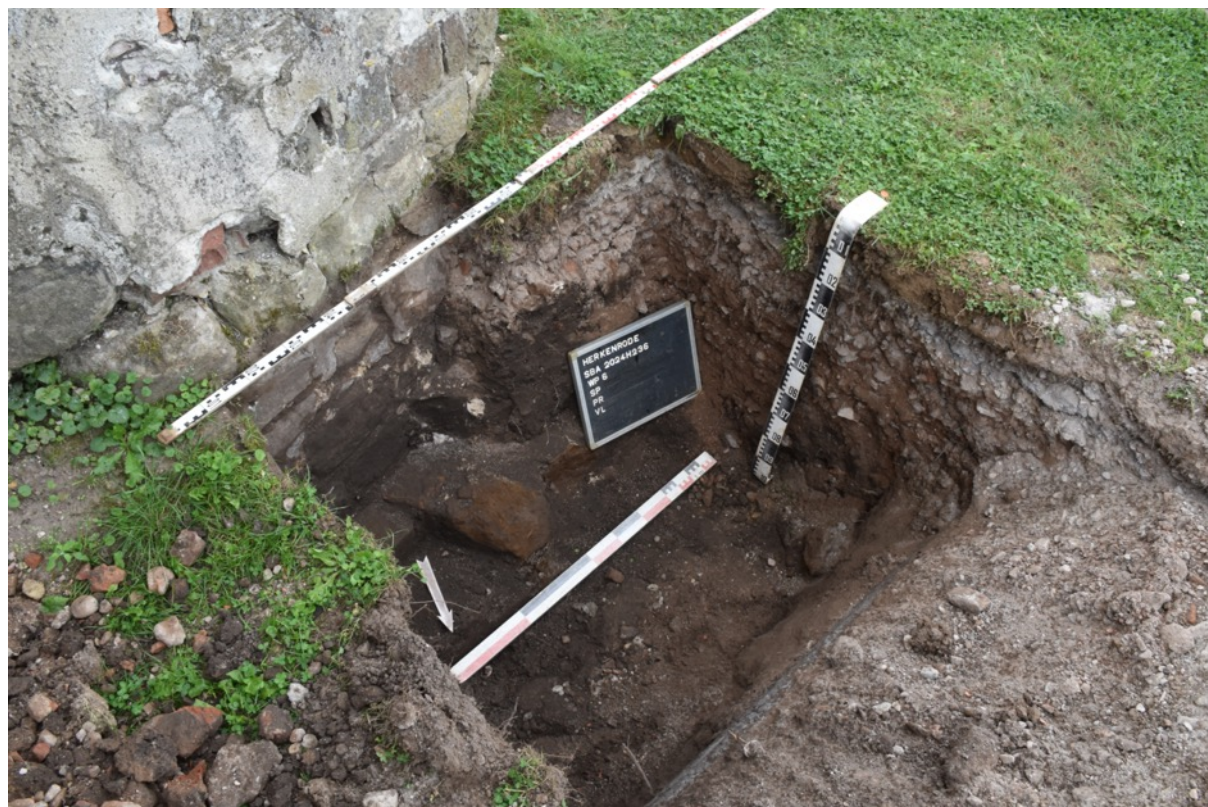
Fig. 1.7: WP6 met het verstek van de kapel en steunbeer S11<sup>6</sup>.

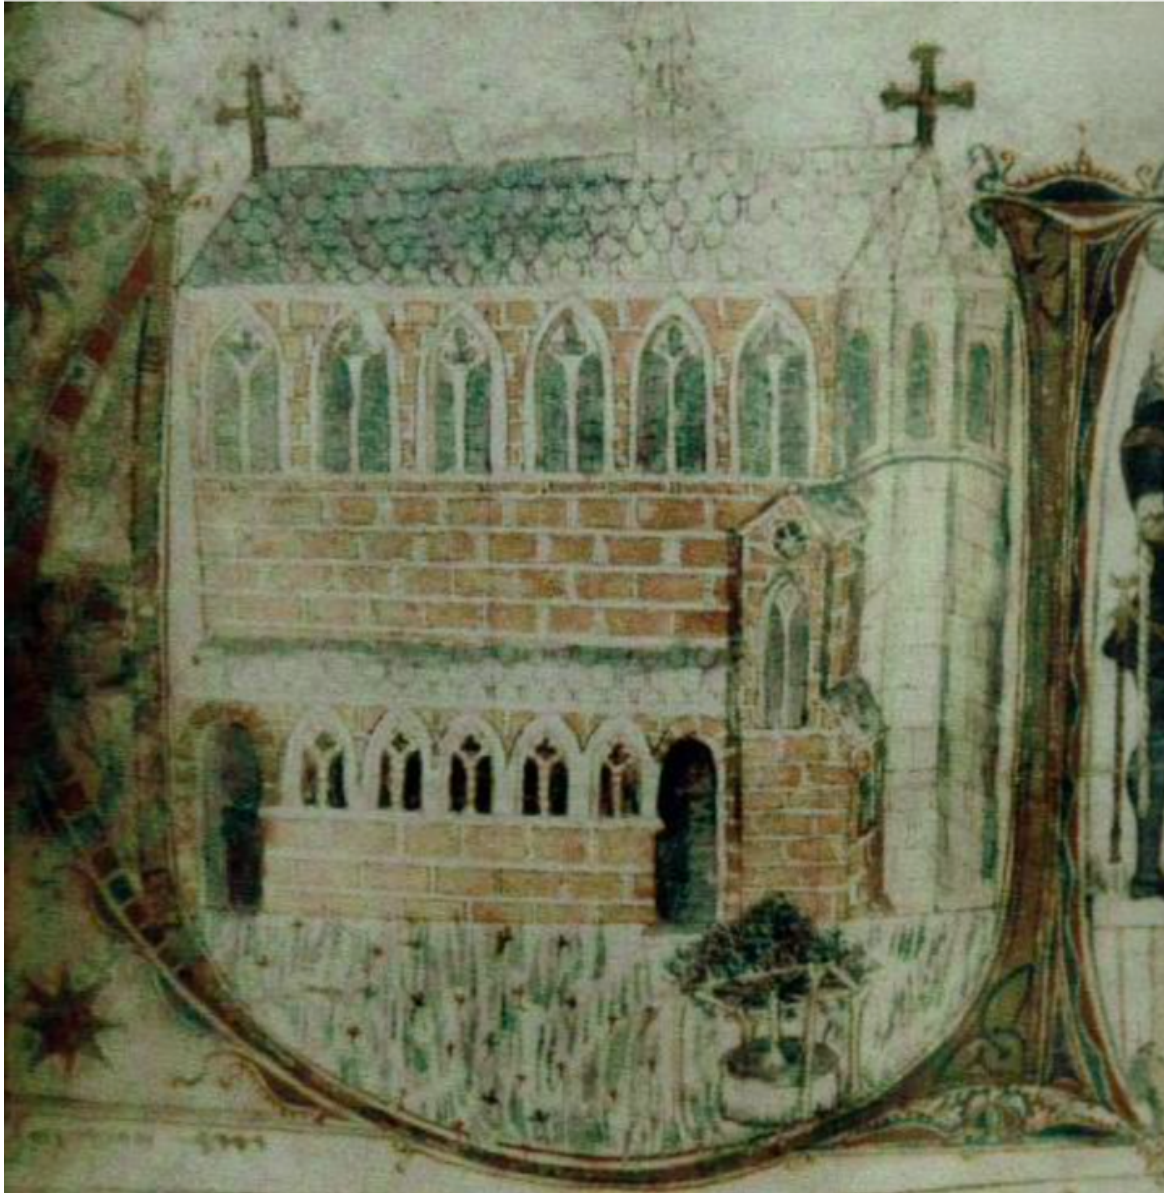
Fig. 3.7: Afbeelding van de verluchte aflatbrief uit 1363.

Over het uitzicht van de abdij voor het begin van de 16<sup>e</sup> eeuw en de ontstaansgeschiedenis zijn er geen schriftelijke bronnen beschikbaar. De kerk centraal in de abdij wordt wel afgebeeld op een verluchte aflatbrief uit 1363 (Fig. 1.8). Deze toont een éénbeukig gebouw met een natuurstenen apsis in romaanse stijl en een schip met zes traveeën in de gotische stijl.

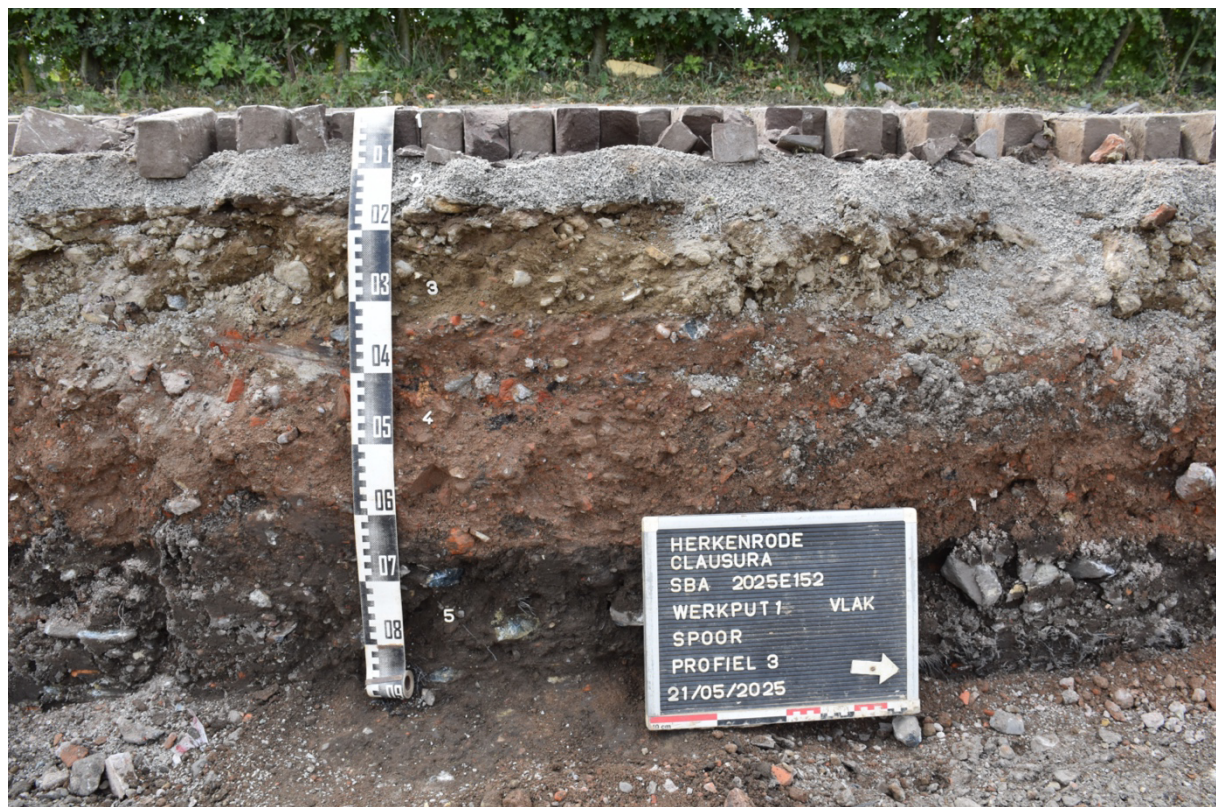
Fig. 3.9: Antropogene bodemopbouw als gevolg van de bouwwerken in 2015.

Omwille van de beperkte diepte van het onderzoek werd en nagenoeg overal een antropogene bodemopbouw aangetroffen die te dateren is na het toedekken van de opgravingen van 2004-2005 en de werk voor de bouw van het voormalige kunstwerk “The quiet view” in 2015 zoals weergegeven in profiel 3 (Fig. 3.9). Enkel naast de aangetroffen kasseiweg werd er nog een pre 21<sup>ste</sup> eeuwse teelaarde aangetroffen in profiel 4 onder de ophoging van 2015 (Fig. 3.10).

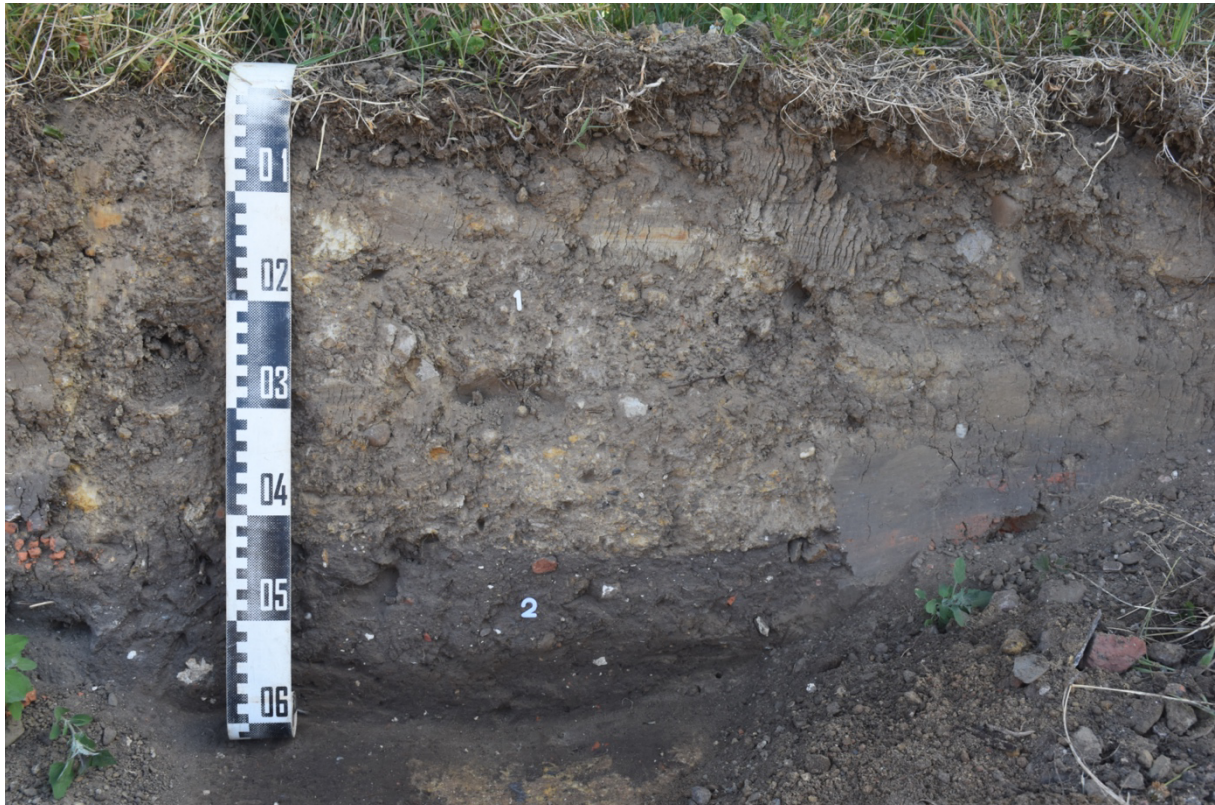
Fig. 3.10: Ophoging van 2015 (1) bovenop het voormalige loopvlak ten tijde van de opgraving in 2004-2005 (2).

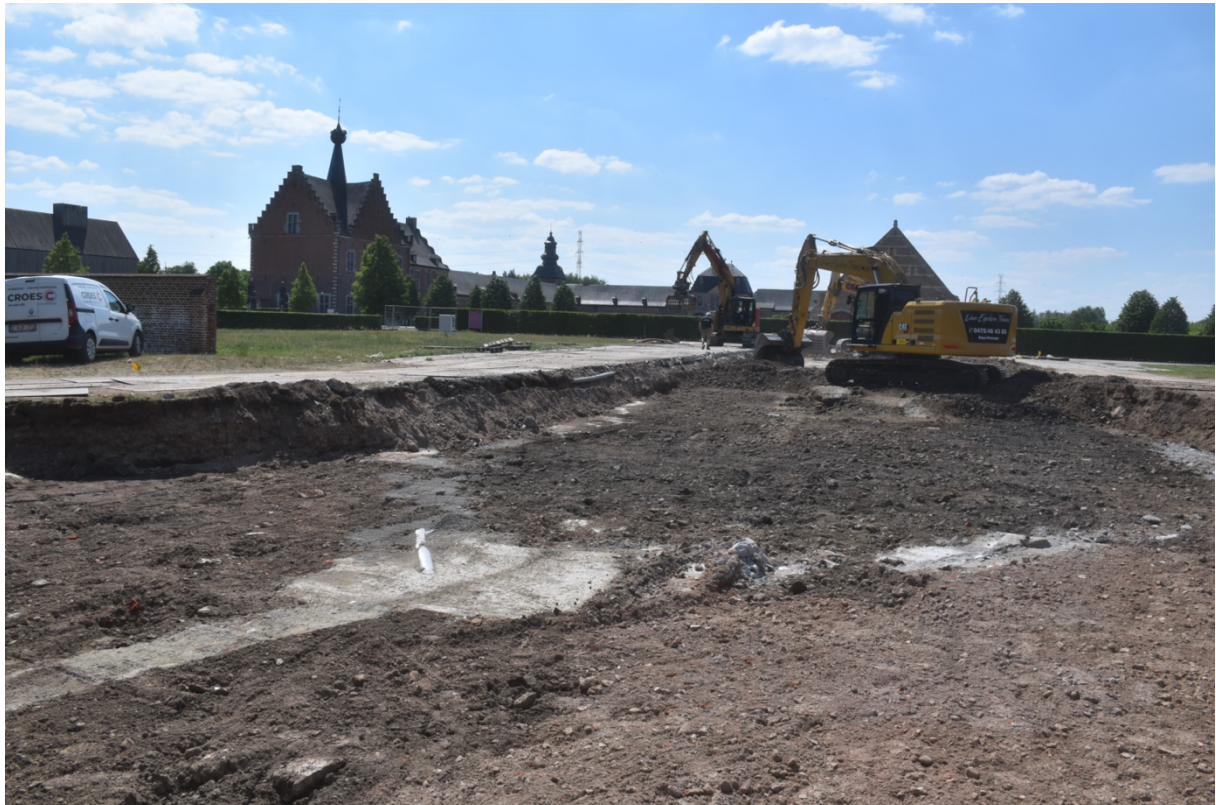
Fig. 3.14: Algemeen zicht tijdens de uitgraving van de bouwput met op de voorgrond de sleuven van de nutsleidingen uit 2015.

Ter hoogte van de in 2004-2005 niet opgegraven zones werd tot op een diepte van 27,45m. TAW geen archeologische sporen aangetroffen. De aangetroffen teelaarde was echter bijzonder puinrijk en op bepaalde plaatsen was er zelfs een betonplaat aanwezig die enkel het gevolg kan zijn van de bouw van “The quit view” en de omgevingsaanleg in 2015. Een luchtfoto uit 2015 toont de werken voor de omgevingsaanleg (Fig. 3.20). Dit wijst erop dat in de niet opgegraven zones er tot op minstens 27,45 / 27,65m. TAW afgravingen hebben plaatsgevonden in 2015. De enige uitzondering is de zone van de kasseiweg omdat hier geen omgevingswerken werden uitgevoerd.

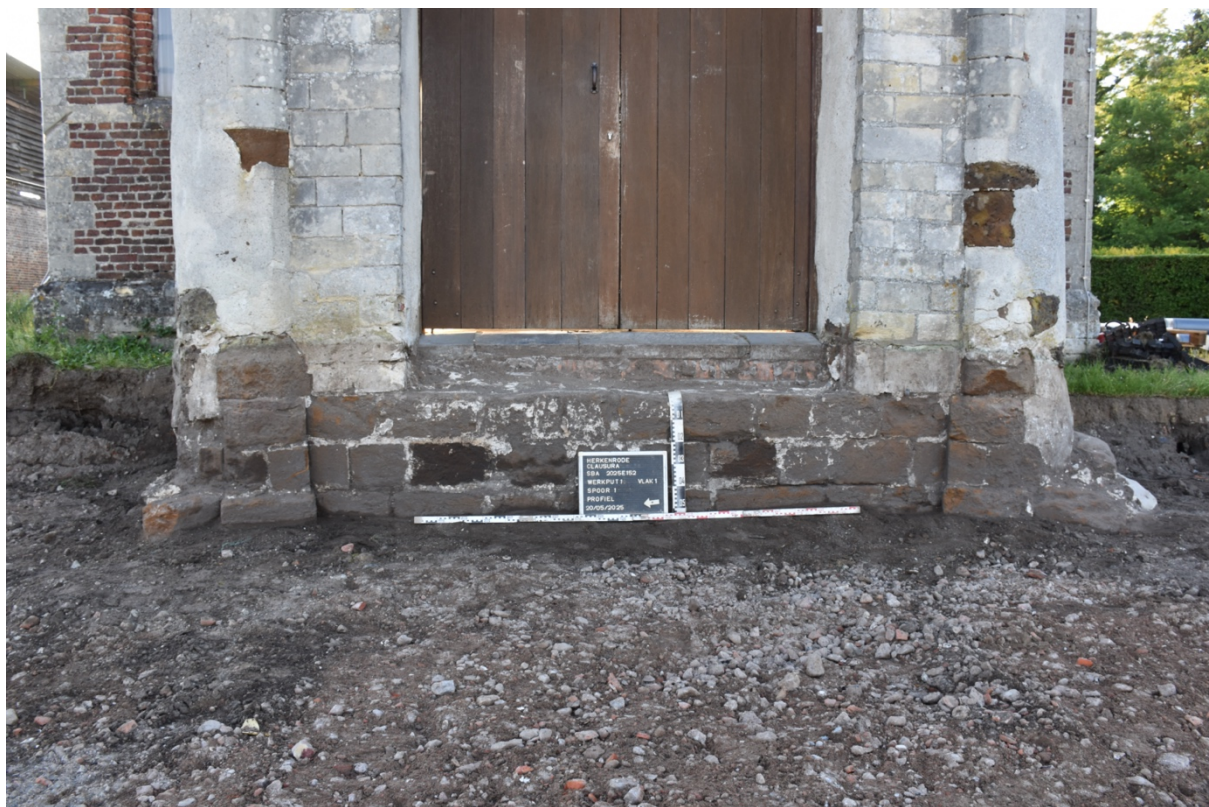
Fig. 3.15: De ijzerzandsteen fundering van de bestaande kapel (S1) met op de voorgrond de vulling van de opgravingsput met puin.

Spoor 1 betreft de 16<sup>de</sup> eeuwse kerkfundering in ijzerzandsteen die een onderdeel vormt van de 17<sup>de</sup> eeuwse kapel ter hoogte van de aansluiting met de opgegraven kerk (Fig. 3.15). Een vergelijking tussen een foto uit 2004-2005<sup>18</sup> (Fig. 3.16) en nu toont een gelijkaardig beeld.

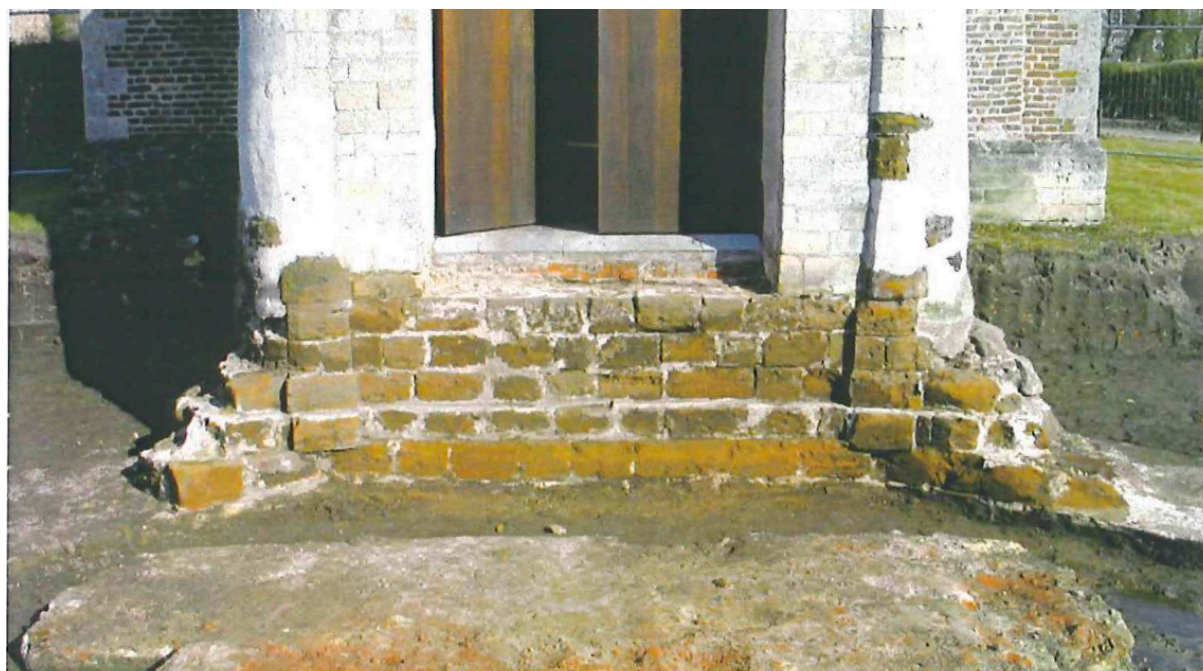
Fig. 3.16: De ijzerzandsteen fundering van de bestaande kapel (S52) zoals aangetroffen tijdens de opgraving van 2004-2005<sup>19</sup>.

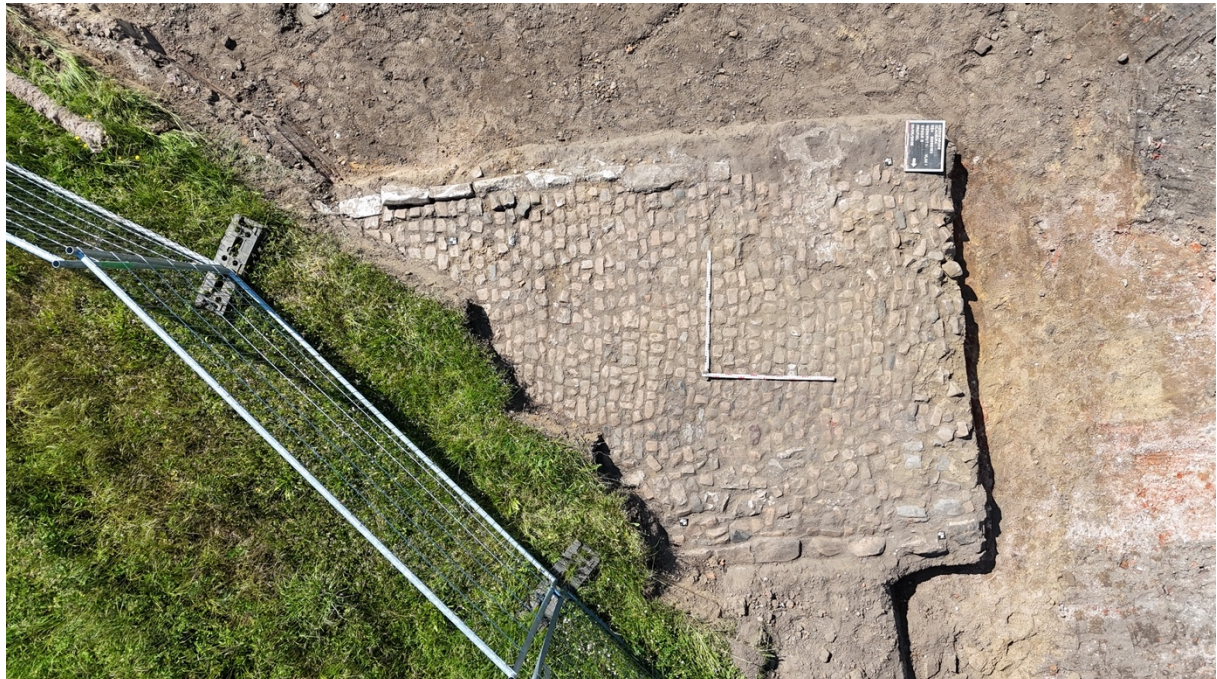
Fig. 3.17: Kasseiweg (S2) die in 2004-2005 dagzoomde.

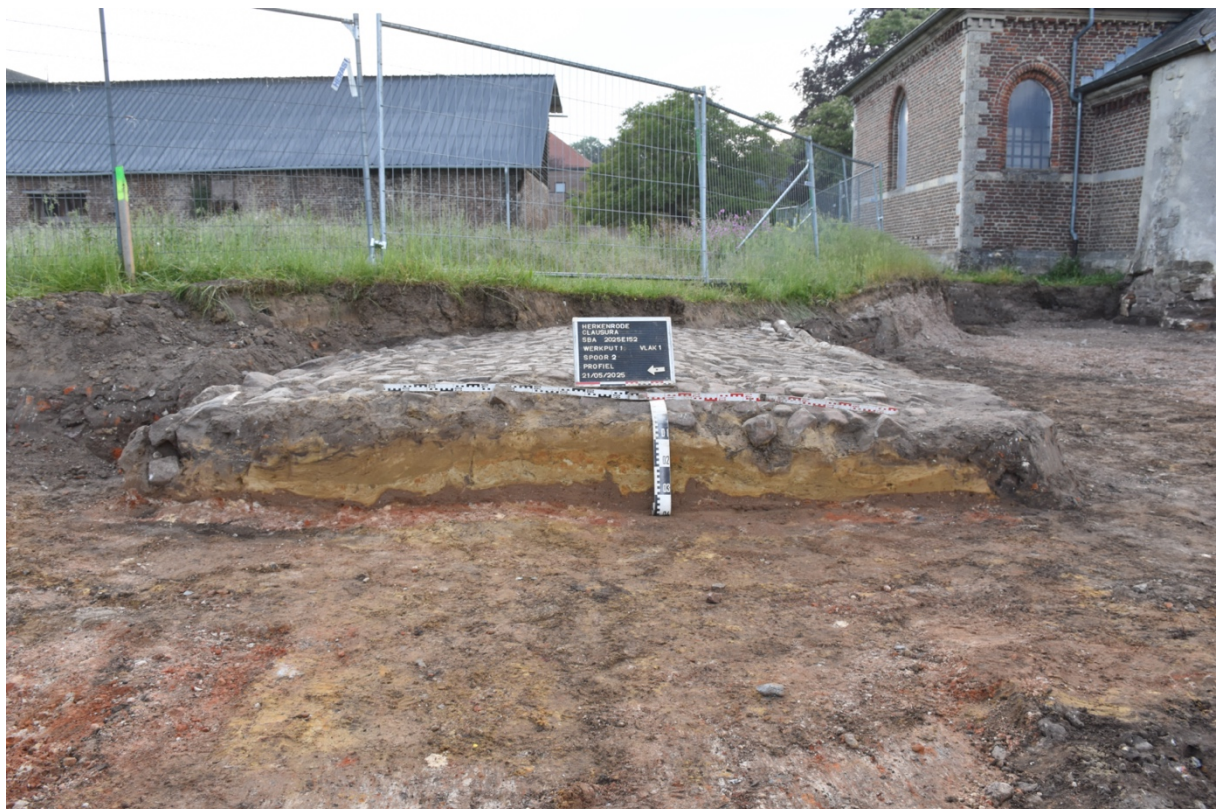
Fig. 3.18: Coupe doorheen de kasseiweg ter hoogte van een bestaande verstoring voor een leiding.

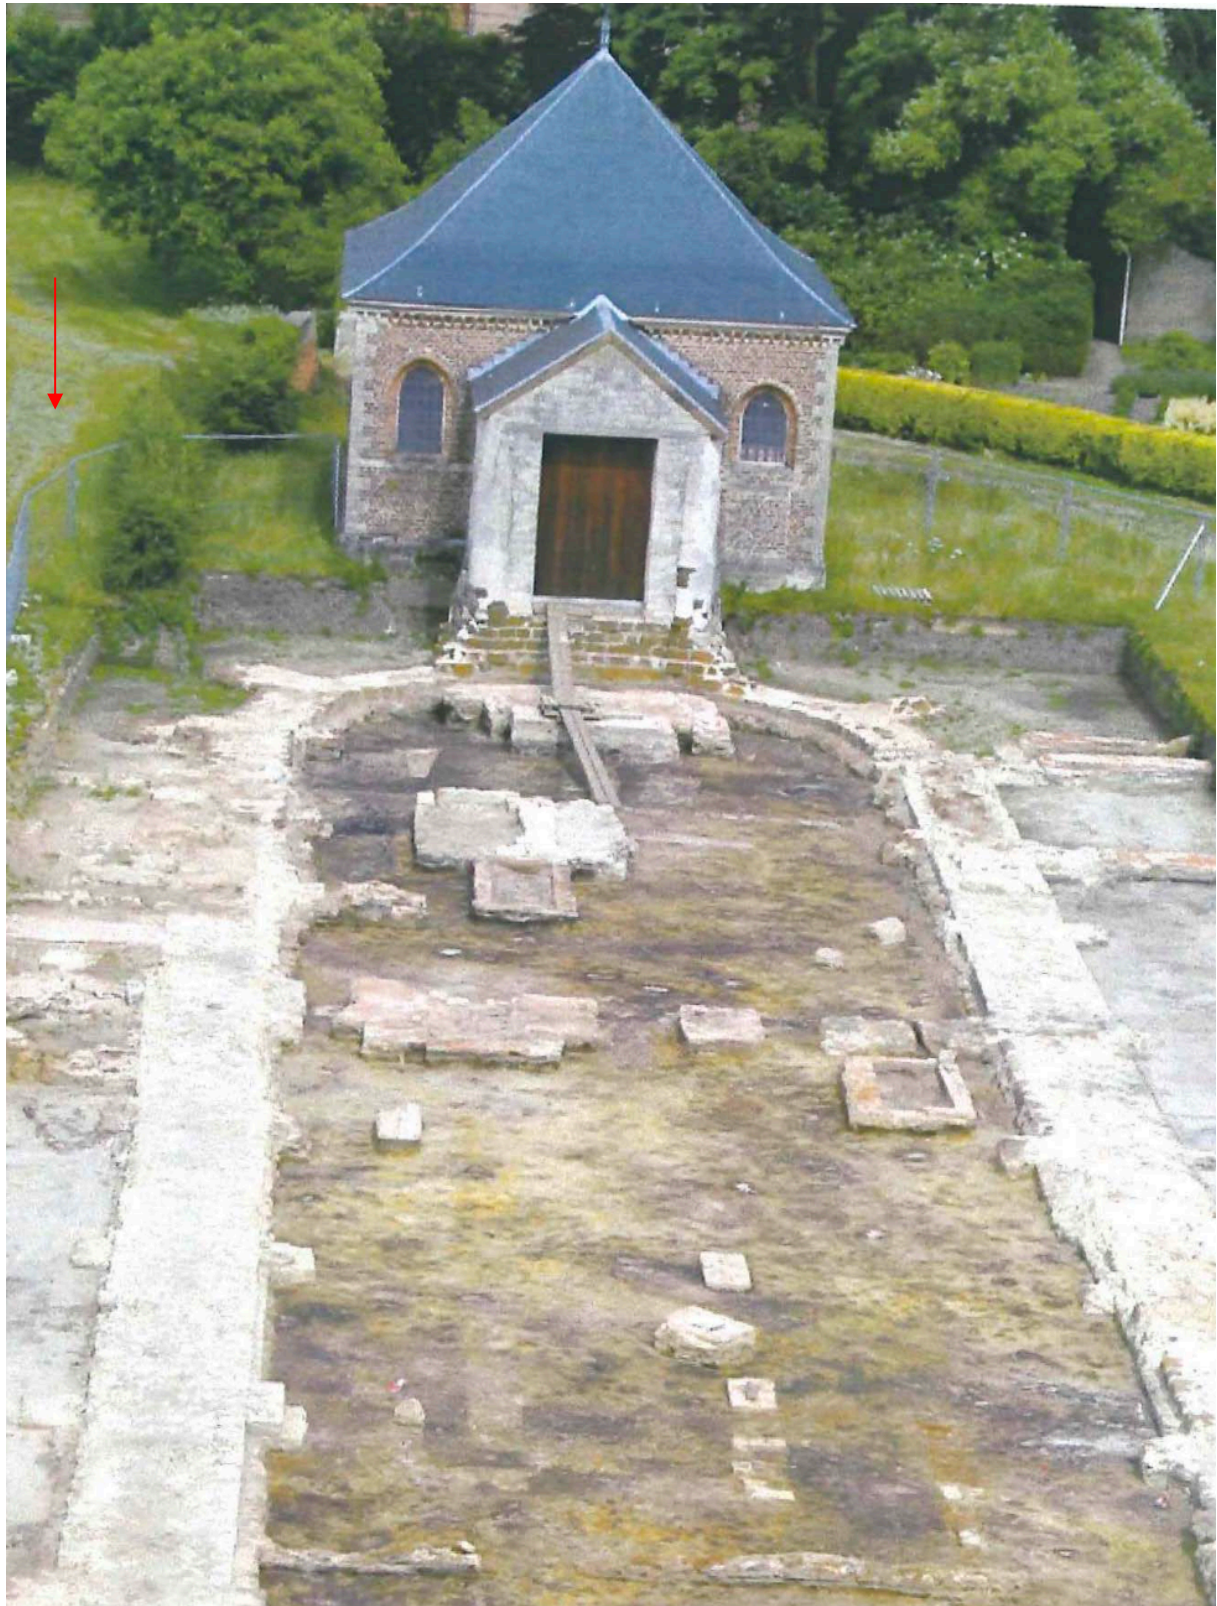
Fig. 3.19: Aanduiding van de dagzomende kasseiweg tijdens de opgraving van 2004-2005<sup>20</sup>

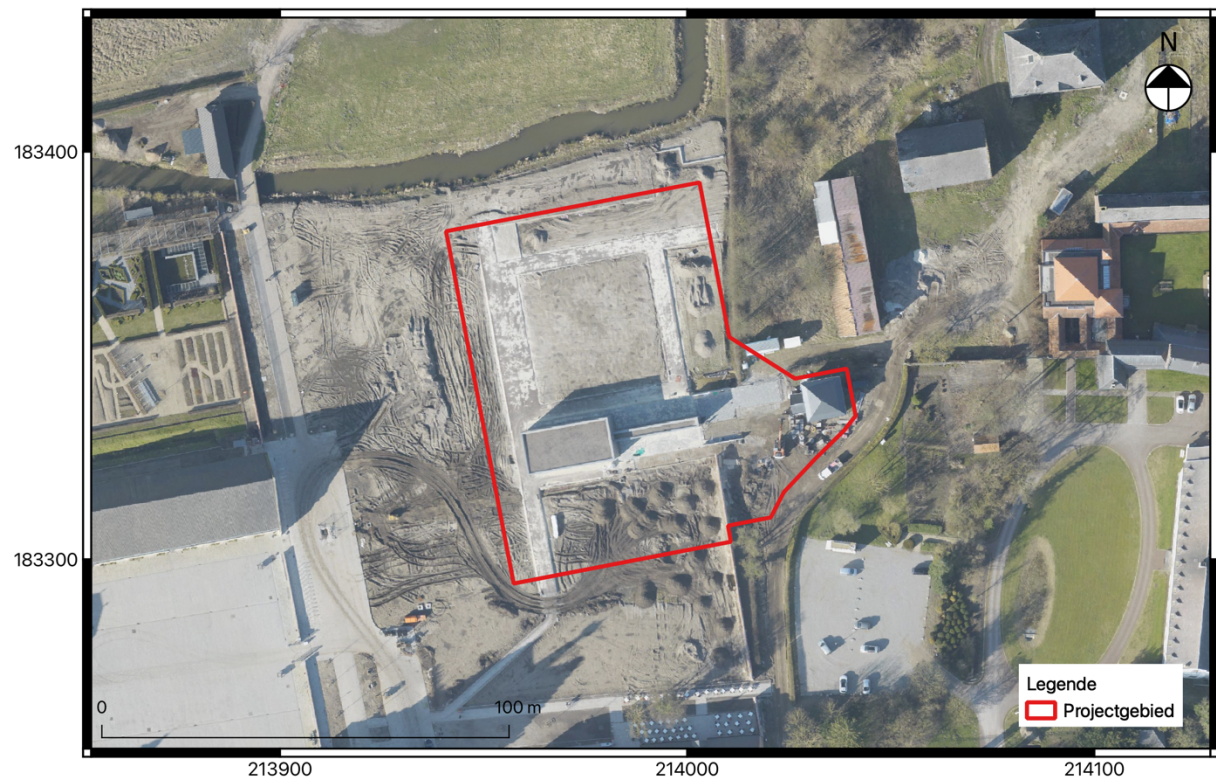
Fig. 3.20: Luchtfoto uit 2015 van de omgevingswerken voor de “The quiet view”.

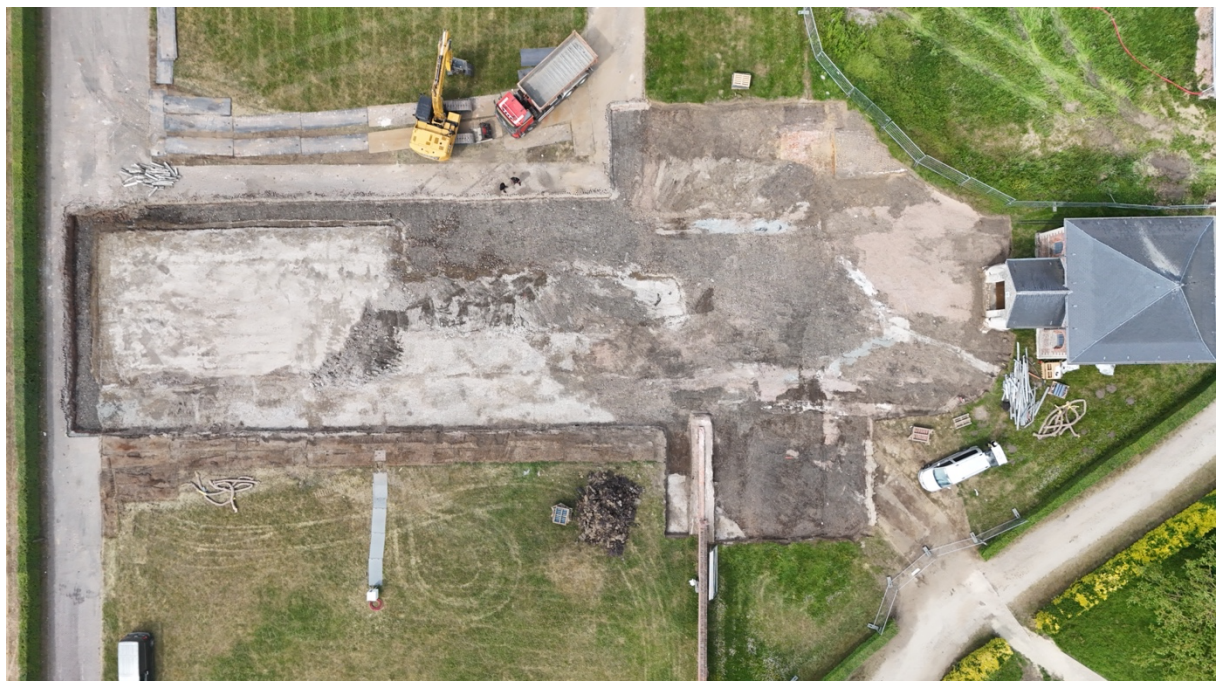
Fig. 3.21: Luchtfoto van de uitgegraven werkput.

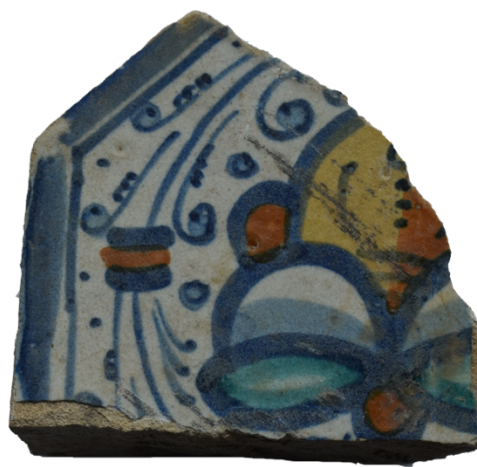
Fig. 3.22: Aangetroffen majolica vloertegel, besteld door Abdis Mechtildis de Lechy in 1532.

In de niet opgegraven teelaarde naast deze kasseiweg werd een fragment van een zeshoekige majolica vloertegel aangetroffen (Fig. 3.22). Dit is hoogstwaarschijnlijk een vloertegel van een vloer die Abdis Mechtildis de Lechy in 1532 bestelde bij Petrus Frans van Venedigen in Antwerpen. In 1888 verkocht de toenmalige eigenaar van de abdij 505 van de majolicategels aan het Jubelparkmuseum in Brussel.

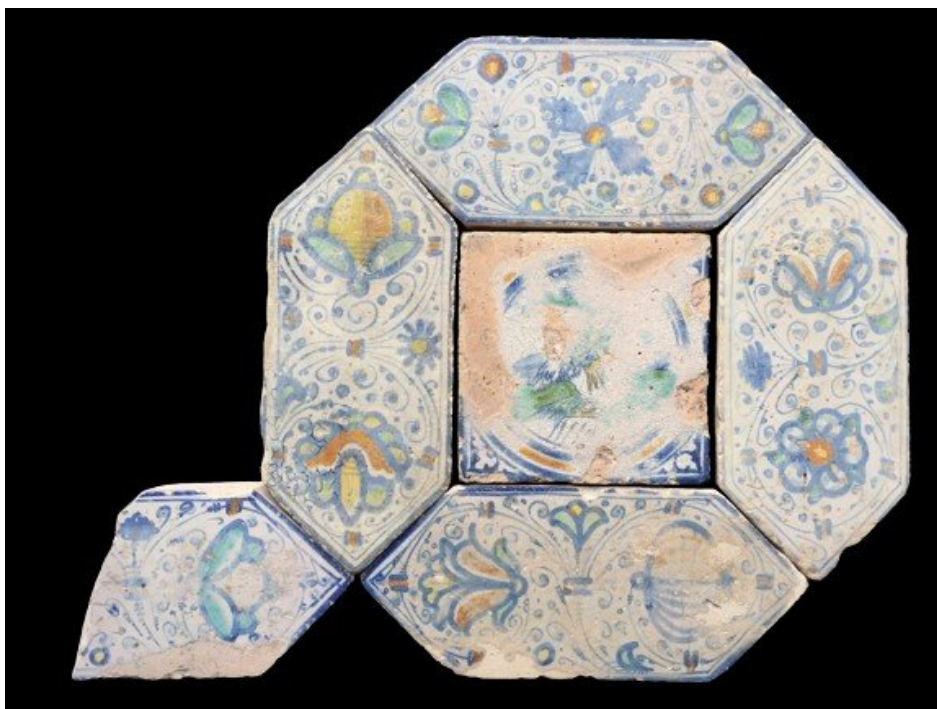
Fig. 3.23: Volledige vloertegels uit de abdij van Herkenrode.<sup>21</sup>

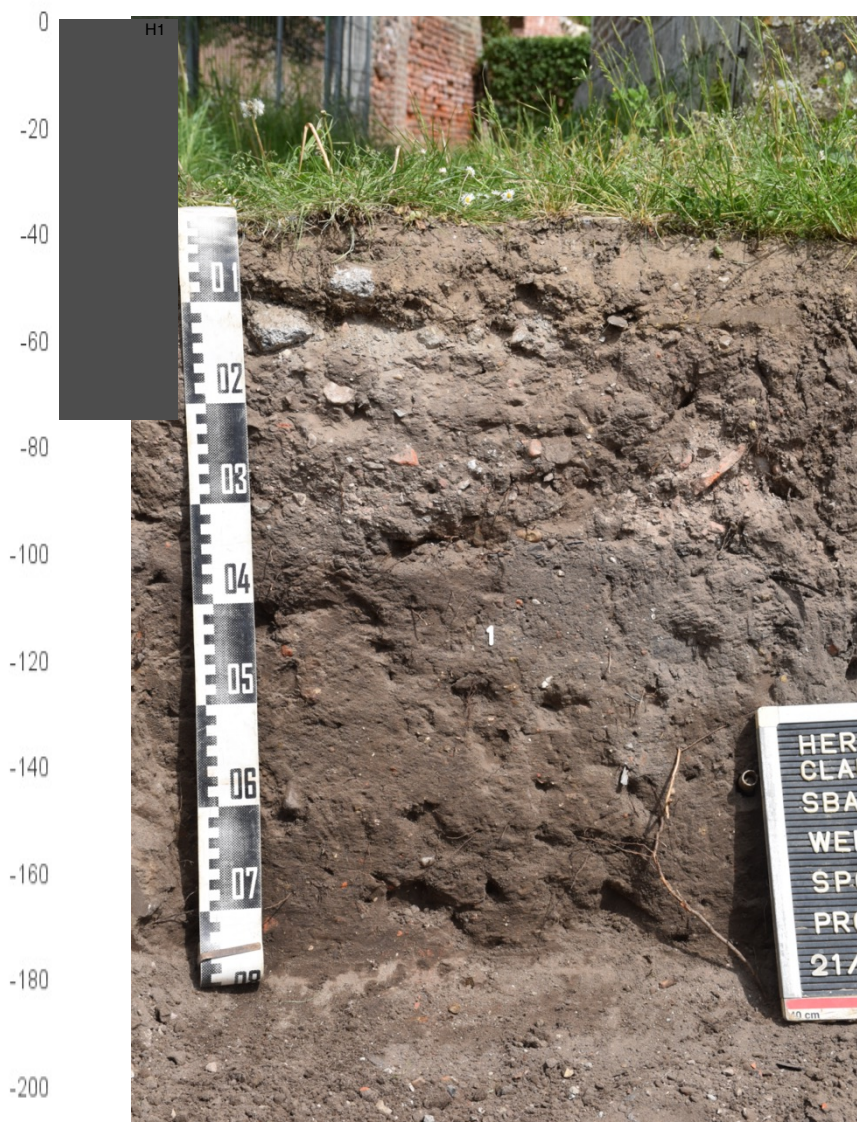
0- cm; T: ReHaLo Z>L; S: niet gespecificeerd; K: Zw ; [Veel bio, Hu, Grind; St: BC, HK, Plastiek, LS, Cement, KM, ]; Aanvulling na opgraving; (B: v; HCl: O)

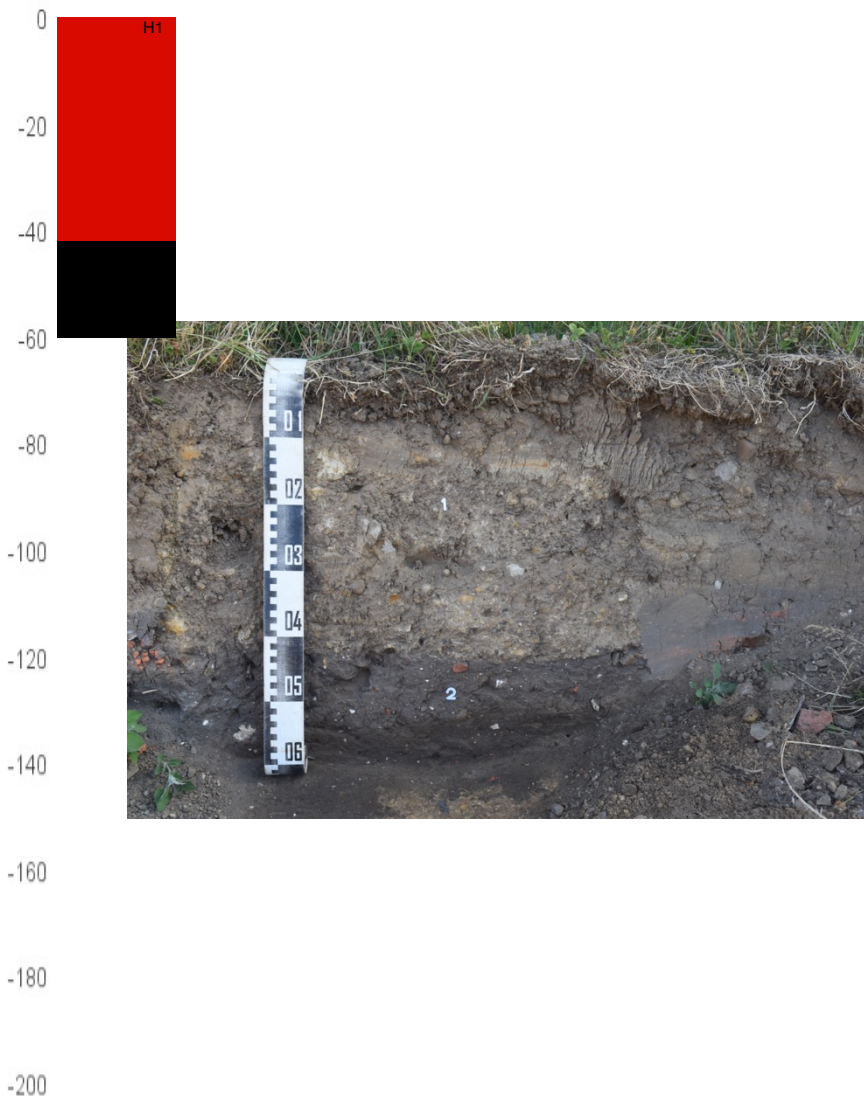
**Profiel PR4**

H1 (Htm)  
0-42 cm; T: ReHaLo Z>L; S: niet gespecificeerd; K: LGL ; [Grind; St: BC, ]; A: A recht gr.; V: Bo; Ophoging na opgraving ; (B: v; HCl: O)

H2 (Ap)  
42- cm; T: ReZaLo Z; S: niet gespecificeerd; K: DBr-Zw ; [Veel bio, Hu, Grind; St: BC, LS, Sp: KM, HK]; Oorspronkelijk looppniveau; (B: v; HCl: O)

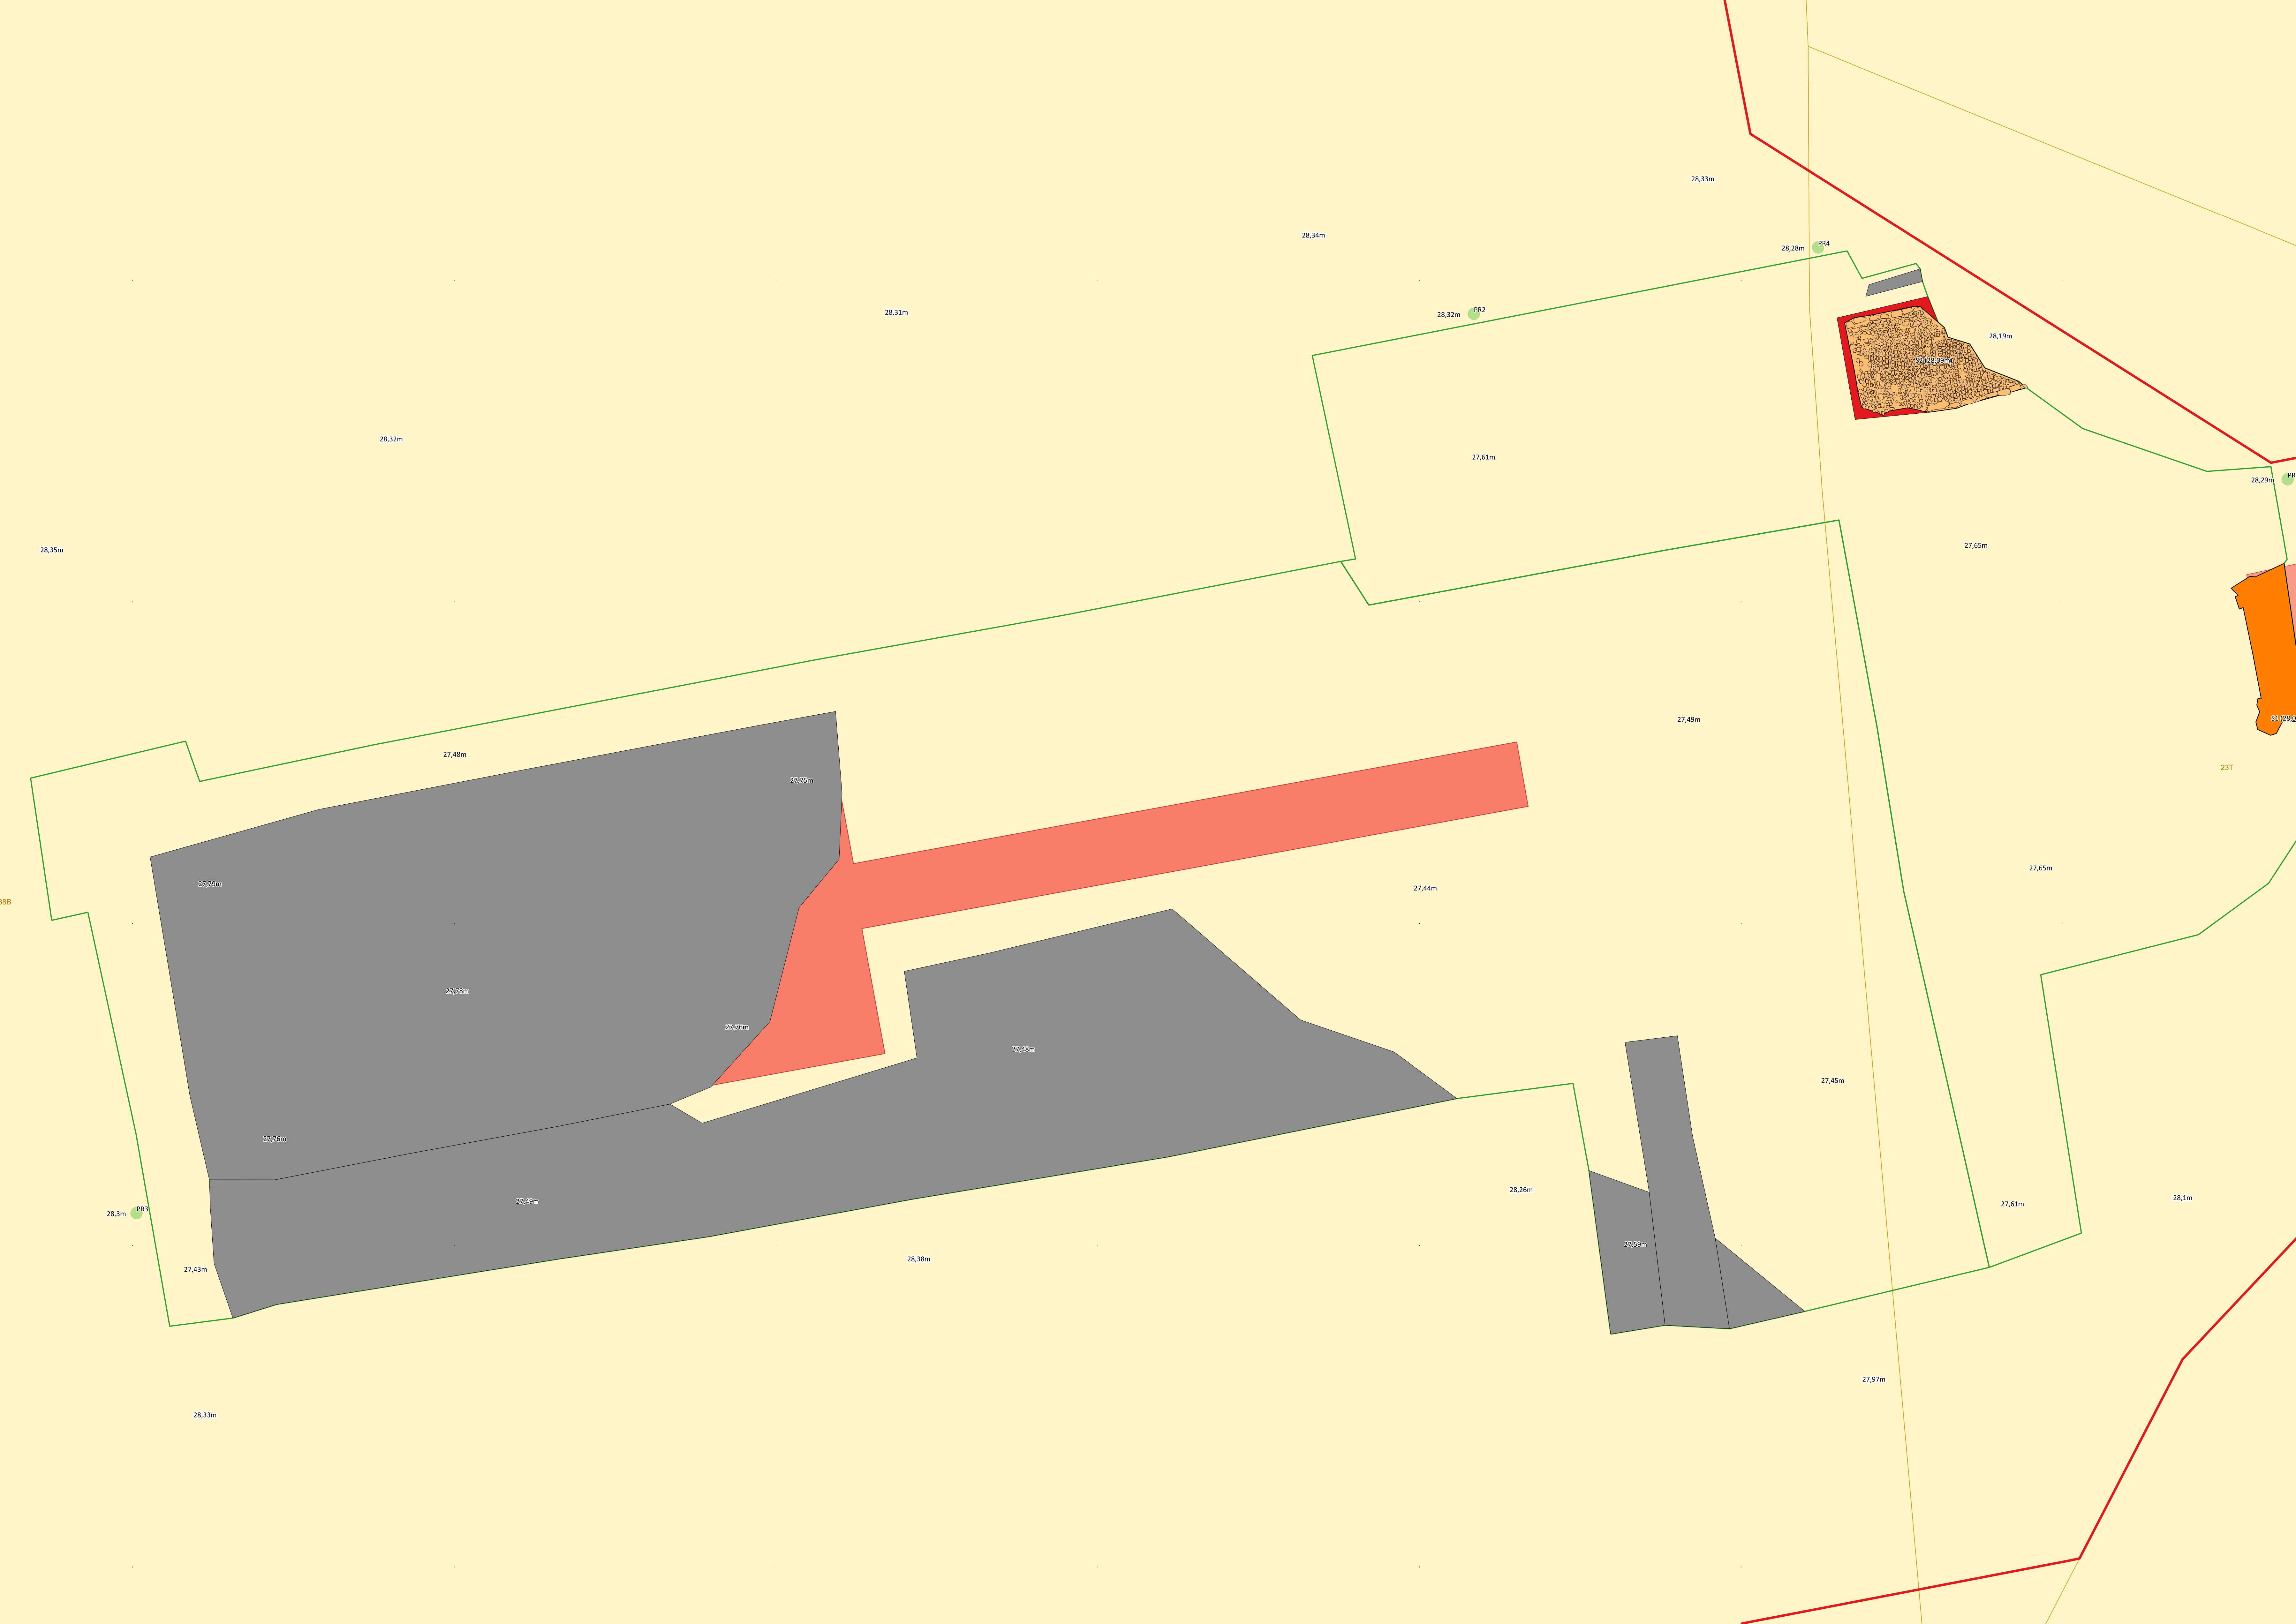
- Legende
- Projectgebied
  - Werkput
  - Muur
  - Spoor
  - Vloer
  - Recent
  - Profiel hoogte
  - Profiel
  - Spoor tekst met hoogte
