2018 Pastoriestraat, Torhout: Eindverslag naar aanleiding van de archeologische opgraving

Auteurs: Dieter Verwerft, Jan Huyghe, Frederik Roelens, Caroline Landsheere, Griet Lambrecht en Jari Hirsch Mikkelsen

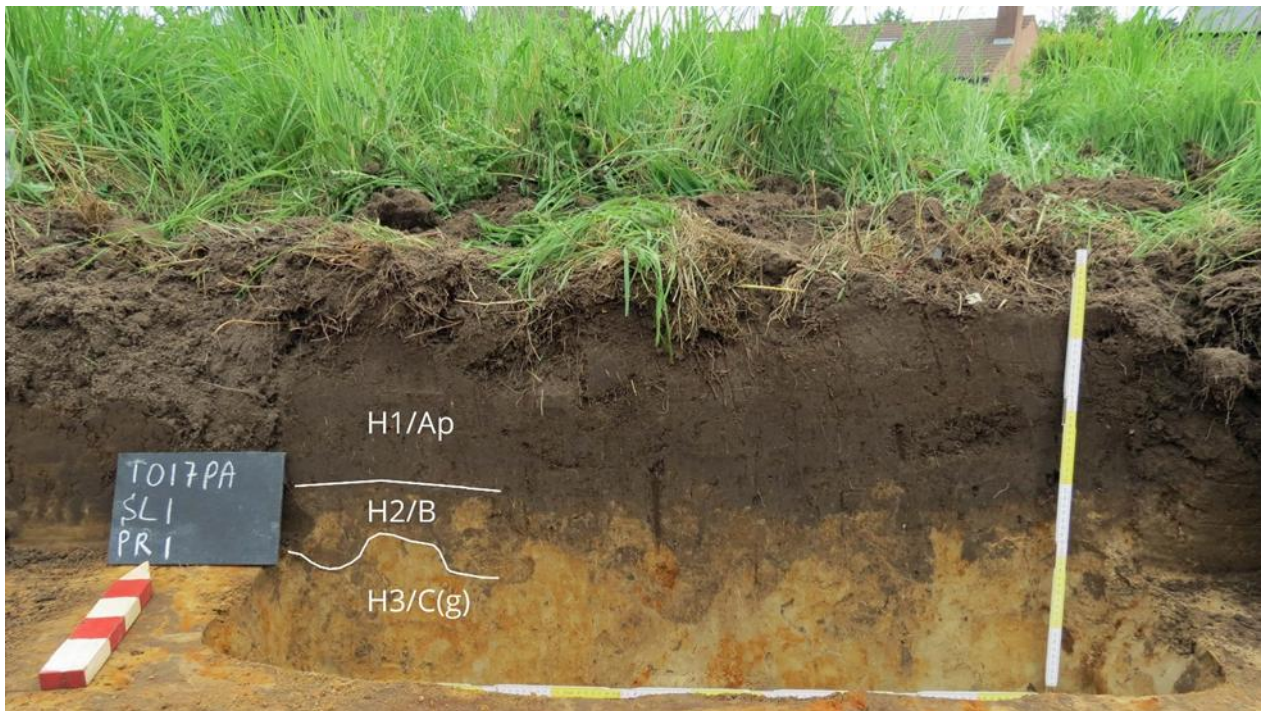
Figuur 10: Profiel 1 geregistreerd tijdens het proefonderzoek (Verwerft, 2017b)

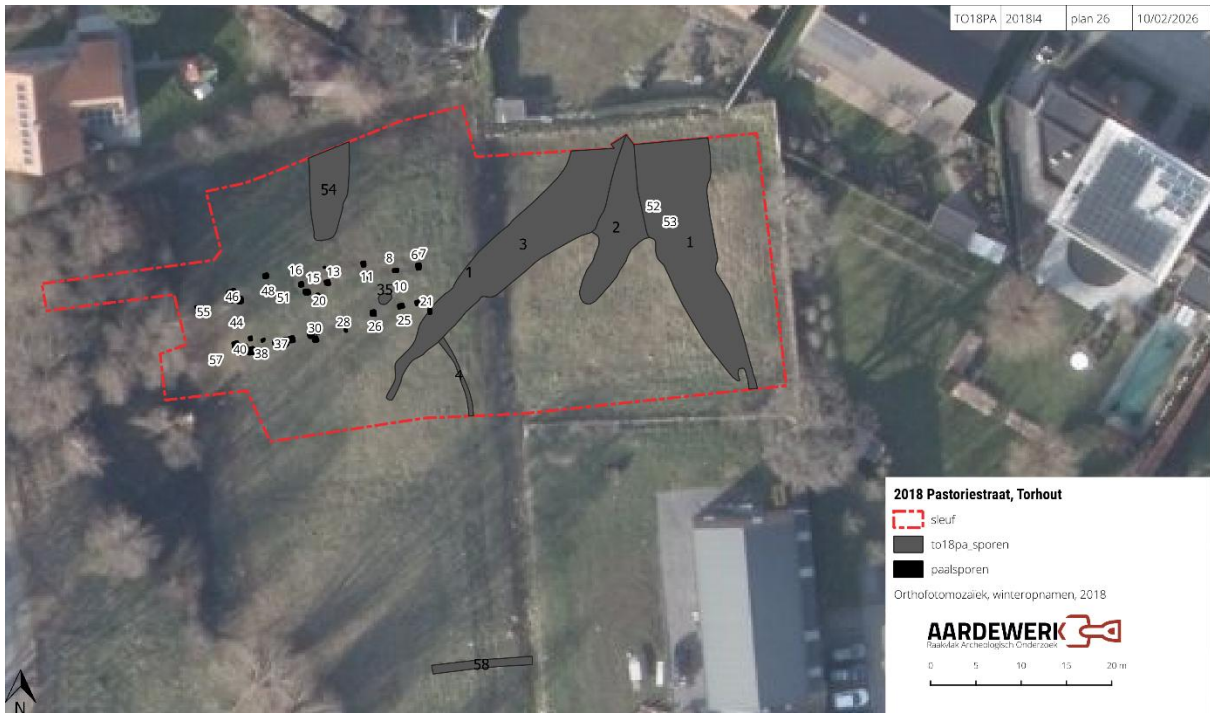
Figuur 79: De gracht herkend tijdens het proefsleuvenonderzoek in 2017 ten opzichte van de sporen ontdekt tijdens de opgraving in 2018 en de orthofoto uit 2018 (agiv)
