Eindverslag

Leuven

Sint-Jacobskerk vooronderzoek

2025L274

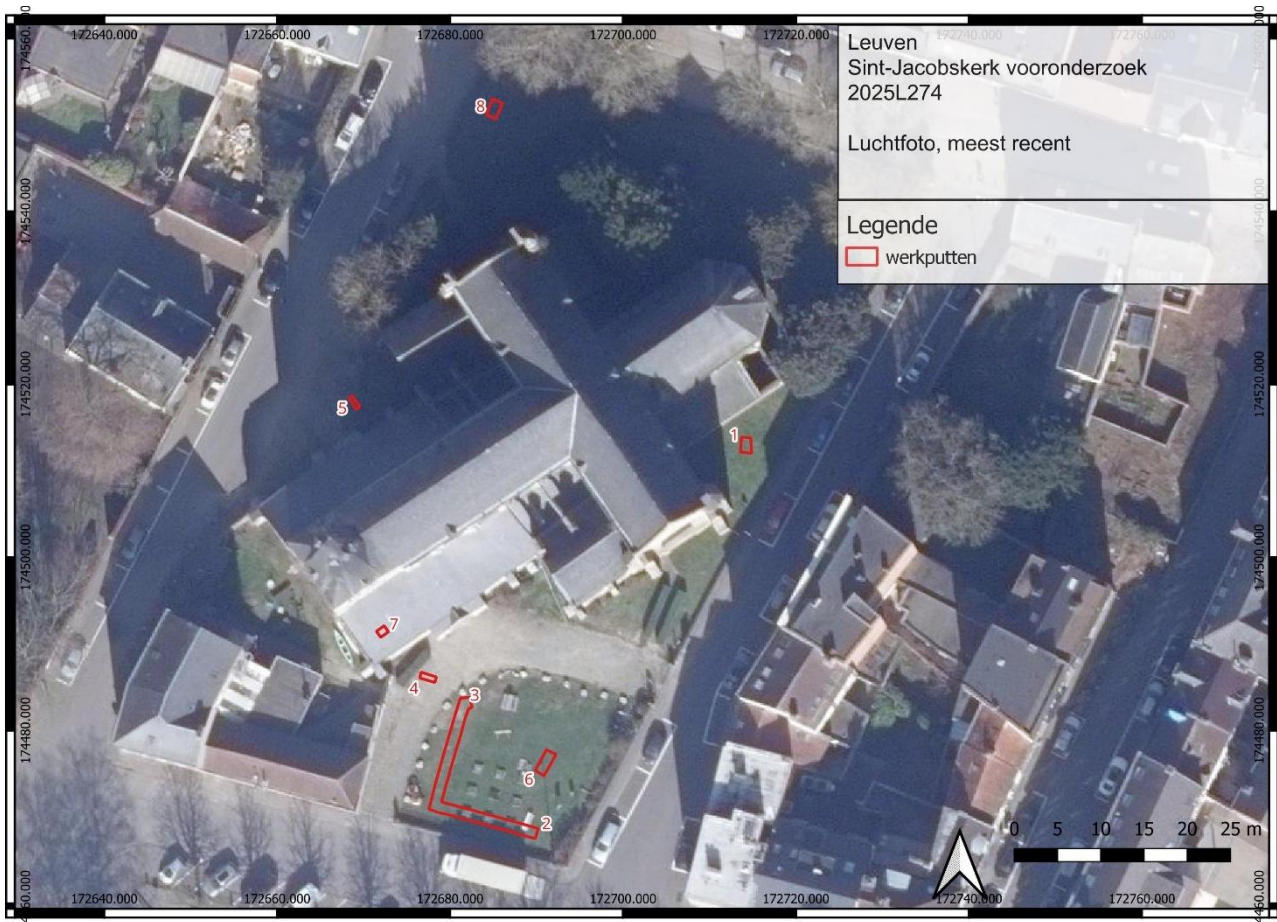
Figuur 1: Werkputten op de meest recente orthofoto van het plangebied. (© Informatie Vlaanderen).

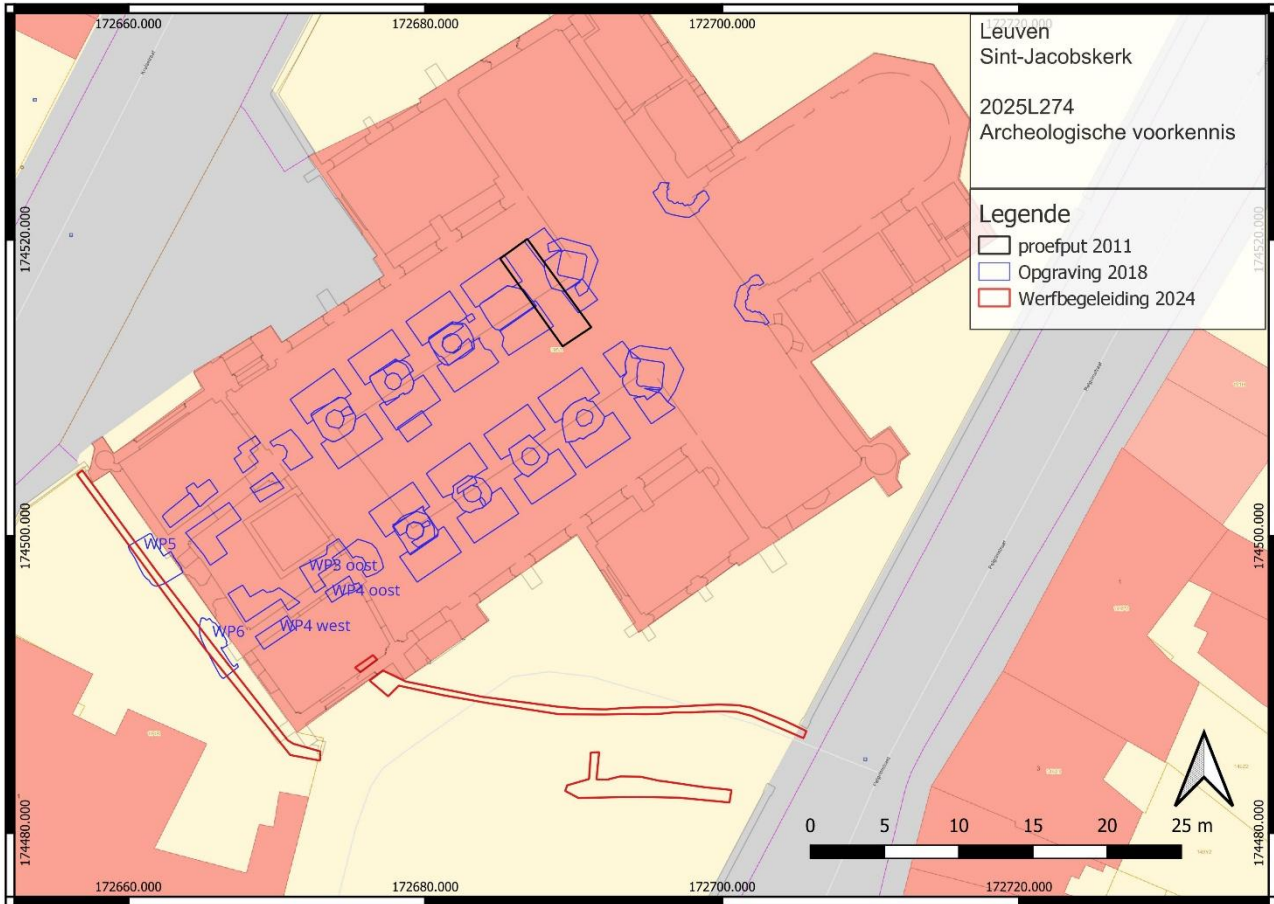
Figuur 3: Plan van de kerk met de verschillende uitgevoerde archeologische onderzoeken.

In 2011 werd een vooronderzoek uitgevoerd door Studiebureau Archeologie.¹ Bij dit onderzoek werd een proefput aangelegd net ten westen van het transept in een deel van de linker zijbeuk en middenbeuk tegen de noordwestelijke vieringzuil (Figuur 3).

Vandekerckhove nv². De werkputten bevonden zich rond de zuilen en in het verlengde ervan in het westportaal van de kerk en aan de buitenzijde van de kerk (Figuur 3). Ook hier werd het veldwerk bemoeilijkt door het grondwater. Archeologische elementen werden in de kerk vastgesteld vanaf ca. 40cm onder huidig looppniveau (onverharde deel). Er werden 27 gedeeltelijke graven en een knekelput opgegraven. Al deze graven werden aangetroffen in een blauwig grijze natte kleiig laag. In de westertoren werden restanten van een traptoren, een oud looppniveau en verhogingsporen gevonden.

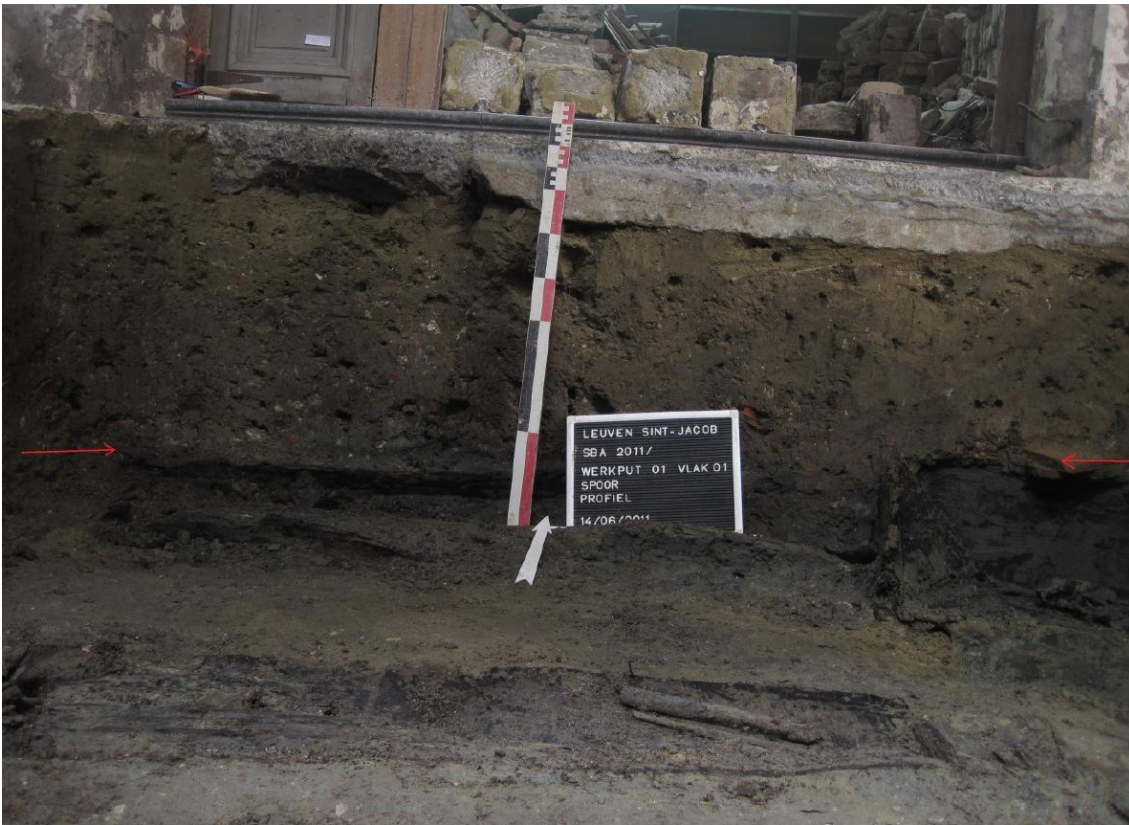
Figuur 4: stratigrafie in de proefput van 2011 met aanduiding van de onderkant van de ophogingslagen (© Studiebureau Archeologie)

In deze proefput werd onder een ophoging van 50 à 60cm dik het archeologisch vlak geregistreerd (Figuur 4). Hieronder werden begravingen ontdekt; vooral het hout was goed bewaard, het botmateriaal iets minder. De hoge grondwaterstanden zorgden voor goede bewaring, maar moeilijke opgraafomstandigheden. Ook bakstenen en natuurstenen metselwerk werd aangetroffen. De oorspronkelijke overgang van opgaand muurwerk naar fundering van de zuilen werd op 1,10m onder vloerniveau. Net ten westen van de vieringzuil werd een constructie met oude grafsteen, baksteen en dieper natuursteen aangetroffen (Figuur 5).

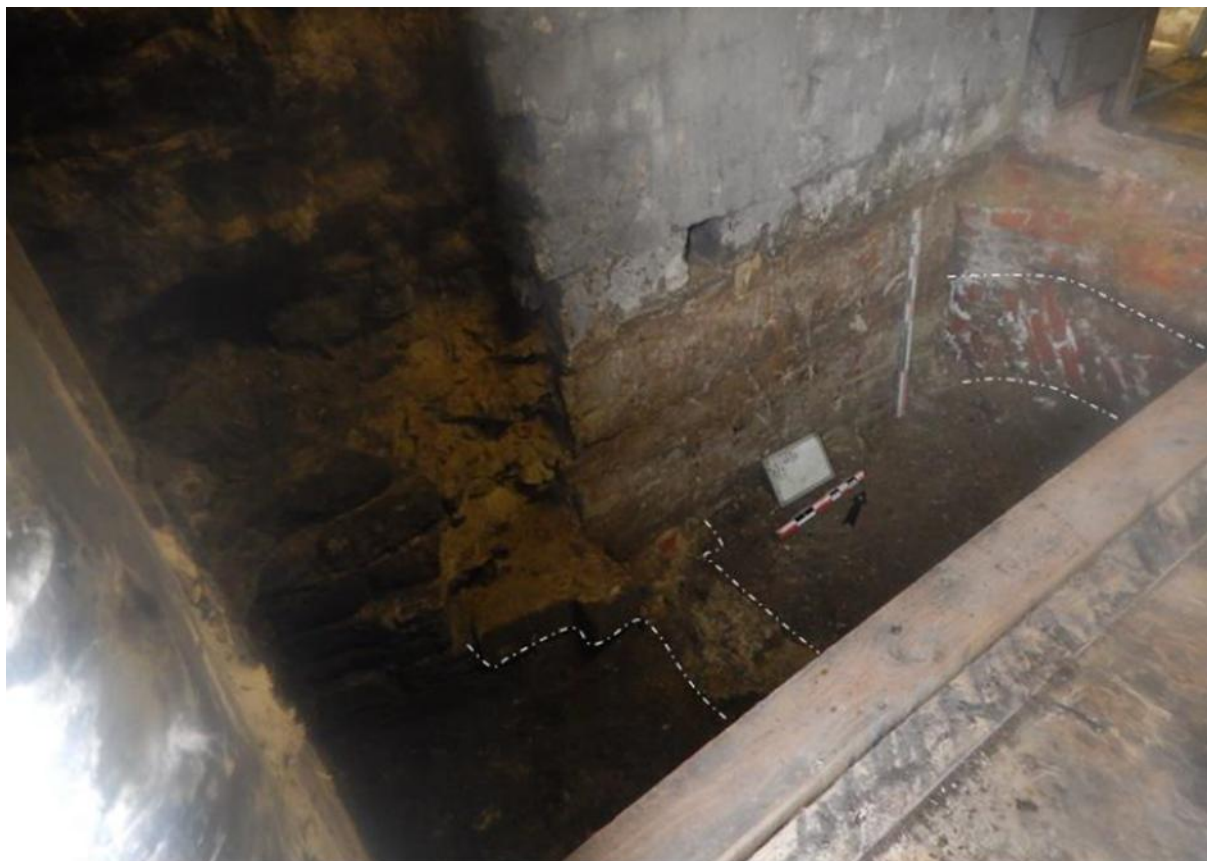
Figuur 6: WP4 West: met in het oosten de spaarboog van het lage muurtje en centraal de funderingen van de traptoren (© Monument Vandekerkhove).

WP4 West (huidig niveau + 23,60m TAW, 24cm hoger dan aan WP4 oost) (Figuur 3). Centraal was in de werkput een dwarsmuur (muur 83) aanwezig (+22.14m TAW) (Figuur 6). Langs het westen en oosten van de werkput is er een booggewelf zichtbaar (muur 82 (= 97) en 85) (Figuur 6 & Figuur 7). Waarschijnlijk betreffen dit spaarbogen van een constructie die hier stond. De spaarboog S82 ondersteunt een muurtje dat ongeveer gelijk komt met de vloer. De bovenste meter onder de spaarboog en van de werkput bestaat uit opvulling met los puin.

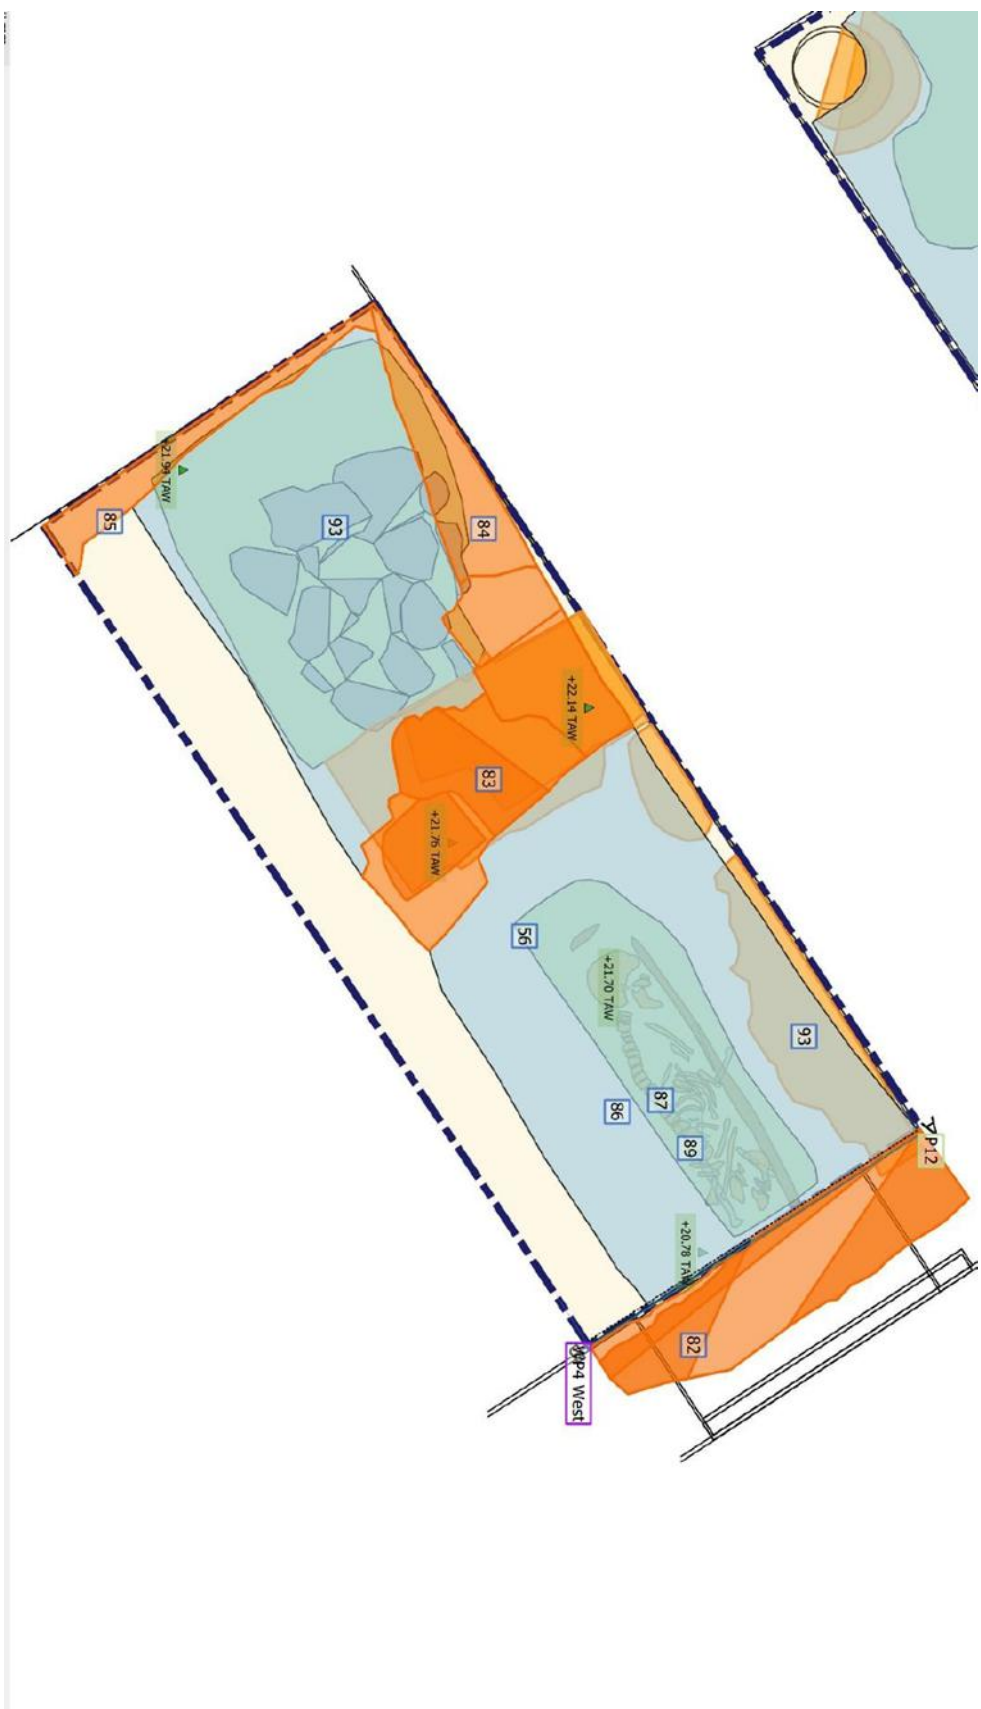
Figuur 8: Grondplan WP4 West (© Monument Vandekerckhove).

De natuurstenen structuur in het westen van de werkput is de oude, afgebroken trap van de toren (muur 84). Ertegen is later een natuurstenen dwarsmuur geplaatst, muur 83 (Figuur 8 & Figuur 9). Ten westen hiervan werd verdiept tot ca. +20.76m TAW. Echter werd weer veel hinder ondervonden van het grondwater. In de noordwand aan de trap is een ijzeren haak of scharnier geplaatst, mogelijk voor een deur. De dwarsmuur, muur 83, wordt geïnterpreteerd als een deel van de fundering van de traptoren aangegeven op het reconstructieplan van de romaanse kerk van Lemaire (Figuur 10). Deze structuren zaten ca. 1,45m onder het huidig niveau van de ruimte.

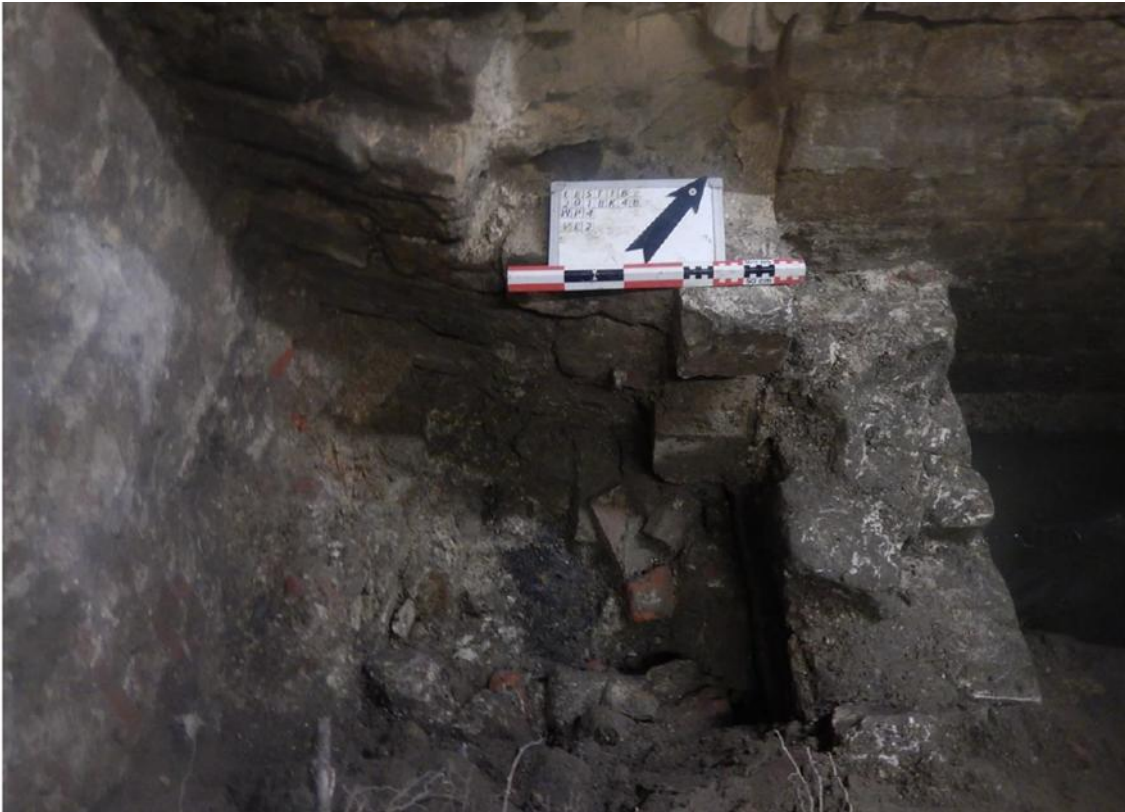
Figuur 9: Muur 84 (afgebroken trap van de toren) met dwarsmuur 83 (fundering traptoren) (© Monument Vandekerckhove).

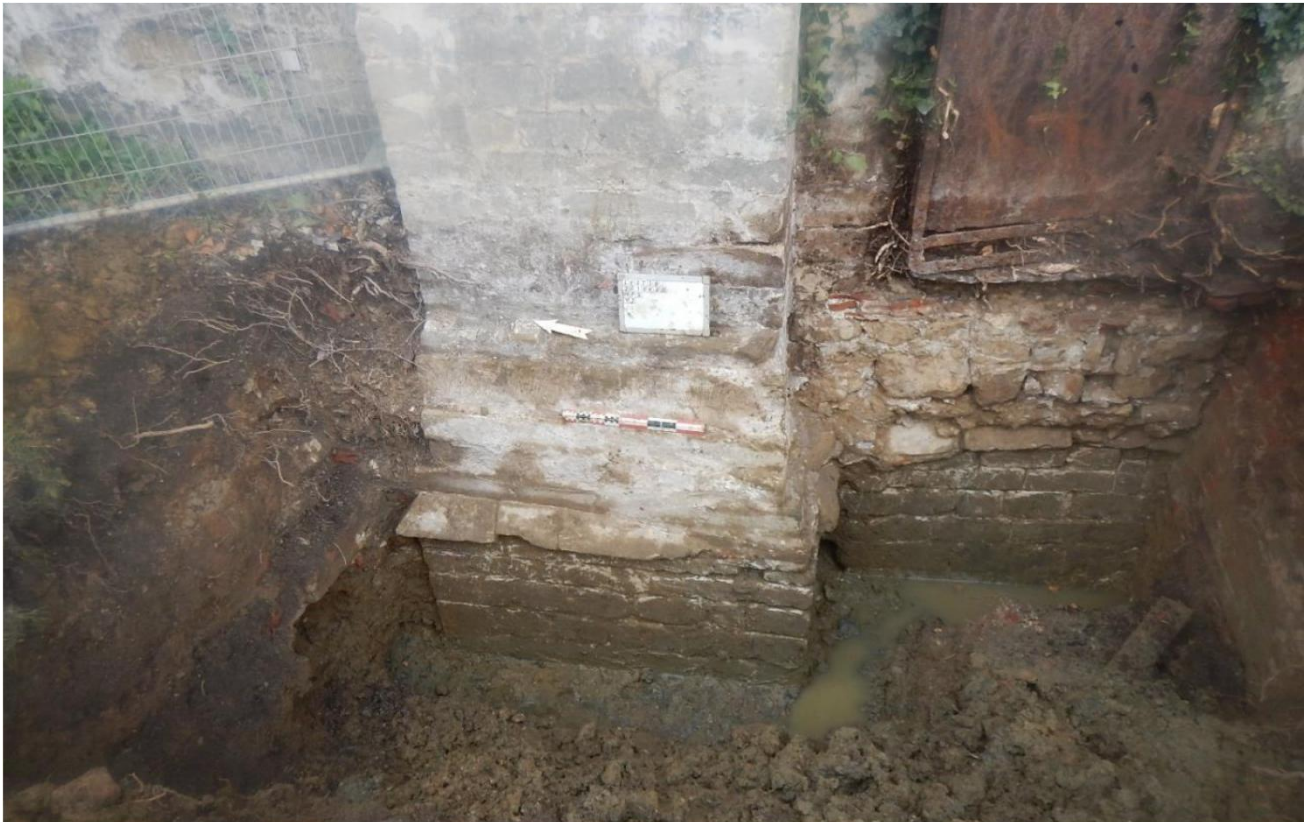
Figuur 11: werkput 4 met de steunbeer met cordon en de ophogingslagen (© Monument Vandekerckhove).

In **WP5** werd enkel een stuk van de afzaat of cordon (hellend vlak in natuursteen) van de steunbeer van de kerk geregistreerd op 80cm onder maaiveld (+22,26m TAW) (Figuur 11). Het grondwater kwam snel op bij het verdiepen van de werkput. De put werd aangelegd tot +21,36m: er werden geen sporen of graven aangetroffen.

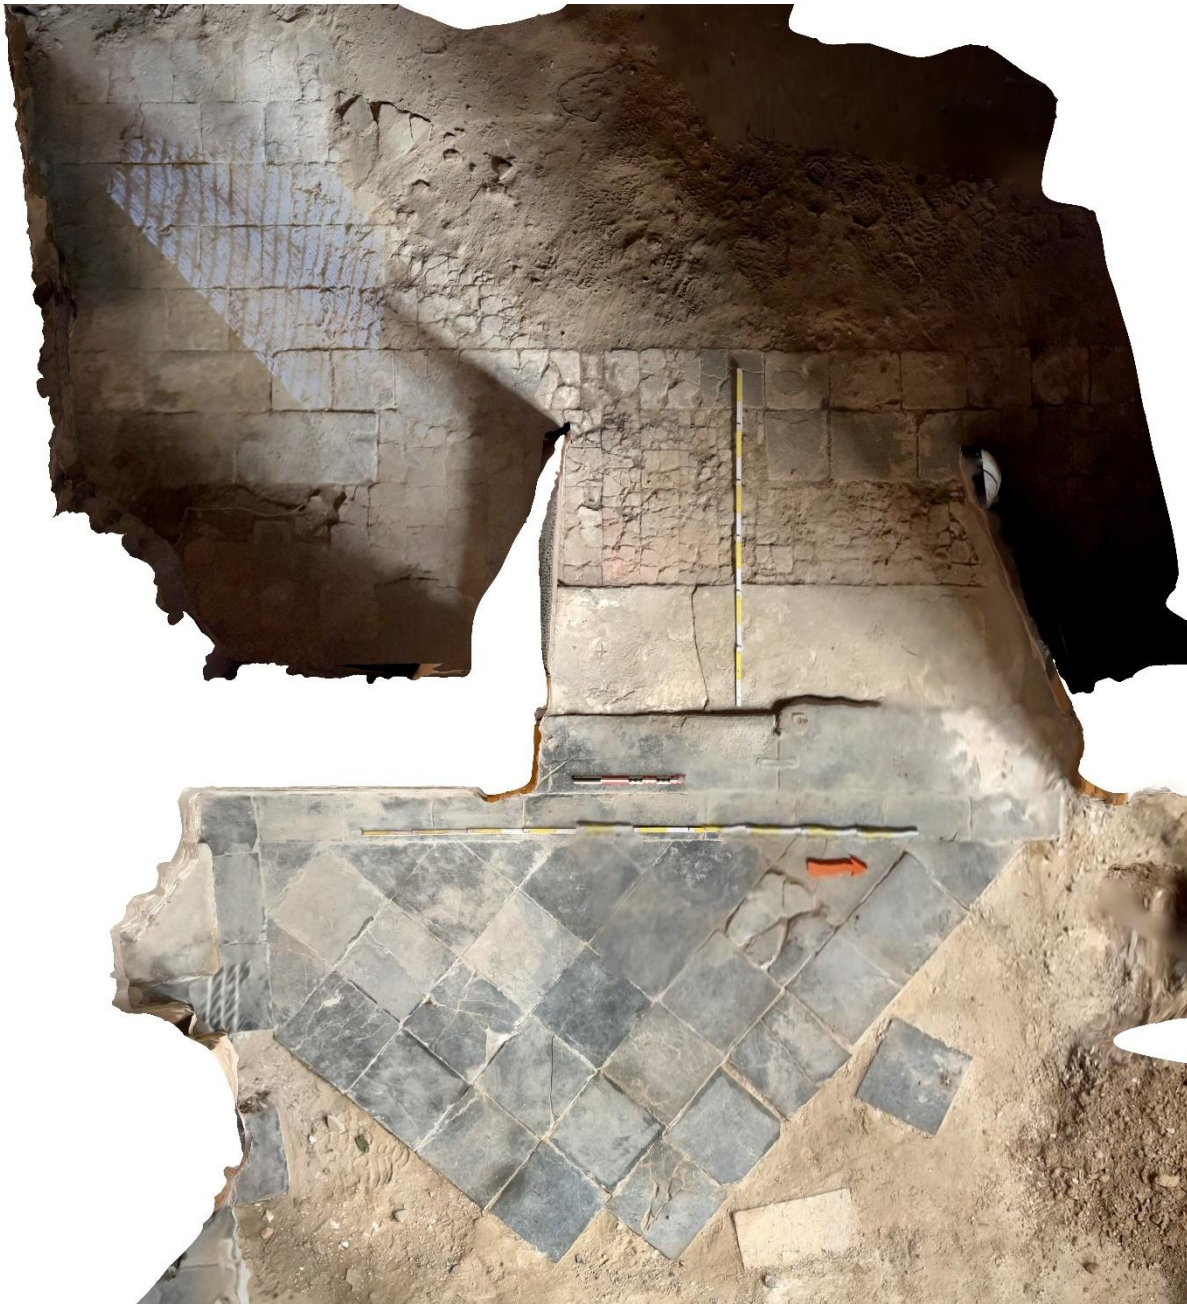
Figuur 13: Orthofoto van de vloer in het stooklokaal en net ten oosten ervan.

De sleufjes die begeleid werden bestaan uit een nivelleringslaag van na 2018 en een vloer in het stooklokaal met daaronder enkele lagen waarin geen archeologische elementen werden aangetroffen. De vloer in het stooklokaal is opgebouwd uit verschillende (o.a. hergebruikte) materialen en werd vermoedelijk verschillende malen hersteld, waarvan een deel mogelijk in de 19^{de} of 20^{ste} eeuw lijkt te zijn gebeurd.

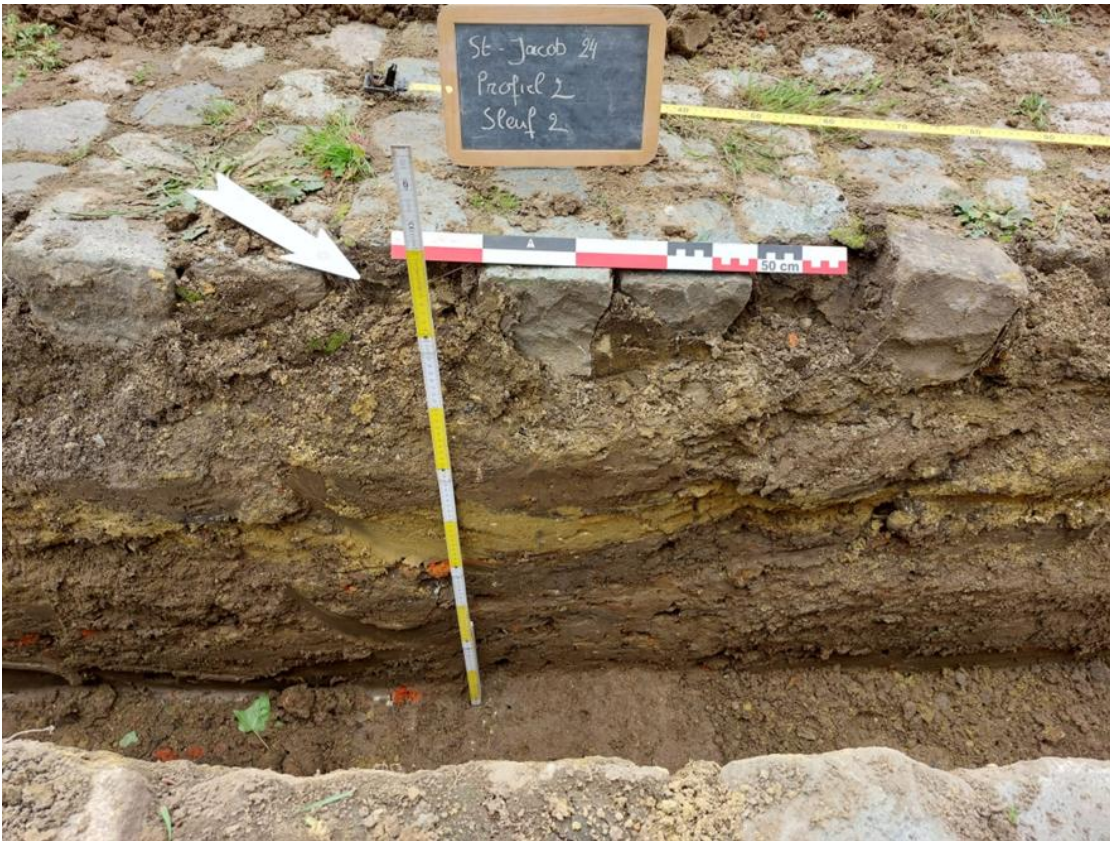
Figuur 15: Ophogings- en verstoringslagen in het smalle sleufje 2 onder het kasseipad.

De sleuven op het kerkhof raakten enkel ophogings- en verstoringslagen (Figuur 15 & Figuur 16). Onderaan in de sleuven op een diepte van ca. 90cm à 1m onder maaiveld werd een laag geïnterpreteerd als mogelijk geroerde kerkhofgrond. Het aardewerk toont aan dat het roeren na de 18^{de}-19^{de} eeuw gebeurde. Vooral uit sleuf 1 werden enkele fragmenten los menselijk botmateriaal ingezameld. In sleuf 3, binnenin de kerk, werd een natuurstenen muur en dieper gelegen natuurstenen structuur opgemerkt, deze werden *in situ* bewaard.

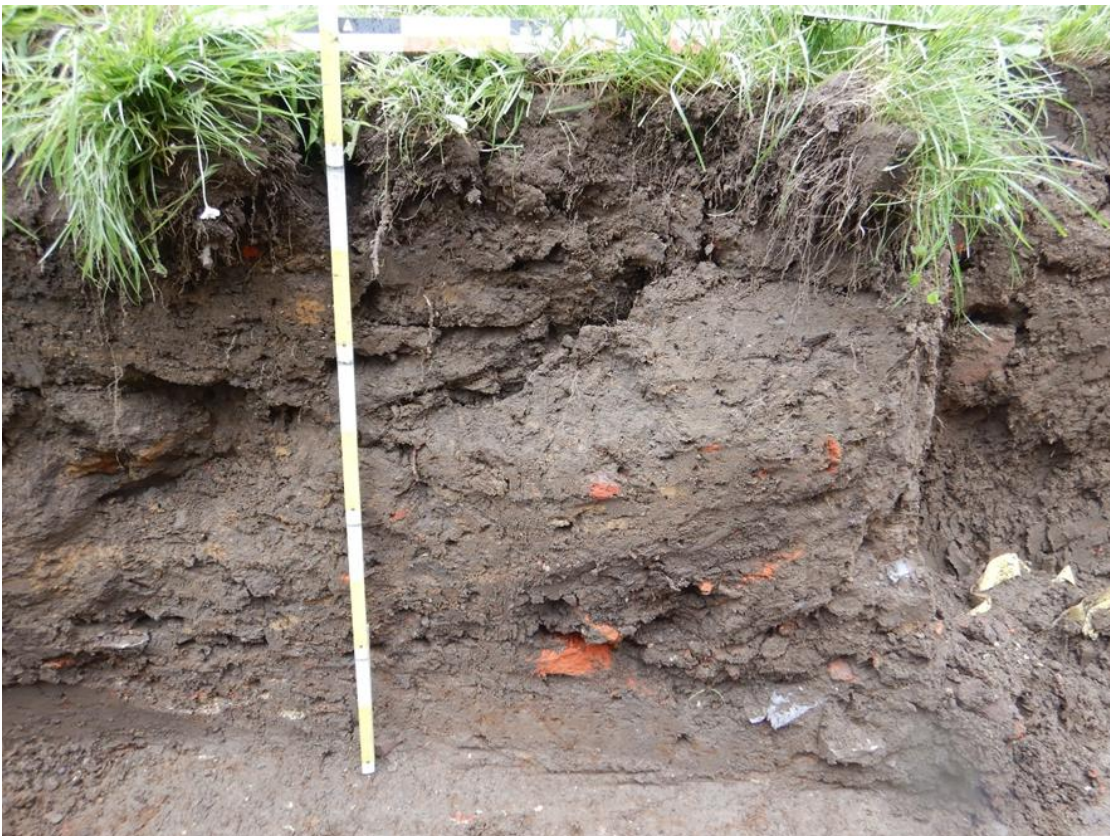
Figuur 16: Geroerde en opgehoogde grond in sleuf 1 in het grasplein ten zuiden van de kerk.

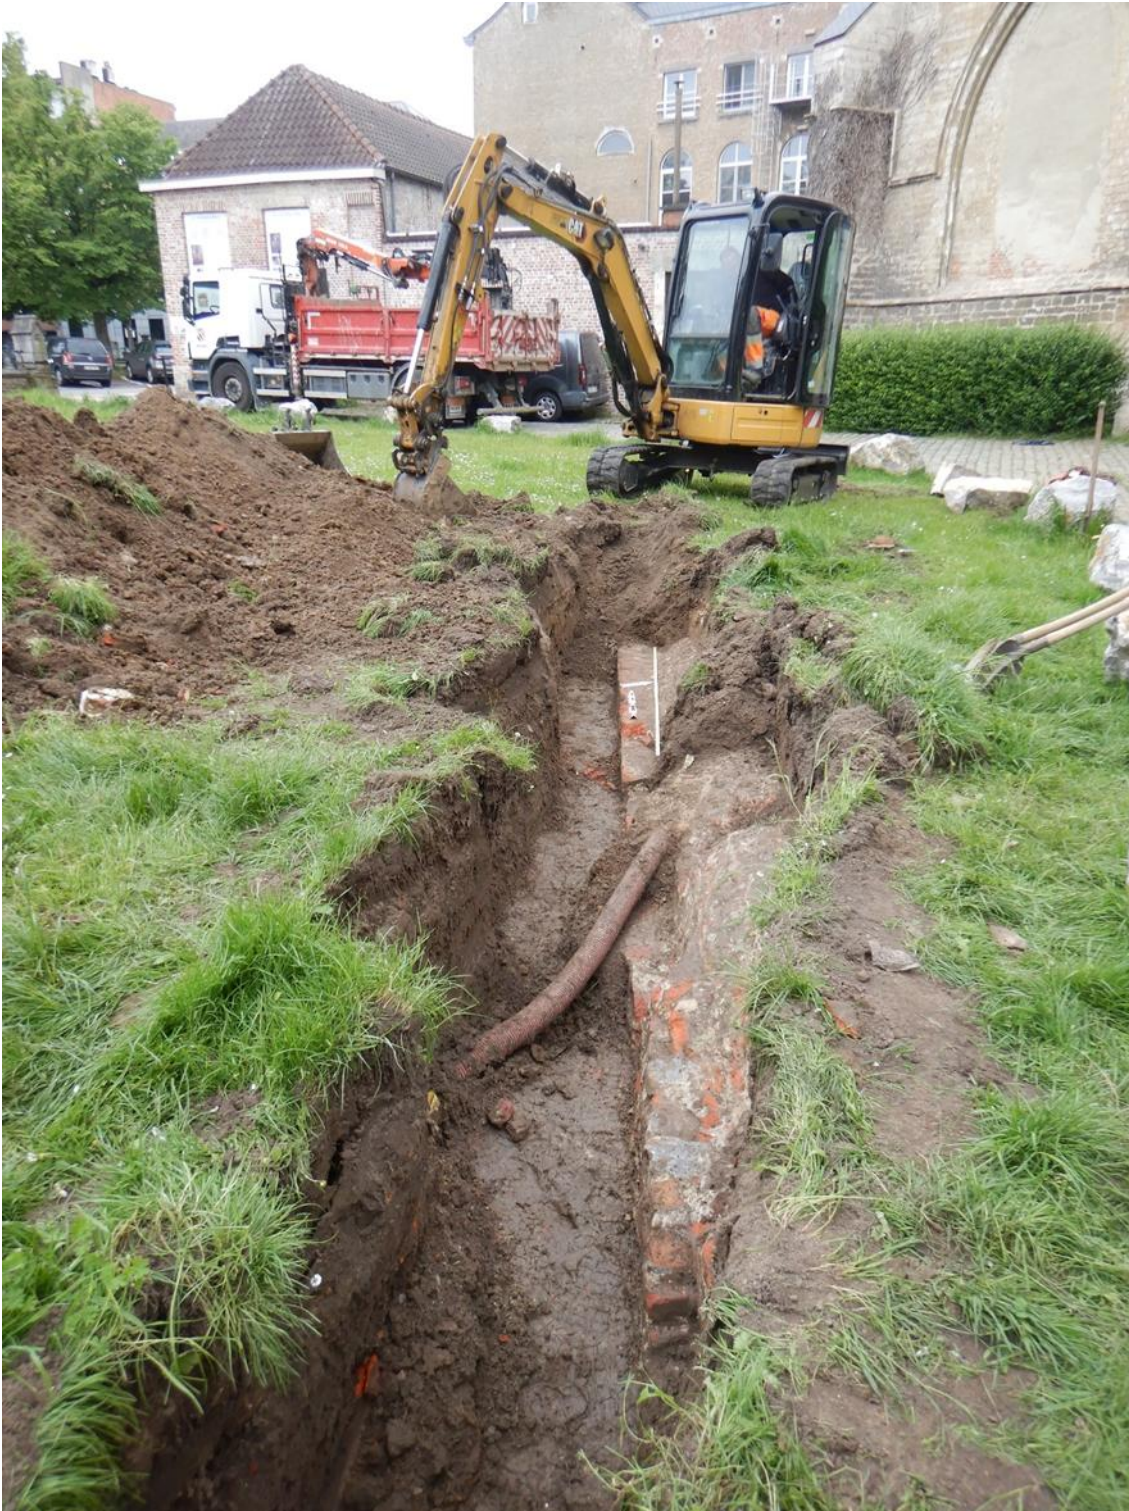
Figuur 17: De aangetroffen riolering in sleuf 1 in het grasplein ten zuiden van de kerk.

In één van de sleuven buiten werd een oude riolering aangetroffen (Figuur 17). Ook hier werden ophogingslagen en het mogelijk geroerde kerkhof aangetroffen.

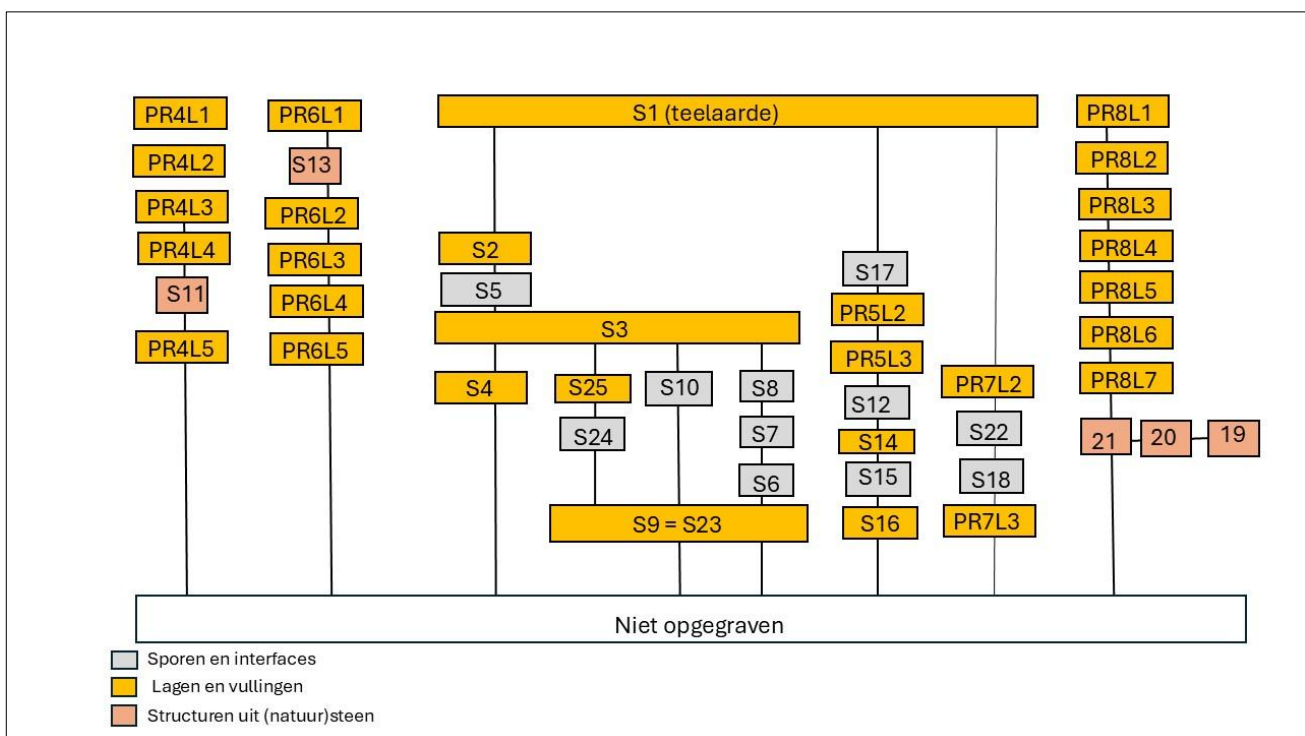
Figuur 20: Harrismatrix van de site.

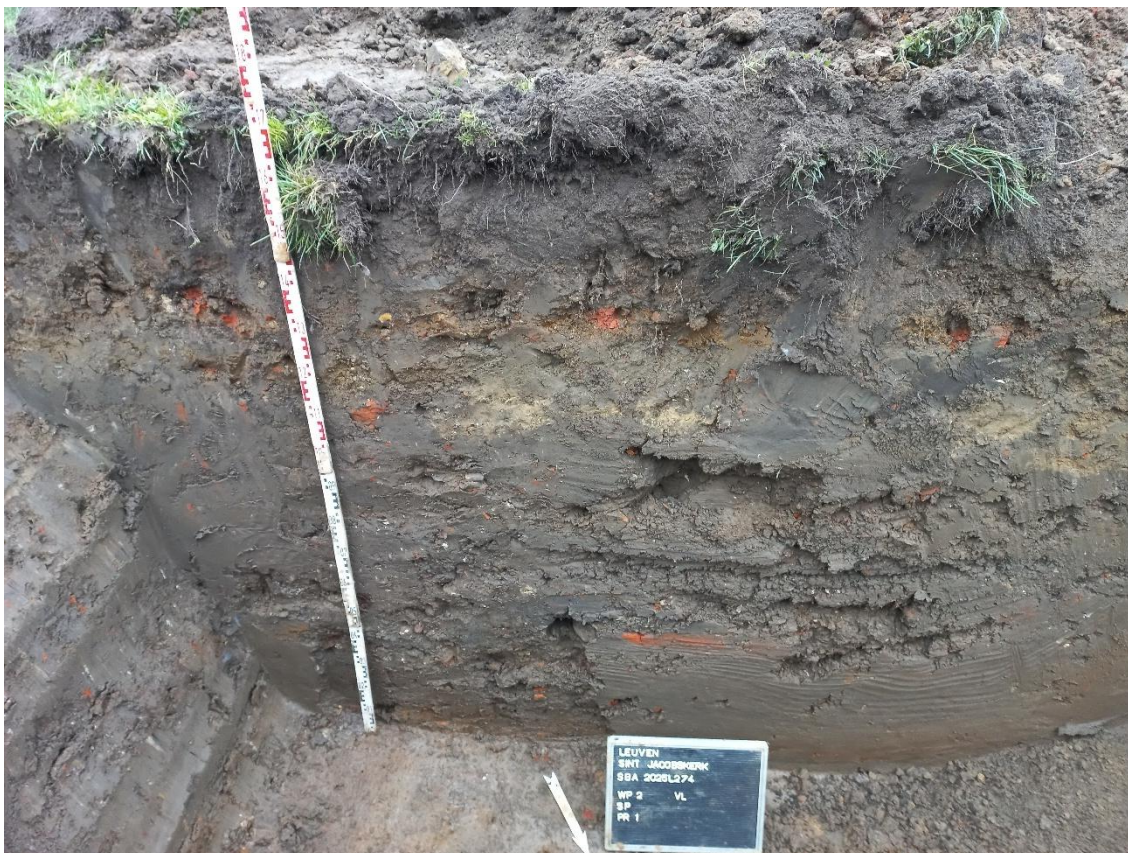
Figuur 21: WP2 – Profiel 1.

De bodem onder de graszone kent volgende opbouw. Onder het gras en de teelaarde (S1) bevindt zich een puinig, lichtlemige zandig ophogingspakket (S2) met gele zandige vlekken (Figuur 21). In dit pakket zit bouwpuin (brokken bouwkeramiek, kalkmortelbrokken, leisteen, kalkzandsteen- en ijzerzandsteenbrokjes) en een klein aantal fragmenten aardewerk of glas. Dit pakket varieert in dikte: 35cm dik in WP2 en 3 (PR1 en PR2 - Figuur 21 & Figuur 23), en meer dan een meter dik in WP6 (PR3 - Figuur 22). In dit laatste profiel is gelaagdheid in het pakket zichtbaar, die verschillende ophogingen en/of het recent roeren van de grond weerspiegelt.

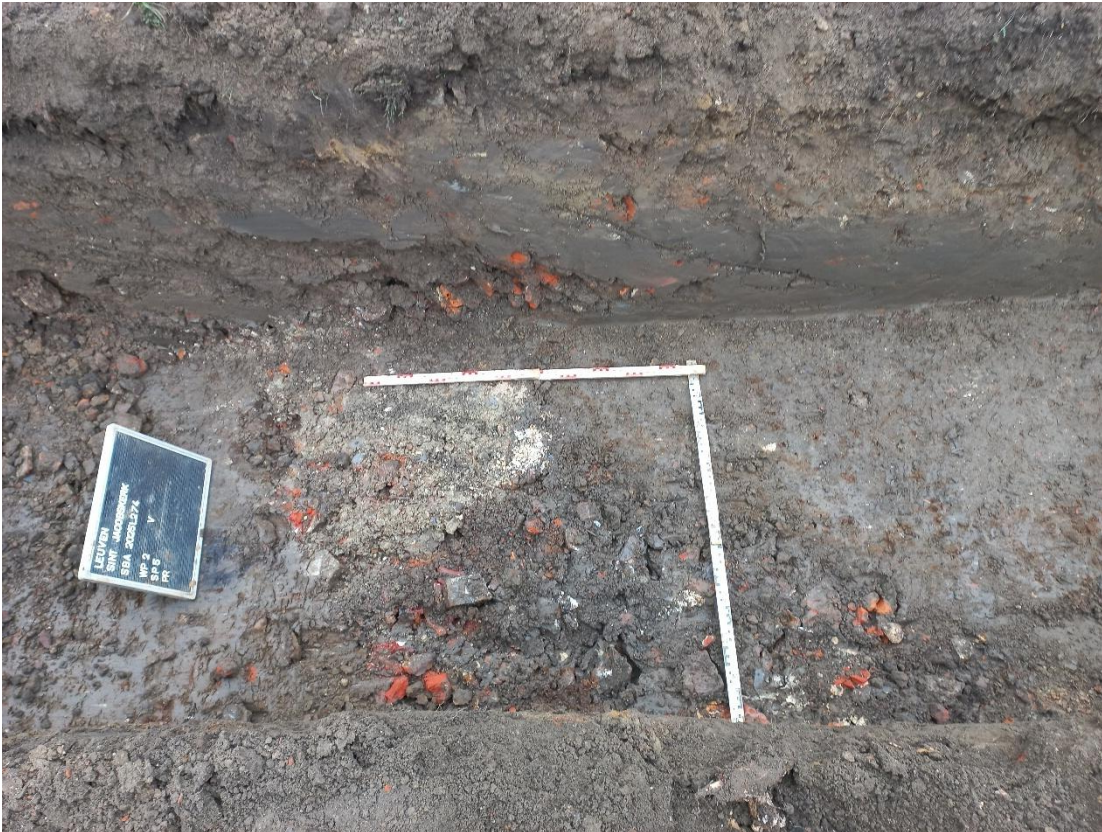
Figuur 36: puinspoor S5.

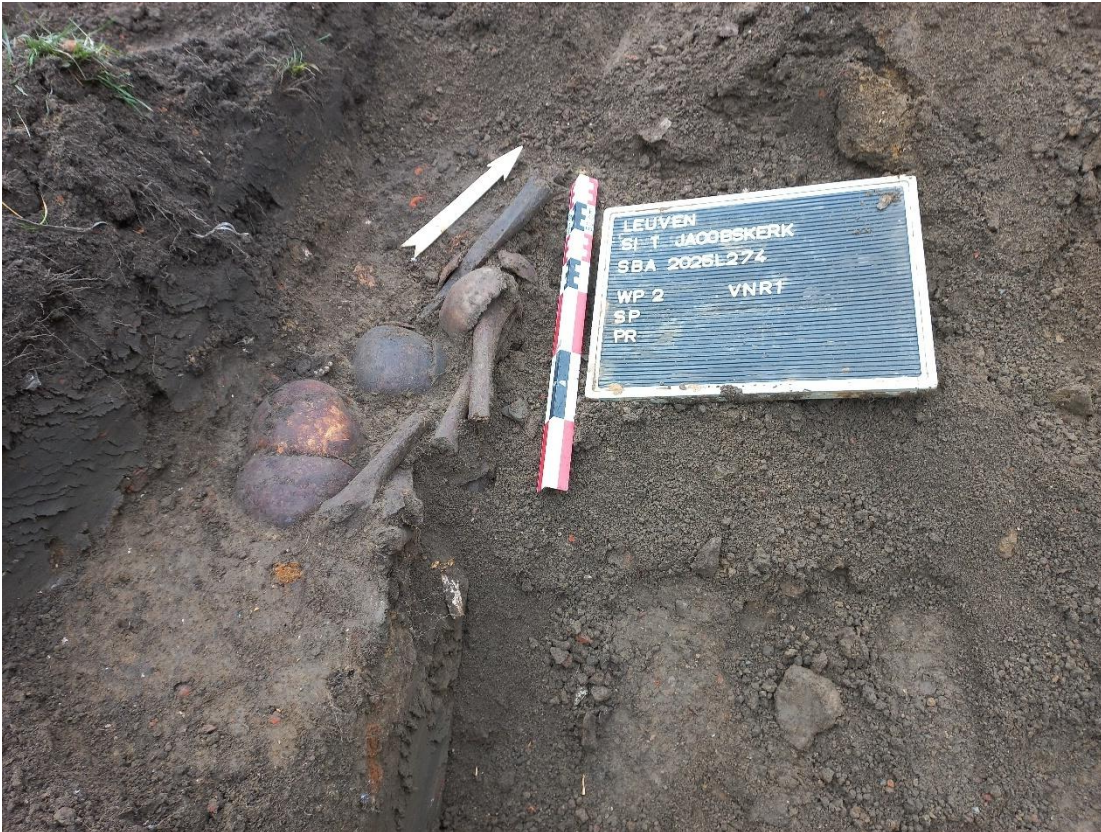
Figuur 38: VNR.1: concentratie beenderen en schedels op de grens met de teelaarde.

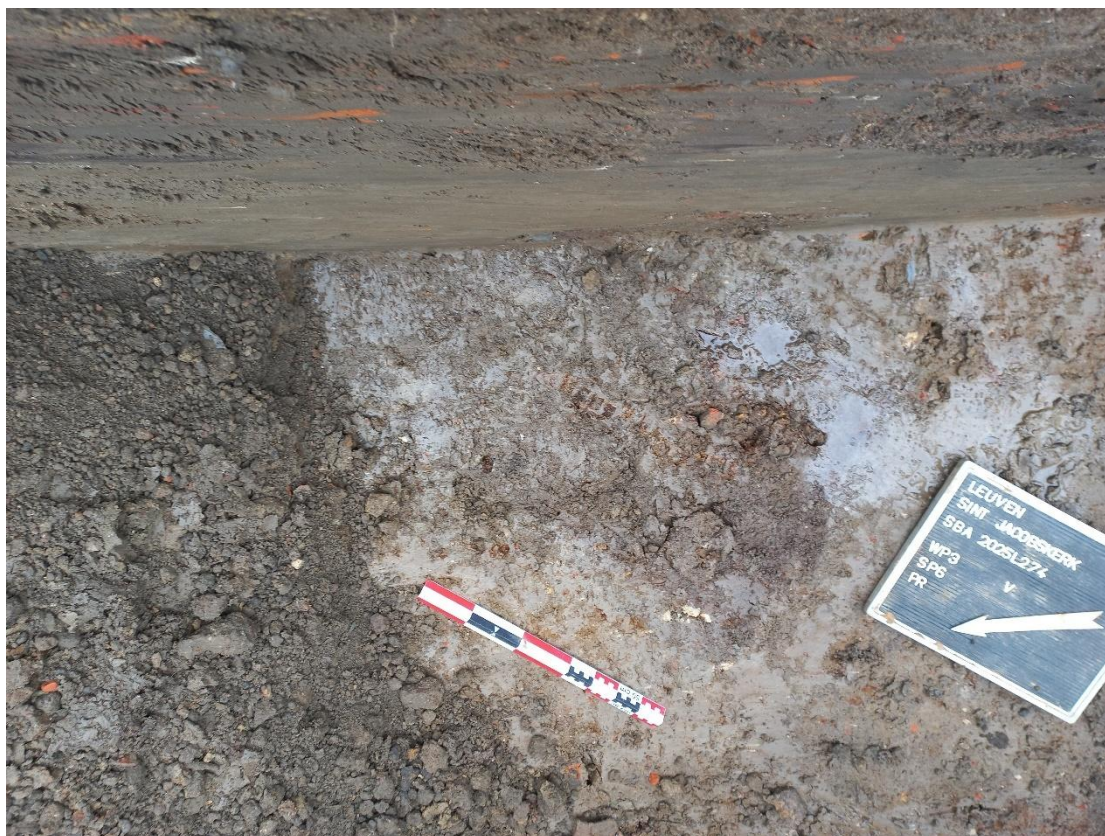
Figuur 41: Grafkuil S6 met in roestkleuren skelet S8 (ruggengraat en op enige afstand daarvan de schedel).

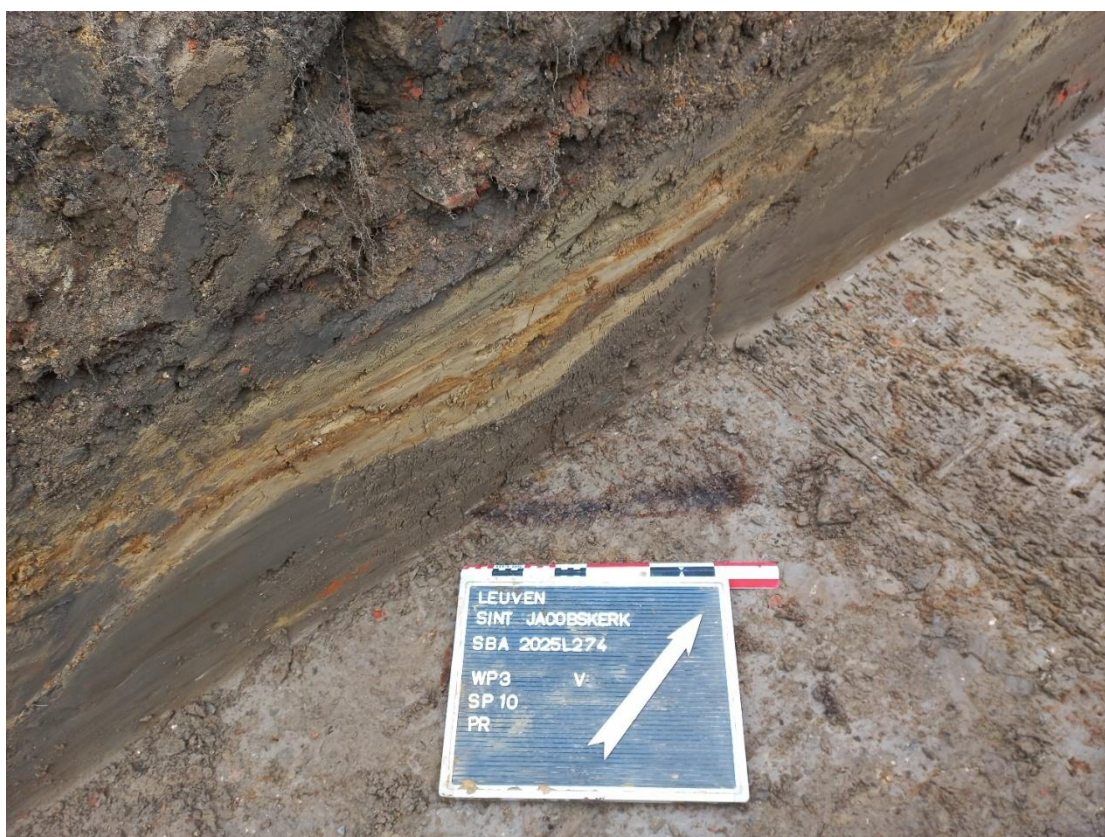
Figuur 42: Stuk van houten plank S10. Deze liep dieper verder richting sleufwand, maar werd om ze te beschermen niet verder blootgelegd.

⁴ Omdat de grond hier erg instabiel aanvoelde en er zich hoogstwaarschijnlijk enkele in situ begravingen bevinden, werd de schedel en de plank van de kist niet verder blootgelegd om de graven te beschermen.

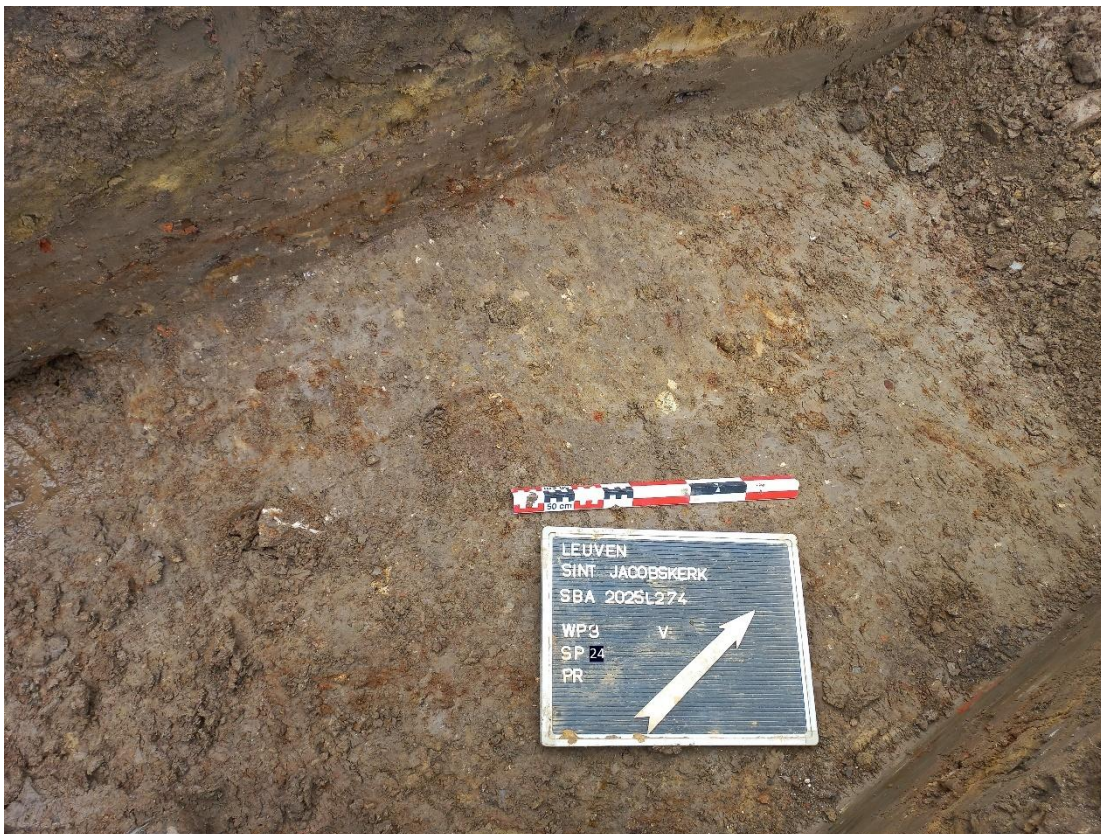
Figuur 43: Grafkuil S24, deels in de sleufwand.

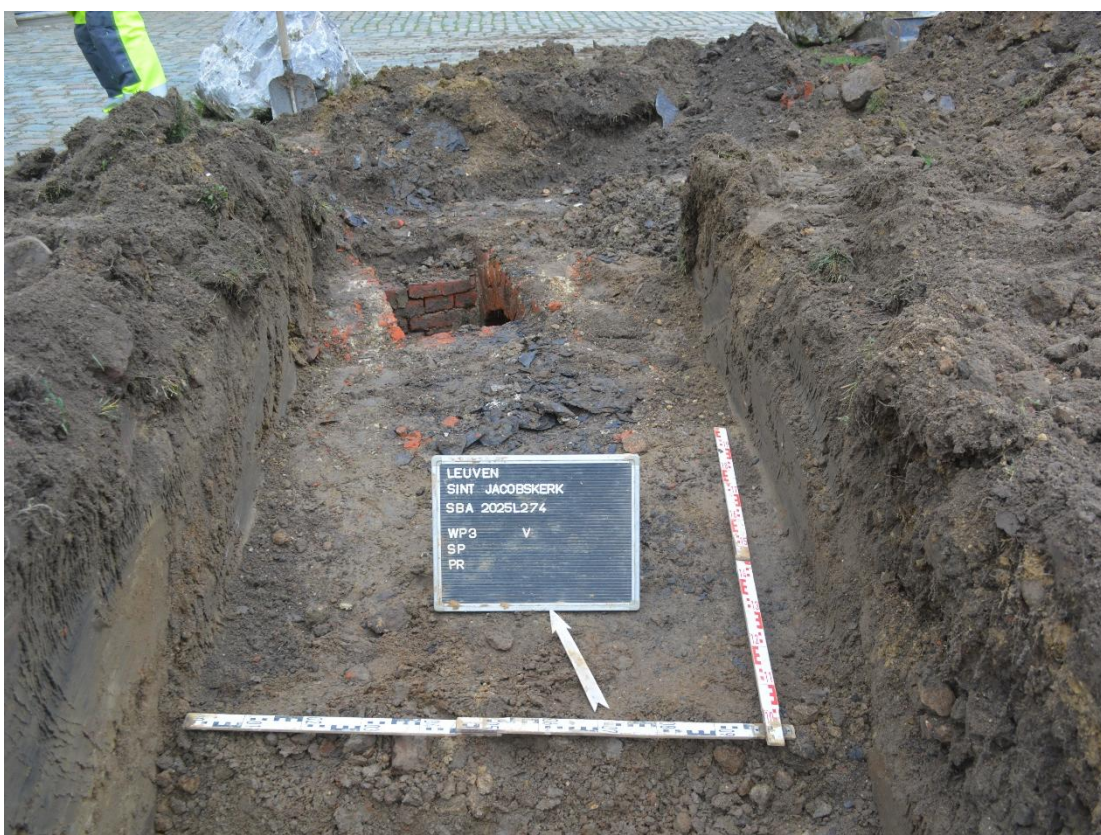
Figuur 44: Gemetste riolering.
