Eindverslag

Leuven

Sint-Jacobskerk vooronderzoek

2025L274

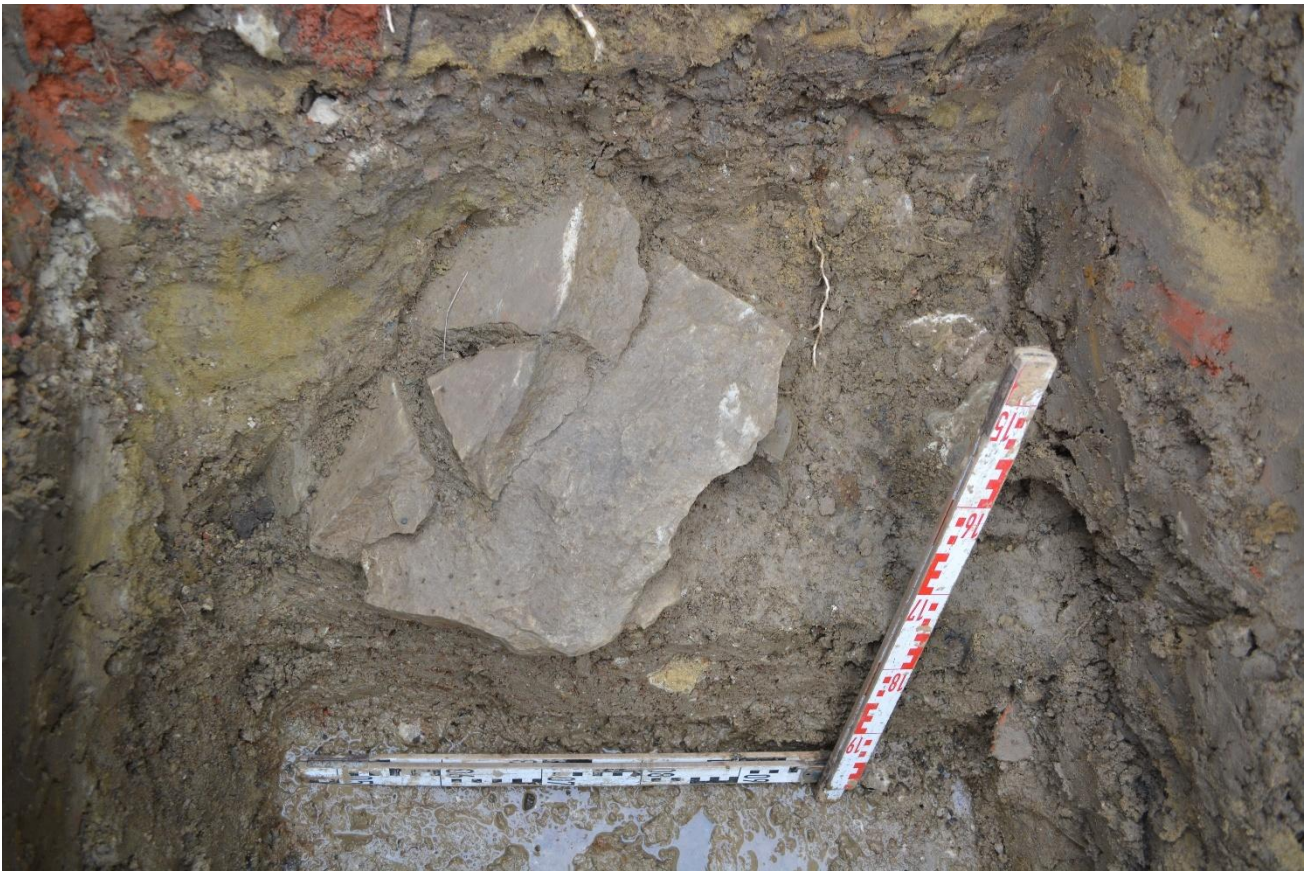
Figuur 45: S11: losse kalkzandsteen onder/in puinlaag.

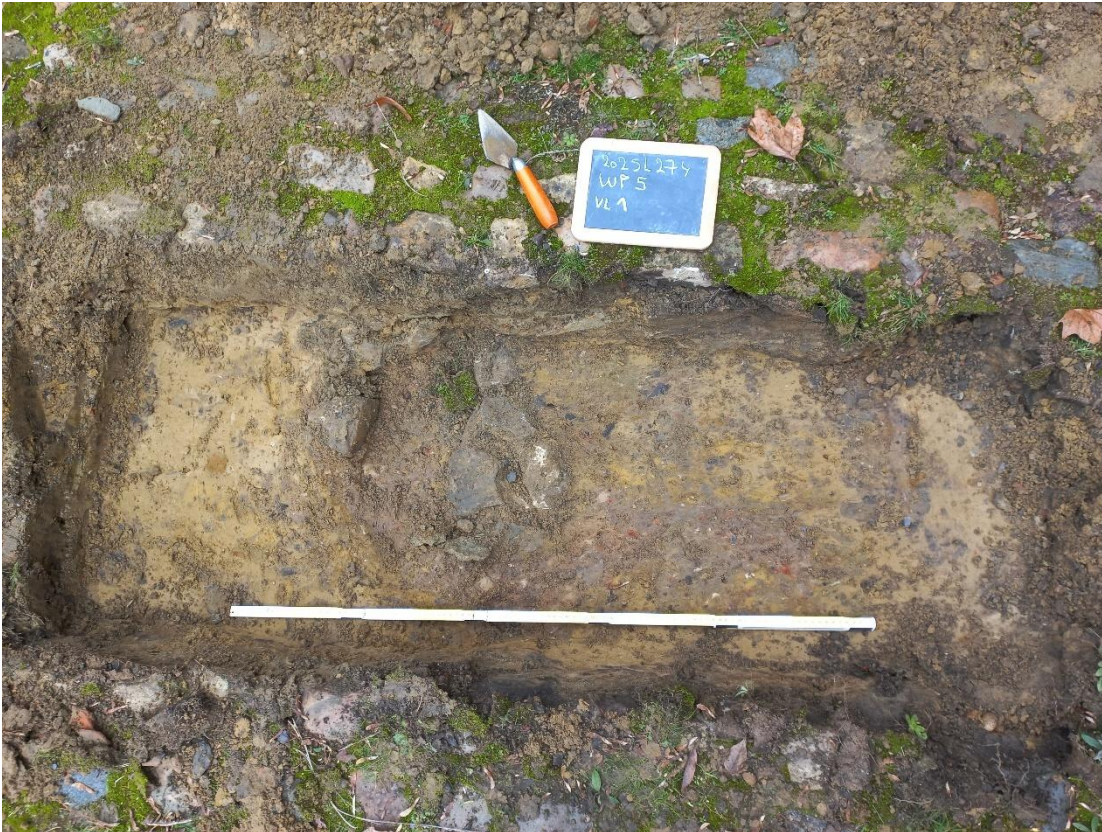
Figuur 49: WP5 – vlak 1 met concentratie kasseistenen.

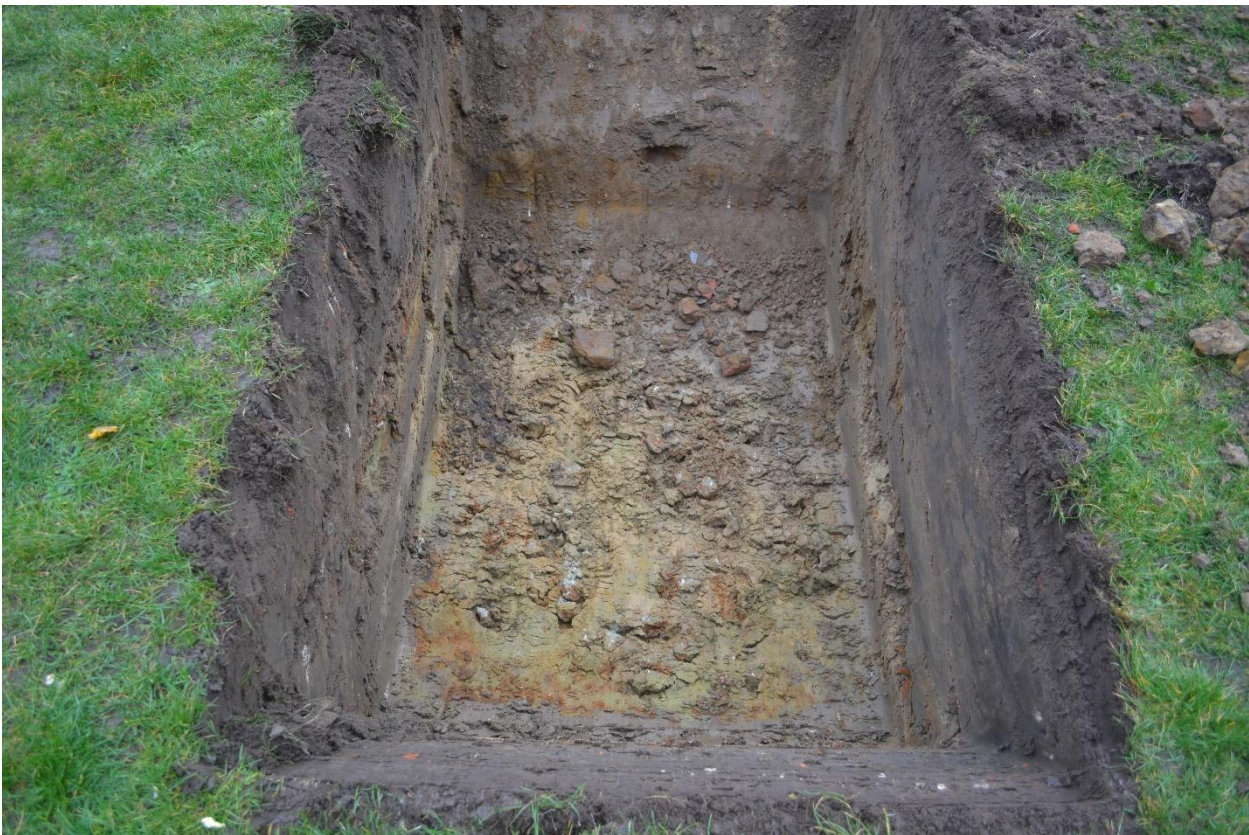
Figuur 51: Eén van de groengele zandlagen met steenslag bij het afgraven van WP6.

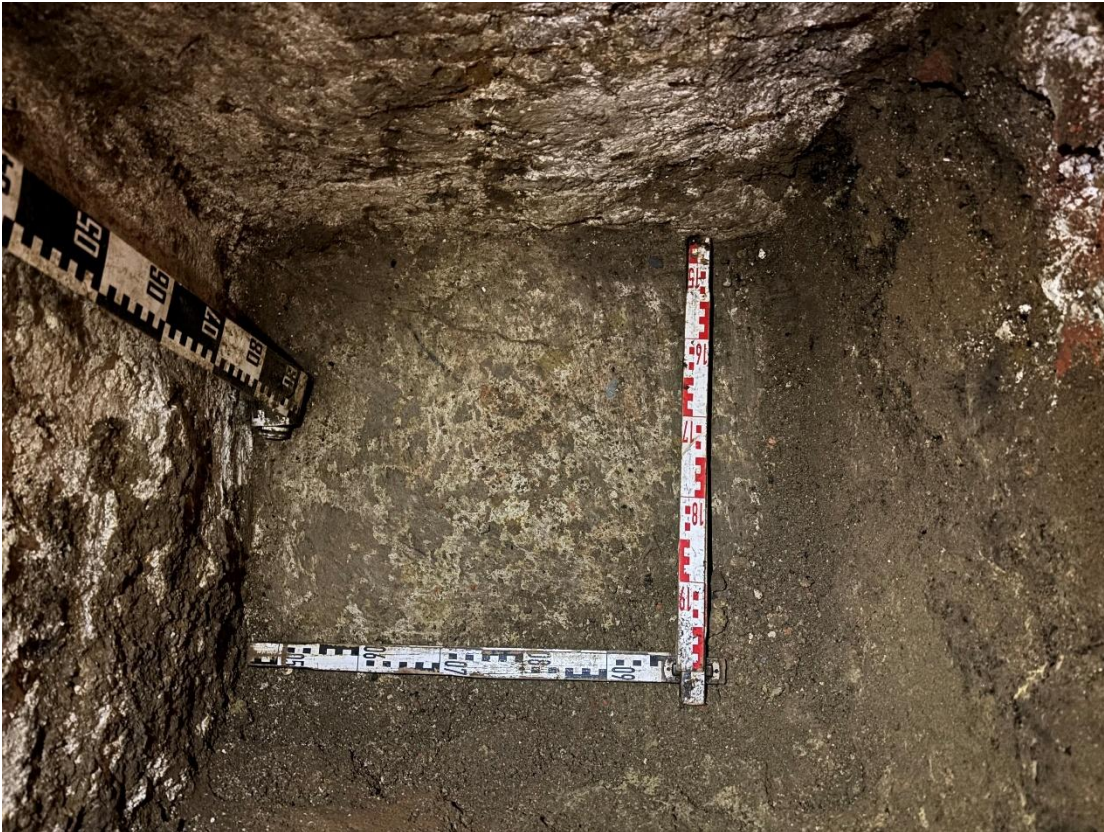
Figuur 58: vloerniveau S21.

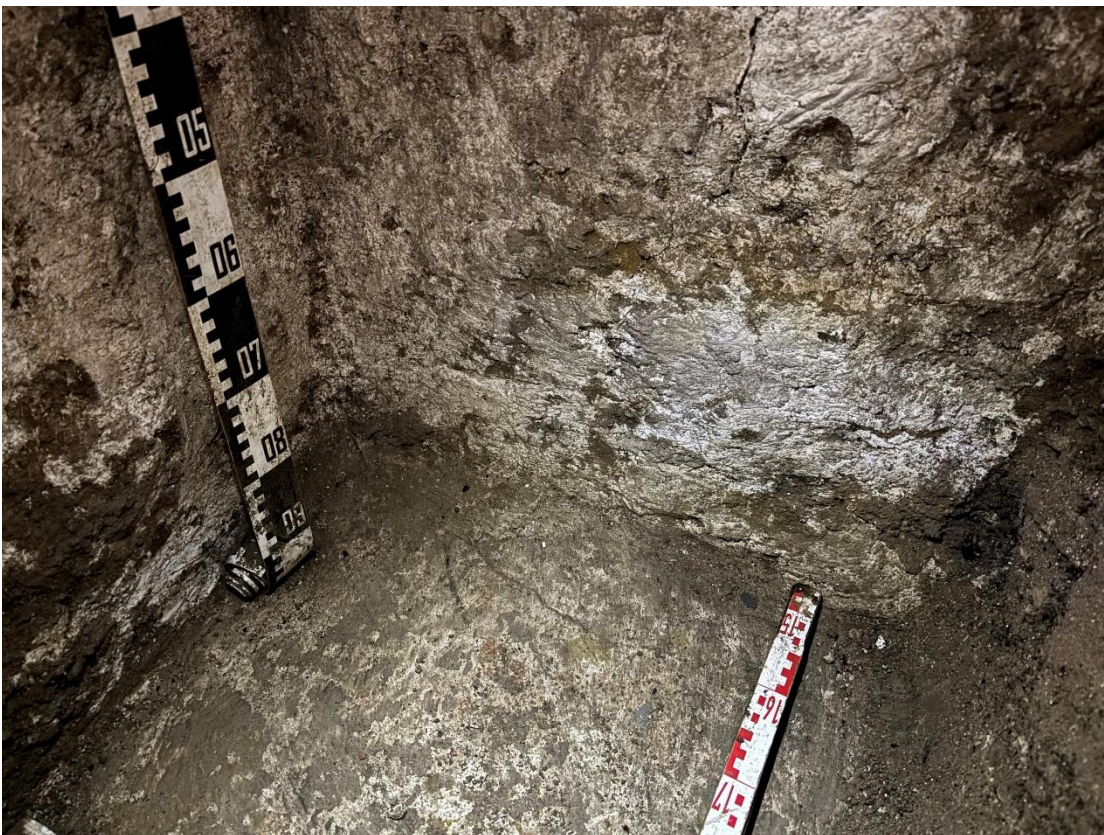
Figuur 59: Detail van de bepleistering van S20, S19 en S21.

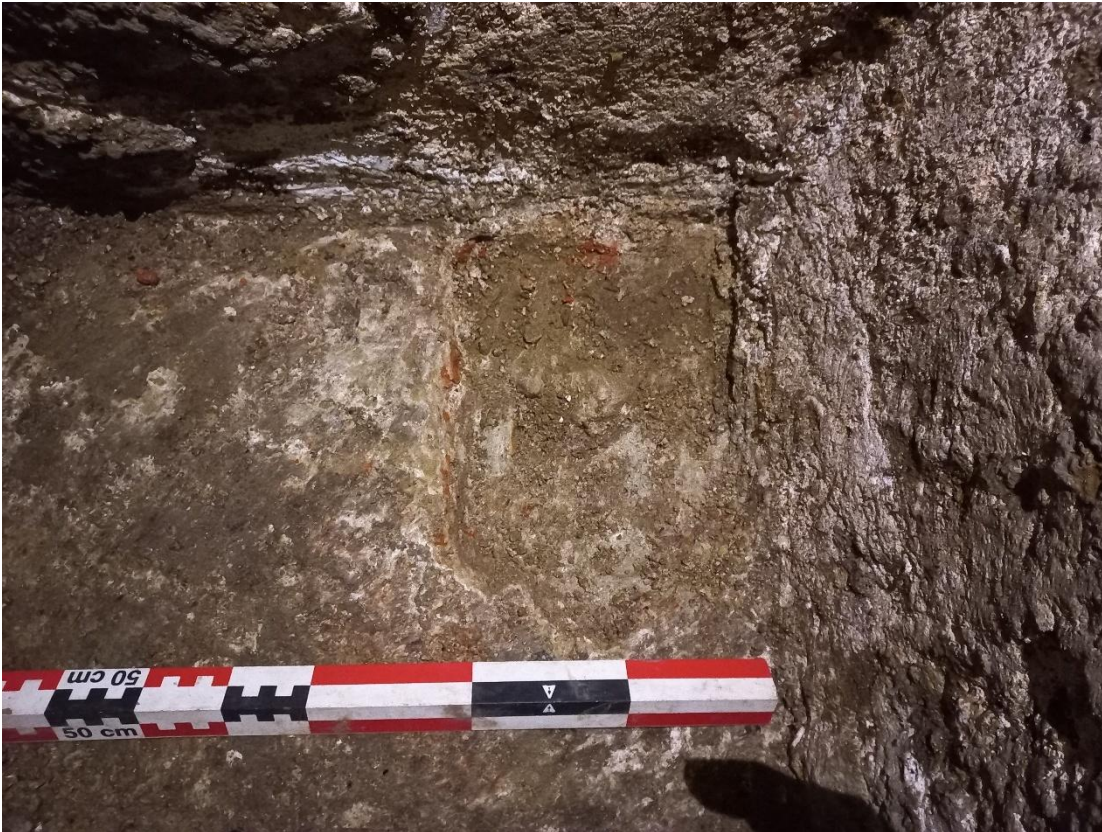
Figuur 60: Doorbreking van vloer S21: zicht op de baksteenbrokjes, kalkmortelbrokjes en kalkmortel.

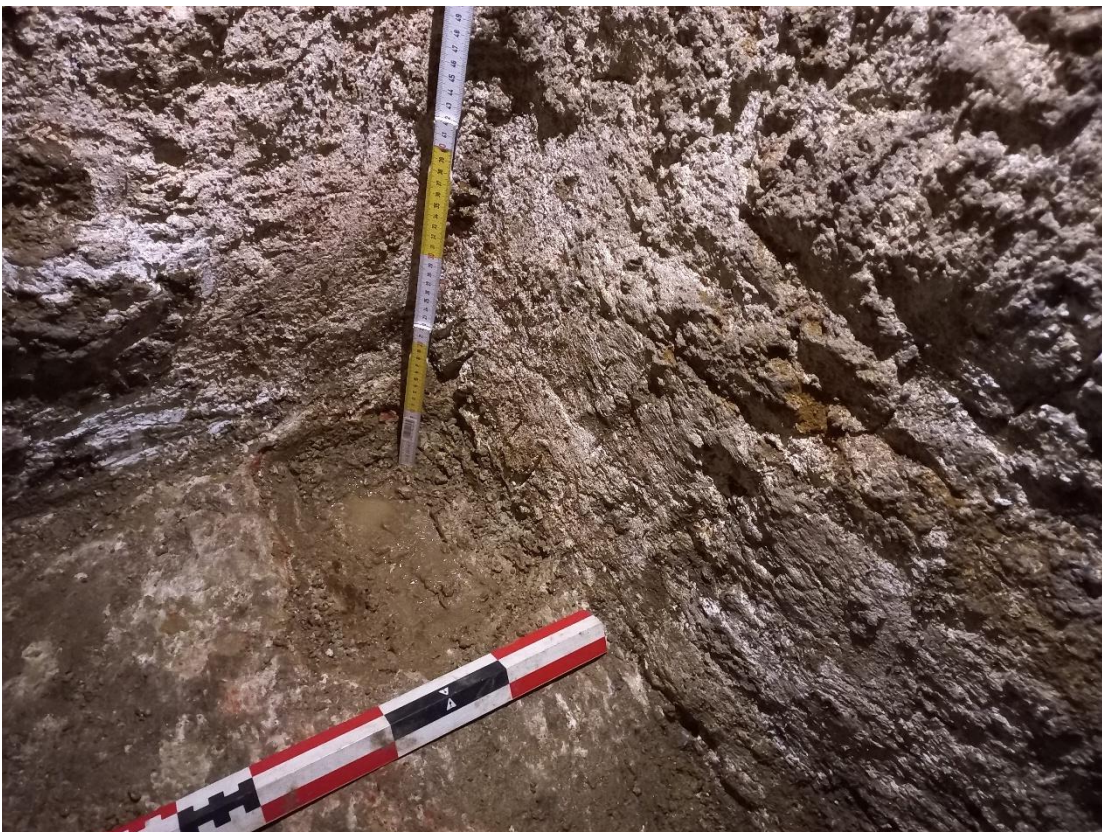
Figuur 61: Foto van de grijze laag onder S21 en het opkomende water.

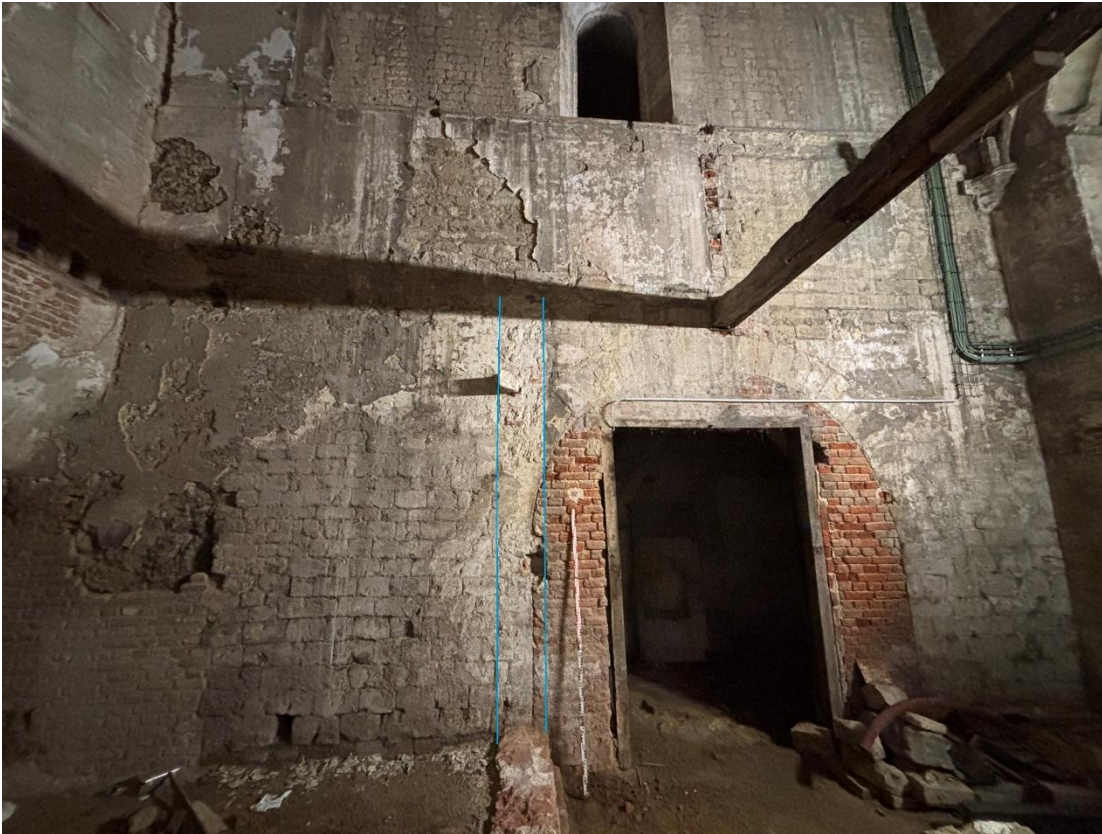
Figuur 62: Afdruk van opgaand deel van S19 op de muur van de toren, met dichtgemetselde rondboogopening.

Op basis van beide onderzoeken kon S19 en de bijhorende structuren niet gedateerd worden. De muurarcheologie maakt duidelijk dat deze structuren dateren van na het dichtmetselen van de rondboog van de toren en het dichtmetselen van een gotisch raam. De slechte afwerking van die dichtmetseling aan de toren, doet vermoeden dat dit pas gebeurde als deze ruimte van het schip werd afgesloten. Dit is van na 1425, vermoedelijk nog later, maar een precieze datering hiervan ontbreekt. De bakstenen muur S19 heeft gediend op een moment dat er een plafond aanwezig was in deze ruimte, want de afdruk van de muur komt niet hoger dan dit voormalige plafond.

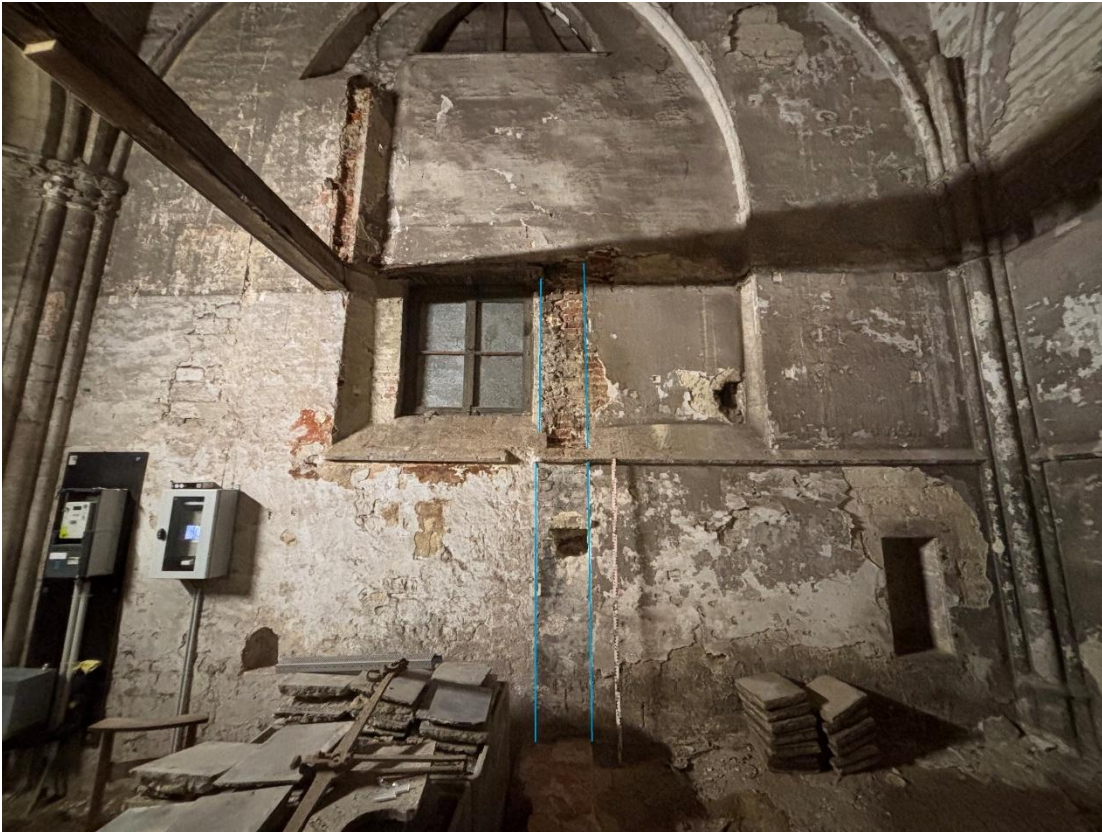
Figuur 64: Afdruk van opgaand deel van S19 op de zuidelijke buitenmuur van de kerk, met dichtgemetseld gotisch raam.

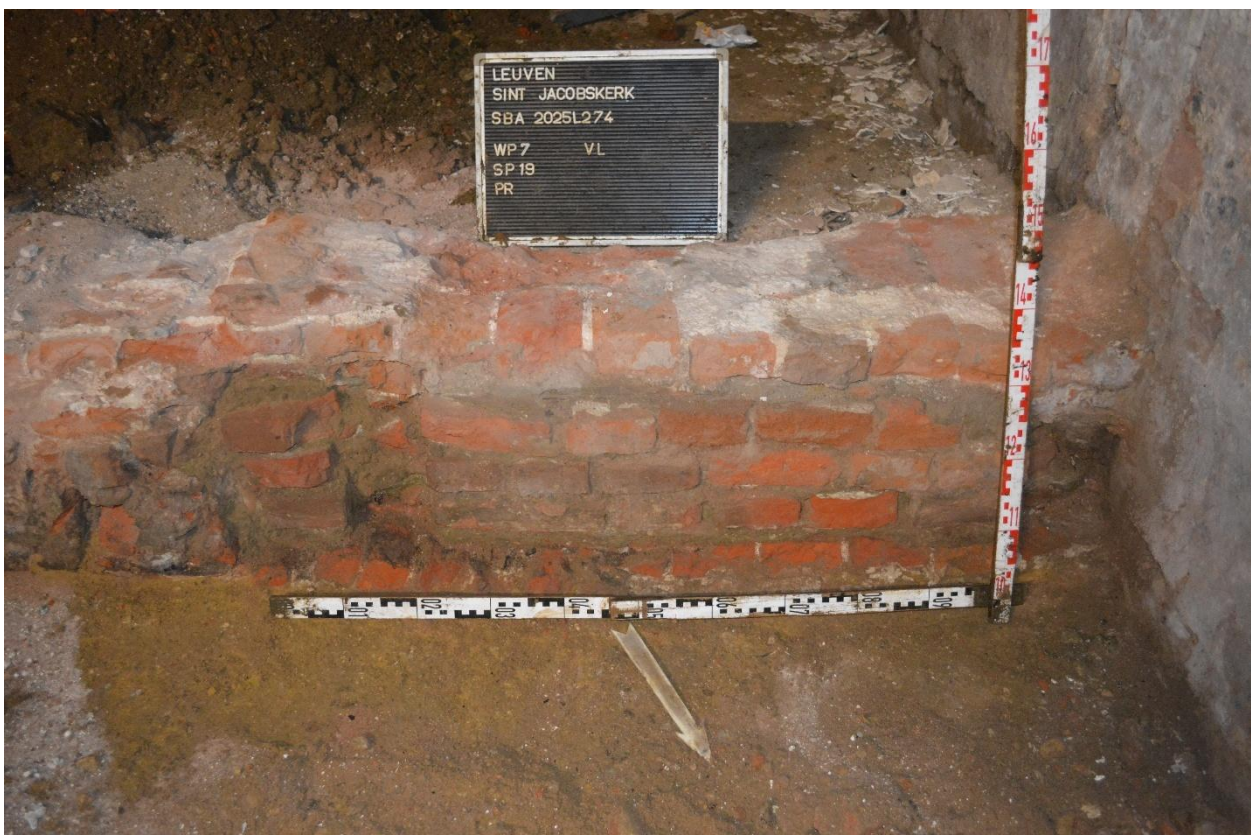
Figuur 65: Restant van uitgebroken dwarsmuur of steunbeer.

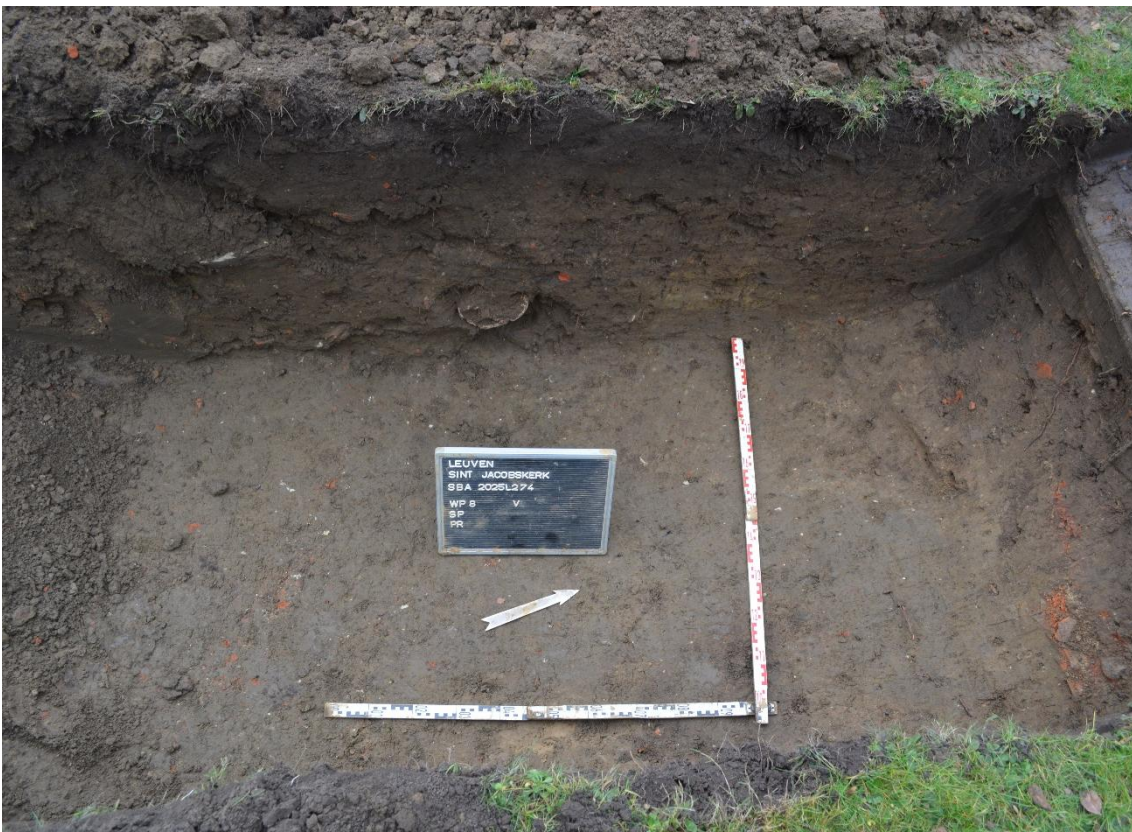
Figuur 68: WP8 vlak 1 met vage aflijningen. In profiel de schedel met daaronder het hand in anatomisch verband S12 (in de holte).

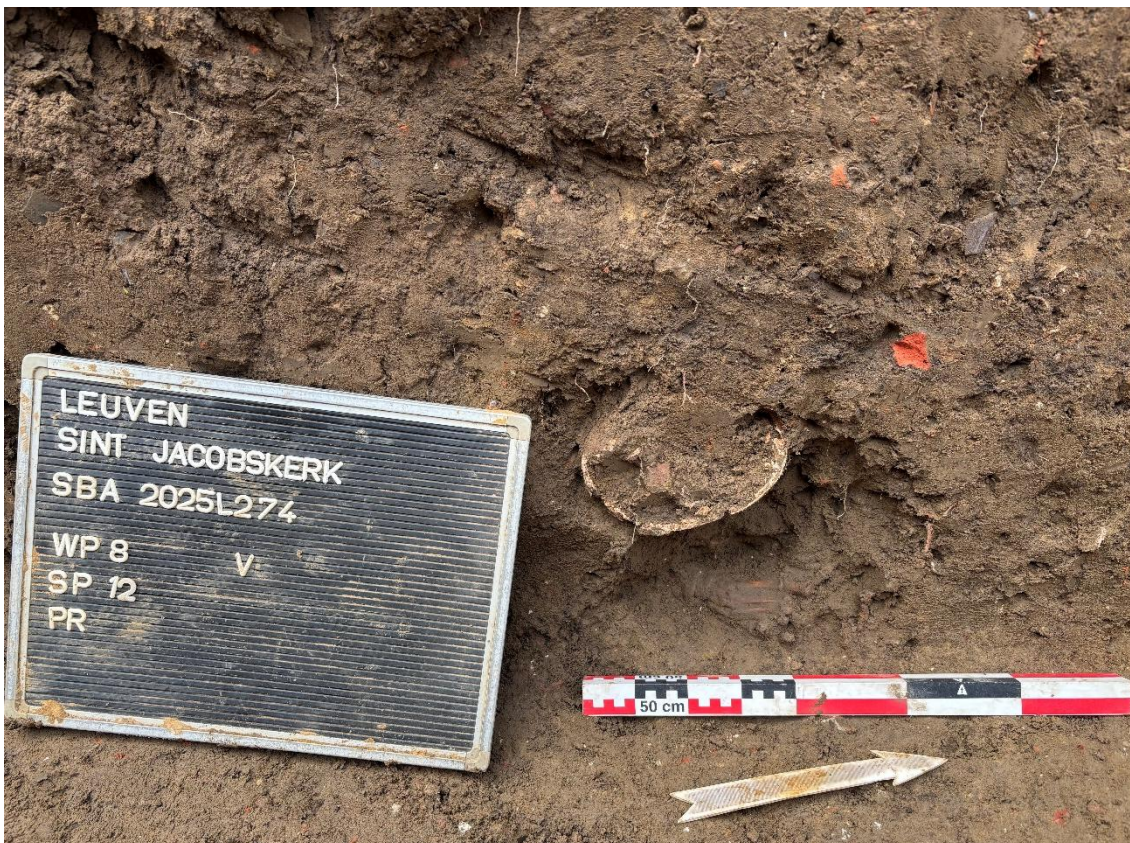
Figuur 70: S12, Hand in anatomisch verband in profiel onder schedel.

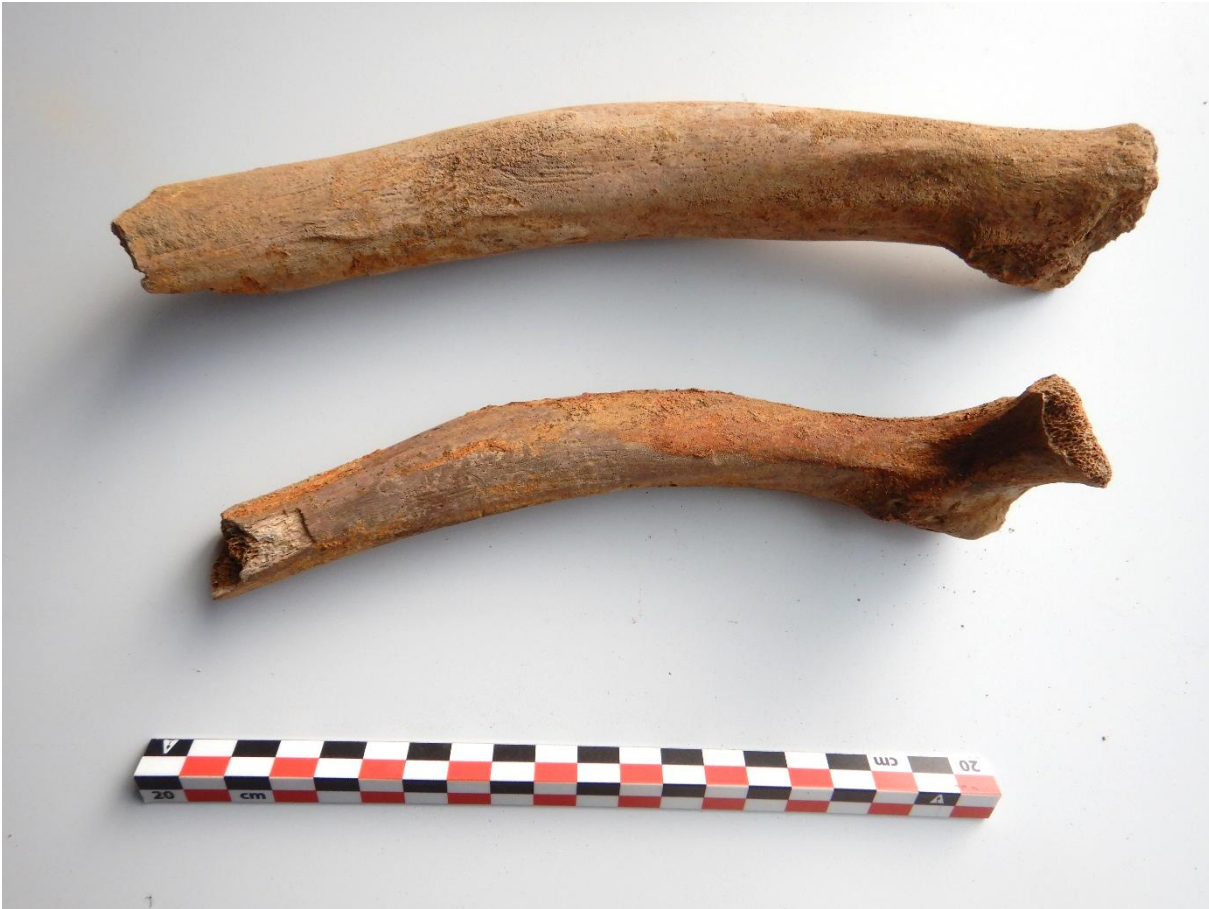
Figuur 72: vervormde beenderen uit kerkhoflaag S23.

Een opmerkelijke vondst zijn twee, duidelijk vervormde beenderen uit kerkhoflaag S23 (2025L274-S23_Fa11-1) (Figuur 72). Mogelijk is dit een vervorming door rachitis. Omdat deze vondst niet aan een begraven individu kon toegeschreven worden en het om los bot materiaal ging, werden deze niet antropologisch bekeken binnen dit onderzoek.

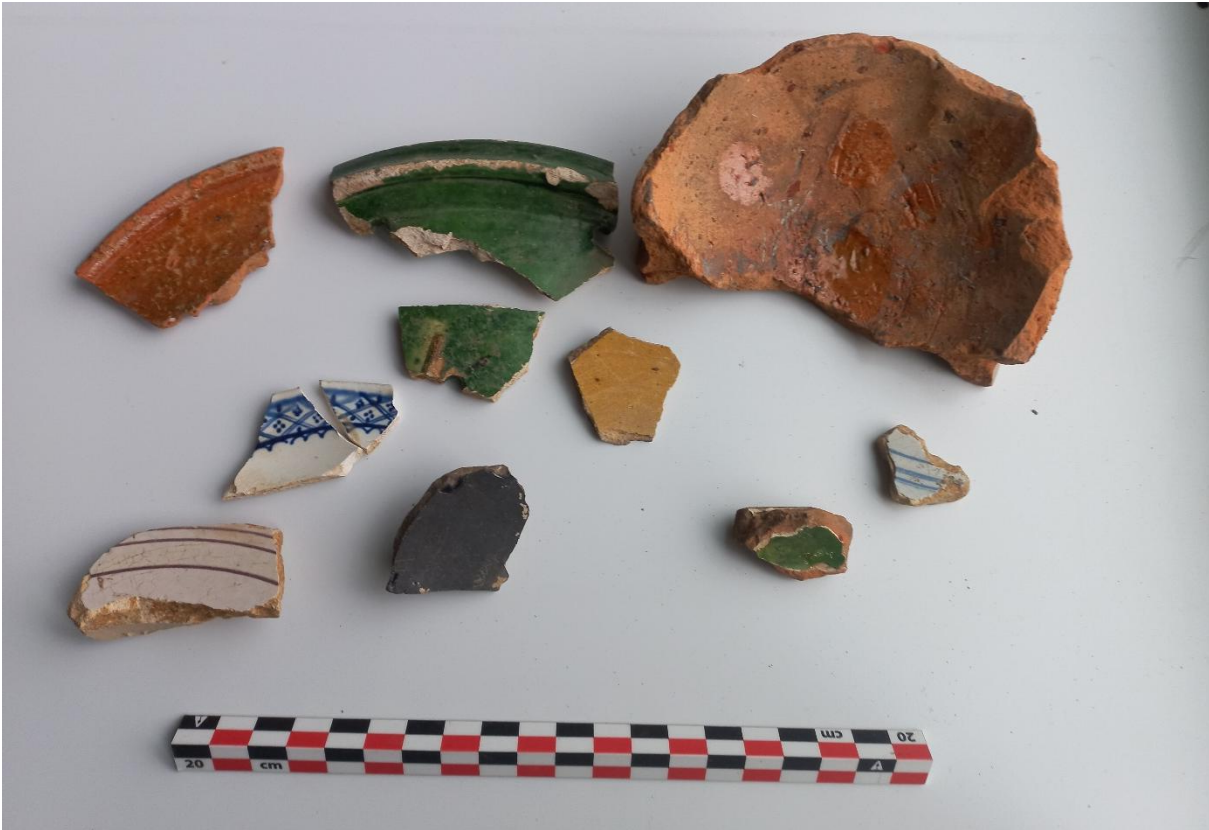
Figuur 74: Aardewerk uit puinspoor S5 en de laag erboven.

Uit puinspoor S5 en de laag erboven (mogelijk deel van S5) werden fragmenten roodgeglazuurd aardewerk (o.a. randfragment van een vergiet), witbakkend aardewerk met (geel en) groen glazuur (fragmenten van een vergiet), majolica, industrieel vervaardigd porselein (Figuur 74). Moeilijker te identificeren is een fragment van een bodem van een rozig-grijs baksel met een zwart glazuur (Figuur 75) (2025L274-S5-Ce25-1 & 2025L274-S5-Ce1). Ruwweg kan het materiaal gedateerd worden in de 17^{de}-19^{de} eeuw.
