Eindverslag

Vaartkomoevers Werfbegeleiding

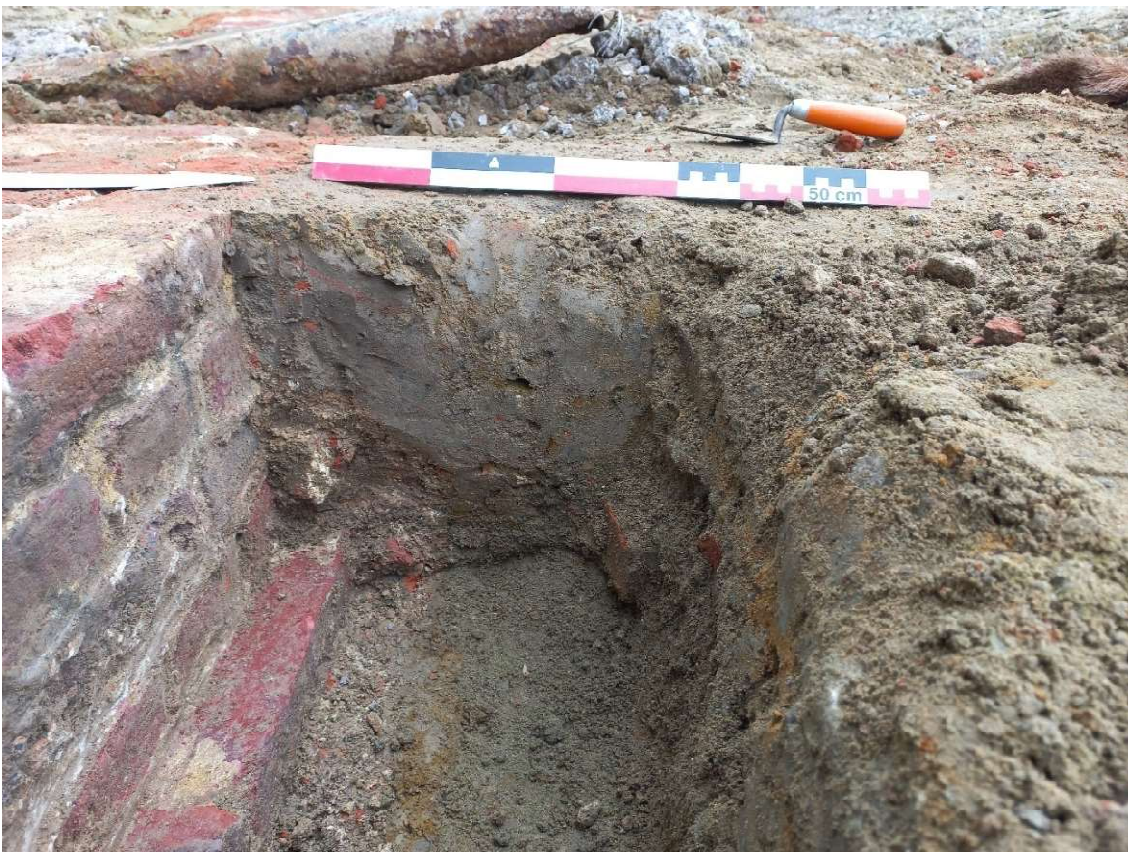
Figuur 15: Puinig gevulde insteek S4 in de grijzig groene antropogene zandlaag onderaan in de coupe.

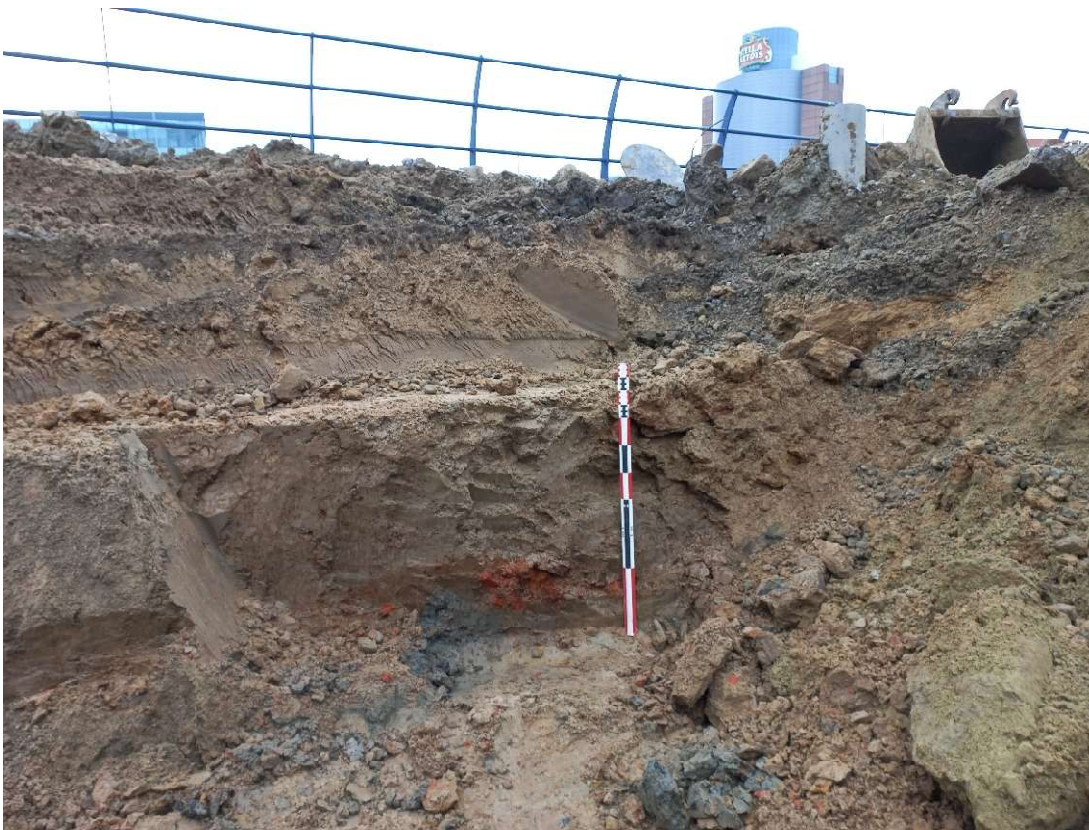
Figuur 16: Noordprofiel in zone 2 met grote antropogene kuilen met onderaan baksteenbrokken. Net daaronder en in vlak is de zandlemige C-horizont met enkele reductieverschijnselen (blauwe vlekken) zichtbaar.

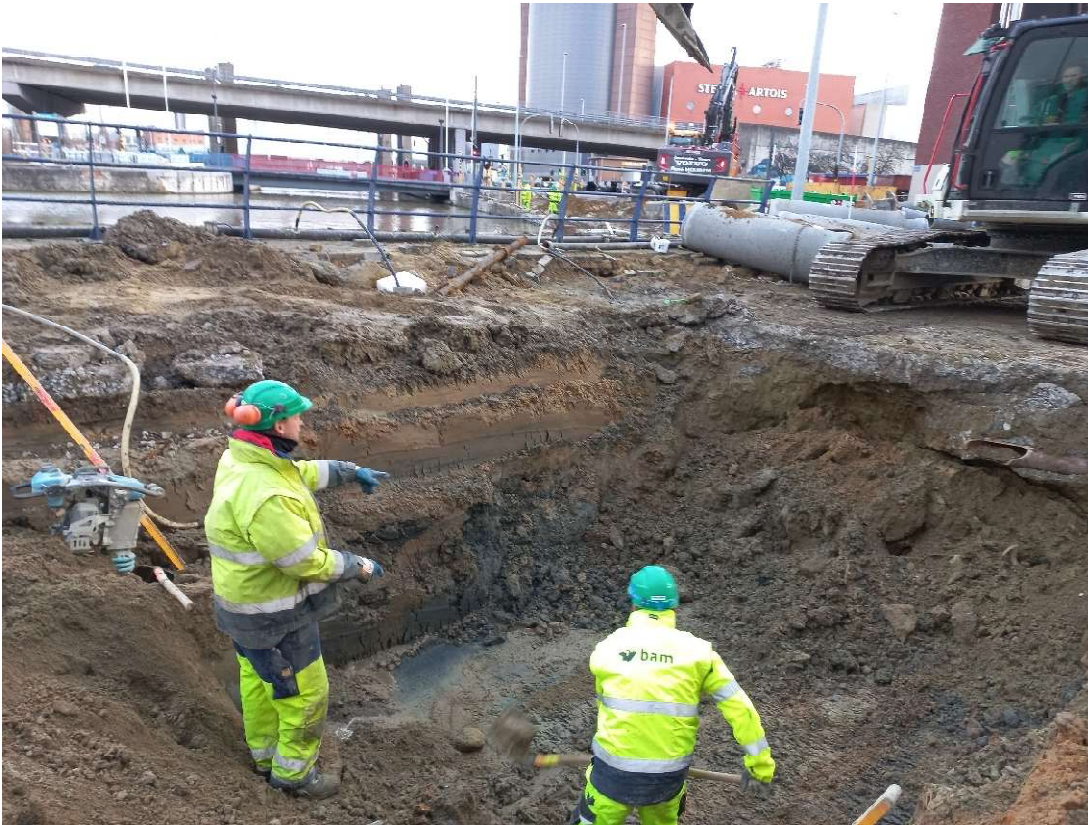
Figuur 17: Zone 2: Noordprofiel, meer naar het oosten worden de reductieverschijnselen algemener, de grond wordt kleiiger en donkerblauw, zwart.
