## RAPPORT 1709

Eindverslag Sint-Truiden,  
Diesterstraat 66 - Clarissenklooster

Nieuwbouw en verbouwingsproject

Patrick Reygel & Natasja De Winter  
Maart 2026

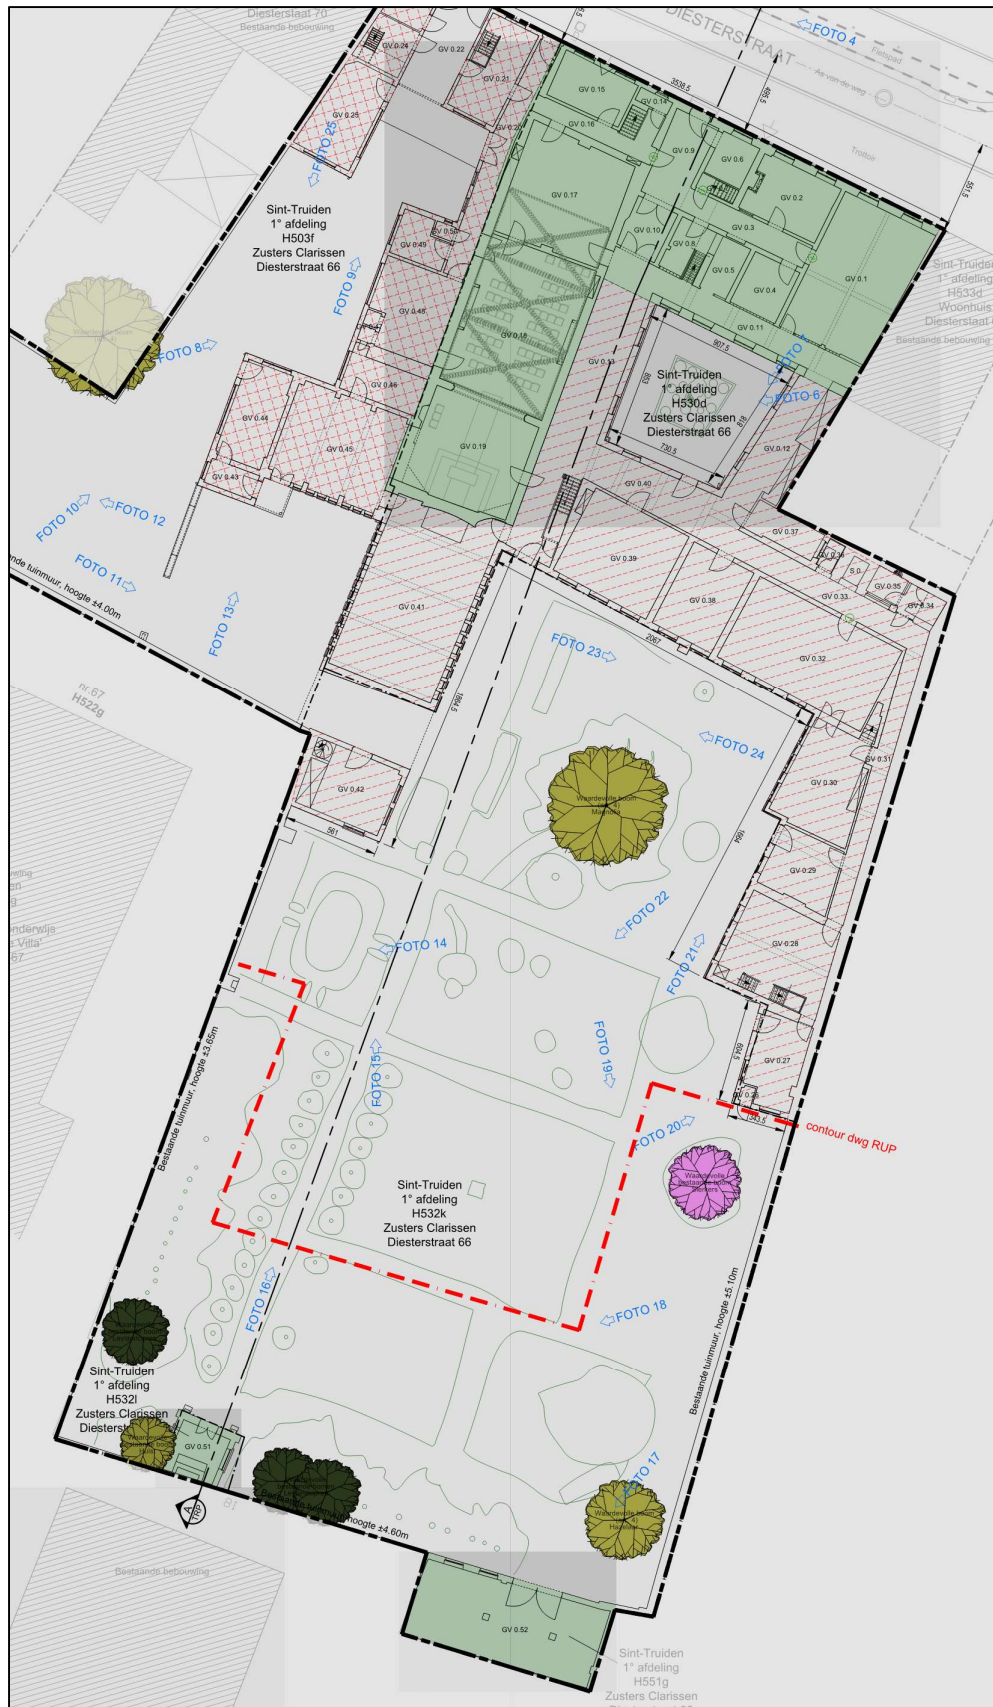
Afb. 3: Inplantingsplan bestaande toestand met aanduiding van de te behouden bebouwing in het groen en met aanduiding in kleur van de te behouden bomen. De te slopen bebouwing is in het rood gearceerd. De geblokte arcering behoort tot een eerdere omgevingsvergunning (perceel 503f) (Bron: opdrachtgever, digitaal plan, dd. 18/08/2021, aanmaatschaal onbekend, 2021141).

Vanuit het bouwhistorisch onderzoek zijn de minder waardevolle gebouwdelen afgebakend. Deze gebouwdelen worden afgebroken (*Afb. 3*). Het betreft recentere zuidelijke en westelijke kloostergebouwen. De kloosterkapel

en de bebouwing aan de straatzijde blijven behouden, met uitzondering van de bebouwing ter hoogte van de Jeruzalemsteeg in het westen van het terrein. Afb. 3 geeft een overzicht van de te behouden bebouwing (groen) en de te slopen bebouwing (rood gearceerd). In totaal wordt op deze manier ca. 663 m<sup>2</sup> bebouwing gesloopt tot op maaiveldniveau. Binnen de te behouden kloostergebouwen aan de straatvleugel zullen plaatsen ook enkele vloeren worden opgebroken. Ook een aantal kelders wordt gesloopt. Het merendeel van deze kelders is (sub-)recent van oorsprong (Zie ook H. 2.1.2: *Historisch kader*). Kelder W 0.1 en W0.2, in het oosten van het terrein, zou echter dateren uit de 18<sup>de</sup> eeuw. Ook deze kelder wordt gesloopt, hetgeen met Onroerend Erfgoed werd besproken. Verder worden ook verhardingen op het terrein verwijderd. De bodemingrepen zullen machinaal gebeuren d.m.v. een graafmachine.

De in het RUP aangeduide waardevolle bomen (volgens artikel 4 in het RUP), m.n. de magnolia en de hazelaar, worden behouden en geïntegreerd in het concept van de omgevingsaanleg. De magnolia wordt wel verplaatst. Hiernaast blijven ook nog een 6-tal andere bomen bewaard, zoals aangeduid op Afb. 3 (in het zuiden van het terrein).

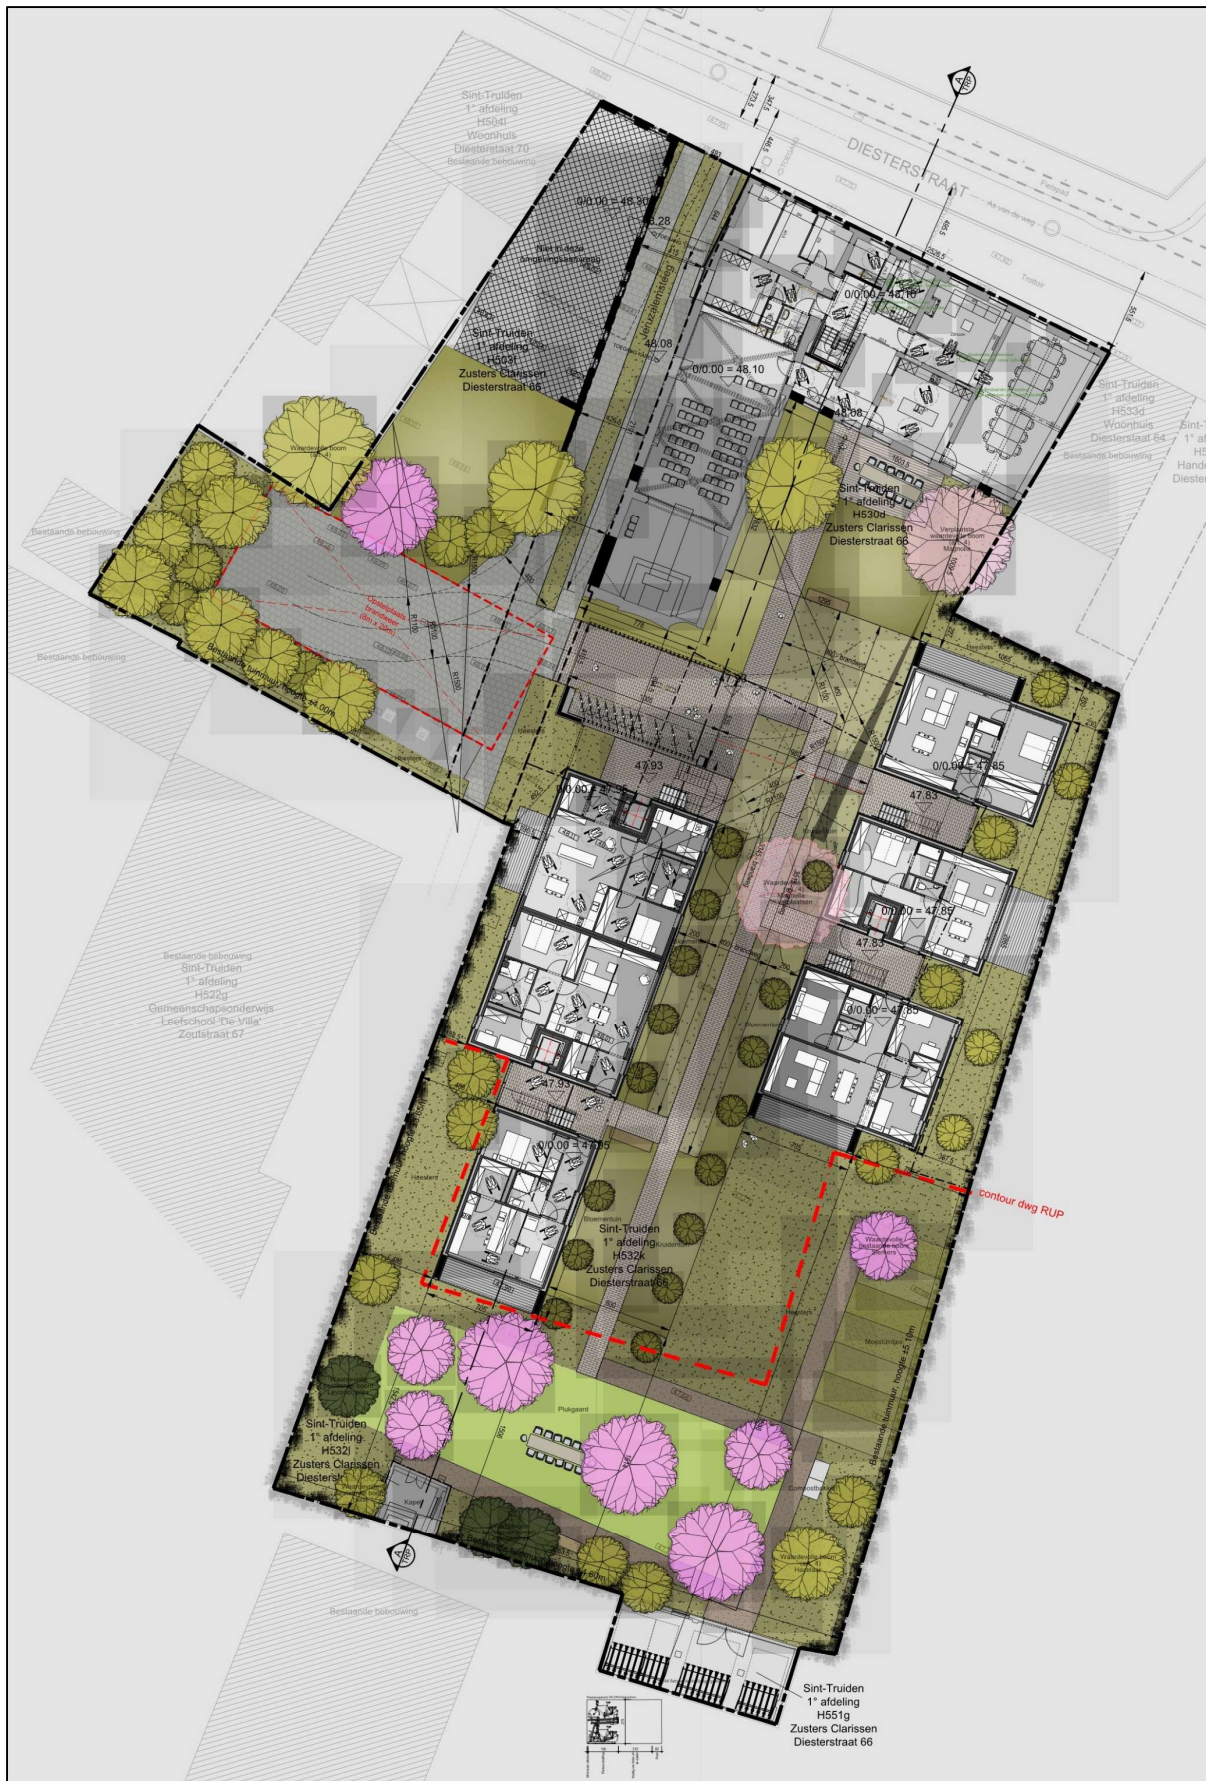
Afb. 4: Inplantingsplan ontworpen toestand met het noordwestelijk, reeds vergunde terreindeel in het grijs gearceerd (Bron: a-tract architecture, digitaal plan, dd 18/08/2021, aanmaakschaal onbekend, 2021141).

De wooneenheden zijn langs weerszijden van de centrale tuin gepositioneerd, op zo'n 2 m van de omringende tuinmuur (Afb. 4). De nieuwbouw in de tuin bestaat uit twee volumes. Elk volume bestaat uit een aaneenschakeling van enkele kleinere volumes, opgesplitst door een open of overdekte trappenhuis.

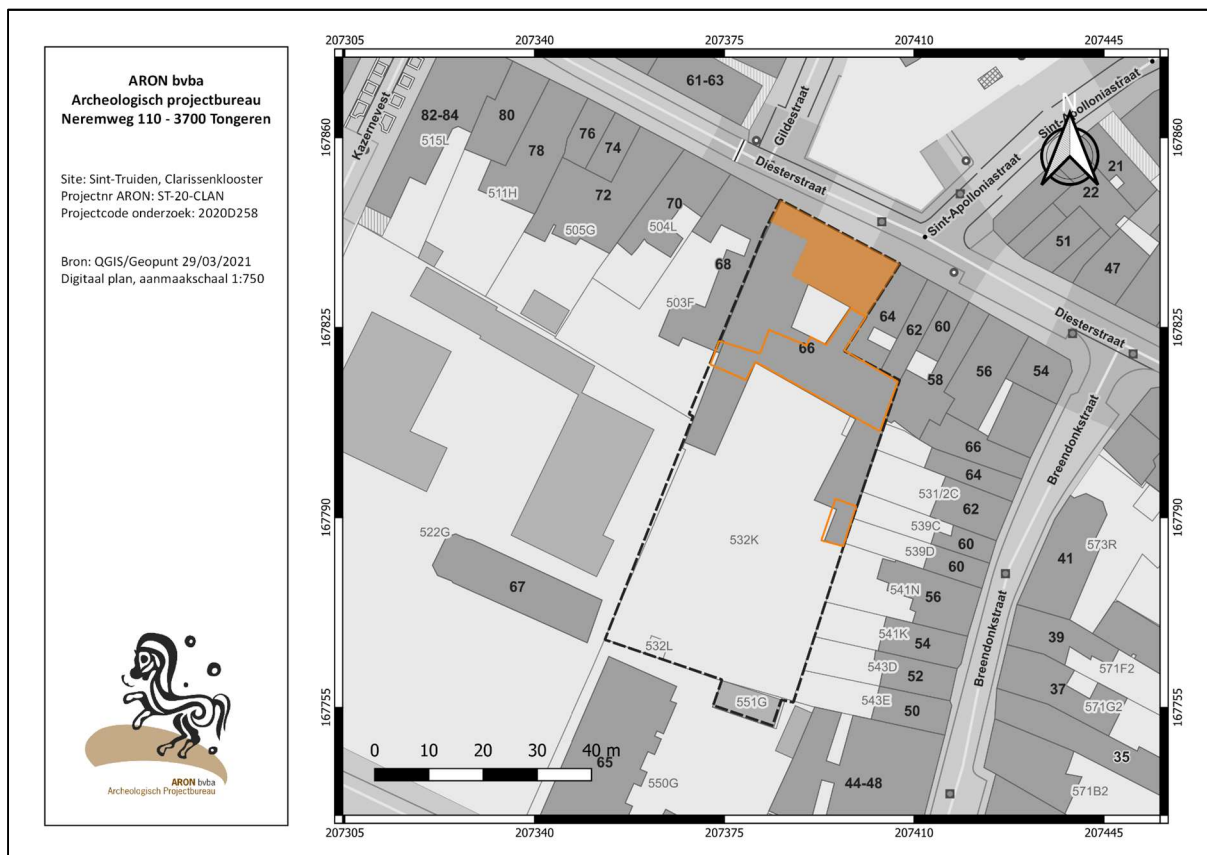
Afb. 6: Kadastrale kaart met de afbakening van het onderzoeksterrein waar een werkbegeleiding dient te gebeuren (vol oranje polygoon: op te breken vloer straatvleugel; oranje lijn: registratie relevante profielen na sloop kelders) cf. het programma van maatregelen van de archeologienota (ID 18456).

- De oppervlakte van de te begeleiden uitgebroken vloeren (Afb. 6) wijzigde van 225 m<sup>2</sup> naar 108 m<sup>2</sup>. Deze werden opgevolgd in werkputten 8-12.

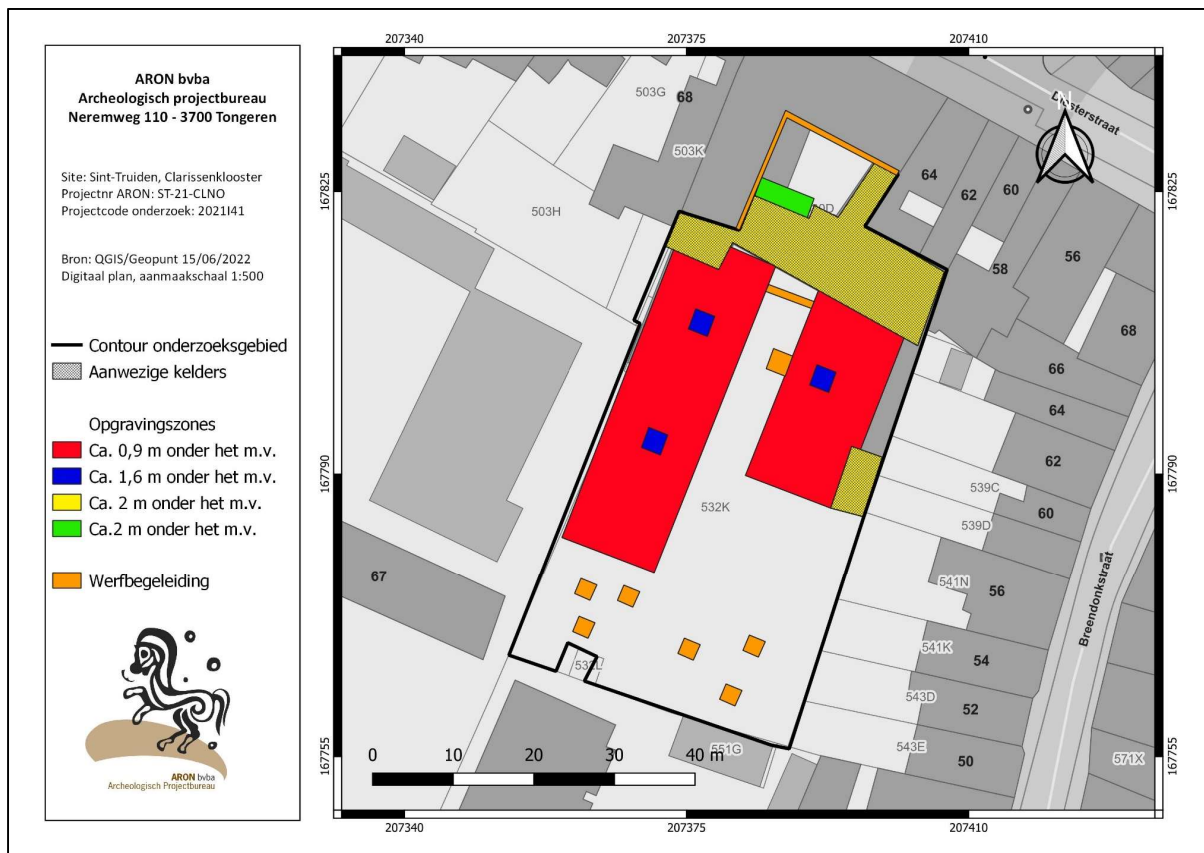
Afb. 7: Kadastrale kaart met aanduiding van de verschillende opgravingszones cf. het programma van maatregelen van de nota ID 23052.

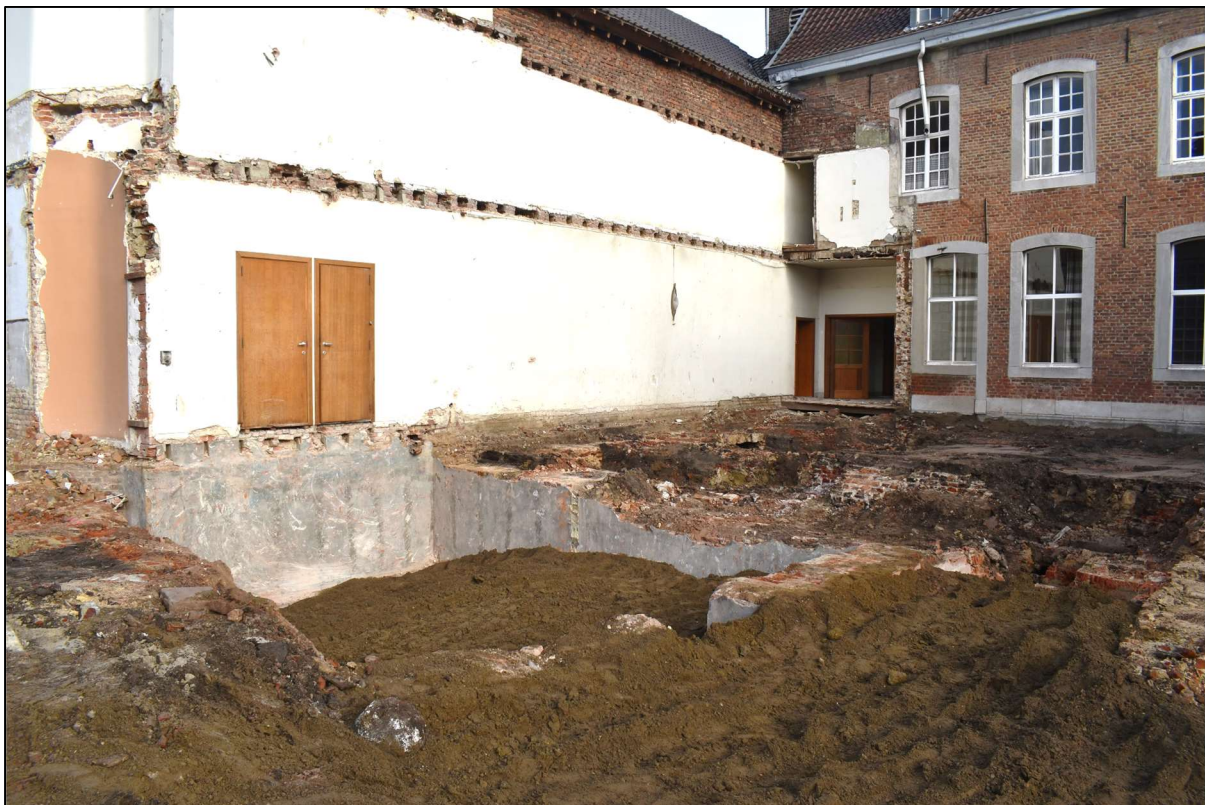
Afb. 9: Afbraak van de achterbouw en de gedempte recentere kelders waar nadien de waterputten in geplaatst werden.

- De toekomstige waterputten worden volledig binnen een bestaande kelder aangelegd (Afb. 9). Zodoende dienen er geen bijkomende bodemingrepen te gebeuren in een potentiële zone met archeologie.

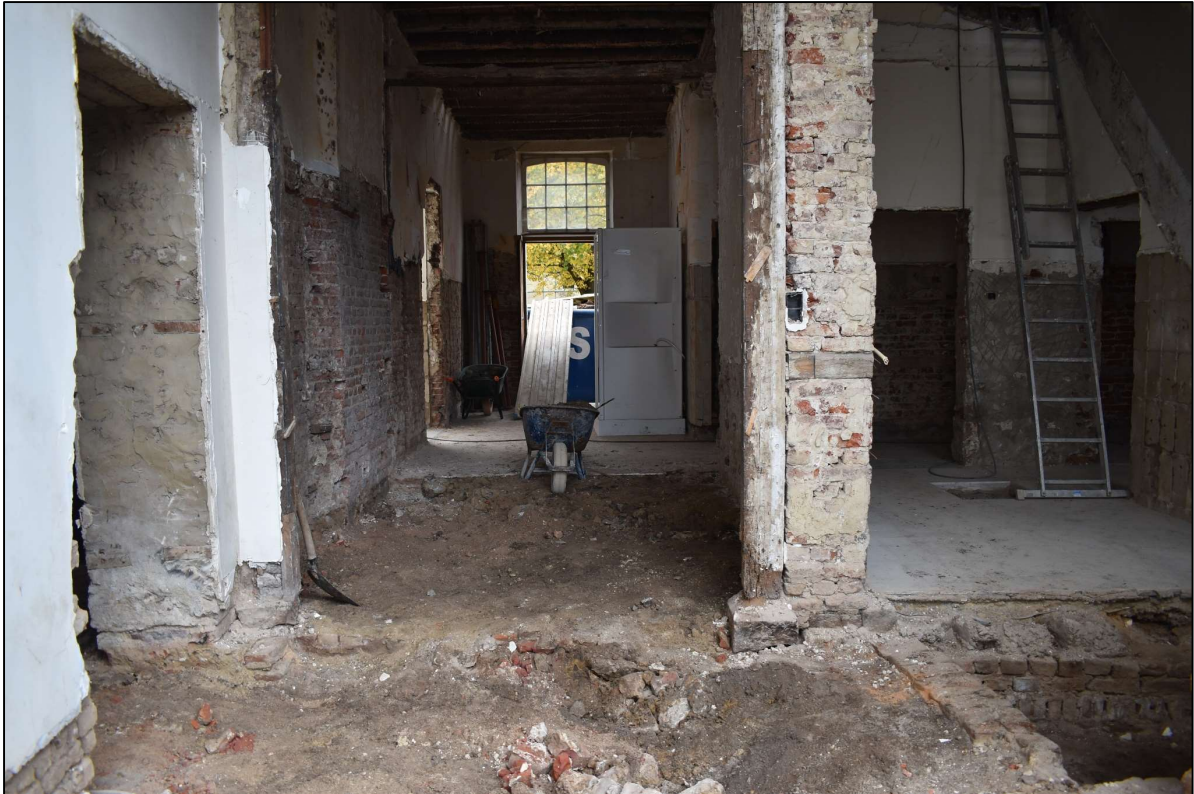
Afb. 10: Uitbraak van vloeren binnen het noordelijke kloostergebouw.

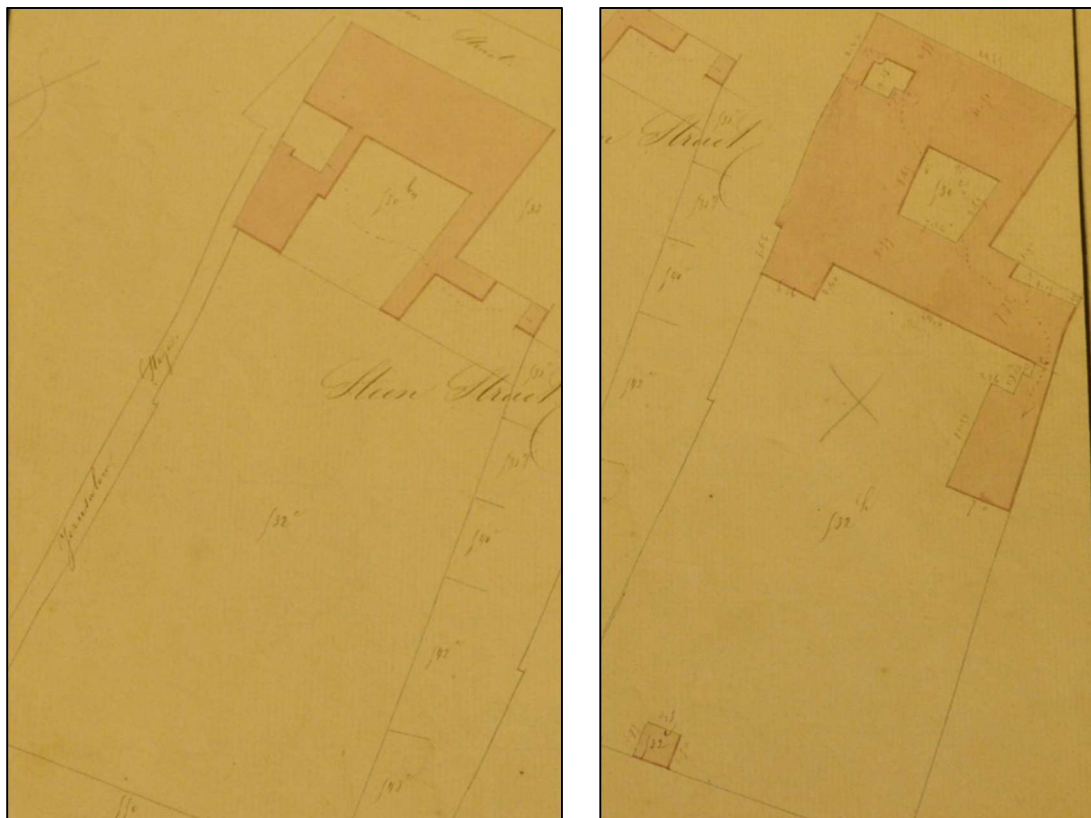
Afb. 19-20: Kadastrale mutaties uit 1855 (links), 1865 (rechts) (Archief van het Kadaster Limburg te Hasselt, uit: Fexer 2020, Afb. 6).

- In 1863 – 1865 volgde een grote uitbreidingscampagne. De oude straatvleugel bleef hierbij deels bewaard maar werd uitgebreid met twee verbindingsvolumes en een tuinvleugel zoals ook zichtbaar op de kadastermutaties (Afb. 19-20). In de westelijke verbindingsvleugel werd de nieuwe kapel ingericht. Tevens werd een klein kapelletje aan de zuidzijde van de tuin opgetrokken. Uit diverse ontwerpplannen van deze periode is gebleken dat de binneninrichting van de straatvleugel ook werd aangepast. Ook blijkt dat enkele oude (18<sup>de</sup>-eeuwse) kelders in de nieuwbouw werden geïntegreerd. In welke mate deze ontwerpplannen ook werkelijk werden uitgevoerd is onduidelijk (Afb. 21).

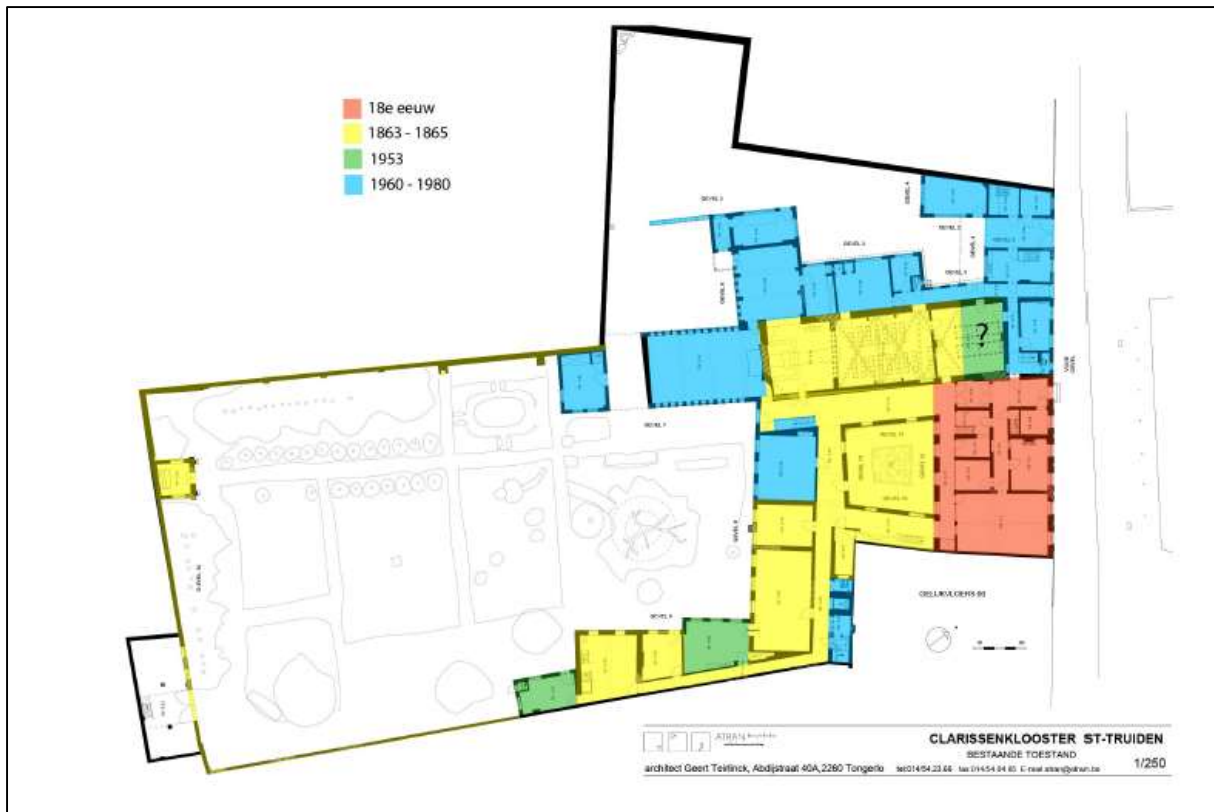
Afb. 24: Opmetingsplan van het gelijkvloers met aanduiding van de verschillende bouwfases (Fexer 2020 Afb. 26; digitaal plan, datum onbekend, 2024B295).

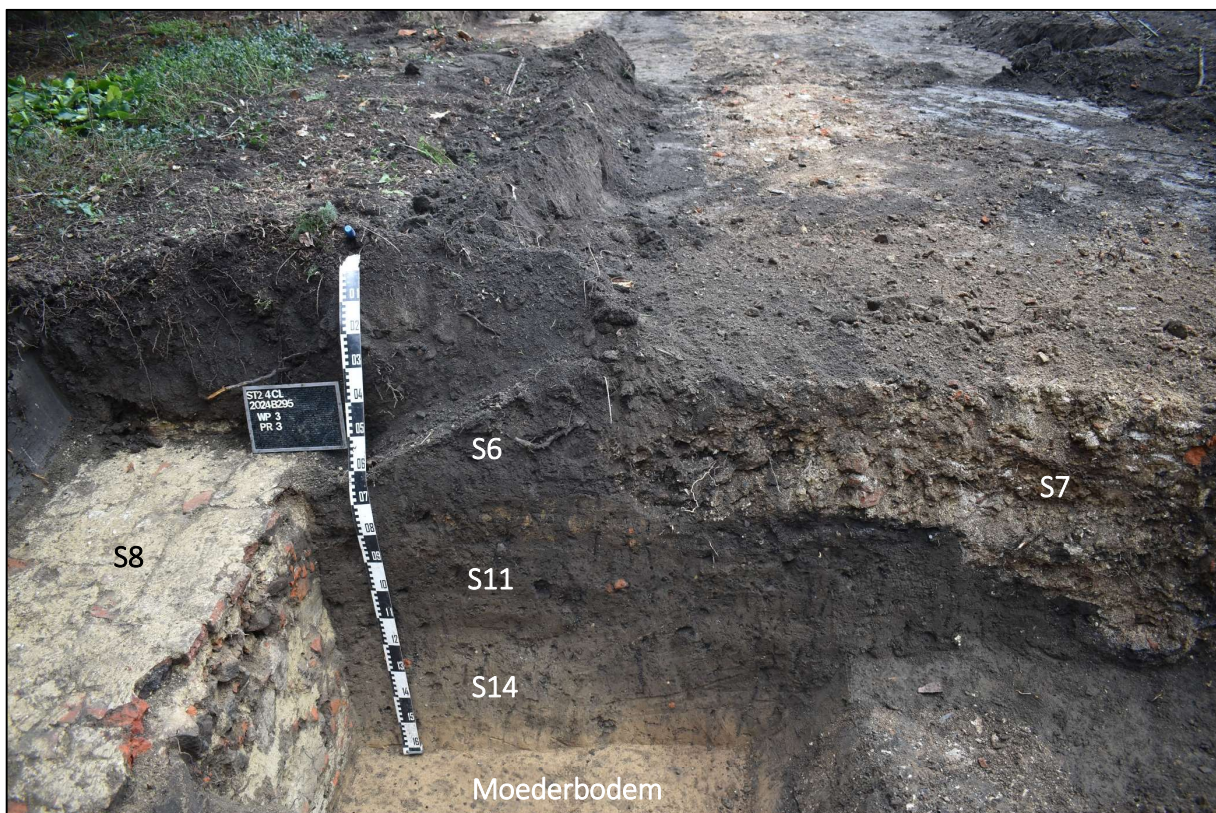
*Afb. 26: Werkput 3, profiel 3 met natuurlijke leembodem op 1,4 m diepte onder het maaiveld.*

Tijdens het voorafgaand proefsleuvenonderzoek werd de moederbodem aangetroffen op wisselende dieptes tussen 44,5 m en 45,3 m TAW. Vermoedelijk werd deze hier op grotere dieptes aangetroffen omdat de boringen en proefputten doorheen diepere sporen en kuilen werden aangelegd. Zo werd in één van deze boringen ook onmiddellijk de tertiaire ondergrond aangeboord.<sup>20</sup>

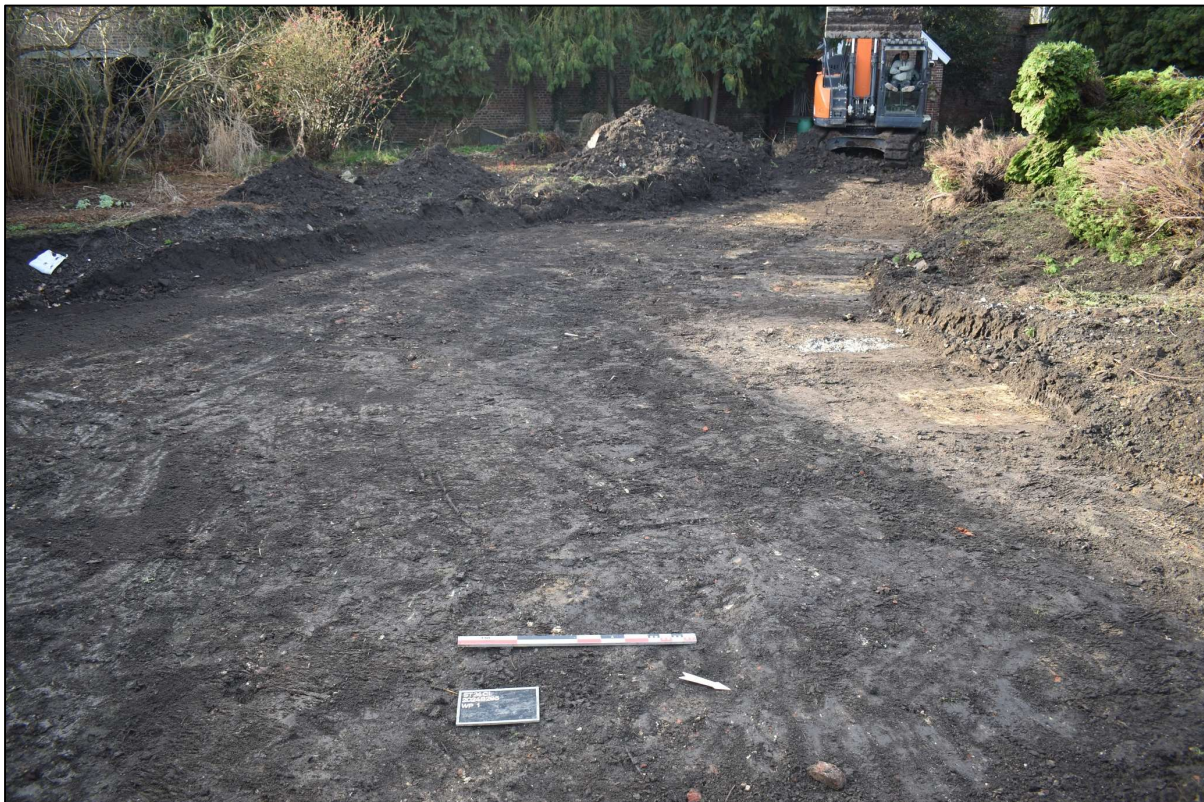
Het volledig vlak werd ingenomen door laag S6, een donkerbruine lemige laag vermengd met stukjes steenkool, houtskool, baksteen en in mindere mate kalkmortel en leisteen. De laag bevond zich net onder de zwartbruine bouwvoor van de tuin en werd ook reeds aangetroffen tijdens het proefsleuvenonderzoek, hier geregistreerd als S2.<sup>21</sup> Naast een wandfragment in geglazuurd roodbakend aardewerk en een klein fragmentje brons bevatte laag S6 ook een zegelplaatje of knijpplaatje uit aluminium.<sup>22</sup> Dit moet zeker van na 1830 dateren, gezien de vermelding 'goedgekeurd' 'BE/P' '5048', waarbij BE staat voor België.

Afb. 27: Overzichtsfoto werkput 1, vlak 1 met laag S6 en recentere kuilen (rechts).

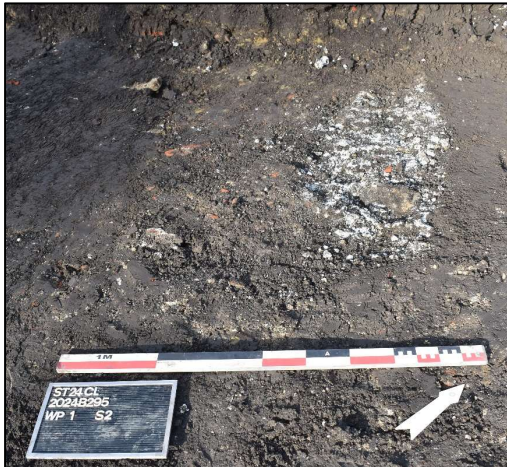
Afb. 28: Kuil S2 met kalkrijke laag.

Doorheen laag S6 werden vijf rechthoekige kuilen gegraven (S1-S5), allen ca. 1,5 op 1 m in omvang. De kuilen hadden een donkerbruine vulling met leemvlekken, vermengd met stukjes kalkmortel, baksteen en in mindere mate spikkels houtskool, kalk en steen. Kuil S2 (Afb. 28) bevatte een tweede laag vermengd met meer brokken kalk. Kuil S1 bevatte vier fragmenten steengoed en twee fragmenten roodbakkerend geglazuurd aardewerk, kuil S2 bevatte drie fragmenten roodbakkerend aardewerk met loodglazuur, kuil S3 (Afb. 29) bevatte twee kaakfragmenten van een rund en een wandfragment roodbakkerend aardewerk en kuil S4 bevatte een fragment roodbakkerend aardewerk en een bronzen oord uit 1611 (Afb. 48).<sup>23</sup> Gezien laag S6, waar deze kuilen doorheen zijn gegraven, al zeker dateert van na 1830, kunnen deze vondsten vermoedelijk allen gezien worden als opspit uit oudere lagen.

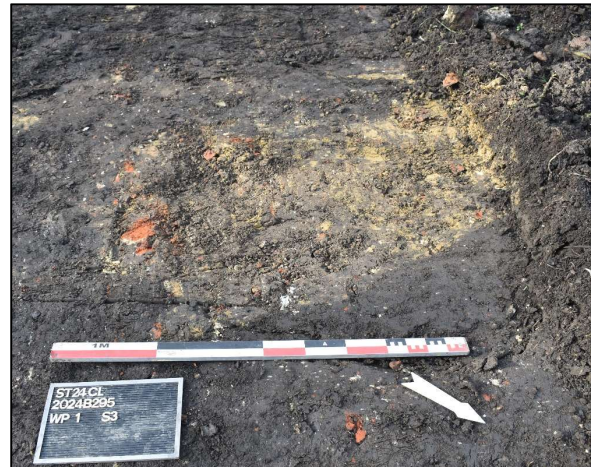
Afb. 29: Kuil S3.

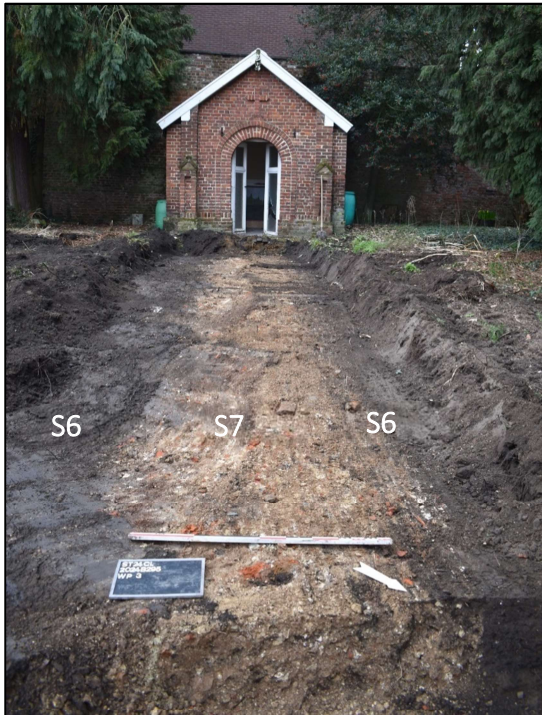
Afb. 30: Overzichtsfoto werkput 3, vlak 1.

bewaard, 75 cm breed en opgebouwd uit baksteenbrokken – afkomstig van deels verbrande bakstenen met een oorspronkelijk formaat van 23 x 10 x 5 cm - die in onregelmatig verband gestort waren en gevat in beige kalkmortel. Aan het noordelijke uiteinde was de laatste 1,4 m van de fundering gevat in een meer grijze mortel. In de fundering werden verder ook een wandfragment roodbakkerend geglazuurd aardewerk, een bandoor in steengoed met zoutglazuur en een stuk kaakfragment van grootvee aangetroffen.<sup>26</sup>

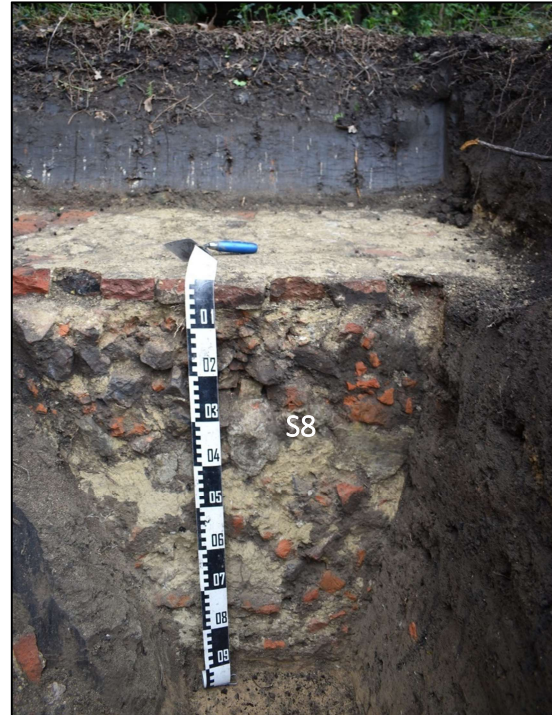
Afb. 31: Werkput 3, Profiel 3 met fundering S8.

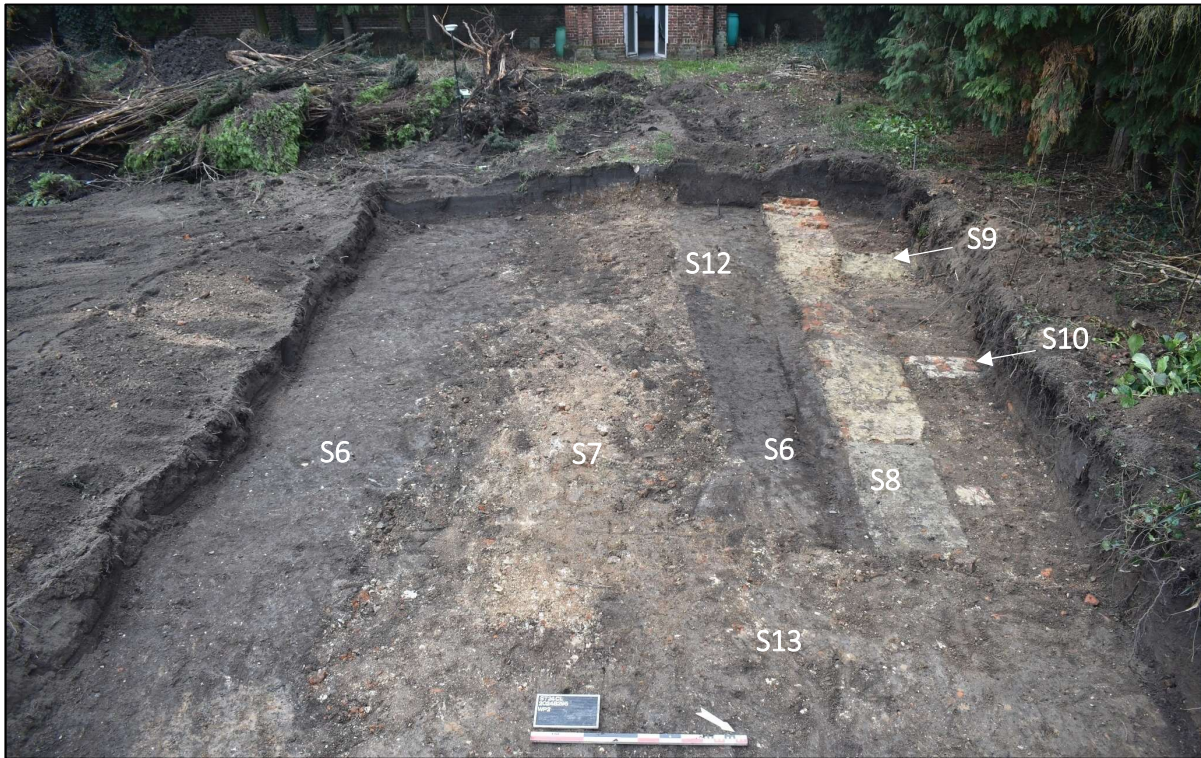
Afb. 32: Overzichtsfoto werkput 2, vlak 1.

Net ten noorden van fundering S8 en uitbraakspoor S7 werd de jongere laag S13 aangetroffen: een bruin-beige-grijs gevlekte laag vermengd met stukjes baksteen, houtskool en kalk. Vermoedelijk betreft het ook een afbraak of puinlaag.

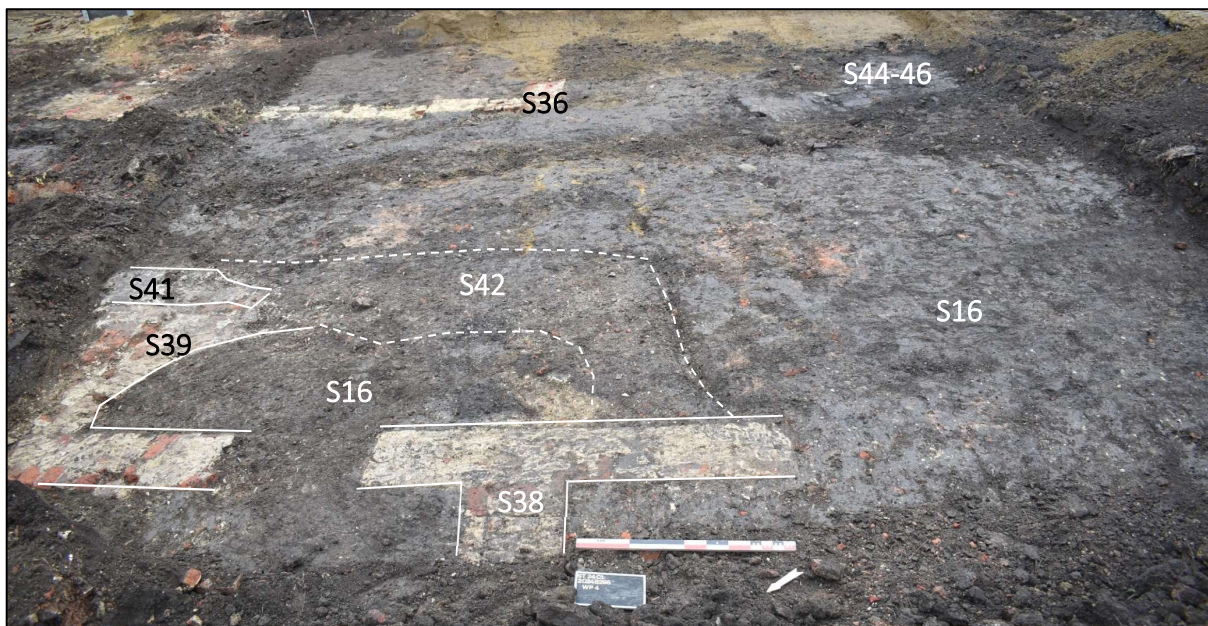
Afb. 33: Overzichtsfoto werkput 4, vlak 1 met de oudere kloosterfunderingen vooraan en achteraan de funderingen van de afgebroken bijgebouwen.

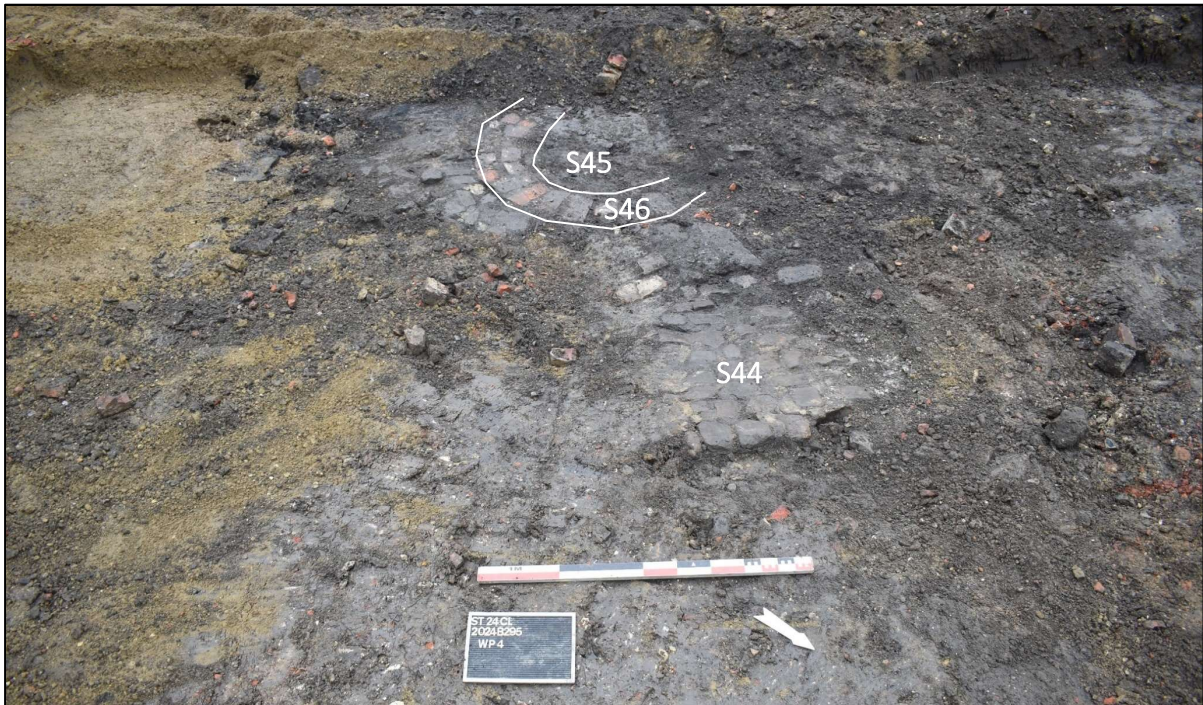
Aan zuidzijde hiervan werd een tweede waterput aangetroffen (S45/46) die reeds langer gedempt was, met een deels bewaarde kasseiverharding errond (S44). De sterke versterking door de afgebroken bijgebouwen maakte dat deze sporen echter zeer slecht bewaard waren. Het blijft dan ook onduidelijk of deze put eerder bij de oude funderingen dan wel de jongere citernen hoort.

Afb. 34: Waterput S45/46 met verharding S44 errond, sterk verstoord door de afbraakwerken.

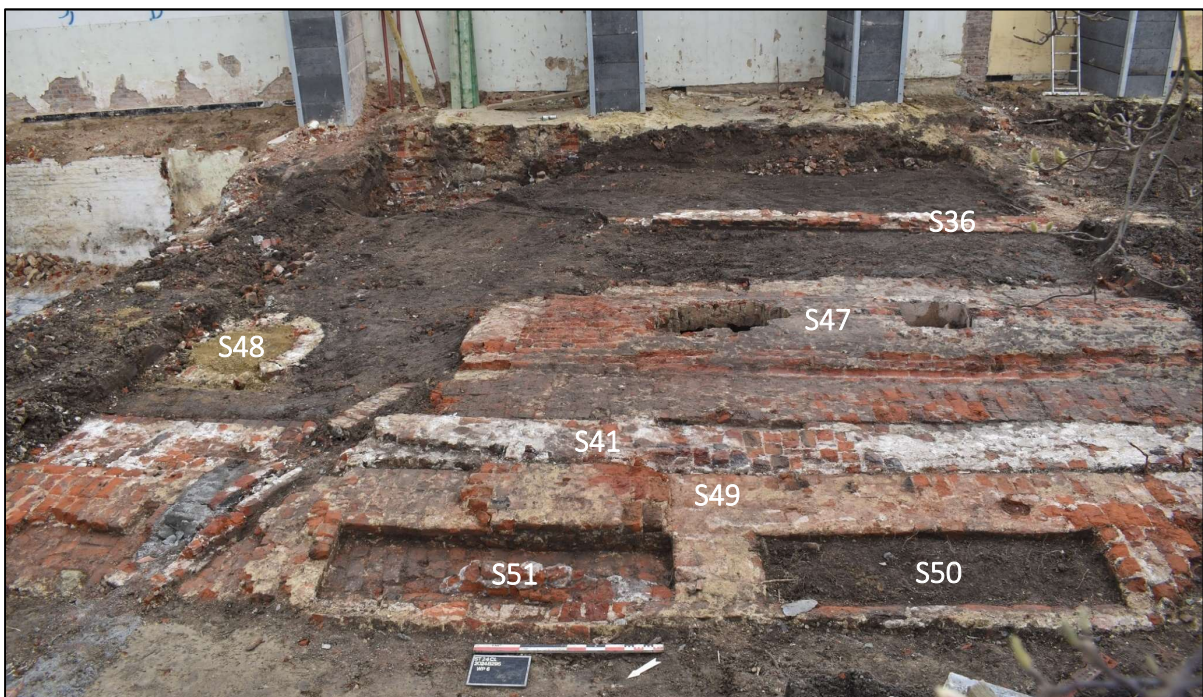
Afb. 35: Overzichtsfoto werkput 6, vlak 1 met kloosterfundering S41 en de grote citernen S47 en S49.

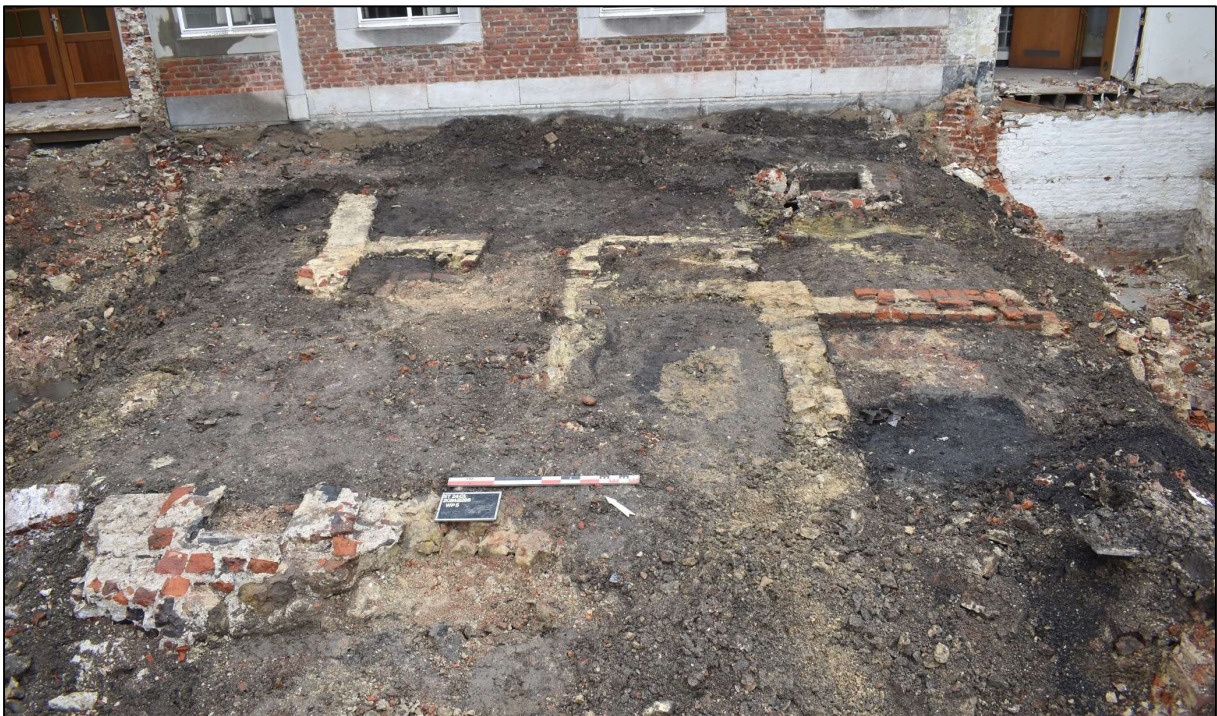
Afb. 36: Overzichtsfoto van werkput 5, vlak 1 met water- en beerput, diverse funderingen en verstoringen.

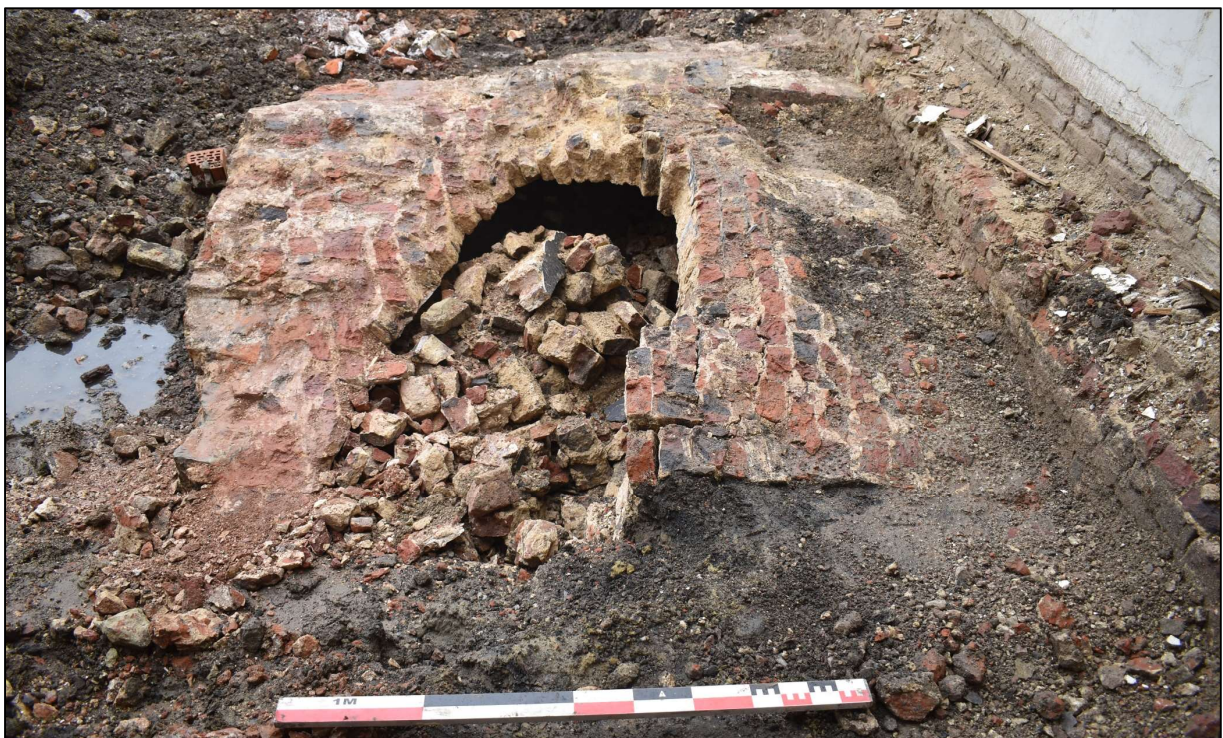
Afb. 37: Deels ingestorte beerput S15.

Net ten westen van de werkput, tegen de oostgevel van de kapel, werd een deels ingestorte maar geleegde beerput aangetroffen (S15, Afb. 37). De put had een omvang van 2 op 3 m en een diepte van minstens 1 m met een tongewelf. Zowel het gewelf als de muren waren opgebouwd uit bakstenen van twee verschillende formaten (24 x 11,5 x 5,5 cm en 21 x 11,5 x 5,5 cm), fragmenten natuursteen en stukjes leisteen gevat in beigegele kalkmortel. Enkele stenen vertoonden brandsporen. De funderingen waren in onregelmatig verband gemetst. De bakstenen van het gewelf waren kops geplaatst, de binnenzijde van de put was gekaleid.

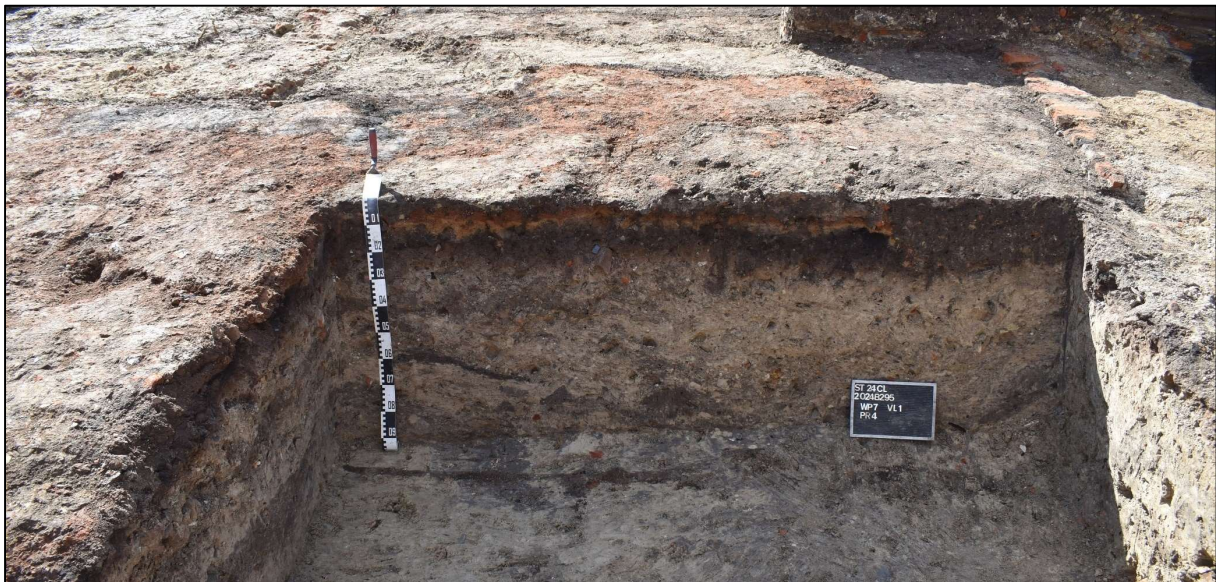
*Afb. 38: Profiel 4 ter hoogte van de liftput met zandlaag S53.1, verbrande bovenzijde S53.2 en verbrande leenvloer S54.*

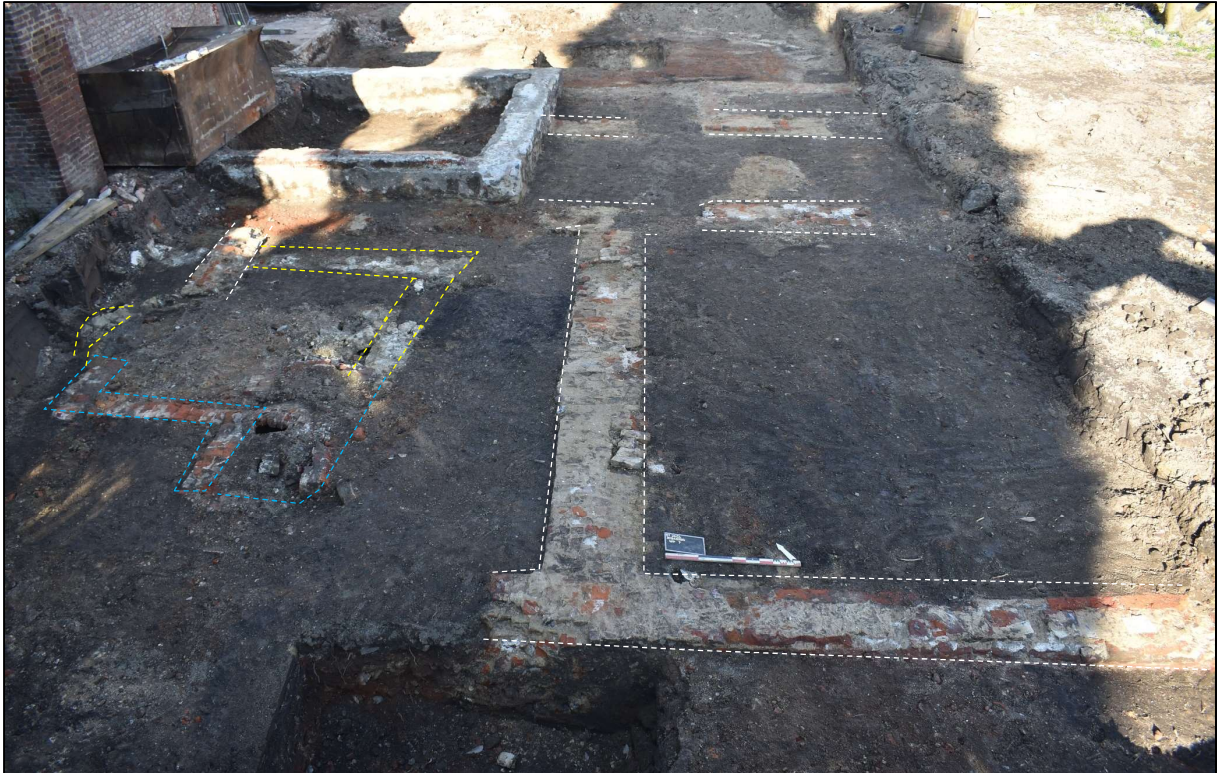
Afb. 39: Werkput 7 met zicht op de oudere kelder in tufsteen (geel), de jongere kelder (blauw) en de kloosterfunderingen (wit).
