## RAPPORT 1709

Eindverslag Sint-Truiden,  
Diesterstraat 66 - Clarissenklooster

Nieuwbouw en verbouwingsproject

Patrick Reygel & Natasja De Winter  
Maart 2026

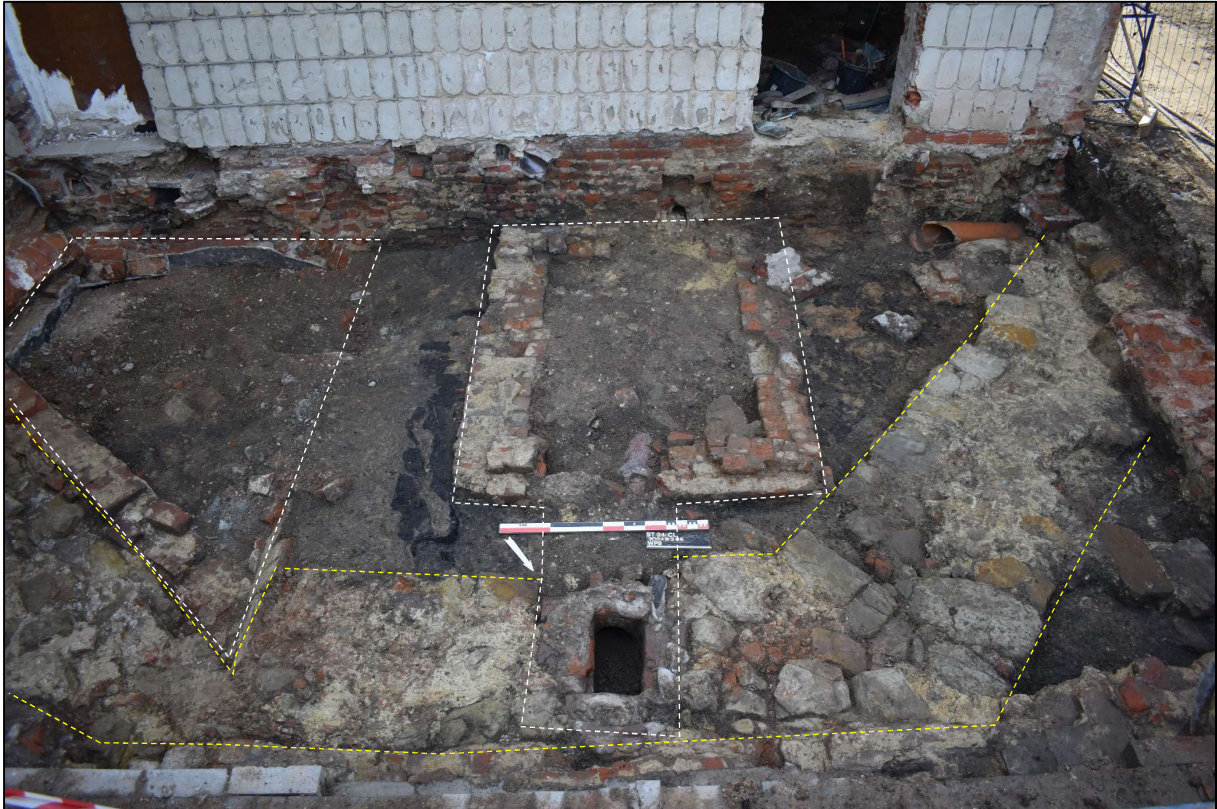
Afb. 40: Werkput 8 met de apsis van de Sepulchrienenkerk (geel) en de jongere beerputten (wit).

Enkele sporen in werkput 8 kunnen gerelateerd worden aan de eerste bouwfase van het Sepulchrienenklooster en aan de kloosterkerk die werd ingewijd in 1594. Deze 16<sup>de</sup>-eeuwse funderingen (S81, S82) sneden doorheen een middeleeuwse laag (S94) uit de 12<sup>de</sup> of het begin van de 13<sup>de</sup> eeuw. De funderingen maakten deel uit van de apsis en waren opgebouwd uit blokken Lincen tufsteen. Deze apsis kon verbonden worden met een noord-zuid lopende fundering uit blokken van dezelfde steen, die bij de opgravingen in 2021 werd aangetroffen onder de zijgevel van het Clarissenklooster. Toen werd reeds vermoed dat dit een fundament was van het oude klooster.<sup>105</sup>

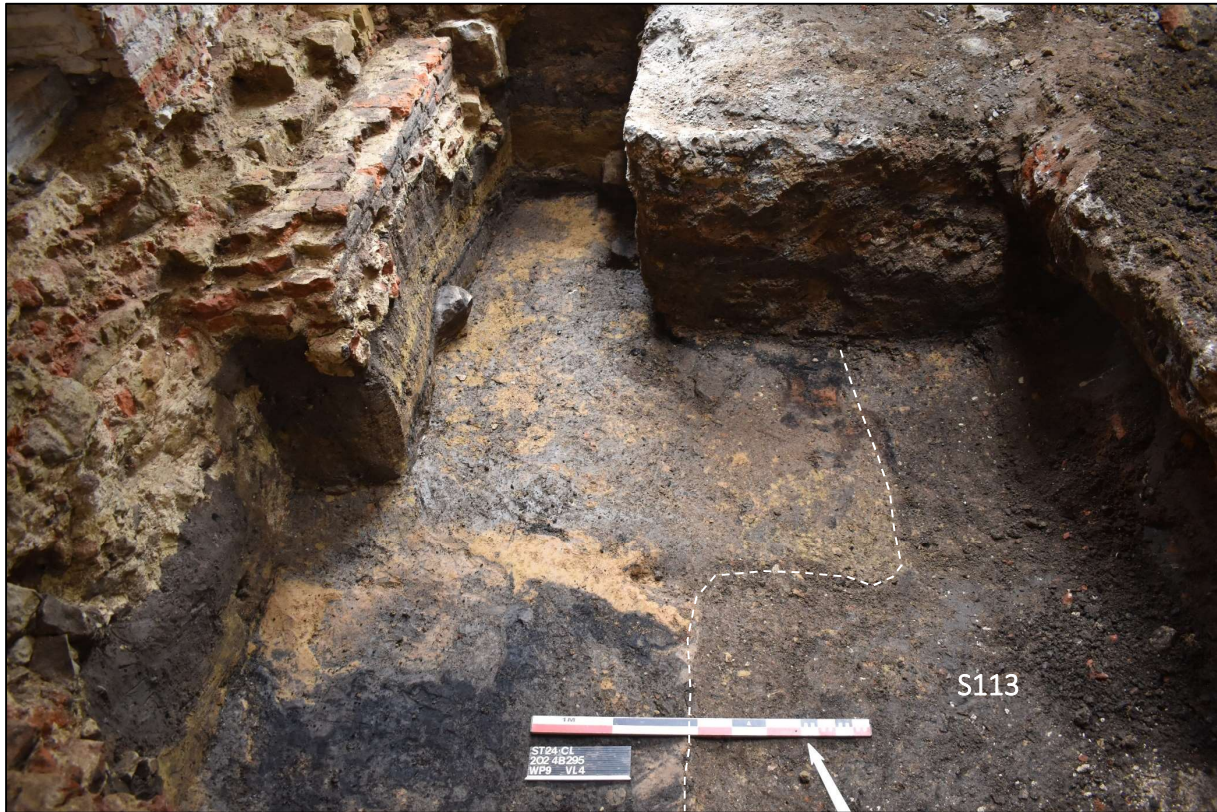
Afb. 41: Werkput 9, vlak 4 met nagezakte lagen S116-122 (linksonder) en uitbraakspoor S113 (rechts).

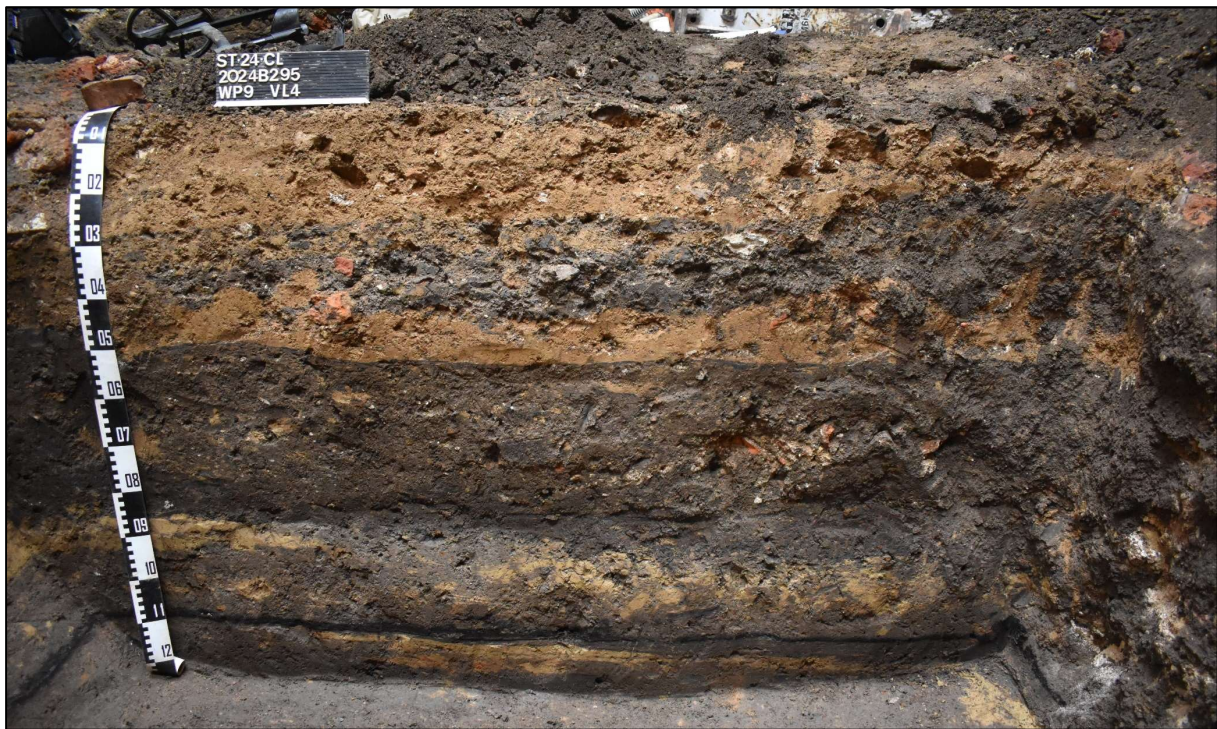
Afb. 42: Werkput 9, vlak 4, profiel 7 met verschillende looppniveaus en puinlagen: S108-S111, S114-S115, S124-S129.

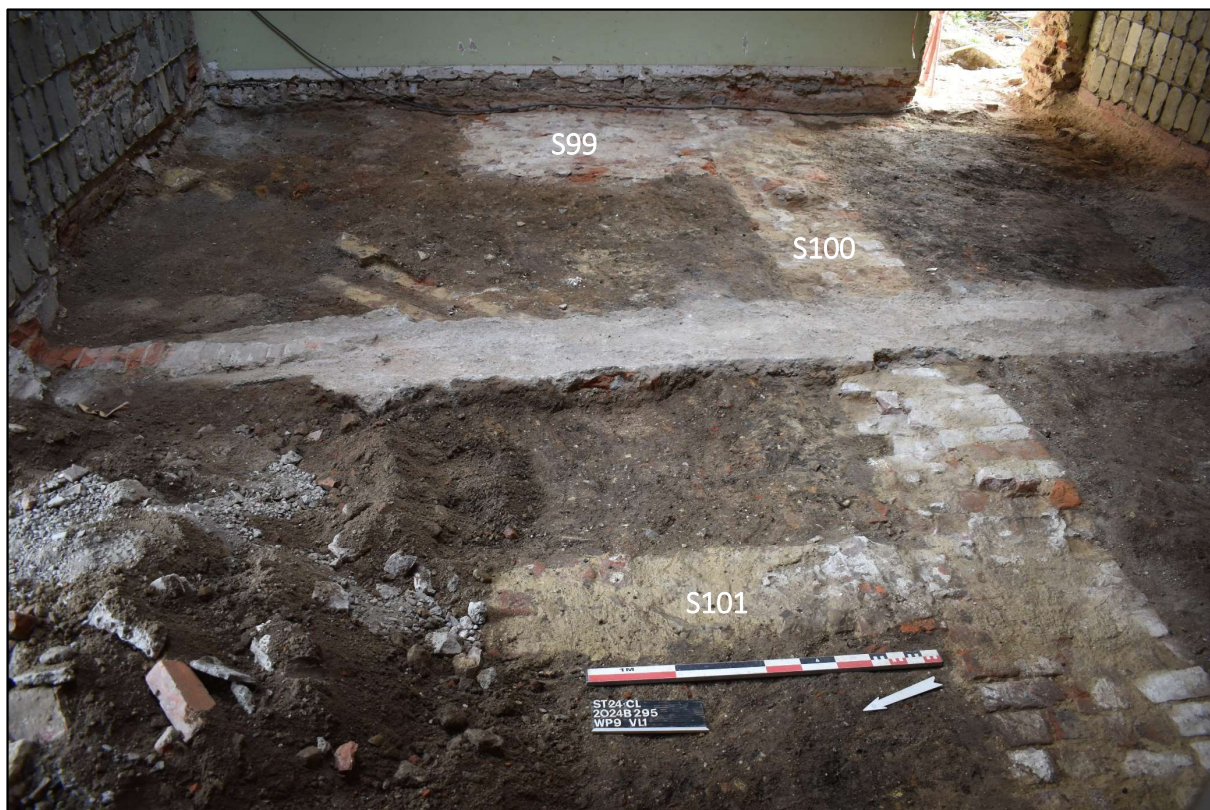
Afb. 43: Werkput 9, vlak 1 met fundering S101 (N-Z) en fundering S100 (O-W) centraal doorsneden door een recente betonfundering en achteraan vloertje S99.

Fundering S100, dwars door het midden van werkput 9, moet de noordgevel geweest zijn van de 19<sup>de</sup>-eeuwse kapel van het Clarissenklooster. Tijdens de grote uitbreidingscampagne van 1863 – 1865 werd de nieuwe kapel immers ingericht in de westelijke verbindingsvleugel. Ook het bakstenen rioleringskanaal (S98), de muurfundering en vloer van de gang (S101, S105 en S106/107) en het vloertje ter hoogte van de klokkentoren (S99) dateren uit deze periode en staan op het ontwerpplan van deze verbouwingen.

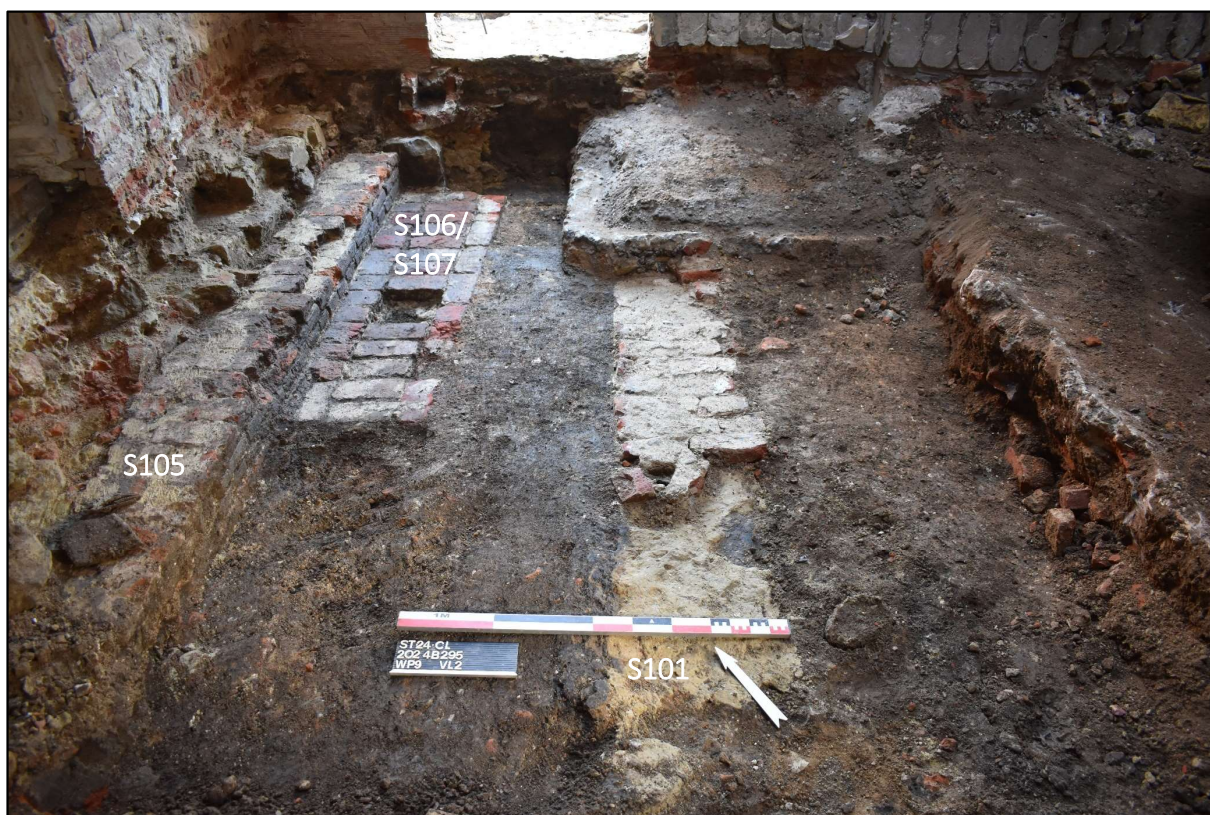
Afb. 44: Werkput 9, vlak 2 met funderingen (S101 en S105) en vloertje van een gang (S106-107).

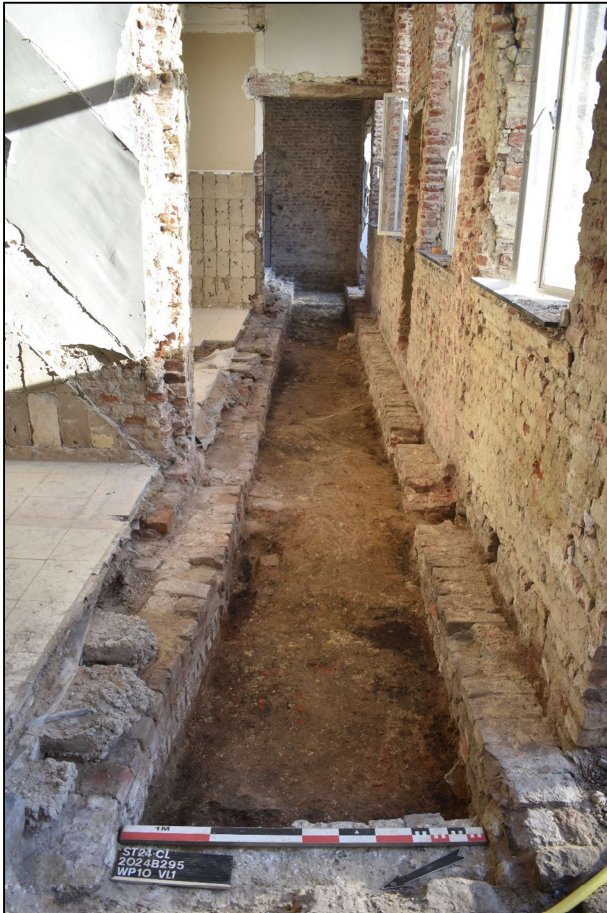
Afb. 45: Werkput 10, vlak 1, met recentere laag S134 onder de uitgebroken vloer en funderingsmuren S133 aan beide zijden van de gang.

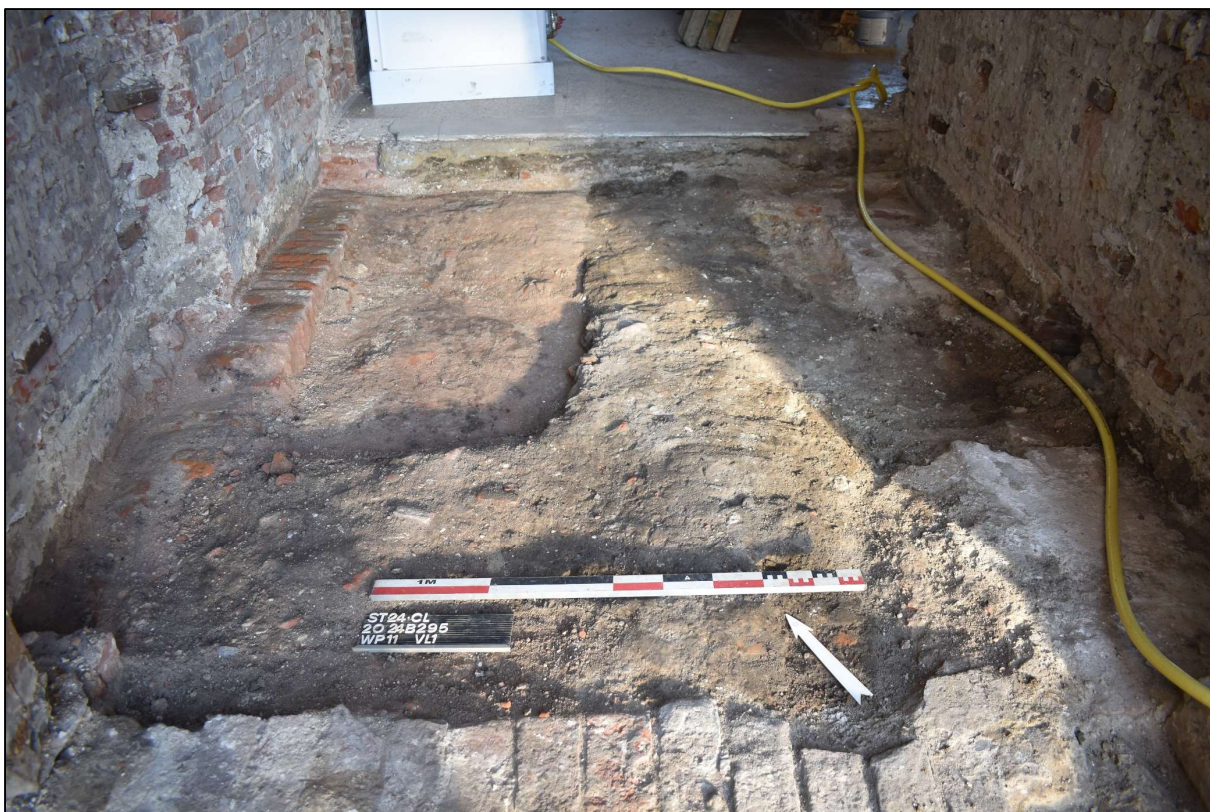
Afb. 46: Werkput 11 vlak 1, met laag S134 (linksachter) verstoord door een recente puinlaag (S139).

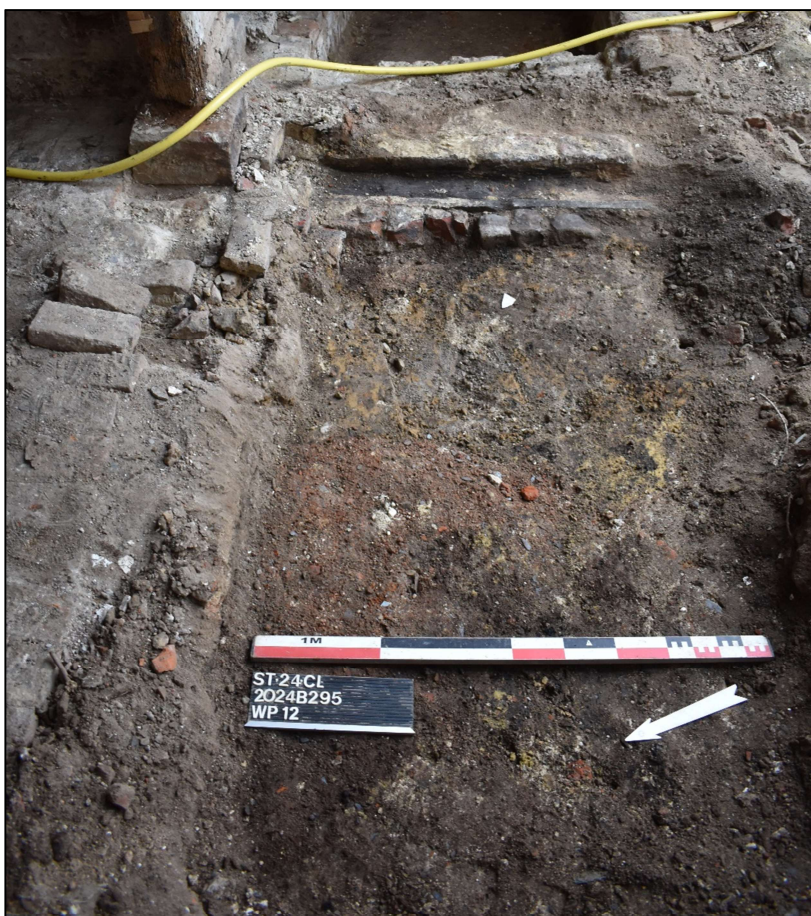
Afb. 47: Werkput 12 vlak 1, met een recente puinlaag S130 en achteraan kanaal S131.

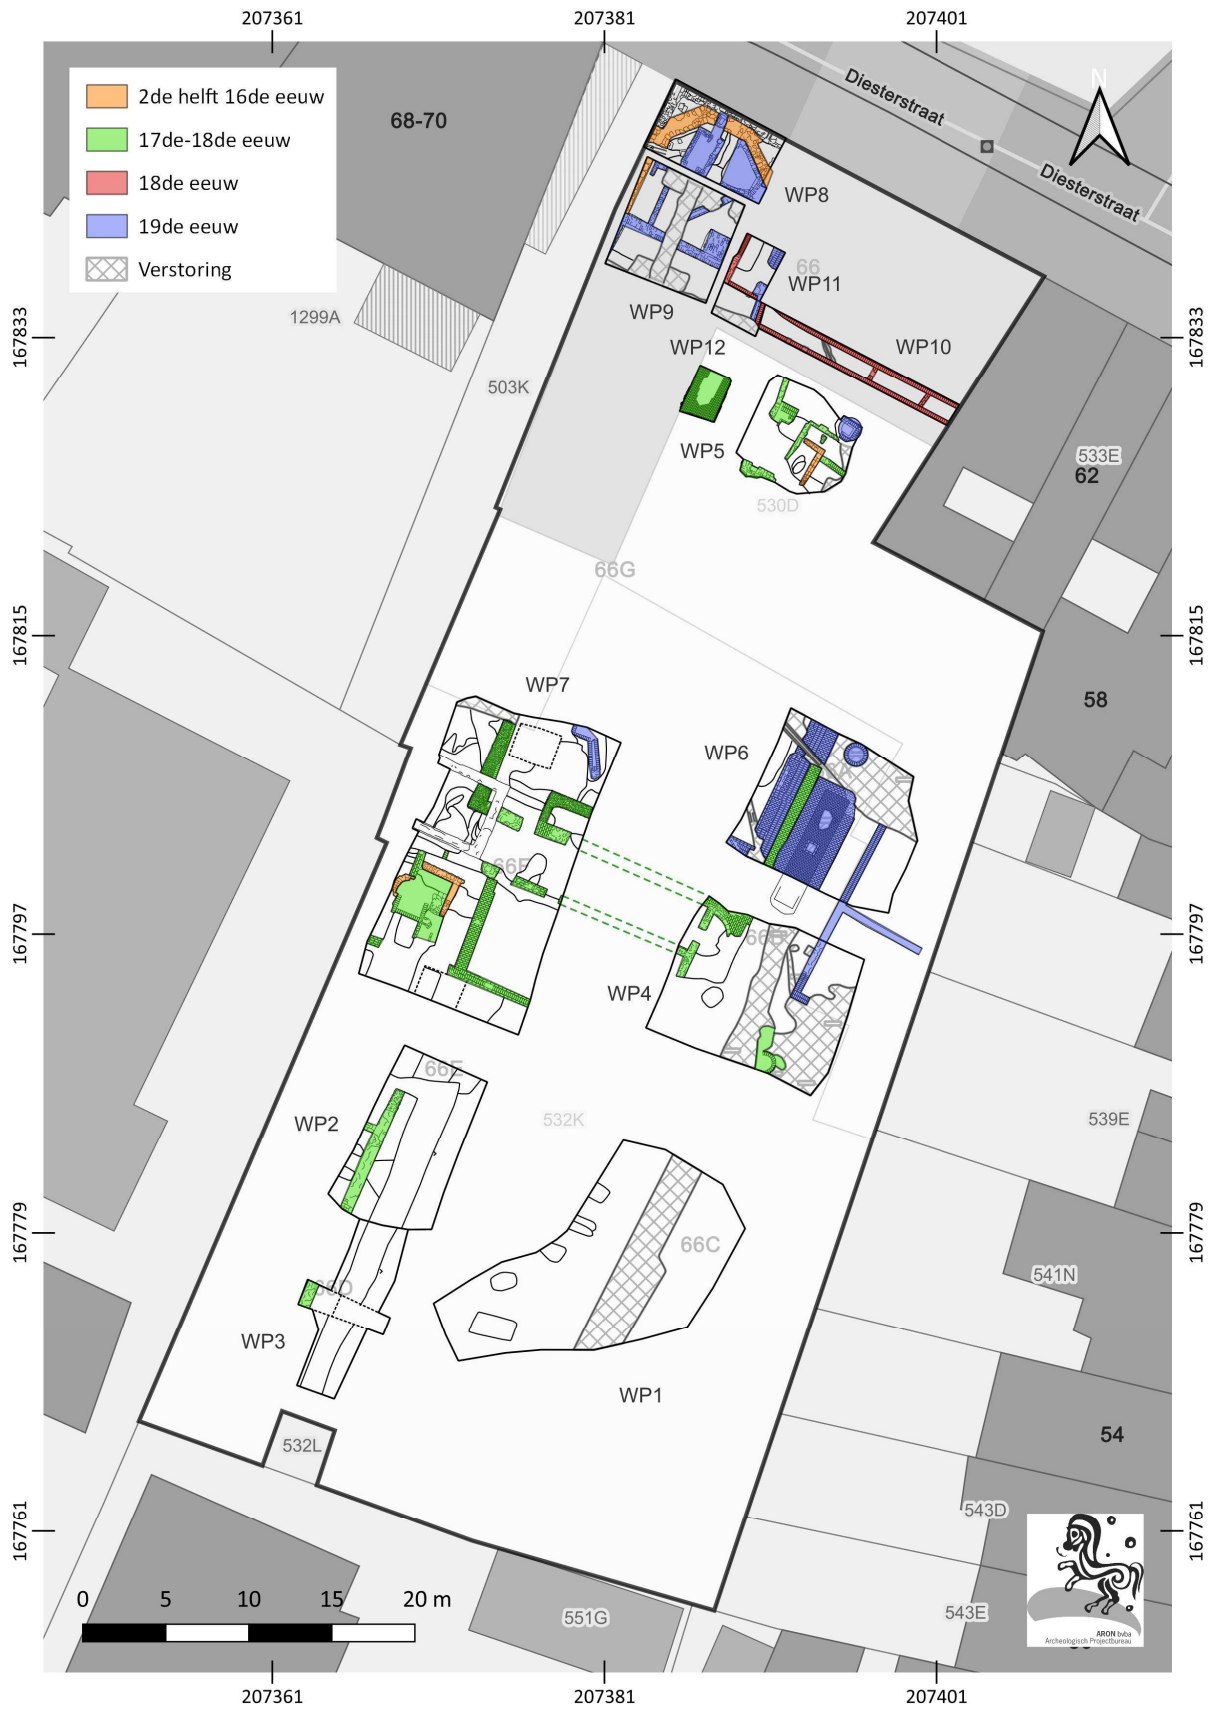
Afb. 58: Plan van vlak 1 met de funderingen en structuren ingekleurd volgens periode (QGIS/Grootschalig Referentiebestand /Aron bv).

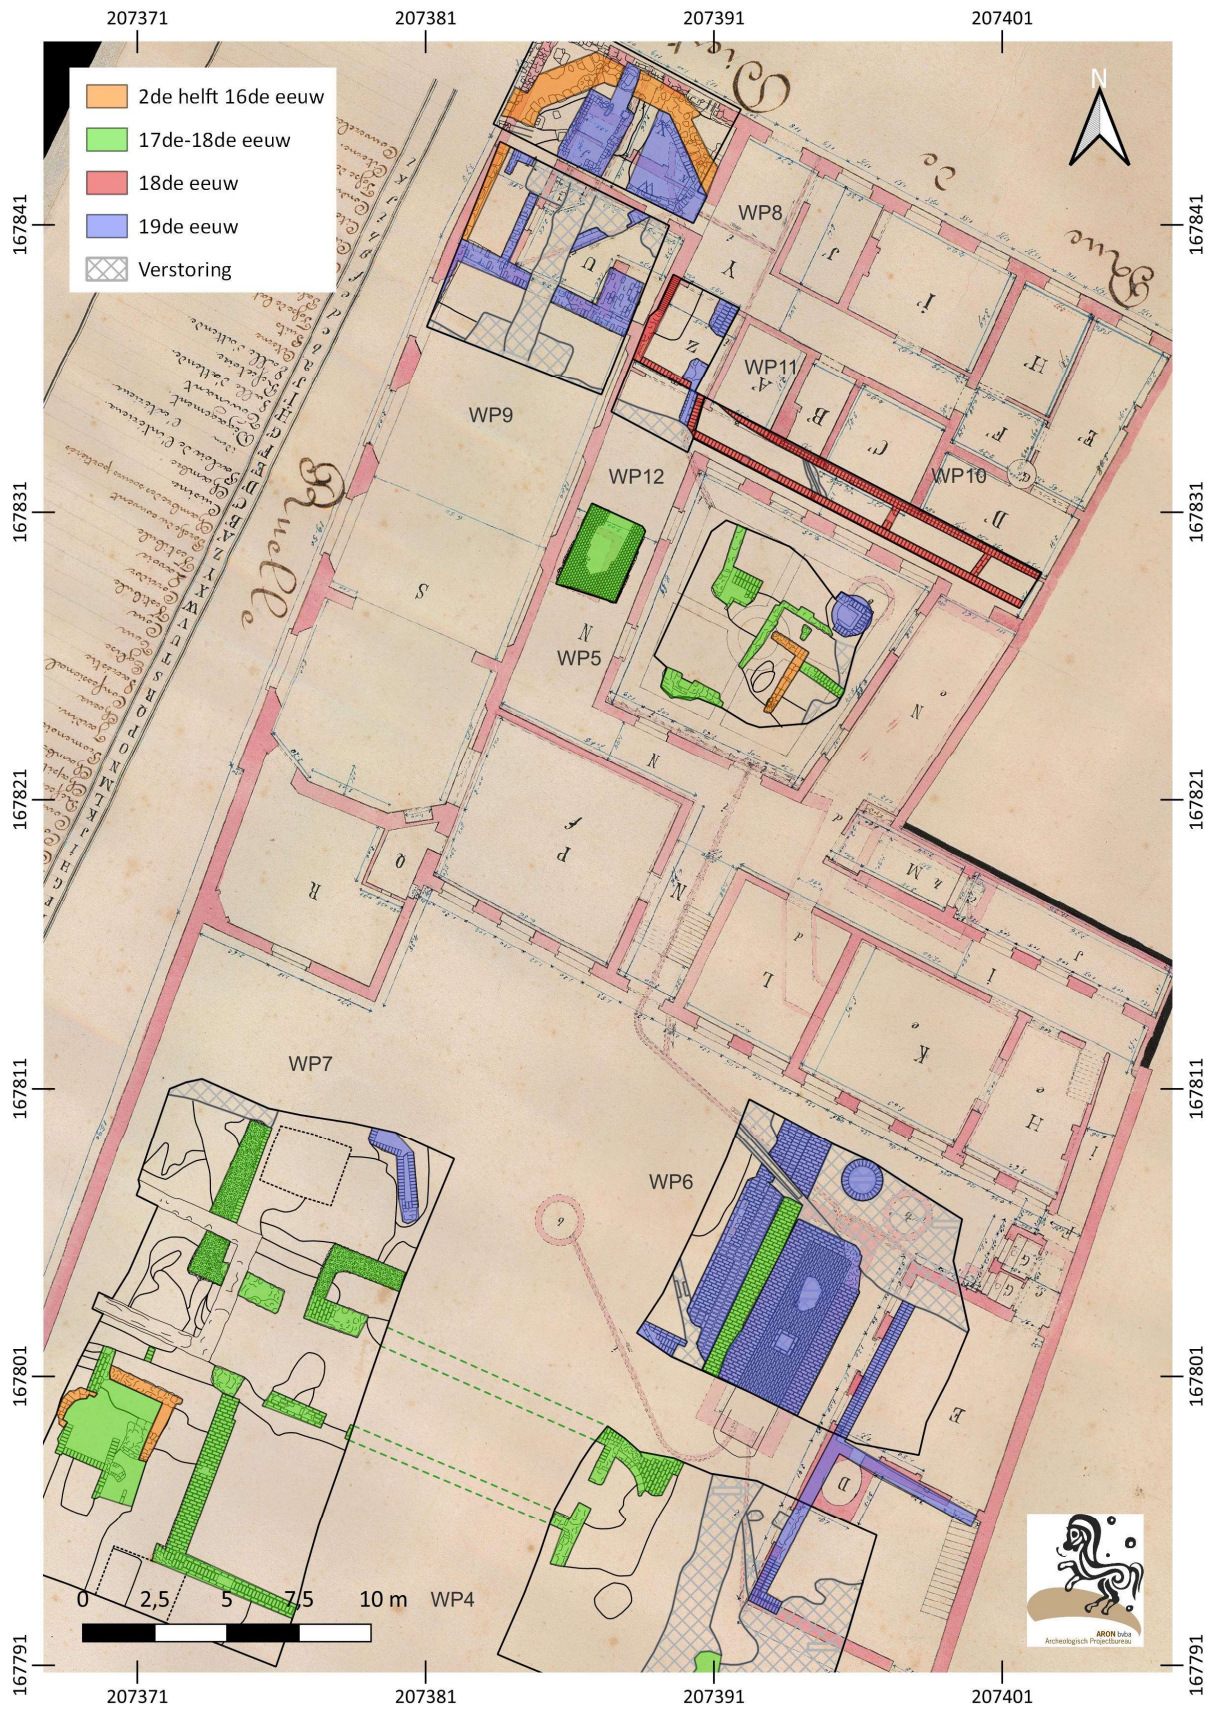
Afb. 60: Detailplan van vlak 1 met de funderingen en structuren ingekleurd volgens periode, geprojecteerd op het ontwerpplan van de verbouwingen uit 1863-1865 (QGIS/ Archief Zusters Clarissen Sint-Truiden/ Aron bv).

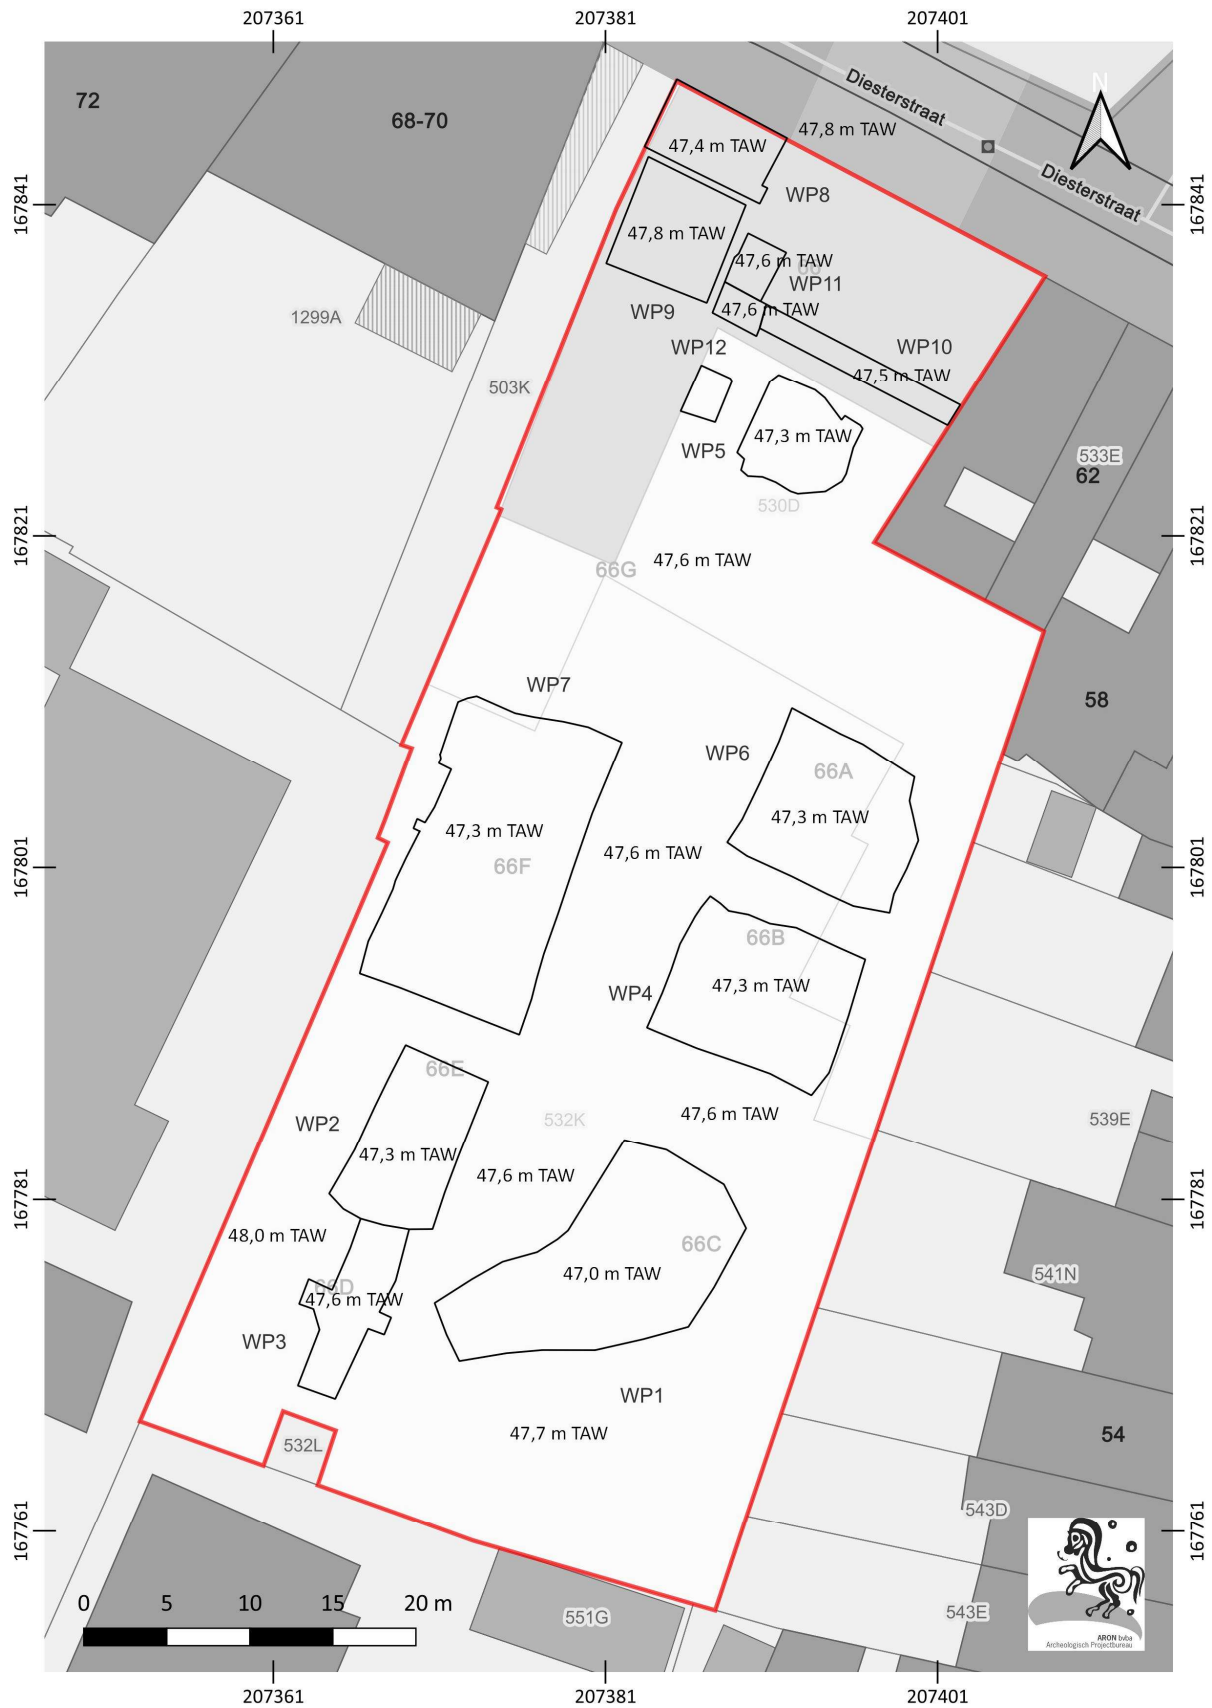
Afb. 61: Grootchalig Referentiebestand met aanduiding van de werkputten die effectief werden opgegraven of begeleid en de verschillende dieptes vanaf waar het archeologisch niveau in situ bewaard is.

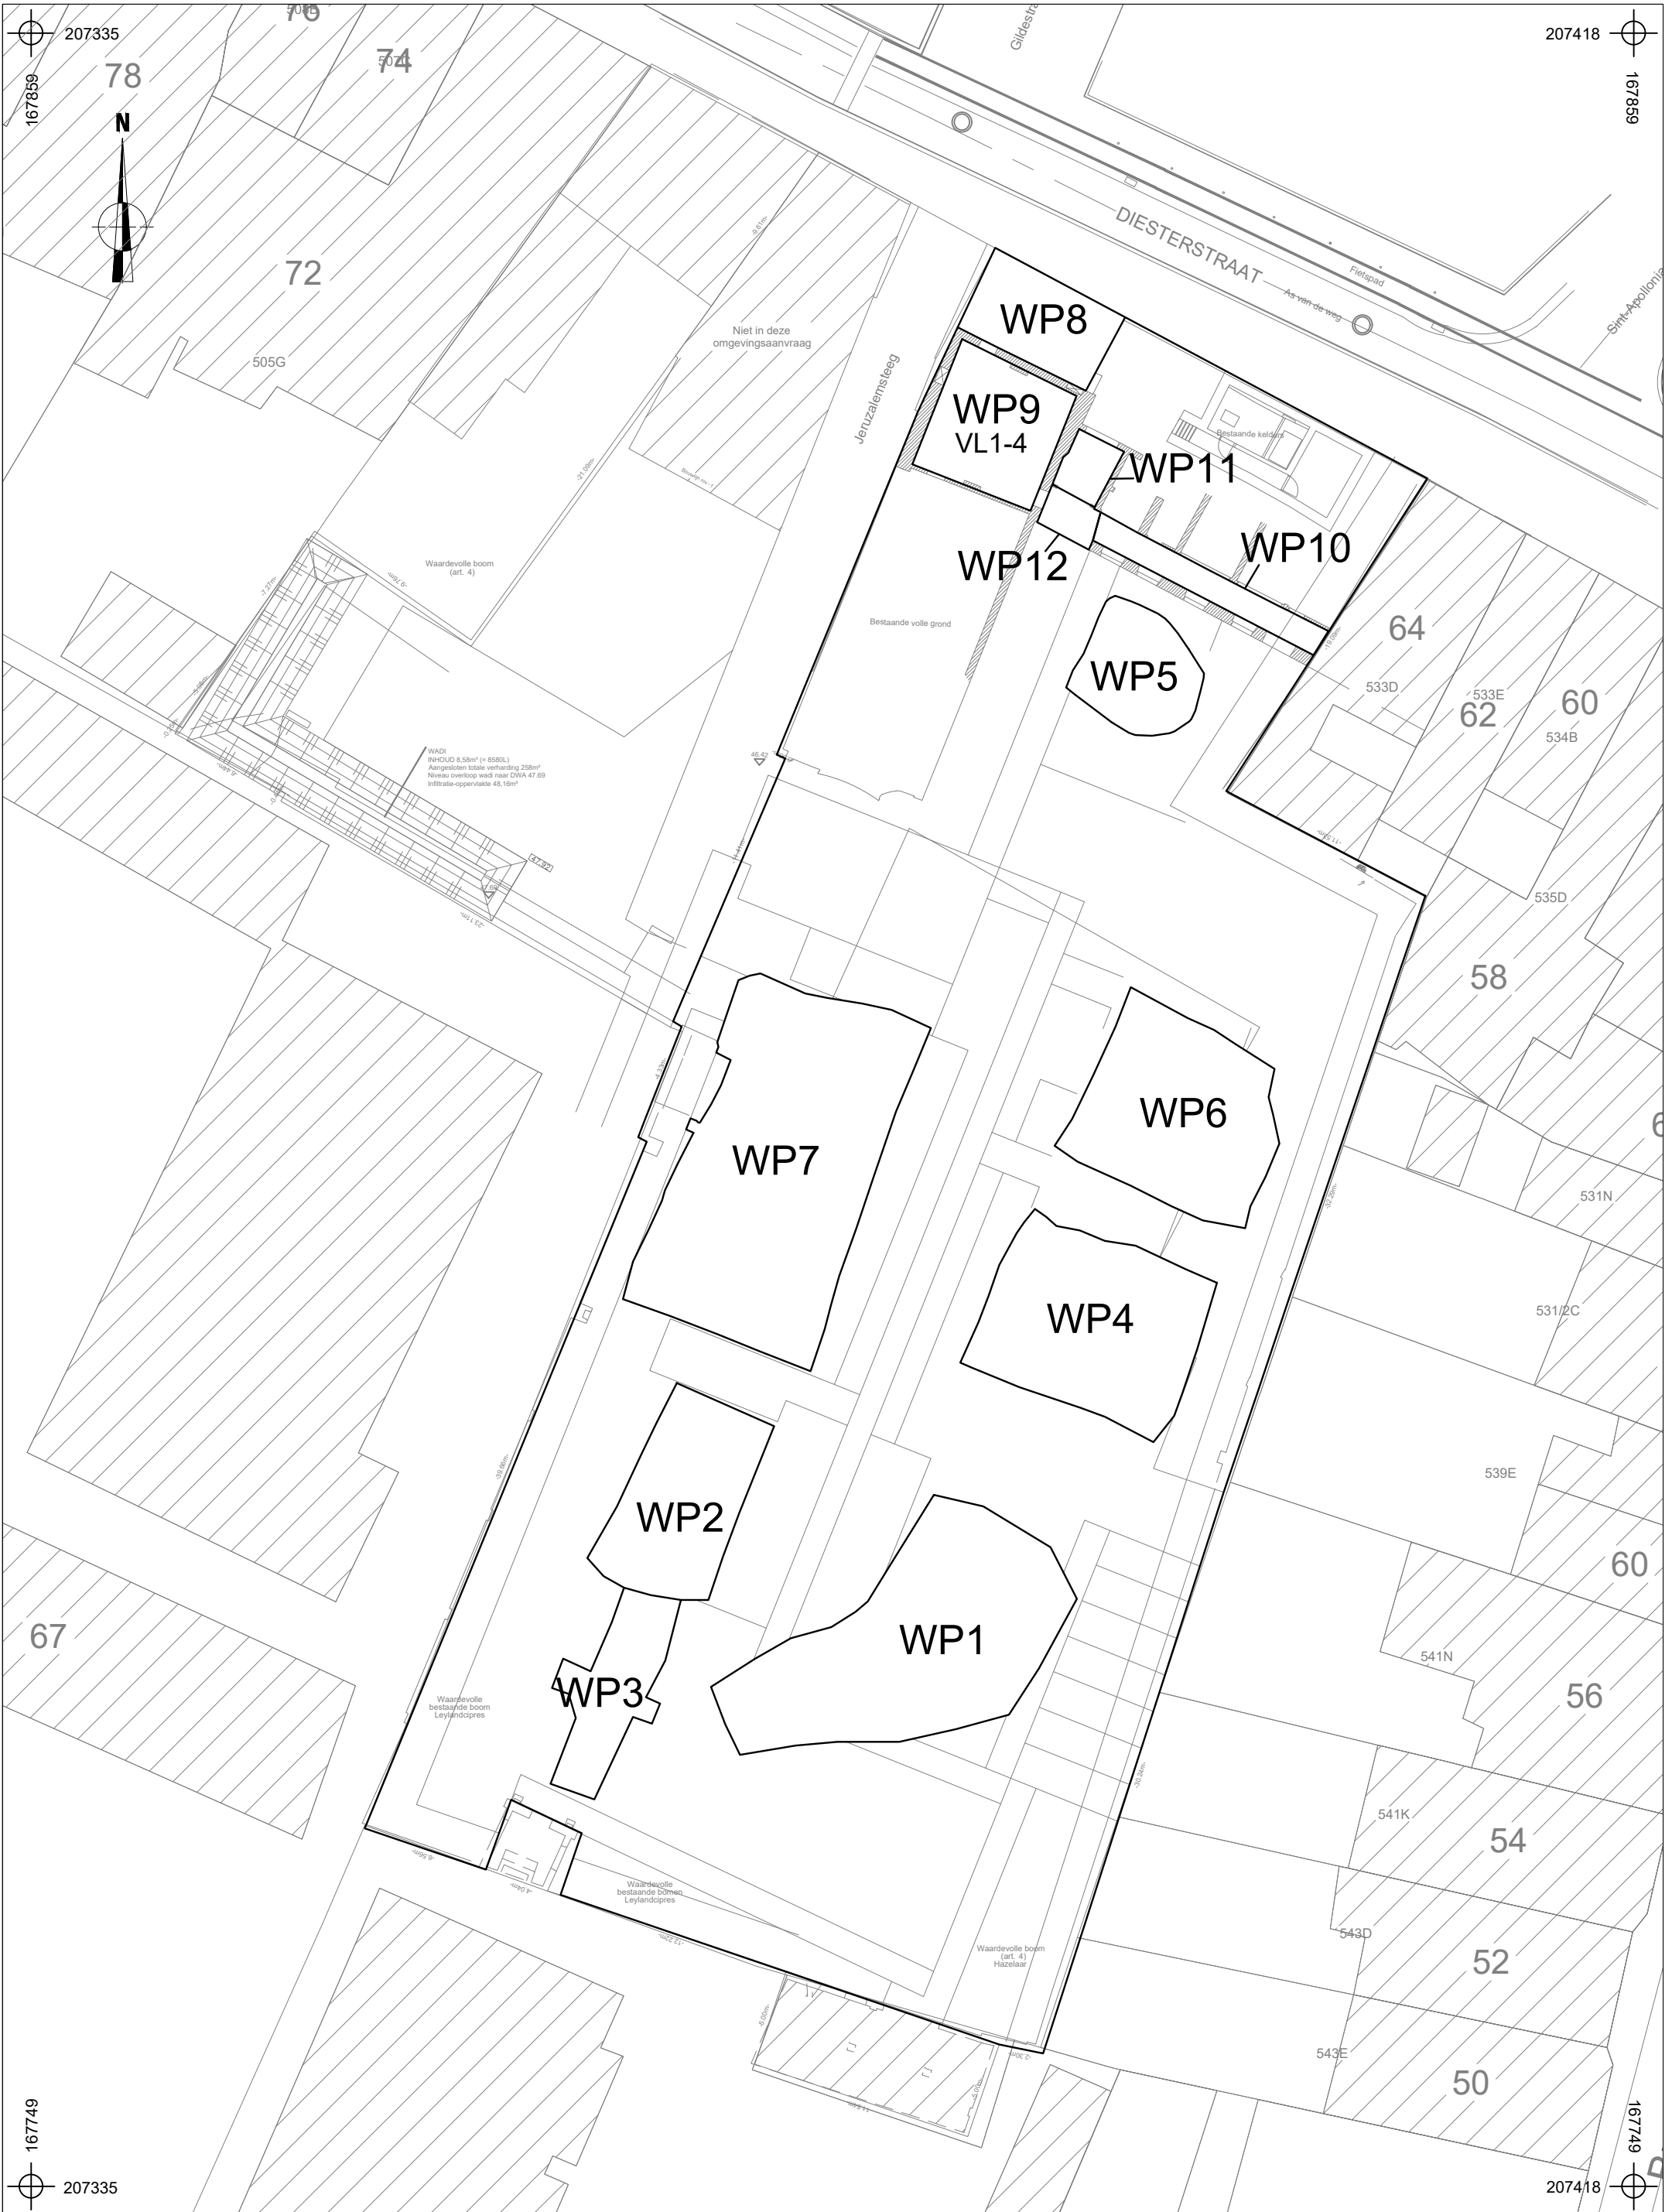
<p>2024B295 ST-24-CL</p> <p>Sint-Truiden - Clarissenklooster</p>	<p>Onderwerp</p> <p>Overzichtsplaan aangelegde werkputten op bestaande toestand</p>	<p>Datum</p> <p>Februari 2026</p>	<p>Legende</p>
	<p>Schaal</p> <p>1 : 300</p>

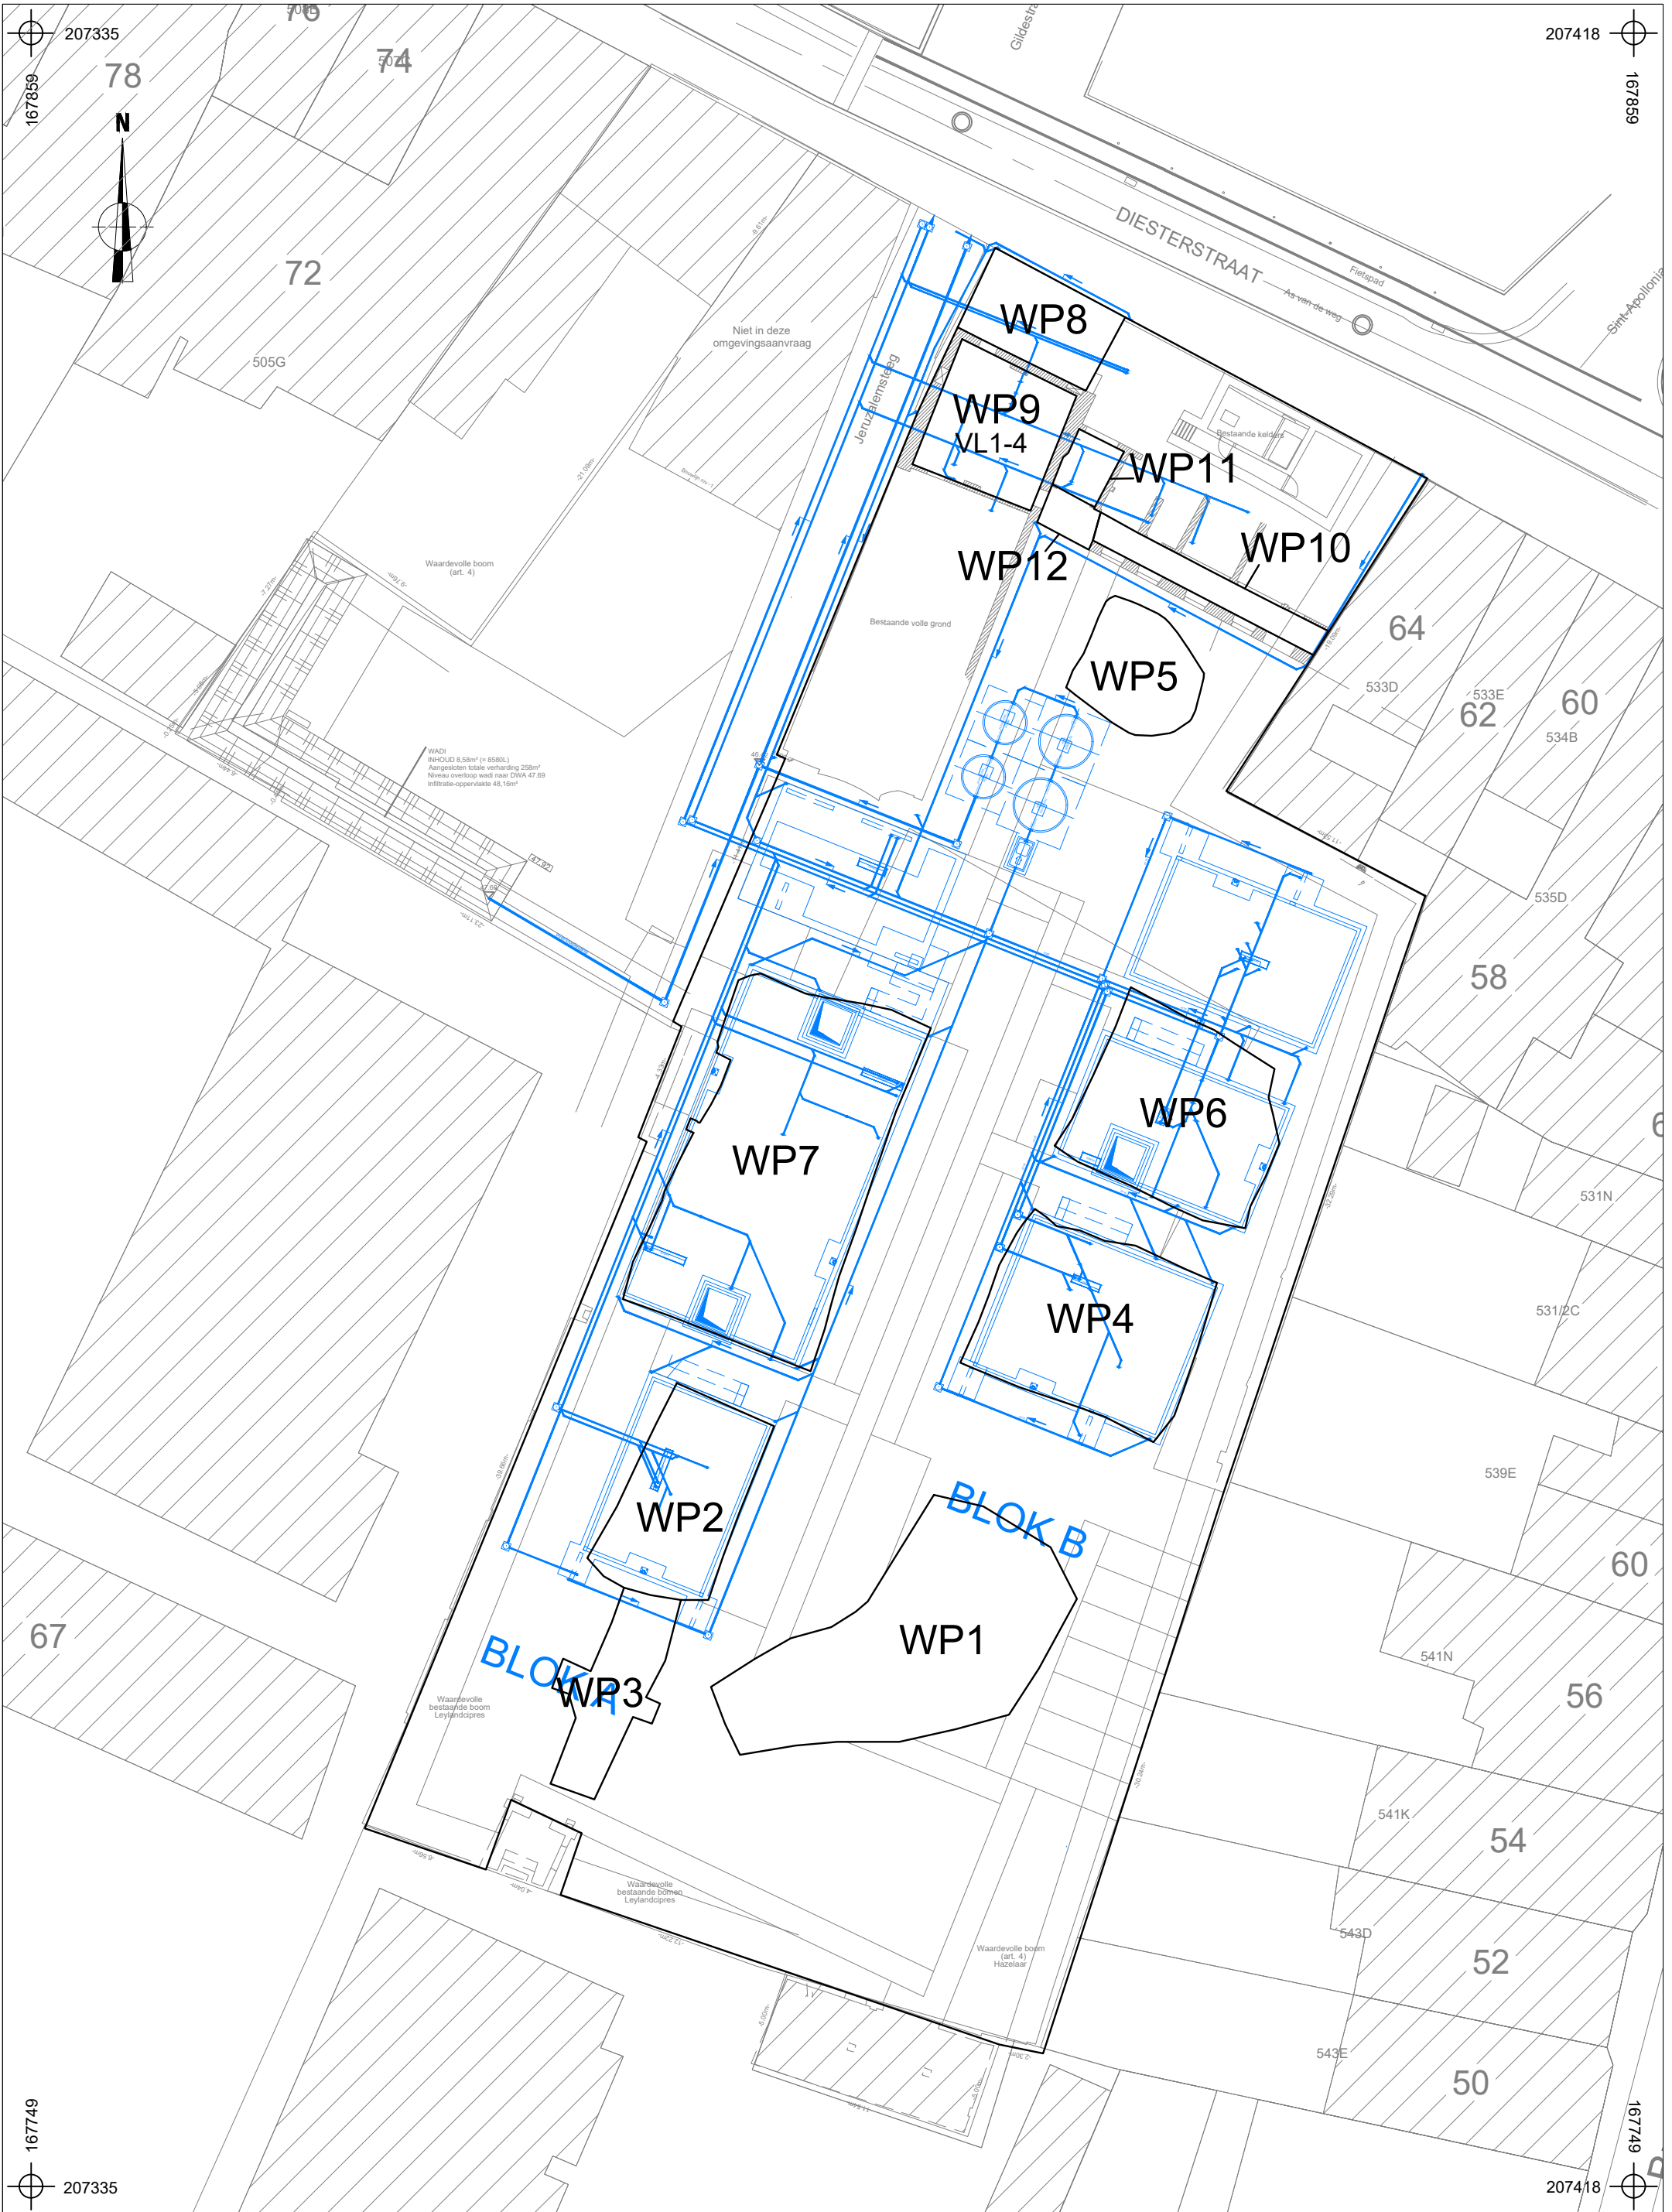
<b>2024B295</b> <b>ST-24-CL</b>	<b>Onderwerp</b> Overzichtplan aangelegde werkputten op ontworpen toestand	<b>Datum</b> Februari 2026	<b>Legende</b> <div style="display: flex; justify-content: space-between;"> <div> <span style="border: 1px solid black; width: 15px; height: 10px; display: inline-block;"></span> Rand werkput            WP1 Werkputnummer            VL1 Vlaknummer         </div> <div> <span style="border: 1px solid blue; width: 15px; height: 10px; display: inline-block;"></span> Ontwerp         </div> </div>
	Sint-Truiden - Clarissenklooster	<b>Schaal</b> 1 : 300	<div style="display: flex; align-items: center;"> <div style="width: 100px; border-bottom: 1px solid black; margin-right: 5px;"></div> <div style="margin-right: 5px;">0</div> <div style="width: 100px; border-bottom: 1px solid black; margin-right: 5px;"></div> <div style="margin-right: 5px;">15 m</div> </div>
