## RAPPORT 1709

Eindverslag Sint-Truiden,  
Diesterstraat 66 - Clarissenklooster

Nieuwbouw en verbouwingsproject

Patrick Reygel & Natasja De Winter  
Maart 2026

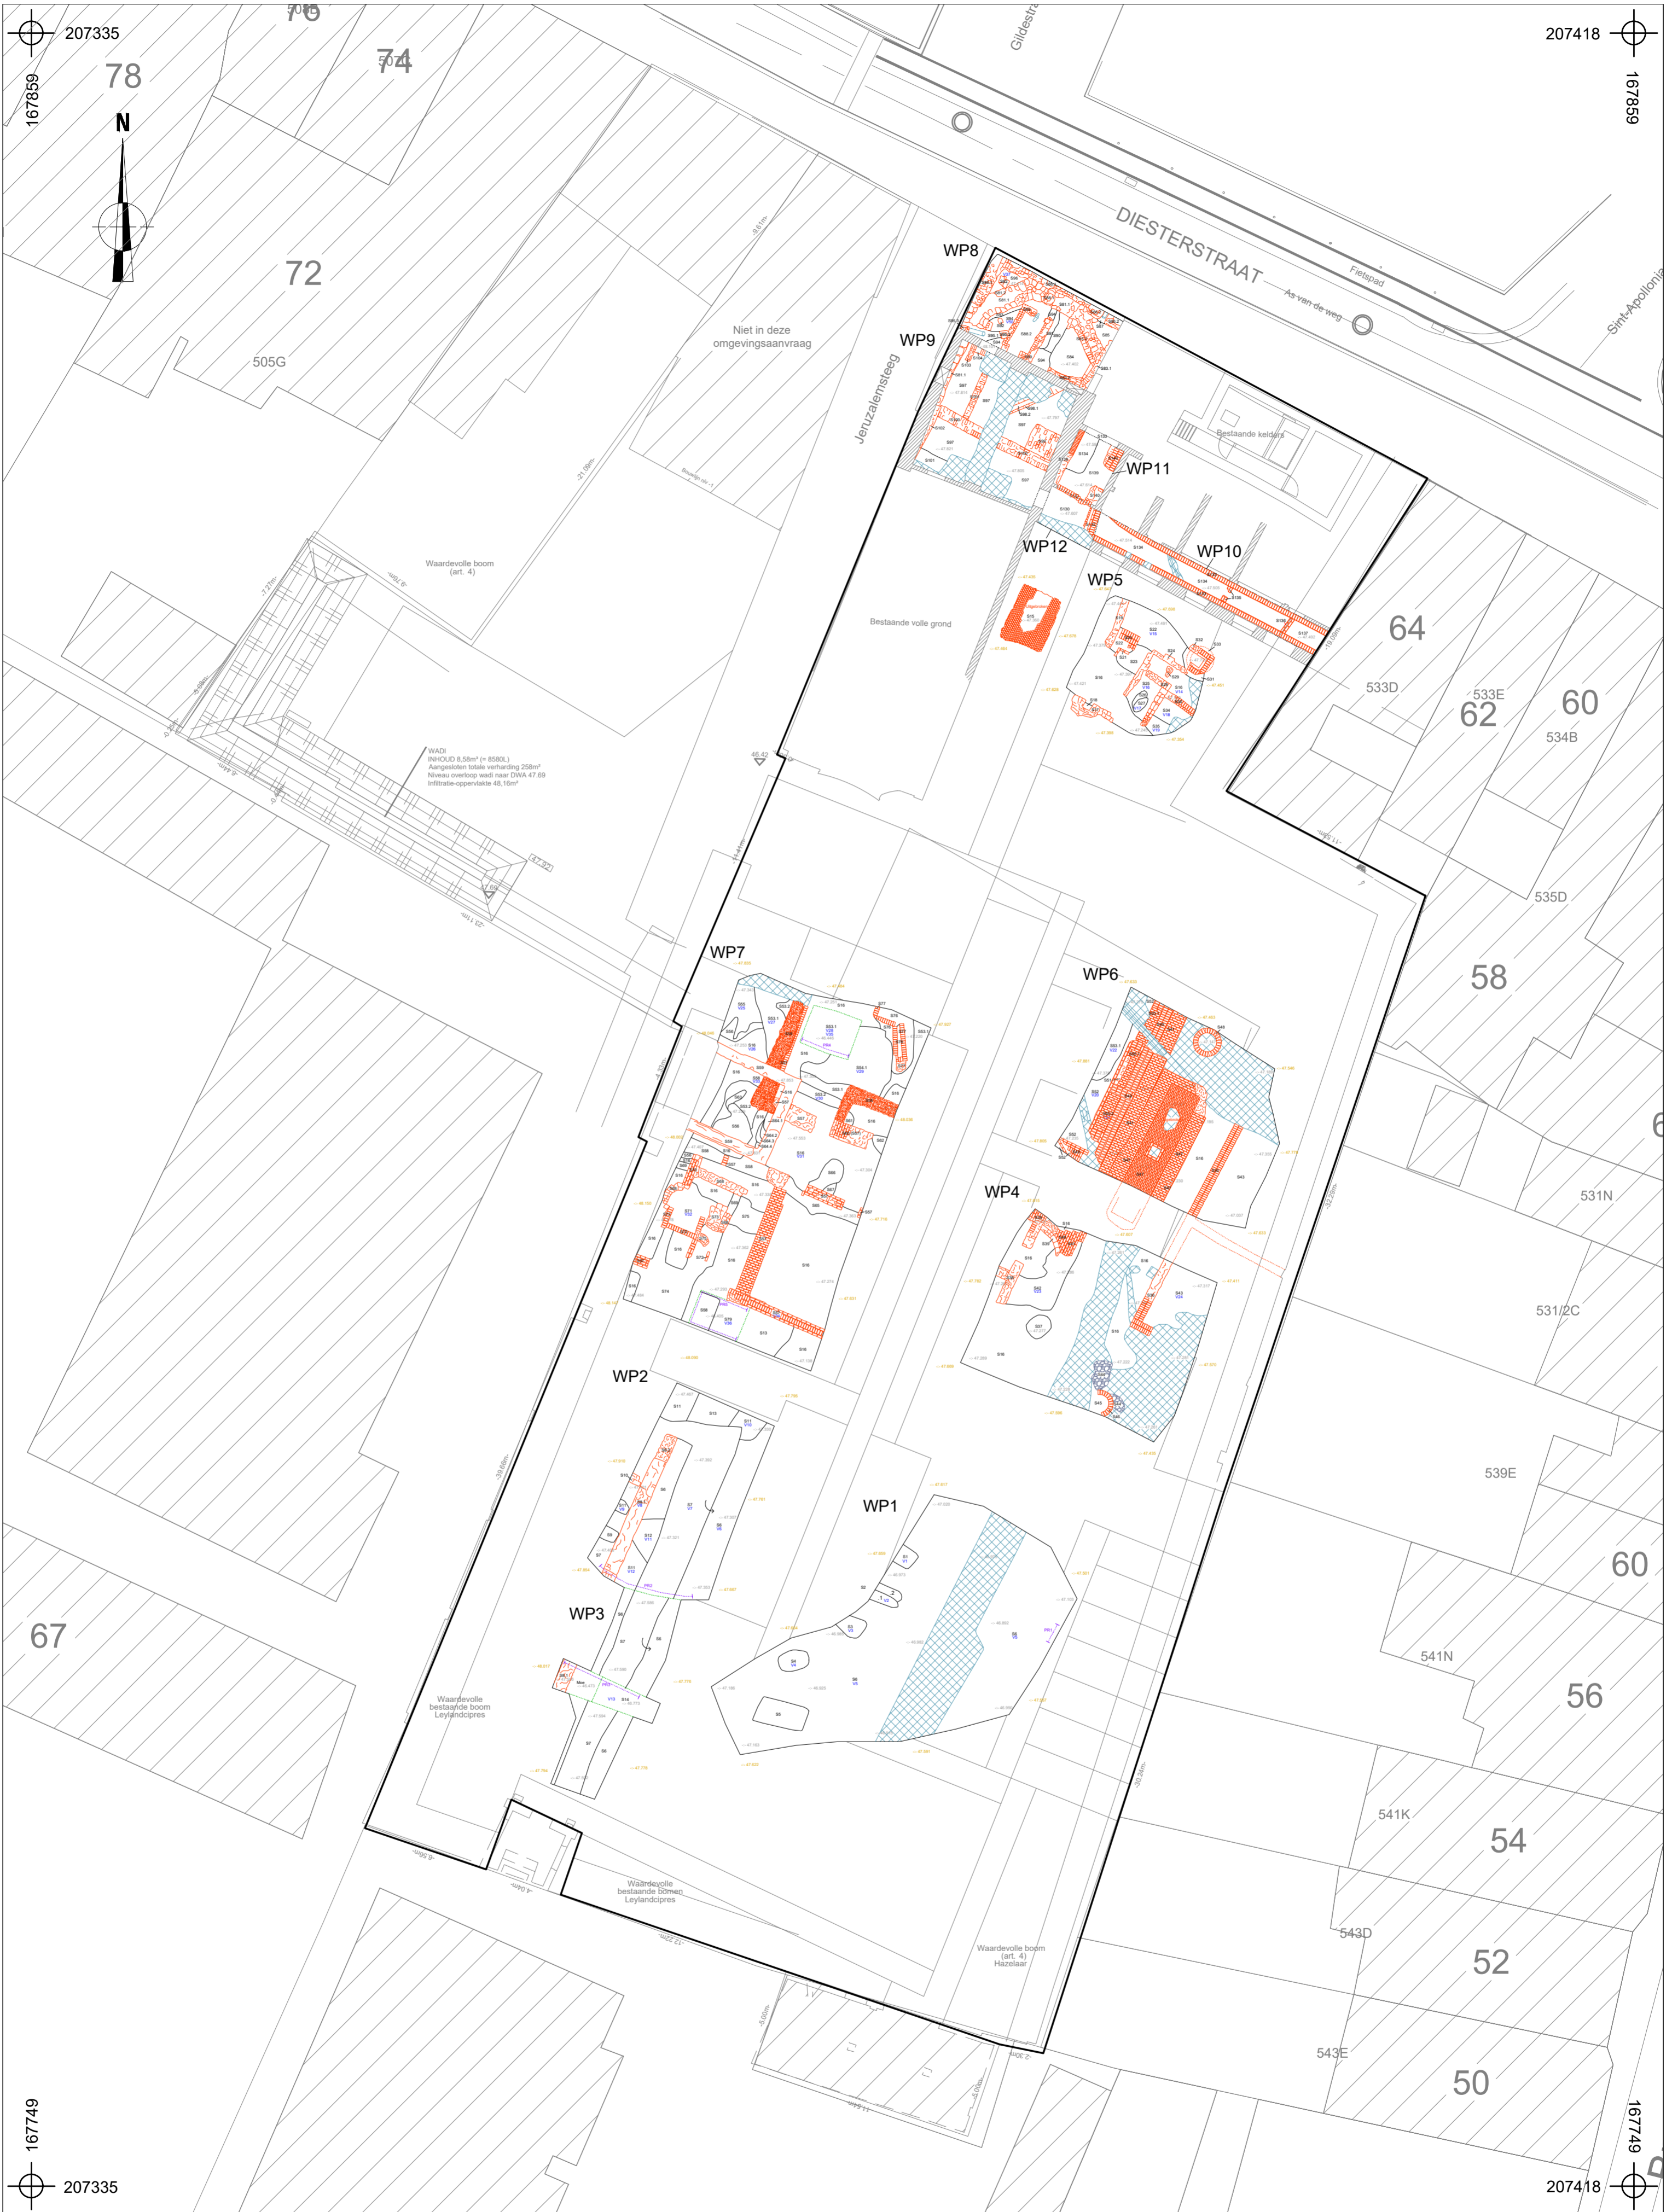
<p>2024B295 ST-24-CL</p> <p>Sint-Truiden - Clarissenklooster</p>	<p>Onderwerp</p> <p>Overzichtplan aangelegde werkputten op bestaande toestand</p>	<p>Datum</p> <p>Februari 2026</p>	<p>Legende</p> <p>□ Rand werkput</p> <p>WP1 Werkputnummer</p> <p>VL1 Vlaknummer</p>
	<p>Schaal</p> <p>1 : 300</p> <p>0 15 m</p>

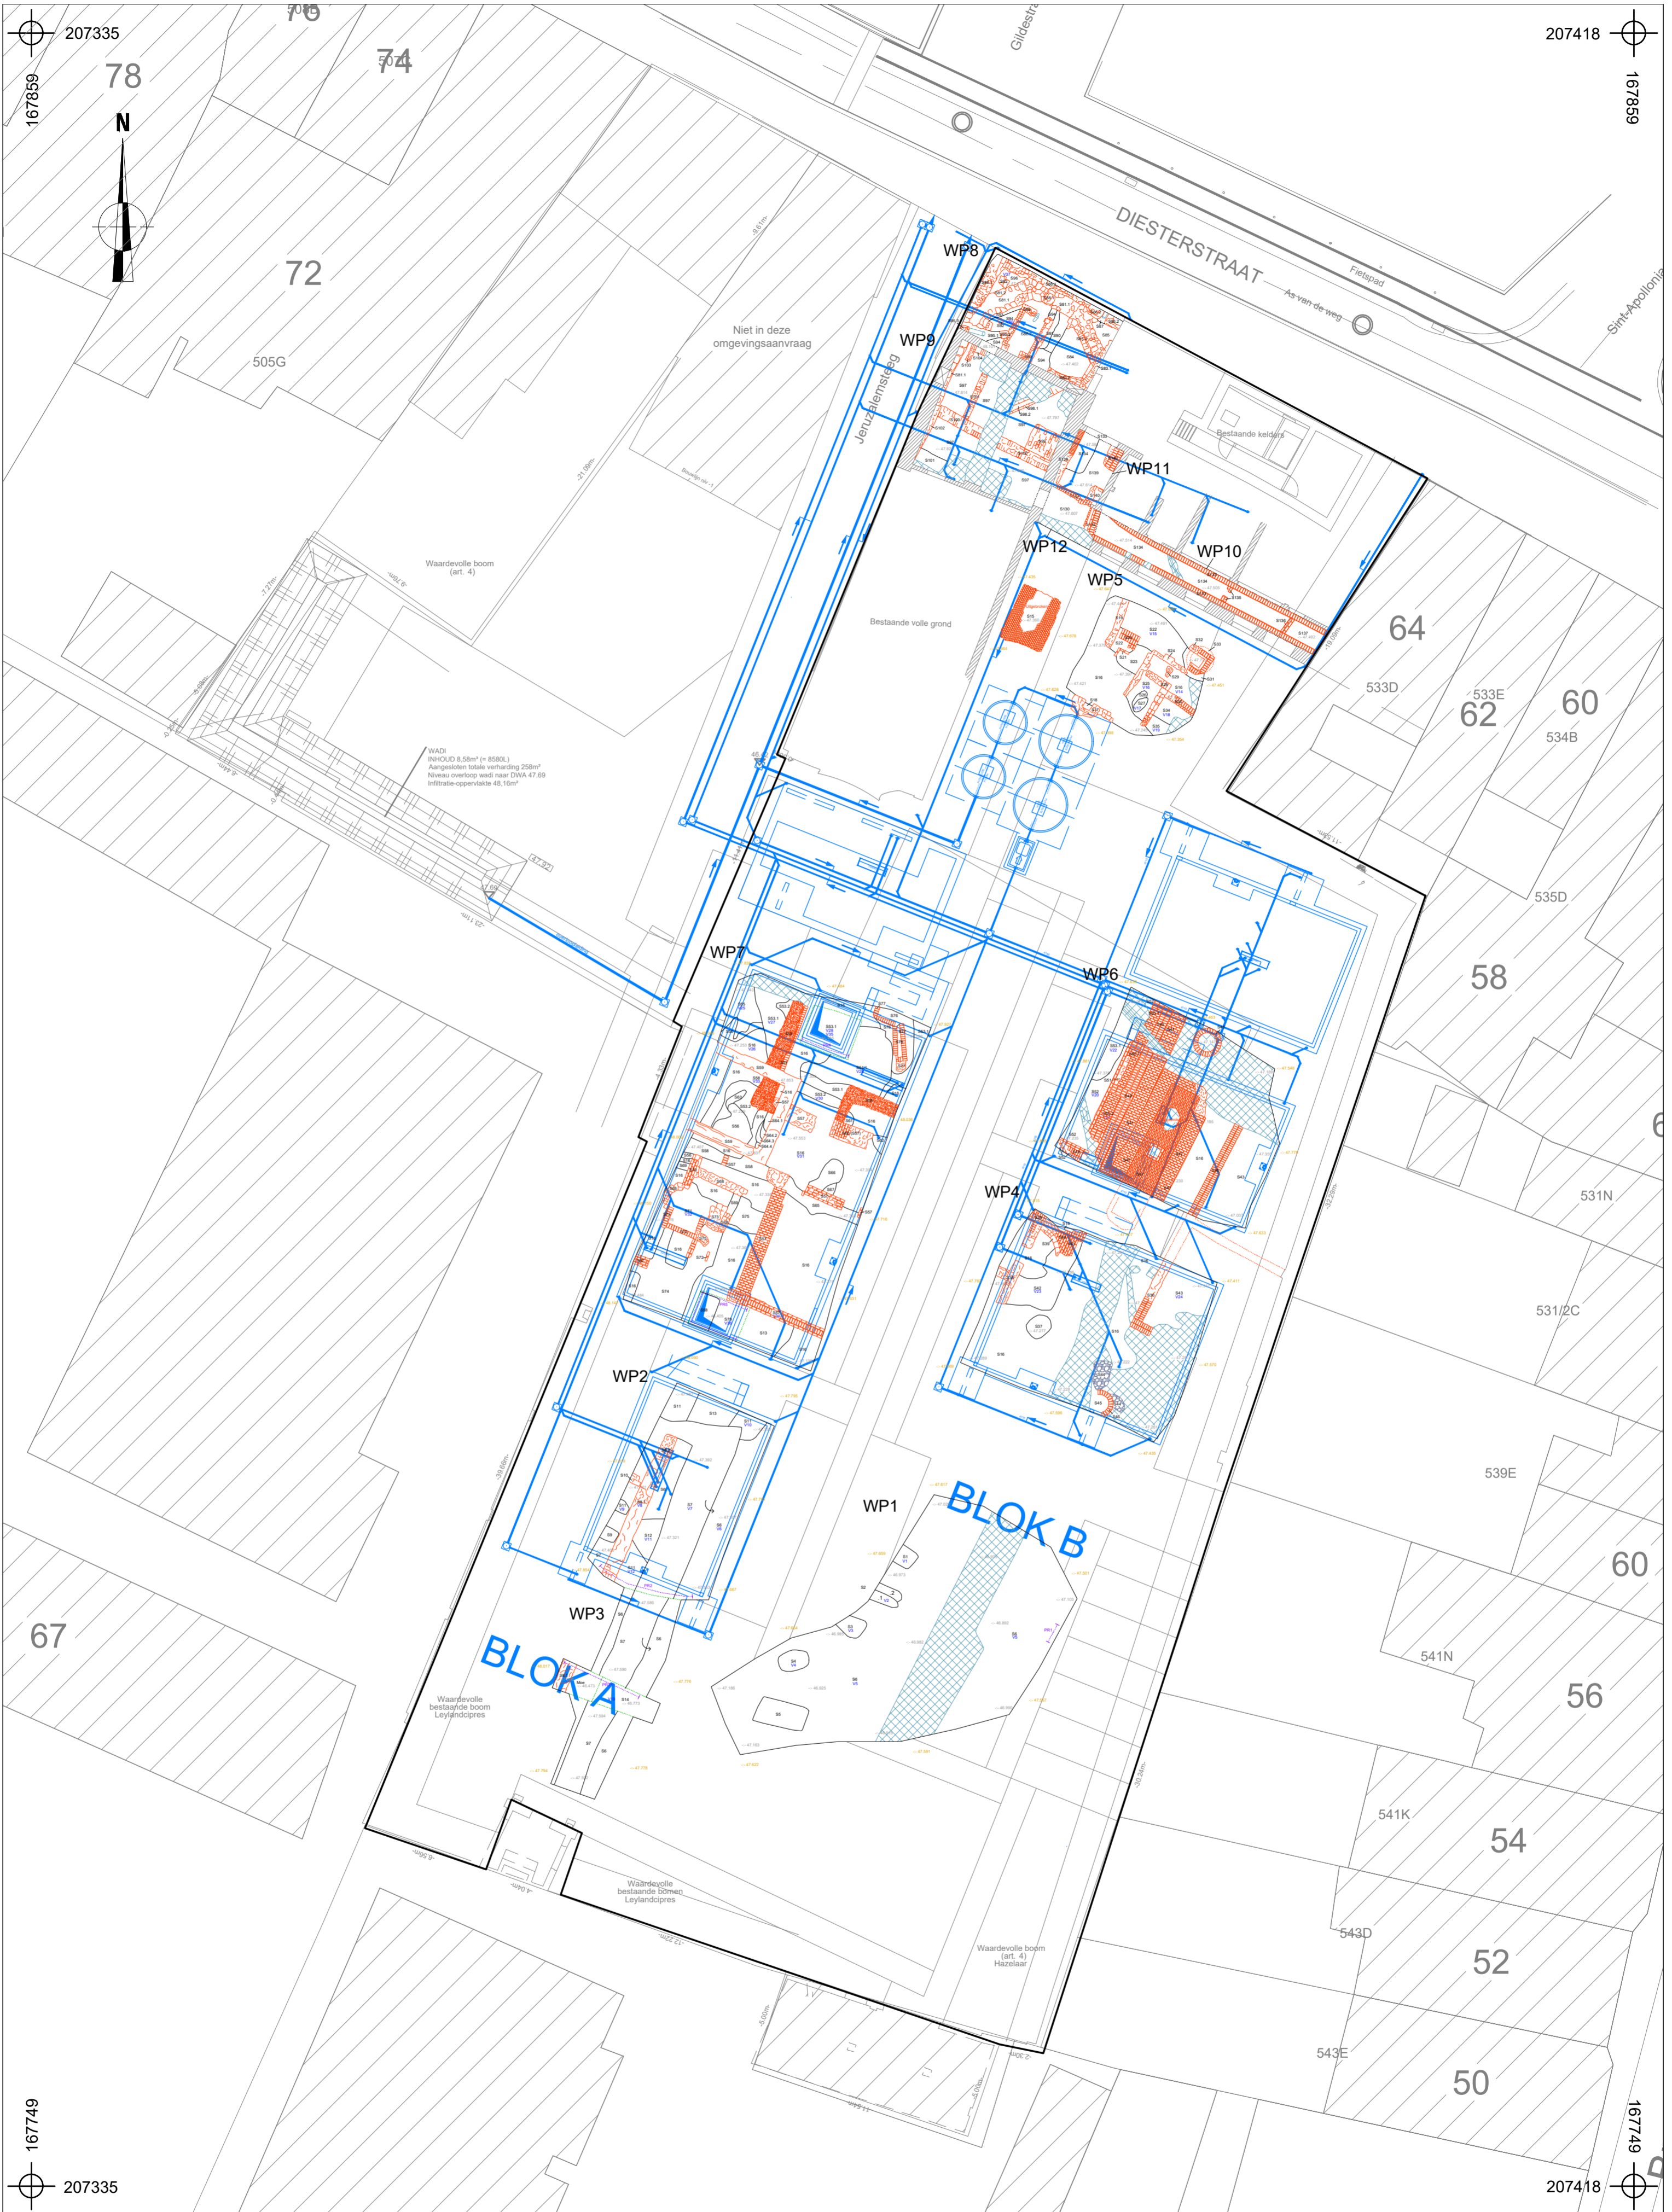
ARON Instituut Archeologisch Projectbureau	2024B295 ST-24-CL	Onderwerp Overzichtsplan op ontworpen toestand	Datum Februari 2026	Legende WP1 Rand werkput Spoorcontouren S1 Spoornummer	.1 Laagnummer V1 Vondstnummer PR1 Profiel	Verstoring Bestrating Muurwerk	Absolute hoogte (in m TAW) Hoogte maaiveld (in m TAW) Ontwerp
	Sint-Truiden - Clarissenklooster	Schaal 1 : 300
