Archeologische opgraving

Eindverslag

LEUVEN BOOGHUYS
(prov. Vlaams-Brabant)

Projectcode: 2018H149

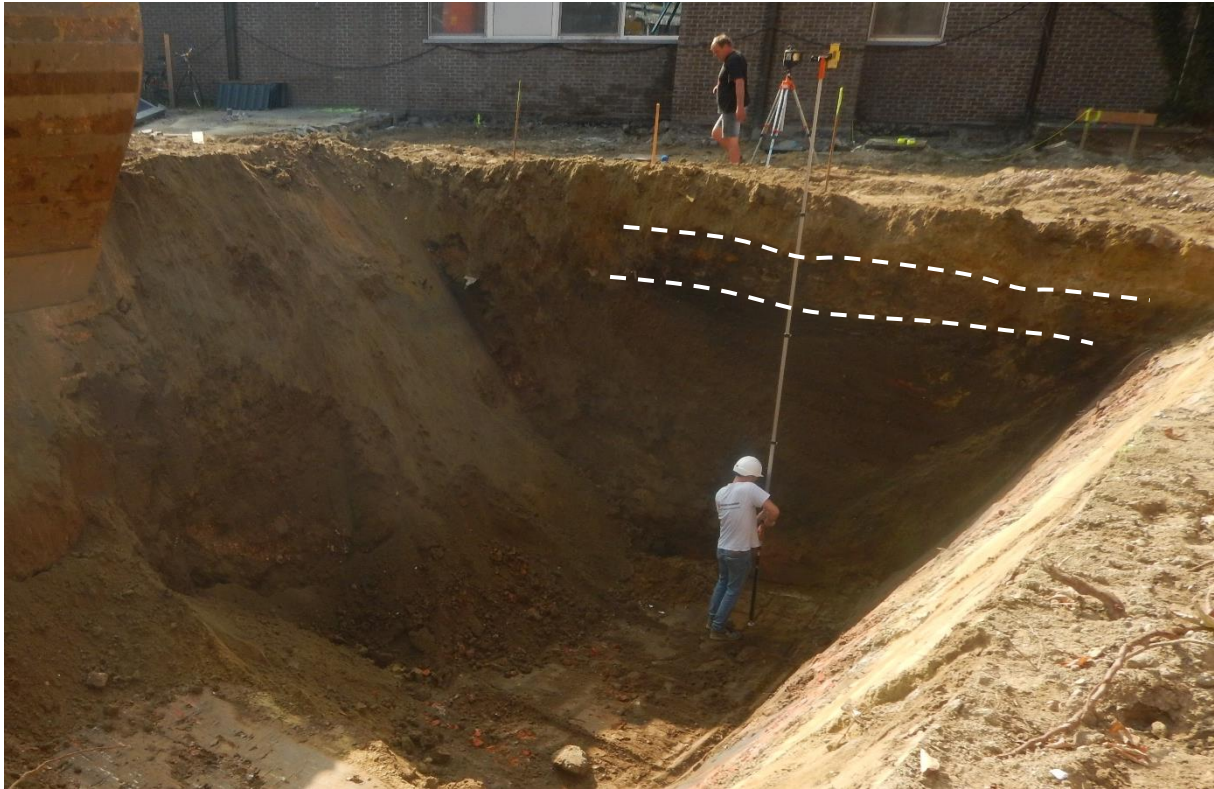
Figuur 30: Profiel 1 in zone 11.

Profiel 1, in het zuiden van zone 11 werd (zo bleek achteraf) op een grote kuil geplaatst, hierdoor werd een verkeerd beeld van de bodemopbouw gekregen (zie beschrijving sporen S3) (Figuur 30).

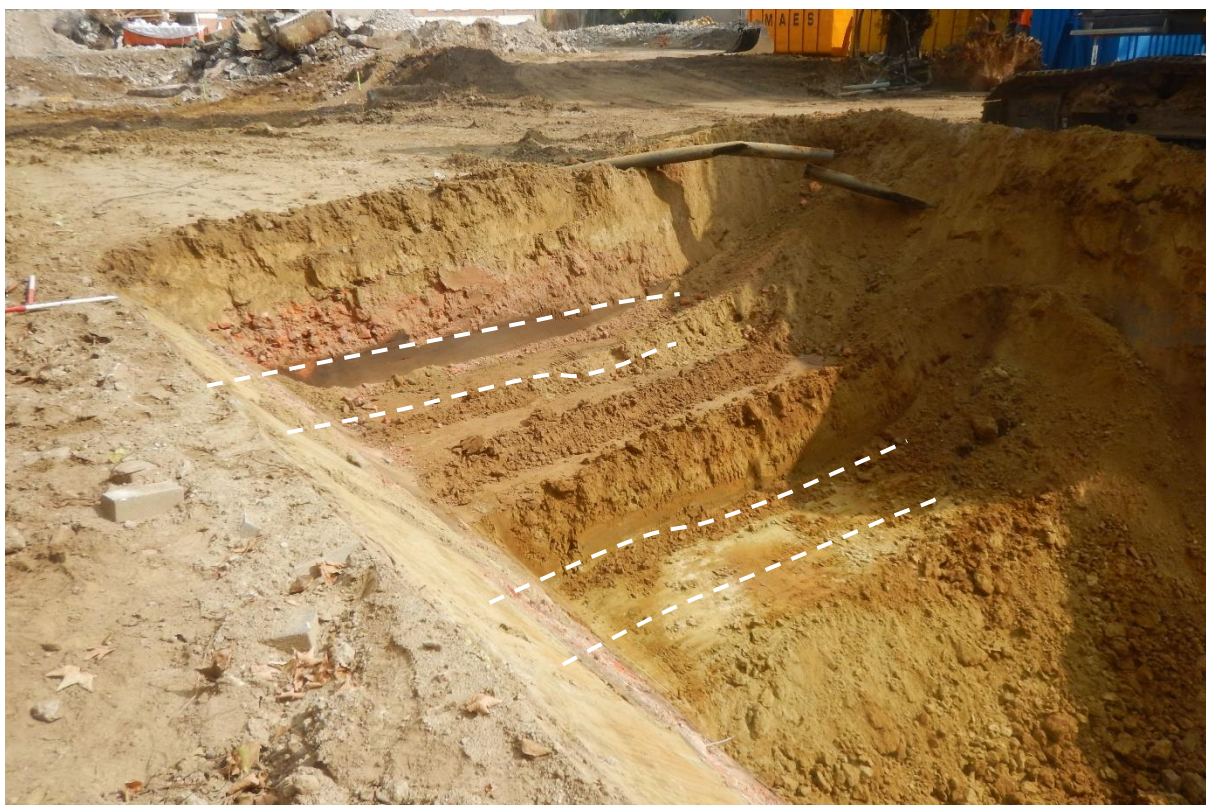
Figuur 31: Profiel 2 in zone 11.

Profiel 2 werd meer naar het noorden in zone 11 geregistreerd (Figuur 31). Onder een ophogingspakket van geel zand (0-1m) was er een dikke laag baksteenpuin aanwezig (1-1,5m), daaronder was er een mogelijk ophogingspakket of een oude A-horizont (1,5-2m). Dit was donker bruingrijs met brokjes baksteen en kalkmortel. Daaronder was er een licht bruin pakket met af en toe een kei in (2-2,6m) (Figuur 32). Waarschijnlijk een B-horizont. De licht gele C-horizont start rond 2,6m diep.

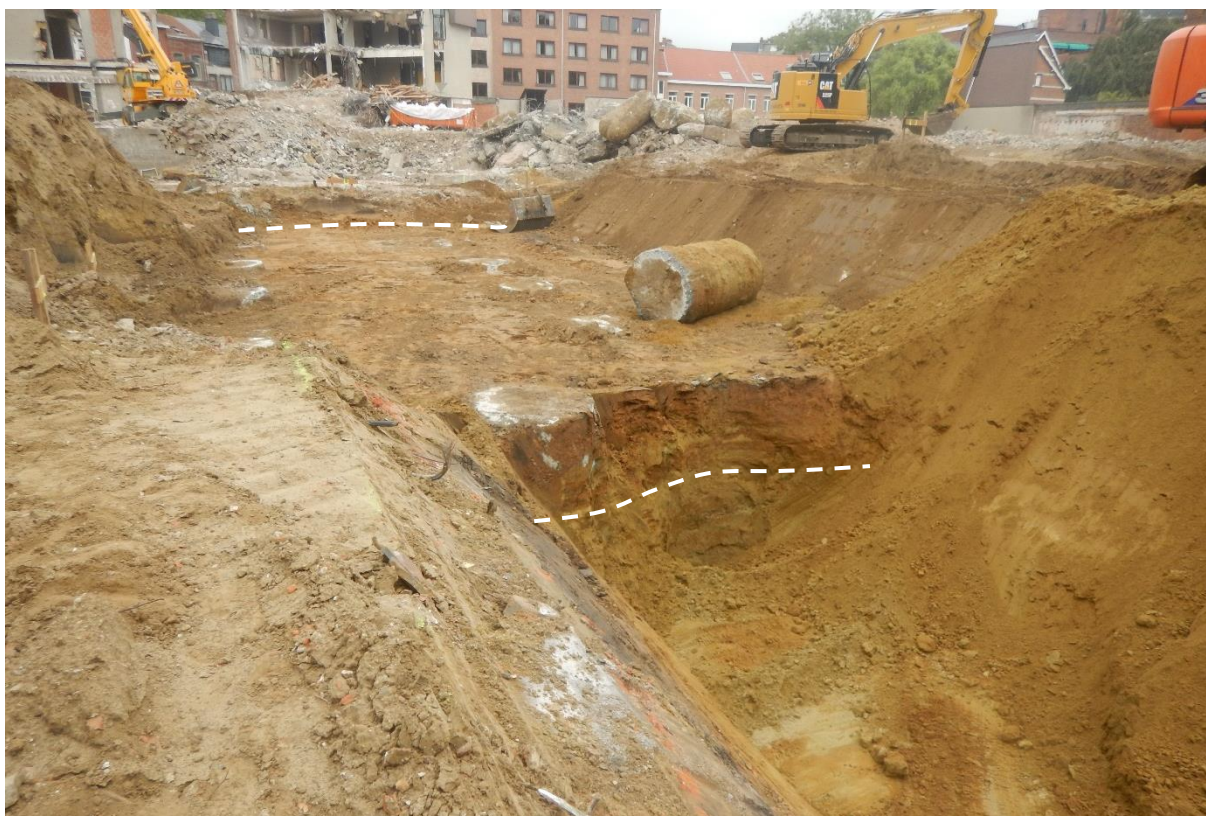
Figuur 32: zone 11, zicht vanuit het zuiden op uitgraven paalfunderingen.

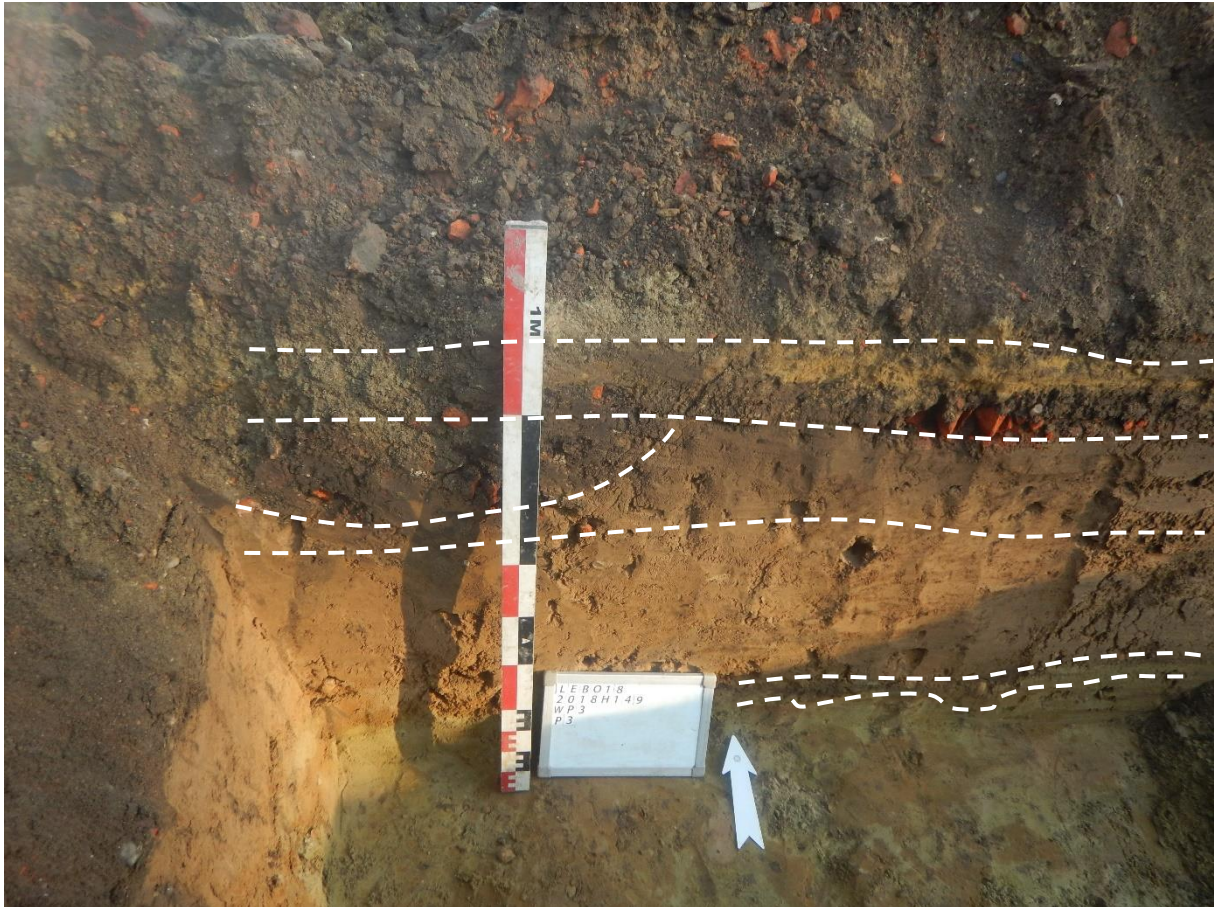
Figuur 33: Profiel 3, net ten noorden van muur 16.

Profiel 3 werd nog meer naar het noorden genomen, aan muur 16 (zone 10). Onder een donkerbruin ophogingspakket met brokken baksteen was er een dun bandje geel zand te zien met ook brokken baksteen in. Hieronder was er een bruin pakket, mogelijk een oude ploeglaag (ca.40cm dik) met daaronder een bruinoranje pakket (ca.40cm). Daaronder is er een laag keien aanwezig met daaronder de C-horizont vanaf 1,10m.

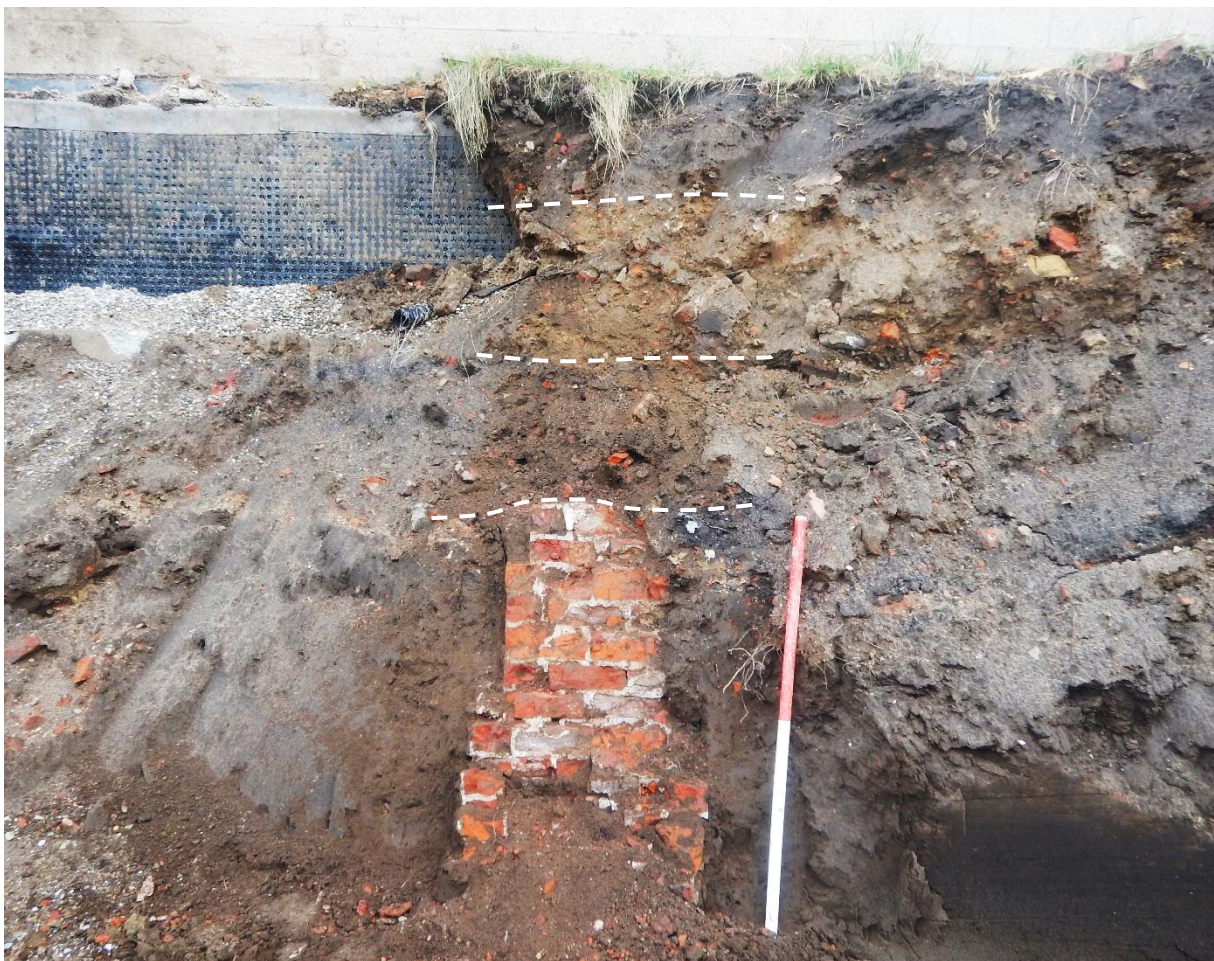
Figuur 34: Profiel 4, oostwand plangebied.

Profiel 4 aan de oostwand van het plangebied toont verschillende ophogingspakketten (Figuur 34). De bovenste 30cm bestaat uit een Ap-horizont, vrij vast donker bruingrijze zandleem met een matig grote hoeveelheid brokjes baksteen en kalkmortel. Daaronder bevindt zich een eerste licht bruine ophoging van vrij los zand met veel bouwpuin in gemengd. Daaronder bevindt zich een tweede ophoging van vrij los, donker bruingrijs zand met bouwpuin. Hieronder is er een muur aanwezig met daar rond laag 35, een donker bruingrijs pakket vaste zandleem met baksteen brokjes maar ook enkele fragmenten aardewerk uit de nieuwe tijd. De aanwezige muur is recent met een cementmortel.

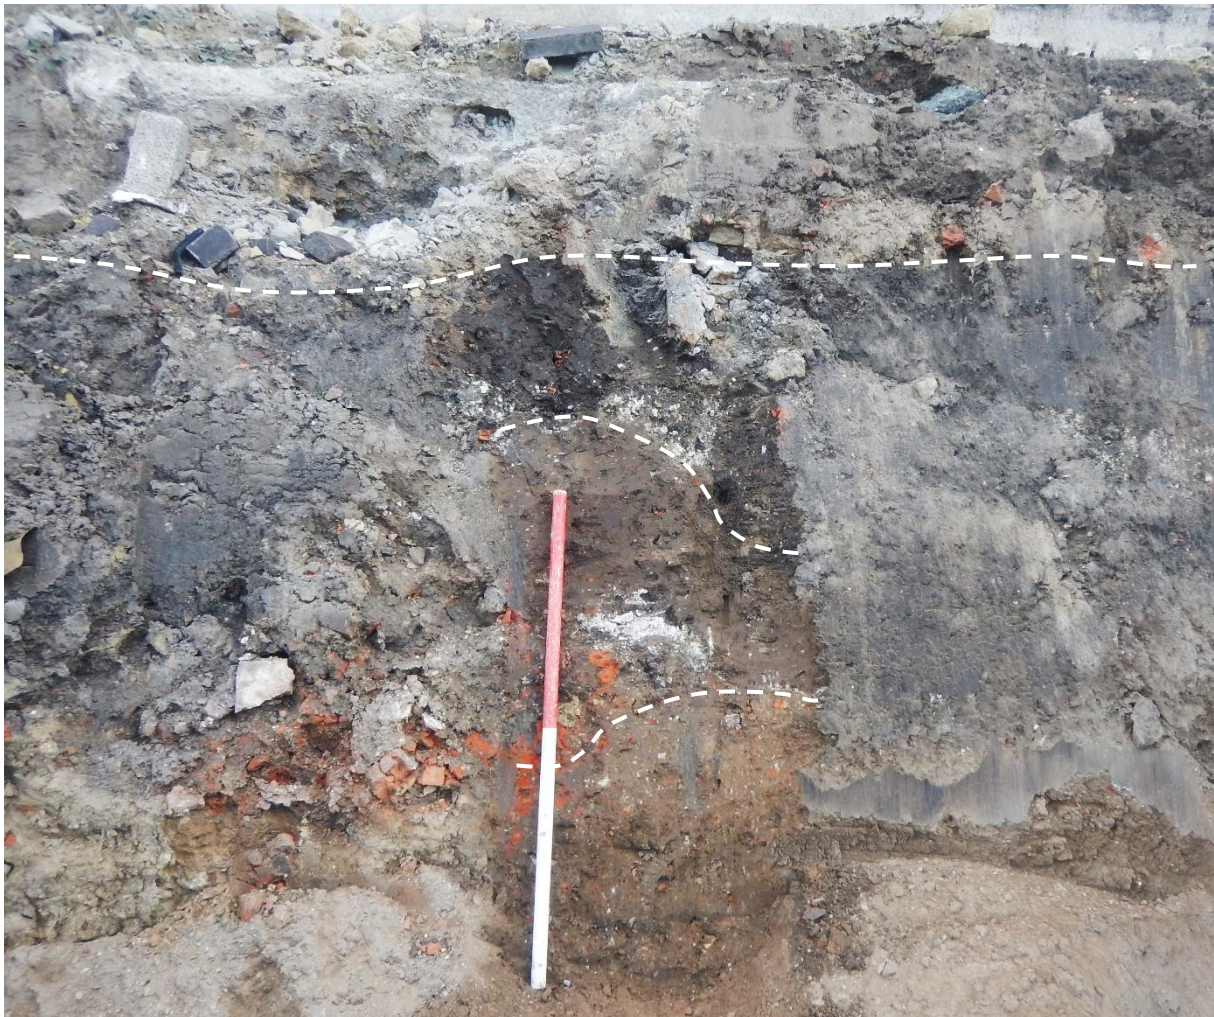
Figuur 35: Profiel 5, noordwand plangebied.

Profiel 5 situeert zich centraal in de noordwand van het plangebied. Ook hier zijn er verschillende ophogingen te zien (Figuur 35). Een eerste ophoging is ca. 0,5m dik en bestaat uit vrij los donker grijs zand met baksteenpuin, klinkers en betonbrokken in. Daaronder bevindt zich een zeer donker bruinzwart pakket met bovenaan en onderaan een grote brokken kalk. Hieronder is een licht bruin, vrij los puinig pakket aanwezig met daaronder een donker bruin licht bruin gevlekt pakket met baksteen brokjes en brokjes kalkmortel.

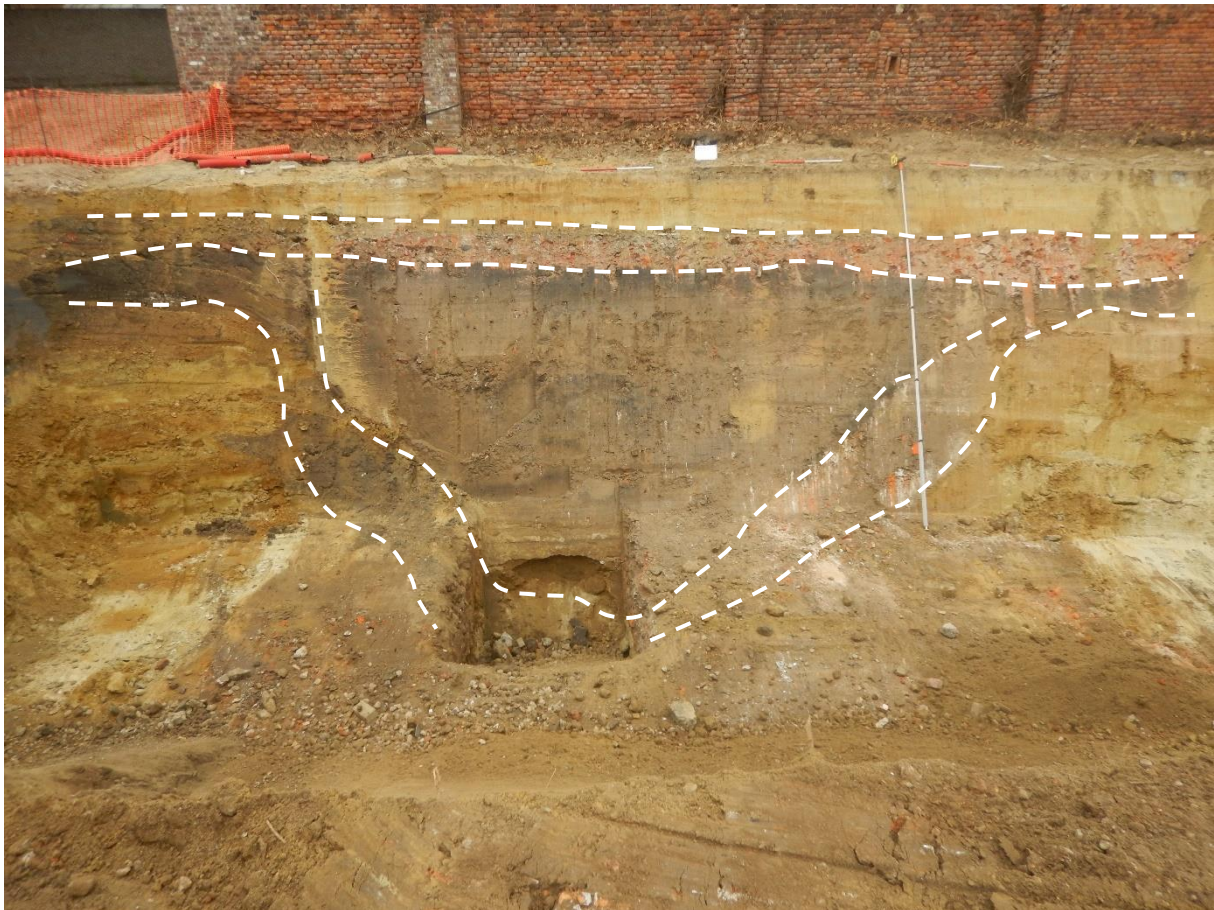
In zone 11 werd in het zuiden een zeer grote kuil aangetroffen (Figuur 37). De vulling bestond uit humeus donker bruin geroerd zandleem met puin brokken/brokjes, dierlijk bot en AW uit de nieuwe tijd. Onderaan was een pakket baksteenpuin. De kuil ging tot ca.7m diep en was ca.9m breed. Op de topografische kaarten zijn kleine gebouwtjes op dit deel van het onderzoeksgebied te zien, en ten zuiden van de tunnel is een groot complex aanwezig. Het is dus mogelijk dat deze kuil te maken heeft met de afbraak van die gebouwtjes en/of de aanleg van het groot complex, waarbij veel grond zal geroerd zijn geweest.

Figuur 37: Zicht vanuit het oosten op de grote kuil S3.

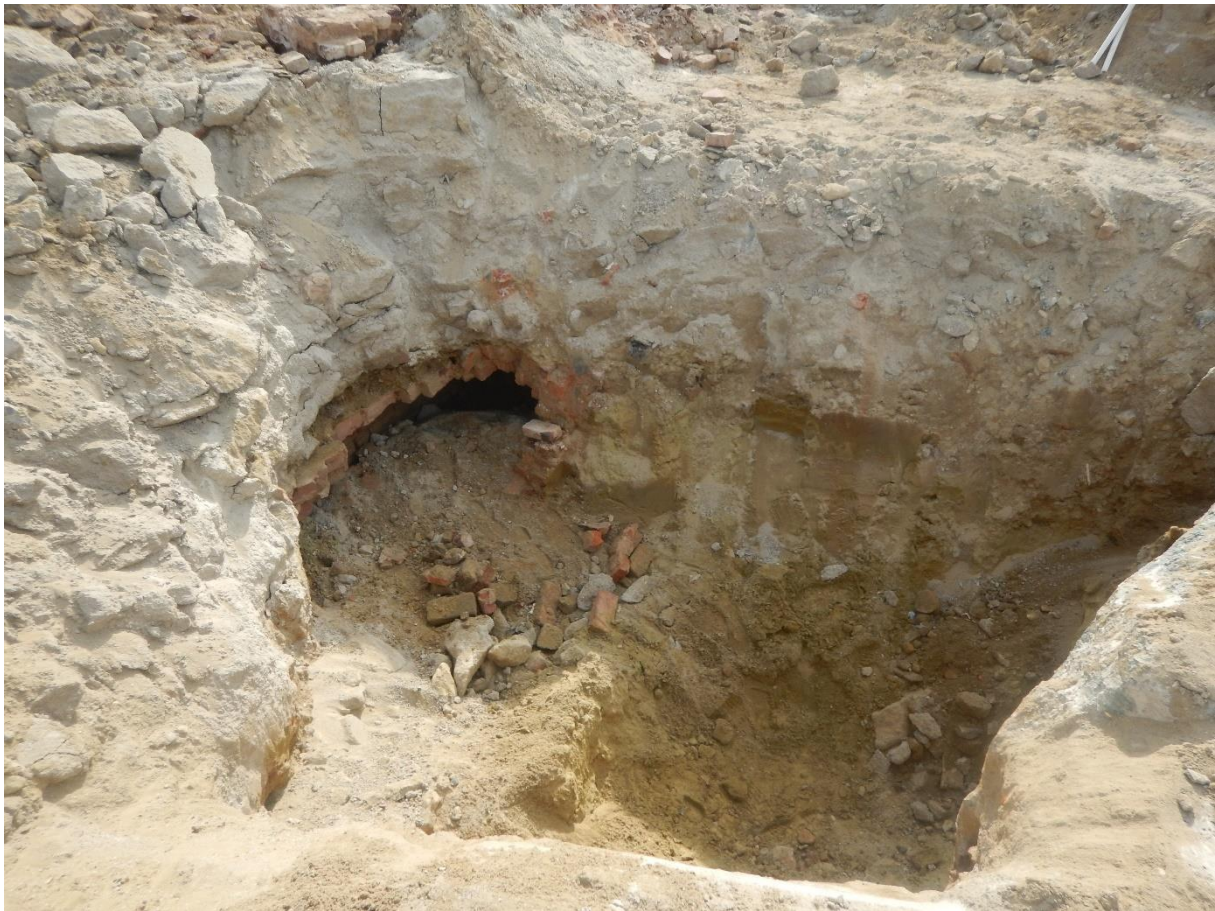
Bij de afbraak van het bestaande gebouw uit de jaren 1980 buiten de zone van de begeleiding werd het aantreffen van resten van bakstenen funderingen gemeld. Deze zaten vast in beton en stabilisé (Figuur 39). Ze bevonden zich tussen zone 1 en 2 en zone 3 (Figuur 38). Waarschijnlijk betreffen het resten van het gebouw daarvoor uit de jaren 1960 van de Leuvense rustinstelling Remy. Verder vrij leggen was niet mogelijk gezien bij het weg piqueren van de beton de muren zwaar beschadigd werden.

Figuur 39: Muur 9 bedekt in stabilisé, zicht van boven.

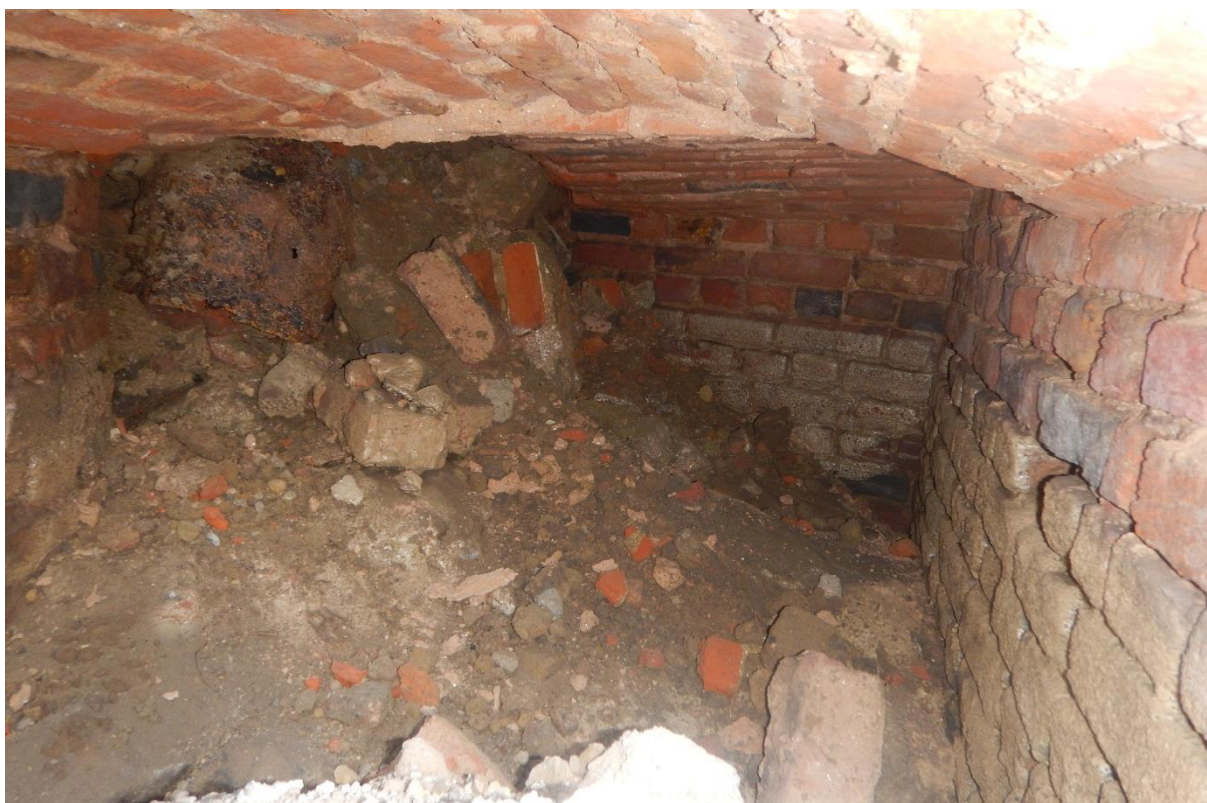
Muur 9 en 10 betreffen waarschijnlijk een waterafvoerkanaal (Figuur 40) op een diepte van +31.58m TAW. Het baksteenformaat meet 19x8x5cm en er is cement gebruikt om te voegen. Hier en daar zijn zwarte bakstenen te zien wat wijst op een zeer hoge baktemperatuur. De muur is waarschijnlijk te dateren in de 19de of zelf 20ste eeuw. Verder naar het westen in zone 4 werd later nog een deel van zo een 'tunnel' vastgesteld. Hierin was nog een leiding te zien (een elektriciteitskabel?) (Figuur 41). De gemeten binnenhogte bedraagt ca.75-80cm, niet hoog genoeg om in recht te staan, vandaar dat eerder aan een afwateringkanaal wordt gedacht dan aan een gang.

Figuur 40: Muur 9 en 10 (achteraan), bakstenen afwateringkanaal of 'tunnel', 19de-20ste eeuw.

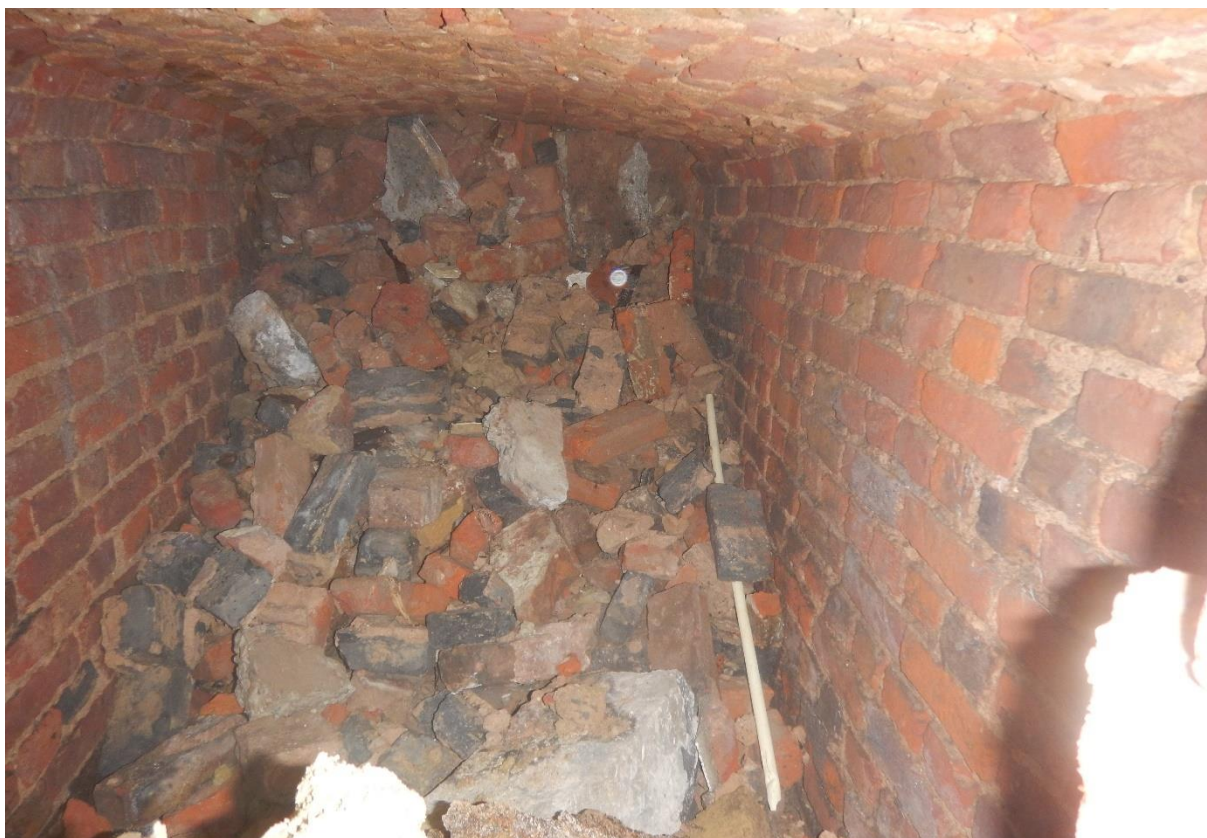
Figuur 41: Afwateringskanaal of 'tunnel' verder in het westen van het plangebied.

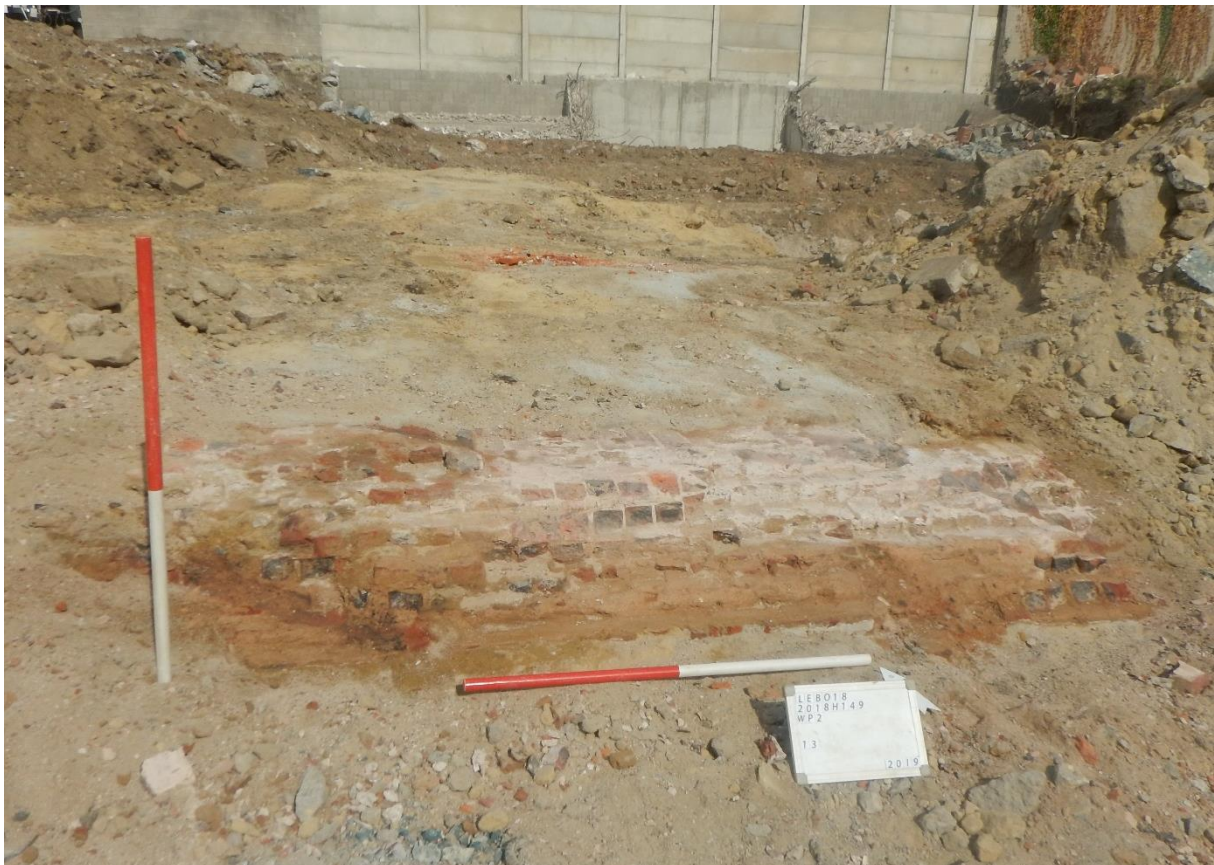
Muur 13 betreft een opgaande muur met aan de zuidzijde pleister tegen de muur, waarschijnlijk van een kelder (Figuur 42). Ook hier zijn bakstenen met een soms zwart-paarse kern te zien, hard gebakken. De mortel is zeer harde kalkmortel, licht grijsig wit. Dit laat vermoeden dat deze muur ouder is dan de muren met cement, al is het niet duidelijk tot welke bouwfase hij behoort. De muur ligt op een hoogte van +32.79m TAW.

Figuur 42: Muur 13, met vooraan pleister tegen de muur.

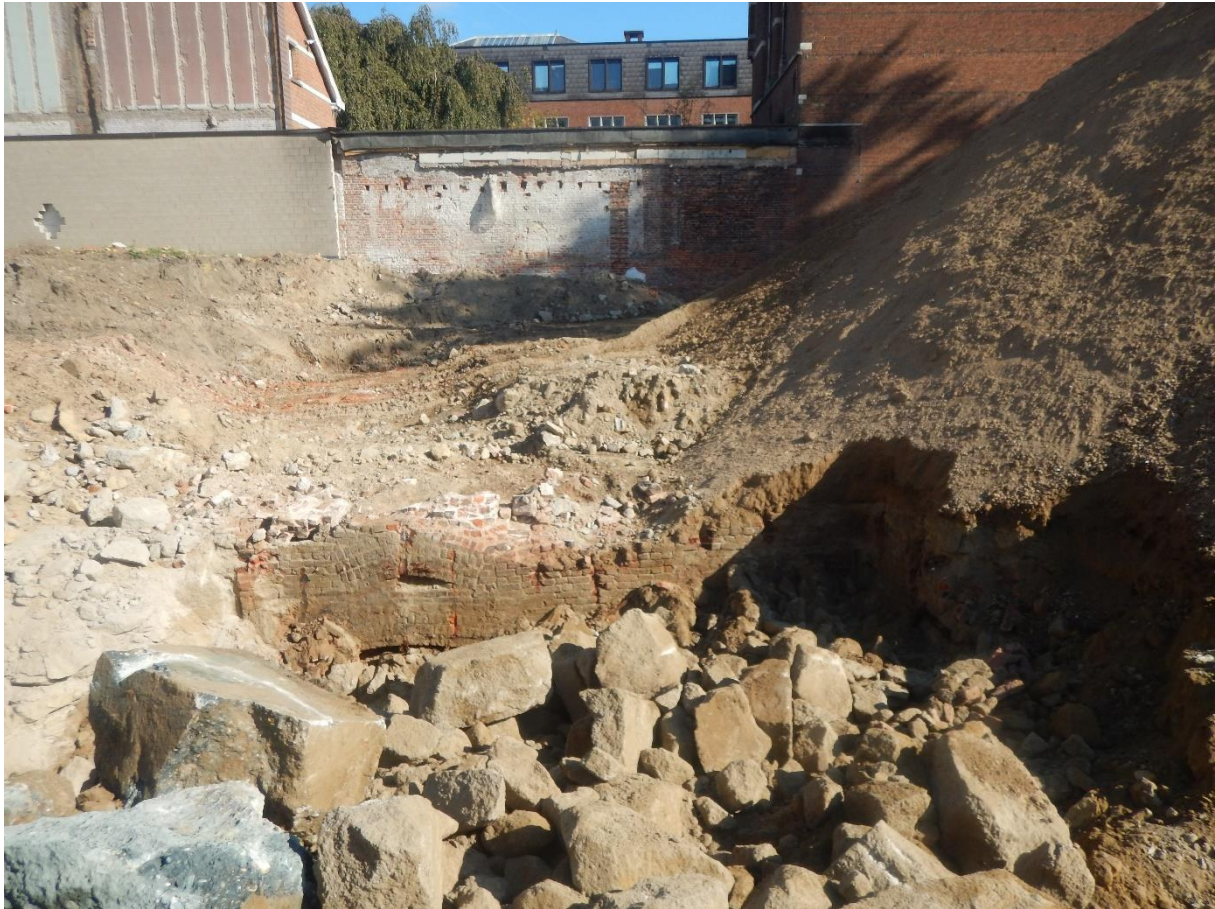
Bij muur 12, onder de footprint van het gebouw, +32.05m TAW, werd bij het weg piqueren van de beton een kelder met gewelven of funderingsgewelven zichtbaar (M25) (Figuur 43). Hier en daar is een zwart-paarse kern te zien van een hoge baktemperatuur. Deze zone was in deze fase zeer slecht toegankelijk door de brokken weggepiqueerde beton, betonijzers en een hoge dump vlak ernaast, hierdoor was het niet veilig om in deze put te gaan. Er kon bijgevolg niet met de gps de diepte van het gewelf ingemeten worden. Bovenaan is er een witte kalk mortel te zien, de bakstenen meten 19x8x5cm. De bovenkant van de muur (M12) lijkt erg op muur 13, waarschijnlijk zijn ze uit dezelfde bouwfase.

Figuur 43: Onder muur 12 werden keldergewelven, muur 25, aangetroffen.

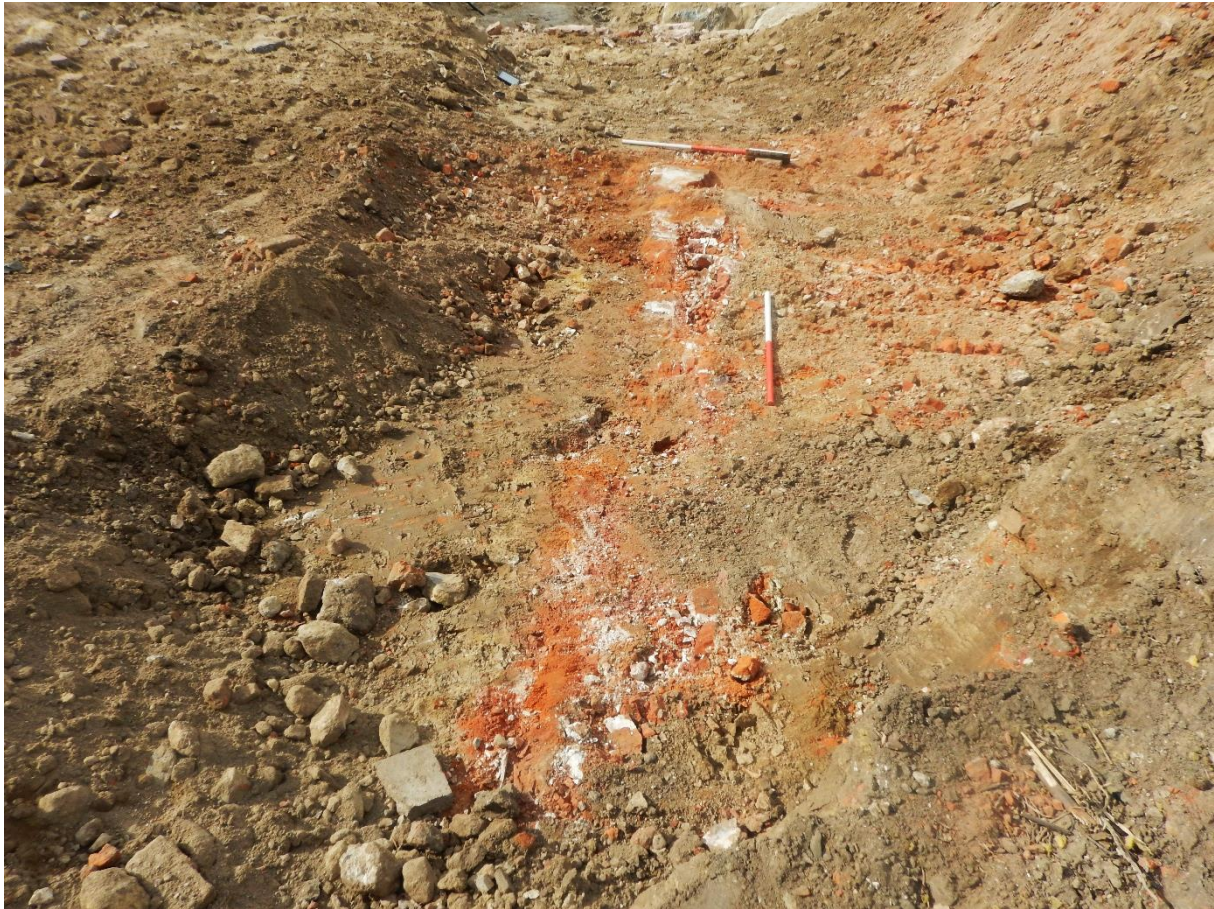
Muur 14 is bijna volledig weggebroken (+31.06m TAW) (Figuur 44). Het baksteenformaat kon nog wel worden opgemeten. Het is een groter formaat: 24x10x6cm, maar ook hier betreft het een harde witte kalkmortel. Deze muur is mogelijk van een oudere fase dan muur 12 en 13. Wanneer het plan van het klooster in overlay wordt geplaatst met de recente opmetingen, komt de locatie van muur 14 overeen met een korte oost-west lopende muur van het klooster (Figuur 56).

Figuur 44: Muur 14, zicht vanuit het oosten.

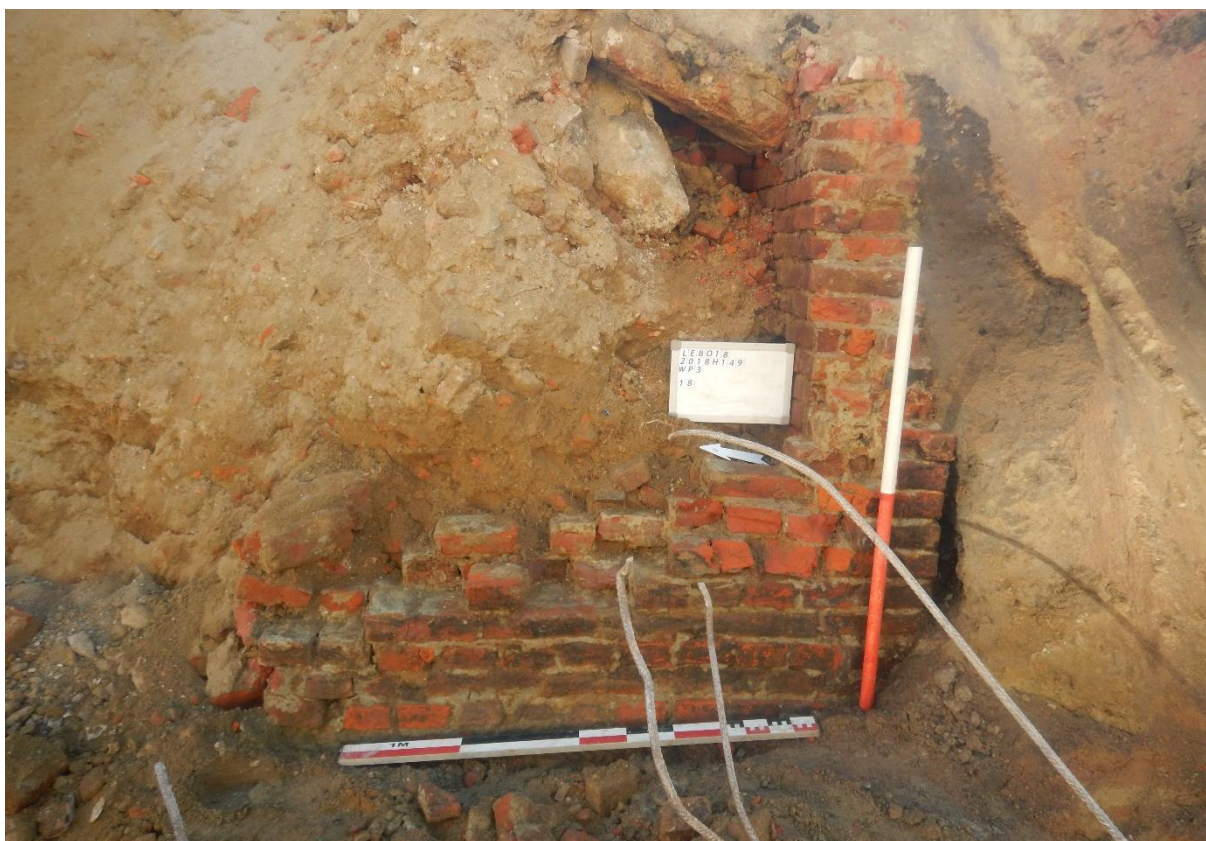
Verder werd in zone 5 muur 18 geregistreerd (+35.07m TAW). Dit betreft een opgaande structuur met een grijze harde kalkmortel (Figuur 45). Het baksteenformaat bedraagt: 24,5x11,5x6cm. Het betreft een kelder muur met een holte of nis (Figuur 47). In het opvullingspakket in de nis werden vele mosselschelpen aangetroffen, in elkaar gestapeld. Hiervan werd een deel ingezameld. Aan de voorzijde, westen, was er een zwarte aanslag zichtbaar op de muur.

Figuur 45: muur18, kelder.

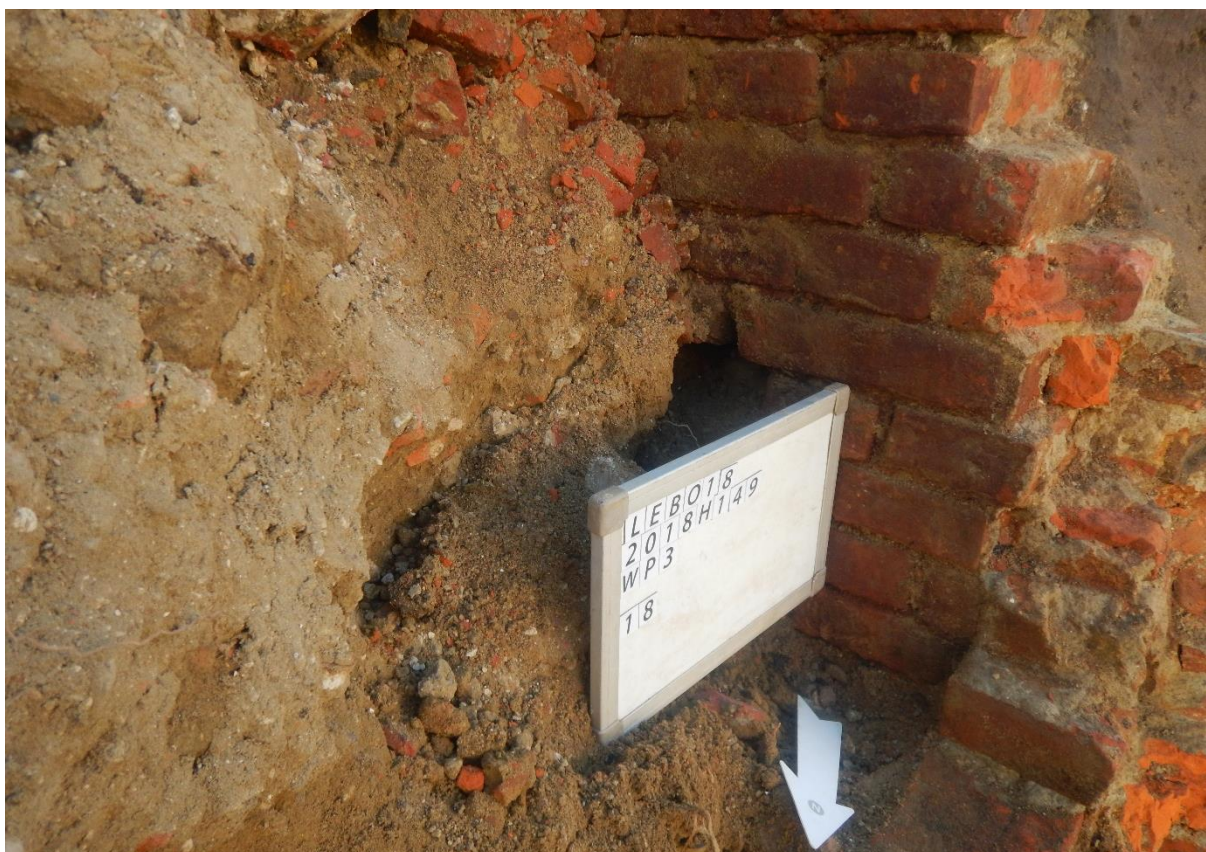
Figuur 46: Holte of nis in muur 18.

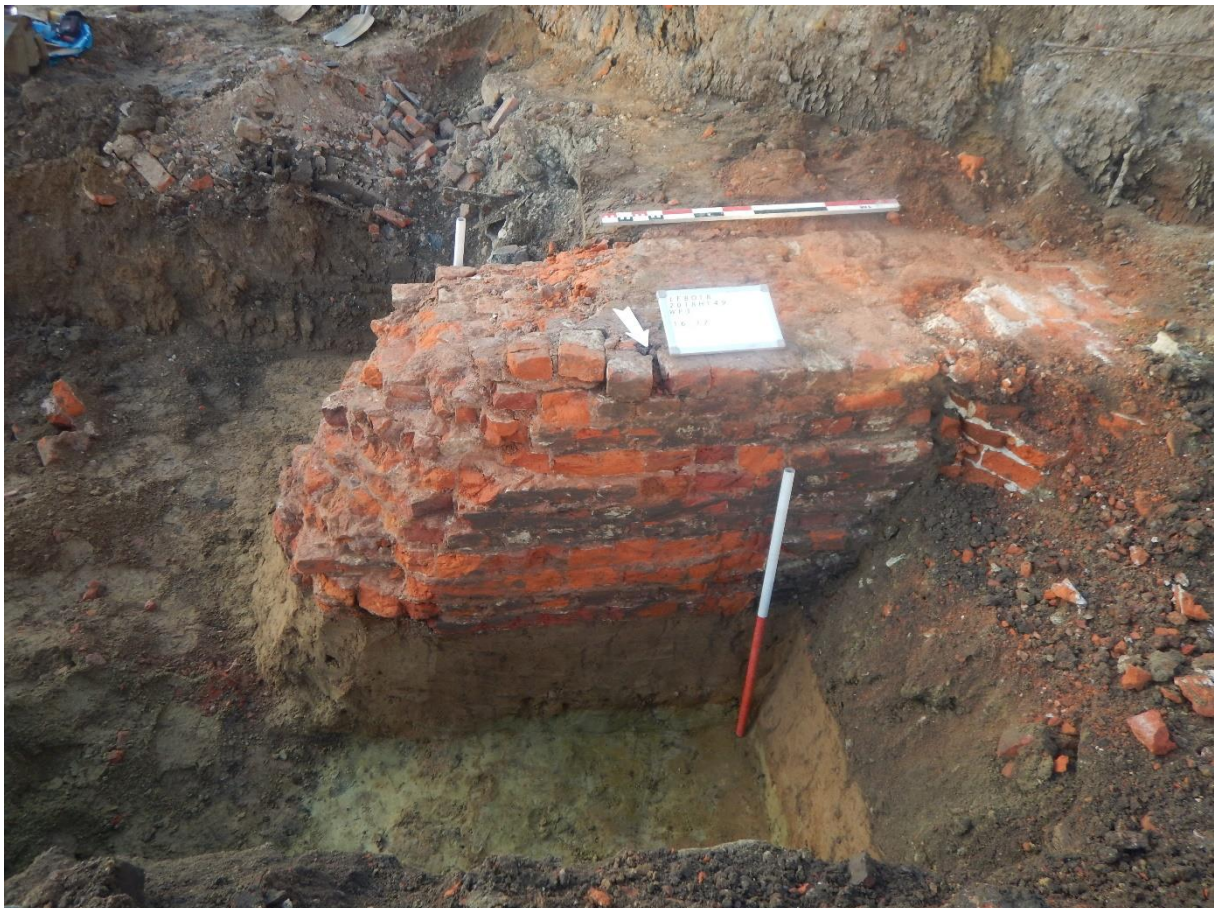
Figuur 47: Muur 16 en 17 (boven rechts) in zone 7.

Muur 16 en 17 bevinden zich hoger (+35.25m TAW, +35.15m TAW), muur 22 zit dieper (+34.96m TAW). Muur 16 heeft een groter baksteenformaat: 23x10x5cm en een zachtere zandige kalkmortel. Mogelijk dateert deze nog van de kloosterfase. Muur 17 is er later tegen gebouwd en heeft een harde cementmortel (Figuur 47). Muur 22 betreft eerder een bakstenen vloer dan muur, opgebouwd uit 2 lagen baksteen (Figuur 48 en Figuur 49). Ook deze hebben een groter formaat maar verschillend van dit van muur 16: 22x11,5x5,5cm met een zandige kalkmortel. Op korte afstand kunnen dus mogelijk drie verschillende bouwfasen gezien worden.

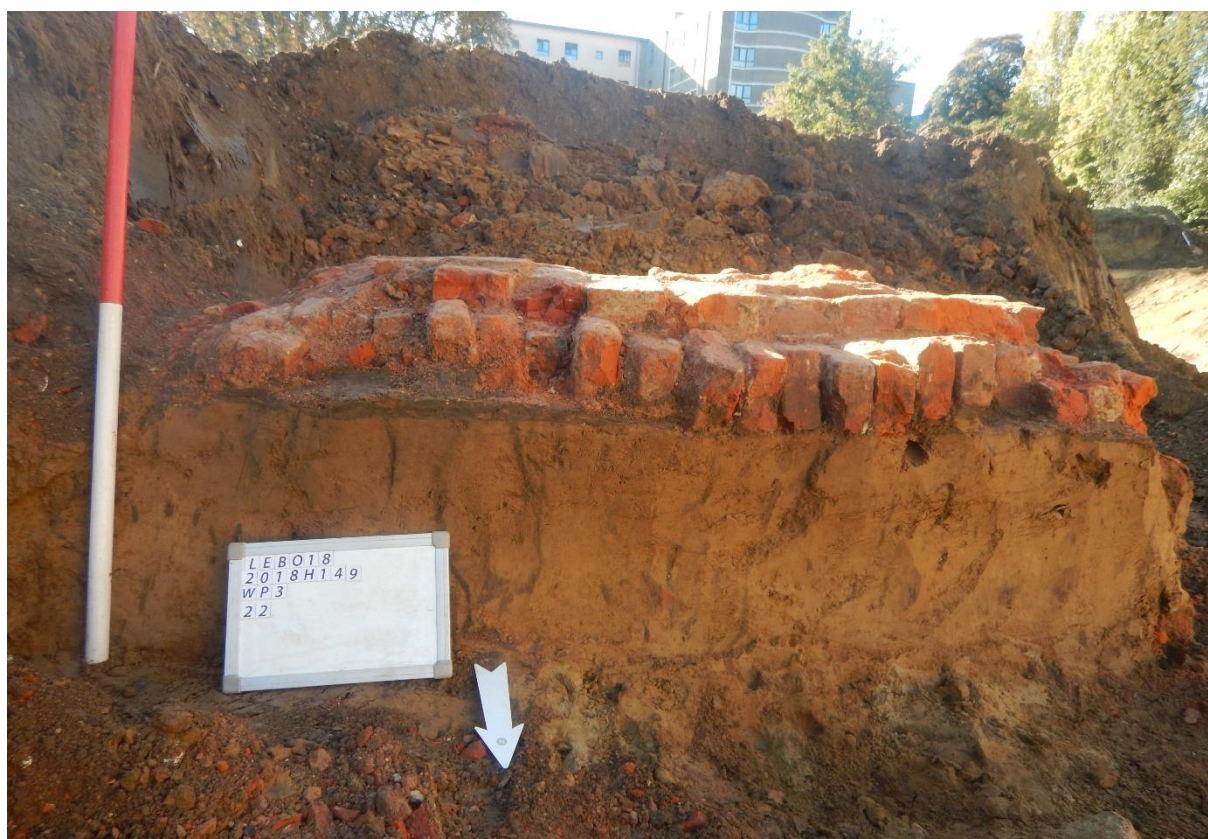
Figuur 48: Muur 22 vooraanzicht.

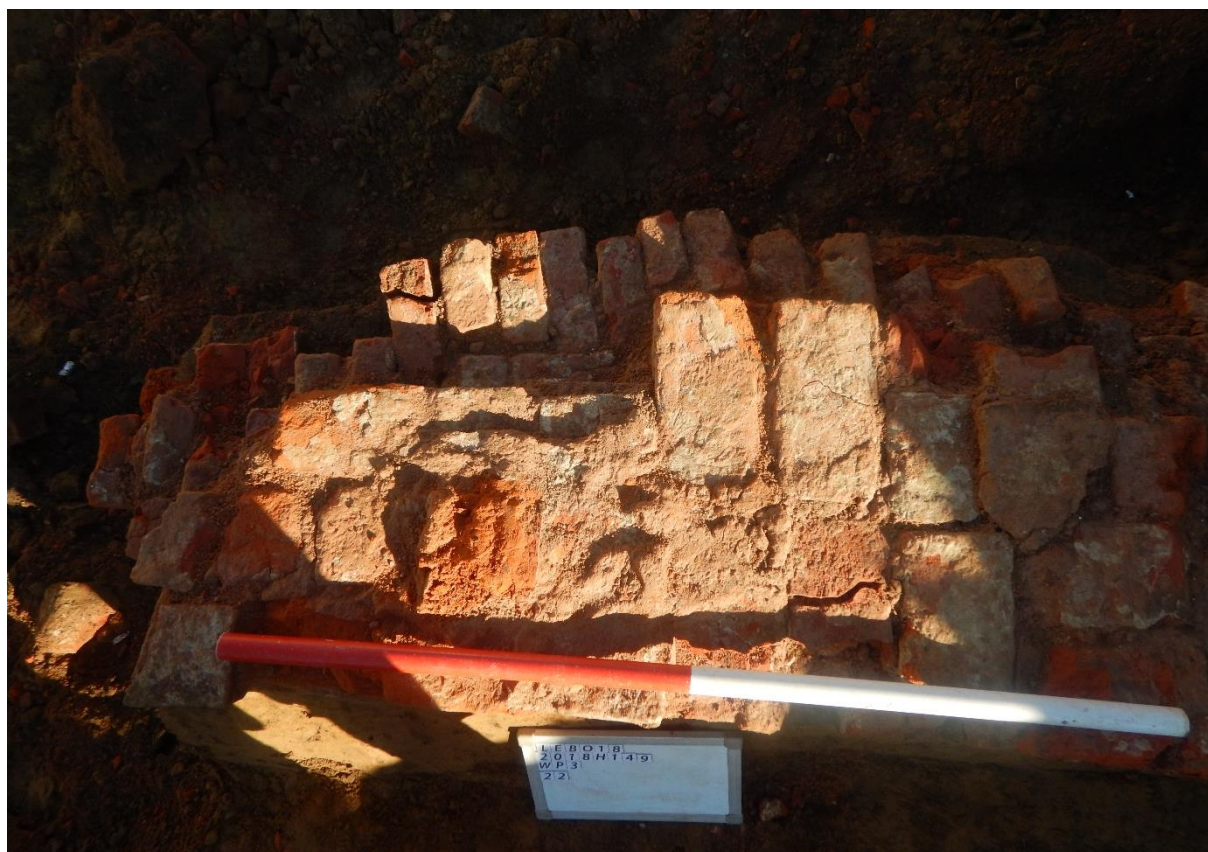
Figuur 49: Muur 22 bovenaanzicht.

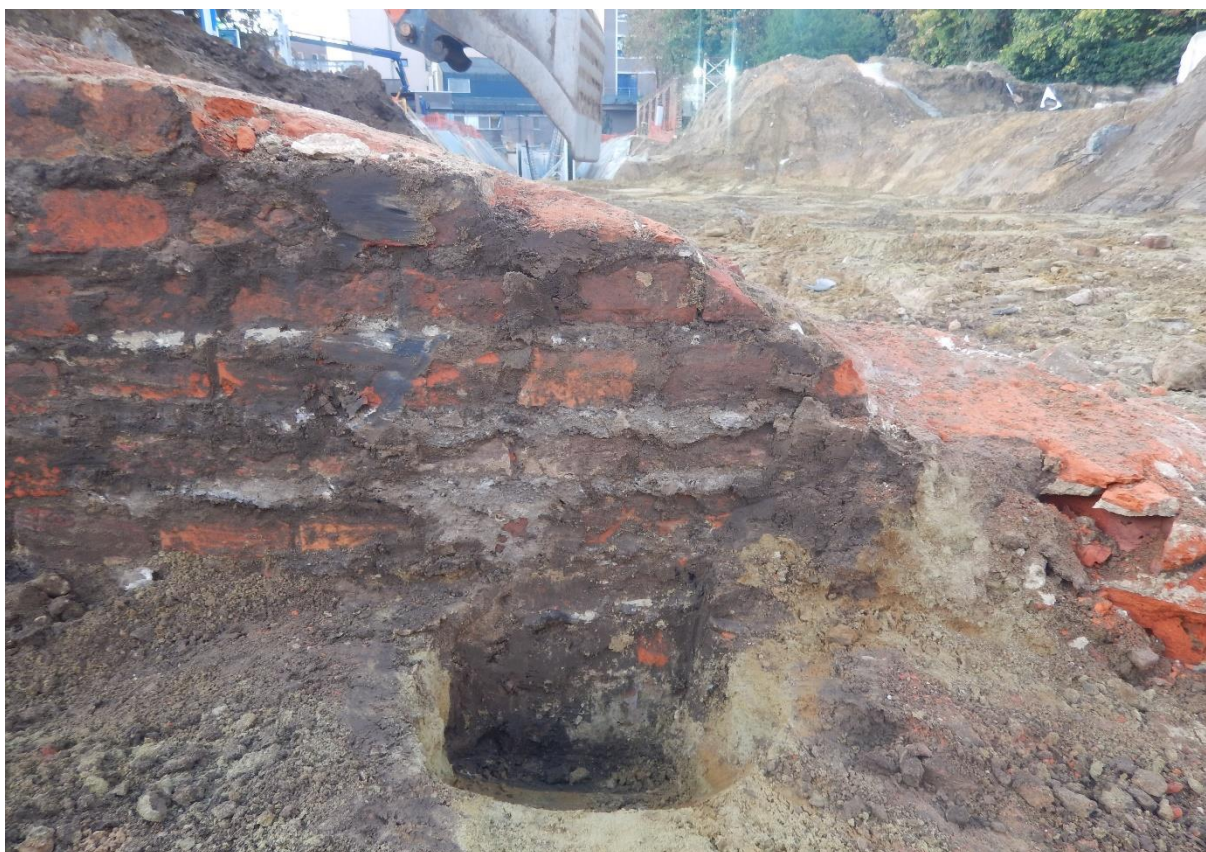
Figuur 51: Detail muur 24 met cement, vanuit het noorden.

Muur 24 heeft een nog groter baksteenformaat dan muur 16: 25,5x11,5x6cm, en een harde witte kalkmortel (+34.61m TAW) (Figuur 50). Aan de noordzijde zat er ook cement tegen de muur (Figuur 51). De muur werd doorbroken door een betonnen paalfundering van het gebouw uit de jaren 1980.
