Archeologische opgraving

Eindverslag

LEUVEN BOOGHUYS
(prov. Vlaams-Brabant)

Projectcode: 2018H149

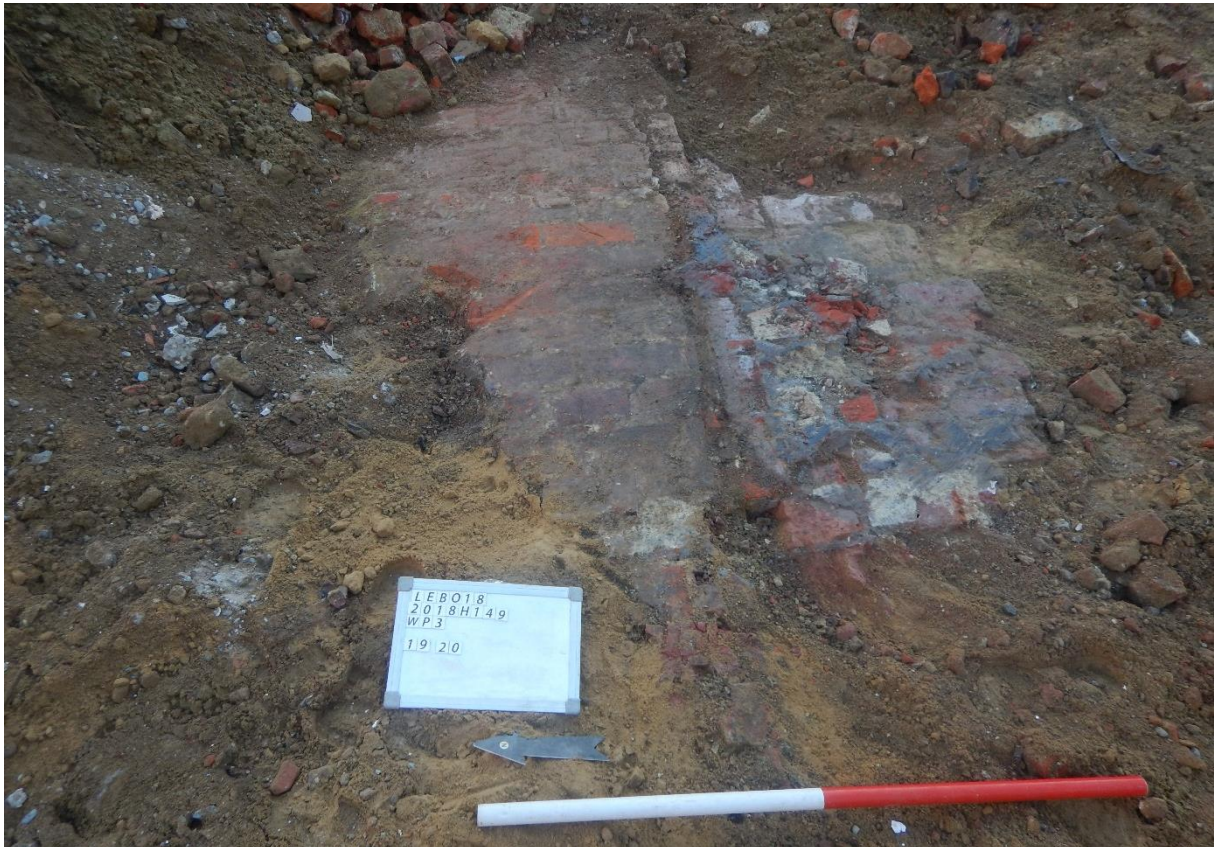
In het noordwesten waren ook nog enkele fragmenten van bakstenen vloeren bewaard. Vloer 19 heeft een baksteenformaat van 22x10x?cm en een zandige bruinig gele kalkmortel (+34.21m TAW) (Figuur 52). Deze sluit aan op een recentere vloer 20, met een formaat van 19x8,5x5cm en een harde witte kalkmortel. Vloer 21 heeft een baksteenformaat van 19x8x4,5cm en heeft eveneens een zandige bruinig gele kalkmortel (+34.25m TAW) (Figuur 51).

Figuur 52: Vloer 19 en 20.

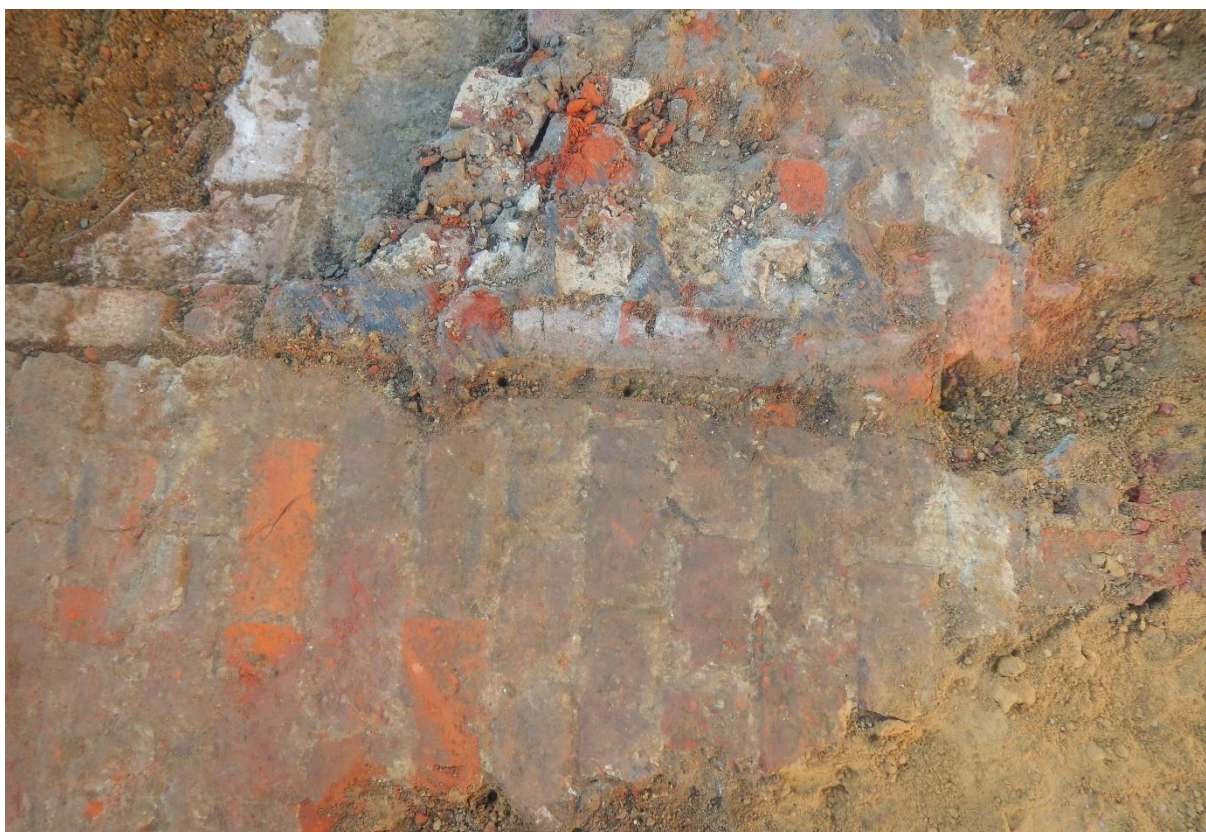
Figuur 53: Detail vloer 19 (onder) en 20 (boven).

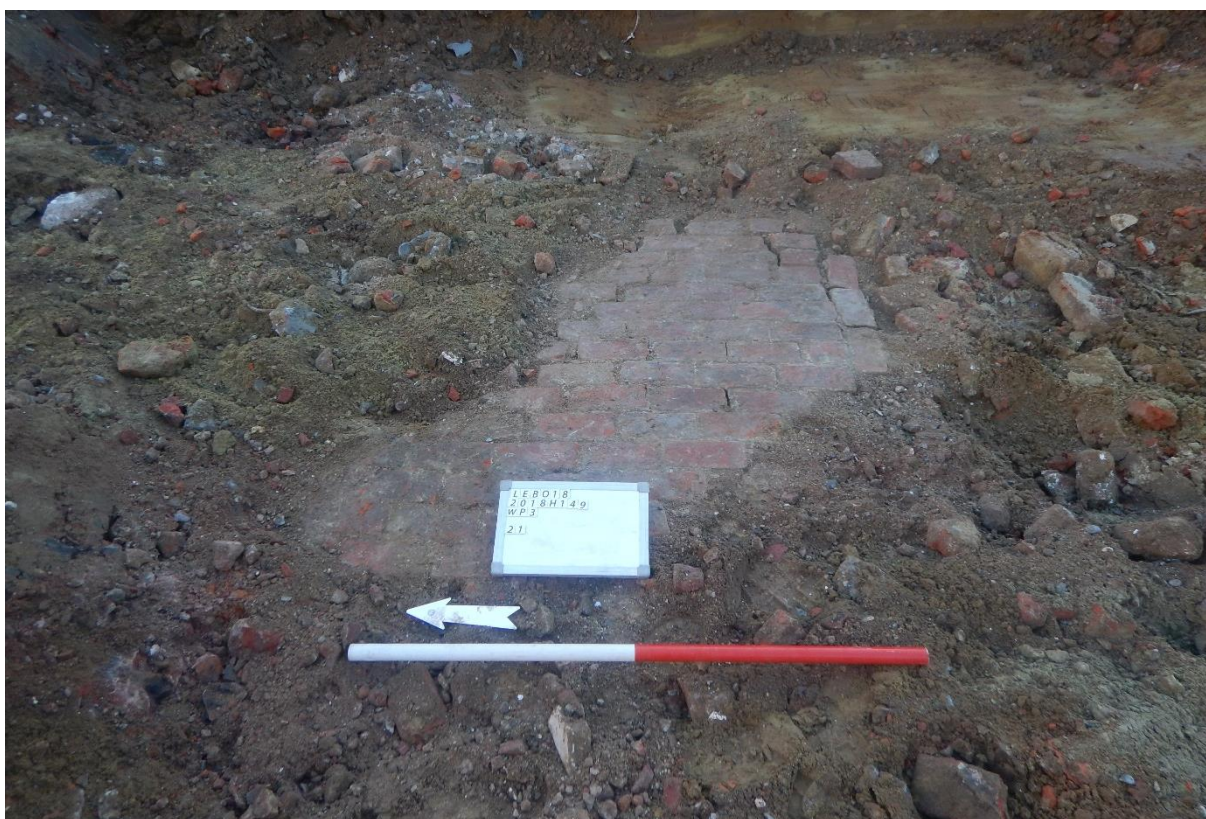
Figuur 54: Vloer 21.

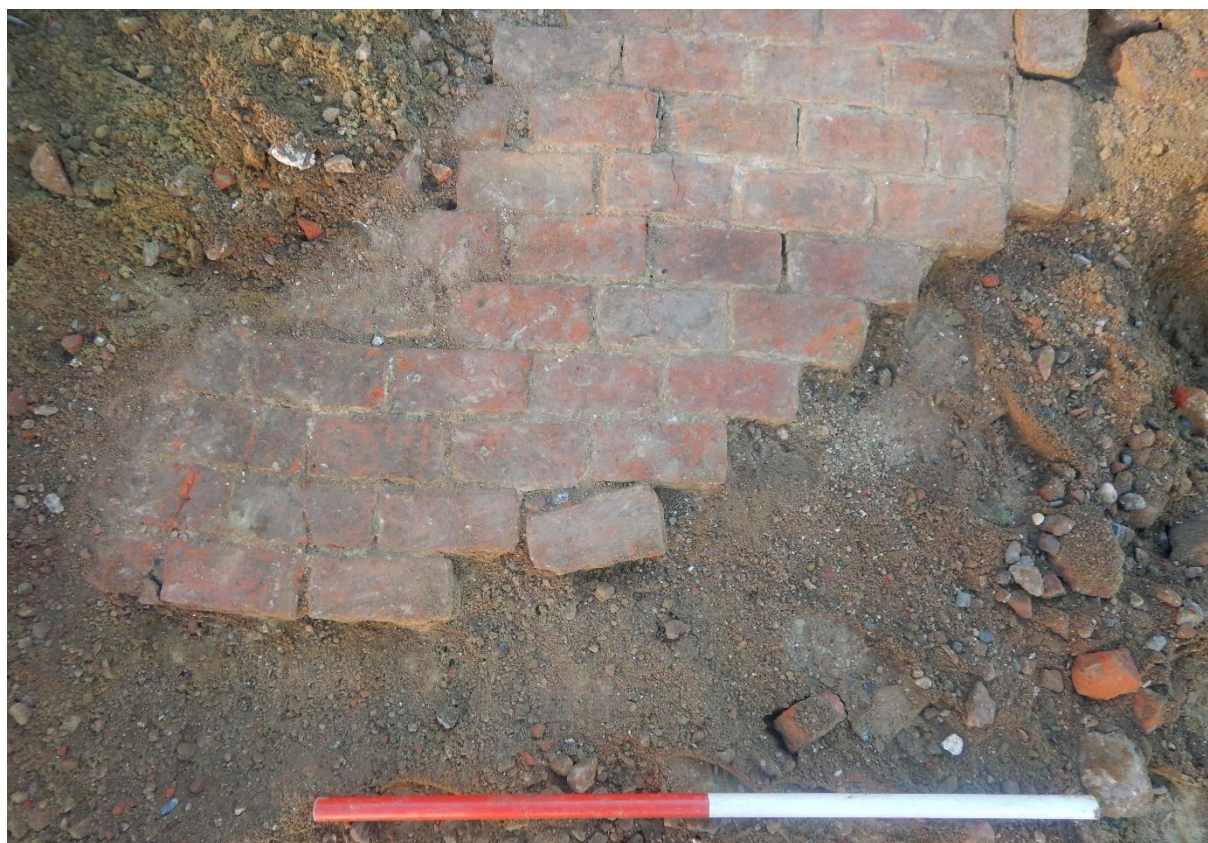
Figuur 55: Detail vloer 21.

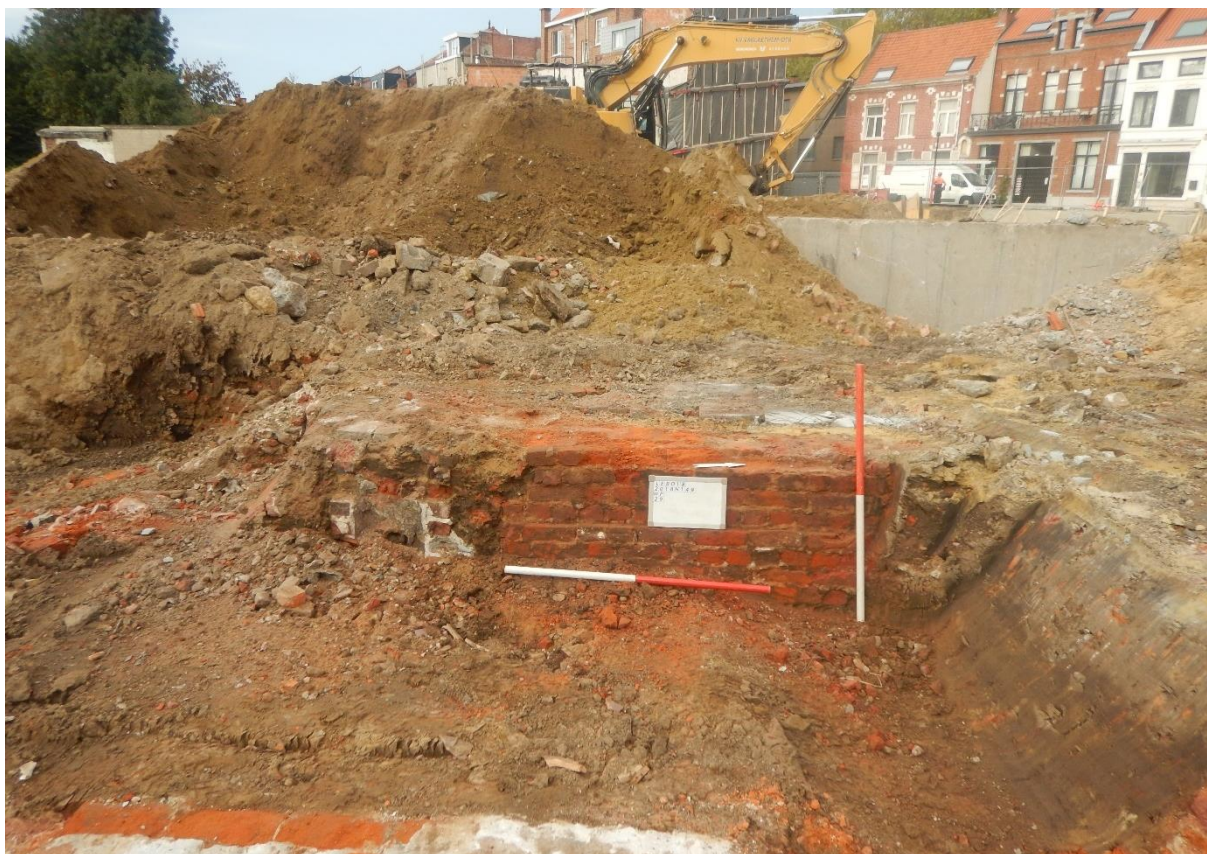
Figuur 59: Muur 29.

Muur 29 loopt parallel met muur 28, ca.1,5m ten westen (+36.33m TAW) (Figuur 59). Deze muur heeft een licht roze kalkmortel en bakstenen van 21x9,5x6cm. Op plan komt de locatie van deze muur ongeveer overeen met één van de noord-zuid lopende muren van het klooster (Figuur 56).

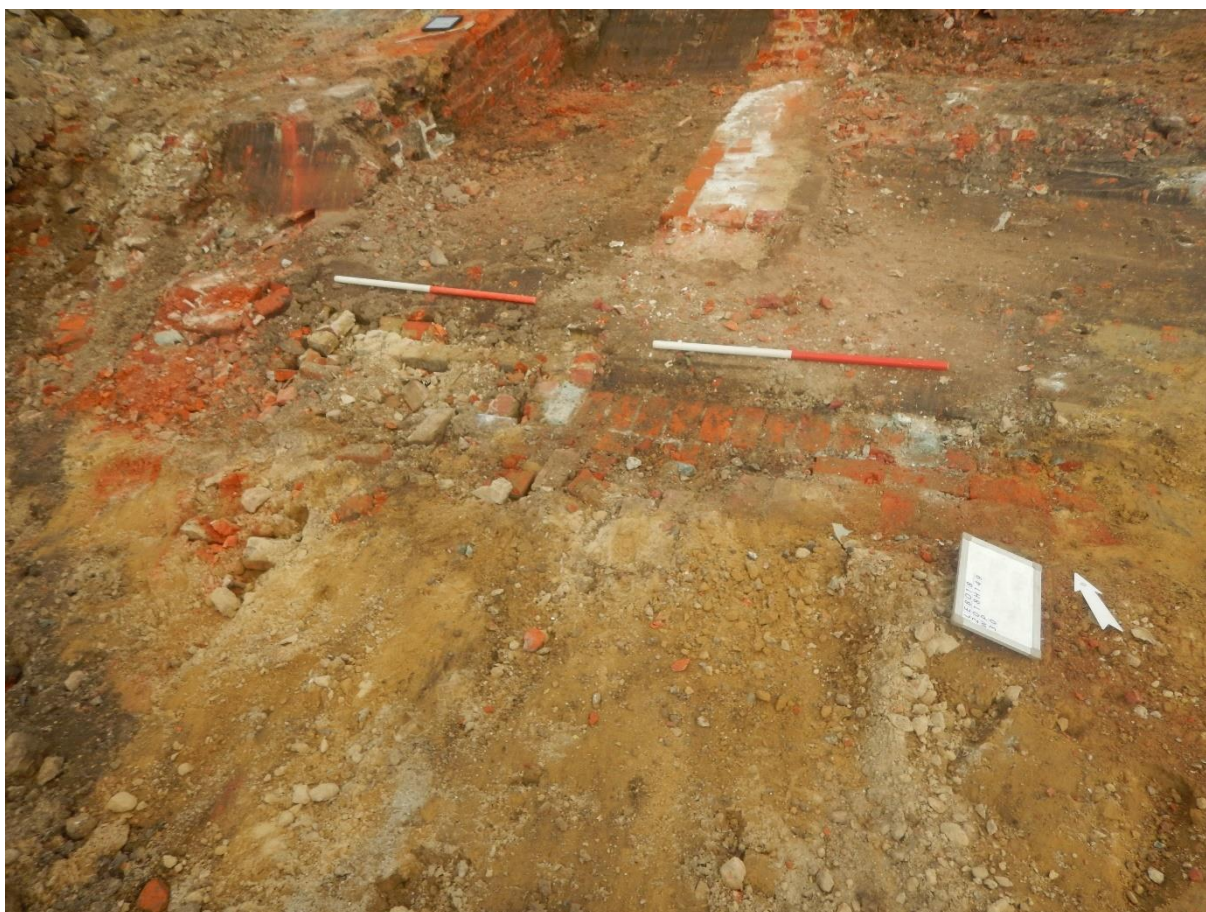
Muur 30 is een oost-west lopende muur, slecht bewaard, met mogelijke resten van een keldergat (+35.65m TAW) (Figuur 60). De bakstenen meten 21x9x6cm en zijn gemetst met cement. Het is niet duidelijk hoe al deze muren met elkaar in verband stonden. Mogelijk werden de oudere muren herbruikt in de kelders van de latere gebouwen.

Figuur 60: Muur 30.

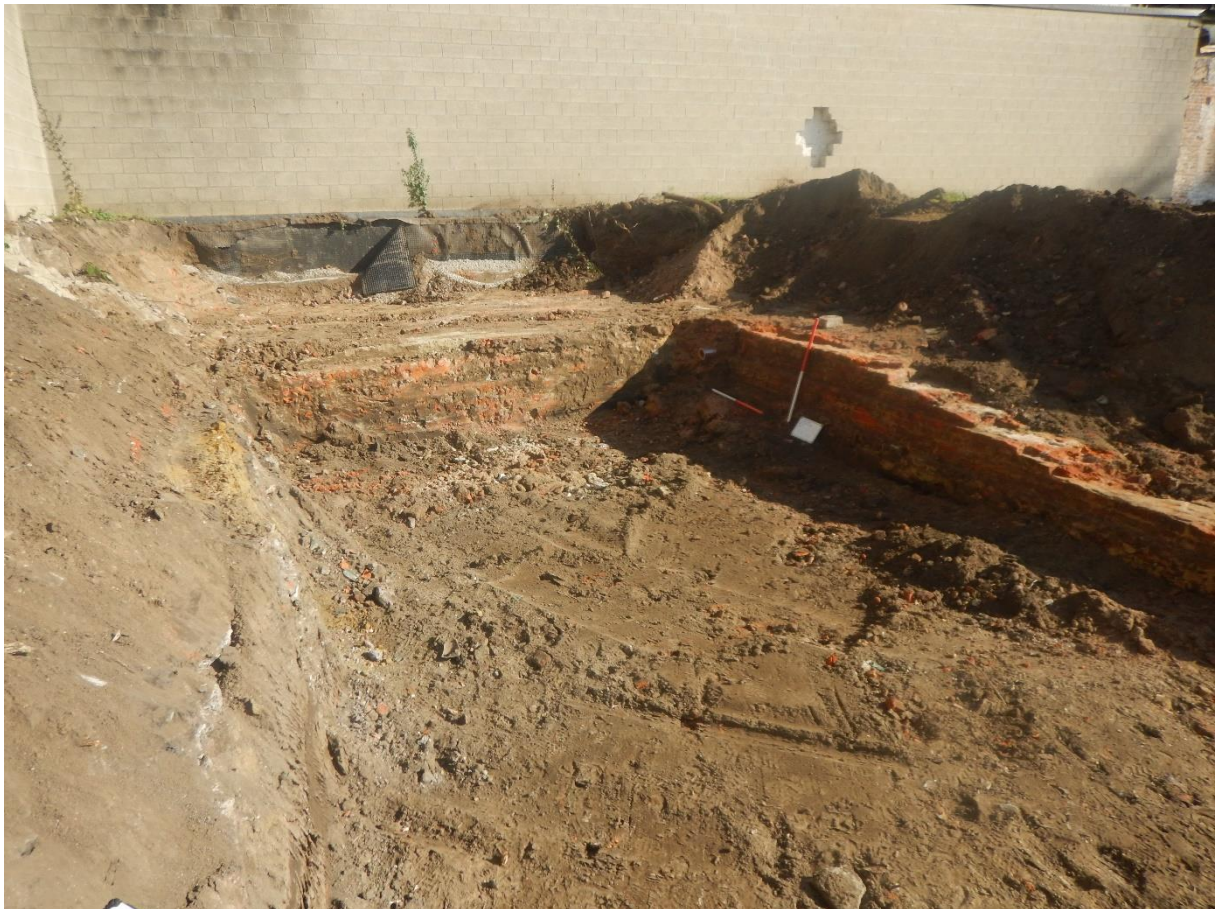
In tegenstelling tot de andere zones werden in zone 2 de muurresten in een donker grijsbruine laag aangetroffen en niet in de (verstoorde) moederbodem (+35.28m TAW) (Figuur 61). Dit betreft een ophogingspakket (S35) er werd materiaal zoals aardewerk uit de nieuwe tijd en bot ingezameld.

Figuur 61: Zicht op pakket 35 en muur M34.

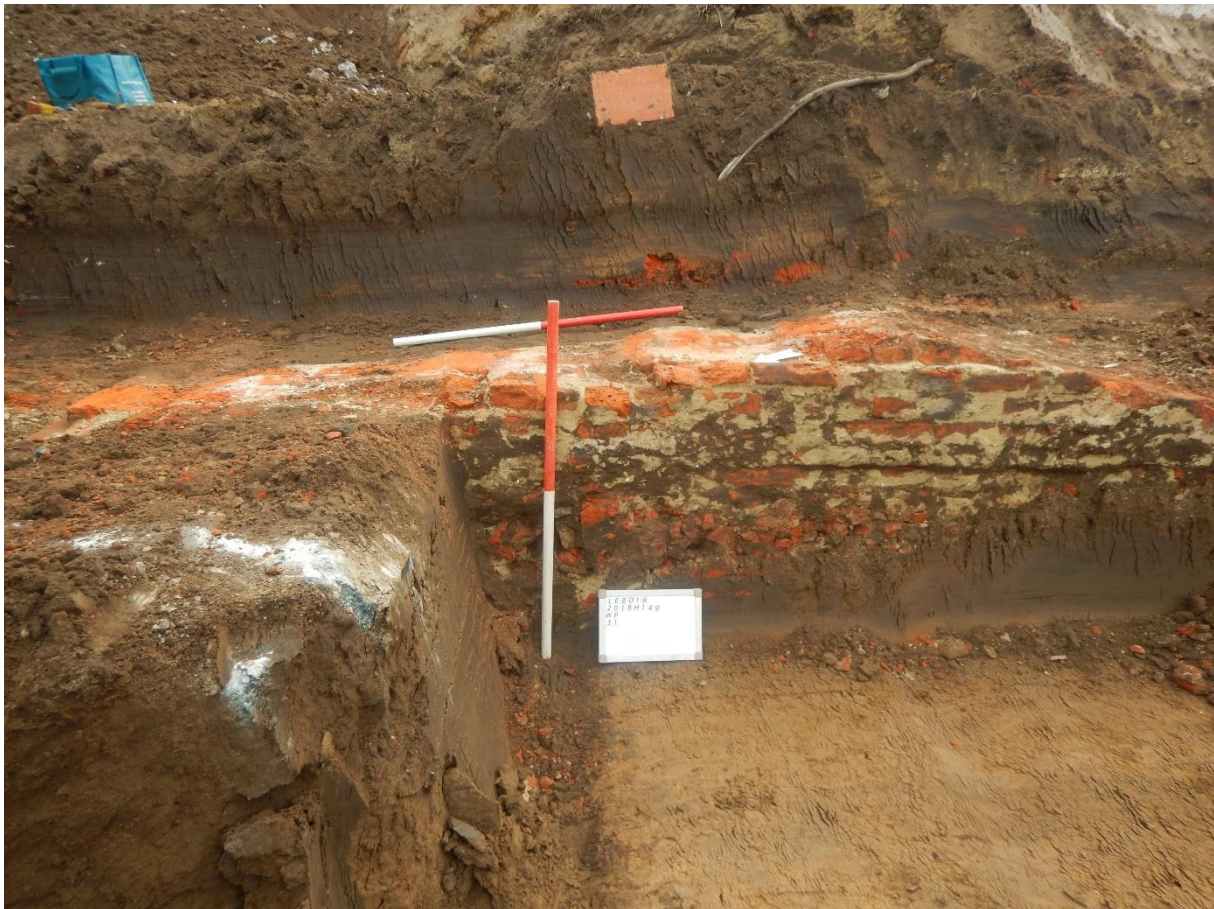
Muur 31 heeft een west-oost oriëntatie en een baksteenformaat van 24x13x11,5cm (+35.48m TAW). De mortel is een zeer zandige kalkmortel en is licht geelbruin van kleur. De mortel is nadrukkelijk aanwezig op de westzijde van de muur (Figuur 62). In de noordwesthoek is een deel van de muur beschadigt door een paalfundering uit de jaren 1980. Het is niet duidelijk of de muur hier een hoek naar het westen of het oosten maakte. Bovenop de muur is cement aanwezig wat wijst op herbruik van de muur is een latere fase. De muur is gefundeerd op een pakket baksteenpuin.

Figuur 62: Muur M31, zicht vanuit het westen.

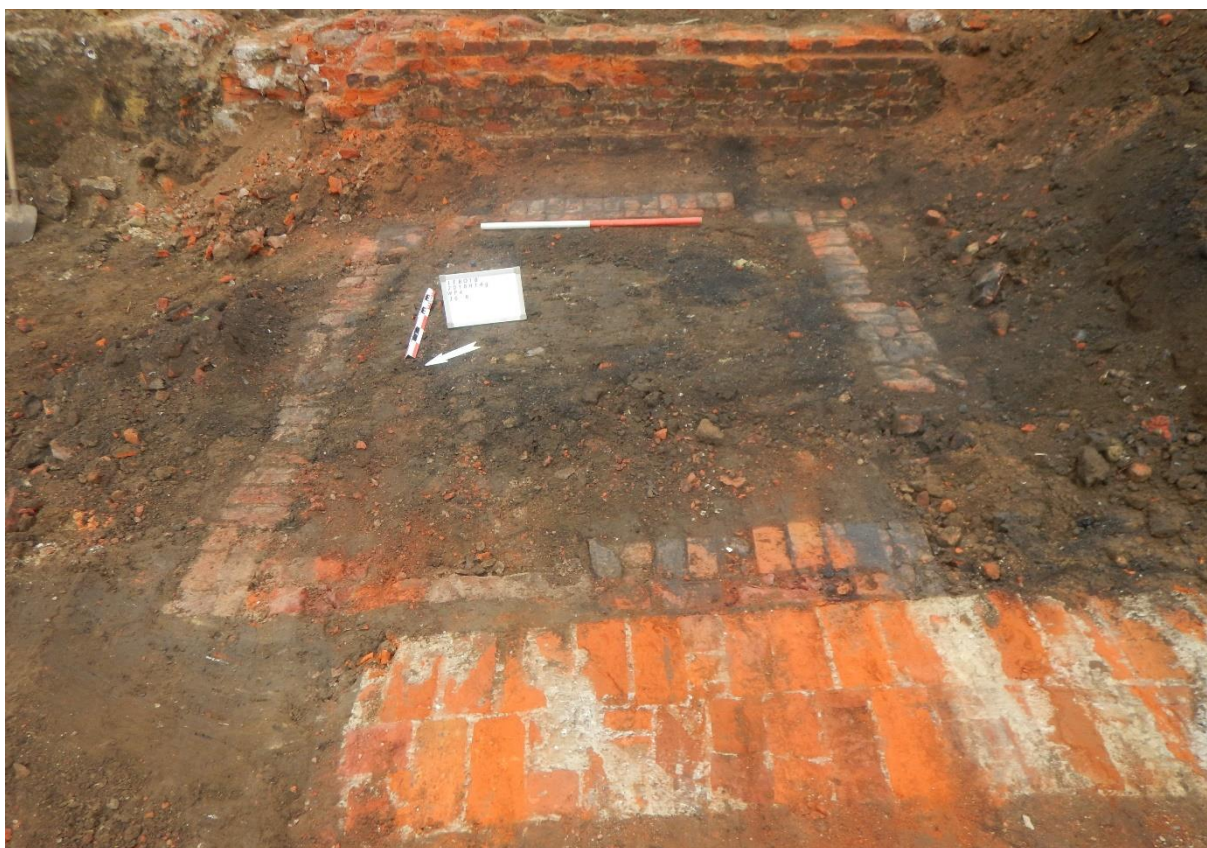
Muur 37 loopt parallel aan muur 31, ten westen ervan. Deze muur kon enkel in het vlak worden vastgesteld gezien er op die locatie niet dieper moest worden uitgegraven (+36.15m TAW). Ook deze muur heeft een licht gelig bruine zandige kalkmortel. Mogelijk behoort hij dus tot dezelfde kelder/structuur dan muur 31 (Figuur 63).

Figuur 63: Muur 36 in het vlak met vooraan muur 37 en achteraan muur 38.

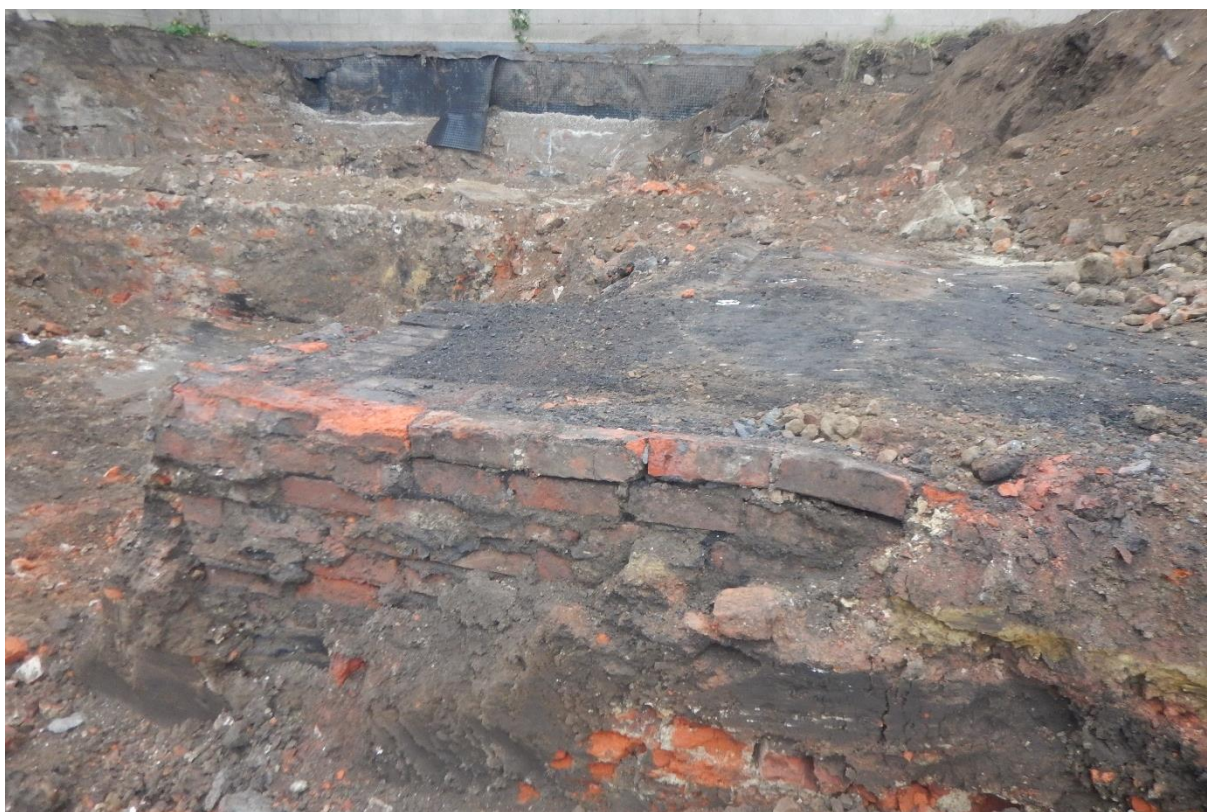
Figuur 64: Muur 36, opstaand vanuit het westen.

Vlak tegen muur 37 werd in het oosten een recentere kleine vierkante kelder geregistreerd, muur 36 (+35.29m TAW) (Figuur 64). Deze heeft een baksteenformaat van 18x8,5x5,5cm en een donker grijze, slordige cementmortel. De bodem binnen deze vierkante kelder is zwart gekleurd, houtskool werd echter niet gezien, mogelijk betreft het een steenkolenkeldertje.

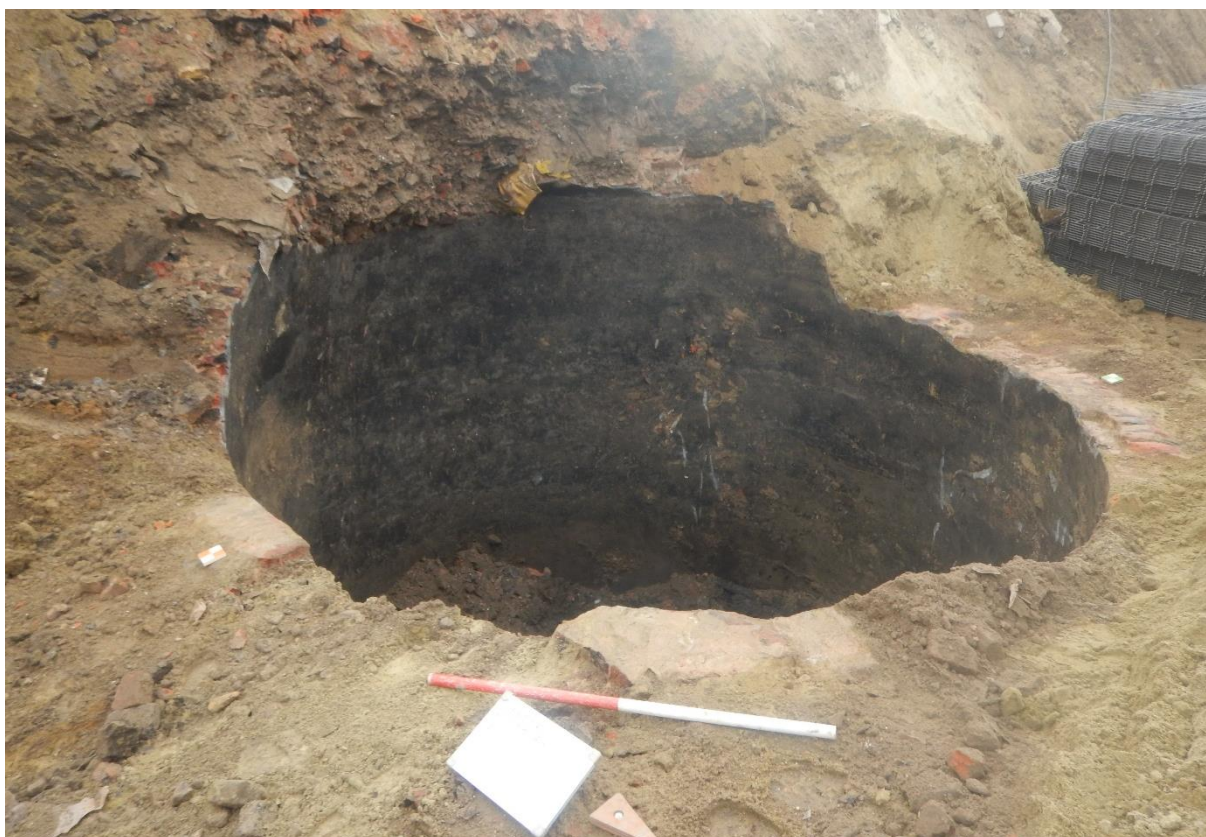
Net ten westen van zone 3 werd een grote, ronde bakstenen structuur geregistreerd, het betreft vermoedelijk een cisterne (+34.45m TAW) (Figuur 65 en Figuur 66). Hij heeft een diameter van ca.4m en gaat 2,5m diep. Hij was opgevuld met recent bouwpuin (bouw rusthuis jaren '60 of '80?). De bakstenen meten 19x8x5cm en zijn gemetst met een harde roze kalkmortel. De binnenzijde is bezet met een donker grijs uitgeslagen mortel. De bovenzijde vormde mogelijk een koepel.

Figuur 65: Muur 41, cisterne.

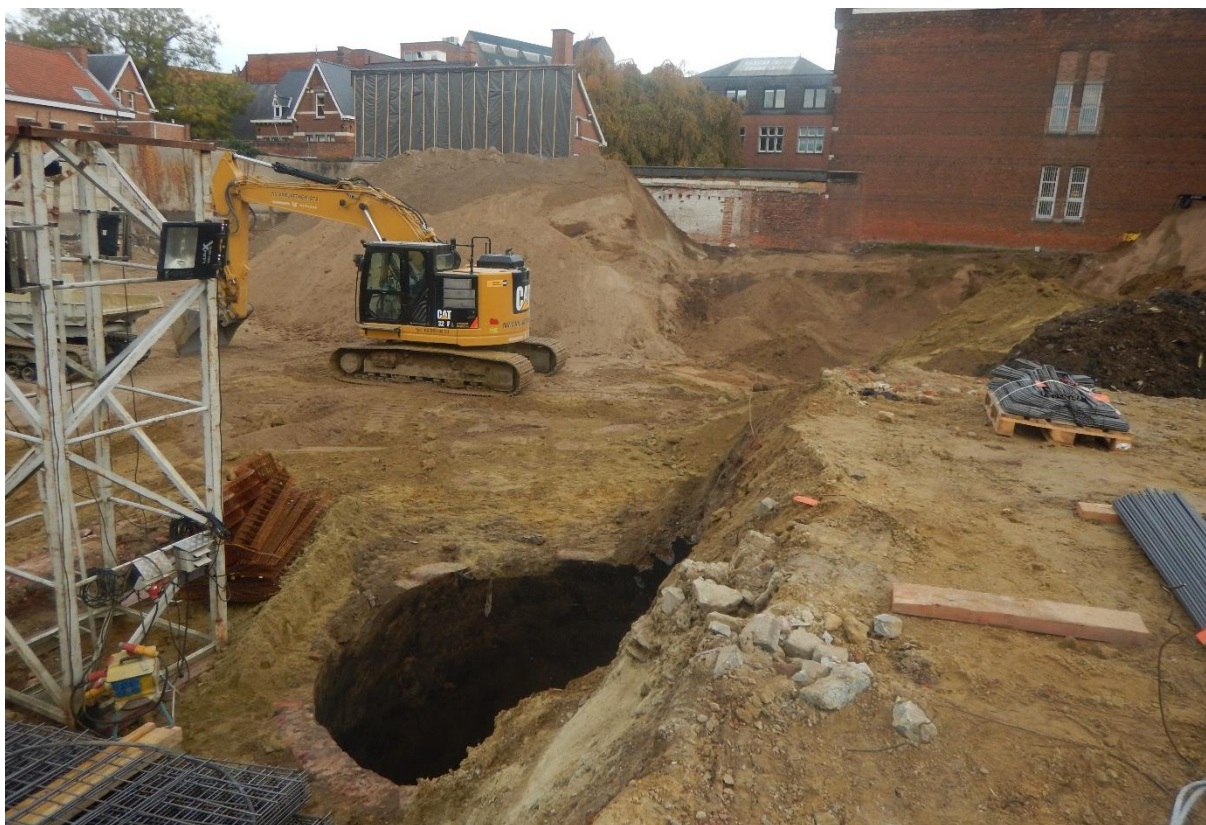
Figuur 66: Situering cisterne binnen het projectgebied.

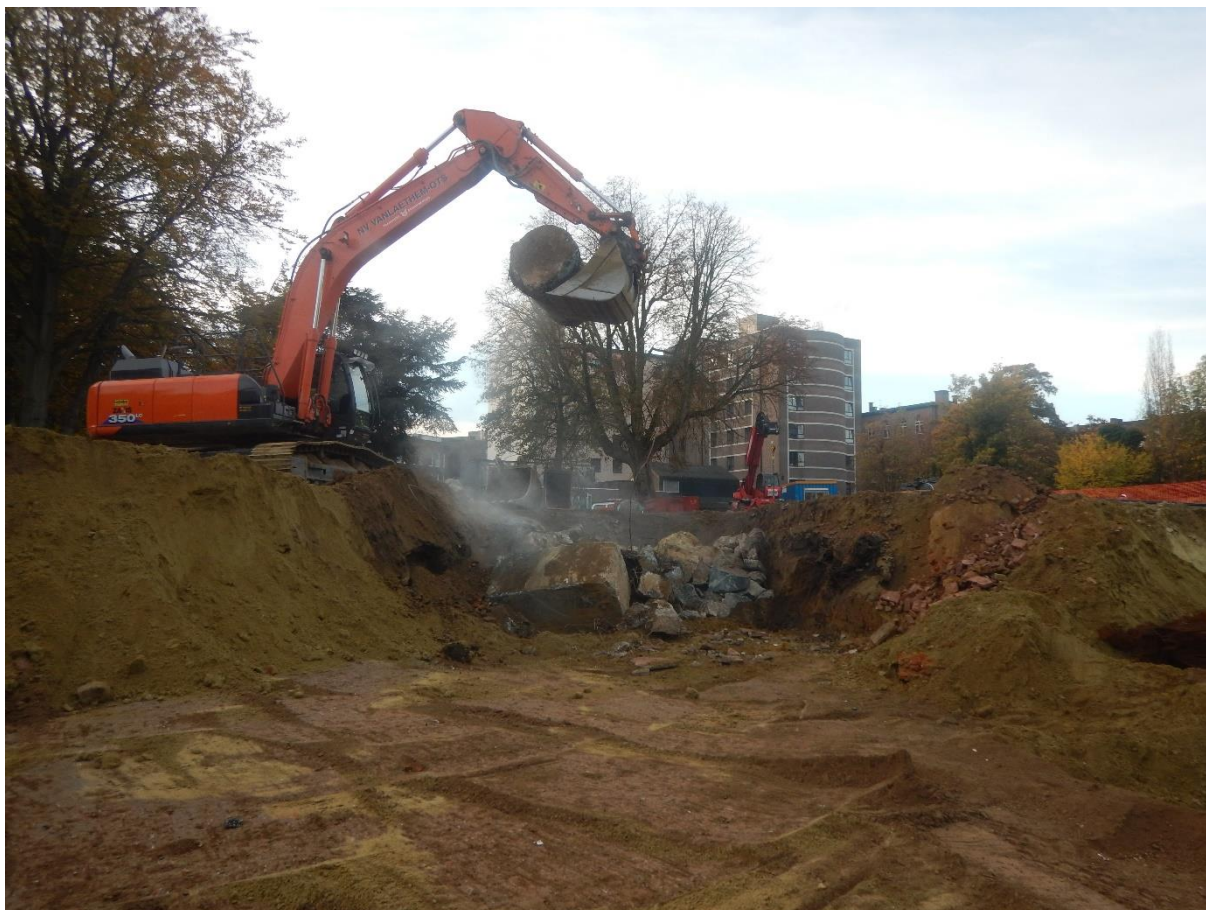
Zone 3 leverde voor de rest geen sporen of structuren op. Deze zone lijkt reeds verstoord bij het bouwen van de vorige gebouwen in de jaren 1960-1980 (Figuur 67 en Figuur 68).

Figuur 67: Zicht op zone 3 vanuit het noordoosten.

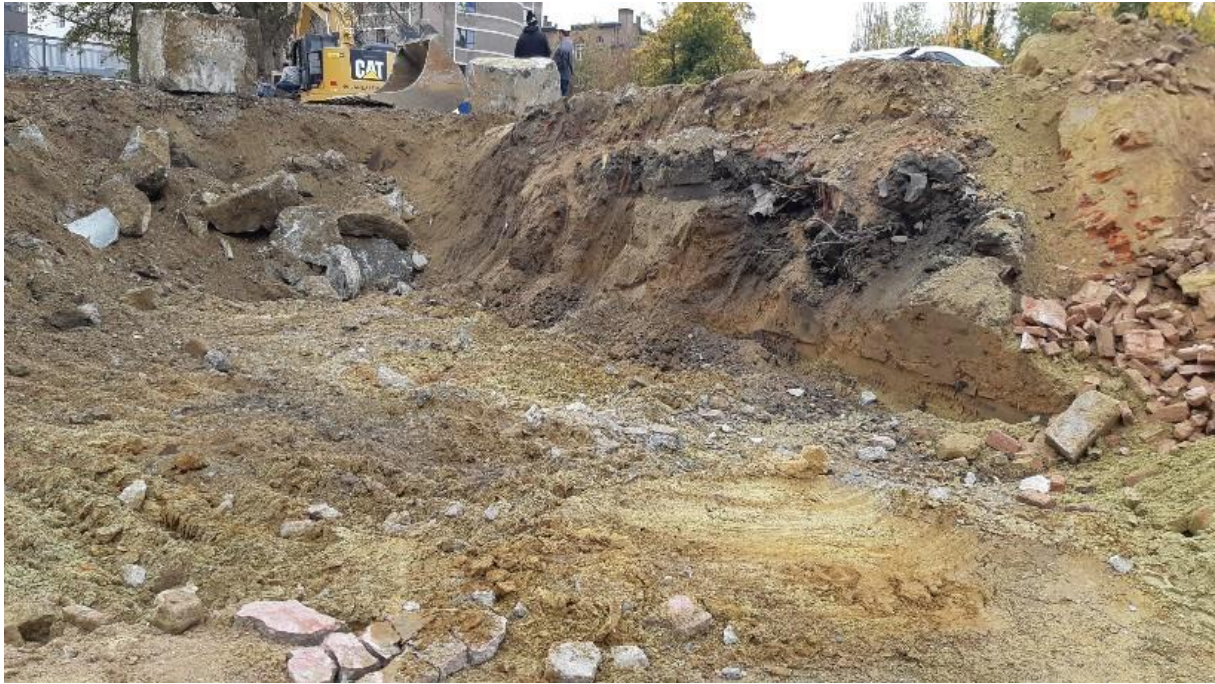
Figuur 68: Zicht op zone 3 vanuit het noordoosten.
