**Archeo-rapport 626**

**Eindverslag: Het archeologisch onderzoek aan de Sint-Servatiuskapel  
te Rommersom**

**Tienen, 2026  
Studiebureau Archeologie bv**

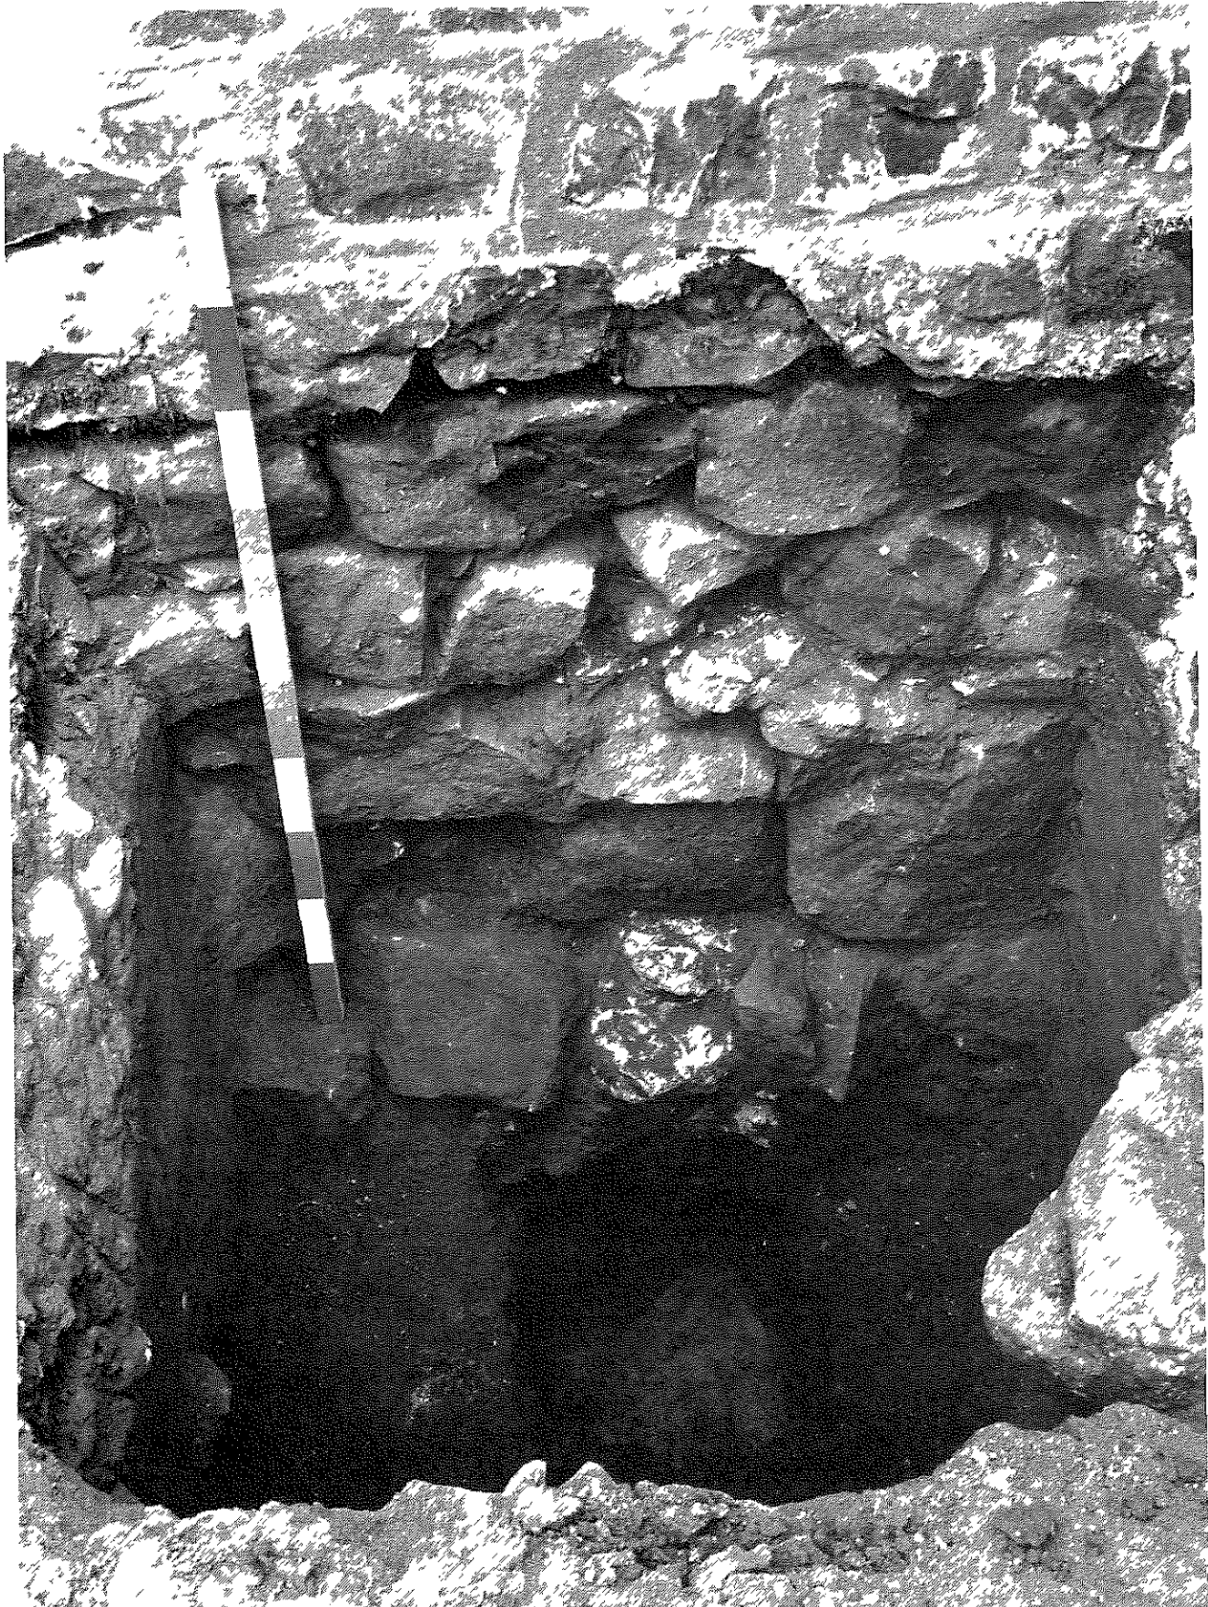
Fig. 1.4: Onderzoekput naar de funderingen in 1986 (©Doperé 1989, 45).

Het onderzoek naar de funderingen bestond in augustus 1986 uit een enkele put in de noordelijke oksel, waar het koor en het schip samenkomen. Hieruit bleek dat het koor en schip niet gelijktijdig werden gebouwd. Tijdens het onderzoek werd de fundering als volgt omschreven: "De fundering van het koor springt gemiddeld 5 cm naar buiten uit (Fig. 1.4). De onderzijde bevindt zich op 1,18 m onder het maaiveld, de verbrede sokkel zelf heeft een hoogte van 48 cm. De fundering zelf werd aangelegd in het gele zand, dat een bijmenging vertoonde van baksteenstippen en schaliefragmenten tot 25 cm onder de fundering. Zij bestaat uit los op elkaar gestapelde onregelmatige kwartsietblokken."

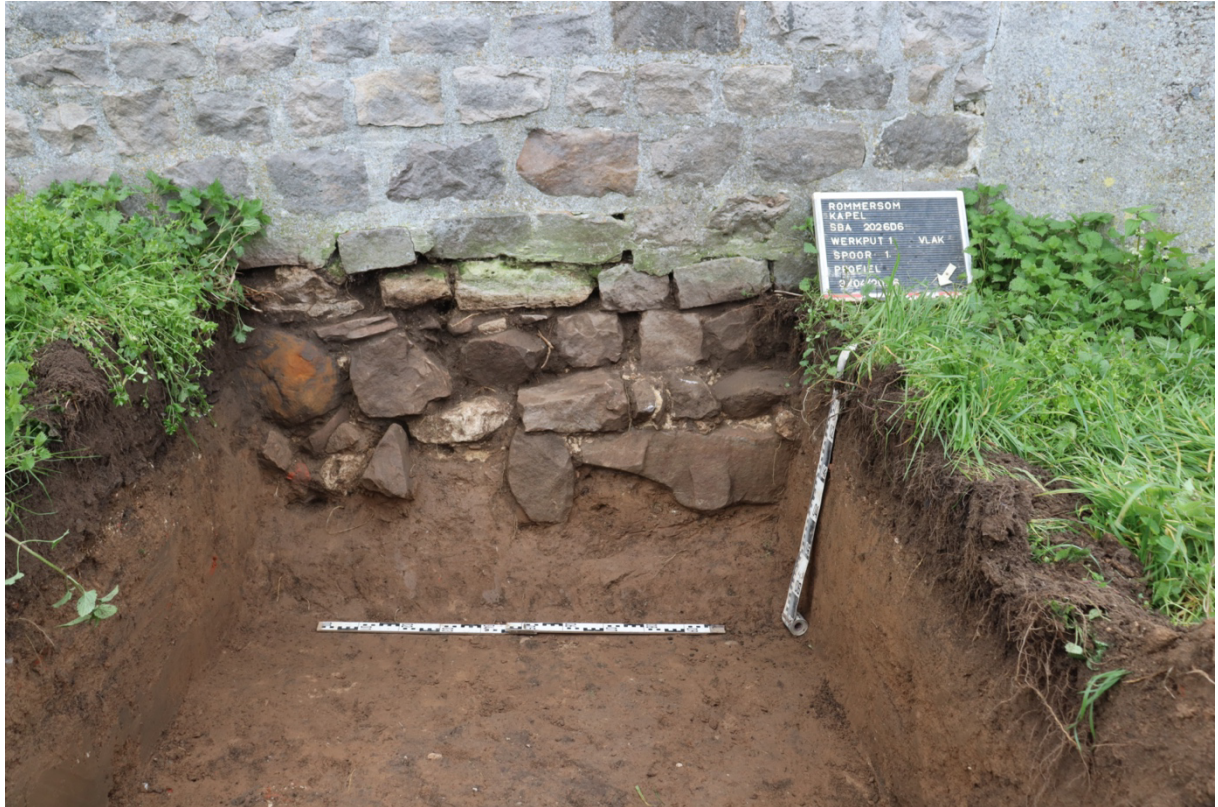
Fig. 3.14: Fundering schip kapel in WP1.

De fundering bestaat uit grof gekapte blokken kwartsiet met een harde lichtgele kalkzandmortel. Er is geen funderingsvoet. De blokken zijn rechtstreeks in de uitgegraven funderings sleuf gezet. Er werd nergens een spoor aangetroffen van een funderings sleuf, wat erop wijst dat de blokken tot tegen de sleufwand werden gezet. Het verstek, niet aanwezig in spoor 10 (werkput 4), had een breedte tussen 9 en 18 cm en verscheen op verschillende dieptes tot zelfs vlak onder (werkput 5) of boven (werkput 6) het maaiveld.

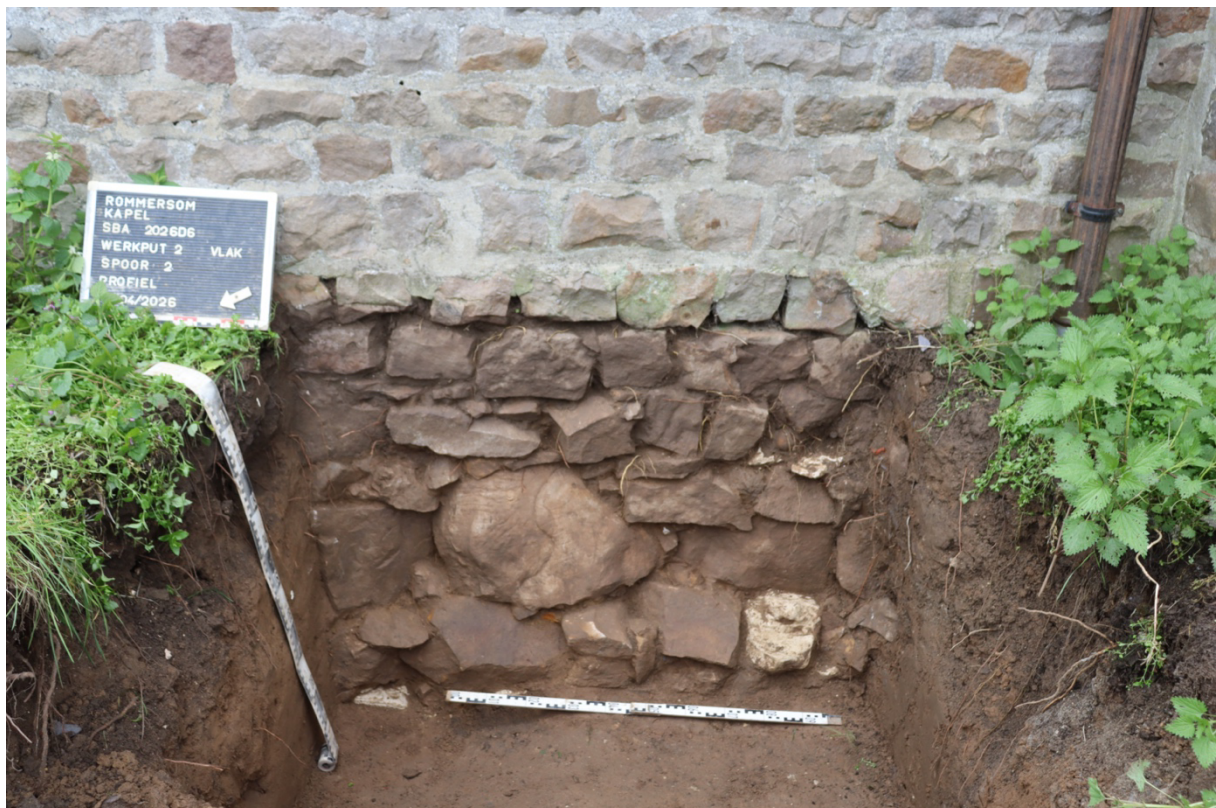
Fig. 3.17: Fundering koor kapel in WP2.

De kapel zou twee bouwfases tellen, waarbij het koor ouder is dan het schip. Op basis van de funderingen kan dit echter niet gestaafd worden. De diepte van de funderingen van het koor t.o.v. het maaiveld (60 – 120 cm) (Fig. 3.17 - Fig. 3.19) en van het schip (25 – 55 cm) (Fig. 3.14 - Fig. 3.16) is wel opvallend, maar verder kunnen er geen verschillen gezien worden tussen beide.

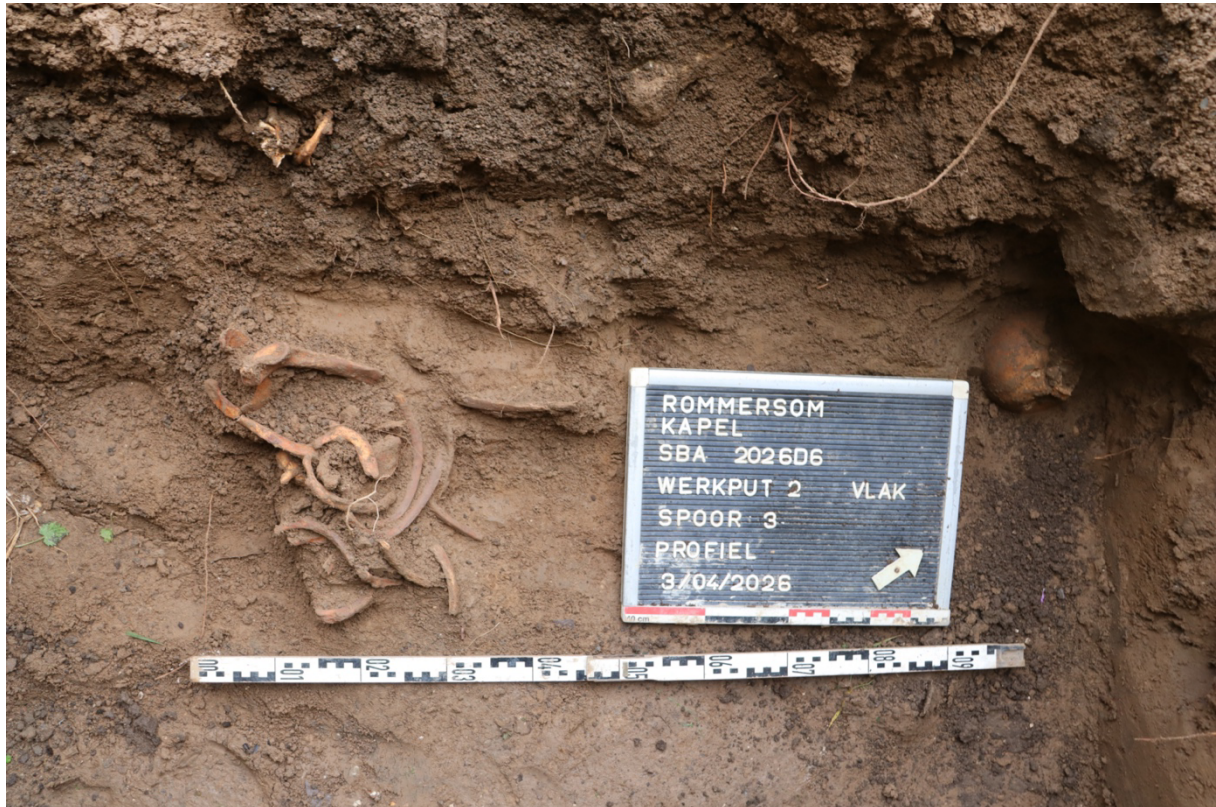
Fig. 3.20: S3, met rechtsonder de schedel van S4 en linksboven de onderkaak en halswervel van S5.

Naast de funderingen van de kapel werden menselijke inhumatiegraven aangesneden. In totaal werden 3 individuen aangetroffen in werkput 2 (S3-5) (Fig. 3.20), 3 individuen in werkput 3 (S7-9) (Fig. 3.21 & Fig. 3.22) en 1 in werkput 7 (S13) (Fig. 3.23). Daarnaast werden in werkputten 1 en 6 losse menselijke resten ingezameld uit de uitgegraven grond. De skeletten werden bereikt vanaf 55 cm onder het maaiveld.

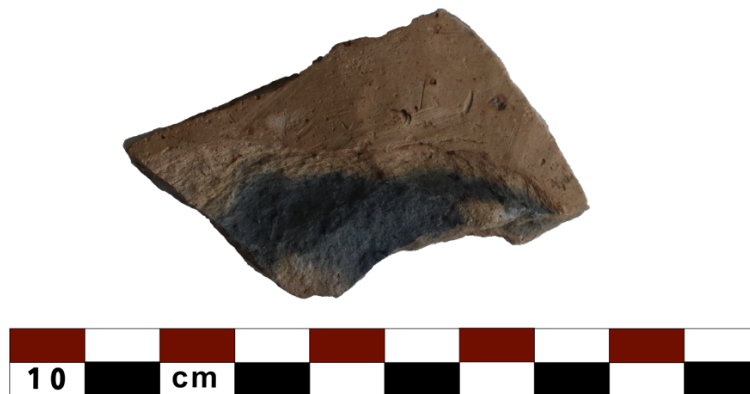
Fig. 3.24: De aangetroffen scherf in werkput 7.

Tijdens het onderzoek werden in werkputten 1, 6 en 7 enkele losse menselijke botfragmenten aangetroffen. Dit is op een kerkhof niet abnormaal en wijst vaak op dieperliggende begravingen. Daarnaast werd in werkput 7 een losse scherf aangetroffen. Het bleke baksel met grijze kern is mogelijk Romeins of middeleeuws Maaslands (Fig. 3.24).
