# ARCHEOLOGISCHE WERFBEGELEIDING OP DE KOMET-SITE TE MECHELEN (FASE 3)

## EINDVERSLAG

**ABO Archeologische Rapporten 2616**

Archeologische werfbegeleiding op de Komet-site te Mechelen (fase 3)

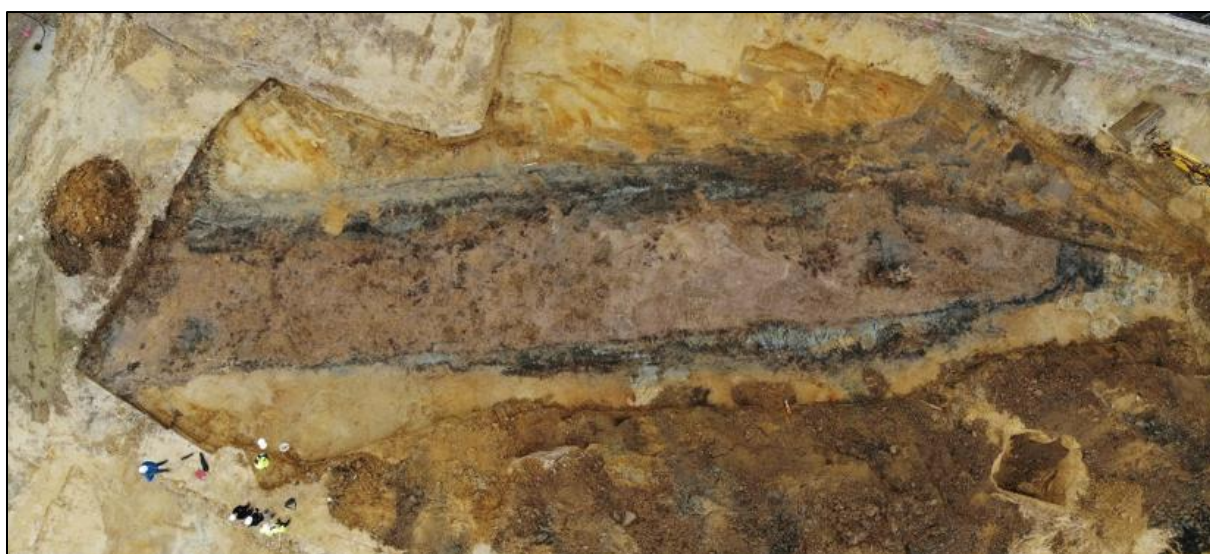
**Figuur 4: Dronefoto van spoor 1 en spoor 2. (Bron: ABO nv)**

Spoor 1 bleek een deel van een gracht te zijn met een oriëntatie van noordnoordoost naar zuidzuidwest, een lengte van 50 meter en een breedte van 10 meter (Figuur 4 en Figuur 5). Deze gracht behoorde allicht tot de 17de- en 18de-eeuwse versterkingen met ravelijnen in Vaubanstijl die aan de buitenzijde van Mechelse omwallingsgracht werden toegevoegd. In het vlak vertoonde het centrale deel van de gracht een bruingrijs gevlekt uitzicht, terwijl de randen donker grijszwart waren met lichte grijsblauwe banden. Een coupe toonde aan dat de bewaarde vulling ongeveer 1 meter diep was en duidelijk gelaagd: onder de bruine vulling lag een dunne, donker bruinzwarte, humeuze laag met afgebroken organisch materiaal, en onderaan bevond zich een licht blauwgrijze, gereduceerde laag (Figuur 6).

Spoor 2 was een cluster van 9 aangepunte palen die in de gracht gesitueerd waren (Figuur 4 en Figuur 7). Mogelijk vormden deze palen een houten fundering van een driehoekige constructie op of boven het water, bijvoorbeeld een brug of steiger. Er werd een paal ingezameld met het oog op een datering, maar dit bracht uiteindelijk niets op omdat het hout niet analyseerbaar was.

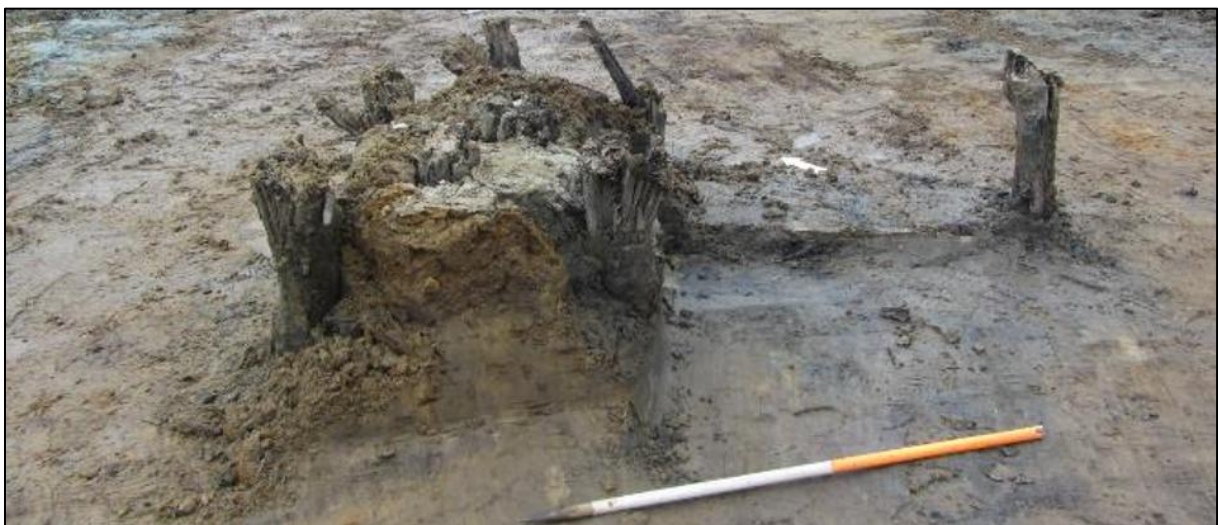
**Figuur 7: Foto van spoor 2. (Bron: ABO nv)**

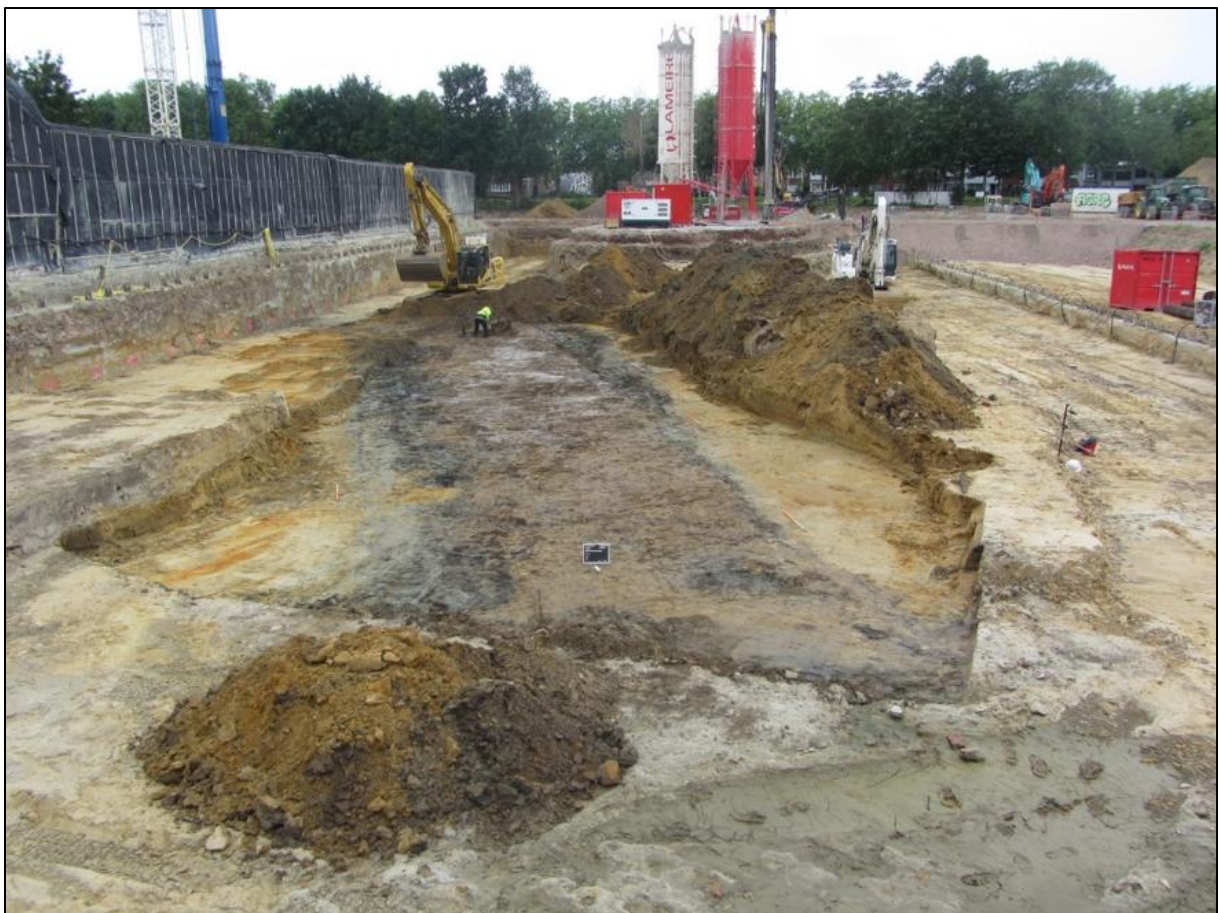
**Figuur 8: Overzichtsfoto van de werkput (370 m²). (Bron: ABO nv).**

De gracht is één van de weinige gekende overblijfselen van de Mechelse stadsomwalling die door middel van archeologisch onderzoek werden aangetroffen (Figuur 8).

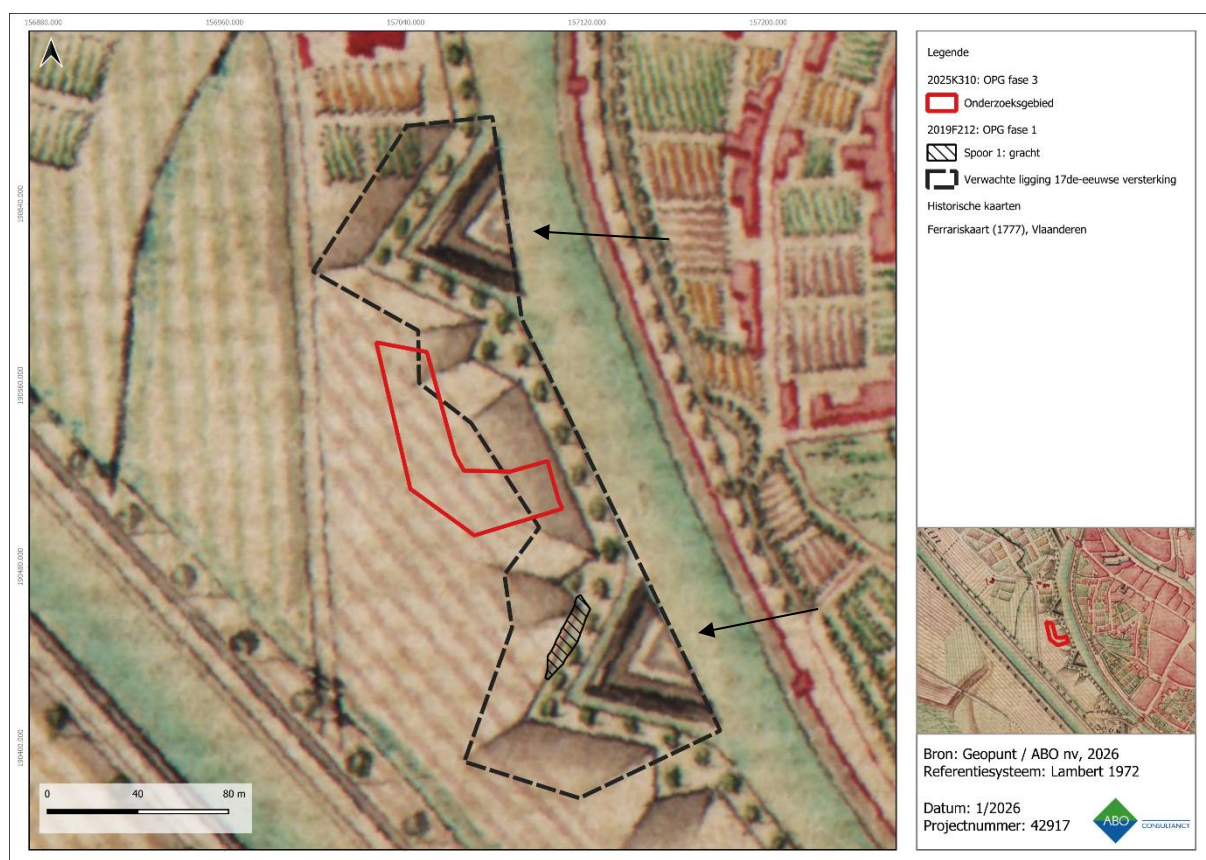
**Figuur 9: Ferrariskaart (1777) met aanduiding van het onderzoeksgebied van dit eindverslag en de aangetroffen gracht uit fase 1 (zwarte arcering). Ravelijnen zijn aangeduid met een zwarte pijl.**

Zoals op de Ferrariskaart zichtbaar is, maakt de noordnoordoost-zuidzuidwest oriëntatie van de aangetroffen gracht binnen fase 1 duidelijk dat deze niet toegeschreven kan worden aan de originele tweede Mechelse stadsomwalling uit de tweede helft van de 13de eeuw (Figuur 9). Deze gracht ligt wel volledig in lijn met de driehoekige ravelijn (zie zwarte pijlen op Figuur 9), die deel uitmaakte van de 17de-eeuwse uitbreidingen van de verdedigingsgordel rond Mechelen.

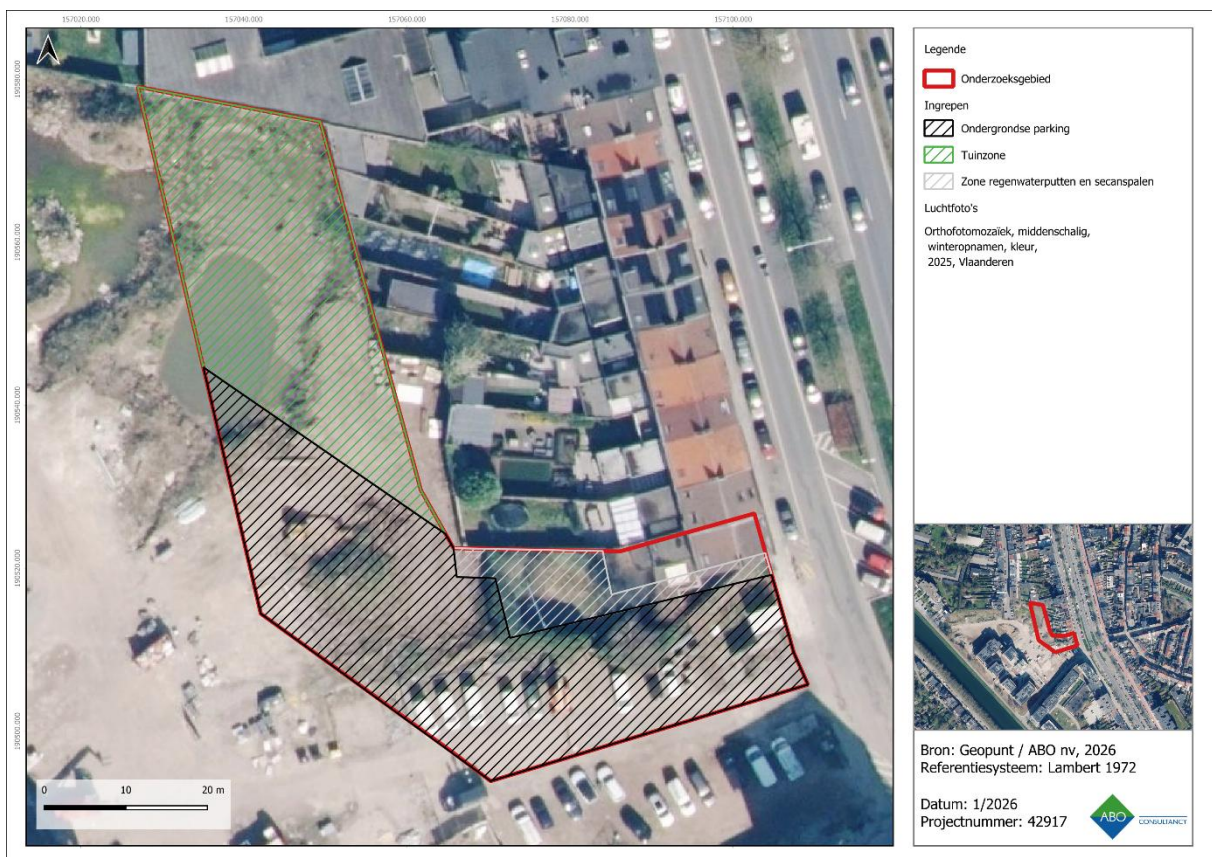
Figuur 16: Orthofoto (2025) met aanduiding van de geplande ingrepen binnen het onderzoeksgebied.

In het Programma van Maatregelen werd een zone van ca. 2.611 m<sup>2</sup> aangeduid als onderzoeksgebied op basis van een bodemingreep met maximale verstoring. Op het moment dat de werfbegeleiding uitgevoerd moest worden, was er echter al wel een inplantingsplan beschikbaar (Figuur 17). De zuidelijke helft van het onderzoeksgebied (ca. 1.397 m<sup>2</sup>) zal ingericht worden als een ondergrondse parkeergarage, waarbij een bodemingreep tot meer dan 6,00 m-Mv wordt voorzien. Het noordelijke deel van het onderzoeksgebied (ca. 927 m<sup>2</sup>) zal dan weer volledig ingericht worden als tuinzone, waarbij er een veel beperktere ingreep tot maximaal 0,50 m-Mv voorzien is. Verder is er nog een zone van 193 m<sup>2</sup> die voor de regenwaterputten en secanspalenwand behouden is en een overige oppervlakte van 94 m<sup>2</sup> waar een bestaand huis (nr. 130) behouden zal blijven aan de straatzijde (Figuur 16).

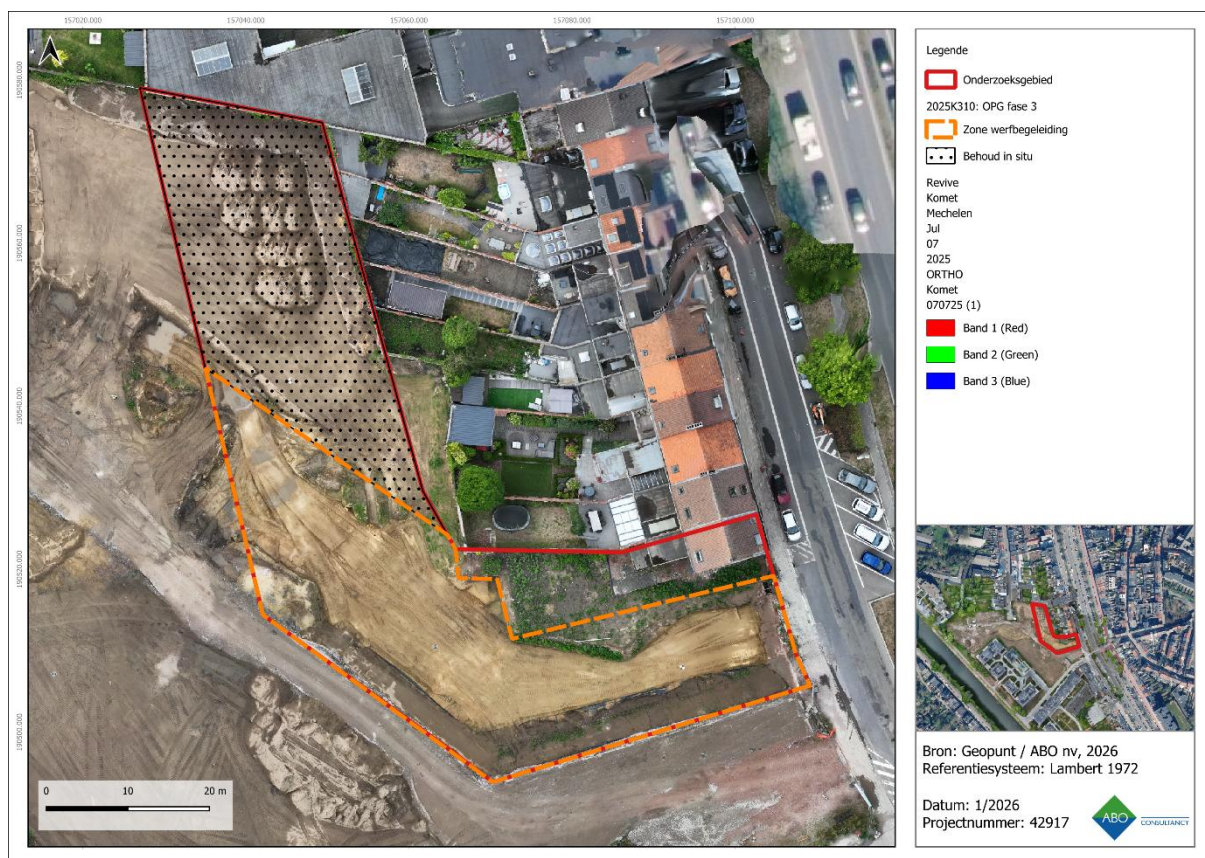
**Figuur 19: Dronefoto (07/07/2025) met aanduiding van de zone voor werfbegeleiding (oranje) en de zone voor behoud *in situ* (zwart).**

Op onderstaande recente dronefoto van het onderzoeksgebied na de sanering staat de zuidelijke zone die nog relevant is voor een archeologische werfbegeleiding aangeduid met een oranje stippellijn (Figuur 19). Het gaat om een gebied van ca. 1.397 m<sup>2</sup>. In de zone met zwarte stippen wordt het archeologisch bodemarchief niet langer bedreigd en kan een behoud *in situ* worden geadviseerd.

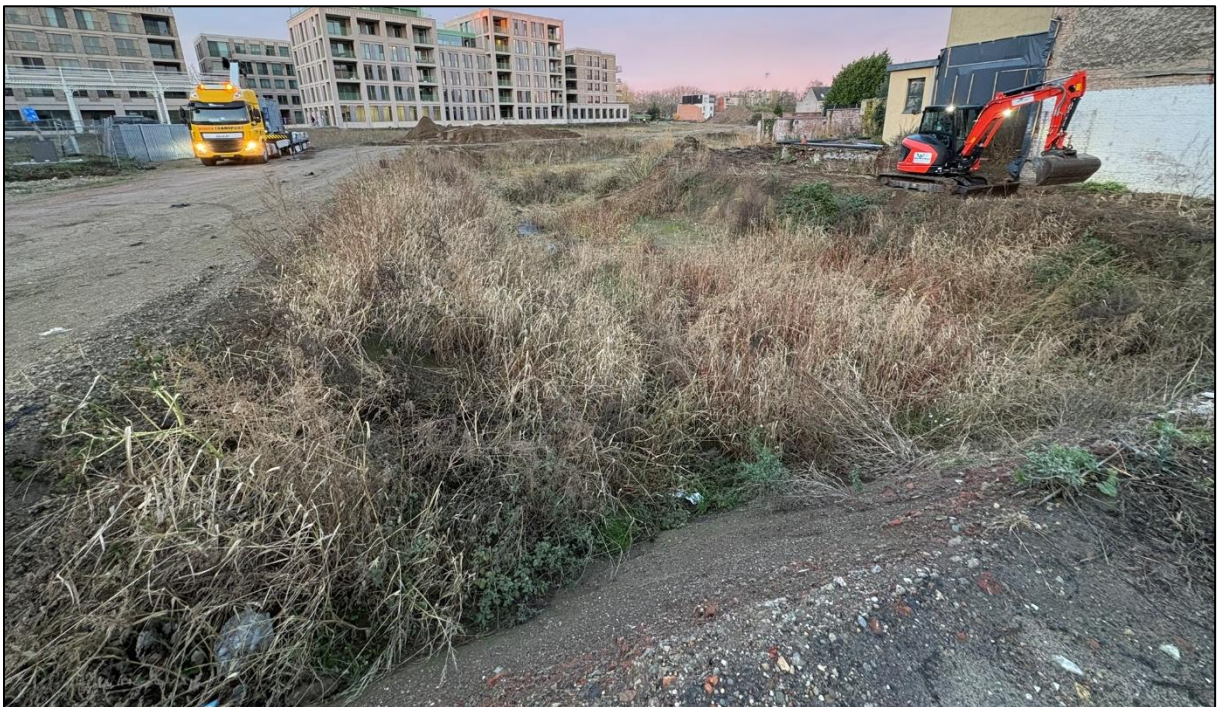
Figuur 21: De gesaneerde zone ter hoogte van de geplande ondergrondse parkeergarage op 01/12/2025. Gefotografeerd in westelijke richting.

Op het moment van uitvoering van de werfbegeleiding was het onderzoeksgebied onaangeroerd gebleven sinds de sanering. In de zuidelijke zone waren er wat planten en grassen gegroeid op de paar centimeters aangevoerde aarde die het archeologisch vlak afdekte (Figuur 21). Omwille van de stabiliteit waren er wel aan alle zijden van de werkput taluds aangelegd, deze zijn ook zichtbaar op het DHM dat in hoofdstuk 4.2 reeds besproken werd (Figuur 18). Ter hoogte van de tuinzone waren er enkele zandhopen gesitueerd (Figuur 23).

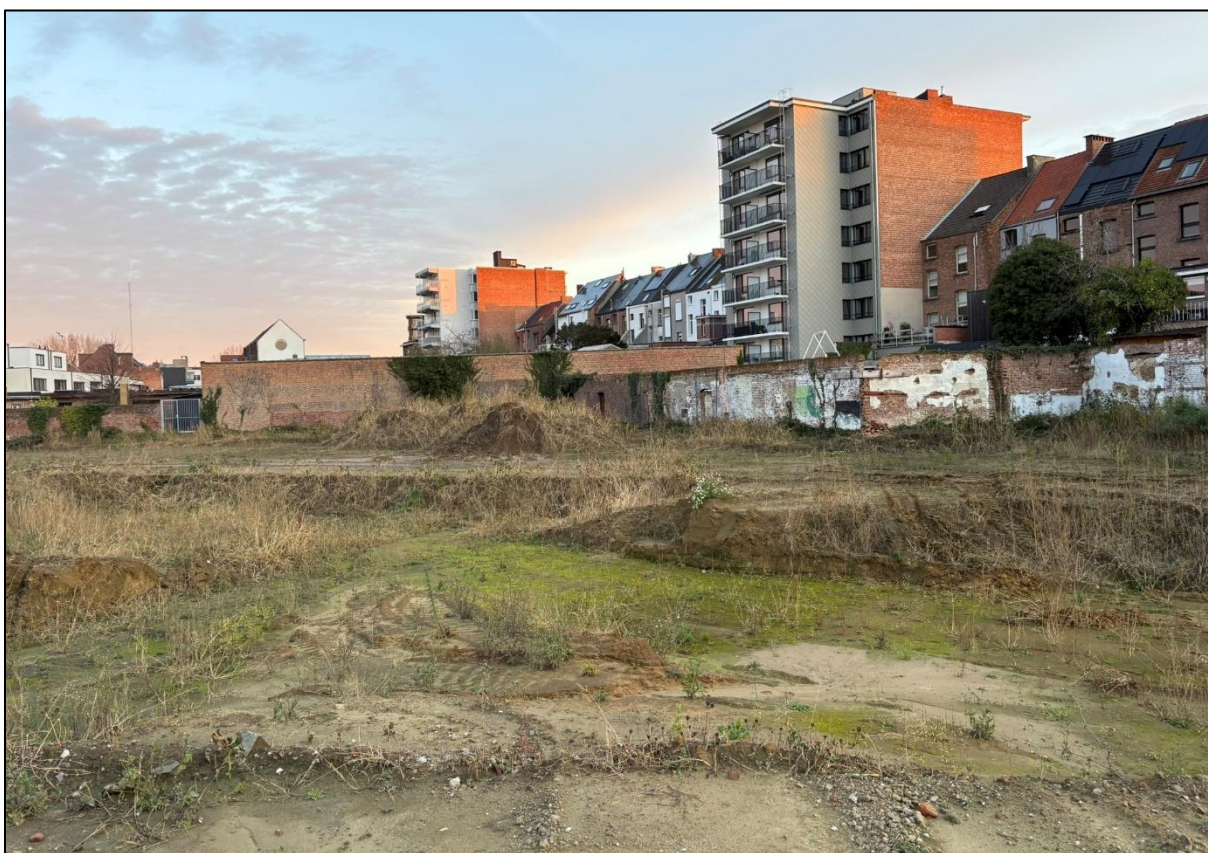
**Figuur 23: Zicht op de tuinzone met het niveauverschil in vergelijking met de zone voor de geplande ondergrondse parkeergarage op 01/12/2025. Gefotografeerd in noordelijke richting.**

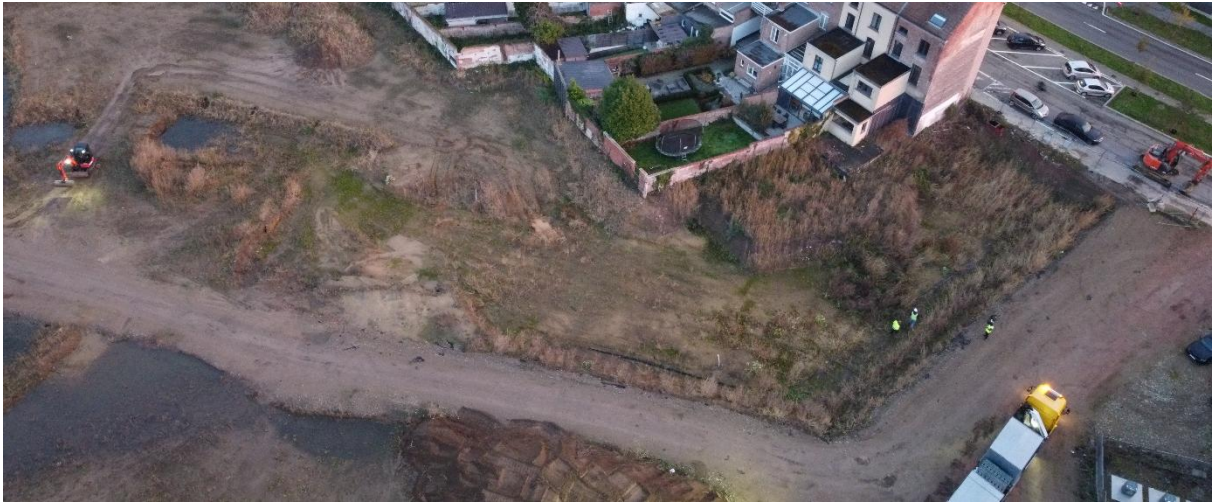
Figuur 25: Dronefoto (01/12/2025) voor de aanleg van het vlak.

Gezien de bestaande diepte van de sanering, kon werkput 1 volledig op één en hetzelfde leesbare vlak aangelegd worden tijdens de werfbegeleiding. Onderstaande figuren geven een bovenaanzicht van de situatie op het moment van de start van de opgraving (Figuur 25) en na de aanleg van vlak 1 enkele uren later (Figuur 26).

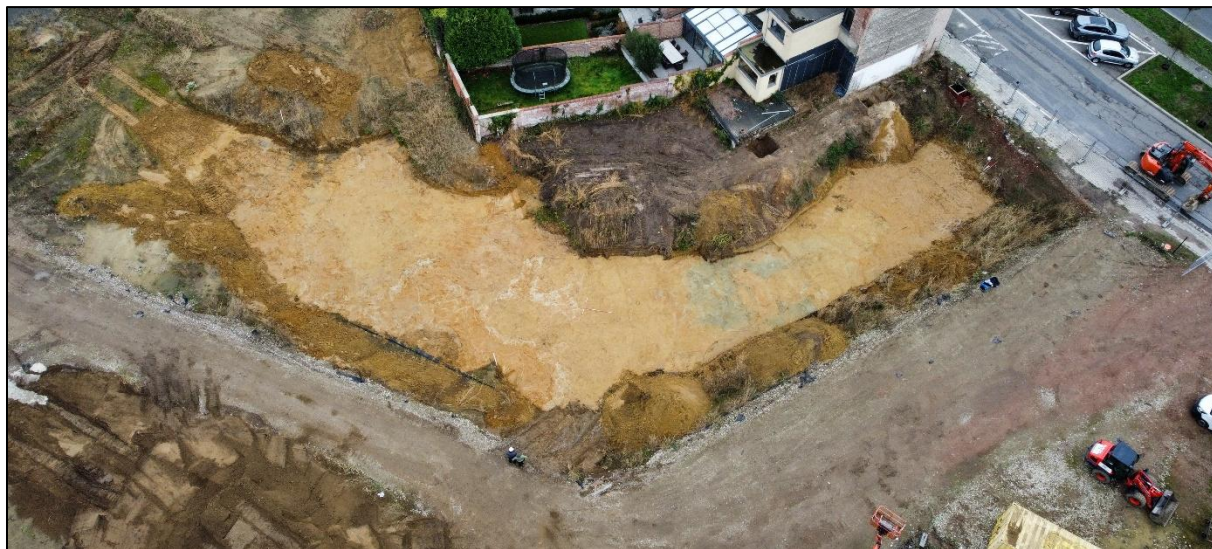
Figuur 26: Dronefoto (01/12/2025) na de aanleg van het vlak.

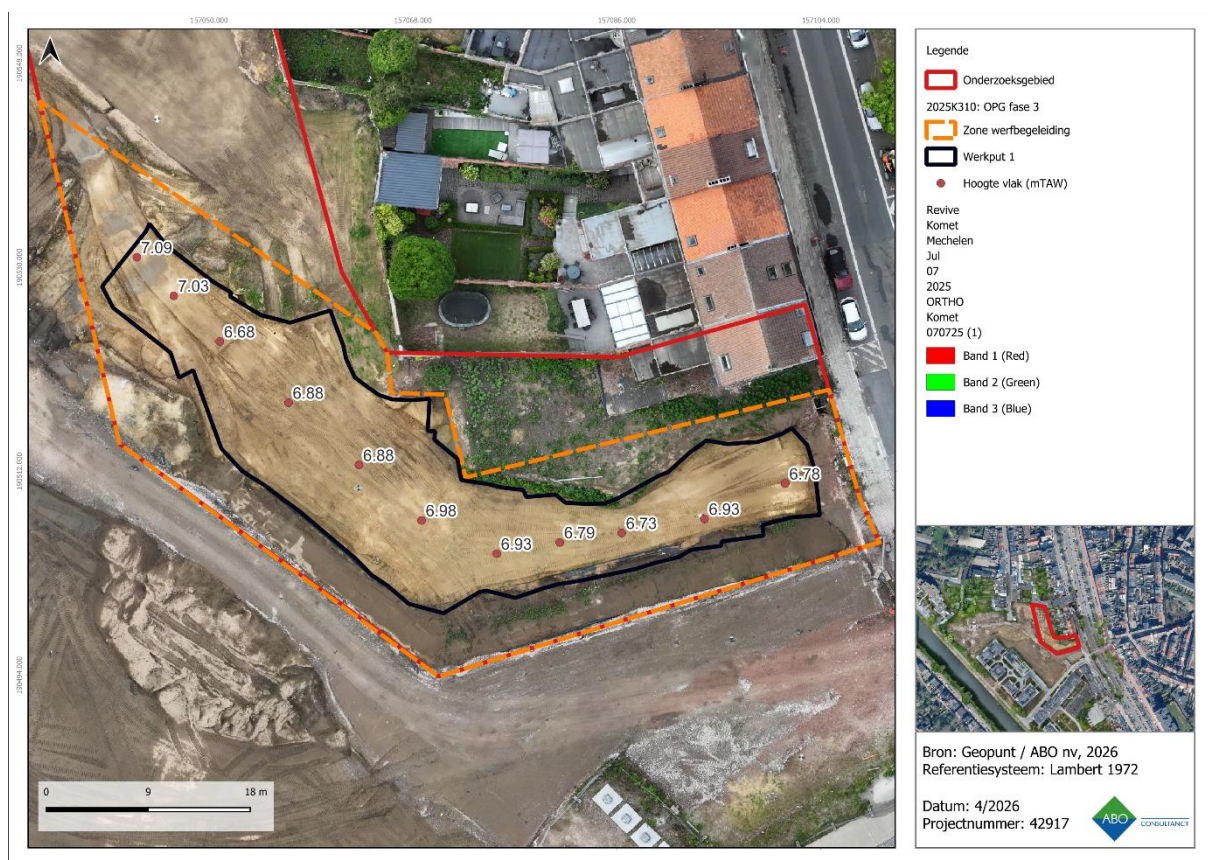
Figuur 28: Dronefoto (07/07/2025) met aanduiding van de vlakhoogte op 01/12/2025.

Het archeologisch vlak werd aangelegd op een diepte tussen 6,68 mTAW en 7,09 mTAW (Figuur 28), dit komt ongeveer overeen met de hoogte van het vlak die tijdens de werfbegeleiding van fase 1 werd aangelegd: tussen 6,09 mTAW en 7,17 mTAW. Als er dus nog overblijfselen van een gracht aanwezig waren in fase 3, dan zouden deze normaal gezien nog zichtbaar moeten zijn in de werkput. Dit was echter niet het geval. De omliggende maaiveldhoogte van de taluds en de minder gesaneerde zones kwam op een hoogte tussen 7,96 mTAW en 8,88 mTAW. Aan de straatzijde werd het maaiveldniveau dan weer tussen 9,03 en 9,48 mTAW opgemeten (Figuur 27).

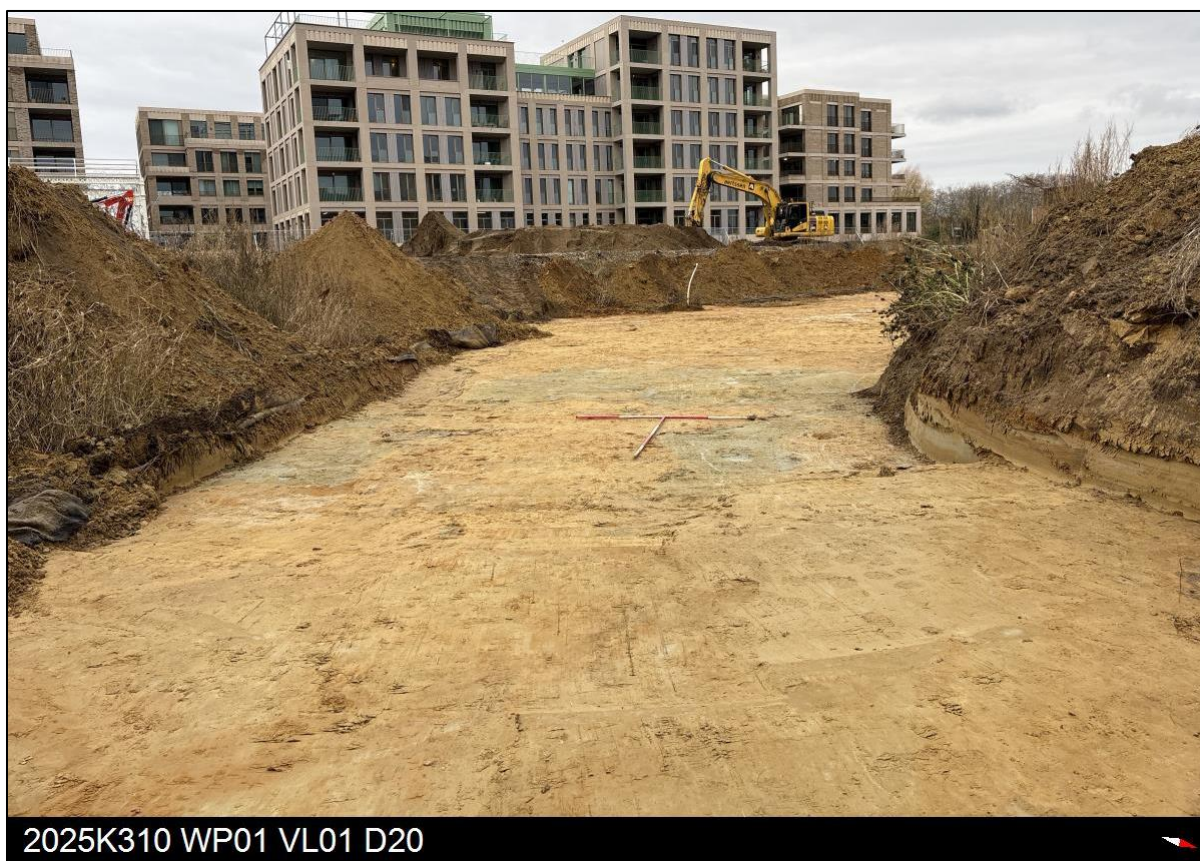
Figuur 29: Vlakfoto (1/3) van werkput 1. Gefotografeerd in zuidwestelijke richting.

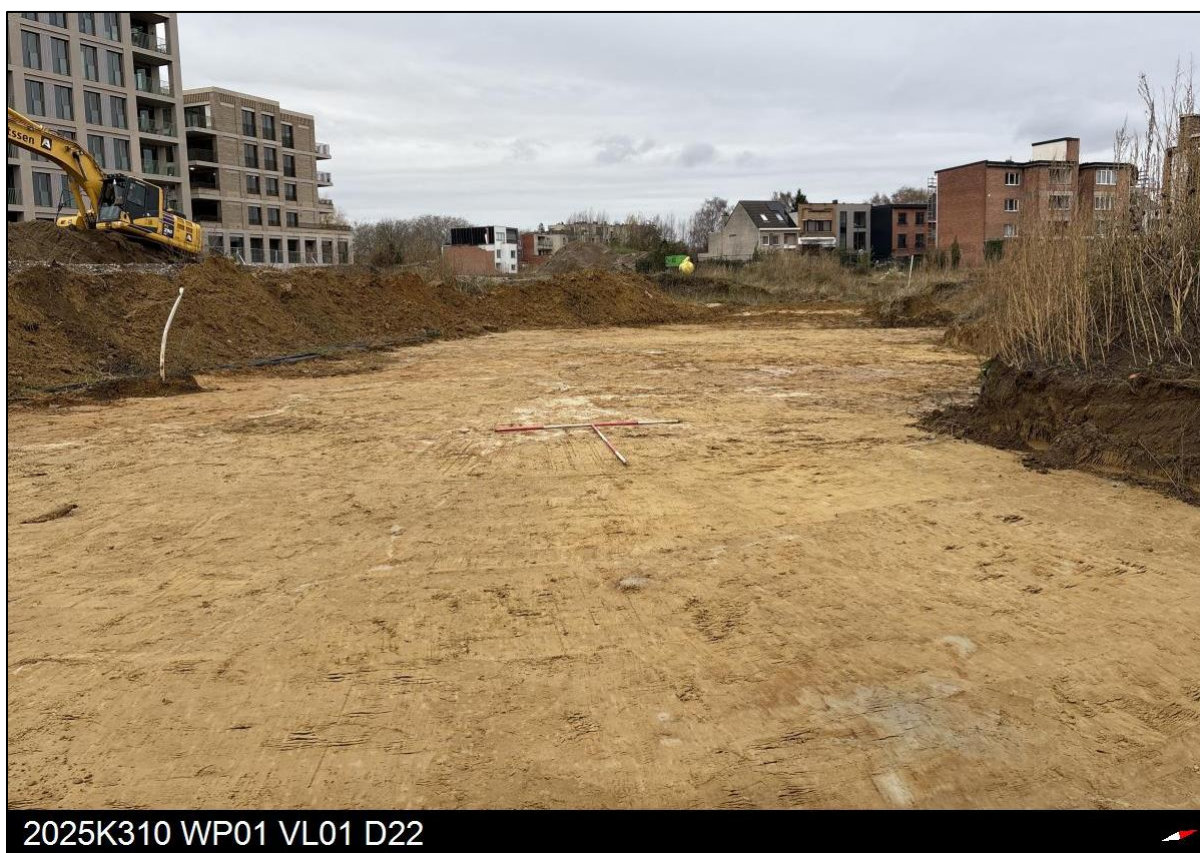
Figuur 30: Vlakfoto (2/3) van werkput 1. Gefotografeerd in zuidwestelijke richting.

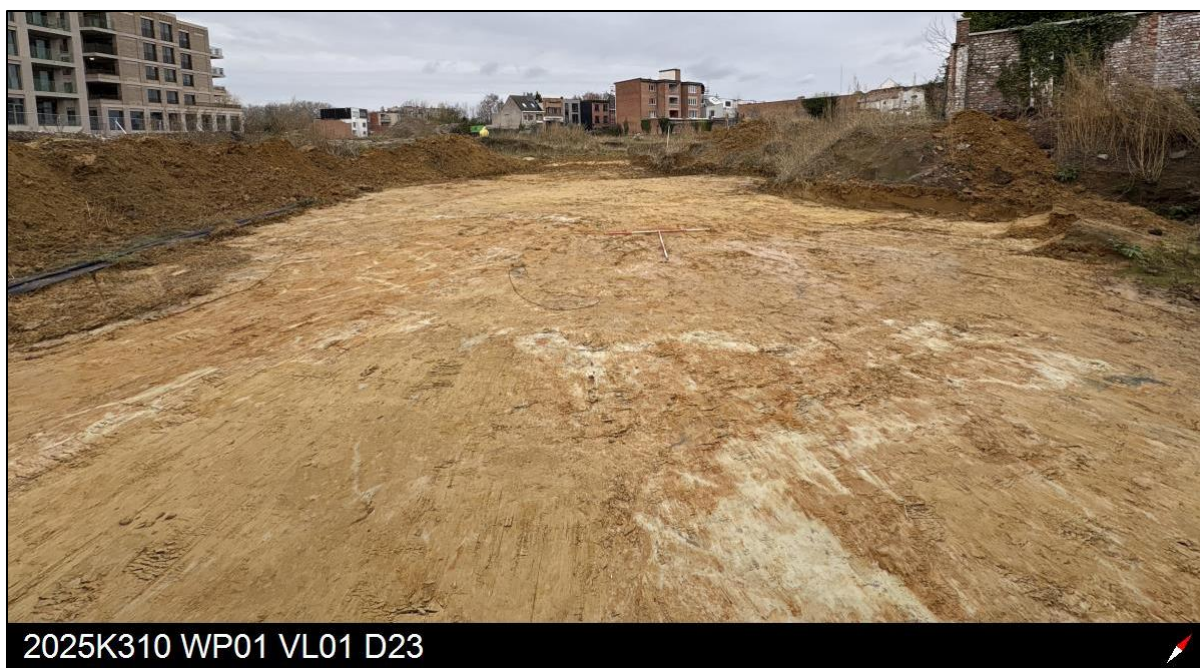
Figuur 31: Vlakfoto (3/3) van werkput 1. Gefotografeerd in zuidwestelijke richting.

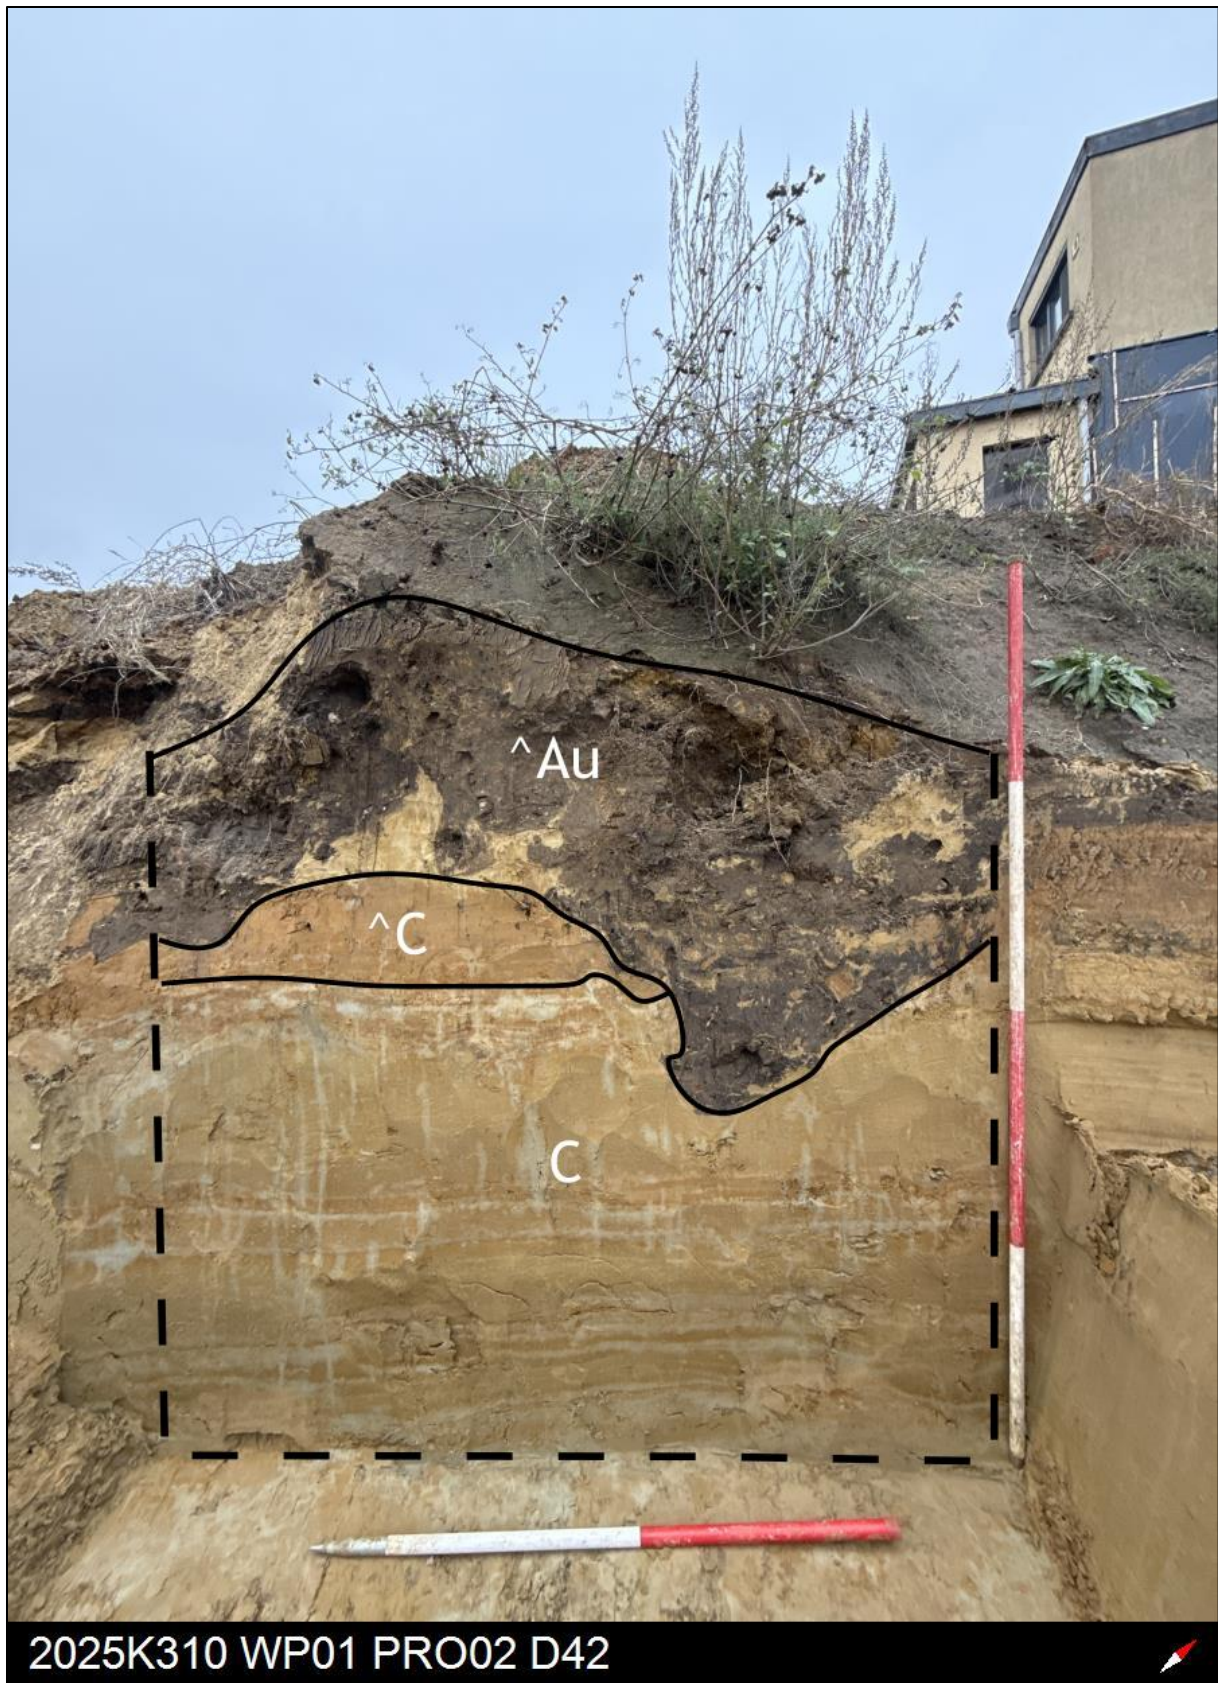
Onderstaande afbeeldingen geven de twee profielen in werkput 1 weer. De bodem van profiel 1 werd op een diepte van ca. 6,67 mTAW gemeten. Bij profiel 2 kwam de bodem op een hoogte van 6,17 mTAW te liggen.

Figuur 34: Profiel 2 in werkput 1.

De aangetroffen bodemopbouw wordt hier in meer detail per profiel besproken. Over het algemeen kan gesteld worden dat een (recente) antropogene invloed in beide profielen duidelijk zichtbaar is.

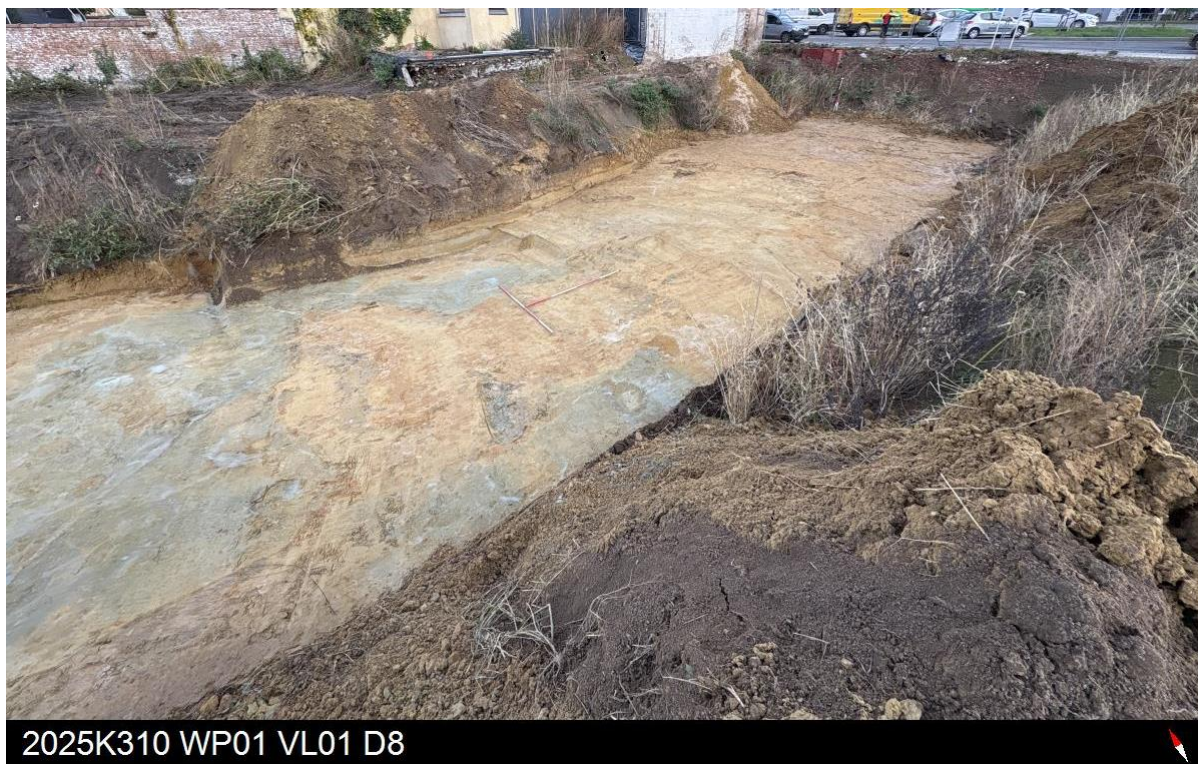
2025K310 WP01 VL01 D8

Er werden geen relevante archeologische sporen aangetroffen tijdens deze werfbegeleiding. In de oostelijke helft van het onderzoeksgebied was de kans op lineaire defensieve structuren (allicht met een noordnoordwest-zuidzuidoost oriëntatie) het grootst, gezien de nabijheid tot de huidige ring rond Mechelen (Figuur 36). Deze ontbraken echter volledig en er werden in de rest van werkput 1 ook geen andere sporen aangetroffen. De kans bestaat dat een deel van de sporen vernietigd werd tijdens de vele ingrepen die in de 20ste eeuw plaatsvonden of dat deze sporen invloed hebben gekend van de aanwezige verontreiniging en de bijhorende noodzakelijke sanering. De verwachte sporen kunnen uiteraard ook meer oostelijk liggen, onder de huidige Koningin Astridlaan.

Figuur 36: Deel van werkput 1 waar het potentieel voor resten van defensieve structuren het grootst was.

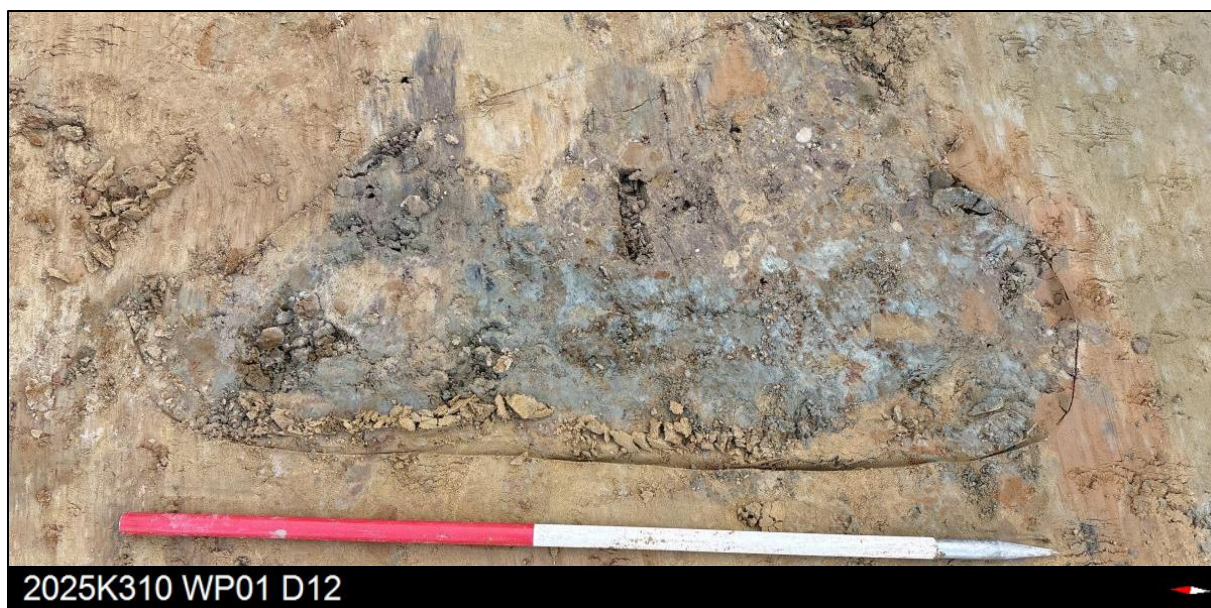
**Figuur 38: Recent verstoring 5 in werkput 1.**

De recente verstoringen werden gekenmerkt door een donker grijsbruine (vb. REC9, REC13) tot blauwgrijze (vb. REC3, REC5) kleur en verschillende inclusies zoals baksteenbrokken, bouwpuin, betonbrokjes. Deze verstoringen zijn allicht het gevolg van de 20ste-eeuwse industriële activiteiten op het terrein. Uit de profielen bleek ook al dat de verstoorte lagen zeer onregelmatig qua diepte waren.

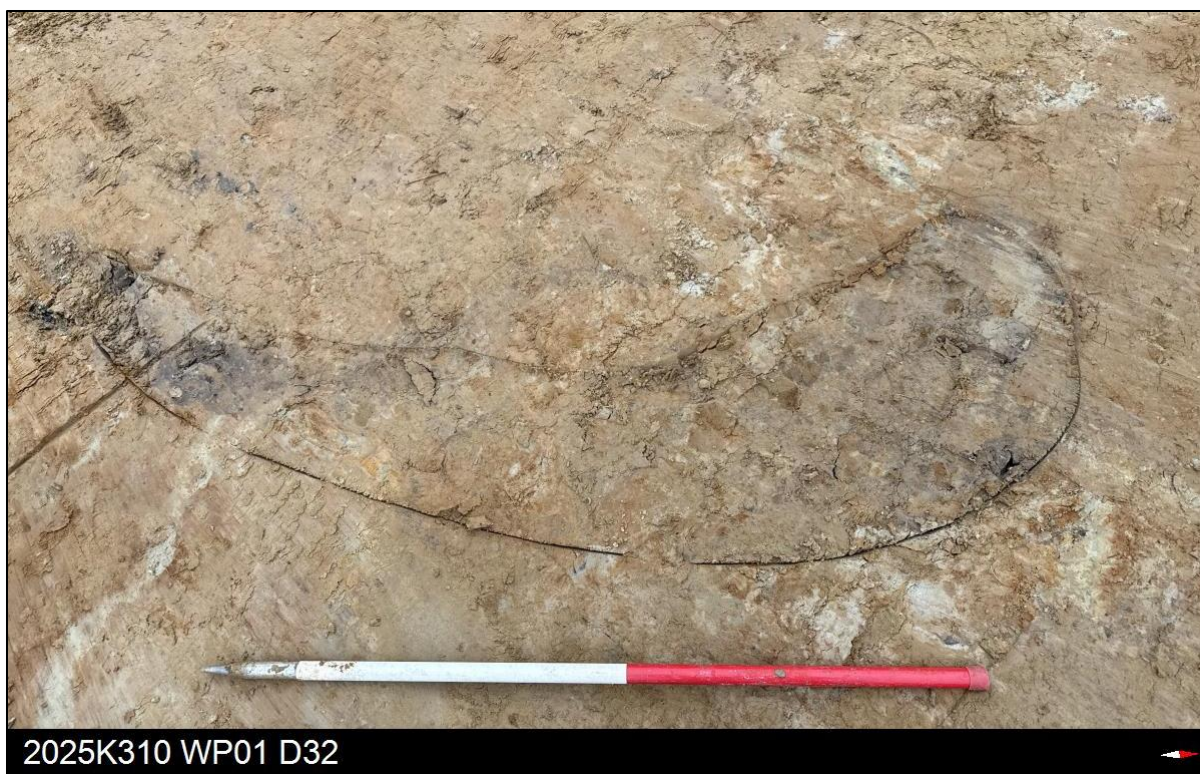
Figuur 39: Recente verstoring 9 in werkput 1.

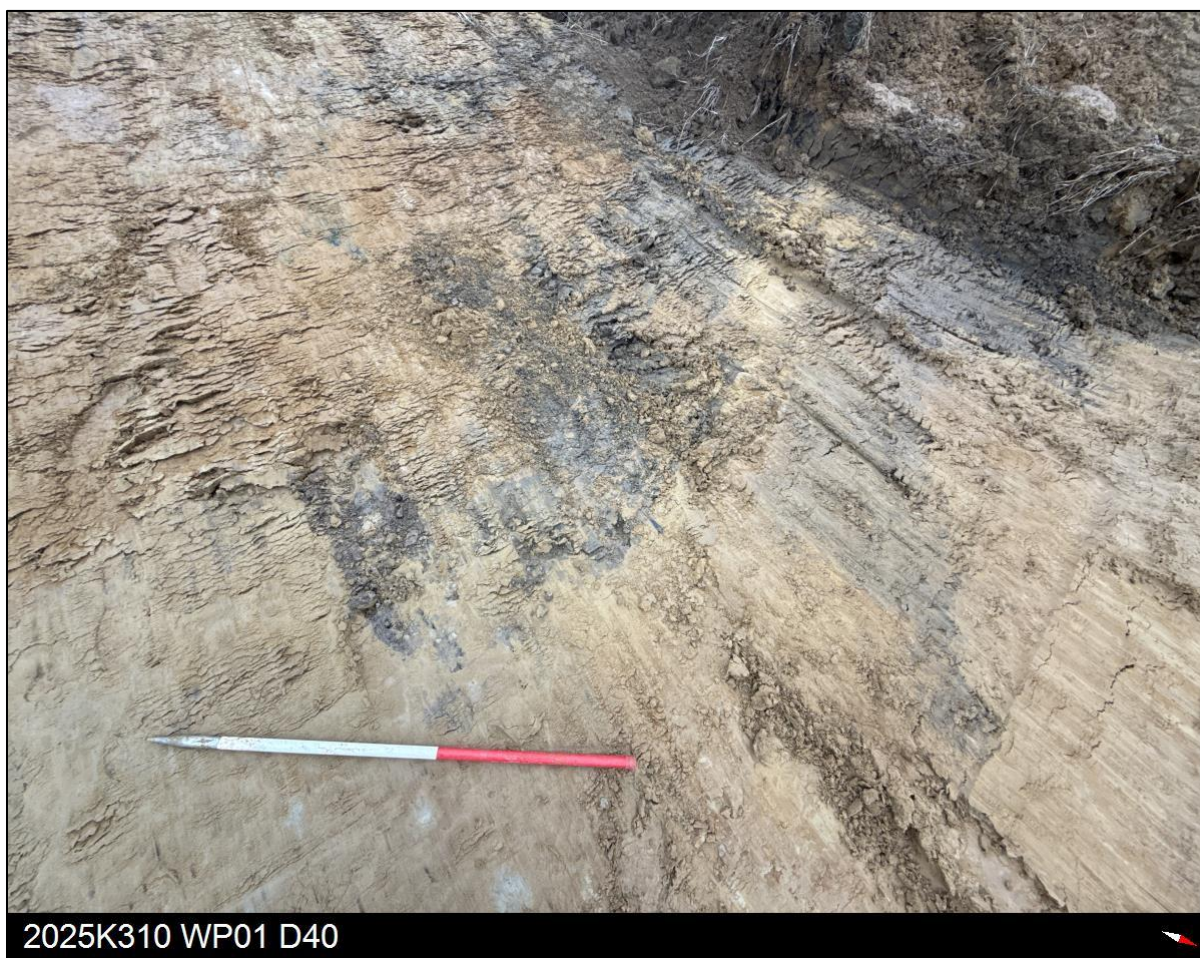
Figuur 40: Recente verstoring 13 in werkput 1.

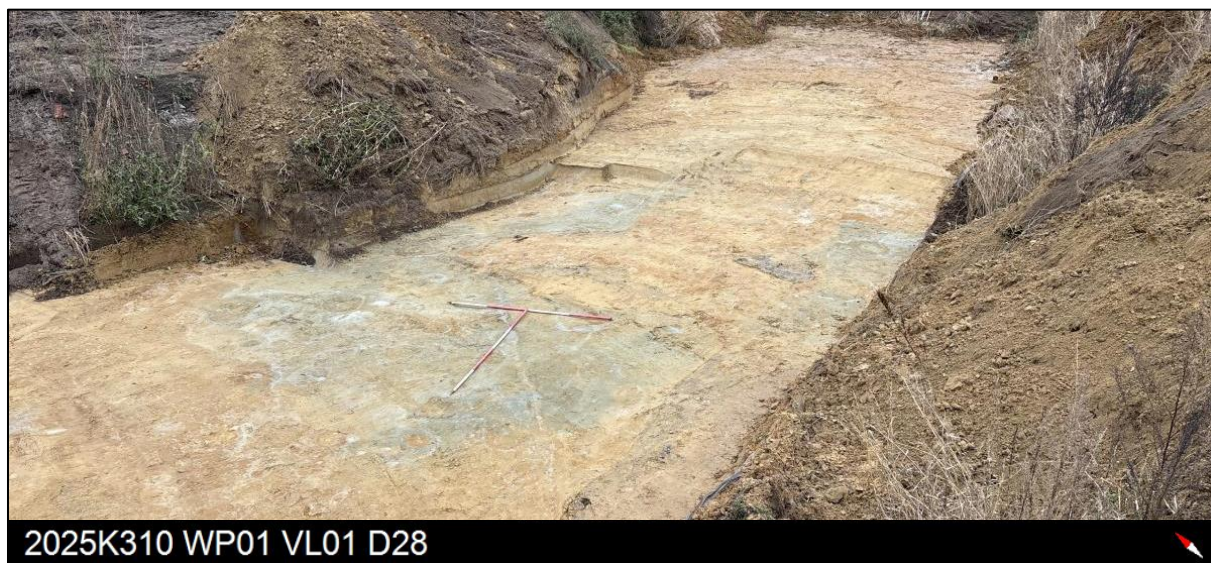
Het eerste spoor (NAT1, Figuur 42) was een groengrijze verkleuring in het vlak. Waarschijnlijk gaat het hier om een deel van de Tertiaire Formatie van Zelzate en meer bepaald het Lid van Ruisbroek dat ter hoogte van Mechelen voorkomt. Deze zandlaag wordt gekenmerkt door een licht groengrijze tot grijsbruine kleur. Het tweede spoor (NAT2, Figuur 43) was wat rijker aan wortels en had een beige kleur met witte vlekken en veel heterogeniteit.

**Figuur 42: Natuurlijk spoor 1 in werkput 1.**

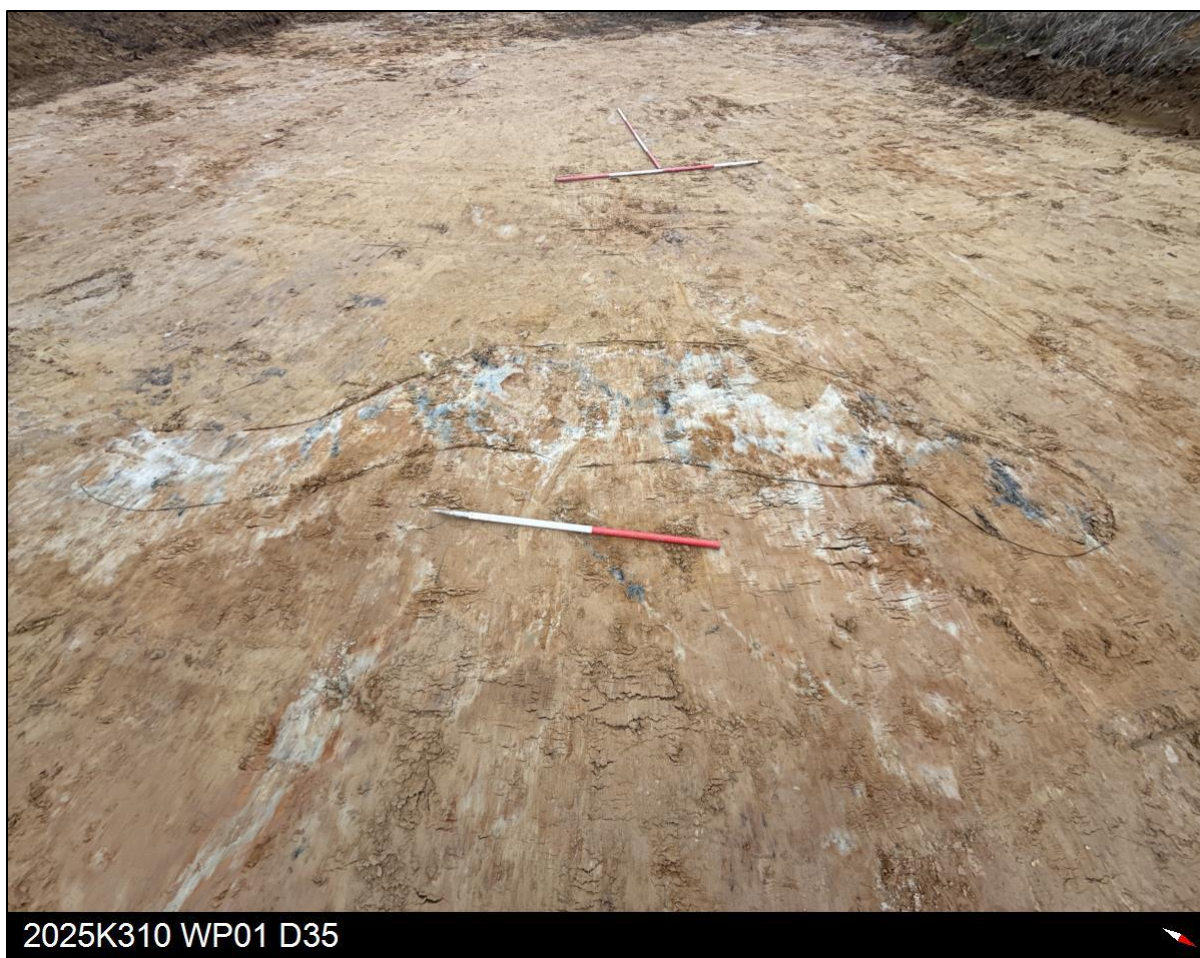
**Figuur 43: Natuurlijk spoor 2 in werkput 1.**
