# ARCHEOLOGISCHE WERFBEGELEIDING OP DE KOMET-SITE TE MECHELEN (FASE 3)

## EINDVERSLAG

**ABO Archeologische Rapporten 2616**

Archeologische werfbegeleiding op de Komet-site te Mechelen (fase 3)

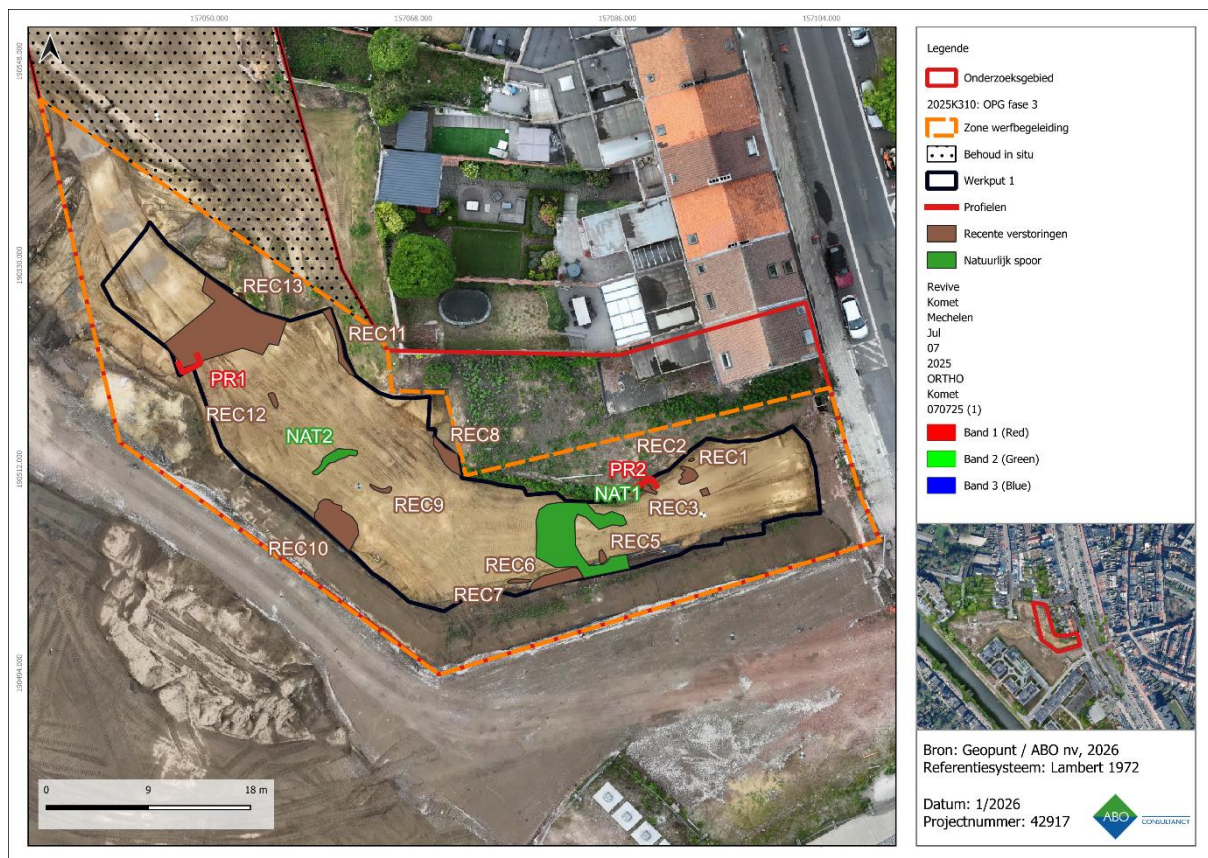
Onderstaande afbeeldingen geven een plan weer van de volledige uitgevoerde werfbegeleiding, met aanduiding van de profielen, recente verstoringen en natuurlijke sporen. Er worden ook drie dronebeelden weergegeven met een gedetailleerd bovenaanzicht van het aangelegde vlak, waaruit ook duidelijk het ontbreken van archeologische sporen blijkt.

Figuur 44: Dronefoto (07/07/2025) met weergave van het volledige onderzoek op 01/12/2025.
