# Begraving en bouwfasen aan de Begijnhofkapel te Borgloon

Archeologierapport van een opgraving ter hoogte van de Graethempoort te Borgloon

Begraving en bouwfasen aan de Begijnhofkapel te Borgloon: Archeologierapport van een opgraving ter hoogte van de Graethempoort te Borgloon

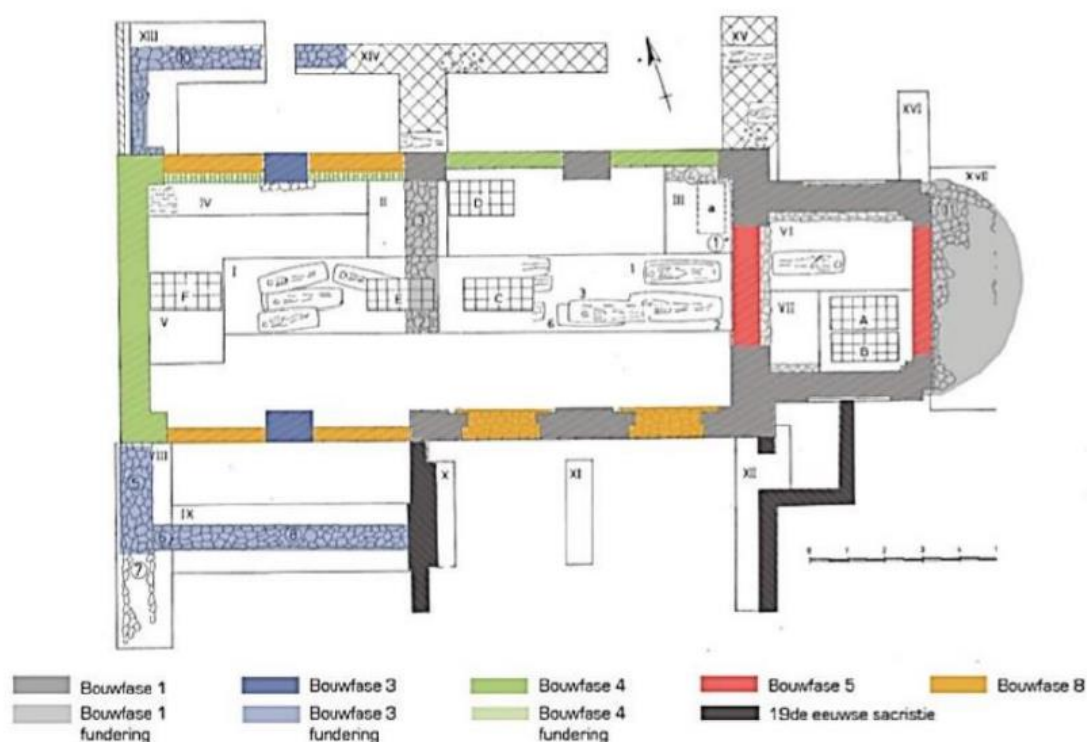
**Figuur 5: Weergave van de kapel en de aangetroffen archeologische resten. Bouwfase 1: 1120, bouwfase 2: 1150-1250, bouwfase 3: 1250-1350, bouwfase 4: 1500-1600, bouwfase 5: 1500-1600, bouwfase 6: 1624-1660, bouwfase 7: 1797-1870, bouwfase 8: 1944-1993. De graven van Graaf Lodewijk I en gravin Agnes zijn vermoedelijk te situeren ter hoogte van graf 1 en 3 (©ARAT architecten 2019)**

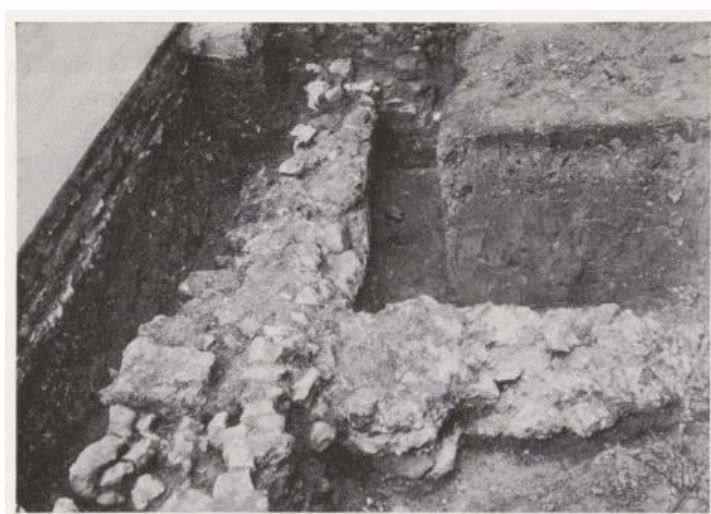
**Figuur 6: Fundering van de afgebroken zuidelijke zijbeuk zoals aangetroffen tijdens de opgravingen (©BUSSELS, M. & LUX, G. V. 1970; Afb. 20, p. 202)**

De uitgravingen gaven een zicht op de funderingen van de Romaanse kerk in silexblokken met grijze kalkmortel die op verschillende plaatsen aan het licht kwamen, binnen en buiten de kapel. Eveneens kwamen er buiten de kapel enkele losse vondsten; een doorboorde, verzilverde koperen penning en twee altaarstenen in blauwe steen, versierd met kruisen aan het licht. De structuren konden direct onder de teelaarde worden aangetroffen.

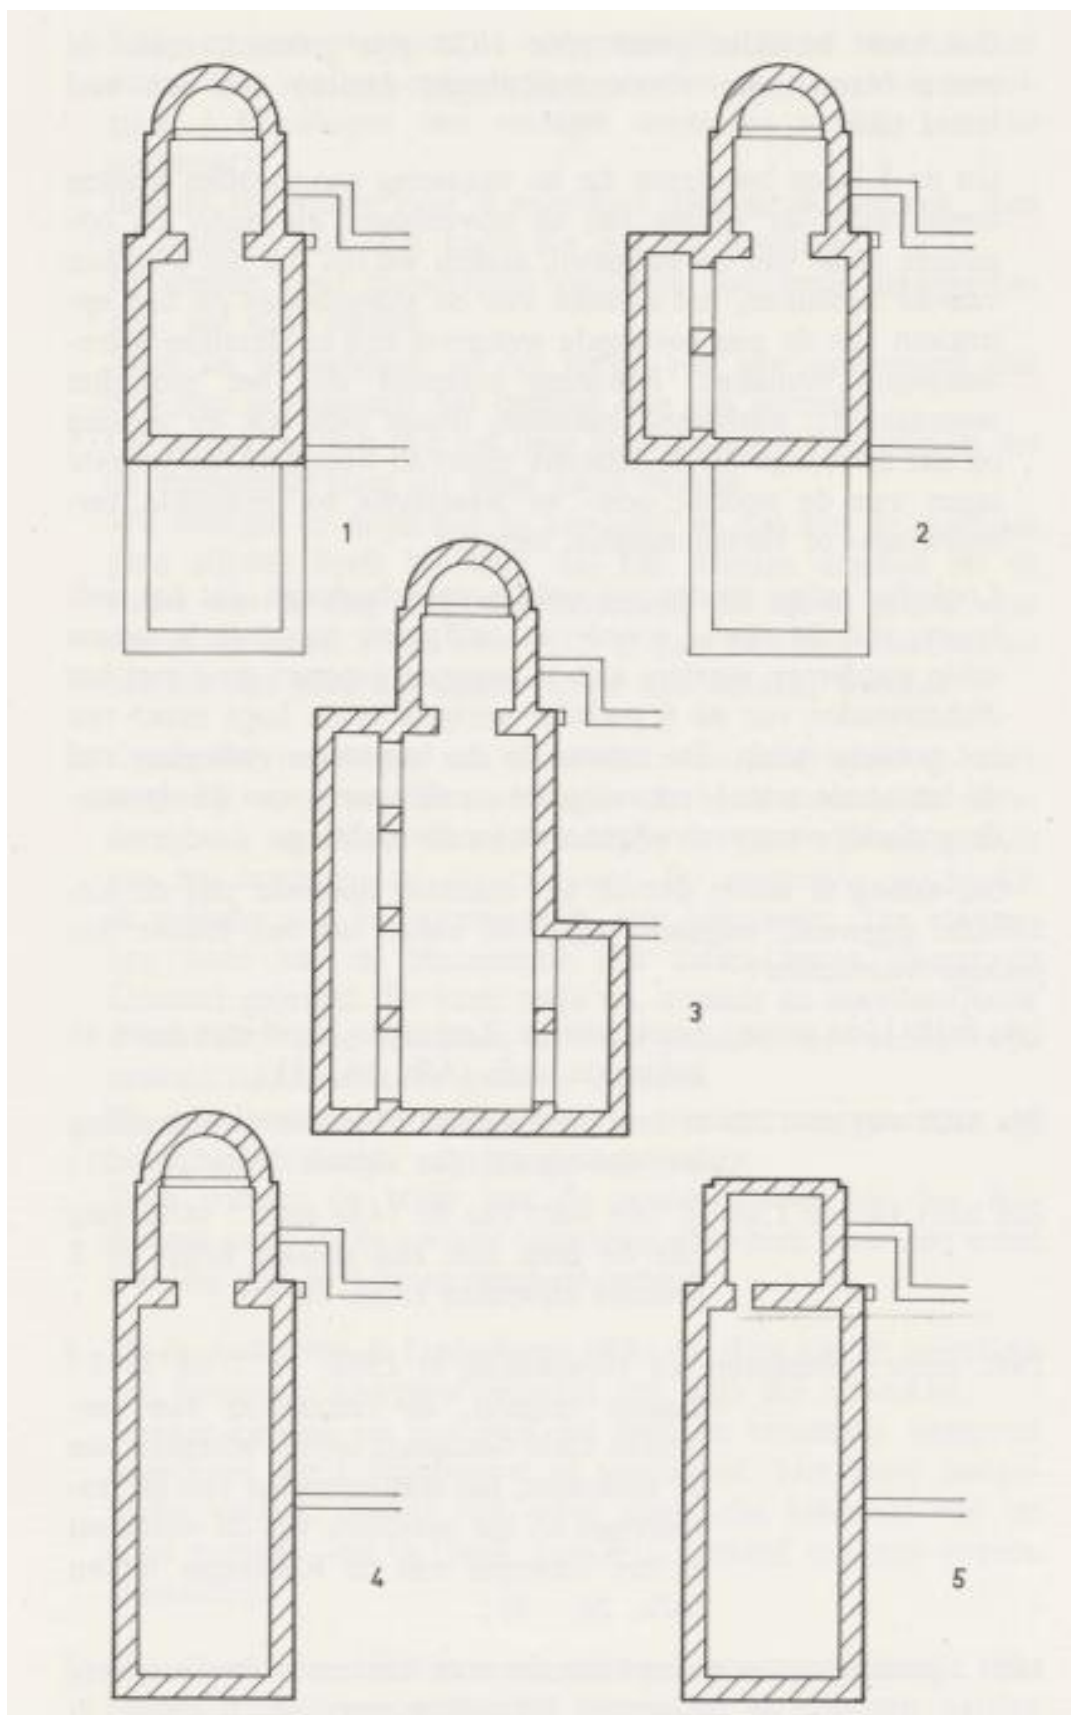
Figuur 8: Ontwikkelingsfasen van het kerkgebouw (©BUSSELS, M. & LUX, G. V. 1970; Afb. 26, p. 214)

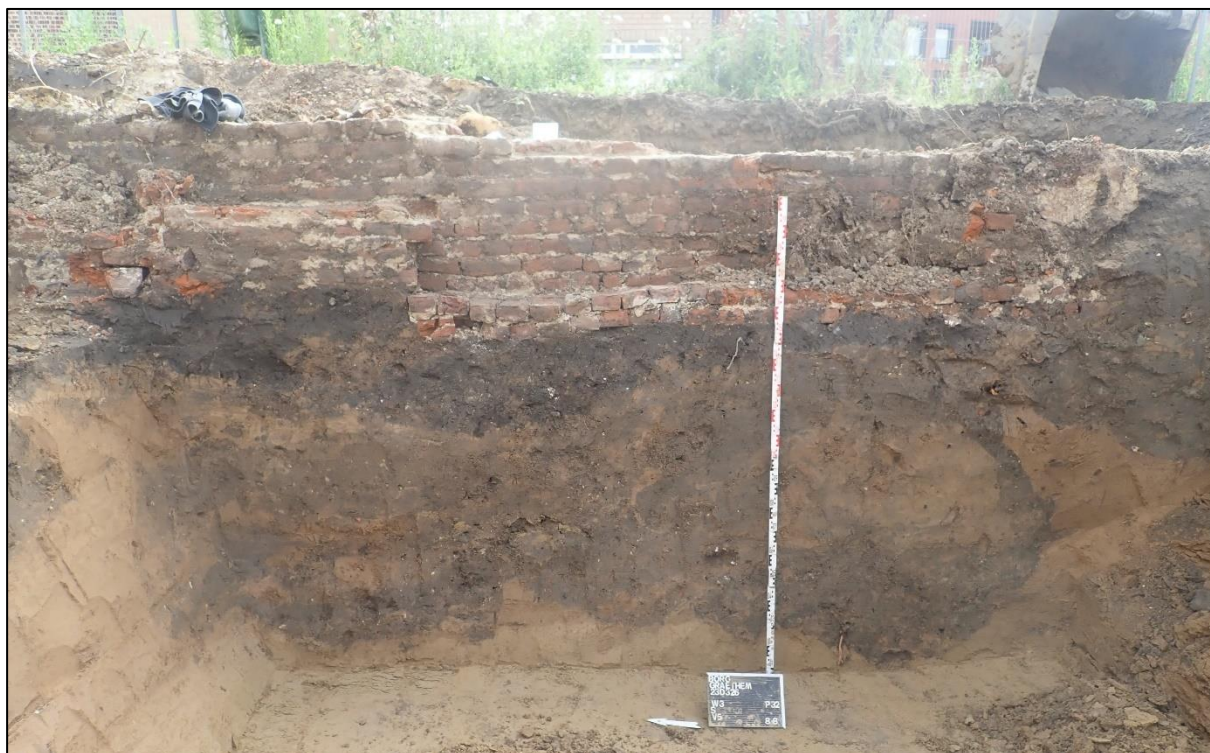
**Figuur 26: Zicht op bodemprofiel PR3.2 (©INDAR bv)**

Profiel 3.2 bevond zich ter hoogte van enkele omvangrijke ontginningskuilen. Hierdoor kan het profiel worden aangewend als putwand- en bodemprofiel. Gezien de densiteit van de sporen, was het niet mogelijk een bodemprofiel te plaatsen zonder zichtbare sporen erin. Ter hoogte van dit profiel bevindt zich in eerste instantie bovenaan de 60 cm diepe bakstenen muur M3002. Onder de muur bevindt zich bovenaan een donker grijsbruine laag met baksteen- en puinresten. Deze laag werd rondom de beghijnhofkapel op regelmatige basis aangesneden en bevatte verschillende begravingniveaus. De laag situeert zich tot een diepte van ca. 70 à 80 cm. Vervolgens zijn de ontginningskuilen met variabele gelaagdheid zichtbaar, echter is ook de top van de bruine Bt-horizont in droge leem lokaal al zichtbaar op een diepte vanaf 70 cm in de noordzijde van het profiel. De C-horizont komt hier aan het licht op ca. 210 cm beneden het maaiveld, terwijl deze zich in het westen van de werkput al bevindt op 160 cm beneden het maaiveld.

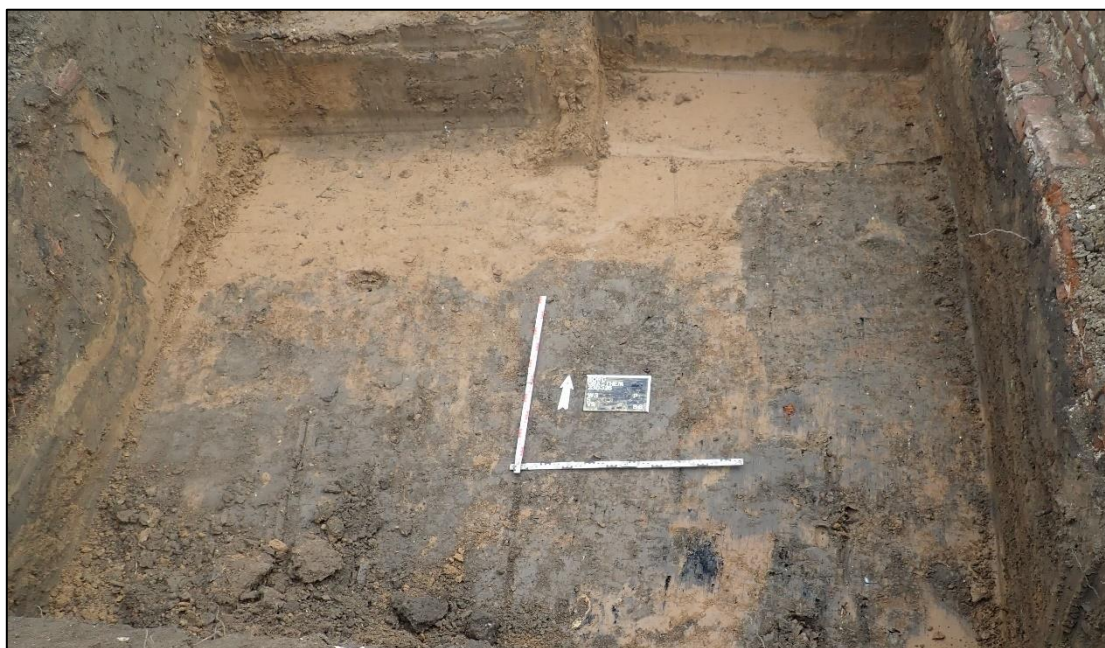
**Figuur 33: Zicht op ontginningskuilen in vlak 4 (©INDAR bv)**

De oudste sporen die werden aangesneden bestaan uit kuilen (S3004-S3010). Deze kwamen aan het licht in het zuidoosten van het terrein, op het vierde vlak van werkput 3 en hebben een onregelmatige tot ovale vorm. De kuilen situeren zich dieper dan de begravingniveau's dewelke later worden besproken. Dit is ook zichtbaar aan de gerommelde, puin- en baksteenhoudende lagen die voorkomen bovenaan de kuilen. Het gaat om een zevental omvangrijke kuilen met afmetingen van 1,8 x 1,2 m tot wel 4,6 x 2,5 m. De kuilen hebben dieptes van ca. 70 tot ca. 190 cm. De kuilen vertonen doorgaans verschillende lagen met grijsgeel gevlekte tot bruingrijze kleur. De lagen bevatten baksteen- en houtskoolspikkels. Enkele van de kuilen leverden aardewerkvondsten op. Deze moeten nog verder gedetermineerd worden, echter lijkt het hoofdzakelijk te gaan om Maaslands witte baksels uit de volle middeleeuwen. Gezien de omvang van de kuilen, wordt verwacht dat het ontginningskuilen betreft. Allicht hebben deze ontginningsactiviteiten plaatsgevonden voor de ingebruikname van het terrein in functie van de Begijnhofkapel. Deze laatste werd opgericht in de 12<sup>de</sup> eeuw, wat de datering in van de kuilen in de volle middeleeuwen plausibel maakt. Het is niet duidelijk of de ontginningen eerder lokaal van aard zijn en gediend kunnen hebben voor het inwinnen van grondstoffen in functie van de constructie van de kapel en diens omgeving, of dat de grondstoffen elders in of rond de stad werden gebruikt.

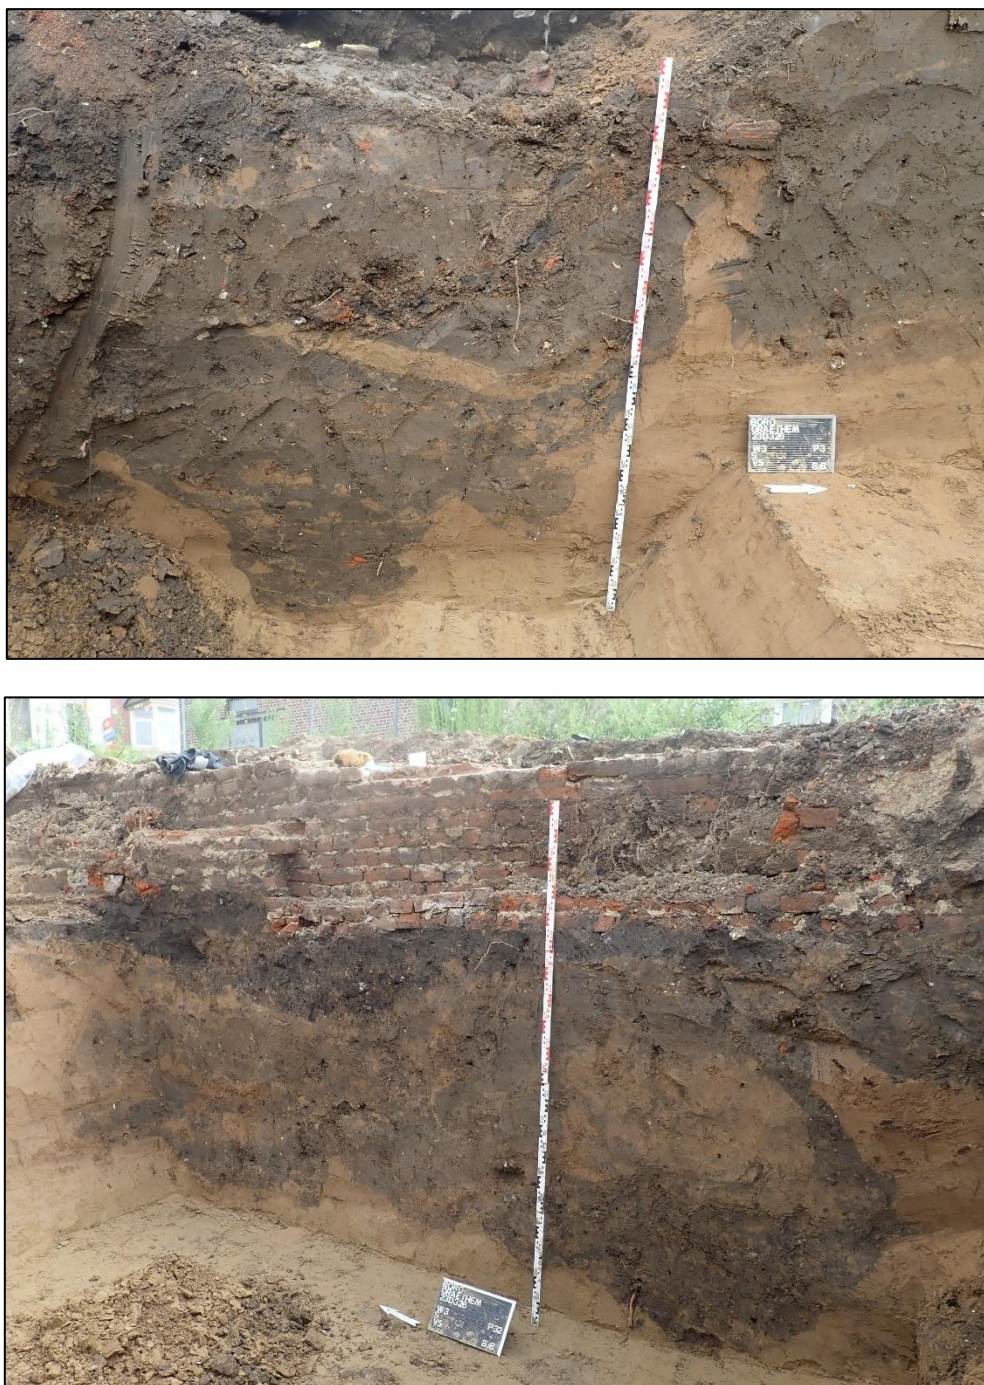
Figuur 34: Zicht op kuilen S3009-S3007 (boven), en S3004-S3010 (onder) in coupe (©INDAR bv)

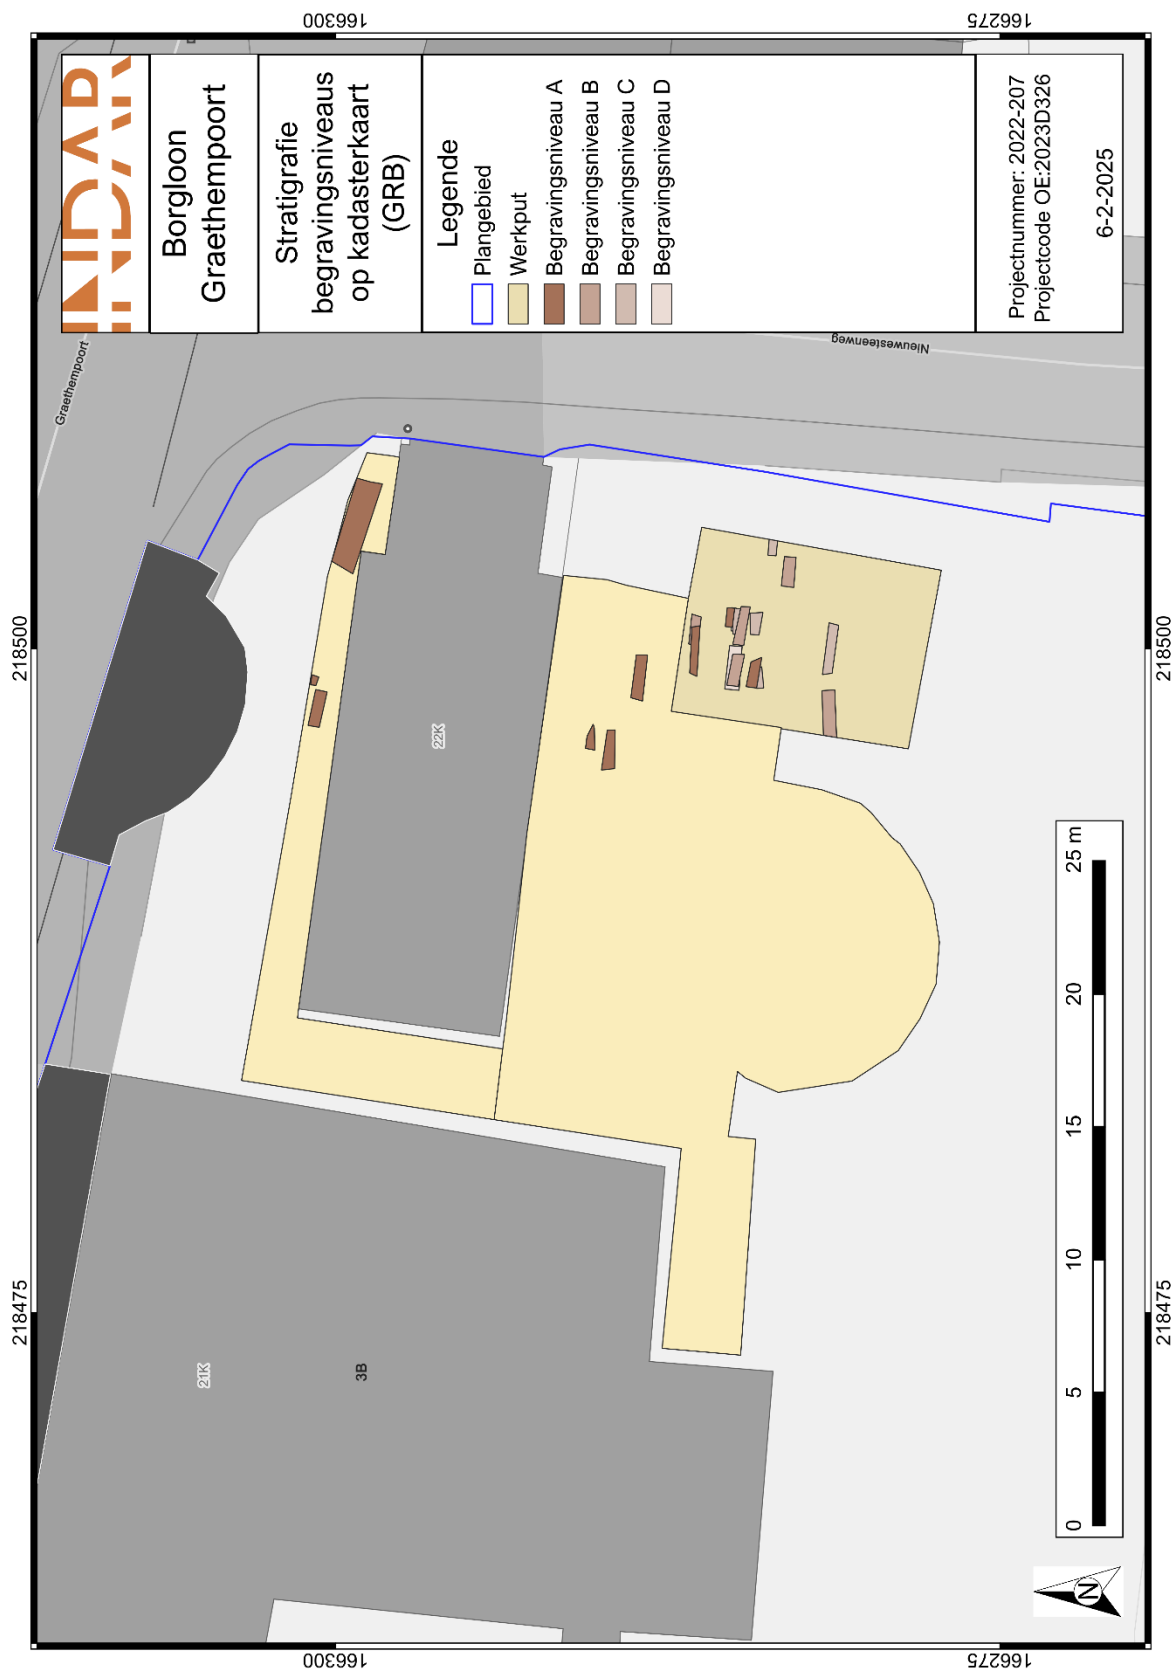
**Figuur 41: Stratigrafie van de begravingsniveaus weergegeven op de kadasterkaart (GRB) (schaal 1:150, digitaal)<sup>48</sup>**

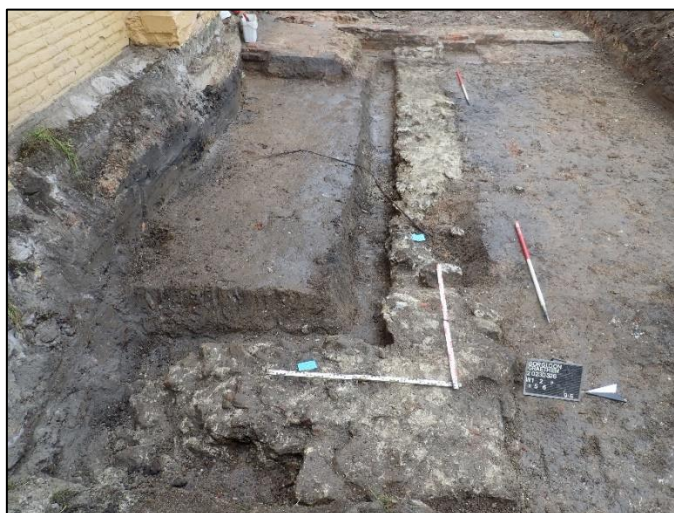
Figuur 42: Foto van natuurstenen muren M1205 en M1206 (©INDAR bv)

Aansluitend de westgevel van de huidige Begijnhofkapel werd een noordoost-zuidwest gerichte natuurstenen muur M1205 aangetroffen. Deze maakt in het zuidwesten een hoek richting het zuidoosten en kreeg daar spoornummer M1206. Ze zijn gelijktijdig opgebouwd, gezien het funderingswerk ter hoogte van de hoek doorloopt. Beide muren kwamen reeds bij eerder archeologisch onderzoek (1969) aan het licht en zijn toegeschreven aan het funderingswerk van de derde bouwfase van de kapel, tussen 1250 en 1350.<sup>49</sup> Specifiek betreft het de fundering van de afgebroken zuidelijke zijbeuk zoals aangetroffen tijdens de opgravingen van Bussels, M. & Lux, G. V.<sup>50</sup> De funderingen zijn opgebouwd in silexblokken met grijze kalkmortel.

Funderingsmuur M1205 is ca. 100 cm breed, terwijl de breedte van M1206 ca. 77 cm bedraagt. De restanten van de muren zijn nog ca. 40 cm diep bewaard gebleven en werden nagenoeg direct onder de teelaarde aangetroffen. In het oosten wordt M1206 doorsneden door bakstenen muur M1008, waarover later meer.

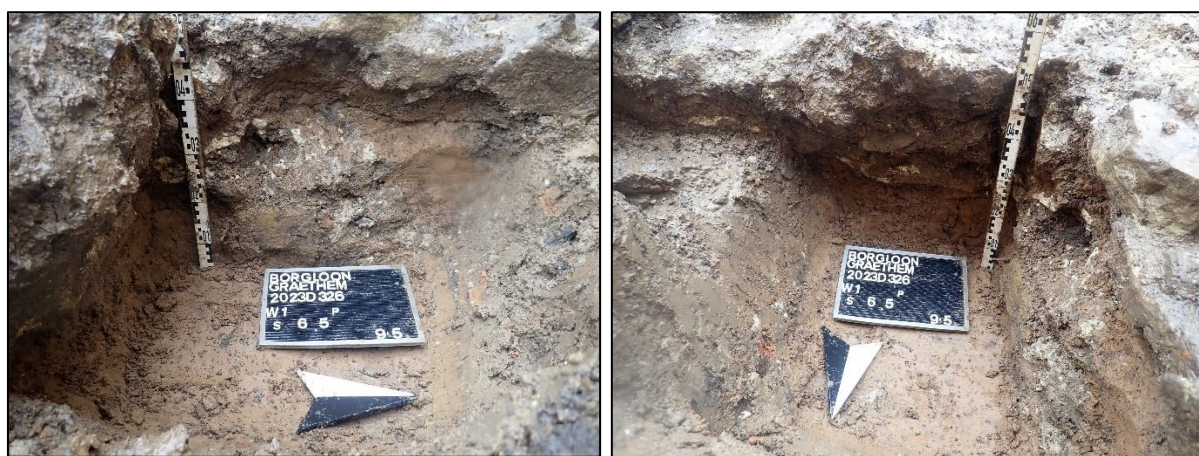
Figuur 43: Coupe op de hoek gevormd tussen natuurstenen muren M1205 en M1206 (©INDAR bv)

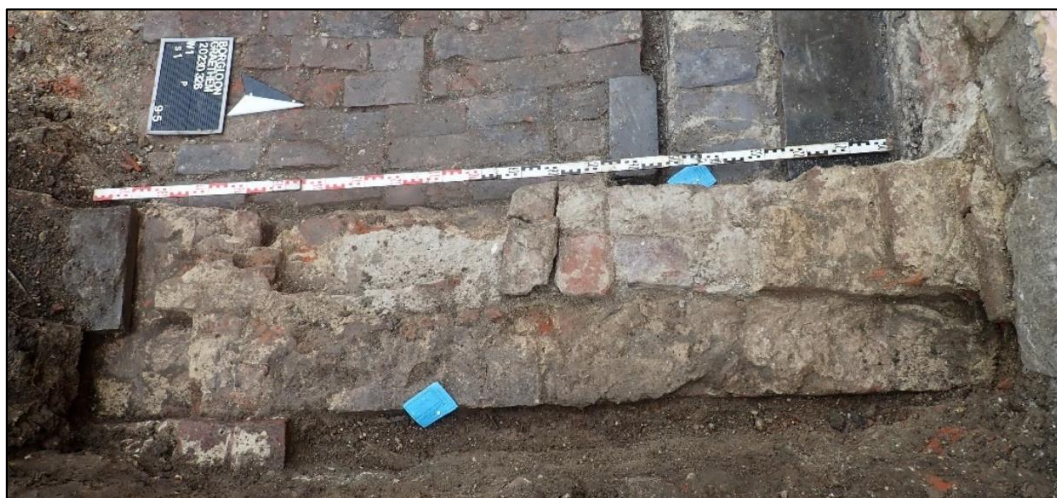
**Figuur 44: Foto van M1001 tegen de zuidgevel van de kapel (©INDAR bv)**

Muren M1008 en M1001 werden tijdens het archeologisch onderzoek uit 1969 ook al geregistreerd.<sup>51</sup> Echter, op basis van het huidige onderzoek konden de plattegrond van de muren verder gereconstrueerd worden richting het zuiden. De centrale dragende muur M1014 was eerder nog niet gekend, evenals de verlengden van respectievelijk de west- en oostgevels M1012 en M3003. Verder waren ook de resten van (mogelijke) binnenmuren M1013 en M3003 nog ongekend. Op basis van de eerdere archeologische en bouwhistorische onderzoeken, kan het muurwerk allicht worden toegeschreven aan de 19<sup>de</sup>-eeuwse uitbreiding van de sacristie.<sup>52</sup> Gezien het vloerwerk V1004 enkel werd aangetroffen in het noordelijk deel van deze uitbreiding en ook duidelijk begrensd werd tot deze zone, kan ook deze vloer toegeschreven worden aan de uitbreiding van de sacristie. Vloer V1003 lijkt een soort opstap te vormen, echter bevindt deze zich ter hoogte van de oostelijke hoek van de zuidgevel, een dragende structuur van de kapel. Hierdoor is er hoogstwaarschijnlijk eerder een verband met de doorgang die voorzien was tussen de oude sacristie aan het oostkoor en de 19<sup>de</sup>-eeuwse uitbreiding van de sacristie ten zuidwesten daarvan.

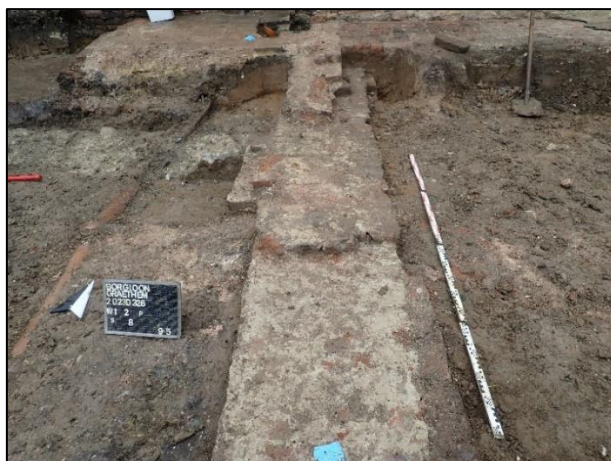
Figuur 45: Foto van M1008 richting de zuidgevel van de kapel (©INDAR bv)

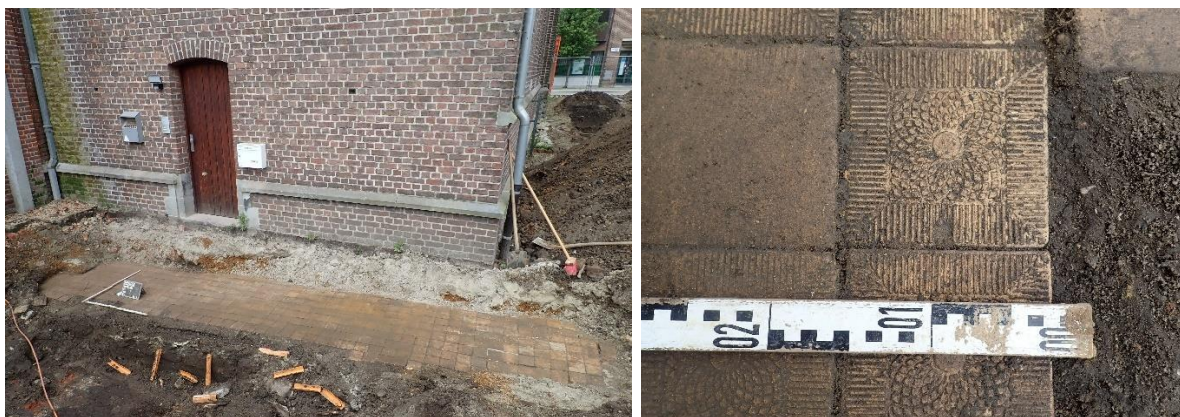
Figuur 53: Overzichts- en detailfoto van vloer V1016 (©INDAR bv)

In het zuidwesten van het onderzochte gebied, aangrenzend met de Rusthuiskapel, werd in het eerste vlak een vloer (V1016) aangetroffen over een lengte van ca. 7,3 m en een breedte van ca. 1,5 m. Deze bevond zich in blokverband en bestond uit vierkante tegels van 13,6 x 13,6 x 3 cm. De tegels zijn versierd met een centraal bloemmotief in reliëf en ingekerfde lijnen langsheen de randen. Dit motief was op diverse tegels sterk afgesleten. De vloer kwam aan het licht onder de opbouw van de recente, voormalige verharding uit kasseien met daaronder grijs stabiliserend zand. Mogelijk betreft het een verharding bedoeld als wandelpad richting de Rusthuiskapel. Deze werd opgetrokken in het begin van de 20<sup>ste</sup> eeuw.

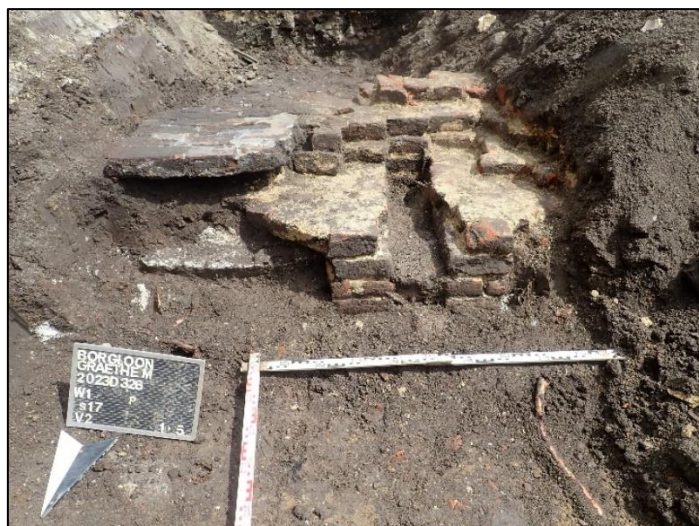
Figuur 54: Foto van muurstructuur M1217 (©INDAR bv)

In het tweede vlak kwamen nog enkele oudere, dieper gelegen structuren aan het licht. In het noorden was sprake van een beperkte, gecementeerd bakstenen muurtje dat werd aangebouwd tegen een ronde bakstenen structuur (M1217) met een diameter van ca. 1,2 m, opgemetst in koppen met bakstenen van 15 x 10 x 6 cm en gele kalkmortel. In het westelijke deel ervan bevond zich een oost-west gerichte uitsparing van ongeveer één baksteen breed. De structuur was nog bewaard voor 40 cm. Op 4 m ten westen daarvan, kwam een bakstenen waterput (M1218) aan het licht, gemetst met cement. Deze liep verder door onder de zuidwestelijke aanbouw van de Rusthuiskapel, welke in het kader van het nieuwbouwproject op een later moment pas zou gesloopt worden. Het was niet mogelijk de waterput in veilige omstandigheden te onderzoeken. Dit omwille van de nabije bebouwing van de te behouden delen van de Rusthuiskapel en de te behouden funderingen van de pastoriewoning (aanbouw) die zich in annex bevindt. De waterput bleek leeg tot op de bodem. De diepte werd nagegaan door de aannemer en bedroeg ca. 8 m. Door de locatie van de waterput, kan een datering van voor de bouw van de Rusthuiskapel verwacht worden, in het begin van de 20<sup>ste</sup> eeuw. Omwille van het metselwerk, zal deze allicht ook niet ouder zijn dan de 19<sup>de</sup> eeuw. In de 19<sup>de</sup> eeuw werd het bejnhof ingericht als bejaardentehuis. De functie van M1217 is niet duidelijk en in functie van het eindrapport zal dan ook nog gekeken worden naar parallellen. Ook hierbij wordt een datering voorafgaand de 20<sup>ste</sup> eeuw verwacht. Het is echter niet duidelijk of de structuur 19<sup>de</sup>-eeuws is of ouder en dus of deze pre-dateert aan de inrichting als bejaardentehuis of niet.

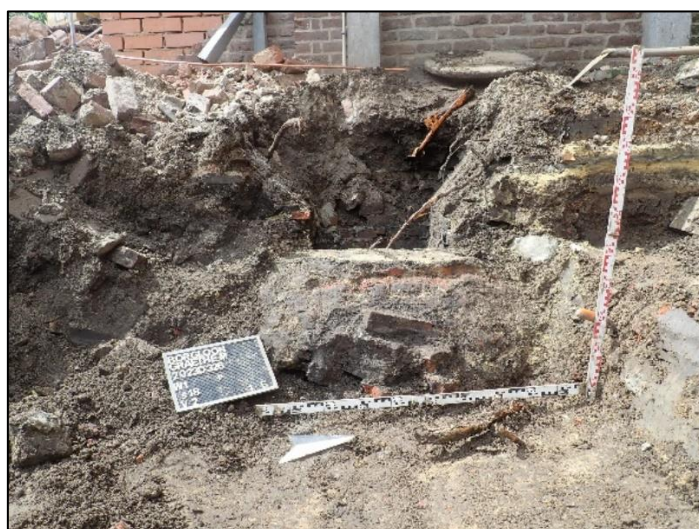
Figuur 55: Foto van waterput M1218 (©INDAR bv)
