## **Archeo-rapport 632**

### **Eindverslag: Het archeologisch onderzoek in de poortvleugel van het kasteel van Heers**

| <b>Projectcode:</b> | <b>2026D83</b> |

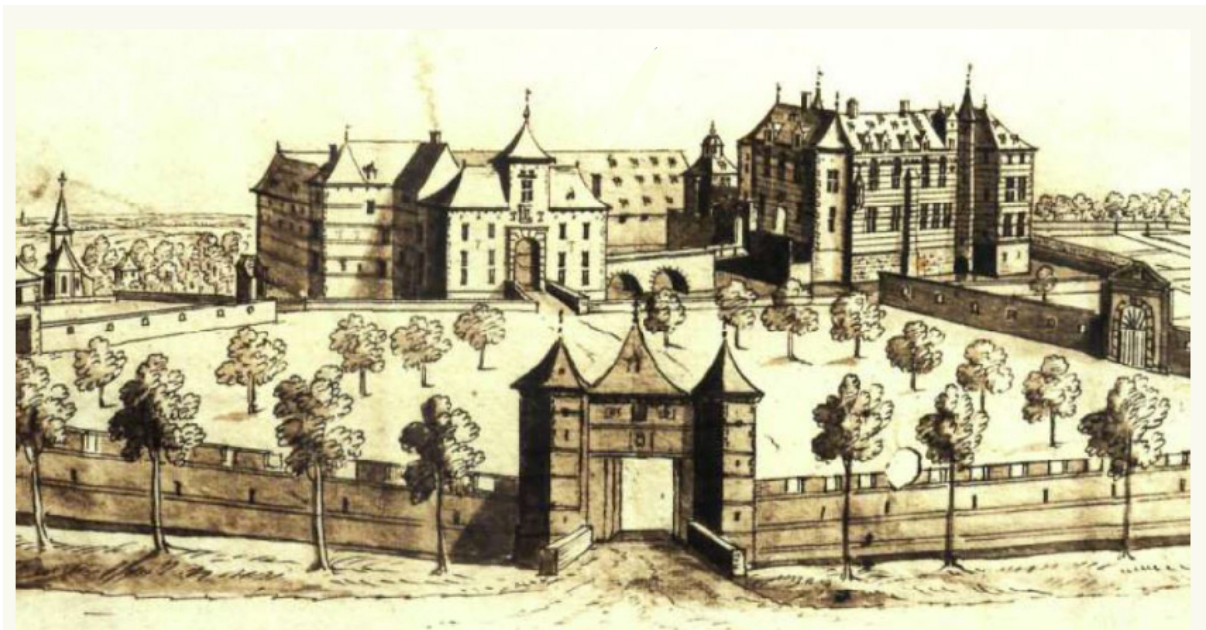
Fig. 3.9: Het kasteel van Heers door Remacle Leloup (1740).

Een tekening uit 1740, van de hand van Remacle Leloup toont aan dat aan de toegangspoort van het kasteel de uitgeholde hoeken duidelijk zichtbaar aanwezig zijn. Een eerder schematische voorstelling van het kasteelcomplex is te vinden op een tekening uit het kaartboek van de abdij van Herkenrode (1768). Ook hier zijn de ronde toren van de poort van het kasteel afwezig. Op de Ferrariskaart is de gracht tussen de schuur en het kasteel is drooggelegd. Aan het kasteel is er een bijkomende toegang aanwezig via het oosten. Dit is zowel zichtbaar op de tekening uit het kaartboek van de abdij van Herkenrode (1768) als op de Ferrariskaart (1771-1777).

Op basis van cartografisch materiaal kan het verdwijnen van de ronde hoektoren aan de poort te situeren zijn tussen 1641 (Fig. 3.7) en 1740 (Fig. 3.9). Op basis van historische bronnen wordt het kasteel in 1676 aangevallen en gebombardeerd gedurende twee dagen tijdens de oorlog van Lodewijk XIV met de Verenigde Provinciën (1672-1679). Op 29 september 1676 wordt het kasteel echter opnieuw aangevallen door de fransen en veroveren ze het. Twee dagen later worden ze er echter al weer uit verdreven. Er wordt ook melding gemaakt van een bezetting van het kasteel door Duitse troepen in 1681. Het oorlogsgeweld van 1676 lijkt het meest plausibele moment te zijn waarop de torens beschadigd geraken en bij latere herstellingswerken worden achterwegen gelaten.

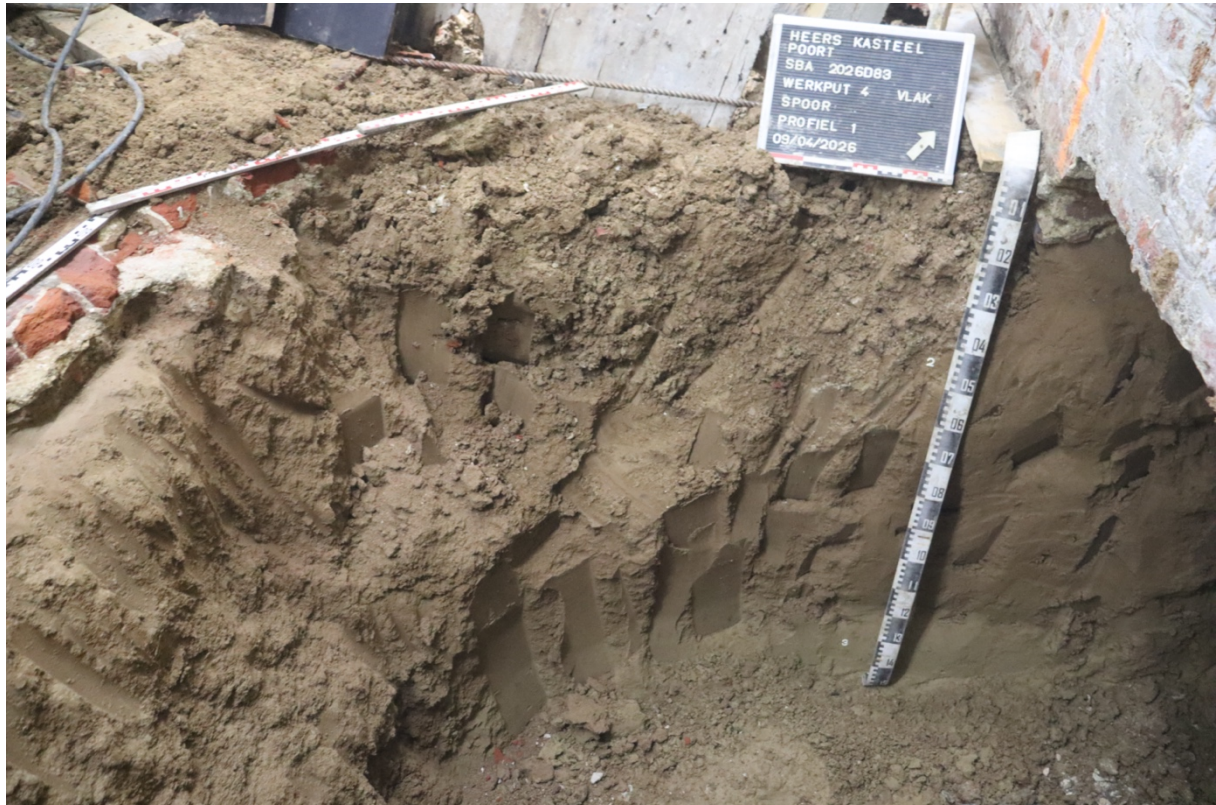
Fig. 3.17: Profiel 1, in funderingsput 4 toont twee leempakketten.

Doordat het onderzoek plaatsvond in de kelder van een kasteel was er weinig verwachting op het aantreffen van een intacte bodem met bodemvorming. In profiel 1, gezet in werkput 4, ontbrak in de leem onder de vloer en de funderingen elke vorm van bodemvorming waardoor het natuurlijke archeologisch vlak ( $\pm$  onder de teelaarde) niet meer bewaard was (Fig. 3.18). Het aanwezig leempakket was redelijk hard en betreft Brabant leem dat abrupt en golvend stopte op 128cm diepte, waar het kalkrijke deel van de Brabantleem werd aangetroffen (Fig. 3.17). Deze aanmerkelijk zachtere leem was lichter van kleur en bevatte kalkpoppetjes. Dit zijn kleine (cm's) knolvormige kalkconcreties.

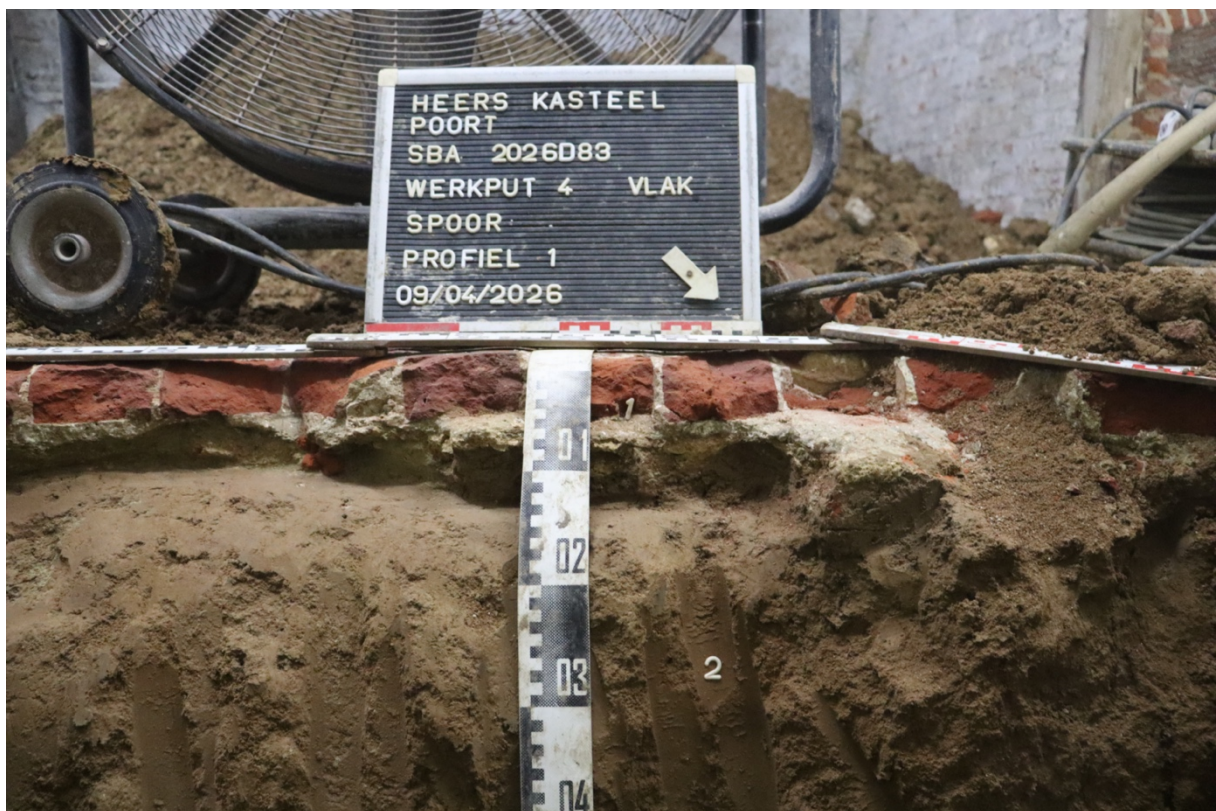
Fig. 3.18: Detail van profiel 1 waarbij duidelijk is dat de vloer rechtstreeks rust op de afgegraven leem.

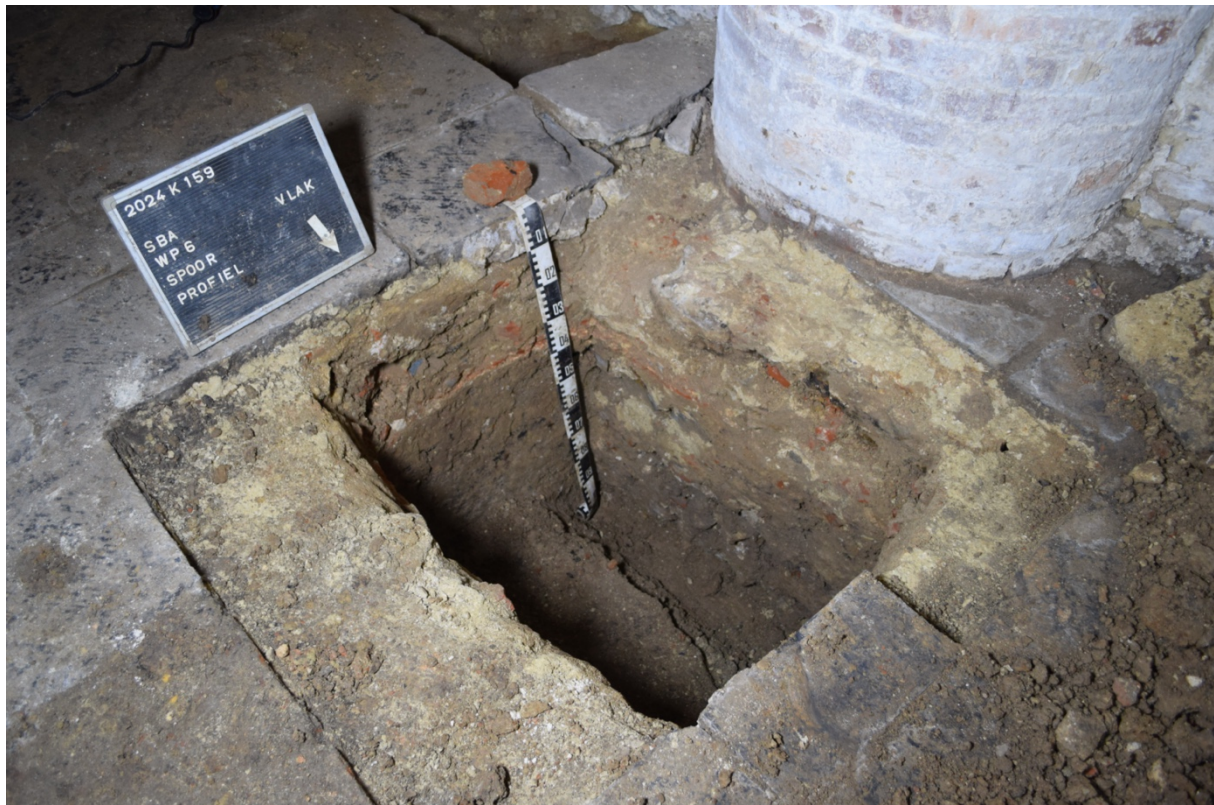
Fig. 3.19: Werkput 6 (Kelder in noordoostelijke hoek) met meer dan 1m antropogene ophoging.

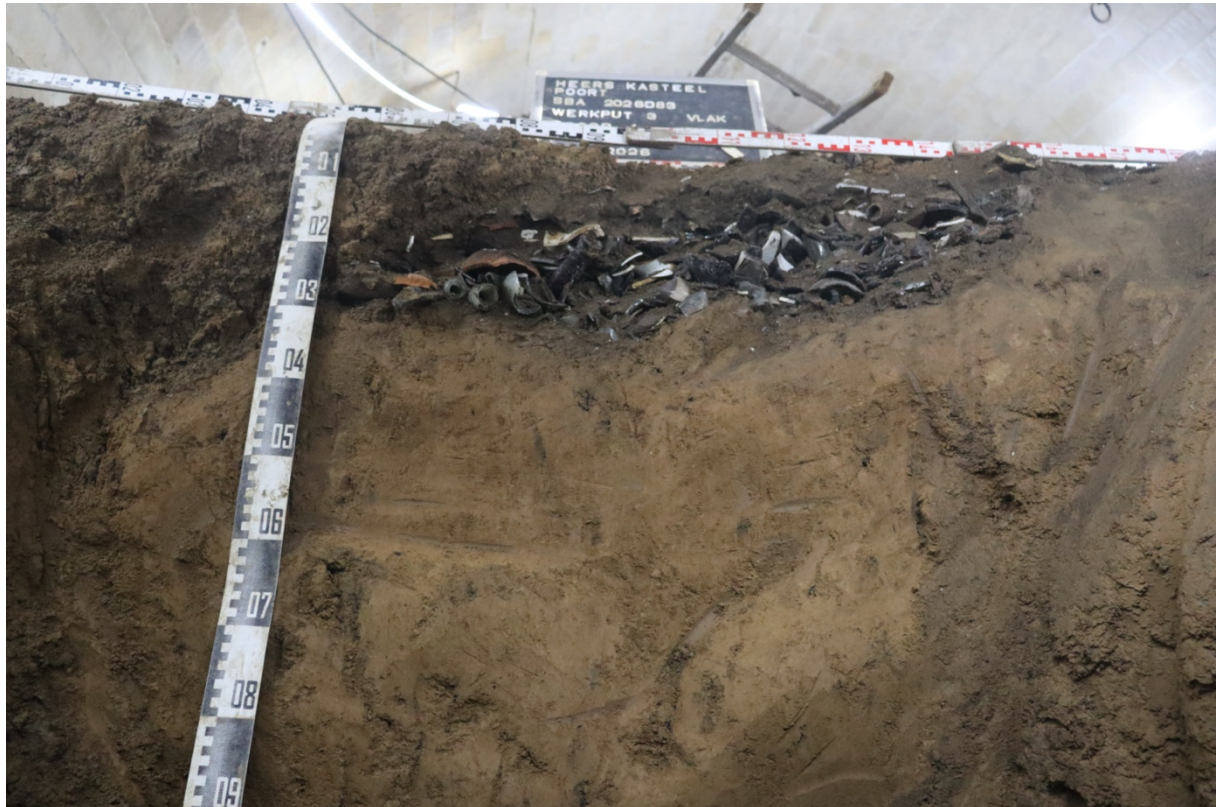
Fig. 3.21: Deel van de coupe op S1.

De aangetroffen 30cm dikke laag (S1) was aanwezig in de zuidwestelijke hoek van de kelder ten noorden van de poortkelder. Deze plaats was duidelijk een dumpplaats van recenter laat 19<sup>de</sup> /vroeg 20<sup>ste</sup>-eeuws keukengerei (borden, kommen, tassen, flessen, glazen, ...). Deze kelder bezit in de lengte een laag muurtje en heeft geen vloer tussen dat muurtje en de westelijke keldermuur. Het is onduidelijk of een verharde vloer (in bijvoorbeeld baksteen, zoals elders) er ooit is geweest want de oostelijke rand van de laag gaat gebogen omhoog (Fig. 3.21), wat erop wijst dat er nooit een vloer is geweest en dat doorheen de tijd het niveau langzaam verlaagde. Dit kan een gevolg zijn geweest van het schoonmaken van de ondergrond nadat, wat was opgeslagen, weg was. Dit kan bijvoorbeeld hooi of stro zijn geweest. In elk geval had dit deel van de kelder geen functie meer in de loop van de 19<sup>de</sup> of 20<sup>ste</sup> eeuw en werd het gebruikt door de toenmalige eigenaar om keukenafval te dumpen.

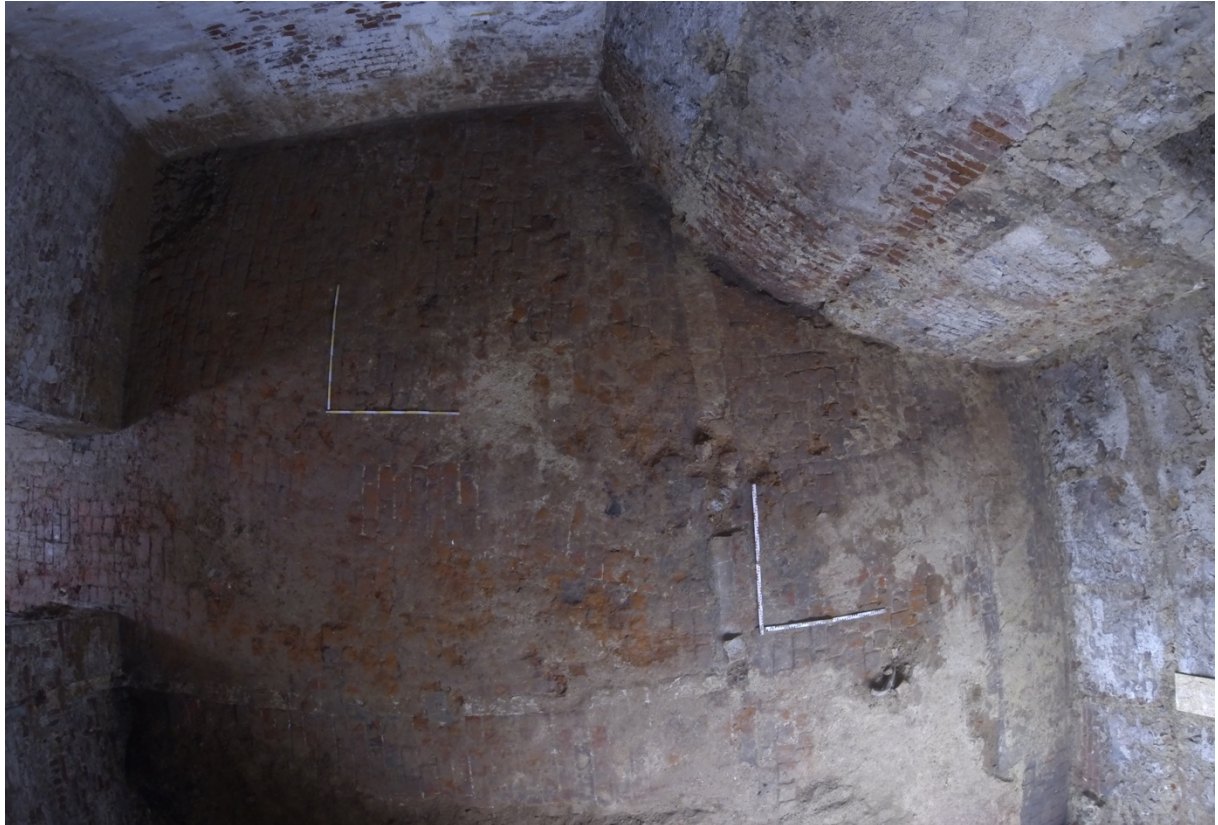
Fig. 3.22: GoPro opname van de westelijke keldervloer.

De aangetroffen vloer (S5, Fig. 3.22) is gemaakt van baksteen (22x11x5,5 cm) en gelegd in een halfsteensverband, dat her en der een afwijking vertoont. Dit is ter hoogte van de doorgangen tussen de kelders en om correcties in het patroon uit te voeren. Het mortelbed rust rechtsreeks op de leem (Fig. 3.18) en bestaat uit een harde licht grijsgele kalkmortel. Binnen de vloer werden geen sporen aangetroffen van verschillende fasen, of relaties met de dichtgemetselde openingen in de muur.

Op enkele plaatsen werd vastgesteld dat de vloer onder aanwezige muren gaat. In de westelijke kelder betreft het niet enkel de (nu gesloopte) smalle muurtjes van recentere kelderindelingen (Fig. 3.26), waarvan de afdruk nog zichtbaar is op de vloer (Fig. 3.22) en muur (Fig. 3.25), maar ook onder dichtgemaakte openingen in de westelijke keldermuur en de westelijke gebogen muur (Fig. 3.27). De dichtgemaakte doorgang in de westelijke keldermuur leidt naar een gekende kelder, die is ingestort en momenteel is opgevuld met grond. De dichtgemaakte doorgang in de westelijke gebogen muur leidt naar buiten, maar aan de buitenkant is hiervan enkel het overgebleven raamgat nog zichtbaar.

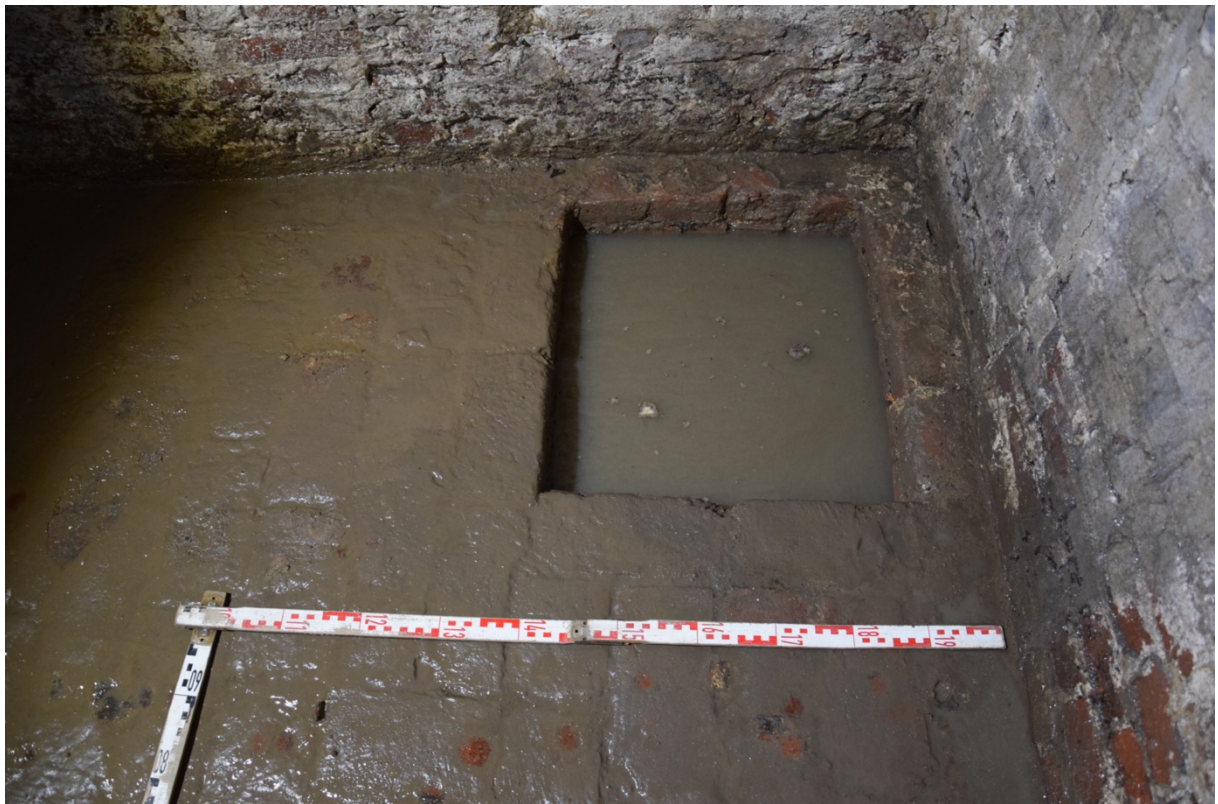
Fig. 3.23: Vierkantig gat in de centrale keldervloer.

De vloer is in één keer gelegd geweest. Opvallend is dat er een duidelijke helling aanwezig is in de vloer. De vloer tegen de westelijke keldermuur is 34cm hoger te situeren dan het centrale gedeelte. Dit kan een manier zijn geweest om het hoogteverschil tussen verschillende aangrenzende kelders op te vangen, wat erop wijst dat de kelder onder het poortgebouw tot de meest recente kelders behoort. Een andere mogelijkheid is dat het (ook) gaat om een bewuste afwatering. In de centrale kelder is namelijk een omvangrijk en afgewerkt vierkantig gat aanwezig in de vloer (Fig. 3.23), op het laagste punt van de kelder, waar het water weg kan. De omvang van het gat wijst erop dat het eveneens werd gebruikt als waterput, al gaat dat water mogelijk niet altijd proper zijn geweest. In de oostelijke kelder, die slechts enkele cm hoger is gelegen, is er in de as van de opening naar de centrale kelder eveneens een rij met dwarse baksteen aanwezig (Fig. 3.24), dit kan ook gediend hebben om het diepste punt aan te duiden en eventueel water af te voeren naar de centrale kelder.

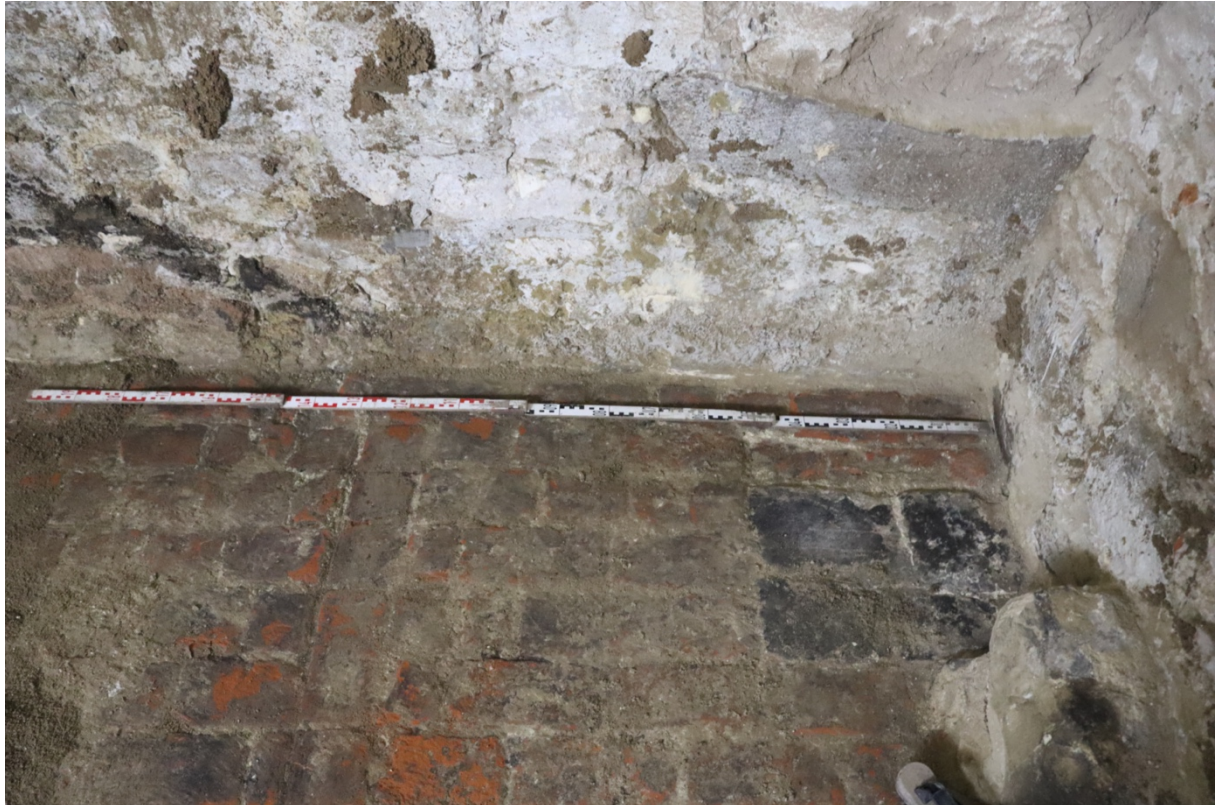
Fig. 3.24: Rij dwarse bakstenen in de oostelijke keldervloer.

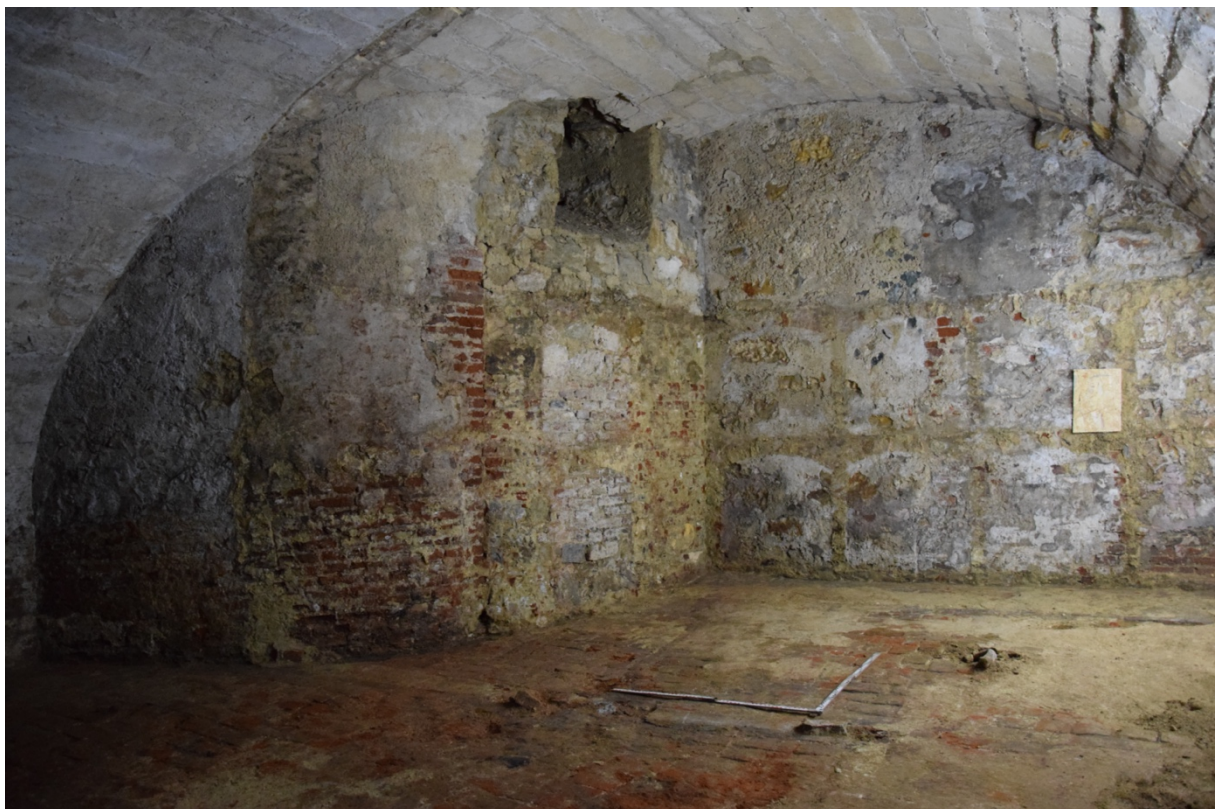
Fig. 3.25: Afdruk van de voormalige keldermuurtjes tegen de westelijke keldermuur.

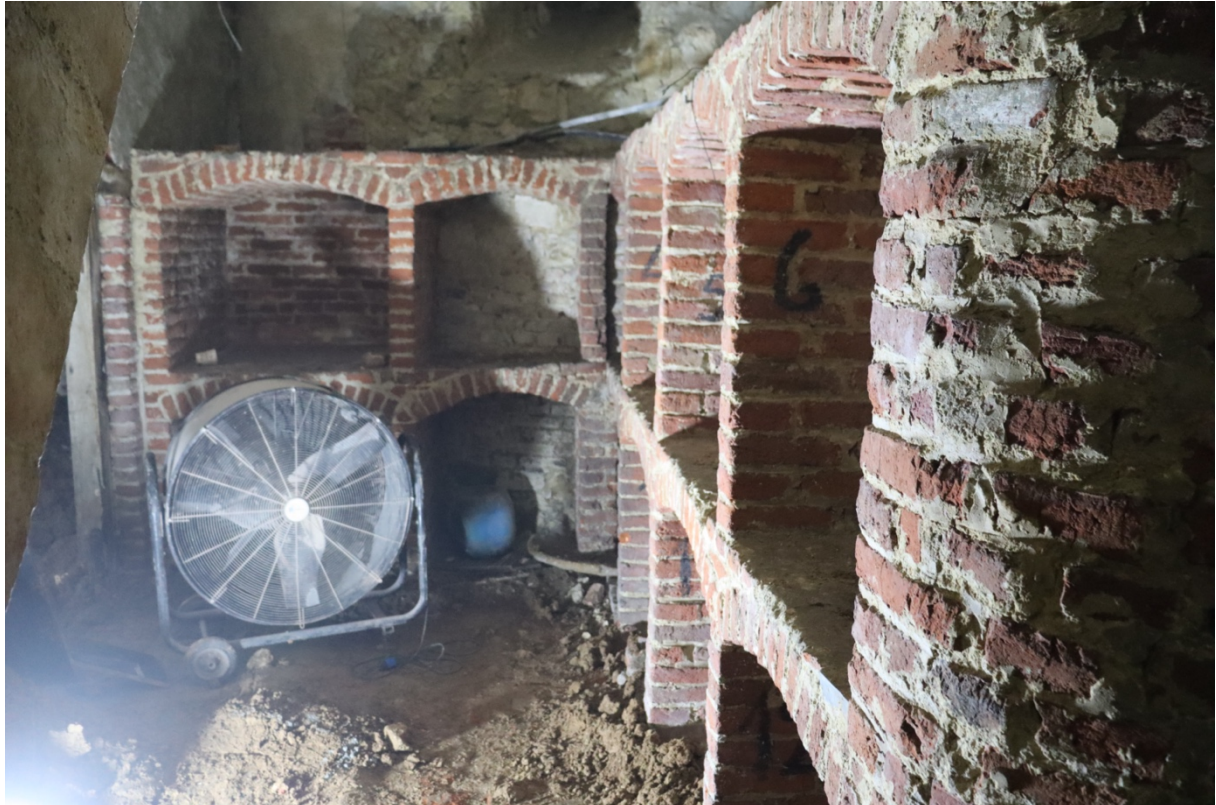
Fig. 3.26: Keldermuurtjes tegen de westelijke keldermuur voorafgaande de afbraak.

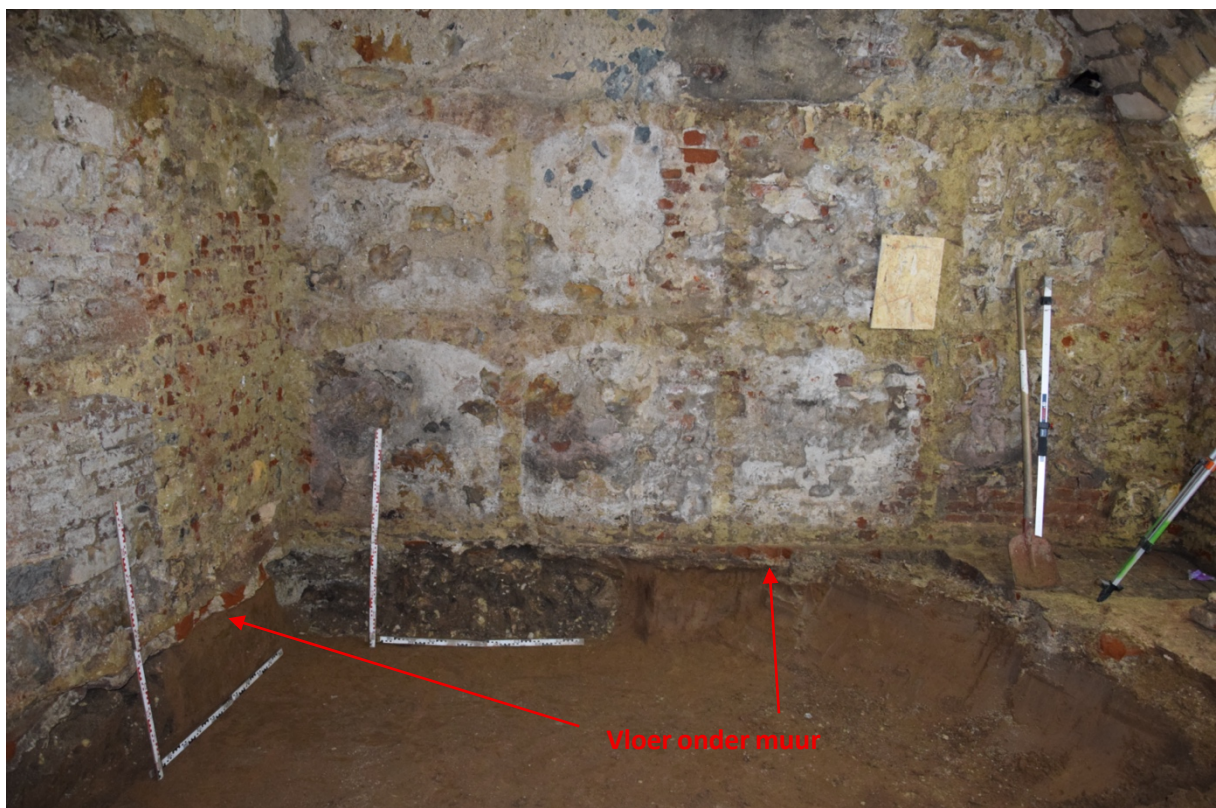
Fig. 3.27: Delen van de westelijke keldermuur zijn gefundeerd, terwijl bij andere de vloer doorloopt onder de muur

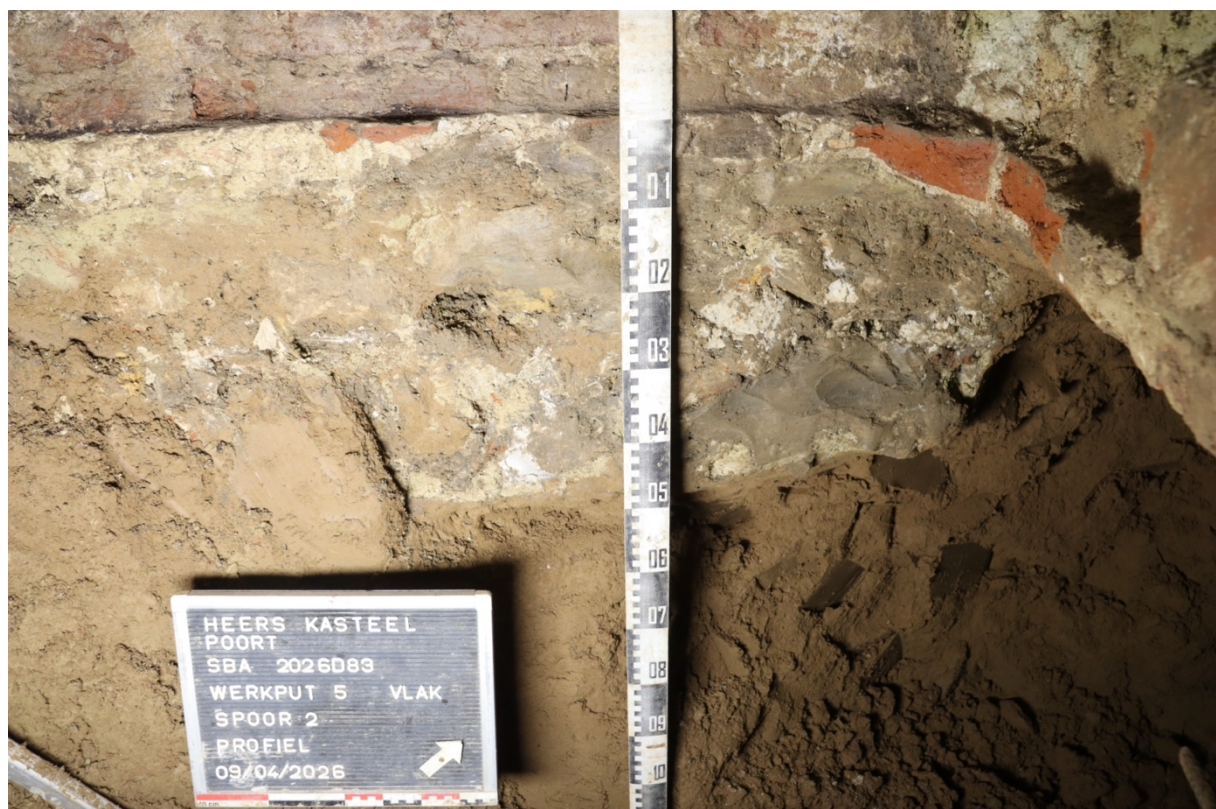
Bij het graven van de onderschoeiingsputten was duidelijk dat de noordelijke muur van de kelder van het poortgebouw helemaal geen fundering had en meestal zelfs minder diep was gebouwd dan de vloer. Constructief was dit ook niet nodig aangezien de leem voldoende stevigheid bood. Dit kan er echter ook op wijzen dat de kelder niet bestond en pas later tussen de funderingen werd uitgegraven tot op de diepte van de fundering. De dwarse muren van de smalle centrale kelder (onder de eigenlijke poortdoorgang) waren wel ca. 50cm dieper gefundeerd in silexblokken (S2, Fig. 3.28 & S4, Fig. 3.29), maar liepen niet verder dan de noordelijke keldermuur (Fig. 3.30). Dit wijst erop dat deze muur, en mogelijk het gehele poortgebouw, een recentere toevoeging/verbouwing is waarbij ook de kelder werd uitgegraven. Gelet op de openingen naar de westelijke, ingestorte kelder, waar de funderingen ook dieper gaan dan de vloer, kan de redenering verder getrokken worden waarbij de gehele zuidvleugel van het kasteel een recentere toevoeging/verbouwing is waarbij ook een kelder werd uitgegraven.

Fig. 3.28: Silexfundering onder de bakstenen keldermuur.

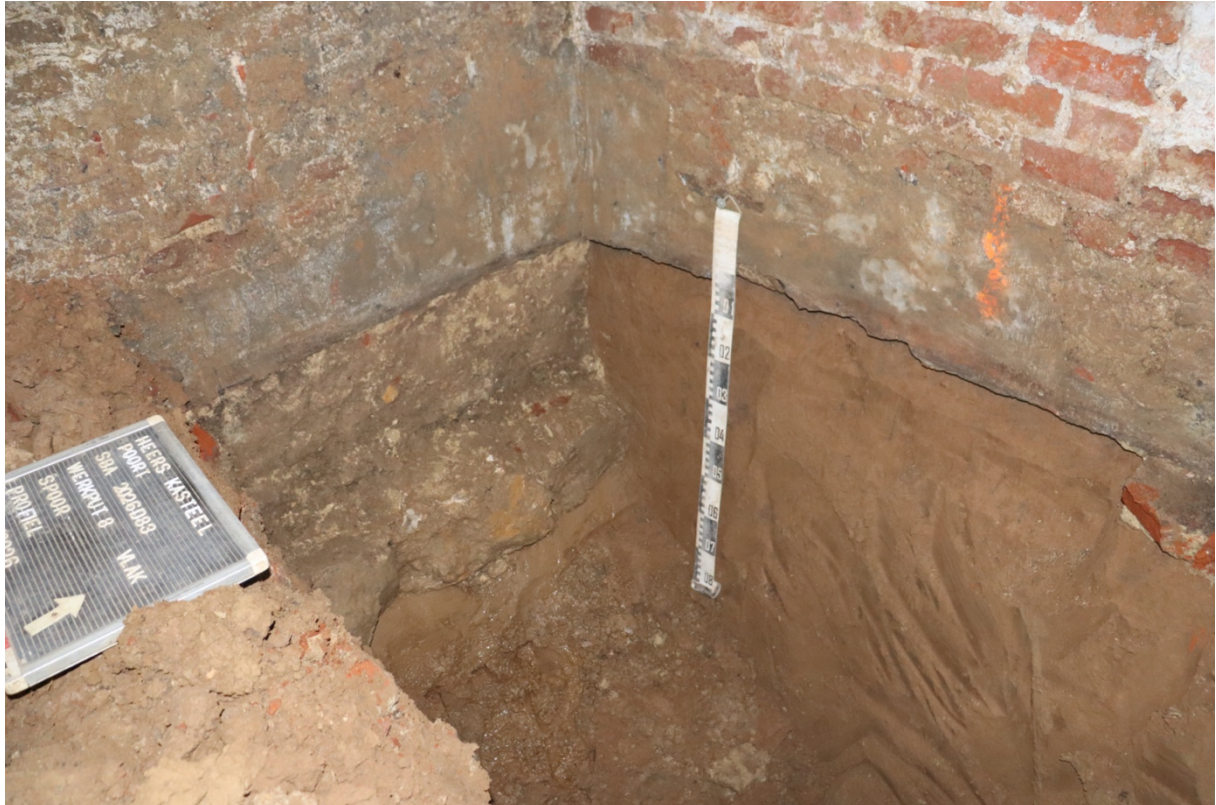
Fig. 3.29: Verstek in de bestaande keldermuur.

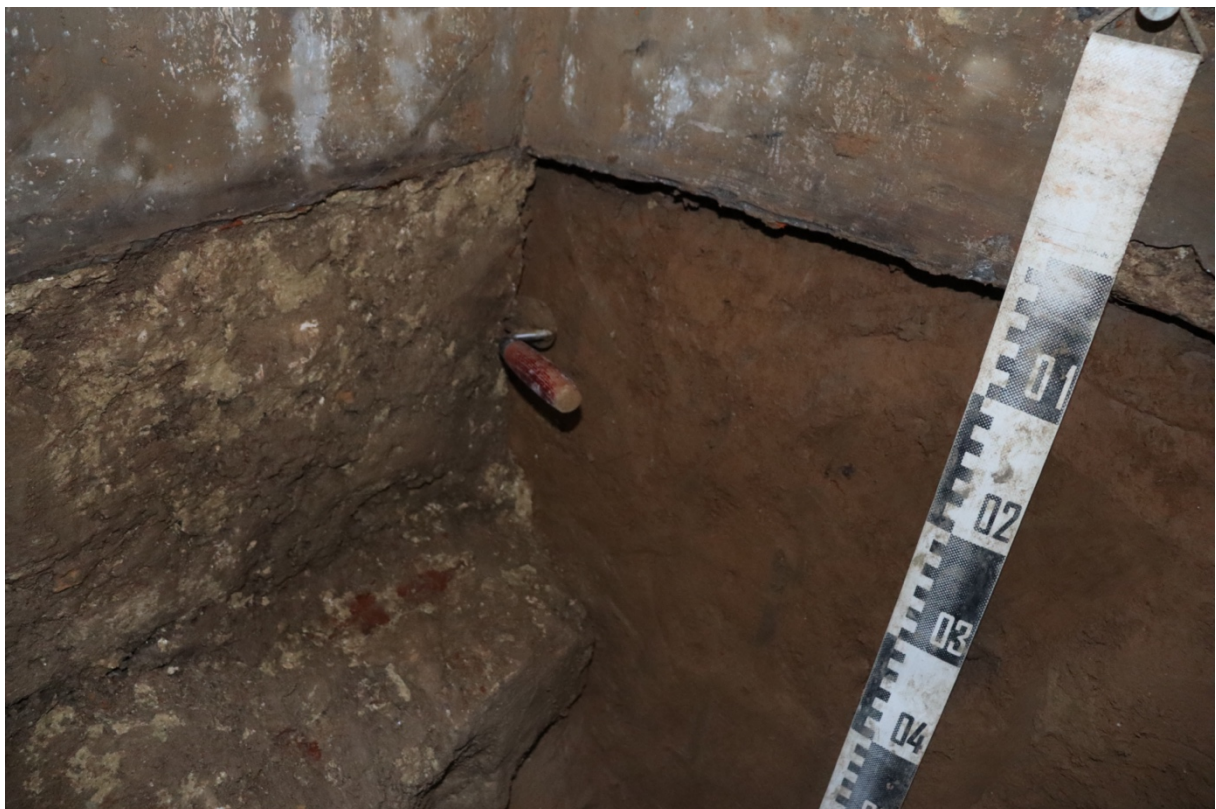
Fig. 3.30: De funderingsmuur (S4) stop aan de noordelijke keldermuur.

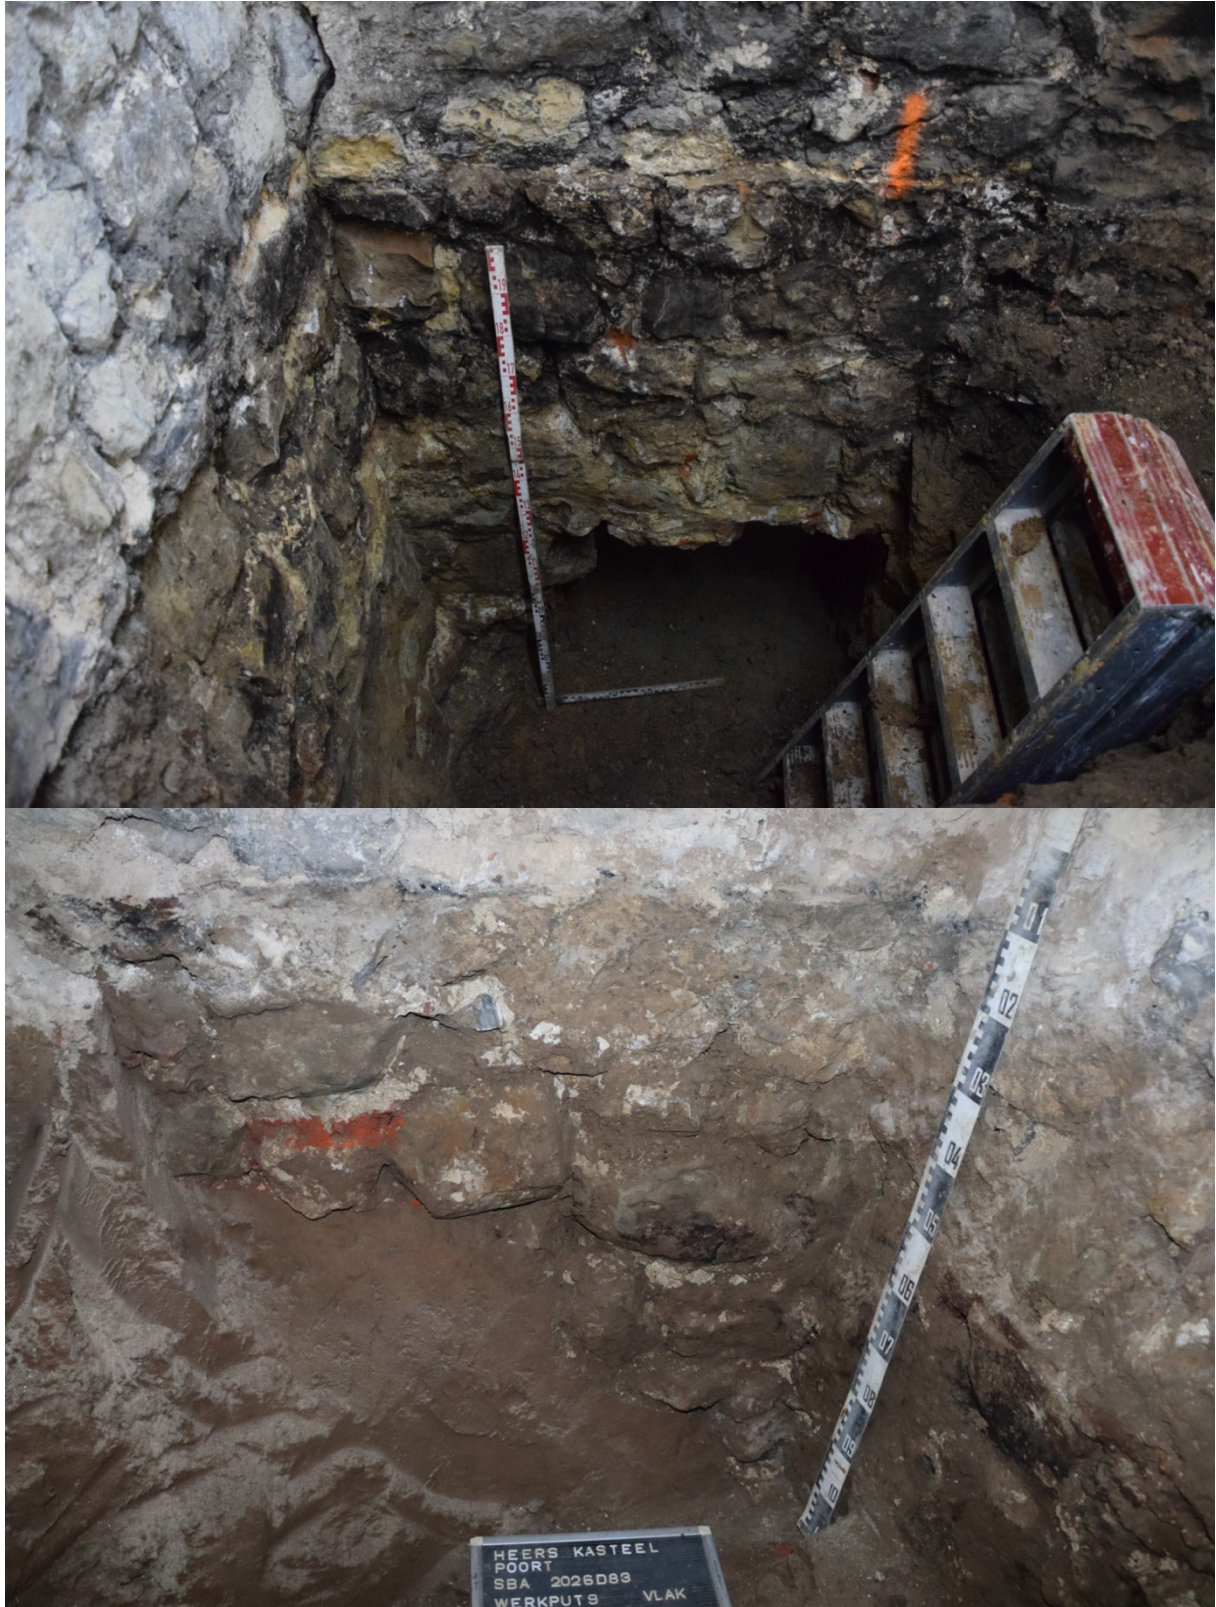
Waar de noordelijke keldermuur aansluit op de oostelijke keldermuur/buitenmuur gaat de noordelijke keldermuur duidelijk naar beneden om aan te sluiten met de oostelijke keldermuur/buitenmuur (Fig. 3.31). Dit werd langs beide kanten van de muur vastgesteld, wat maakt dat de noordelijke keldermuur één muur is en samen werd gebouwd met de oostelijke keldermuur/buitenmuur. Later werden er aanpassingen gedaan aan deze noordelijke keldermuur om het gewelf van de poortkelder te dragen.

Fig. 3.31: De noordelijke keldermuur duikt naar beneden om aan te sluiten op de buitenmuur in werkput 1 (boven) en werkput 9 (onder).

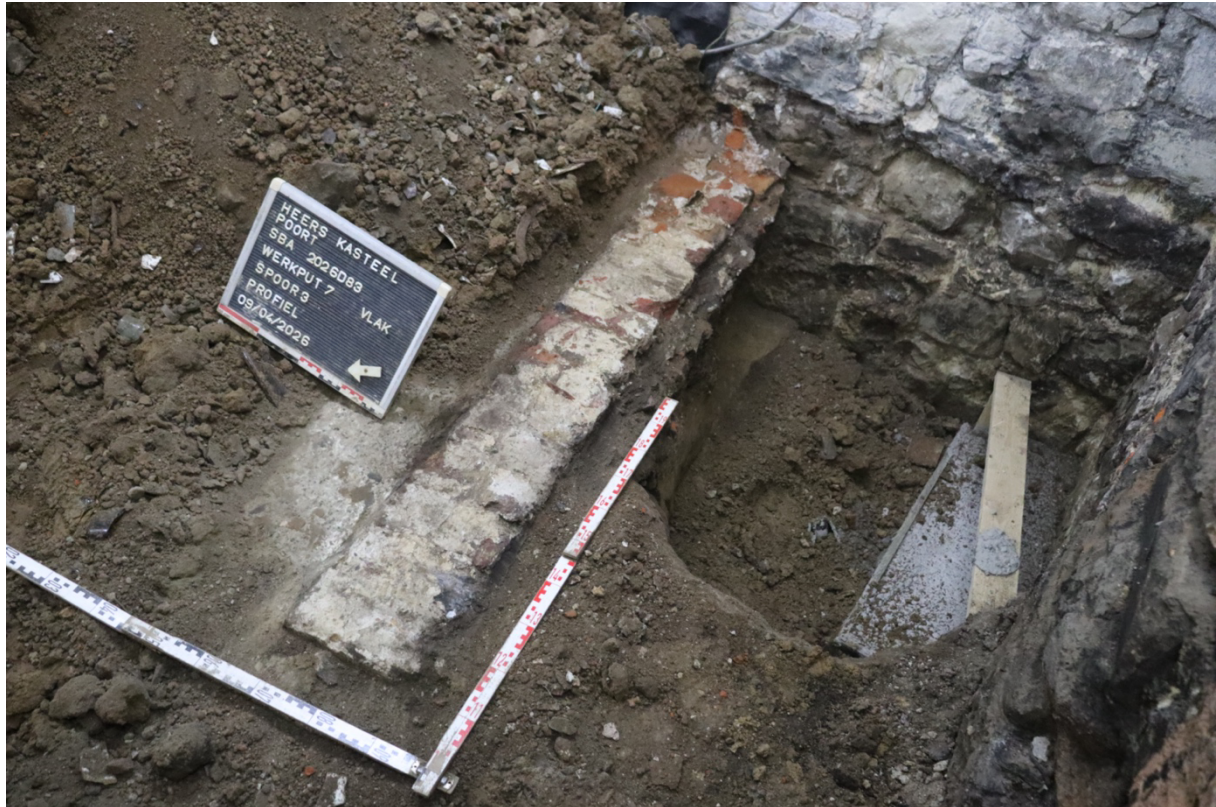
Bij het zetten van werkput 7 werd een bakstenen muurtje aangetroffen dat was afgebroken onder het oorspronkelijke vloerniveau (S3, Fig. 3.32). Deze muur was gebouwd tegen de silex fundering van de oostelijke keldermuur/buitenmuur. De functie van dit muurtje is onbekend. Mogelijk was deze gelijkaardig aan de functie van het nog bestaande lage muurtje en gelinkt aan opslag van goederen en werd deze afgebroken nadat de functie verloren ging.

Fig. 3.32: Recentere muur, gebouwd tegen de keldermuur.

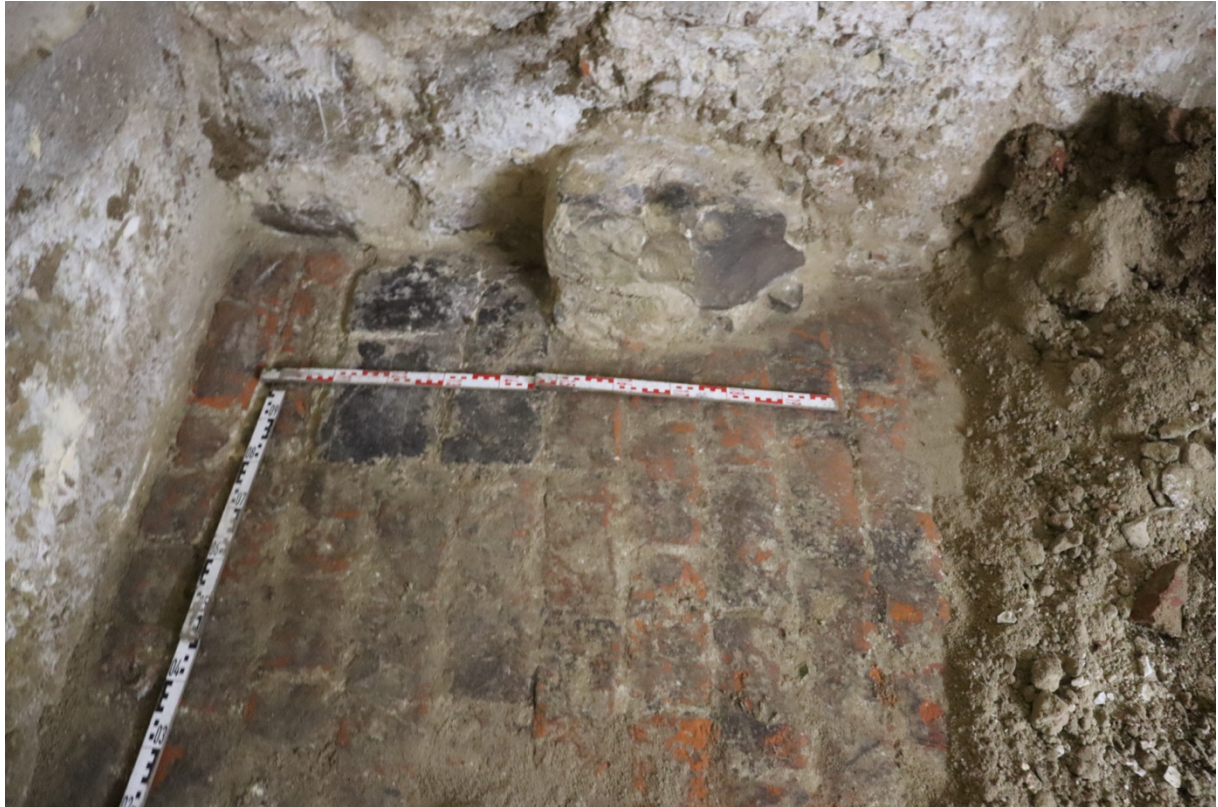
Onder de oostelijke gebogen muur werd een duidelijk oudere muur aangetroffen. Het betreft een muur uit baksteen met een licht gebogen “buitenwand” en een rechte “binnenwand” met een hoek van 90°. Deze muur is duidelijk afgebroken geweest om de oostelijke keldermuur/buitenmuur te zetten aangezien deze er niet op aansluit. Bij de bouw van de kelder van het poortgebouw was deze niet helemaal afgebroken aangezien een silexblok nog boven het vloerniveau uitstak (Fig. 3.34). Ook de gebogen muur was hier bovenop gezet (Fig. 3.35). In de vloer was een deel naast het uitstekende blok silex opgebouwd uit natuursteen. Deze zijn later aangebracht om het aanwezig gat te dichten, dat mogelijk ook diende als waterafvoer, maar omwille van de beperkte omvang niet als waterput. Onder deze natuurstenen tegels was de ruimte ietwat hol, en duidelijk niet opgevuld met compacte grond. Bij het verwijderen van de vloer werden gebroken flessen aangetroffen zoals die ook werden teruggevonden in S1. De afdichting met natuursteen heeft dus in de recente, vroeg tot midden 20<sup>ste</sup> - eeuwse, geschiedenis plaatsgevonden.

Fig. 3.33: Uitstekende silexblok van een oudere muur.

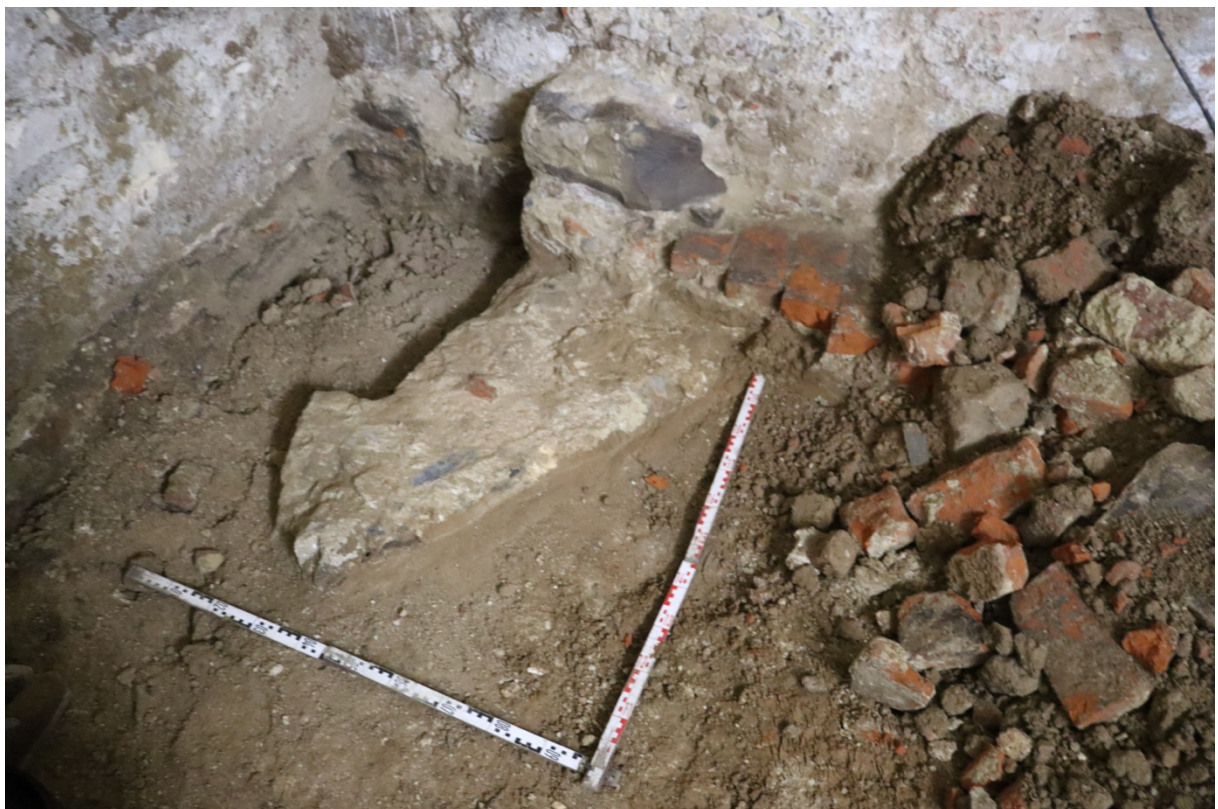
Fig. 3.34: Oudere muur, met nog een deel van de keldervloer en de uitstekende blok silex.

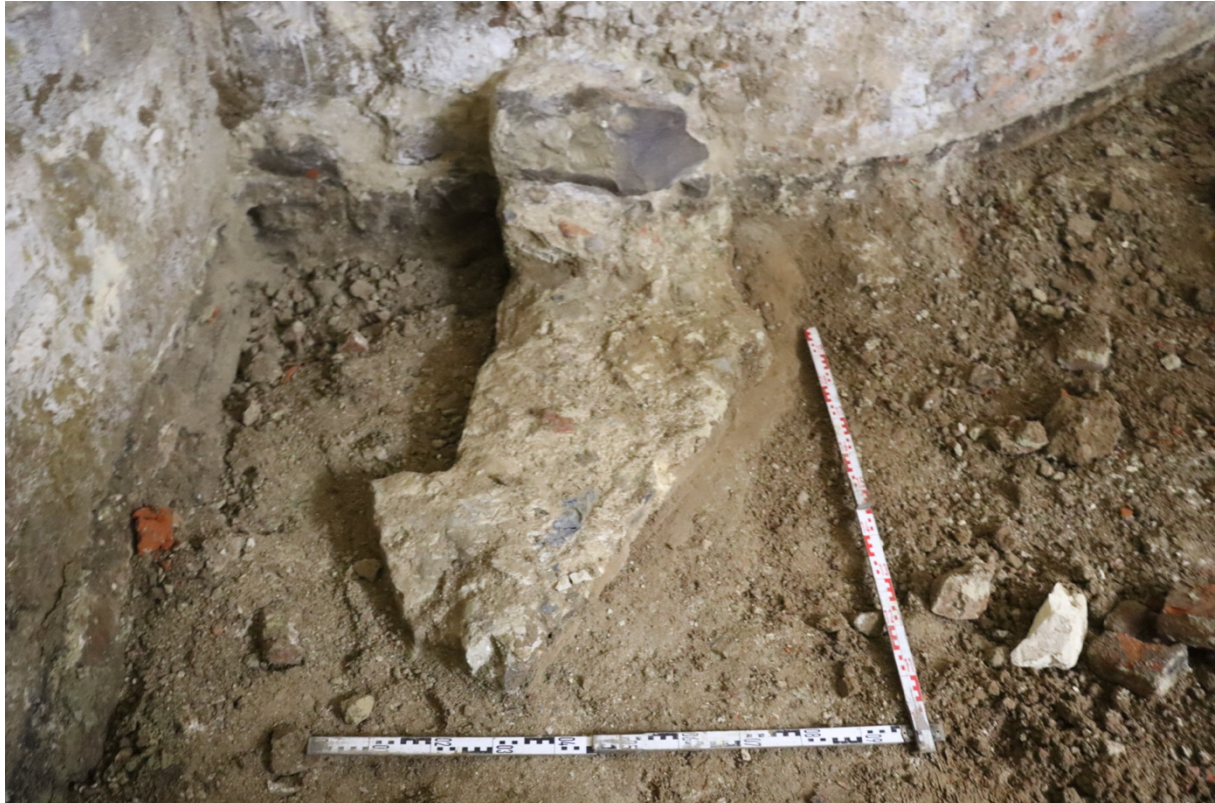
Fig. 3.35: Oudere muur, waar de nieuwe keldermuur doorheen is gegaan en de ronde muur erover.
