## **Archeo-rapport 632**

### **Eindverslag: Het archeologisch onderzoek in de poortvleugel van het kasteel van Heers**

| <b>Projectcode:</b> | <b>2026D83</b> |

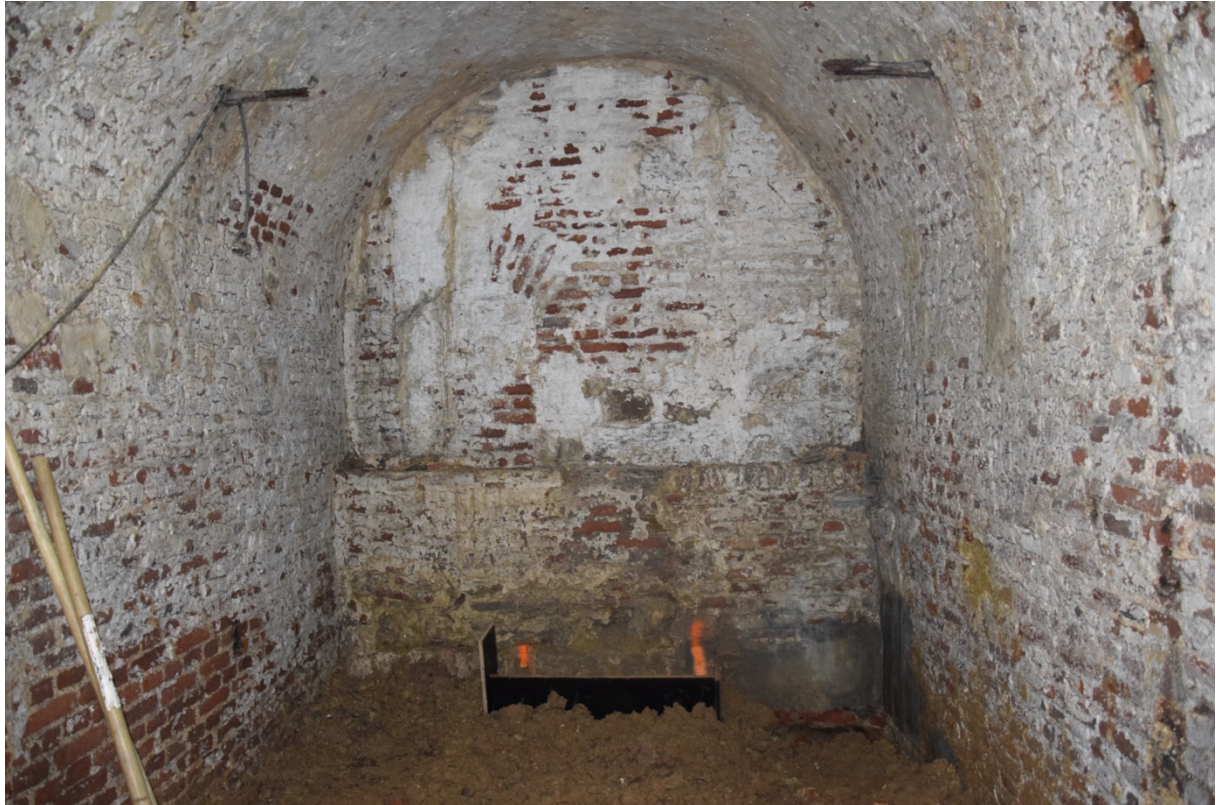
Fig. 3.36: Dichtgemaakte raamopening in de noordelijke muur van de centrale kelder.

In het bestaande muurwerk werden ook een aantal dichtgemaakte openingen aangetroffen. Naast de reeds besproken voormalige openingen in de westelijke keldermuur waren er twee dichtgemaakte openingen in de noordelijke keldermuur. Eéntje in de smalle kelder betreft eerder een venstergat dat ofwel naar een achterliggende kelder gaat, ofwel naar boven (Fig. 3.36), zoals twee andere venstergaten in de noordelijke keldermuur. Een tweede opening betreft een mogelijk deuropening naar de achtergelegen noordoostelijke kelder (Fig. 3.38). Deze komt vreemd genoeg uit op de westelijke keldermuur, waardoor deze onbruikbaar is en erop wijst dat die keldermuur recenter is dan de noordelijke keldermuur (Fig. 3.39).

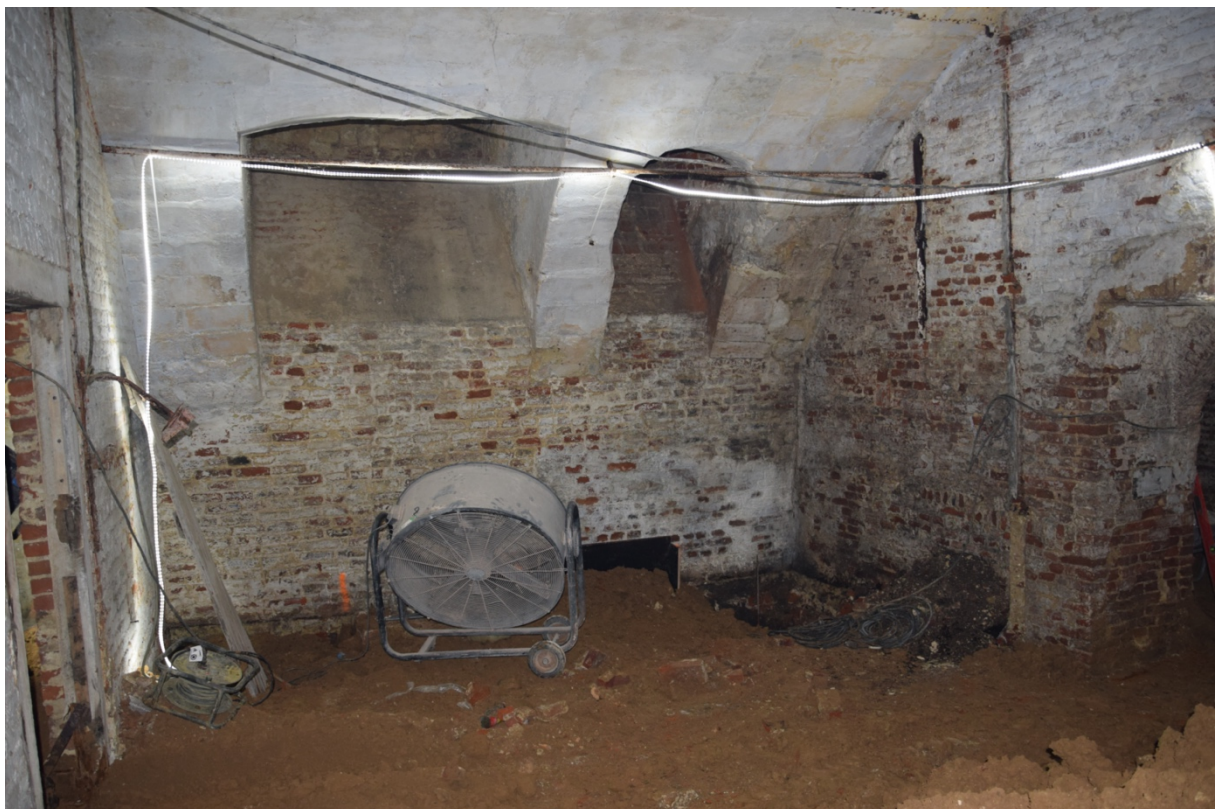
Fig. 3.37: Nog bestaande verticale raamopening in de noordelijke muur van de westelijke kelder.

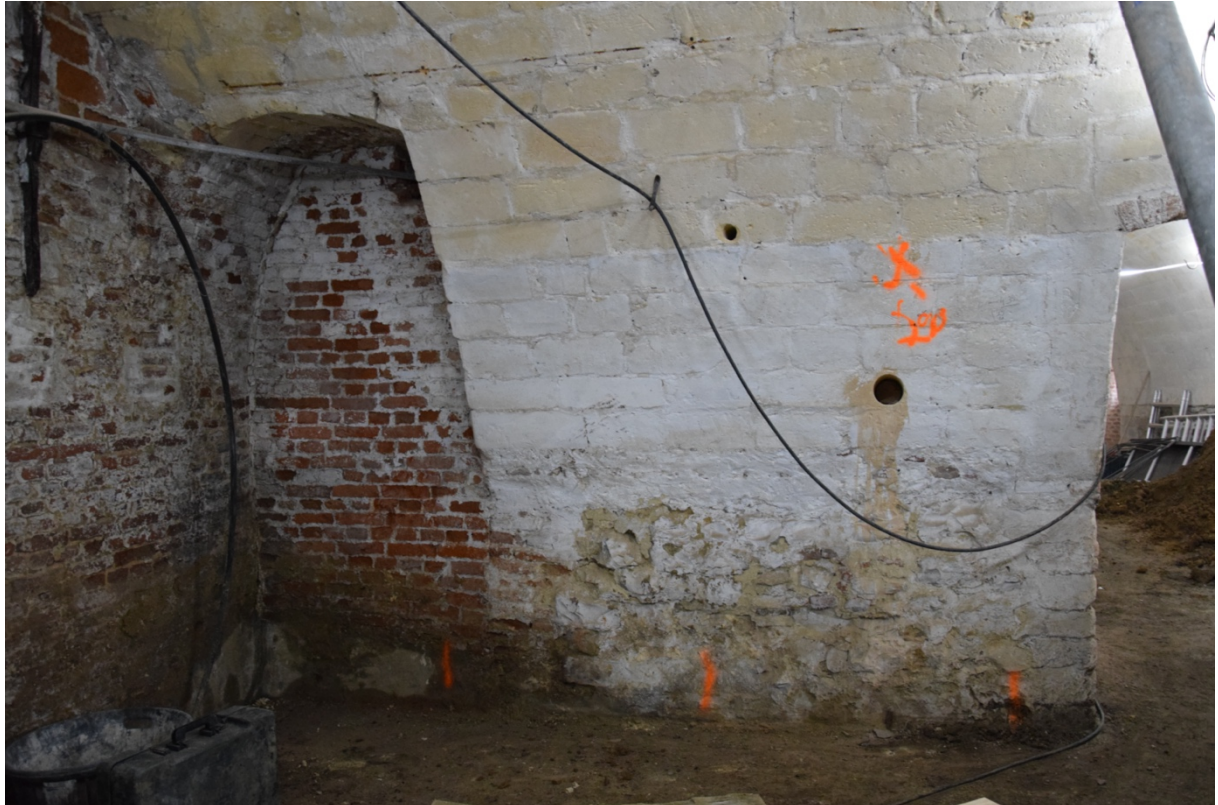
Fig. 3.38: Dichtgemaakte deuropening in de noordelijke muur van de oostelijke kelder.

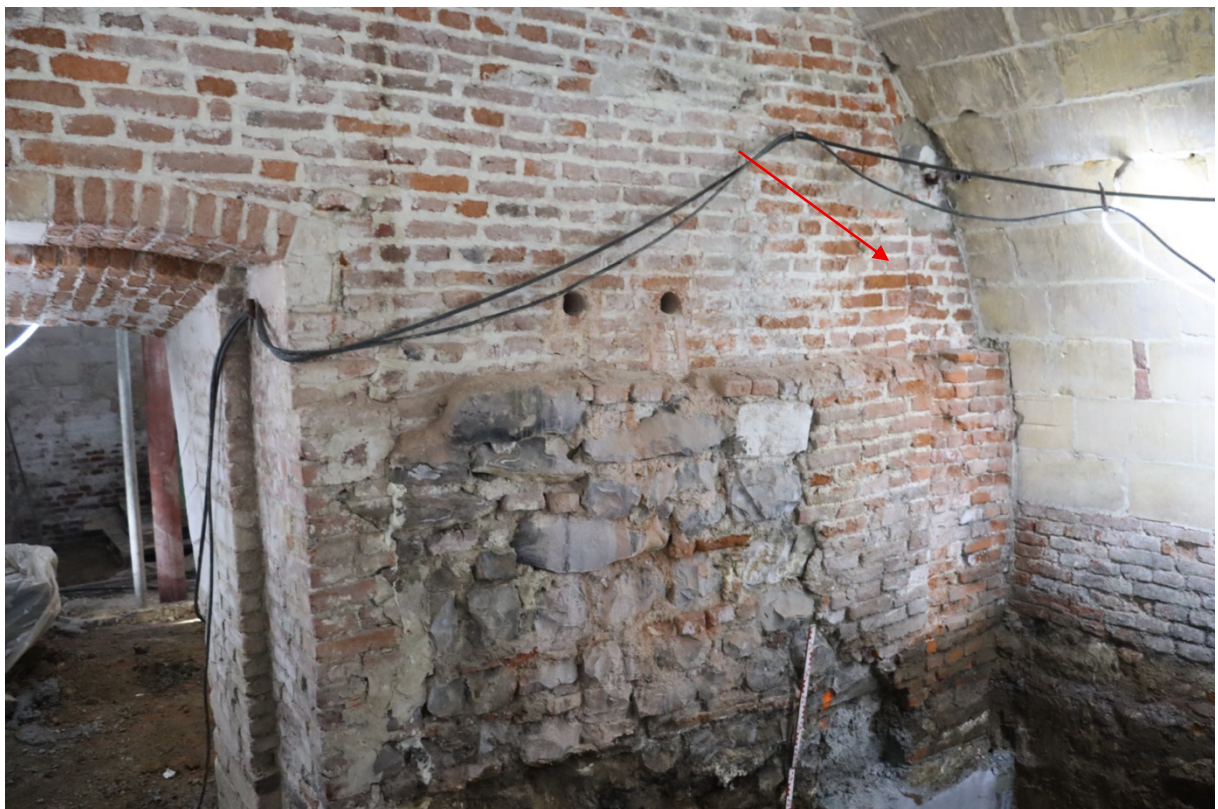
Fig. 3.39: Dichtgemaakte deuropening aan de andere kant van de muur.

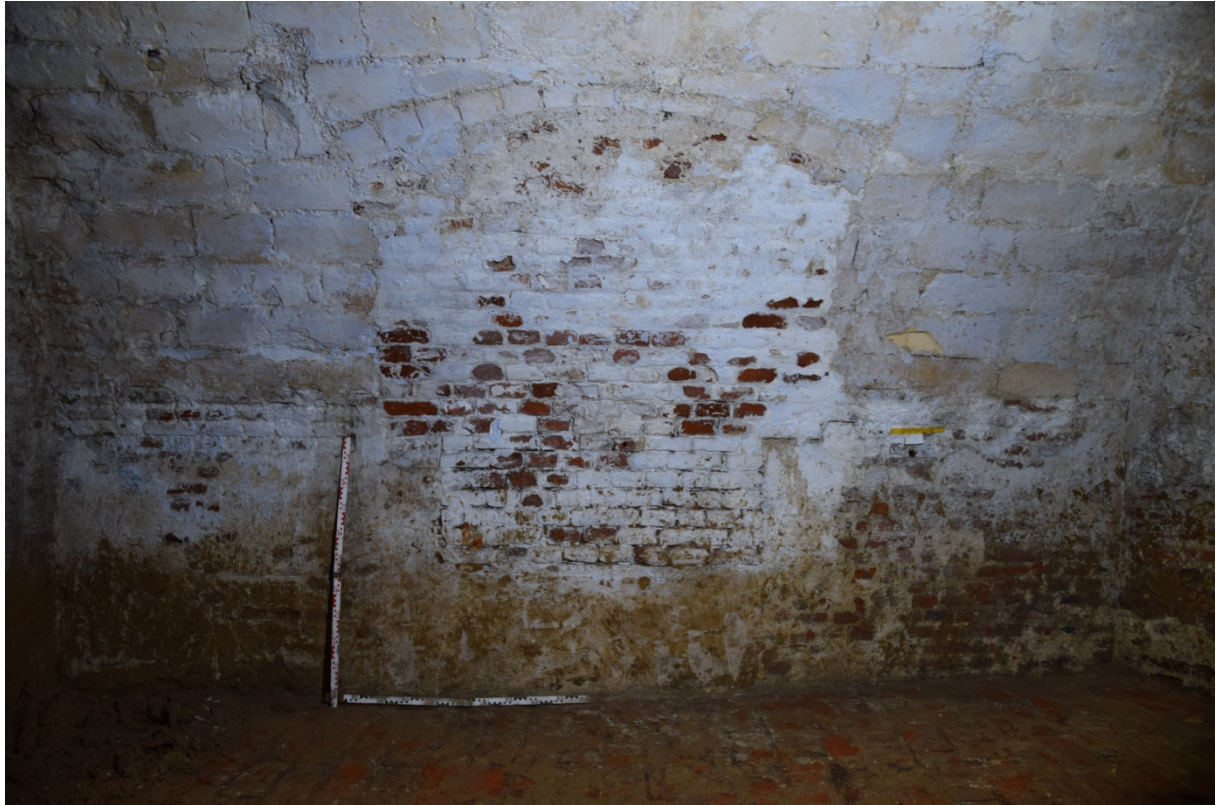
Fig. 3.40: Dichtgemaakte raamopening in de zuidelijke muur van de westelijke kelder.

In de zuidelijke keldermuur/buitenmuur zijn drie openingen aanwezig. Een grote in de westelijke kelder is, gelet op de aanwezige “bankjes” mogelijk een groot raam van een lichtschacht (Fig. 3.40). Een tweede is een deuropening in de centrale kleine kelder (Fig. 3.41) en een laatste verborgen achter de trap in de oostelijke kelder (Fig. 3.42). Op de 17<sup>de</sup> en 18<sup>de</sup>-eeuwse tekeningen is met wisselende duidelijkheid een lage voorbouw aanwezig voor de eigenlijke poortkelder (Fig. 3.43). Waarschijnlijk stond deze deuropening in verbinding hiermee. Opvallend genoeg komt die deels uit aan de (water)put. Aangezien er vroeger een gracht helemaal rond het kasteel liep, is het niet onmogelijk dat beide openingen zijn gedicht bij het dempen van de gracht en de heraanleg van de poortkelder. Aan het samenkomen van de ronde hoeken met de rechte zuidelijke keldermuur is er eveneens duidelijk een bouwnaad die o.a. zichtbaar is door baksteenlijnen die niet uitlijnen in de hoek. De aanwezige dichtgemaakte openingen in de keldermuren van de poort, de bouwnaad van de ronde muren en het doorlopen van vloeren onder de westelijke dichtgemaakte muren weerleggen de suggestie dat de kelder van het poortgebouw in één keer is gebouwd en vereist dus een fasering in de poortkelder. Het onderzoek aan de buitenkant van het poortgebouw in 2024<sup>19</sup> kan hierbij mogelijk helpen.

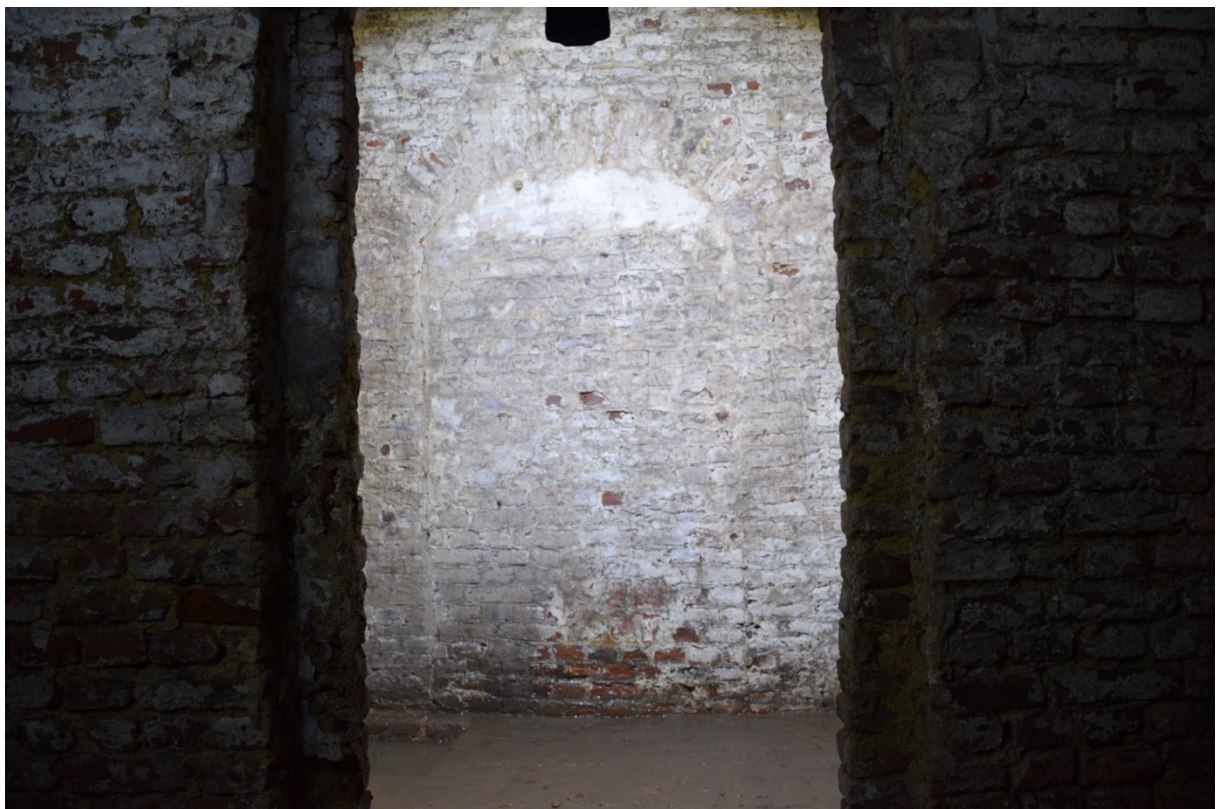
Fig. 3.41: Dichtgemaakte deuropening in de zuidelijke muur van de centrale kelder.

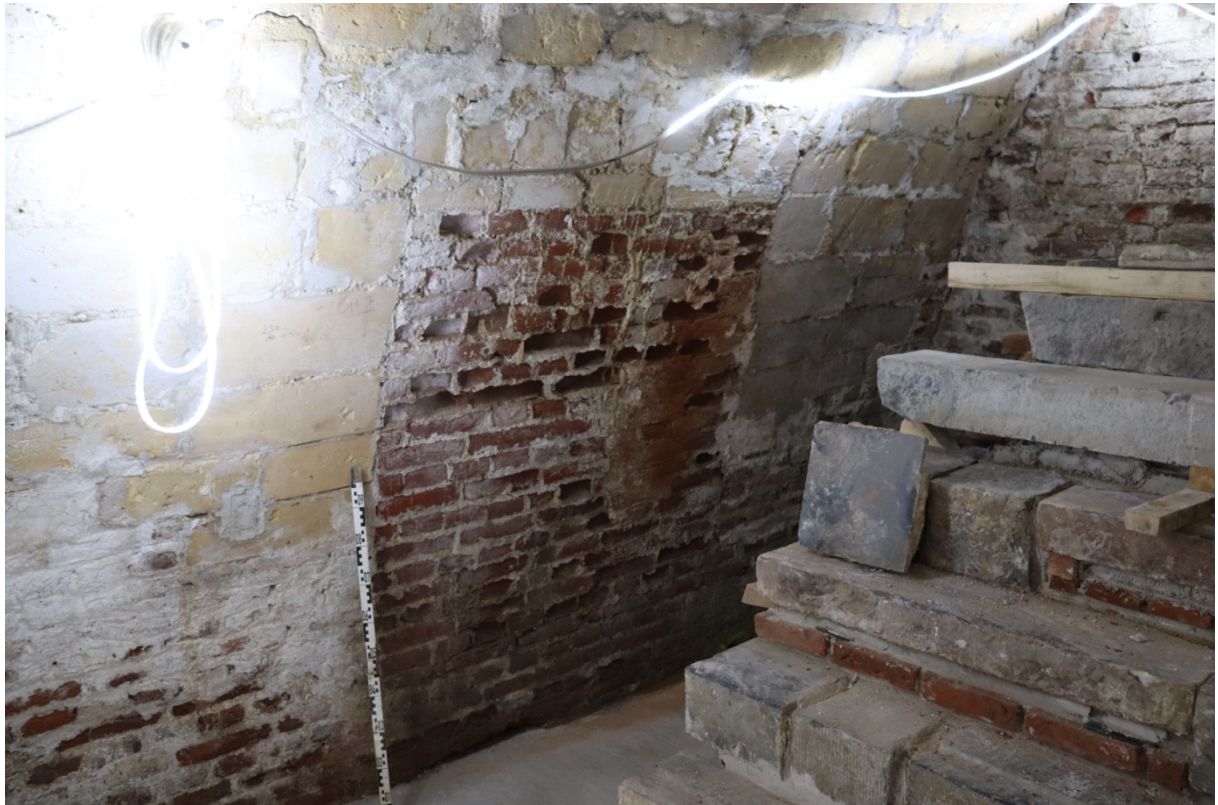
Fig. 3.42: Ietwat verborgen deuropening achter de trap in de zuidelijke muur van de oostelijke kelder.

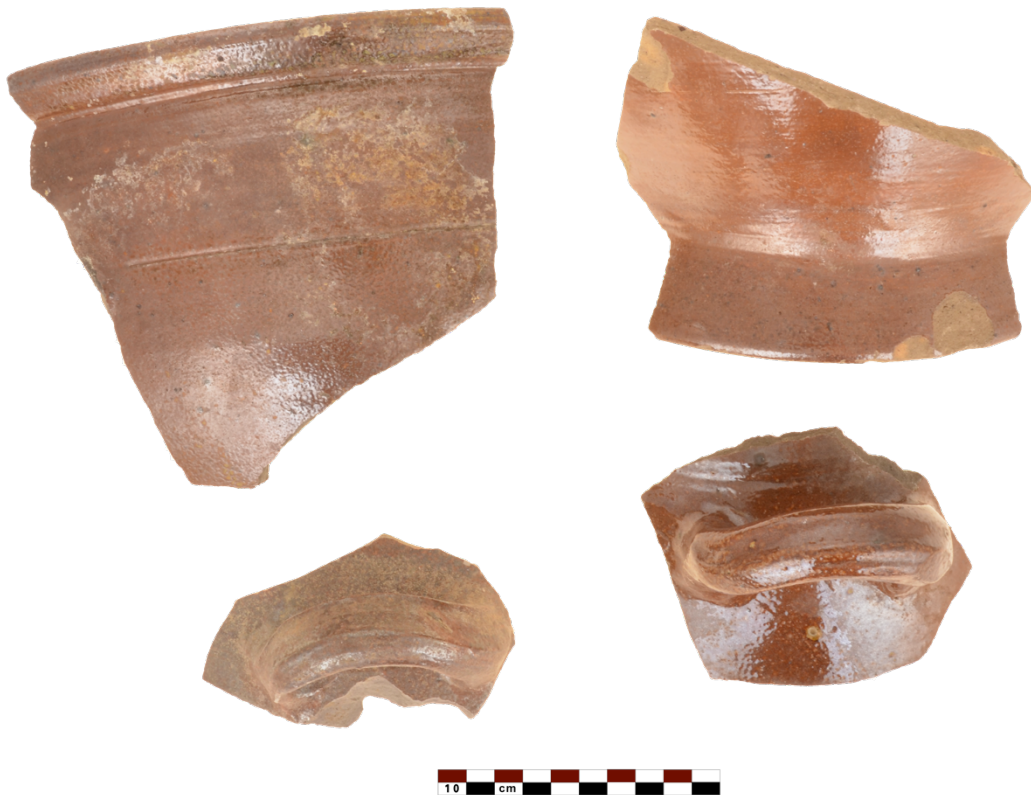
Fig. 3.48: Scherven van Keulse potten.

Naast glas werd ook nog ceramiek aangetroffen dat voornamelijk bestond uit tafelservies (Fig. 3.47) en grote keukenvormen zoals Keulse potten (Fig. 3.48). Het tafelservies toonde opvallende eenvormigheid in de blauw decoratie en is een gevolg van complete sets servies met verschillende vormen, maar eenzelfde decoratie. Op één bord werd onderaan een stempel van de SOCIETE CERAMIQUE MAESTRICHT aangetroffen (Fig. 3.49). Deze fabriek was actief in Maastricht tussen 1863 en 1956.

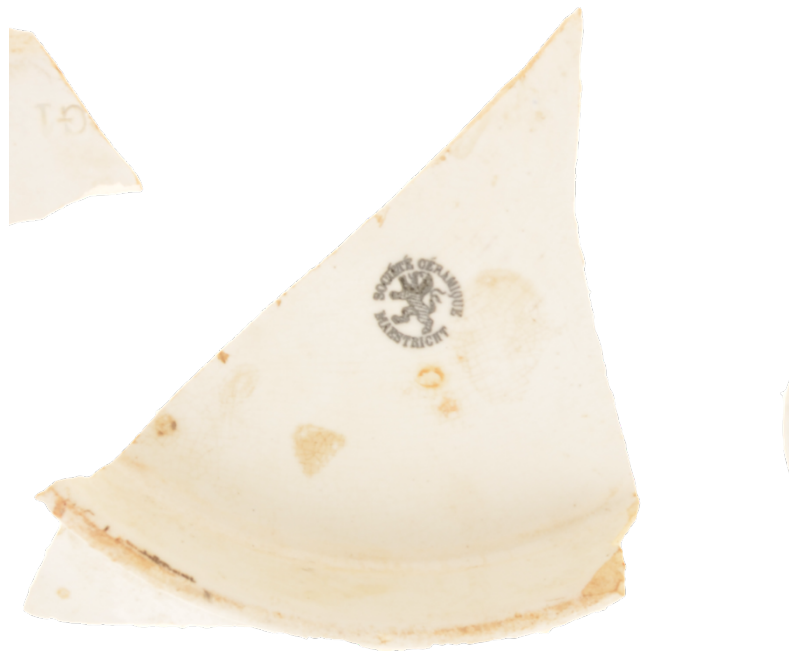
Fig. 3.49: Stempel van de SOCIETE CERAMIQUE MAESTRICHT onder een bord.

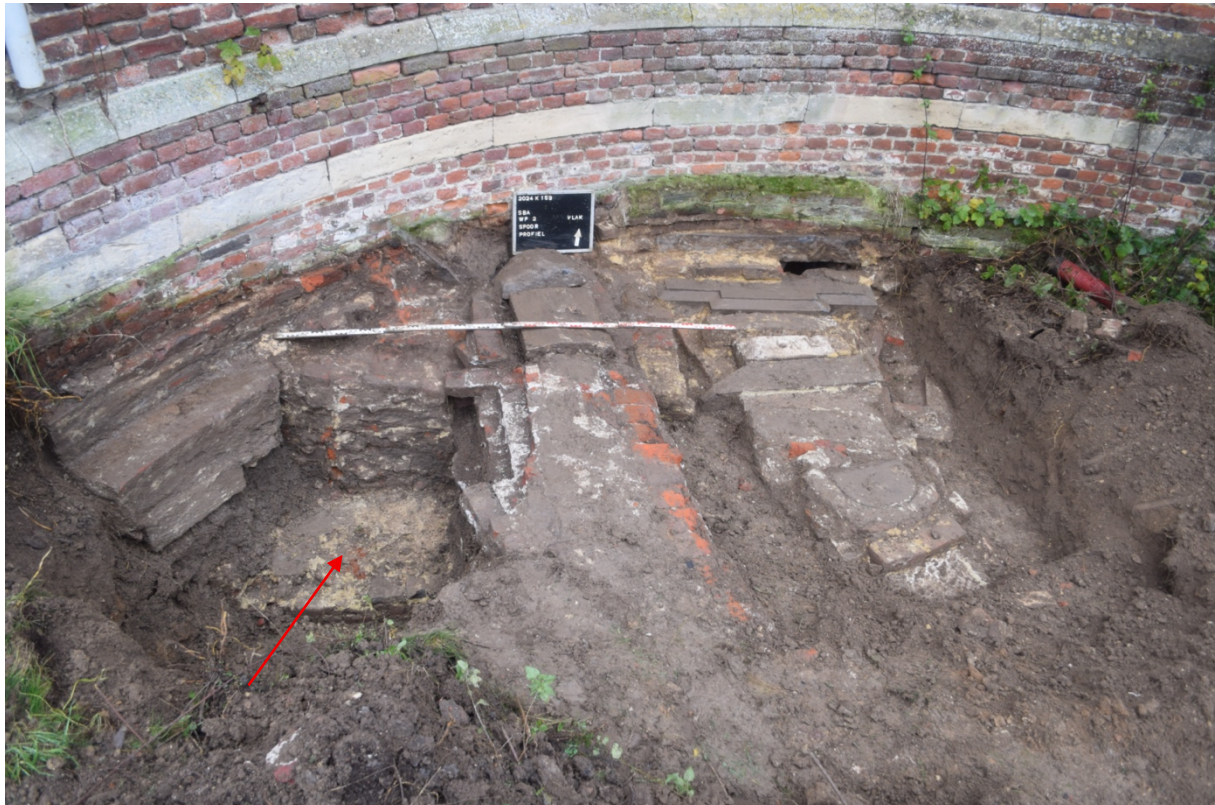
Fig. 3.51: Het onderzoek van 2024 toont voornamelijk afwateringskanalen, maar ook een funderingsmuur, aan de buitenkant van de oostelijke ronde muur.

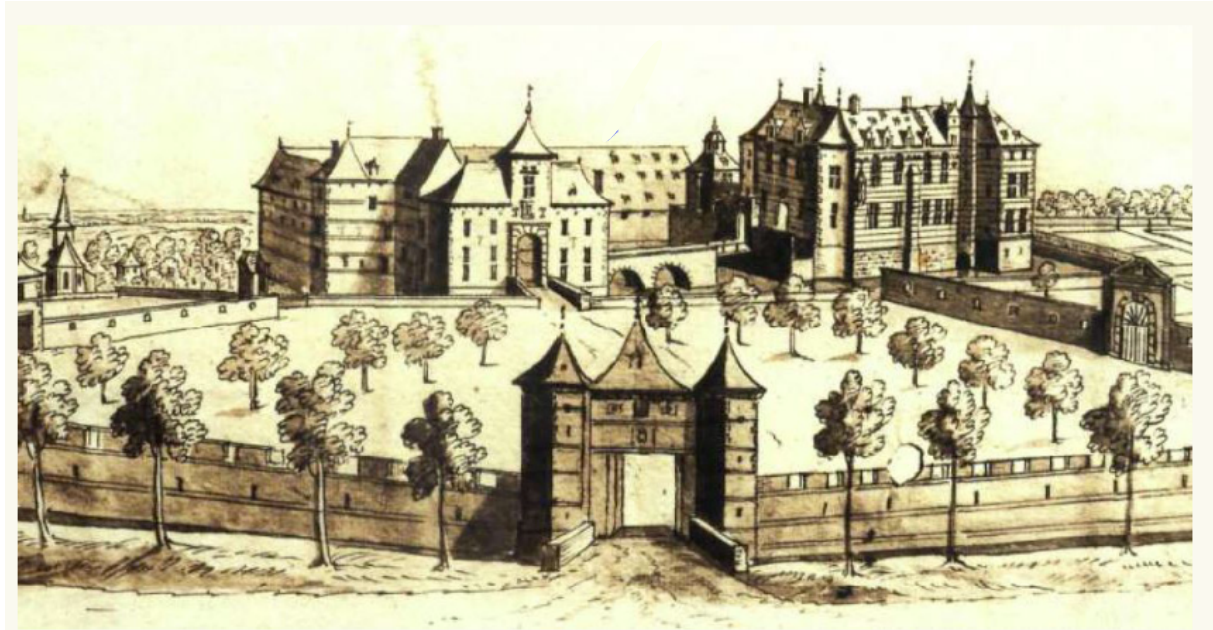
Fig. 3.54: Het kasteel van Heers door Remacle Leloup (1740).

Na de dood van Henri-Oger, laatste graaf van Heers, circa 1682, wordt het kasteel waarschijnlijk niet meer bewoond. Het kasteel bevindt zich mogelijk in slechte staat door de hogervermelde oorlogsverrichtingen. Cartografische bronnen tonen in 1740 het kasteel met de huidige negatieve kwartronde hoektorens, wat overeenkomt met **fase 3** (Fig. 3.54) en wijst op een herbewoning van het kasteel.
