# Eindverslag Opgraving Halle, Lembeek-Hoefstraat-Kleine Zenne

**BAAC-Projectnummer**  
2024-0097

**Reeks en nummer**  
BAAC Vlaanderen Rapport 3317  
ISSN 2033-6896

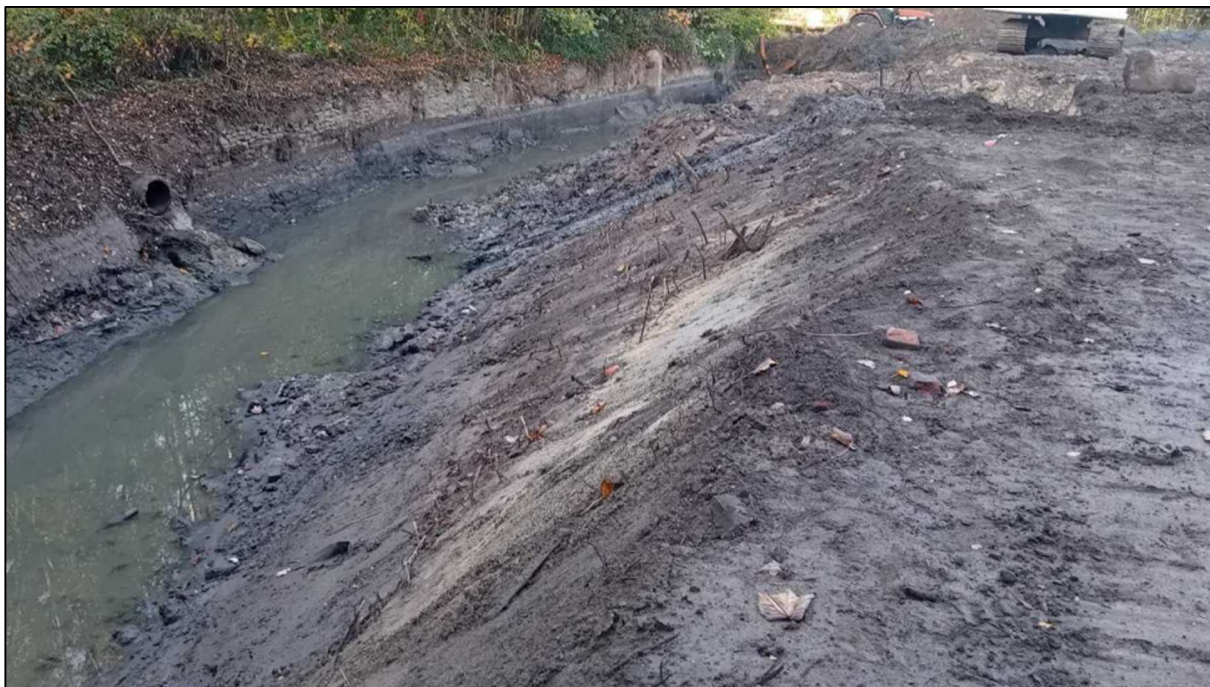
Het opgravingsvlak werd aangelegd met behulp van een kraan op rupsbanden van 21 ton met een gladde graafbak van 1,80 m. Van het vlak werden overzichtsfoto's gemaakt. De werkput en sporen werden ingetekend door middel van een GPS van het type Geomax Zenith 25 PRO en gedocumenteerd aan de hand van beschrijvingen. Sporen-, foto- en vondstenlijsten werden digitaal geregistreerd in het veld. Gebruik makend van een GIS omgeving werd de verzamelde data verwerkt tot een gedetailleerd en overzichtelijk grondplan.

*Figuur 10: Herprofiëren van de oever.*

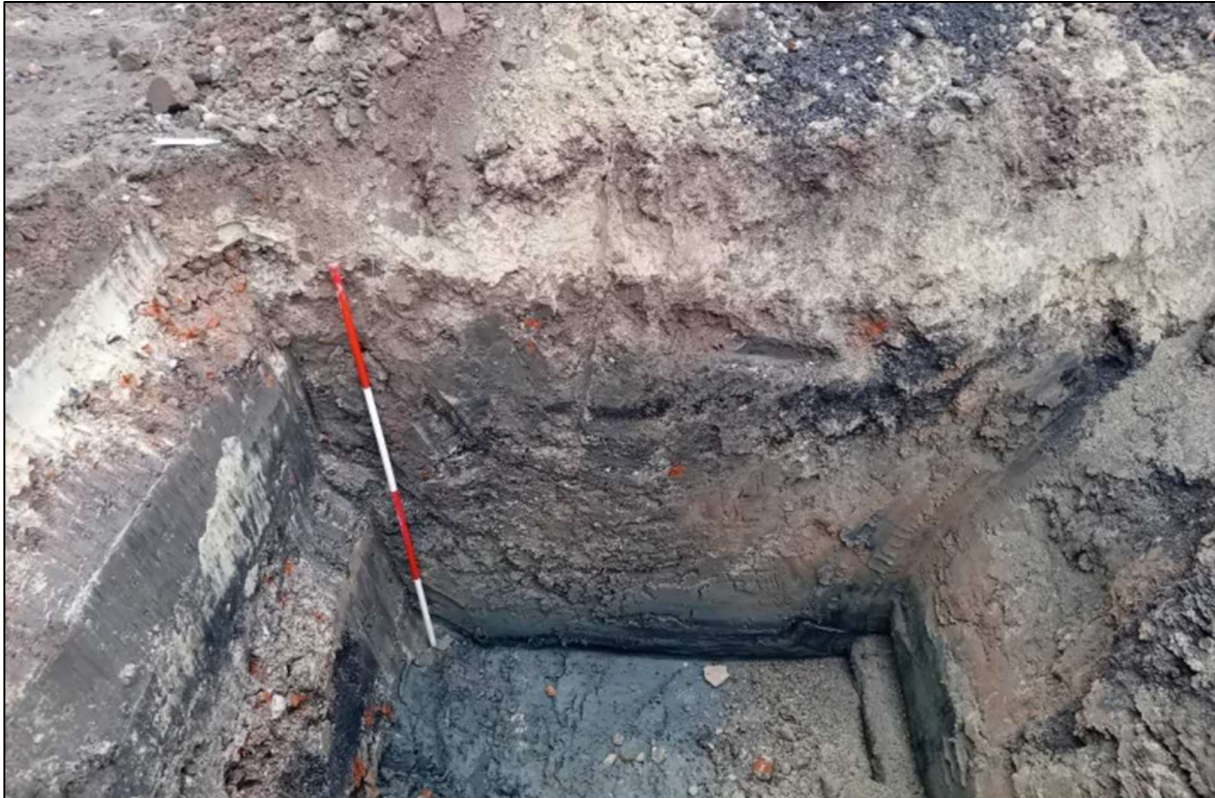
*Figuur 13: Profiel 1.1 in het noorden van het terrein.*

De moederbodem werd ook in een profielput in het noordelijke deel van het plangebied aangetroffen op een diepte van meer dan 2,4 meter onder het huidige maaiveld (Figuur 13). In dit stukje moederbodem dat werd vrijgelegd, waren ook nog verschillende diepere puinkuilen aanwezig.

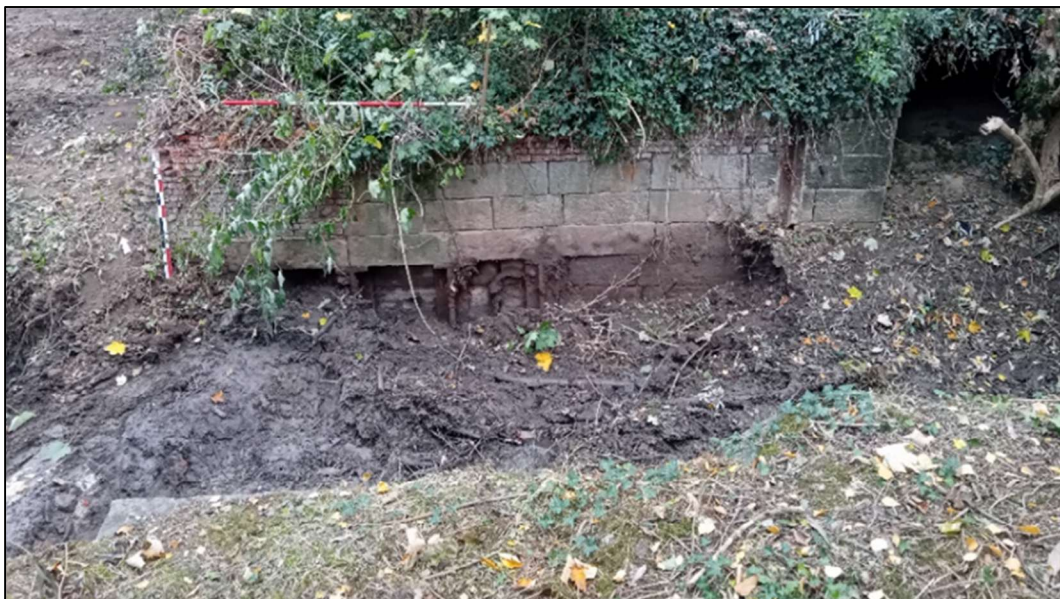
*Figuur 14: Kademuur langs de waterloop (S1002) opgetrokken in natuursteen.*

De muren, opgetrokken uit natuursteen, bevinden zich aan weerszijden van de waterloop (S1002 en S1003). Het betreft mogelijk een versteviging van de oevers ter hoogte van de molen. De blokken hebben verschillende formaten waarbij de grootste blokken zich onderaan bevinden en afmetingen hebben van ruim een meter lang en meer dan 20 centimeter hoog. Spoor 1003 bevat bovendien nog steeds bevestigingspunten en verstevigingen uit metaal waar het waterrad vermoedelijk op de muur bevestigd werd.

De bakstenen muren binnen de loop van de Kleine Zenne zullen verwijderd worden, maar de natuurstenen muren blijven in situ bewaard.

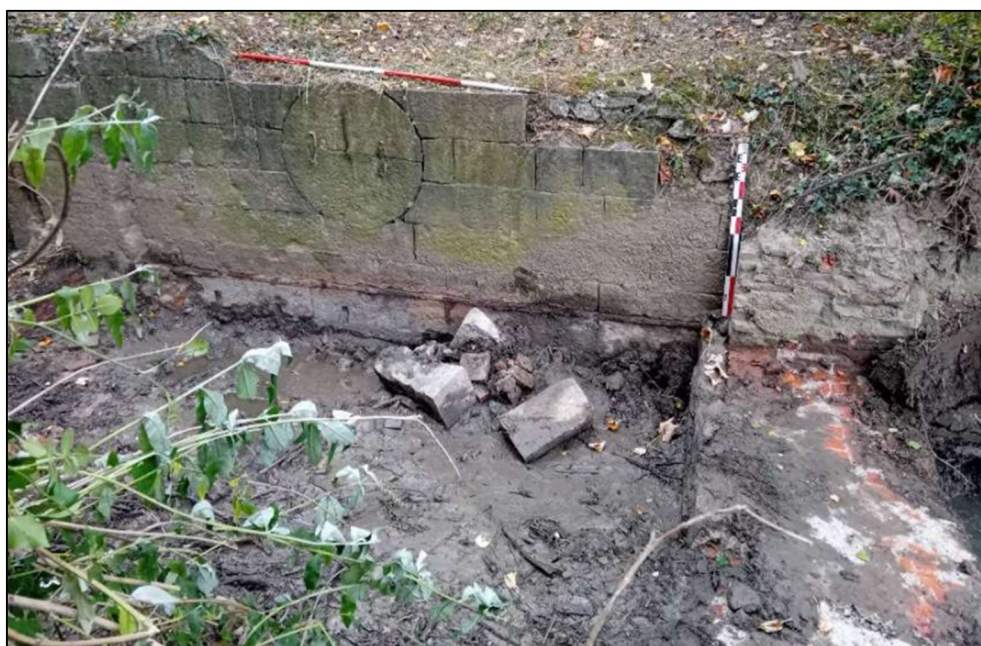
*Figuur 15: Kademuur langs de waterloop (S1003) opgebouwd in natuursteen, de mogelijke aanhechting van een rad is nog zichtbaar.*

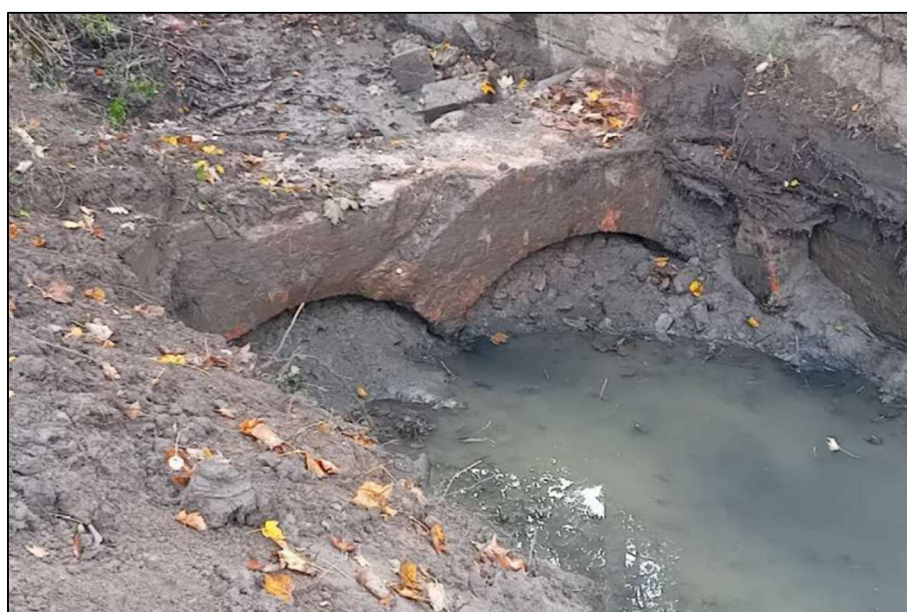
en was vermoedelijk bedoeld als ondersteuning van het waterrad. De andere muur (S1005) staat haaks in de Kleine Zenne en bevat twee grote bogen waar het water vermoedelijk door geleid werd nadat het gebruikt werd voor de aandrijving (Figuur 16). Omwille van de veiligheid, de resten bevonden zich immers nog in de waterloop, werden niet alle baksteenmaten van de verschillende muren geregistreerd. De gebruikte stenen lijken industrieel vervaardigd en ze hebben een eerder klein formaat, daarom lijkt het om latere herstellingen, toevoegingen of modernisering van de voormalige molen te gaan. Omdat de muren zelf een onderling verschil kennen binnen de gebruikte bakstenen en de metselverbanden, gaat het mogelijk om verschillende bouwfases.

*Figuur 16: Muur met gewelf (S1005) opgetrokken in rode baksteen in de waterloop.*

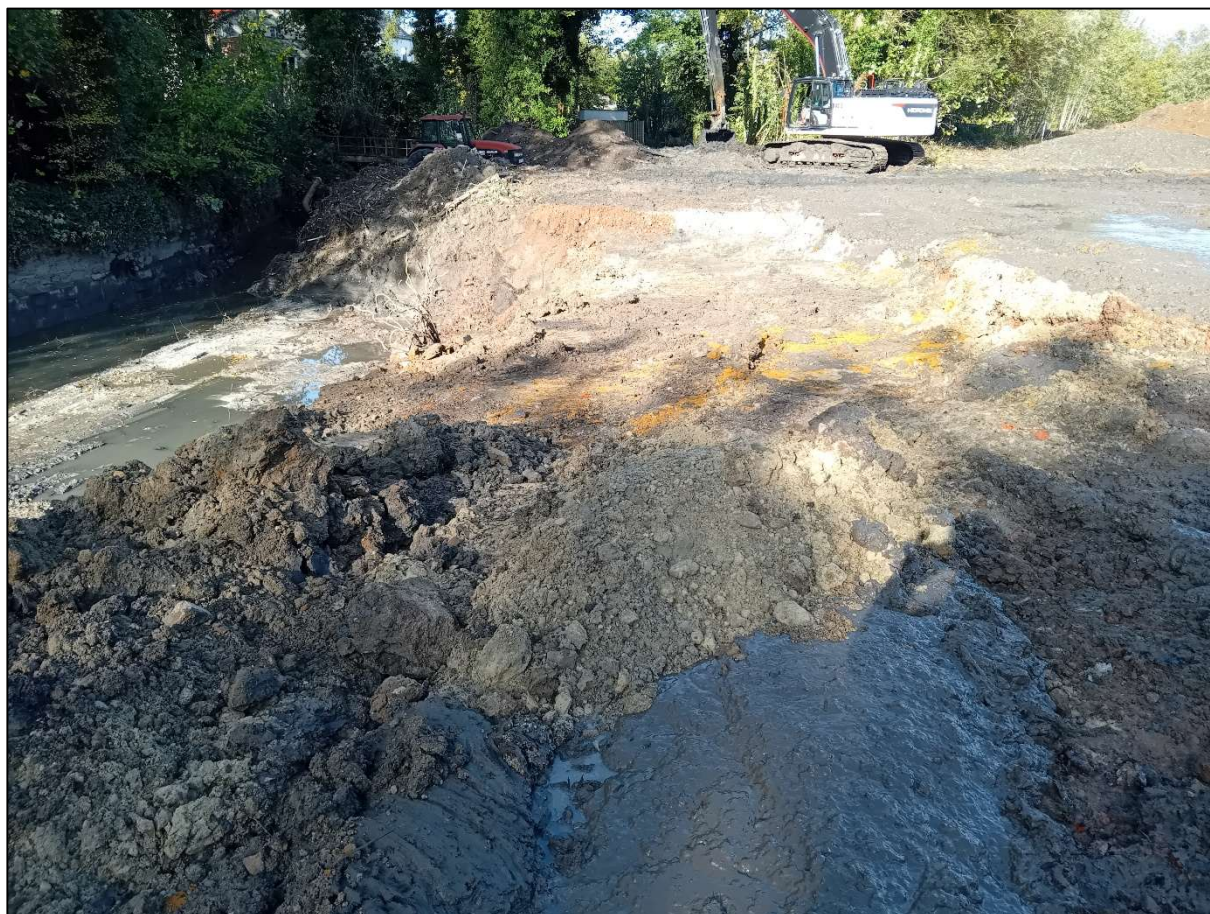
De moederbodem werd bij het uitgraven van het winterbed aangetroffen op een diepte van ruim 2 meter onder het huidige maaiveld. De moederbodem was op deze locatie echter vermengd met puin en zandvlekken. Het betreft dus geen zuivere moederbodem en doet vermoeden dat de oorspronkelijke bodemopbouw in deze zone volledig afgetopt is bij de bouw en de sloop van de papierfabriek (Figuur 17). Omwille van het snel opstijgende grondwater en de instabiliteit van de ondergrond kon het aangelegde vlak niet betreden worden.

*Figuur 17: Moederbodem met verschillende puinkuilen en zandvlekken.*

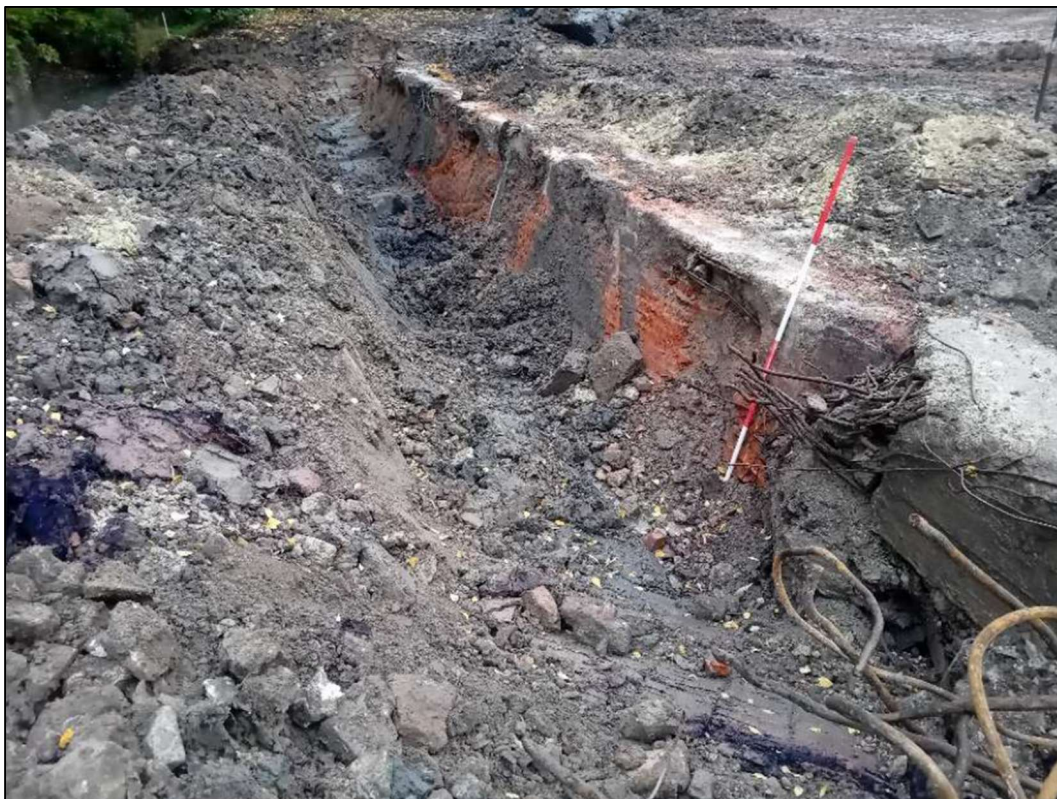
*Figuur 23: Fundering S1006 bestaande uit rode baksteen met bovenaan gewapend beton.*

De bakstenen fundering met wapeningsstaven van de voormalige fabrieksgebouwen werd aangetroffen en geregistreerd. Deze muur bezit naast zijn informatieve waarde geen verdere historische waarde en zal worden afgebroken en verwijderd.

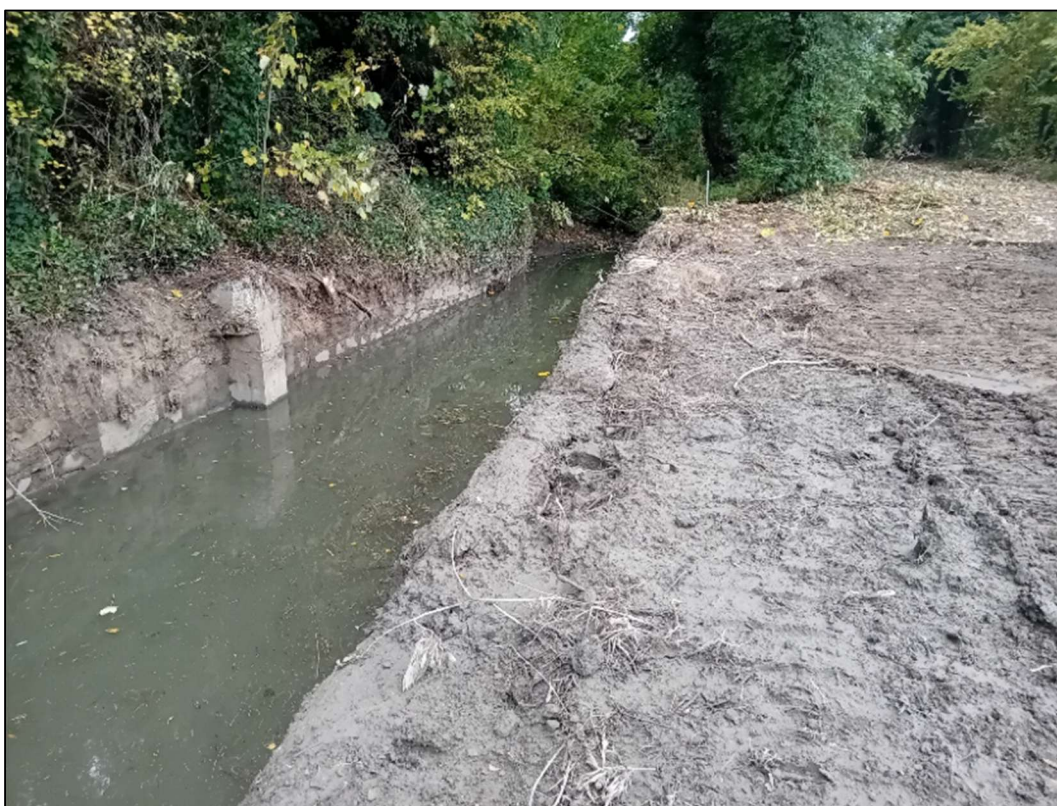
*Figuur 24: Kademuren opgetrokken in gewapend beton.*

De betonnen kademuren werden eveneens geregistreerd en zullen verwijderd worden. Het eerste gebruik van gewapend beton vindt plaats aan het einde van de 19<sup>de</sup> eeuw, de betonnen kademuren en de bakstenen fundering met wapeningsstaven moeten dus na deze datum gedateerd worden.
