# Eindverslag Turnhout, Begijnhof

2017-1031

BAAC Vlaanderen Archeologierapport 1054  
ISSN 2033-6896

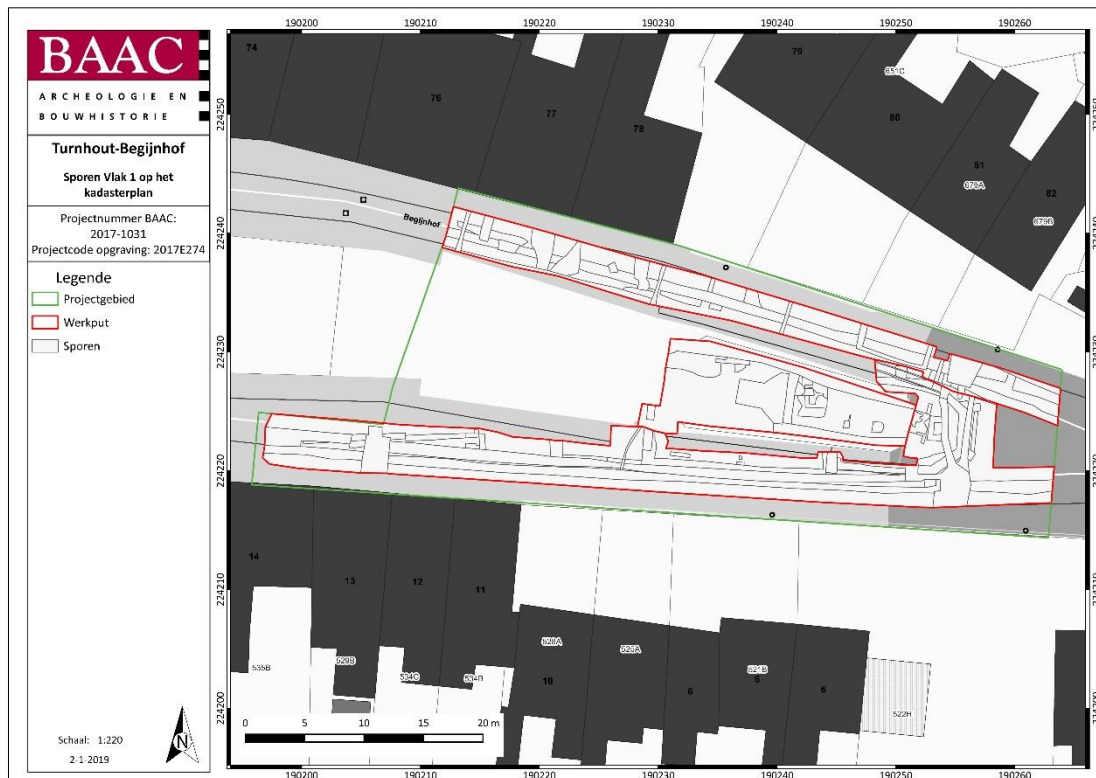
Plan 3: Plangebied op kadastrakaart (GRB) met projectie van de aangetroffen sporen op vlak 1 (1:220; digitaal; 02012019).<sup>5</sup>

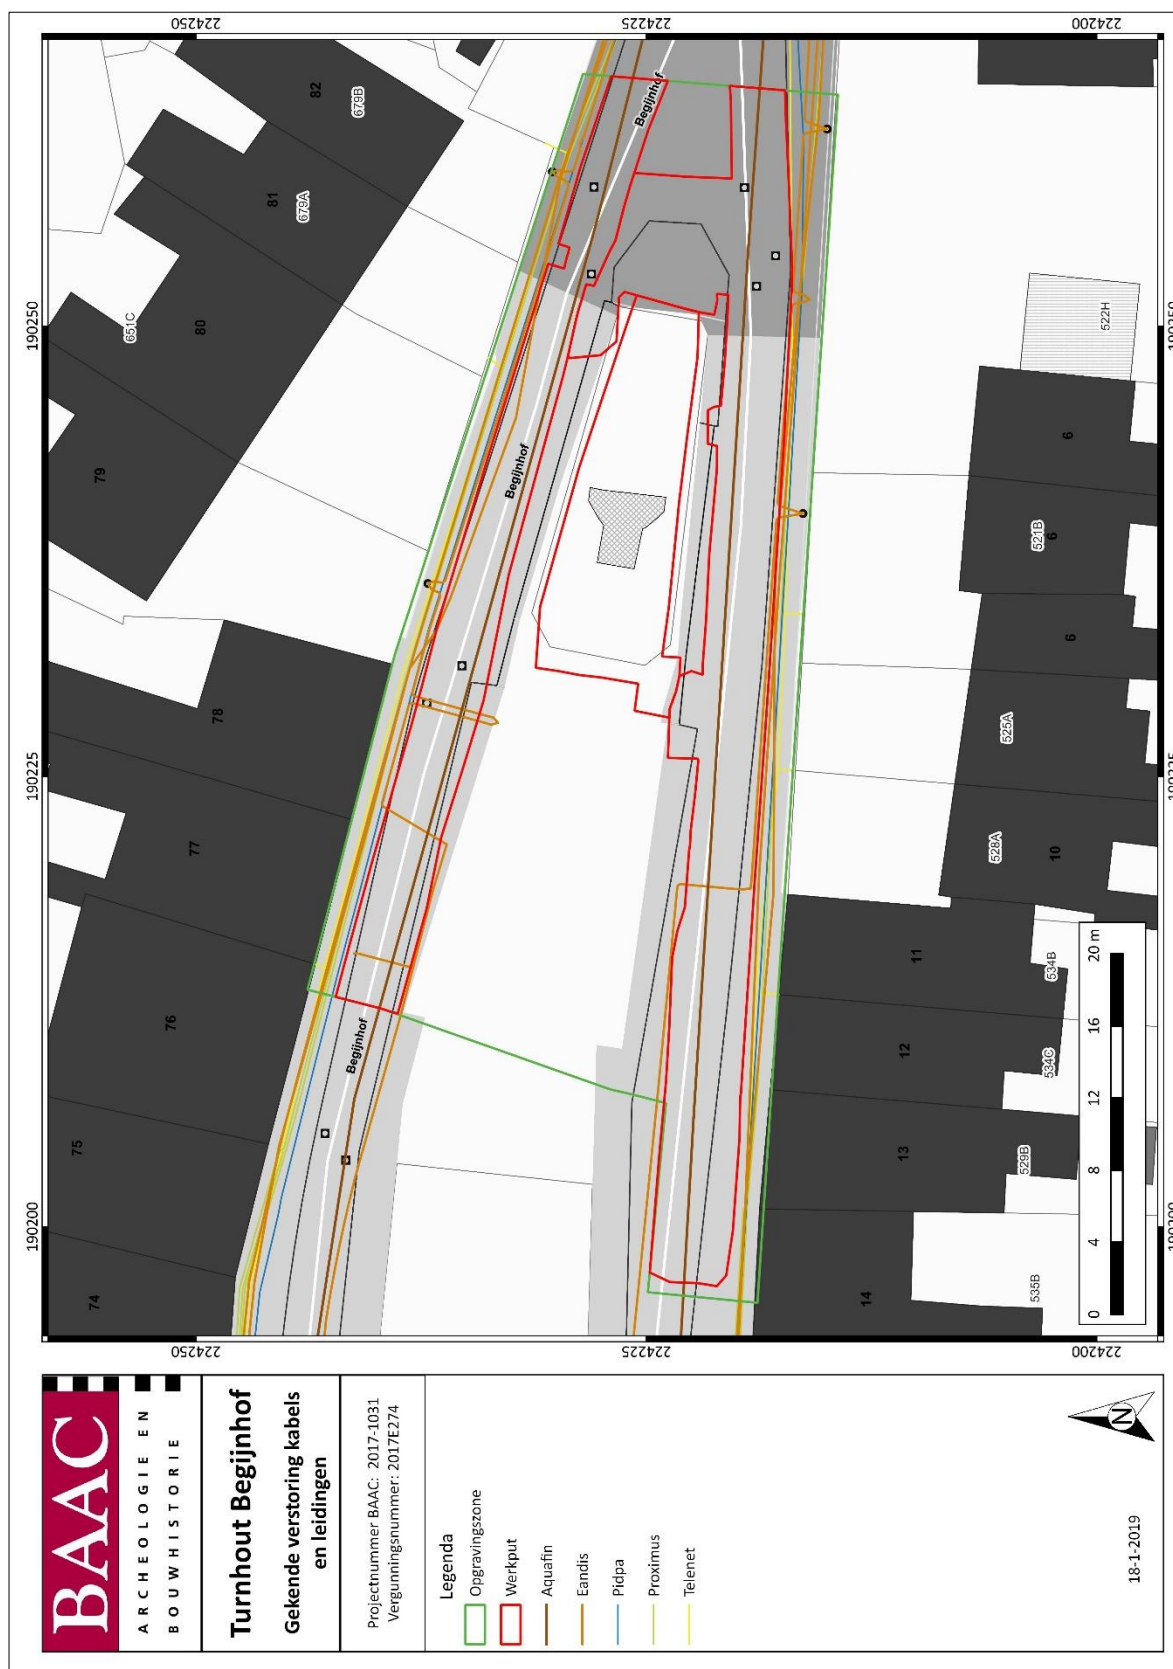
Plan 9: Projectie van gekende kabels en leidingen op het kadasterplan met aanduiding van het plangebied en de werkputten (1:220; digitaal; 18/01/2019).<sup>12</sup>

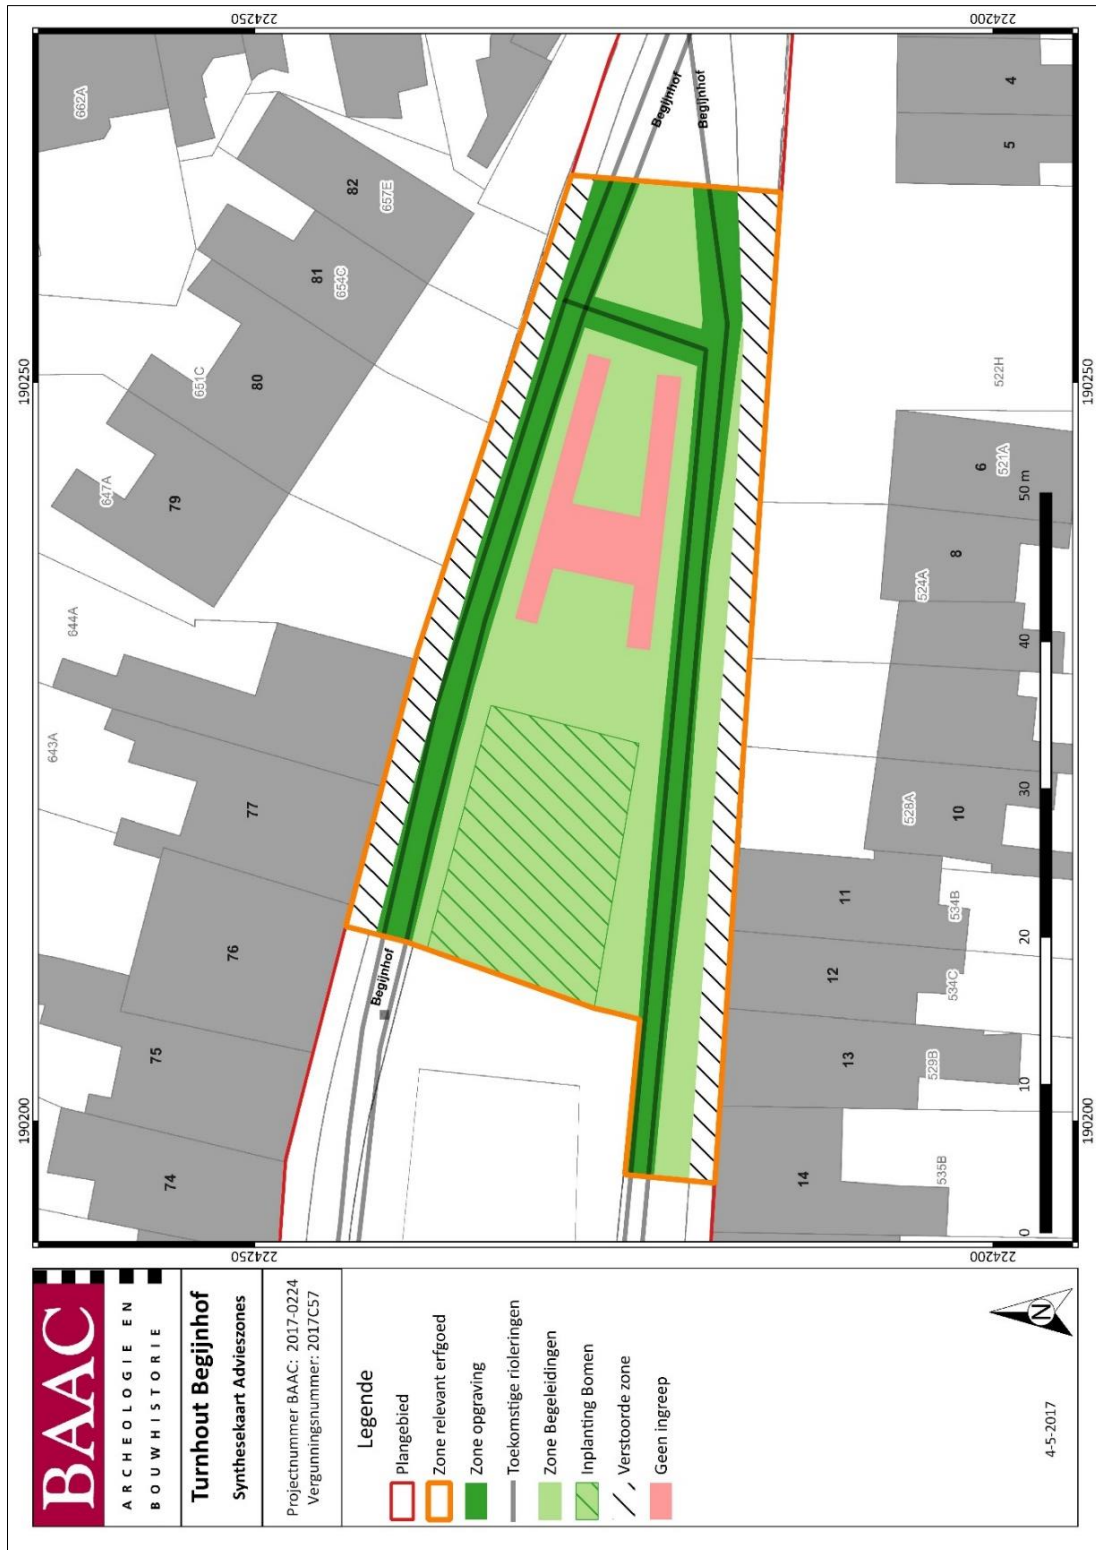
Plan 10: Advieskaart vervolgonderzoek met aanduiding van de zones binnen het plangebied waar opgraving of begeleiding geadviseerd is (1:25.000; digitaal; 04/05/2017); (uit Nota ID: 3181).

Onder de voetpaden aan de huiskant van het begijnhof en binnen de bestaande rioleringsleuf wordt geen onderzoek geadviseerd omdat deze zone reeds verstoord is door bestaande kabels en leidingen. Op een deel van centrale plein binnen de advieszones worden daarenboven ook geen bodemingrepen uitgevoerd. Deze zone wordt uiteraard niet opgenomen in het vervolgonderzoek.

Voor het overige deel van het plangebied dat buiten de advieszone ligt wordt eveneens geen vervolgonderzoek geadviseerd. Hoewel het archeologische vooronderzoek heeft aangetoond dat er in dit deel ook archeologisch relevante sporen bewaard zijn, wordt het potentieel op kenniswinst voor deze zone laag geacht. De sporen in dit deel van het plangebied, voornamelijk grondsporen zoals greppels en kuilen, bevinden zich op ca. 1.40 m onder het maaiveld op het niveau van de moederbodem. Ze zullen dus enkel verstoord geraken bij het uitgraven van de rioleringsleuven. De beperkte oppervlakte waarin eventuele sporen zullen worden aangetroffen, laat niet toe een goede interpretatie te geven van deze sporen en deze te implementeren in het algemene beeld van het onderzoek. Op die manier zal het onderzoek een zeer versnipperd beeld opleveren, waarbij de kans op kennisvermeerdering beperkt blijft.

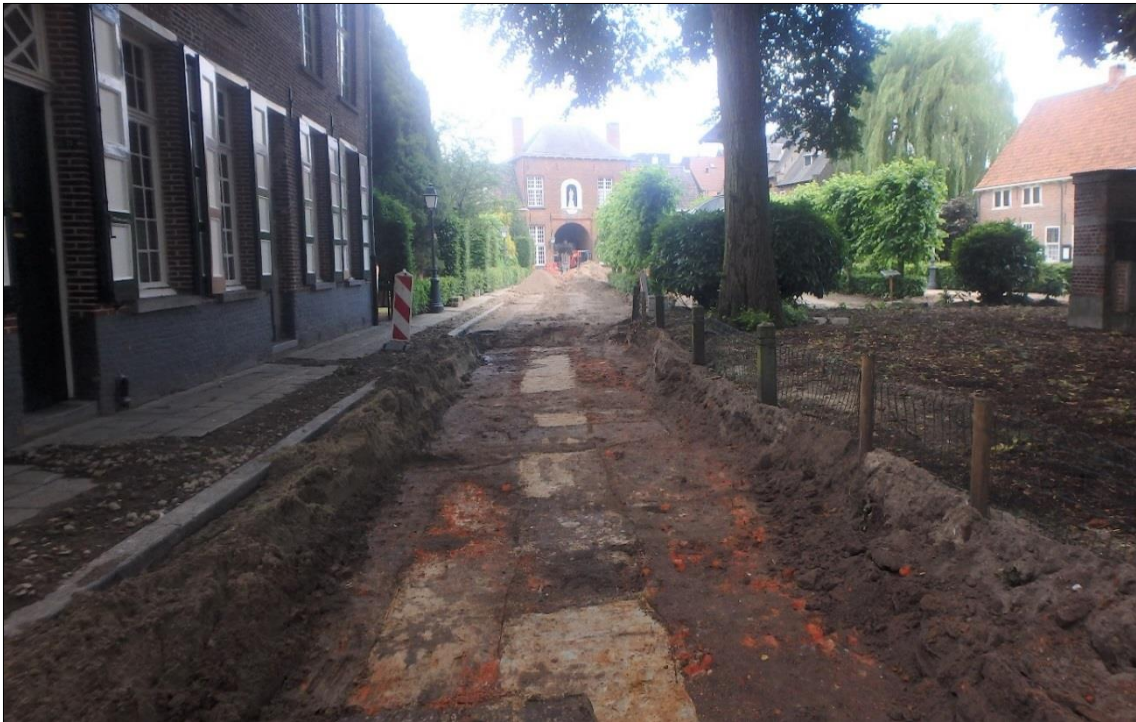
*Figuur 1: Zicht het westelijke deel van werkput 1. Centraal in vlak 1 is duidelijk de verstoring van de bestaande riolering te zien (geelbruine aflijning).*

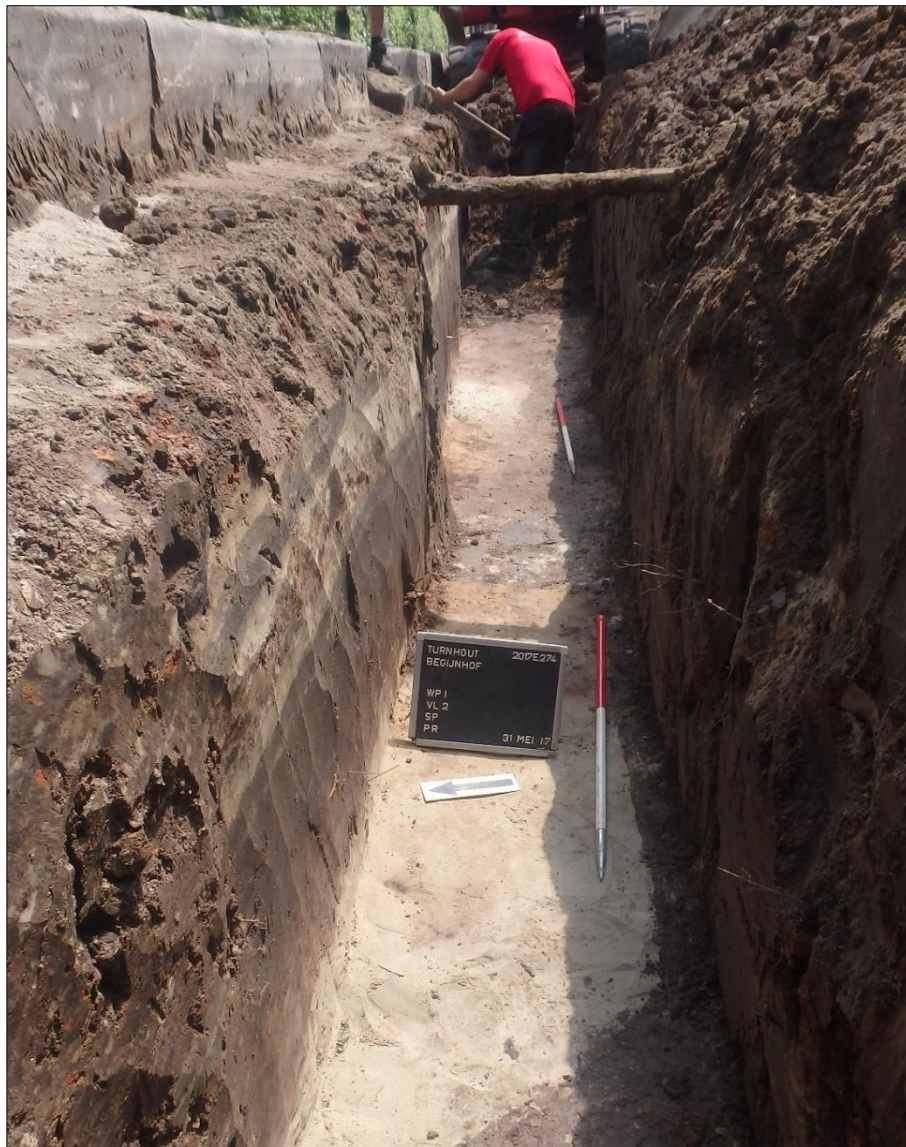
*Figuur 2: Zicht in oostelijke richting van vlak 2 in werkput 1. De verstoring van de rioleringssleuf is uiterst rechts in het vlak nog zichtbaar. Uit deze foto valt ook duidelijk op te maken dat de oppervlakte die op dit vlak onderzocht kon worden zeer beperkt is.*

Niet overal in de opgravingszone werd een tweede vlak aangelegd (zie Plan 12). In het noordwesten van de opgravingszone ter hoogte van de huisnummers Begijnhof 77 en 78 werd in vlak 1 duidelijk dat de bodem grotendeels verstoord was door de bestaande riolering en andere kabels en leidingen (Figuur 1). Onderzoek van diepere vlakken bleek hier dan ook niet opportuun omwille van de beperkte oppervlakte die nog onderzocht kon worden en het gevaar op beschadiging van de wortels van de beschermde bomen die meteen naast de opgravingszone gelegen waren. Indien er nog grondsporen zouden worden aangetroffen op het niveau van de moederbodem, zou de ruimtelijke context en spreiding van deze sporen te gering zijn om enige kenniswinst op te leveren. Dit werd overigens aangetoond in die delen van de opgravingszone waar wel een tweede vlak werd aangelegd (Figuur 2).

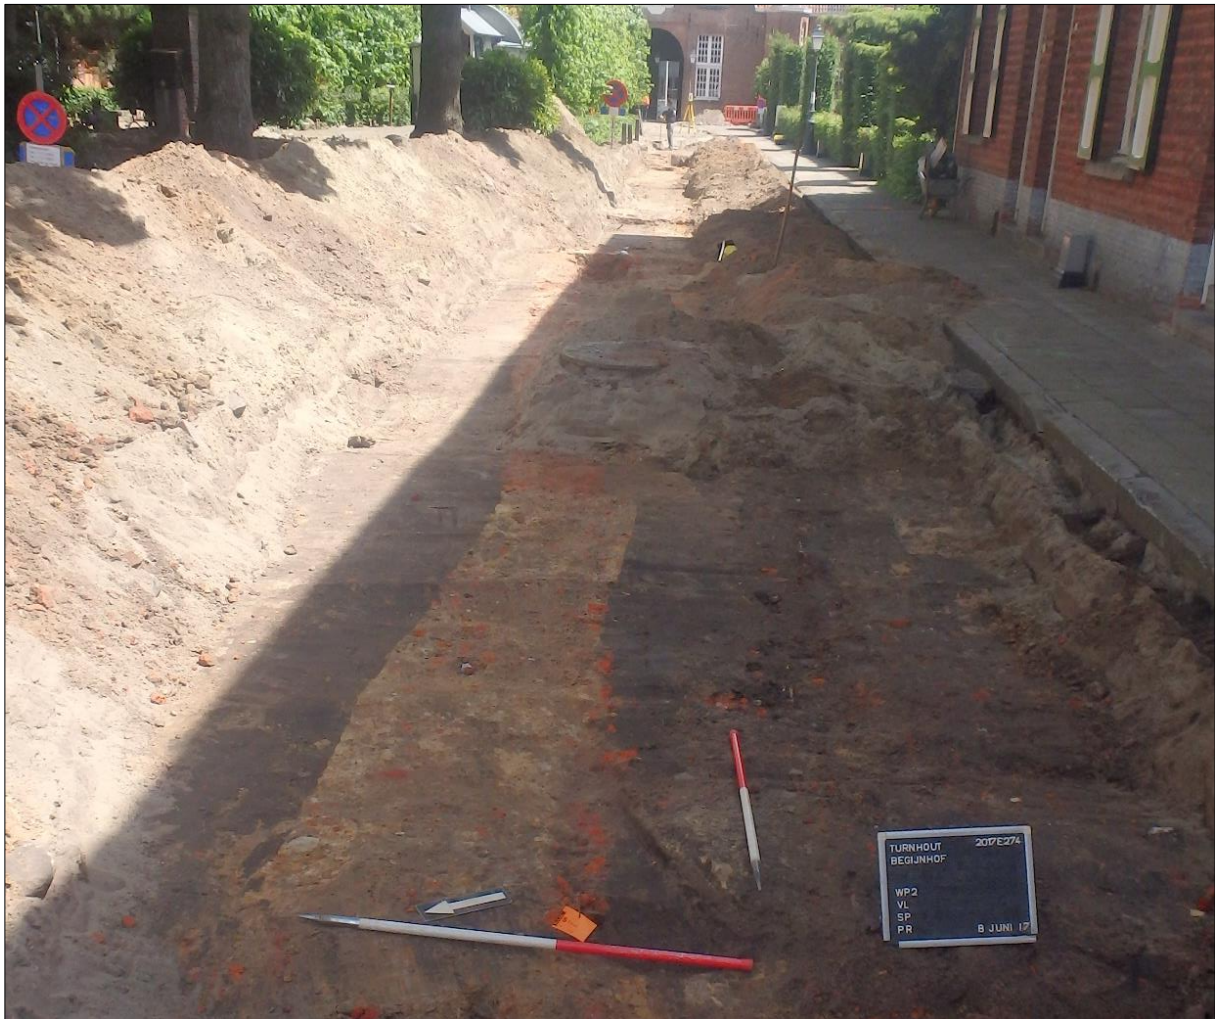
*Figuur 3: Zicht op het westelijke deel van werkput 2. Rechts in het vlak is de versterking van de bestaande rioleringsleuf zichtbaar en centraal ook een rioleringsput.*

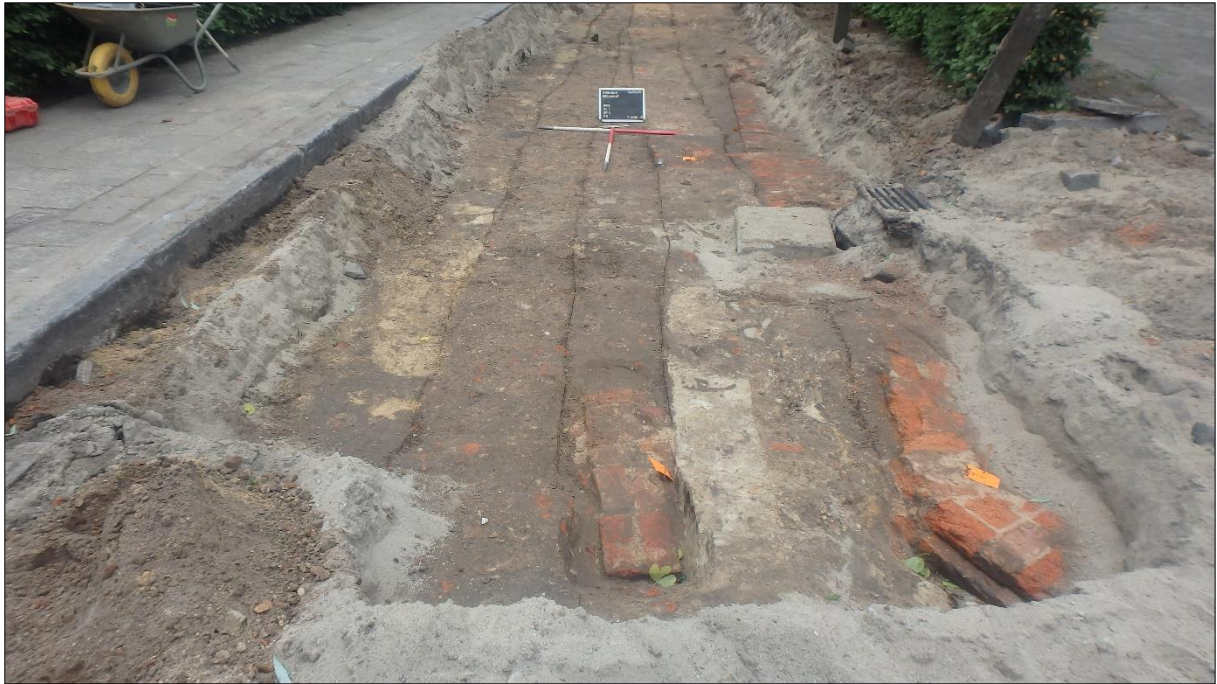
*Figuur 4: Zicht op het oostelijke deel van werkput 2 met zicht op enkele muurfunderingen van de voormalige begijnhofkerk. In het vlak zijn ook enkele verstoringen door kabels en leidingen aangeduid.*

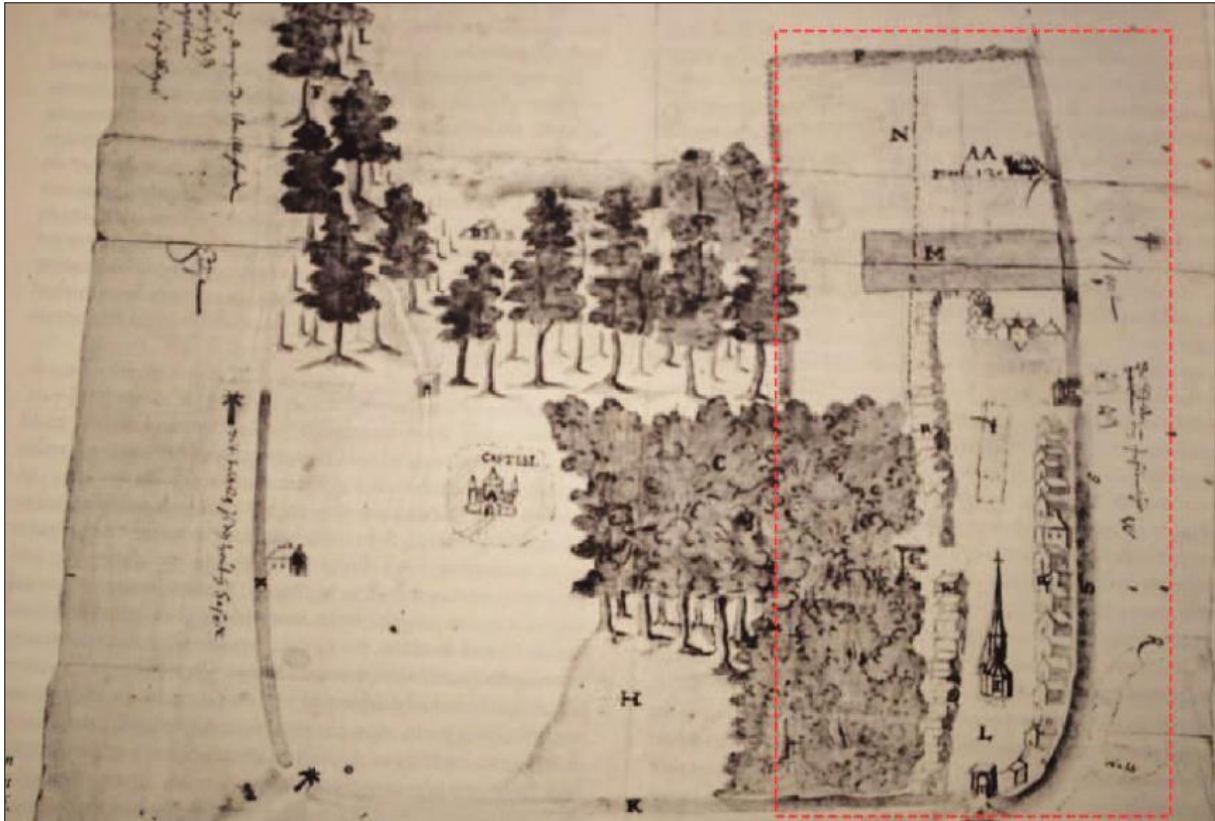
*Figuur 12: Kaart van het begijnhof uit 1642 naar aanleiding van de rekwest van de begijnen om de vijver (M) en het erf daarachter te verkrijgen om het begijnhof uit te breiden. (uit: Baelus & Joosten. Kopie bewaard in Stadarchief Turnhout; origineel bewaard in Rijksarchief T 459 – 1134)*

In 1642 wordt een plan opgemaakt van het begijnhof en omgeving naar aanleiding van een rekwest van de begijnen van Turnhout betreffende de afstand van een vijver en erf van Zijne Majesteits domein te Turnhout annex aan het begijnhof. Hierop is te zien dat aan de noordelijke zijde de bebouwing net tot aan de noordelijke poort (hoek nr. 68 reikt). Aan de zuidelijke zijde loopt de bebouwing verder door tot aan de vijver van het kasteel aan de westelijke kant. Hier lijkt het domein door bebouwing te zijn gesloten. In 1643 schenkt Filips IV het begijnhof 120 roeden land, die een uitbreiding in westelijke richting verder mogelijk maakte.

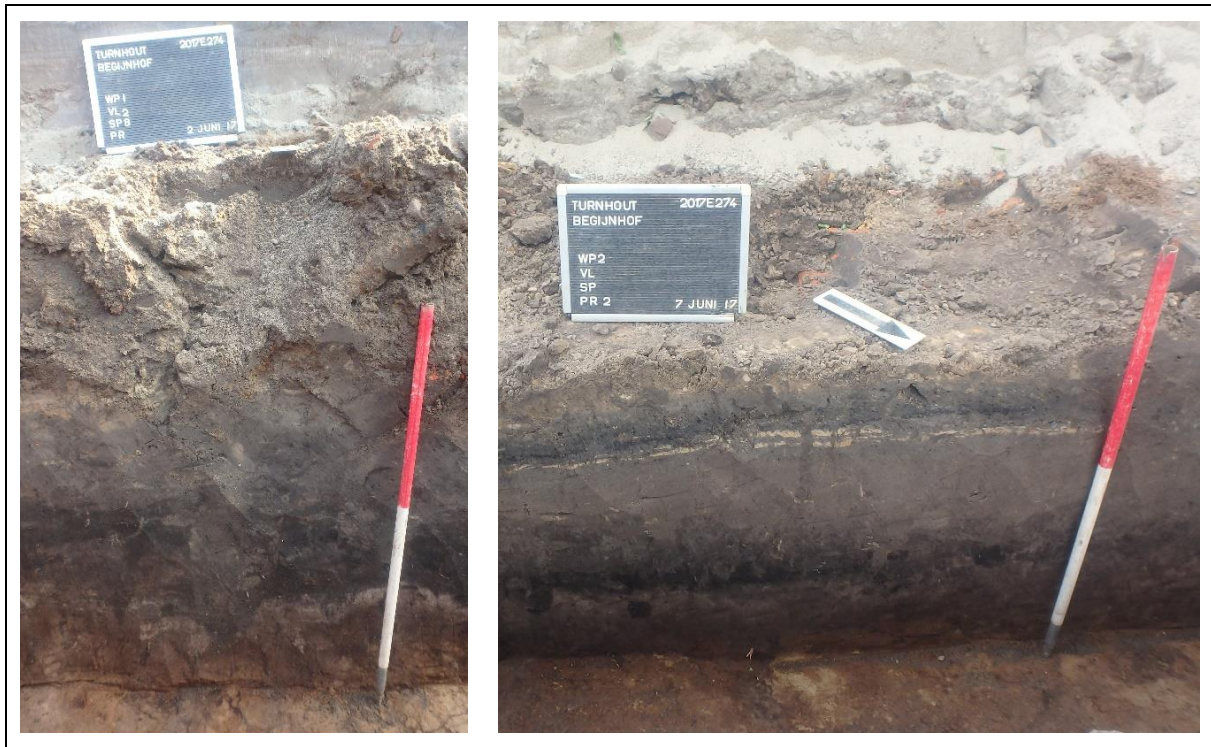
*Figuur 24: Foto van profiel 1.1 (links) en profiel 2.1 (rechts).*

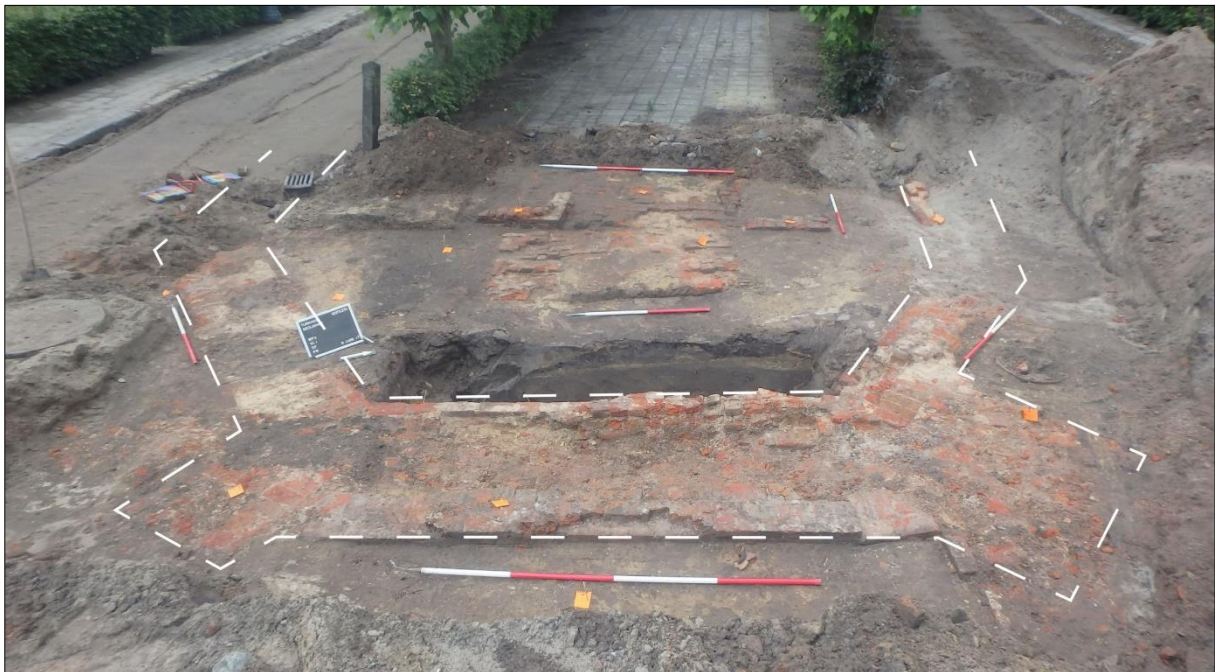
*Figuur 25: Zicht op de hoekige absis van de oude kapel (15<sup>de</sup> eeuw) vanuit het oosten.*

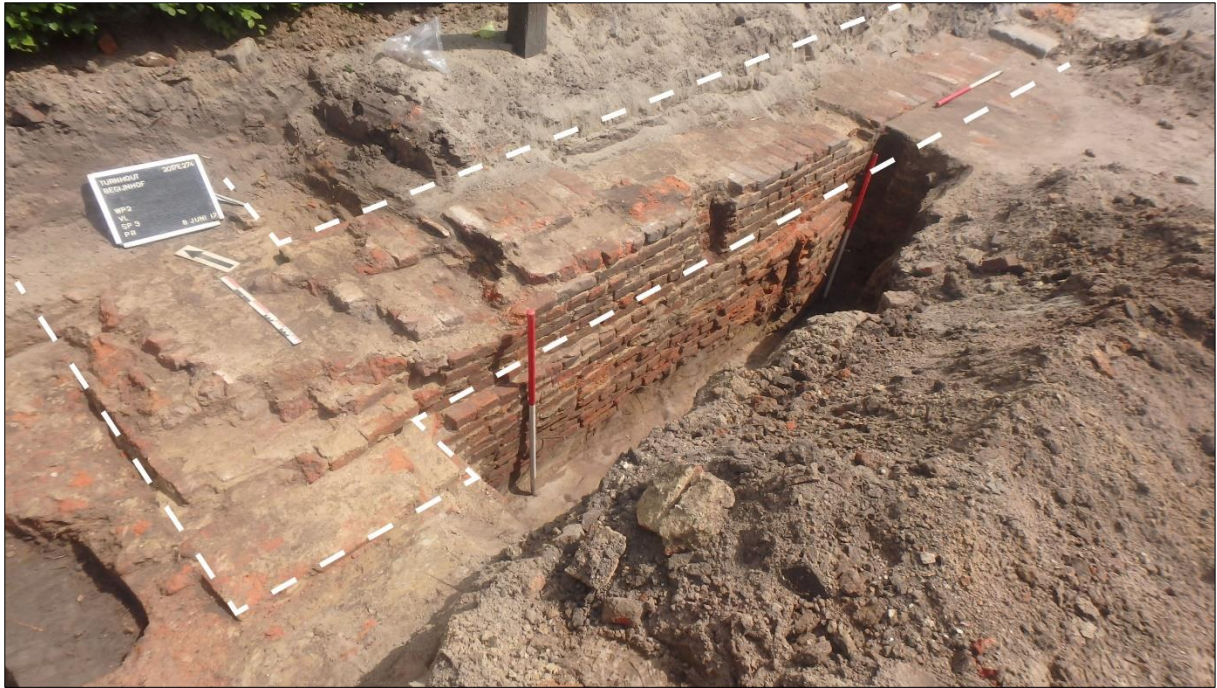
*Figuur 26: detailfoto van de zuidelijke zijgevel van de oude kapel (S2003) ter hoogte van de hoek met de oorspronkelijke voorgevel. Op de foto is ook de mooi gemetste opbouw van de fundering zichtbaar.*

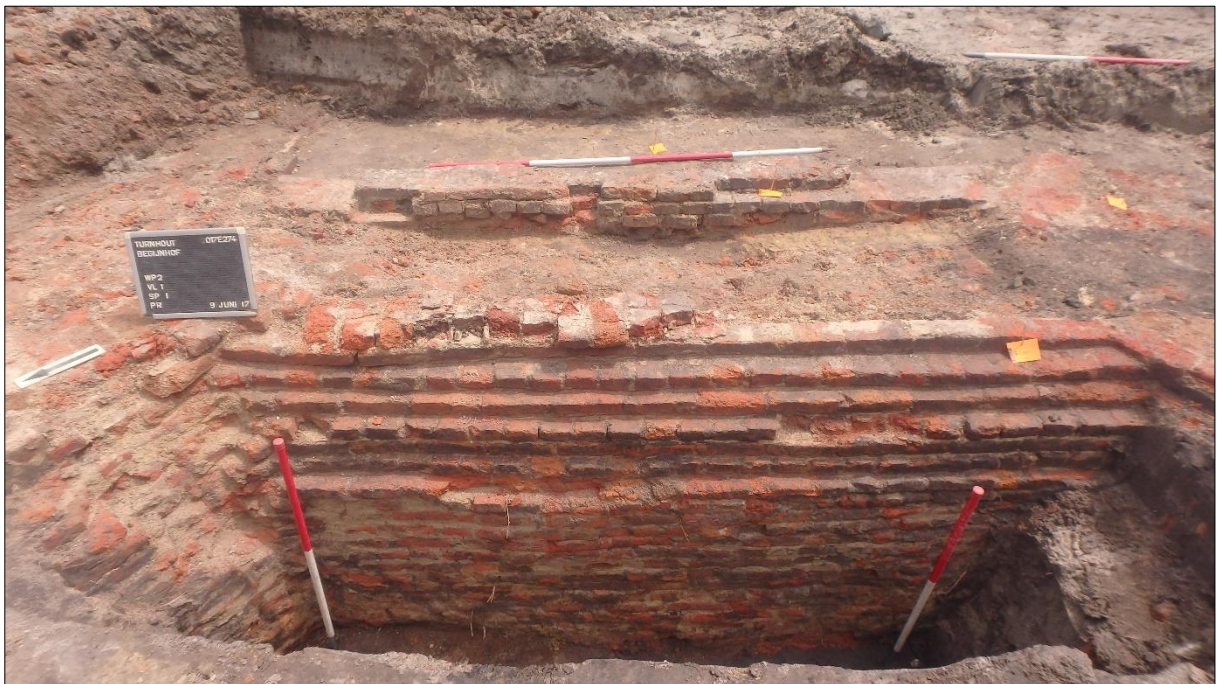
*Figuur 27: zicht op de funderingsmuur van de oude kapel ter hoogte van de hoekige absis (S2001 en S2018).*

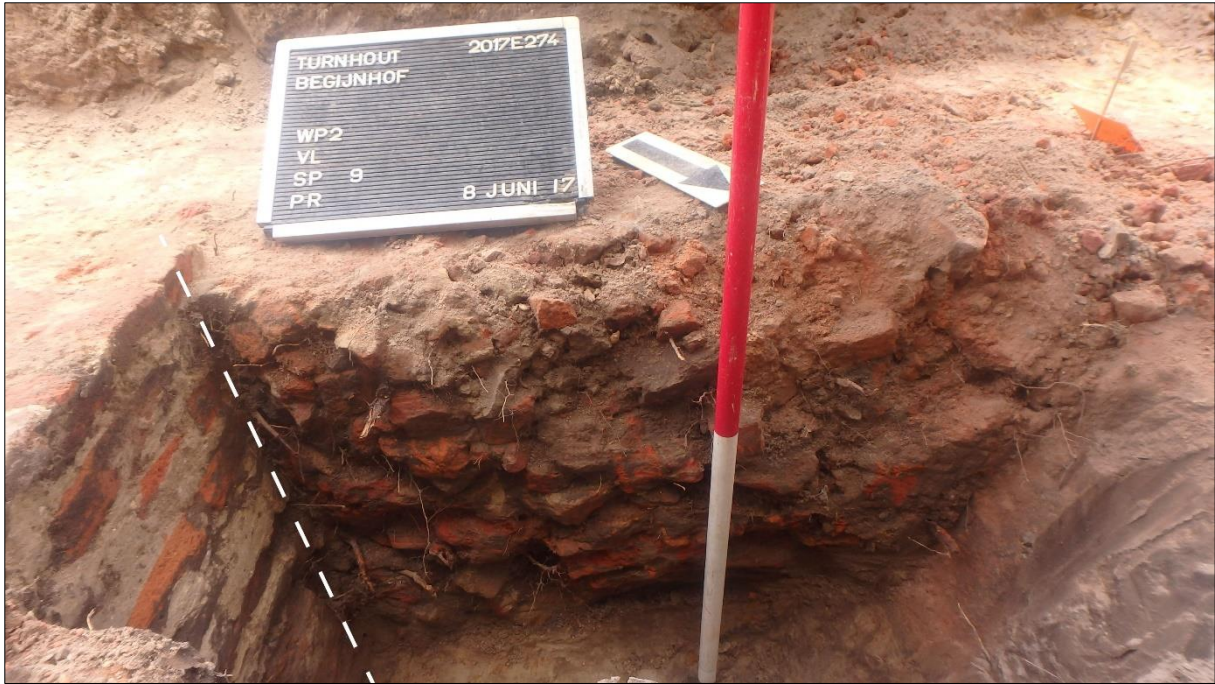
*Figuur 29: Zicht op de overgang van de gemetselde fundering van de oudste fase van de begijnhofkerk (S2003, links) naar de puinfundering van de 17<sup>de</sup> eeuwse uitbreiding (S2009, rechts).*

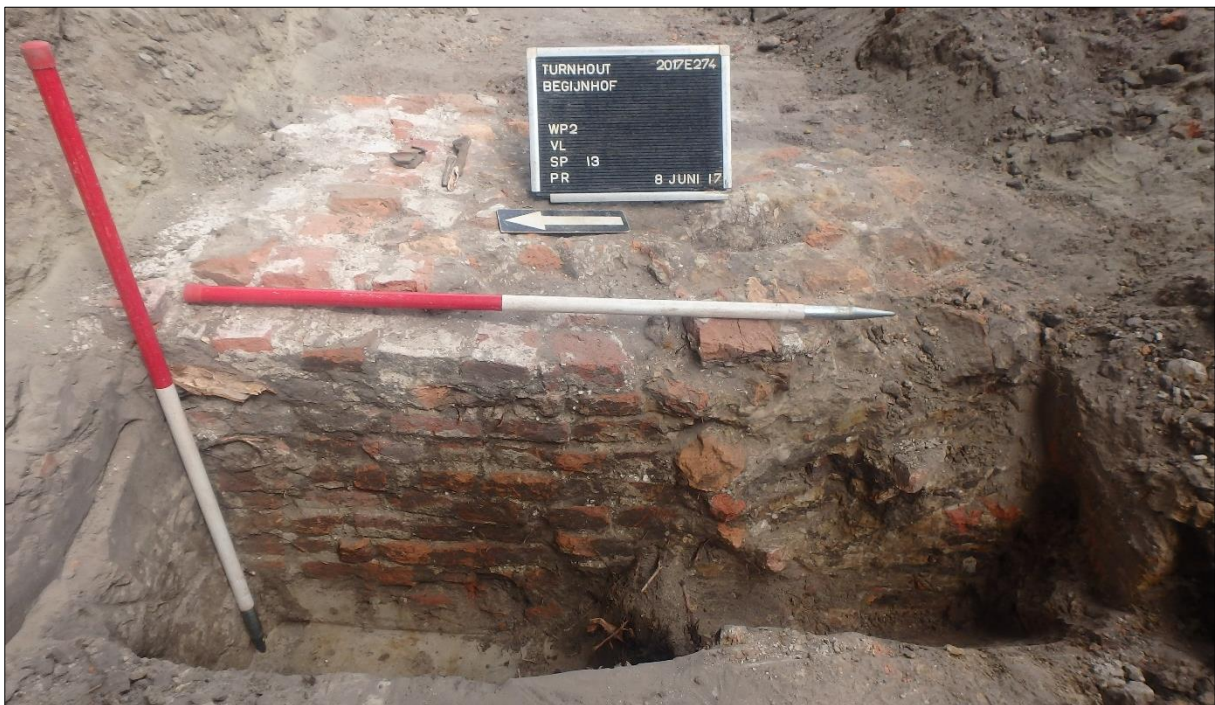
*Figuur 30: Foto van fundering S2013, de voorgevel van de uitgebreide begijnhofkerk uit de 17<sup>de</sup> eeuw. Links van de fundering is de verstoring door de rioleringsleuf zichtbaar.*

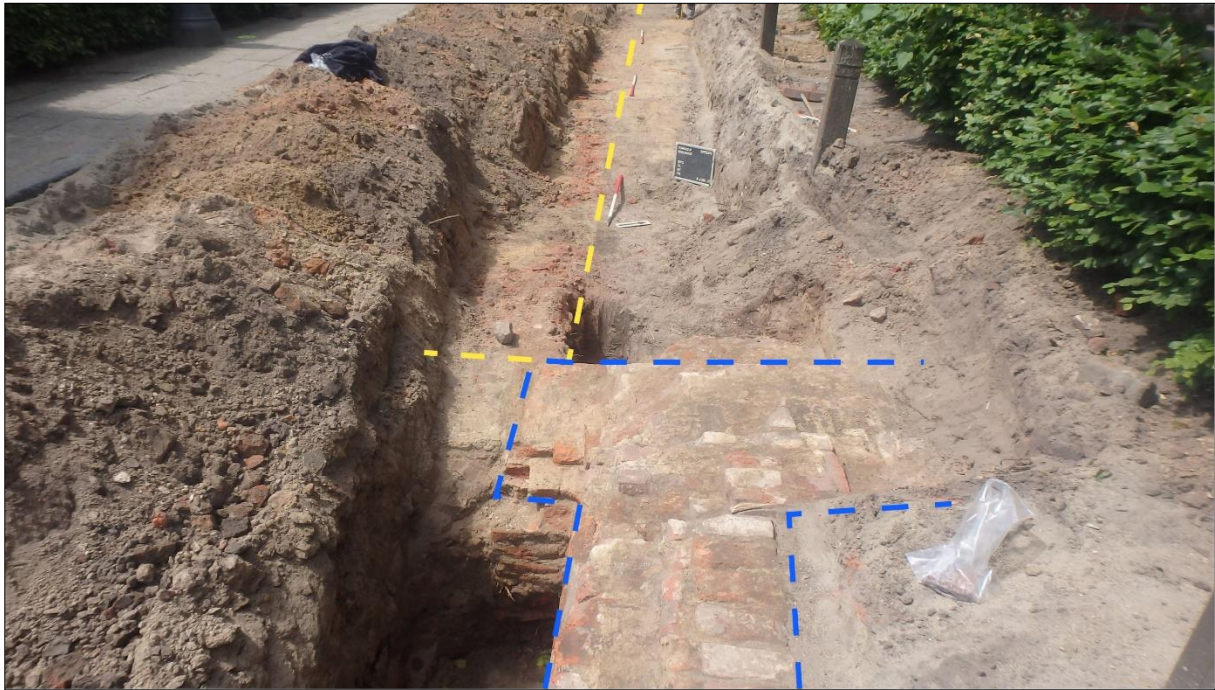
*Figuur 31: Foto van de overgang van de fundering van fase 1 (S2003, blauw) naar fase 2 (S2009, geel) en de loop van deze fundering in westelijke richting.*

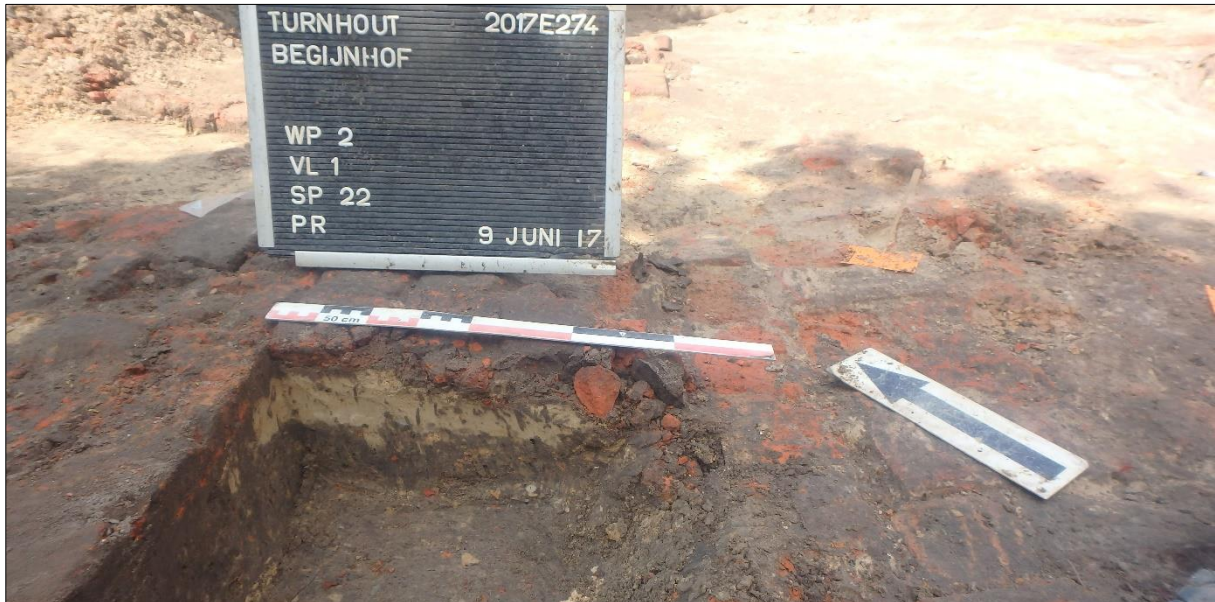
*Figuur 33: Coupe op de vloer (S2022) ter hoogte van de absis van de kerk.*

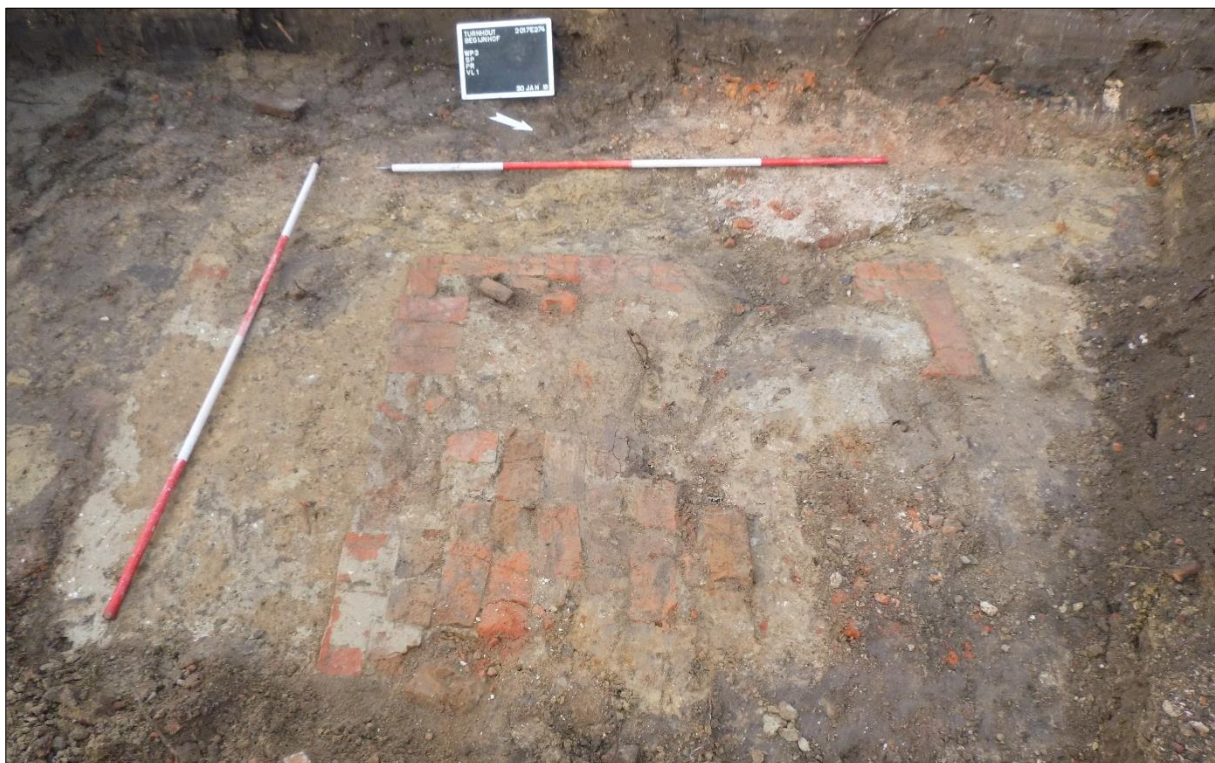
*Figuur 34: Detailfoto van S3001, vermoedelijk vloerniveau van de 17<sup>de</sup> eeuwse uitbreiding van de oude begijnhofkerk.*

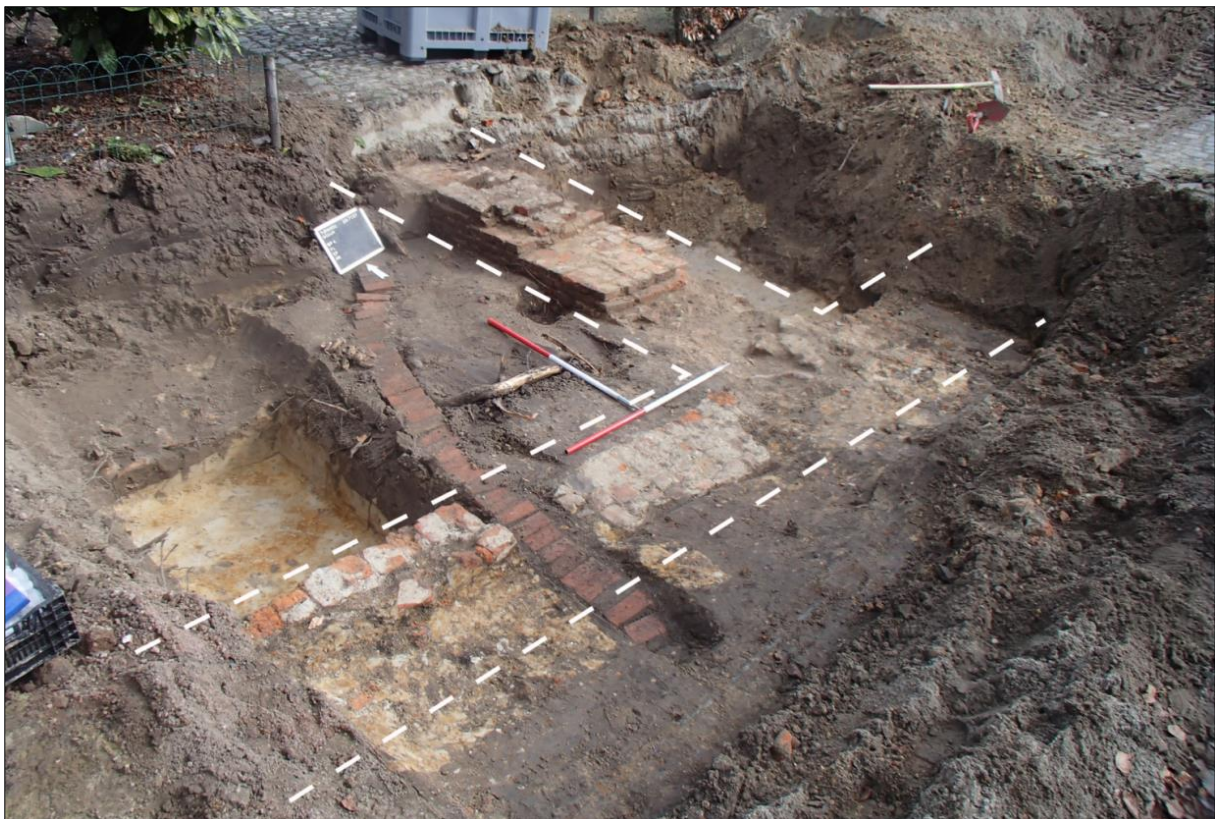
*Figuur 36: Vlakfoto van proefput 4 uit het vooronderzoek ter hoogte van de binnenmuur S2009/3009 die het voorportaal van de kerk afbakt.*

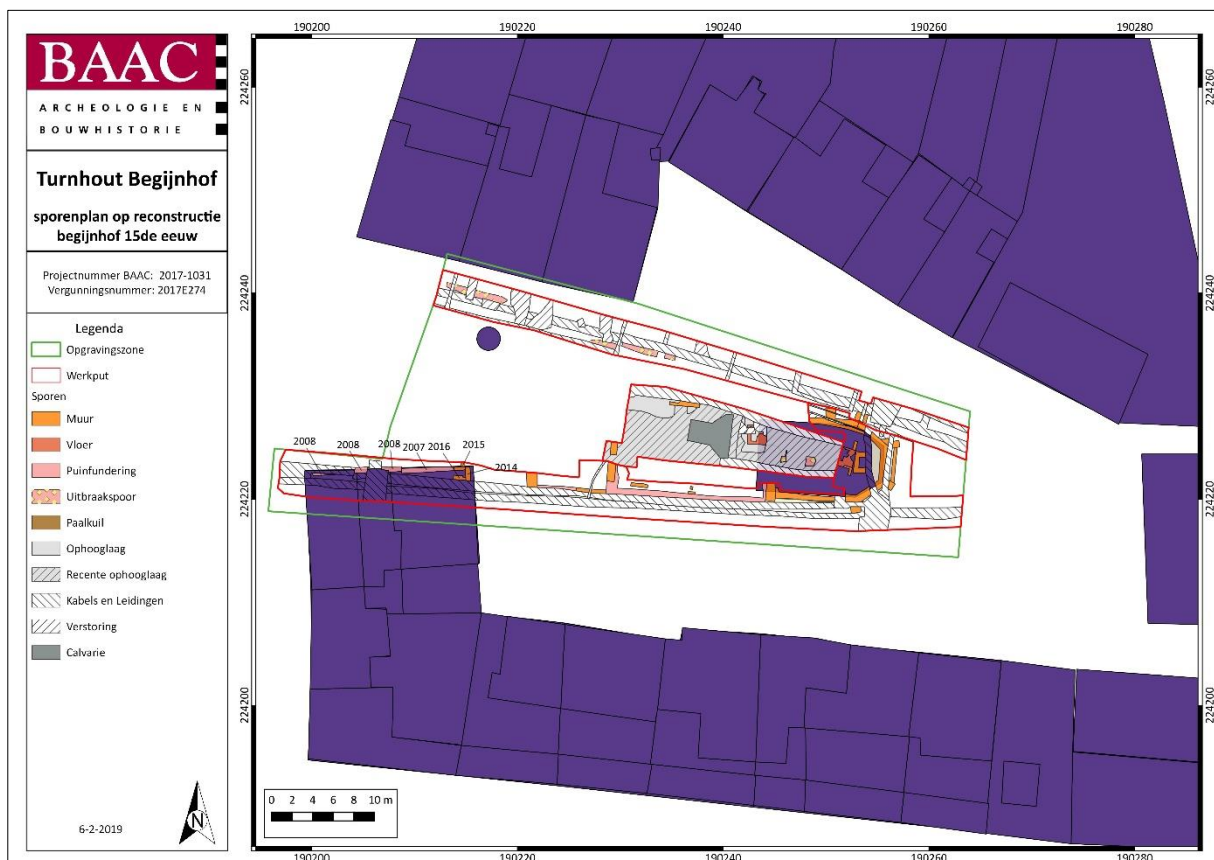
*Plan 19: Het sporenplan met de reconstructie van het begijnhof in de 15<sup>de</sup> eeuw. De aangetroffen funderingen bevinden zich net ter hoogte van de woningen die het toenmalige begijnhof in het westen afsloten.*

Spoor 2008 en 2007 zijn twee puinfunderingen van 50 cm breed opgebouwd uit baksteenbrokken. Het betreft vermoedelijk de fundering van de buitengevel van de woningen die hier gelegen waren. Een coupe naast deze sporen maakte duidelijk dat slechts een twintigtal centimeter van deze funderingen bewaard is gebleven. De onderkant bevindt zich op maximaal 27,76 m +TAW. Sporen 2014, 2015 en 2016 zijn gemetste muurresten die zich aan het oostelijke uiteinde van spoor 2007 bevinden. Spoor 2014 betreft mogelijk de noord-zuid lopende buitengevel van de meest oostelijk gelegen woning, hoewel deze op basis van de reconstructietekening nog meer naar het oosten gelegen is. Hier werden tijdens het onderzoek echter geen muurresten meer aangetroffen. De muurresten zijn opgebouwd uit bakstenen met formaat 22x10x5,5 cm en een zandige kalkmortel. Aan de hand van enkele coupes naast de muurfunderingen kon worden vastgesteld dat er slechts enkele baksteenlagen bewaard zijn gebleven en dat de onderkant van de sporen zich bevindt tussen 27,60 m en 27,80 m +TAW.

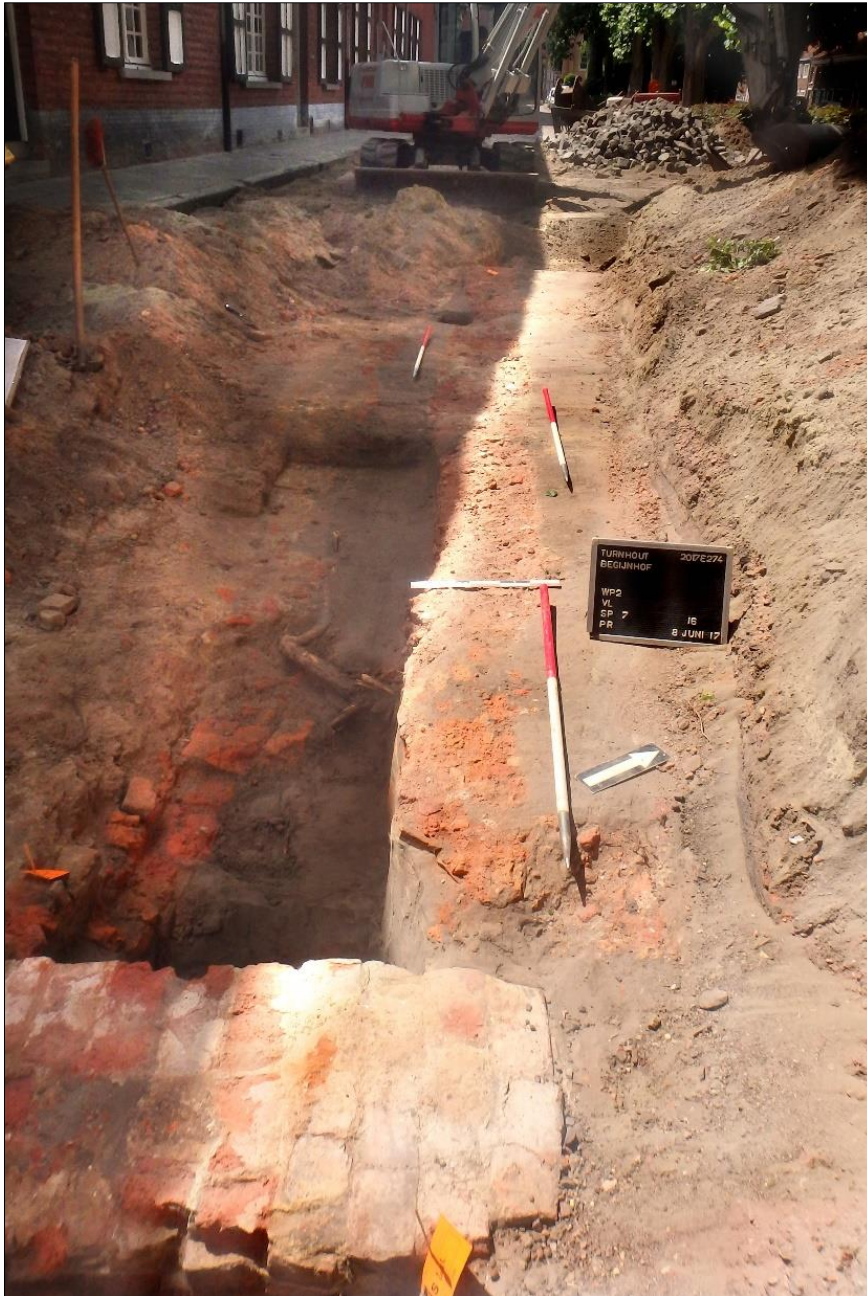
*Figuur 37: Zicht op de (puin)funderingen (S2007, 2008 en 2014-2016) in het westen van werkput 2.*
