# Eindverslag Turnhout, Begijnhof

2017-1031

BAAC Vlaanderen Archeologierapport 1054  
ISSN 2033-6896

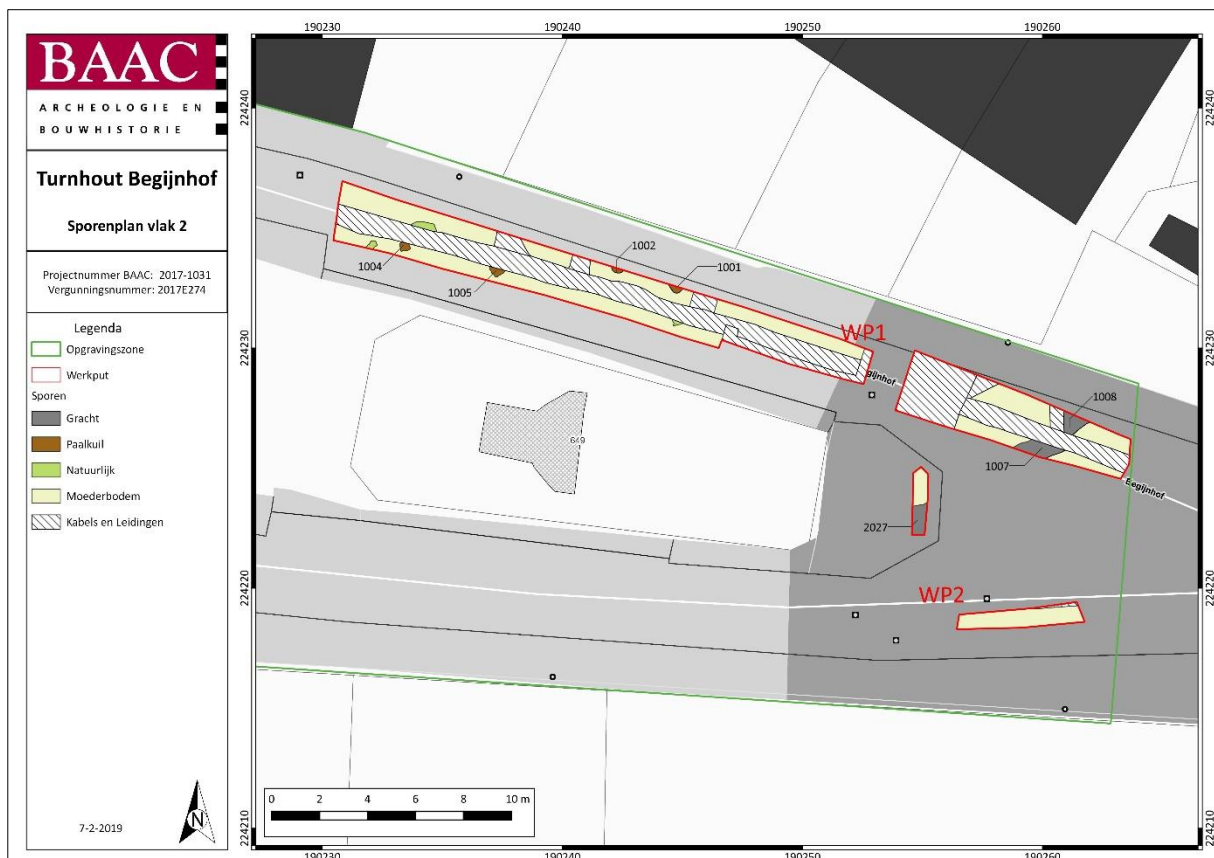
Plan 21: Sporenplan van vlak 2 in werkput 1 en werkput 2.

Op de kleine oppervlakte waarop een vlak 2 werd aangelegd in werkput 1 en werkput 2, werden ook enkele sporen gedocumenteerd (zie Plan 21). Het betreft vier losse paalkuilen (sporen 1001, 1002, 1004 en 1005) en twee grachten (S1007/1008 en 2027). De grachten in werkput 1 (sporen 1007 en 1008) zijn zuidwest-noordoost georiënteerd en betreffen hetzelfde spoor omdat ze in elkaars verlengde liggen aan weerszijde van de huidige rioleringsleuf. In werkput 2 werd in profiel 2.1 eveneens een mogelijke gracht (spoor 2027) aangetroffen. Ook ligt deze gracht min of meer in het verlengde van de gracht (S1007/1008) in werkput 1 en is dus mogelijk onderdeel van hetzelfde spoor. Een gelijkaardige gracht werd tijdens het proefputtenonderzoek aangetroffen in proefput 5 net ten oosten van de opgravingszone. De oriëntatie van deze gracht (spoor 5001) was wel anders, namelijk noordwest-zuidoost. Op basis van aardwerk uit deze gracht en de bovenliggende ophooglagen werd de gracht (spoor 5001) gedateerd in de 13<sup>de</sup> eeuw. Een gelijkaardige datering voor de grachten uit werkput 1 en 2 van de opgraving lijkt aannemelijk.

Omwille van de verstoring door de bestaande rioleringsleuven werd maar op een beperkte oppervlakte een tweede vlak aangelegd. Hierdoor is het echter onmogelijk om een goed zicht te krijgen op de ruimtelijke context van de grondsporen op dit vlak. Van de paalkuilen is het onmogelijk om te

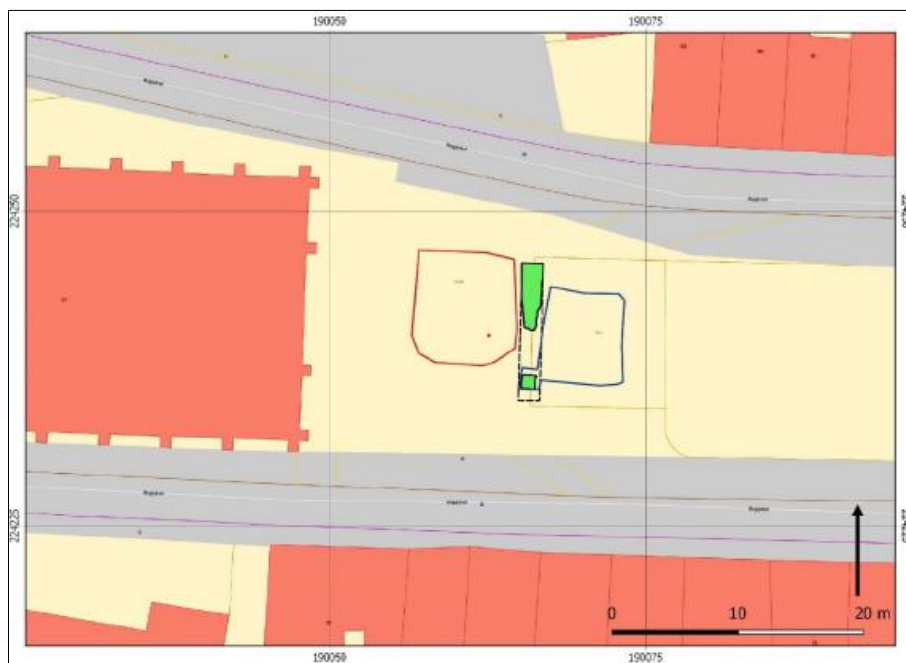
*Plan 22: Opgravingsplan van het onderzoeksgebied van de toevalsvondst (groen) op het GRB (archeologierapport ID96)<sup>71</sup>*

De ondergrondse structuur is volledig in baksteen gemetst met kalkmortel. Ze is 1,7 m breed en ongeveer 10 m lang. Ze is noord-zuid georiënteerd, haaks op de lengterichting van het begijnhof en parallel met de voorgevel van de kerk. De structuur is overdekt door een tongewelf dat aan de zuidzijde ondersteund wordt door een gemetste bakstenen boog die op twee tegen de wanden gemetste steunberen rust. In het noordelijke ingestorte deel bevinden zich nog de resten van twee identieke steunberen, waarvan de westelijke de aanzet van een boog vertoont. Ongetwijfeld was ook hier een boog aanwezig, identiek aan de zuidelijke boog. Net onder de huidige oppervlakte werd aan de zuidzijde van de structuur een vierkante toegangspot vrijgelegd. Deze was in baksteen bovenop het tongewelf gemetst. Een omgekeerde arduinen pompbak dekte de put af. Deze pompbak betreft

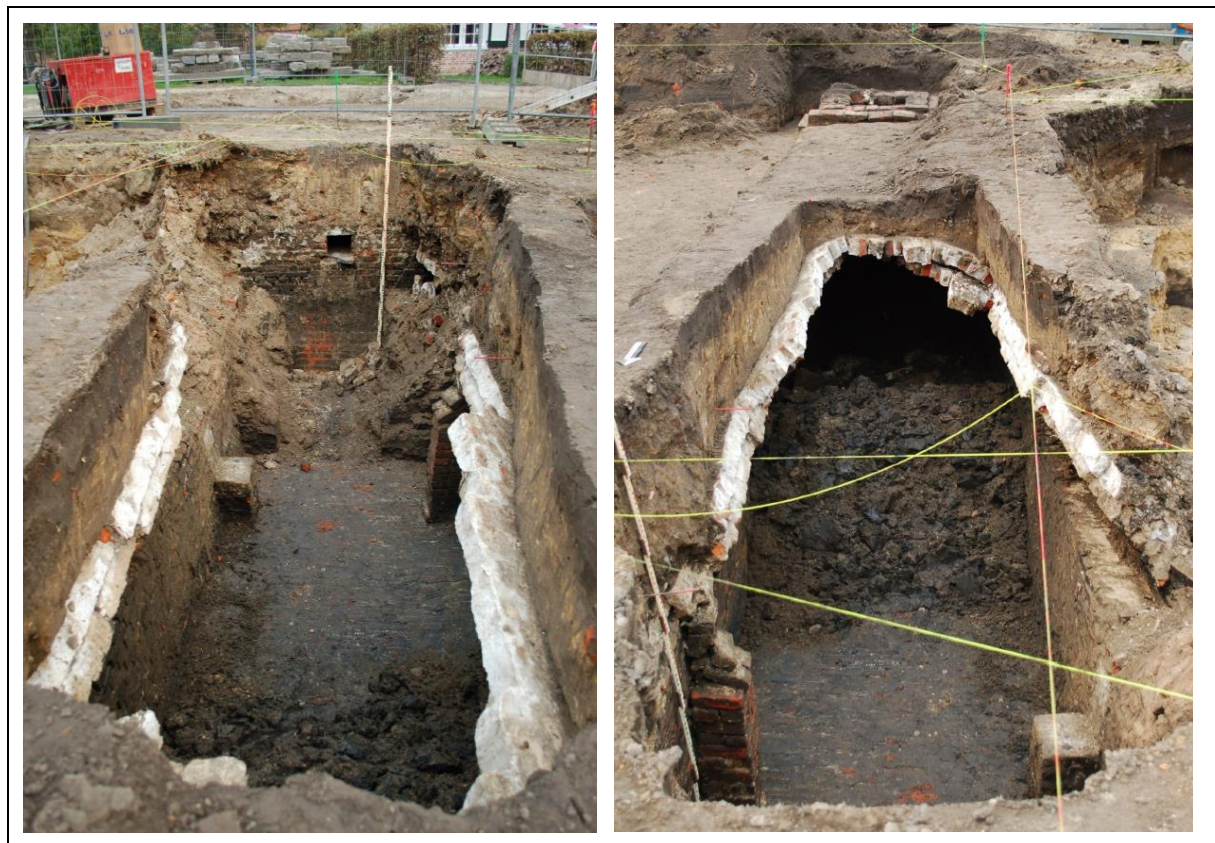
*Figuur 38: Zicht op de overwelfde cisterne vanuit noordelijke richting (rechts) en zuidelijke richting (links) (archeologierapport ID96).<sup>72</sup>*

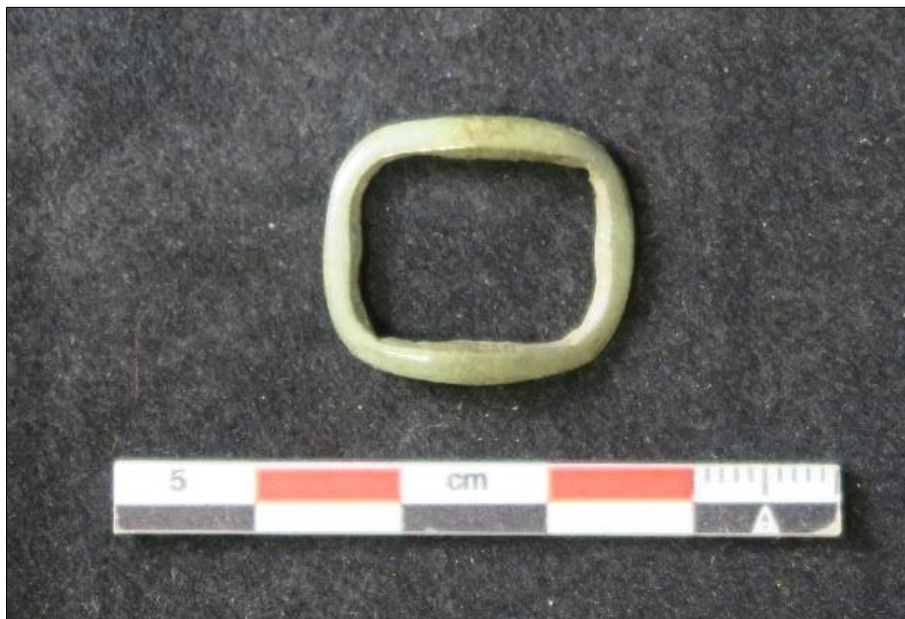
*Figuur 39: Schoengesp VNR. 6 na conservatie.*

De schoengesp is in de 17<sup>de</sup> eeuw een vast modieus onderdeel van het schoeisel. Het aangetroffen exemplaar is vervaardigd uit een koperlegering.

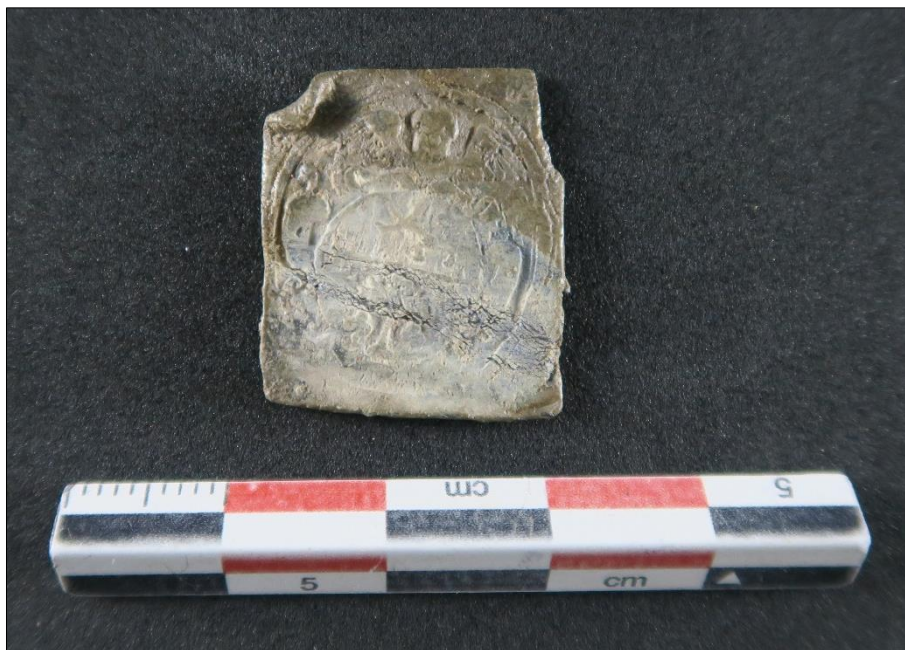
*Figuur 41: detailfoto van VNR. 21 na conservatie.*

Mogelijk werd het plaatje met de stempel gebuikt om een eigendom te merken. Op de stempelafdruk is een wapenschild te zien. Het wapenschild is horizontaal gehalveerd (doorsneden). In het bovenste deel van het schild is een leeuw zichtbaar. Het onderste deel van het schild is slecht zichtbaar, maar er lijkt een weegschaal afgebeeld te zijn. Boven het schild is een gevleugeld doodshoofd te zien. De vleugels naast het doodshoofd verwijzen naar de Latijnse uitdrukking '*Tempus fugit*' (de tijd vliegt). Het is onduidelijk aan wie het wapenschild toe te schrijven is. Gezien de vondstlocatie en de gevleugelde doodshoofd is een kerkelijke instantie een goede kandidaat. Op basis van het wapenschild is de vondst waarschijnlijk te dateren in de 18<sup>de</sup> eeuw.
