RAPPORT 1761

Eindverslag

Maasmechelen, Heirstraat

De aanleg van een gescheiden rioleringsstelsel  
en nieuwe wegenis.

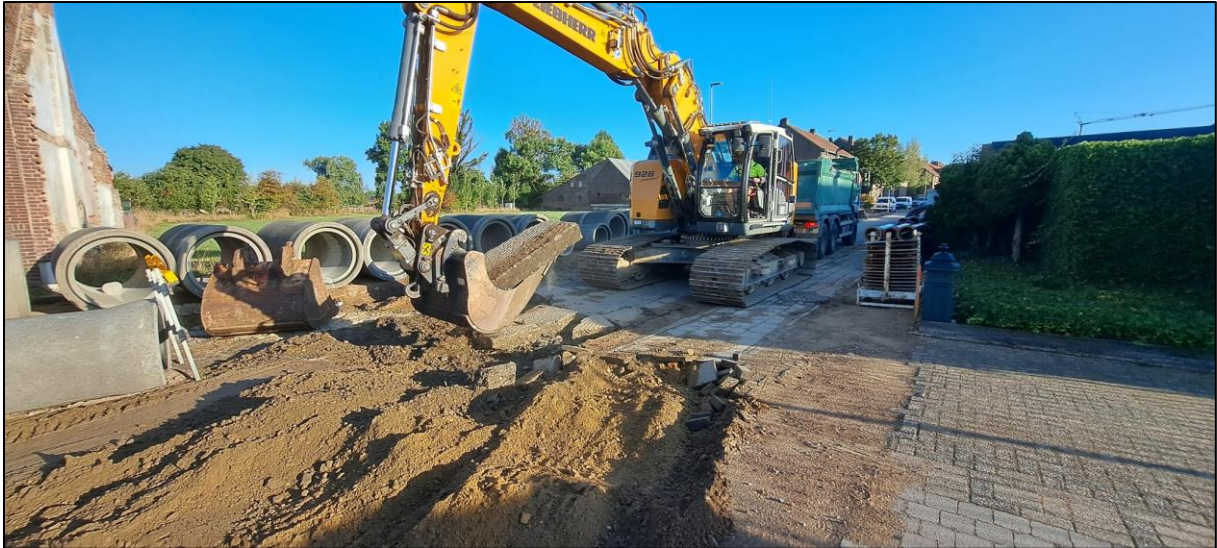
Afb. 7: Voorbereidende werken waarbij het oude wegdek werd opgebroken.

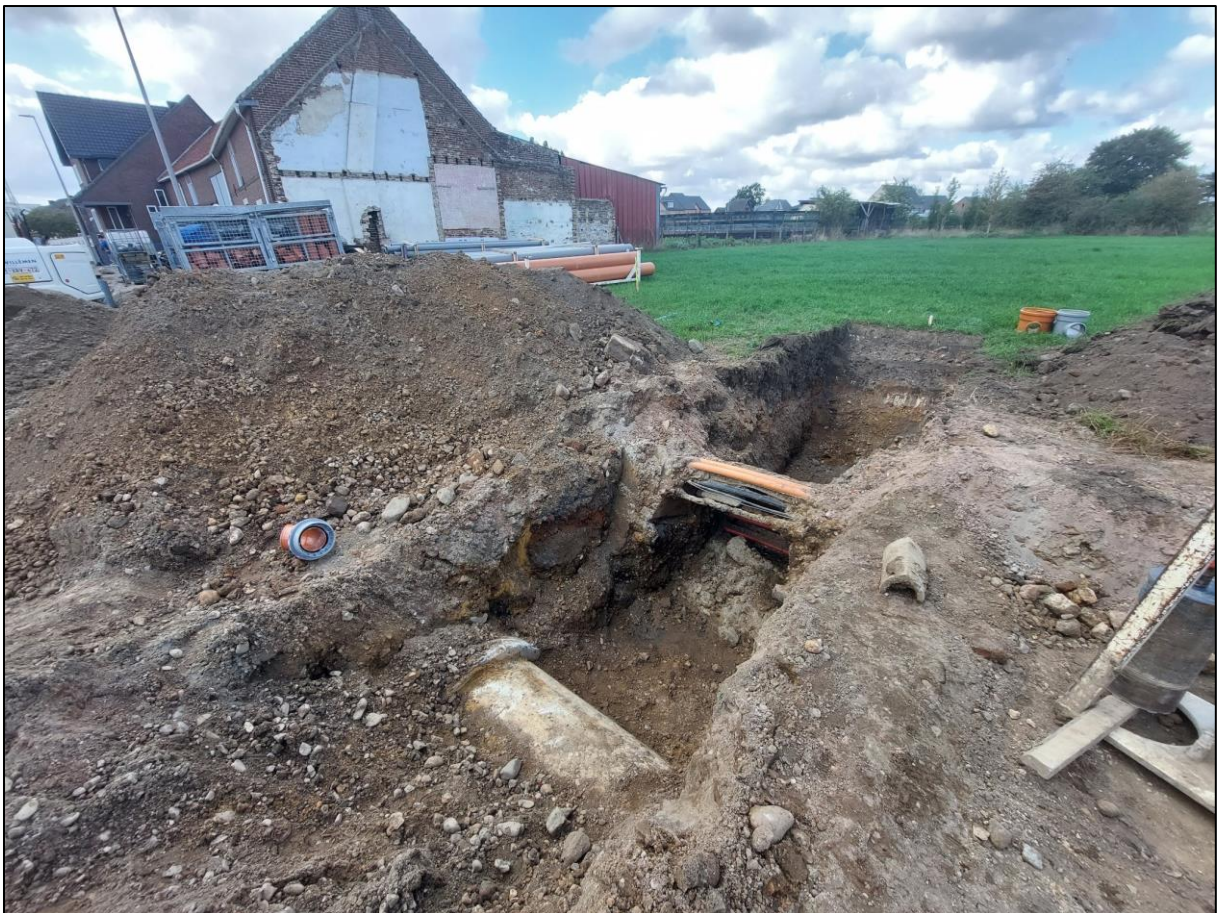
Afb. 8: Aanwezige nutsleidingen langs de straatzijde die diepe verstoringen veroorzaakten.

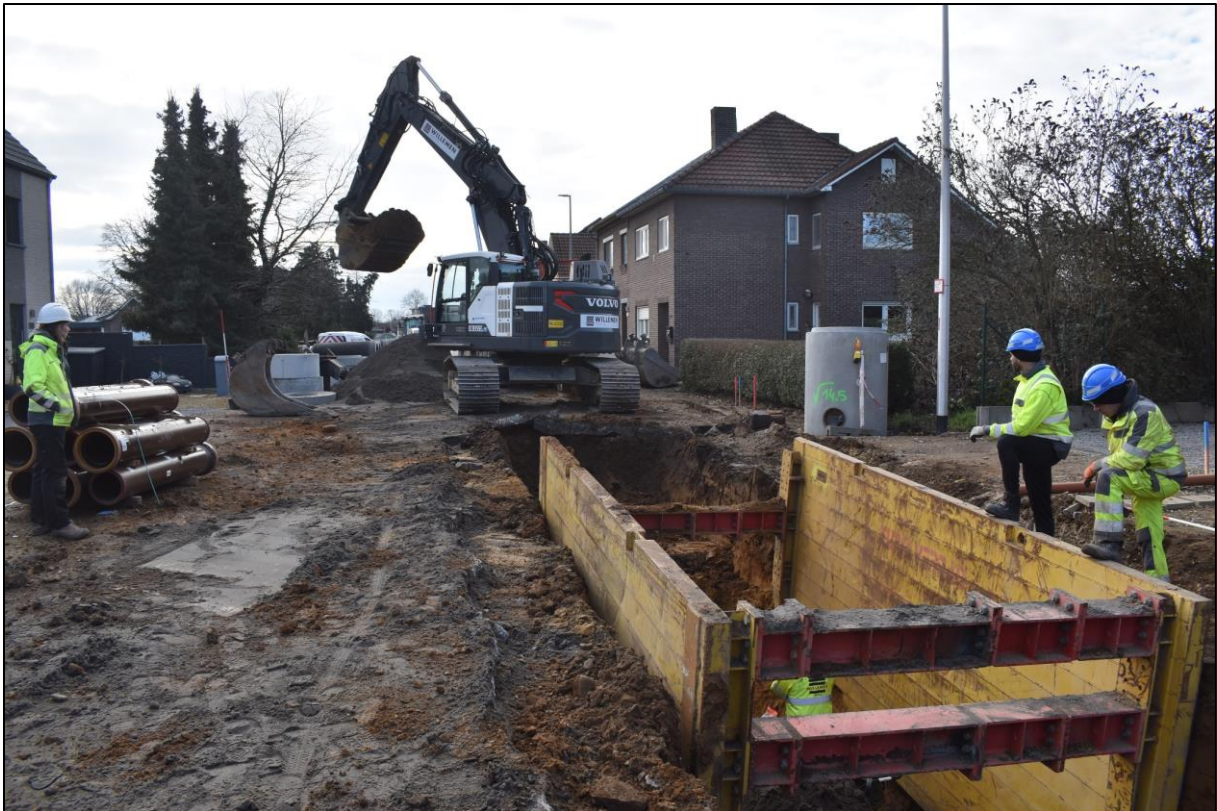
Afb. 9: Zones met onstabiele zandgronden die met een sleufbak dienden aangelegd te worden.

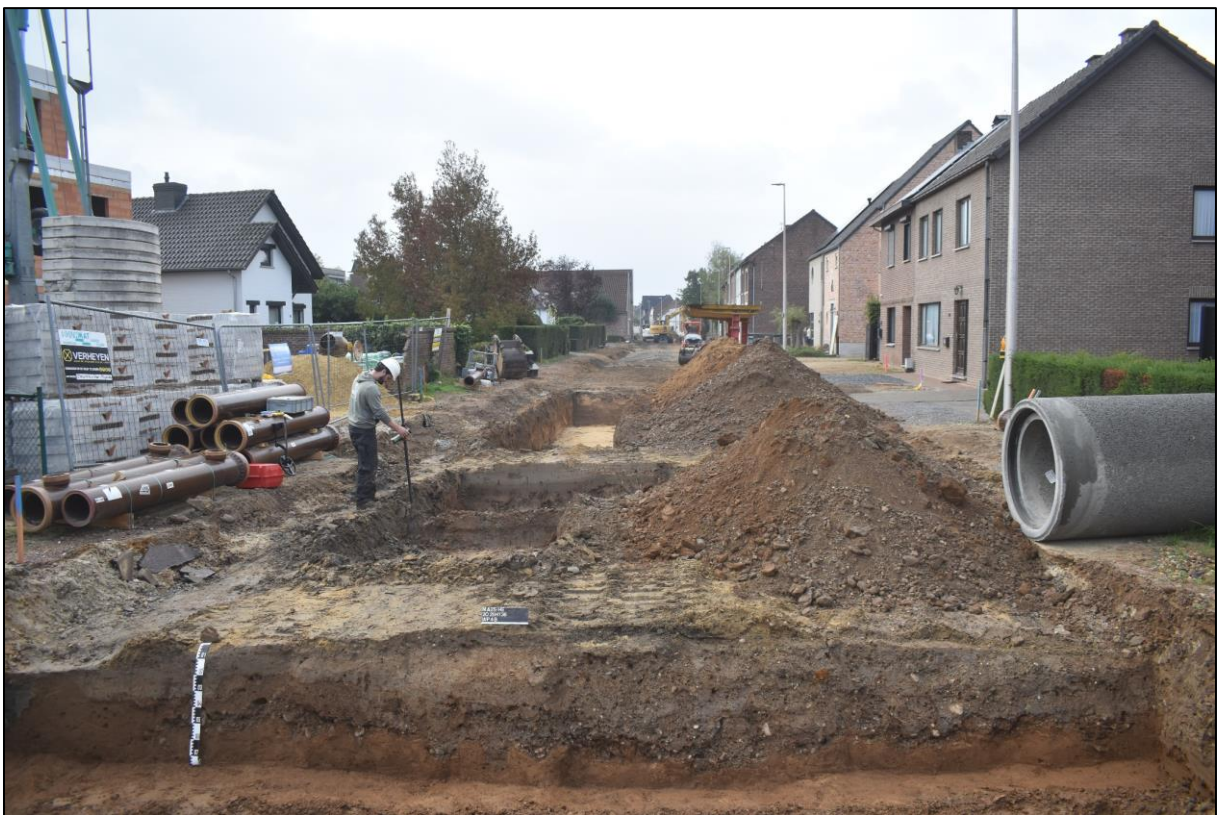
Afb. 10: Aangelegde werkputten en een volledig dwarsprofiel met Romeinse weg.

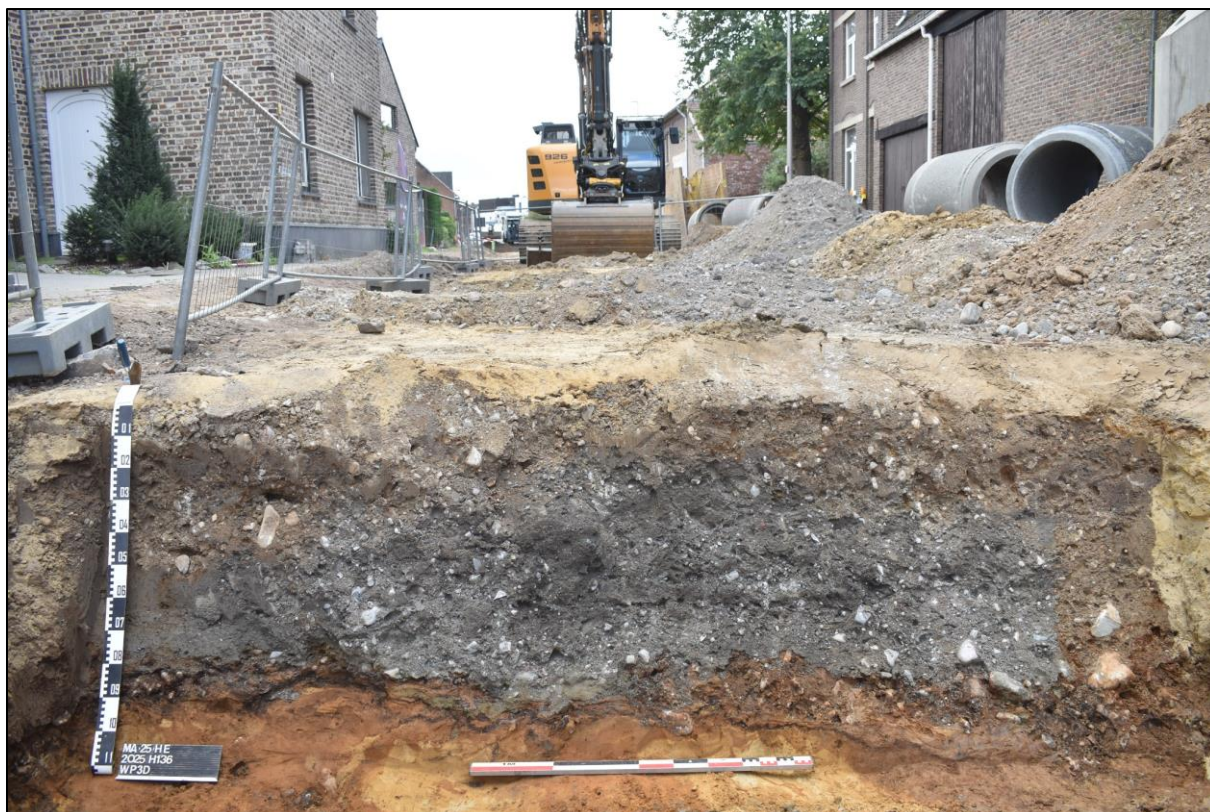
Afb. 19: Bodemprofiel in werkput 3 met historische weg van antropogeen aangebrachte grind gelegen op de natuurlijke zandleembodem.

De zuidelijke helft van het begeleide lijntraject toonde een natuurlijke zandleembodem die witgeel van kleur was en steeds meer verbruining vertoonde naar het noorden toe (*Afb. 20-21*). Lokaal was deze zandleembodem ook vermengd met zones van natuurlijk grind/kiezel. De oorspronkelijke bouwvoor was nergens bewaard.

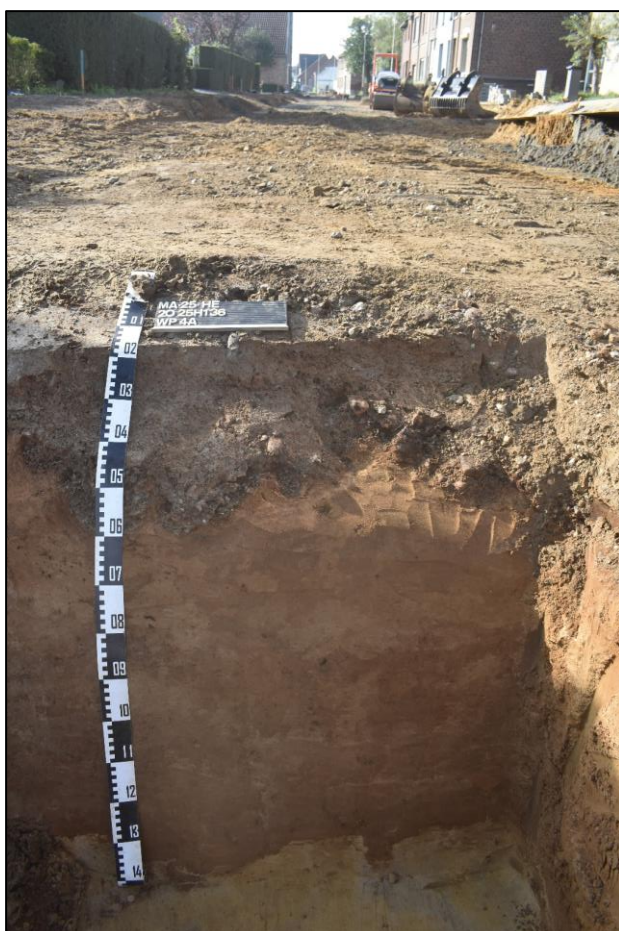
Afb. 20: Bodemprofiel in werkput 4 met historische weg (tot -60 cm) en verbruiningshorizont (tot -140 cm) binnen de natuurlijke zandleembodem.

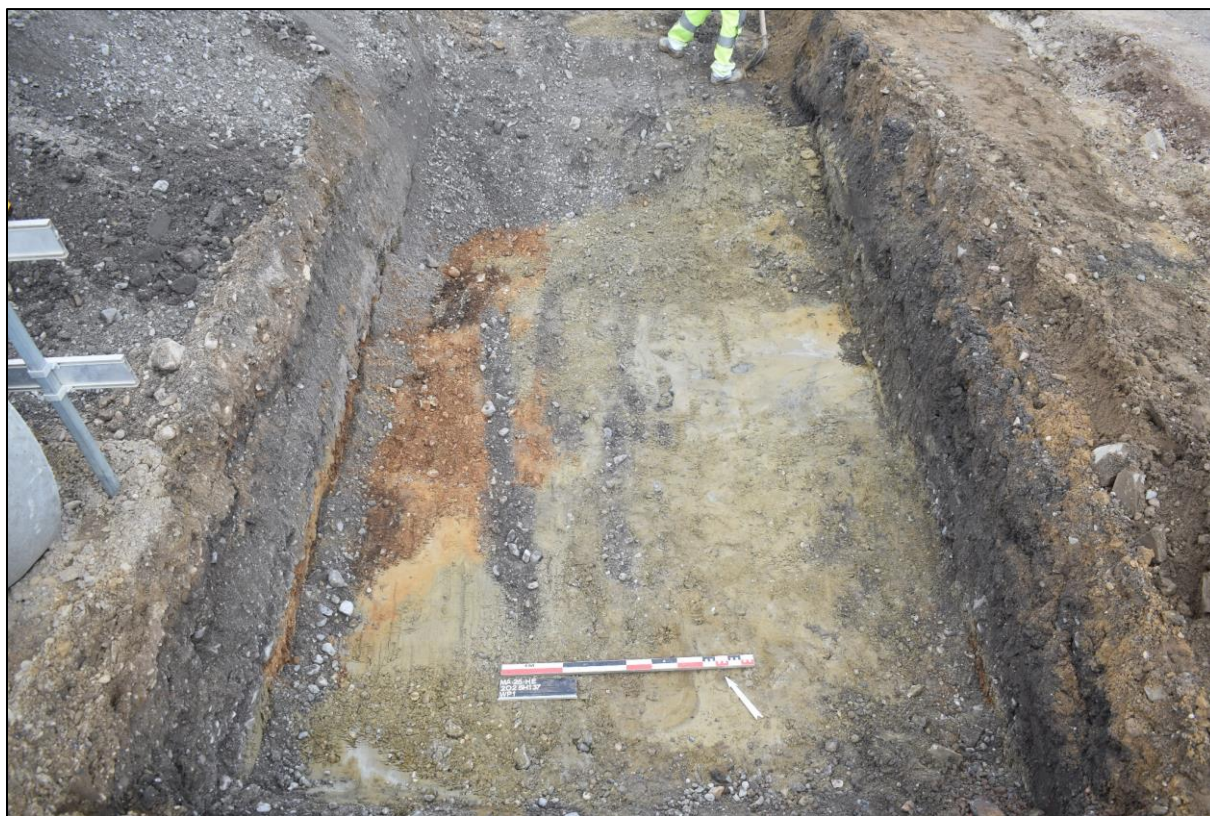
Afb. 24: Werkput 1 met verstoringen en restanten van karresporen.

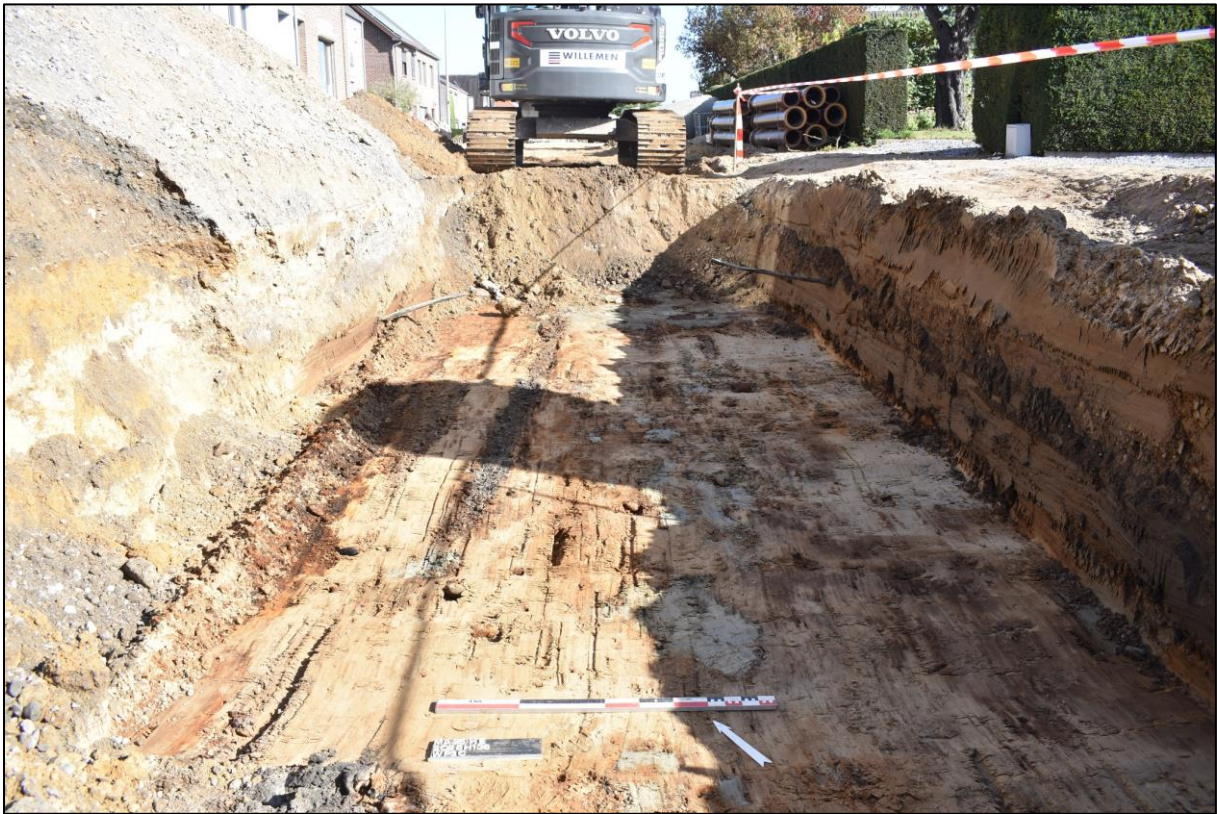
Afb. 27: Werkput 3 (zuidelijke helft) met zandige moederbodem en karresporen.

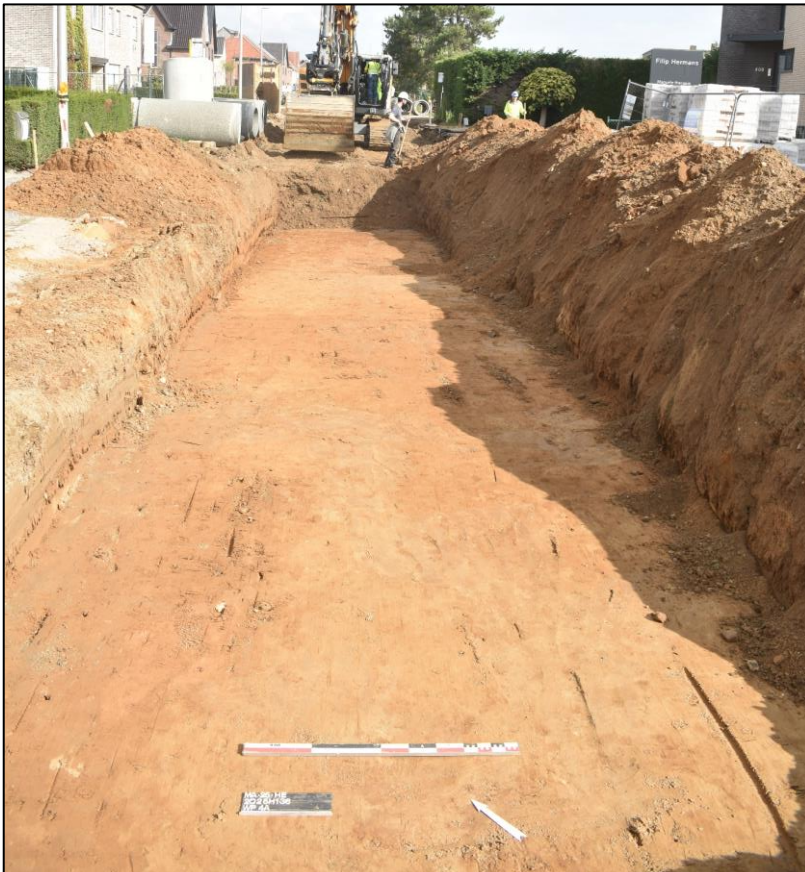
Afb. 28: Werkput 4 met zandige moederbodem en toenemende verbruining.

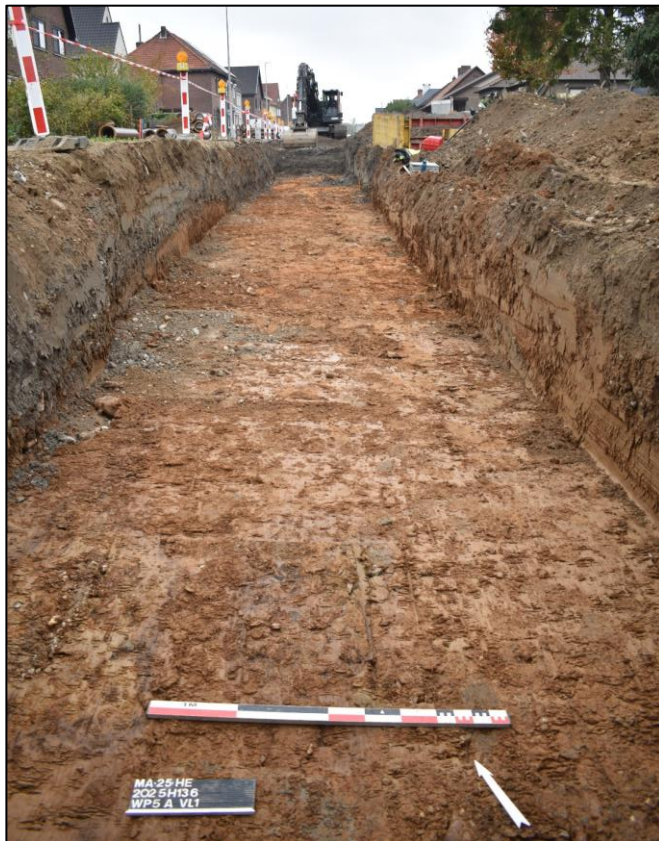
Afb. 29: Werkput 5 met zandige moederbodem en toenemende verbruining.

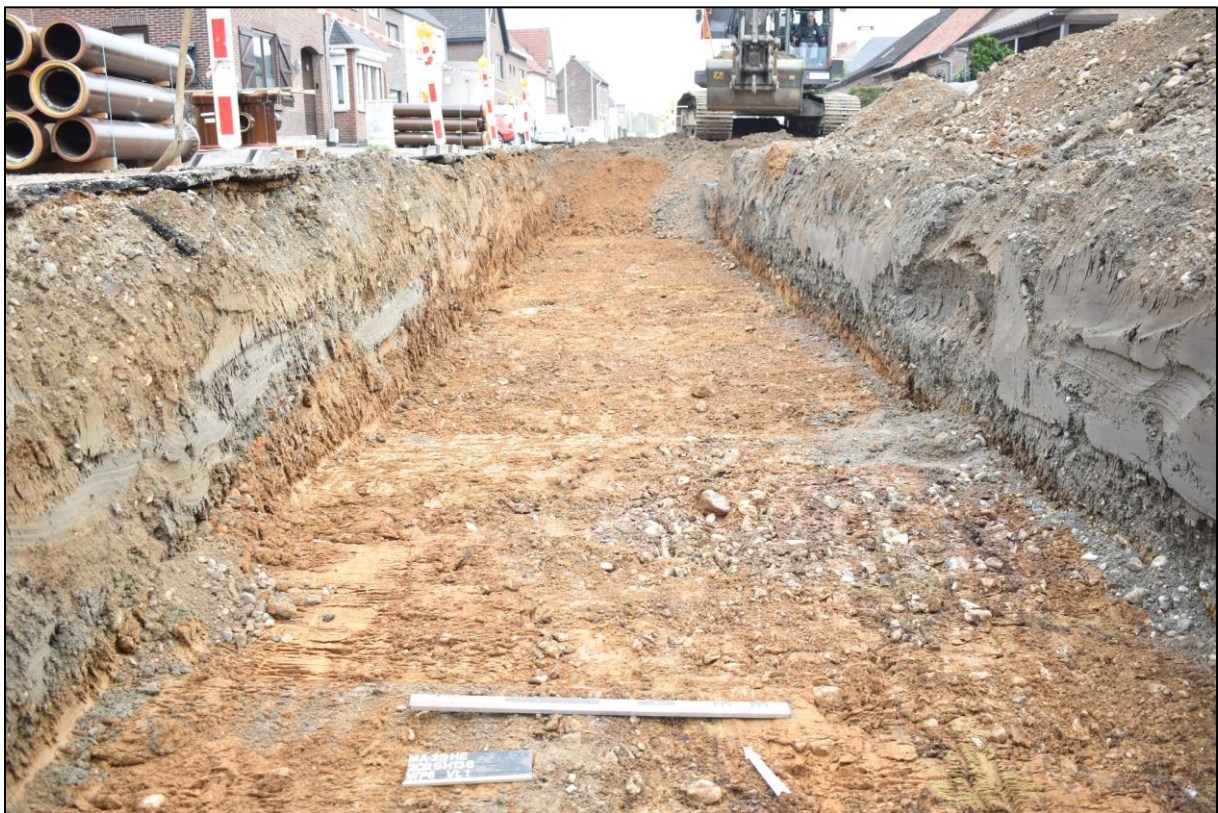
Afb. 30: Werkput 6 met veel grind in de natuurlijke bodem.

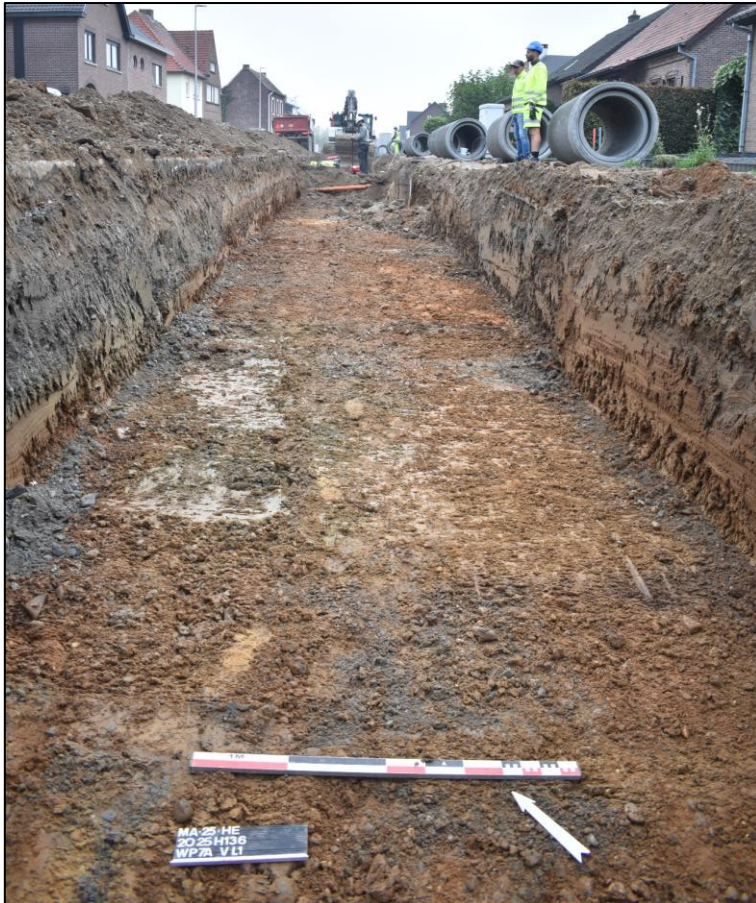
Afb. 31: Werkput 7 met veel grind in de natuurlijke bodem.

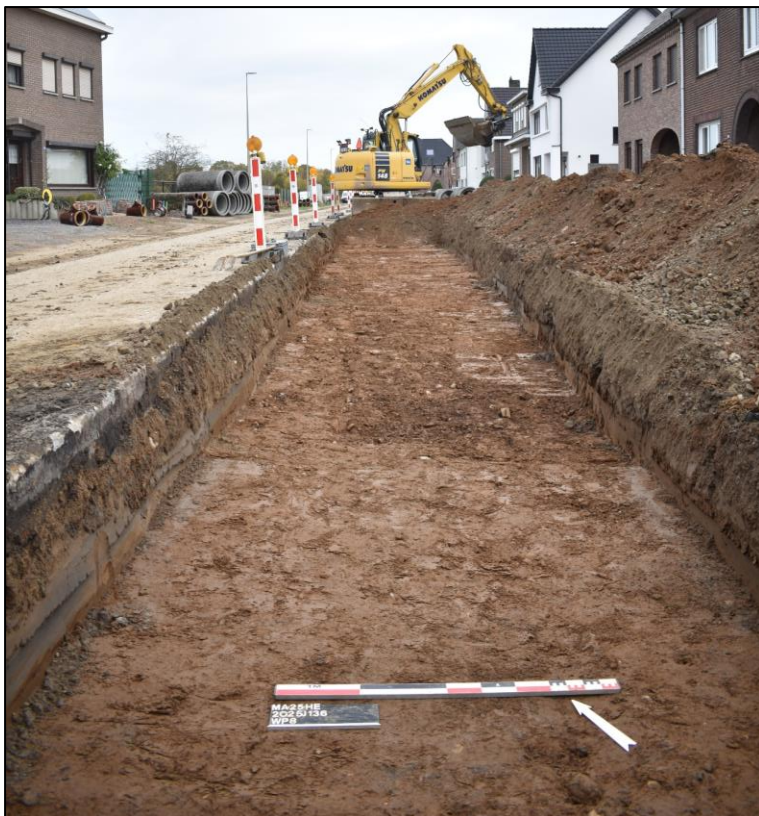
Afb. 32: Werkput 8 met verbruining en grind.

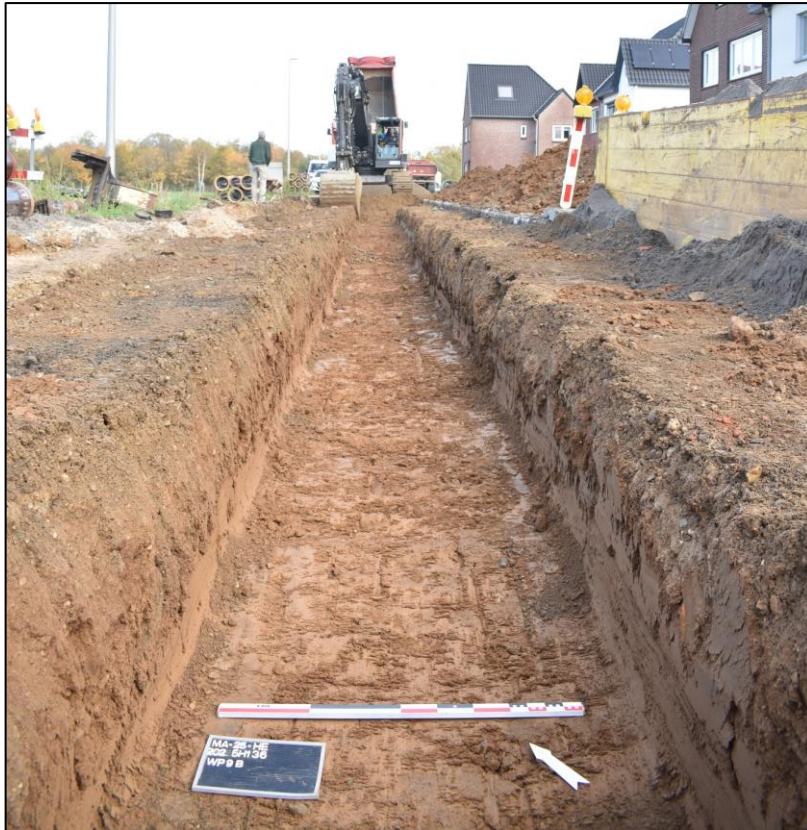
Afb. 33: Werkput 9 met verbruining en grind.

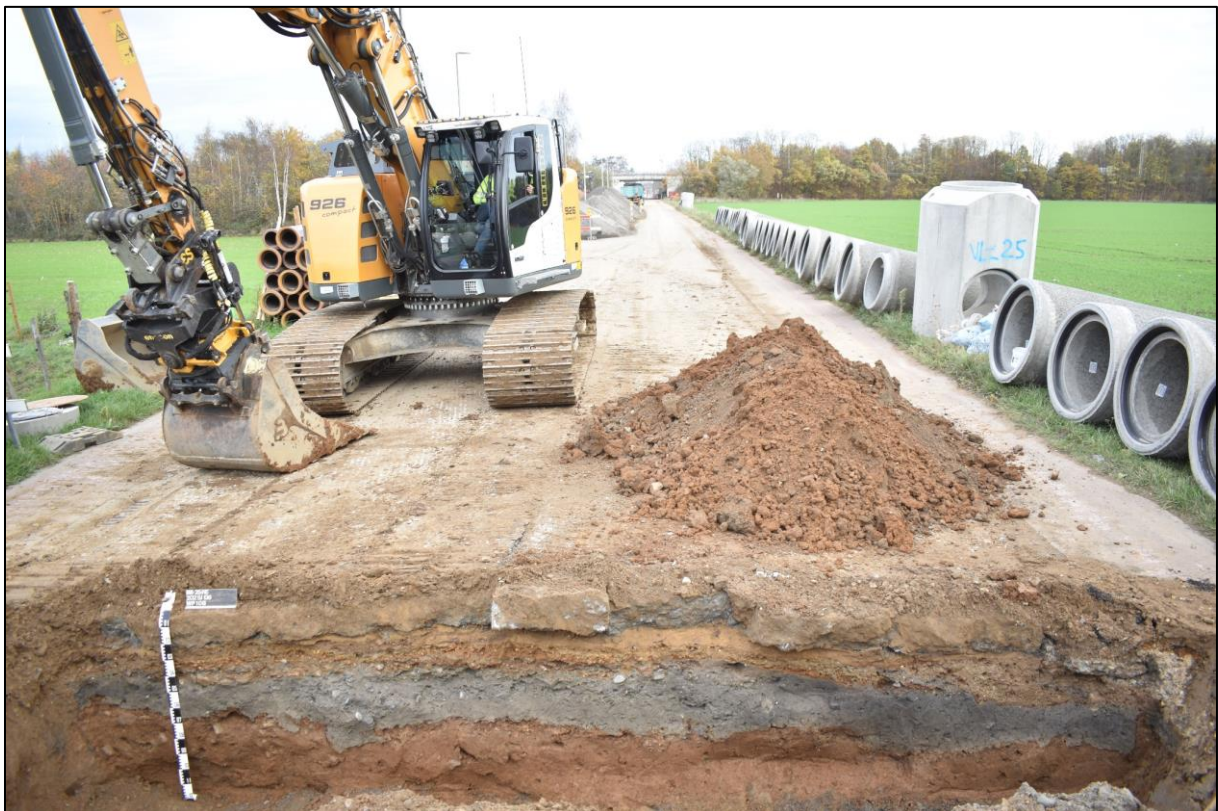
Afb. 34: Werkput 10: dwarsprofiel met aanwezige historische weg.

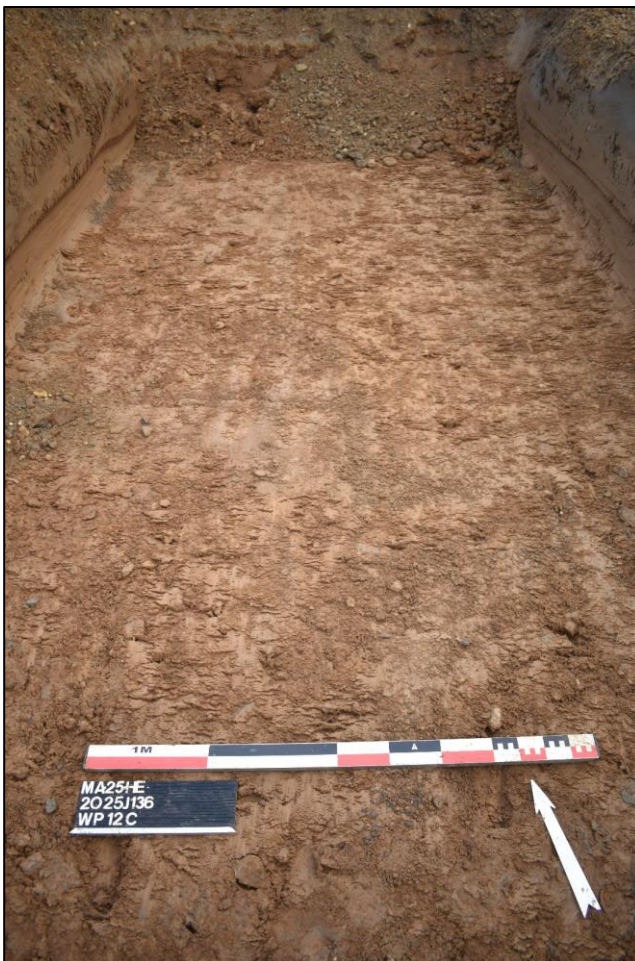
Afb. 36: Werkput 12: met sterke verbruining.

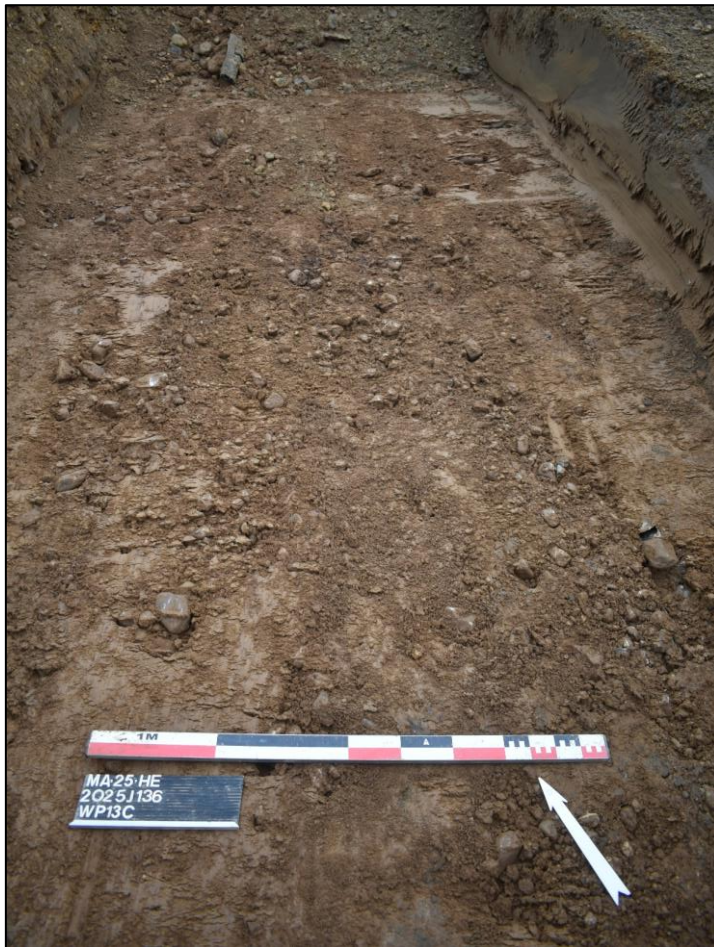
Afb. 37: Werkput 13: met sterke verbruining en grind.

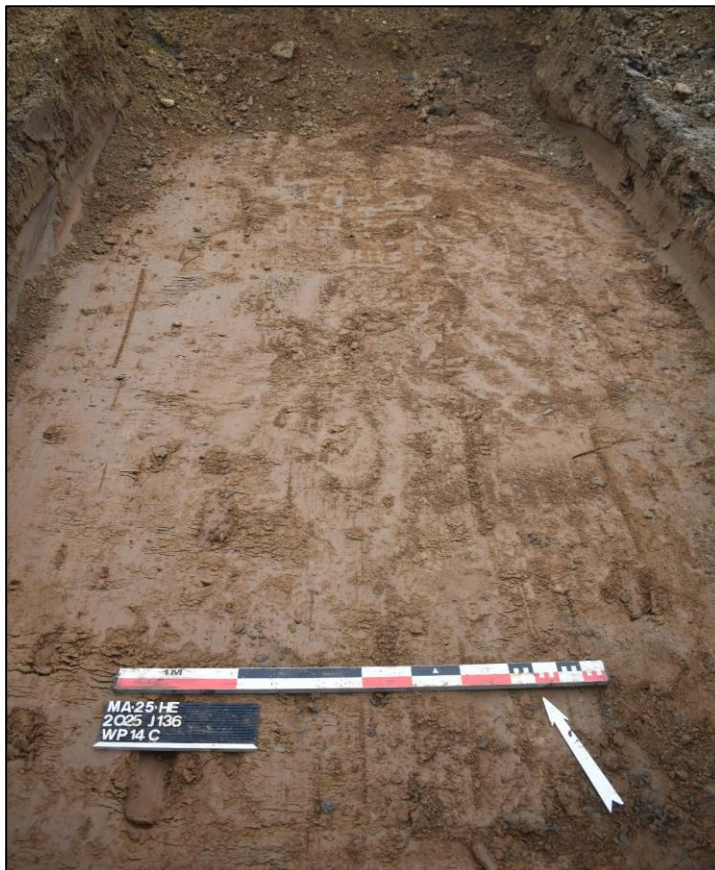
Afb. 38: Werkput 14: met sterke verbruining.

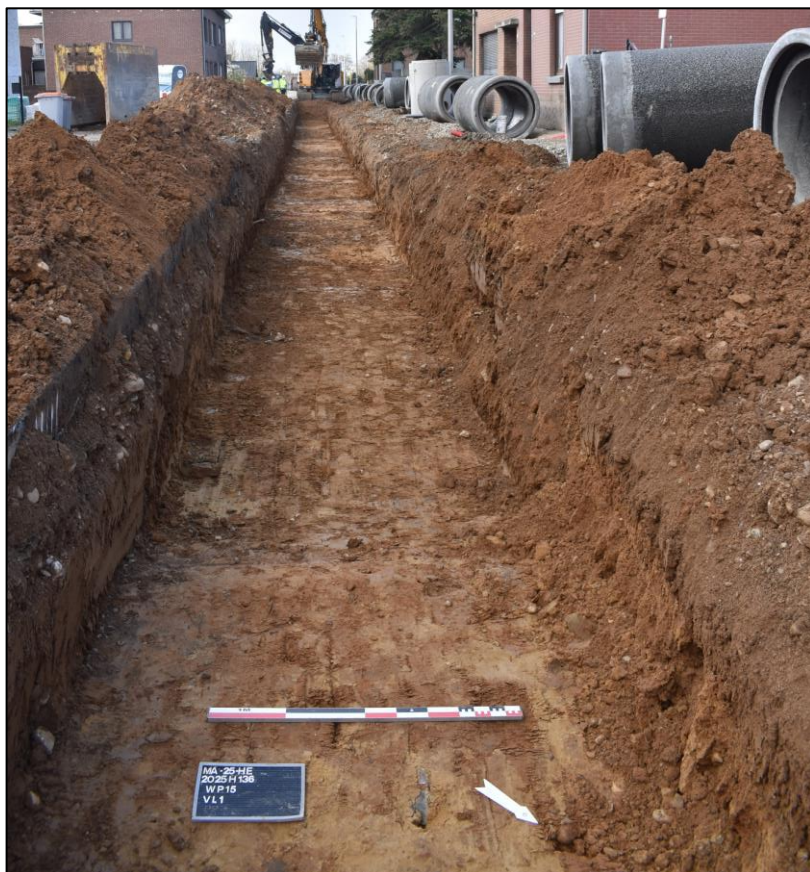
Afb. 39: Werkput 15: met sterke verbruining.

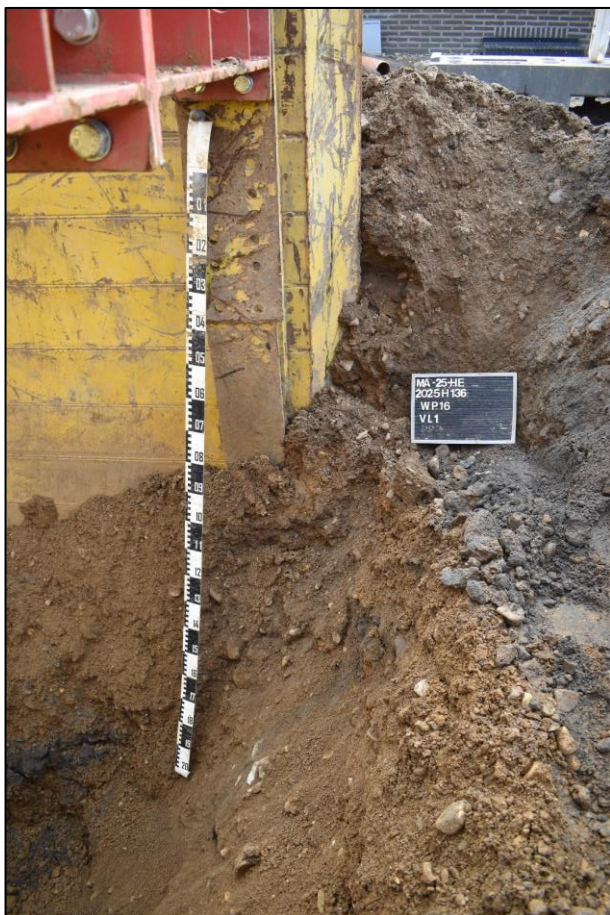
Afb. 40: Werkput 16 met diepe grind en verbruiningslagen.

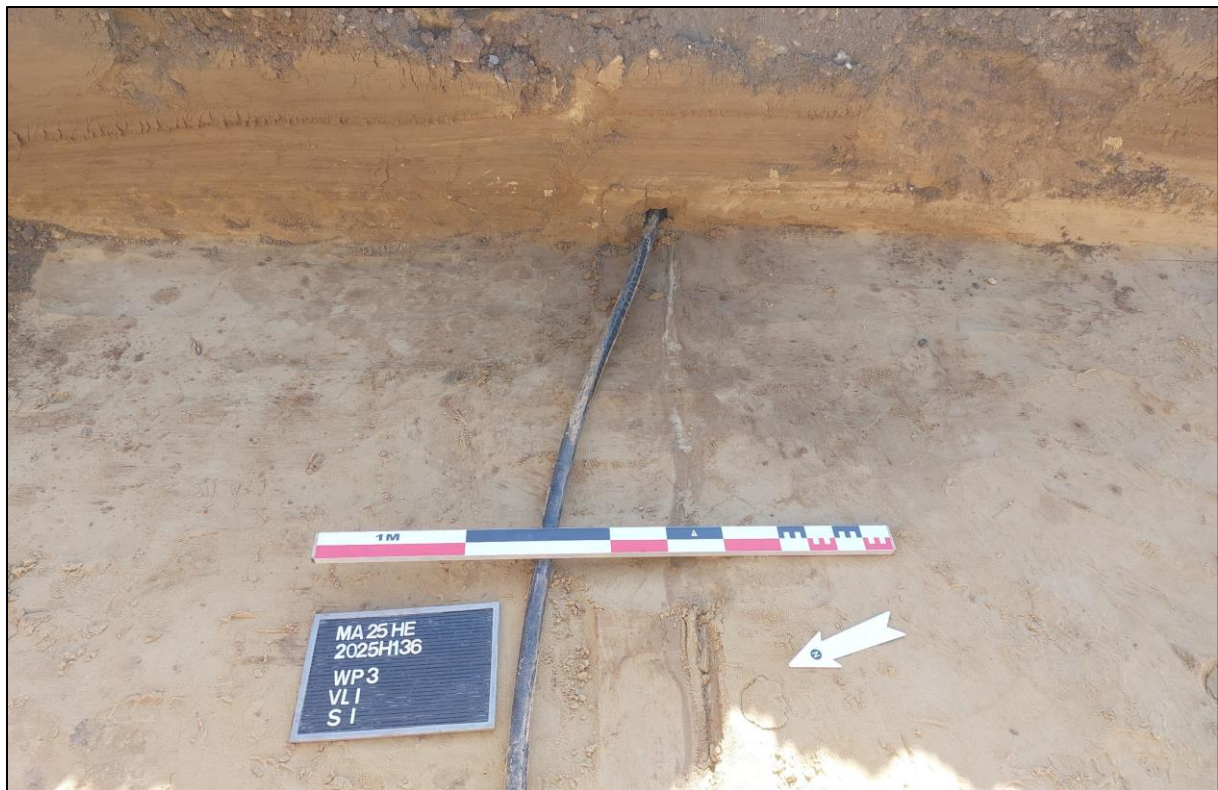
Afb. 44: kuil S1 in werkput 3A verstoord door een recentere leiding.

De tien sporen betroffen vijf kuilen<sup>6</sup> (*Afb. 44-45, 47-48*) en vijf paalkuilen<sup>7</sup> (*Afb. 45-46*) die allen onder de historische straat waren gelegen (zie verder). De kuilen, met een gemiddelde diameter van ca. 1 m en paalkuilen van 0,25 tot 0,5 m diameter, hadden een bruine tot lichtbruine kleur met lichtbeige vlekken en enkel wat spikkels houtskool als bijmenging. De paalkuilen hadden allen een gemiddelde diepte van 10 cm maar geen toonde een paalkern in doorsnede. De kuilen, tot 50 cm diep, hadden een komvormige doorsnede. Enkel kuil S9 had een vrij vlakke bodem. Mogelijk kunnen sommige van deze kuilen ook grotere paalkuilen of middenstaanders zijn geweest maar hier waren verder geen aanwijzingen voor. Door de vrij kleine oppervlakte van de werkput, konden er ook geen structuren of patronen herkend worden binnen de sporenclusters.

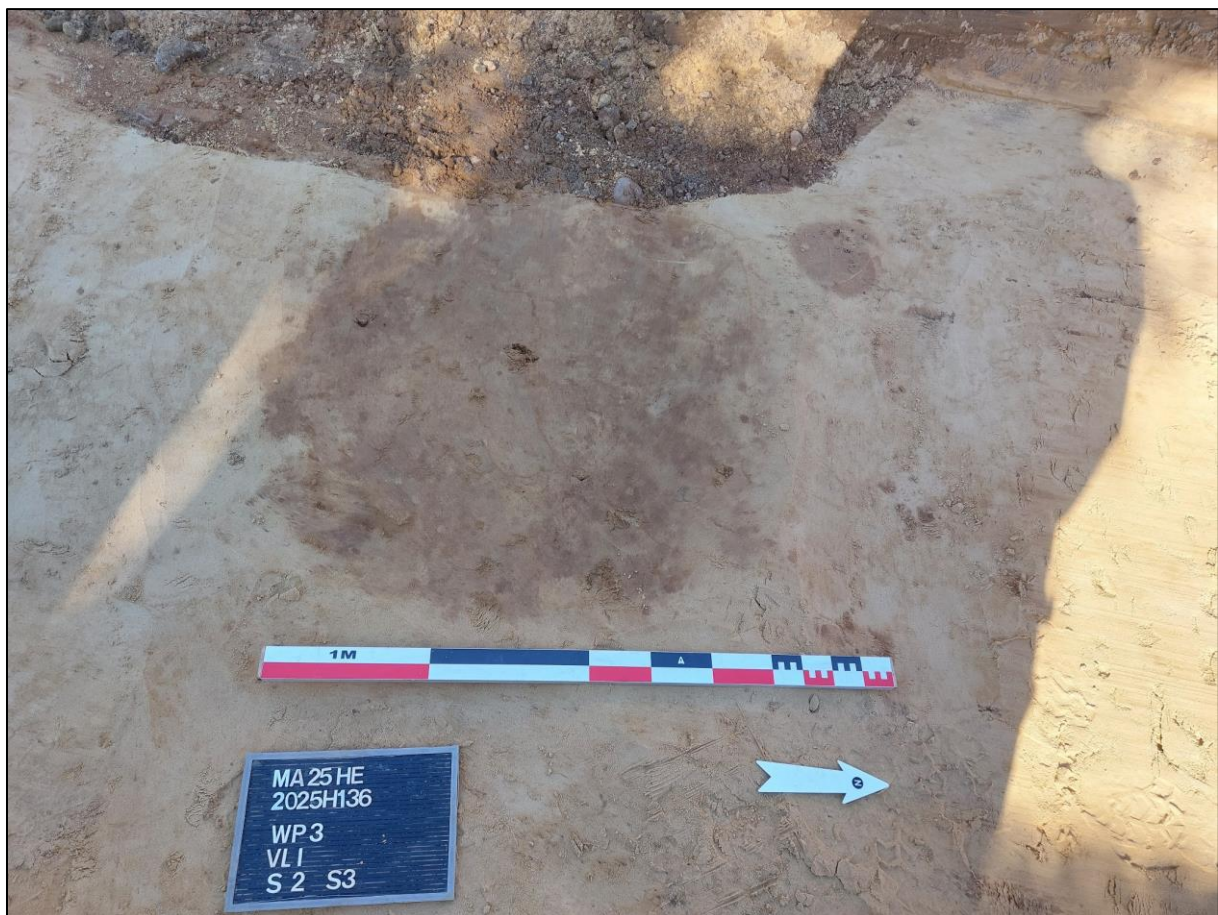
Afb. 45: kuil S2 (links) en paalkuil S3 (rechts) in werkput 3A.

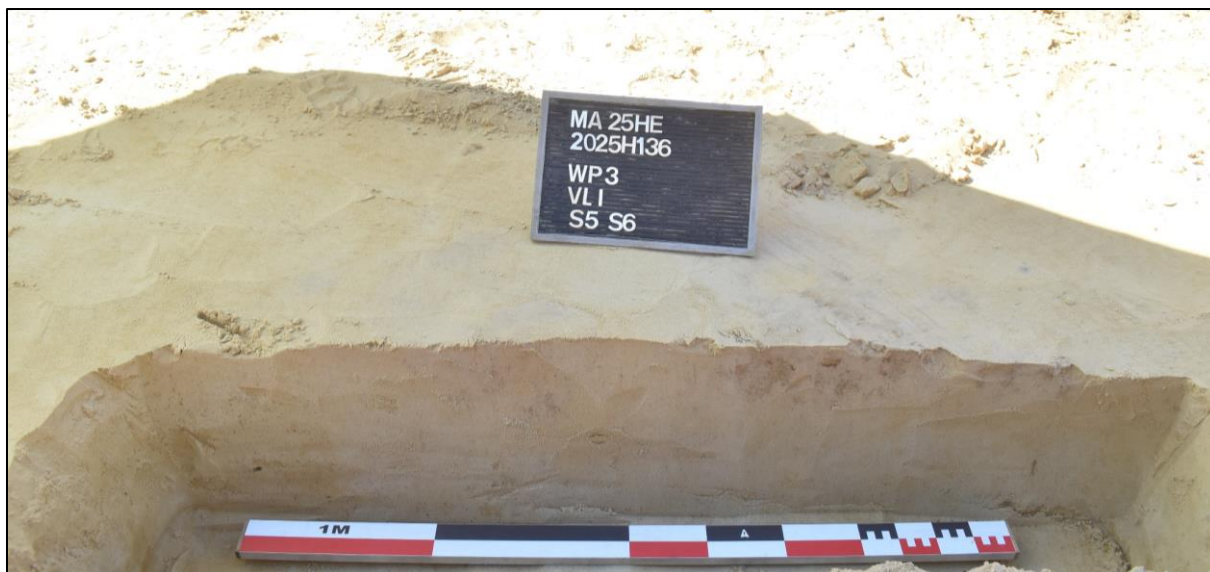
Afb. 46: Gecoupeerde paalkuilen S5 (links) en S6 (rechts) in werkput 3A.

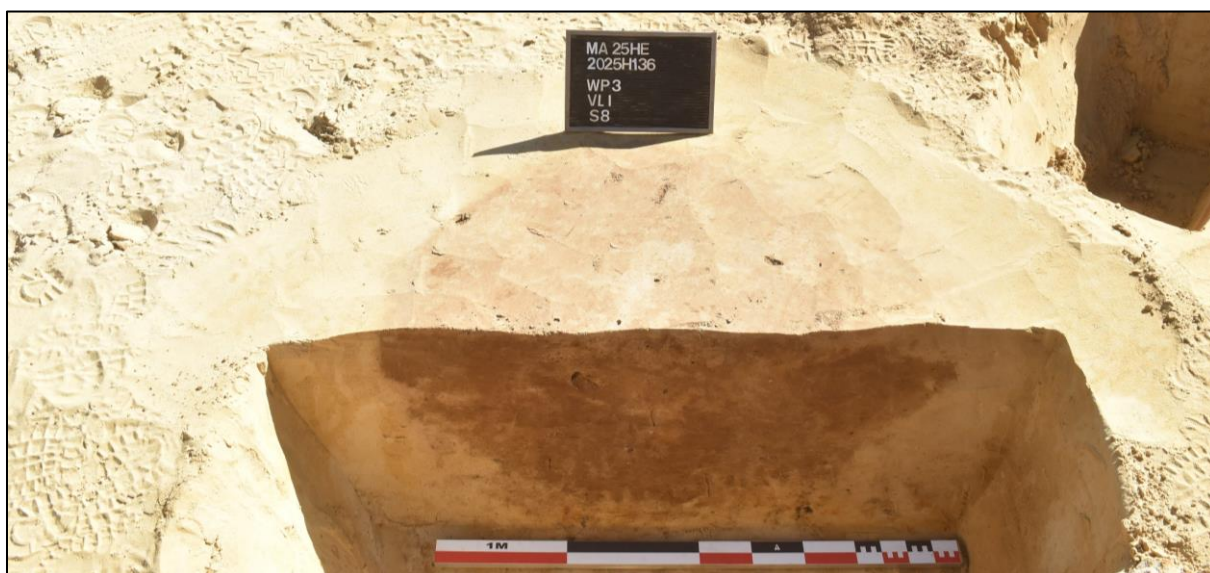
Afb. 47: kuil Gecoupeerde kuil S8 in werkput 3A.

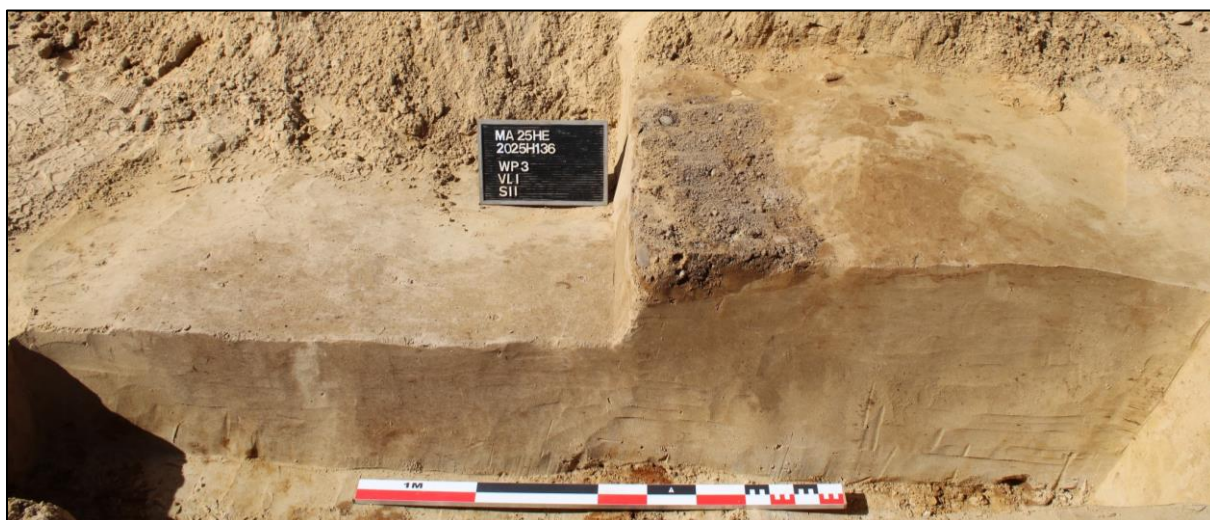
Afb. 48: Gecoupeerde kuil S11 in werkput 3A.

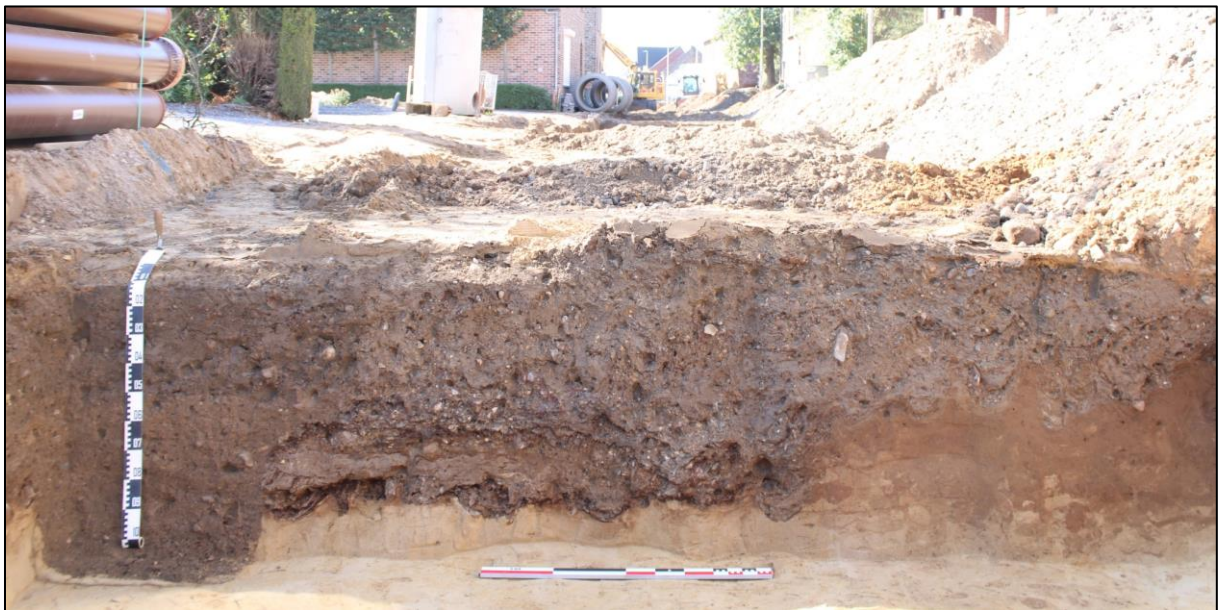
Afb. 49: Dwarscoupe op de wegniveaus in werkput 3A (PR5) met komvormige weg, karresporen en een verstoring uiterst links.

Verder werd het wegdek steeds opgehoogd doorheen de tijd met grijze zandlemige pakketten, al dan niet met weinig of veel grind vermengd. De straat bleek wel een breedte van ca. 6 m breed te hebben, waarbij de oudste fase mogelijk iets smaller was. Duidelijke loopniveau's konden echter nergens geregistreerd worden. We kunnen dan ook niet uitsluiten dat de aanwezige wegniveaus in het verleden reeds oudere wegfases hebben weggesleten. In werkput 3, werd in één van de dwarsprofielen (Afb. 51) ook een opgevulde greppel aangetroffen aan de oostzijde van de weg, gevuld met fijne grind van een jongere fase (S13.2). Ook in werkput 9 werd een greppel aangetroffen (S43 en S44) die onderaan spoellaagjes bevatte (Afb. 55). Het blijft echter onduidelijk of het werkelijk gaat om een parallelle greppel horende bij de straat, gezien deze in beide gevallen niet over een langer traject konden gevolgd worden.

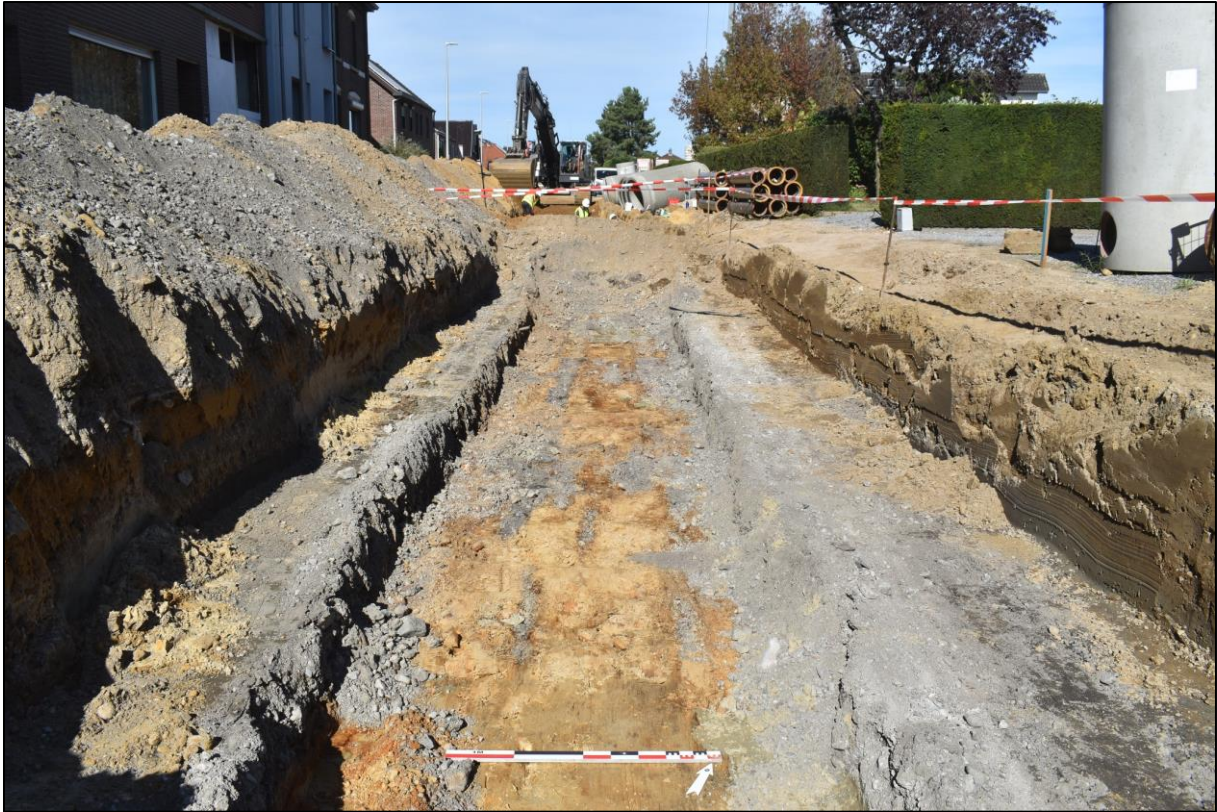
Afb. 50: Werkput 3C met tussentijdse afgraving en duidelijk zicht op de karresporen gevuld met grind.
