RAPPORT 1761

Eindverslag

Maasmechelen, Heirstraat

De aanleg van een gescheiden rioleringsstelsel  
en nieuwe wegenis.

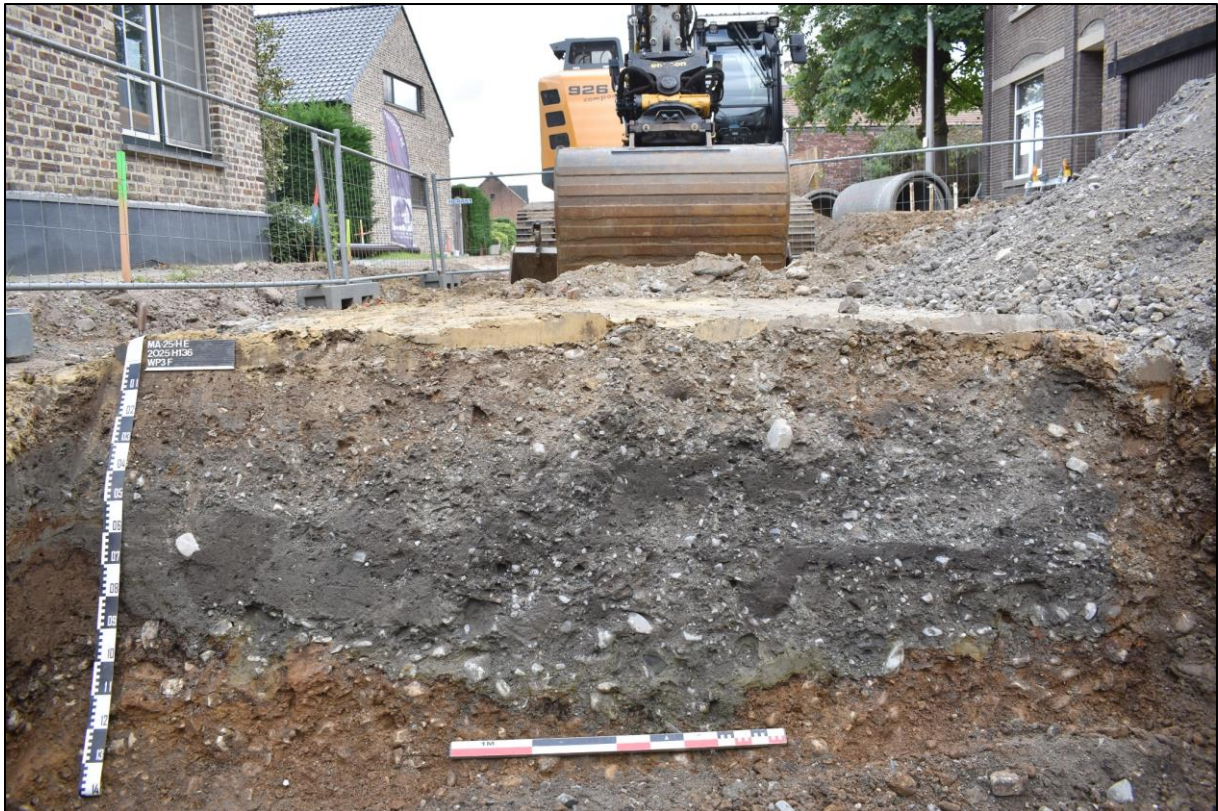
Afb. 51: Werkput 3F (PR9) met komvormige weg en opgevulde greppel aan de oostzijde (links).

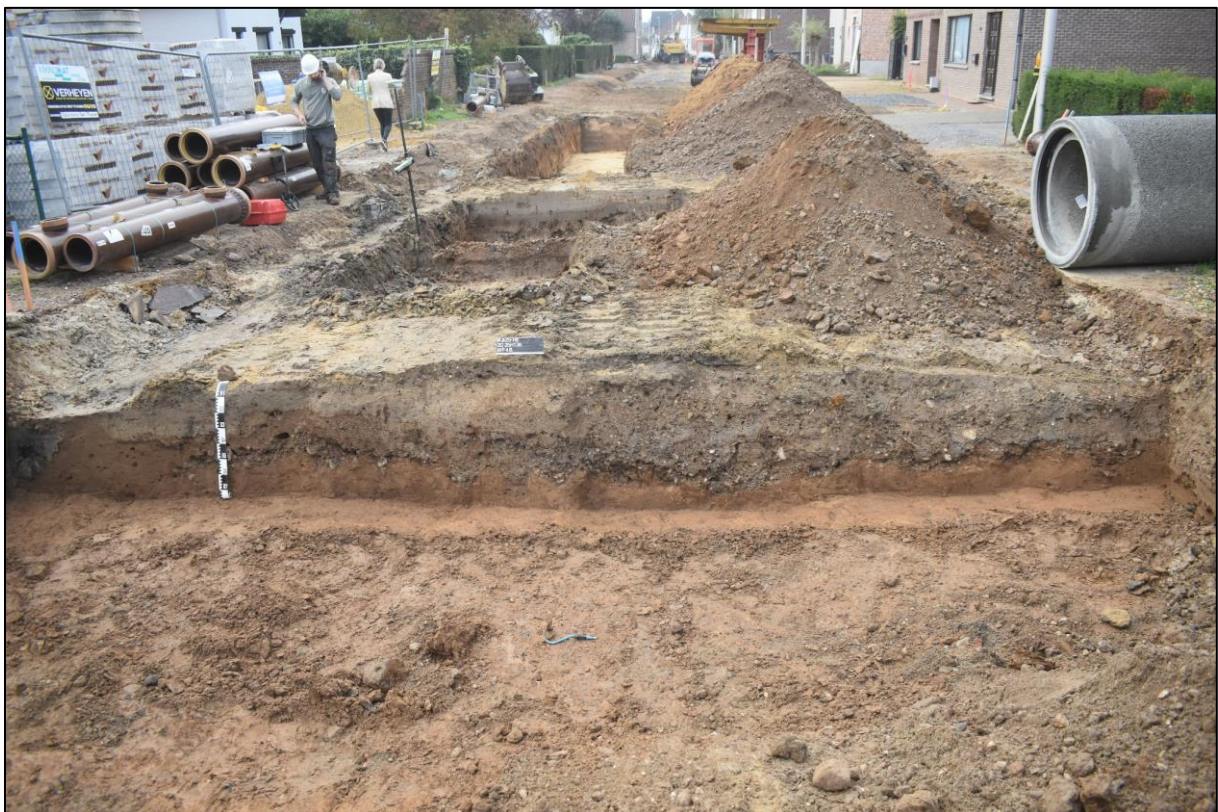
Afb. 52: Werkput 4B (PR11) met 6 m breed licht komvormig wegdek en vlakke bodem.

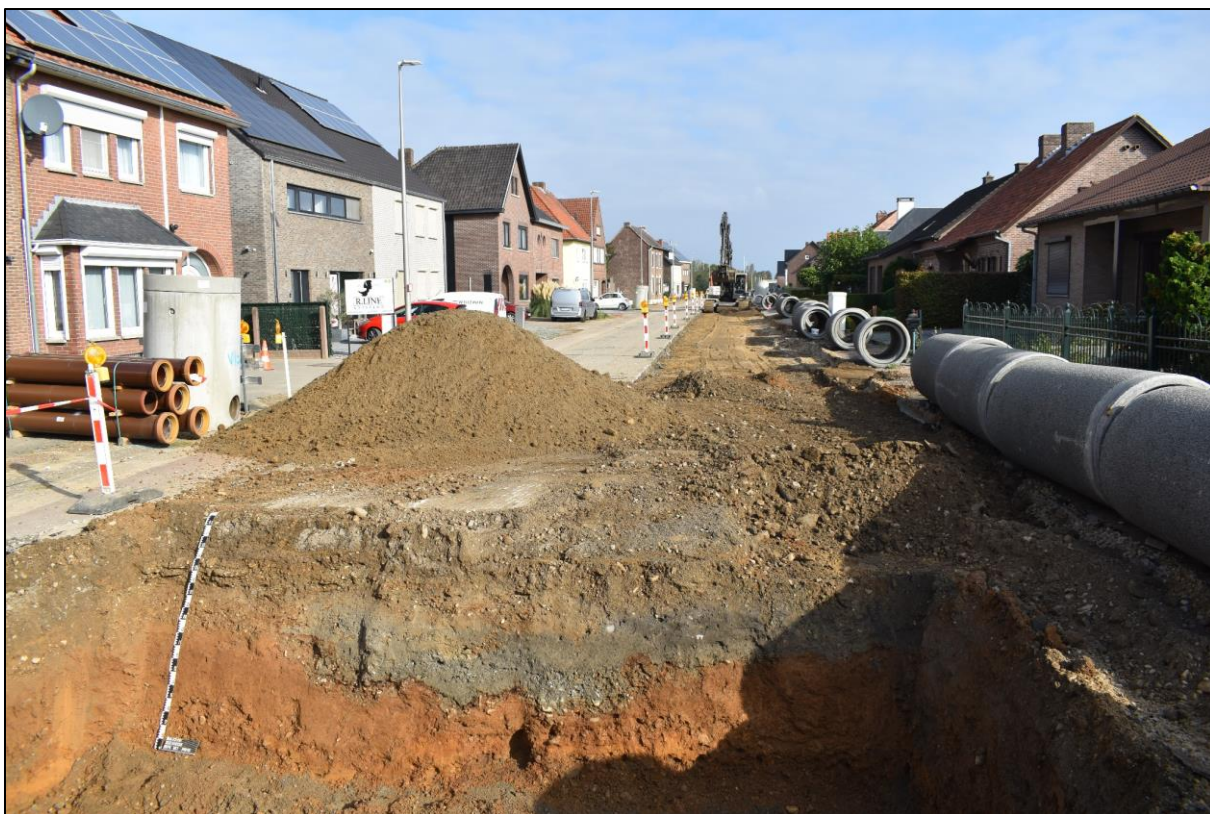
Afb. 53: Werkput 6 (PR16) met smaller komvormig wegdek en onregelmatige bodem.

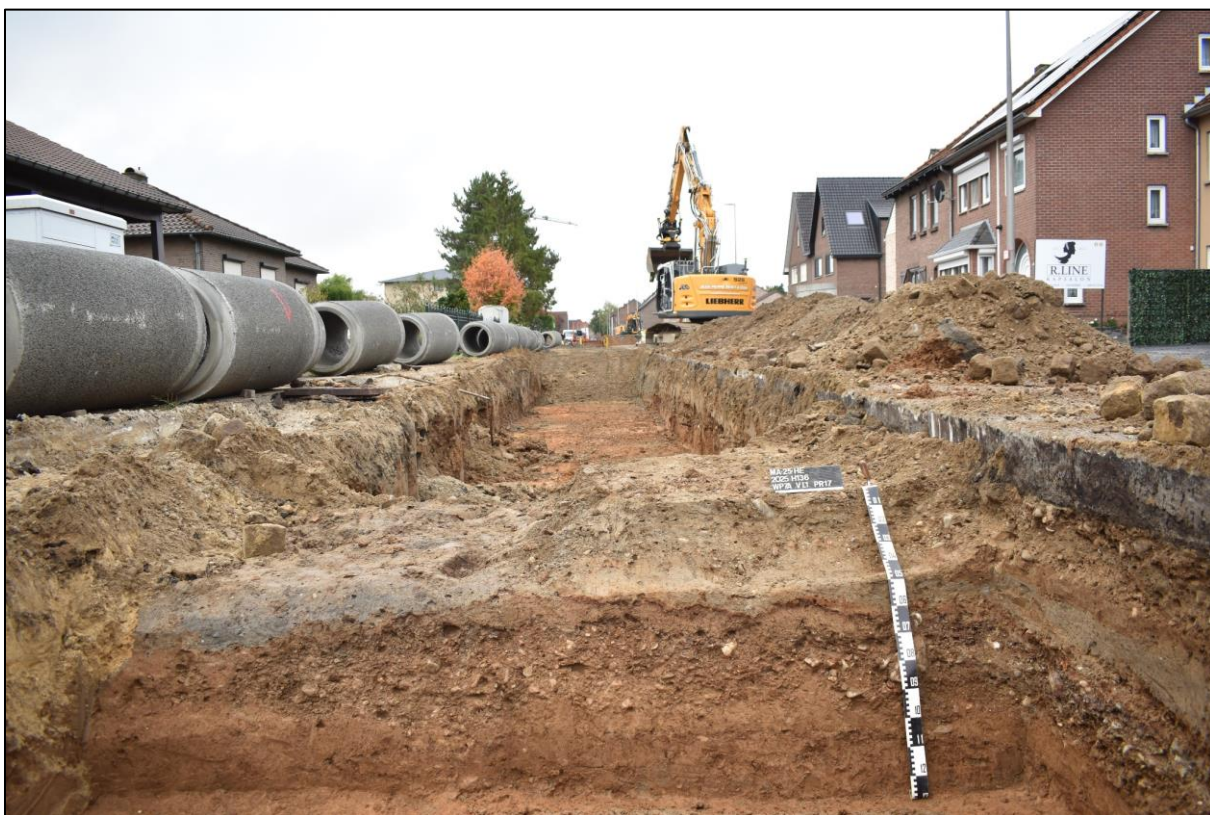
Afb. 54: Werkput 7A (PR17) met wegniveaus bovenop een natuurlijk bruin grindpakket dat mogelijk ook als wegdek heeft gediend.

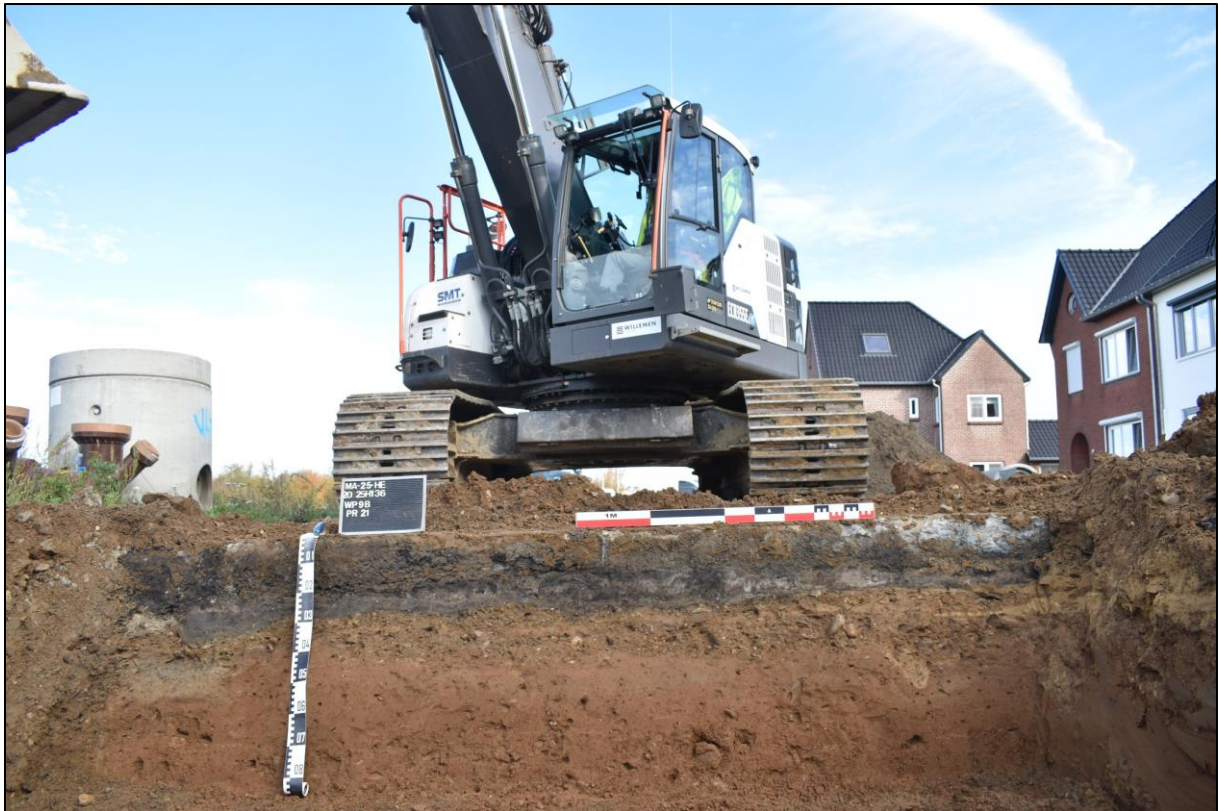
Afb. 55: Werkput 9B (PR21) met smalle greppel en spoellaagjes aan de westzijde (S43/44).

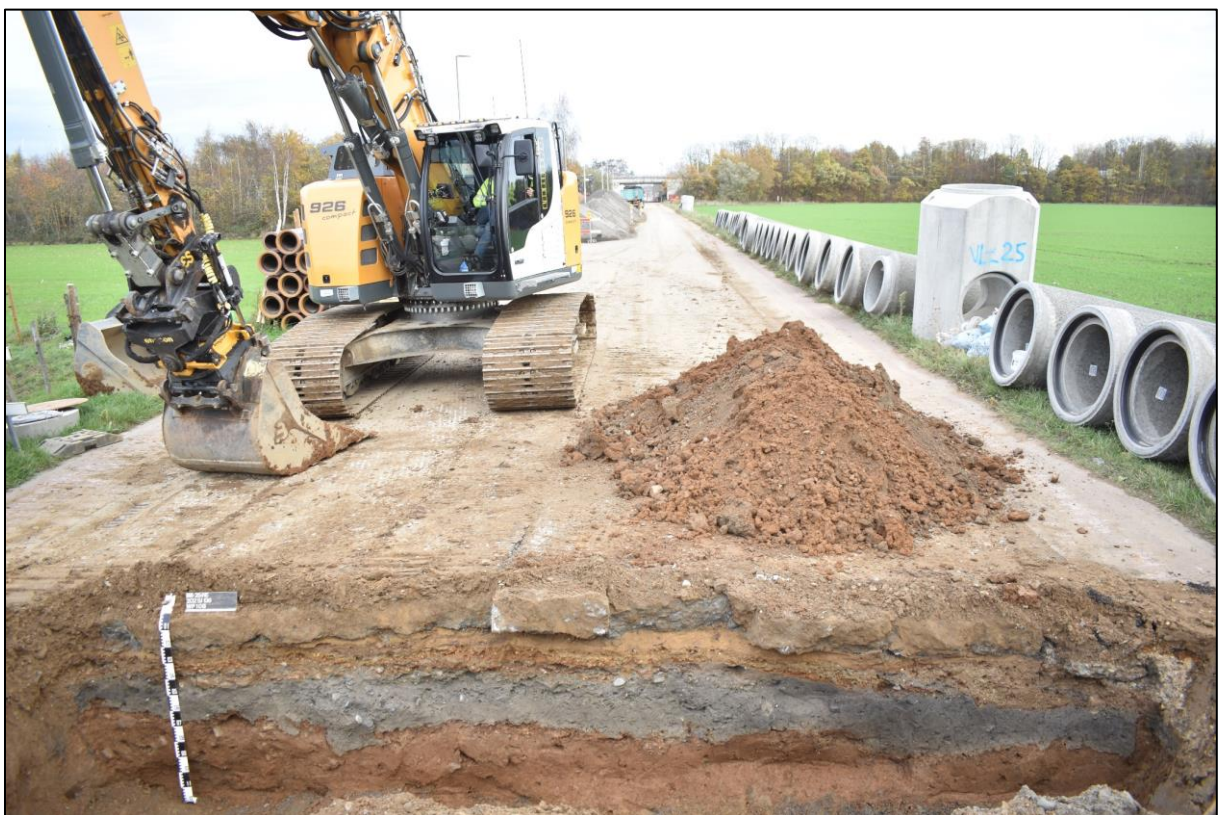
Afb. 56: Werkput 10B (PR22) met verschillende wegniveaus.
