# EINDVERSLAG

## GENT SINT-BAAFSKATHEDRAAL PROEFPUTTEN BINNENKOER MET WETENSCHAPPELIJKE VRAAGSTELLING (prov. OOST-VLAANDEREN)

Afdeling Archeologie  
Projectcode: 2017J182

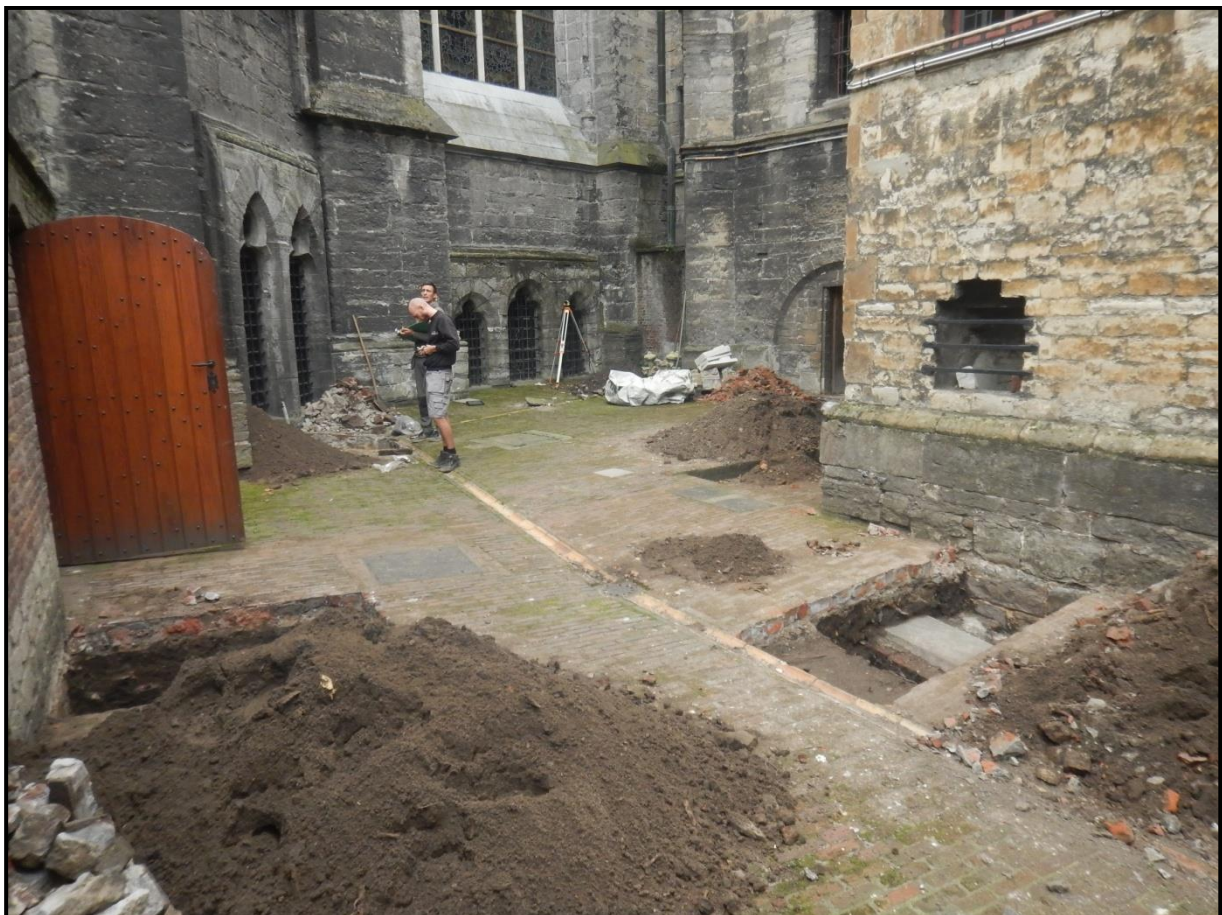
Figuur 1: Overzicht tijdens het graven van de stabiliteitsputten in de binnenkoer.

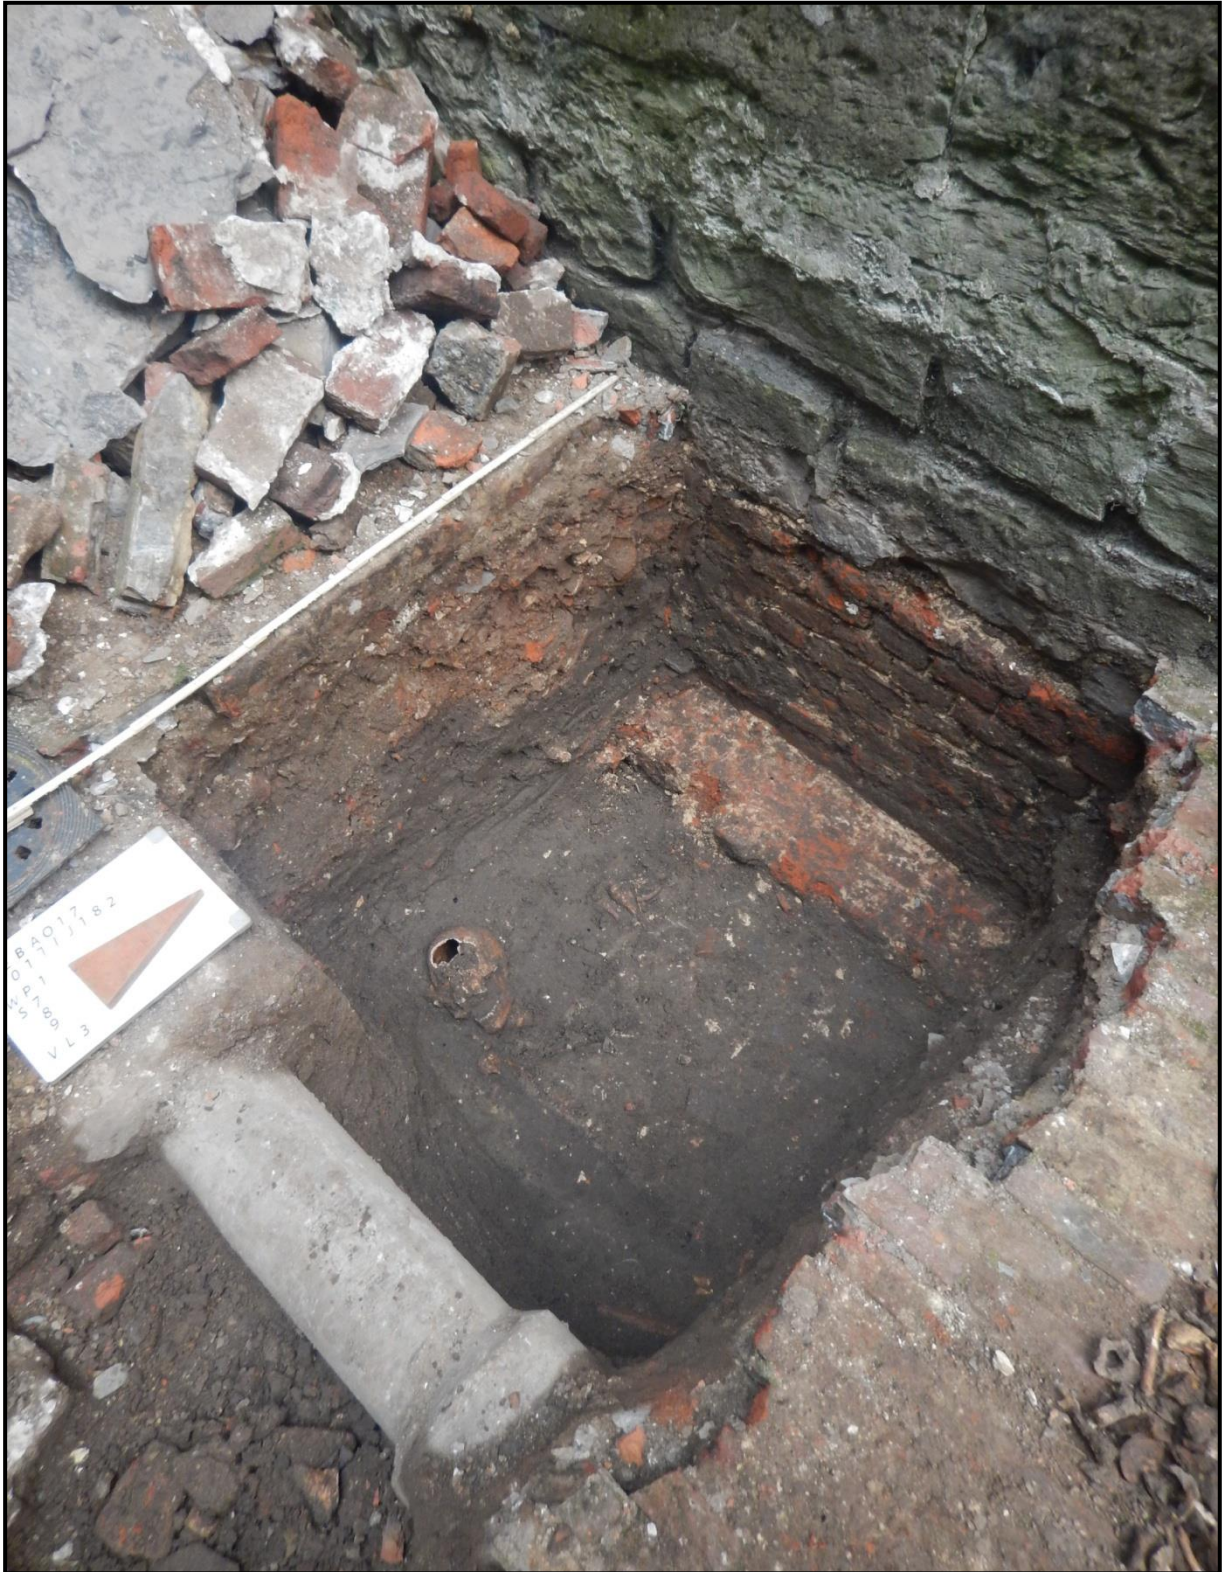
In WP1 kwamen de eerste resten van intacte skeletten tevoorschijn op een diepte van -75cm. Onder een 60cm dik vrij los puinig pakket kwam een vrij homogene donkere grijsbruine laag aan het licht waarin de skeletten vervat zaten (zie figuur 3). Vanaf deze diepte kunnen er tijdens het vlakdekkende vervolgonderzoek in deze zone dus skeletten verwacht worden.

Figuur 3: Zicht op vlak 3 van WP1 met resten van twee – deels verstoorde – menselijke begravingen.

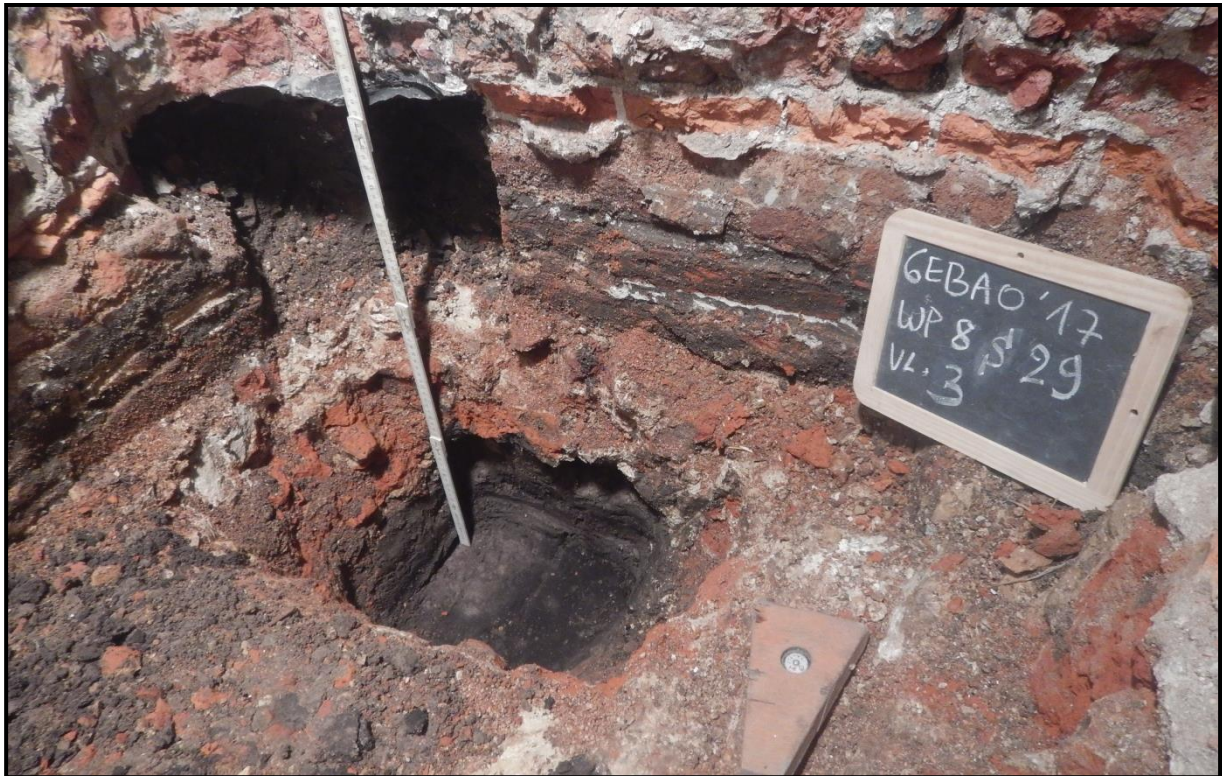
WP8 werd gegraven in de wijnkelder van de sacristie. Onder de fundering, die zo'n 3m diep ten opzichte van het loopniveau van de huidige binnenkoer doorliep, werd een homogeen zandig pakket zichtbaar waarin aan één kant een interessante zwarte humeuze laag te zien was (zie figuur 4). Belangrijk voor het vlakdekkende

Figuur 4: Kleine verdieping tot onder de fundering, gegraven onderaan de wijnkelder (WP8), waarbij een heel interessante zwarte humeuze laag tevoorschijn kwam.

In de put die gegraven werd in de wijnkelder van de sacristie (WP8) werd onder de bakstenen fundering een zwarte organische laag gevonden die zich boven de zandige moederbodem bevindt. Hieruit kan afgeleid worden dat er tijdens het vlakdekkende vervolgonderzoek rekening gehouden moet worden met de aanwezigheid van archeologische sporen tot op -3m onder het huidige loopvlak.

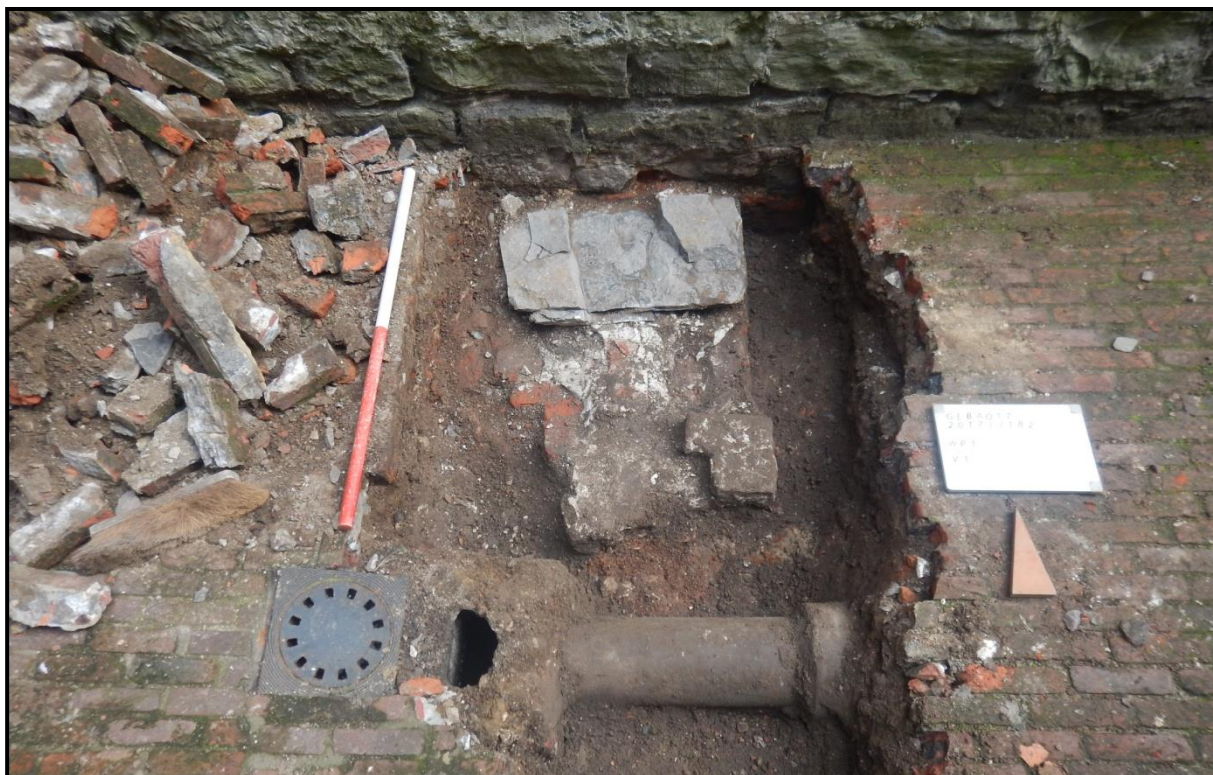
In WP1 werd direct onder de huidige vloer op een soort massief gestoten dat opgebouwd was met bakstenen en natuurstenen (zie figuur 5). De functie hiervan was niet meteen duidelijk. Mogelijk gaat het om een restant van een ouder verhard vloerniveau van de binnenkoer of eventueel om een versteviging van de huidige vloer. Na het verwijderen ervan werd verder verdiept en op 75cm diepte werd gestoten op een trap van de fundering die 25cm uitstak en in baksteen was opgebouwd (zie figuur 3).

Figuur 5: Zicht op vlak 1 in WP1 met de resten van een bakstenen-natuurstenen massief.

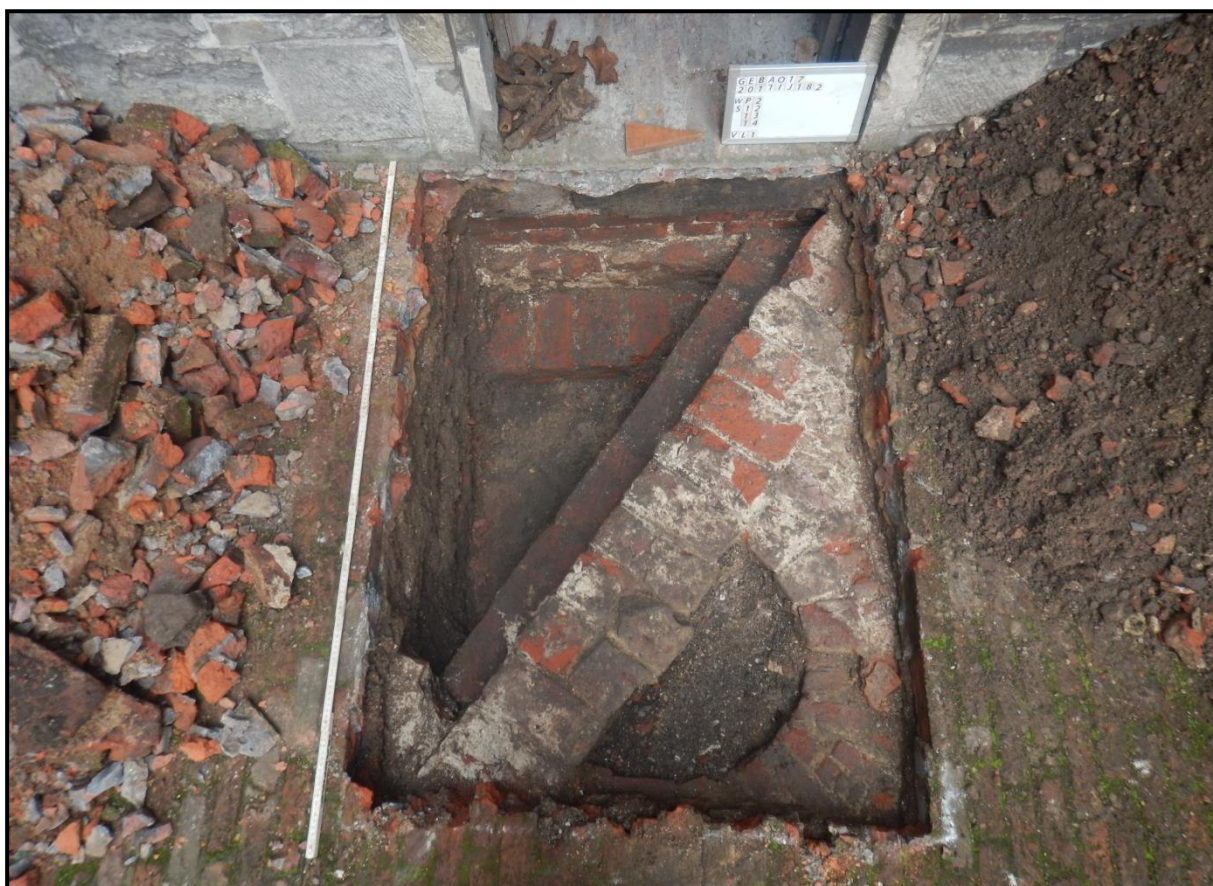
In WP2 kwam de fundering van het gebouw direct ten westen van de put reeds op 15cm diepte aan het licht. Deze stak 30cm uit naar binnen en was opgebouwd met bakstenen. Verrassend genoeg werd in deze put reeds op 10cm diepte op een oude bakstenen muurstructuur gestoten. Ten noorden ervan bevindt er zich mogelijk een bakstenen gewelf tegenaan dat samengehouden wordt door lichtgrijze mortel met een halvemaa-nvormig gat erin (zie figuur 6). Dit zou eventueel een oude kelder, waterput of beerput kunnen zijn. Voorlopig wordt deze constructie gedateerd in de 17<sup>de</sup>-18<sup>de</sup> eeuw.

Figuur 6: Zicht op de vermoedelijk 17<sup>de</sup> – 18<sup>de</sup>-eeuwse bakstenen muren in WP2.

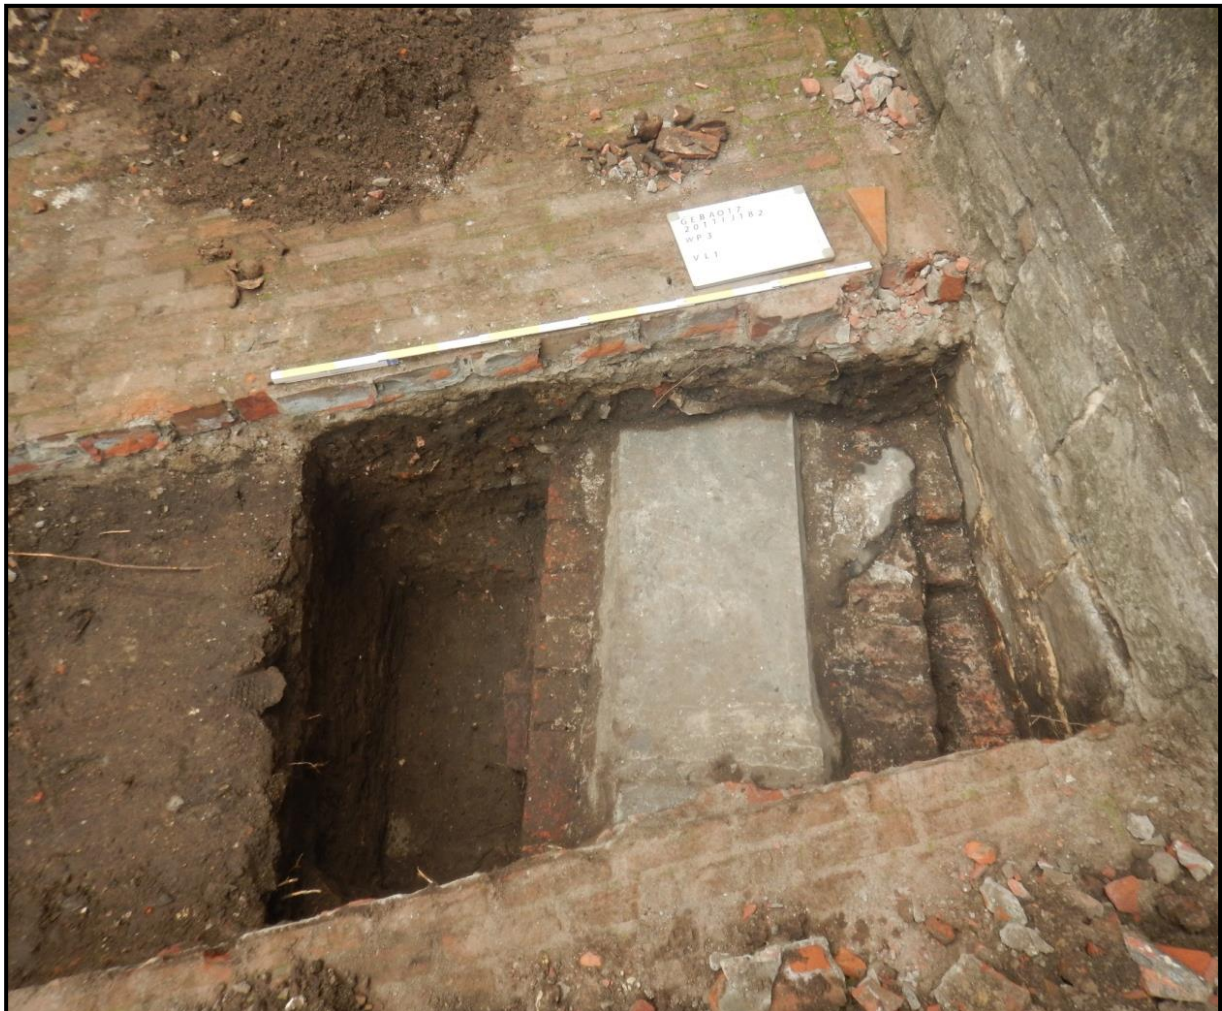
In WP3 en WP4 werd meteen onder de huidige vloer van de binnenkoer op een oud massief rioleringssysteem gestoten waarvan twee aftakkingen werden gevonden. Grijs platte natuurstenen dekken het onderliggende, met bakstenen opgemetste kanaal af. Gezien het gebruikte baksteentype is dit rioleringssysteem wellicht niet ouder dan de 19<sup>de</sup> eeuw. In WP3 bevond het kanaal zich in het westen vrijwel tegen de muur van de sacristie aan, waardoor de diepte van de fundering niet verder te onderzoeken viel (zie figuur 7).

Figuur 7: Zicht op WP3 met de vermoedelijke riolering.

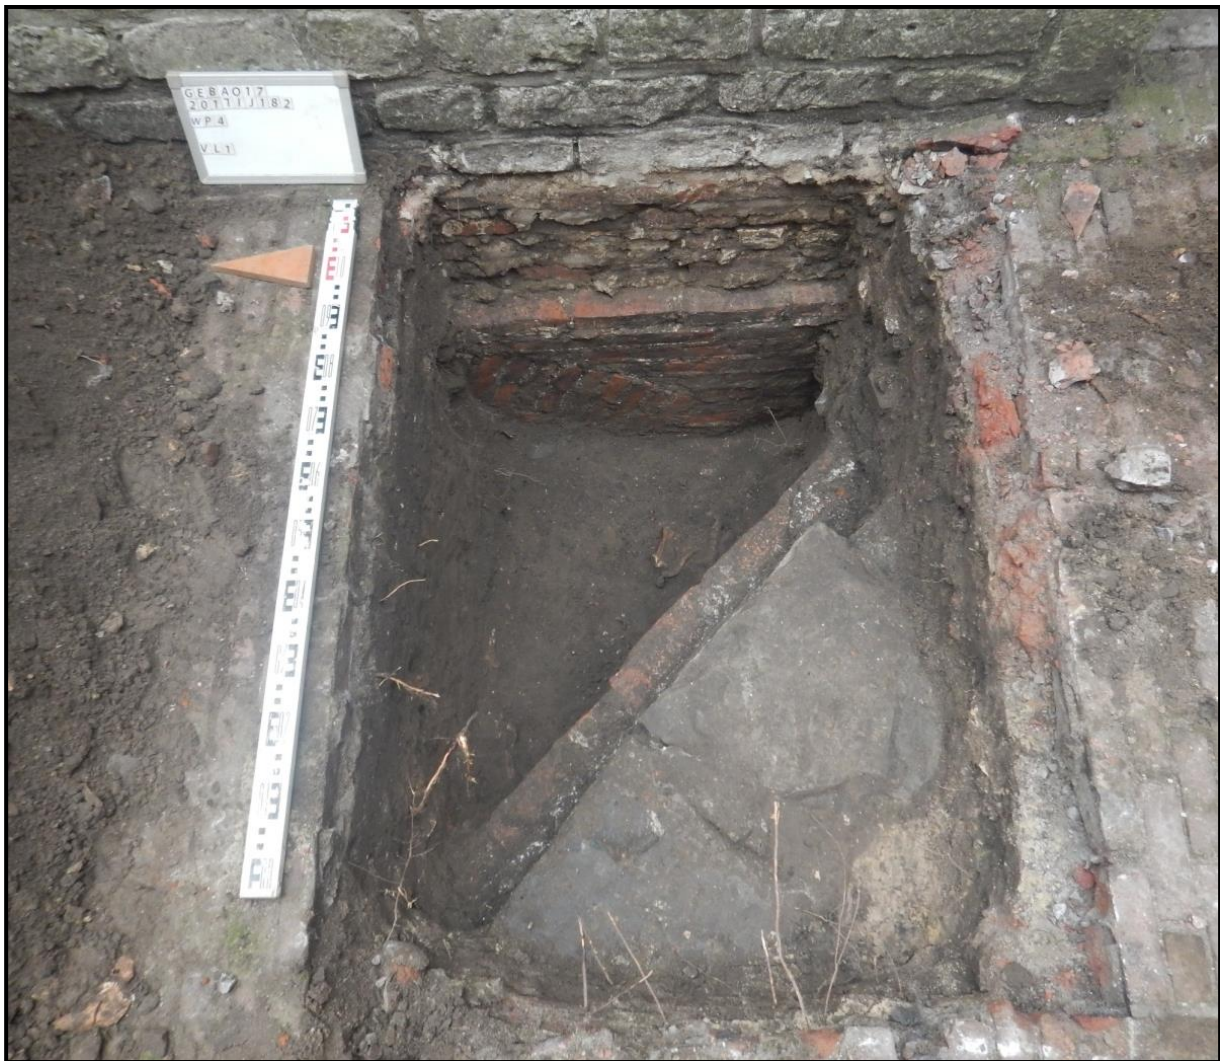
De fundering van de muur die de binnenkoer van de tuin afschermde (WP4) was de eerste 40cm gefundeerd op slordig gemetste bakstenen. Vervolgens vormde hij een trapje van zo'n 10cm naar binnen toe en werd in de volgende 40cm een spaarboog zichtbaar (zie figuur 8).

Figuur 8: Zicht op een aftakking naar het zuidoosten toe van de vermoedelijke riolering met eronder een intacte, maar deels verstoorde menselijke begraving (WP4).

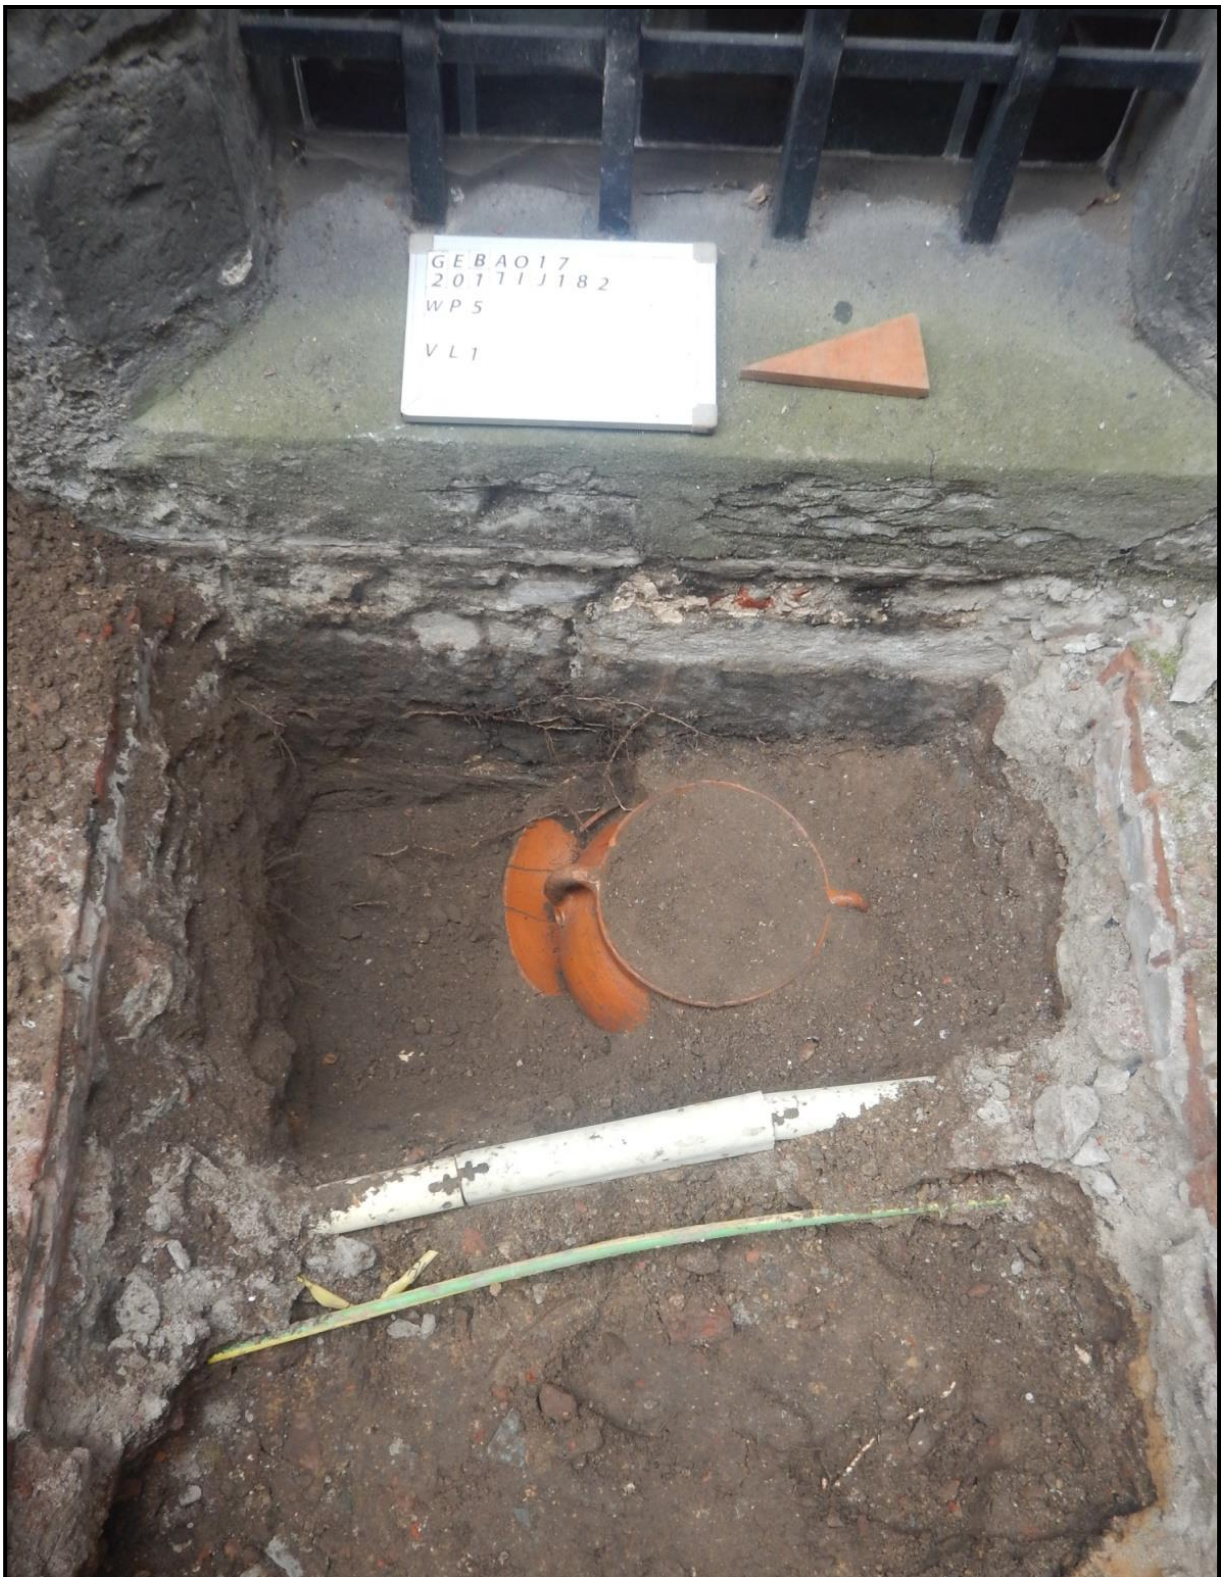
Bij het verdiepen in WP5 kwam merkwaardig genoeg een bijna intacte 16<sup>de</sup>-eeuwse grape in roodgeglazuurd aardewerk aan het licht (zie figuur 9). Mogelijk werd deze hergebruikt als veegpot in een vroegere vloer van de binnenkoer. Na het verwijderen van de pot werd het verdiepen langs de fundering van de kathedraal erg bemoeilijkt door de aanwezigheid van verschillende leidingen. Toch kon nog tot op 1,3m diepte manueel gegraven worden. De natuurstenen fundering van het koor van de Sint-Baafskathedraal loopt in het noorden de eerste 50cm recht naar beneden. Vervolgens werd die getrapt en sprong maximaal 30cm naar binnen toe (zie figuur 10). Via een lokale peiling van nog zo'n 80cm diep werd nagegaan of er zich nog een trap in de fundering bevindt. Er werd daarbij op geen nieuw uitsprong van de fundering gestoten waardoor verondersteld kan worden dat de fundering van dan af vrijwel recht naar beneden loopt.

Figuur 9: Vrijwel intacte pot in WP5, direct onder de huidige verharding van de binnenkoer tegen het koor van de Sint-Baafskathedraal.

In WP5 werd vlak tegen de fundering van het koor een 16<sup>de</sup>-eeuwse grape in rood geglazuurd aardewerk gevonden. Deze werd vermoedelijk hergebruikt als veegpot in een oudere vloer.

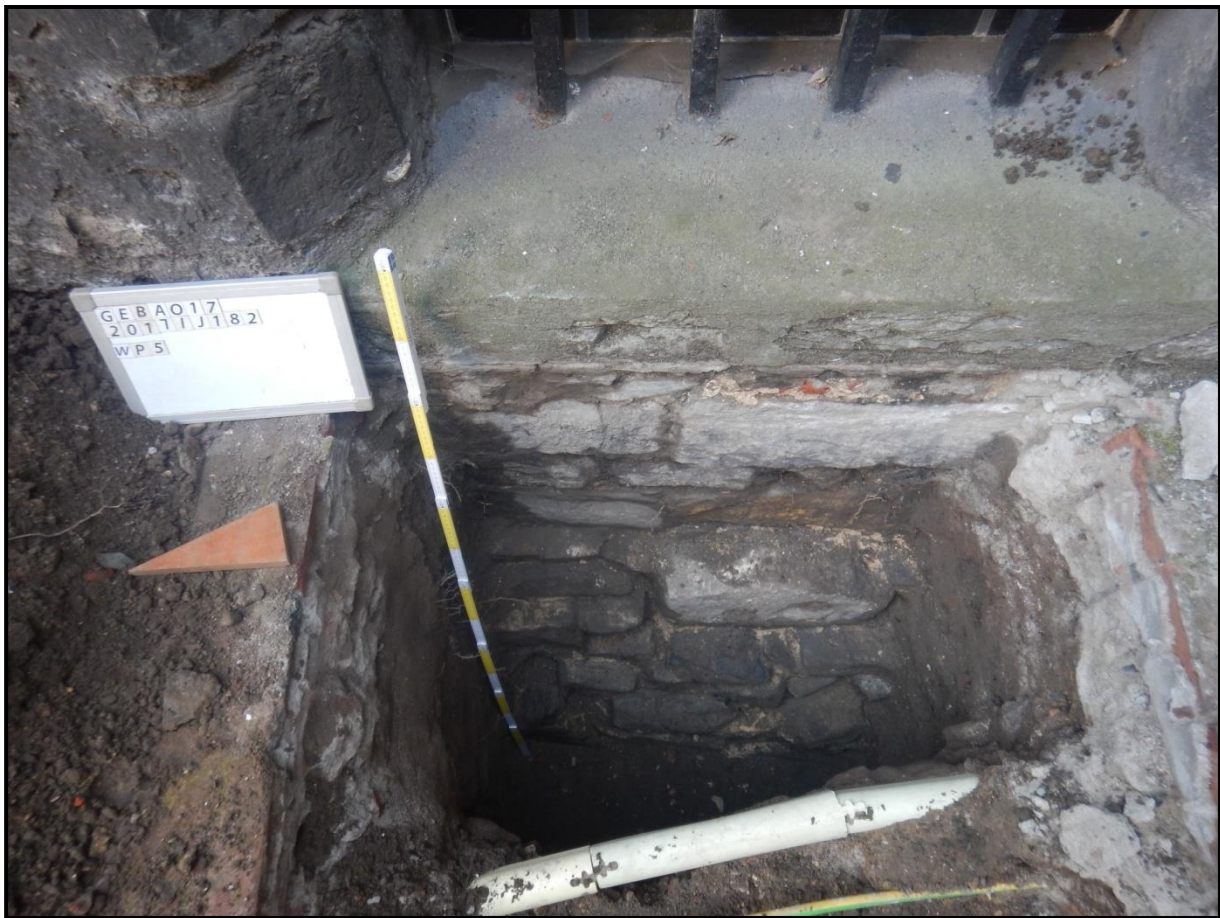
Figuur 10: Zicht in WP5 op de getrapte natuurstenen fundering van het koor van de Sint-Baafskathedraal.

De fundering van het koor van de Sint-Baafskathedraal is opgebouwd uit vrij mooi rechthoekig gekapte natuurstenen blokken (zie WP5 en WP7). Ter hoogte van WP5 sprong deze fundering via een trap 30cm in. Het beeld in WP7 kwam overeen met de tekening die in 1998 van de fundering gemaakt werd, en toont ook een insprong via een trap van 20cm. De fundering van de andere omliggende gebouwen (sacristie en overwelfde tussenruimte) was opgebouwd uit bakstenen. Deze sprong eveneens 30cm, naar buiten toe, in. De natuurstenen steunbeer ter hoogte van WP6 was eveneens gefundeerd op een bakstenen constructie. De muur (WP4) die de binnenkoer van de tuin scheidt, en die volgens de plannen zal afgebroken worden, is gefundeerd op een bakstenen spaarboog die op een diepte van 40cm 15cm naar buiten toe in springt.

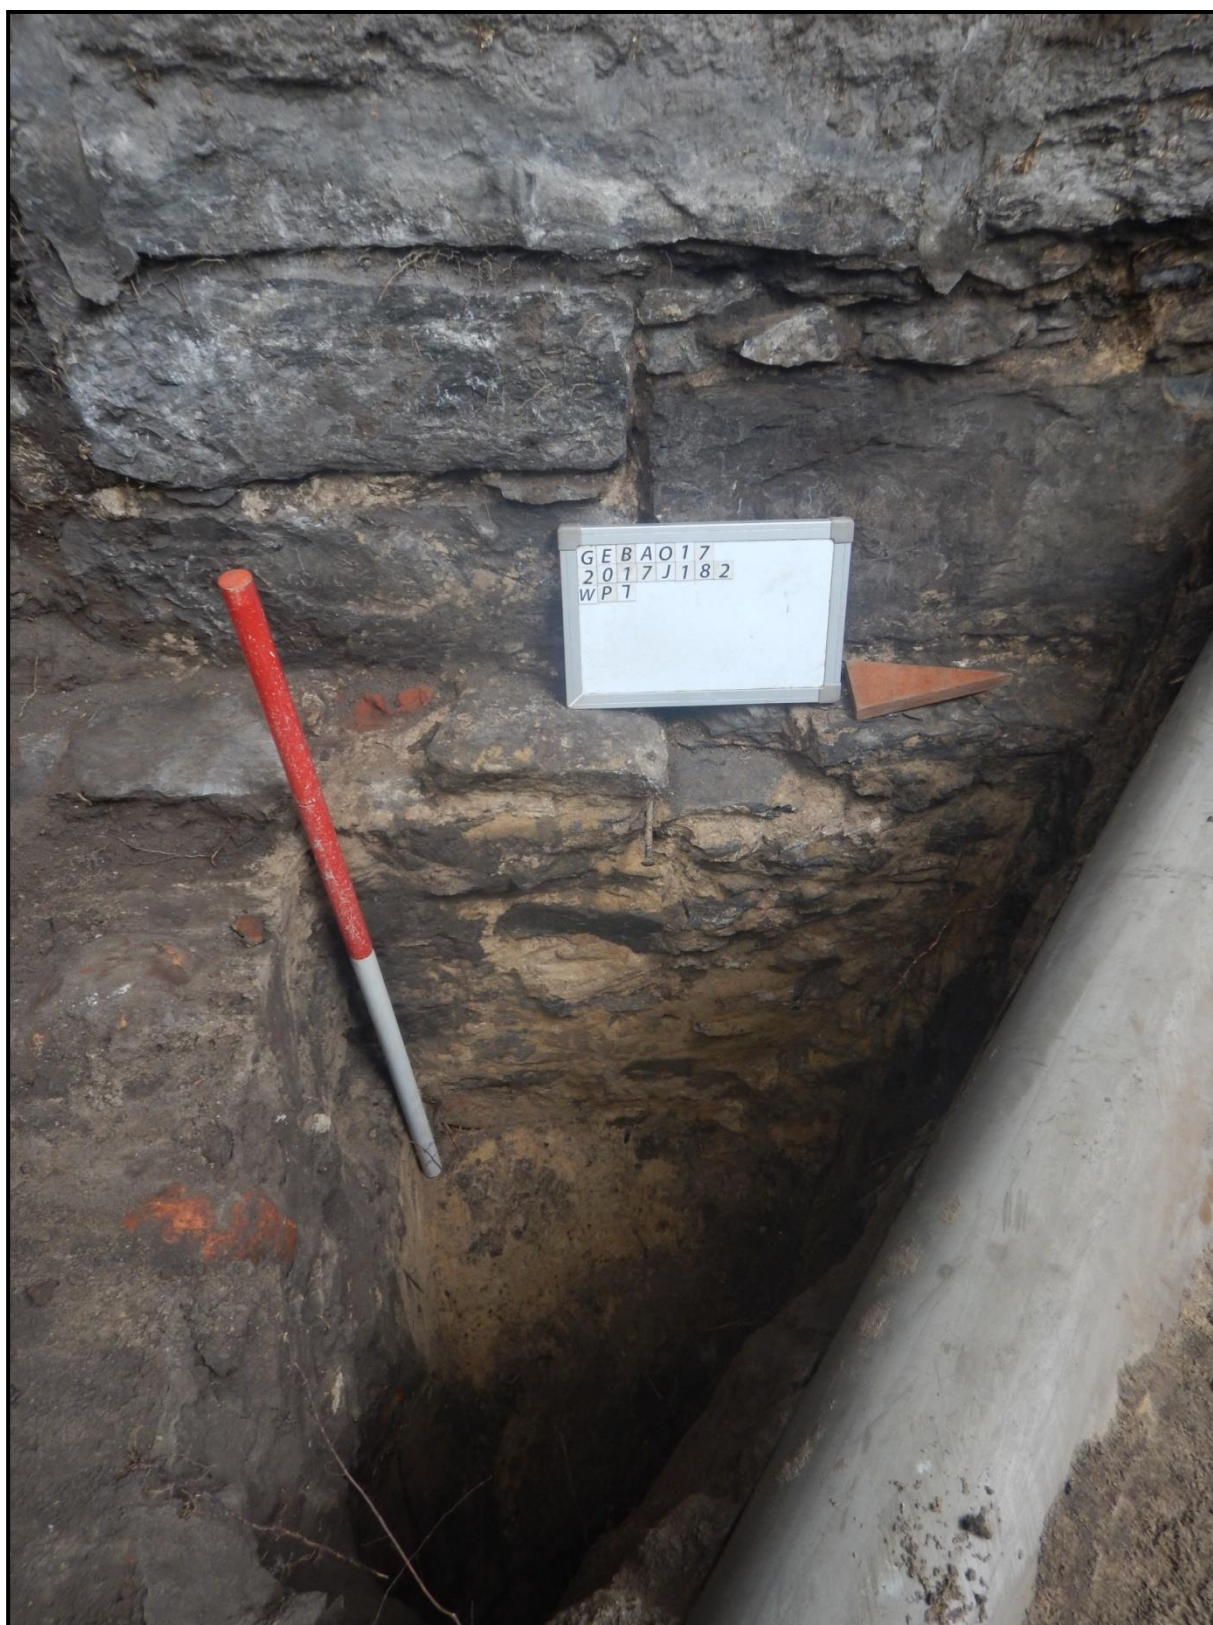
Figuur 11: Zicht op de fundering van het koor in WP7 in de binnentuin.

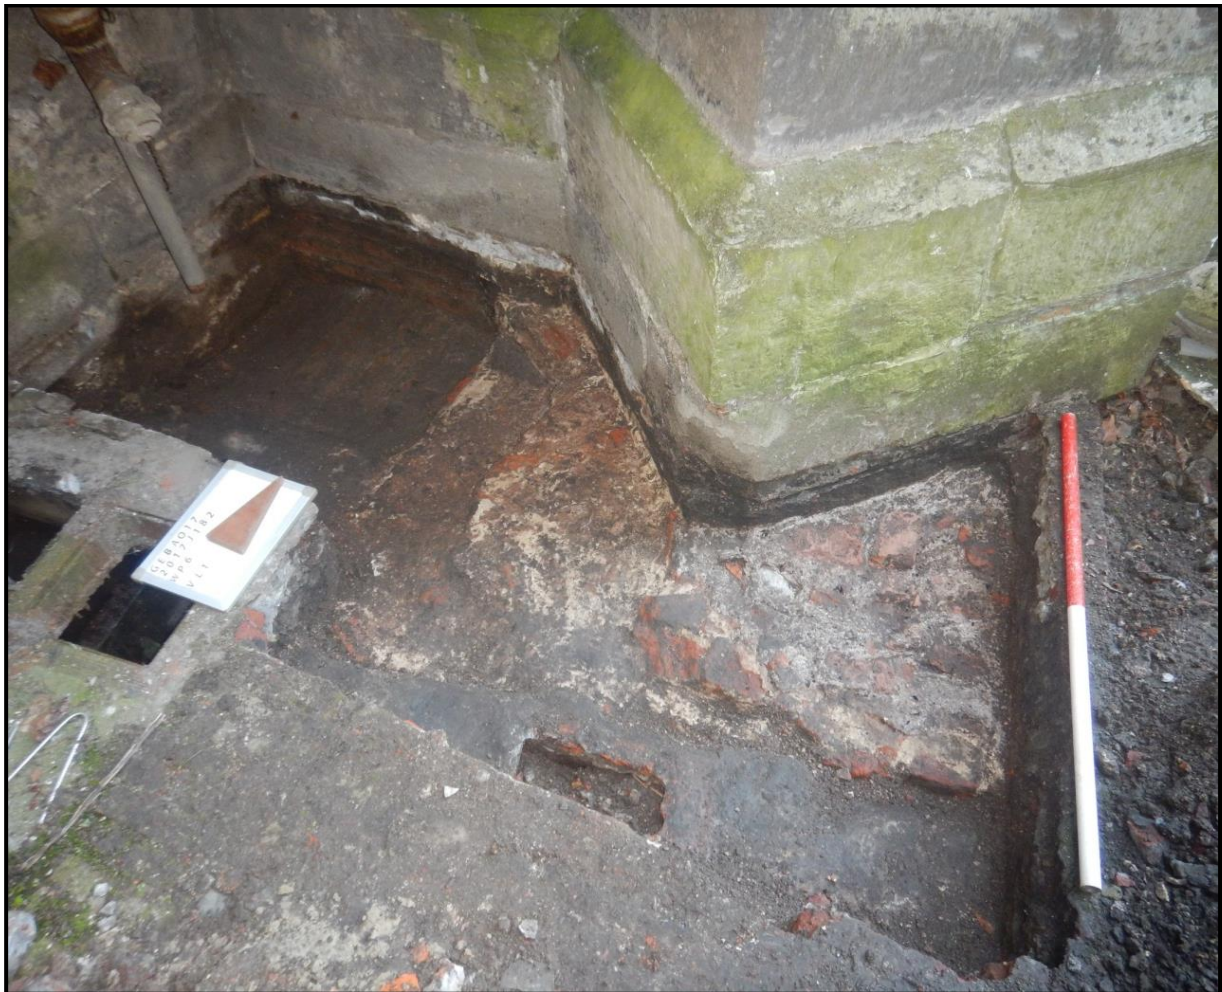
In WP6 werd ook vrijwel onmiddellijk op massieve structuren gestoten (zie figuur 13). Ter hoogte van de steunbeer gaat het wellicht om de originele fundering in baksteen. In de uiterste noordwesthoek bevond zich echter een stevig gemetst gewelf dat mogelijk deel uitmaakt van een onderliggende citerne. Direct ten zuiden bevond zich een recente riolering.

Figuur 13: Zicht op de fundering en structuren in WP6.

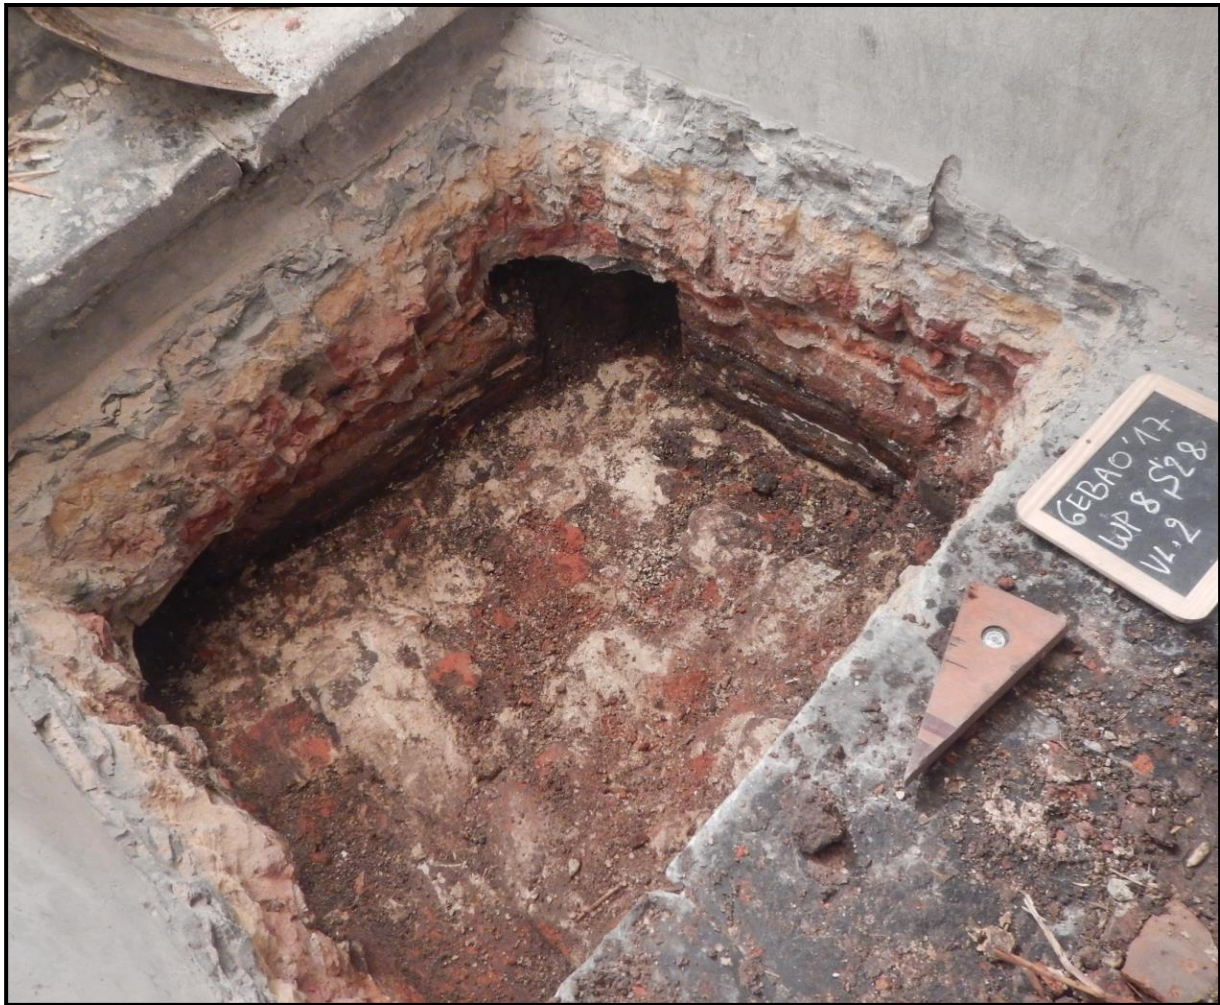
Tot slot is er de put die in de wijnkelder van de sacristie gegraven werd om de diepte van de fundering te achterhalen. Daarbij moest eerst een zeer harde beton- en puinlaag van zo'n 30cm dikte losgeschoten worden. Daaronder kwam een oudere bakstenen verharding aan het licht waarvan de functie niet helemaal duidelijk was. Mogelijk maakte deze deel uit van de fundering van het gebouw aangezien er een bakstenen funderingspijler op lijkt te rusten (zie figuur 14).

Figuur 14: Zicht op vlak 2 van WP8 in de wijnkelder met het bakstenen niveau waarop in het zuiden een bakstenen funderingspijler lijkt te rusten.

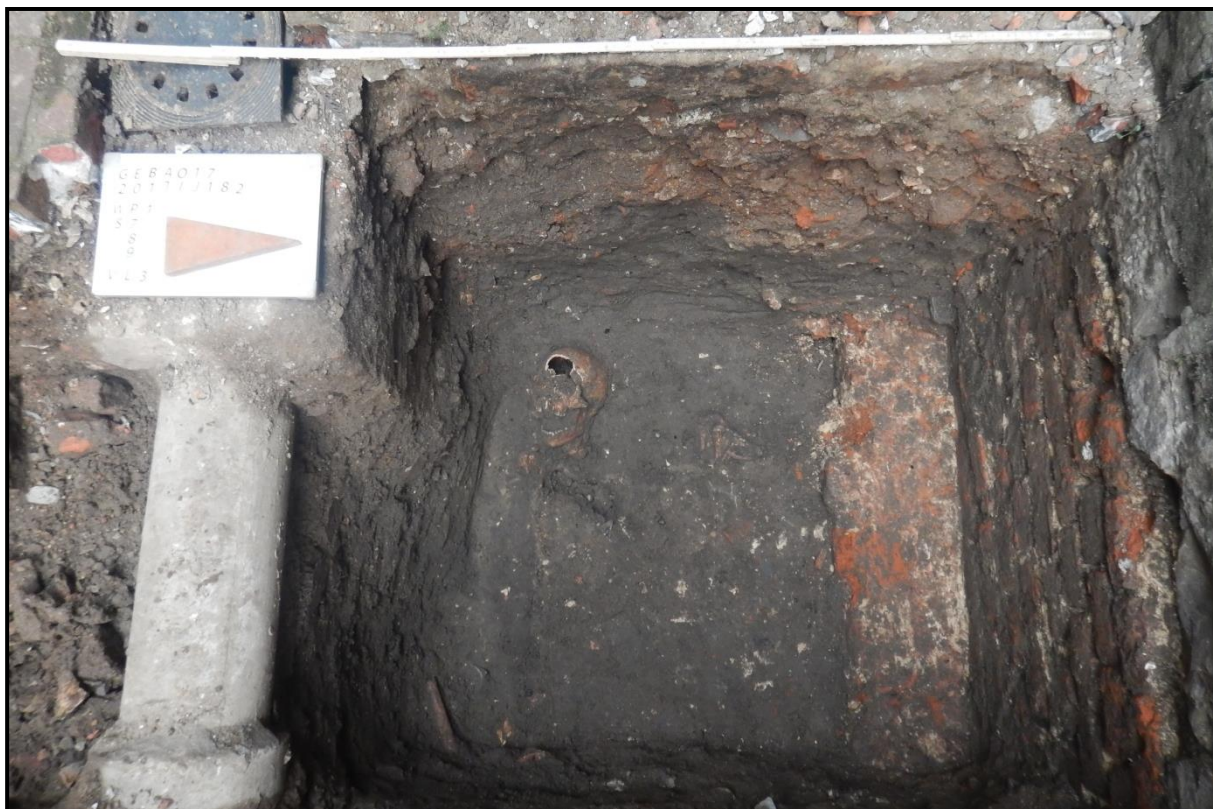
In vier putten kon een zicht verkregen worden op de aanwezigheid van menselijke begravingen. In WP1 en WP4 was dit het duidelijkst (zie plan in bijlage 2). Daar kwamen de resten van deels verstoorde, maar wel intacte skeletten op een diepte van -75cm onder het huidige loopniveau aan het licht. Ze waren allemaal met het hoofd in het westen en de voeten in het oosten begraven (zie figuren 15 en 16). Bij het verdiepen langs de fundering in WP5 werden in het noordprofiel, onder de leidingen, resten van verschillende begravingen opgemerkt. Ook ten zuiden van WP7 in de tuinzone werden enkele losse schedels vastgesteld.

Figuur 15: Zicht op skeletten in WP1.

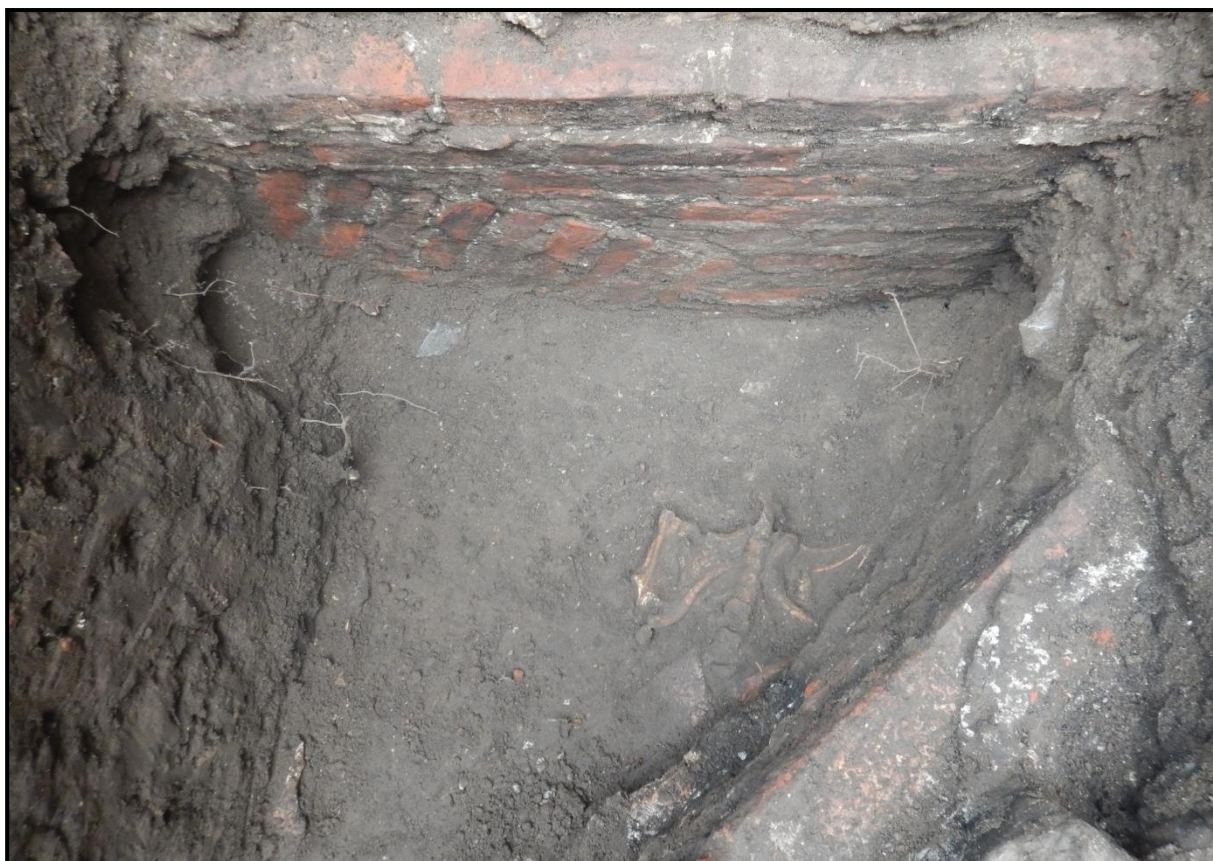
Figuur 16: Een nog deels intact skelet in WP4.

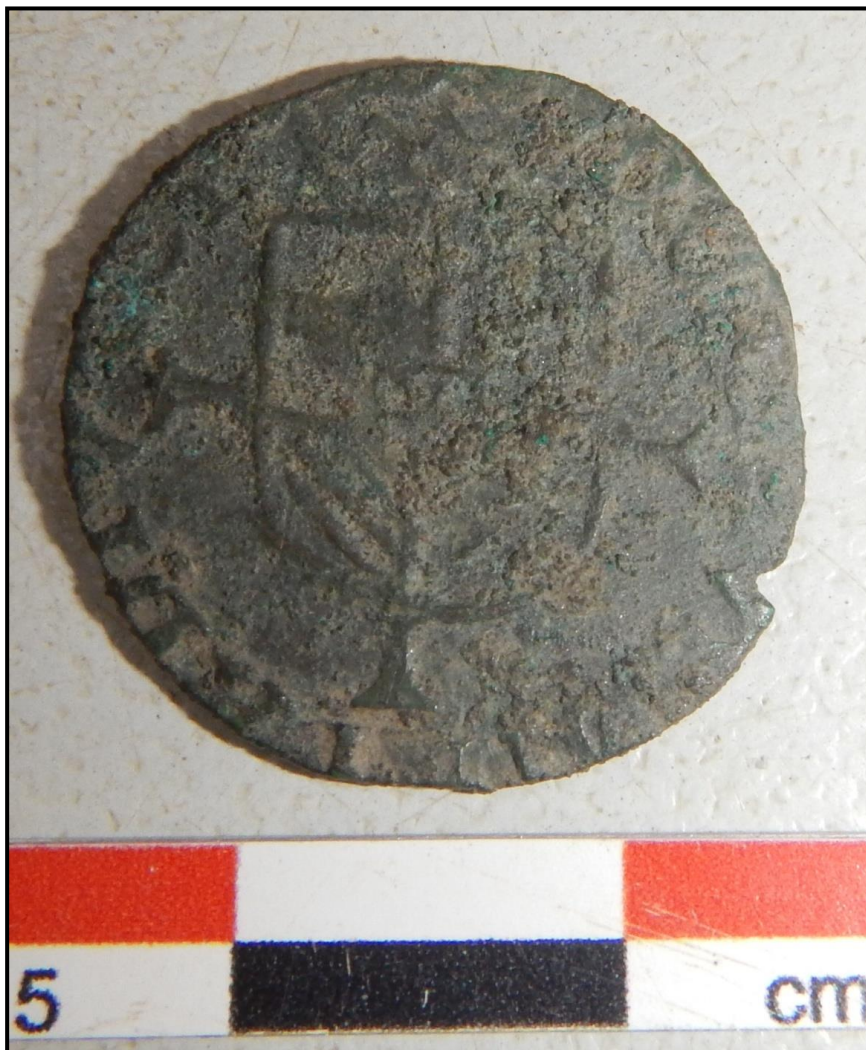
Er werden tijdens het onderzoek twee munten gevonden via metaaldetectie. Beide kunnen gedateerd worden in de 16<sup>de</sup> eeuw. De ene (inventarisnummer 5) valt te linken met Karel V en de andere betreft een koperen milt van Filips II geslagen tussen 1555 en 1598 (zie figuur 17).

Figuur 17: Munt uit de tweede helft van de 16<sup>de</sup> eeuw.
