# EINDVERSLAG

### DIEST – BEGIJNHOF – KRAAIENESTSTRAAT 4

Eindverslag Diest – Begijnhof – Kraaieneststraat 4

ARCHEBO rapport 2024I180  
ISSN 2034-5615

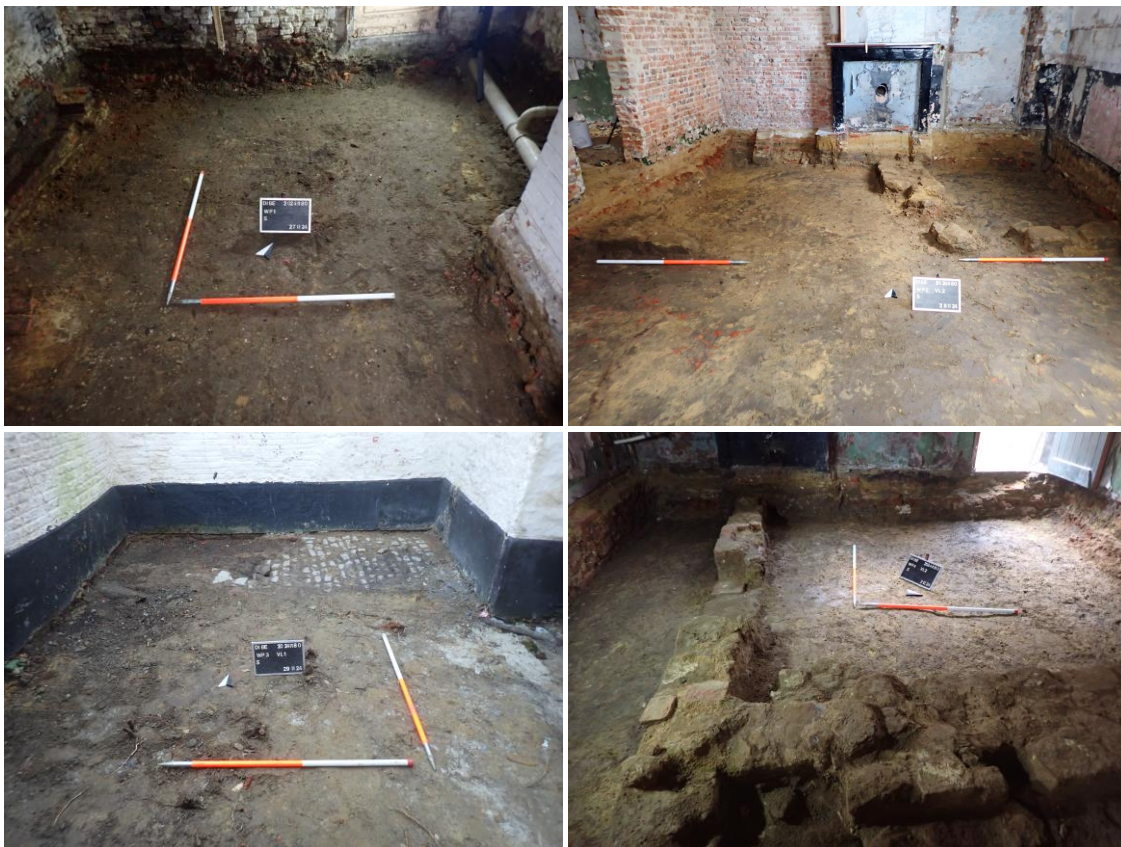
Figuur 37: Vlakfoto's werkput 1, vlak 2 (linksboven); werkput 2, vlak 2 (rechtsboven); werkput 3, vlak 1 (linksonder) en werkput 4, vlak 2 (rechtsonder) (© ARCHEBO bv)

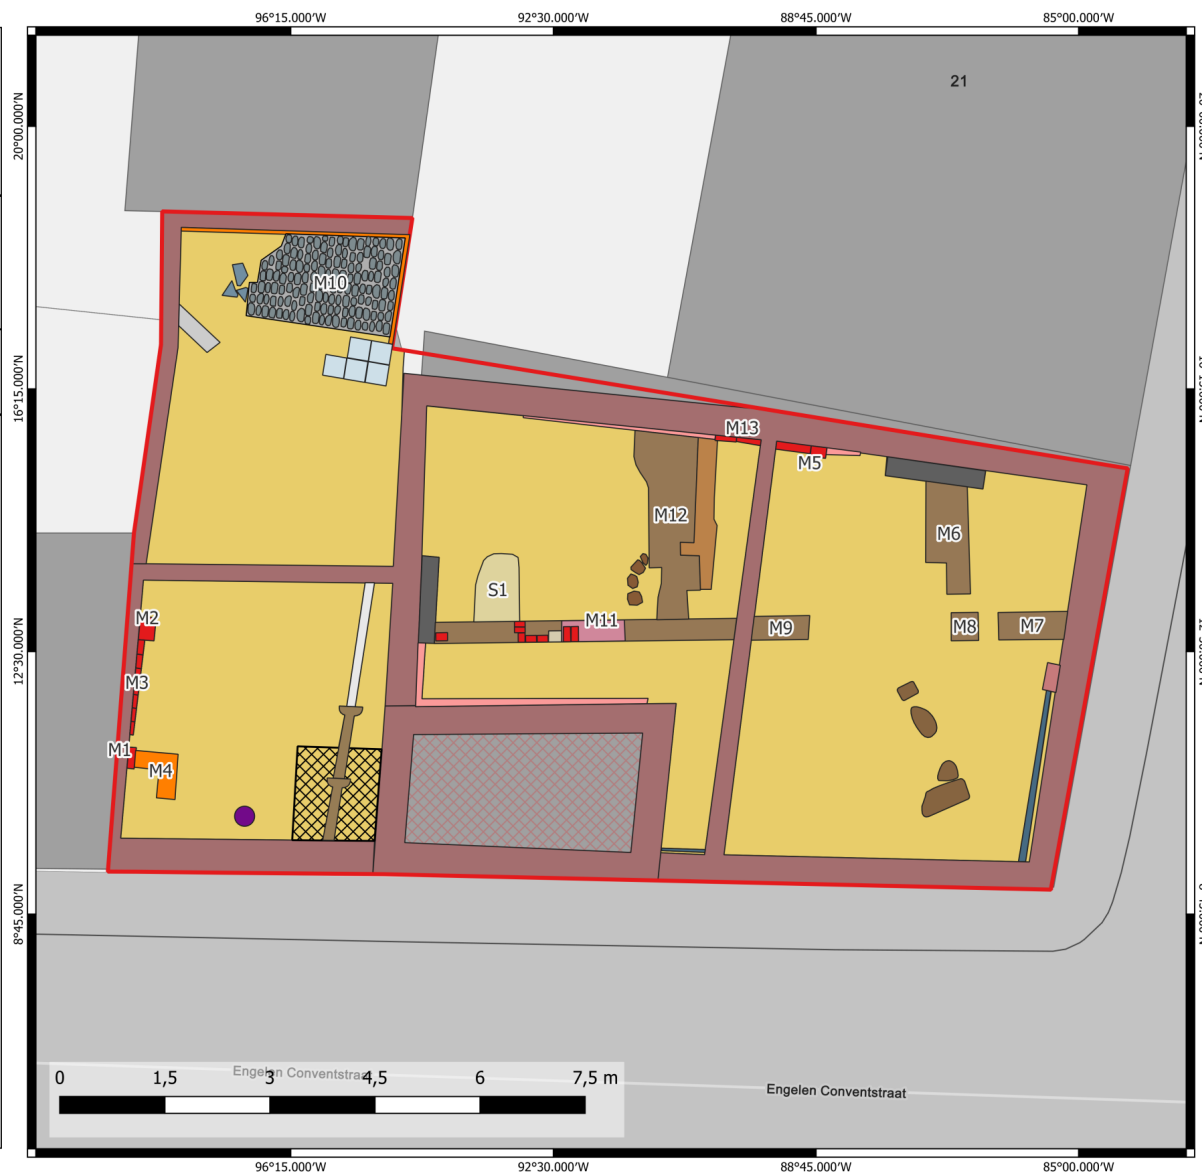
DIBE/24/12/10/23 - Digitale  
aanmaak  
Figuur 38: Allesporenplan (@  
ARCHEBO bv).

- Aardewerk afvoerbuis
- Baksteen fundering
- Bakstenen muur
- Ijzerzandsteen
- Ijzerzandsteen fundering
- Ijzerzandstenen muur
- Kalkfundering vloer?
- Kalkzandsteen
- Muur
- Pot

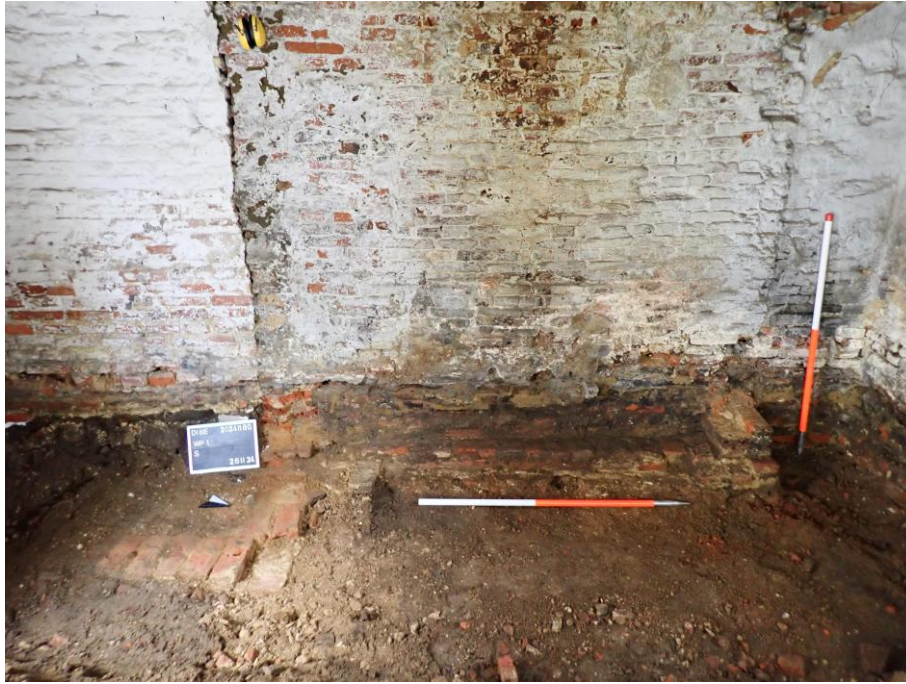
Figuur 40: Muurresten van een haard tegen de westelijke wand van werkput 1; vlak 2 (© ARCHEBO bv)

Bij het uitgraven van deze kamer werd heel wat bouwpuin in de vorm van baksteen, tegels en Boomse dakpannen aangetroffen. Ook werd er o.a. heel wat aardewerk, glas en dierlijk bot-/schelpmateriaal ingezameld. Het aardewerk betreft voornamelijk faïence dat in de 19<sup>de</sup>/20<sup>ste</sup> eeuw gedateerd kan worden (V1; *cfr. infra*).

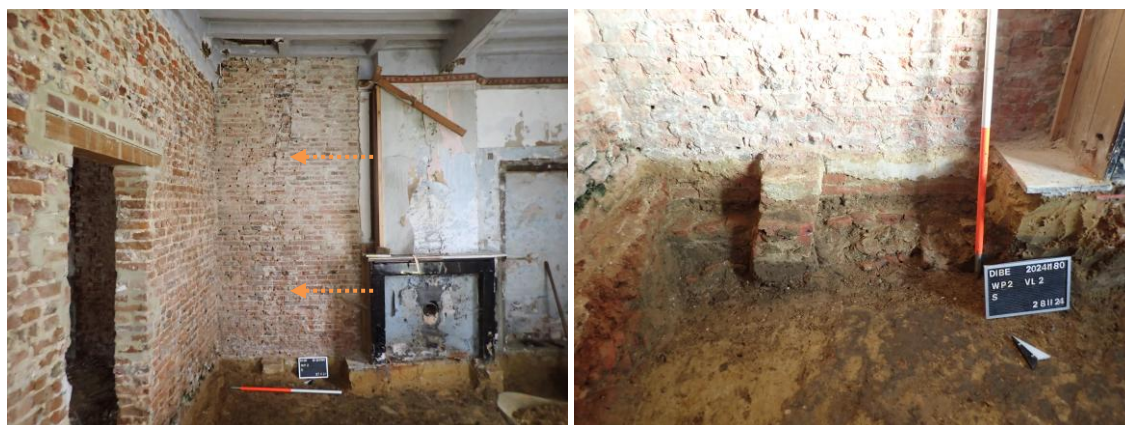
Figuur 44: Haardmuur M15 in vlak 1, t.o.v. de bestaande muren met aanduiding bouwnaad (oranje pijlen) (L) en detailfoto in vlak 2 (R) (© ARCHEBO bv)

Werkput 2 betreft de grootste kamer van de huidige begijnhofwoning. In deze kamer werd in de noordwestelijke hoek, tegen de noordelijke muur, eveneens een restant van een haard aan het licht gebracht (M5). Ook hier betreft het een haaks staand muurtje/haardwand. Dit muurtje is opgebouwd met bakstenen (22x9x5cm) en witgele kalkmortel. Uit onderzoek van de bestaande muren blijkt dat de binnenmuur, tussen werkput 2 en werkput 4, recenter is dan de buitenmuren. Deze binnenmuur is op basis van de naad duidelijk tegen de buitenmuur gezet. Op basis hiervan is te concluderen dat beide kamers vroeger één ruimte moet geweest zijn. Tegen de noordelijke muur stond in deze ruimte dan ook een centrale haard, gevormd door M5 en M13 (*cfr infra*). Tussen M5 en M13 zijn bakstenen aanwezig die ook hier met de kopse zijde naar de ruimte gericht zijn.

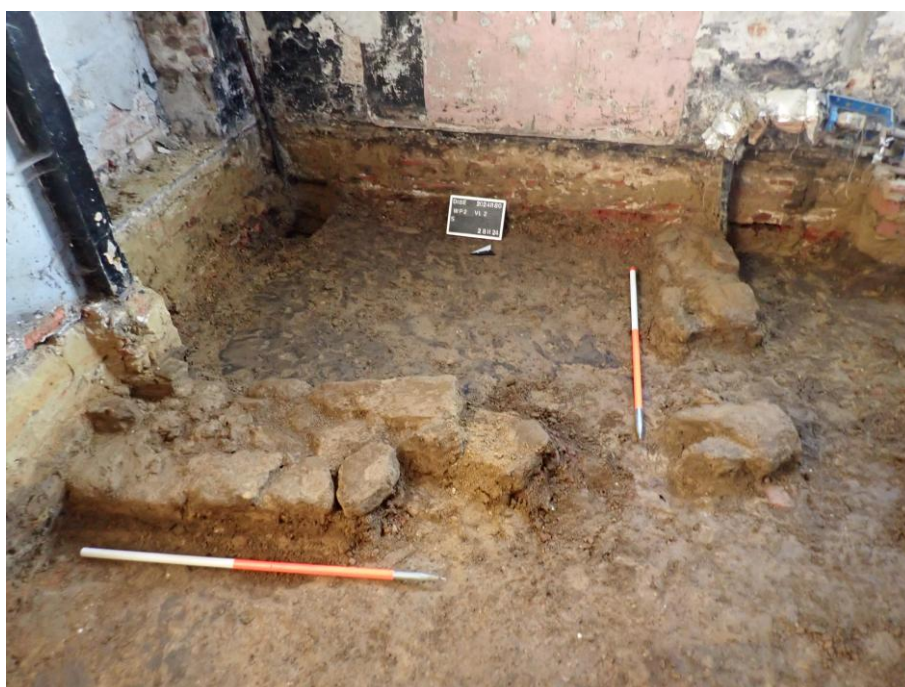
Figuur 45: Muurresten in Diestiaan ijzerzandsteen M6-8, werkput 2, vlak 2 (© ARCHEBO bv)

In de noordoostelijke hoek van de kamer werden drie muurresten aan het licht gebracht. Het betreft een noord-zuidgerichte muur M6 met een minimale lengte van 156 cm en een breedte van 60 cm. Haaks hierop staat muur M7 met een oost-west oriëntatie. Deze muur is minimaal 95 cm lang en zo'n 40 cm breed. De muren worden onderbroken, maar waar deze elkaar zouden treffen werd nog een derde muurrestant aangetroffen (M8). De drie muurresten zijn allen opgebouwd uit Diestiaan ijzerzandstenen van diverse formaten. Opvallend is dat de stenen niet gevoegd zijn met enige mortel. Mogelijk gaat het om funderingen van opstaande muren (in hout en leem of in bak-/natuursteen?; *cfr. infra*). In het verlengde van muur M7 werd tegen de westelijke muur van de kamer nog een muurrestant gevonden, m.n. M9. Ook deze is opgebouwd uit Diestiaan ijzerzandsteen en ook hier ontbreekt enige mortel. De muur loopt nog verder door onder de bestaande binnenmuur (M11; *cfr. infra*).

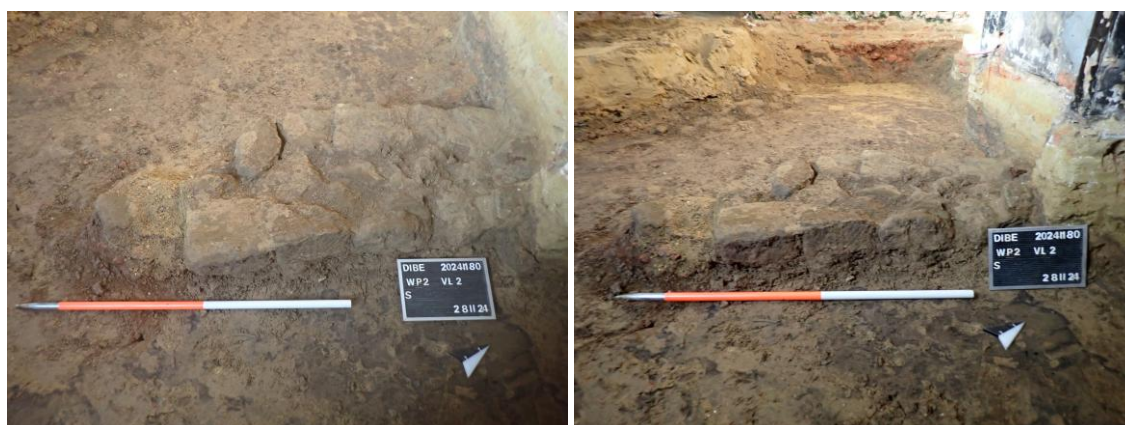
Figuur 46: Detailfoto's Diestiaan ijzerzandstenen muur M6, boven- en zijgezicht (© ARCHEBO bv)

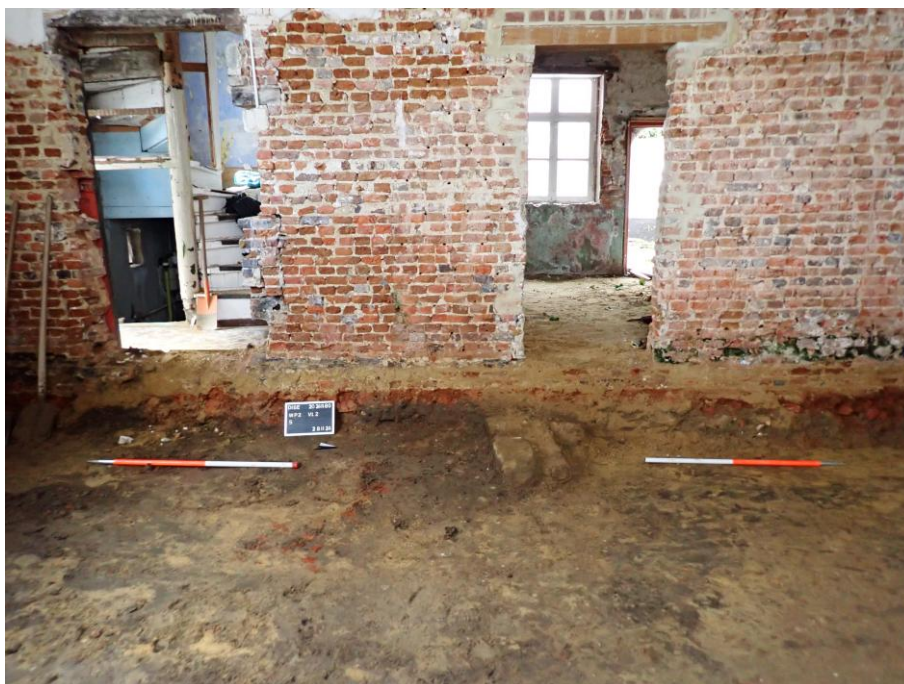
Figuur 47: Werkput 2, vlak 2 met zicht op muur M9 die nog doorloopt onder de fundering van de huidige binnenmuur (© ARCHEBO bv)

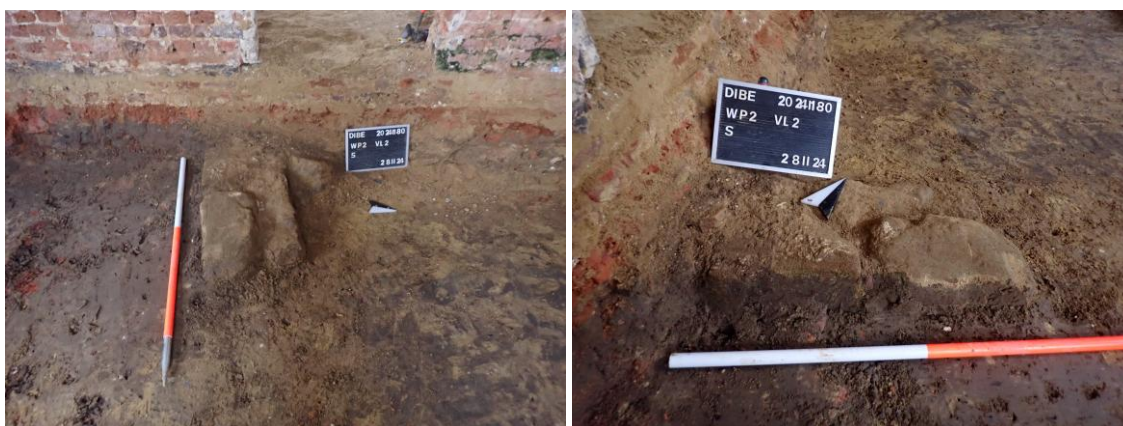
Figuur 48: Detailfoto's Diestiaan ijzerzandstenen muur M9, boven- en zijaanzicht (© ARCHEBO bv)

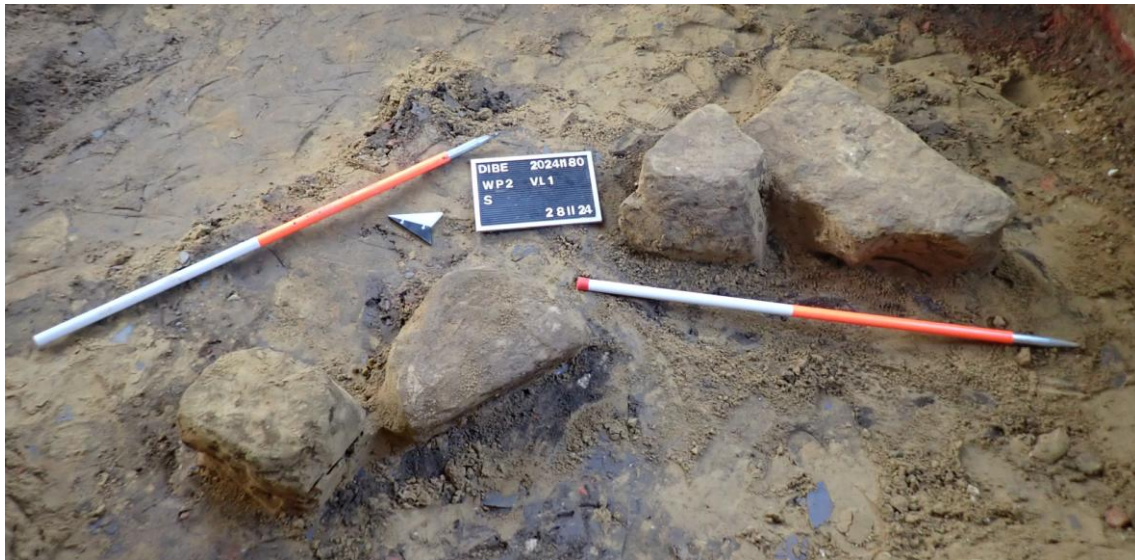
Figuur 49: 'Losse' Diestiaan ijzerzandstenen in het zuiden van de kamer (© ARCHEBO bv)

In het zuidelijke deel van de kamer werden geen muurresten als dusdanig vastgesteld. Enkel werden in het gele stabilisézand vier 'losse' Diestiaan ijzerzandstenen teruggevonden. Deze zijn duidelijk bewerkt (vlak gemaakt) en zijn mogelijk afkomstig van de aangetroffen muurresten in het noorden van de kamer, maar om een of andere reden uitgebroken en verplaatst.

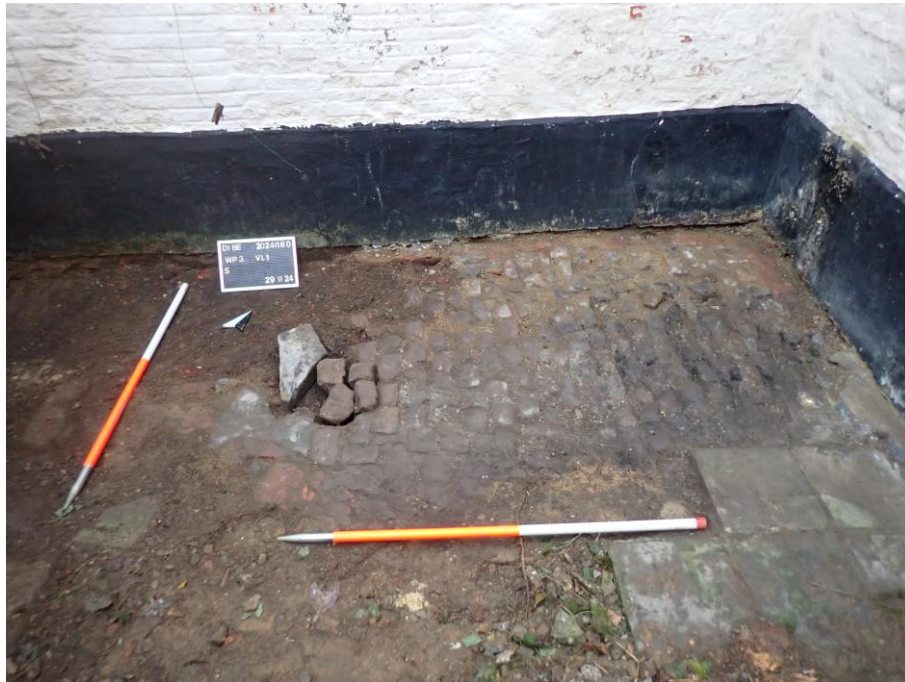
Figuur 51: Zicht op de kasseivloer in werkput 3 (© ARCHEBO bv)

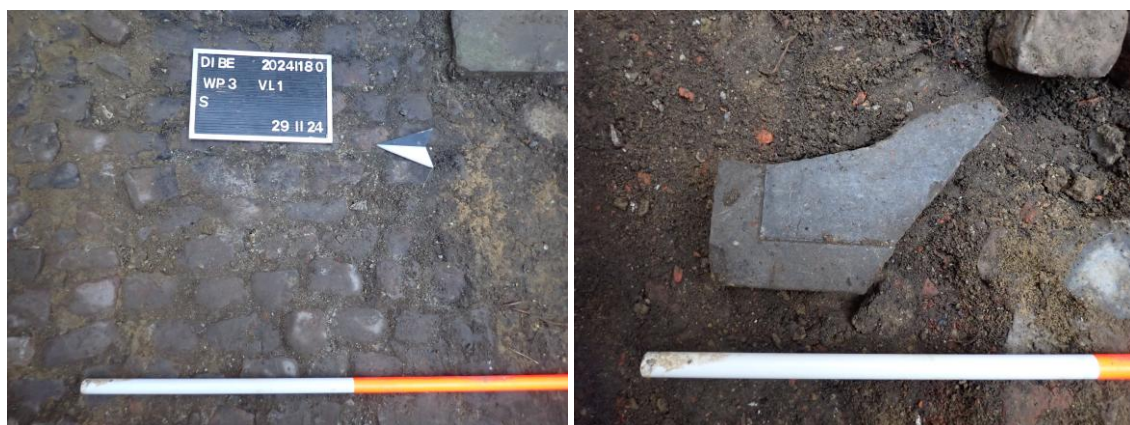
Figuur 52: Detailfoto van de kasseivloer (L) en de onderkant van de Doornikse kalksteen (R) (© ARCHEBO bv)

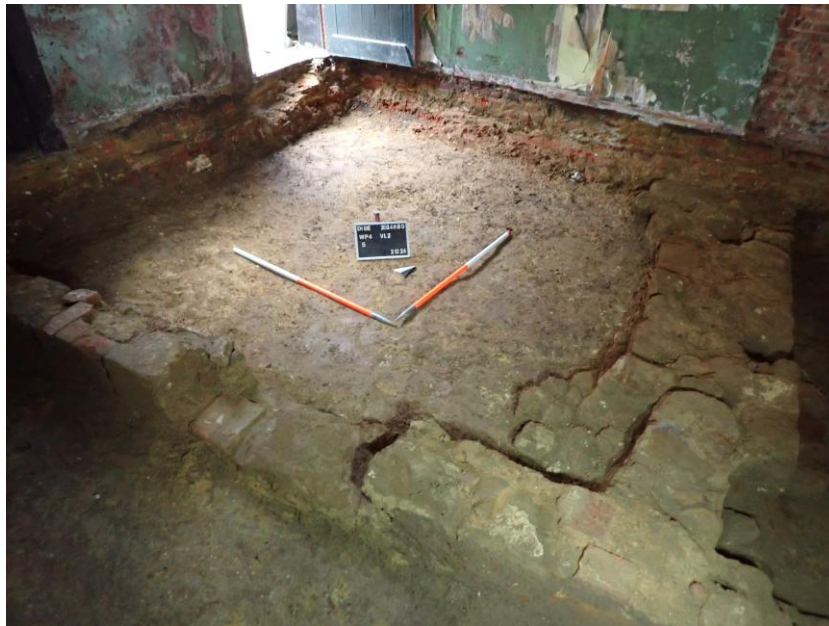
Figuur 54: Flakfoto werkput 4, vlak 2 met muurresten M11 en M12 (© ARCHEBO bv)

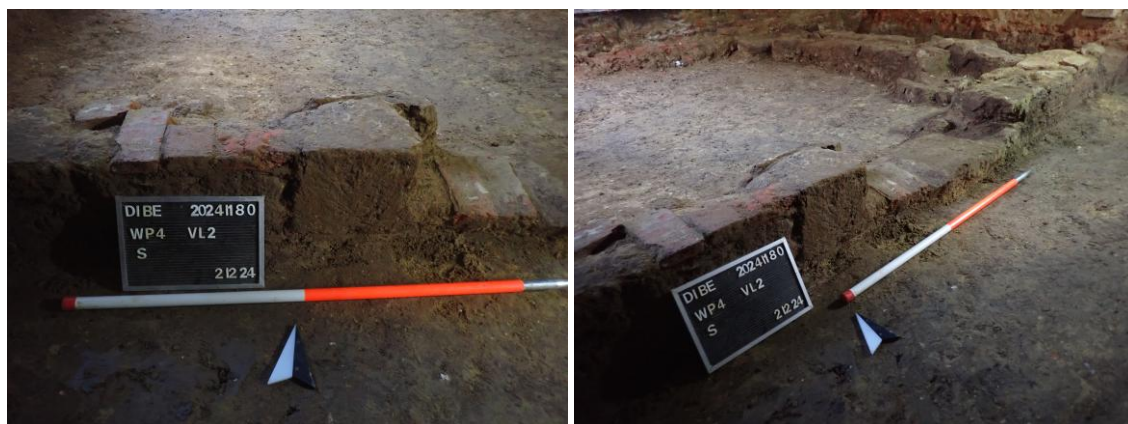
Figuur 55: Zicht op de opstaande kalkzandsteen (L) en verlaagd gedeelte (R) van muur M11 (© ARCHEBO bv)

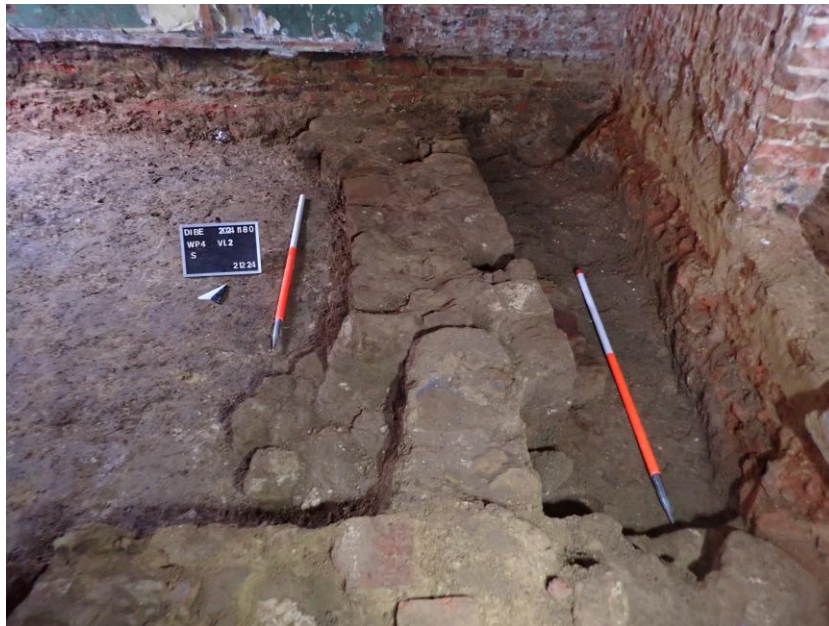
Figuur 57: Bovenaanzicht muur M12 (© ARCHEBO bv)

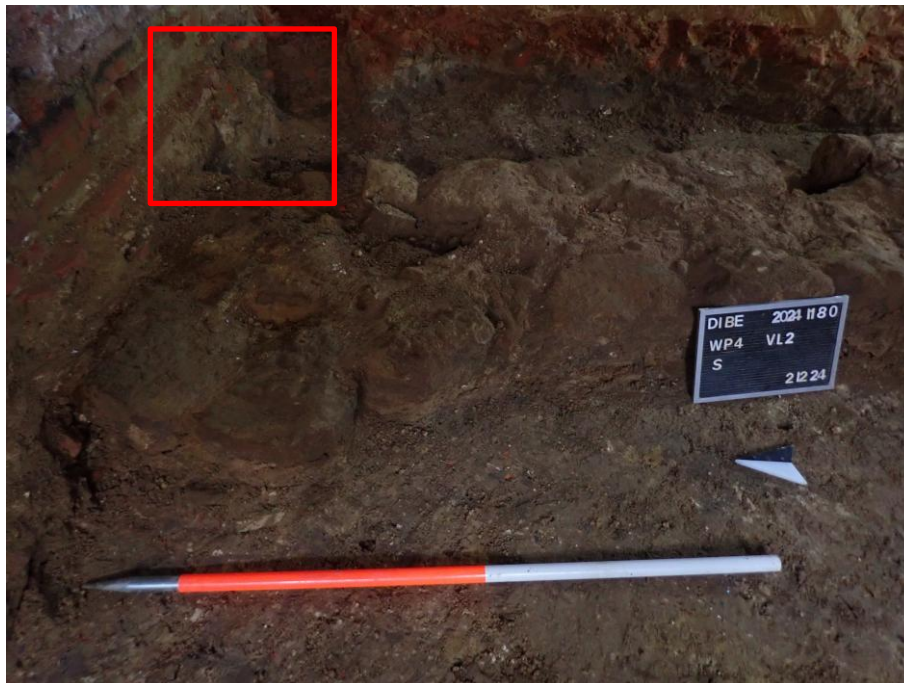
Figuur 60: Zijgezicht muur M12 met aanduiding van restant muur M13 (binnen rode kader) (© ARCHEBO bv)

Net zoals bij werkput 2 (zie M5; *cfr. supra*) werd tegen de noordelijke muur een restant van een bakstenen muurtje teruggevonden dat verband houdt met de toenmalige haard (haardwand) binnen de ruimte van werkputten 2 en 4, hier aangeduid als M13. Dit muurtje is echter minder goed bewaard gebleven en grotendeels verwijderd. Hier rest dan ook zeer weinig van.
