# Lancaster NN775

BUNSBEEK PAMELENSTRAAT  
(GLABBEEK, VLAAMS-BRABANT)

S. Verdegem, C. De Decker & A. Pijpelink

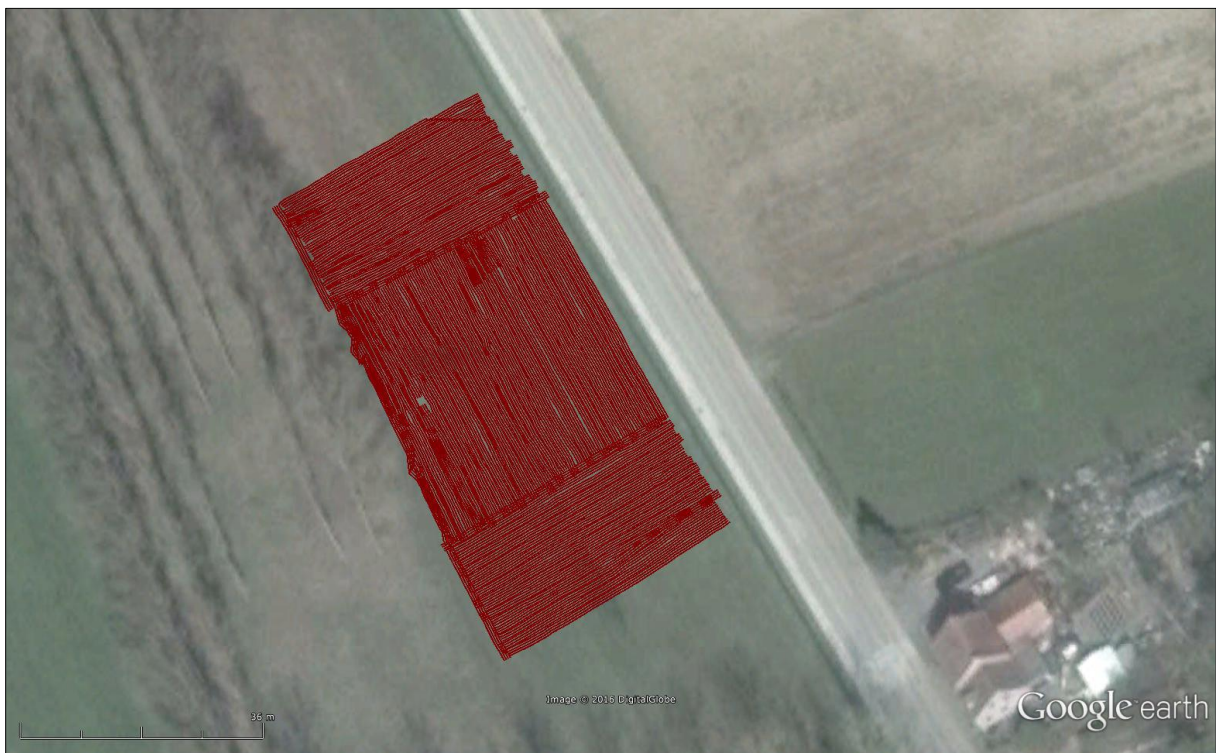
Fig. 17 Looplijnen van het terrein, geregistreerd met GPS.

In Fig. 17 is te merken dat een heel klein deel niet ingemeten is. Hier bevindt zich een waterpomp voor het vee, die dus een obstakel vormt. Doordat deze pomp ijzer bevat, zal deze lokaal de meetdata verstoren. Toch kan geconcludeerd worden dat deze inmeting in optimale omstandigheden is verlopen.

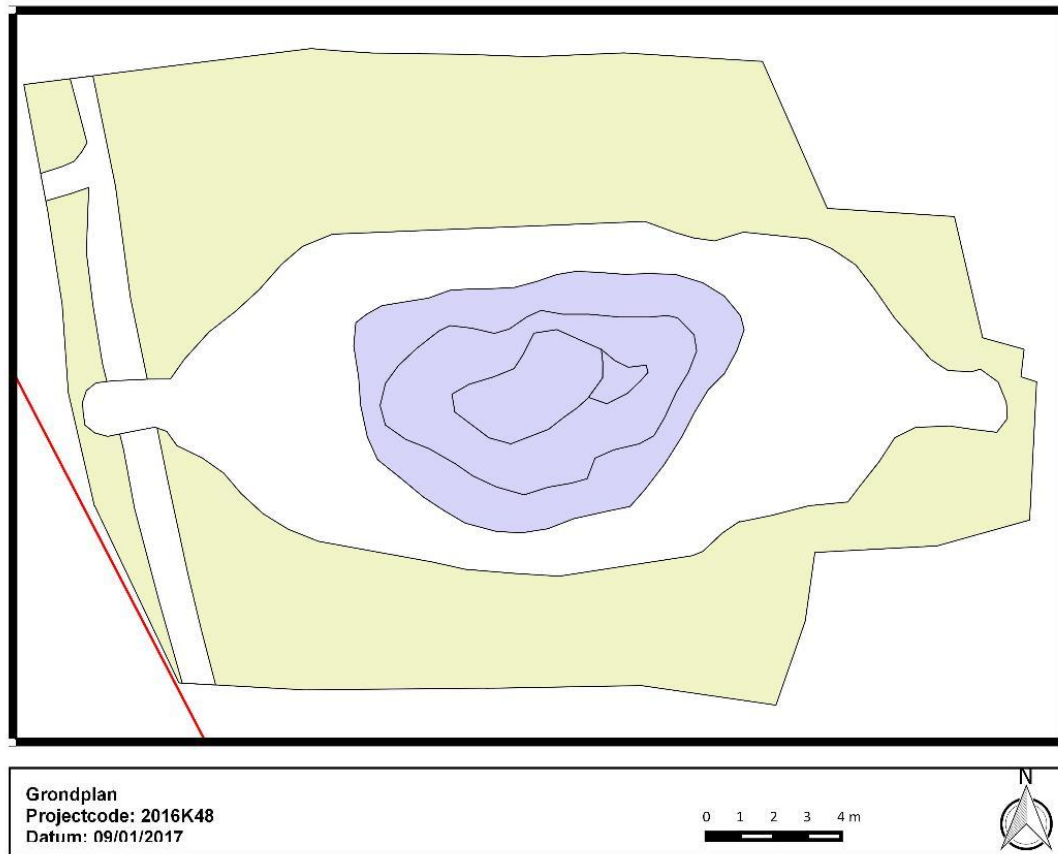
Fig. 27 Grondplan met aanduiding van de verschillende sporen: links de greppel (S1) en centraal de impactkrater met de afwijkende opvulling in het midden (blauw).

Het tweede spoor (S2) was de inslagkrater van het vliegtuig. De vorm was min of meer afgerond rechthoekig (22 x 10 m) met op de korte zijden telkens een langgerekte annex van 3 m lang en 1,6 m breed. Het centrale gedeelte beslaat min of meer de impact van het “massieve” deel van het vliegtuig-namelijk de romp en de vier motoren. De annexen zijn de beide uiteinden van de vleugels die veel minder massief zijn en bijgevolg een veel smallere en ondiepere bodempenetratie hebben veroorzaakt.

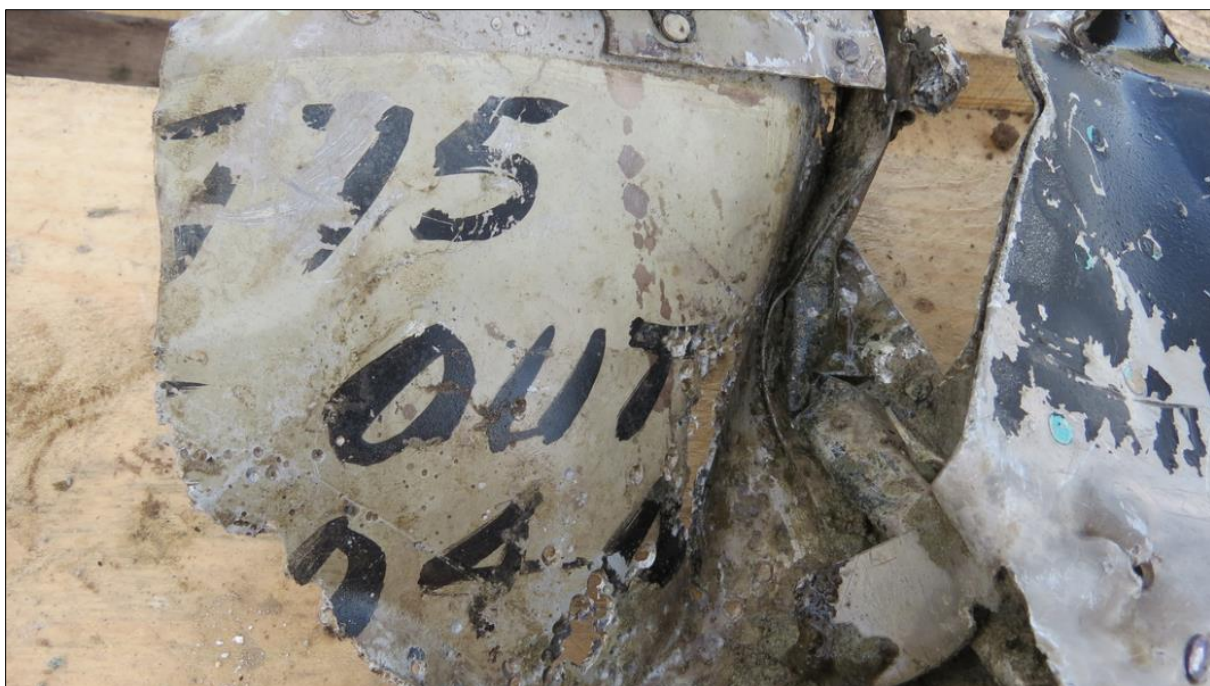
*Fig. 38 De cijfers "775" zijn net te lezen - een verwijzing naar het serienummer van het vliegtuig.*

Het gaat over aluminium onderdelen van de beplating. De meeste stukken zijn onherkenbaar verwrongen en gecorrodeerd, maar sommige dragen nog sporen van de originele beschildering.

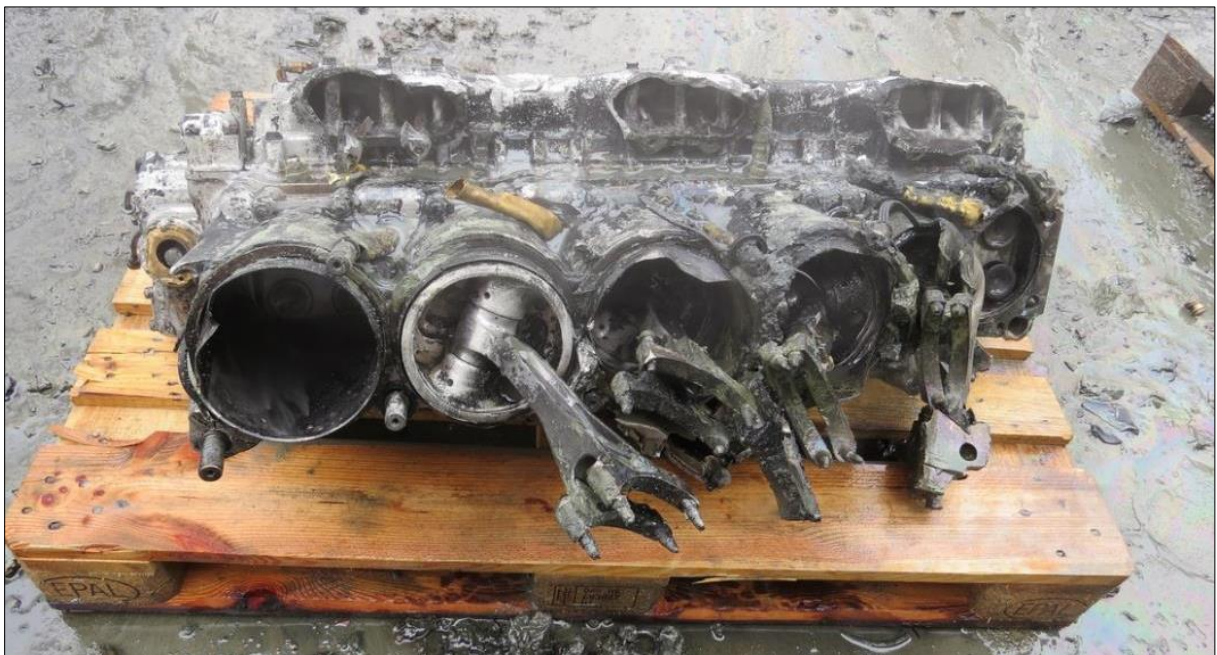
*Fig. 41 Eén bank van de 4 motoren. Zes cilinders zijn zichtbaar.*

Een Avro Lancaster had vier Rolls Royce Merlin-motoren. Deze werden allemaal geborgen, maar werden stukgeslagen in de crash.

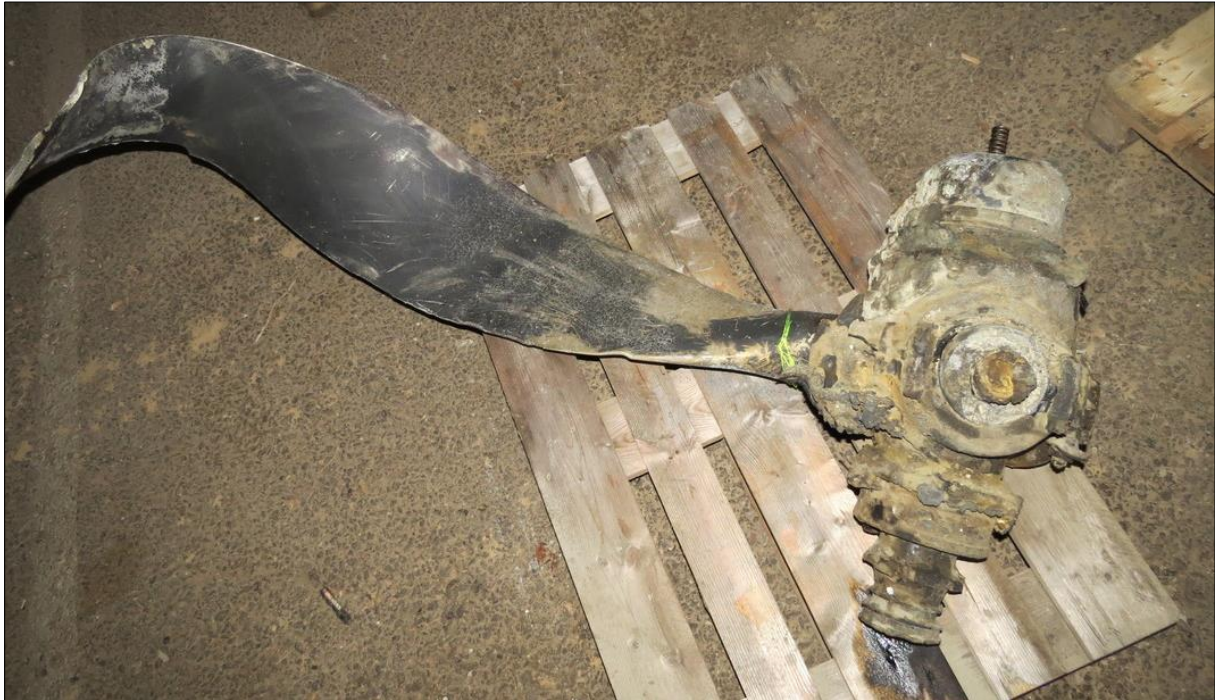
*Fig. 42 Enige propeller die nog op de naaf zat*

Elke propeller telde drie bladen, die vastzitten aan een naaf. In zo'n naaf zat een mechanisme met kamwielen waardoor vanuit de cockpit de stand van de propellerbladen kon ingesteld worden. Hiermee kon de snelheid van het vliegtuig beïnvloed worden, maar ook, indien de motor stil lag, konden de bladen recht op de luchtstroom gezet worden, waardoor de luchtweerstand verminderde. De propellers waren - op één na - afgebroken van de naaf, maar aan de hand van de vervorming kunnen we nagaan of het vliegtuig met draaiende, dan wel met stilstaande motor(en) neerkwam.

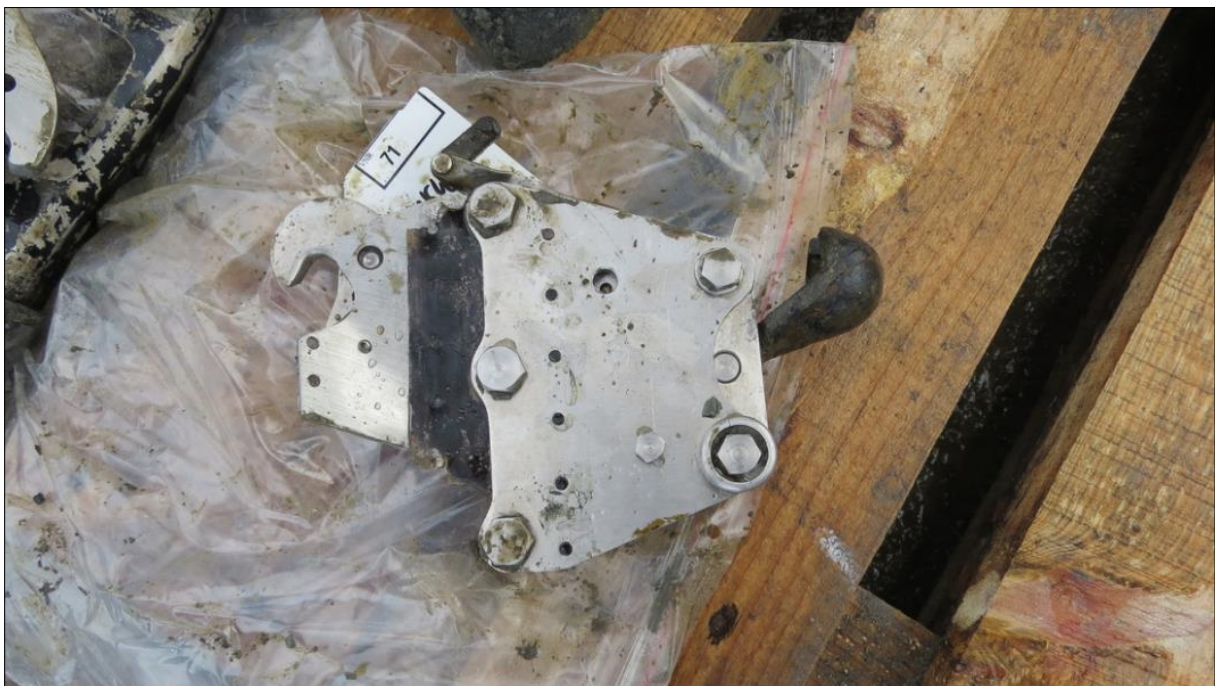
*Fig. 44 Eén van de bomhaken in "open" toestand.*

Het betreft hier bomhaken, die elektrisch bediend werden. Deze stonden allemaal in "open" toestand, een duidelijk bewijs dat de bemanning op de terugtocht was, en haar laatste missie volbracht had.

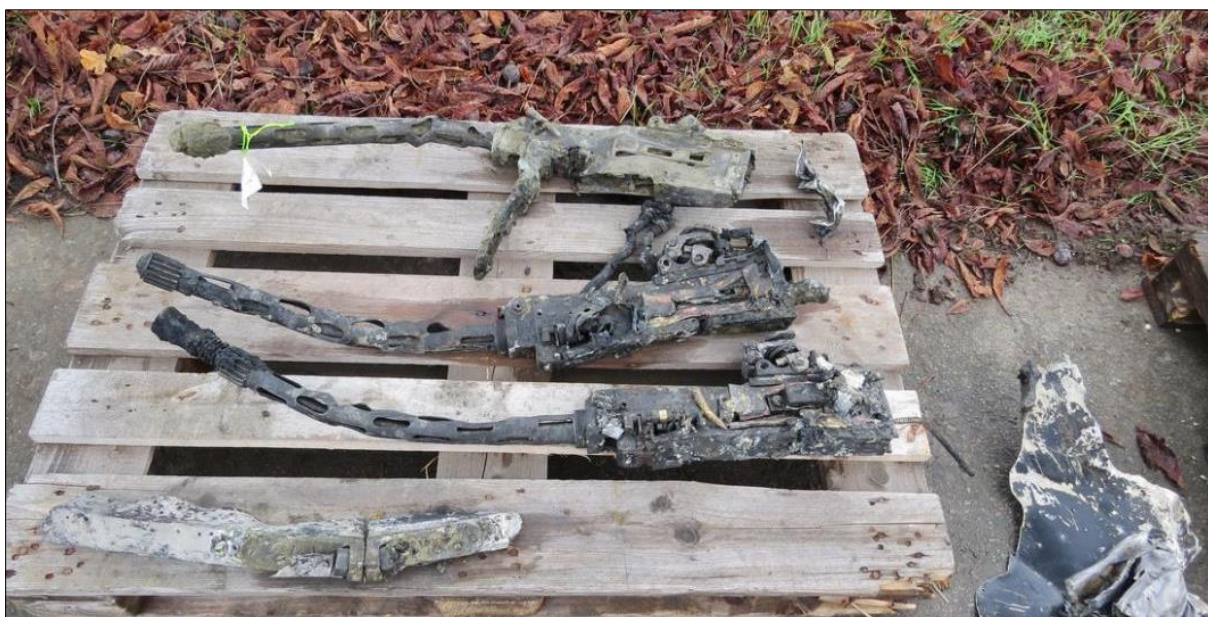
*Fig. 46 De 3 aangetroffen machinegeweren.*

Een Lancaster telde acht Browning .303 machinegeweren: vier in de staartkoepel, twee in de rugkoepel en nog eens twee vooraan. Tijdens de opgraving werden er drie gevonden, allemaal afkomstig van de staart.

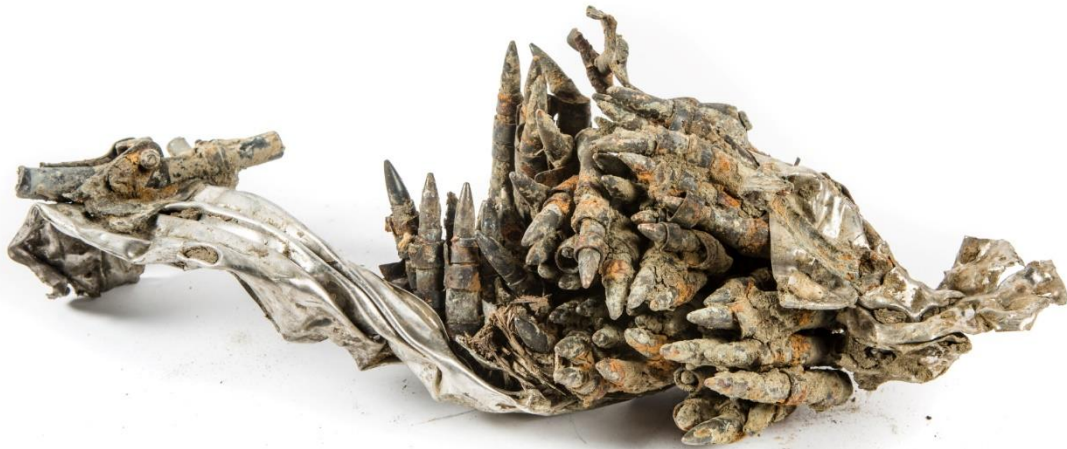
*Fig. 47 Kaliber .303-munitie, nog deels gevat in een inox geleidband. Deze band wijst er op dat deze munitie bedoeld was voor de staartkoepel.*

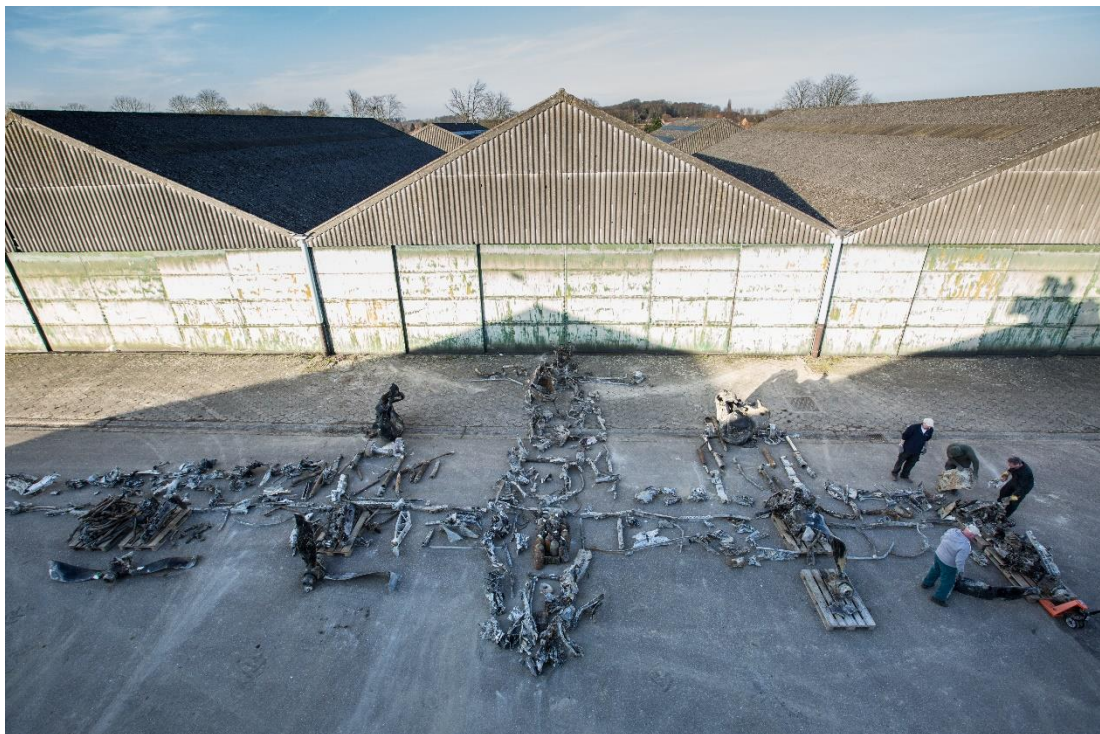
Fig. 69 Reconstructie van het toestel met de geborgen onderdelen
