## RAPPORT 723

### Archeologische opgraving aan de Watertorenstraat te Tongeren Gefaseerde ontwikkeling Bouwfase 1: werfzone

#### Eindverslag

Tongeren, Watertorenstraat, gefaseerde ontwikkeling, werfzone.

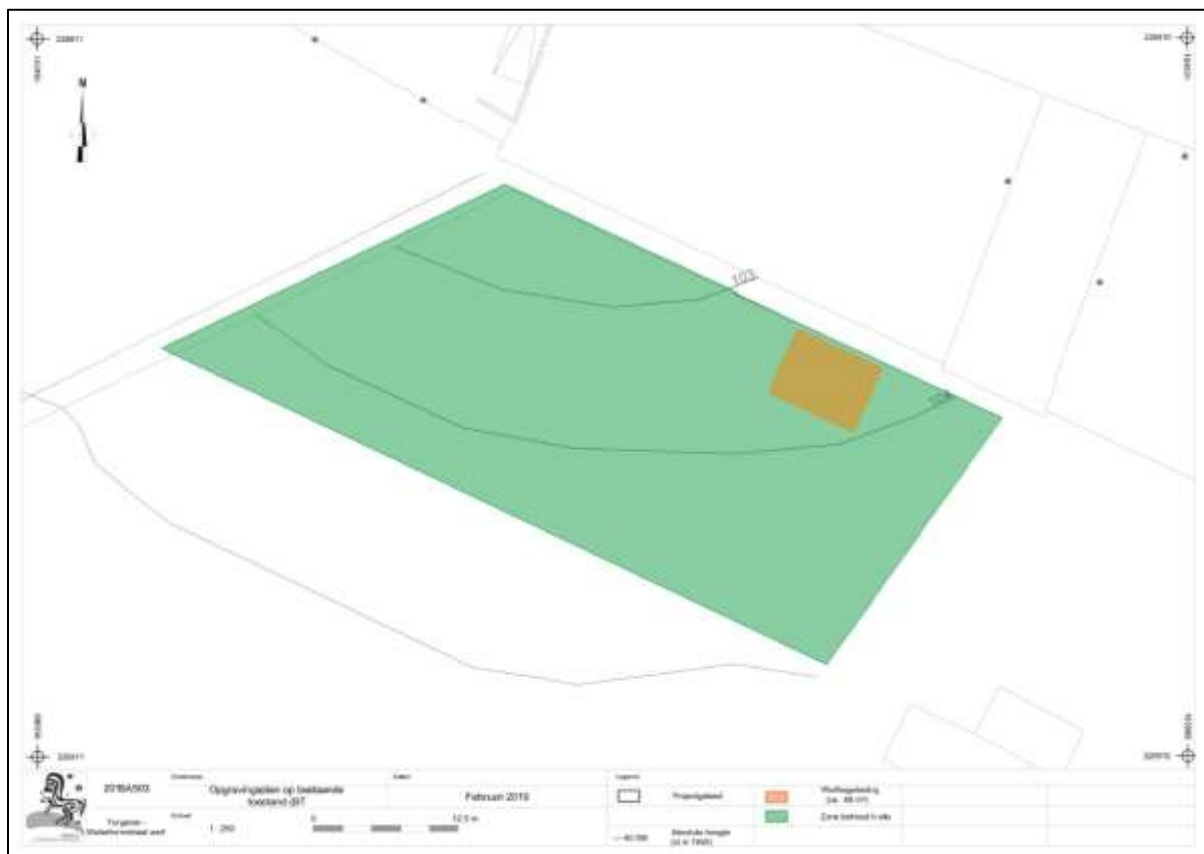
Afb. 2: Overzichtsplan met de toestand voor de aanvang van de graafwerken en een aanduiding van het op te graven gebied en het gebied waarvoor behoud in situ geldt. (Bron: Aron bvba, digitaal plan, dd 31/01/2019, aanmaatschaal 1.250, 2019A503)

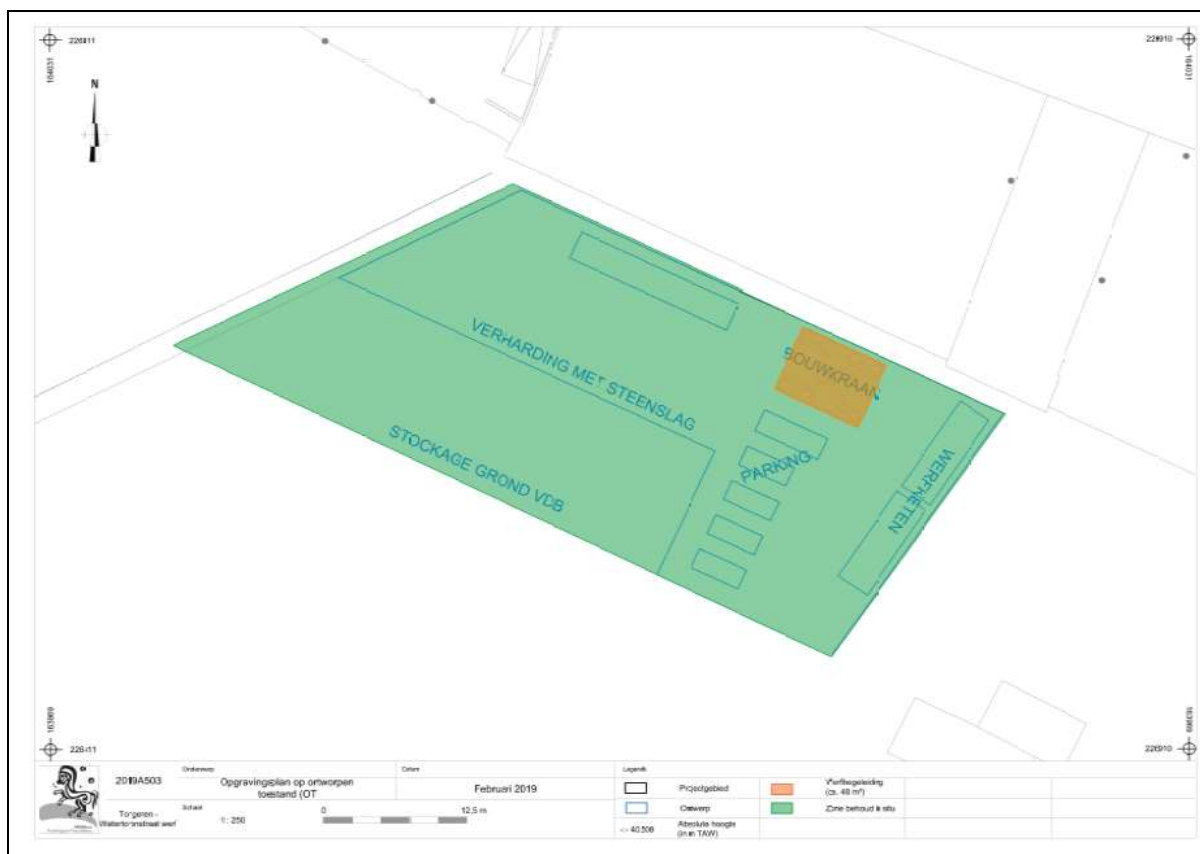
Afb. 3: Opgravingsplan op ontworpen toestand (OT) met aanduiding van het projectgebied (zwart), de zone waarin de werken archeologisch begeleid worden (oranje) en in situ behoud (groen). (Bron: Aron bvba, digitaal plan, dd 31/01/2019, aanmaakschaal 1.250, 2019A503).

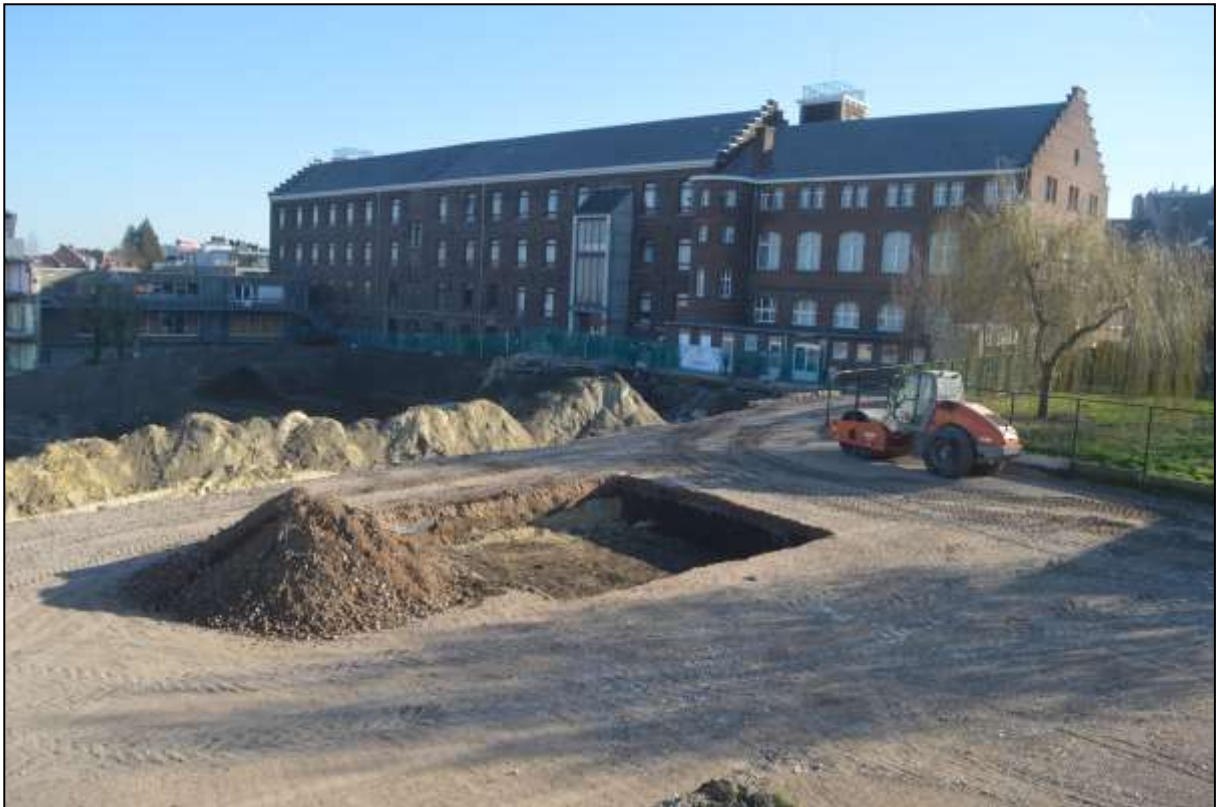
Afb. 5: Globaal zicht op de werf voor het uitgraven van de put voor de kraanvoet.

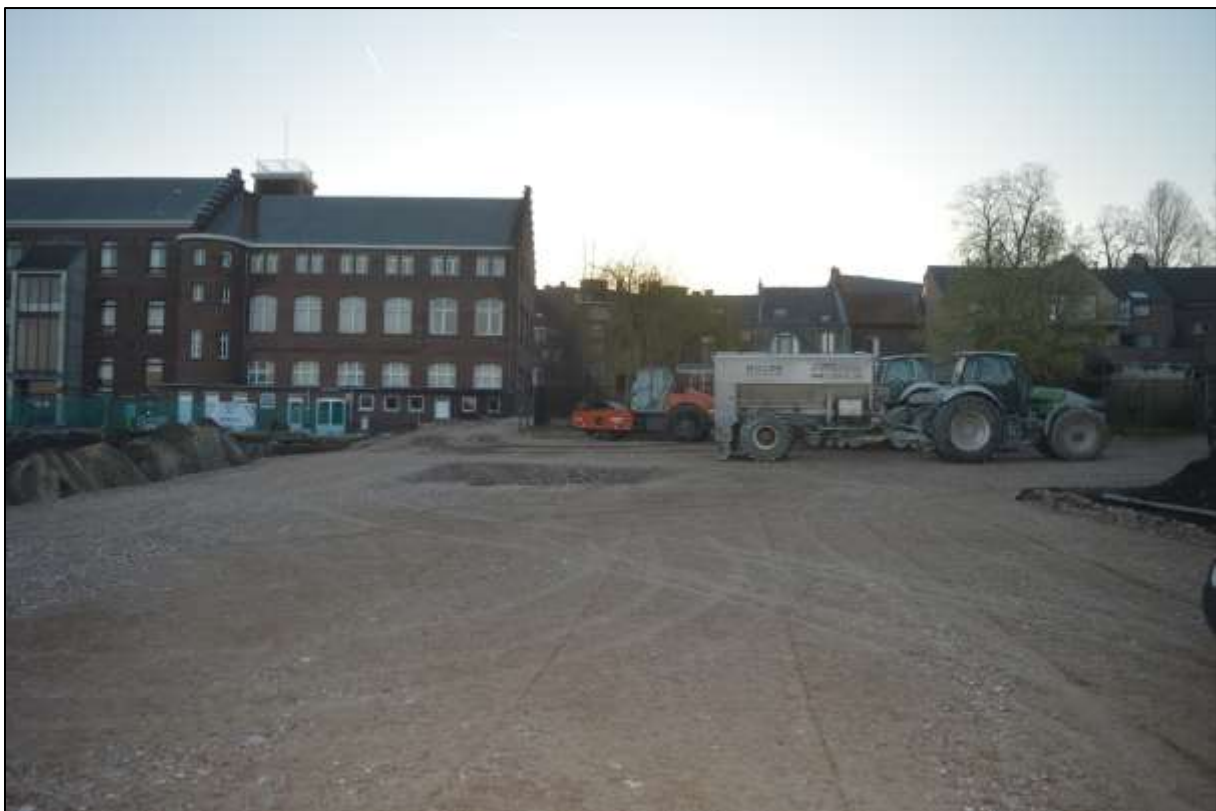
Afb. 6: Globaal zicht op de werf na het uitgraven van de put voor de kraanvoet.

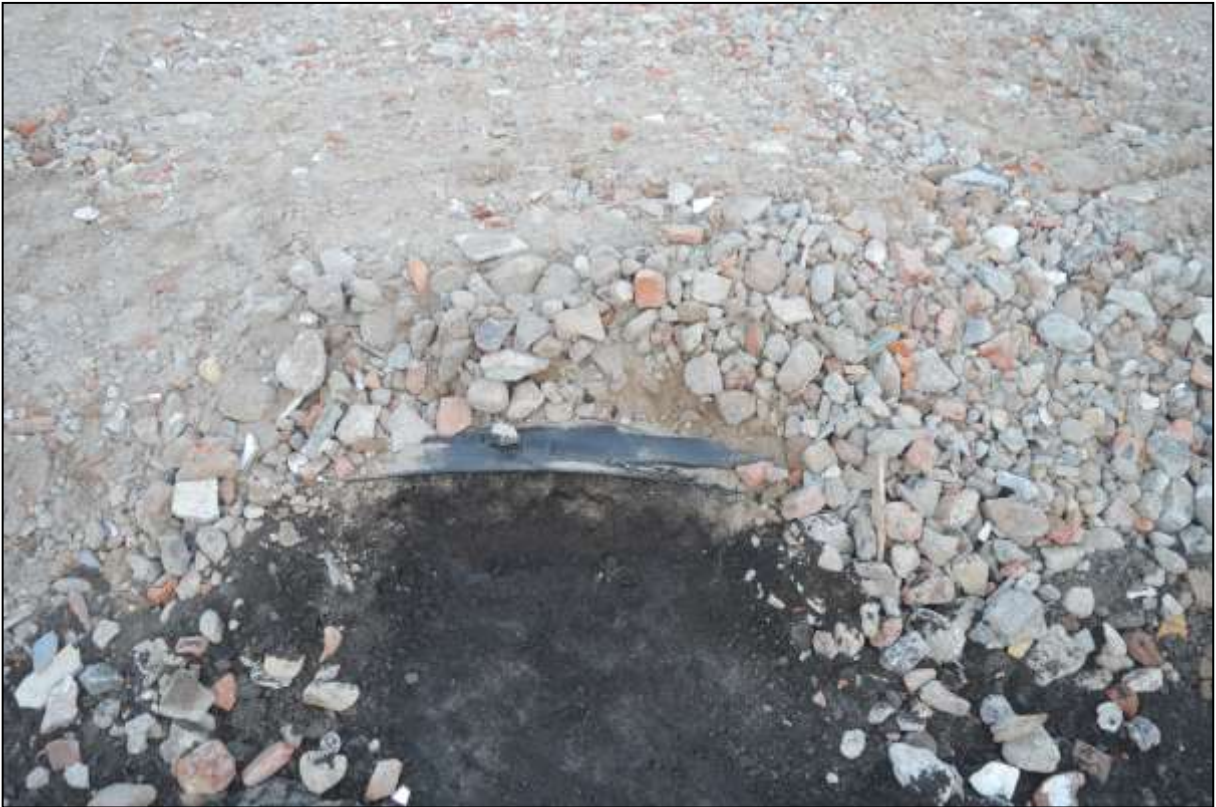
Afb. 7: De zone die verhard werd met steenslag, werd voorafgaand van de graszoden ontdaan, en volledig afgedekt met geotextiel. Foto genomen vanop de locatie waar de kraanvoet moest uitgegraven worden.

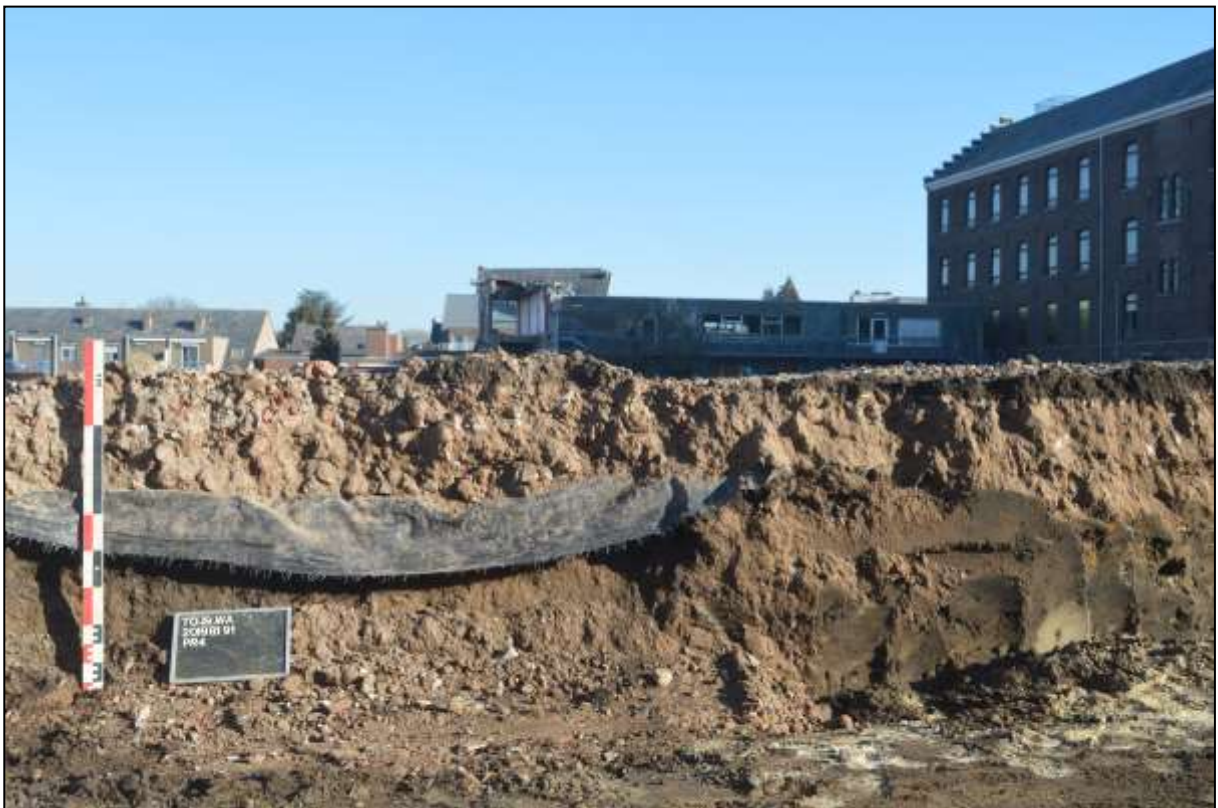
Afb. 8: De zone die verhard werd met steenslag, werd voorafgaand van de graszoden ontdaan, en volledig afgedekt met geotextiel. Foto genomen vanuit de uitgegraven kuil voor de kraanvoet.

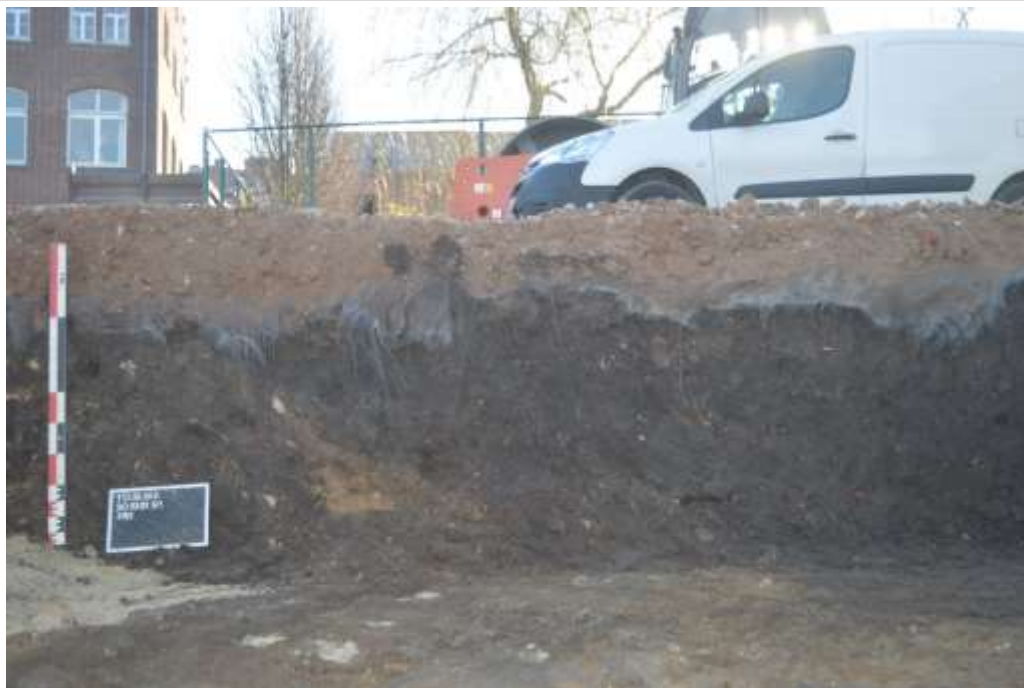
Afb. 12: zicht op het oostprofiel (PR1), bestaande uit een donkerbuine opvullaag van de voormalige zandgroeve.

Samenvattend kregen we zicht op de opvullagen van een voormalige zandgroeve. Historisch is deze enkel gekend via de Vandermaelenkaart (1846-1854). In het midden van de 19<sup>de</sup> eeuw moet deze zandgroeve dus nog minstens als een depressie in het landschap zichtbaar geweest zijn, of nog in gebruik geweest zijn. Op de oudste topografische kaarten (1873, 1904..) staan ondanks het vrij gedetailleerde gebruik van hoogtelijnen geen depressies aangegeven. Op dat moment was de zandgroeve naar alle waarschijnlijkheid al weer opgevuld. Hoe ver de zandgroeve zich nog naar het zuidoosten uitstrekt is niet duidelijk vanuit de kleine put die gegraven werd, maar ze loopt alleszins verder door dan de Vermaelenkaart deed vermoeden.

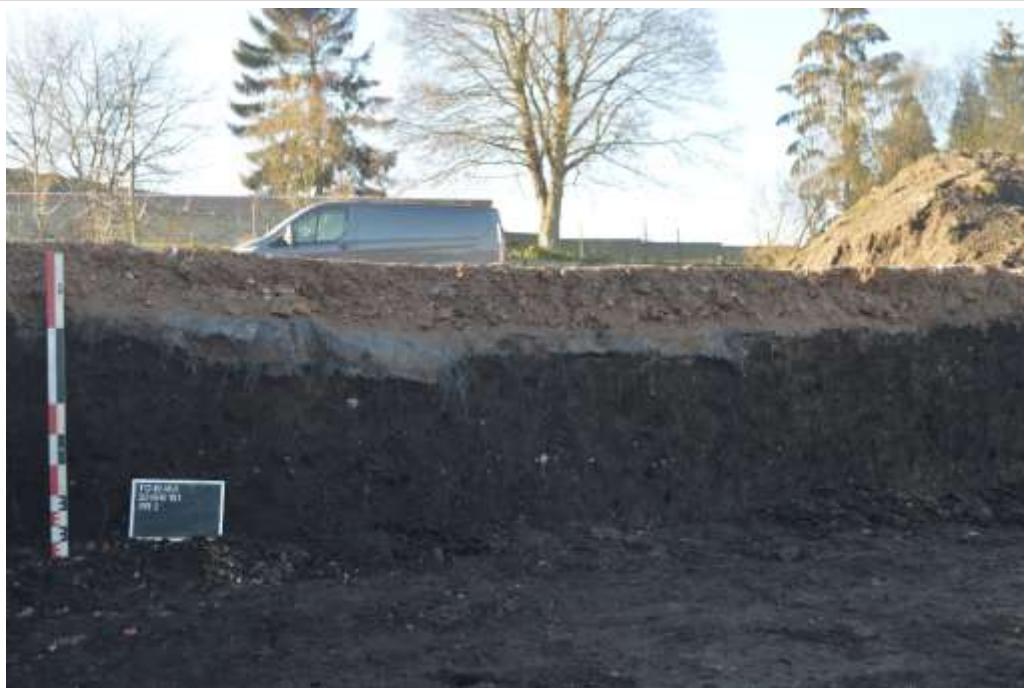
Afb. 13: zicht op het zuidprofiel (PR2), bestaande uit een donkerbuine opvullaag van de voormalige zandgroeve.

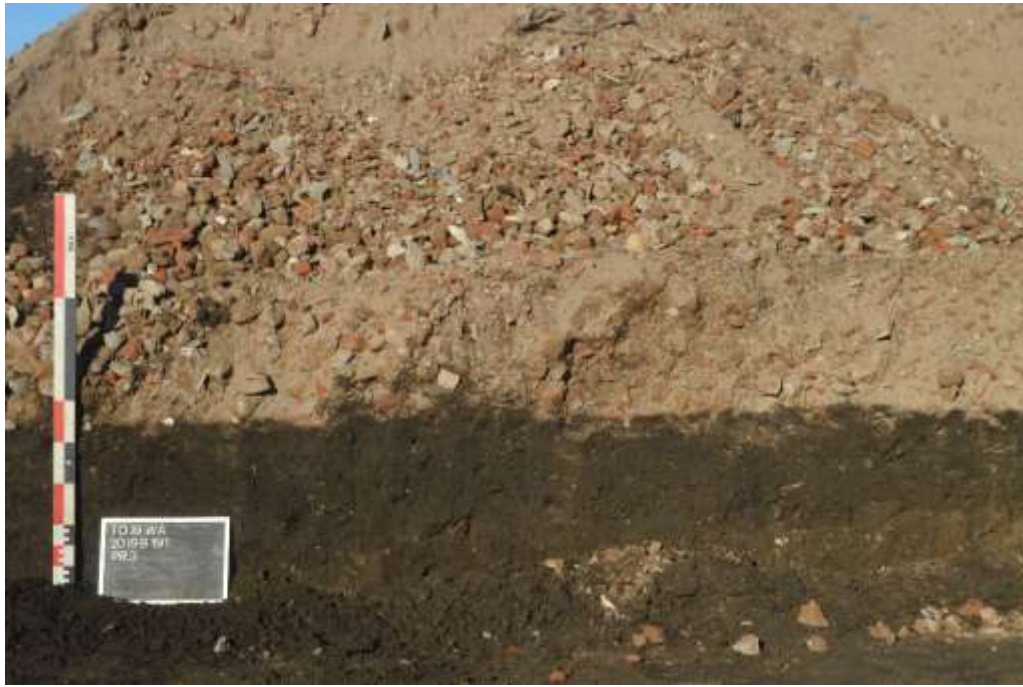
Afb. 14: zicht op het westprofiel (PR3), bestaande uit een donkerbuine opvullaag van de voormalige zandgroeve

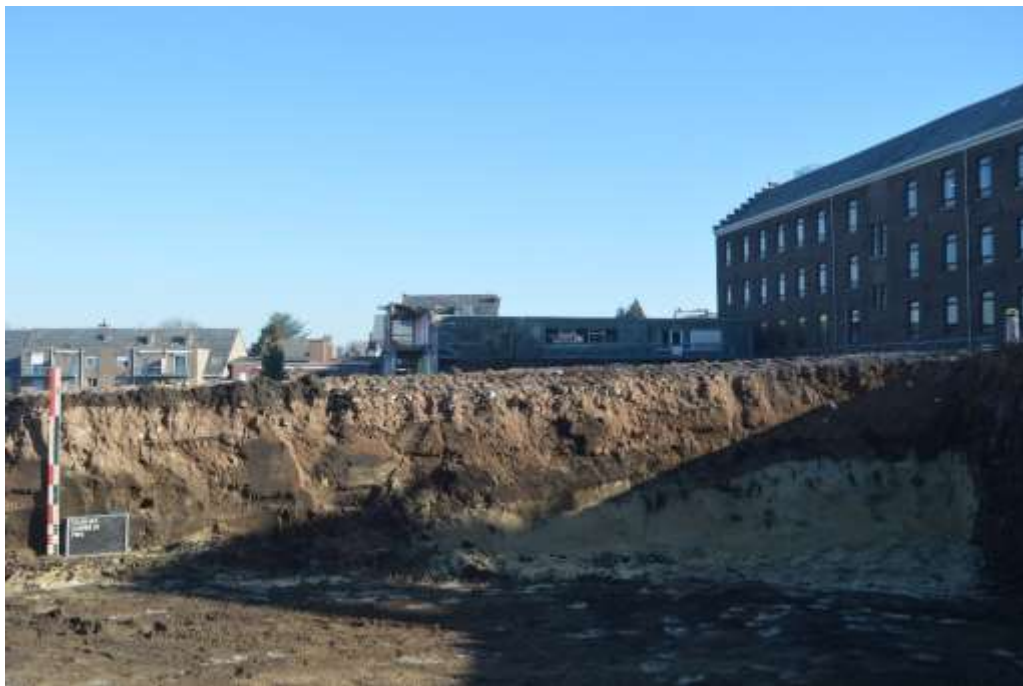
Afb. 15: zicht op het noordprofiel (PR4), bestaande uit een donkerbuine opvullaag van de voormalige zandgroeve, waarin rechts in beeld een grote zandlens voor komt.
