# Eindverslag

## Oudenaarde, Markt 24

**BAAC-Projectnummer**  
2018-0375

**Reeks en nummer**  
BAAC Vlaanderen Rapport 1203  
ISSN 2033-6896

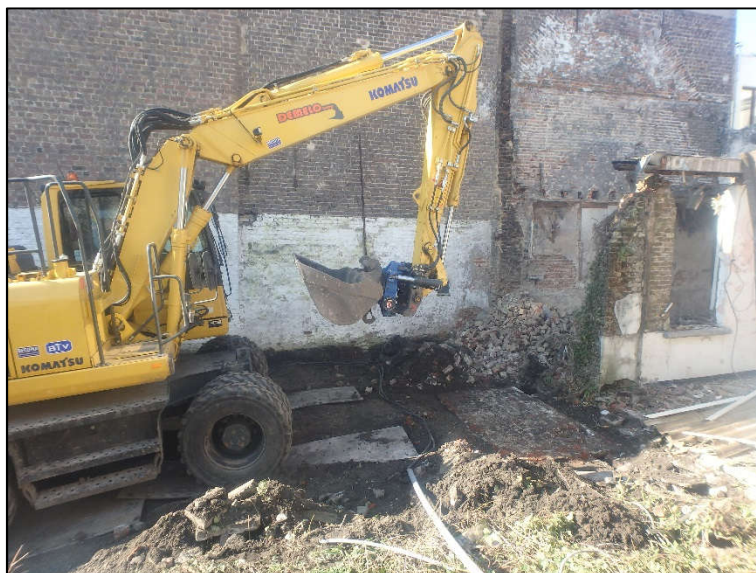
Figuur 1: Fase 1 - Graafmachine voor de aangetroffen regenwaterput

De archeologische begeleiding startte op 22 februari 2018. Tijdens de bovengrondse afbraak van de achterbouw van het bestaande pand werd een regenwaterput aangetroffen. De aanwezigheid van de put maakte het onmogelijk voor de graafmachine die de afbraak uitvoerde om verder te werken. De locatie zou dus gestabiliseerd moeten worden door de put te verwijderen en de resulterende put vol te storten met zand. Alvorens de put verwijderd werd, werd de velwerkleider gecontacteerd zodat de put geregistreerd kon worden (zie paragraaf 0).

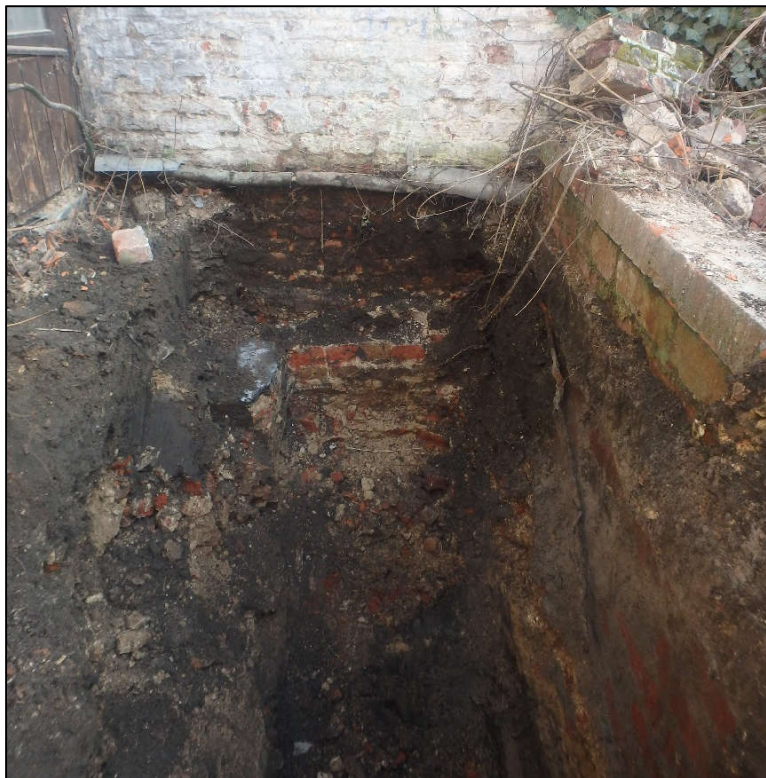
*Figuur 2: Fase 2 - Controleput langs perceelsmuur*

perceel waar de werken plaats vonden en het aangrenzende perceel zeer onstabiel geworden was. Om de stabiliteit van deze muur te controleren zouden ter plaatse twee controleputten gegraven worden om de funderingen te inspecteren. In de meest noordelijke controleput werden muurresten aangesneden die afgewerkt werden met natuursteen. In deze controleput kon bovendien een profiel aangelegd worden waarin een mogelijk vloerniveau en verschillende archeologisch relevante ophogingslagen aangetroffen werden (zie paragraaf 3.2).

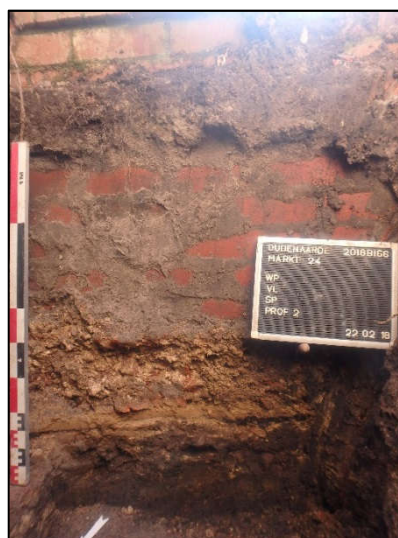
Figuur 15: Profiel 1 - Tekening

Profiel 1 is vanaf het maaiveld (13,3m TAW) tot op een hoogte van ca. 12,5m TAW sterk verstoord door de recente bouw van een waterbassin. Onder dit bassin werd een puinige laag aangetroffen die een potentieel loopniveau (laag 2) afdekte. Deze laag kenmerkt zich door een opbouw uit gefragmenteerde baksteentegels. Mogelijk gaat het bij deze om een oudere kelder die opgevuld werd met puin. Onder de tegels werd een zandige vlijlaag aangetroffen (laag 3) die verschillende humeuzere ophogingspakketten afdekte (lagen 4 tot 6). Uit laag 5 werd een fragment middeleeuws grijs aardewerk gerecupereerd (V001).

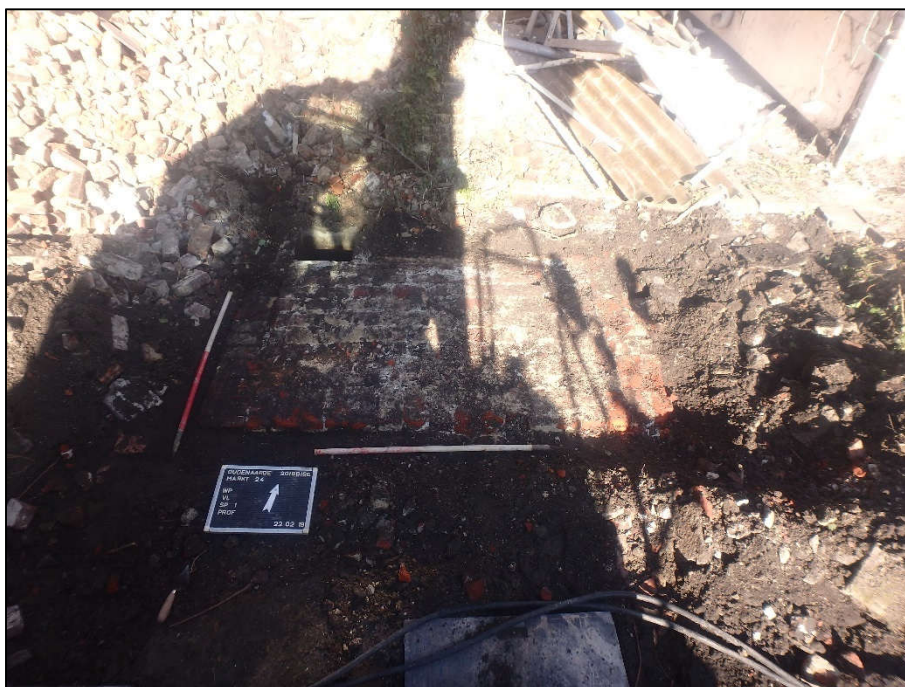
Figuur 19: Spoor 1001: waterciterne

Tijdens de eerste fase van de begeleiding werd tijdens de werken een waterciterne aangesneden (spoor 1001). De structuur werd opgebouwd uit rood, oranje bakstenen met een formaat van 24 x 11,5 x 5,5cm en een harde, gele kalkmortel. De citerne, van 1,4 bij 2,3m, werd afgewerkt met een tongewelf en gevoed door een watergootje, spoor 1002. Aan de binnenzijde van de citerne was deze door een grijze, cementshoudende en waterdichte mortel bestreken wat doet vermoeden dat hij tot recent nog in gebruik was.

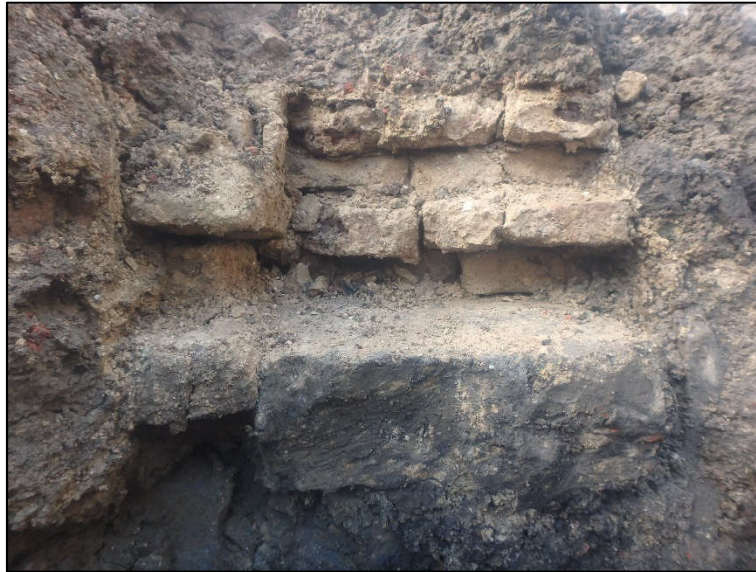
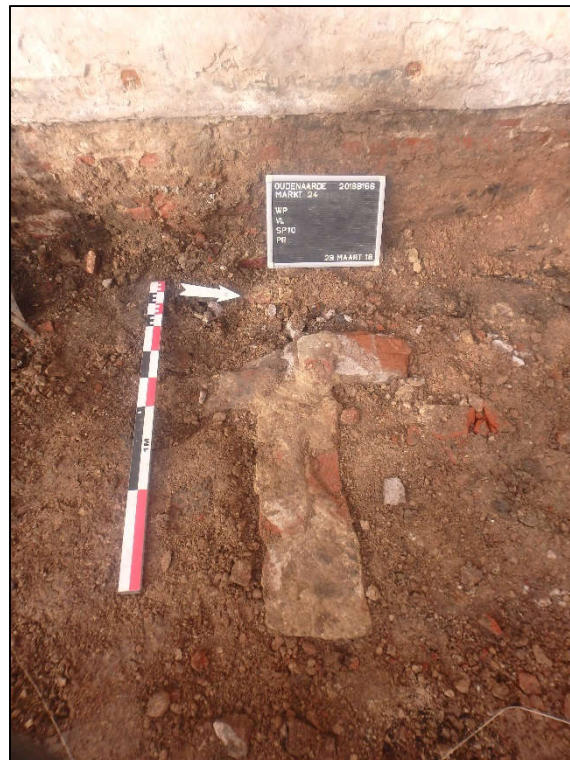
Figuur 20: Doorsnede van spoor 1014

Gedurende de begeleiding werden verschillende, fragmentair bewaarde, muurresten aangetroffen. Het gaat om de sporen 1010, 1014 en 1032. Hoewel de sporen slechts fragmentarisch van aard zijn valt op dat deze drie sporen een zeer gelijkaardige materiële en structurele opbouw kennen. Alle drie de sporen zijn opgebouwd uit rood, oranje bakstenen en een zachte, zandige kalkmortel. Enkel spoor 1014 kon in doorsnede onderzocht worden maar gaf aan dat de muurresten slechts ondiep onder het aangelegde vlak bewaard waren gebleven. Interessant daarentegen was wel dat de muren vanop een natuurstenen fundering leken opgebouwd te zijn, wat een oudere datering lijkt aan te geven. Indien de resten geëxtrapoleerd worden op de allesporenkaart lijkt er zich bovendien een grondplan af te tekenen.

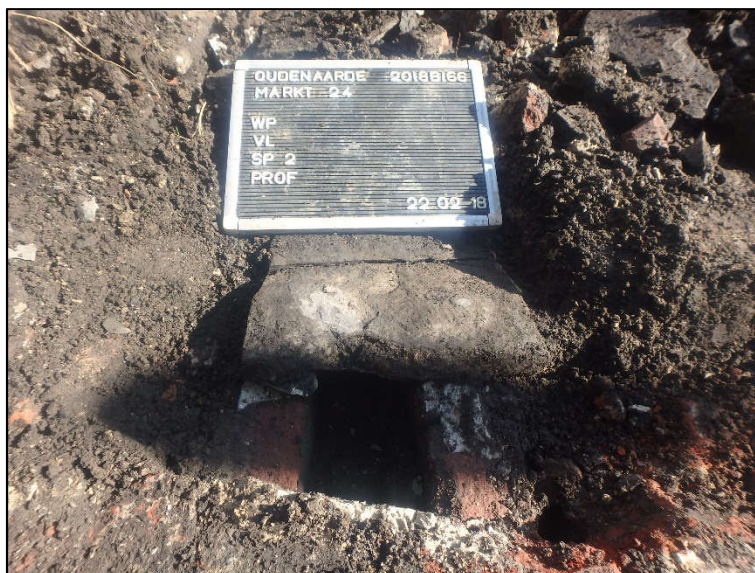
*Figuur 26: Vlakfoto van spoor 1002*

Tijdens de begeleiding werden verschillende structuren aangetroffen die een drainerende of waterafvoerende functie hadden. Het gaat om drie goten: sporen 1002, 1011 en 1012. Spoor 1002 werd reeds aangehaald. Het is een gootje dat de waterciterne, spoor 1001, voedde. Het kenmerkt zich door een opbouw uit herbruikte bakstenen van verschillende afmetingen met broze kalkmortel. Twee halfsteense bakstenen muurtjes werden afgedekt door natuurstenen dekstenen met formaten van 30 x 30cm.

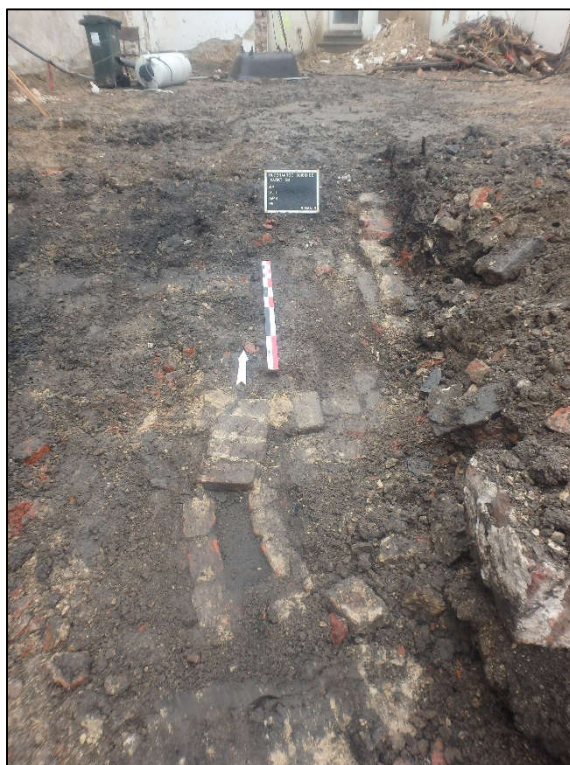
Figuur 27: Vlakfoto van sporen 1011 en 1012

Sporen 1011 en 1012 zijn zeer fragmentair bewaarde resten van drainagegoten. Ze hellen duidelijk, met het terrein mee, af richting de Burgscheldestraat. Naar alle waarschijnlijkheid gaat het in deze om structuurtjes die zorgden voor de afwatering van overvloedig (regen)water richting de Burgschelde (gedempt rond 1960<sup>14</sup>). De gootjes zijn beide opgebouwd uit herbruikte bakstenen met afmetingen van onder andere 24 x 11 x 5,5cm en 22 x 10 x 5cm. Beide structuren bestaan uit halfsteense muurtjes waarmee een goot gecreëerd wordt. Enkel bij spoor 1012 zijn bakstenen bewaard die dwars op de richting van het gootje georiënteerd liggen en de goot afdekken.

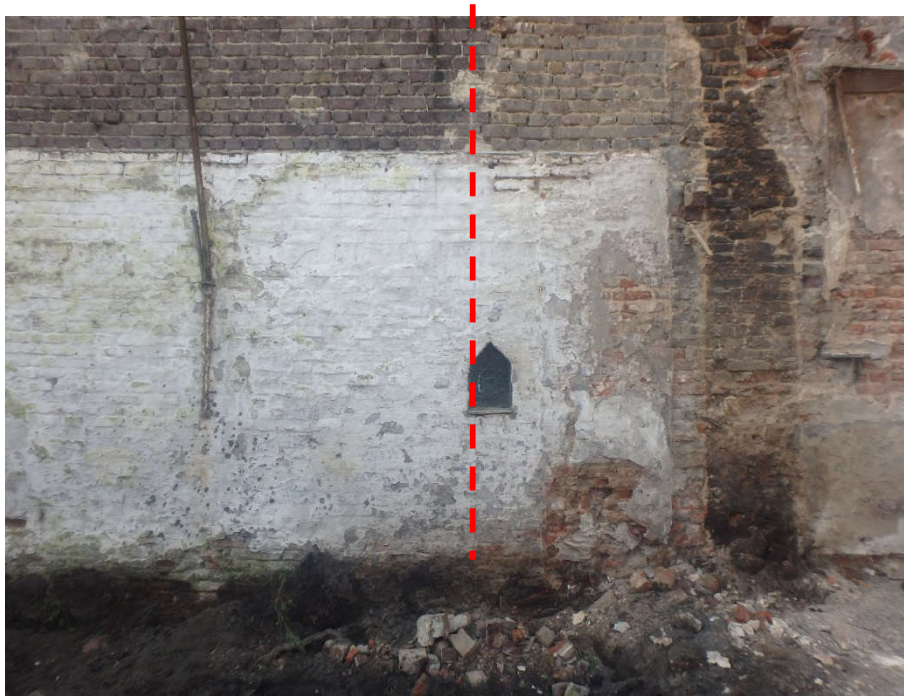
Figuur 28: Afdruk in perceelsmuur

Naast deze gootjes werden enkele fragmentair bewaarde resten van bakstenen muren aangetroffen. Waarschijnlijk maken deze muurresten deel uit van een oudere achtergevel. Interessant is in ieder geval de afdruk van een oudere bebouwingsfase die herkend kan worden in de westelijke perceelsmuur. Aangezien deze afdruk niet overeenkwam met de recente bebouwing, die op het moment van het onderzoek net gesloopt was, en de muur bovendien uit vrij grote bakstenen (24 cm lang) en een vrij zandige mortel opgebouwd werd, kan verondersteld worden dat het hier een vrij oude voorloper van de bebouwing op het achtererf gaat. Vreemd genoeg werd opgemerkt dat de aangetroffen muurresten en de afdrukruk in de perceelsmuur niet in elkaars verlengde liggen. Hieruit kan mogelijk geconcludeerd worden dat het om twee verschillende fases van eerdere bebouwing op het achtererf gaat.
