# Archeologische opgraving

## Verslag van resultaten

Ingelmunster kerk  
(prov. West-Vlaanderen)

Projectcode: 2018K53

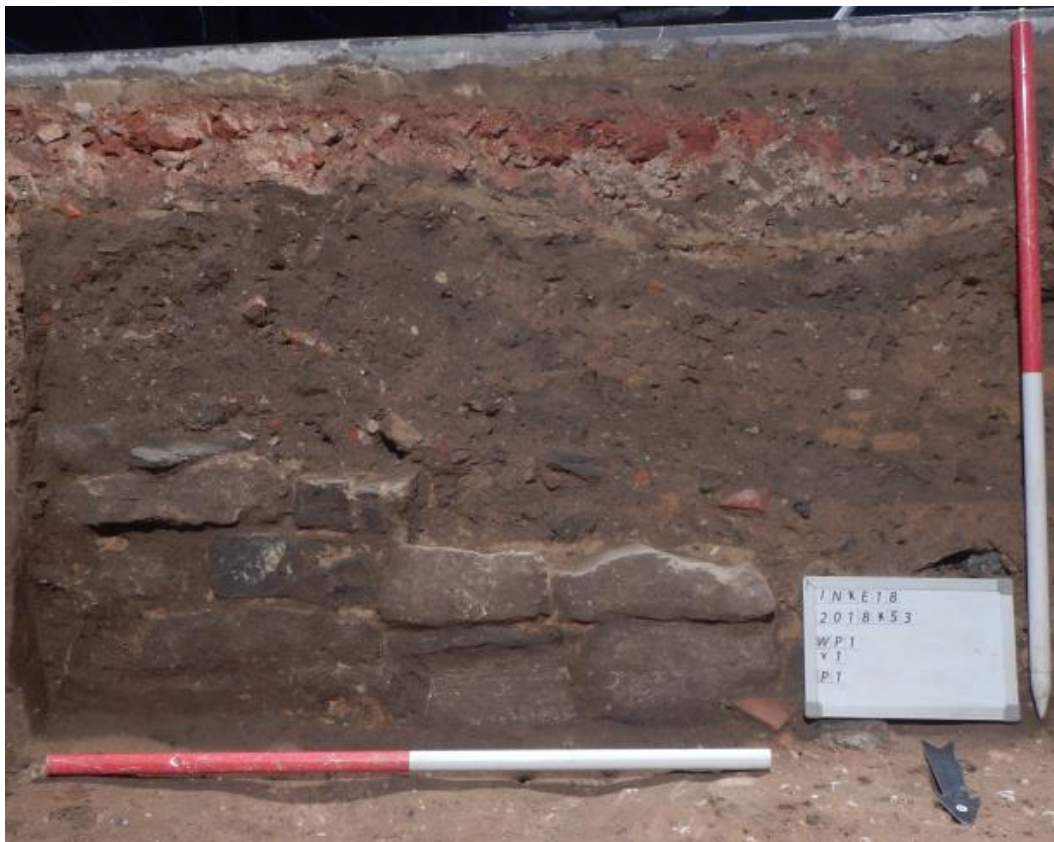
Figuur 14: Profiel P1 met Romaanse muur.

Figuur 15: Profieltekening P1.

Op profiel 1 (helemaal in het oosten van WP1) is van bovenaan te beginnen de huidige kerkvloer te zien, gevolgd door een stabilisatielaagje. Hieronder volgt een puinige rode baksteengruislaag gevolgd door enkele zandige zandleemlaagjes. Helemaal onderaan zit een oost-west georiënteerde muur bestaande uit grijze, blauwgrijze en bruinige natuursteenblokken aangetroffen (spoor 6). Het gaat hier waarschijnlijk om een restant van de Romaanse voorloper van de gotische kerk, die wellicht te dateren valt in de 11<sup>de</sup>-12<sup>de</sup> eeuw. Het is het eerste tastbare bewijs van het bestaan van een romaanse kerk in Ingelmunster.

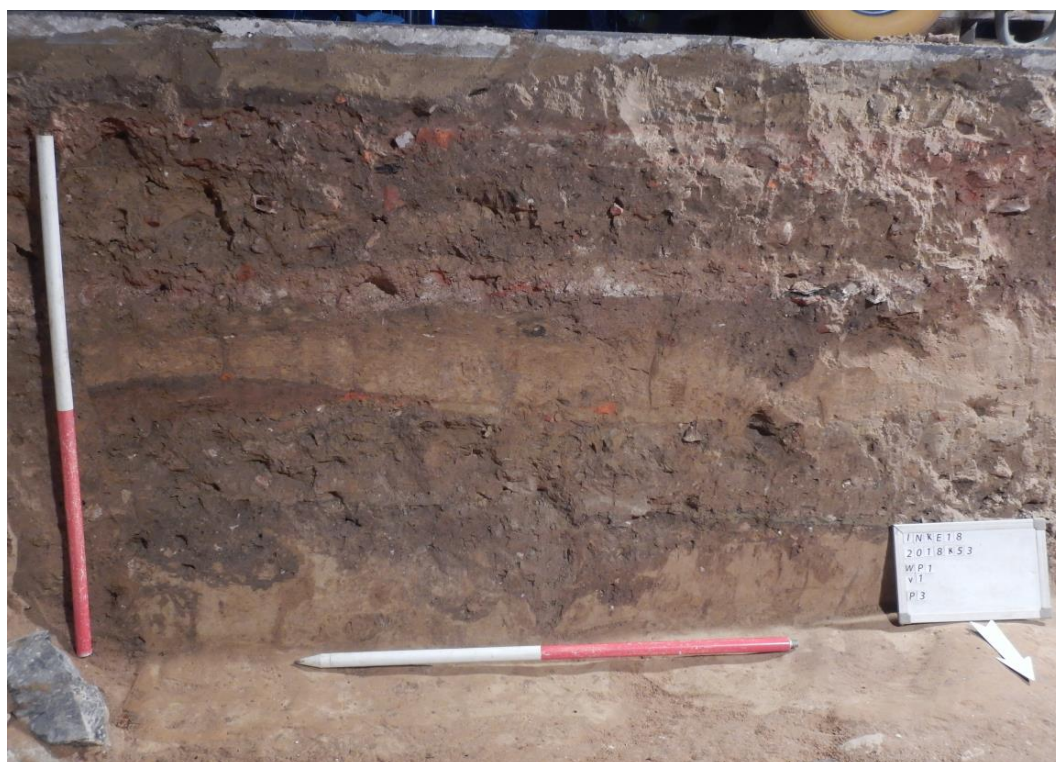
Figuur 16: Profiel P3.

Figuur 17: Profieltekening P3.

Profiel 3 is oost-west georiënteerd en bevindt zich in een convectorput in WP1 tussen twee zuilen. Op zo'n 20cm diepte is een vloerniveau bestaande uit kalkmortel en baksteengruis te zien. Dit vloerniveau (spoor 19) is in elke werkput terug te vinden behalve in het meest oostelijke deel van werkputten 1 en 2. Mogelijk gaat het om een eerste vloer van de 18<sup>de</sup> eeuwse kerk, maar het kan eventueel ook gaan om het werkniveau bij de bouw ervan.

Naast twee vermoedelijke aanwezige gotische kerkvloerniveaus (te zien in profiel 5 en 7, later meer), is in profiel 3 een mogelijk derde en oudste gotische vloerniveau te zien. Namelijk boven een bruin los ophogingspakket werd een duidelijke lemen vloer aangelegd. Onderaan is een oranjezwarte brandplek te zien. De brandplek kan mogelijk iets te maken gehad hebben met de toenmalige verlichting en/of verwarming van de kerk. Helemaal onderaan profiel 3 is de gele zandige moederbodem zichtbaar. Daardoor heeft men op deze plaats binnen de kerk een compleet zicht op de stratigrafie. Opvallend is dat er, behalve redelijk wat los menselijk bot in het bovenste ophogingspakket, hier helemaal geen aanwijzingen van menselijke begravingen vastgesteld werden.

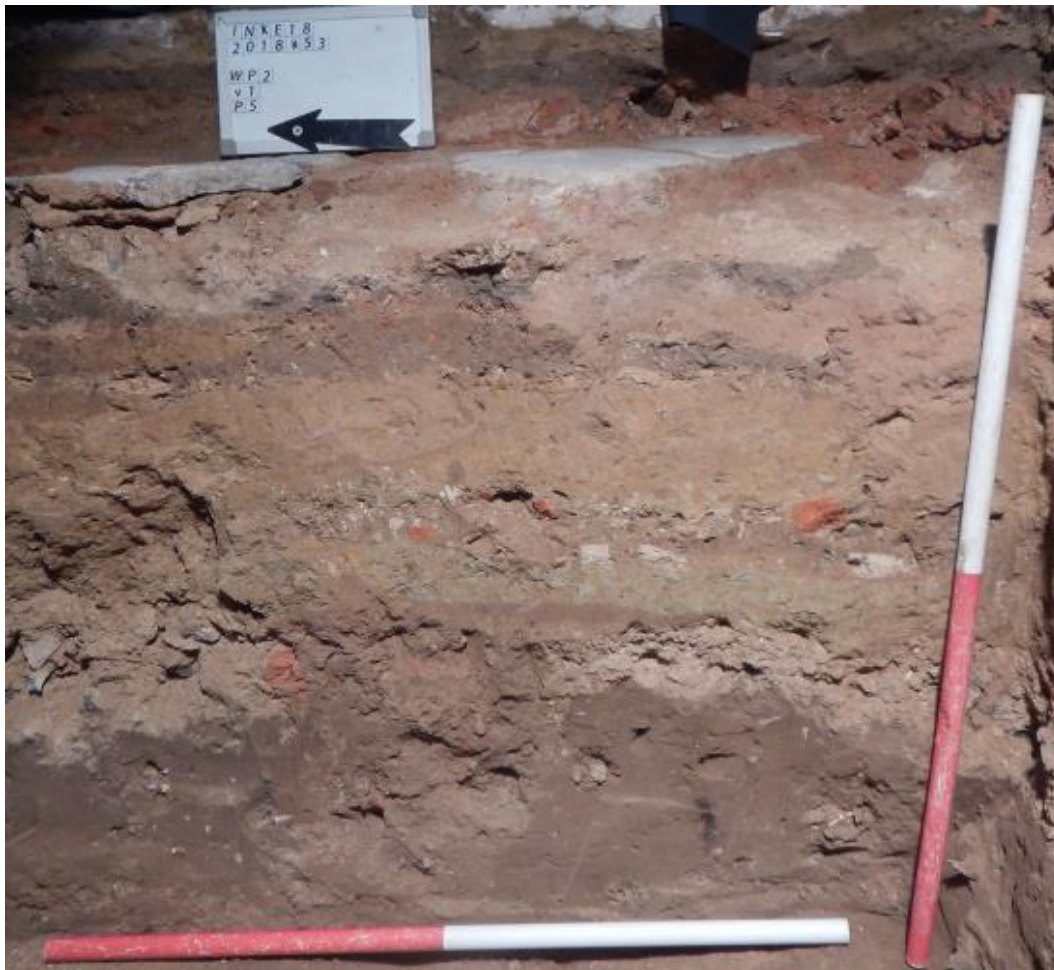
Figuur 18: Profiel P5

Figuur 19: Profieltekening P5.

Profiel 5 is het oostelijk profiel in WP2 met bovenaan, onder de huidige kerkvloer, vloeren 81 (natuursteen tegels) en 82 (baksteen). Sporen 81 en 82 behoorden waarschijnlijk tot eenzelfde gothisch vloerniveau of tot een verhoogd vroeger koor op zo'n 20cm diepte. Onder deze sporen is ook hier de opeenvolging van zandige zandleemlaagjes te zien.

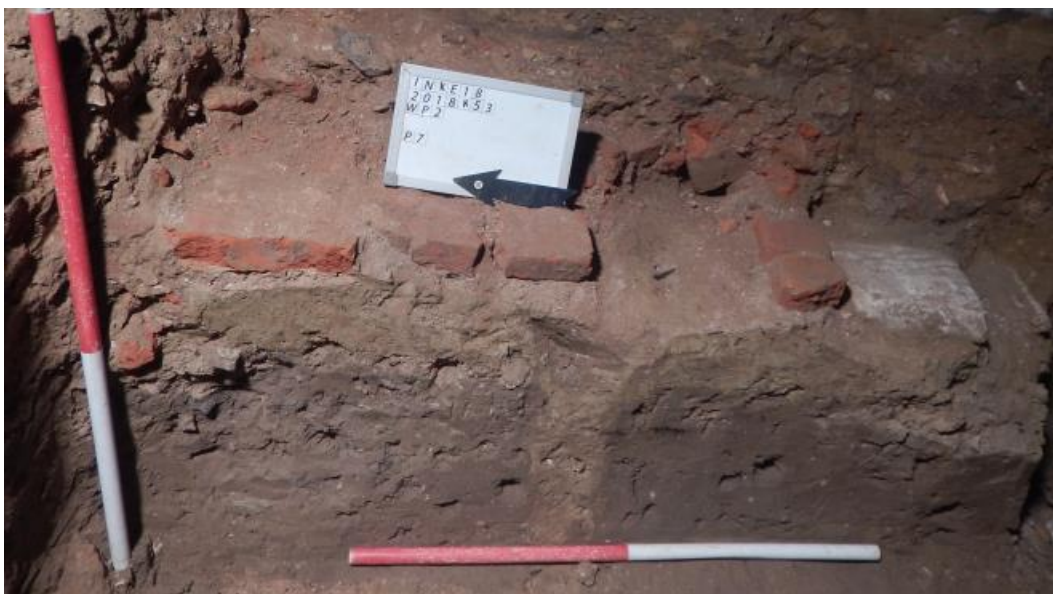
Figuur 20: Profiel P7.

Figuur 21: Profieltekening P7.

Profiel 7 bevindt zich ook in het oosten van WP2, ten noorden van profiel 5 (het verlengde ervan). In dit profiel zijn onder het huidige kerkvloerniveau vloeren 98 (baksteen) en 99 (kalksteen) aangetroffen. Dit vloerniveau bevindt zich dieper dan sporen 81 en 82, het gaat hier dus vermoedelijk om een ouder gotisch vloerniveau. Verder is in dit profiel een opvallend verticaal spoor te zien dat éénzelfde zandig pakket doorsnijdt.

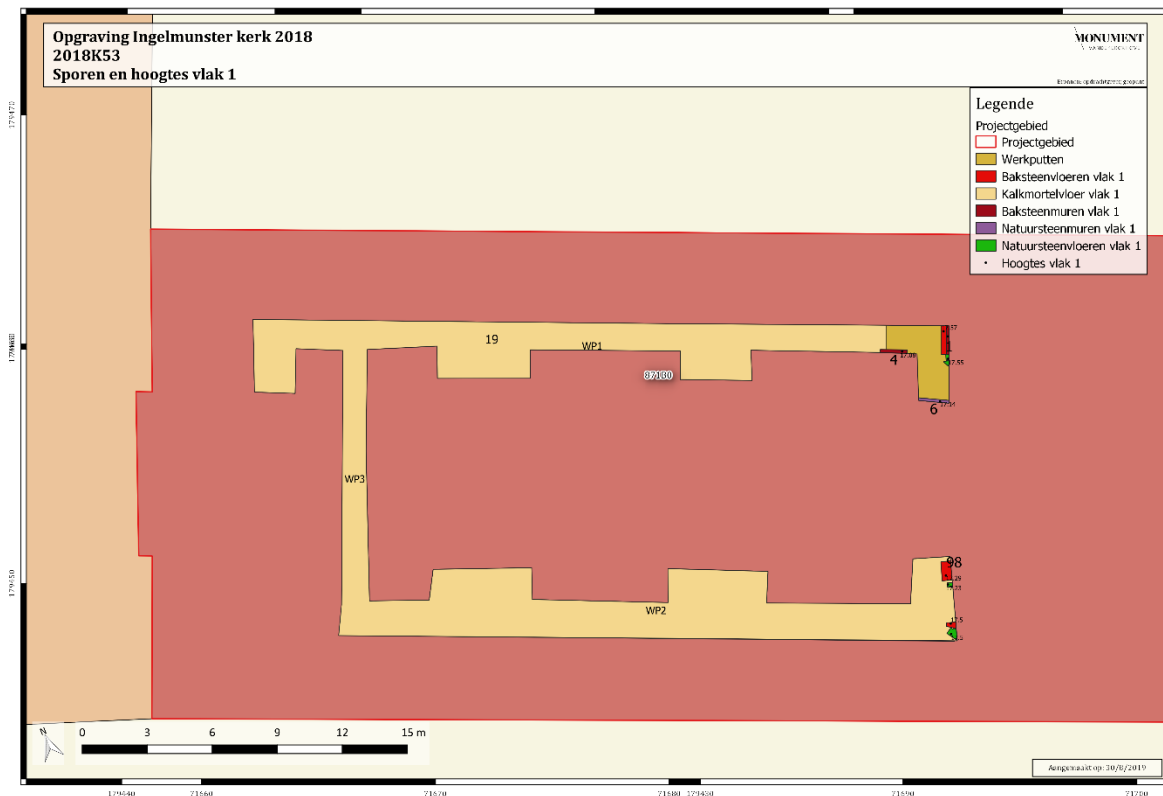
Figuur 22: Sporen en hoogtes vlak 1

Op Figuur 22 en Figuur 23 zijn alle sporen en bijhorende hoogtes te zien verdeeld in twee vlakken. De TAW-waardes werden handmatig met een hoogtemeter ingemeten. Dit via een vast geodetisch meetpunt gelegen op +18.13m TAW hoogte aan de voorgevel van de kapel naast de kerk.<sup>24</sup> Op die manier werden twee vaste meetpunten op het maaiveld, daarzijnde de huidige kerkvloer, vastgelegd, +17.68m TAW en +17.72m TAW.

Op basis van deze vaste punten werden de hoogtes van de verschillende sporen berekend, terug te vinden op de plannen.

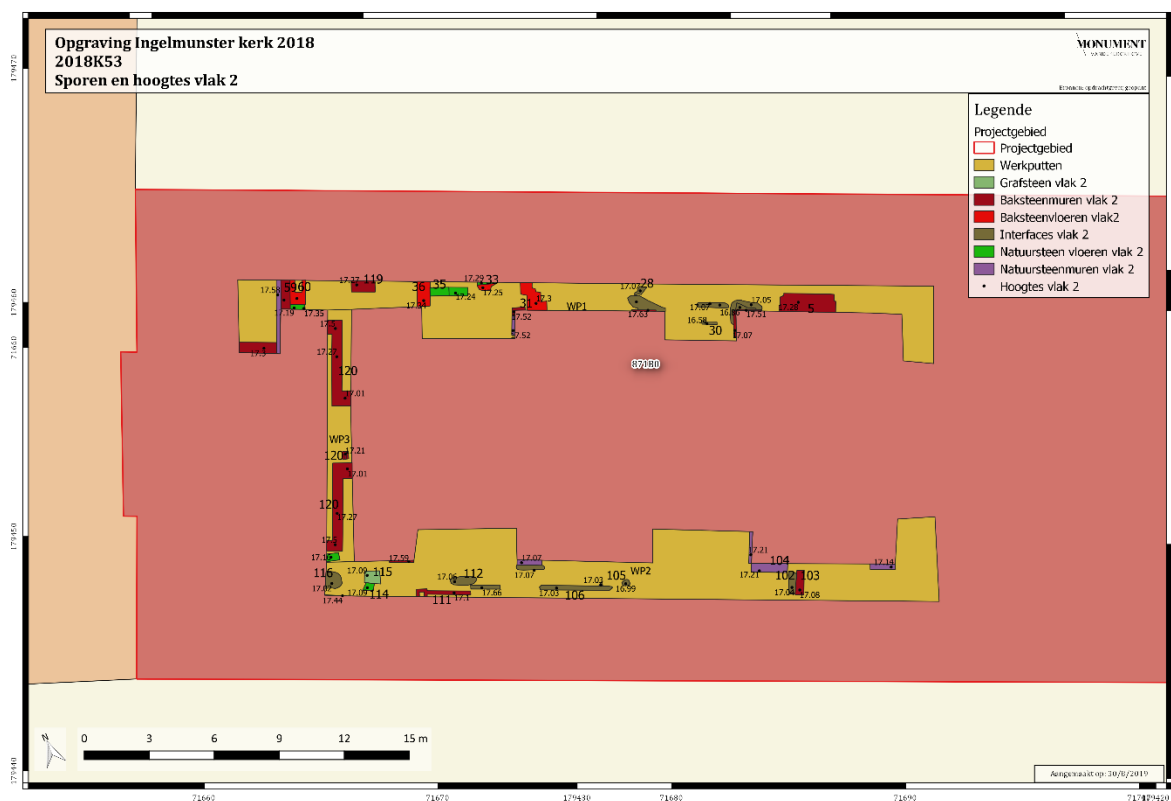
Figuur 23: Sporen en hoogtes vlak 2

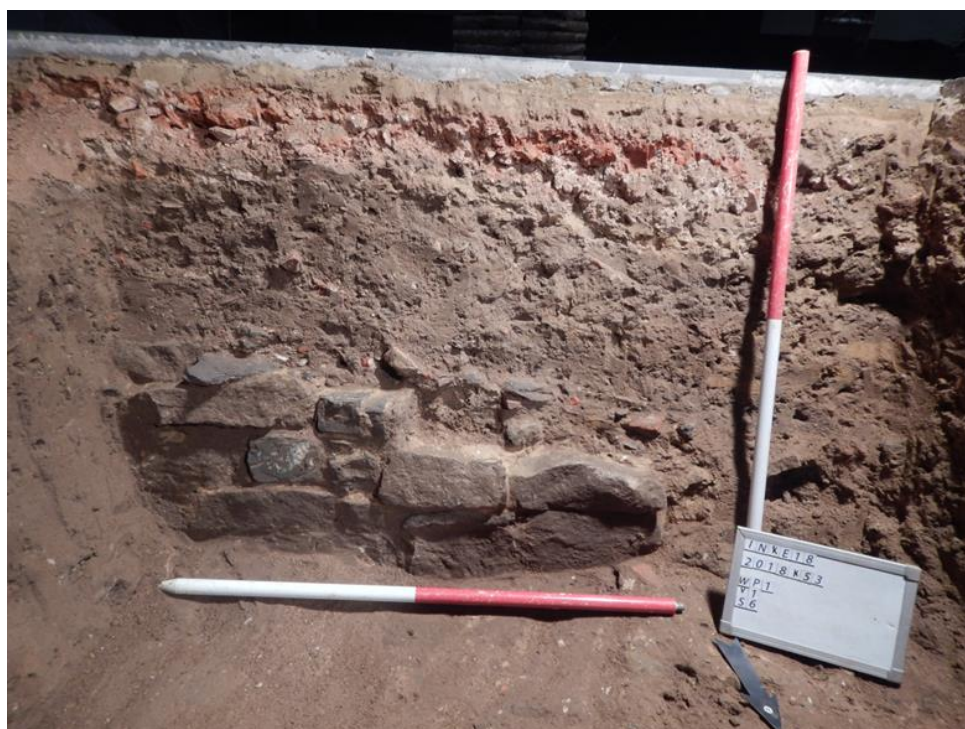
Figuur 24: Romaanse muur, waarschijnlijk de oudst aangetroffen muur.

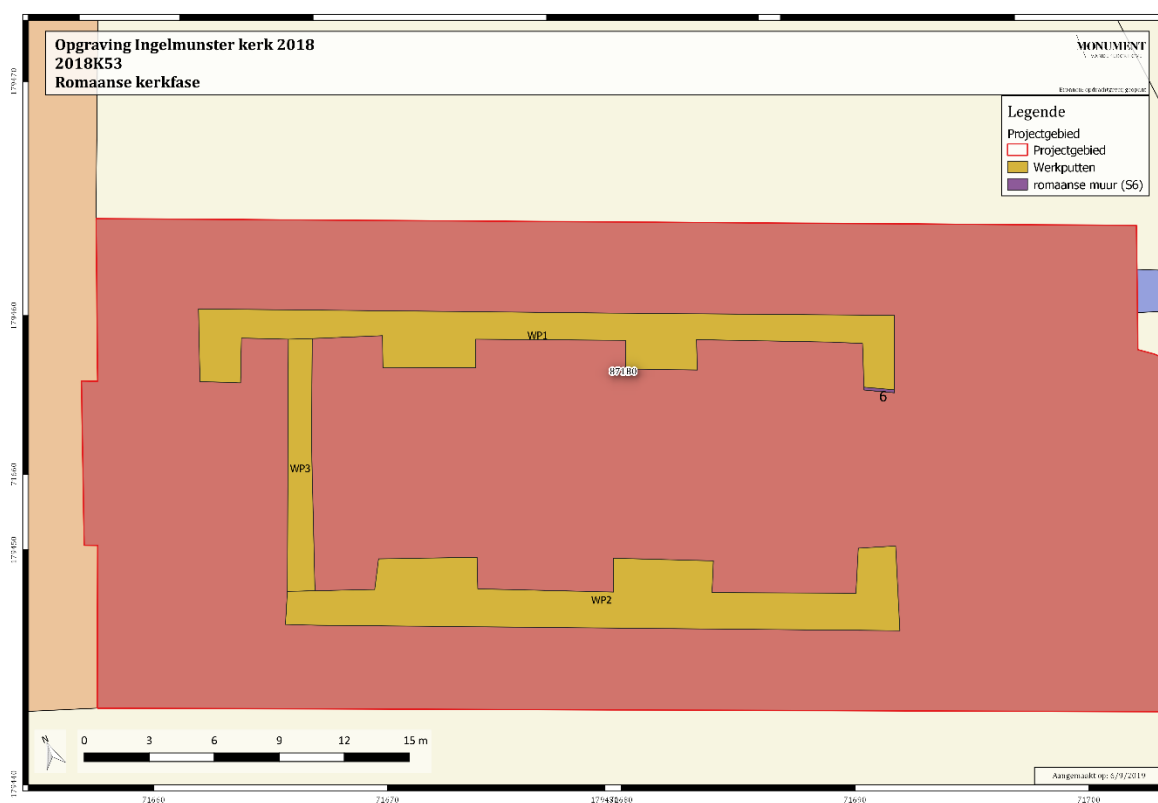
Figuur 25: De vermoedelijk Romaanse kerkfase.

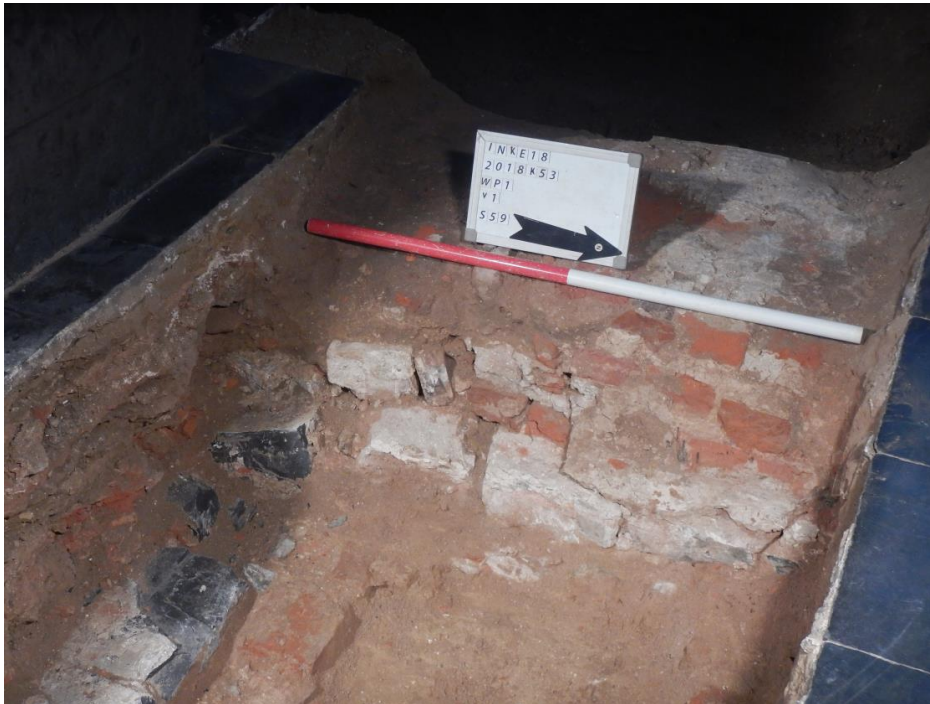
Figuur 26: Spoor 59, de muur die bestaat uit een bovenste laag baksteen en een onderste laag natuursteen.

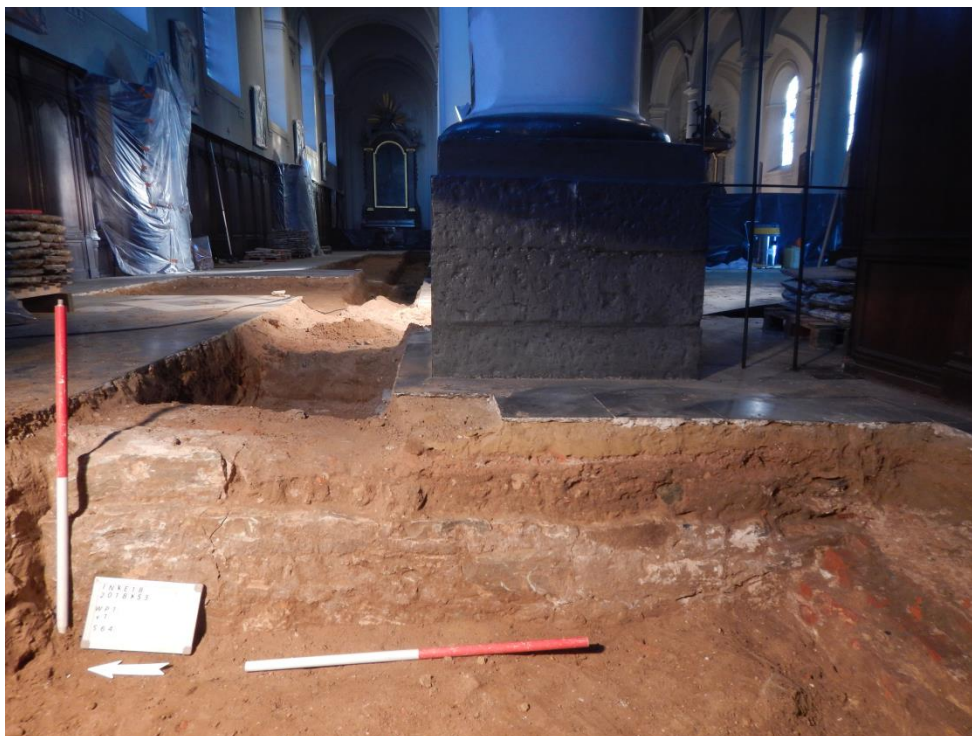
Figuur 27: De westelijke kant van muur 59, met de natuursteenblokken.

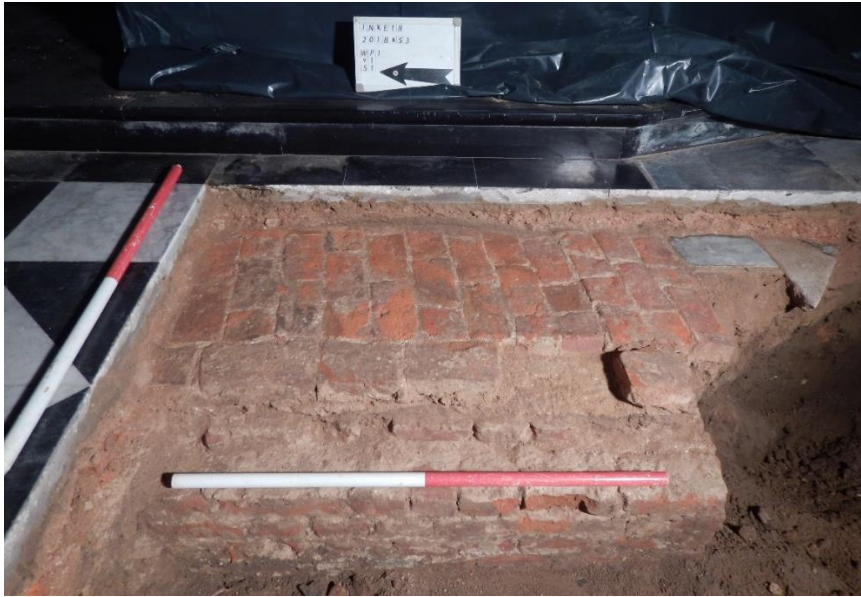
Figuur 28: Baksteenmassief gevormd door baksteenvloer (S1) en baksteenmuur (S2). Ernaast zijn de natuursteentegels van spoor 3 te zien.

In het oosten van WP1 werd een baksteenvloer gevonden (spoor 1) bestaande uit bakstenen van 21x10x5cm, die samen met spoor 2 een baksteen massief vormt (voor de situering zie Figuur 22 en voor de foto Figuur 28). Dit massief is mogelijk de fundering van een altaar. In

de kerk van voor 1780 waren namelijk vijf altaren aanwezig. Naast het hoofdaltaar in het koor waren er ook nog de zijaltaren voor Sint-Sebastiaan en o.l.Vrouw en twee altaren bij de pilaren (welke is niet duidelijk) voor Sint Barbara en Sint Anna.<sup>28</sup> Bij het vrijleggen van het baksteen massief werd er bovenop een munt gevonden (inr 28, een munt met een wapenschild op (Figuur 46). Vermoedelijk gaat het om een stuiver/patard uit de Oostenrijkse Nederlanden<sup>29</sup>.

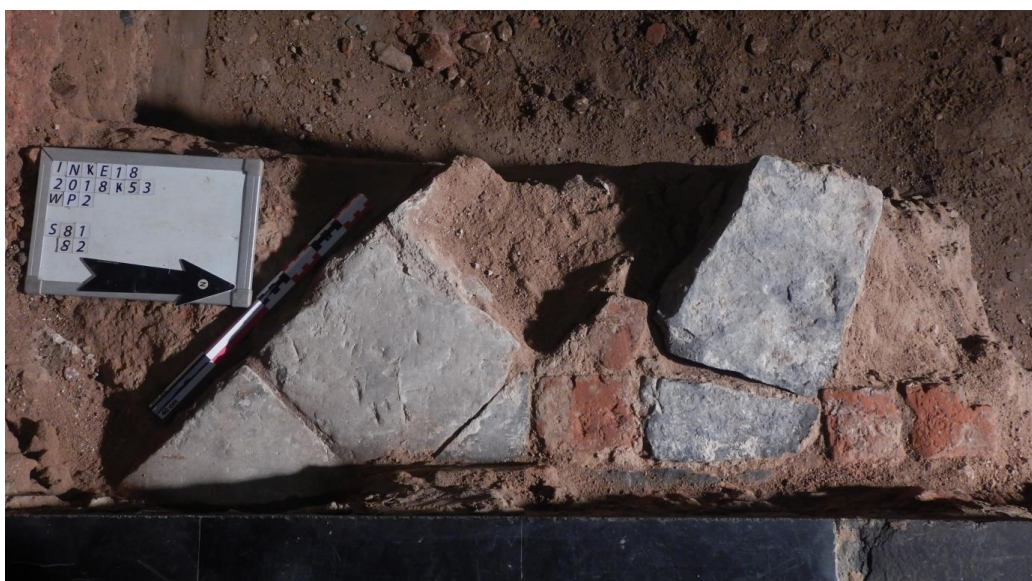
Figuur 29: vloeren 81 en 82

Iets dieper dan sporen 81 en 82 werd nog een vloerniveau aangetroffen bestaande uit een kalksteen (spoor 99) en enkele bakstenen (spoor 98). In WP2 en 3 zaten enkele natuursteentegels (spoor 114 en 117) op gelijke hoogte met de grafsteen (spoor 115). Samen vormen deze vermoedelijk nog een gotisch vloerniveau. Dit niveau kan in de 15<sup>e</sup> eeuw gedateerd worden op basis van de datering van de grafsteen, gesteld dat deze zich nog in situ bevindt. Aangezien dit niet het geval is, gaat het hier wellicht om een eerder vloerniveau uit 1583.

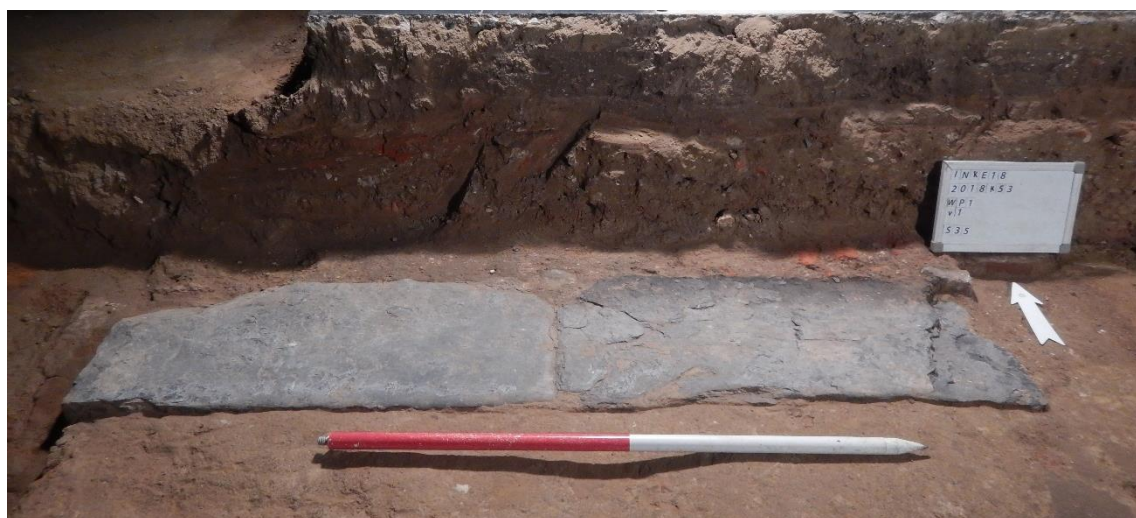
Figuur 30: Vloer 35, twee grote natuursteen blokken

Op 54cm onder het huidige vloer niveau van de kerk werd in WP1 vloer 35 (Figuur 30) bestaand uit twee blauwe-grijze natuurstenen van 88x35cm aangetroffen. Het oorspronkelijke gebruik hiervan is onduidelijk. Een oude dorpel of zij-ingang? Werden de tegels herbruikt bij een herstelling van de kerkvloer?

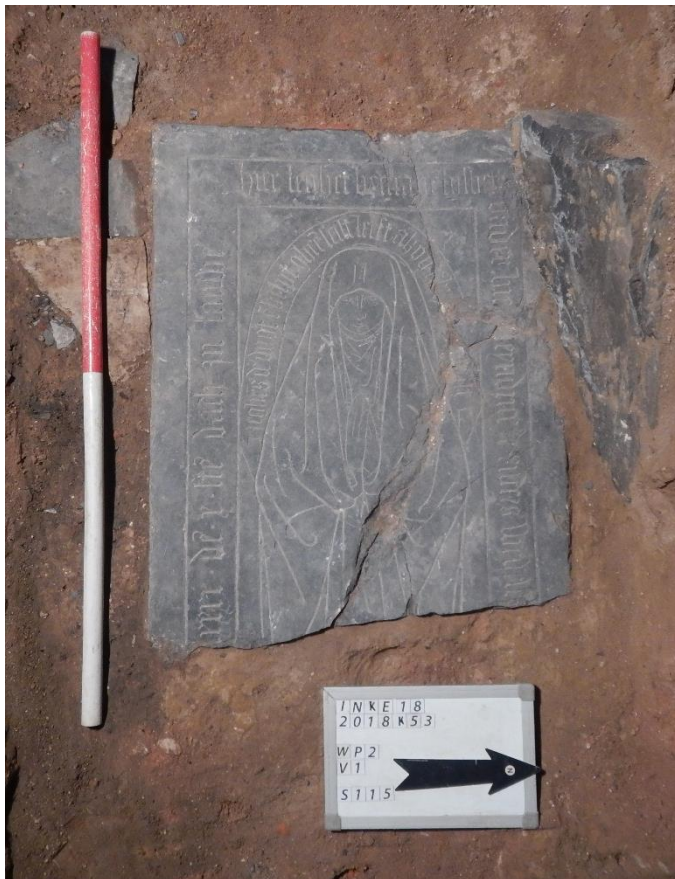
Figuur 31: Grafsteen (S115)

vloer van het schip. Bij het zorgvuldig lichten ervan (met behulp van een medewerker van Altritempi) werden trouwens ook geen aanwijzingen voor een onderliggende grafkelder of graf opgemerkt. Ondanks de nodige voorzichtigheid, kon bij het lichten toch niet vermeden worden dat de steen in enkele fragmenten brak.

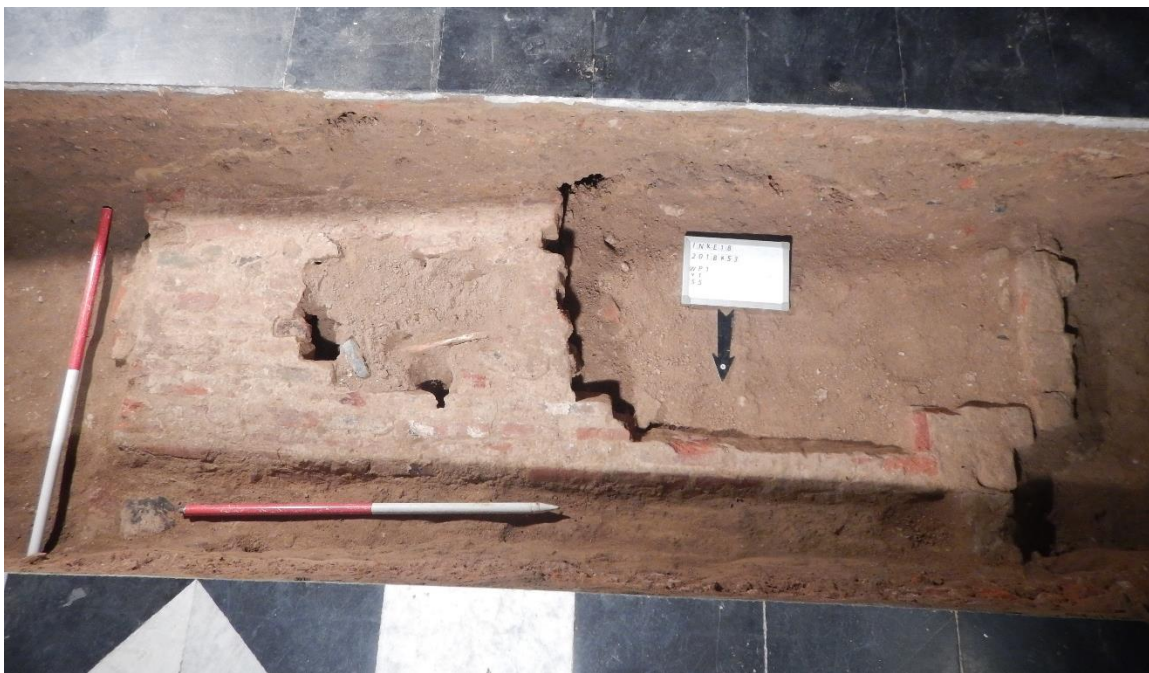
Figuur 33: grafkelder in WP1 (spoor 5)

De bovenkant van de grafkelder bevond zich net diep genoeg zodat hij onverstoord in situ bewaard kon blijven.

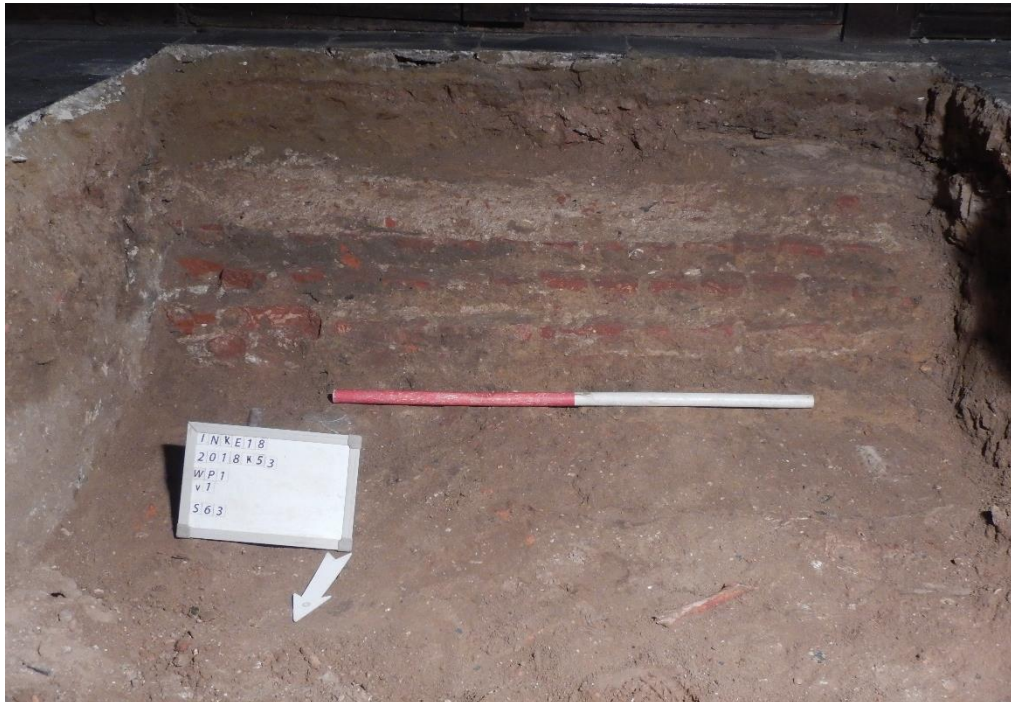
Figuur 35: Getrapte baksteenfundering van de toren.

Helemaal in het zuiden van WP1 werd een getrapte baksteen fundering van de huidige toren met bakstenen van 22x10x4,5 cm (spoor 63 op Figuur 23 en foto op Figuur 35) blootgelegd.

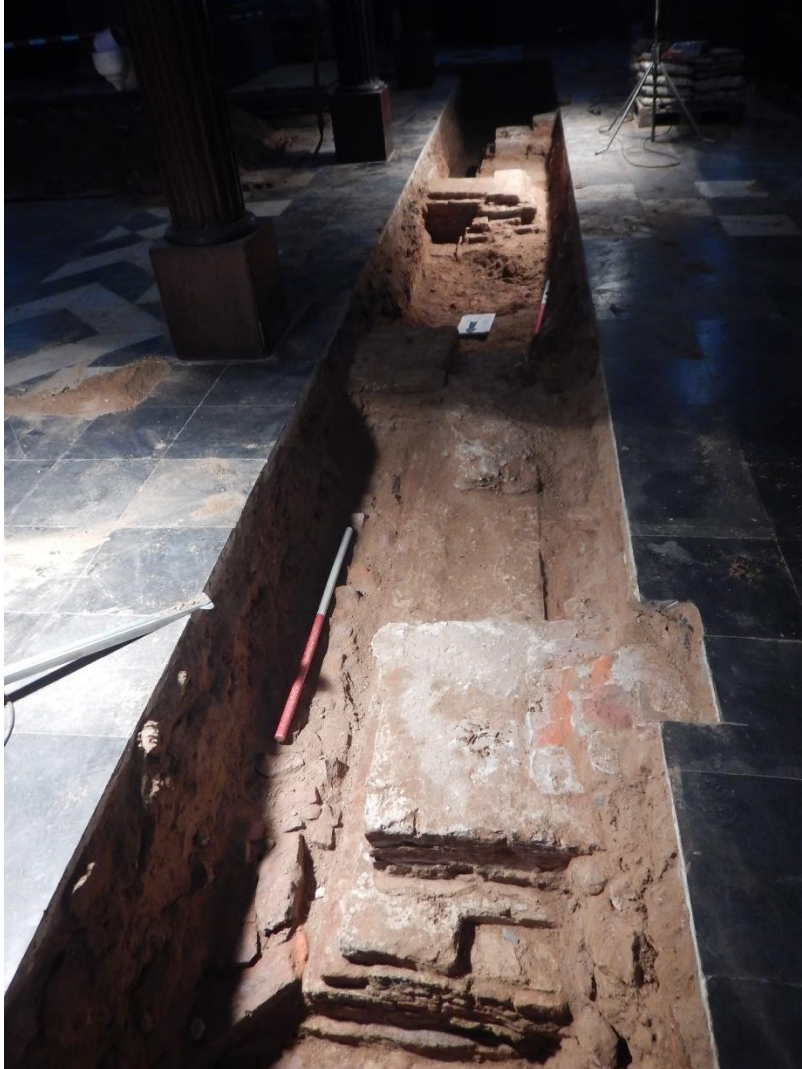
Figuur 36: Baksteen massief in WP3 (spoor 120)

In WP3 zat over de hele lengte een grote bakstenen structuur waarbij de bakstenen afmetingen hadden van 22x10x5cm (spoor 120 op Figuur 23) (foto Figuur 36). De structuur bestaat in de noordelijke en zuidelijke kant van de sleuf uit een hoger opgebouwd deel aan de zijde van de ingang van de kerk. In de huidige tegelvloer is een uitsparing te zien in de tegels waar dit hoger deel zat. Dit hogere deel zakt trapsgewijs en ging over in een vlakke baksteen fundering die daarna terug trapsgewijs omhoog gebouwd was tot een hoger baksteen massief aan de overzijde van de ingang. De structuren van de noordelijke en zuidelijke kant dan de sleuf vormen elkaars spiegelbeeld. Aan de zuidelijke zijde werden drie liggende bakstenen aangetroffen van een iets groter formaat dan de andere bakstenen, precies onderdeel van een vloerniveau.

Wat de oorspronkelijke functie was van deze structuur is niet zeker. Vermoedelijk dat het eerder gaat om een structuur die gebouwd is in 1739, een soort verbinding tussen de nieuwe toren en de oude oorspronkelijke kerk uit 1583. Het baksteenformaat komt ook eerder overeen

met dat van de fundering van huidige toren uit 1739. Het 17<sup>e</sup>-18<sup>e</sup> eeuwse aardewerk dat hierbij gevonden werd, wijst ook eerder op een datering in de 18<sup>de</sup> eeuw en niet ouder.

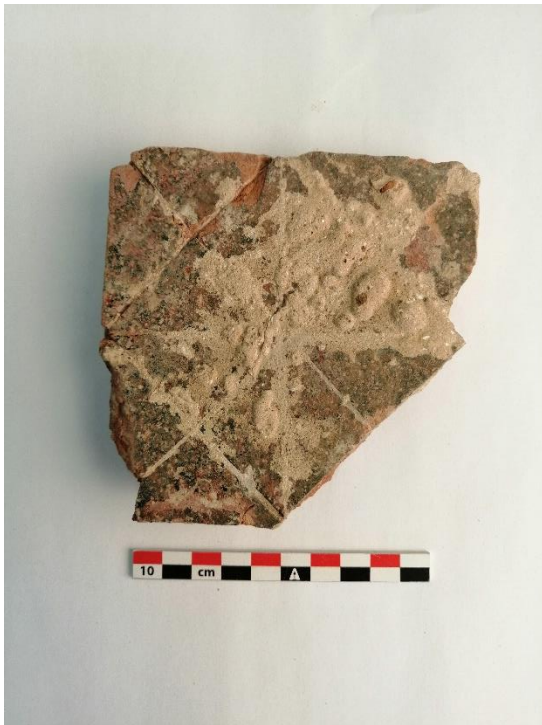
Figuur 37: Geglazuurde ritstegel (inv. nr. 64)

bedoeling van deze ritslijnen was de tegel na het bakken in verschillende maten en vormen te kunnen breken. Op die manier kon men vierkante, rechthoekige en driehoekige tegels verkrijgen in verschillende maten. Voor de tegels de oven ingingen kregen ze vaak nog een laag loodglazuur die verschillende kleuren kon aannemen<sup>32</sup>.

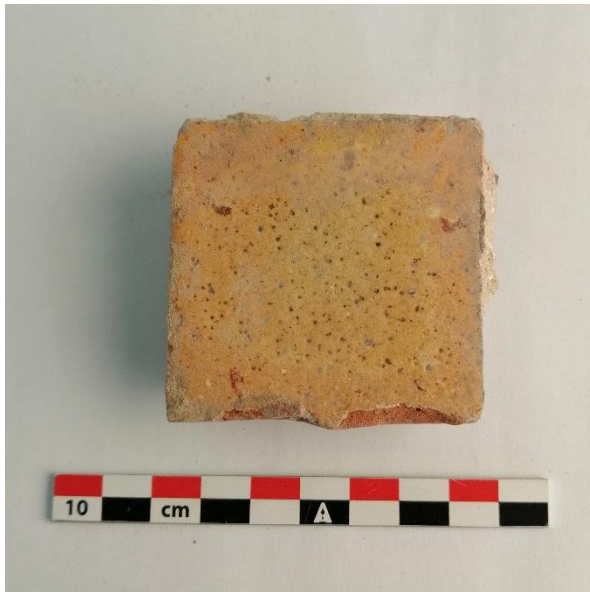
Figuur 38: Geel geglazuurde ritstegel met witte sliplaag.

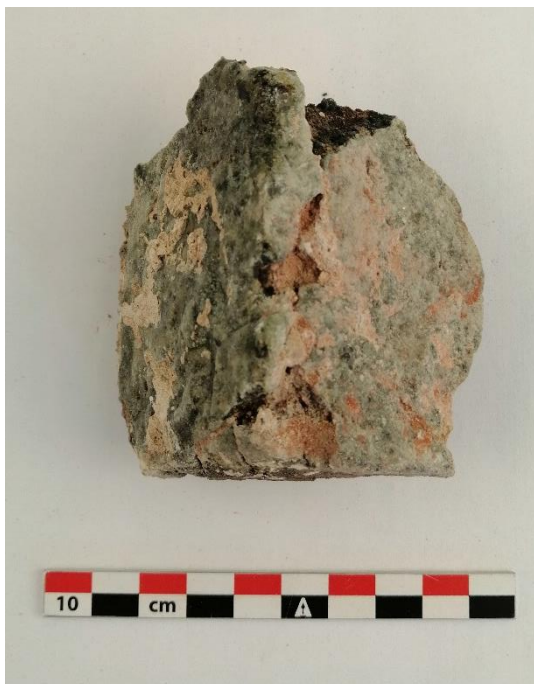
Figuur 39: Baksteenfragment van slechte kwaliteit.

Het baksteenfragment bestaat uit een mengeling van slechte kwaliteit klei en er zijn fouten gebeurd bij het bakproces ervan, te zien aan het feit dat er een aanslag aanwezig is (Figuur 39).
