# Eindverslag Opgraving Stabroek Rode Weel

Eindverslag Stabroek Rode Weel

2018-0783

BAAC Vlaanderen Archeologierapport 1222

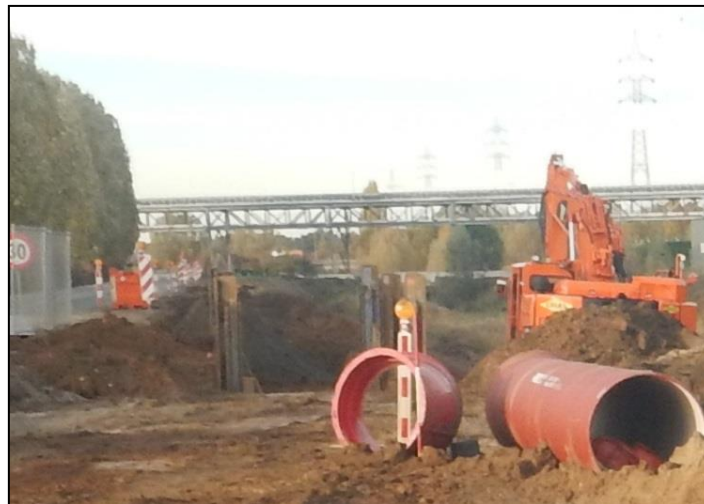
*Figuur 7: Uitgraven van de sleuven met verstevigende wanden*

Dit stutten van de zijkanten met wanden garandeert de veiligheid voor de arbeiders in de sleuf die de buizen aan elkaar zetten, maar zorgt er evenwel voor dat er geen archeologisch profiel kan worden geregistreerd. Beide profielwanden zijn dan immers bedekt.

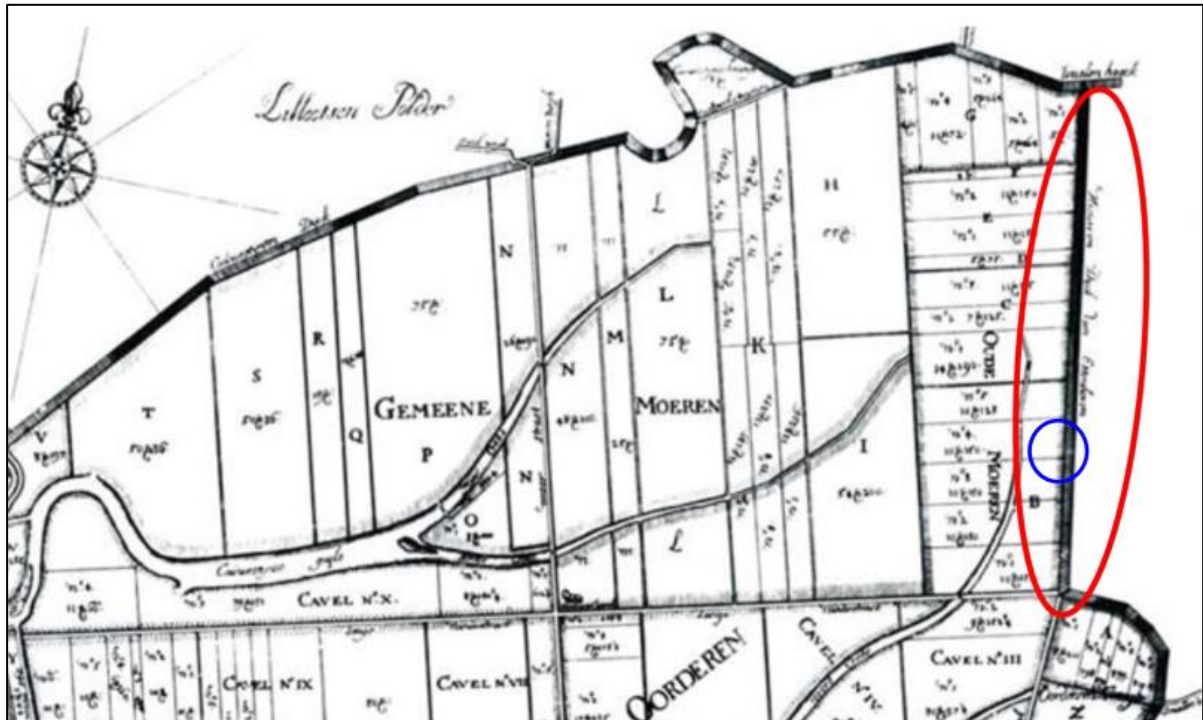
*Figuur 8: Deel van kaart van Goethem (rood= Ettenhovense dijk, blauw= locatie onderzoeksgebied)<sup>20</sup>*

geeft. De vermeldingen “Gemeene Moeren” en “Oude Moeren” verwijzen duidelijk naar de aanwezigheid van veen (zie Figuur 8).

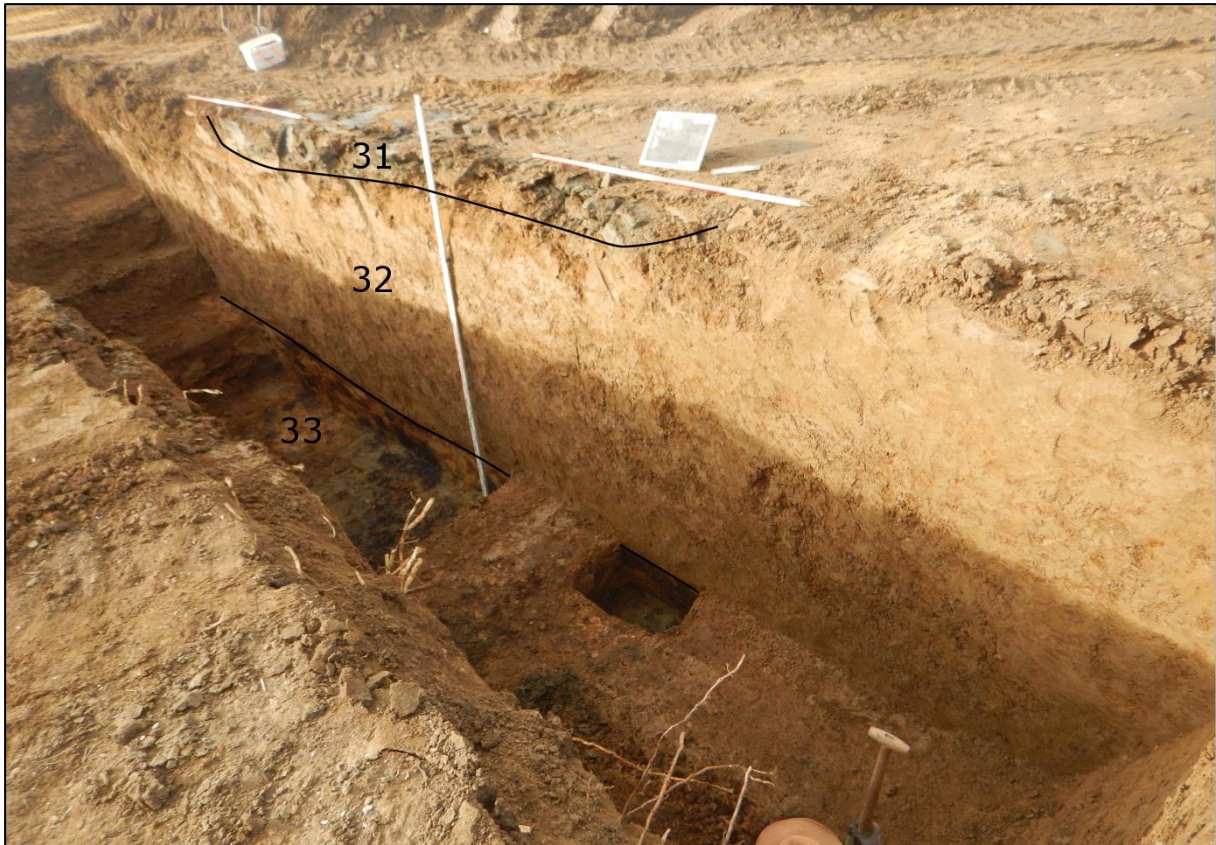
*Figuur 15: Foto van noordoostelijk deel profiel (voor beschrijving van de lagen zie Tabel 2)*

Ook in de meeste noordoostelijke sleuf konden slechts een drietal lagen herkend worden. Het bovenste pakket (laag 31) was eerder een gevolg van werfverkeer op deze locatie. Daaronder bleken twee dikke pakketten (lagen 32 en 33) versmeten moederbodem aanwezig te zijn. Deze bleken vrij goed overeen te komen met de pakketten aangetroffen in boring 4. De teelaarde werd op deze locatie verwijderd bij aanvang van de werken.
