# AALST SINT-MARTINUSKERK

ARCHEOLOGISCH ONDERZOEK

EINDVERSLAG - 2017G8

Archeologisch onderzoek - Opgraving  
Aalst - Sint-Martinuskerk (12-AAL-SMK)

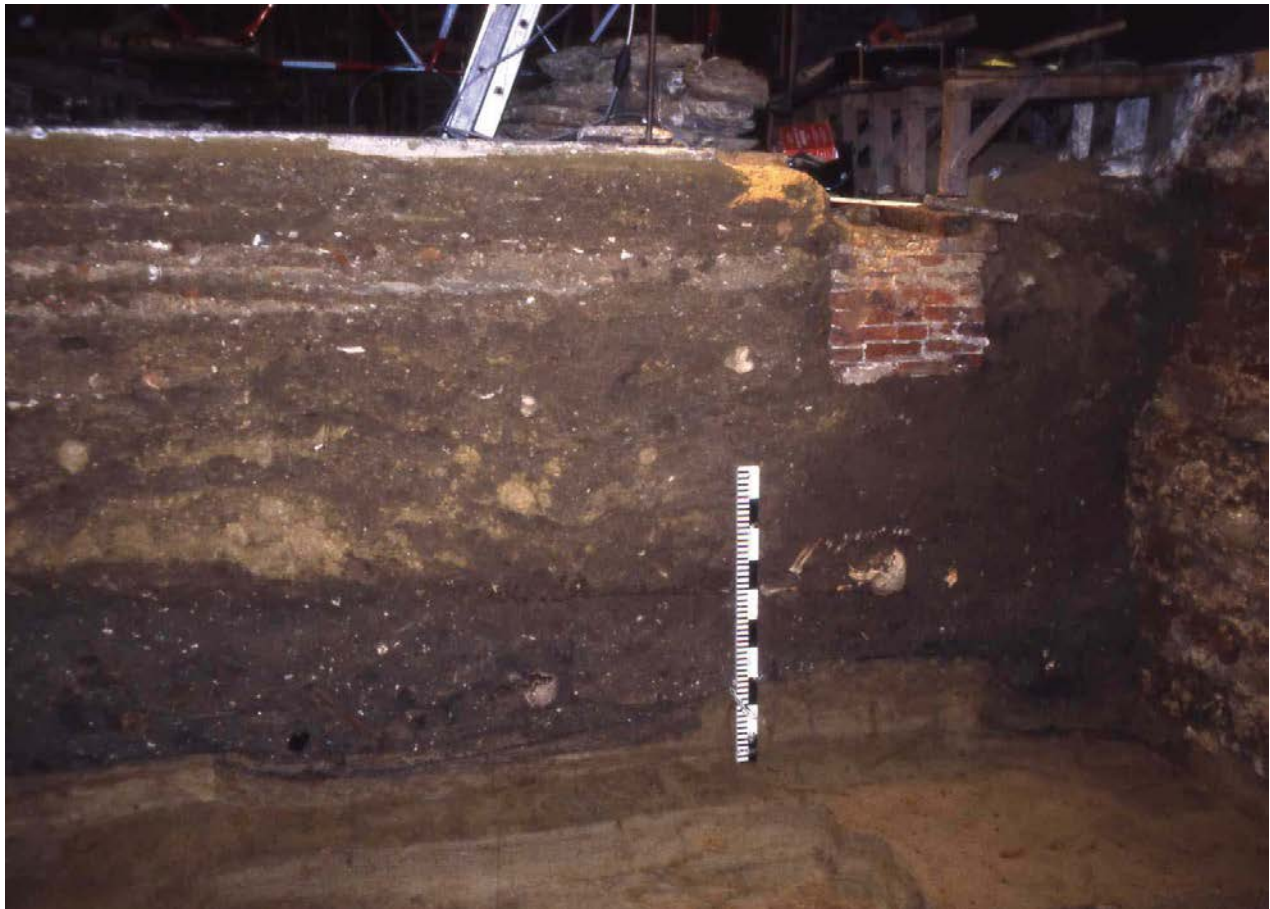
Figuur 27. Zicht op het profiel van de onderzoekszone in 1997-1998. De twee fases die te herkennen zijn in de begravingen zijn duidelijk zichtbaar. (Foto: Agentschap Onroerend Erfgoed)

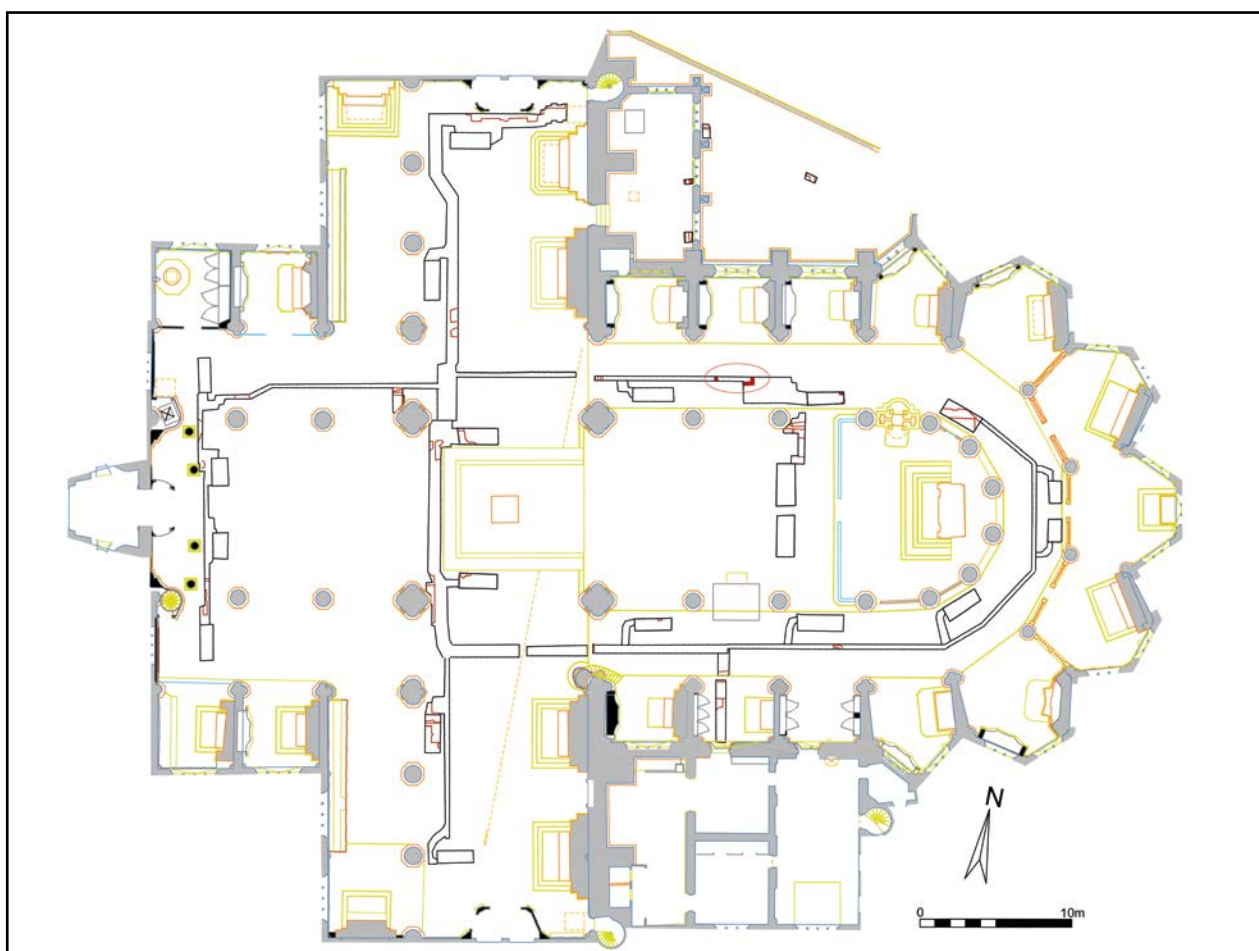
Figuur 31. Grondplan van de kerk en de onderzochte sleuven en putten met aanduiding van de zone waar behoud in situ werd toegepast (rood omcirkeld).

Op één plaats werd het principe van behoud in situ (Fig. 31 & 32) toegepast. Het betreft een grafkelder met beschilderde wanden die werd aangetroffen in leidingsleuf XXV (spoorcombinatie XXV-3). Hierbij dient te worden opgemerkt dat, op basis van de geplande verstoringsdiepte voor het plaatsen van de leiding, enkel de bovenste 5 cm van de muren bedreigd was. Het een beetje hoger aanleggen van de geplande leiding bood in dit geval dan ook een snelle oplossing.

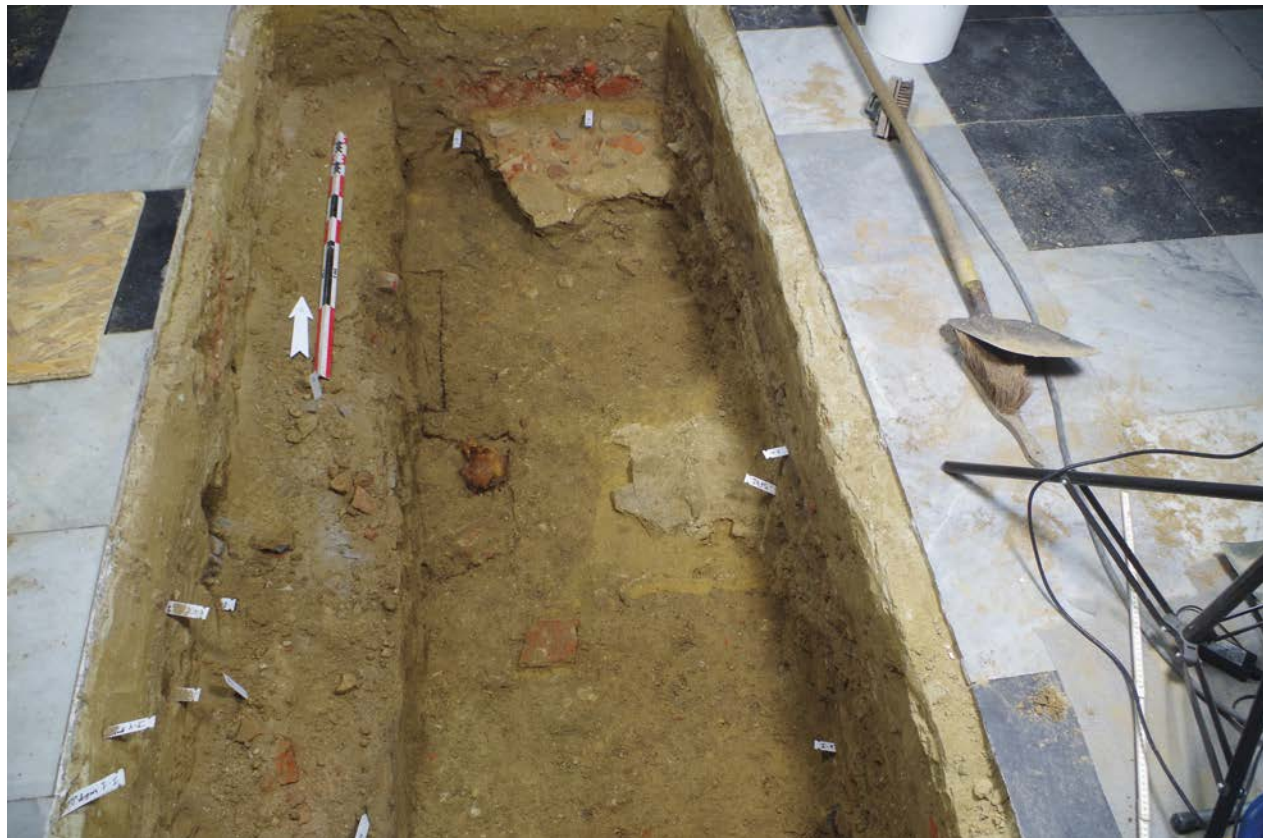
Figuur 34. Muurrestant I-26 in de noordoostelijke hoek van de sleuf

In deze zone bevindt zich onder de huidige marmervloer (I-1) een zandbed van 8 tot 20 cm (I-3), met hieronder enkele postmiddeleeuwse ophogingslagen (I-4, I-5 en I-8). Deze lagen bevatten een eerder heterogene verzameling aardewerk die een brede datering van de 18de tot de 19de eeuw oplevert (o.a. op basis van de aanwezigheid van faïence en porselein), maar waarbij evenzeer vol- en laatmiddeleeuwse scherven werden aangetroffen (o.a. grijs aardewerk en teilen, schotels, grapes en deksels in rood aardewerk). In deze ophoging werden eveneens resten van vloertegels gevonden, vermoedelijk een herinnering aan een herstellingsfase van de huidige kerkvloer.<sup>31</sup> Natuursteendeterminatie van deze tegels wees uit dat er enerzijds Marbre de Tournai werd gebruikt voor de zwarte tegels en anderzijds voor de witte tegels zowel Gobeirangestein als Brusselse steen kon aangewend worden.<sup>32</sup> Voorts waren verschillende stukjes bewerkte Belgische Blauwe Hardsteen gerecupereerd, die op hun beurt op een bepaald moment deel moeten uitmaken hebben van de huidige kerk.<sup>33</sup>

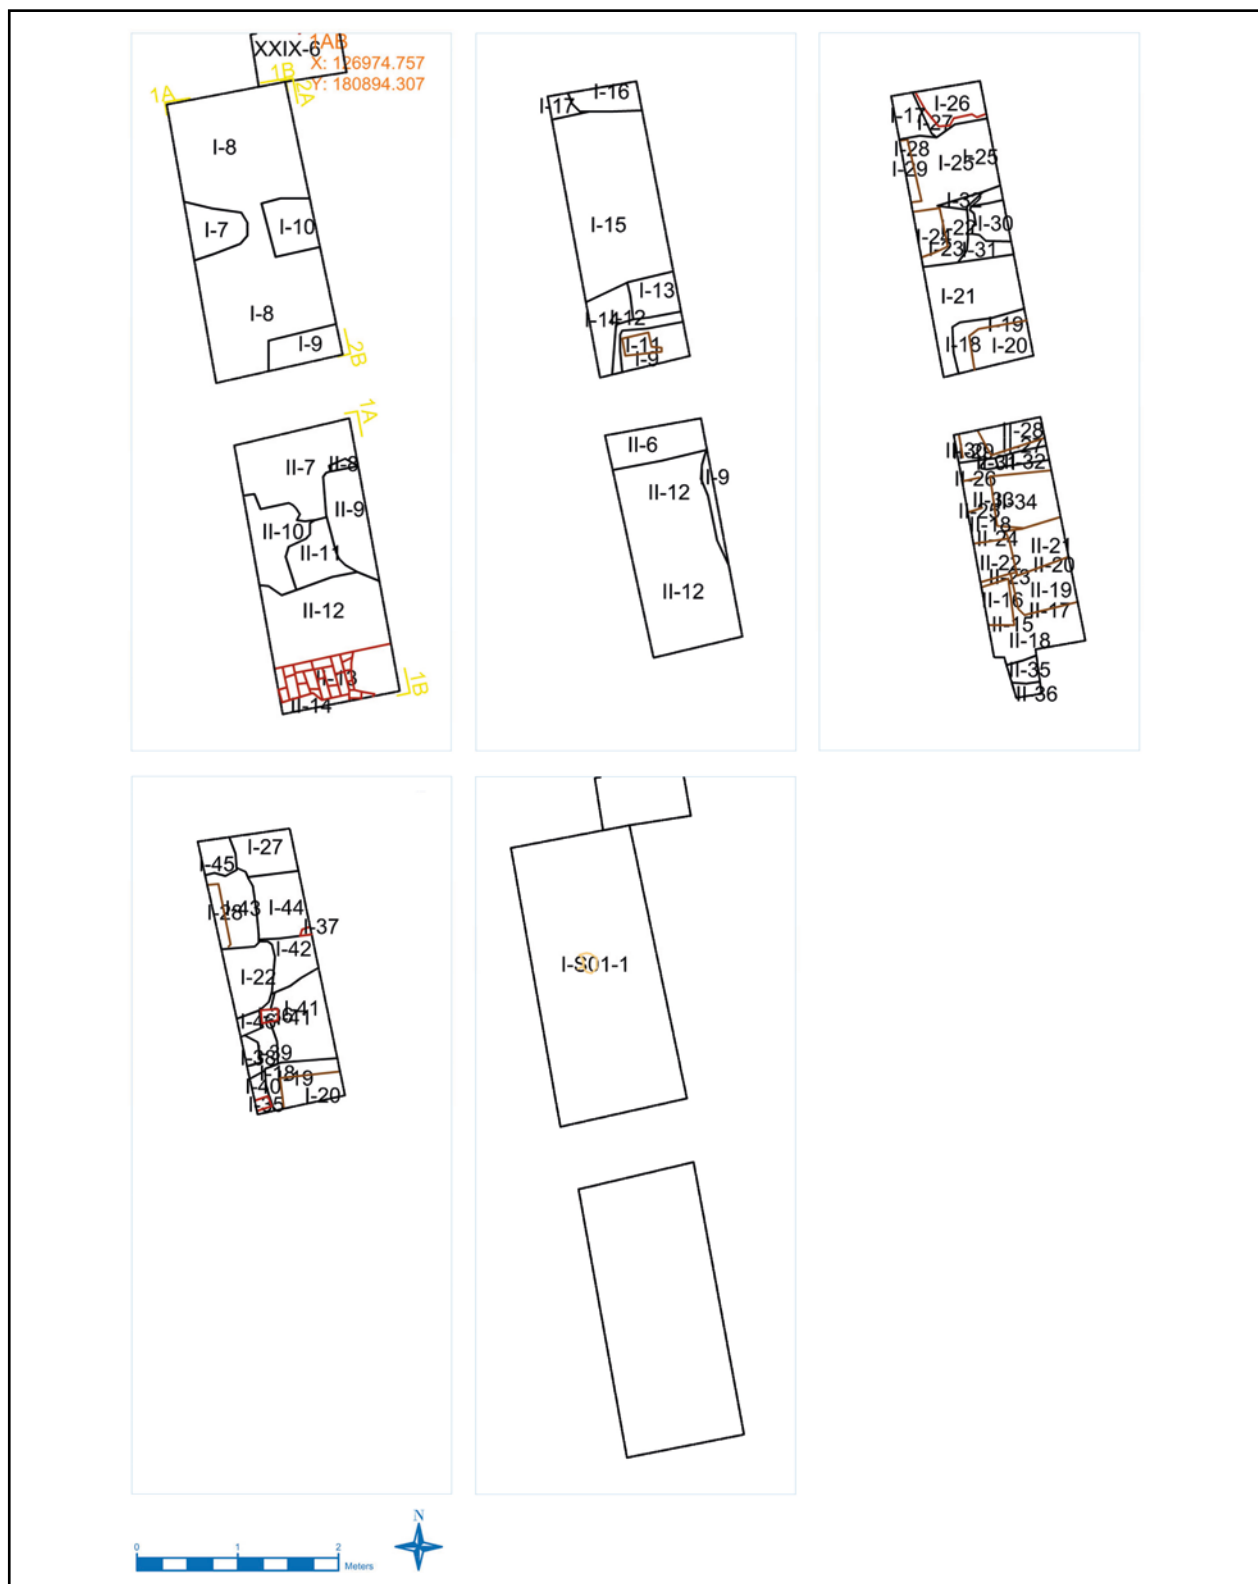
Figuur 35. Overzicht van de grondplannen van zone I en II. Van links naar rechts en van boven naar onder: A, B, C, D, S01

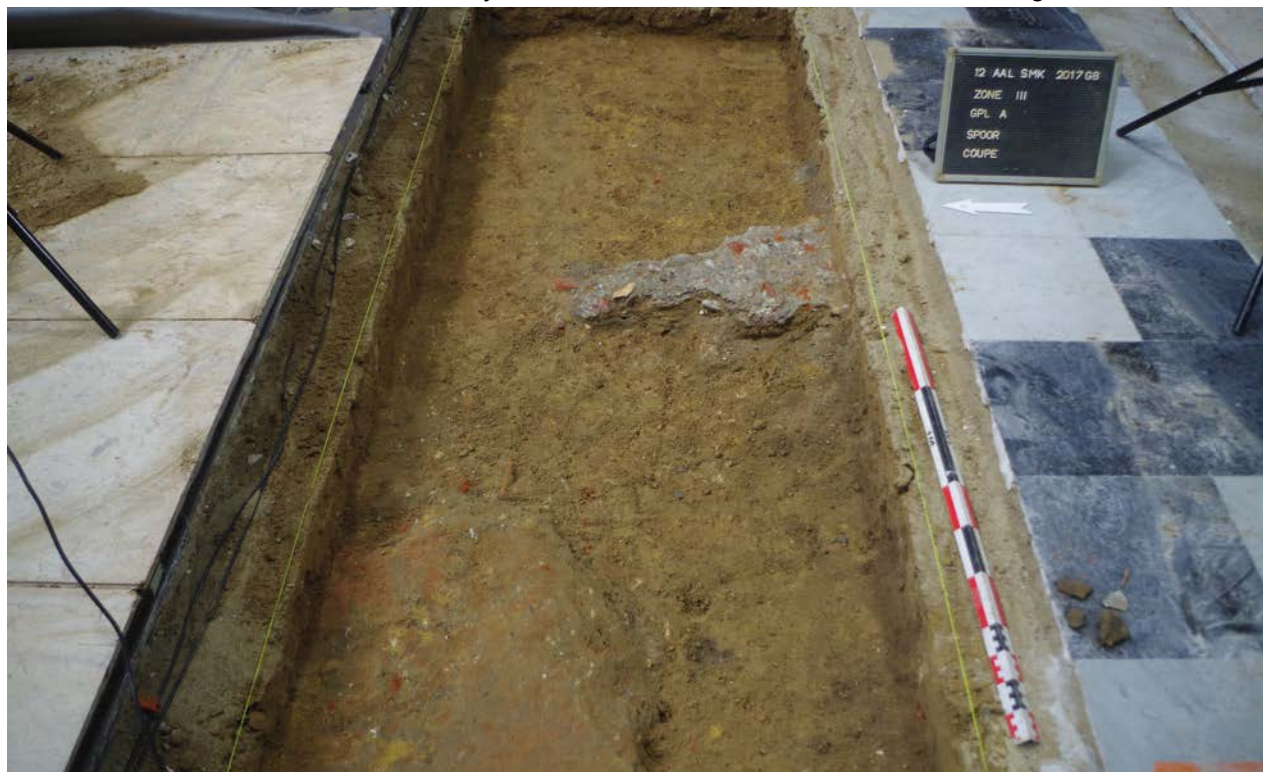
Figuur 39. Grondplan A in zone III met links vooraan het looppniveau III-7 en rechts achteraan het laagje bouwpuin III-5.

ophoging. Deze ophoging dekte een sterk gecompacteerd en slechts plaatselijk bewaard laagje af met een duidelijke aanwezigheid van bouwstof. Deze laag (III-7) werd geïnterpreteerd als loopvlak: vermoedelijk was dit een looppniveau tijdens bepaalde constructiewerken voor de huidige kerk. Ook de puinige laag III-5, die zich stratigrafisch in dezelfde positie bevindt als III-7, heeft vermoedelijk te maken met bouwactiviteiten voor de huidige kerk.

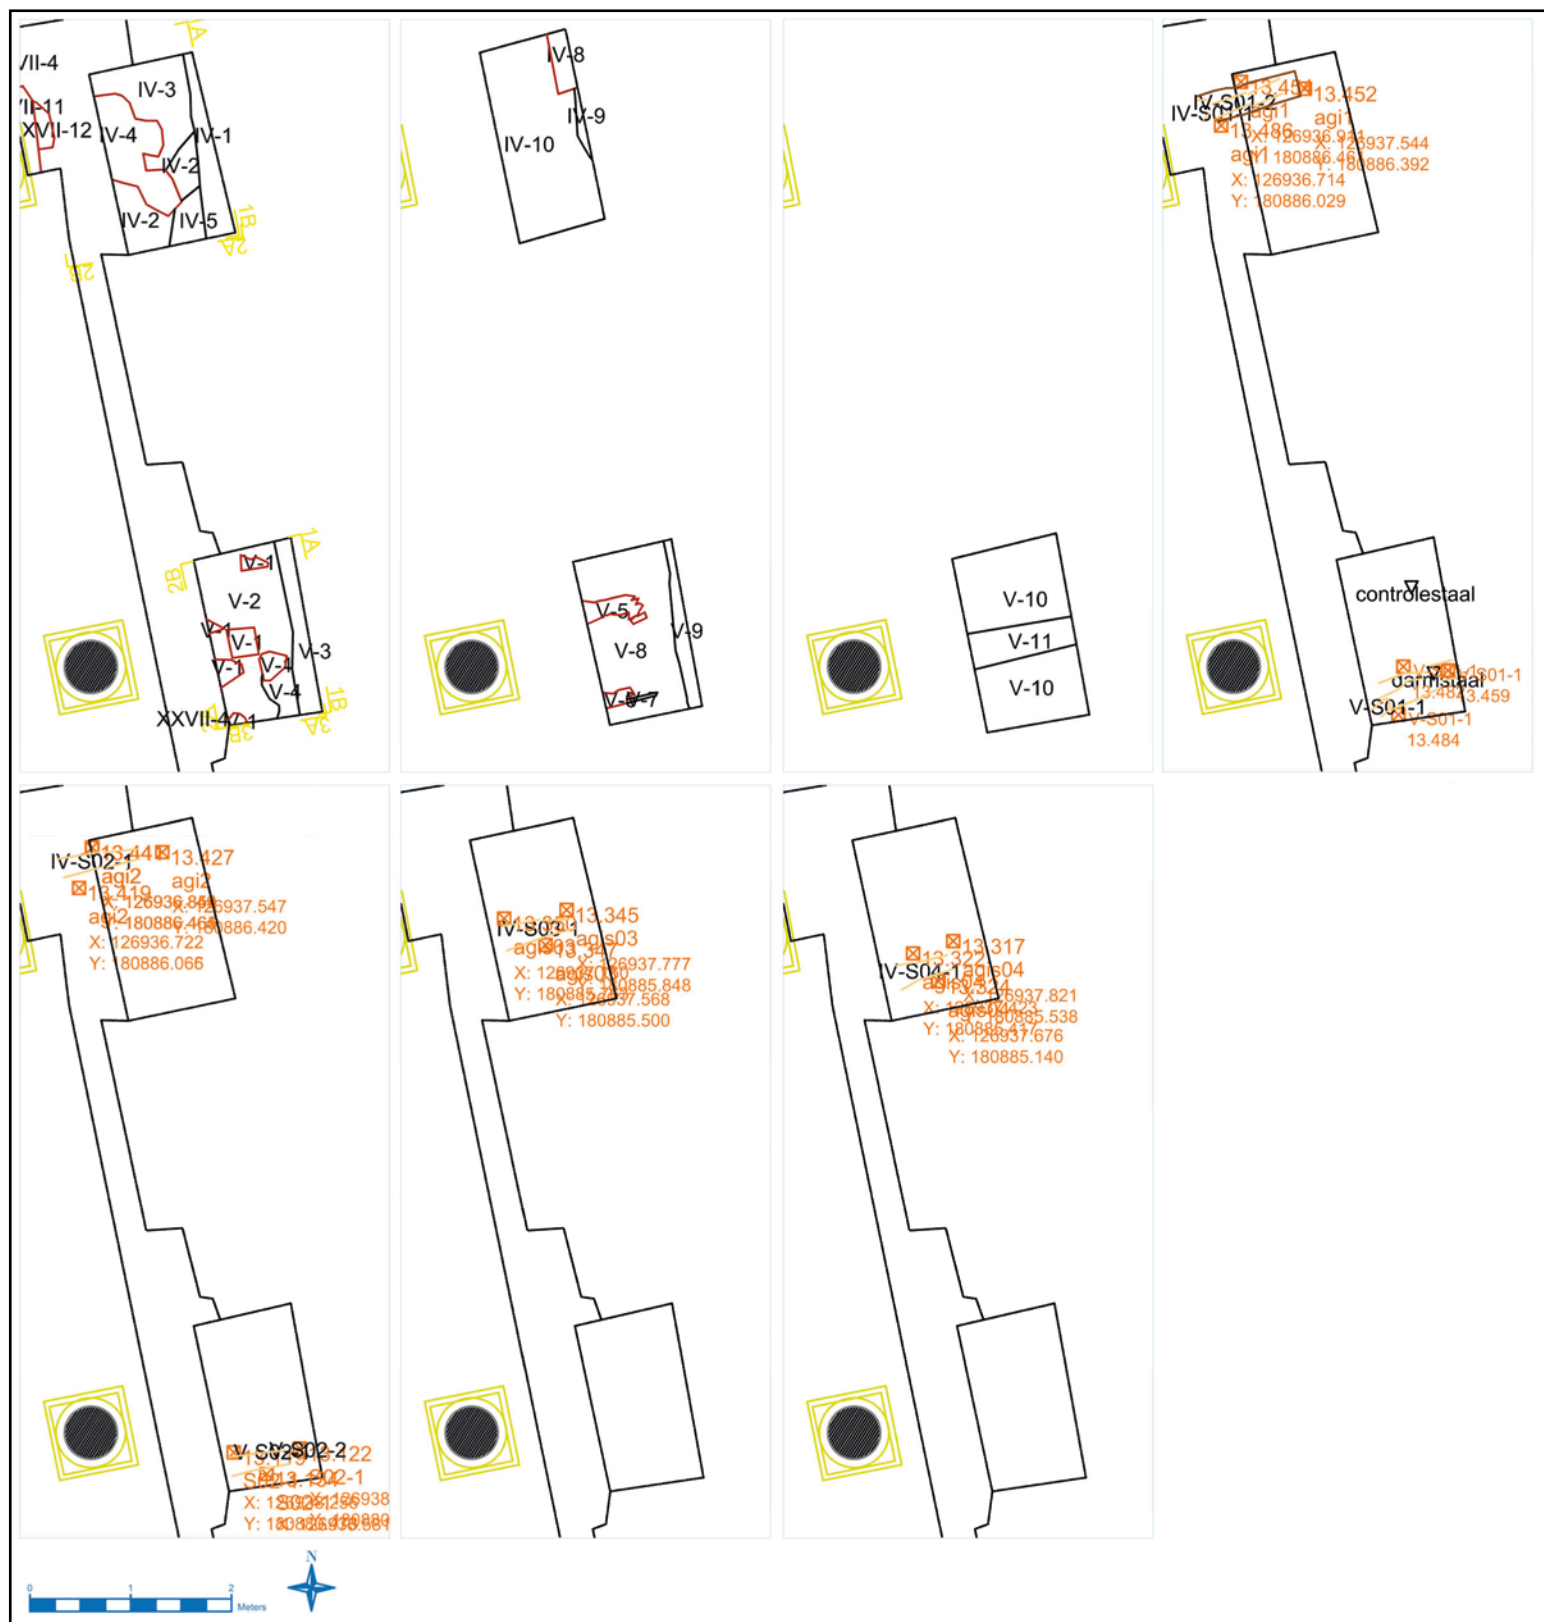
Figuur 43. Overzicht van de grondplannen van zone IV en V. Van links naar rechts en van boven naar onder: A, B, C, S01, S02, S03, S04.

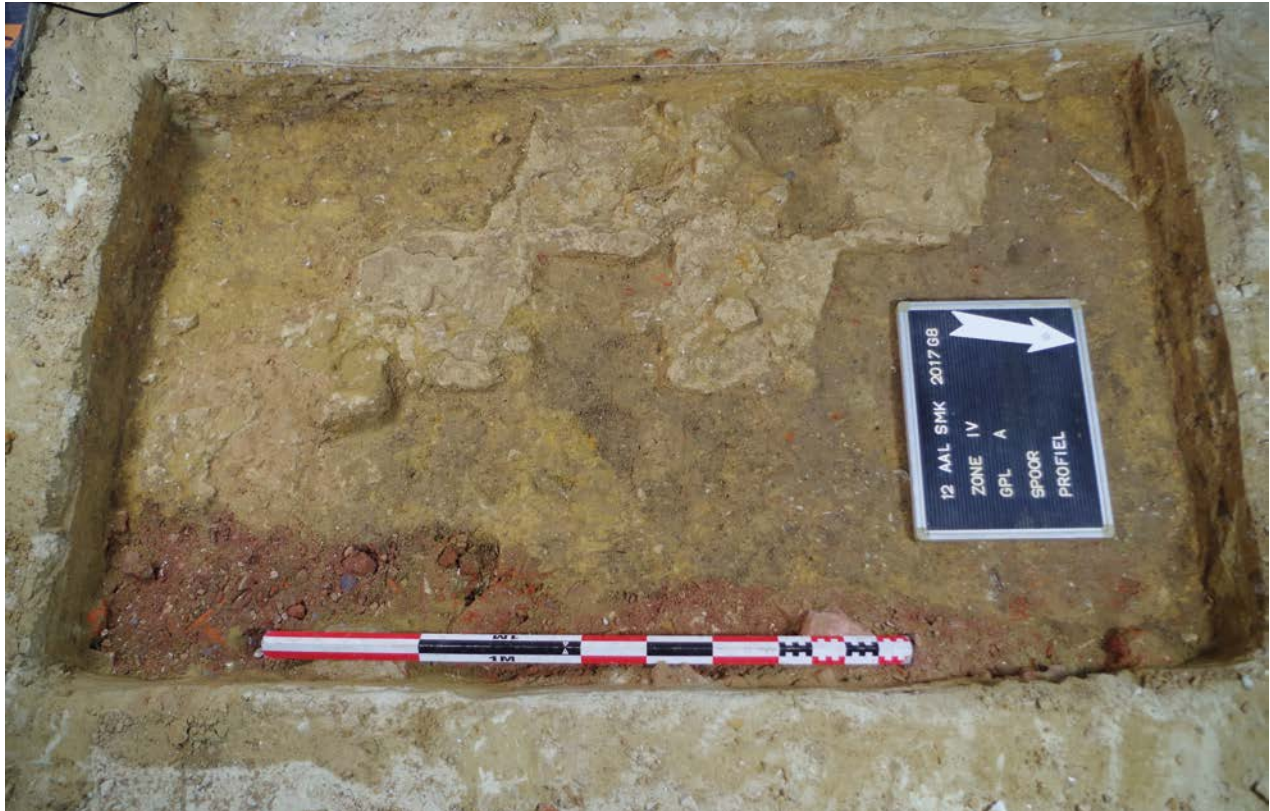
Figuur 44. Grondplan A met vloerrestant IV-4 en puinkuil IV-1

een vloer aangetroffen (IV-4) (Fig. 44). Het betreft enkel de mortellaag waarin de tegels oorspronkelijk vervat zaten. Aan oostelijke zijde was de vloer vergraven door een puinrijke kuil (IV-1) die zich slechts gedeeltelijk in de werkput bevindt en nog verder lijkt te lopen in oostelijke richting. Deze kuil is op basis van 3 scherven rood aardewerk, 1 stukje faïence fine en 1 scherf steengoed met engobe/zoutglazuur in de tweede helft van de 18de eeuw te

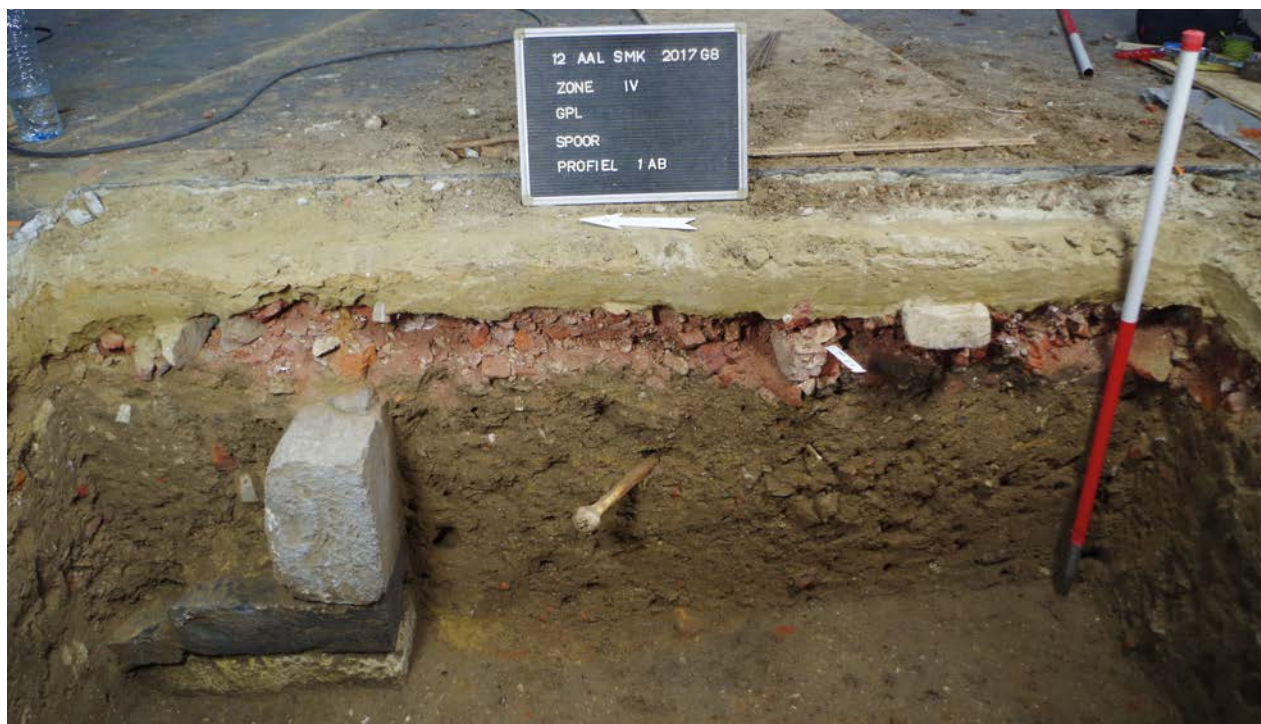
Figuur 45. Profiel 1AB in zone IV met onder de zandige opmaaklaag van de huidige vloer een postmiddeleeuwse kuil en daaronder een pakket met begravingen, waaronder ook een grafkelder in natuursteen.

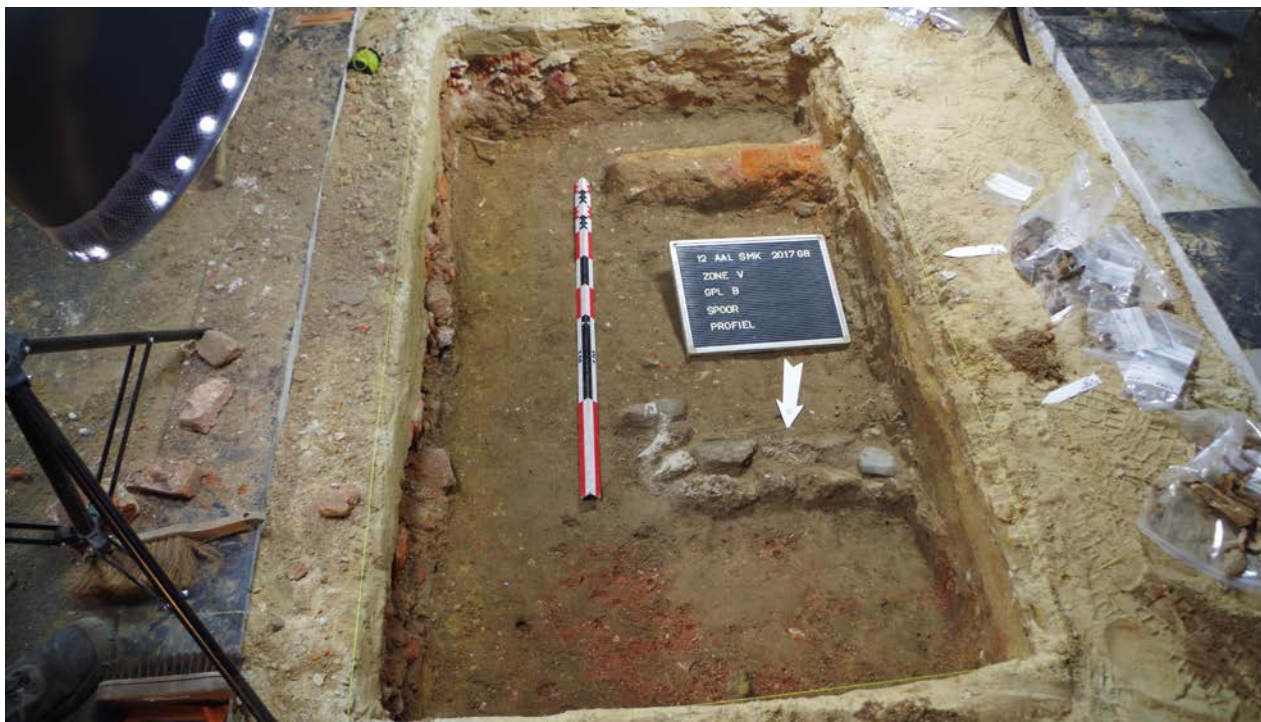
Figuur 47. Grondplan B in zone V met vooraan kasseivloer V-5 en achter het fotobord een zeer slecht bewaard restant van een vloer in baksteen (V-6).

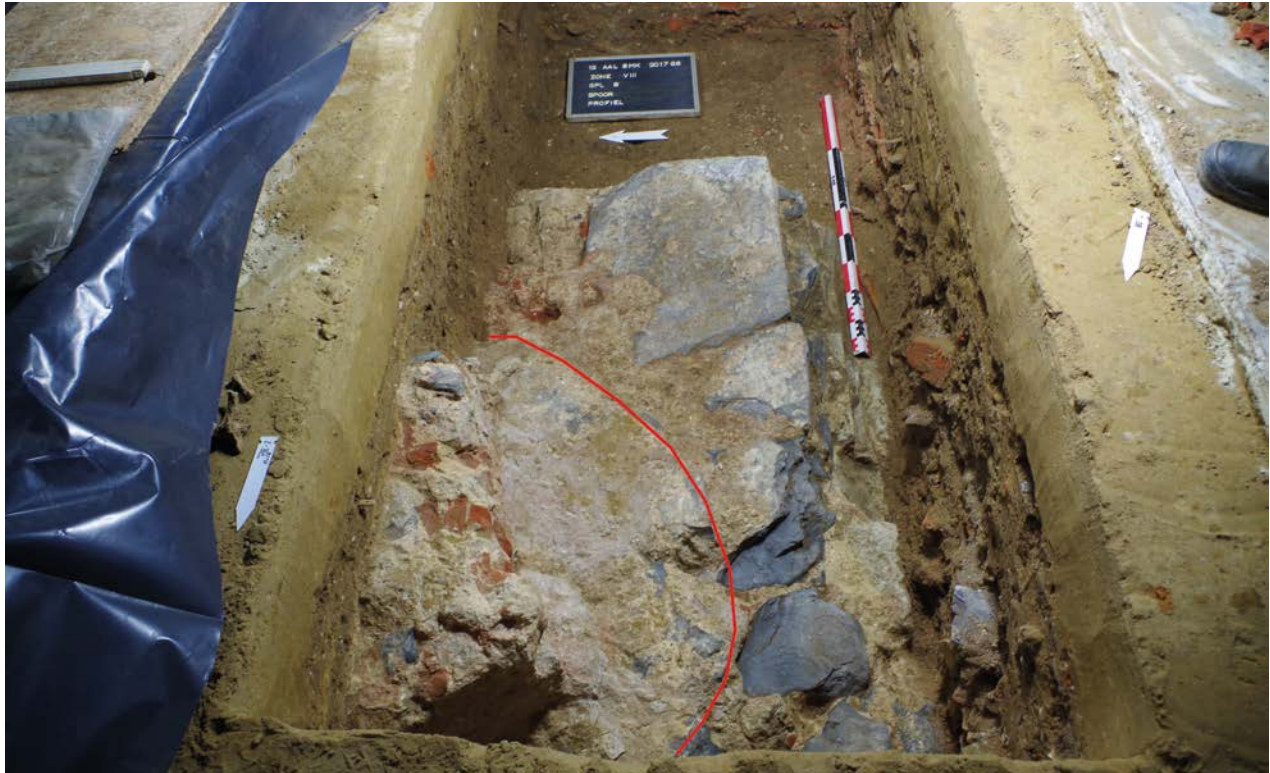
Fig.61. Zicht op muur VIII-2 met aanduiding van de zuilfundering.

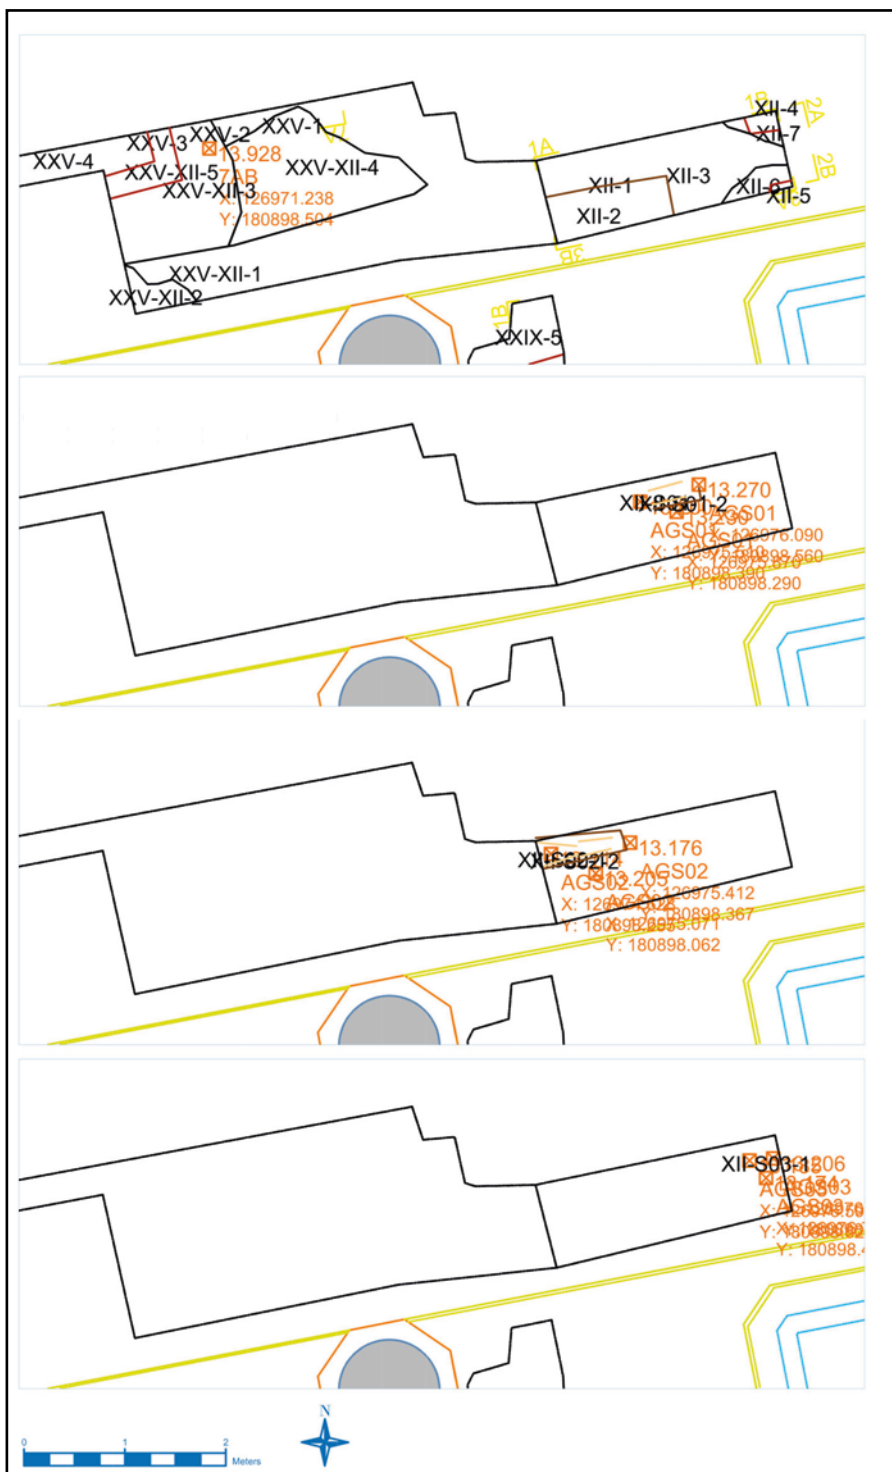
Figuur 76. Overzicht van de grondplannen van zone XII. Van links naar rechts en van boven naar onder: A, S01, S02, S03.

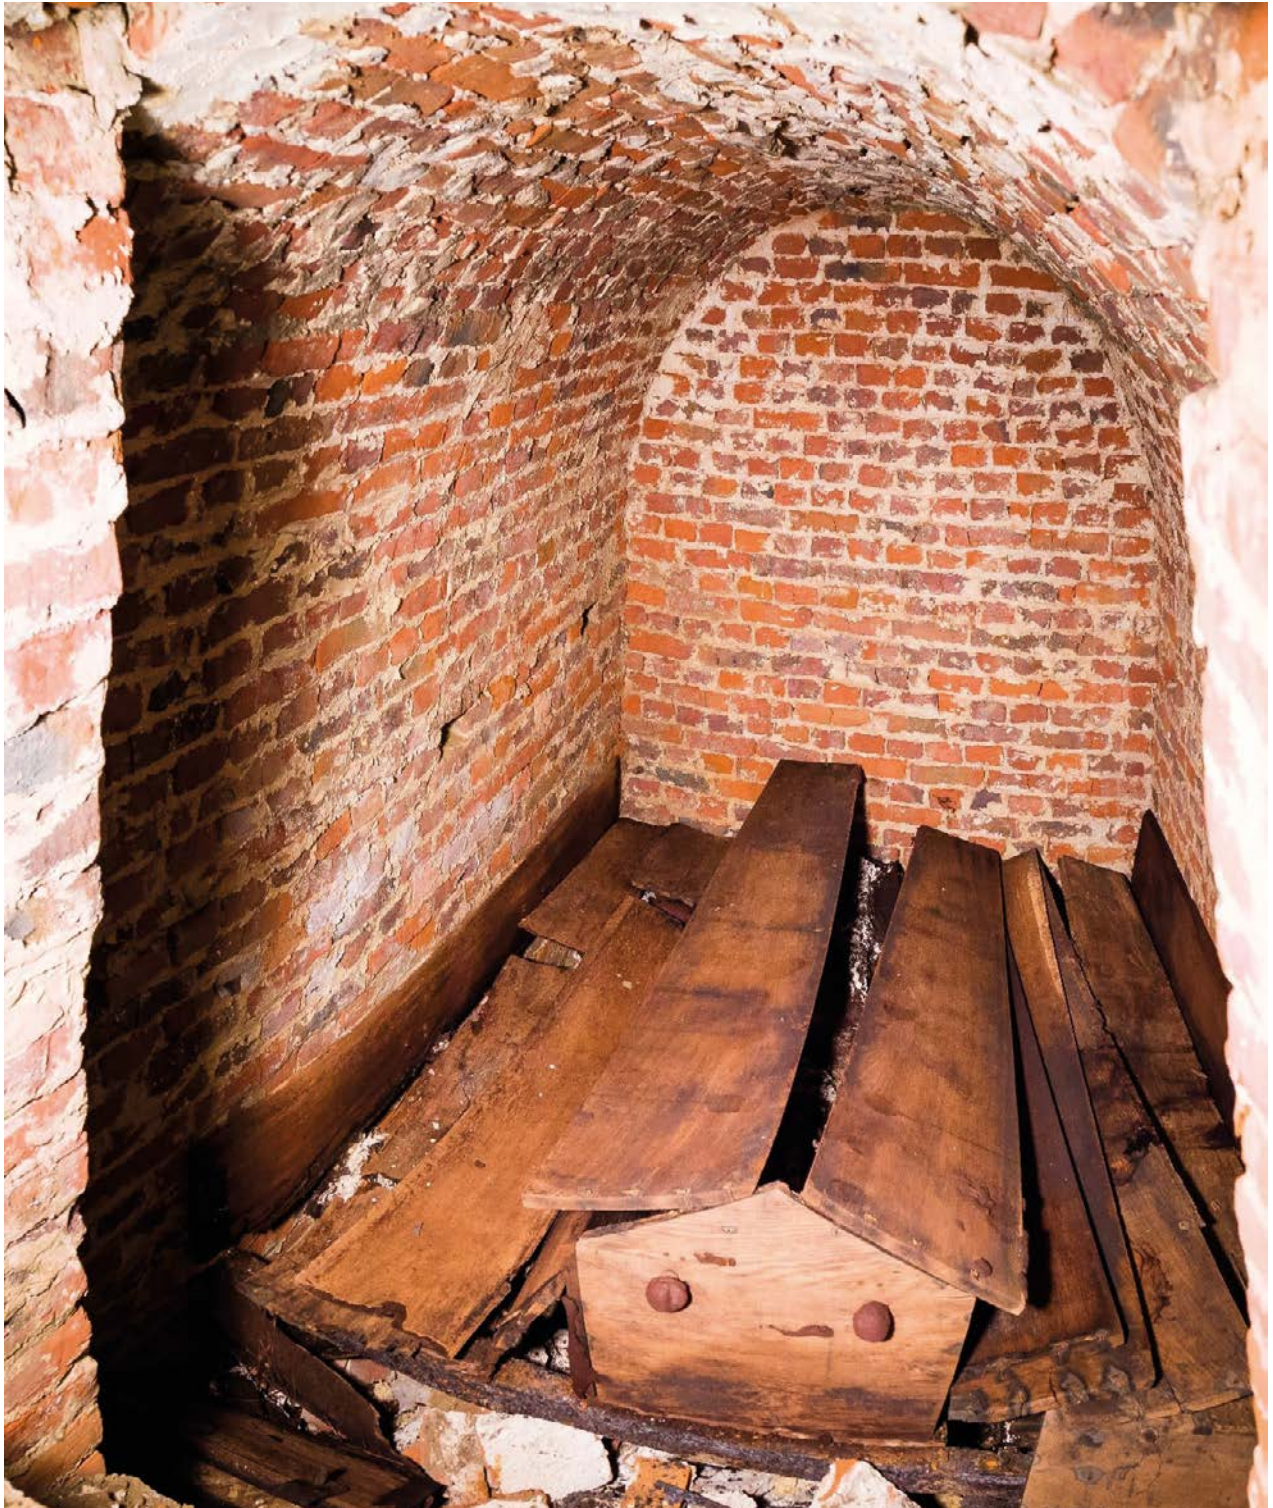
Figuur 80. Opname binnenin de grafkelder voordat deze werd gedicht. (Foto Dirk Wollaert).

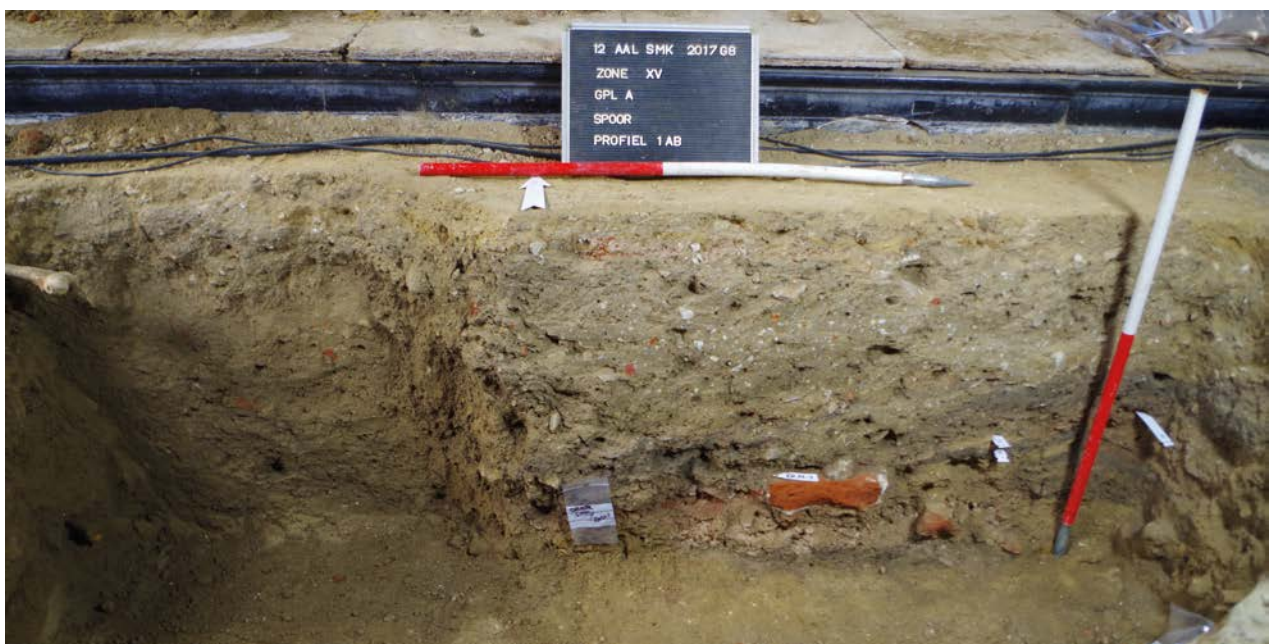
Figuur 91. profiel 1AB met kuil XV-8.

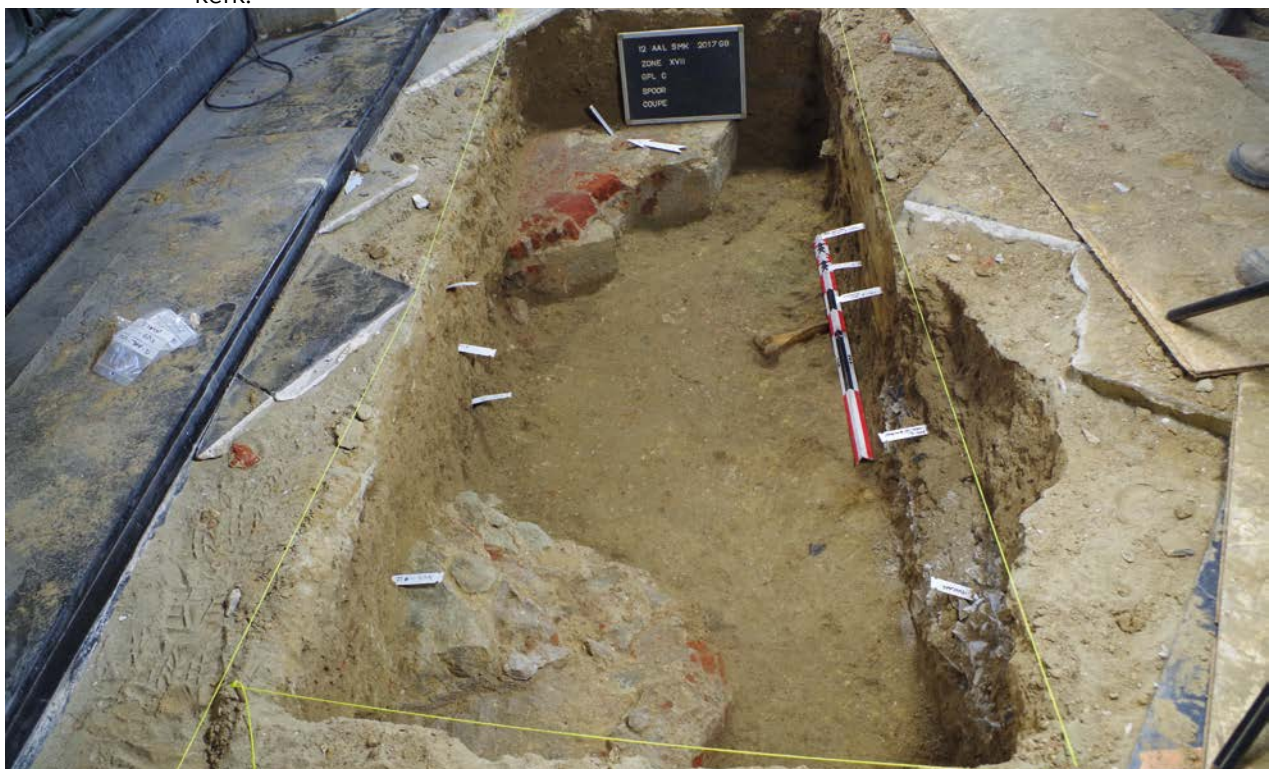
Figuur 98. Grondplan C in zone XVII. De funderingen van de zuilen van de kooromgang zijn duidelijk zichtbaar.

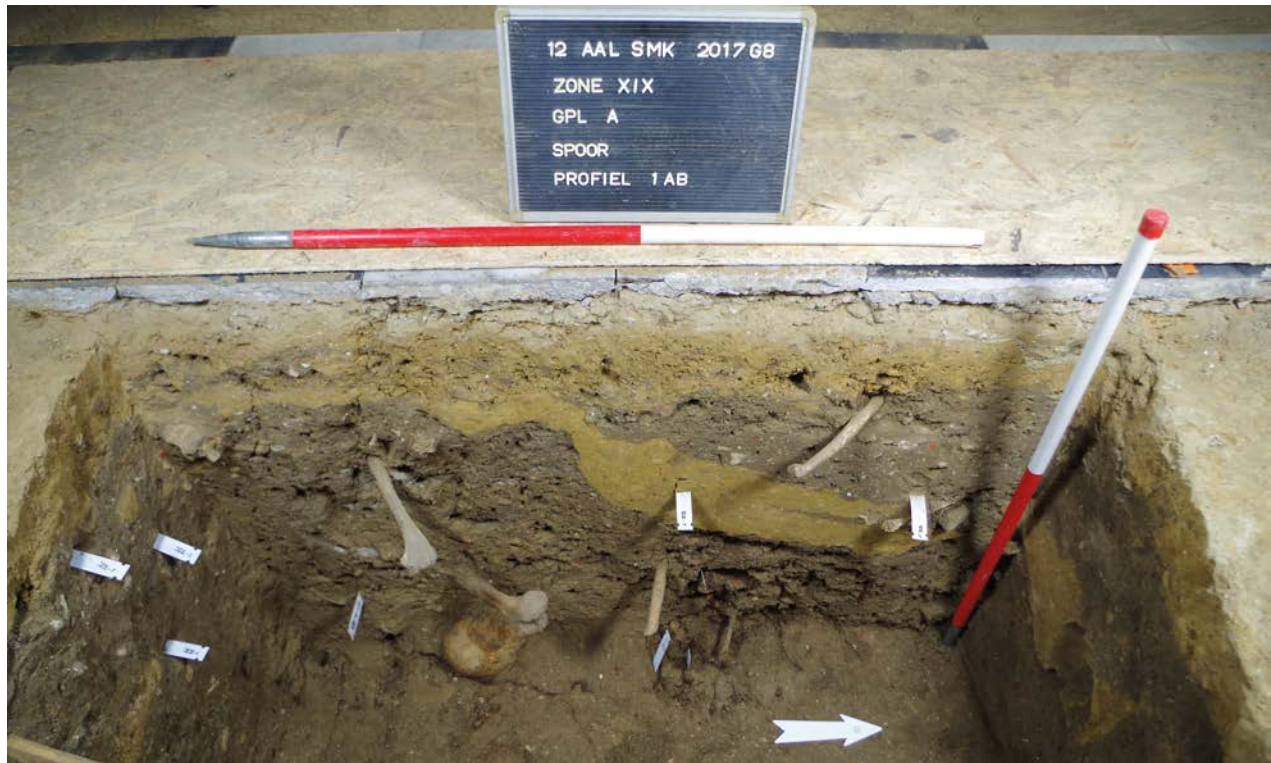
Figuur 107. Zone XIX: de lagen met verspit bot zijn duidelijk waarneembaar in het profiel.

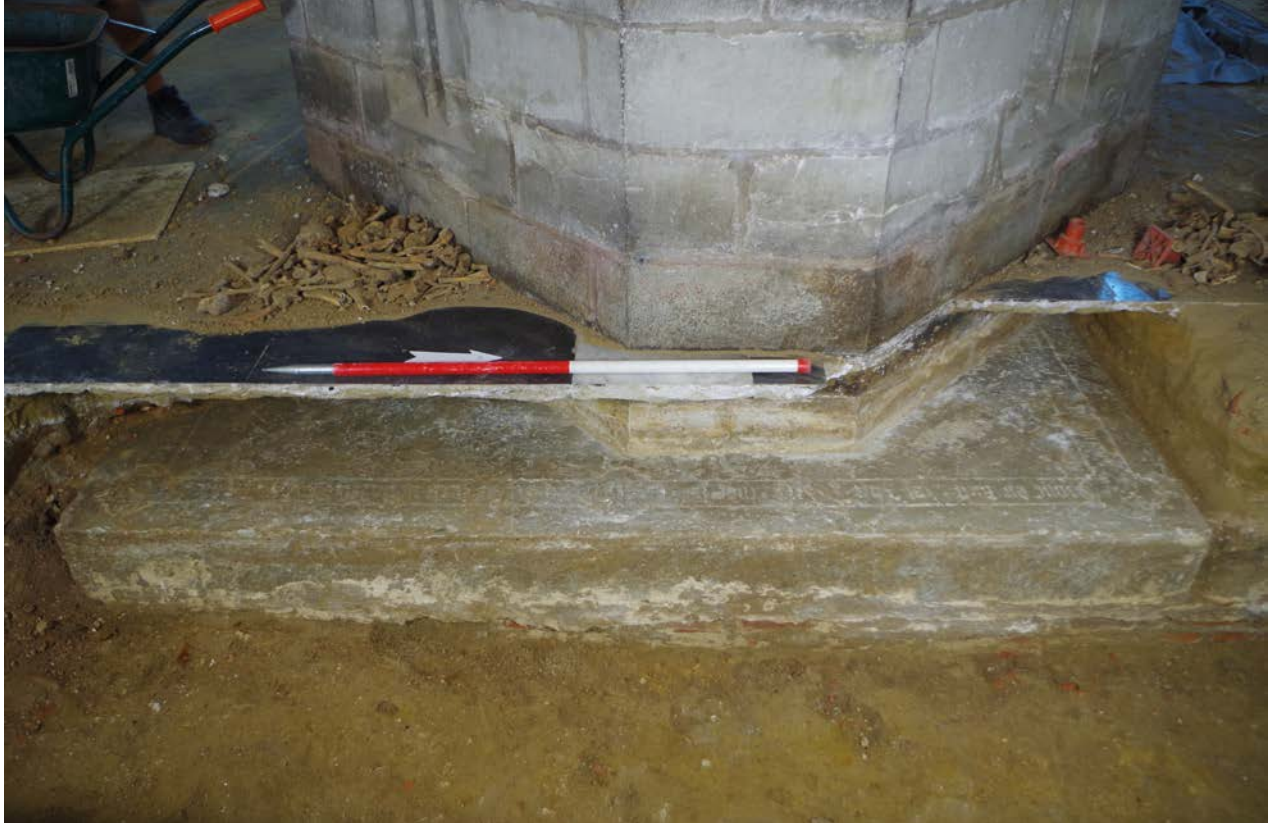
Figuur 124. Detail van de zuil die bovenop een herbruikte grafsteen is geplaatst.
