# AALST SINT-MARTINUSKERK

ARCHEOLOGISCH ONDERZOEK

EINDVERSLAG - 2017G8

Archeologisch onderzoek - Opgraving  
Aalst - Sint-Martinuskerk (12-AAL-SMK)

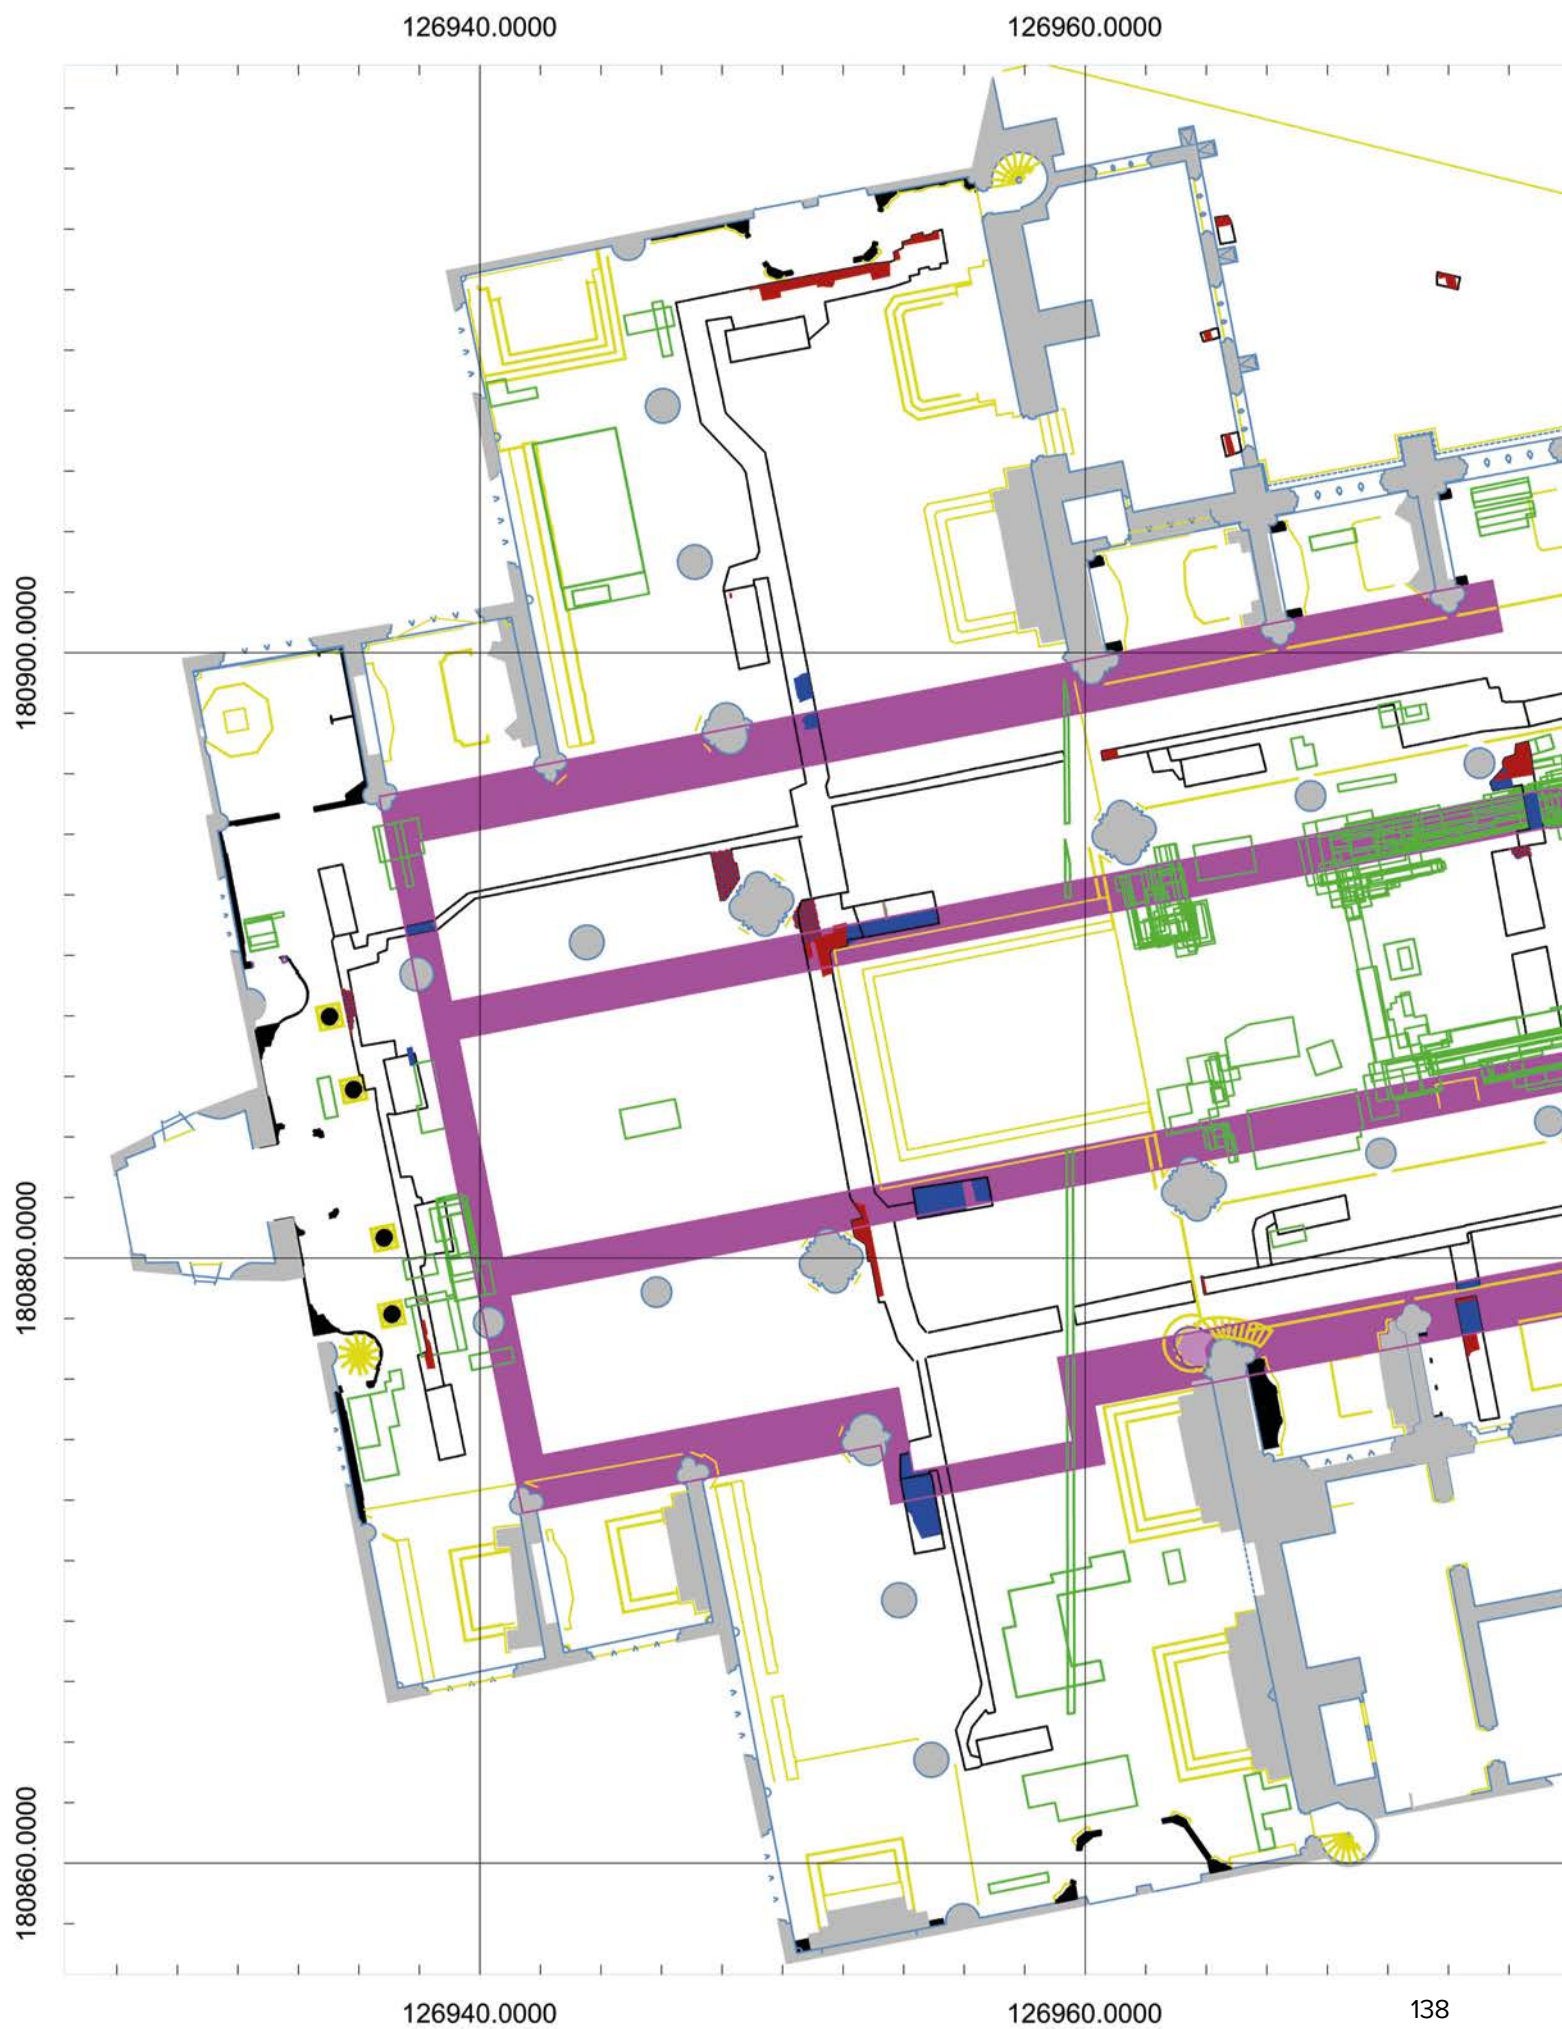
Figuur 155. Hypothetisch grondplan van de Romaanse kerk op basis van de aangetroffen muurmassieven en projectie van het grondradaronderzoek.
