**Archeo-rapport 472: De archeologische opgraving aan de  
Brusselsestraat te Leuven**

**Tienen, 2019  
Studiebureau Archeologie bvba**

Projectcode: 2018A150

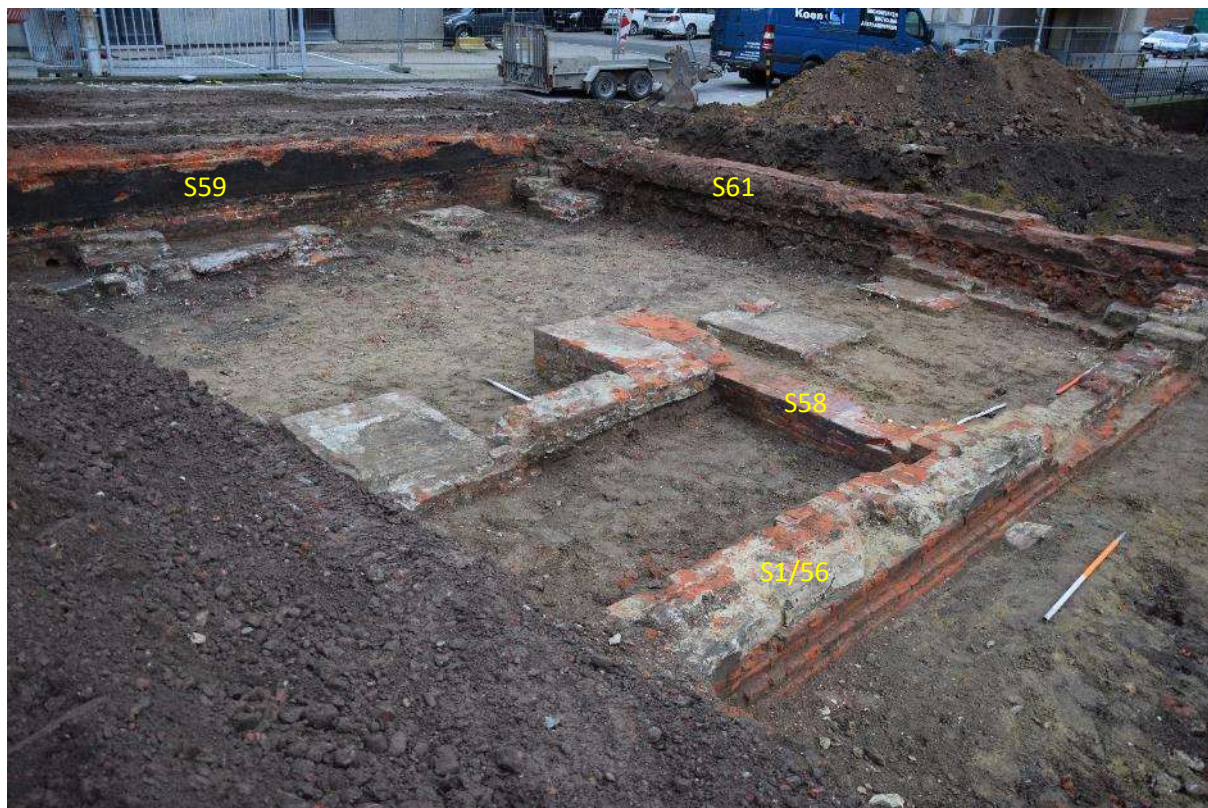
Fig. 3.17: De muren S1 en S59 in werkput 1.

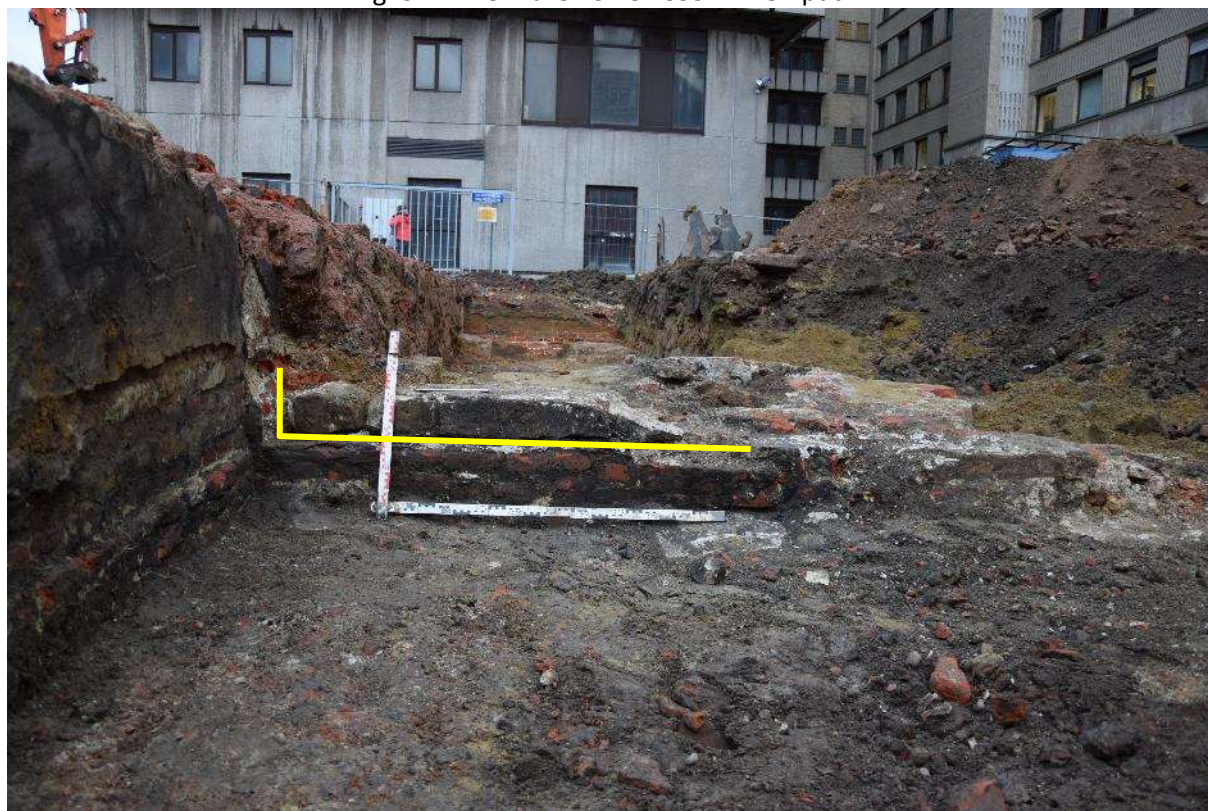
Fig. 3.18: Deuropening in muur S1/56.

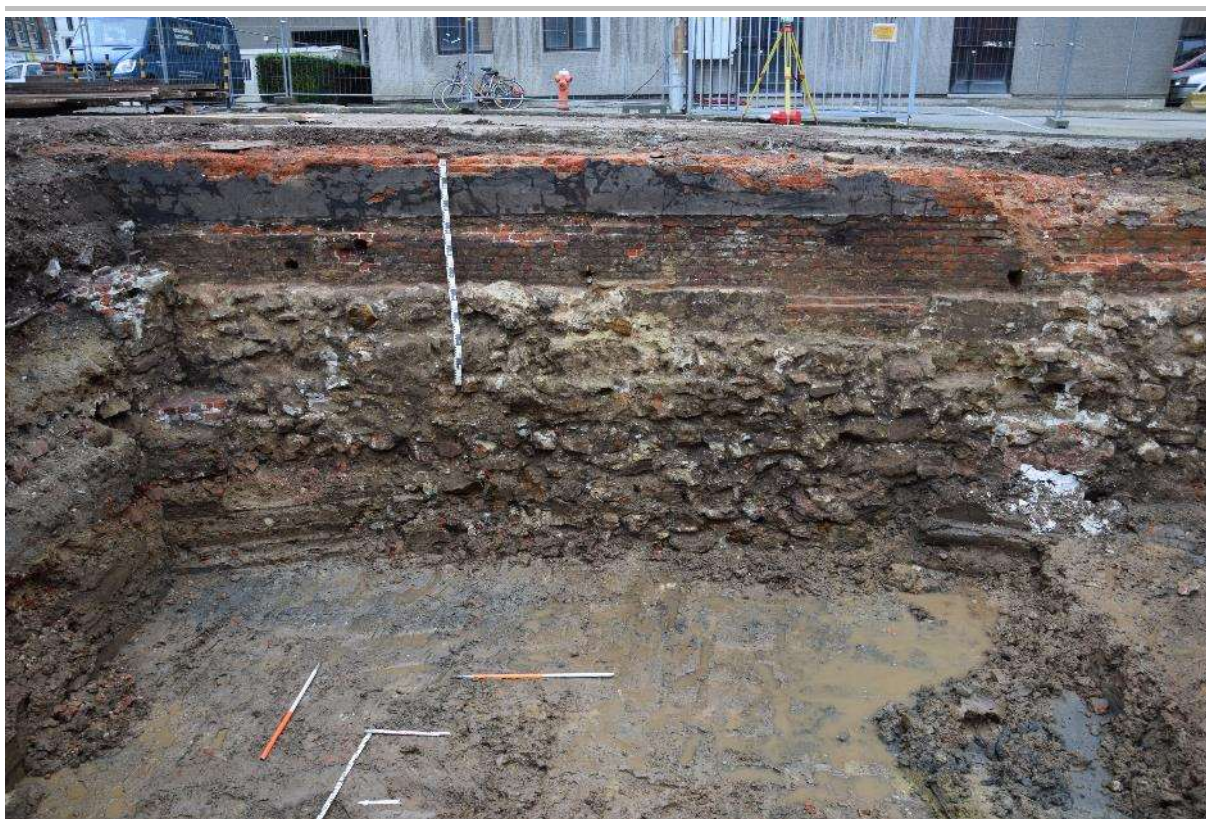
Fig. 3.19: Muur S59 in werkput 1.

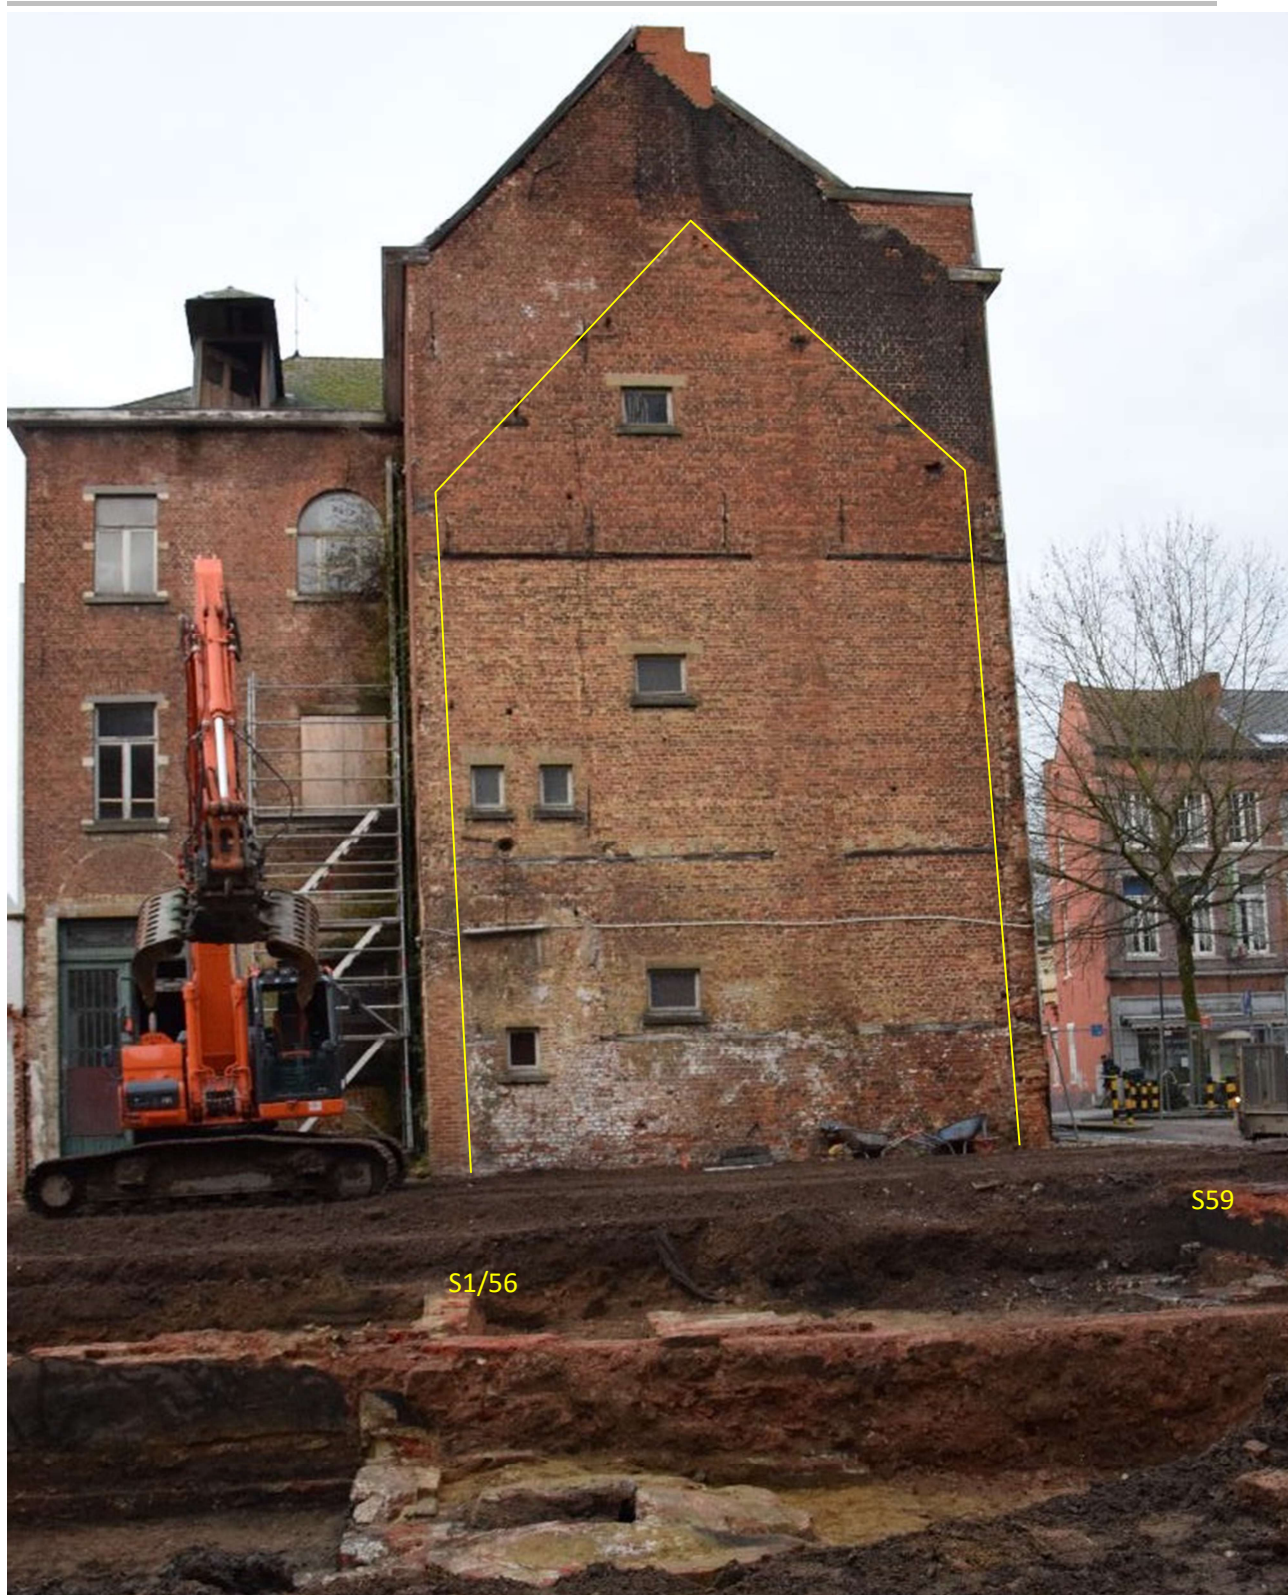
Fig. 3.20: De muren S1 en S59 in werkput 1.

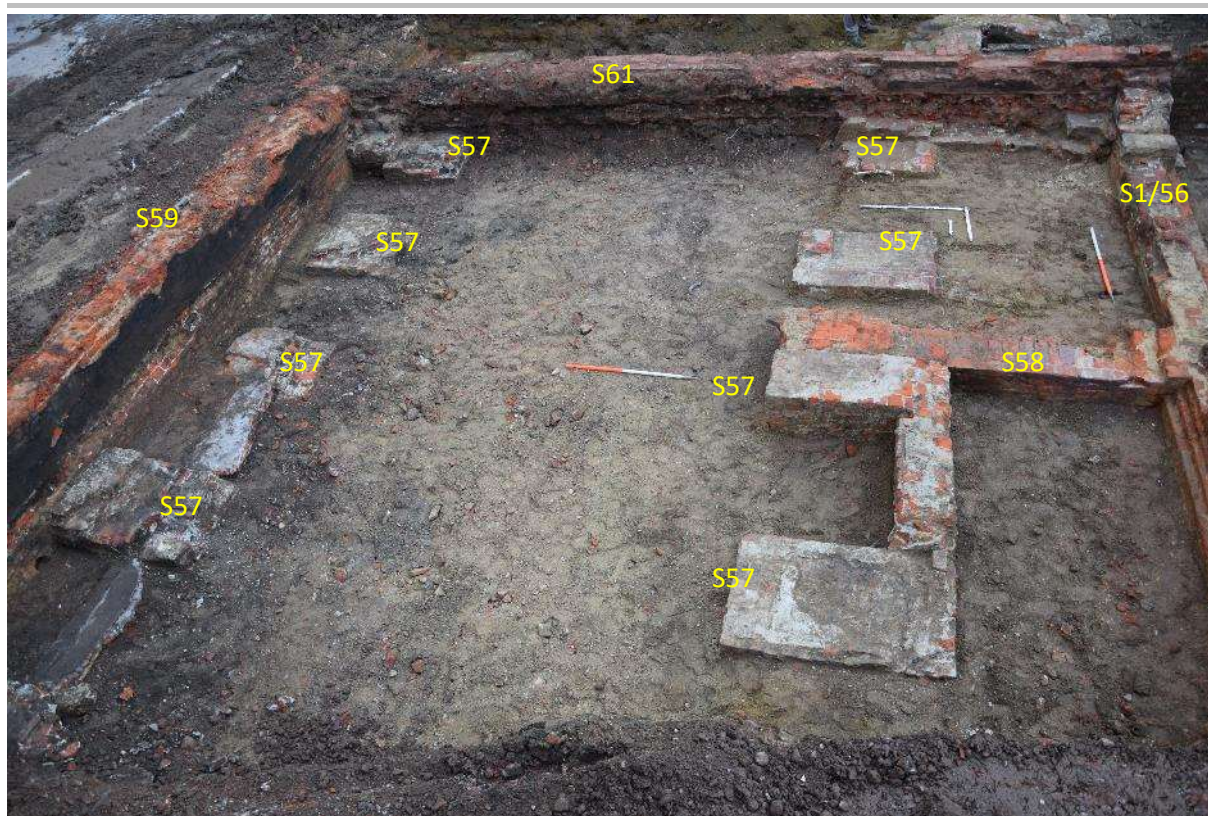
Fig. 3.21: Rechthoekige bakstenen structuren S57.

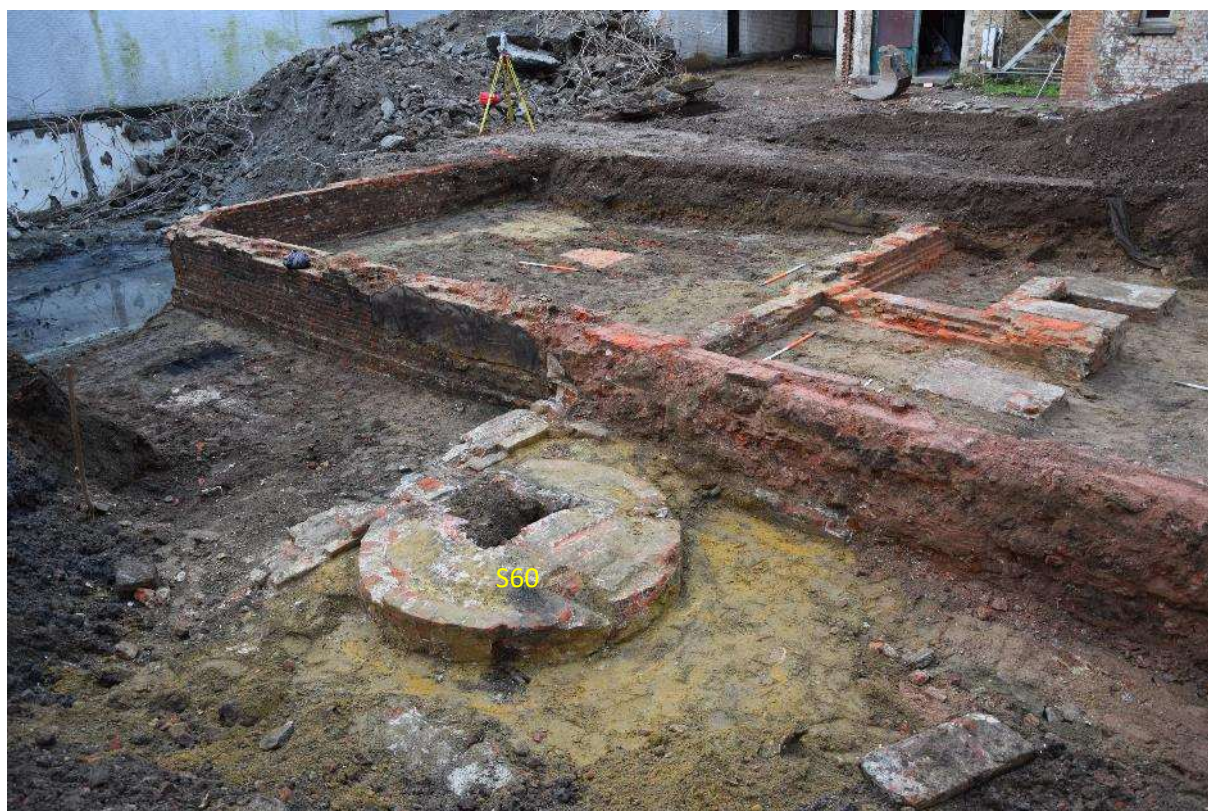
Fig. 3.22: Ronde bakstenen structuur S60.

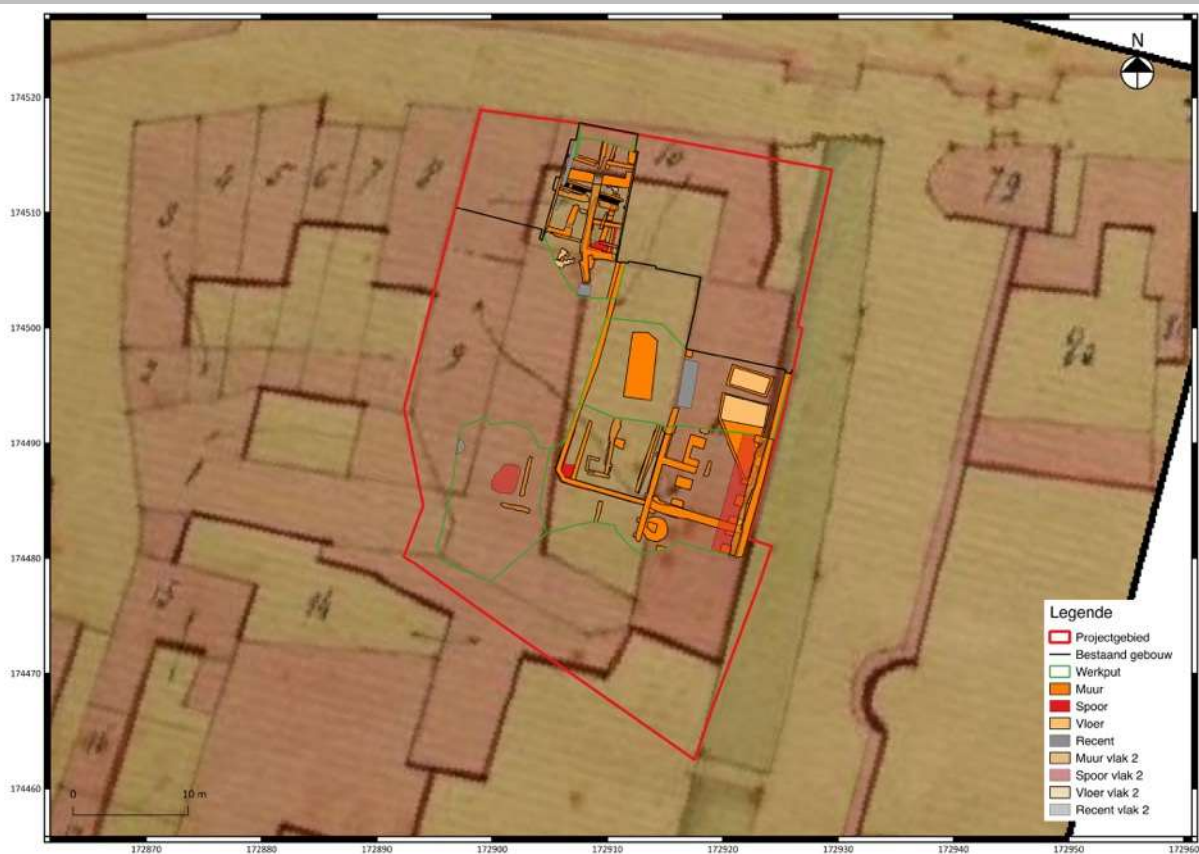
Fig. 3.24: Projectie van de aangetroffen muren op een plan van 1813.

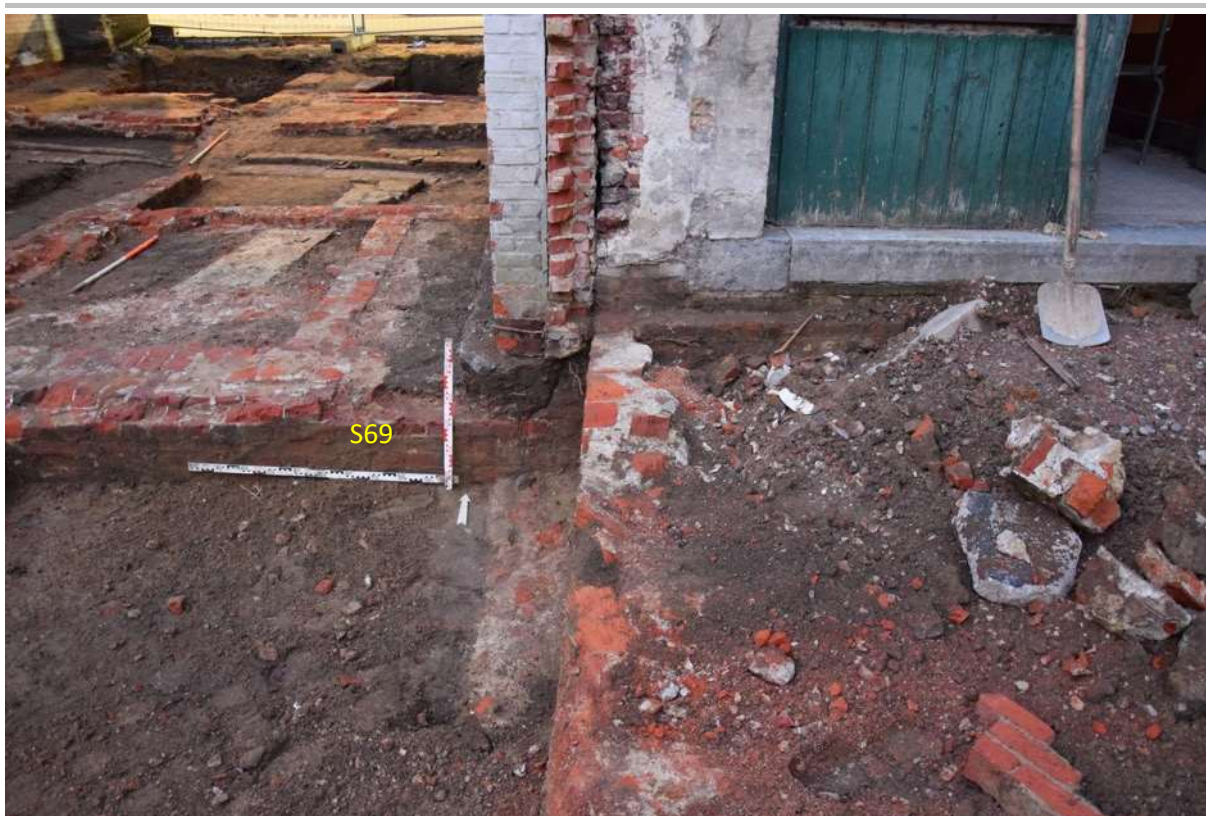
Fig. 3.26: Muur S69 loopt door onder het nog opstaande gebouw.

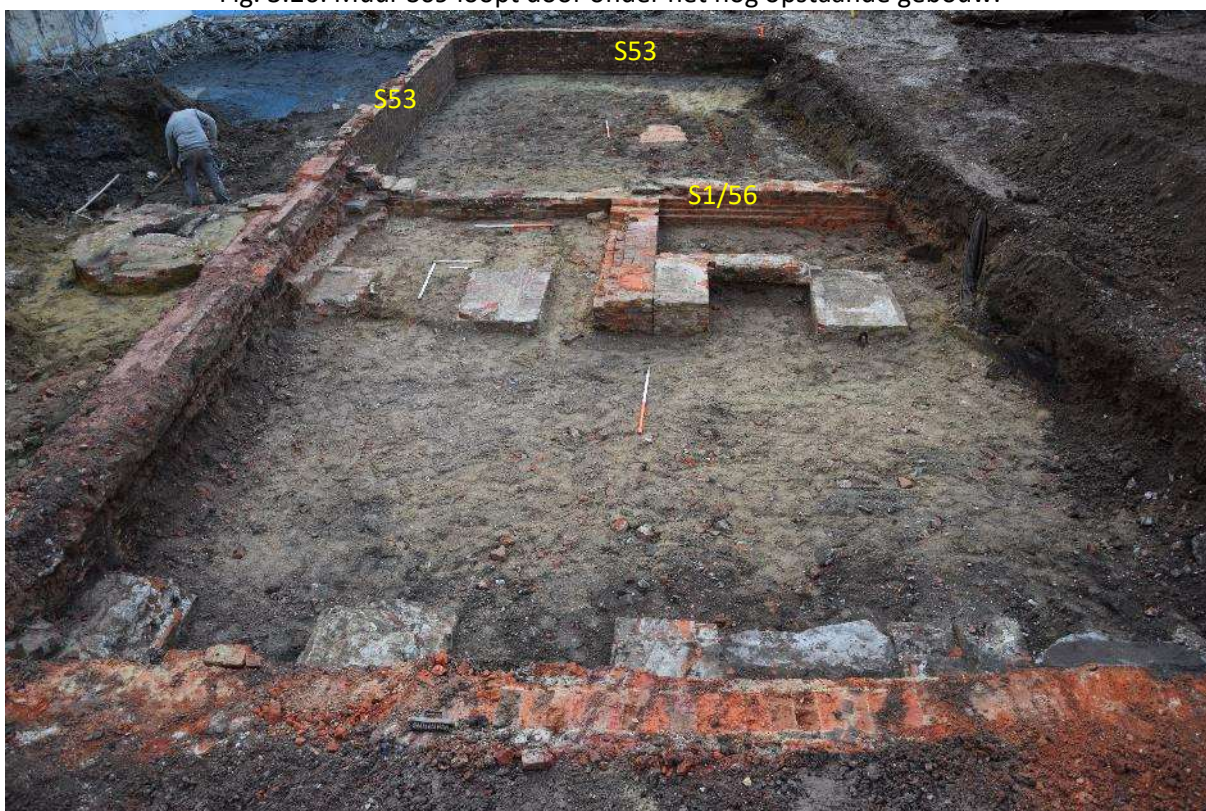
Fig. 3.27: Muur S53.

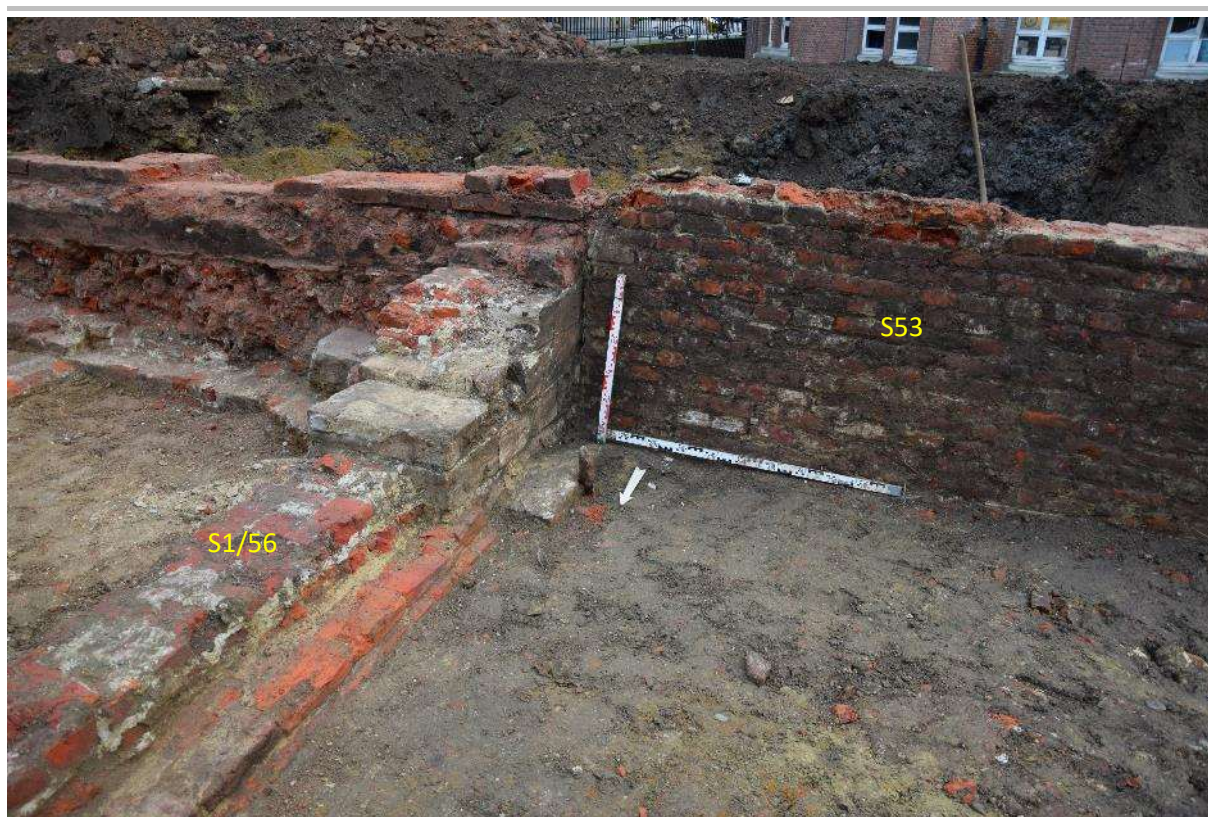
Fig. 3.28: Muur S53 is tegen muur S1/56 aangebouwd.

Het oostelijk deel van de muur (S53) in werkput 2 is gezet tegen de NO-ZW-georiënteerde muur S1/S56 die geïnterpreteerd wordt als de westelijke muur van de ververij (fig. 3.28).

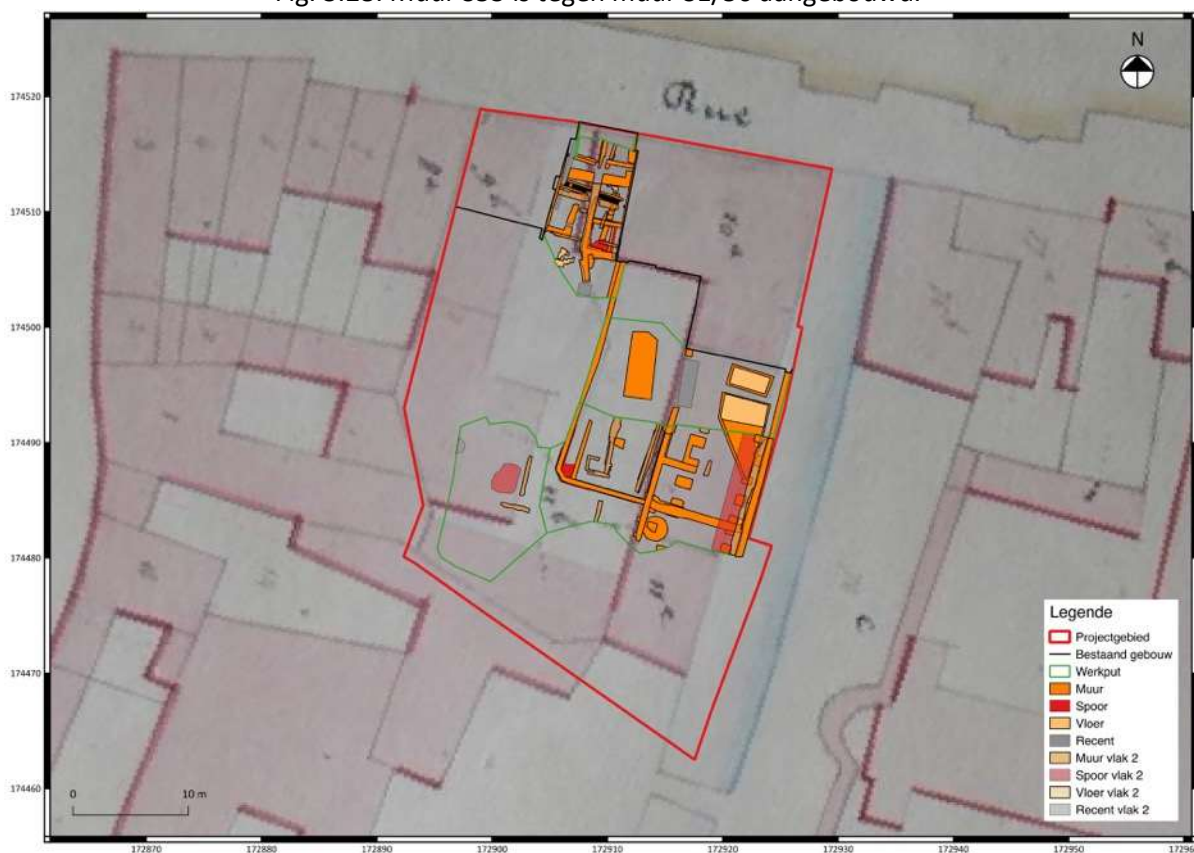
Fig. 3.29: Projectie van de aangetroffen muren op een plan van 1850.

De beschreven muren vallen samen met muren weergegeven op de kadasterkaart van 1850 (fig. 3.29). Muur S70 vormt de westelijke buitenmuur van het nieuwe hoekhuis zoals afgebeeld op de kadasterkaart van 1850. Ook de naar het zuidoosten toe lopende muur S67 en de muren S53 zijn weergegeven op deze kadasterkaart. Wellicht betreft het hier afsluitende tuinmuren. Op het plan van 1856 vormen ze de scheiding tussen de *cour* en de *jardin* (fig. 3.12).

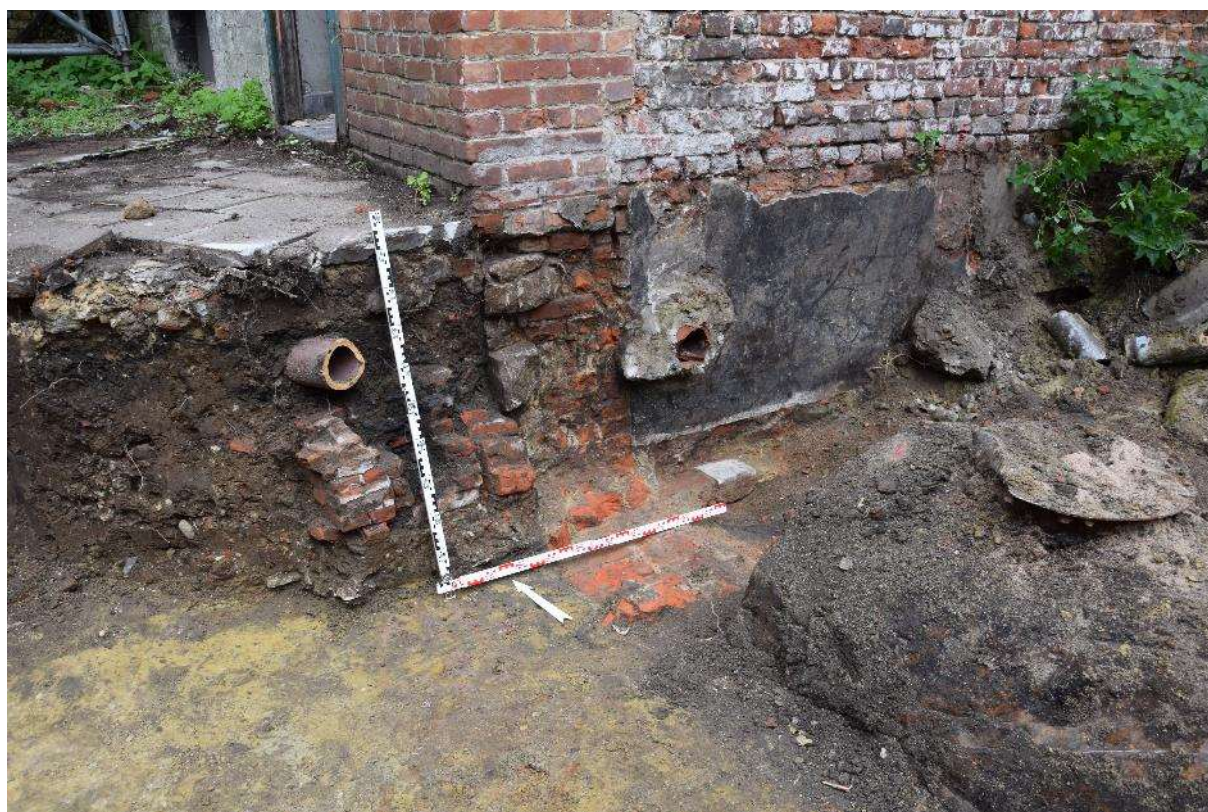
Fig. 3.30: Beploistering tegen de zuidzijde van het hoekhuis Brusselsestraat S77.

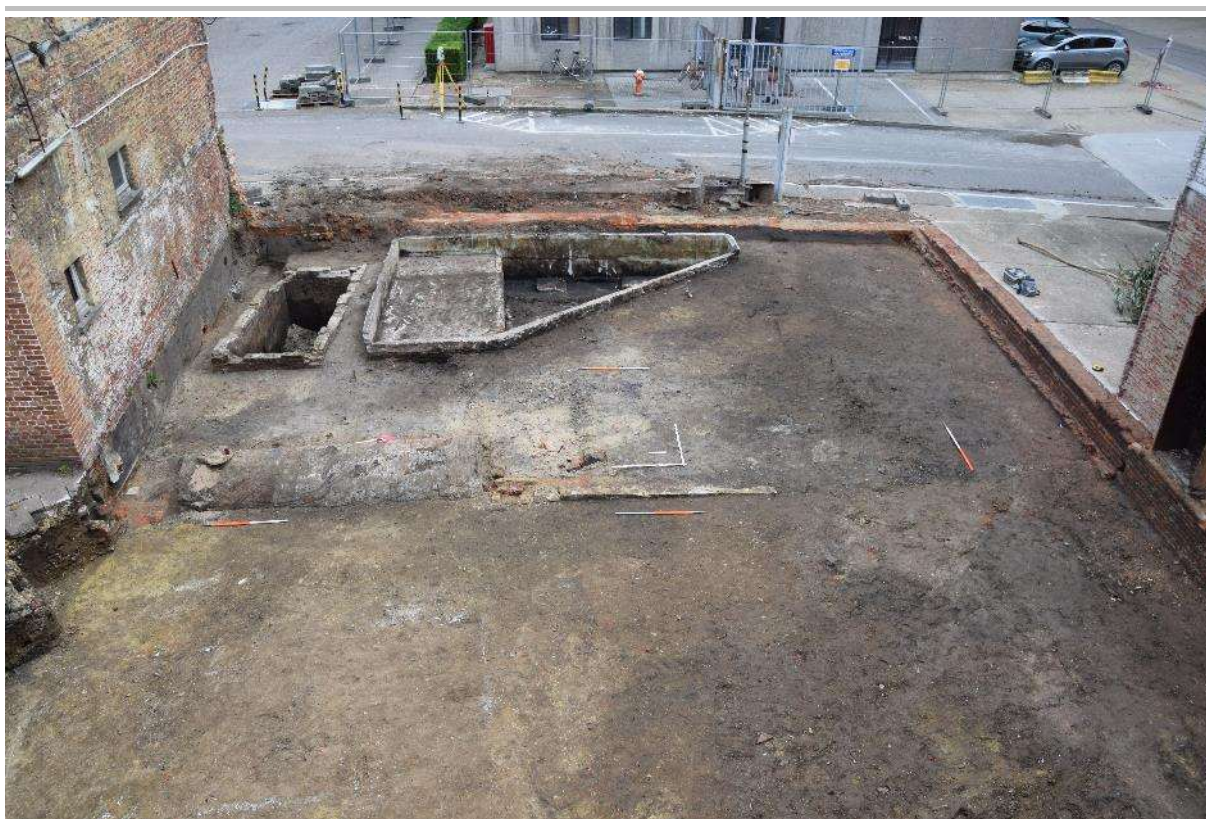
Fig. 3.31: Structuren S3 en S4.

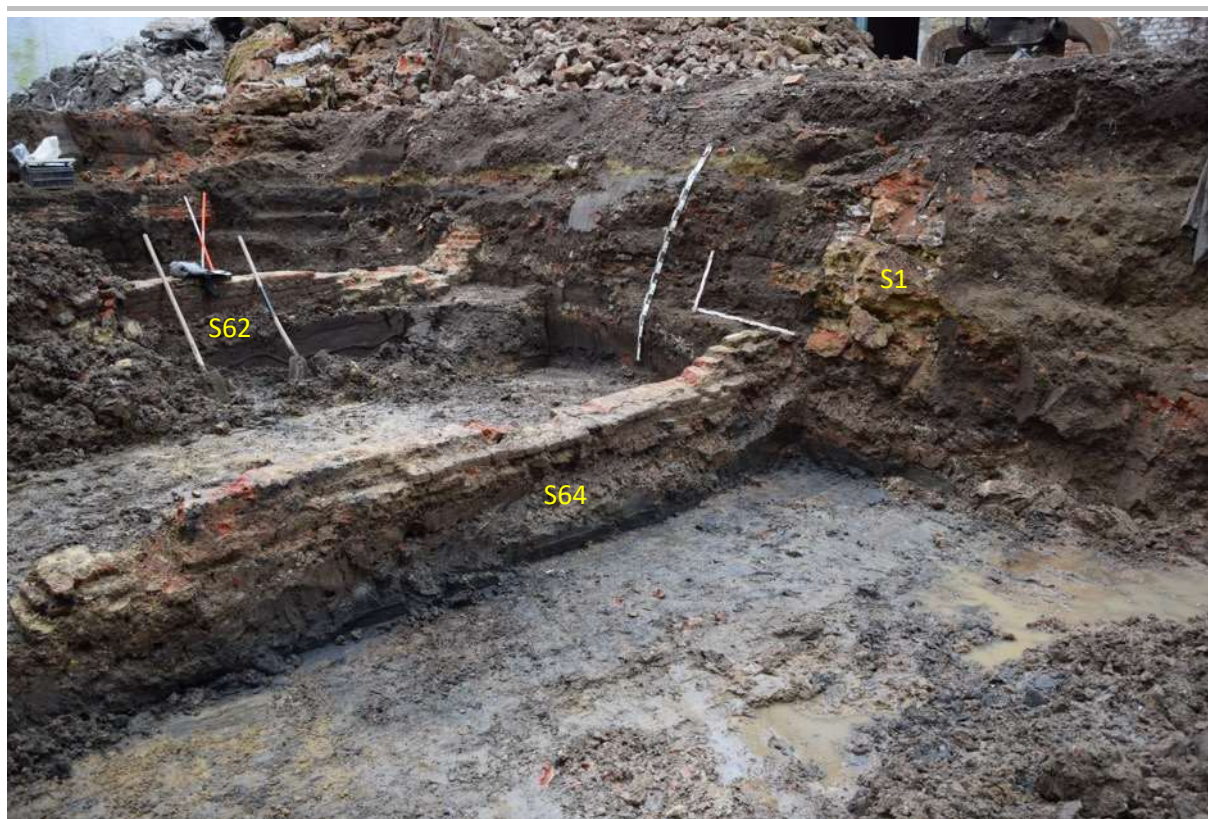
Fig. 3.34: De muren S62, S64 en S1.

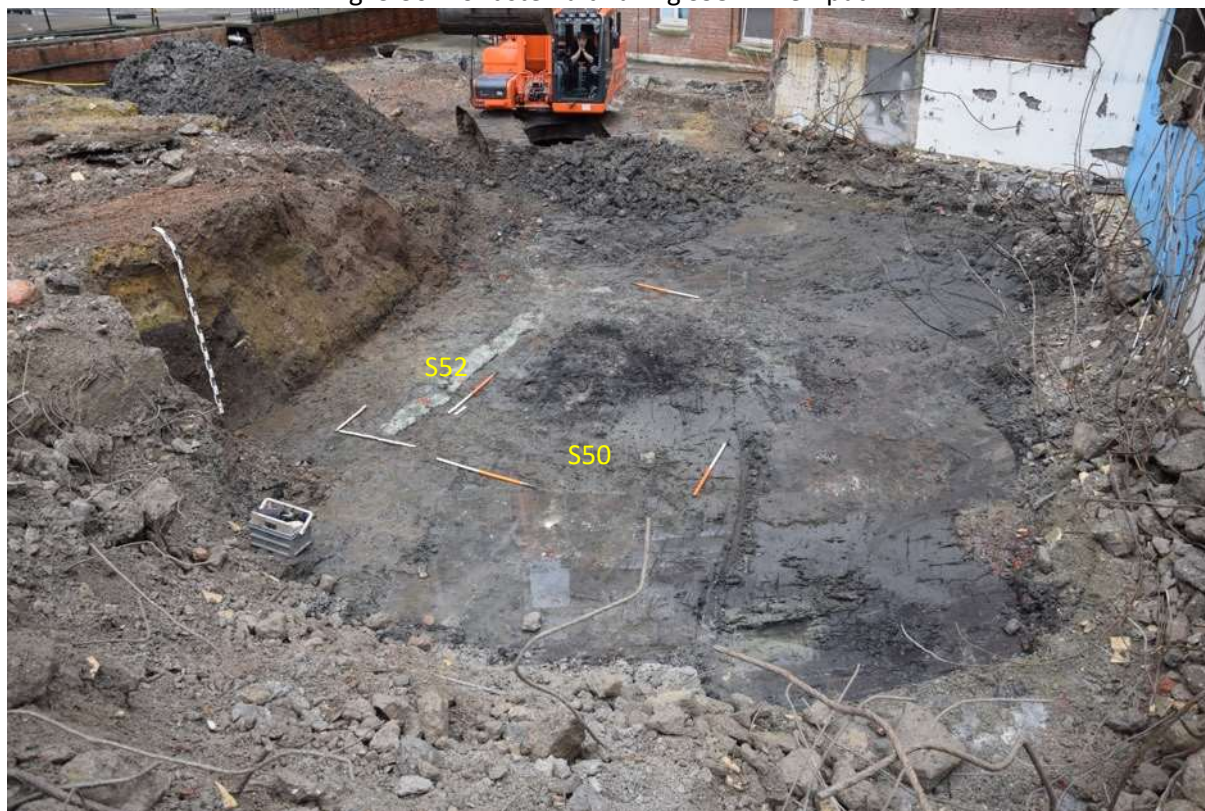
Fig. 3.37: Muur S52 en kuil/laag S50 onder de kelders in werkput 1.

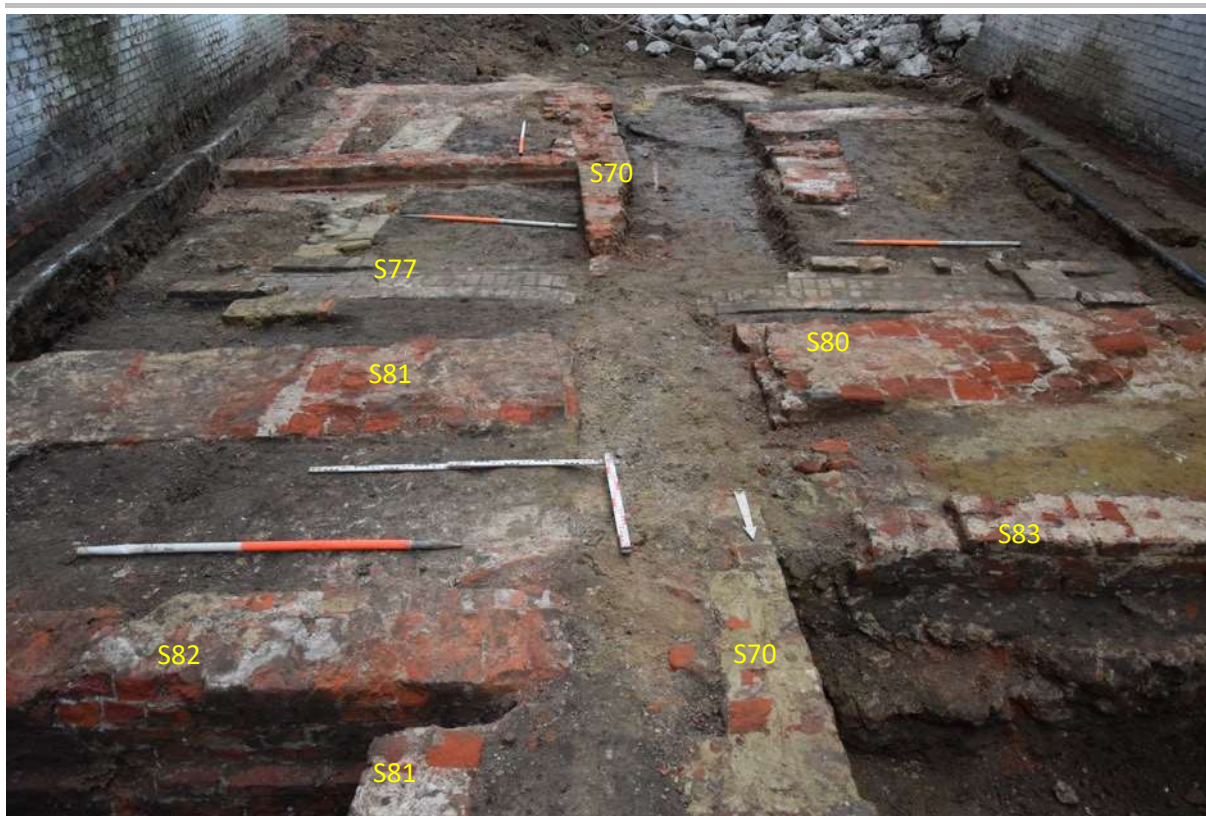
Fig. 3.39: Zicht op de doorbreking van muur S70 door de riolering.

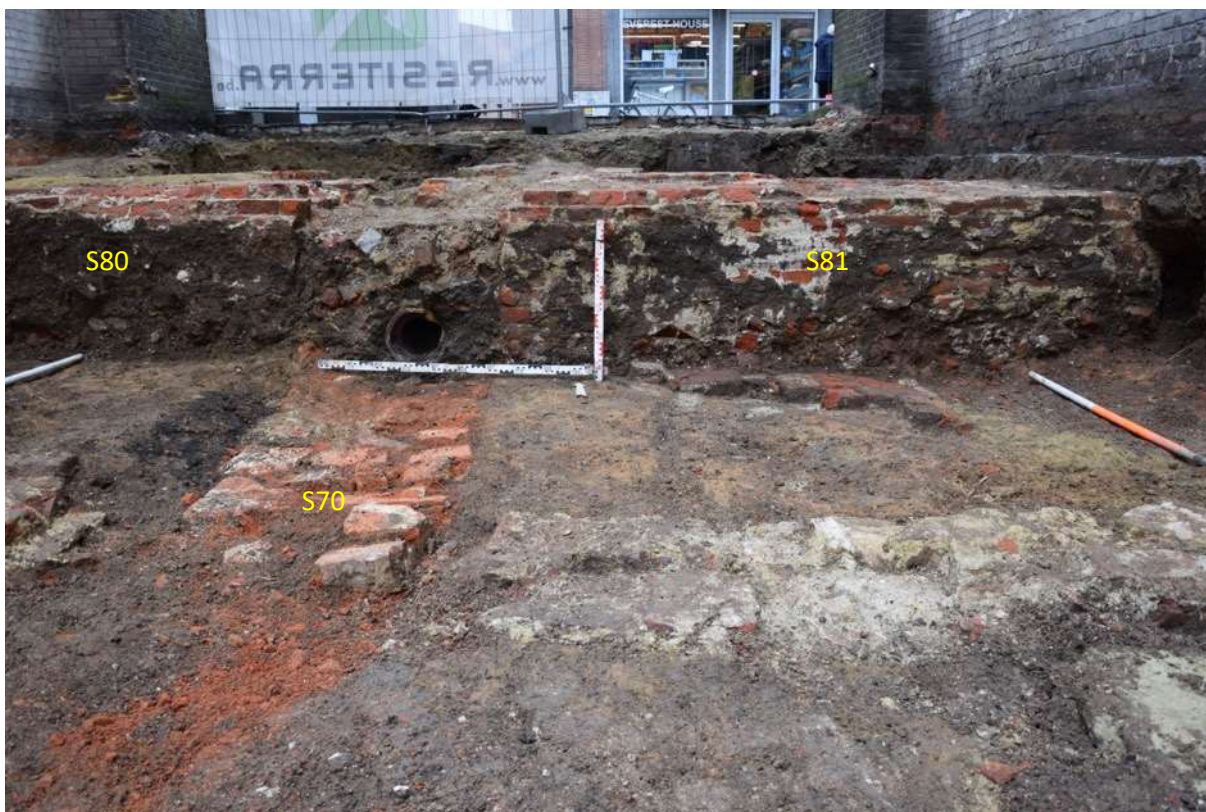
Fig. 3.40: Riolering aangelegd doorheen/op muur S70.

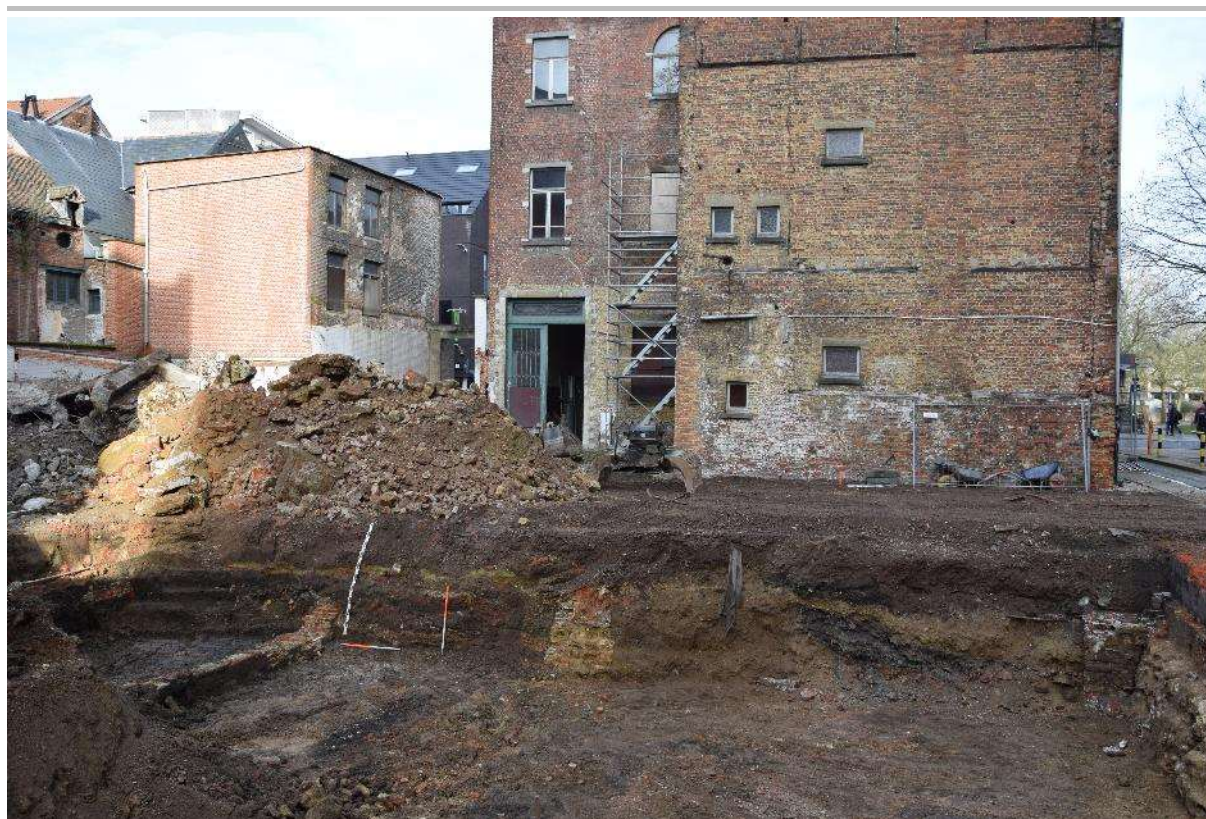
Fig. 3.47: Profiel ten zuiden van huis nr. 77.

De muren gaan doorheen een alluviale laag (S11). Onder dit alluvium bevond zich een Cg-horizont. Een derde archeologisch vlak werd aangelegd onder de muren, in deze Cg-horizont.

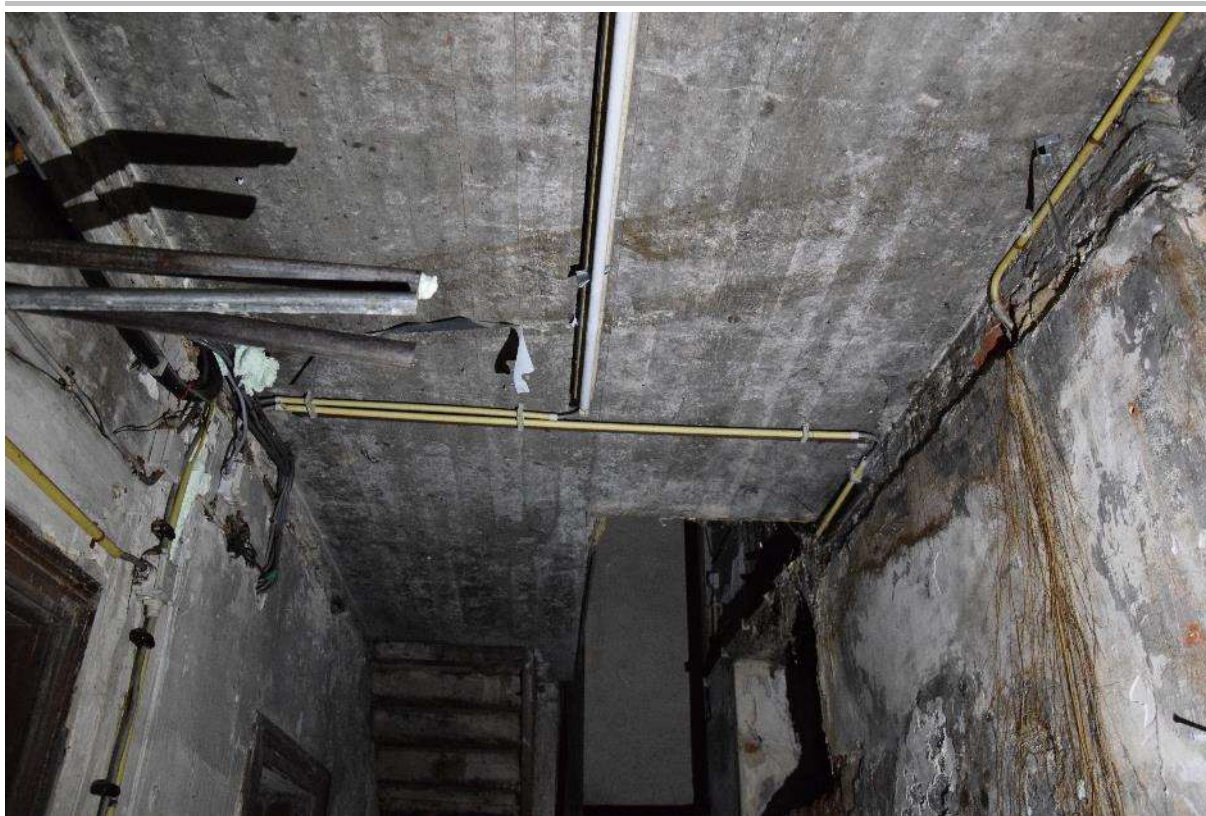
Fig. 4.8: Betonnen welfsel in de zuidelijke zijde van de kelder van Brusselsestraat 77.

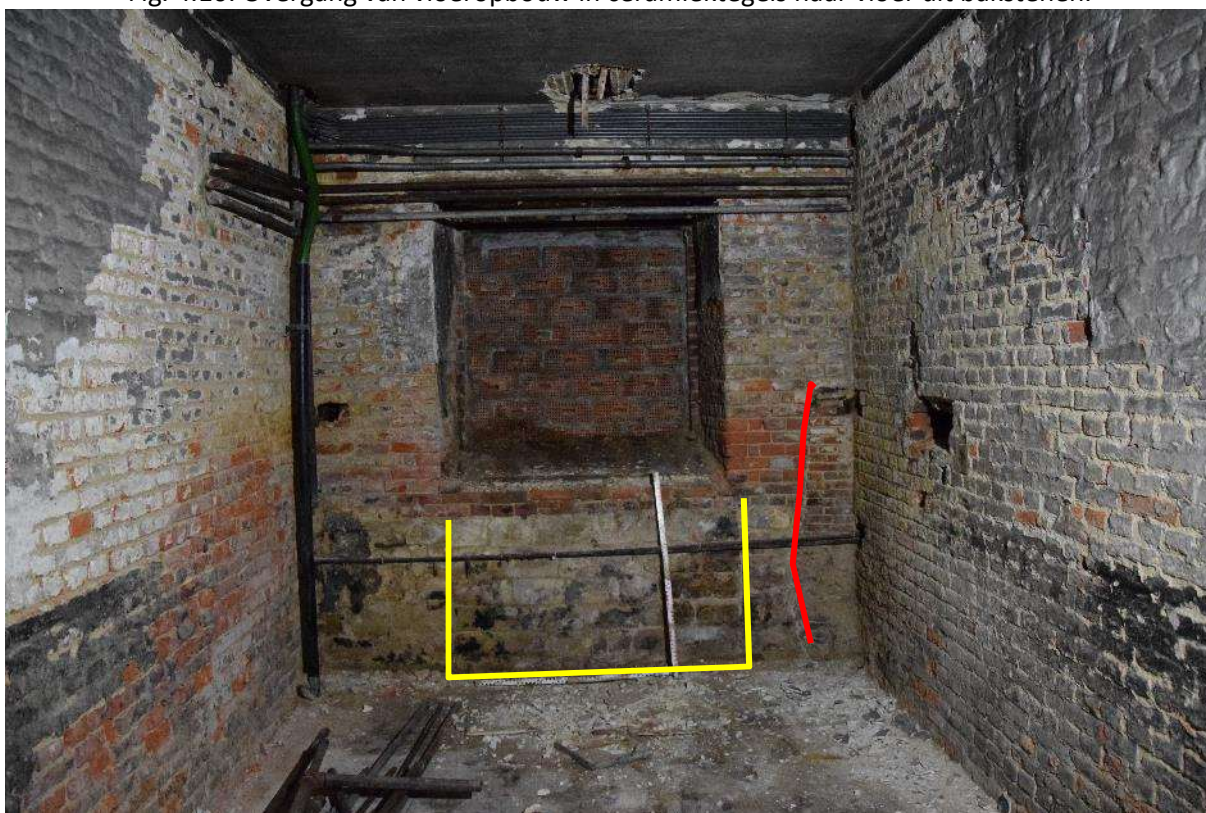
Fig. 4.11: Dichtgemaakte opening (geel) en bouwnaad in kelder onder Brusselsestraat 77.

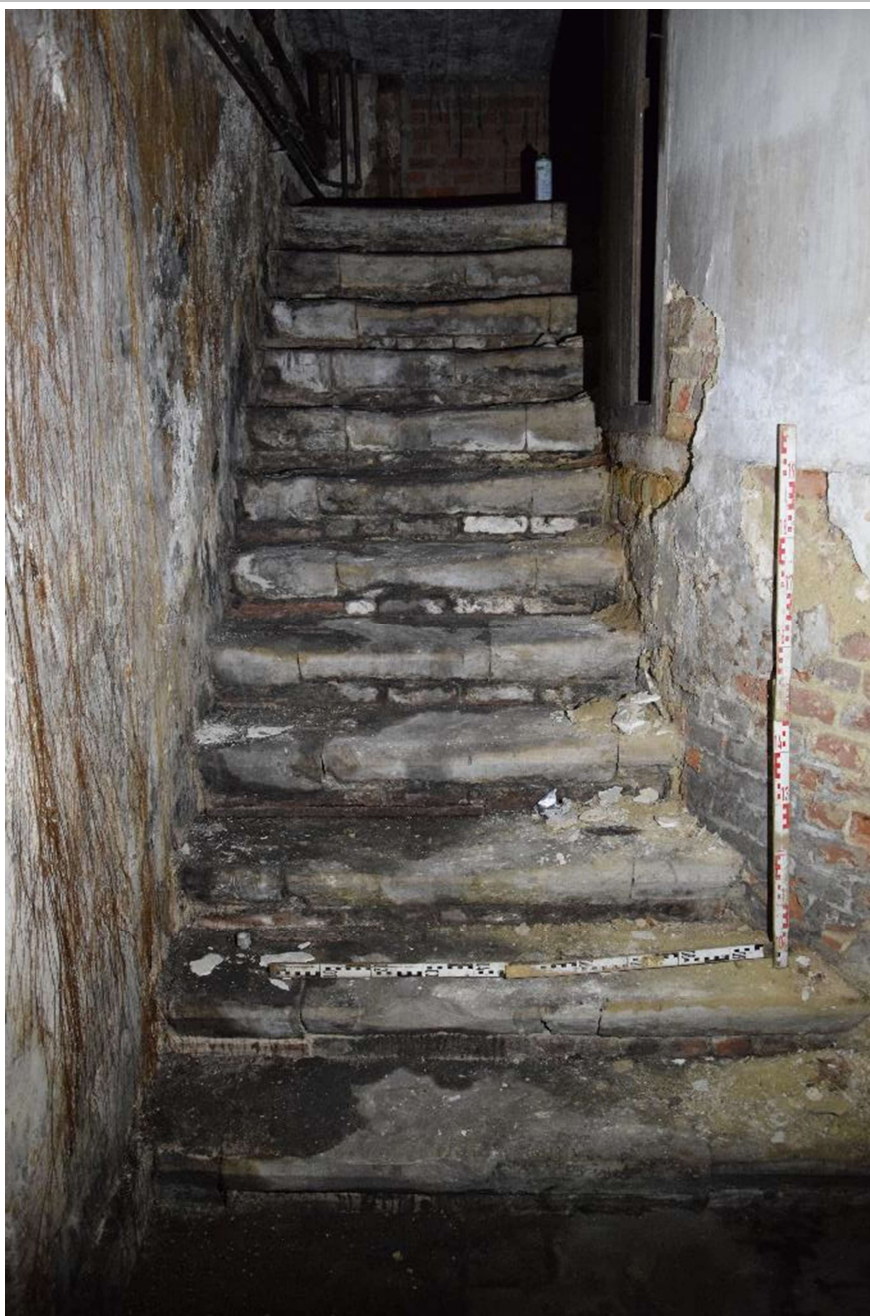
Fig. 4.12: Dichtgemaakte trap in kelder van Brusselsestraat 77.
