Hof ten IJzer
(Lo-Reninge, West-Vlaanderen)

Projectcode: 2018K323
Januari 2020

EINDVERSLAG ARCHEOLOGISCHE WERFBEGELEIDING

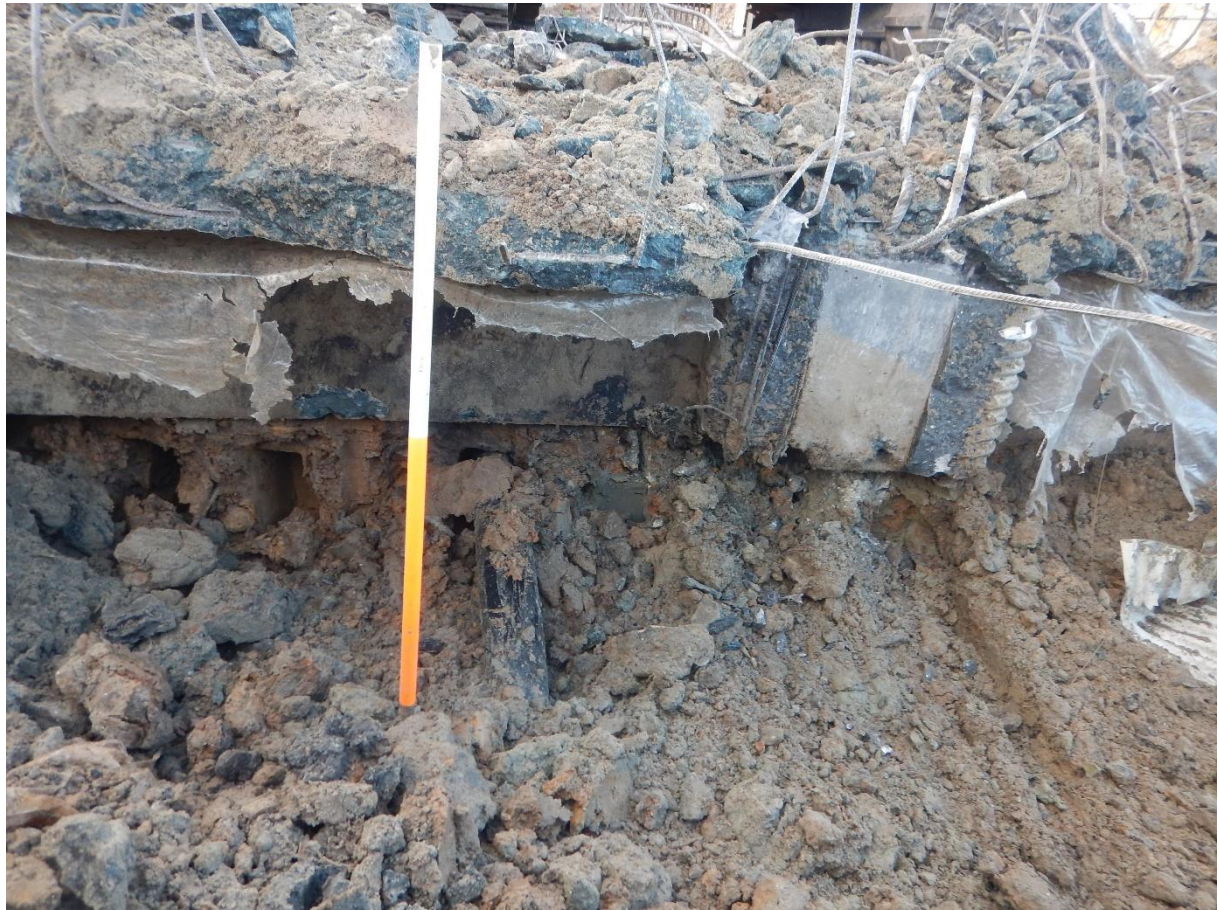
REHO-18 - 2018K323 - Vloerplaat met fundering

Voor het uitbreken van de vloerplaat werd een graafmachine met rippertand gebruikt, het verder uitscheppen van het puin gebeurde aan de hand van een graafmachine met tandenbak. De vloerplaat zelf was ongeveer 10 cm dik. Hieronder bevond zich een fundering in de vorm van een vierkant raamwerk ondersteund door palen die plaatselijk tot 0,5m diep gingen (figuur 4).

Figuur 4: Veldopname van de vloerplaat met fundering

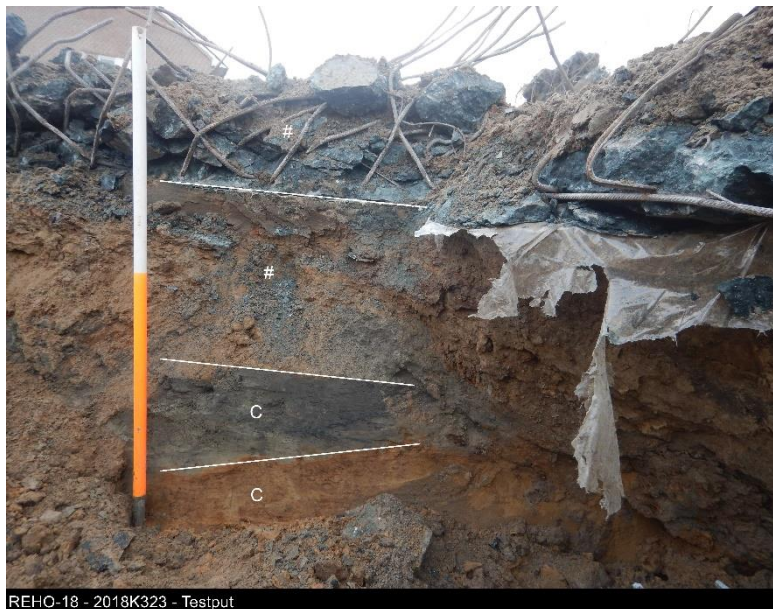
REHO-18 - 2018K323 - Testput

Op het terrein werden ook enkele testputten gezet om een idee te krijgen van de diepte van de verstoring en aan- of afwezigheid van een archeologisch relevant niveau (figuur 5).

#1: 0-35cm, vloerplaat + puin

#2: 35-65cm, antropogene ophogingslaag

C1: 65-90 cm, gereduceerde moederbodem (verstoord door bovenliggend puin)

C2: 90-110, moederbodem

Figuur 5: Testput

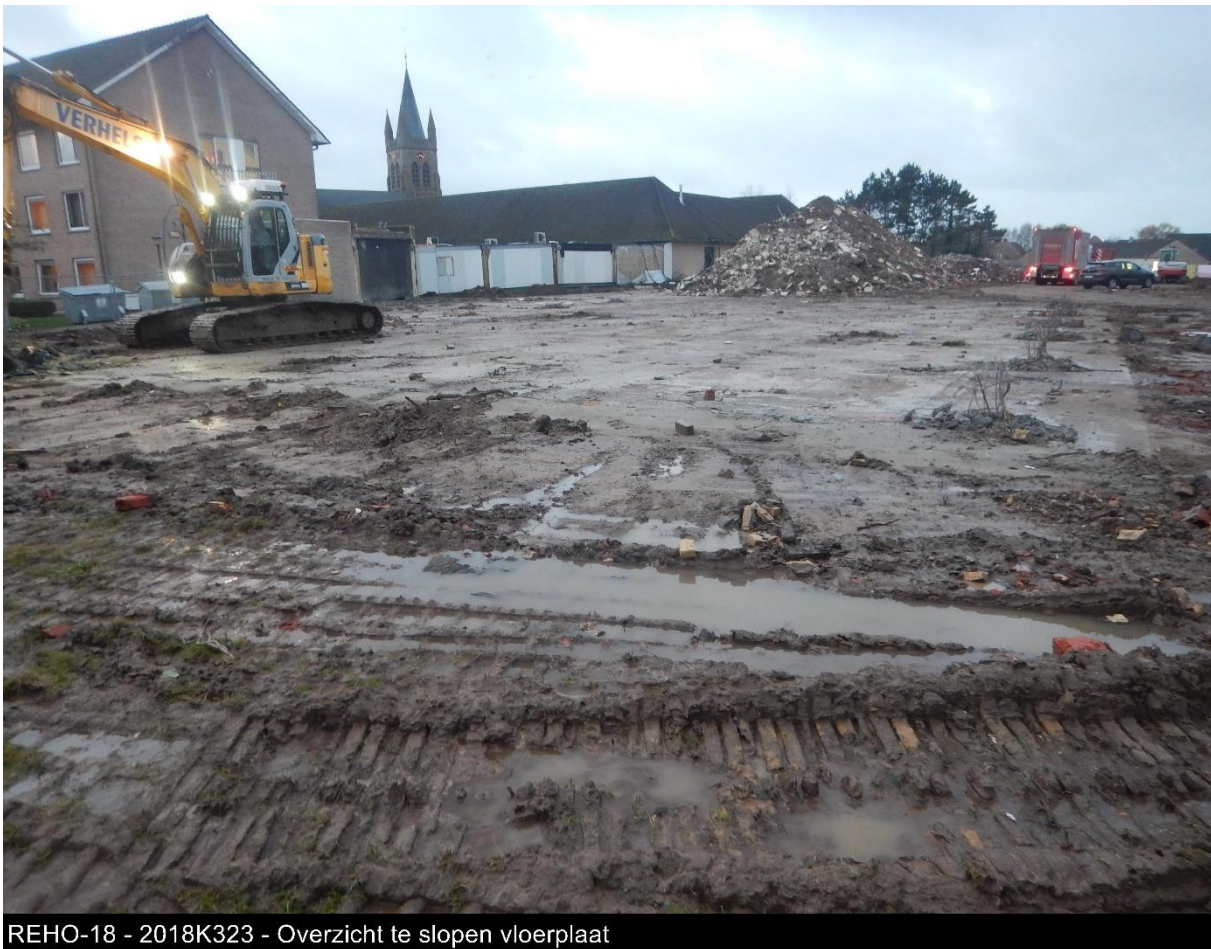
REHO-18 - 2018K323 - Overzicht te slopen vloerplaat

Figuur 8: Overzicht te slopen vloerplaat vanuit de noordoostelijke hoek van de advieszone van de werfbegeleiding.

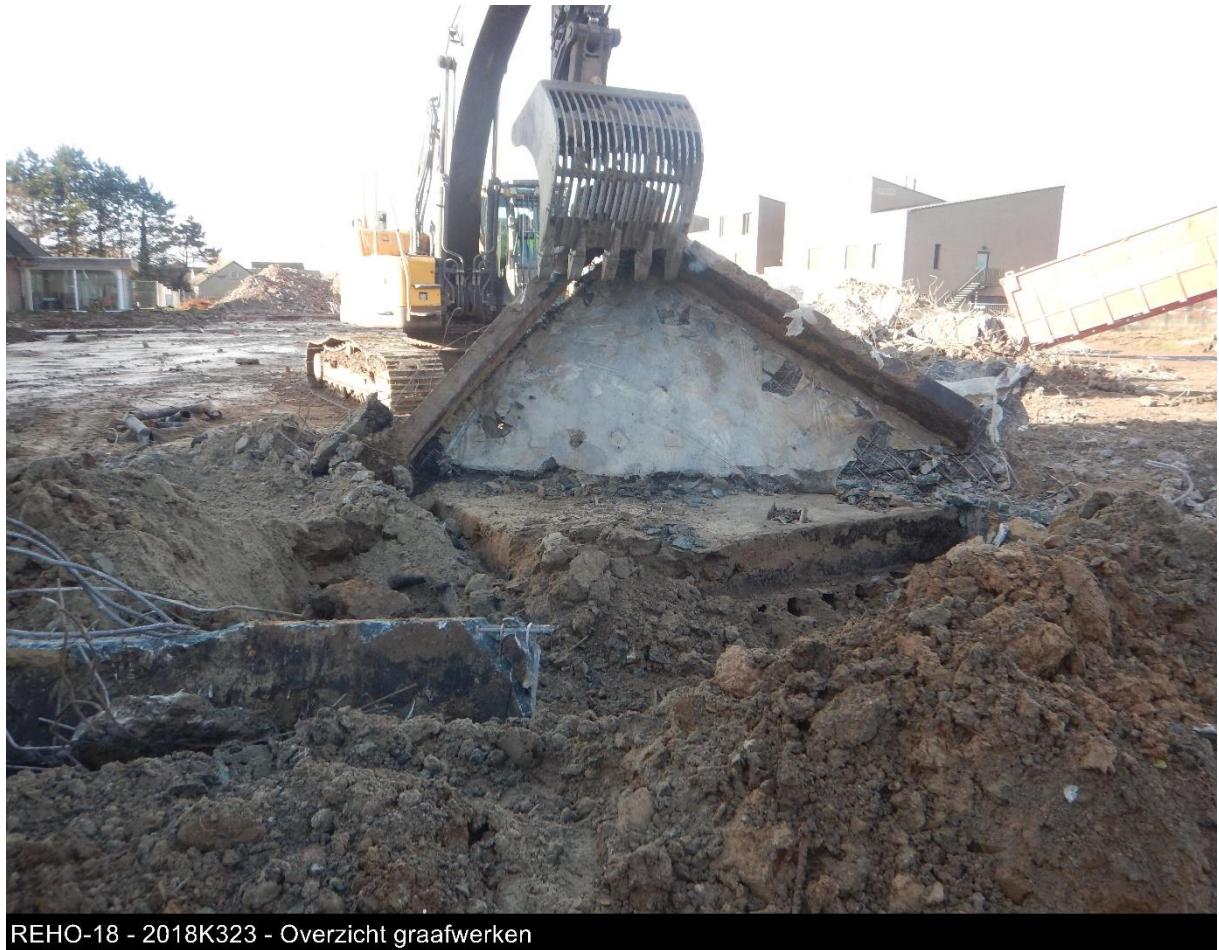
REHO-18 - 2018K323 - Overzicht graafwerken

Figuur 9: Overzicht graafwerken.

Op basis van het eerder uitgevoerde bureauonderzoek was er een zekere archeologische verwachting. Bij het uitbreken van de vloerplaat werd echter niet dieper ingegrepen dan de reeds aanwezige versterking. Het archeologisch niveau werd bijgevolg niet bereikt waardoor geen archeologische sporen werden aangetroffen of geregistreerd. Er werden ook geen vondsten aangetroffen.
