# ARCHEOLOGISCHE WERFBEGELEIDING VAN HET BODEMARCHIEF TUSSEN DE BUDAstraat, DAM EN KORTE KAPUCIJNENSTRAAT TE KORTRIJK

EINDVERSLAG 2018J49

ABO Archeologische Rapporten 556

Dossiernr. 24791.R.01

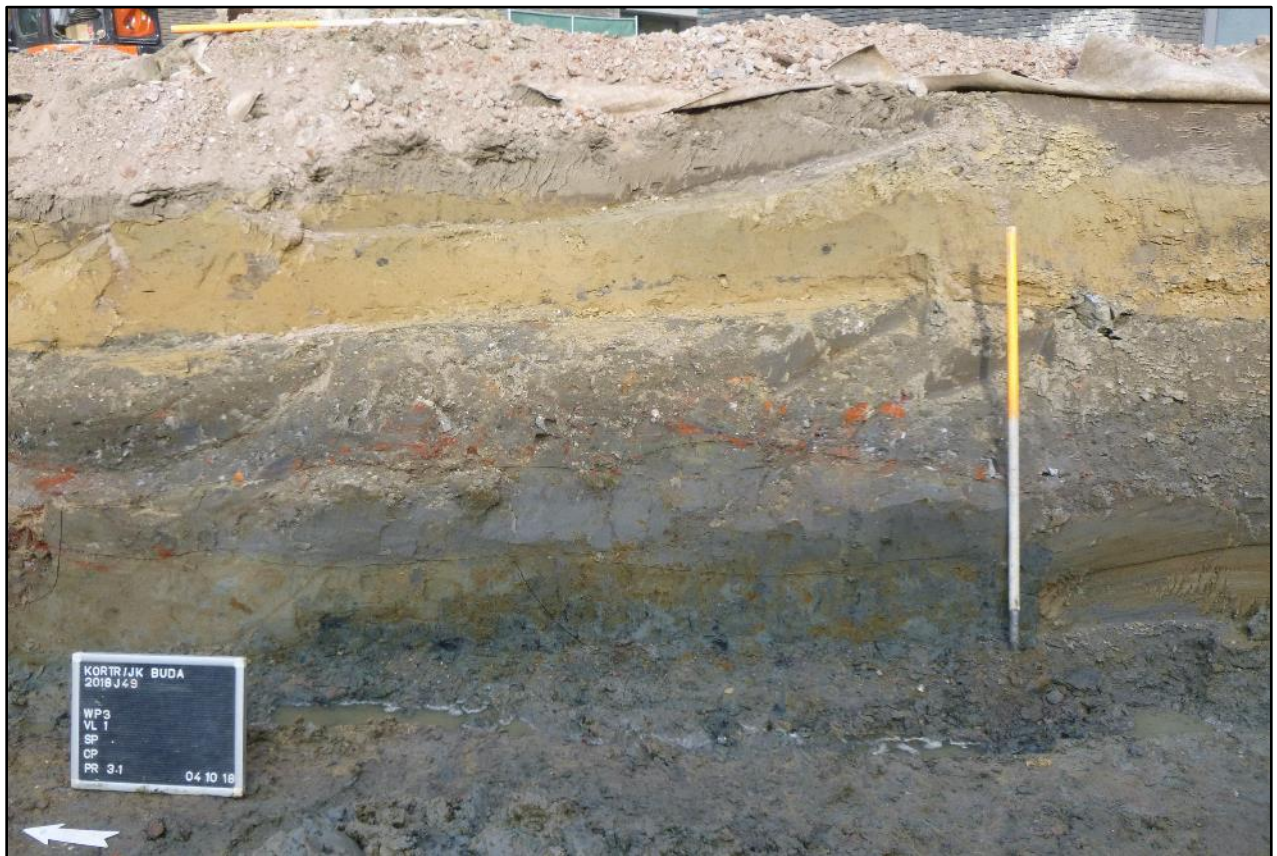
Figuur 30: Detail van profiel 3.1 in Werkput 3 (ABO nv 2018)

Profiel 1 werd geregistreerd in het uiterste zuidelijke deel van Werkput 3. Het profiel werd geregistreerd langsheen de westzijde van de profielput. De bodemopbouw wordt gekenmerkt door de aanwezigheid van een ca. 1.50 tot 2m dik verstoord pakket en is het gevolg van de infrastructuurwerken in functie van de bouw van het H. Hart-Zorgcentrum (Figuur 30 - Figuur 31: laag 1). Binnen dit pakket werden verschillende horizontale ophogings- en nivelleringslagen vastgesteld. Dergelijke recente “bodems” die door technische ingrepen gevormd zijn worden volgens de internationale classificatiesysteem World Reference Base omschreven als “*technosols*” (Dondeyne 2015, p. 13).

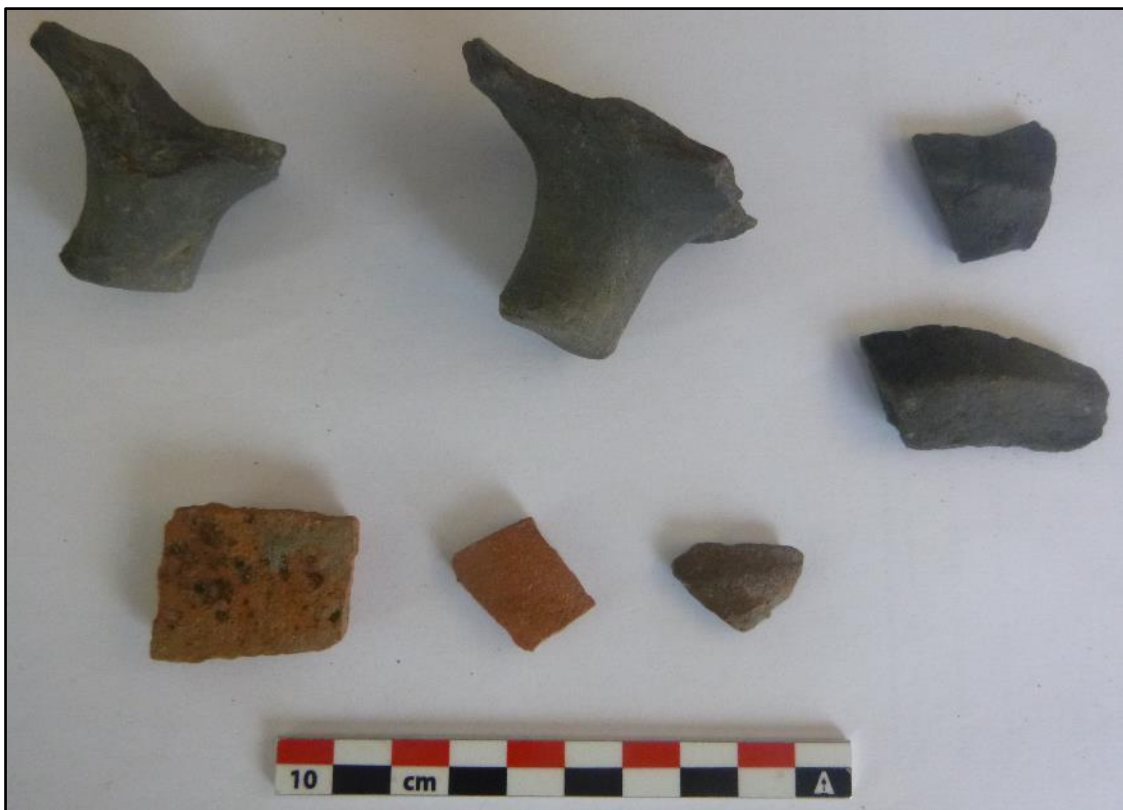
Op basis van de technotypologische kenmerken kan het aardewerk in de volle 13<sup>de</sup> of 14<sup>de</sup> eeuw gedateerd worden.

Figuur 36: Aardewerk uit laag 4 onder spoor 3.9 (ABO nv 2019)

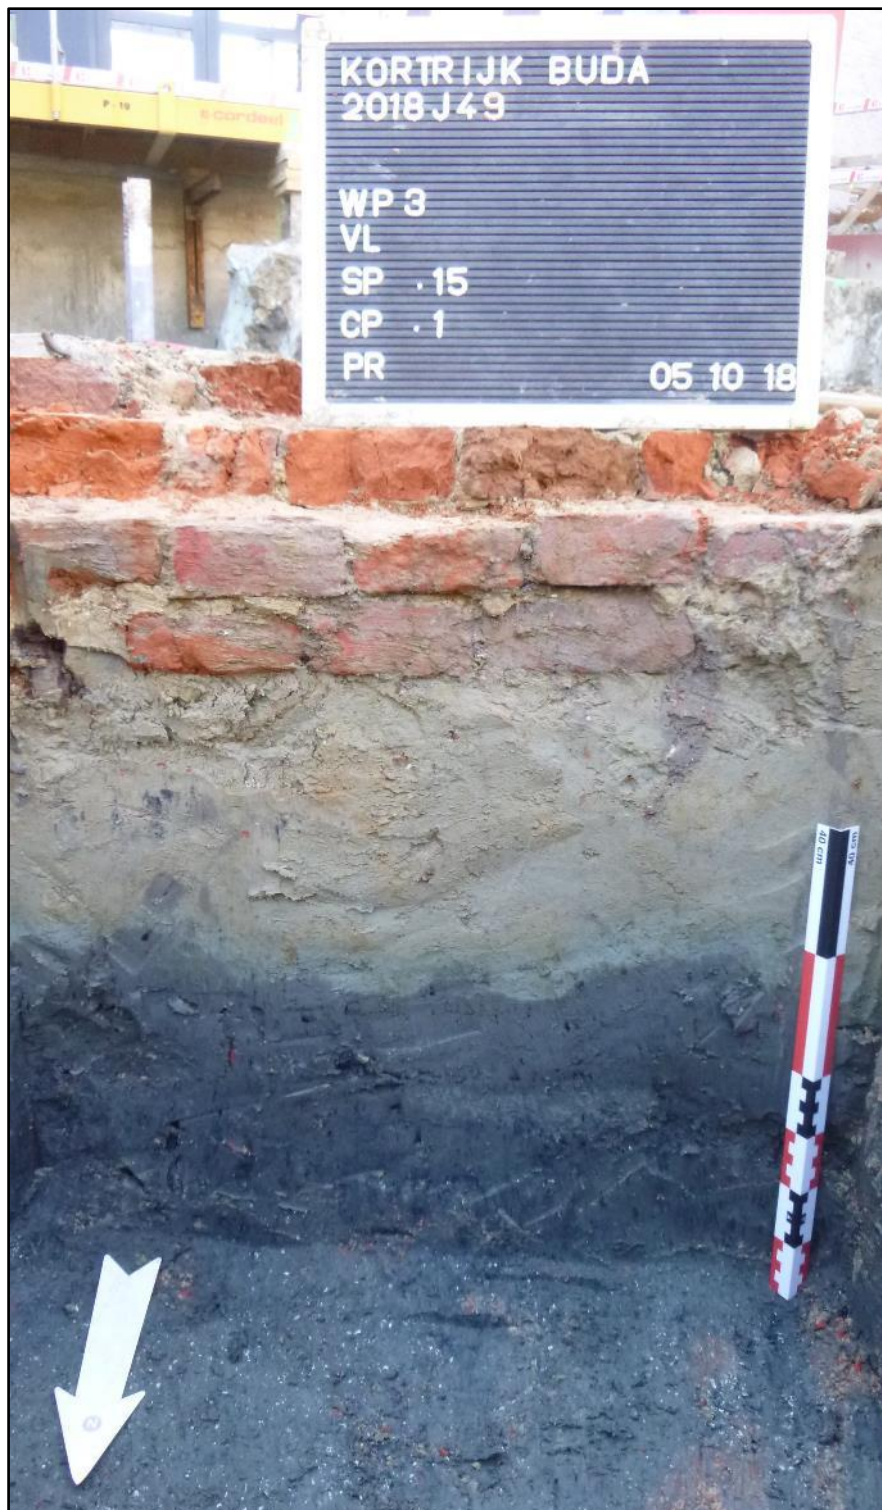
Ter hoogte van de uitgevoerde doorsneden van de bakstenen structuur kon aangetoond worden dat er op de top van de verlanding een maximum 0,20m dik ophoging-/nivelleringspakket werd aangebracht bestaande uit compact lemig materiaal met sporadisch aanwezigheid van baksteen- en kalkmortelbrokjes (Fig. 37). Onmiddellijk daarop werd de bakstenen fundering aangelegd.

**Figuur 37: Ophoging-/nivelleringspakket onder bakstenen fundering (ABO nv 2018)**

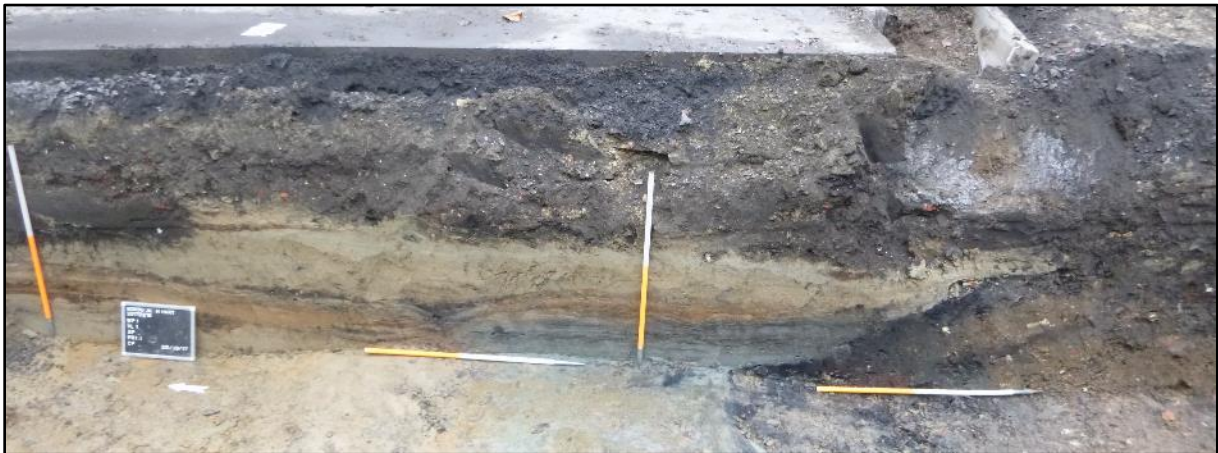
In het uiterst noordelijke deel van de werkput, ter hoogte van de Dam, werd een profiel geregistreerd om bijkomend inzicht te bekomen in de stratigrafische opbouw van het terrein en de resultaten te kunnen vergelijken met deze bekomen tijdens het vooronderzoek. In deze zone werd tijdens het proefsleuvenonderzoek (Werkput 1) een ca. 0,40m dik zandig pakket vastgesteld dat rustte op fluviatiele afzettingen (Fig. 38). Die fluviatiele afzettingen werden toen geïnterpreteerd als afzettingen tot stand gekomen in de stadsgracht, wat intussen kon weerlegd worden.

Het zandige pakket werd in het profiel vastgesteld over een lengte van ca. 10m en is kan mogelijk in verband gebracht worden met het slechten van de binnenwal. Aanwijzingen voor de aanwezigheid van de eigenlijke stadsmuur bijvoorbeeld in de vorm van puin werden niet aangetroffen.

Figuur 38: Profiel 1.1 in Werkput 1 (ABO nv 2017)

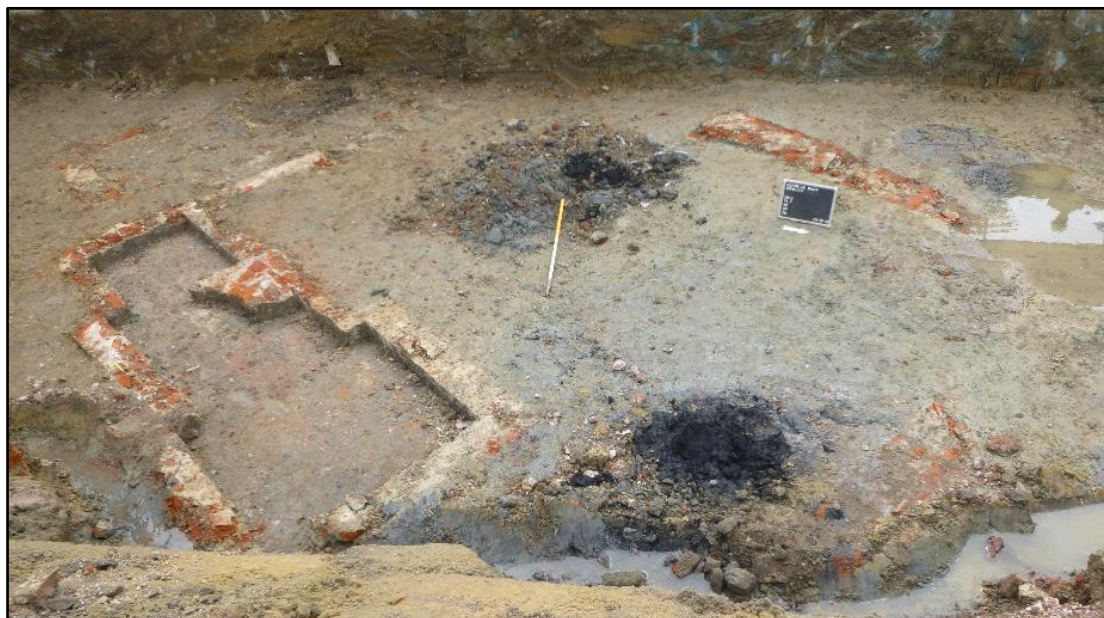
Figuur 41: Algemeen zicht op het westelijke gedeelte van de structuur (ABO nv 2018)

De westelijke ruimte van de plattegrond heeft binnenwerks een lengte van ca. 6m en een breedte van ca. 4m (Fig. 41). Onmiddellijk ten oosten bevindt zich de smalle kelderstructuur met een binnenwerkse lengte van ca. 4m en een maximale breedte van 1,50m. Een bewaarde tegelvloer is bestaande uit vierkante roodgebakken vloertegels van 20x20cm, aangelegd op een dunne vlijlaag bestaande uit zavel. De binnenzijde van het opgaande muurwerk is afgewerkt met een kalkpleister (Fig. 42).

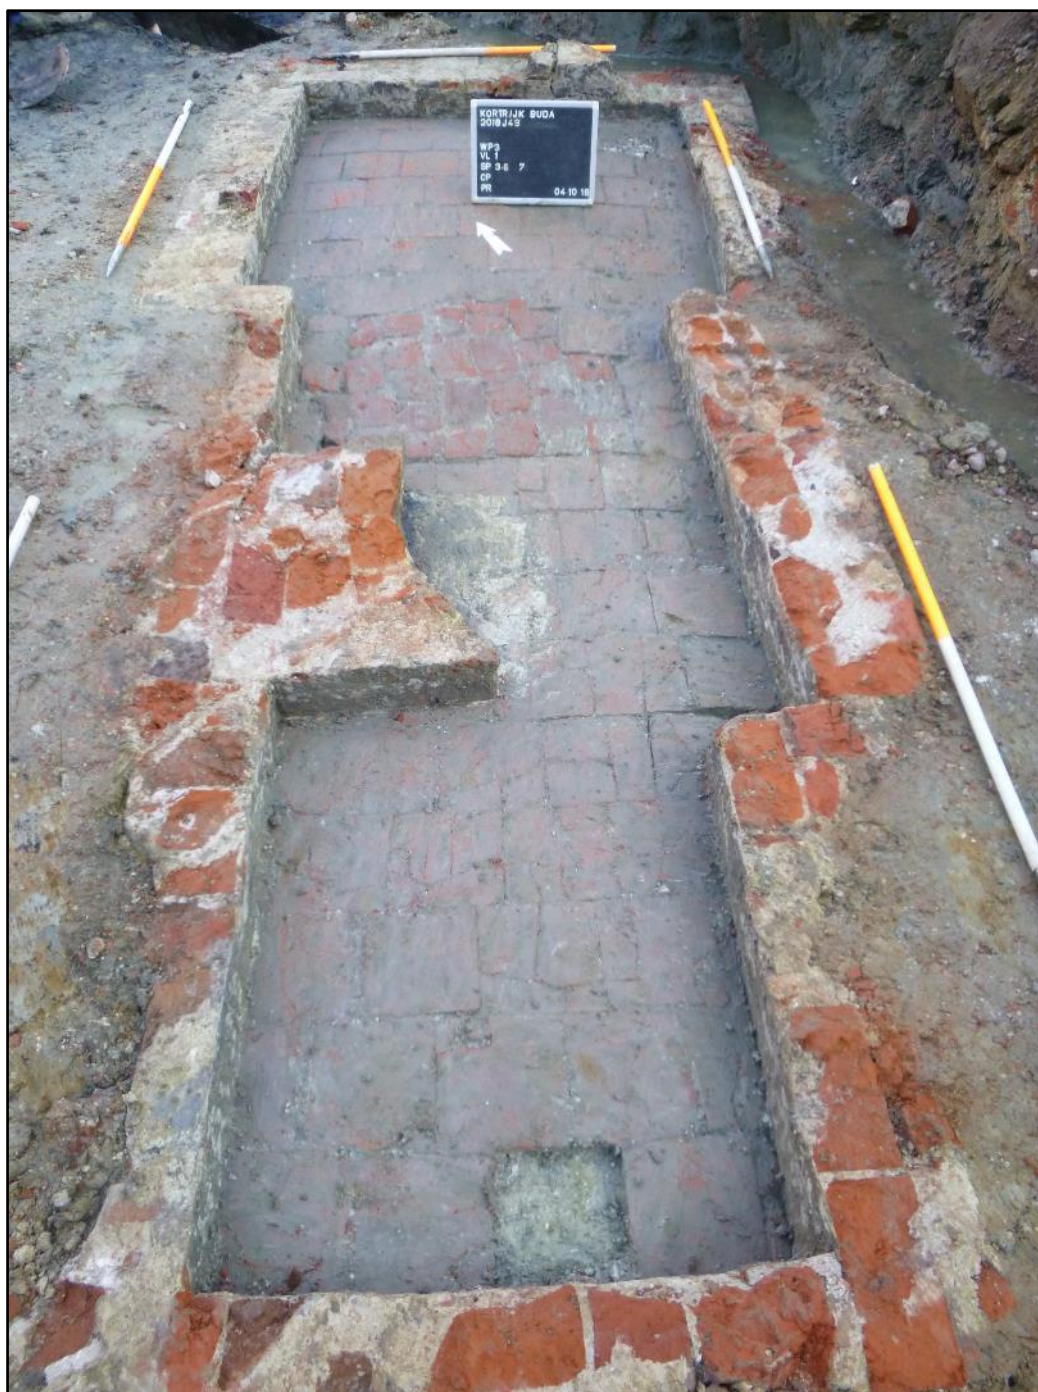
**Figuur 42: Algemeen zicht op de centrale kelderstructuur spoor 3.7 (ABO nv 2018)**

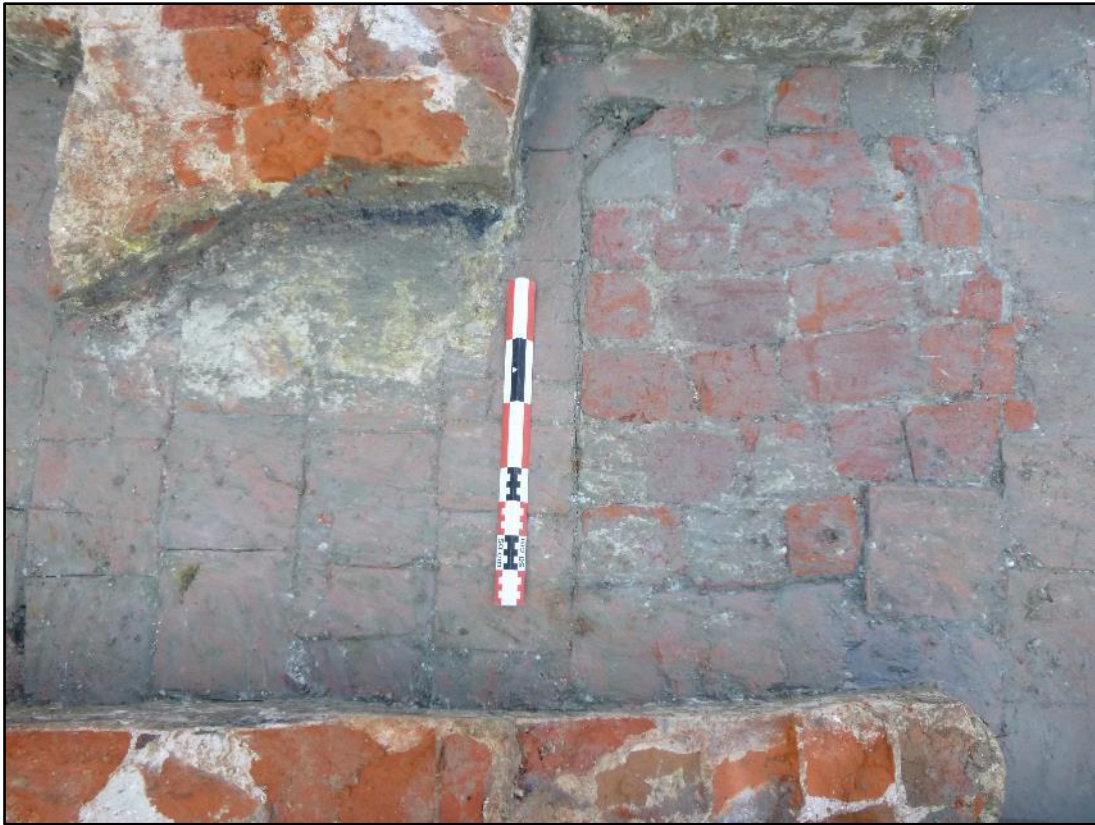
Een aanpassing door middel van baksteenfragmenten in het noordelijke deel van de kelder is het gevolg van een plaatselijke herstelling van de tegelvloer (Fig. 43).

**Figuur 43: Noordelijke deel van de kelderstructuur met herstelling van de tegelvloer (ABO nv 2018)**

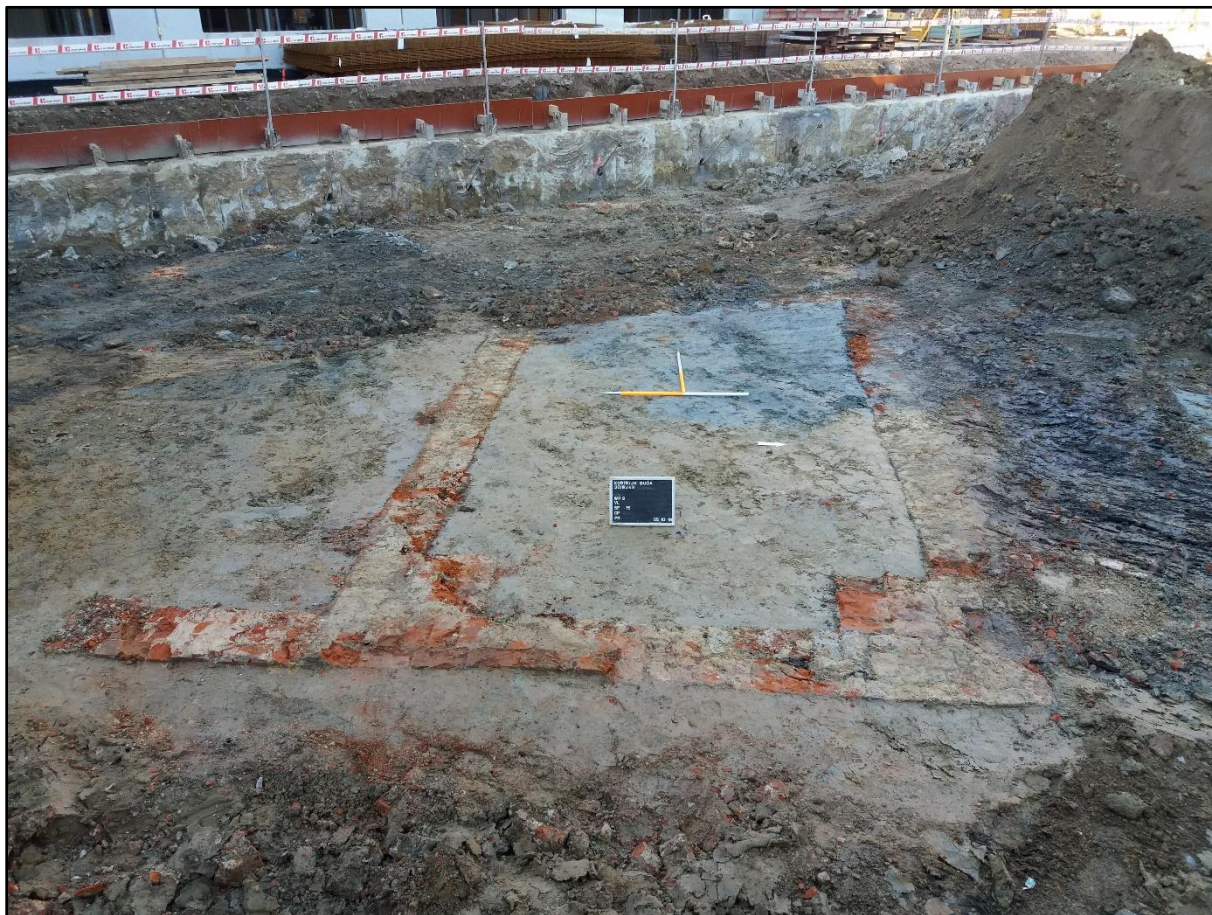
De oostelijke ruimte heeft een binnenwerkse lengte van ca. 10m en een breedte van ca. 6m. Van de korte oostelijke zijmuur bleek het verdere zuidelijke verloop verstoord (Fig. 44). Als gevolg van recente verstoringen bleek reeds heel wat muurwerk diepgaand verstoord waardoor een duidelijke interpretatie bemoeilijkt wordt. Van de aangetroffen fundering bleven slechts maximaal vier baksteenlagen bewaard. De constructie is volledig opgetrokken in een orangerode baksteen (volledige bakstenen en fragmenten) van 24,5x11-11,5-12x5-6cm en een beigewitte grove kalkmortel in traditioneel verband. De buitenmuren van de constructie hebben een dikte van anderhalve steen, de binnenmuren een halve steen.

Figuur 44: Algemeen zicht op de oostelijke ruimte structuur 3.15 (ABO nv 2018)

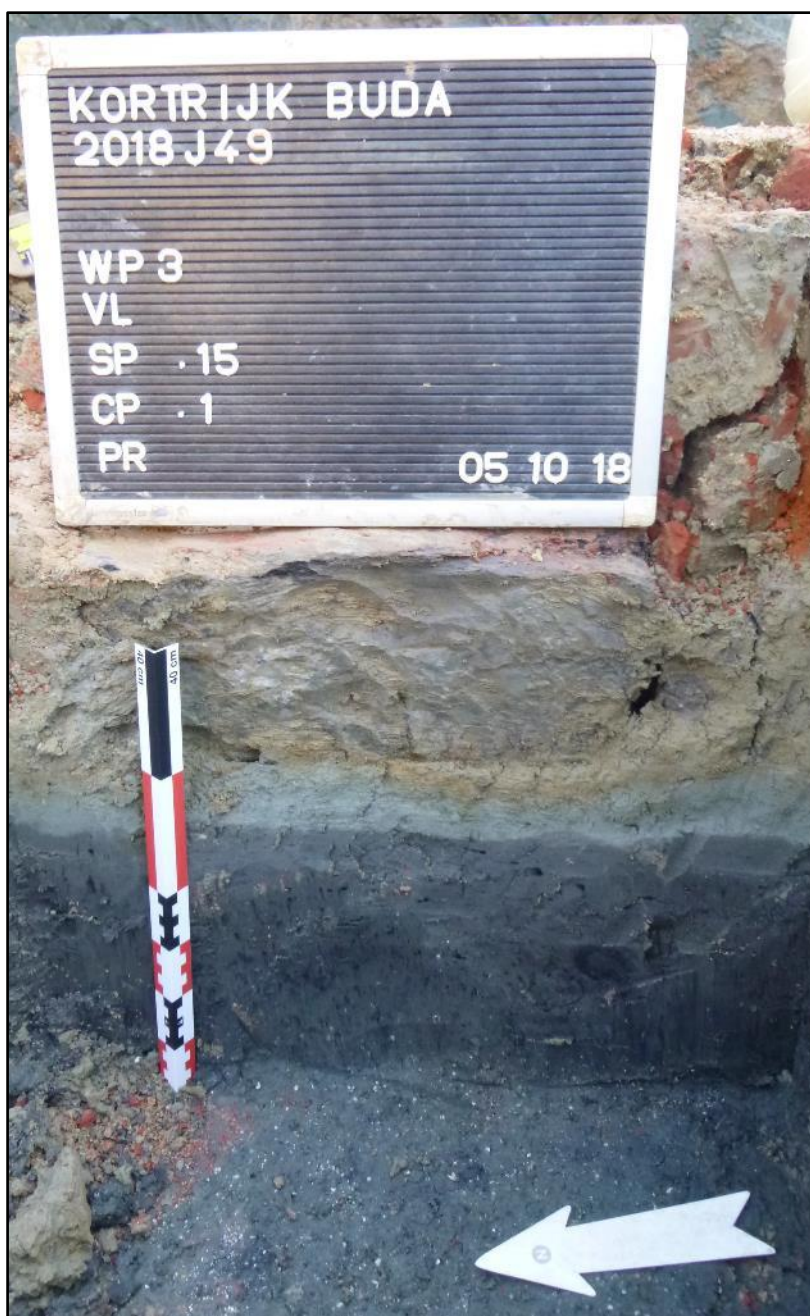
Ter hoogte van de zuidelijke binnenhoek werd een sondering uitgevoerd om inzicht te verkrijgen in de aard en de aanlegdiepte van de hoekversteviging. Hieruit bleek duidelijk dat het hoekverband duidelijk bewust dieper gefundeerd was en als basis werd zelfs een gerecupereerd blok in Doornikse kalksteen ingewerkt om het draagvlak te vergroten (Fig. 45).

**Figuur 45: Sondering ter hoogte van de zuidelijke binnenhoek (ABO nv 2018)**

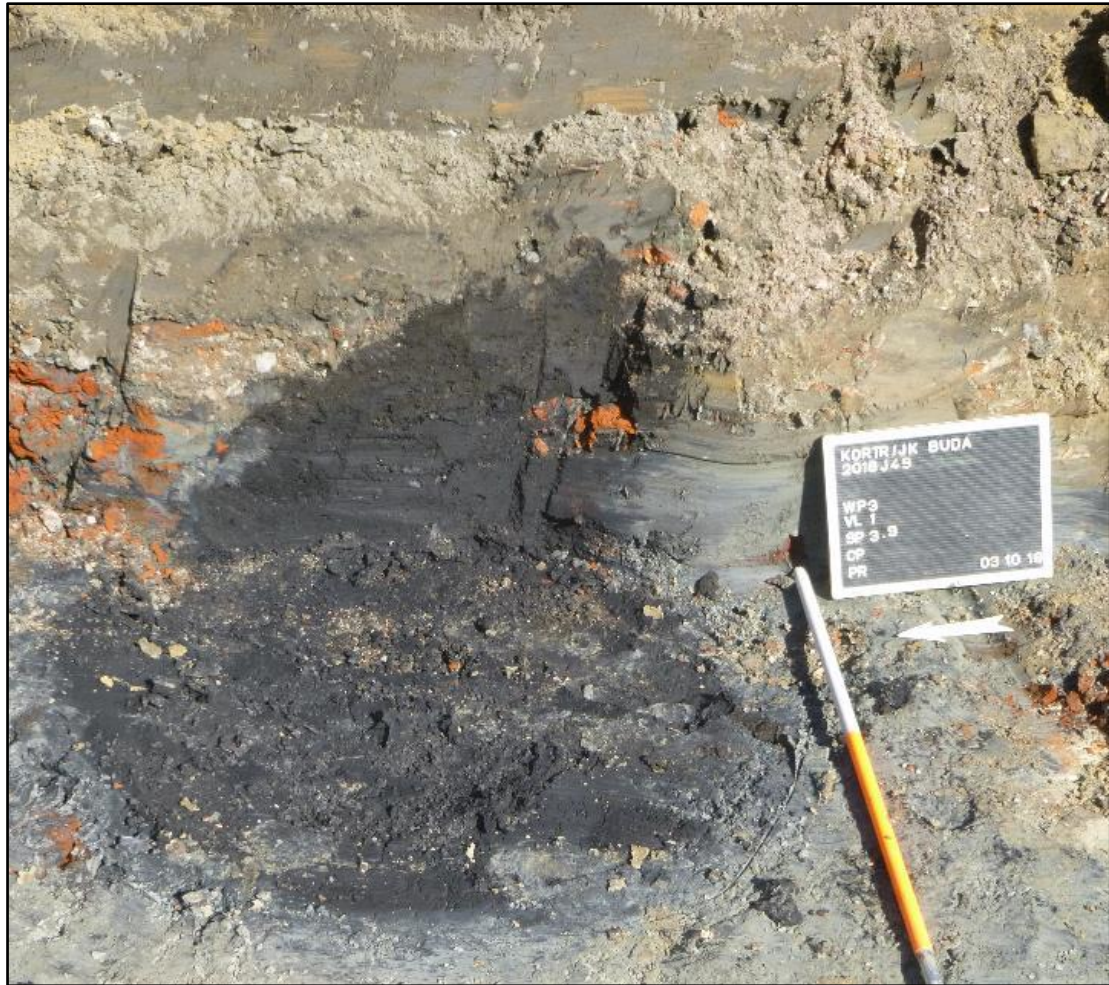
Figuur 47: Algemeen zicht op kuil spoor 3.9 (ABO nv 2018)

Onmiddellijk ten zuidoosten van muurspoor 3.8 kwam nog in het vlak een restant van een organische lens aan het licht (spoor 3.9; Fig. 47). De kuil bleek reeds grotendeels aangetast door recente bodemingrepen waardoor er slechts nog een ondiepe lens bewaard bleef (Fig. 48).

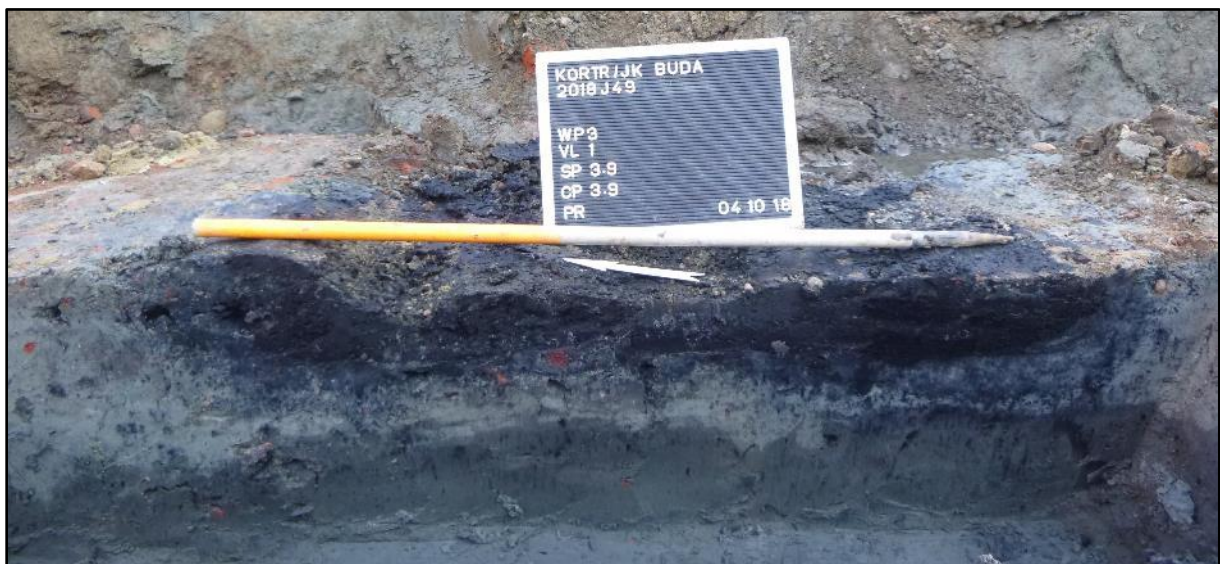
Figuur 48: Doorsnede van kuil spoor 3.9 (ABO nv 2019)

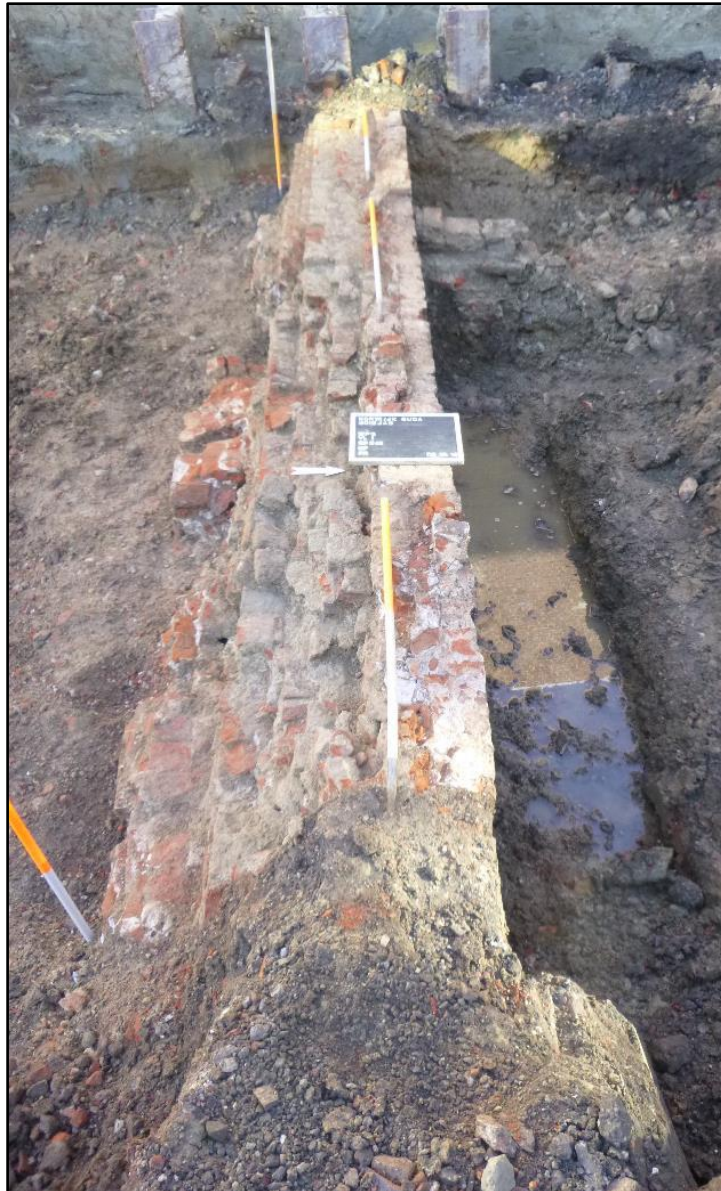
**Figuur 49: Bovenaanzicht van muur spoor 3.12 (ABO nv 2018)**

Er is een duidelijk opvallend technisch verschil merkbaar tussen de noordelijke en zuidelijke zijde. De noordelijke zijde is duidelijk vlak afgewerkt en kan beschouwd worden als de “geziene” kant, terwijl de zuidzijde onregelmatig is afgewerkt en meerdere versnijdingen heeft. Tevens zijn op bepaalde plaatsen aan de noordelijke zijde nog duidelijke sporen aanwezig van een kalkwitsel wat duidelijk wijst op een afwerkingslaag.

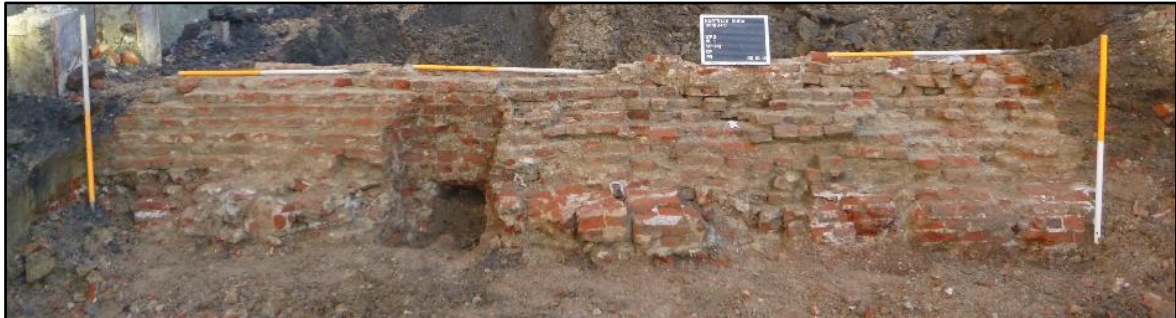
**Figuur 51: Zuidelijke zijde van muur spoor 3.12 (ABO nv 2018)**

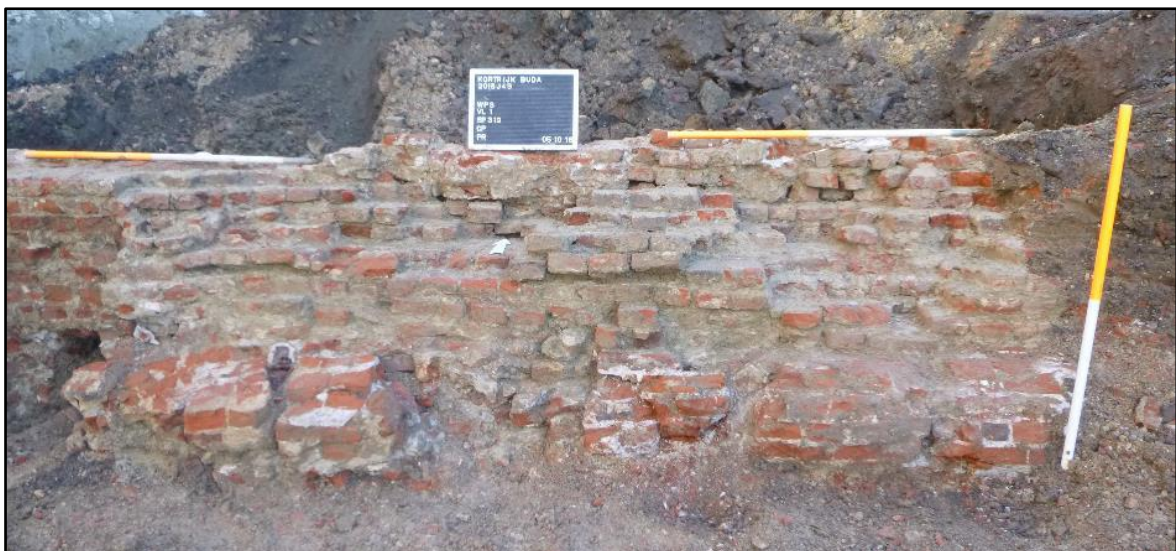
**Figuur 52: Detail fundering zuidelijke zijde van muur spoor 3.12 (ABO nv 2018)**

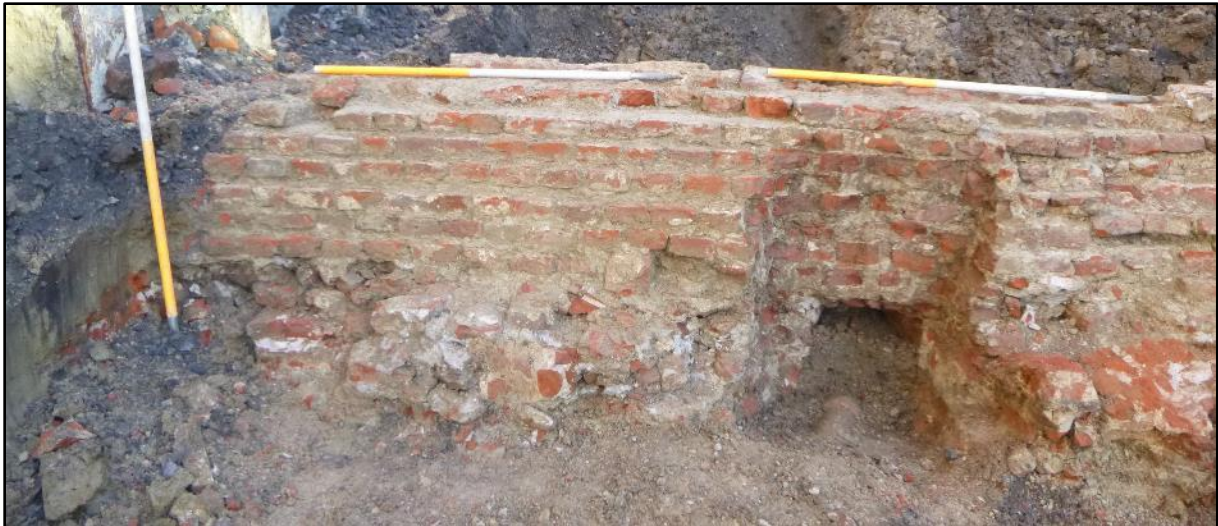
Figuur 53: Detail fundering zuidelijke zijde van muur spoor 3.12 (ABO nv 2018)

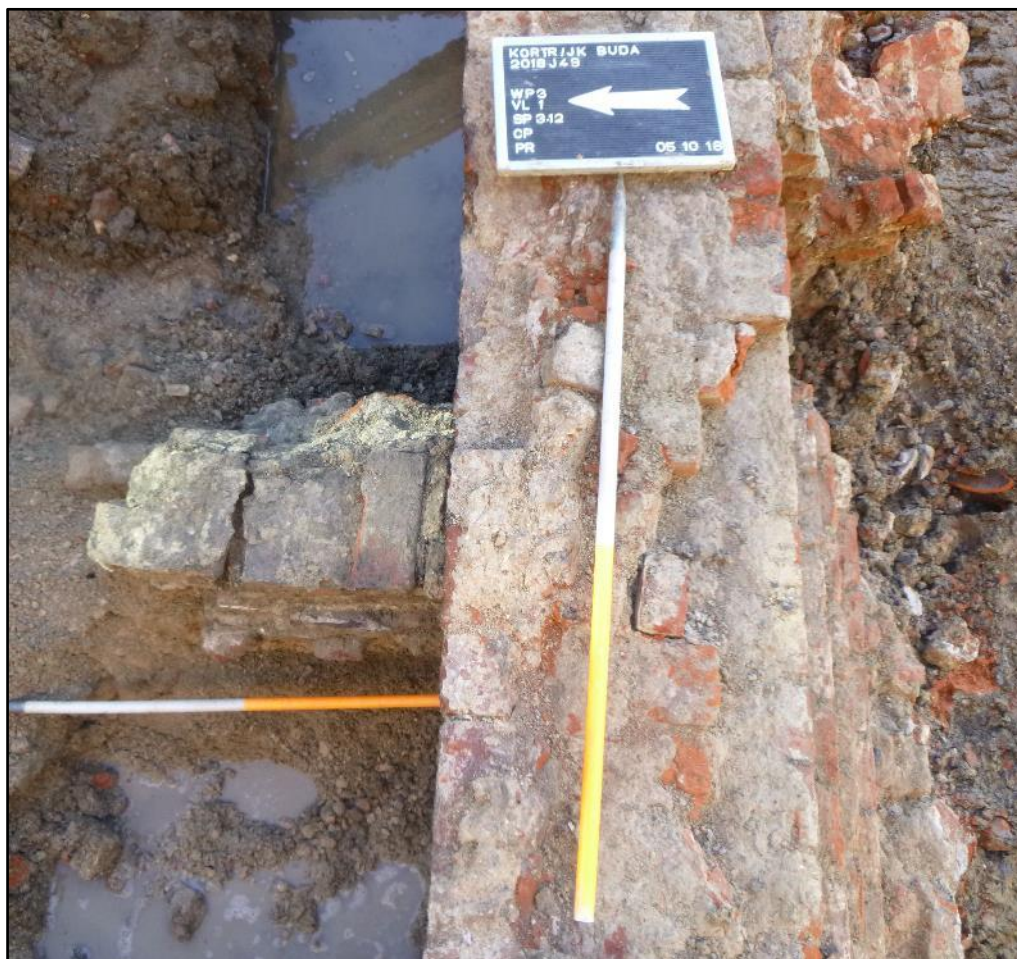
Figuur 54: Bovenaanzicht restant bakstenen riool aan de noordelijke zijde van muur spoor 3.12 (ABO nv 2018)

Lokaal werd in een latere fase een opening aangebracht doorheen de dikte van de muur voor de aanleg van een 19<sup>de</sup> of vroeg 20<sup>ste</sup> -eeuwse gemetselde waterafvoerleiding. Deze waterde duidelijke af in de richting van de op dat ogenblik nog aanwezige Kleine Leie. Deze werd overbodig door de aanleg van de Nieuwe Leie en werd gedempt in 1913 (Fig. 54 en 55).

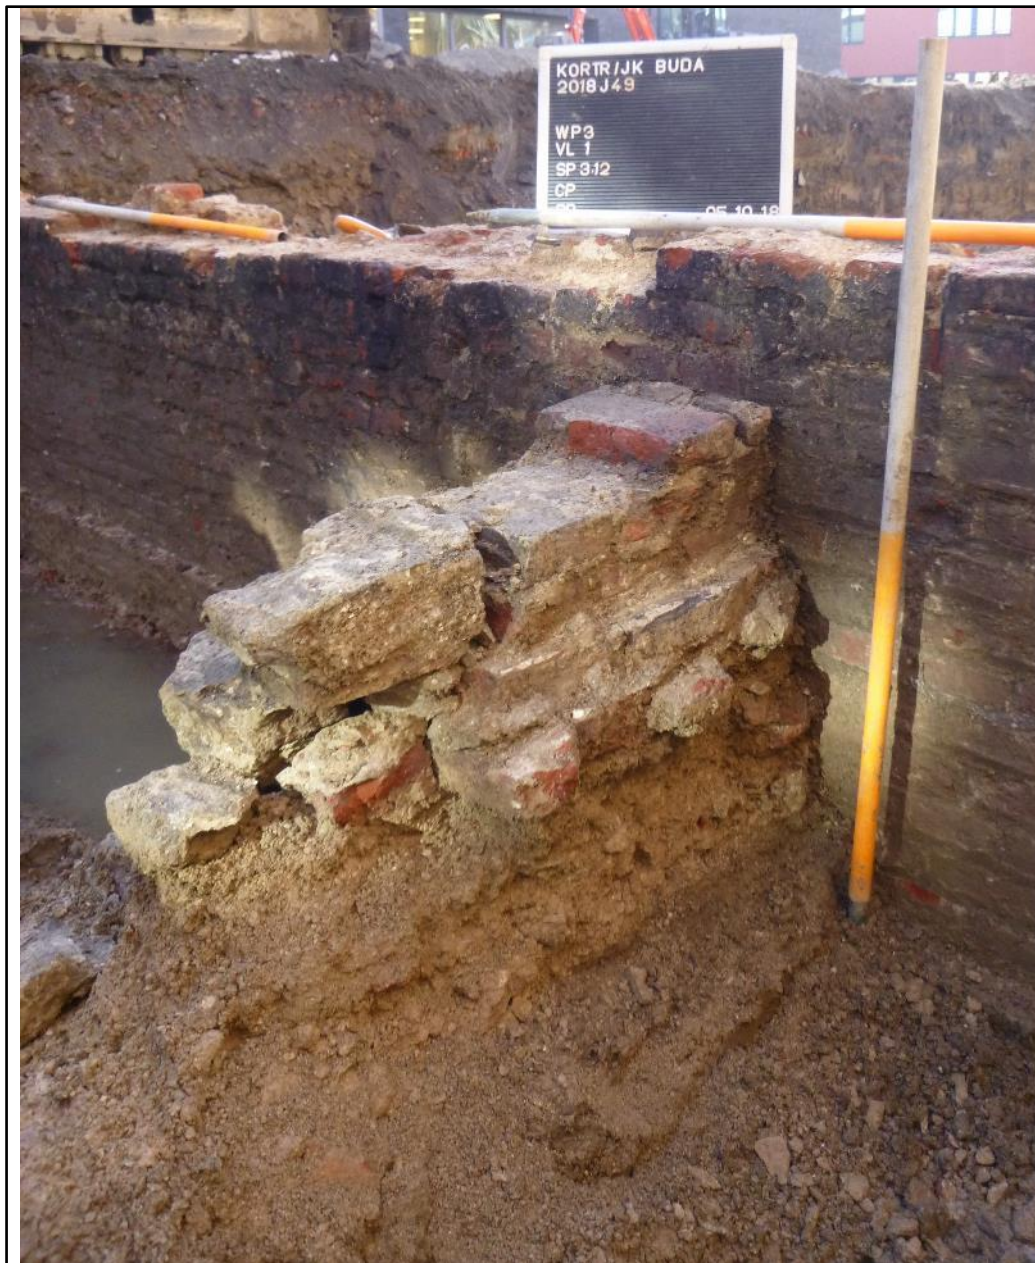
Figuur 55: Vooraanzicht restant bakstenen riool aan de noordelijke zijde (ABO nv 2018)

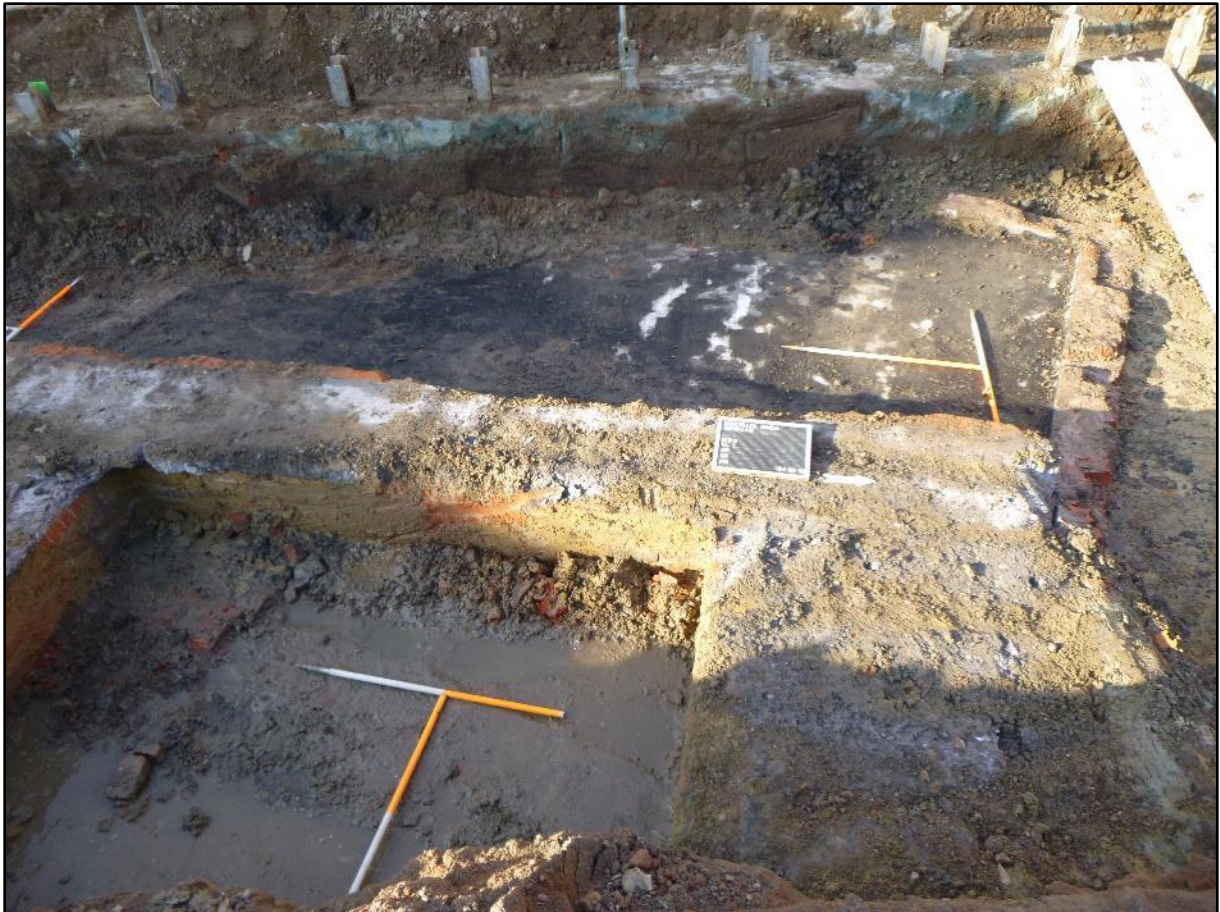
Figuur 59: Recente structuur centraal in Werkput 3 (ABO nv 2018)

In het centrale gedeelte van de werkput werden nog de funderingen aangesneden van een recente structuur opgetrokken in baksteen en beton (Fig. 58 en 59).

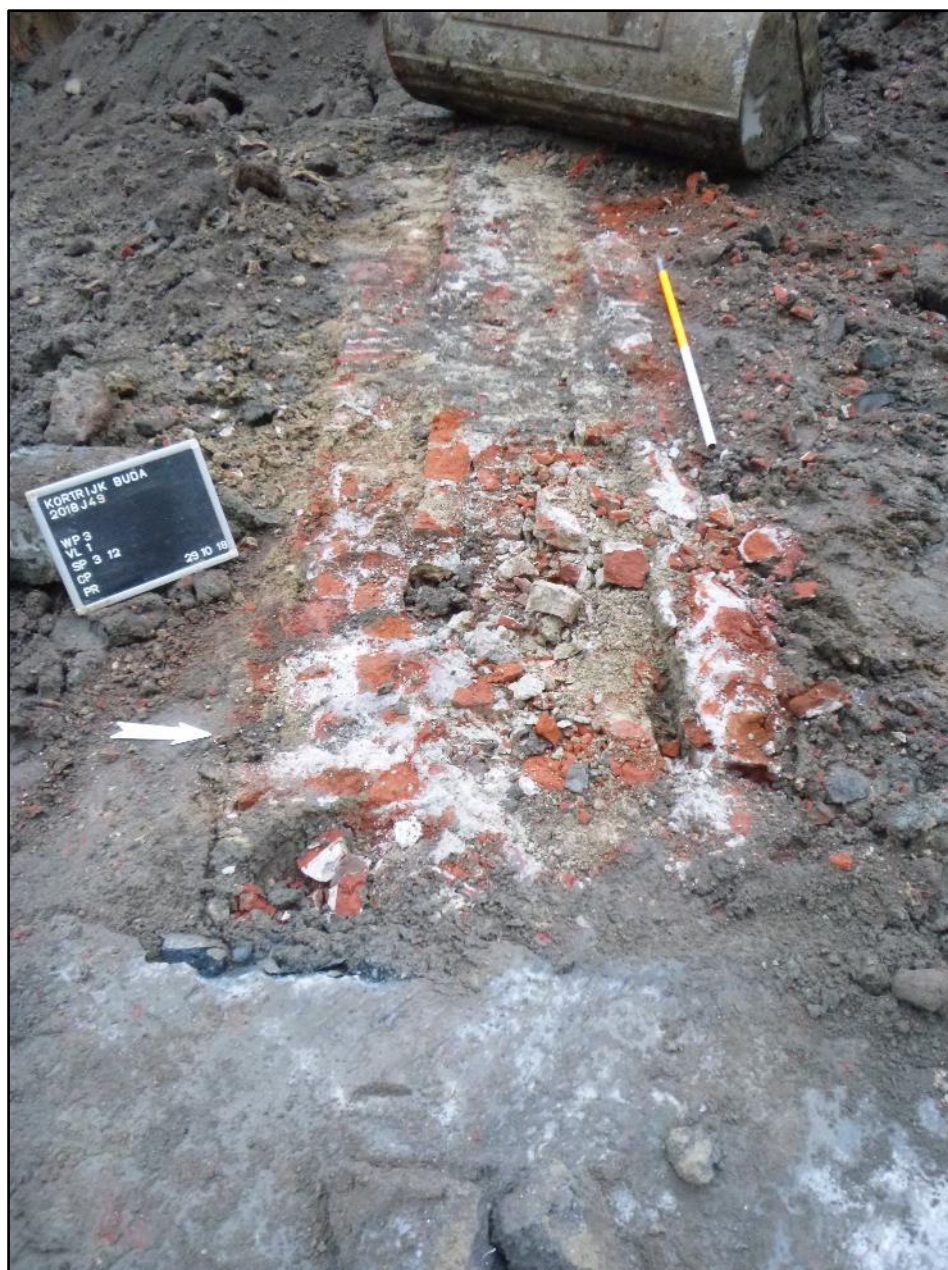
**Figuur 60: Verstoring op de voorgrond door recente watercisternes en draagvloer op de voorgrond (oostzijde)  
(ABO nv 2018)**

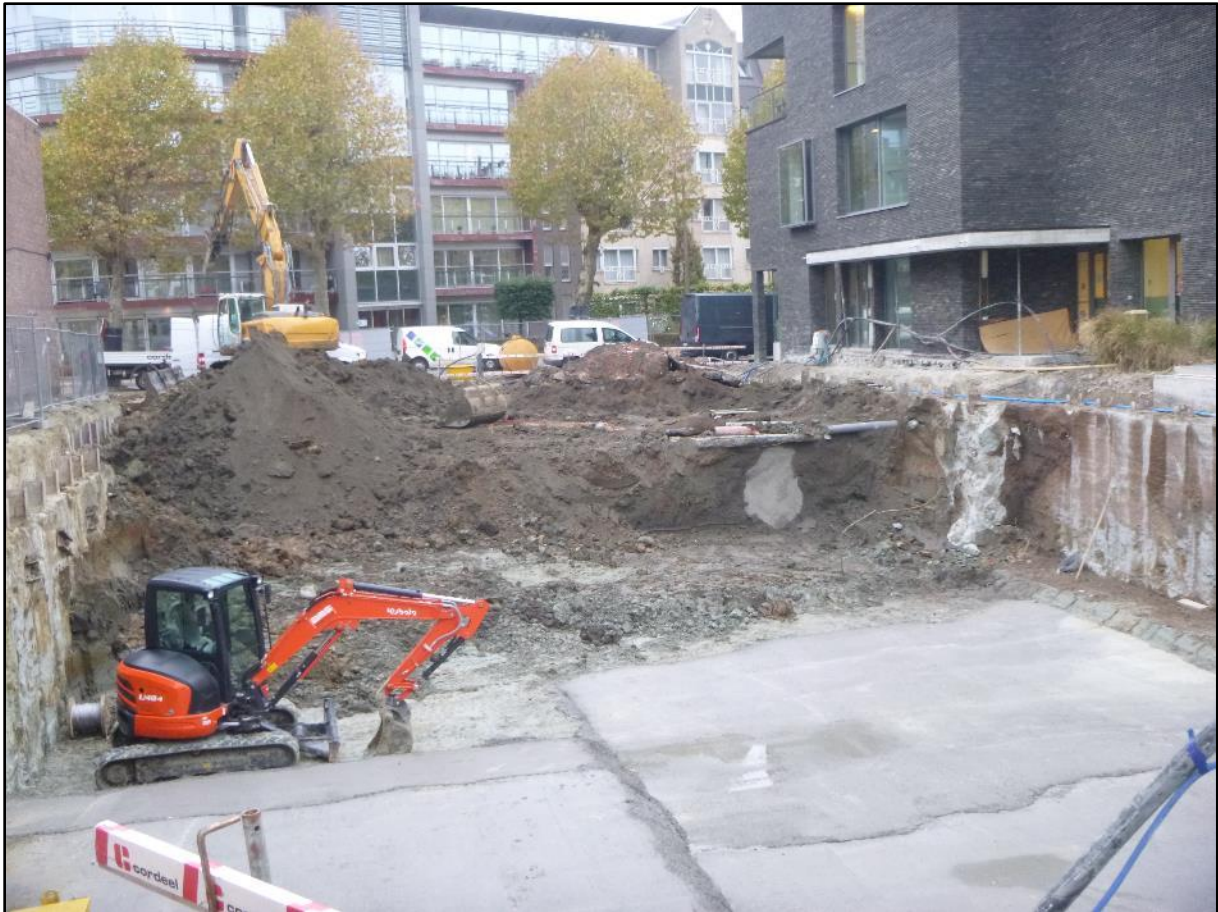
Figuur 61: Algemeen zicht op de werkzaamheden met rechts de aanwezige citernes (ABO nv 2018)

Dit betekent dan ook dat hierdoor de volledige noordoostelijke hoek van het onderzoeksgebied volledig tot een diepte van ca. 3m verstoord werd (Fig. 61 en 62).

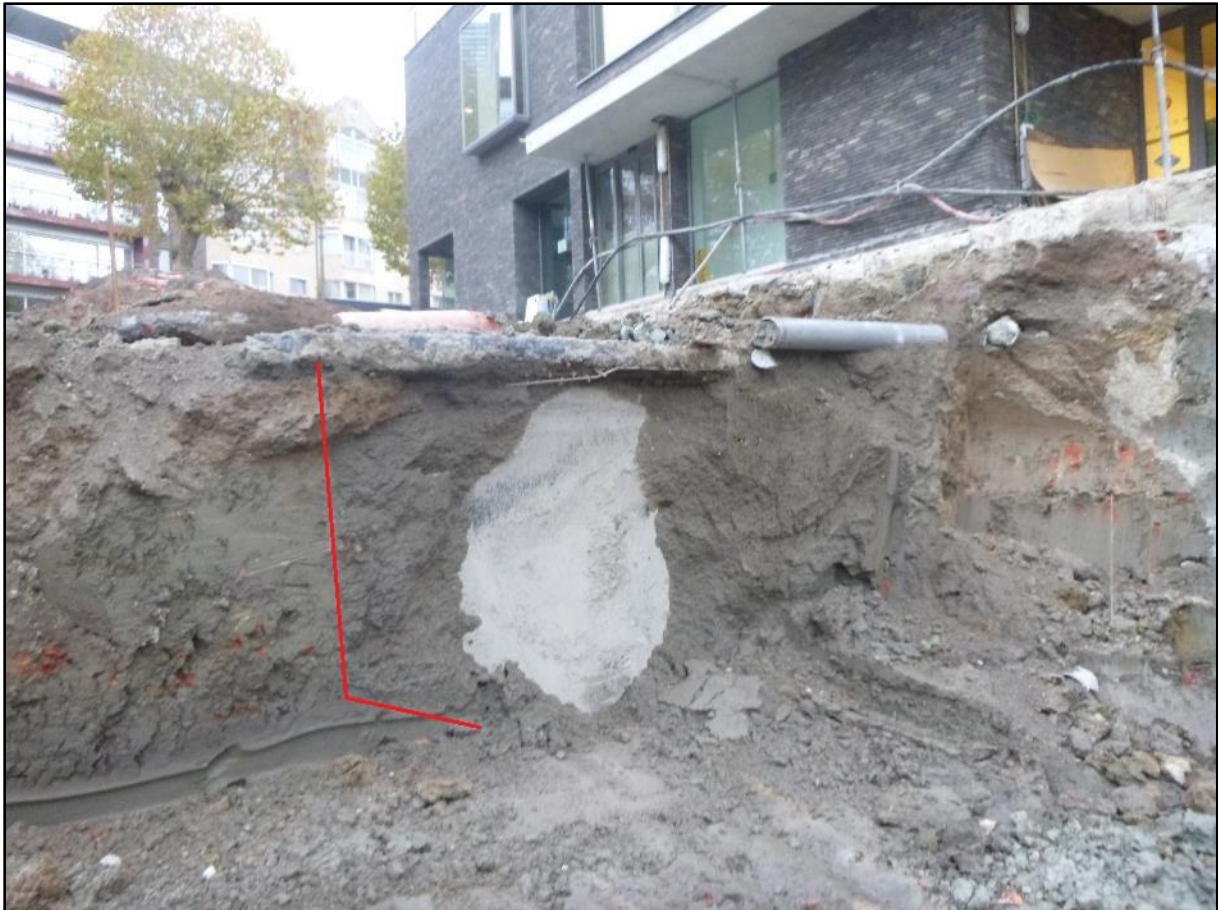
**Figuur 62: Algemeen zicht op de onder de vloerplaat aanwezige betonnen citernes. De insteek is in het rood aangeduid (ABO nv 2018)**
