# Archeologische opgraving

### Eindverslag

Kwaremont Sint-Amanduskerk  
(prov. Oost-Vlaanderen)

Projectcode: 2018J333

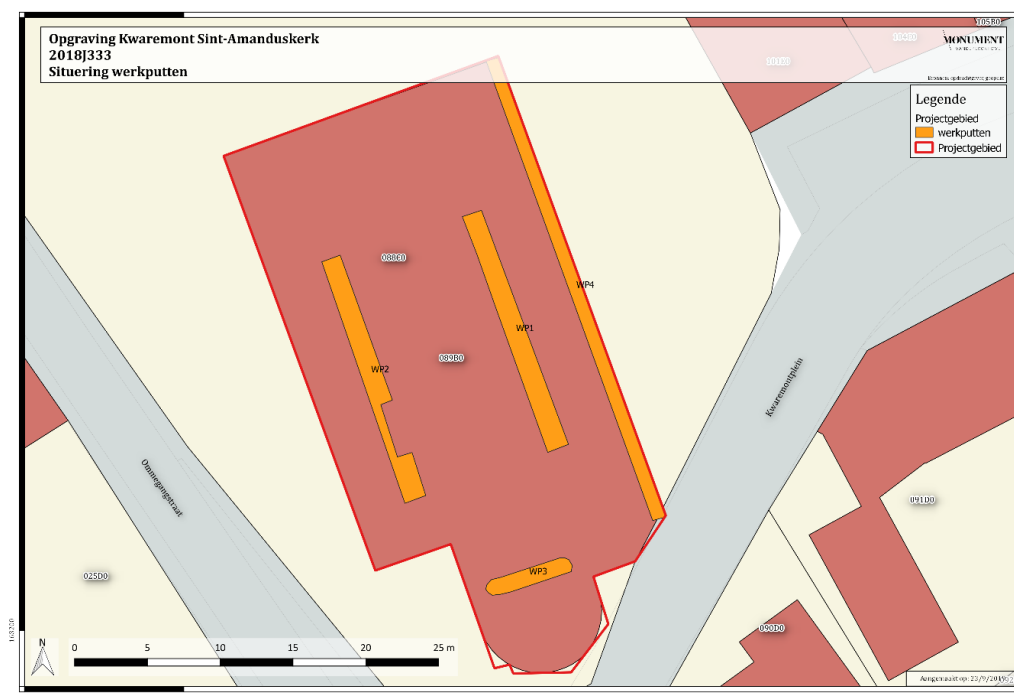
Figuur 1: Situering van de uitgegraven sleuven in functie van de geplande werken.

Er worden binnenin de kerk drie convectorsleuven uitgegraven voor de aanleg van vloerverwarming. Twee sleuven worden uitgegraven met een noord-zuid oriëntatie in elk van de zijbeuken, met een lengte van ca 18m. Een derde sleuf heeft een oost-west oriëntatie en bevindt zich in het koor met een lengte van ca. 4m. Deze drie sleuven zullen een breedte van 1,20m hebben en tot 80cm diep worden uitgegraven. Buiten de kerk worden langs de oostelijke gevel nutsleidingen ingegraven. Voor deze werken wordt een sleuf uitgegraven met een lengte van ca. 30m, 1m breed en 1,80m diep. (Zie figuur 1).

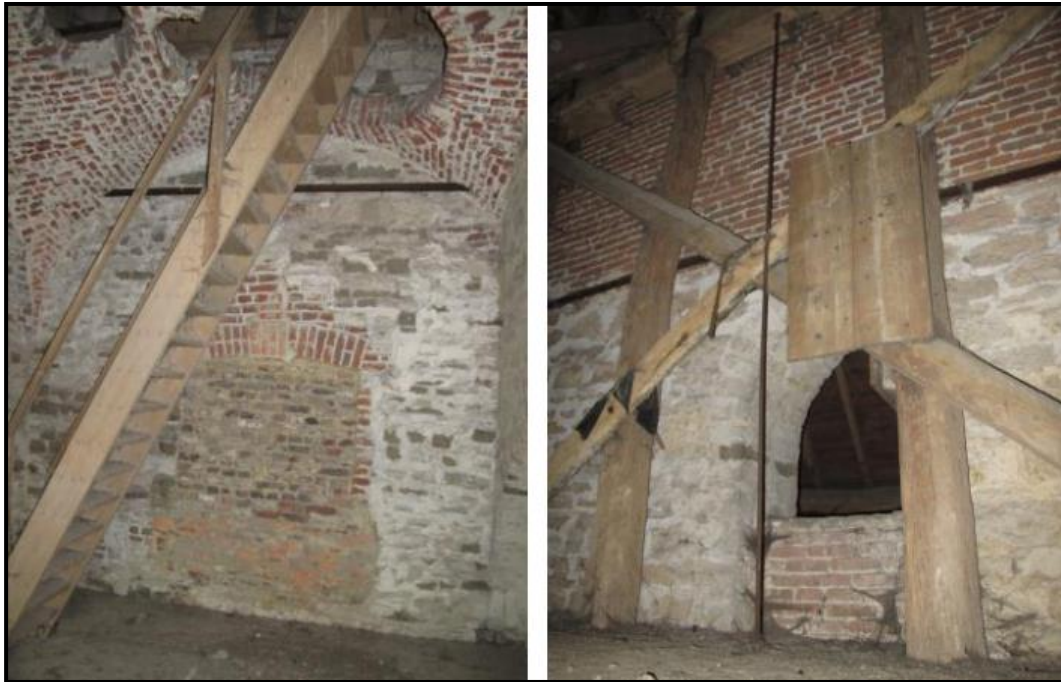
Figuur 5: Originele restanten aan de binnenkant van de toren (Overgenomen uit: Bouwhistorische nota, p.23).

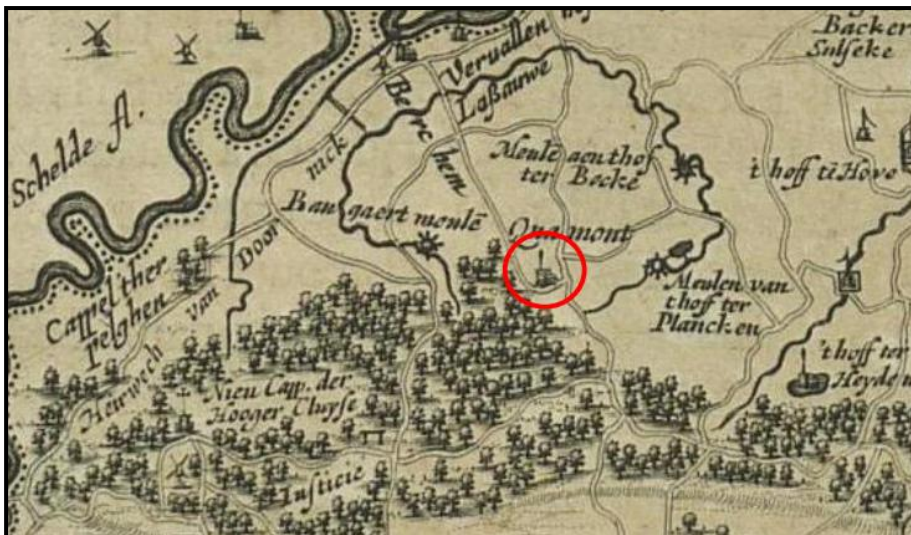
Figuur 7: Sanderuskaart uit 1641 met aanduiding van de toenmalige kerk van Kwaremont (Overgenomen uit: Bouwhistorische nota, p.5)

In een kerkrekening uit de 17<sup>de</sup> eeuw wordt vermeld dat er in 1622 een sacristie gebouwd wordt.<sup>13</sup> Op de Sanderuskaart uit 1641 valt de kerk van Kwaremont goed te situeren, maar is het moeilijk vast te stellen hoe deze er precies uit zag (zie figuur 7). Interessant archeologisch gegeven is de vermelding van een kerkrekening uit 1670 waarin staat dat er een vloer in de kerk aangebracht wordt.<sup>14</sup>

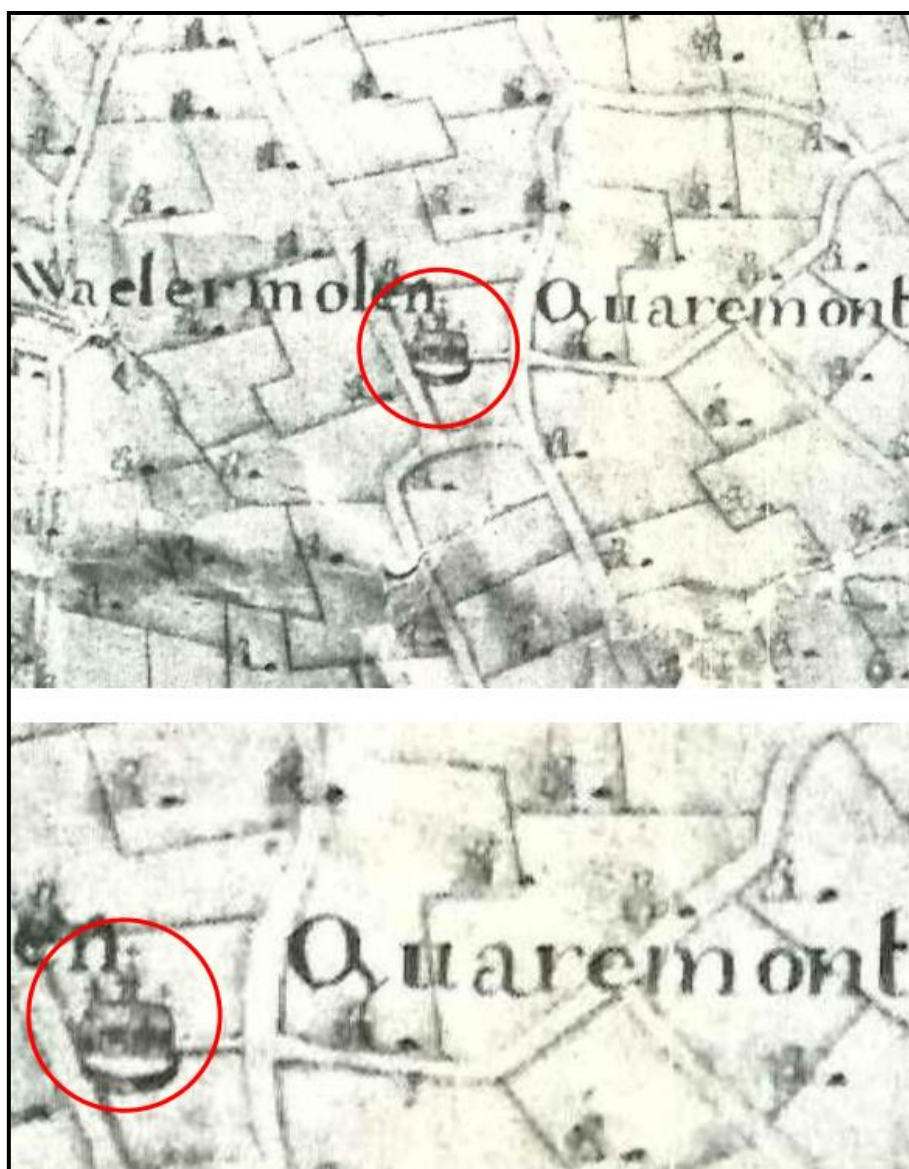
Figuur 9: Fragment uit de kaart 'Land van Aelst' getekend naar de kaart van Horenbault door J. Leclerc uit 1784 (Overgenomen uit: Bouwhistorische nota, p.7).

Op de Ferrariskaart uit 1771-1778 (zie figuur 8) en op de kaart 'Land van Aelst' uit 1784 (zie figuur 9) is een laatste beeld te zien van de vroegere west-oost georiënteerde kerk van Kwaremont. Op Ferraris kan men twee zijbeuken herkennen. Aan de zuidbeuk kan ook nog een extra aanbouw herkend worden die mogelijk de 17<sup>de</sup> eeuwse sacristie betreft. Op de kaart uit 1784 is de vieringtoren te zien die zich nog steeds centraal lijkt te bevinden.

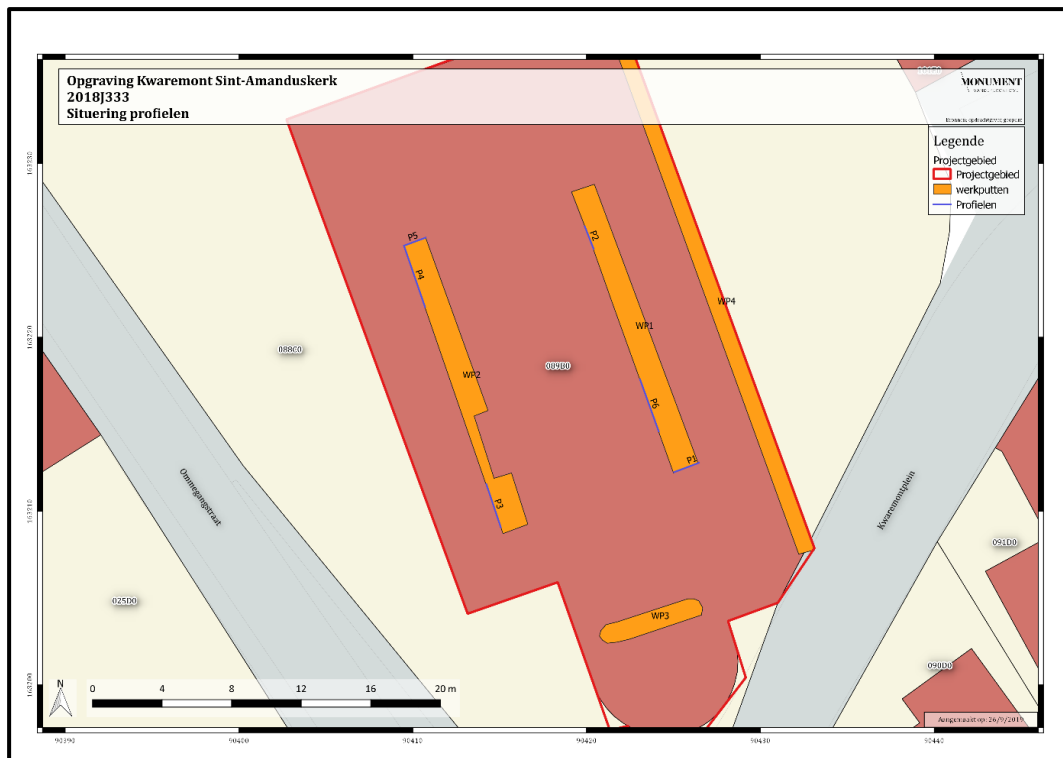
Figuur 10: Plan met daarop de situering van de verschillende profielen.

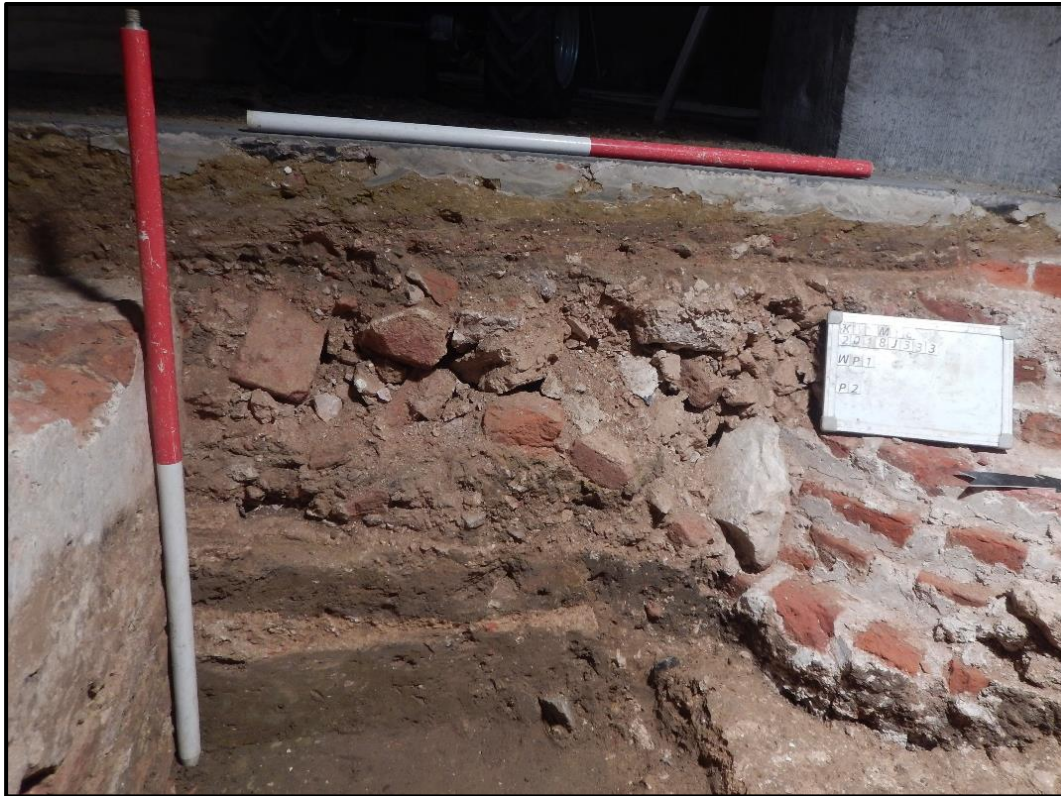
Figuur 11: Profiel 2 WP1. De opeenvolging van twee kalkmortelvloertjes met telkens eronder een bruin leemlaagje is duidelijk te zien.

Bij het proper leggen van klein stukje van het onderste (vierde) vlak in deze zone werd een vrij vage, maar toch duidelijke rechte lijn langs de muur zichtbaar. Deze is pas zichtbaar onder de kalkmortelvloer S42. Mogelijk gaat het om de insteek (S88) voor de bouw van de muur in natuursteen (Doornikse kalksteen en ijzerzandsteen) die zich nog onder de bakstenen fase bevindt.

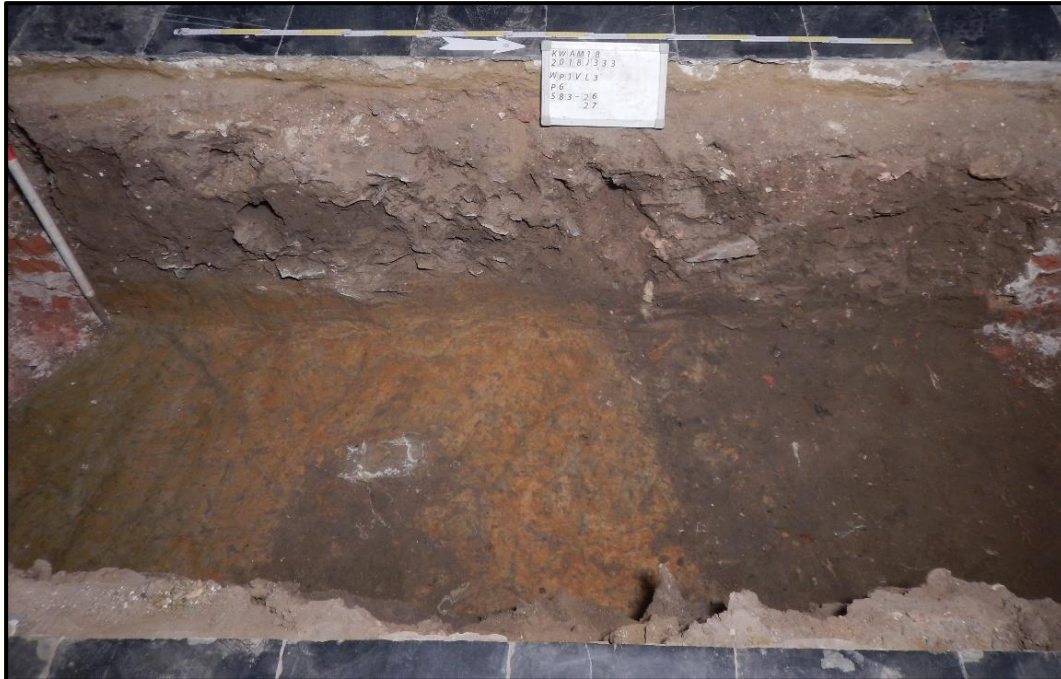
Figuur 15: Profiel 6, WP2 waarbij de moederbodem en de grens van het oude kerkhof duidelijk zichtbaar zijn.

Profiel 6 (zie figuren 15 en 16) bevindt zich in het zuiden van WP2 tegen de westelijke wand, net voor de meest zuidoostelijke zuilfundering (S1) van de huidige kerk. Onder de huidige kerkvloer en fijne gele zandige funderingslaag bevindt zich een 60cm dik ophogings/nivelleringspakket. Op 70cm diepte werd een vrij duidelijke grens zichtbaar, die bij het nog 10cm verder verdiepen nog veel duidelijker werd. In het zuiden is compacte gele leemmoederbodem te zien (S26). Daarboven lag nog een 10cm bruinrijke leemlaagje (S29) met verspreide houtskoolrijke vlekken. Deze laag liep geleidelijk aan over in de moederbodem. Het gaat duidelijk om een oud loopniveau dat mogelijk terug kan gaan tot de late middeleeuwen. In de moederbodem kwamen in het vlak twee duidelijke cirkelvormige sporen, mogelijk paalsporen, tevoorschijn. In het noorden bevindt zich het bruine vrij losse kerkhofpakket (S20/36/29) waarin de verschillende menselijke begravingen van het vroegere kerkhof ten zuiden van de oude kerk werden aangetroffen.

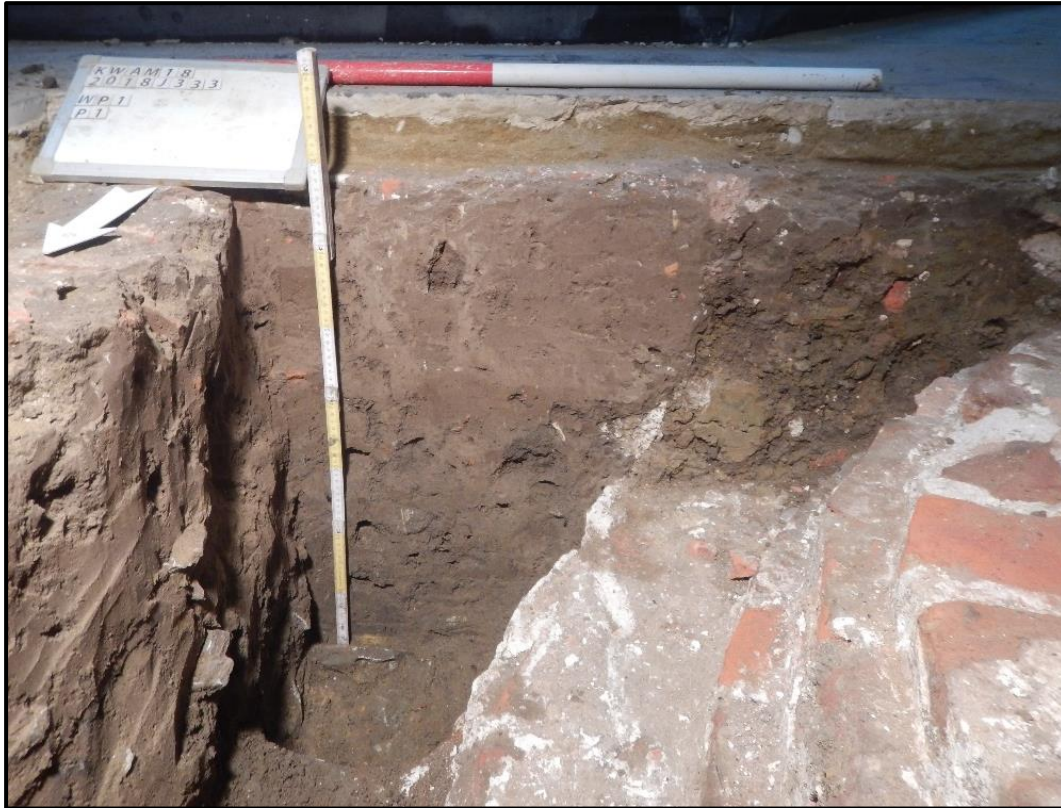
Figuur 17: Profiel 1, in het uiterste zuiden van WP1 met onder een compact bruin zandleempakket een niveau met Doornikse kalksteenbrokken.

Op profiel 1 (zie figuur 17) in het uiterste zuiden van WP1 is links een vrij homogene bruine zandleemlaag te zien onder enkele stabilisatielagen. In de onderste zandlemige geel gevlekte laag bevonden zich gelijkaardige brokken Doornikse kalksteen zoals in laag S25 en de mogelijke paalkuilen S27 en S83. Het is duidelijk dat het hier niet meer om een kerkhofzone gaat, maar eerder om een bewoningzone

uit de volle/late middeleeuwen waarbij gebruik gemaakt werd van een combinatie van hout en natuursteen.

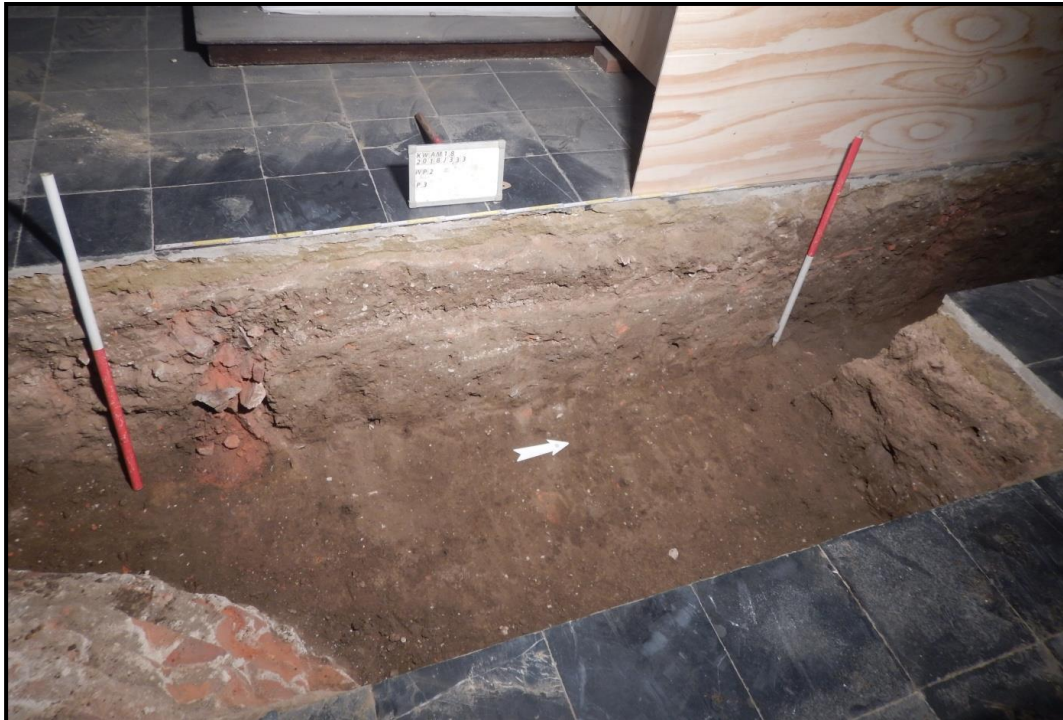
Figuur 17: Profiel 3 in het zuiden van WP2 met twee mogelijke restanten van paalkuilen die nadien opgevuld werden met los puin en mogelijk het resultaat zijn van het gebruik van houten stellingen bij de bouw van de eind 18<sup>de</sup> eeuwse kerk.

Zowel in WP1 (zie figuur 18) als in WP2 (zie figuur 17) werden verschillende restanten van mogelijke dunne houten palen herkend. Op profiel 3 in WP2 is hiervan een deel geregistreerd. Deze waren vrijwel allemaal met los puin opgevuld. Vermoedelijk gaat het om resten van houten stellingen die gebruikt werden tijdens de bouw van de kerk op het einde van de 18<sup>de</sup> eeuw.

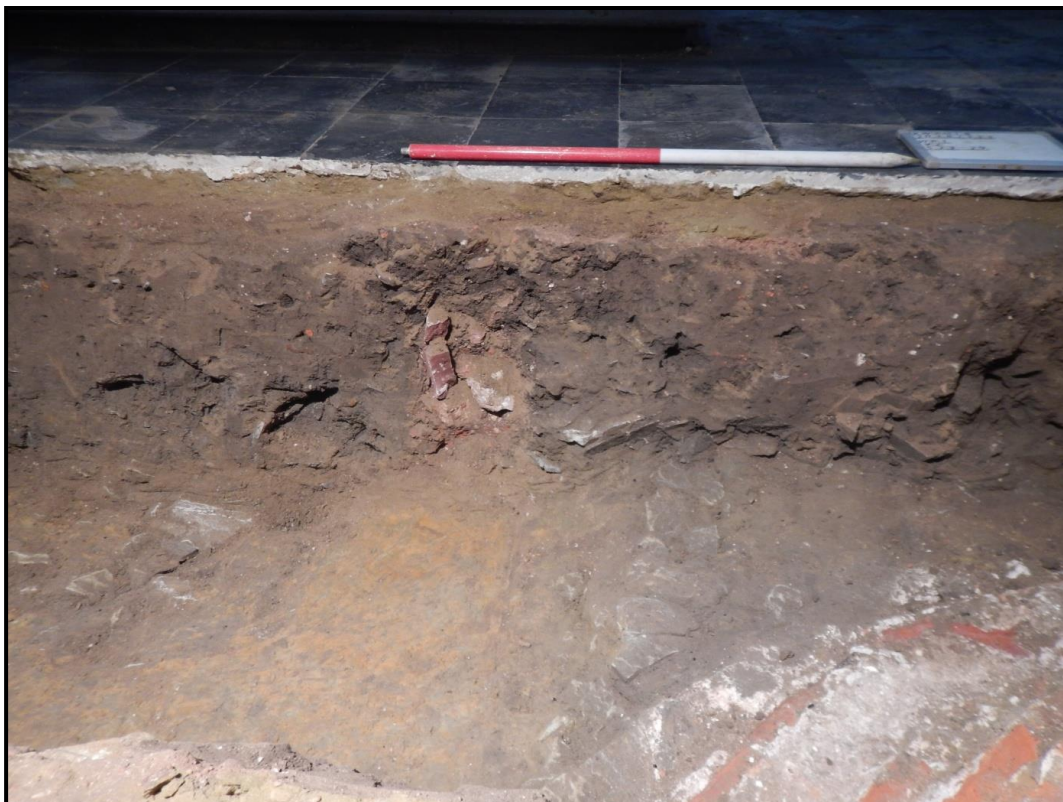
Figuur 18: Zicht op het oostprofiel in het zuiden van WP1 met ook zicht op een mogelijke paalkuil (eveneens opgevuld met los puin) die het resultaat is van het gebruik van houten stellingen bij de bouw van de eind 18<sup>de</sup> eeuwse kerk.

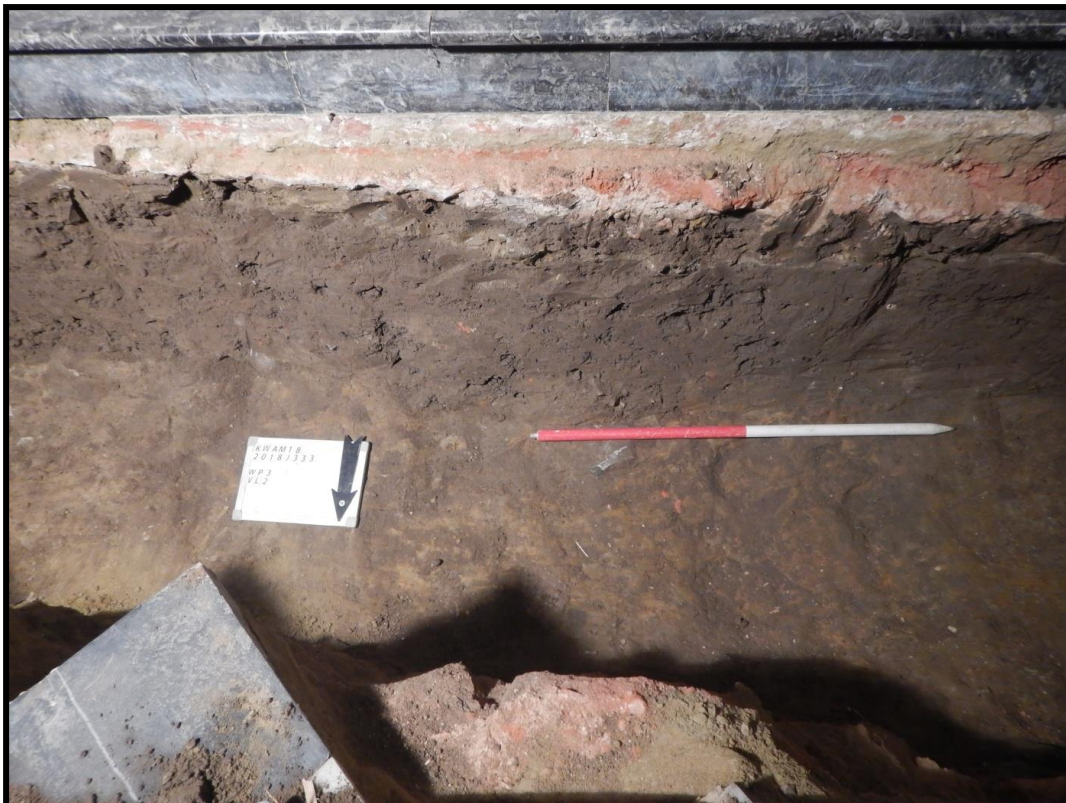
Figuur 19: Beeld van het zuidprofiel in WP3 met bovenaan rechts de bijkomende fundering van baksteenpuin en onderaan de stilaan geler wordende grond.

Tot slot is er nog WP3, de sleuf die gegraven werd in het hoogkoor van de huidige kerk. Daarin werd enkel zicht verkregen op een bruin ophogingspakket waarbij op de maximumdiepte de kleur van de bodem wel iets geliger werd. Opvallend was wel hoe er zich in het westen van deze sleuf, boven het bruine ophogingspakket, er een bijkomende fundering van baksteenpuin was aangelegd. Dit valt wellicht te verklaren doordat de natuurlijke helling naar het westen toe vrij sterk afliep en om het huidige altaar in het huidige hoogkoor een stevige fundering te geven.

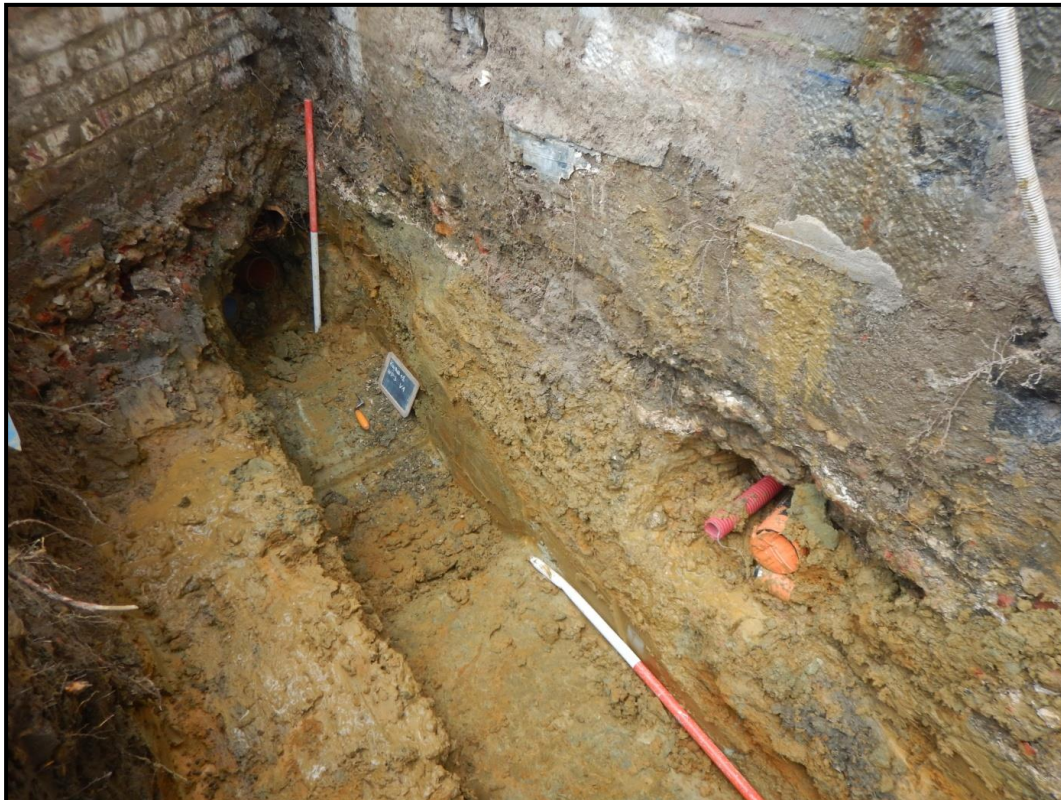
Figuur 20: Zicht op het uiterste zuiden van WP4 waar de huidige kerkhofmuur en de oostelijke zijmuur van de huidige kerk elkaar raken. Daar diende een grote recente verstoring uitgebroken te worden om de aansluiting van de nieuwe afwatering met de riolering van de straat te bewerkstelligen. Er is enkel nog gele kleiige moederbodem te zien.

In de sleuf langs de muur net ten oosten van de huidige kerk werd enkel een beeld verkregen van de kleiige moederbodem (zie figuur 20). Behalve een stuk van de muur en de vermoedelijke jongste tegelvloer van de oude kerk waren alle andere mogelijke archeologische sporen (bv. menselijke begravingen) reeds door de vroegere recente aanleg van een waterafvoer (ten zuiden van het stukje muur en vloer) en cisterne (ten noorden van het stukje muur en vloer) verstoord geraakt. Ook de bouw van de funderingsmuren van huidige eind 18<sup>de</sup> eeuwse kerk zal voordien al voor heel wat verstoring gezorgd hebben.

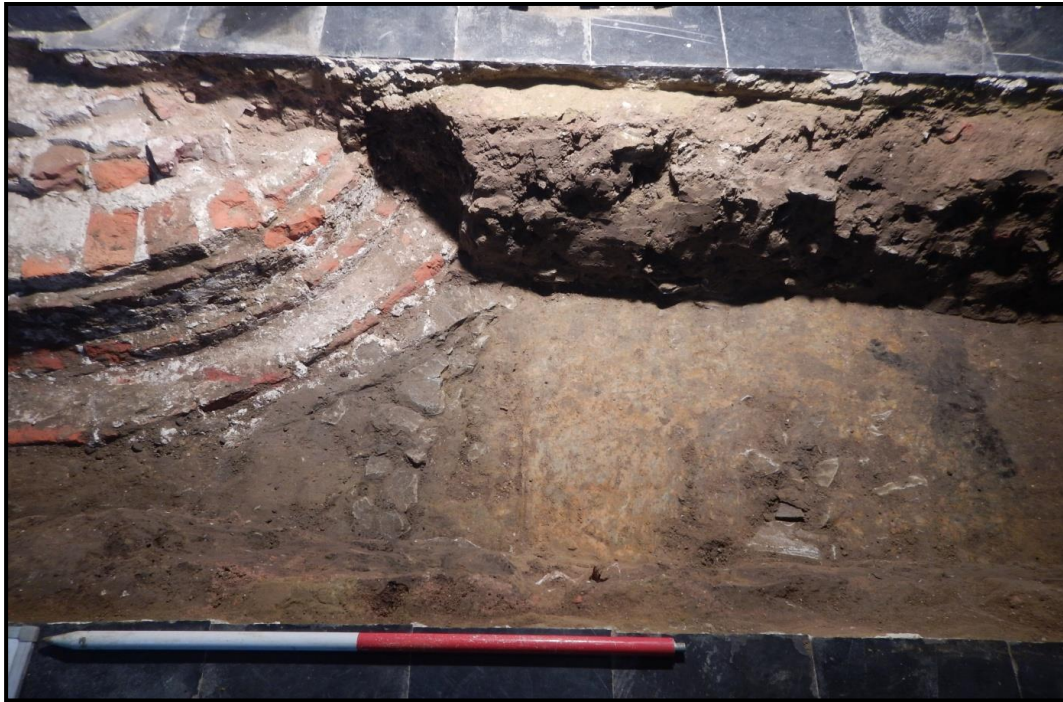
Figuur 21: Zicht op vlak 2 in het zuiden van WP1 met ten noorden van zuilfundering S1 van de huidige kerk de licht grijzig gele laag S26 met daarin de cirkelvormige kuil S27 en de rechtlijnige concentratie van afgeplatte doornikse kalksteenbrokken S25.

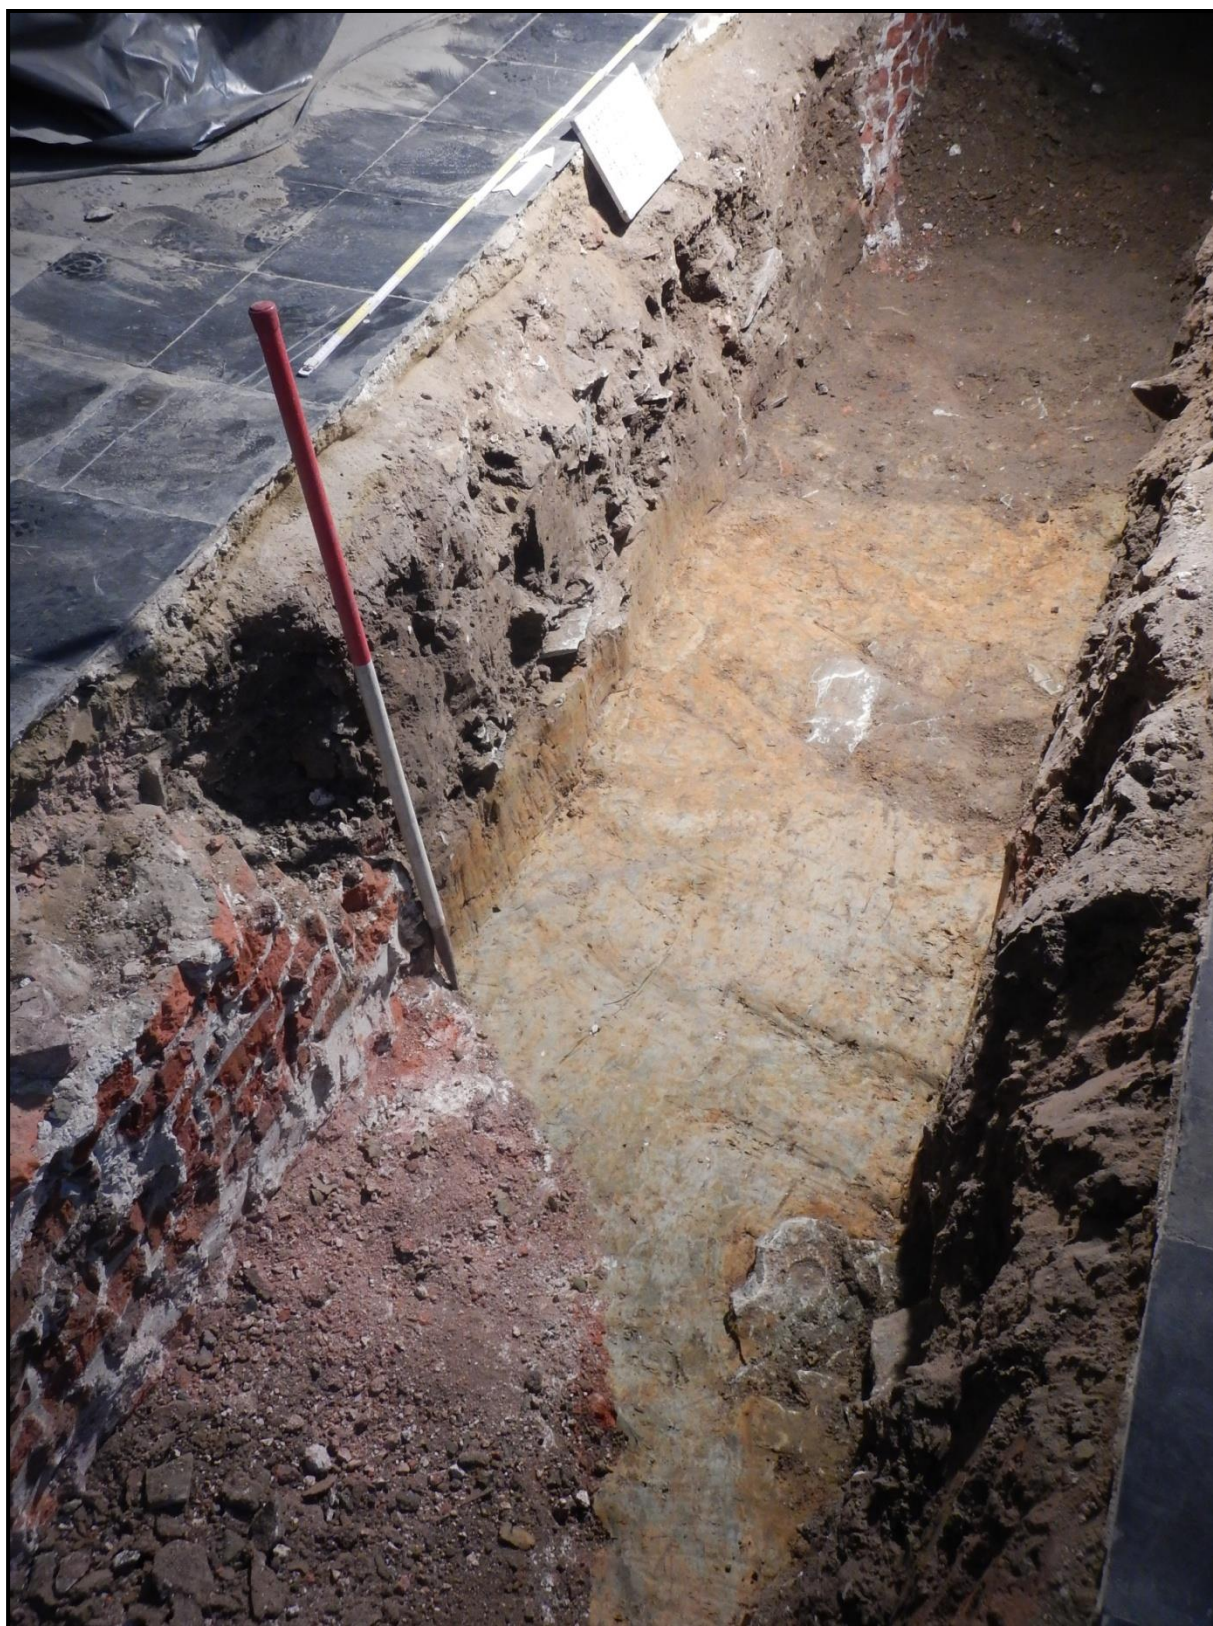
Figuur 23: Zicht vanuit het zuidoosten op de twee (paal)sporen S83 en S27, met op de achtergrond de duidelijke grens de bruine kerkhoflaag die duidelijk dieper gaat dan de moederbodem.

De twee cirkelvormige sporen S27 en S83 (zie figuur 23) wijzen mogelijk op de aanwezigheid van een houten gebouw (gefundeerd met behulp van afgeplatte brokken Doornikse kalksteen) in de volle middeleeuwen. Mogelijk is er een link met de 12<sup>de</sup> eeuwse kapel met omliggend kerkhof. Ofwel stond het gebouw er vlak naast - zie de grens met het kerkhof – en was het ofwel gelijktijdig ofwel ouder en heeft het kerkhof er een deel van verstoord.

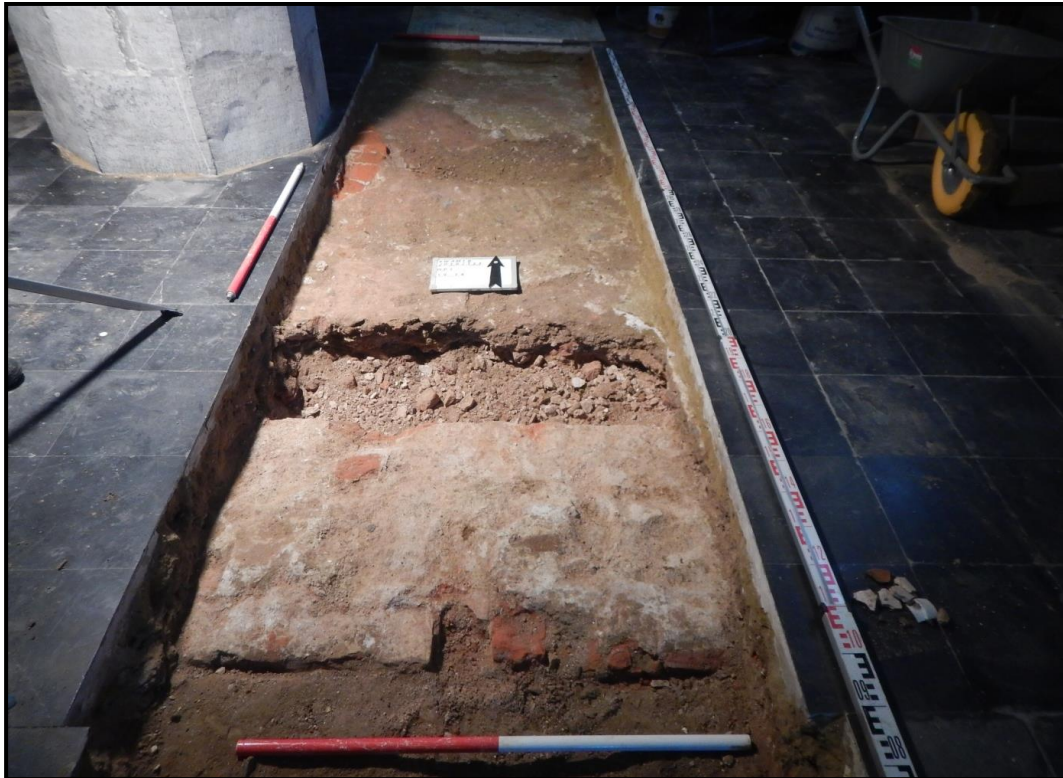
Figuur 24: Het noorden van WP1 met op de voorgrond de zuidelijke bakstenen zijmuur (S9) van de oude W-O georiënteerde kerk. Merk op de achtergrond het kalkmortellaagje (S11) op dat als het werkniveau van de nieuwe kerk gezien kan worden.

Beide bakstenen muren zijn opgebouwd met oranje bakstenen met een formaat van 22x11x5cm en worden samen gehouden door een harde beigegele zandige kalkmortel. Bij het verdiepen langs de buitenzijde van S9 kwamen zes lagen van bakstenen tevoorschijn. Opvallend daarbij was dat de korte zijde van de baksteen naar buiten toe was gekeerd. Onder de zes baksteenlagen kwamen nog drie rijen in natuursteen tevoorschijn (S84). Het ging voornamelijk om breukstenen van Doornikse kalksteen. Toch zat er ook één brok bruine ijzerzandsteen tussen (zie figuur 26). Het gebruik van beide natuursteensoorten in de oudste fase van de oude kerk hoeft niet meteen te verbazen. De nabijheid van de Schelde zorgde voor een vrij makkelijke aanvoer van kalksteen uit het zo'n 25km veraf gelegen Doornik. De ijzerzandsteen is dan weer een natuursteensoort die eerder lokaal op de toppen van de getuigenheuvels in de Vlaamse Ardennen voorkomt en zich vrij ondiep onder de grond bevindt.

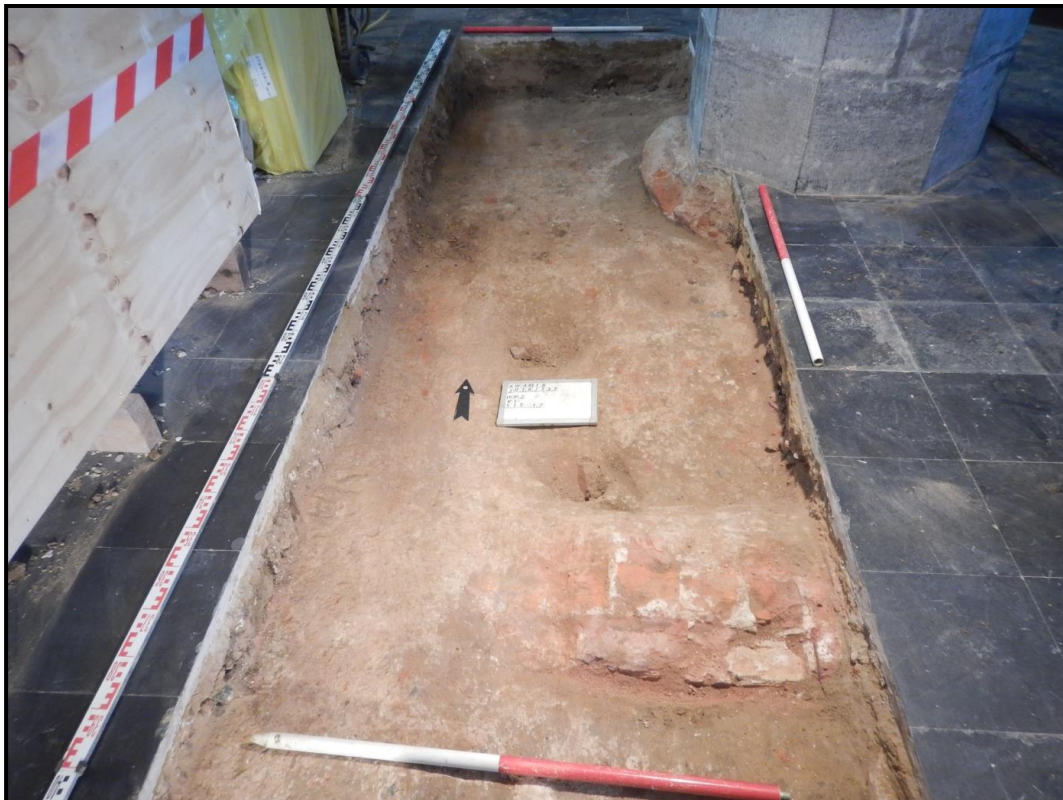
Figuur 25: Zicht op het noorden van WP2 met de bovenkant van de bakstenen muur (S17) van de W-O georiënteerde kerk. Merk hoe de kalkmortellaag (S16/64) er over loopt.

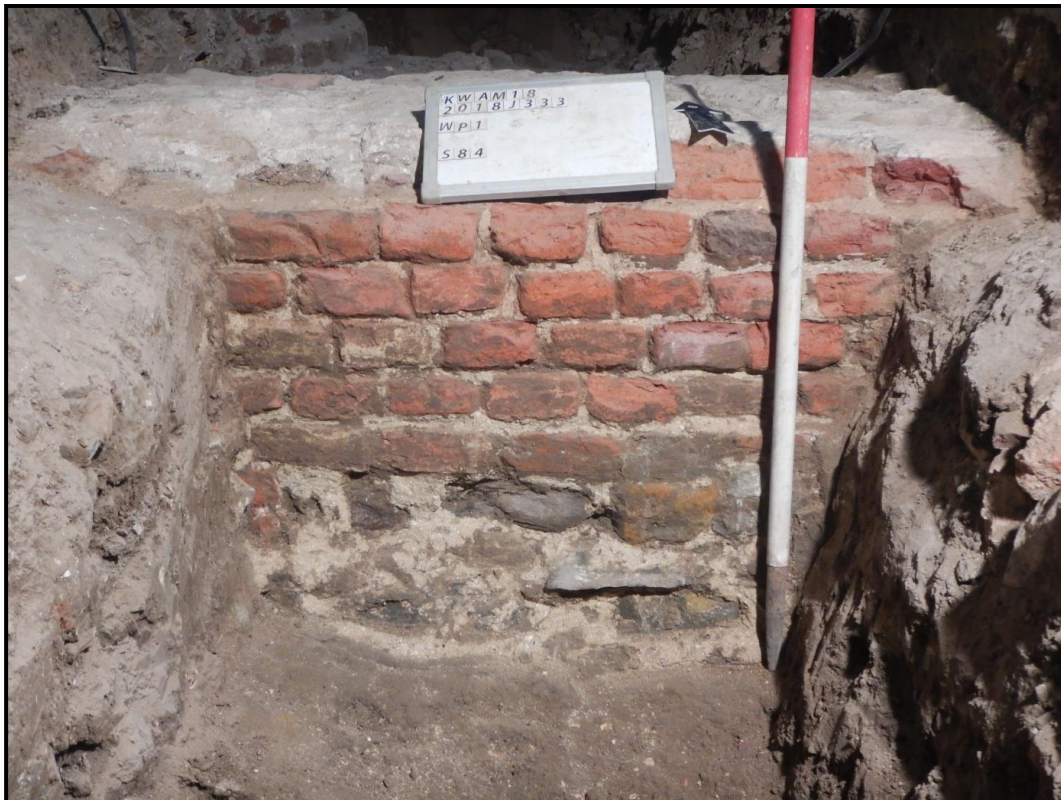
Figuur 26: Bij het vrijleggen van skelet S79 ten zuiden S9 in WP1 kerk werd duidelijk dat zich onder de bakstenen fase (S9) nog een oudere natuurstenen bouwphase bevond (S84).

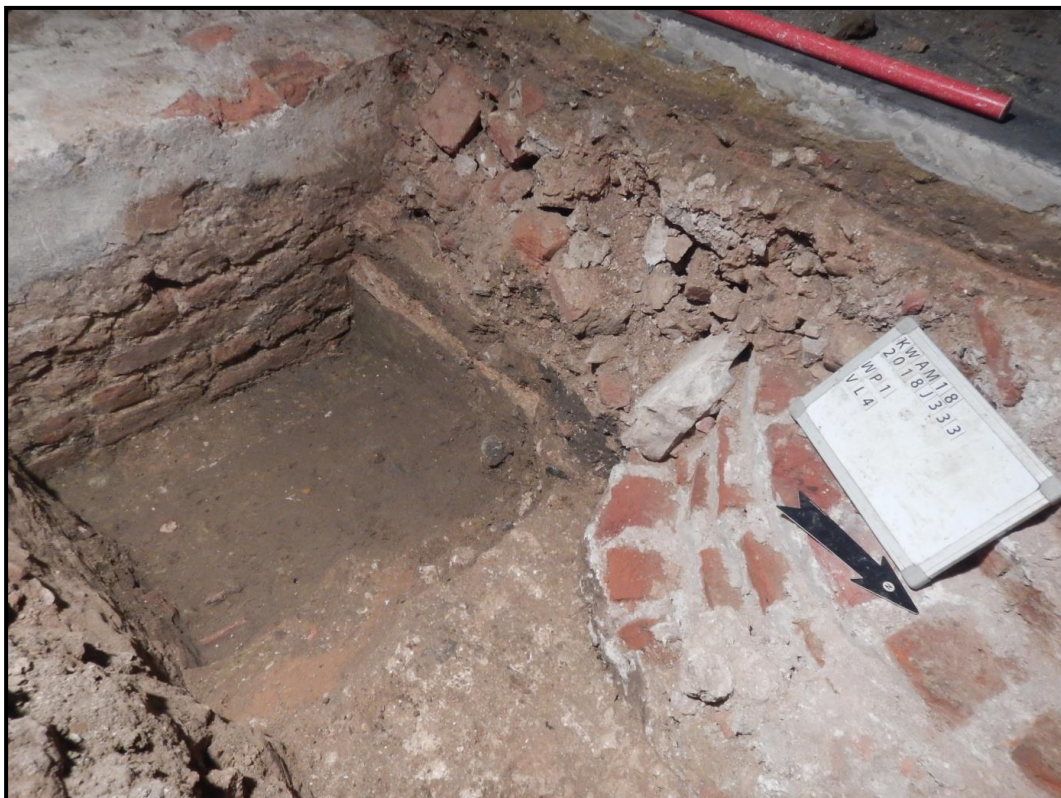
Figuur 27: Vlak 4 binnen de oude kerk in WP1 met aan de binnenzijde een witte pleisterlaag die werd aangebracht tot aan de bovenste kalkmortelvloer (S40). Merk ook in de noordoosthoek een mogelijk restant van een kinderbegraving op.

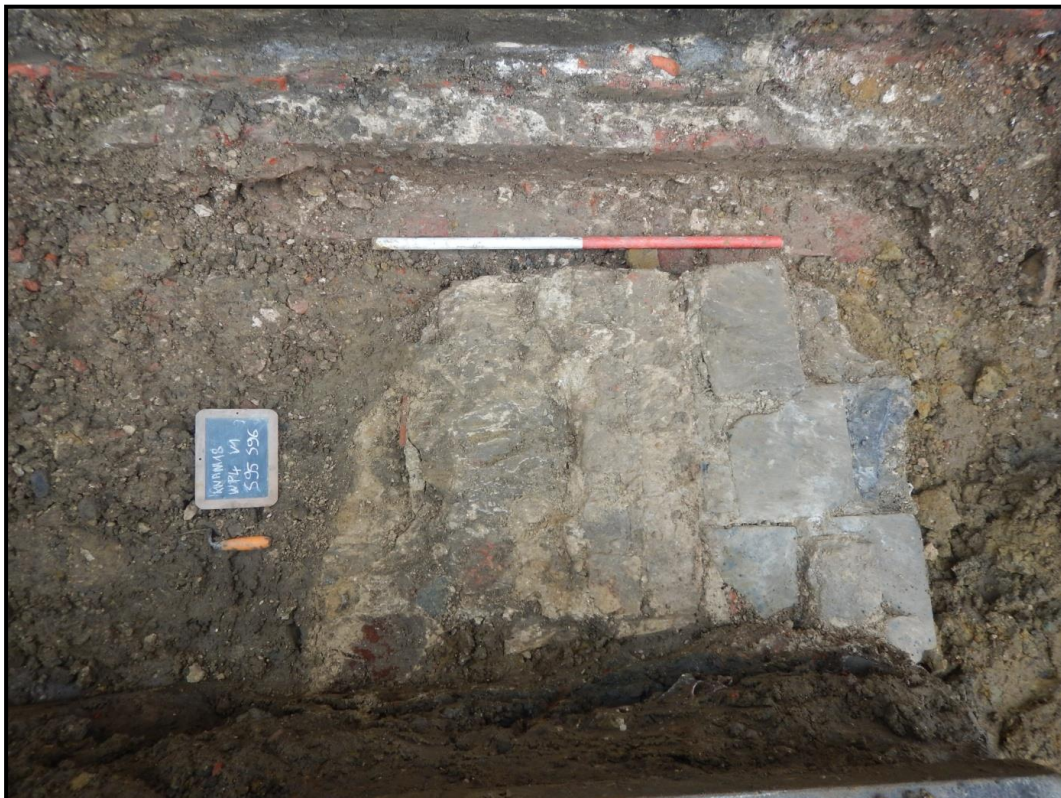
Figuur 28: Restant van een stuk muur met bijbehorende natuurstenen tegelvloer, gevonden direct ten oosten van de huidige kerk, in WP4, en toebehorend tot de oude W-O georiënteerde kerk.

Ook in WP4 direct ten oosten van de huidige kerk konden restanten van het oude kerkgebouw worden aangetroffen. Ter hoogte van de verwachte muur van de oude kerk konden inderdaad een fragment baksteen muur (S95) met daar direct ten noorden van een intact stukje vloer van grijsblauwe vierkante tegels (S96: formaat 29x29x3cm) vervaardigd uit Doornikse kalksteen (zie figuur 28) worden opgemeten. Aangezien de muur zich in dezelfde lijn bevond als muren S9 en S17 binnen de huidige kerk, gaat het hier ook ongetwijfeld om een restant van de oude west-oost georiënteerde kerk.

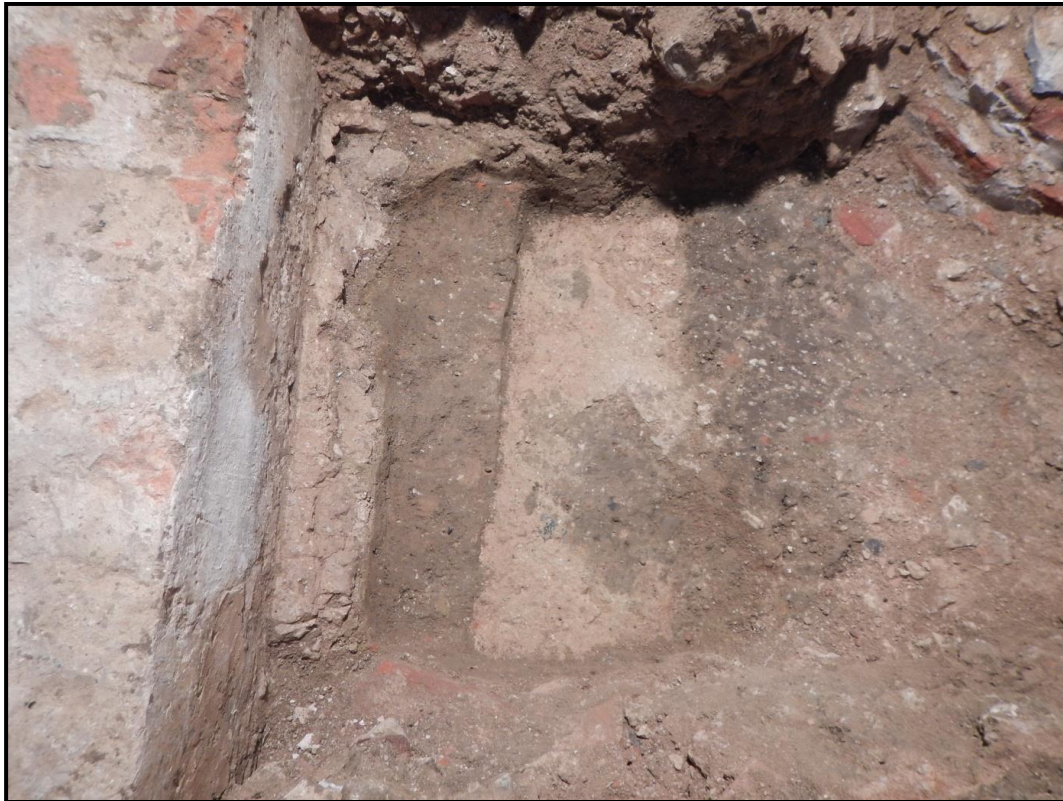
Figuur 31: Detail van de twee opeenvolgende kalkmortelvloeren S40 en S42 van de oude kerk in WP1.

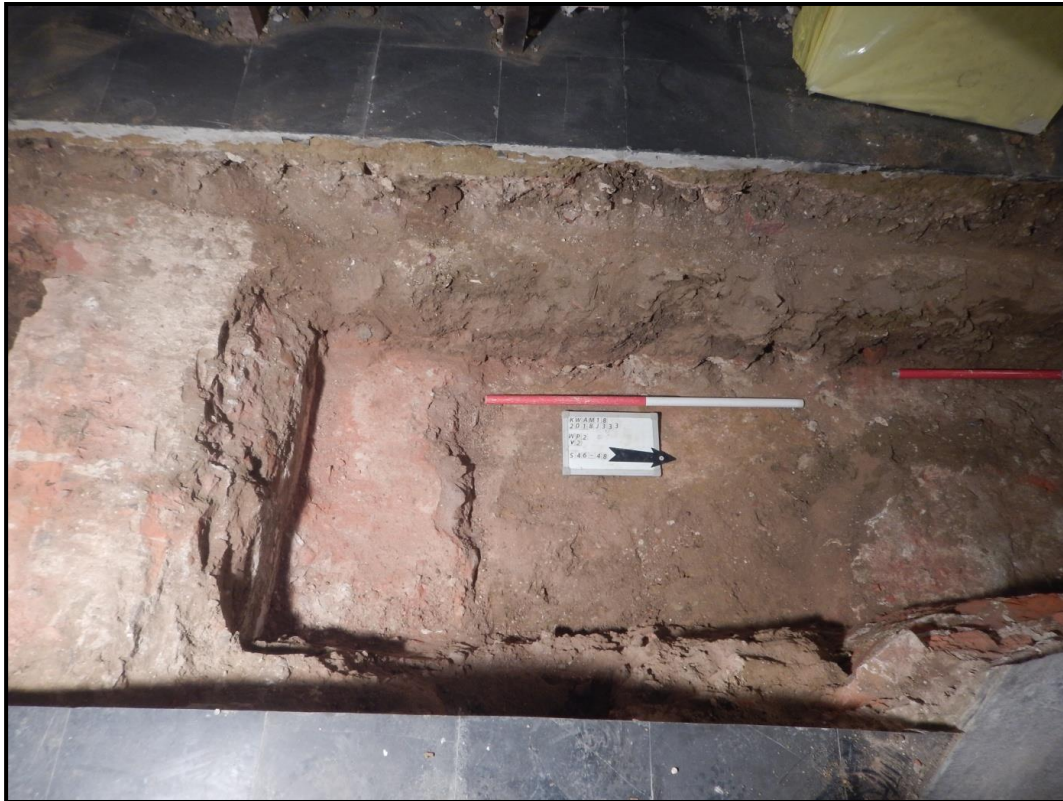
Figuur 32: Vlak 2 in het noorden van WP2 (binnen de oude kerk) met links het restant van de zuidelijke muur (S17) van de oude kerk met ten noorden ervan op een diepte van -50cm een eerste kalkmortelvloer (S46).

In het noorden van WP2 werden drie verschillende vlakken aangelegd. Het eerste kalkmortelniveau (S46) bevond zich op 78,5m TAW, zo'n 50cm onder de huidige vloer (zie figuur 32) en komt overeen met het bovenste kalkmortelniveau (S40) in WP1. Daaronder bevonden zich nog minstens één en mogelijk zelfs twee restanten van vloerniveaus van kalkmortel. Het gaat om S48 en S70. De bovenste kalkmortelvloer was in WP2 een pak harder dan de fijnere onderliggende kalkmortelvloeren (zie figuur 33).

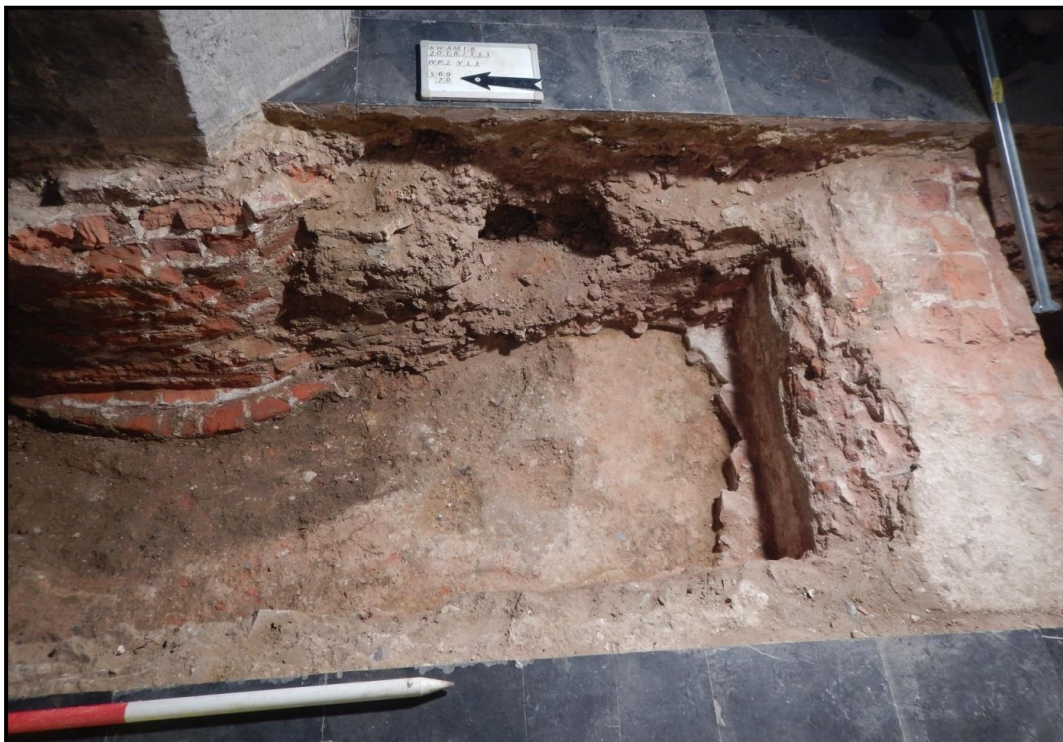
Figuur 33: Vlak 3 in het noorden van WP2 met nu rechts de bakstenen muur (S17) van de oude kerk, die aan de binnenzijde (net als in WP1) bepleisterd was tot aan het niveau van de eerste kalkmortelvloer. Na het verwijderen ervan kwamen één en mogelijk twee nieuwe kalkmortelniveaus (S48/69 en S70) tevoorschijn.

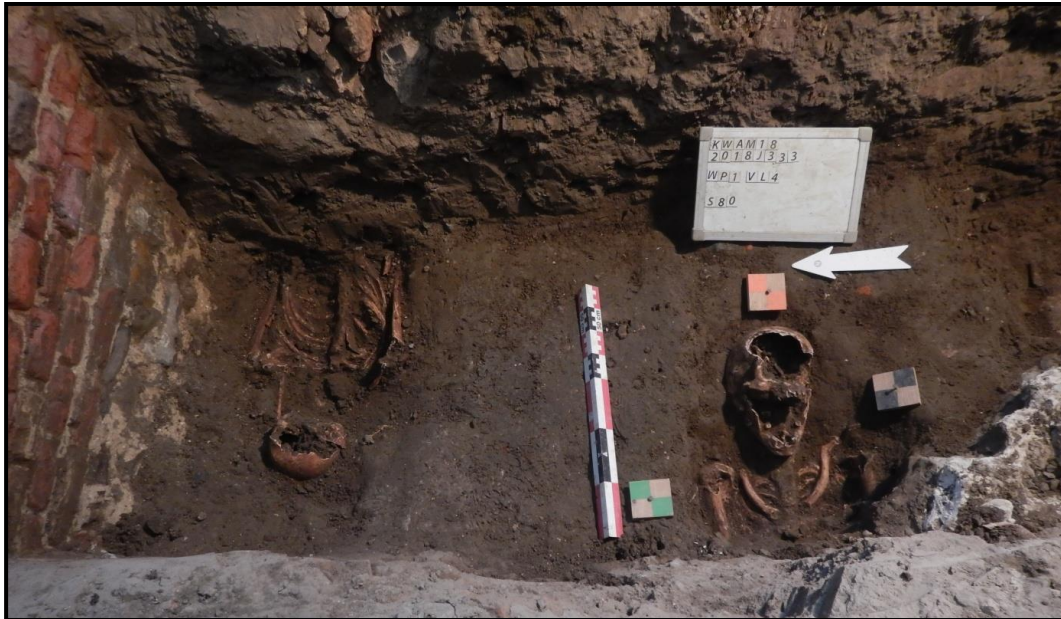
Figuur 35: Twee verschillende georiënteerde begravingen in vlak 4 van WP1, net ten zuiden van baksteen muur S9. Links skelet S79 en rechts de mogelijke priester (S80).
