# Archeologische opgraving

### Eindverslag

Kwaremont Sint-Amanduskerk  
(prov. Oost-Vlaanderen)

Projectcode: 2018J333

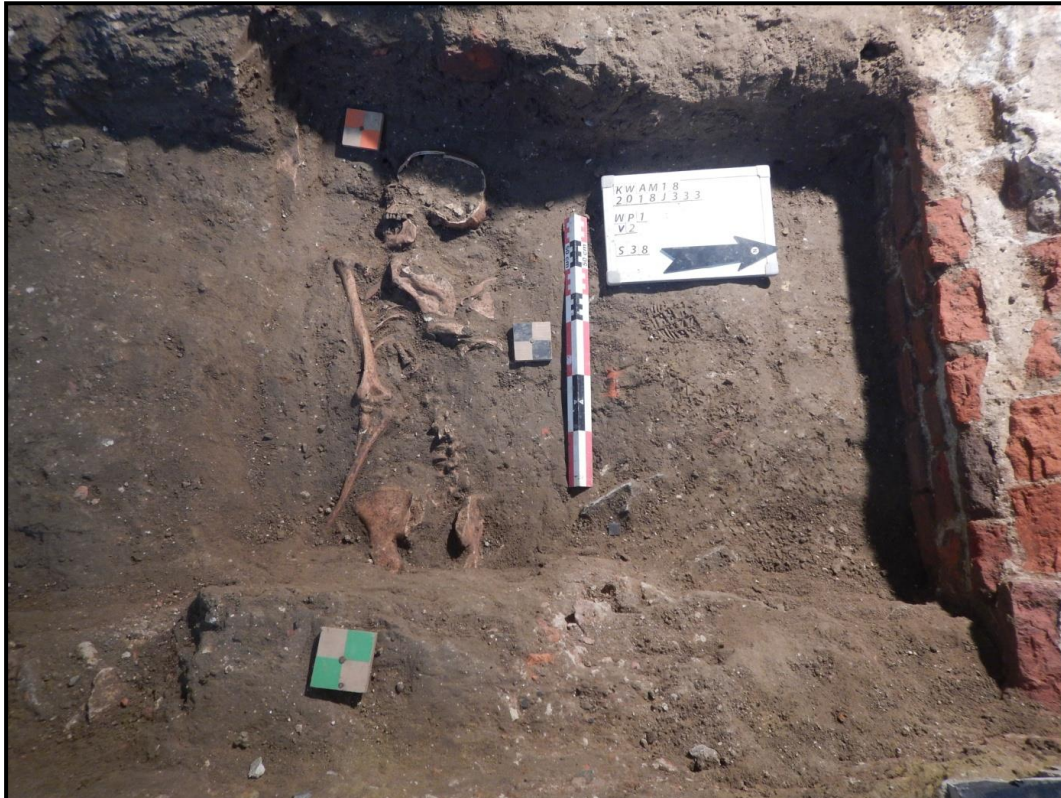
Figuur 36: Skelet S38 in vlak 2 van WP1 begraven op de buik.

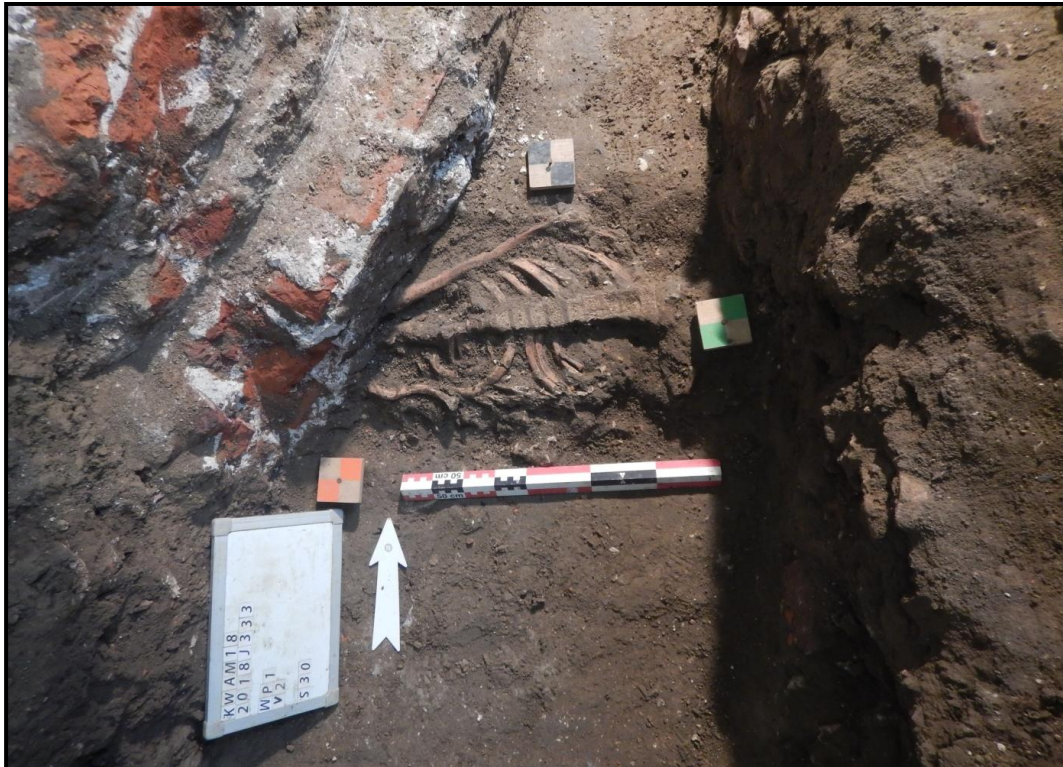
Figuur 37: Skelet S30 in vlak 2 van WP1 wordt duidelijk doorsneden door de zuilfundering (S4) van de huidige eind 18<sup>de</sup> eeuwse kerk.

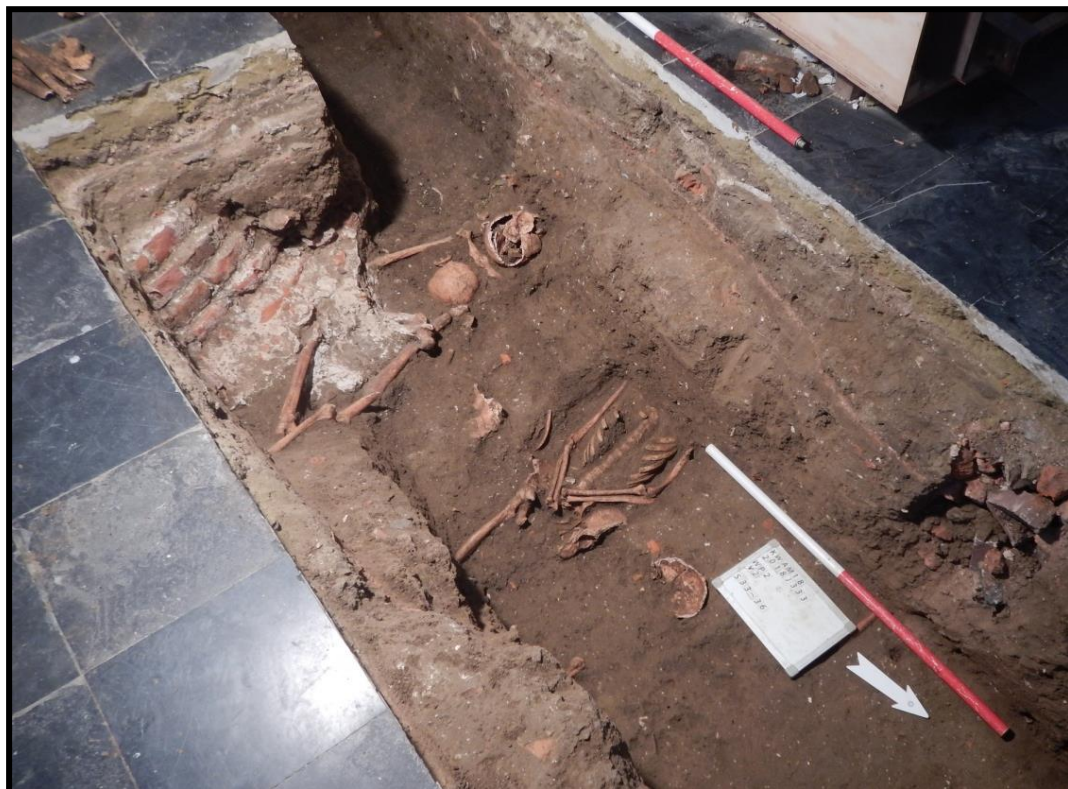
Figuur 38: Zicht op de restanten van 3 begravingen in vlak 2 van WP2. Merk op hoe sommige delen van skeletten bij de bouw van de zuilfunderingen van de eind 18<sup>de</sup> eeuwse kerk zelfs in de fundering vervat zijn geraakt.

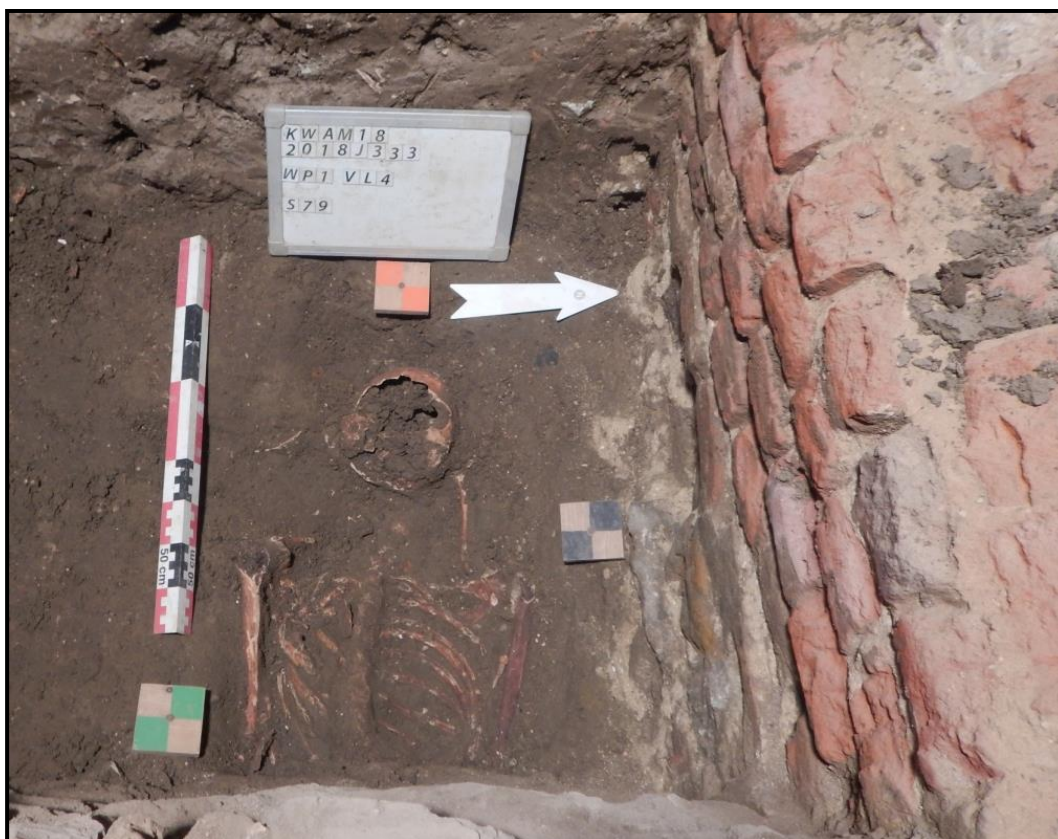
Figuur 39: Skelet S79 gevonden in vlak 4 van WP1, net ten zuiden van de muur van de oude kerk (S9/84).

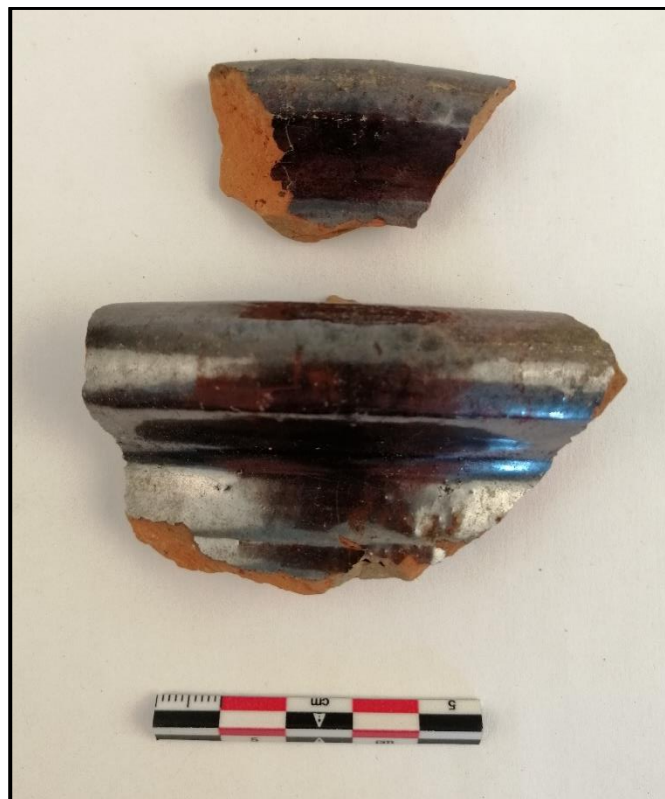
figuur 41: Fragmenten van een grape met mangaanglazuur, aangetroffen in spoor 22.

Er werden in totaal 31 aardewerkfragmenten gevonden. Daaronder bevonden zich 20 fragmenten rood geglazuurd, twee scherven grijs, 1 fragment industrieel wit en 3 fragmenten witbakkend aardewerk (pijpjes). Er werden daarbij 4 kannen/kruiken, een grape (zie figuur 41) en enkele grote borden of kommen herkend.
