# ARCHEOLOGISCHE EVALUATIE VAN HET BODEMARCHIEF TE TONGEREN, BREDESTRAAT- JESSERNWEG-KOLMONTSTRAAT - BURCHTSTRAAT

## EINDRAPPORT

### ABO Archeologische Rapporten 1112

2019C212 (OE)

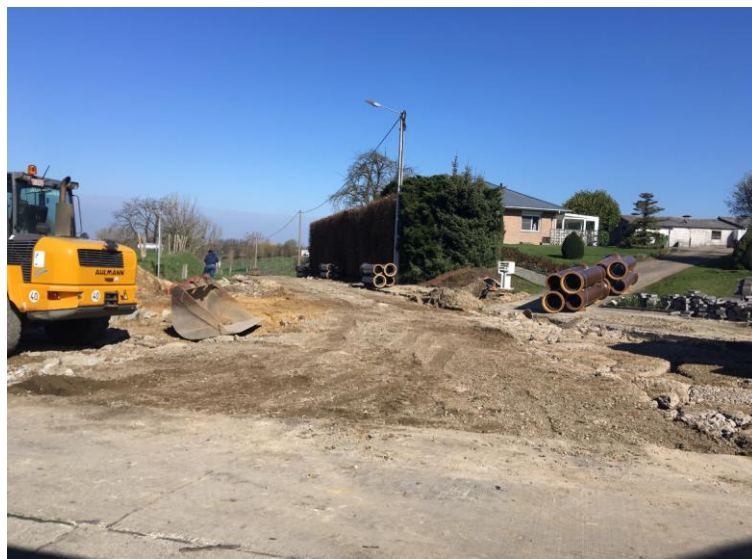
Figuur 2: Zicht vanuit het kruispunt op de Jesserenweg (bron: ABO nv 2019)

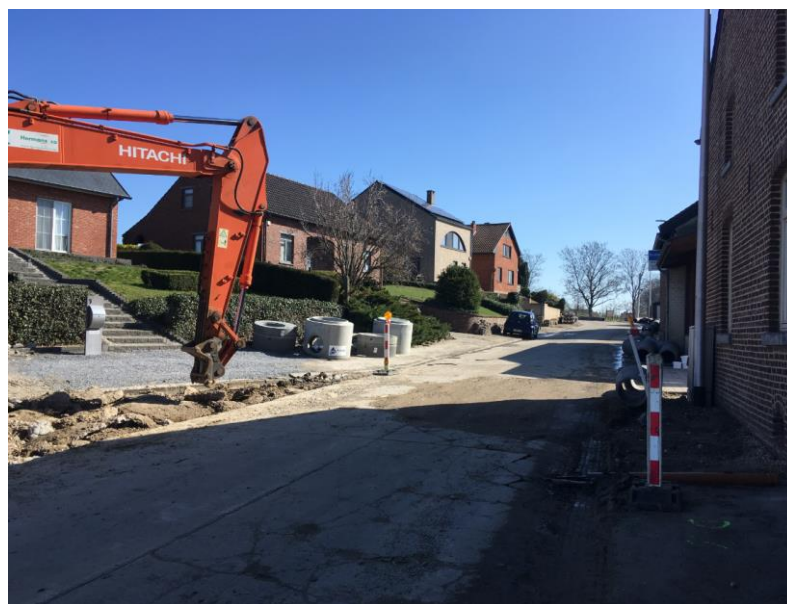
Figuur 3: Kolmontstraat voor de aanvang van werken (bron: ABO nv 2019)

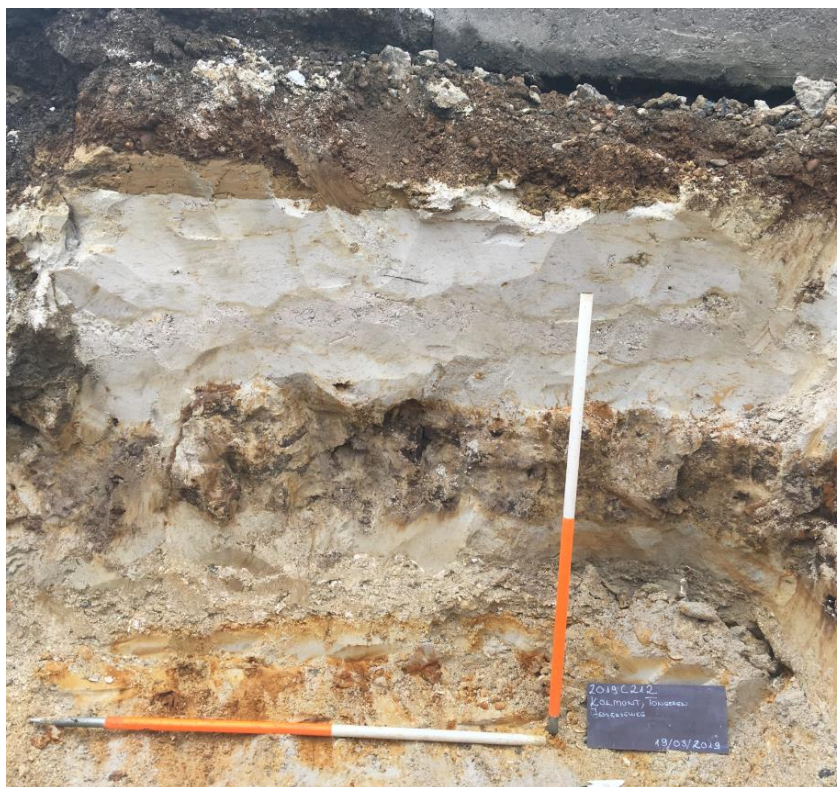
**Figuur 5: Profiel 1 in de Jesserenweg (bron: ABO nv 2019)**

Hierbij werd in de bovenste 30cm een beton/asfalt verharding aangetroffen. Daaronder werd een homogene roestbruin kiezel laag in een leemband aangetroffen die tot 40cm-mv diep ging en als fundering van de weg werd geïnterpreteerd. Vanaf 40cm-mv werd een homogeen uiterst wit fijn zand waargenomen dat als recente stabilisé werd geïnterpreteerd. Vanaf 110cm-mv werd een sterk gemengde heterogene laag aangetroffen bestaande uit wit zand en roestbruine ijzerkiezel. Deze laag werd als een recente verstoring slaag geïnterpreteerd. Vanaf 130cm-mv werd een uiterst schelpenrijk grijs wit zand waargenomen dat als de tertiaire afzettingen werd herkend. Vanaf 140 cm was de kleur van het zand eerder roestig-grijs, waarbij het hoge aantal schelpenfragmenten blijft.

Zoals uit de eerste profielput blijkt is de natuurlijke Holocene bodem volledig afwezig en zijn slechts de diepste natuurlijke lagen uit de tertiaire ondergrond aanwezig. De waargenomen tertiaire lagen betreffen die van de *Formatie van Bilzen* uit het Oligoceen (28-33mj ). De diepte van de recente verstoring bedraagt 130cm-mv.

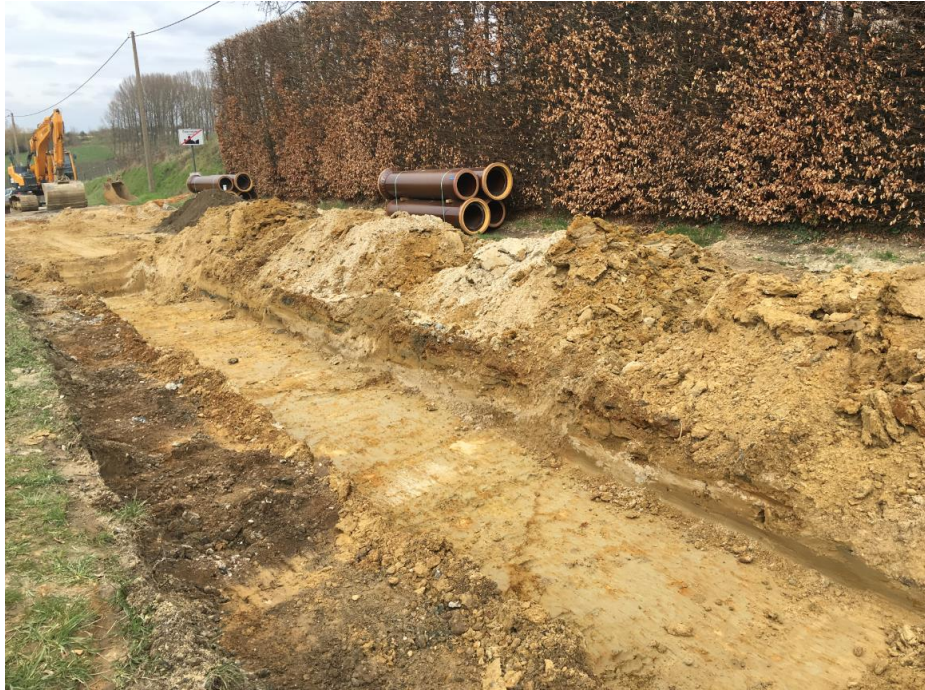
Bij het naderen van het kruispunt met de Kolmontstraat en Burchtstraat, werd het restant van de Holocene leemlaag aangetroffen.

**Figuur 6: Werkfoto genomen vanuit het kruispunt Kolmontstraat-Jesserenweg (bron: ABO nv 2019)**

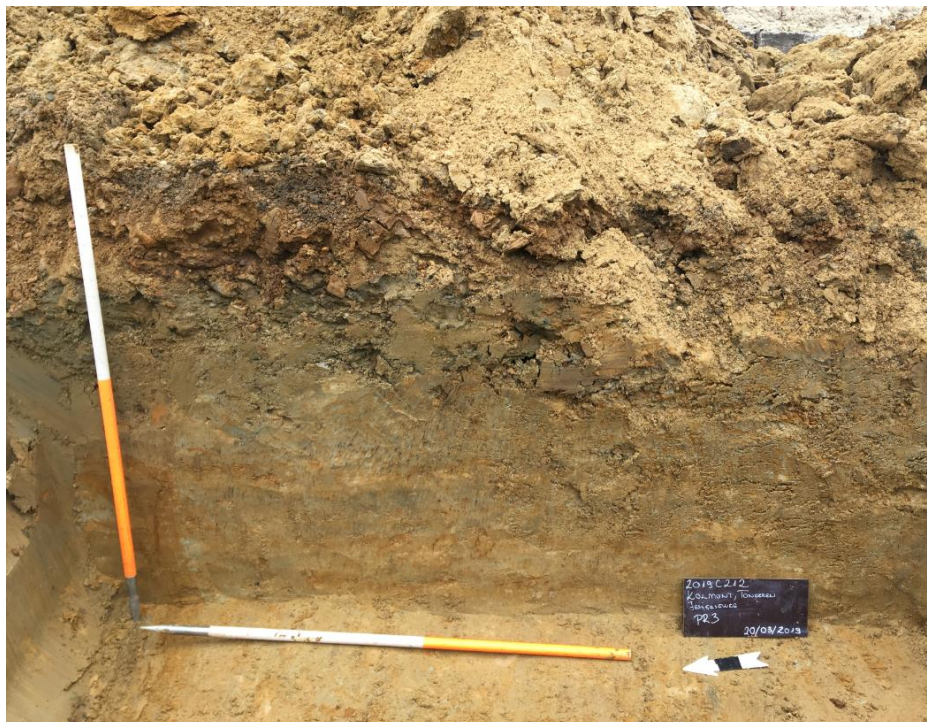
**Figuur 7: Profiel 3 ter hoogte van het kruispunt (bron: ABO nv 2019)**

Profiel 3 getuigt eveneens van een diepe recente verstoring. In de bovenste 30cm werd een homogeen roestkleurig kiezelhoudend zand (een antropogene stabilisélaag) aangetroffen. Tussen 30-40cm-mv werd een donkergrijsbruin homogene puin- en asfalthoudende laag waargenomen. Tussen 40-80cm werd een heterogeen grijs beige heterogene en erg losse laag in zandig leem aangetroffen. Het betreft een verstoorde laag. Hieronder werd de natuurlijke homogene roestige licht kalkrijk leemlaag aangetroffen, de welke een restant van de Holoceen moederbodem is.

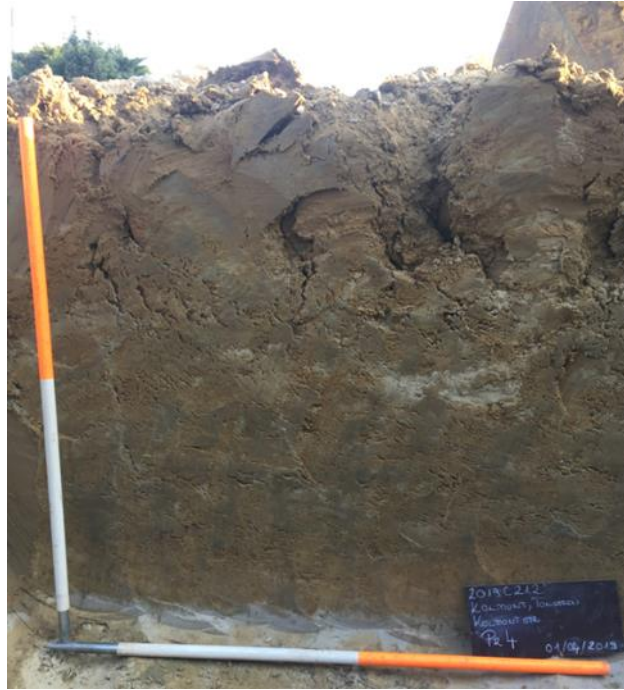
**Figuur 9: Profiel 4 ter hoogte van het kruispunt van de Kolmontstraat en Burchtstraat (bron: ABO nv 2019)**

In profiel 4 werd een verstoringslaag aangesneden die tot stand gekomen is enerzijds door de aanleg van het huidige wegdek en anderzijds door de bouw van de huizen. Daaronder bevindt zich een ca 30-40cm dikke geroerde laag lemig zand. Onder deze geroerde laag werd geel zand met leembijmenging waargenomen, met als inclusies zandlenzen en kalk (schelpjes). Helemaal onderaan op een diepte van 1m-mv verschijnt wit zand.

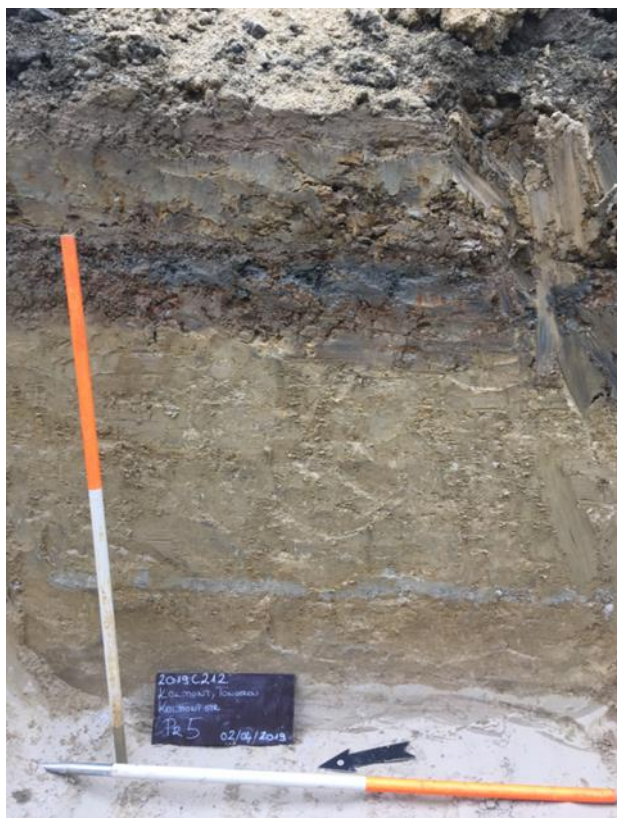
Figuur 10: Profiel 5 hogerop in de Kolmontstraat (bron: ABO nv 2019)

In profiel 5 zijn gelijkaardige bodemprofielen waargenomen. De bovenste 40-50 cm betreft versterking door de aanleg van de weg en de aanleg van de huizen (bestaat uit kiezel, ijzer, beton resten en is sterk gemengd en aangestampt). Direct eronder bevindt zich lemig zand met witte zandlenzen en kalkschelpjes doorheen het hele profiel. De witgrijze band (zie detail) betreft zand met schelpjes. Het profiel stopt in het witte zand.

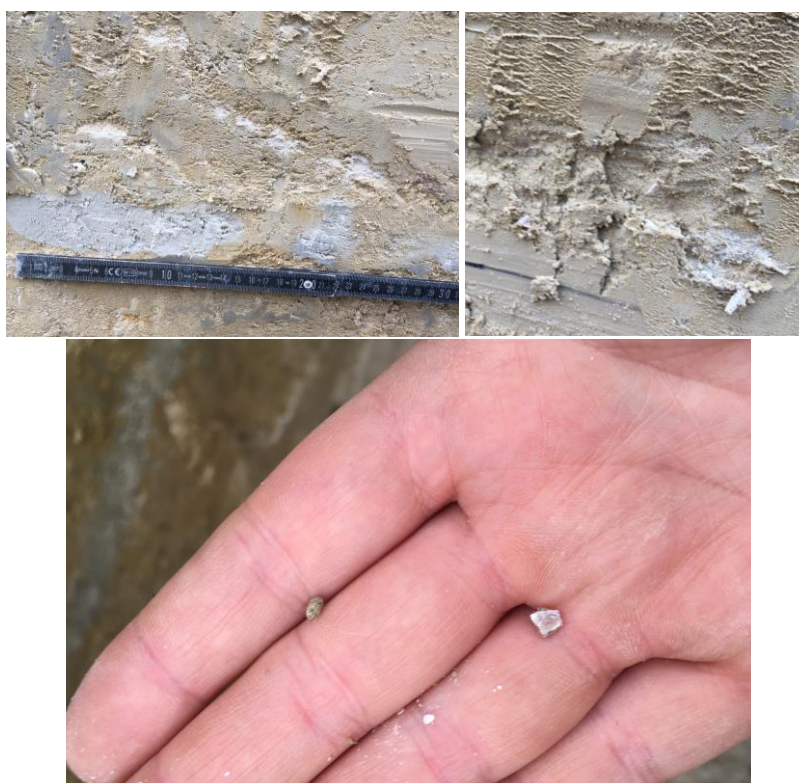
Figuur 11: Detail van de zandlenzen en schelpgruis (bron: ABO nv 2019)

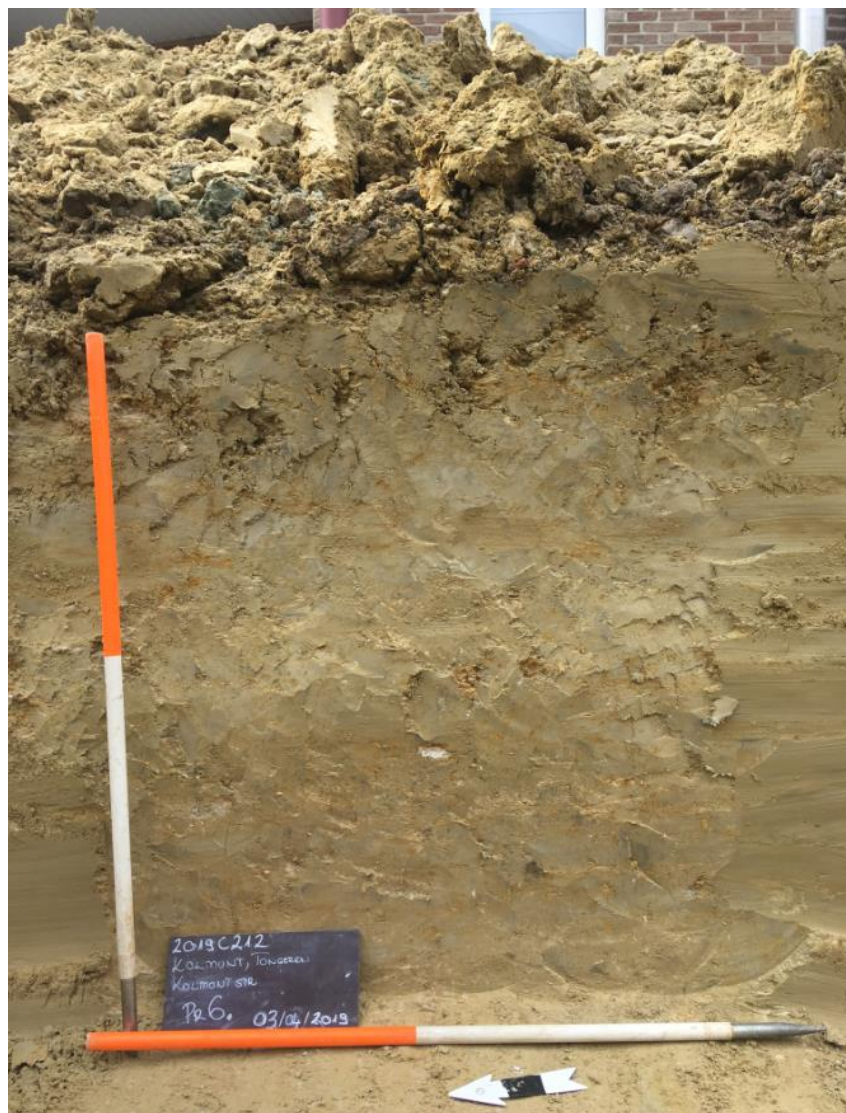
**Figuur 12: Profiel 6 (bron: ABO nv 2019)**

Ter hoogte van profiel 6 werd een verstoringslaag aangesneden, enerzijds tot stand gekomen door de aanleg van het huidige wegdek en anderzijds door de bouw van de huizen. Daaronder bevindt zich een ca. 30-40cm dikke geroerde laag lemig zand. Onder deze geroerde laag werd geel zand met leembijmenging waargenomen, met zandlenzen en kalk (schelpjes) als inclusies. In tegenstelling tot de vorige profielen werd hier het witte zand niet aangetroffen.

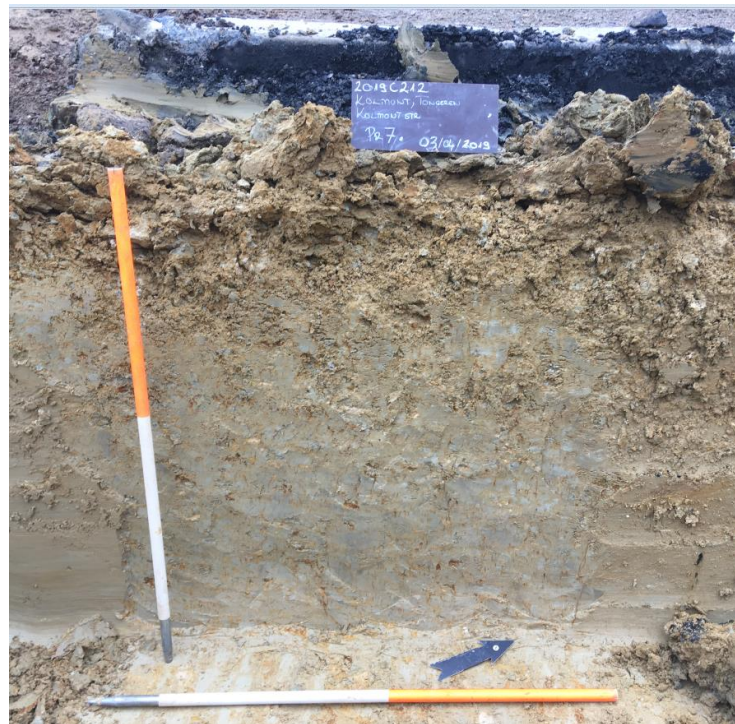
**Figuur 13: Profiel 7 (bron: ABO nv 2019)**

Ter hoogte van profiel 7 zijn gelijkaardige waarnemingen gebeurd. De bovenste 40-50 cm betreft een verstoring die gelinkt kan worden aan de aanleg van de weg en bestaat uit kiezel, ijzer, betonresten en sterk gemengd en aangestampt is. Onmiddellijk eronder bevindt zich een lemige

tot kleiige geroerde zandlaag met schelpjes, kiezel en roestvlekken. In de onderste 50cm-mv werd kleiig zand aangetroffen met schelpjes en zandlenzen. Op de bodem van de put werd in het vlak sporadisch wit zand waargenomen.

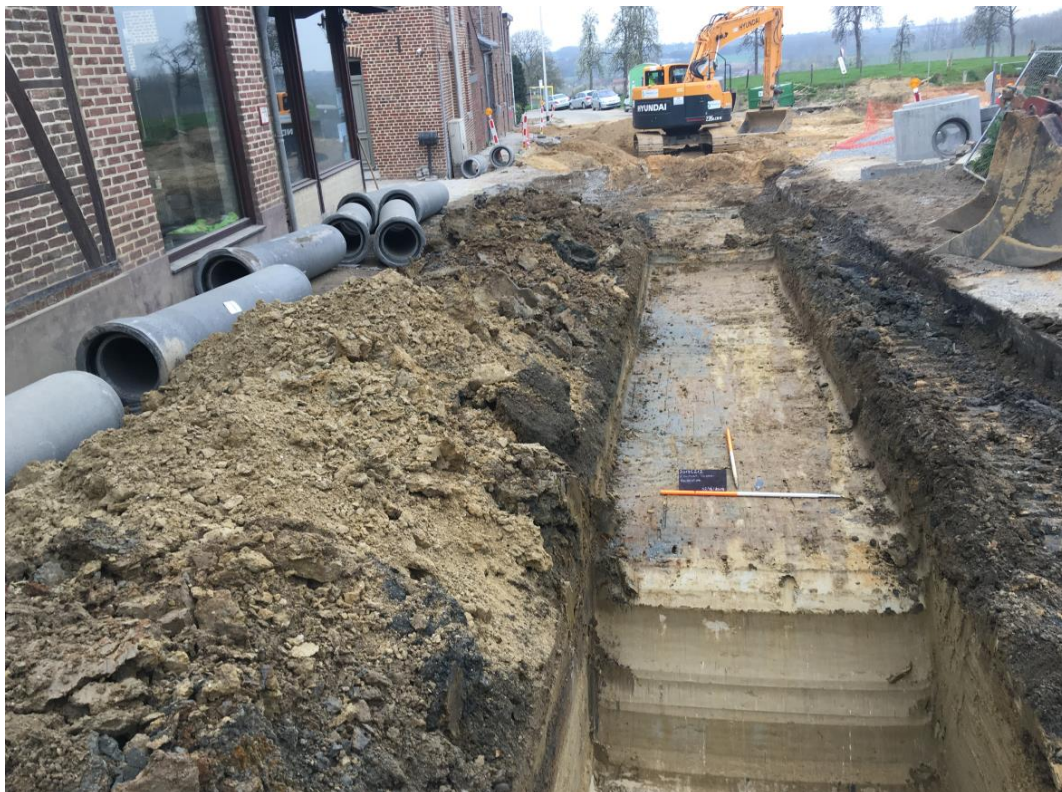
Ook ter hoogte van de Kolmontstraat werden geen archeologische sporen aangetroffen.

Figuur 14: Zicht op de werksleuf in de Kolmontstraat (bron: ABO nv 2019)

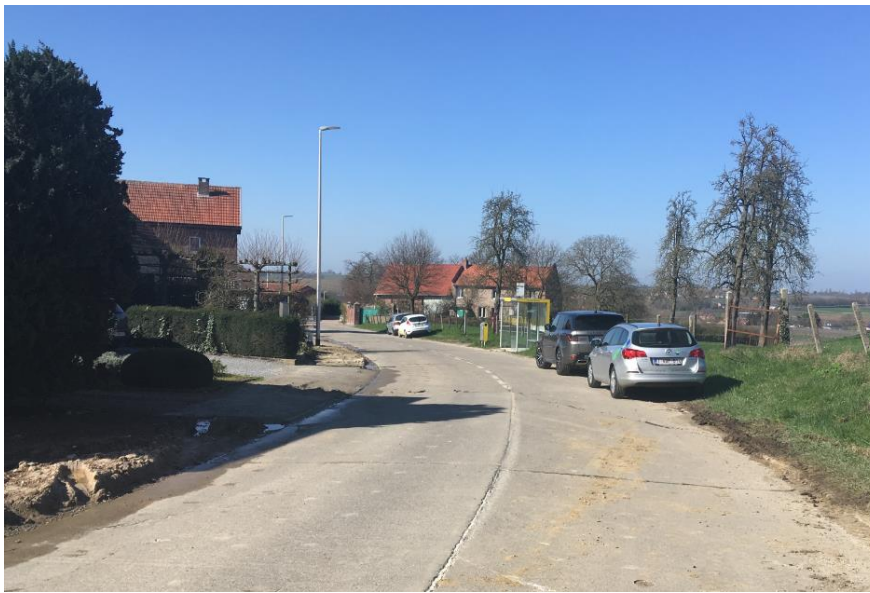
Ter hoogte van het onderzoeksgebied bevond zich nog steeds het wegdek in de vorm van betonverharding. Het onderzoeksgebied was tot het uitvoeren van het onderzoek in deze staat gebleven. Het betreft een holle weg met geregeld enkele meters hoogteverschil ten opzichte van de omliggende percelen.

**Figuur 16: Burchtstraat voor de werken (bron: ABO nv 2019)**

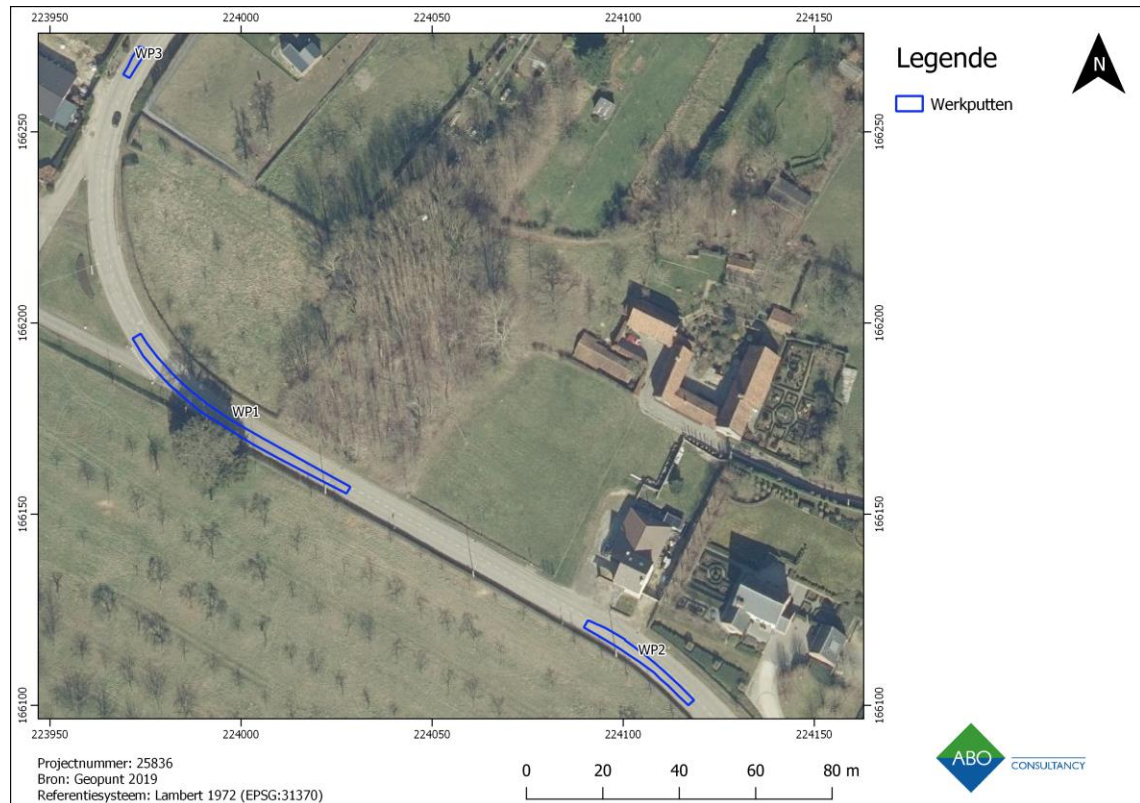
**Figuur 19: Uitgevoerde werkputten in de Burchtstraat (bron: ABO nv 2019)**

De zone met het hoogste potentieel (Wp1) betreft een zone van 50 lopende meter bij ca 3 meter en omvat één zijde van de rijbaan om tijdens de begeleiding het werfverkeer steeds mogelijk te houden. Na het verwijderen van de verharding werd de aanleg van deze sleuf begeleid en daarbij werde, ook vier profielen aangelegd in twee profielputten. Er werden geen archeologische sporen aangetroffen. Het zuidelijke gedeelte van de sleuf bevatte steriele geelbruine quataire leem onder een dik verstoringspakket. Naderend aan de bocht werd een zware groengrijs (tertiaire) klei waargenomen over een lengte van ca 30m Deze klei nam het hele noordelijke gedeelte van de werkput in, ook de locatie van de verwachte anomalie op basis van de DHM. Daarbij zijn geen archeologisch interessante sporen of lagen waargenomen.

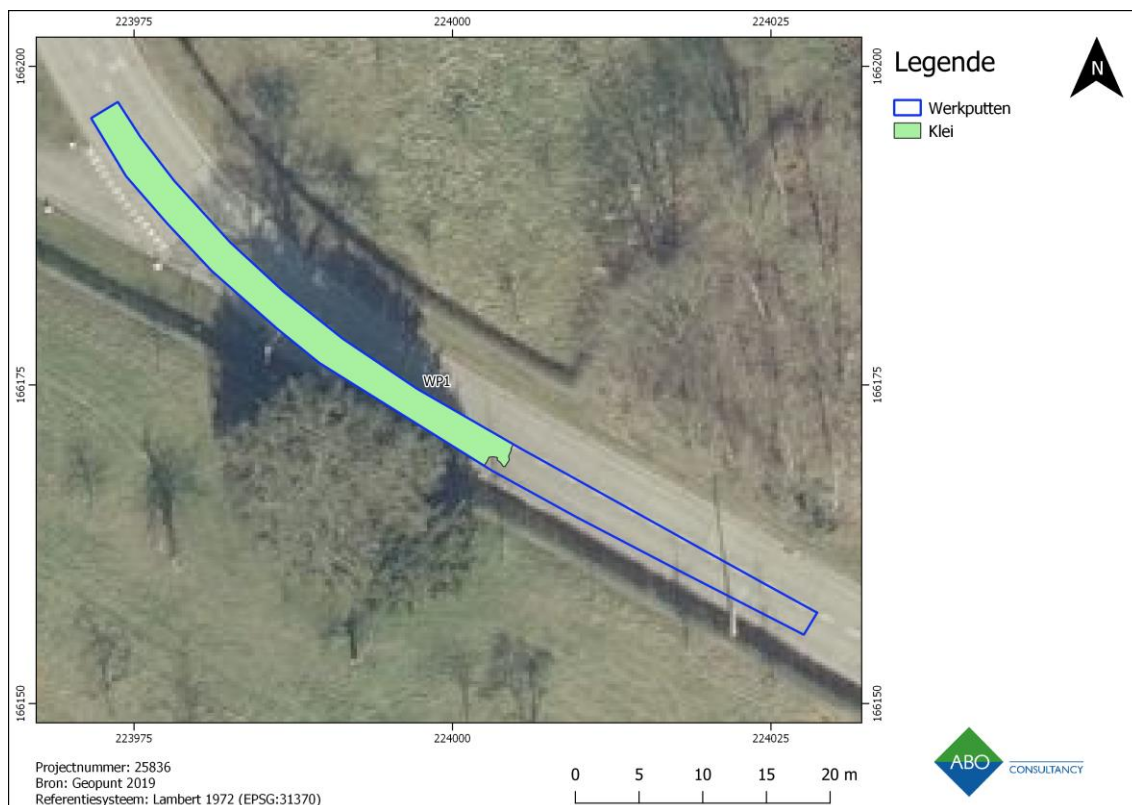
Figuur 20: Werkput 1 (bron: ABO nv 2019)

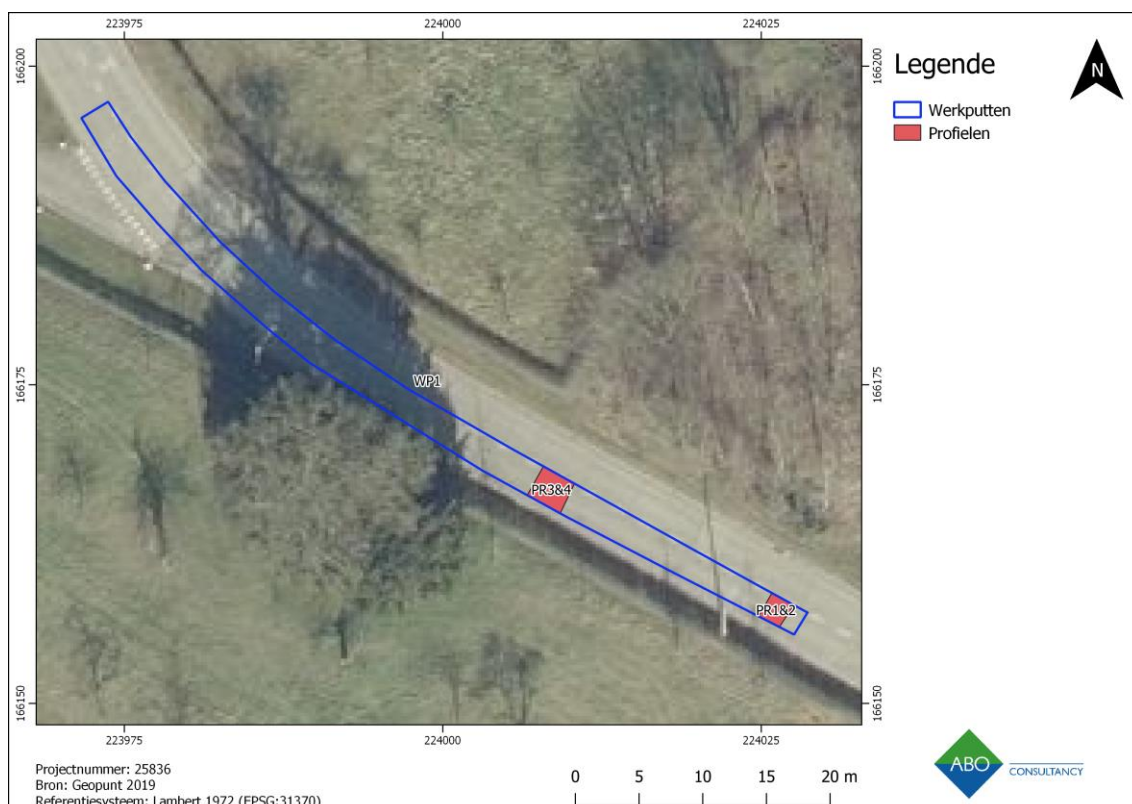
Figuur 21: Werkput 1 met de locatie van de profielen (bron: ABO nv 2019)

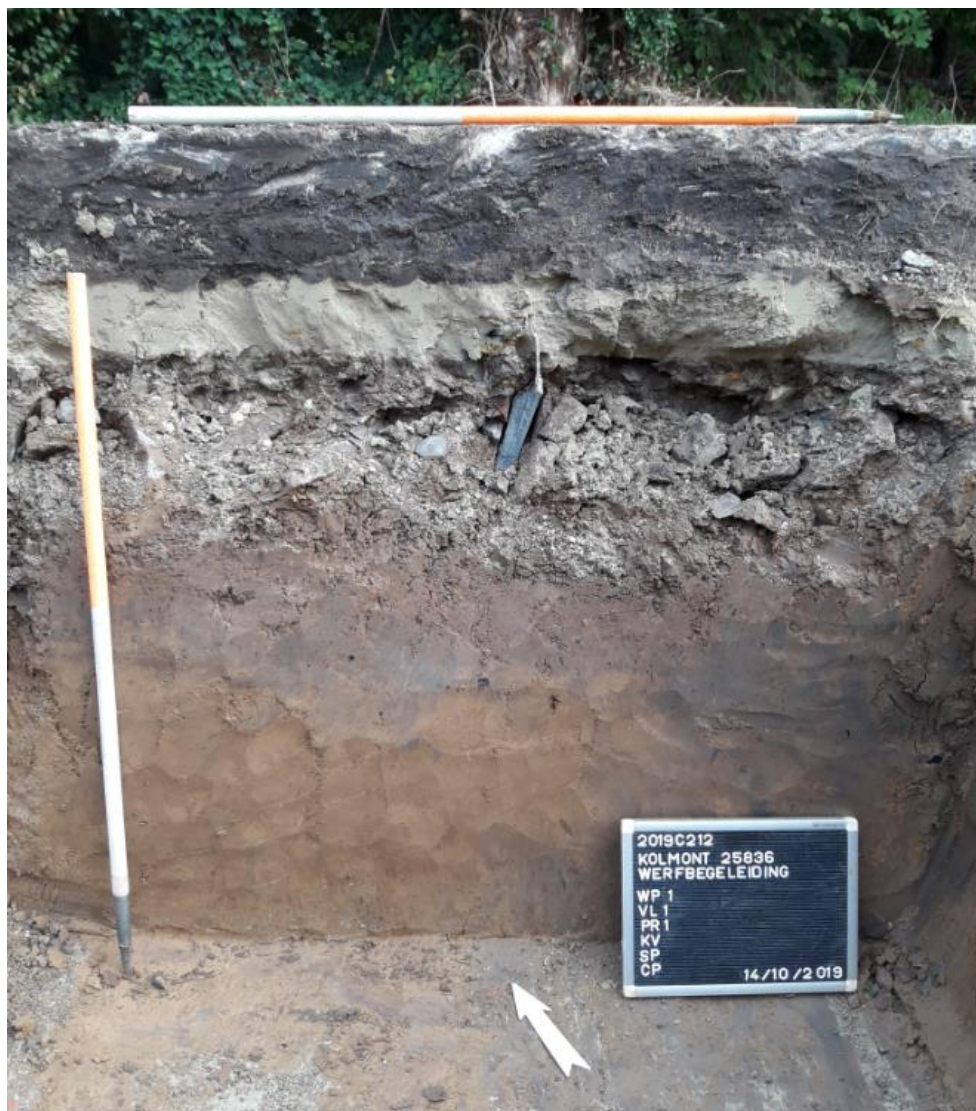
**Figuur 22: Profiel 1 in werkput 1 (bron ABO nv 2019)**

In profiel 1 is de algemene bodemopbouw duidelijk. In de bovenste 30cm bevond zich het wegdek. Eronder tussen 30-40cm-mv werd een homogene neutraalgrijs-gele stabilsé aangetroffen. Tussen 40 en 60cm-mv werd een kiezel- en puinrijke laag steenslag waargenomen. Van 60 tem 100cm-mv werd een dikkere heterogene donkerbruin-grijs gemengde leemlaag aangetroffen, met baksteen en hout/steenkoolgruis als inclusies. Deze laag werd als een geroerde laag geïnterpreteerd. Vanaf 100cm-mv werd een homogeen neutraalbruin-gele leemlaag waargenomen, de C horizont.

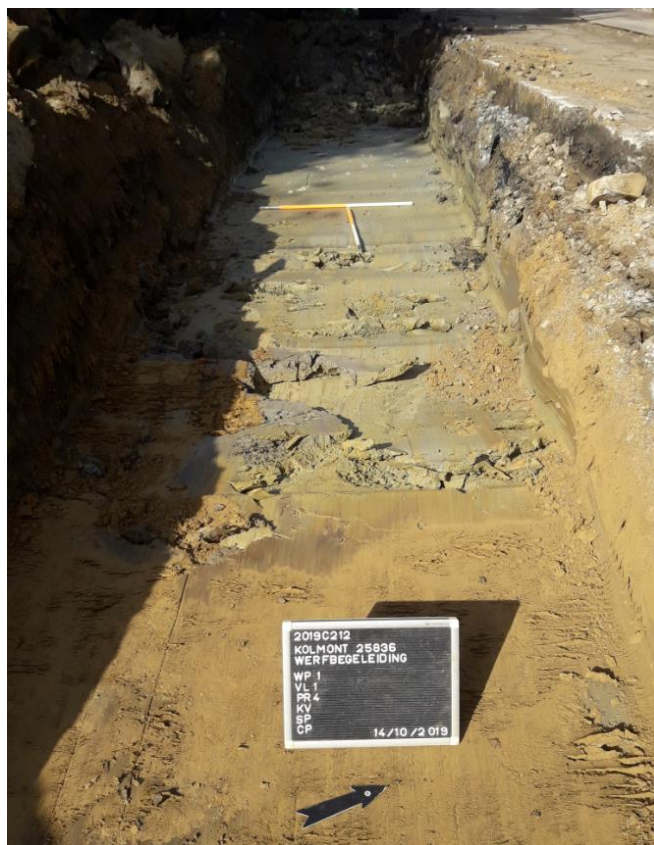
Figuur 23: Overgang tussen de leem en klei in Werkput 1 (bron: ABO nv 2019)

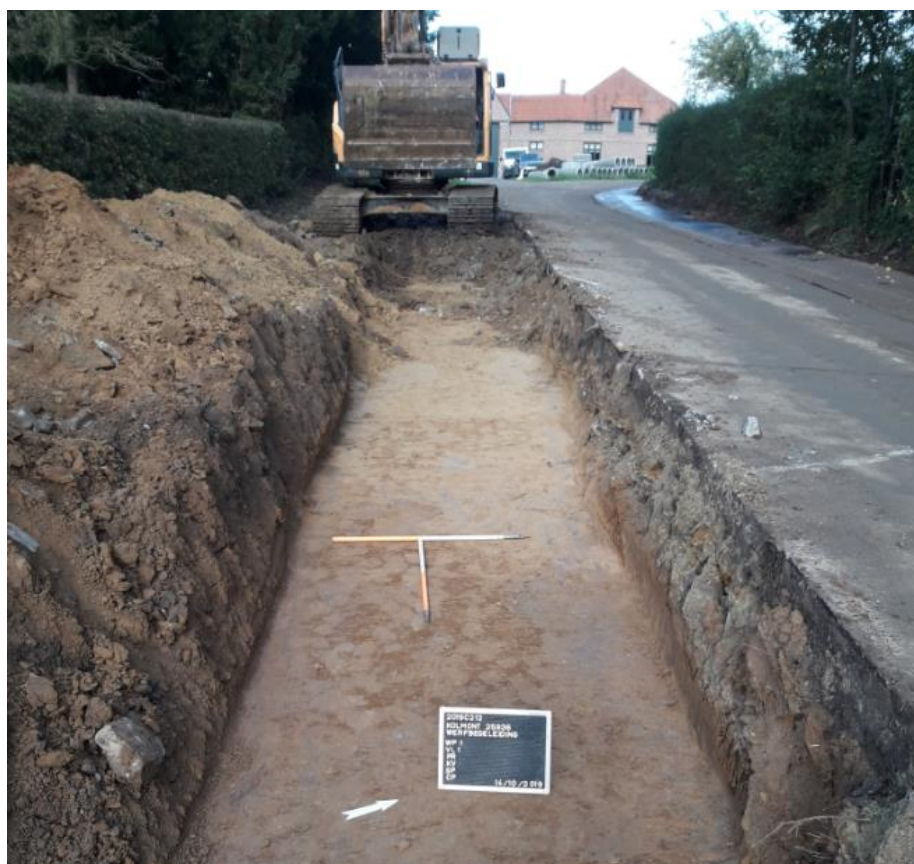
Figuur 24: Archeologisch steriele leem in het zuiden van Werkput 1 (bron: ABO nv 2019)

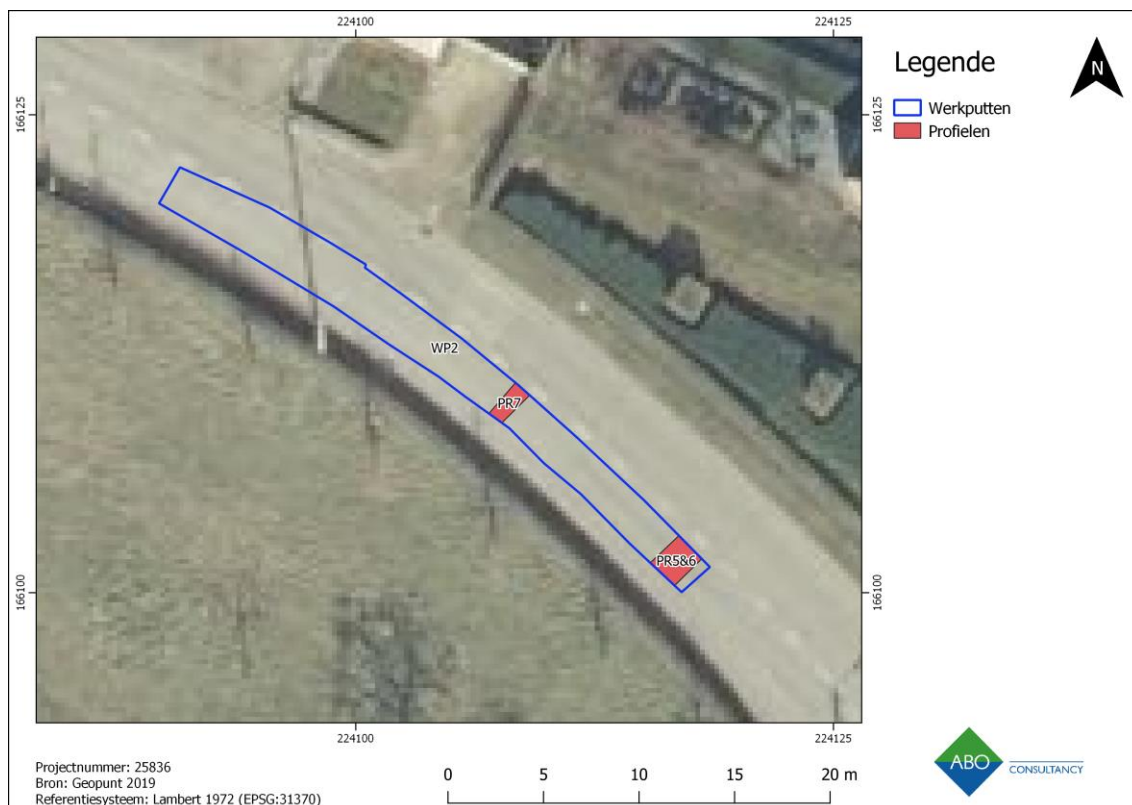
Op 17 oktober werden op twee locaties de werkzaamheden hervat. Het betreft opnieuw zones van circa 50 lopende meter die één zijde van de rijbaan omvatten. De meest zuidelijk gelegen zone (Wp2) werd volledig onderzocht waarbij alleen recente verstoringlagen werden waargenomen, afkomstig van de wegenwerken in het verleden.

Figuur 26: Profielen in Werkput 2 (bron: ABO nv 2019)

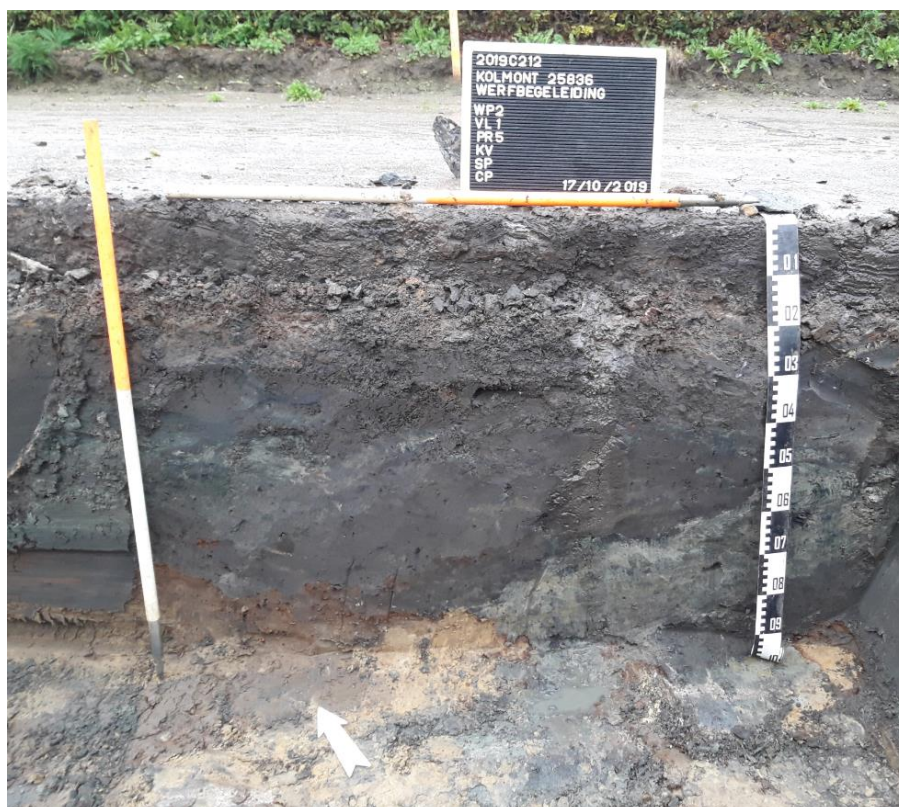
Figuur 27: Profiel 5 in Werkput 2 (bron: ABO nv 2019)

Profiel 5 bevindt zich ter hoogte van het meest zuidelijke punt van de werkput. In de bovenste 20 cm bevindt zich de asfaltverharding. Op 20-30cm-mv werd een kiezel- en puinrijke steenslag laag waargenomen. Eronder werd tussen 30 en maximum 90cm-mv werd een heterogene zwartgrijze leem met kleibijmenging, houtskoolspikkels, zn baksteenstukken aangetroffen en als een verstoringslaag geïnterpreteerd. Eronder werden verschillende verstoringlagen (3) waargenomen, en meer specifiek ging het dan om sterk heterogene los gemengd zandige leem lagen met baksteenbijmenging. Het geplateste profiel bevestigt de verregaande verstoring van deze zone. Profiel 6 bevindt zich tegenover profiel 5 (zelfde profielput) en deze geeft een soortgelijk beeld weer. De verschillende verstoringlagen gaan daar tot 95cm-mv diep, maar daaronder treft met de roestig wit geroerde tertiaire zanden aan.

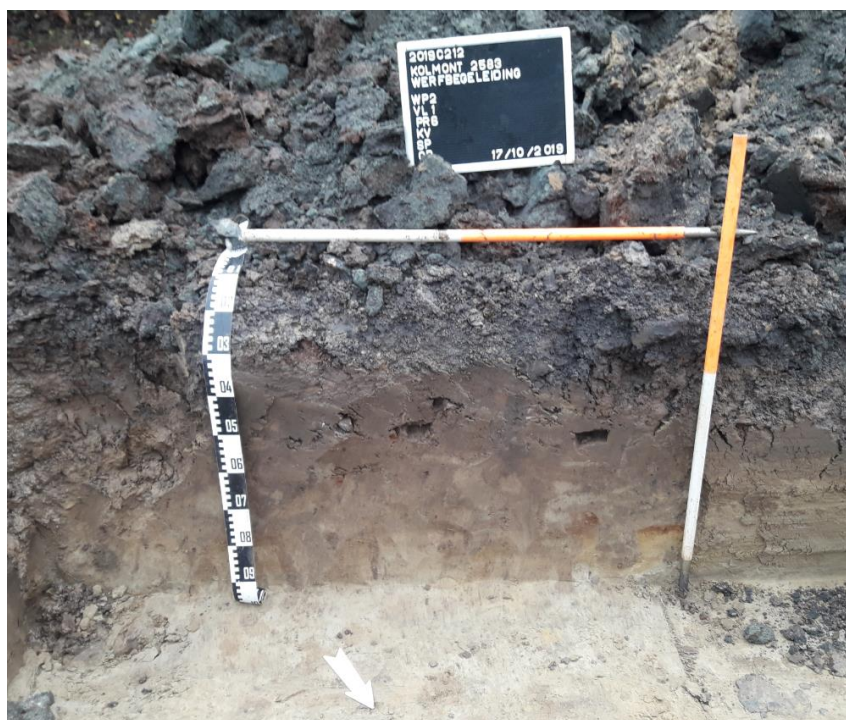
Figuur 28: Profiel 6 tegenover Profiel 5 in Werkput 2 (bron ABO nv 2019)

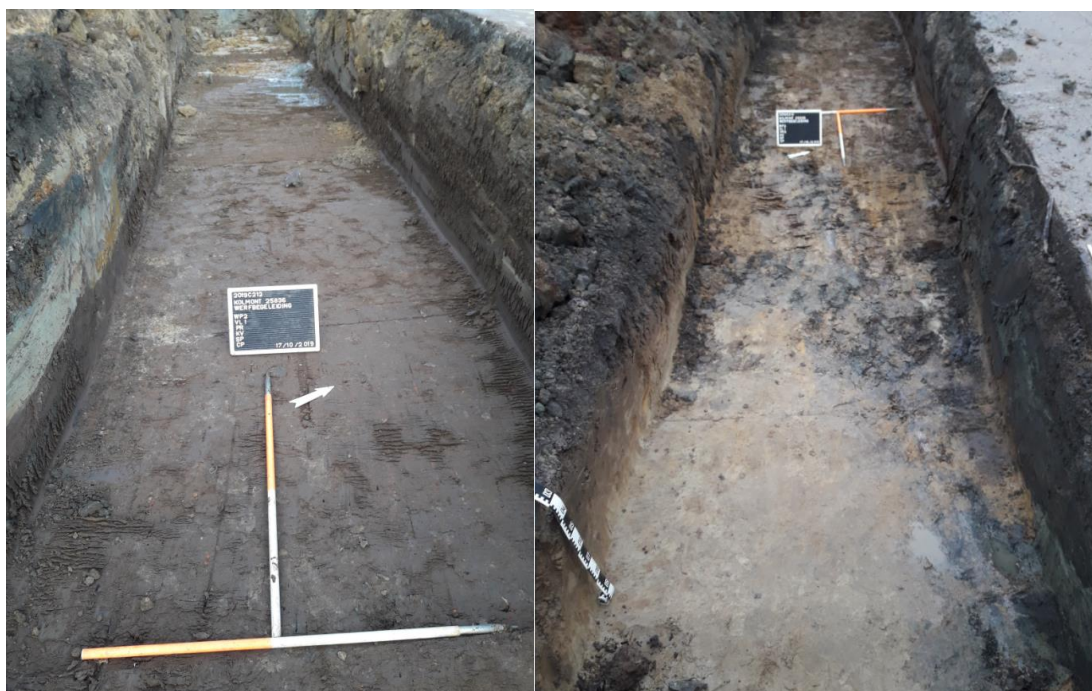
Figuur 29: Links de laatste meters van WP2 en rechts de werkput vanuit profiel 5-6 genomen (bron: ABO nv 2019)

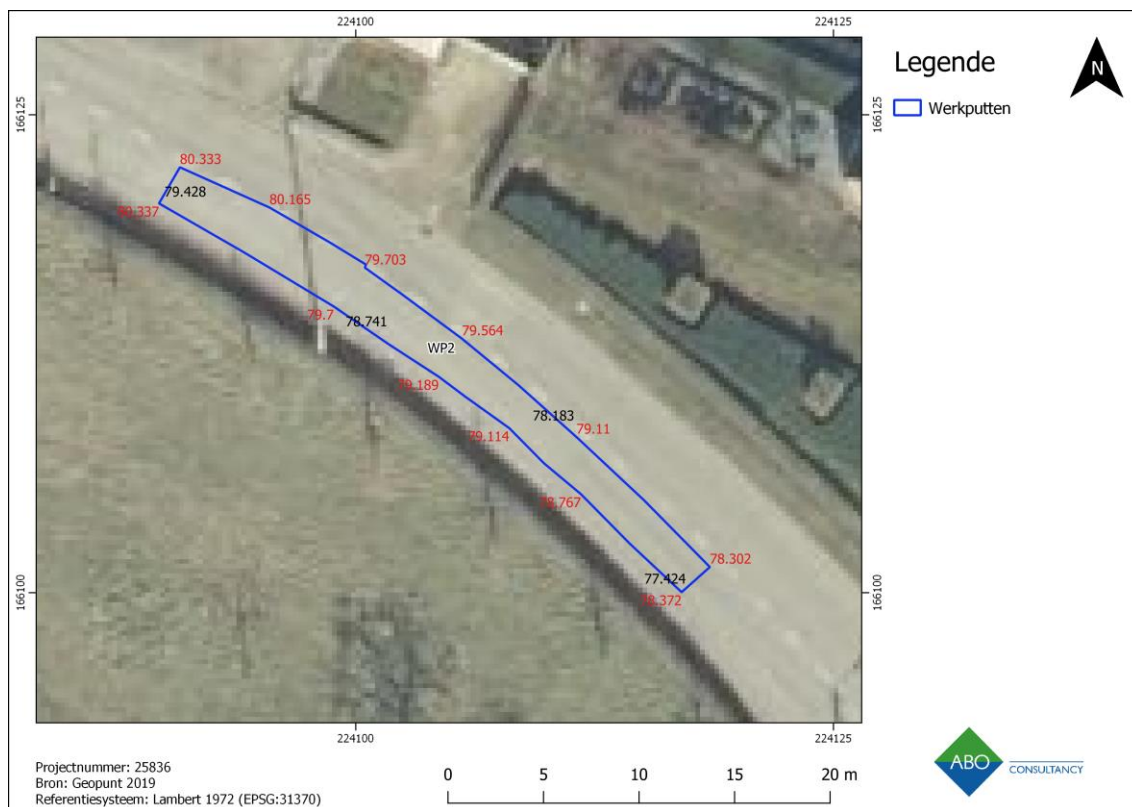
**Figuur 30: TAW waarden van Werkput 2 (bron: ABO nv 2019)**

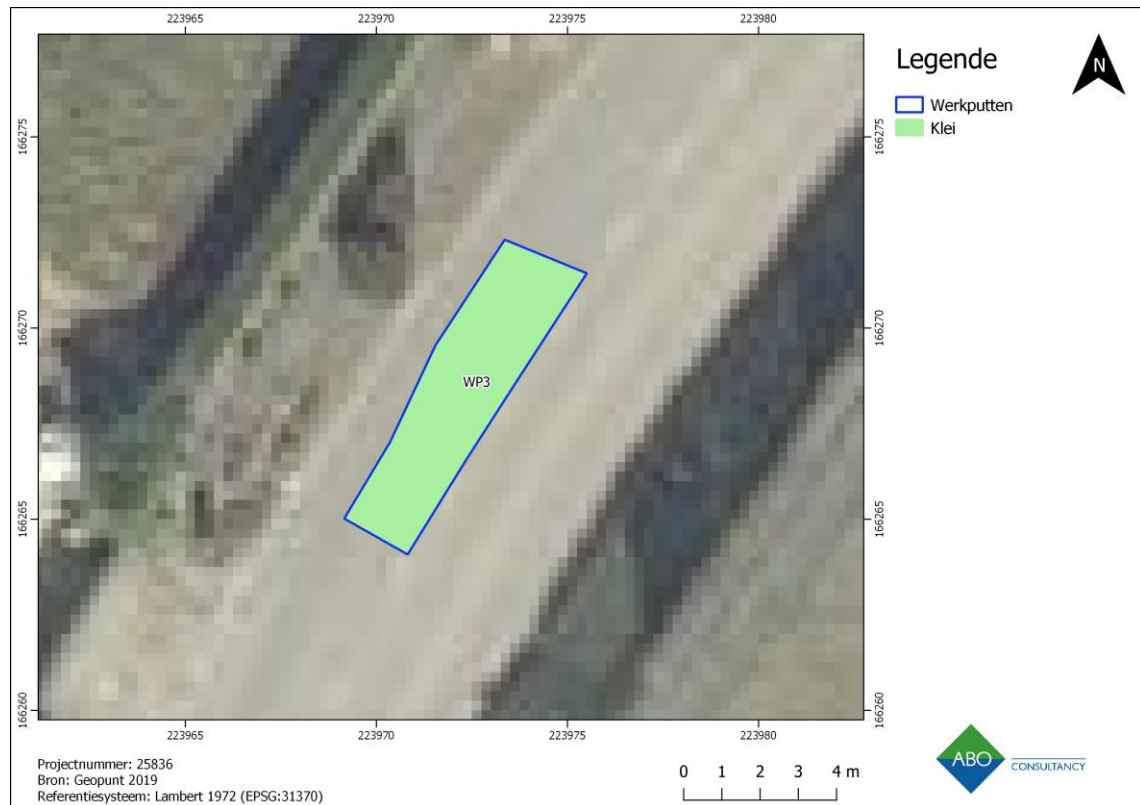
In de hoger gelegen - noordelijke zone (Werkput 3), boven de bocht van de Burchtstraat werd een beperkt gedeelte opengelegd, conform de gemaakte afspraken. Daaruit bleek dat het onderzoeksgebied steeds diep verstoord is (zie hieronder ook op basis van PR8), en archeologisch relevante lagen afwezig zijn. Ter hoogte van dit gedeelte zijn alleen de kleipakketten waargenomen, waarbij de kans op het aantreffen van archeologisch relevante lagen nihil werd geacht.

**Figuur 31: Algemeen zicht op Werkput 3 (bron: ABO nv 2019)**

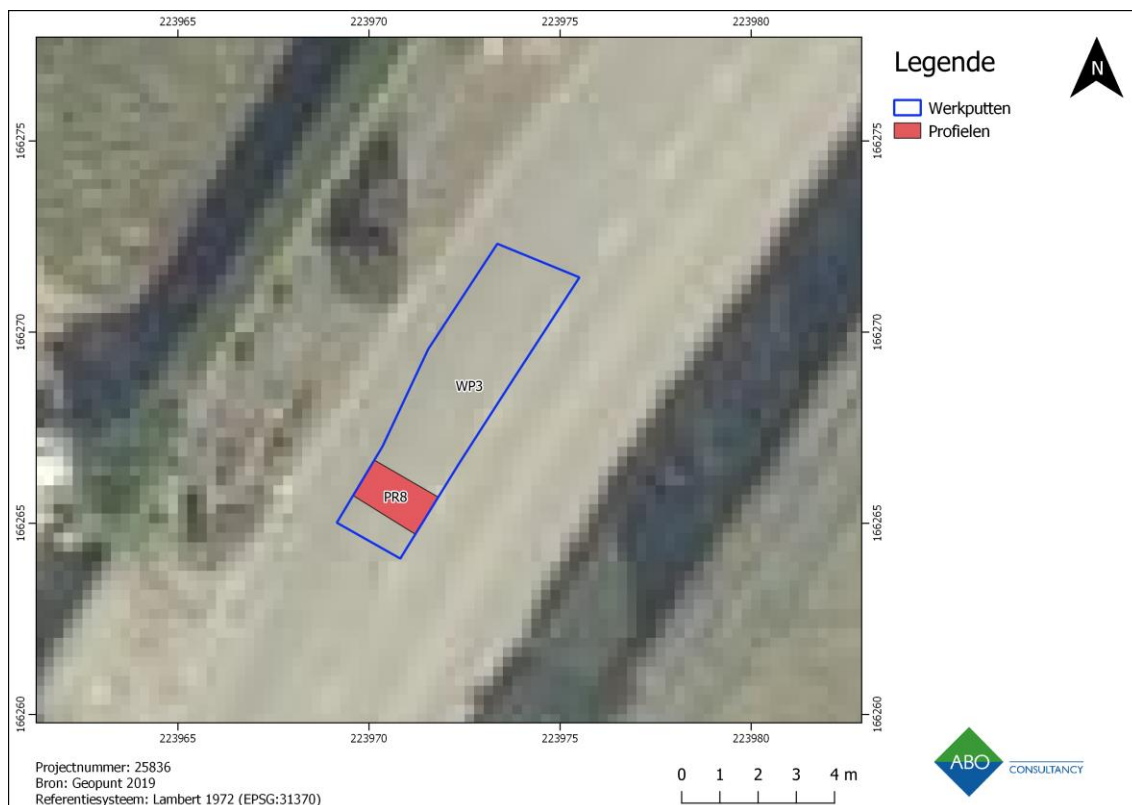
Profiel 8 getuigt opnieuw van een verstoorde bodemopbouw. In de bovenste 20cm werd het wegdek waargenomen. Daaronder tussen 20-30cm-mv werd het antropogeen aangevoerde stabilise zand aangetroffen. Tussen 30-55cm-mv werd een donkerbeige bruin eerder homogene leemlaag waargenomen en als een verstoringslaag geïnterpreteerd. Van 55-75cm-mv werd een heterogene zandige laag met leembijmenging aangetroffen. Deze vertoonde een beige-roestige kleur, lichte grintbijmenging en een vrij losse structuur. Deze laag werd ook als een verstoringslaag geïnterpreteerd. Tussen 75 cm en 90cm-mv werd een heterogone donkergrijs-zwart klei aangesneden. Eronder tot 95cm-mv werd een neutraal bruin-beige klei met zwarte spikkels aangetroffen.

Figuur 32: Locatie van Profiel 8 in Werkput 3 (bron= ABO nv 2019)

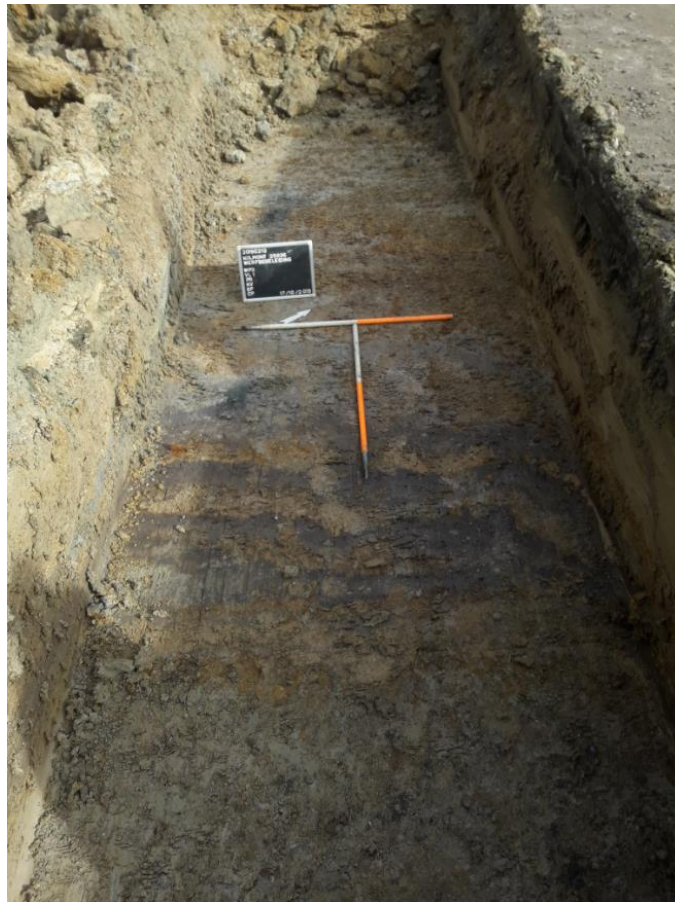
Figuur 34: Algemeen zicht op Werkput 3 (bron: ABO nv 2019)

Er werden geen archeologische sporen aangetroffen ter hoogte van werkput 2 en 3, wel tekenen van verstoring en dikke kleipakketten.

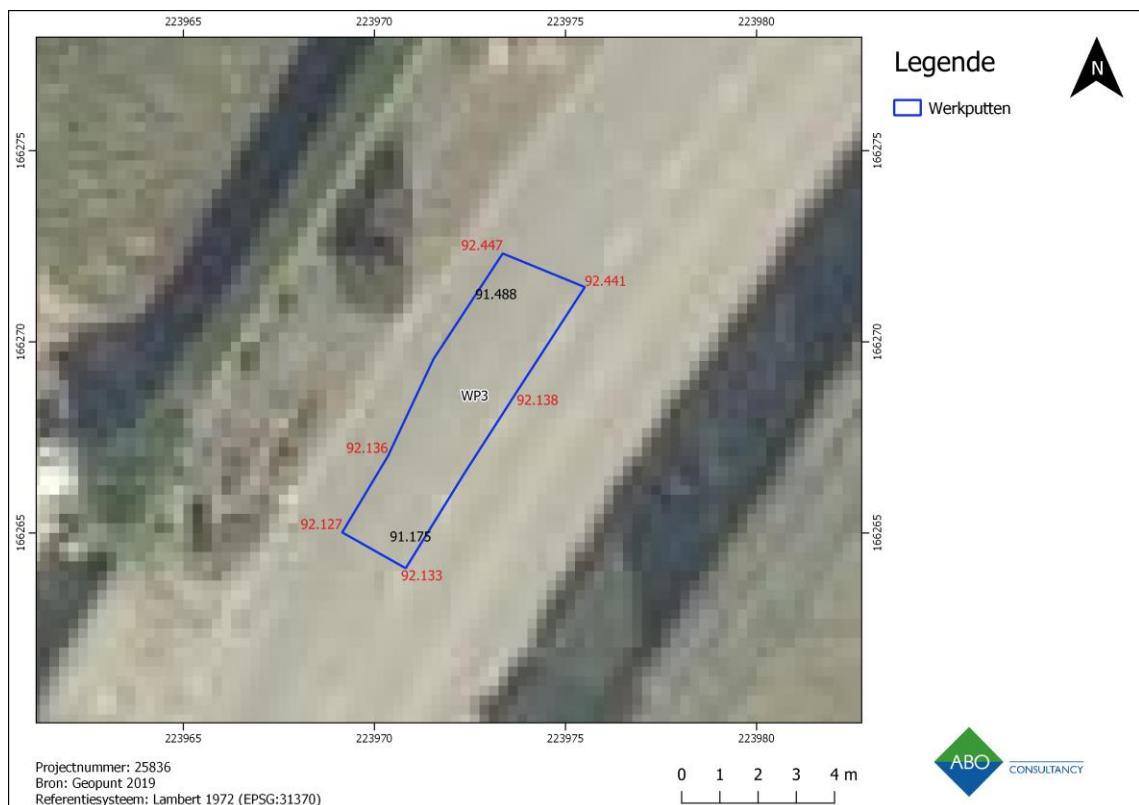
Figuur 35: TAW waarden van WP 3 (bron: ABO nv 2019)
